# MEZIOBOROVÝ PRŮZKUM NÁSTĚNNÝCH MALEB A ŠTUKATUR KAPLE SV. ISIDORA V KŘENOVĚ

## Interdisciplinary research of murals and stucco decorations of Saint Isidore's Chapel in Křenov

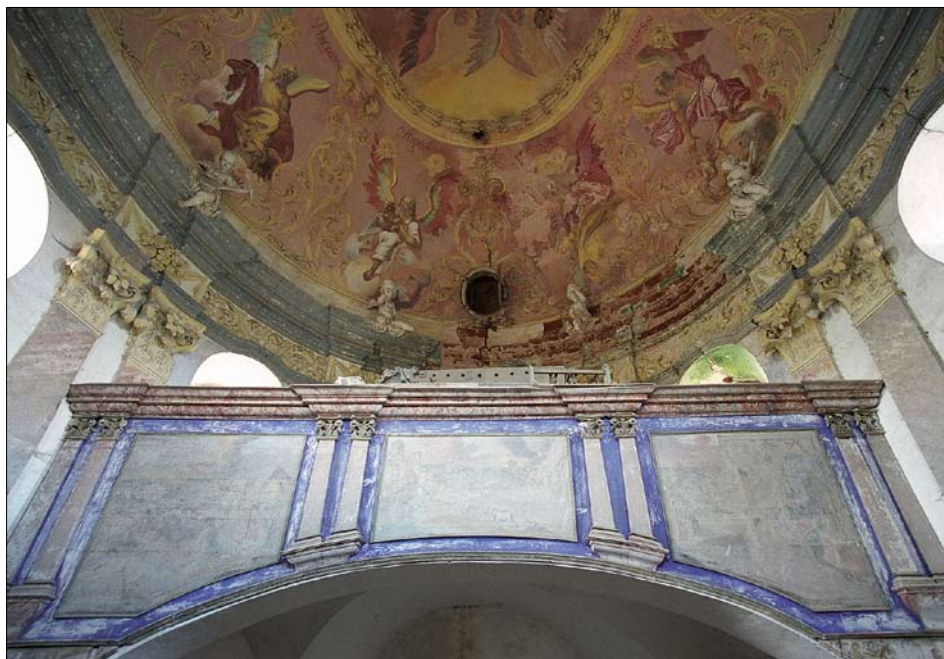
Obr. 7: Pohled na kruchtu kaple a západní část klenby s výraznou destrukcí omítek a zdiva způsobenou dlouhodobým zatékáním (fotoarchiv NPÚ ÚOP v Pardubicích, foto J. Švadlenka, 2003)

Nejvýraznějším faktorem, jenž ovlivňoval stav omítek i následných vrstev, bylo dlouhodobé zatékání, především ve druhé polovině 20. stol. Nejvíce byla zasažena západní část kaple, zejména korunní římsa nad kruchtou. Zde došlo nejen k masivnímu narušení barevných vrstev, ale i k takřka kompletnímu úbytku omítek, částečně i k poškození cihlového zdiva (obr. 7). I ve zbytku kaple bylo sle-

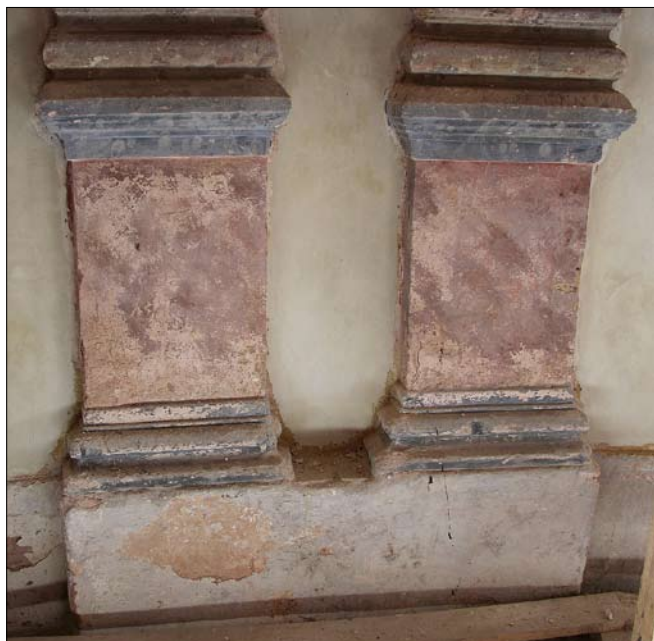
Obr. 9: Spodní část jedné z dvojice pilastrů. Snímek zachycuje odlišný způsob malby mramoru v oblasti zemité červené partie. Stejně tak je patrné i silné poškození této části, jež se vyskytovalo i u všech ostatních pilastrů (foto M. Poláková, 2013).

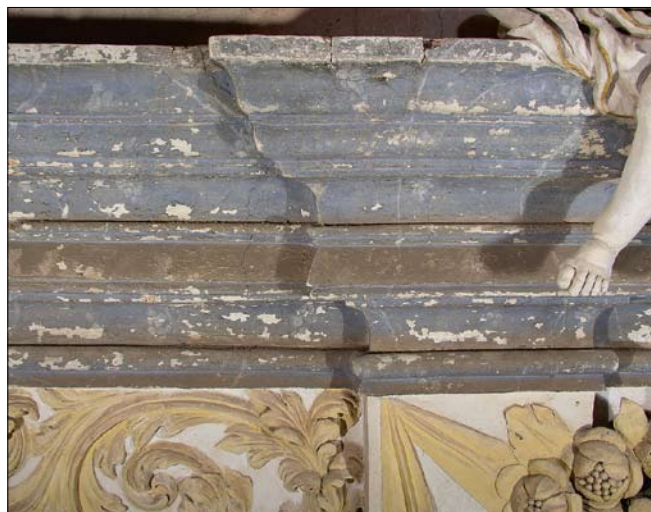
Obr. 10: Mramorování korunní římsy využívající obdobný princip jako u spodní části pilastrů. Ve střední části vidíme silně znečištěný a zpráskovatělý pás druhotné úpravy – načervenalé zvýraznění (stínování?) jednoho z pásů římsy (foto R. Rajtárová, 2013).

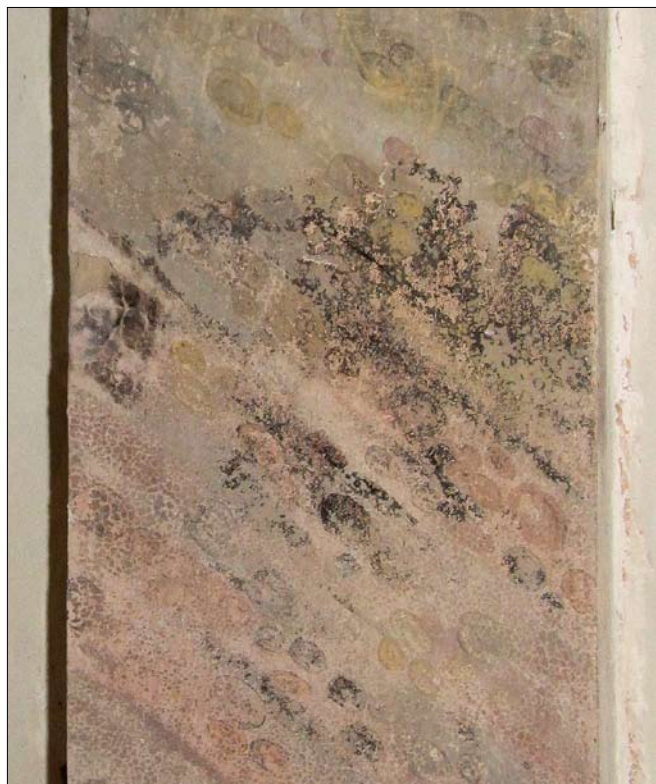
Obr. 12: Zčernání olovnatého pigmentu (pravděpodobně minia) v oblasti jednoho z pilastrů v sousedství kůru (foto I. Milonová, 2013).

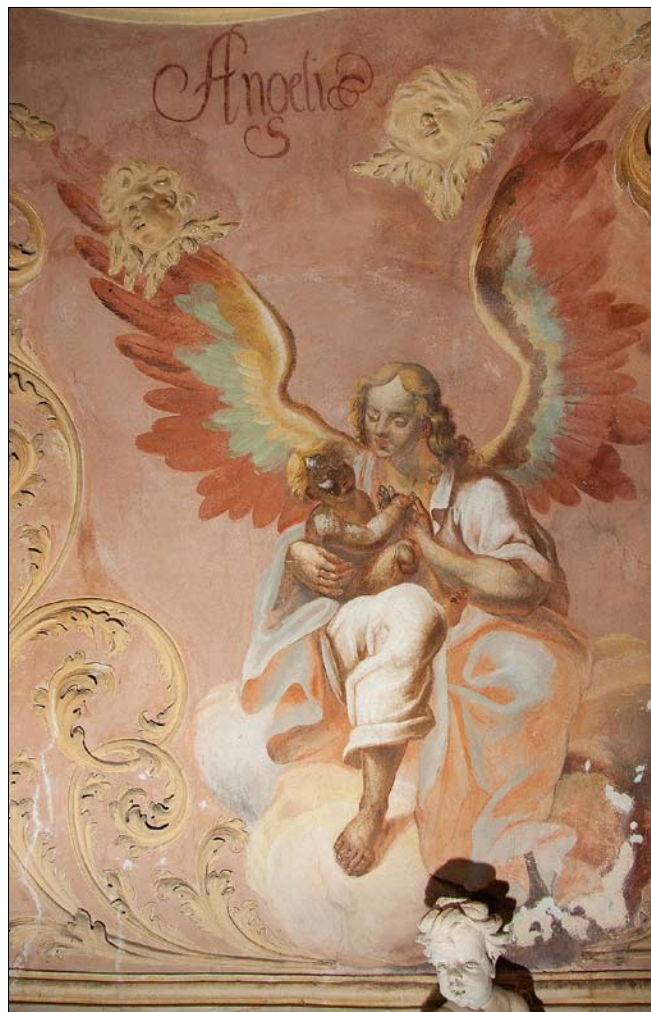
Obr. 16: Andělský kůr Angeli v jihozápadní části klenby. Na snímku je patrné zčernání obličeje dítěte držného andělem, jež bylo způsobeno přeměnou olovnatého pigmentu – pravděpodobně minia (foto D. Urbanová, 2012).

a u postavy dítěte z výjevu *Angeli* (obr. 16). Na základě prvkové analýzy realizované v rámci rastrovací elektro-nové mikroskopie bylo zjištěno, že jde o oblasti s použitím olovnatých pigmentů (obr. 17). Jedná se  $PbO_2$ , který je degradačním produktem jak oranžovočerveného minia, tak i olovnaté běloby. U ostatních inkarnátů se s tímto jevem nesetkáváme, což by mohlo být dokladem odlišných pracovních postupů jednoho z malířů. Stejně tak se setkáváme minimálně s dvojím přístupem tvorby draperií. Zatímco v jednom případě jde o nanášení spíše plošné, ve druhém případě jde o vrstvení hmot pomocí šrafur.

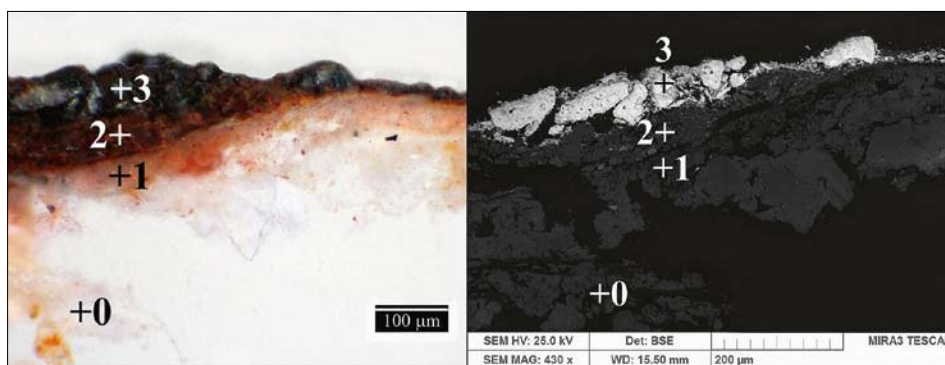
Obr. 17: Mikrosnímek nábrusu vzorku malby ze ztmavlé části křídla andílka ve výjevu Dominationes, světlá mikroskopie, bílé světlo, a rastrovací elektronová mikroskopie, BSE. Z mikrosnímků a z prvkových analýz vyplynulo, že se na vápenné omítce (0) nalézá nejprve růžová (1) a hnědá (2) vrstva, vrstvy jsou probarveny zemíjmi pigmenty. Následuje velmi tmavá až černá vrstva malby (3), jejíž barevnost je způsobena alterací olovnatých pigmentů – olovnaté běloby, zřejmě také masikotu a minia, na tmavý plattnerit ( $\text{PbO}_2$ ), který byl dále identifikován metodou rentgenové mikrodifrakce / $\mu$ -XRD/ (foto P. Lesniaková).

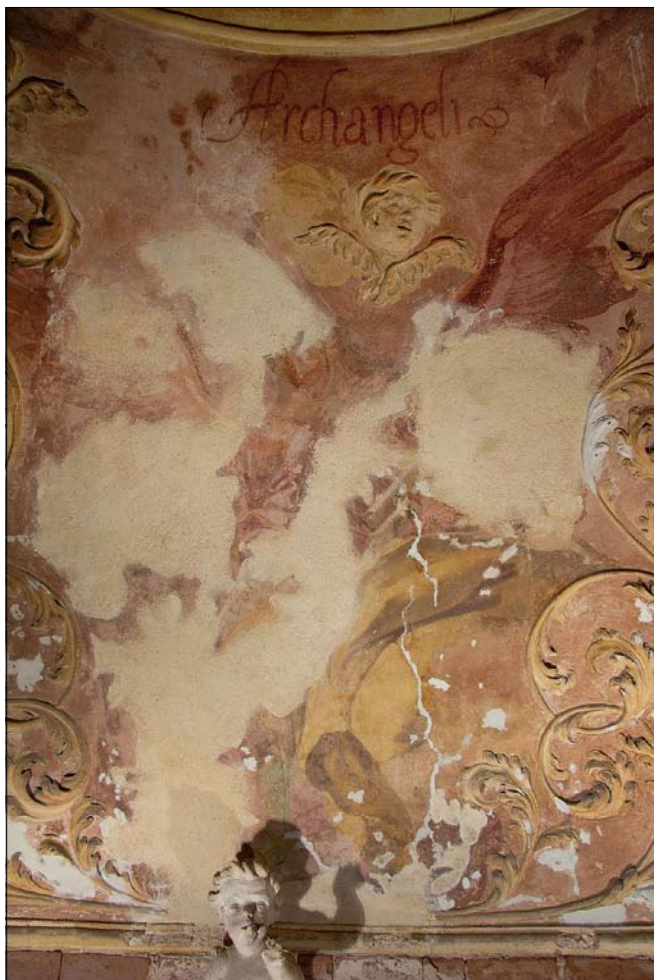
Obr. 18: Andělský kůr Archangeli v západní části klenby. Silné poškození bylo způsobeno dlouhodobým zatékáním do klenby. Snímek zachycuje stav po zajišťovacím zásahu z let 2005–2006 představujícím konsolidaci a tmelení (foto D. Urbanová, 2012).

V souvislosti s vážným poškozením korunní římsy na západní straně kaple došlo i k podobně závažnému poškození v oblasti klenby. Zde se nacházela především personifikace *Archangeli*, v o něco menší míře byl ale zasažen i sousední výjev figury *Potestates*. U obou kompozic byly vážně narušeny omítky – došlo k jejich rozvolnění, tvorbě otevřených puchýřů intonaca, svitkovitému rolování po okrajích a následnému opadávání ve velkých plochách (obr. 19). Podobně byla narušená i barevná vrstva, místy zpráškovatělá, pokrytá drobnými puchýřky a šupinami (obr. 20), bělavými zákaly či naopak ztmavými oblastmi. Druhým výrazněji narušeným místem klenby byla část s kompozicí *Cherubim* s obdobnými defekty a podobnou mírou ztrát.

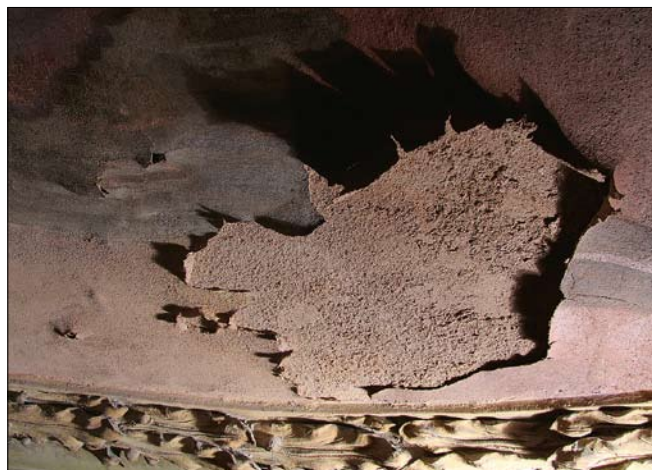
Obr. 19: Otevřené puchýře intonaca v oblasti centrálního výjevu na klenbě (foto I. Kociánová, 2012).

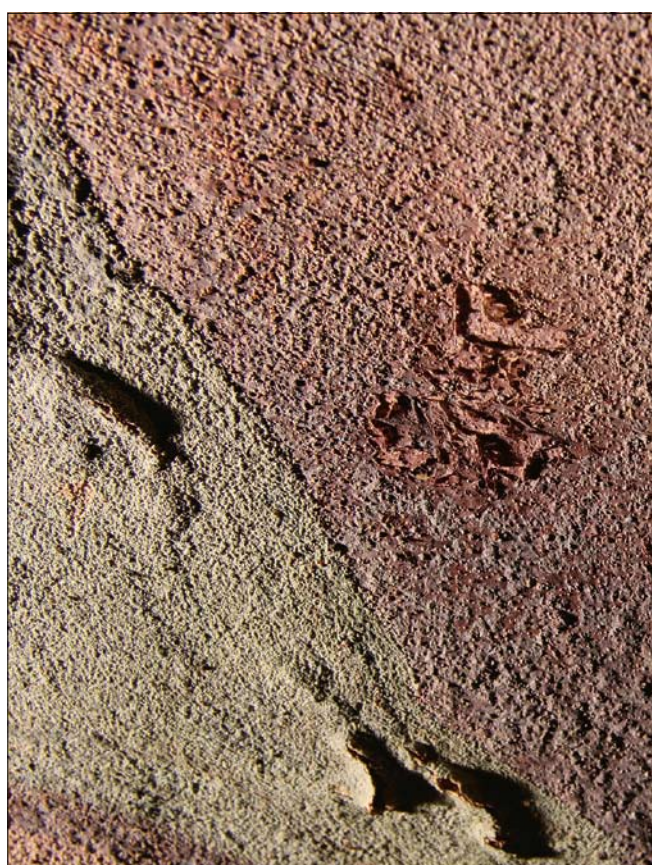
Obr. 20: Práškovatění a puchýřovatění barevné vrstvy v oblasti centrálního výjevu na klenbě (foto I. Kociánová, 2012).

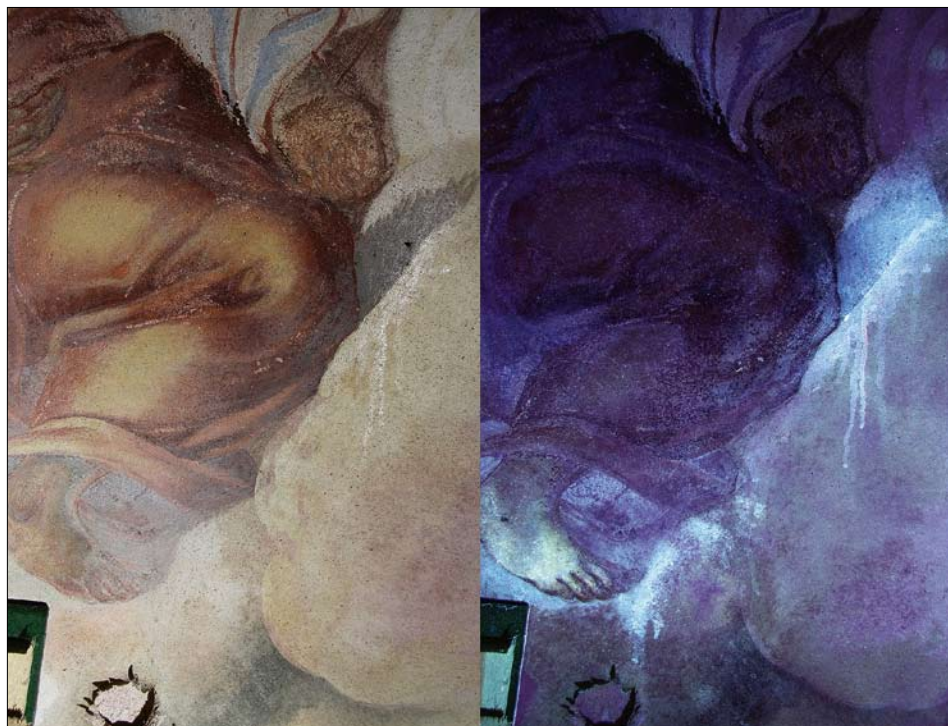
Obr. 21: Detail z centrálního výjevu na klenbě. Porovnání snímků pořízených v umělém bílém osvětlení a v UV-A záření. Na prvním snímku je zachycen silný lesk druhotné fixáže, zatímco UV fluorescenční snímek zachycuje rozsah a intenzitu tohoto zákroku (foto I. Kociánová, 2012).

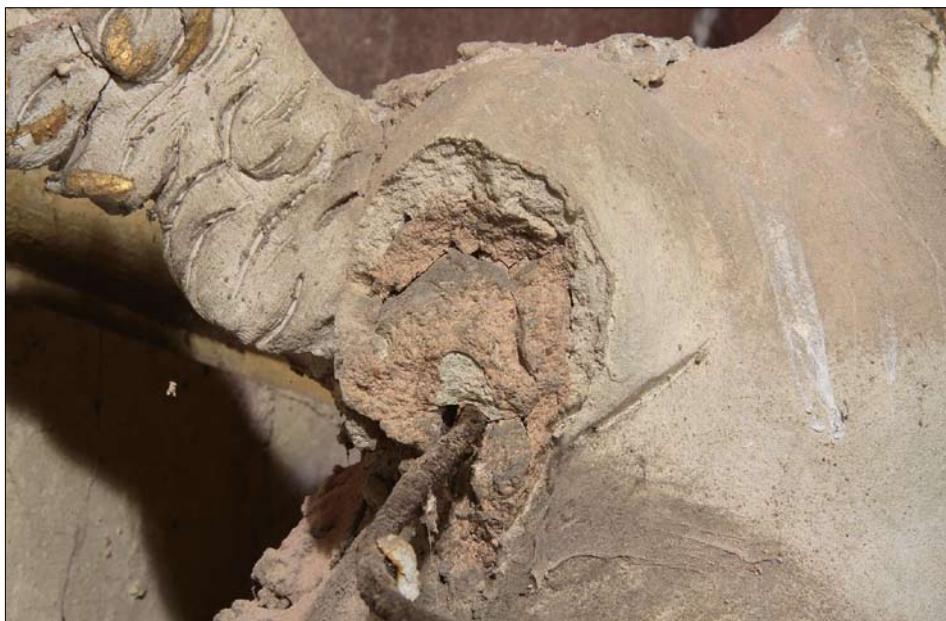
Obr. 23: Detail poškození andílka z korunní římsy. Andílci byli modelováni na kovovou armaturu. První vrstva byla zhotovena ze sádky modifikované bílým vzdušným vápnem a sloužila zřejmě jako rychle tuhnoucí adhezivní můstek pro další štukovou modelaci. Další jádrová vrstva byla směsí bílého vzdušného vápna s přidávkou sádky a lokálního načervenalého písku. Svrchní, modelovaná štuková vrstva velmi světlé barevnosti byla nanášena zřejmě až po vyžrání jádrové vrstvy. Povrch byl na závěr zatažen vápenným nátěrem. Detaily byly doplněny zlacením (foto B. Studeník, 2012).

Stav dochování plastik byl značně různorodý. Nejvíce byly poškozeny figury na severozápadní straně v místech největšího zatékání. U andílka držícího trubku, jenž se nacházel přímo v zóně zatékání, bylo možné zaznamenat hloubkovou ztrátu koheze štuku a došlo u něj i k masivním ztrátám povrchové modelace (cca 50%). Další dva andílci na západní straně měli podobná, i když méně závažná poškození. Ostatní figury se zachovaly ve výrazně lepším stavu. Strukturální narušení a ztráty modelace byly v tomto případě způsobeny spíše mechanicky jako důsledek vandalství. Na všech plastikách bylo možné sledovat silné znečištění prachovým depozitem, lokální trhliny (zejména u končetin a křídel) či praskliny (v oblasti trupu). Zlacení na křídlech a lemu draperií bylo zkrakelované a lokálně byla povrchová úprava úplně odloučena.<sup>44)</sup>

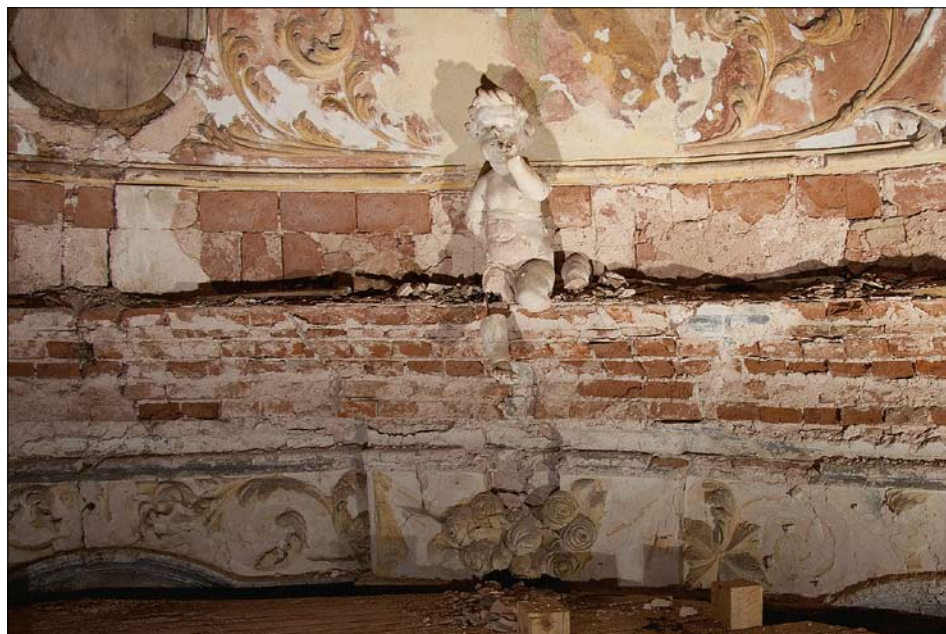
Obr. 25: Pohled na severozápadní část klenby kaple. K nejvážnějšímu poškození andlíků, hlavic a vlysů došlo vlivem zatékající dešťové vody v kombinaci s mrazovými cykly a působení vodorozpustných solí (foto M. Durdis, 2012).

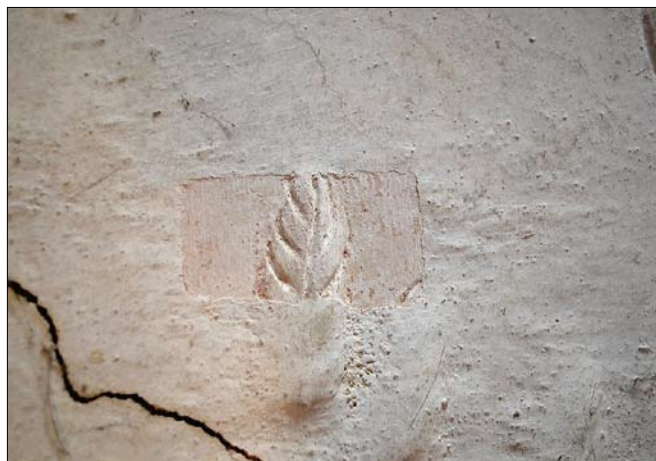
Stav omítek a štukatur byl značně poznamenán dlouhodobým působením vlhkosti a statickými poruchami kaple. V jihovýchodní části klenby se vyskytovalo biologické napadení, zejména pak řasy a plísně. V klenbě se nacházely praskliny, které souvisely se statickými poruchami. V minulosti byly některé defekty vyspraveny velmi tvrdou maltou. Vzhledem k výrazným posunům klenby překrývaly tyto tmely značnou část povrchu a mnohdy i modelace štuků. V důsledku toho bylo v době průzkumu například jedno pole zcela bez iniciály F, protože zmizela pod vrstvou štku vyrovnávající nerovnost klenby. Dále se zde nacházely i novější cementové tmely, které byly nevhodné svojí barvou, strukturou i nadměrnou pevností a byly také nanесené nad úroveň původního povrchu. Celý povrch klenby a štukové výzdoby překrývalo několik vrstev vápenného nátěru, čímž došlo k zaslepení jemné modelace nízkého reliéfu (obr. 33).

Obr. 33: Detail reliéfní štukové výzdoby klenby sakristie. Sonda ukazuje, že celý povrch klenby a štukové výzdoby překrývalo několik vrstev vápeného nátěru, lokálně i štuku, čímž došlo k zaslepení, respektive úplnému zakrytí jemné modelace nízkého reliéfu. Stav v roce 2013 (archiv Fakulty restaurování Univerzity Pardubice).
