TVRZ V ÚTĚCHOVICÍCH K PRŮZKUMU STŘEDOVĚKÉ JIZBY, NEBO JIŽ SVĚTNICE?

IVAN PEŘINA

Stronghold in Útěchovice. On research of a medieval smoky room or already a living room

Key words: living room – triangular window set – wooden vault – heating development during the 15th–17th centuries

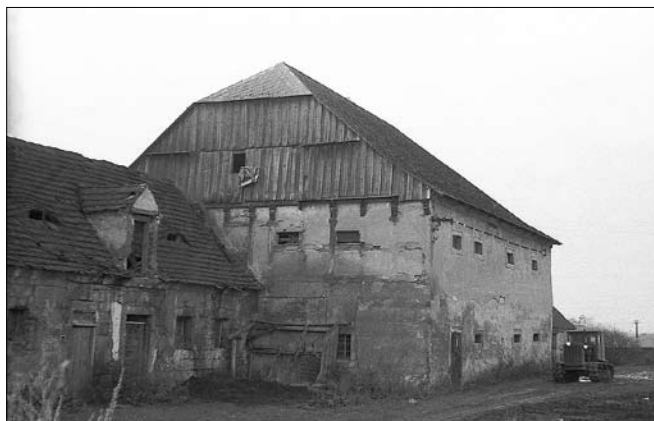
Obr. 3: Celkový pohled na budovu sýpky přestavěné tvrze od severovýchodu (snímek před rokem 1978, archiv Vlastivědného muzea a galerie v České Lípě).

nejdříve poněkud nelogicky popsána střecha, krov a patro, ze kterých se nedochovalo dodnes v terénu nic (obr. 3–5), a následně se pozornost soustředí na relikty zčásti dochovaného obvodového zdiva přízemí.

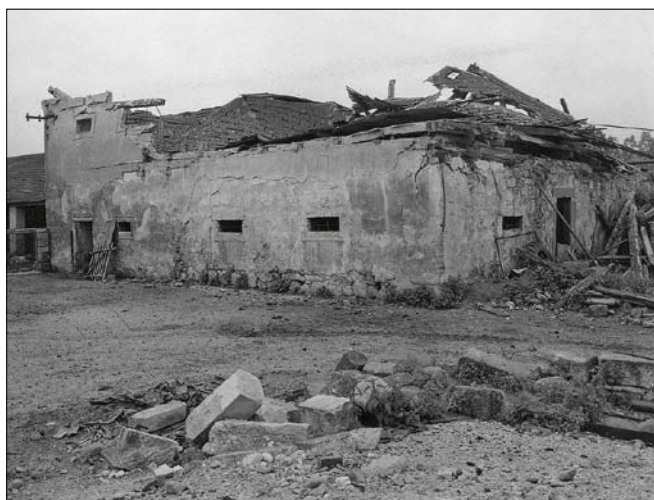
Obr. 5: Pohled na budovu sýpky – tvrze od severozápadu po jejím zřícení (foto J. Škabrada, 1978).

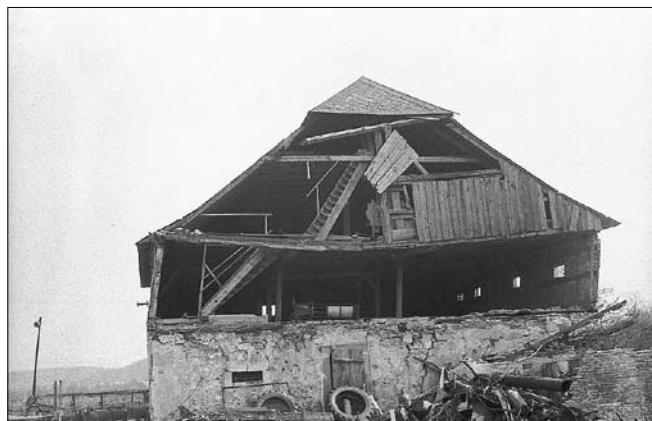
Obr. 4: Západní průčelí sýpky – tvrze po destrukci hrázděné konstrukce patra a zčásti bedněného štítu, dovolující nahlédnout do interiéru objektu s cennou informací o podobě konstrukcí patra a krovu před zřícením (snímek před rokem 1978, archiv Vlastivědného muzea a galerie v České Lípě).

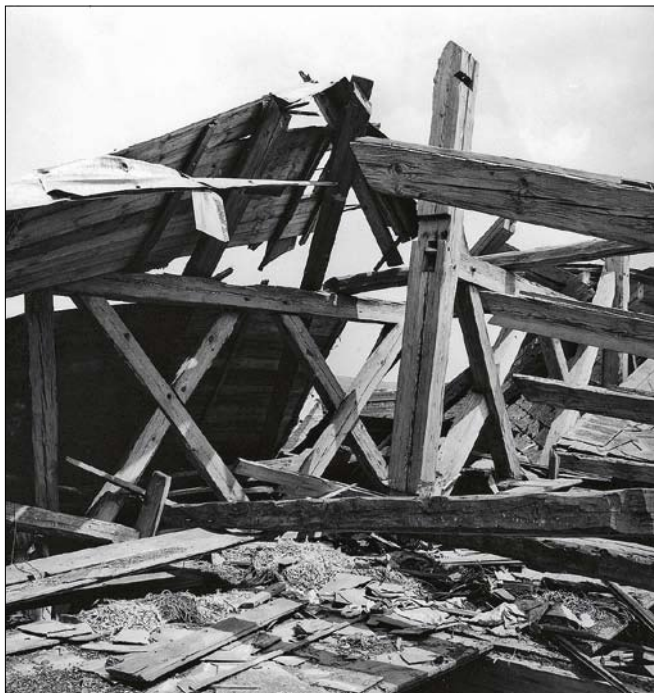
Obr. 6: Zřícená konstrukce krovu se sloupkem v plné vazbě a sledem ondřejských křížů v podélném středovém vázání krovu v rovině hřebene střechy (foto J. Škabrada, 1978).

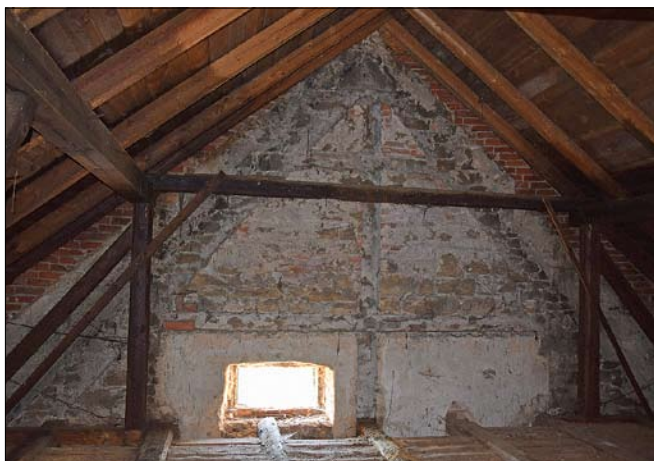
Obr. 8: Otisk první vazby krovu shodné konstrukce v západním štítu sousední severní budovy dvora ve vrcholu s kamennou deskou s datací v exteriéru (foto I. Peřina, 2017).

vat starší strmý štít zděný z lomového kamene, s otiskem první vazby krovu shodné konstrukce, se svislým sloupkem a dvěma hambalky (obr. 8). Se zděným štítem souvisí i na vnější straně dochované velké armovací kvádry s nárožním kamenným prvkem korunní římsy, která byla dále zděná, a u okapového průčelí nelze vyloučit i dřevěné provedení, neboť na 90 cm silné zdivo přízemí navazuje pouze 30 cm tlustá cihelná zeď patra, která souvisí i se zvýšením staršího štítu někdy v první polovině 20. století. Slabé cihelné zdivo patra mohlo nahradit starší dřevěnou, příp. hrázděnou konstrukci, jak by naznačovala konstrukční podobnost krovů obou naproti sobě stojících objektů. Barokní stavební etapu hospodářského dvora navíc dokládá autenticky dochována kamenná deska osazená ve vrcholu západního štítu severní budovy s datací 1671. (obr. 9)⁸⁾ Druhotně užitě prvky staršího krovu severní budovy se zčásti uplatňují zejména v mladší vaznicové konstrukci krovu i v konstrukci mladšího stropu, který předěluje starší okenní otvor patrně obytného patra severní budovy (podle dochovaných omítek na západním štítu).⁹⁾

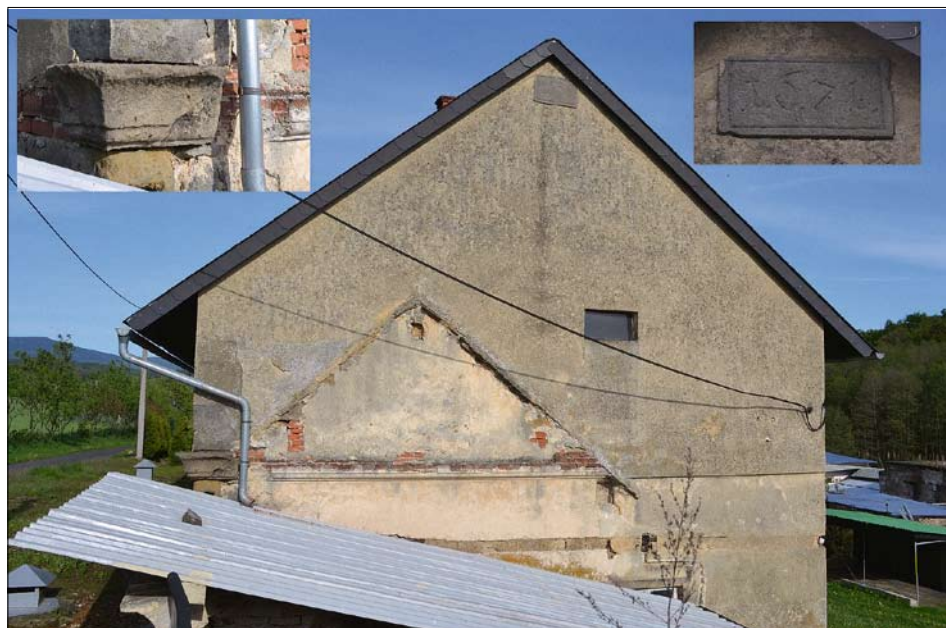
Obr. 9: Pohled na západní štít severní budovy dvora, ve výřezech detail nárožního prvku korunní římsy a kamenné desky s letopočtem 1671 (foto I. Peřina, 2015).

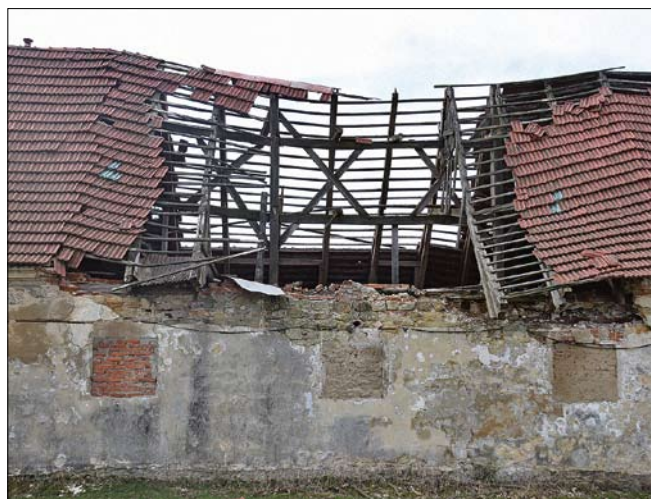
Obr. 10: Družcov (okres Liberec), pohled na shodnou konstrukci krovu u hospodářského dvora (foto I. Peřina, 2018).

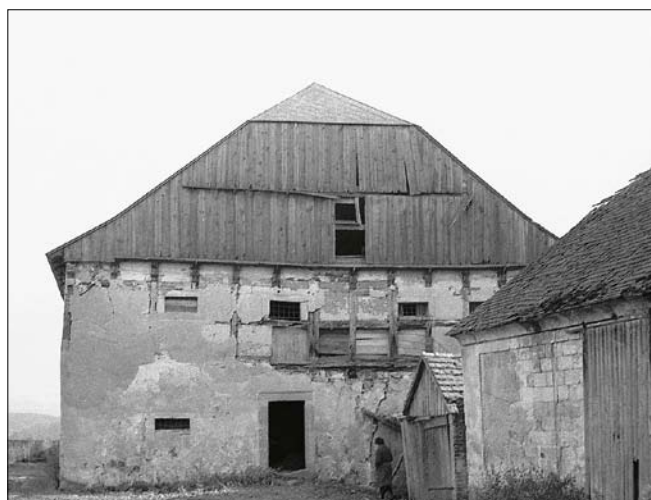
Obr. 11: Pohled na západní průčelí sýpky – tvrze s vystupující konstrukcí hrázděného patra s pravidelným šachovnicovým rastrem po destrukci omítky (snímek před rokem 1978, archiv Vlastivědného muzea a galerie v České Lípě).

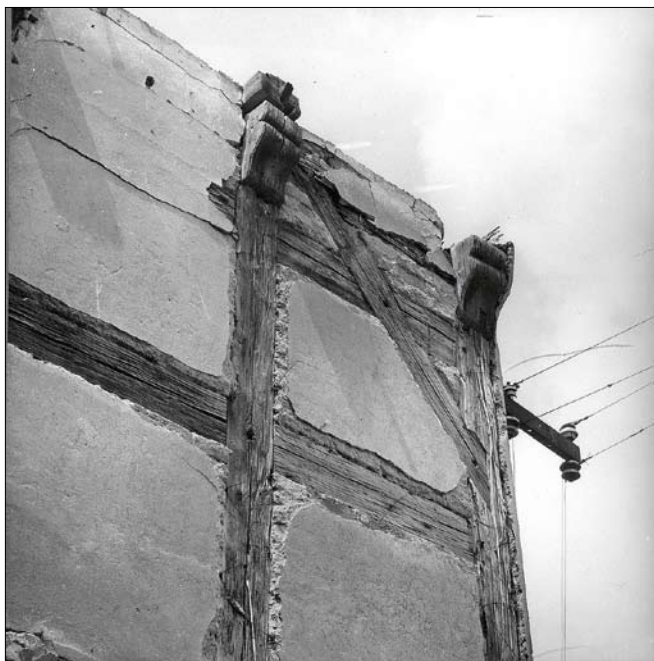
Obr. 12: Detail hrázděné konstrukce severovýchodního nároží patra u východního průčelí s profilovanými konzolami a šikmým páskem ztužujícím nároží (foto J. Škabrada, 1978).

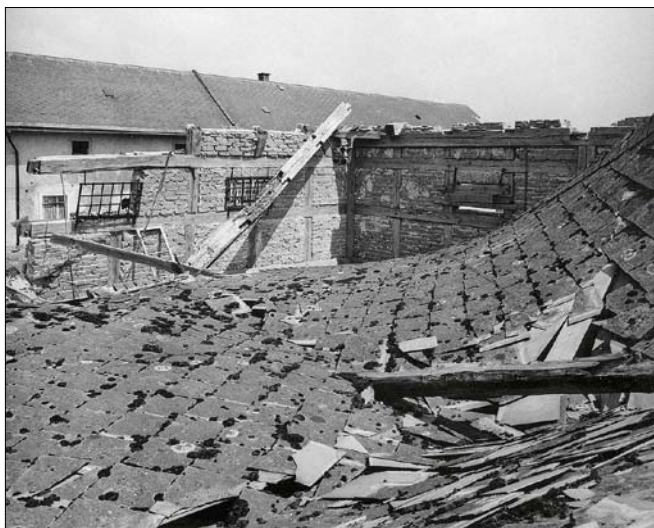
Obr. 13: Pohled do severovýchodního kouta hrázděného patra, u nárožních sloupků jsou čitelné tři ztužující pásky, z nichž jeden je do ližin plátovaný shora. Ležatá sýpková okna v cihelných výplních nerespektují sloupky hrázděné konstrukce a rovněž vynesení cihelného záklenku kramlemi odpovídá spíše druhotné úpravě (foto J. Škabrada, 1978).

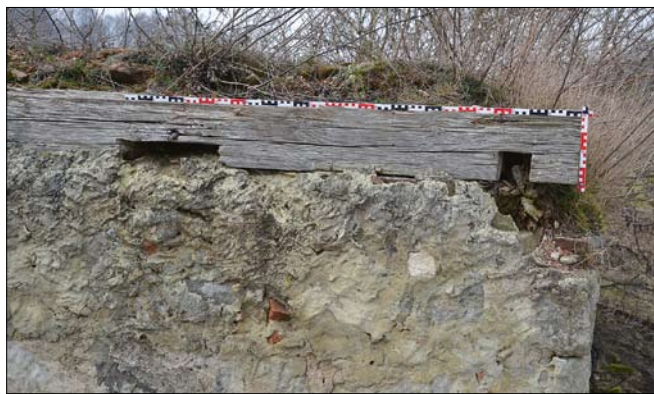
Obr. 15: Detail dochované a datované spodní ližiny (1636+ d) hrázděného patra u východního průčelí s dlabem po zámku v nároží a druhým dlabem po spodním pásku, odpovídajícím obdobnému řešení u horních ližin na obrázku 13 (foto I. Peřina, 2014).

sanční omítky se sgrafitem, zejména jižně od okenního otvoru, který má rovněž pískovcové ostění s čitelnou stezkou i mladším otiskem lišty od šambrány ležatého sýpkového okna. Neosová poloha ostění okenního otvoru vůči roznášecímu záklenku by mohla napovídat, že do staršího stavebního otvoru byla vložena mladší renesanční vyzdívka s novým kamenným ostěním (obr. 23). Dochovaný stav však jednoznačnou interpretaci nedovoluje, a jak bude uvedeno níže při popisu jižního průčelí, zůstává otázkou, zda všechna pískovcová ostění náleží až renesanční stavební etapě.²²⁾ Na koruně zdiva je dochovaný relikt spodní ližiny hrázdění, z něhož byly odebrány vzorky pro dendrochronologickou analýzu.²³⁾ U severního konce východní ližiny byly identifikovány dva dlaby, po zámku v nároží a druhý dlab po spodním pásku, které zajišťovaly pevnost nároží ve spojení se zaniklou ližinou u severní obvodové zdi (obr. 15). Patr-

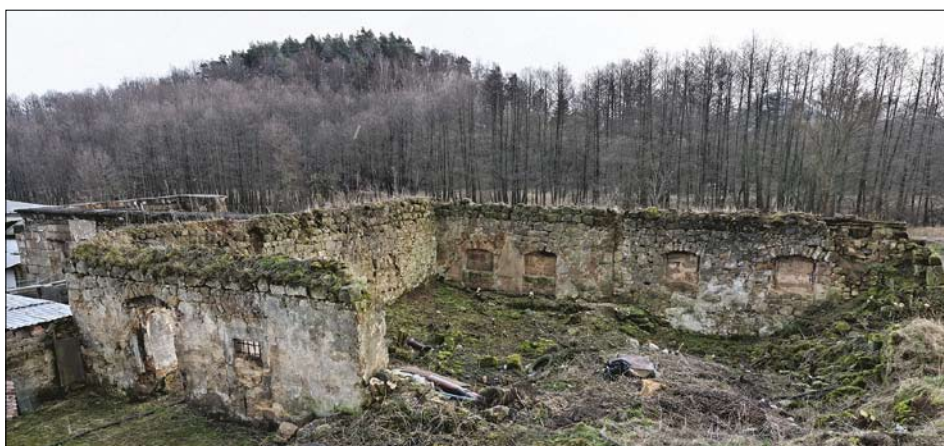
Obr. 16: Celkový pohled na obvodové zdivo zřícené sýpky – tvrze od severozápadu (foto J. Vidman, 2015).

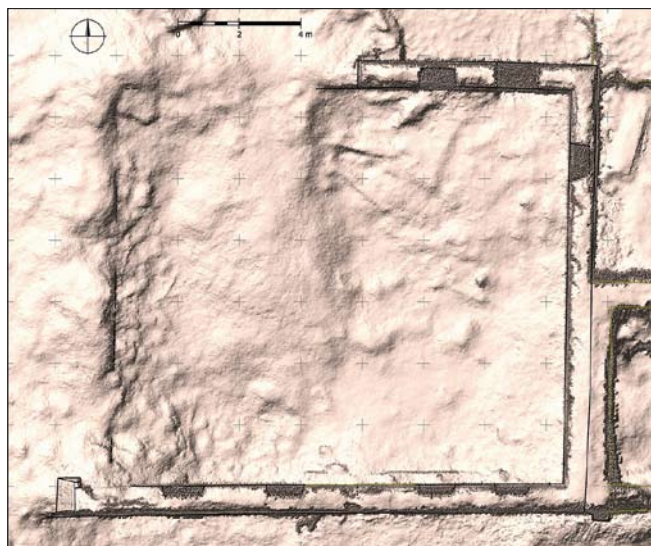
Obr. 17: Púdorys sýpky – tvrze z trojrozměrného modelu s reliéfem terénu, na kterém je patrné i zaniklé západní a severozápadní obvodové zdivo objektu (zpracoval P. Hlavenka – J. Vidman, 2015).

Abb. 17: Útěchovice, Wirtschaftshof, Kornspeicher-Ansitz, Grundriss vom 3D Modell mit Geländere relief, auf dem auch das verschwundene westliche und nordwestliche Umfassungsmauerwerk deutlich ist (Verarbeitung P. Hlavenka-J. Vidman, 2015).

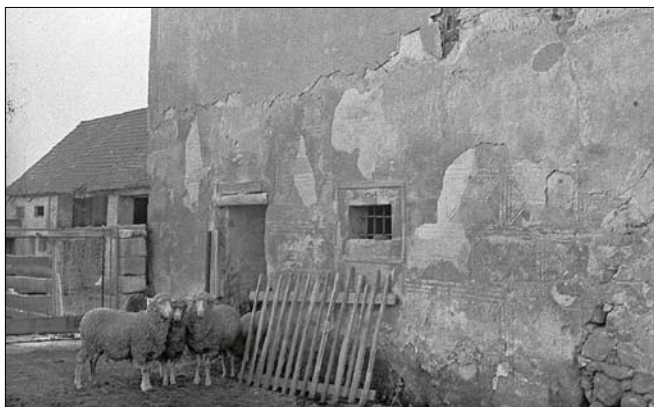
Obr. 18: Pohled na východní část severního průčelí sýpky – turze s dochovaným sgrafitem pod mladší omítkovou úpravou se sýpkovými ležatými okny, vpravo čitelná spára mezi starším východním úsekem zdi a mladším renesančním rozšířením, nahoře pekovaný pás omítky zajišťující plynulejší přechod mladší omítky (snímek před rokem 1978, archiv Vlastivědného muzea a galerie v České Lípě).

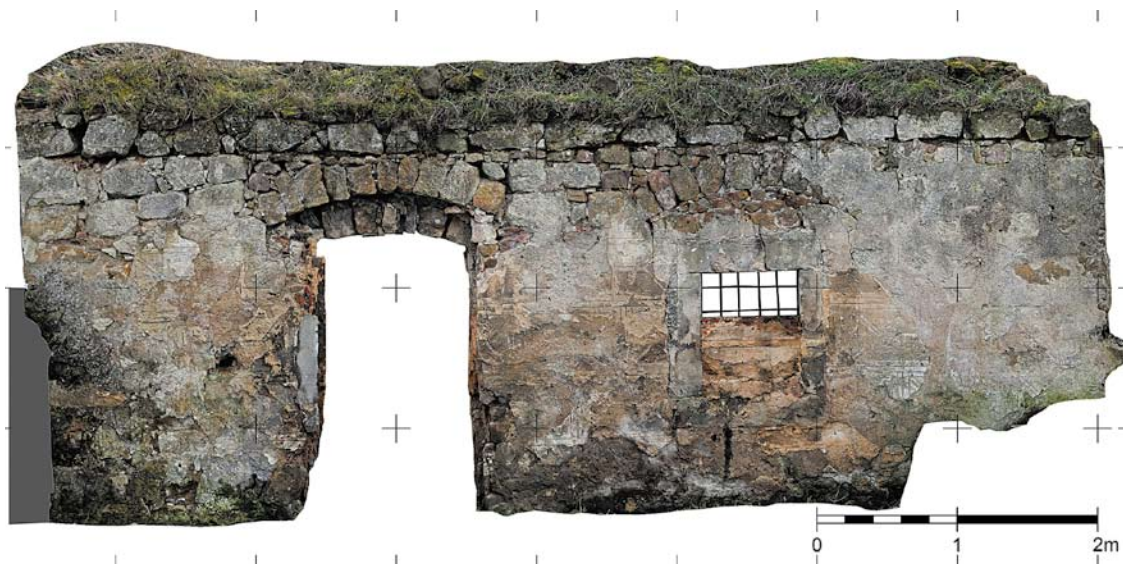
Obr. 19: Fotoplán vnějšího líce severní obvodové zdi (zpracoval P. Hlavenka – J. Vidman, 2015).

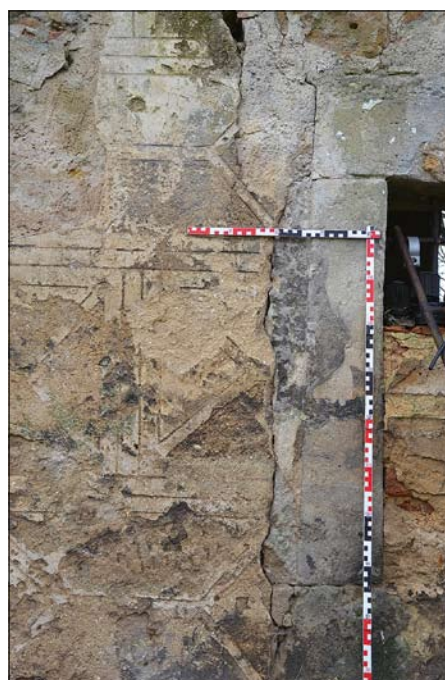
Obr. 20: Detail levé stojiny u západněji situovaného okna v severní obvodové zdi s reliktem sgrafitu přibíhajících ke stezce na pískovcovém článku, vlevo u překladu vystupuje pod sgrafitem čitelná starší omítka utahovaná dřevem a na cihelné nadezdávce parapetu je otisk lišty po sýpkovém ležatém okně (foto I. Peřina, 2014).

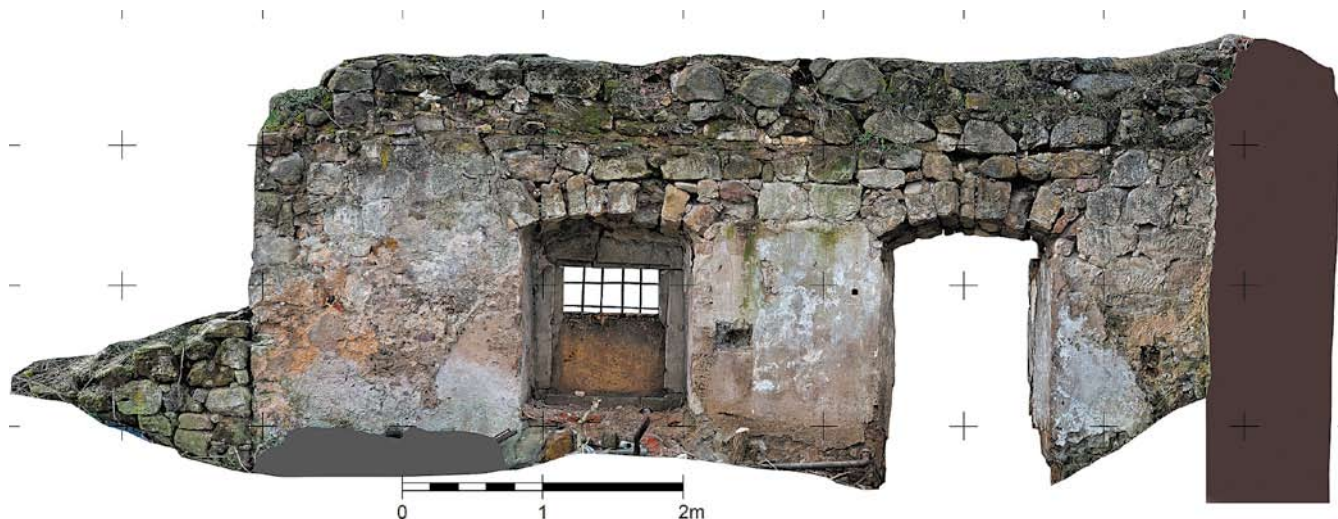
Obr. 21: Fotoplán vnitřního líce severní obvodové zdi (zpracoval P. Hlavenka – J. Vidman, 2015).

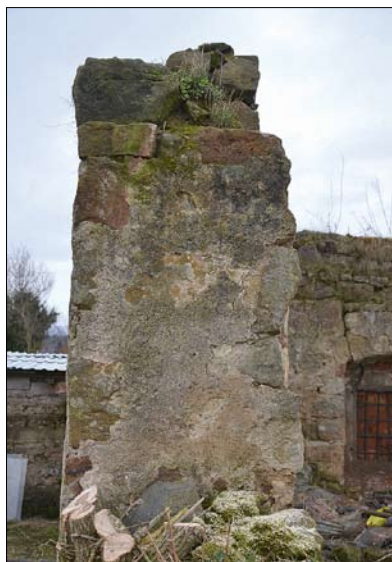
Obr. 22: Detail severozápadního nároží se po zaniklé starší západní obvodové zdi tvrže u dochované východní poloviny severní obvodové zdi, kterou v renesanci překryl západní úsek severní obvodové zdi (foto I. Peřina, 2015).

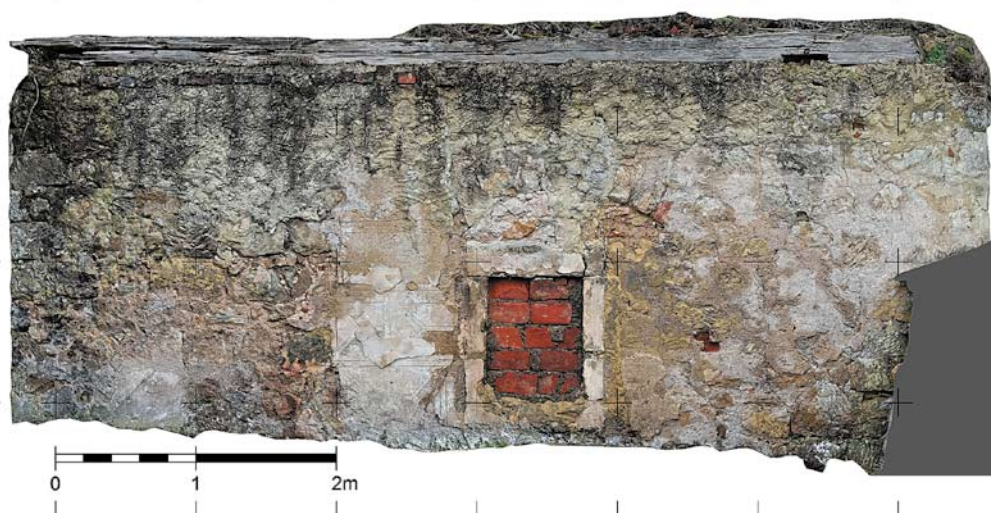
Obr. 23: Fotoplán vnějšího líce východní obvodové zdi (zpracoval P. Hlavenka – J. Vidman, 2015).

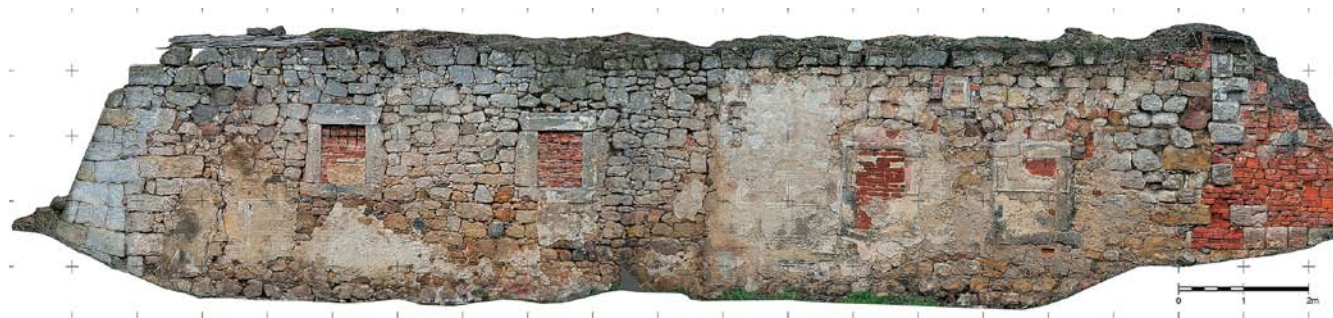
Obr. 25: Fotoplán vnějšího líce jižní obvodové zdi (zpracoval P. Hlavenka – J. Vidman, 2015).

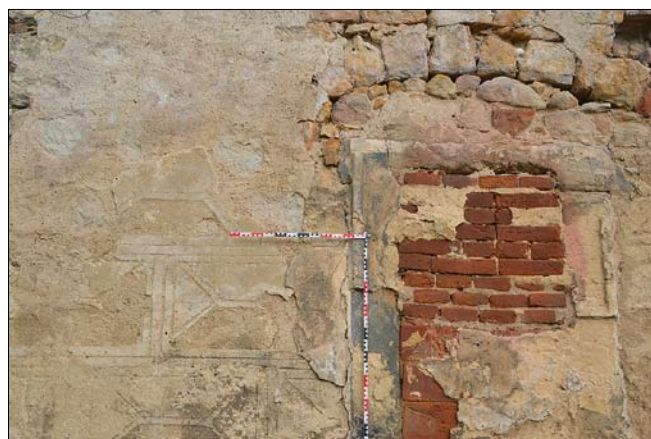
Obr. 26: Detail omítkových vrstev vlevo od stojiny západněji situovaného okna ve východní polovině jižní obvodové zdi, na cihelné zazdívkě okna ležaté sýpkové okno lemované lištou, pod ním ostění černé se žlutou omítkou překrývající psaníčkové sgrafito, které je naneseno na starší hrubé omítce utahované dřevem, jak je patrné vlevo nad roznášecím záklenkem (foto I. Peřina, 2014).

Abb. 26: Útěchovice, Wirtschaftshof, Kornspeicher-Ansitz, südliche Umfassungsmauer, östliche Hälfte, Putzschichtendetail links vom Pfosten des westlicher situierten Fensters. Auf der Ziegelvermauerung des (älteren) Fensters das liegende, mit einer Leiste umsäumte Speicherfenster, unter ihm schwarzes Gewände mit gelbem Putz über dem Rustik-Sgraffito auf dem älteren mit Holz gezogenen Putzuntergrund, wie es links über dem verteilenden Gurt deutlich ist (Foto I. Peřina, 2014).

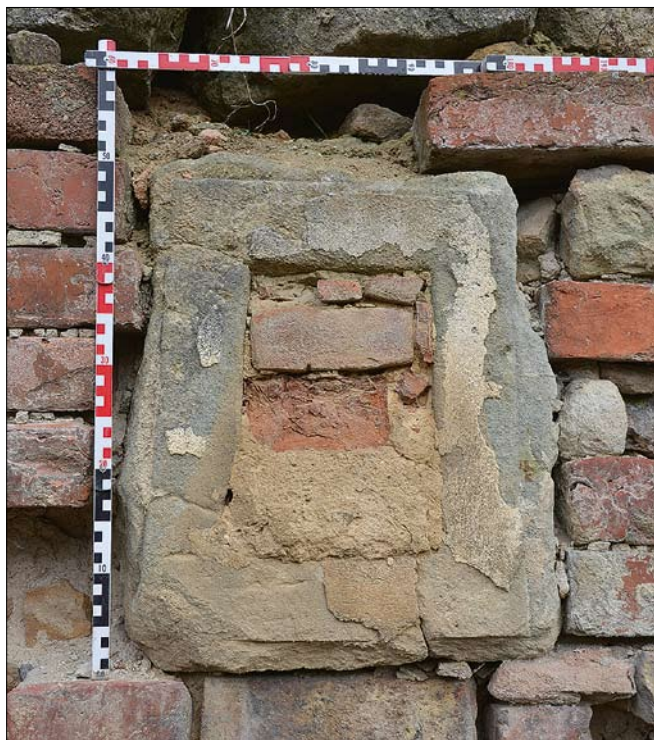
Obr. 27: Detail horního okna v trojúhelné sestavě s cihelnou zazdívkou i obezdívkou klínovanou dřevem a ostěním lemovaným stezkou (foto I. Peřina, 2014).

Nález tohoto horního okénka, které se spodními vytváří charakteristickou trojúhelnou sestavu, výrazně posouvá naše znalosti o obytné funkci objektu a spolu s dalším nálezem na vnitřním líci jižní zdi dovoluje definovat v jihovýchodním koutě objektu doklady obytného prostoru charakteru jizby, event. již světnice.²⁸⁾

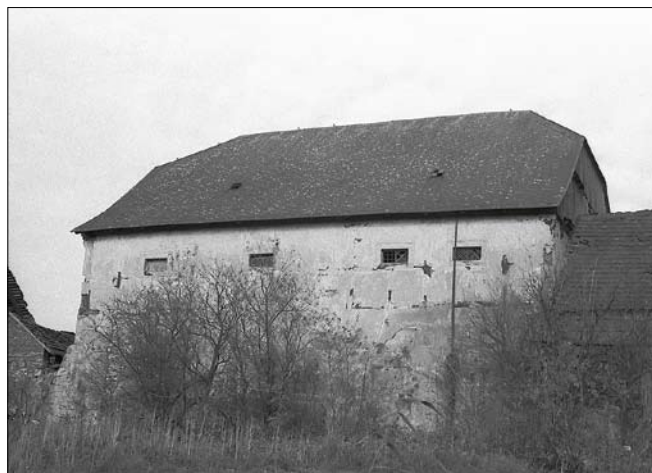
Obr. 28: Celkový pohled na jižní průčelí sýpky – tvrže, mezi prvním a druhým sýpkovým oknem v patře zprava je pod spodní ližinou hrázdění čitelné vyřezávání horního okna náležející trojúhelné sestavě obytné místnosti v přízemí (snímek před rokem 1978, archiv Vlastivědného muzea a galerie v České Lípě).

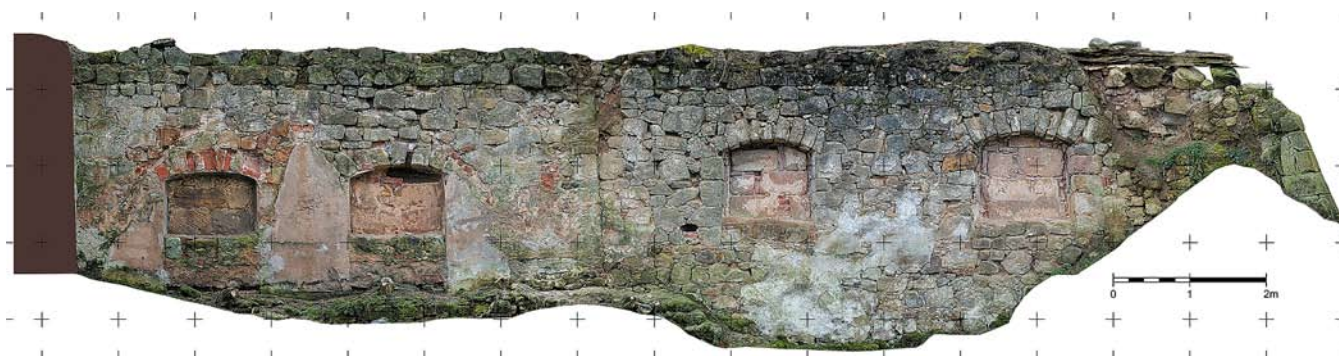
Obr. 29: Fotoplán vnitřního líce jižní obvodové zdi (zpracoval P. Hlavenka – J. Vidman, 2015).

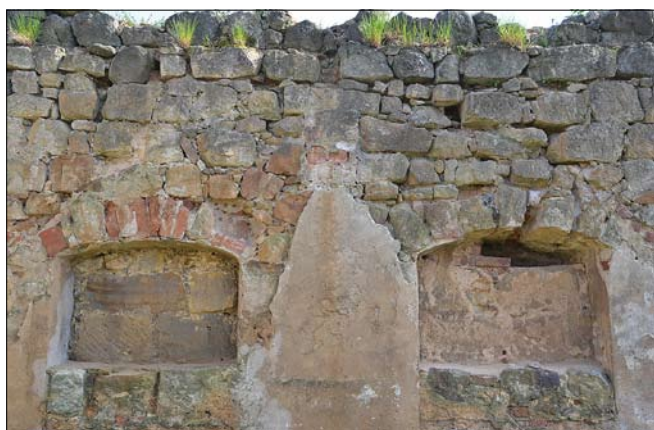
Obr. 30: Detail trojúhelné sestavy oken na vnitřním líci jižní obvodové zdi se zazděnou nikou horního okna a drážkou po fošnové klenuté výdřevě (foto I. Peřina, 2015).

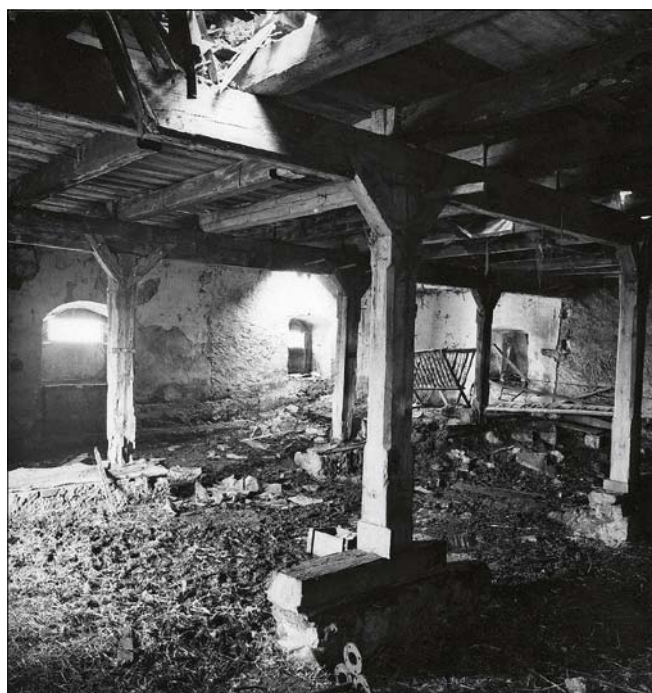
Obr. 31: Pohled do interiéru přízemí od jihozápadního kouta na konstrukci zastropení a sloupky s průvlaky, u severní zdi mezi okny čitelná svislá spára mezi starší středověkou a mladší levou renesanční částí objektu a na východním líci zdiva (vpravo od jeslí na seno) je čitelný rozdíl v omítkách a šmorcy, dokládající jednu z možných variant dělení dispozice na světnici a síň (foto J. Škabrada, 1978).

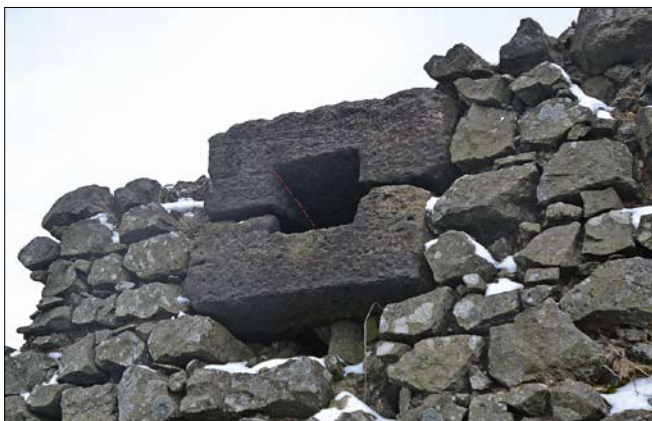
Obr. 32: Hrad Ralsko (okres Česká Lípa), detail kouřovodu na vnějším líci severozápadní zdi východní věže s vyznačením stoupání špalety otvoru (foto I. Peřina, 2016).

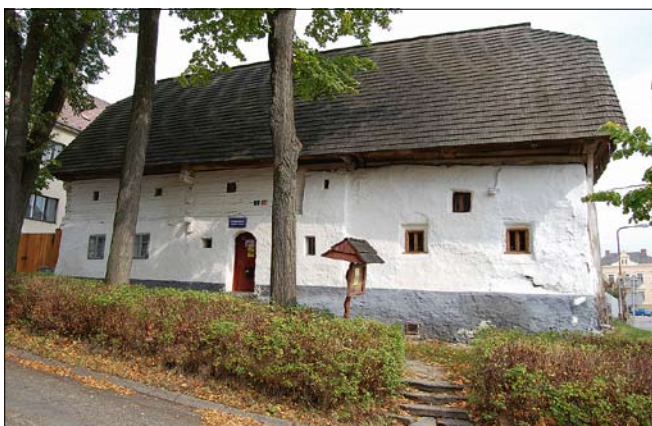
Obr. 33: Havlíčkův Brod, Štáflova chalupa čp. 2015 s trojúhelnou sestavou okenních otvorů v okapovém průčelí, kdy jejich identická velikost může naznačovat spíše osvětlovací funkci obytné místnosti, která může být již spíše světnicí (foto I. Peřina, 2010).

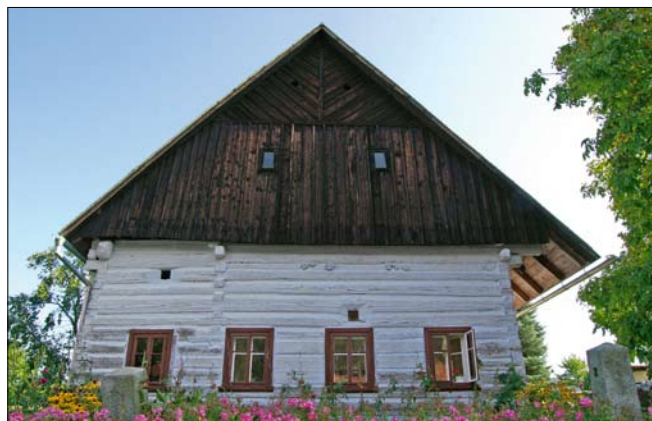
Obr. 34: Rtyně v Podkrkonoší (okres Trutnov), dům čp. 53, štítové průčelí s dvěma podobnými otvory rozdílné funkce? Jeden nad okny světnice coby odtah z přestavěné dymné jizby a druhý odvětrává komoru nad světnicí (foto M. Buroň, 2009).

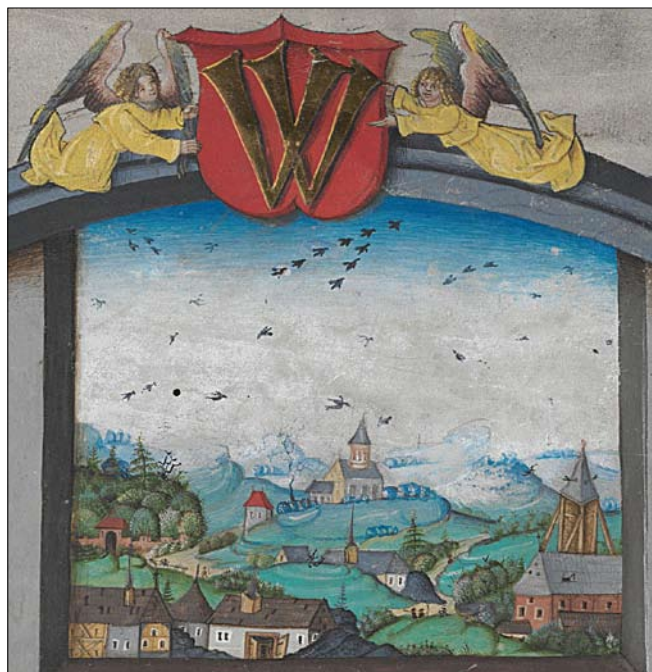
Obr. 36: Kutnohorský graduál z konce 15. století s vyobrazením domů s trojúhelnou sestavou oken i komíny dokládající polodymný provoz anebo již existenci světnic (výřez z originálu uloženého v rakouské národní knihovně ve Vídni, Musiksammlung der ÖNB, signatura Mus.Hs.15501).

cové, sloužící k osvětlení stropu.“³⁸⁾ Popis je zajímavý také obměnou termínů jizba a světnice, který známe i z prostředí hradních staveb.³⁹⁾ Asi obdobné otázky o vybavení domů nabízí i jejich zobrazení v Kutnohorském graduálu z konce 15. století, kdy některé domy s obytnou světnicí a trojúhelnou sestavou oken mají již komíny. Bezpochyby nutně je uvažovat také o různých formách polodymného provozu, kdy část dýmu odcházela do krovu a zbylý kouř, nezachycený dymníkem, mohl odcházet horním větracím oknem. (obr. 36)⁴⁰⁾

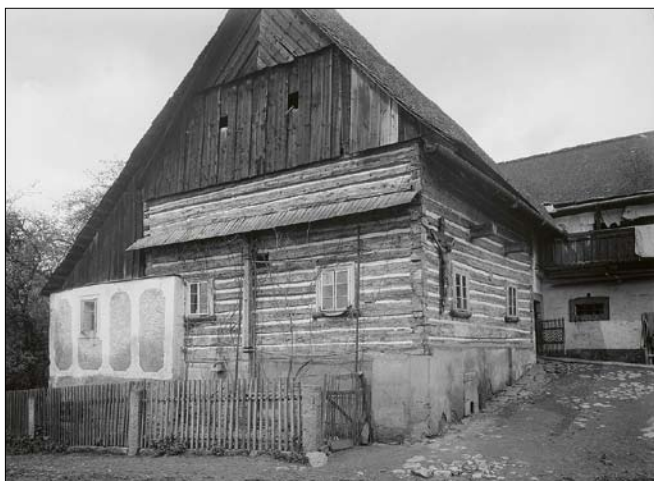
Obr. 37: Petrašovice (okres Liberec), dům čp. 26, světnice z druhé poloviny 17. století s obdélným horním otvorem v trojúhelné sestavě štítového průčelí světnice v přízemí (foto J. Matoušek, kolem roku 1925, fotobíрка Muzea Českého ráje v Turnově).

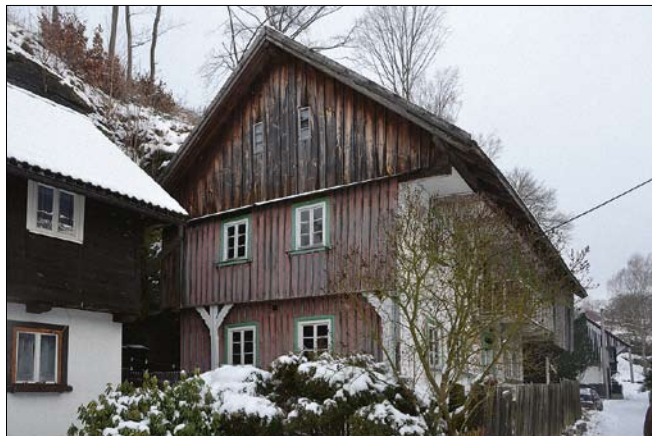
Obr. 38: Žďár v Podbezdězí (okres Česká Lípa), dům čp. 40, detail drobného čtvercového otvoru v trojúhelné sestavě u štítového průčelí světnice v přízemí, doklad přežívání otvoru na pro odtah od světla do novověku (foto I. Peřina, 2013).

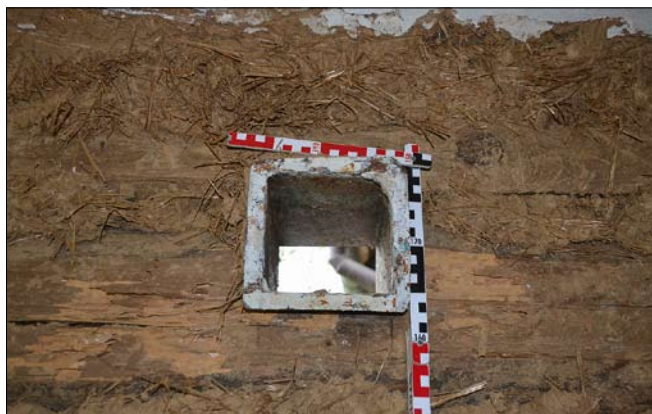
Obr. 39: Žďár v Podbezdězí, dům čp. 40, detail drobného čtvercového otvoru na vnitřním lici štítového průčelí světnice v přízemí, plechový kastlík pro odtah od světla je patrně mladším řešením ve starší roubené stěně, 1770/1771 d (foto I. Peřina, 2014).

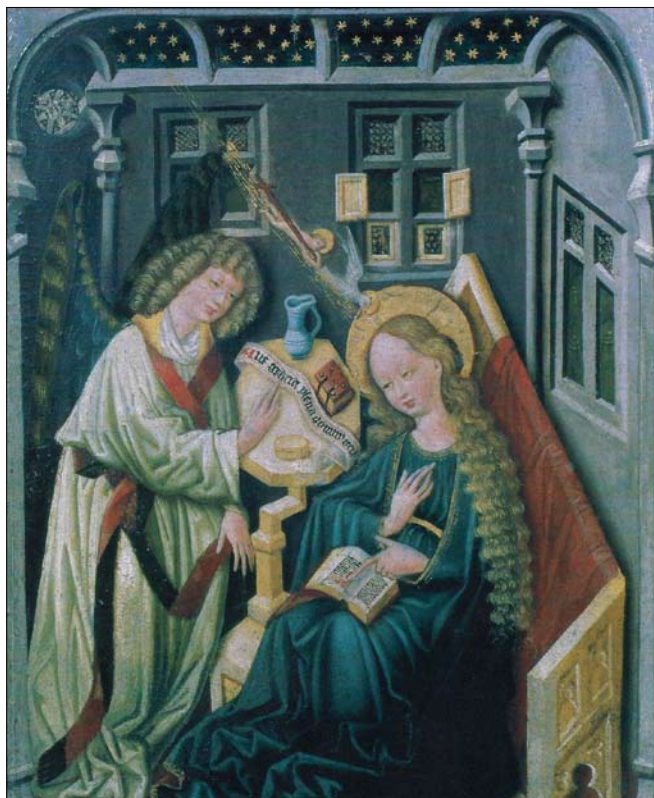
Obr. 40: Zvěstování Panně Marii z Národní galerie v Praze s vyobrazením dřevěné klenby nesené v koutech dřevěnými sloupy s hlavicemi, klenba je členěná skružovými ramenaty a v jednom z klenebních čel je zasklený kruhový otvor (dle Royt 2002, 114).

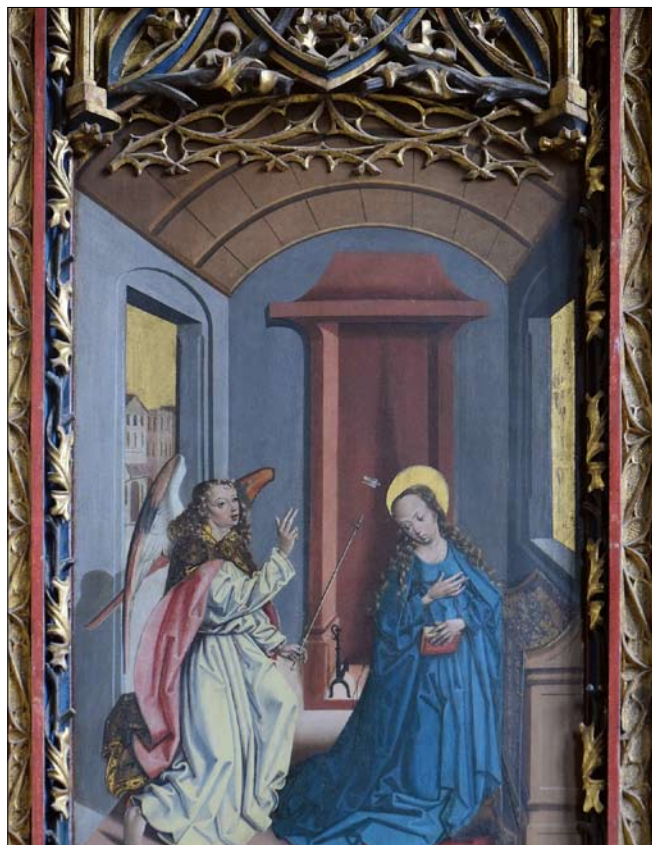
Obr. 41: Zvěstování z Křivoklátské archy s vyobrazením dřevěné klenby, zděnými stěnami a krbem pod čelem klenby (foto I. Peřina, 2018).

47) Zvěstování z Krivoklátské archy uvádí již (Škabrada 1991a, 50). Železa zvaná ohnivý pes se užívají v německém a anglickém prostředí dodnes. Vliv na tvorbu malíře krivoklátského oltáře před rokem 1490 měly nizozemské trendy a patrně přišel do Čech z Poryní jako příslušník tlupy, kterou přivedl stavitel a kameník Hans Spies, působící na přestavbě Krivoklátska (Pešina 1985, 323). Je tak otázkou, nakolik ikonografie může odrážet situaci obytného komfortu v Čechách, kdy ovšem i vliv přenesený deskovou malbou mohl běžet souběžně s vlivem na stavební řemeslo samotné.

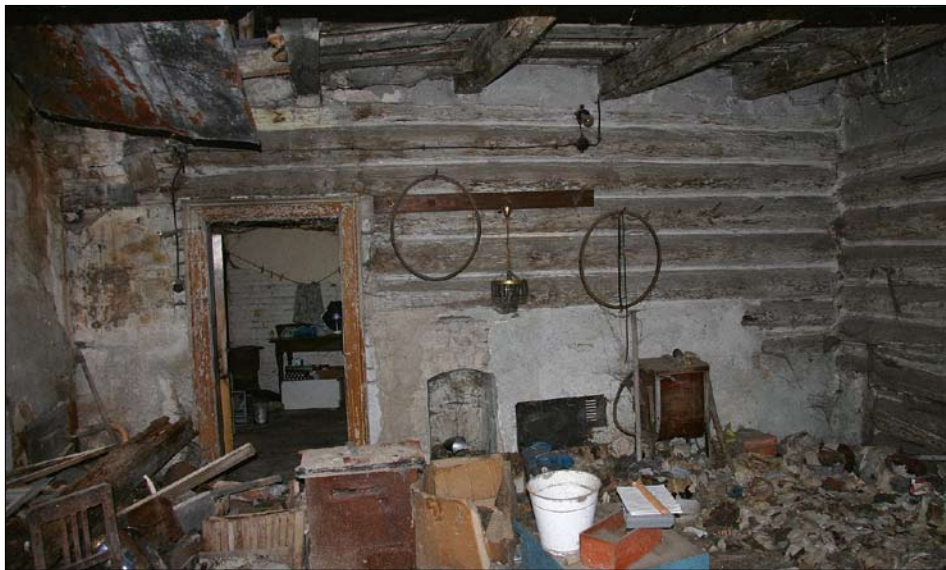
Obr. 42: Louný dům čp. 3, roubená světnice v patře s otvorem pro obsluhu nepřímo vytápěných kamen ve zděném soklu pod roubenou stěnou, otopné zařízení je situováno mimo kout místnosti (foto I. Peřina, 2006).

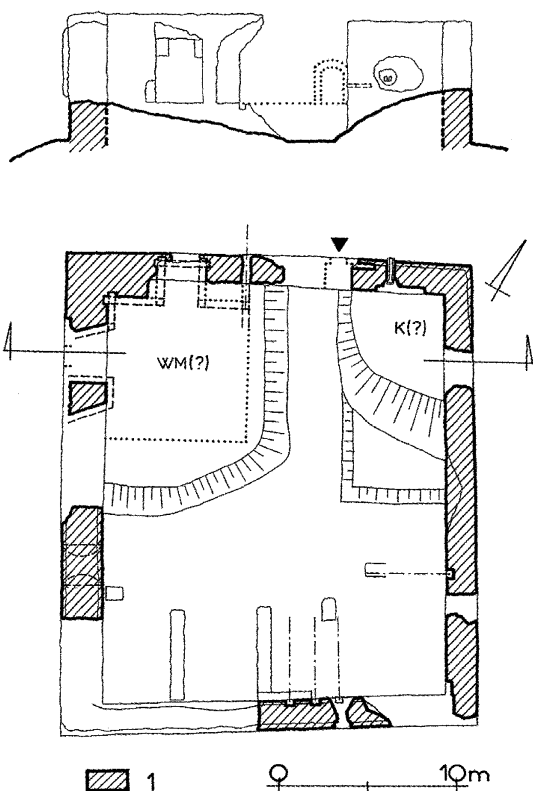
Obr. 43. Radłówka (Gmina Lwówek Śląski, Dolnoslezském vojvodství, Polsko), řez a půdorys tvrze v čele s trojdílnou dispozicí obsahující světnici s výdřevou, vstupní síň a kuchyň (dle Chorowska 2003, 180).

Abb. 43: Radłówka (Hartelangenvorwerk, Gem. Lwówek Śląski [Löwenberg], Niederschlesien, Polen), Ansitz, Querschnitt und Grundriss mit dreiteiliger Anlage: Verkleidete Stube-Hausflur-Küche (nach Chorowska 2003, S. 180).

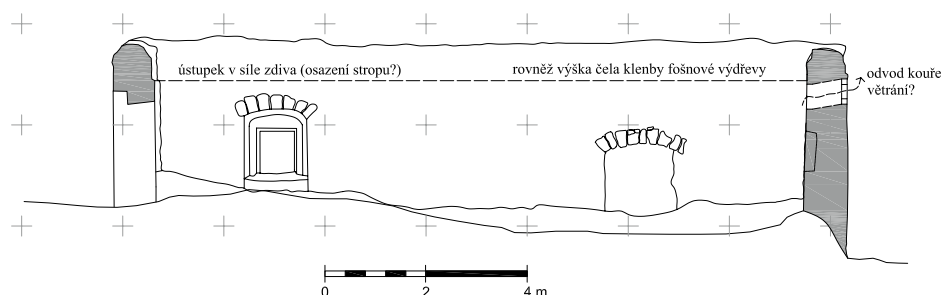
Obr. 45: Útěchovice, řez BB' sýpkou – tvrzí s vyznačením výšky stropu a otisku klenbovního čela fošnové výdřevy ve vztahu k nálezu horního okna (dle fotoplánu P. Hlavenky a J. Vidmana, 2015; úprava a kresba I. Peřina, 2018).

Abb. 45: Útěchovice, Wirtschaftshof, Kornspeicher-Ansitz, Schnitt B-B' mit Auszeichnung der Deckenhöhe und des Schildbogenabrisses der Bohlenverkleidung im Bezug zum Fund des oberen Fensters (nach Fotoplan von P. Hlavenka-J. Vidman, 2015, Gestaltung und Zeichnung I. Peřina, 2018).
