# GOTICKO-RENEŠANČNÍ DETAILS V DOMĚ ČP 510/I NA HAVELSKÉM MĚSTĚ V PRAZE A JEJICH VZTAH K PORTÁLŮM V LUDVÍKOVĚ KŘÍDLE NA PRAŽSKÉM HRADĚ

MICHAEL RYKL

**Gothic-Renaissance stonemason artwork in house no. 510/I in Havel Town in Prague and its relation to Louis Wing at Prague Castle**

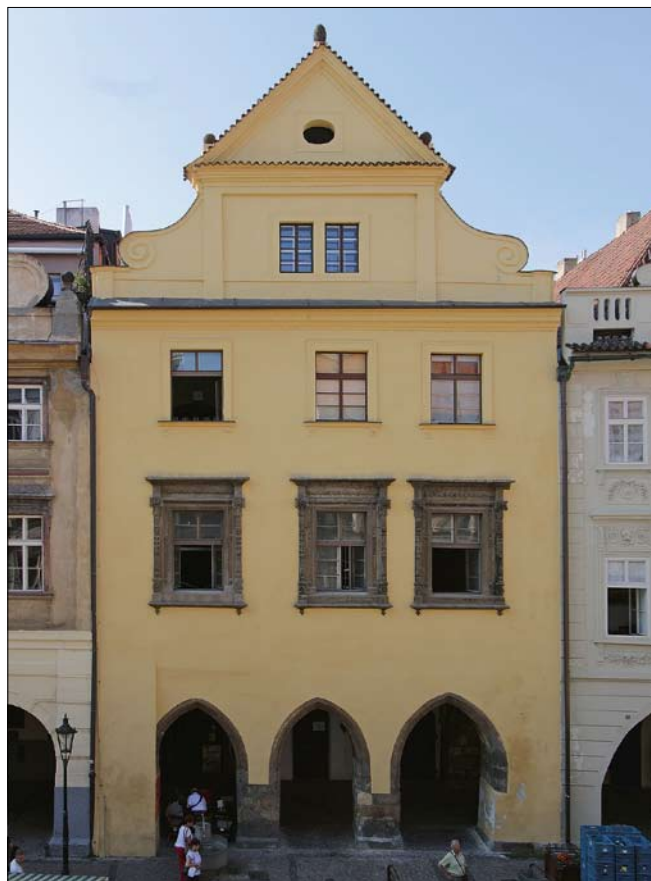
Obr. 1: Praha 1- Staré Město – dům čp. 510/I na Havelském trhu na Starém Městě pražském, pohled od jihu (foto L. Bartoš, 2016; ostatní snímky M. Rykl, není-li uvedeno jinak).

Staroměstský dům čp. 510 (U Kutovců), stojící na Havelském trhu (obr. 1), je díky své výpovědní hodnotě v literatuře velmi frekventován. Spolu s celým domovním blokem byl pro dům vypracován jeden z prvních SHP v Pra-

Abb. 1: Prag 1-Altstadt, Haus Nr. 510/I, in der Havelská (Gallus-) Gasse 5, Ansicht von Süden (Foto L. Bartoš, 2016. Übrige Fotos M. Rykl, 2016–2017, falls nicht anders angeführt).

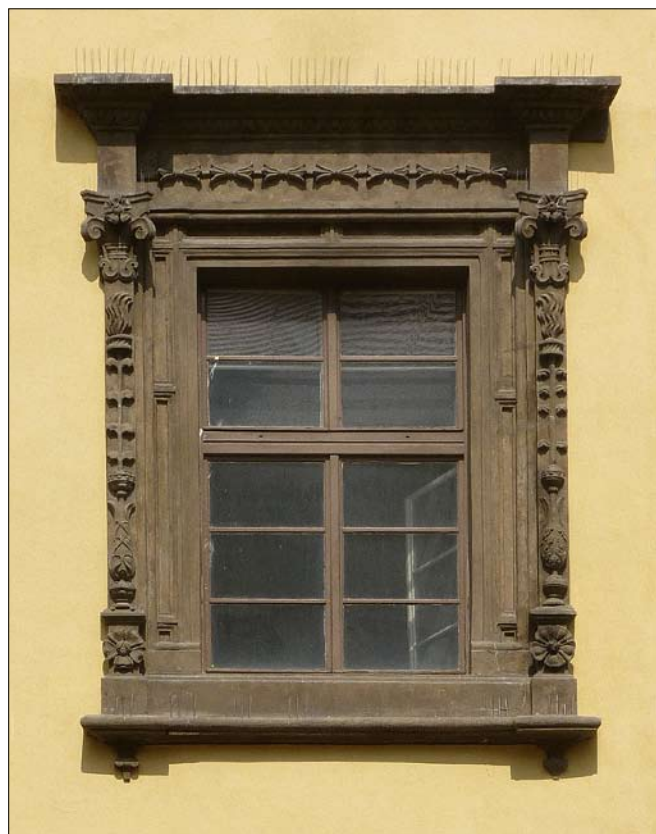
Obr. 2: Edikulové okno v 1. patře, východnější z dvojice oken velké síně. Kamenný kříž navazující na přetínání profilů byl v 18. nebo 19. stol. vytržen, stav 2017.

Abb. 2: Prag 1-Altstadt, Haus Nr. 510/I. Das östlicher situierte Ädikulafenster vom Fensterpaar des großen Saals im 1. Obergeschoss. Das an die Überschneidung der Profile anschließende Steinkreuz wurde im 18. oder 19. Jahrhundert herausgerissen.

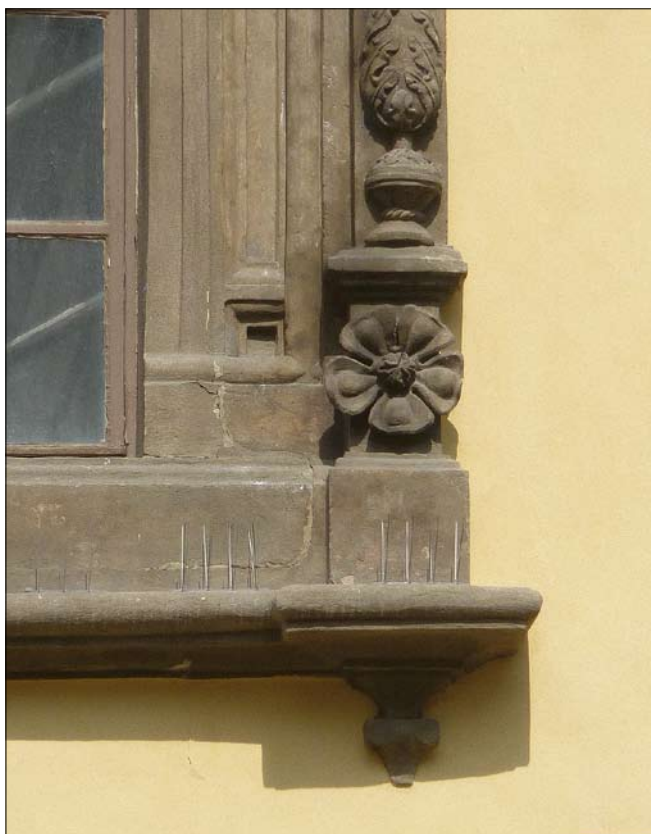
Obr. 3: Detail edikulového okna, spodní partie ostění a polosloupu s kanelábovým motivem a vloženým drobným piedestalem, stav 2017.

Kamenné prvky jejich ostění (překlad, římsa...) byly vloženy do starších otvorů vyšších gotických oken ze 14. století. Pretínavé profily odkazují na živou pozdně gotickou tradici, zatímco jak samotný motiv edikuly, tak pokus o korintskou hlavici je výsledkem vlivů renesančních předloh. Pozoruhodný je i rustikalizovaný kandelábrový motiv, mísící se s motivem sloupku samotného, a jakýsi samostatný „mikropiedestal“ umístěný jako pomocné

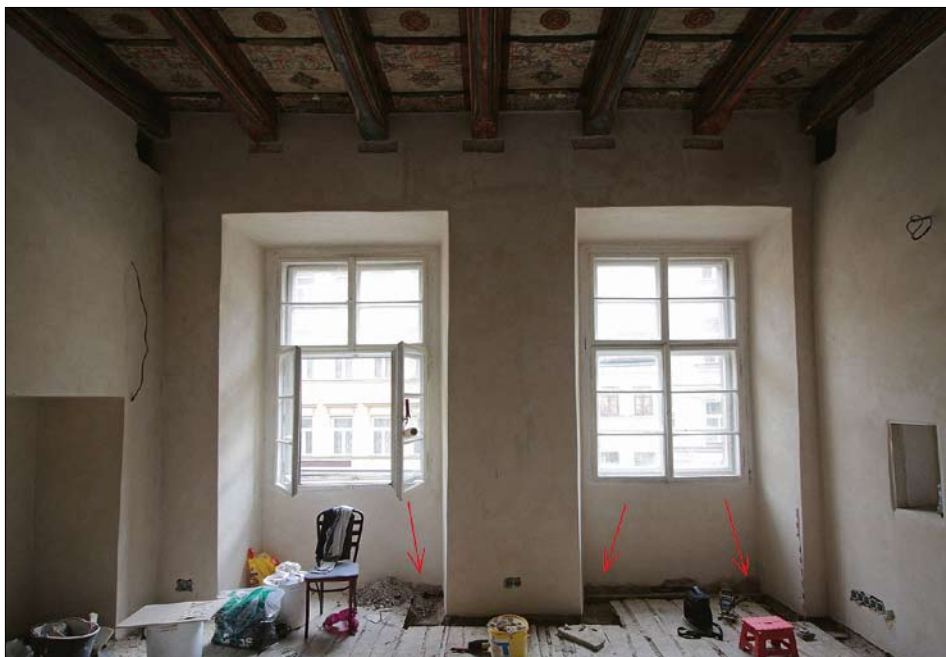
Obr. 4: Dvojice oken velké síně (zvenčí s edikulami), pohled k náměstí, tedy k jihu. Šipky ukazují polohu soklů sedátek, odhalených výkopem pro potrubí ústředního topení, stav 2016.

V okenních nikách obou edikulových oken do náměstí ve velké síni byly pod dnešní podlahou nalezeny dochované profilované sokly sedátek (obr. 4–7). Nejsou z kamene, ale z pálených tvarovek, se zaretušovanými spárami a opatřené hustým nátěrem. Jejich charakter náleží k počínající oblíbě řádového tvarosloví, interpretovaného renesancí a obvykle provedeného z kamene. Sedátka vznikla zároveň s edikulovými okny, tudíž snad rovněž ve 30. letech 16. století. Podle dochovaného soklu měla sedátka formu řádových piedestalů. Sedátka jsou tedy typově středověkou součástí výbavy prostoru, ovšem provedenou již v renesančním tvarosloví.

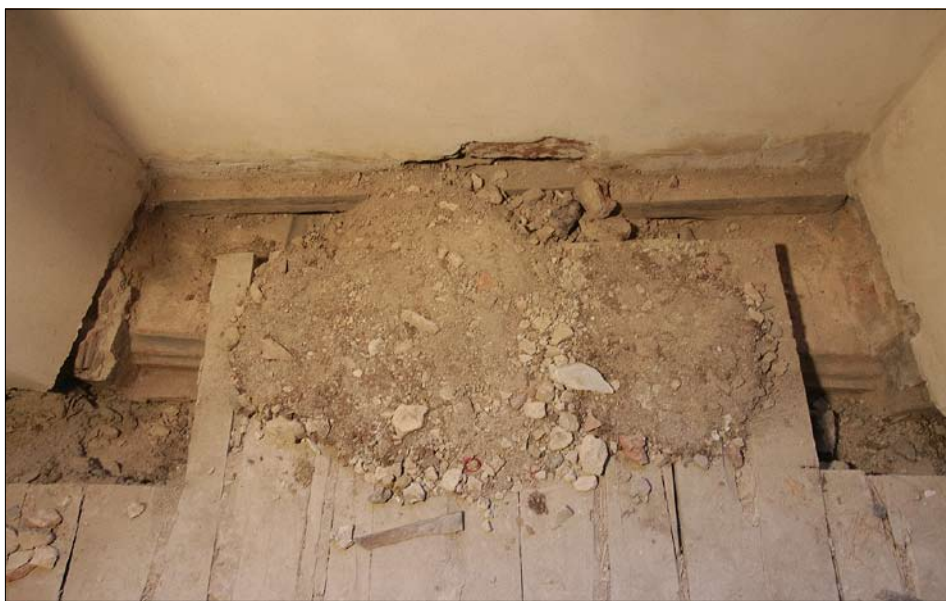
Obr. 5: Detail pravého z oken z obr. 4. Odhalené profilované sokly sedátek (foto R. Gája, 2016).

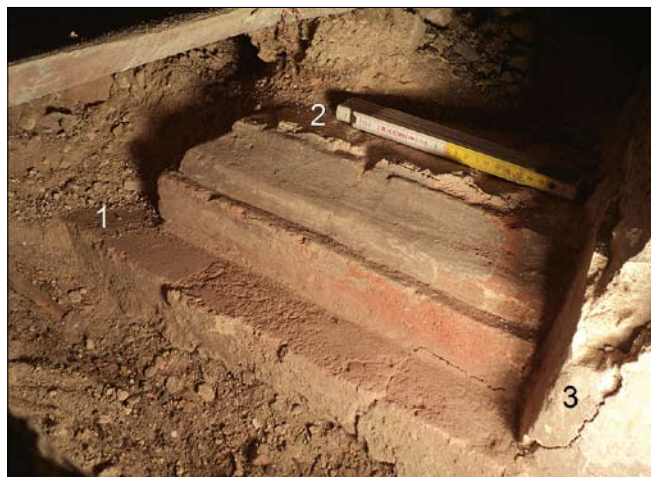
Obr. 7: Sokl sedátka východnějšího z obou oken. 1 – torzo cihelné dlažby; 2 – náběh na svislý dřívok piedestalu; 3 – pozdně gotická omítková kónická špaleta, stav 2016.

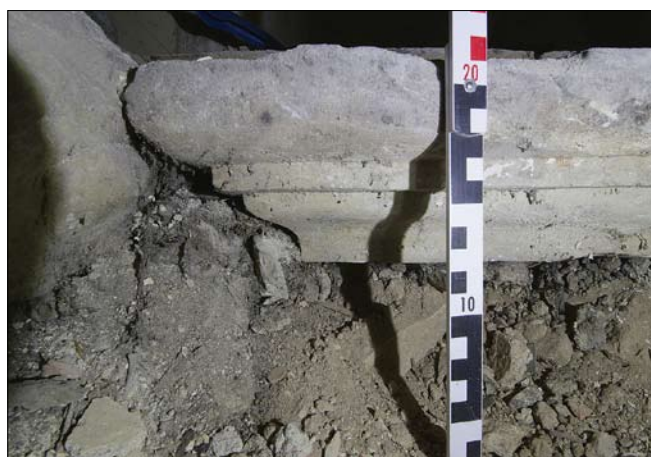
Obr. 9: Detail desky č. 1 s profilem, vlevo v záběru svislá hrana desky č. 2 v „technické kvalitě“ opracování, stav 2016.

Dvě opukové desky (obr. 8–9) byly nalezeny v podlaze komůrky pod nynějšími schody do 2. patra. Mají kymatem podloženou ovalenou „římsovou“ desku. Oblý tvar na konci profilu naznačuje, že jde o prvek koncový, přičemž horní plocha byla kvalitně opracována a zjevně byla určena jako pohledová. Profilace je jednoznačně renesanční, nátěr je jen bílý. V úvahu připadá madlo zábradlí, ale obě desky mají profilaci jen na jedné dlouhé a jedné krátké straně, tedy pozice byla nárožní. Lze je tedy interpretovat jako sedák sedile v nice okna. Protože mají pravoúhlý půdorys (40 × 71 cm), nemohou pocházet z výše jmenovaných oken síně, ale nejspíše z arkýře. Jejich druhotné umístění je časově logické: jsou v podlaze komůrky, která vznikla pod přestavovanými schody někdy v 70. letech 19. stol., což je zároveň doba likvidace arkýře (viz výše).

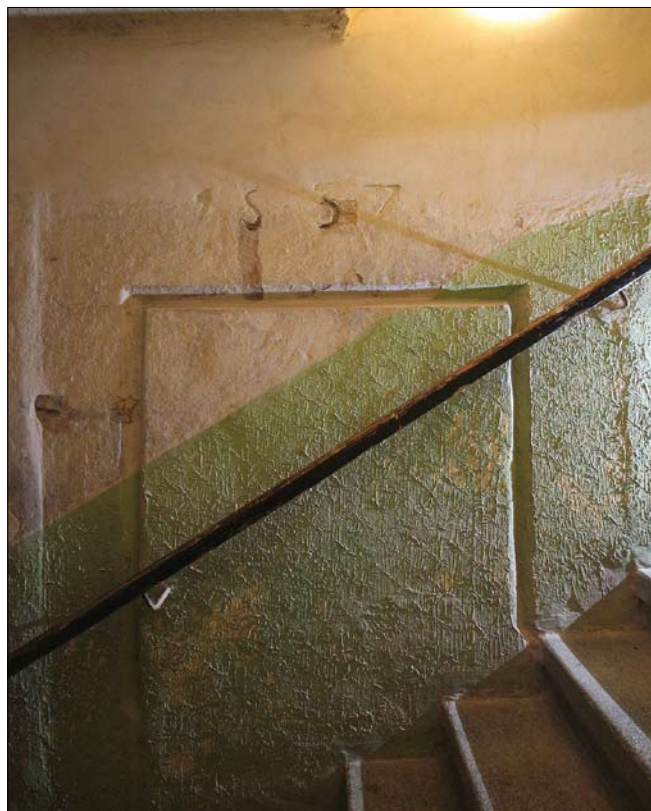
Obr. 11: Pravoúhlý portál č. 1 s datací 1537, přetátý přetrasovaným raně barokním schodištěm. Profilaci nebylo možné ověřit sondáží.

Portál č. 1 (obr. 11) vede do předního prostoru domu, který lze považovat za krám či dílnu. V době vzniku muselo schodiště do patra začínat v průjezdu až za portálem, což se podařilo podložit výpočtem schodů do patra přes mezipodestu, včetně nutné obsluhy pavlače mezipatra.<sup>22)</sup> Úkolem portálu bylo zpřístupnit krám zevnitř domu. Datace portálu na viditelném místě v průjezdu ukazuje, že byl součástí reprezentace běžně přístupného prostoru v do-

Portál č. 1 v průjezdu – dnes chodbě u schodiště, s letopočtem 1537 – je zazděný a v analyticky prezentované podobě má přístupnou jen část profilace – okosení. Podle celkového charakteru jej ale lze přiřadit k celému souboru, a tím ho datuje.

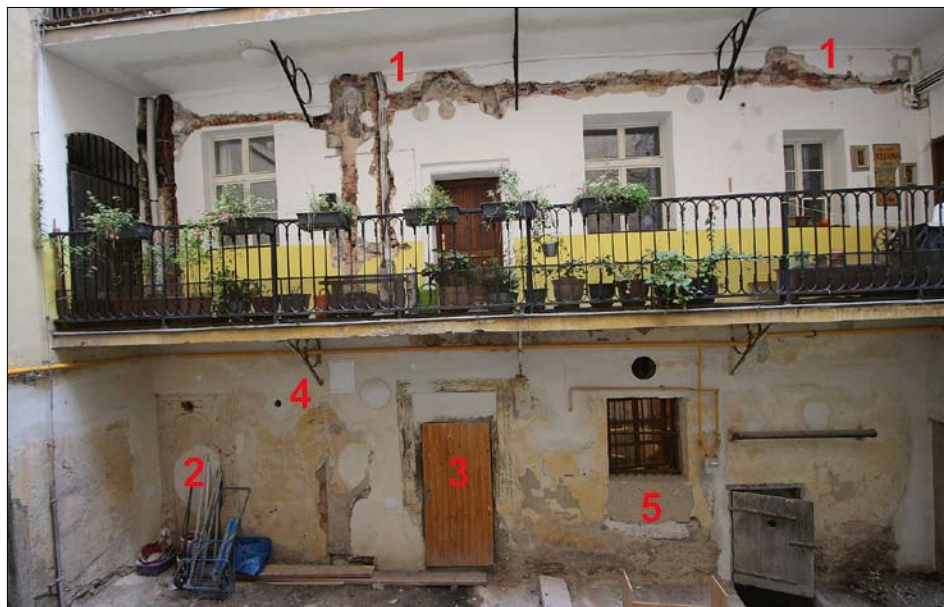
Obr. 12: Celkový pohled na přízemí a mezipatro dvorního křídla. 1 – nálezy panelované cihelné fasády s výmalbou ze 40. let 14. stol.; 2 – hrotitý portál č. 2; 3 – pravoúhlý portál č. 3; 4 – místo nálezu torza kamenného překladu okenního ostění; 5 – kamenný parapet gotického ostění, pravděpodobně ale v druhotné poloze (foto L. Bartoš, 2016).

Portály č. 2 a 3 (obr. 10, 12) vedly do prostorů západního – dvorního křídla, které dnes lze jen zběžně zkoumat, neboť jsou využívány. Vedou do tehdy samostatných prostorů. Zda byly prostory klenuté již v téže době jako přední krám, je otázkou. Čela kleneb jsou stlačená půlkruhová bez náznaků hrotitých oblouků, na rozdíl od situace v předním krámě a v prostoru středního dílu pod tehdejšími schody, kde jsou klenby s nápadně hrotitými čely. Klenby přízemí dvorního křídla na vtažené pilíře tak nejspíše pocházejí až z doby po portálech následující, kdy byl zaklenut i suterén. Důvodem vestavby pilířů byla skutečnost, že zdivo křídla je starší, již z 30.–40. let 14. století.

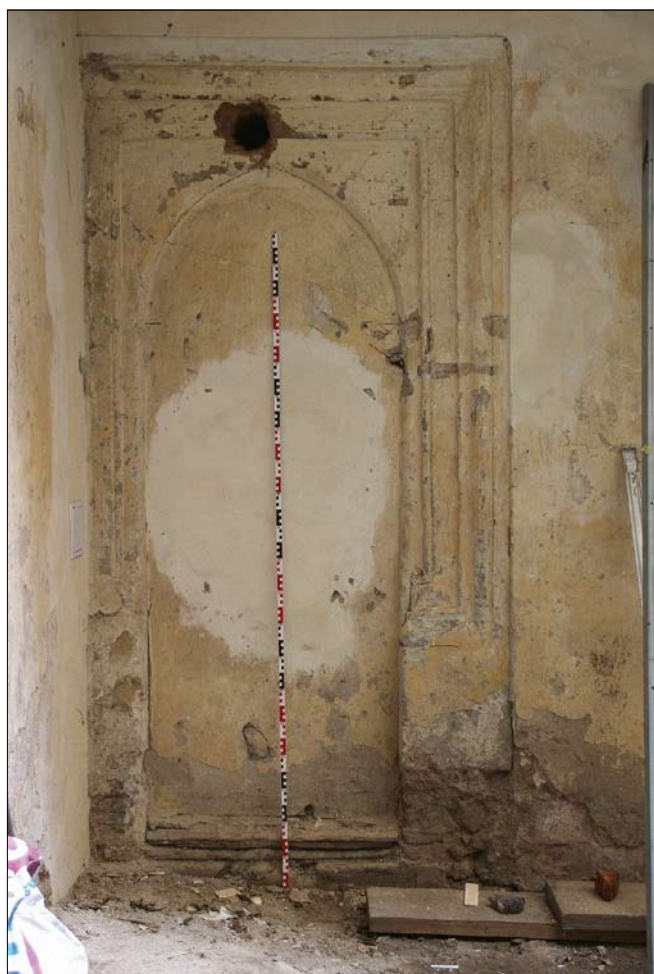
Obr. 13: Hrotitý portál č. 2, celkový pohled, stav 2017.

Portál č. 2 v koutě nádvoří je hrotitý s profilací, obíhající pravoúhlý rám (obr. 13–16). Nadpraží portálu ve svém

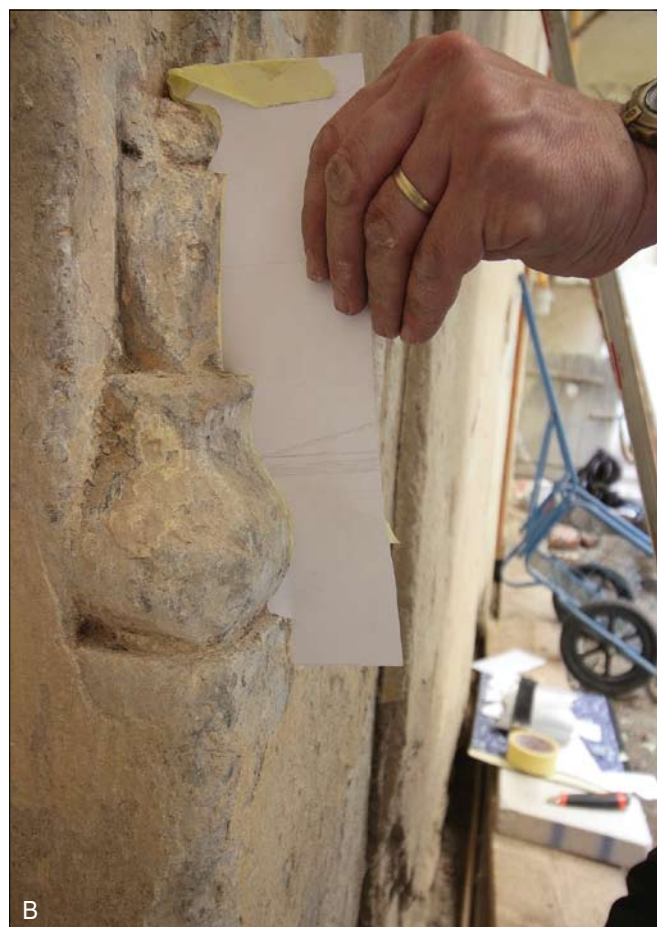
Obr. 16: Papírová šablona přiložená k profilaci, očištěné na prvotní nátěr. A – pravá stojka; B – shodný profil v pravoúhlém zalomení; C – otočení profilace u světlosti portálu. Zde jsou zřetelné výrobní nepřesnosti.

hrotitým i pravoúhlém tvaru je z jednoho kusu, s klínovitým spárořezem. Levá (jižní) část profilace je částečně zakryta plynulým zesílením zdi pro stoupačku kanalizace v koutě, ale od počátku byla vůči koutu velmi natěsno. Profilace stojky se otáčí obvyklým pozdně gotickým způsobem vodorovně a je na konci nikoli prostě seříznuta, ale zakončena dalším otočením profilu vzhůru (obr. 16).

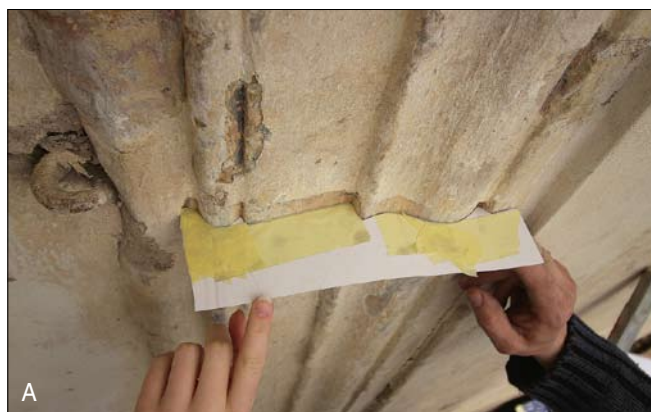
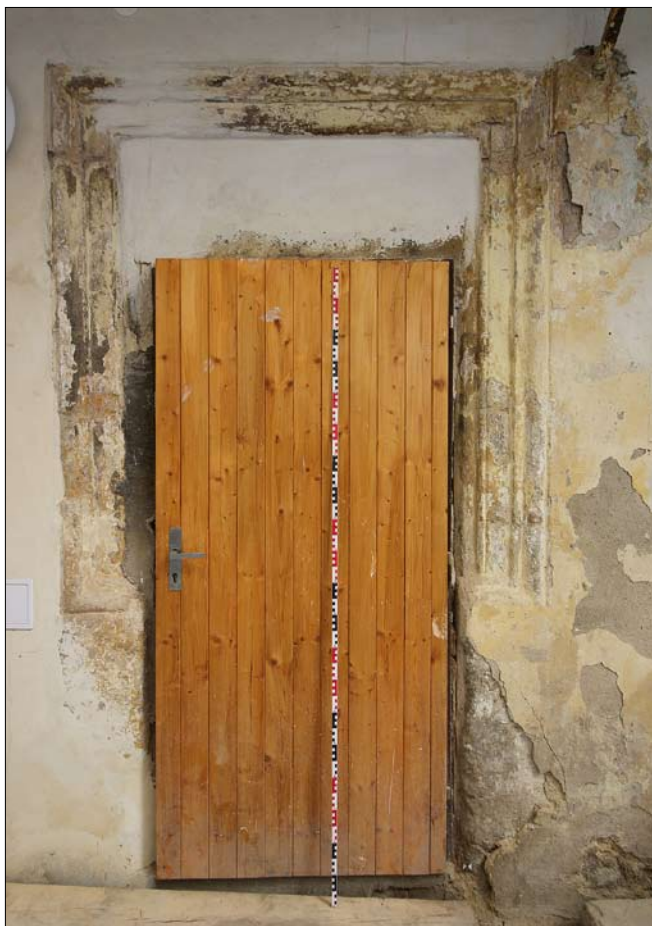
Obr. 17: Pravoúhlý portál č. 3, celkový pohled, stav 2017.

Portál č. 3 (obr. 17–20) je pravoúhlý, profilace je totožná s portálem č. 2. Zajímavostí je to, že jeho jednotlivé kusy jsou opracovány různě kvalitně (obr. 19, 20): Rozdíl je nejvíce patrný u styku oblounu s pásem (stezkou). Pravá (severní) stojka sestává celkem ze tří částí. Překlad má profilaci perfektní, včetně otočení směrem dolů. Horní díl stojky o délce 77 cm má zářez mezi oblounem a stezkou nedostatečně hluboký a vyrovnávací střední díl pod ním o výšce 30 cm má detail zcela nedosekán. Spodní díl je profilován z právě uvedených srovnatelných způsobů na prostřední kvalitě, ale je poškozen. Ve stopě lze odhadnout (spíše negativním vymezením zachovaných trosek), že profil byl i ze strany světlosti zakončen otočením vzhůru, obdobně jako portál č. 2.

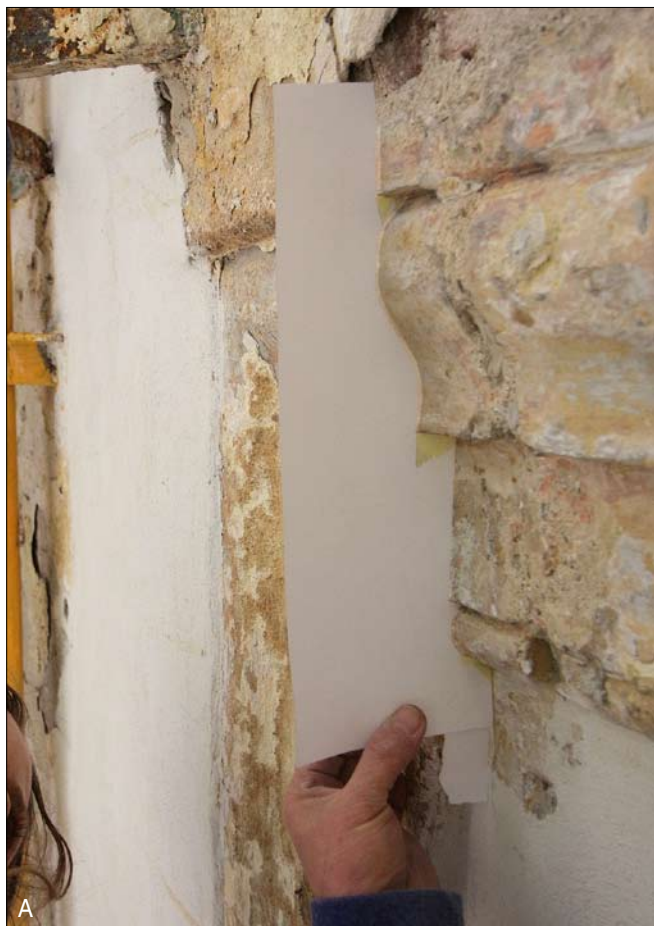
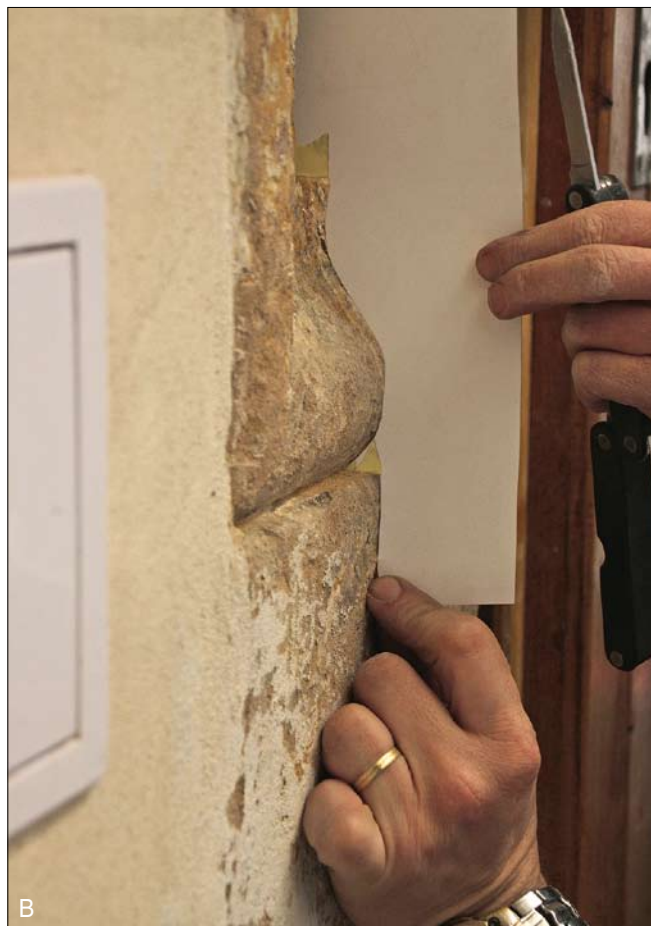
Obr. 21: Portál č. 3, papírová šablona přiložená k profilaci, očištěné na prvotní nátěr. A – nadpraží portálu; B – zalomení profilace levé stojky.

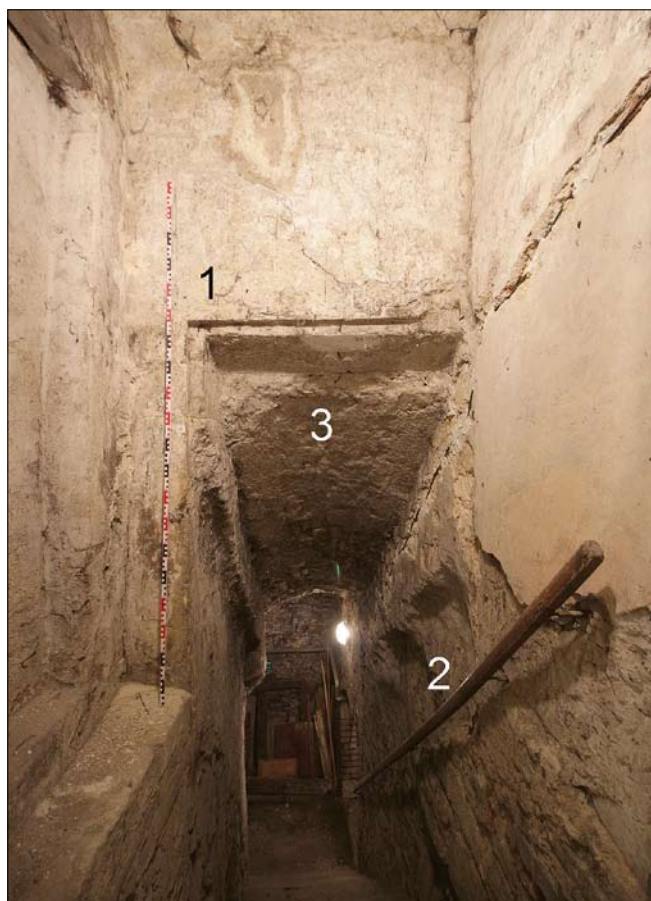
Obr. 22: Celkový pohled na portál č. 4, nástup na schody do sklepa. 1 – pravouhlé ostění s polodrážkou pro ven otevíravé dveře; 2 – prosekávané boky schodiště pro rozměrné sudy, prosekáno je i kamenné ostění a navazující omítka; 3 – klenba schodišťové šije mladší než portál i rozšíření prosekáním, stav 2016.

Portál č. 4 (obr. 10, 22, 23) na nástupu na schody do sklepa je velmi poškozen dodatečným rozšiřováním a prosekáváním nadpraží. Těž práh byl prosekán, a to kvůli potřebě delšího schodiště, které nově zásadněji zasahovalo do prostoru průjezdu a po této úpravě je již dodnes prostorově stabilizováno. V době vzniku portálu schodiště buď nebylo zaklenuto, nebo byla klenba nasazena výše a její stopy nevidíme. Portál je neprofilovaný, je zde jen torzo

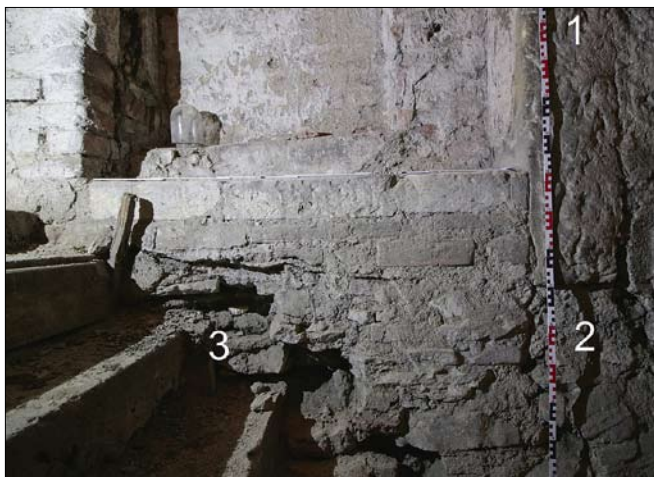
Obr. 23: Prosekaná jižní stojka portálu č. 4. 1 – kámen stojky; 2 – prosekaný práh; 3 – posun schodů v pozdní renesanci, nejpozději raném baroku, stav 2016.

Výškové posunutí prahu portálů č. 2 a 3 (obr. 14, 19) a osekání i prosekání portálu č. 4 na schodech do sklepa (obr. 22–23) souvisí s pozdější úpravou výškových úrovní dvorního křídla. Příčinou bylo zaklenutí doposud plochostropých sklepů dvorního křídla a schodišťové šje

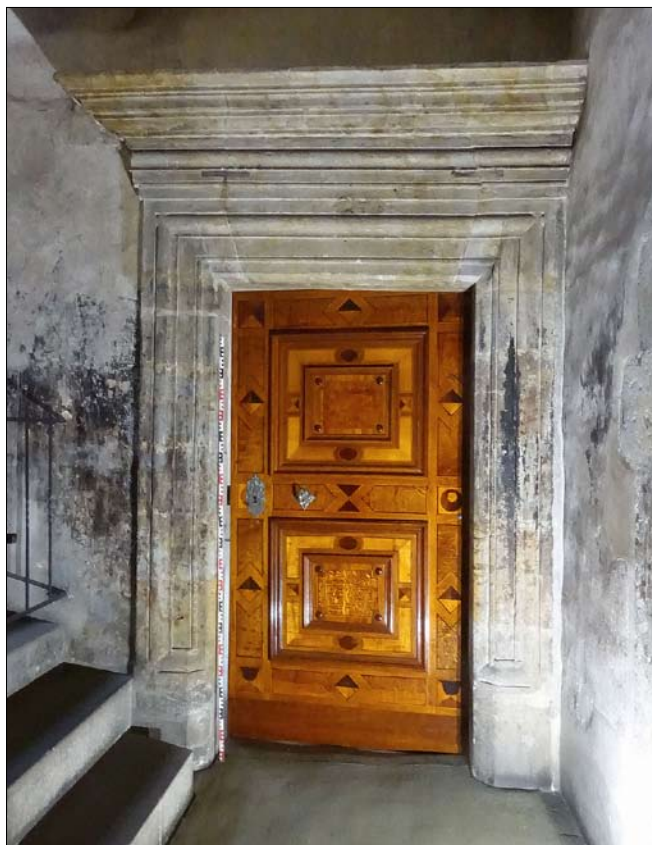
Obr. 24: Pražský hrad, Ludvíkovo křídlo v úrovni Vladislavského sálu, portál ze schodiště do světnice královského bytu, stav 2018.

Překvapujícím zjištěním bylo porovnání s profilací portálu v Ludvíkově křídle na Pražském hradě. Jde o portál ve výškové úrovni Vladislavského sálu, tedy do zamýšleného královského „bytu“ (obr. 24). Portál vede ze síně u schodů do první obytné místnosti (světnice). Portál se stejnou profilací vede i z předsínky mezi vřetenovým a dvouramenným schodištěm tamtéž. Portál do světnice na snímku (obr. 24) má profilaci totožnou s portály 2 a 3 z domu čp. 510. Přiložením papírové šablony se ukázalo, že rozdíly jsou v toleranci do 1mm (obr. 25, 26). Taková přesnost nemůže být náhoda, ani prostá vizuální inspirace nebo práce podle grafické předlohy v jiném – zmenše-

ném měřítku. Podle dosažené přesnosti šlo o použití těžce šablony. Rozdíly tu existují, nikoli však v profilu, ale zacházení s ním: jednak sokl je v Ludvíkově křídle okoseně zalomen, jednak se profily přetínají.

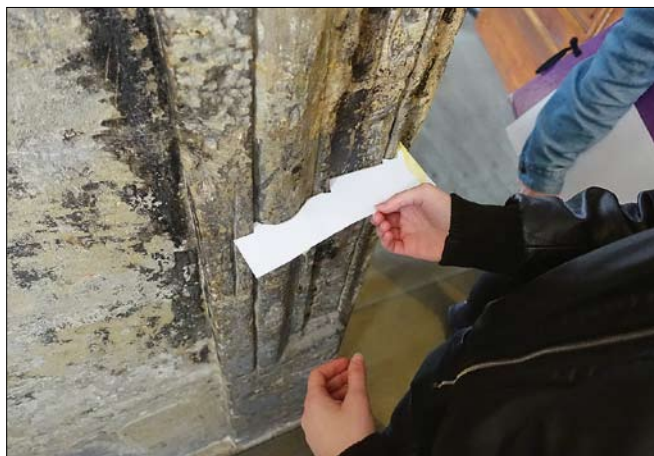
Obr. 25: Papírová šablona z portálu č. 2 (viz obr. 13–16), přiložená k profilaci portálu v Ludvíkově křídle, stav 2017.

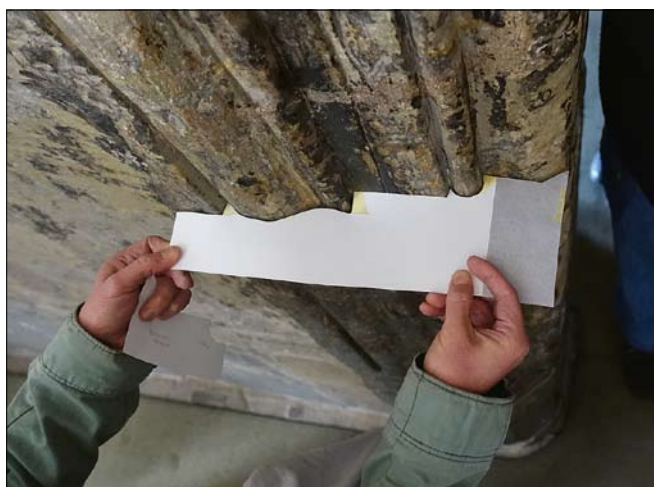
Obr. 26: Papírová šablona z portálu č. 3 (viz obr. 18–20), přiložená k profilaci portálu v Ludvíkově křídle, stav 2017.
