KROVY SÁLU PŘEDKŮ A NAVAZUJÍCÍHO TROJKŘÍDLÍ ZÁMKU VE VRANOVĚ NAD DYJÍ

JIŘÍ BLÁHA

Timber roofs of the Hall of Ancestors and the adjacent three wings in Vranov nad Dyjí Castle

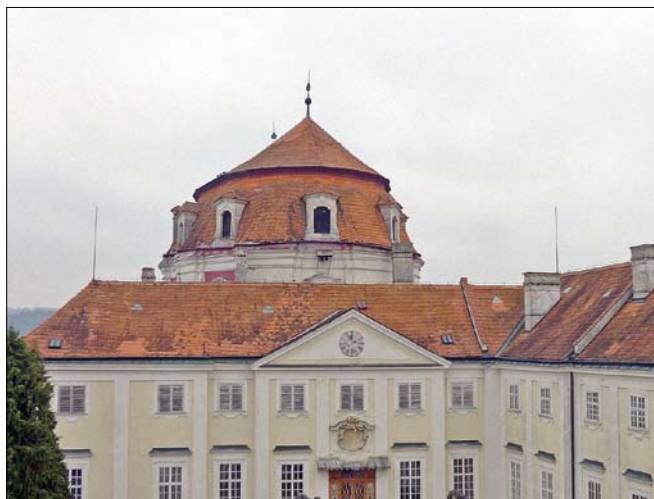
Obr. 3: Vranov nad Dyjí, zámek – pohled na střechy Sálu předků a navazujícího východního křídla zámku od západu.

Abb. 3: Vranov nad Dyjí, Schloss – Ahnensaaldach und anschließende Ostflügeldächer, Ansicht von Westen.

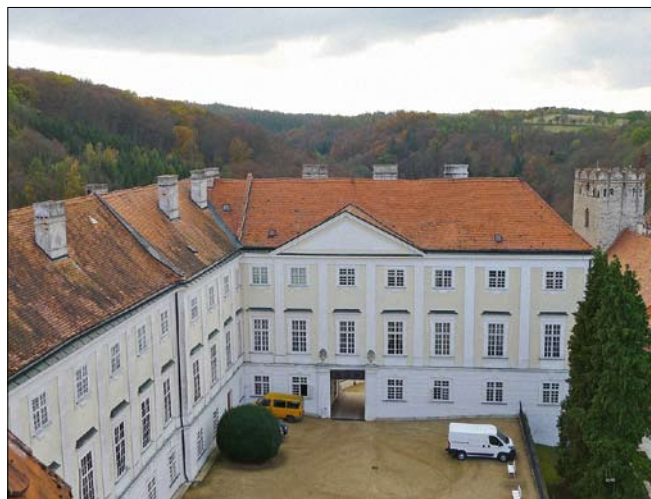
Obr. 4: Vranov nad Dyjí, zámek – pohled na střechy jižního a západního křídla zámku od východu.

Abb. 4: Vranov nad Dyjí, Schloss – Süd- und Westflügeldächer, Ansicht von Osten.

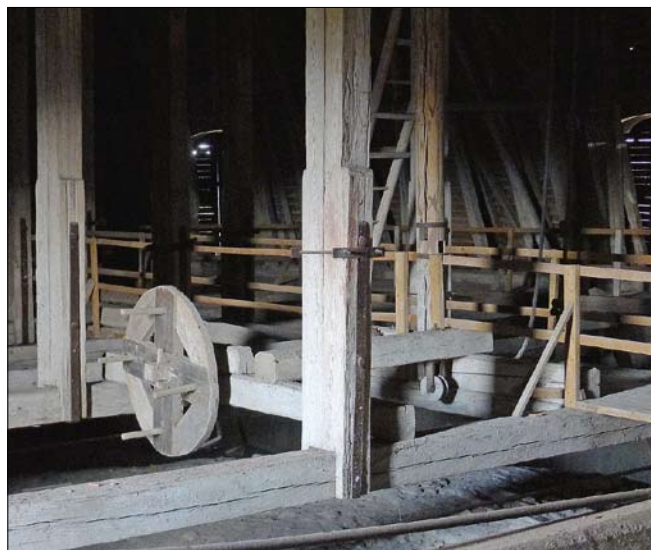
Obr. 9: Vranov nad Dyjí, zámek – krov Sálu předků, rumpál pro zvedání
lustru a za ním vertikální buben stavebního navijáku.

k ovládání výšky lustru v sále a jeho rozsvěcení, příp. zhasínání (obr. 9). S vytahováním stavebního materiálu do prostoru podkroví zřejmě souvisí i okovaná nádoba s okem pro zavěšení (obr. 11).

Abb. 9: Vranov nad Dyjí, Schloss – Ahnensaaldachstuhl, Kronleuchter-Seilwinde, dahinter vertikale Bauwindentrommel.

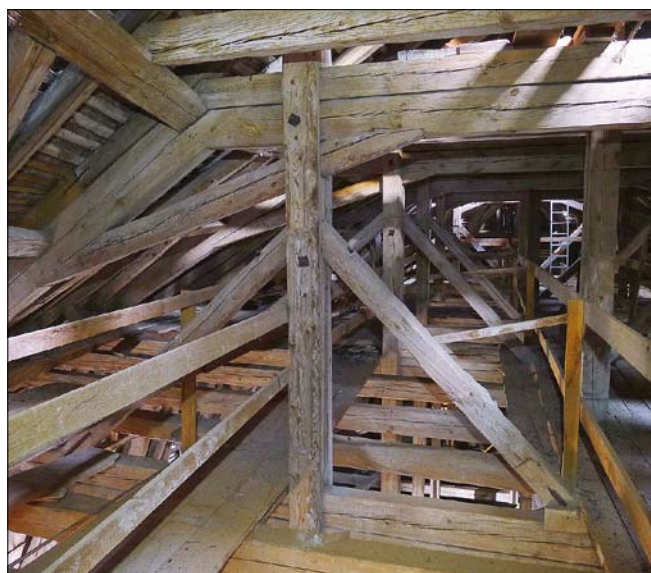
Obr. 10: Vranov nad Dyjí, zámek – krov Sálu předků, pohled do horní části
konstrukce mansardové střechy.

Abb. 10: Vranov nad Dyjí, Schloss – Ahnensaaldachstuhl, obere Mansarddachkonstruktion.

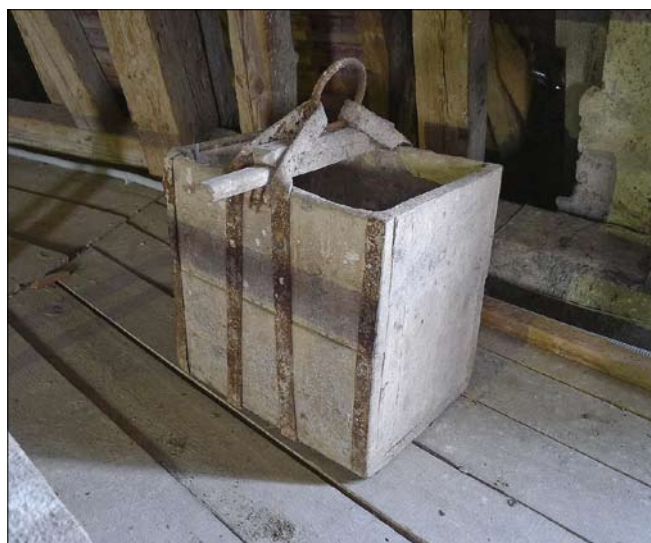
Obr. 11: Vranov nad Dyjí, zámek – krov Sálu předků, detail závěsné
nádoby pro stavební manipulaci.

Abb. 11: Vranov nad Dyjí, Schloss – Ahnensaaldachstuhl, Bau-Hängegeféß, Detail.

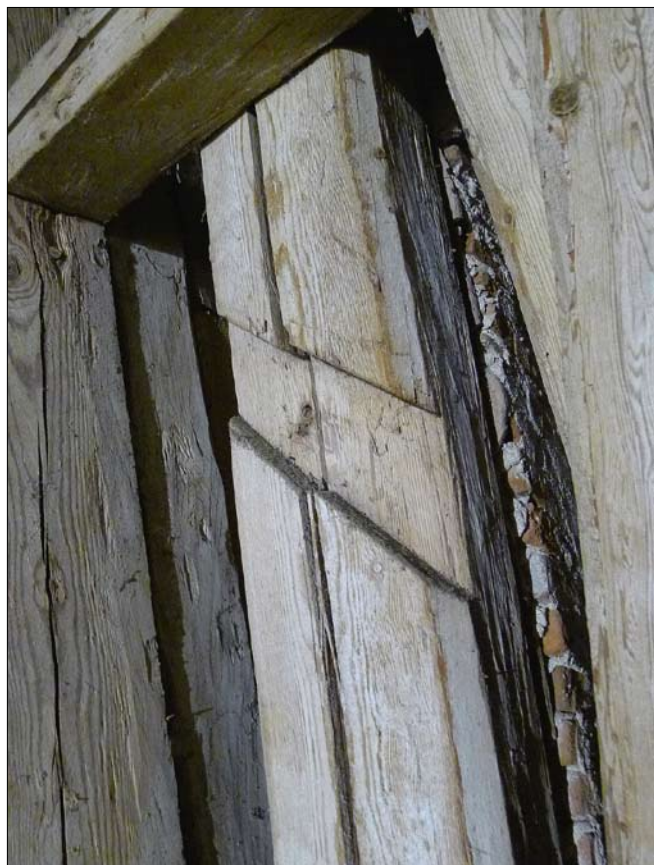
Obr. 12: Vranov nad Dyjí, zámek – krov Sálu předků, druhotně použitý prvek datovaný 1688+ (d).

Abb. 12: Vranov nad Dyjí, Schloss – Ahnensaaldachstuhl, sekundär verwendetes Holzglied, Datierung 1688+ (d).

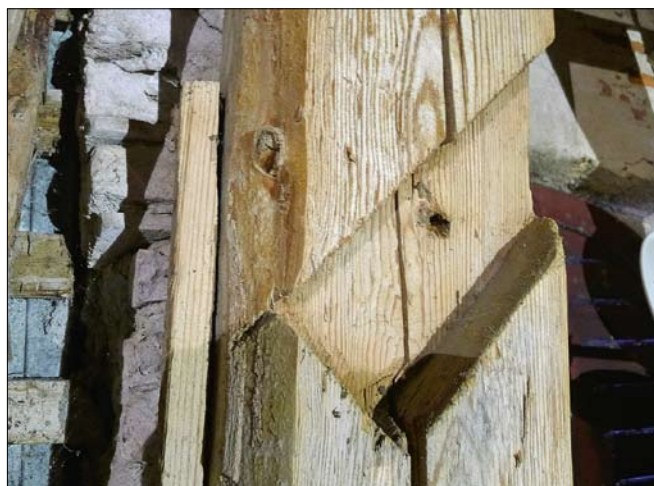
Obr. 13: Vranov nad Dyjí, zámek – krov Sálu předků, detail dlabu pro kryté překlátování z dalšího druhotně použitého prvku.

Abb. 13: Vranov nad Dyjí, Schloss – Ahnensaaldachstuhl, Blattsasse für gedeckte Verblattung vom weiteren sekundär verwendeten Glied.

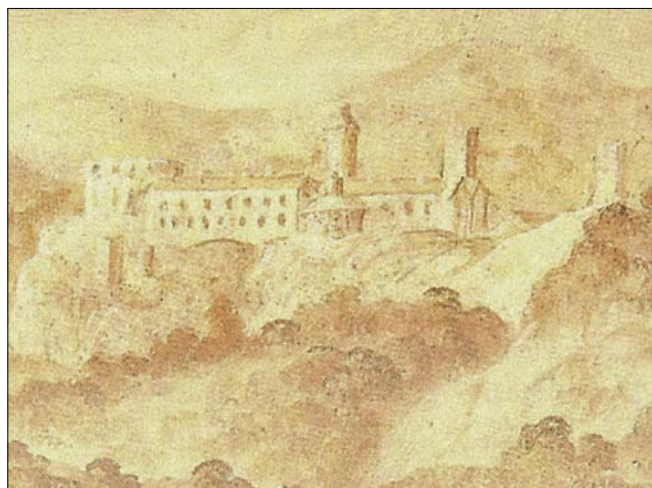
Obr. 17: Vranov nad Dyjí, zámek – detail nástěnné malby pořázené Johannem Michaellem Rottmayrem přibližně v roce 1695 nad vchodem do Sálu předků (reprodukce NPÚ ÚOP v Brně, 2003).

končení hlavního trojkřídlí do dnešní souměrné podoby došlo až v polovině osmdesátých let 18. století (1783/84 d). Nejpozději v této době bylo odstraněno starší severní křídlo dobře patrné na grisaillové malbě dochované nad vstupem do sálu (obr. 17), aby zde mohla být zřízena vyhlídková terasa.

Dostupné ikonografické podklady jsou zjednodušené a o tvaru a konstrukci střechy, která byla navíc i při dálkových pohledech částečně nebo dokonce úplně skrytá za atikou, neposkytují žádné bližší informace. Malba Johanna Michaela Rottmayra nad vstupem do Sálu předků z doby okolo roku 1695 (obr. 17) znázorňuje vranovský zámek na dálkovém pohledu. Stavba je tu zdánlivě (ještě?) bez střechy, nicméně motiv není příliš zřetelný a navíc nelze vyloučit změny, ke kterým mohlo dojít při pozdějších retuších a restaurování výjevu. Za další zachycení podoby Sálu předků na konci 17. století je s určitými pochybnostmi považován i štukový reliéf (obr. 18) nalézající se v jedné z nik v jihozápadní části sálu.⁷⁾ V průhledu stylizovaným vítězným obloukem je vidět část okrouhlé stavby zakončené atikou či polopatrem zdobeným na korunní římse oblými vazami.

Abb. 17: Vranov nad Dyjí, Schloss – Detail vom Wandgemälde von Johann Michael Rottmayr über dem Eingang in den Ahnensaal, gegen 1695 (Reproduktion Nationalinstitut für Denkmalpflege [NPÚ ÚOP] Brno, 2003).

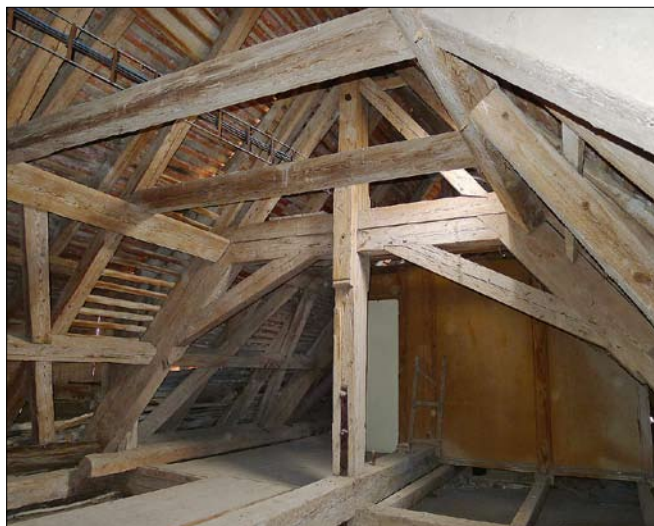
Obr. 22: Vranov nad Dyjí, zámek – pohled do krovu nad předsálím Sálu předků situovaným v jižní části východního křídla.

Po konstrukčně typologické stránce je krov sedlové střechy jižní části východního křídla (obr. 19 a 22) provedením detailů spojů, přechodových profilů i montážního číslování shodný s krovem Sálu předků. Krokevní konstrukce s hambalky a s rozvinutým podélným vázáním ležatou stolicí je rozdělena na čtyři nestejně široká pole vymezená pěti plnými vazbami (viz výkres půdorysu krovu). Krov původně pokračoval jižním směrem za dnešní požární zeď, která zde byla vyzděna až dodatečně. Přínejmenším na snímku pořízeném těsně před rokem 1888¹⁰⁾ zeď vystupující dnes nad střechu ještě není patrná.

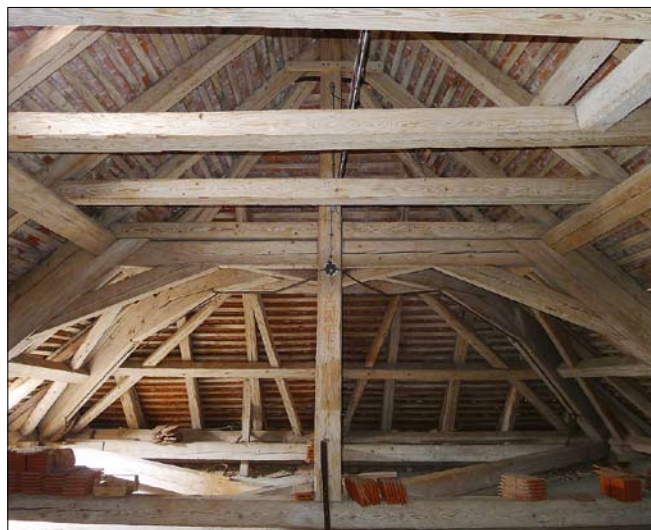
Obr. 23: Vranov nad Dyjí, zámek – pohled do krovu severní části východního křídla.

Nejpozději a patrně téměř současně vznikly krovy nad západním křídlem (obr. 21) a nad rozšířeným severním úsekem křídla východního (obr. 23). Jedlové kmeny použité na jejich výrobu byly smýceny v mimovegetačním období na přelomu let 1783/84 (d).

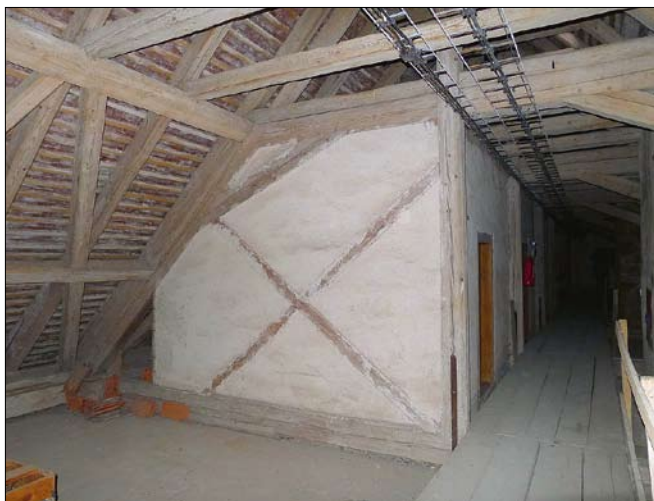
Obr. 24: Vranov nad Dyjí, zámek – pohled do krovu jižního křídla s patrnou hrázděnou vestavbou půdních komor.

Do východní části krovu jižního křídla je vložen mohutný zazubený roštový nosník, který vynáší konstrukci stropu. Prostřední tři pole středního úseku zčásti vyplňují půdní komory s hrázděnými stěnami (obr. 24). Vestavba je prozřavě řešena tak, že umožňuje kontrolu stavu prahů včetně pat krokví i ležatých sloupků. Hlavní přístup do podkroví vede po schodišti situovaném na západním konci středního dílu. Na komínových tělesech všech tří křídel hlavní části zámku je velké množství nápisů se jmény řemeslníků a datacemi převážně z pozdější doby (1850, 1852, 1889, 1907, 1926).

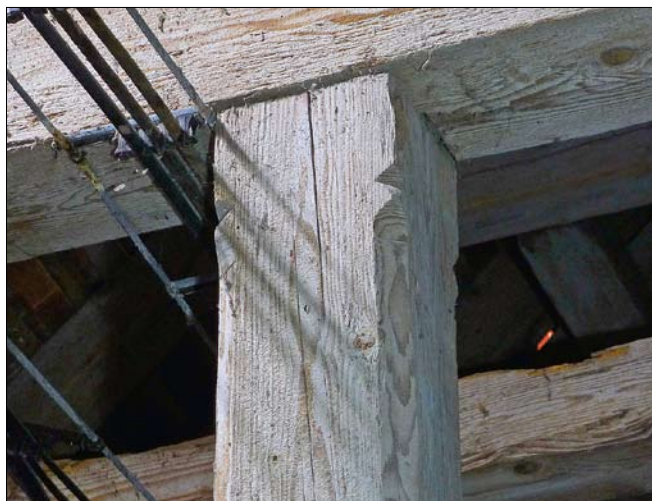
Obr. 25: Vranov nad Dyjí, zámek – detail zdobící hrany věšáků v krovu jižního křídla.

na tři samostatně číslované konstrukční úseky, které odpovídají členění nádvorní fasády na střední část o sedmi okenních osách a s průčelím mírně ustupujícím oproti dvěma nestejně širokým postranním úsekům. Jednotlivé díly jsou předěleny požárními zdmi s železnými dveřmi. Krovy jsou zhotoveny z jedlového dřeva, které bylo nad východní a střední částí jižního křídla káceno na přelomu let 1748/49 (d) a nad západním úsekem až 1753/54 (d). Krovy z obou zjištěných časových etap se liší pouze drobným detailem u výběhů okosení středových věšáků. Ve východní a střední části mají tyto výběhy nepatrně složitější profilaci (obr. 25).
