RESTAUROVÁNÍ GOTICKÉHO NÁHROBKU ARNOŠTA Z PARDUBIC V POLSKÉM KLADSKU

SHRNUTÍ VÝSLEDKŮ PRŮZKUMU

Restoration of the Gothic Tombstone of Arnošt of Pardubice in Kłodzko (Poland). Research results summary

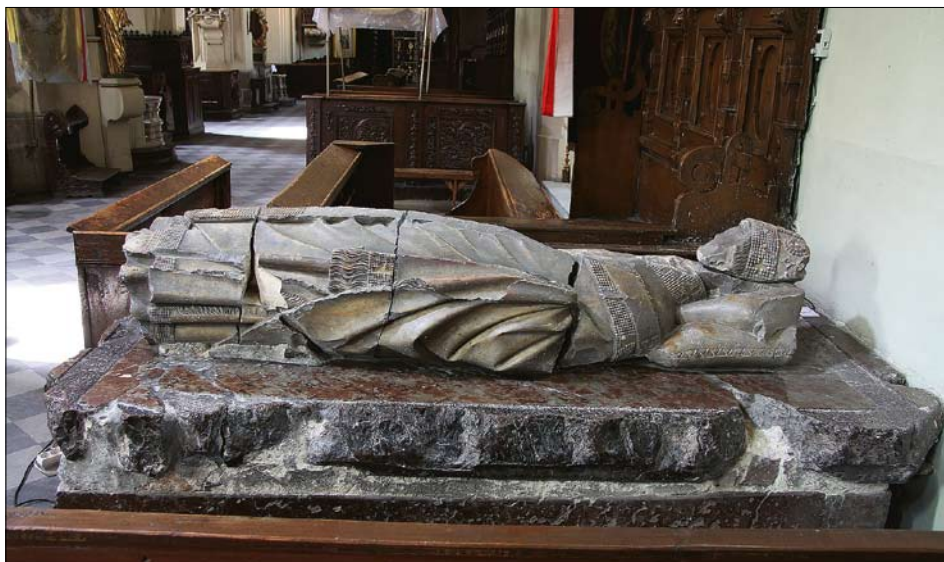
Obr. 1: Stav náhrobku Arnošta z Pardubic před restaurováním v roce 2015 (všechny snímky J. Ďoubal).

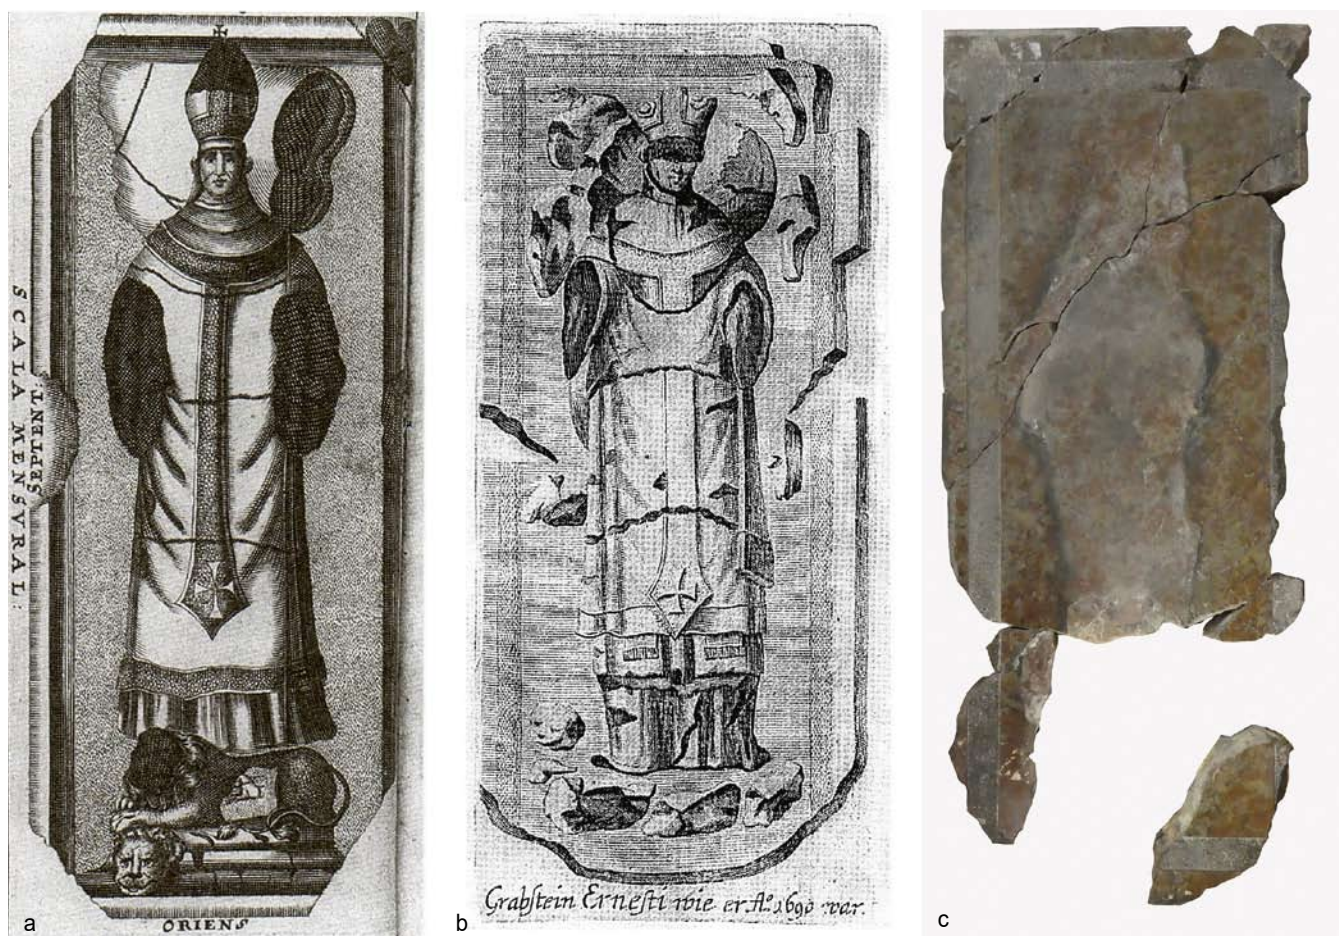
Obr. 2: Srovnání současného stavu náhrobku Arnošta z Paerdubic s historickými vyobrazeními: a – B. Balbín, o. c. v pozn. 4, il. po s. 322; b – Johann Tscherning, J. Miller, o. c. v pozn. 4, il. po s. 122–123; c – dodnes dochované fragmenty desky sestavené do správné polohy při restaurování.

Výrazné poškození náhrobku již ve druhé polovině 17. století dokládají jeho nejstarší dochovaná vyobrazení od Bohuslava Balbína z roku 1664¹⁸⁾ a Johannese Millera z roku 1690.¹⁹⁾ Tyto grafiky jsou do jisté míry idealizované (hlavně v případě Balbínovy kresby), a proto je podle těchto grafik často souzeno, že náhrobní deska s tumbou nemohou být původní. Ovšem při detailním zkoumání se řada poškození zaznamenaných na grafikách shoduje s dnešním poškozením desky (obr. 2).

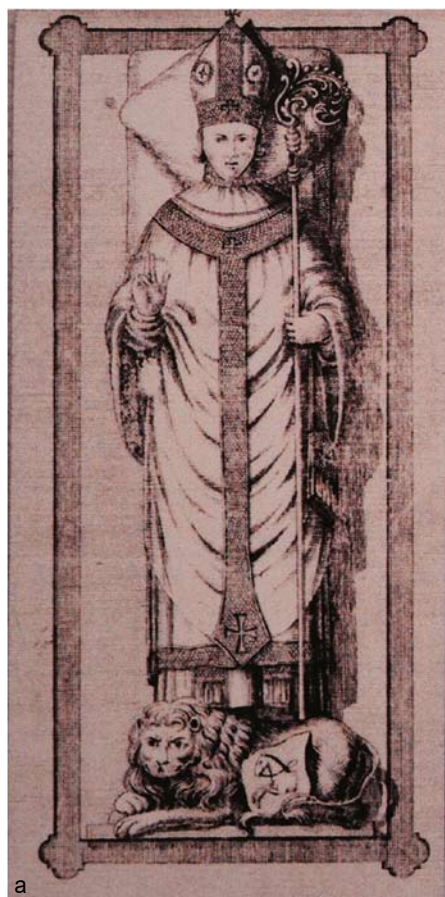
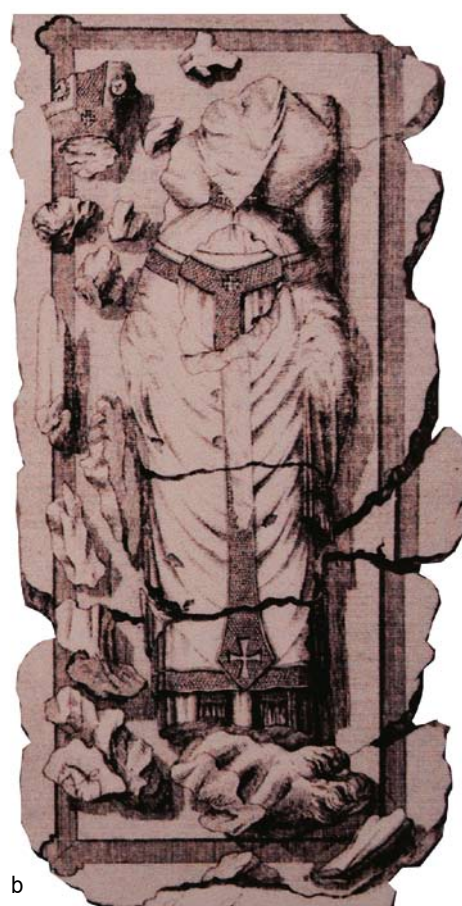
Obr. 3: Historické vyobrazení náhrobku Arnošta z Pardubic: autor neznámý, otištěno in: J. Kögler, o. c. v pozn. 20, il. po s. 256; a – ideální rekonstrukce dle autora; b – zaznamenaný nálezoový stav.

Pozdější vyobrazení z roku 1822 ukazuje již realističtější podobu náhrobku a reflektuje současná poškození jak figury, tak i náhrobní desky.²⁰⁾ Fragmenty postavy jsou vyskládány na desce kolem ní, v této době byly patrně ještě zachovány fragmenty lva (obr. 3). V 70. let 20. století je na fotografiích zaznamenán poslední fragment z figury lva, konkrétně jeho hřívý, který byl mylně umisťován na figuru Arnošta jako zpodobnění jeho vousů, dnes je již fragment nezvěstný.

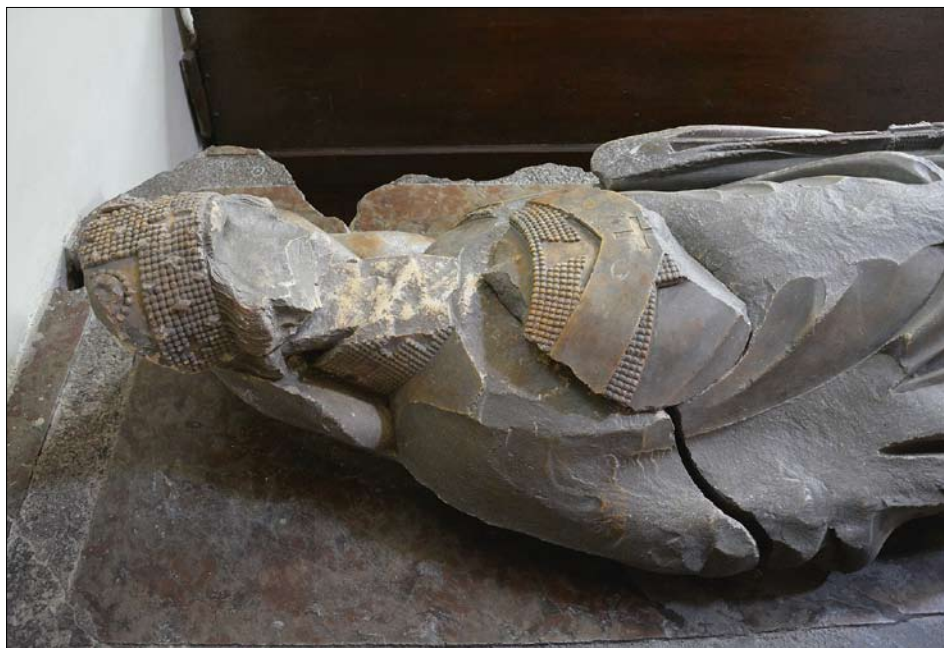
Obr. 4: Stav náhrobku Arnošta z Pardubic před restaurováním: detail poškození obličejové části.

Stav náhrobku a tumby byl značně neuspokojivý. Poškození a neodborné opravy narušovaly jednak vizuální vnímání této památky a jednak hrozilo další poškození a ztráty (obr. 4).

Náhrobek zhotovený z opuky byl na několika místech rozlomen, a kromě velkých prasklin procházejících celým blokem bylo odděleno i množství menších částí, u kterých hrozila ztráta. V minulosti byly již některé fragmenty sejmuty a deponovány v prostorách kostela. Na náhrobku je patrné několik historických oprav, spíše neodborných, kdy některé praskliny byly vyplněny tvrdou cementovou maltou, případně oddělené kusy přilepeny na jiné než původní místo a docházelo k deformaci tvarů. Na povrchu opuky se nalézala načervenalá místa, která by mohla indikovat někdejší povrchové úpravy, nebo alteraci původního materiálu. Celý povrch byl znečištěn prachovými depozity.

Abb. 4: Kłodzko, Maria Himmelfahrtkirche, Grabmal des Prager Erzbischofs Ernst v. Pardubitz, Zustand vor der Restaurierung, Detail der Beschädigung der Gesichtspartie.

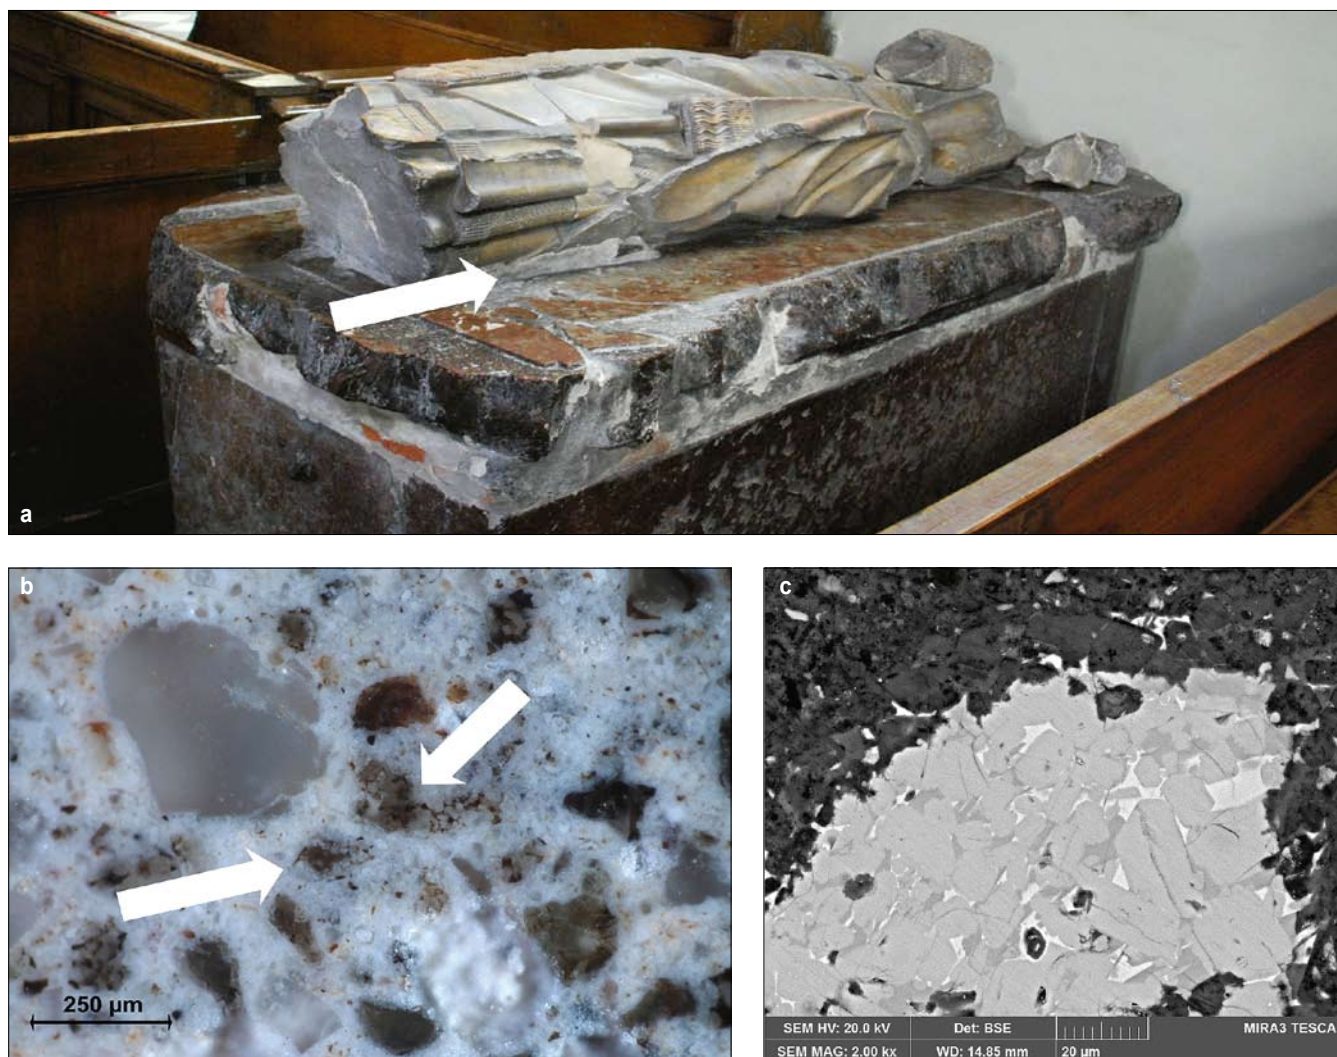
Obr. 5: Analýza vzorku tmelu: a – místo odběru vzorku; b – nábrus, optický mikroskop, bílé dopadající světlo, detail jemnozrného tmelu s četnými fragmenty slínkových částic; c – nábrus, REM-BEI, rastrovací elektronový mikroskop, detektor zpětně odražených elektronů, detail fragmentu slínkové částice, okraje jsou částečně hydratované, v střední části fragmentu slínkové částice jsou zachovány jednotlivé hydraulické fáze (C3S, C2S, C3A, C4AF).

Tmely šedé barvy vyplňovaly praskliny a chybějící místa na figurální části náhrobku i na krycí desce.

Tmely vyplňující na několika místech spáru mezi figurální částí náhrobku a krycí deskou jsou světlešedé barvy, jemnozrnné a poměrně tvrdé. Při mikroskopickém studiu úlomků i nábrusů vzorků bylo zjištěno, že základní hmota tmelu je poměrně kompaktní, s nízkou pórovitostí. Podle výsledků prvkové analýzy obsahuje hlavně sloučeniny Ca, Si a Al, přičemž lze s vysokou pravděpodobností předpokládat, že je tvořena hydratovanými CS a CSA fázemi (hydratované silikáty a silikoalumináty vápníku). V základní hmotě tmelů byly mikroskopickým studiem prokázány i četné fragmenty slínkových částic. Jejich složení odpovídá složení slínek v portlandském cementu. Hlavním pojivem tmelu je pravděpodobně portlandský cement, což vysvětluje i vysokou tvrdost tohoto typu tmelů. Tmel obsahuje pouze velmi malou příměs jemnozrnného kameniva tvořeného drobnými částicemi křemene s maximální velikostí zrn do 0,5 mm. Přítomnost případných dalších aditiv nebyla prokázána. Tmel pochází zcela jednoznačně z některého z posledních restaurátorských zásahů, pravděpodobně z 20. století.²⁹⁾

Tmely světlešedé barvy a střední zrnitosti použité na vyplnění poškozených, resp. chybějících částí krycí desky i spáry pod ní je výrazně měkčí než tmely mezi figurální částí náhrobku a krycí deskou. Základní hmota tmelu (malty) je tvořena hlavně uhličitánem vápenatým. Přítomnost fragmentů slínkových částic, nebo jiných hydraulických přísad nebyla ve vzorku prokázána. Pojivem tmelu je bílé vzdušné vápno, co zase koresponduje s jeho nižší tvrdostí. Písek (kamenivo) obsahuje hlavně silikátová zrna (hlavně křemen a živce) s velikostí do 2 mm. Přítomnost případných dalších aditiv nebyla prokázána. Navzdory složení a absenci portlandského cementu v pojivu tmelu se i v tomto případě jedná jednoznačně o pozdější, moderní doplňky náhrobku.³⁰⁾

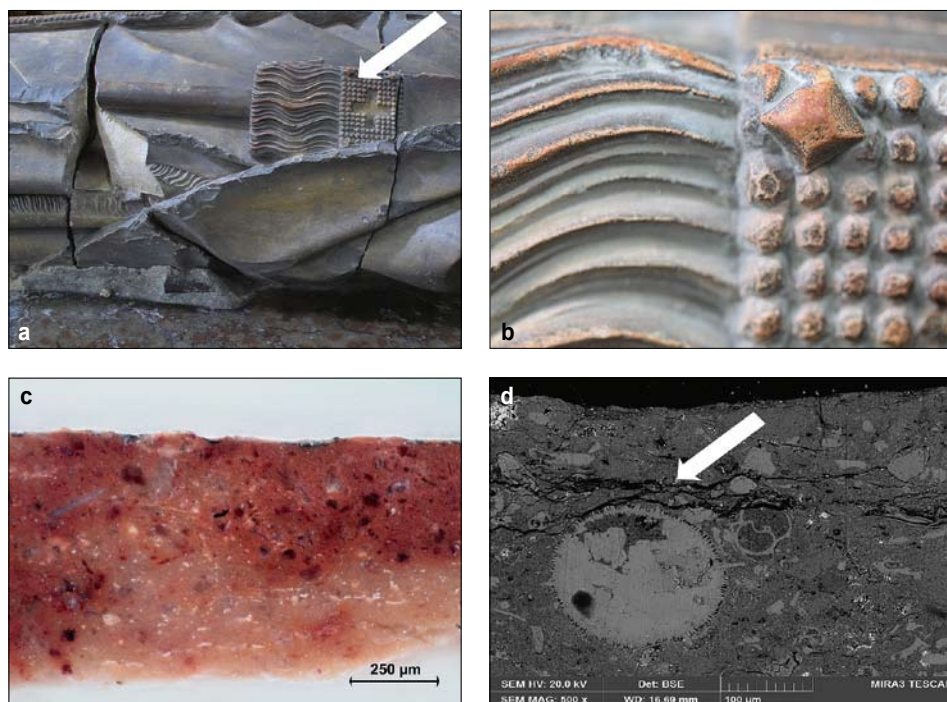
Povrch náhrobku byl nejdříve pečlivě prozkoumán vizuálně i pomocí čelní lupy. Z několika vybraných míst, která mohla případně obsahovat fragmenty předcházejících povrchových úprav, byly následně odebrány vzorky pro další analýzy. Detailním studiem drobných úlomků i nábrusů nebyla na povrchu horniny prokázána přítomnost žádných fragmentů barevných povrchových úprav. Na nábrusu (v průřezu) vzorku horniny odebrané z míst s načervenalým povrchem je dobře viditelné, že načervenalé zbarvení má vlastní hornina, resp. vrstvy blízko k povrchu (obr. 6). Samotná hornina obsahuje vyšší podíl sloučenin železa, které jsou patrně za vznik načervenalého zbarvení odpovědné. Vzhledem k charakteru zbarvení, jeho přítomnosti pouze na povrchu i lokálnímu výskytu na náhrobku se lze domnívat, že načervenalé zbarvení je důsledkem působení vysokých teplot např. při požáru. V blízkosti povrchu vzorku do hloubky ca. 200–400 μm jsou patrné velmi jemné praskliny, které jsou orientovány převážně paralelně k povrchu. Příčina vzniku prasklin není jednoznačná, nabízí se zase vliv vysoké teploty během požáru, ale nelze úplně vyloučit ani specifickou degradaci horniny na povrchu.

Obr. 6: Analýza povrchových vrstev: a – místo odběru vzorku; b – detail červeného zbarvení na povrchu kamene; c – nábrus, optický mikroskop, bílé dopadající světlo, viditelné intenzivnější načervenalé zbarvení v horní polovině vzorku; d – nábrus, REM-BEI, rastrovací elektronový mikroskop, detektor zpětně odražených elektronů, detail povrchu horniny s velmi jemnými prasklinami rovnoběžnými s povrchem.

Abb. 6: Kłodzko, Maria Himmelfahrtkirche, Grabmal des Prager Erzbischofs Ernst v. Pardubitz, Analyse der Oberflächenschichten: a – Entnahmestelle; b – Detail der rotfarbigen Steinoberfläche; c – Anschliff, optisches Mikroskop, weißes einfallendes Licht, sichtbare intensivere rötliche Färbung in der oberen Hälfte der Probe; d – Anschliff, REM-BEI, Raster-Elektronenmikroskop, Detektor der zurückgestrahlten Elektronen, Oberflächendetail des Gesteins mit sehr feinen, mit der Oberfläche parallelen Risslinien.

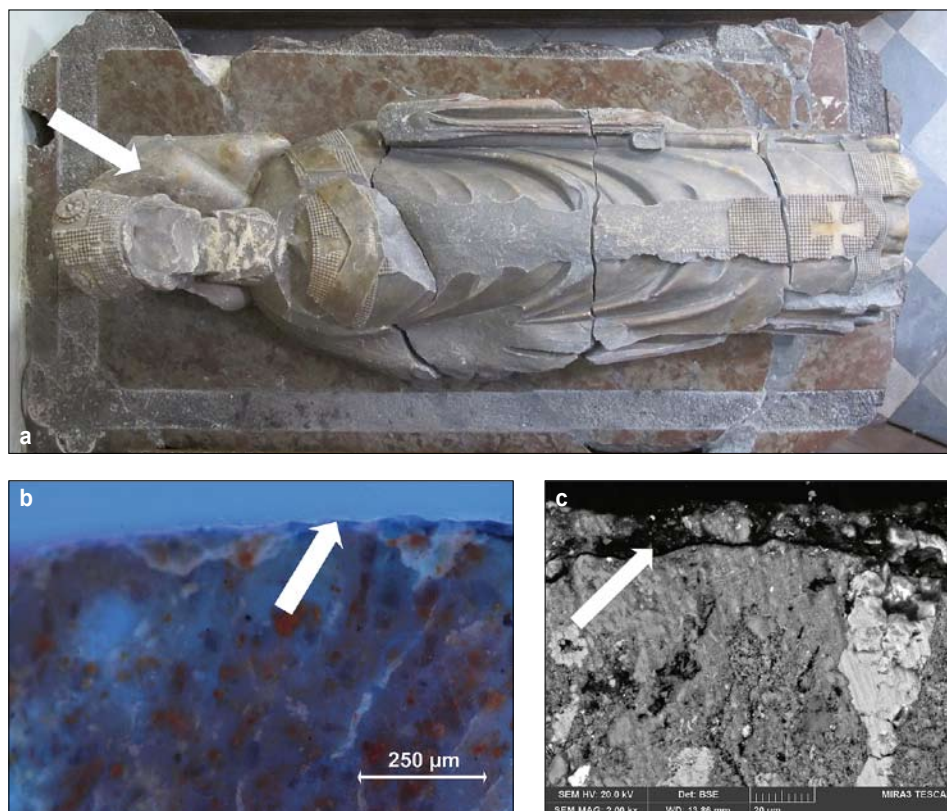
Obr. 7: Analýza povrchových vrstev: a – místo odběru vzorku; b – nábrus, optický mikroskop, dopadající světlo, excitace UV světlem, šipka označuje velmi tenkou organickou vrstvičku s namodralou fluorescencí; c – nábrus, REM-BEI, detail bezprostředního povrchu horniny s tenkou vrstvou nečistot případně konzervační úpravy z minulosti (obsahuje hlavně organické sloučeniny).

kou 5–20 μm tvořená hlavně organickými sloučeninami (obr. 7). Podle mikrochemických důkazových reakcí a FTIR analýzy lze předpokládat přítomnost vosků nebo pryskyřičných látek. Velmi pravděpodobně se jedná

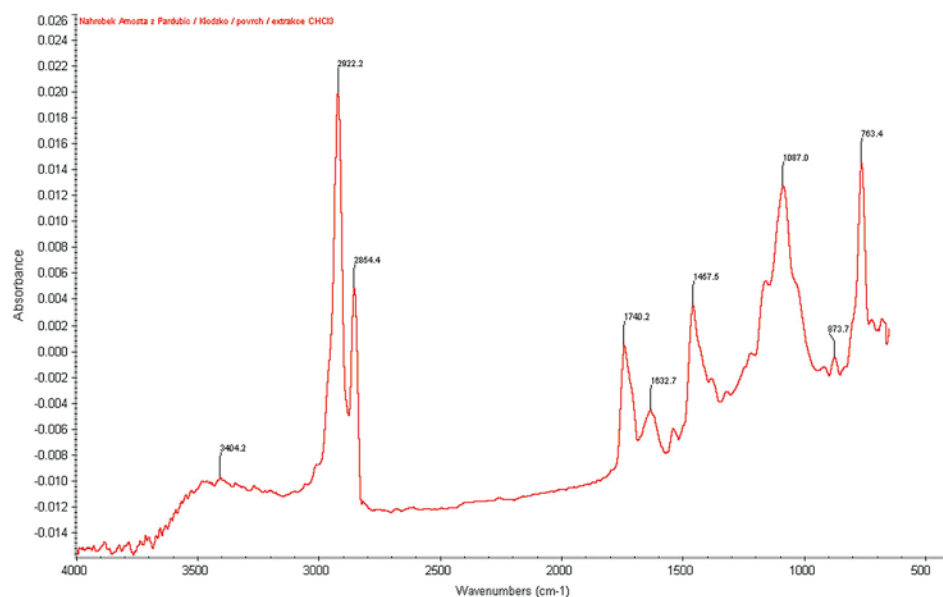
Obr. 8: FTIR-spektrum z filmu získaného odpařením chloroformového extraktu vzorku. Podle srovnání se spektry přírodních pojiv v databázi FTIR-spekter FR UPa a v souladu s výsledky mikrochemických důkazových reakcí lze v povlaku na povrchu kamene předpokládat přítomnost přírodních pryskyřic a vosků.

o fragmenty předcházejících konzervačních úprav povrchu náhrobku, případně původního zavoskování povrchu opuky (obr. 8).

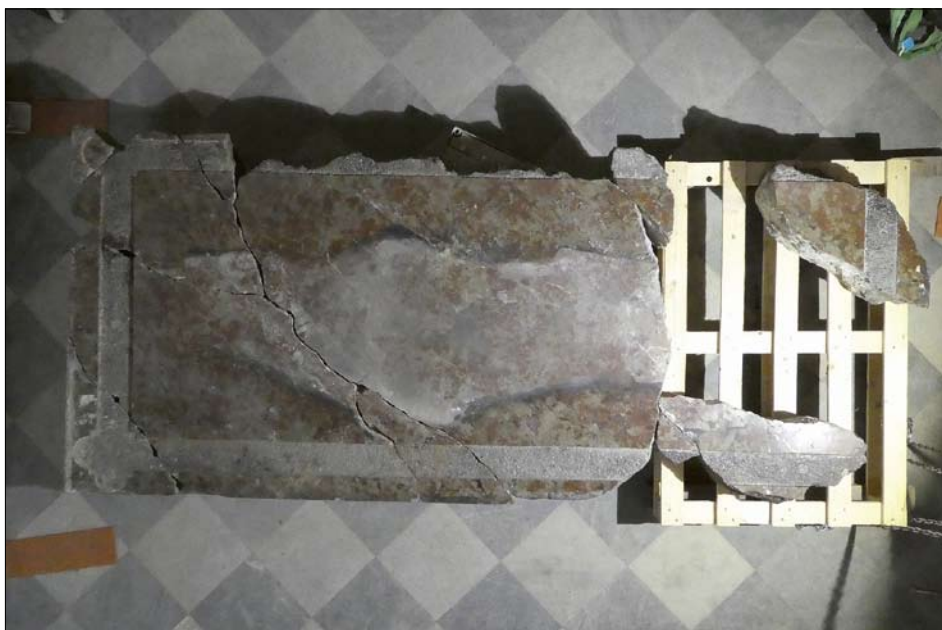
Obr. 9: Sestavení desky tumby v původním rozměru po správné lokaci fragmentů.

Jak již bylo zmíněno v úvodu, náhrobek byl za dobu své existence několikrát poškozen ať už vlivem vandalismu (ikonoklasmu), požáru, nebo neodborného zacházení při přesunu celé tumby v souvislosti s instalováním nové arcibiskupovy sochy od Johanna Jandy. Právě přesun v 19. století znamenal zásadní změnu dispozice celého náhrobku.³⁴⁾ Kromě nepříliš vhodného, ani důstojného umístění v boční lodi mezi dřevěnými lavicemi bylo již při vstupním průzkumu patrné, že v případě některých částí tumby došlo k nesprávnému sesazení. Při vlastním restaurování byla nejprve demontována figurální opuková část a následně byla rozebrána deska, která byla v minulosti rozlomena na několik částí a neodborně a nepřesně sestavena. Při snaze najít správné sesazení bylo zjištěno, že deska i celá tumba byla zřejmě úmyslně zkrácena, aby se vešla na určené místo mezi lavicemi a také, aby svým rozměrem lépe odpovídala fragmentárně dochované figurální části, u které v minulosti došlo ke ztrátě spodní části nohou, kde původně spočíval lev se znakem Arnošta s Pardubic. Zkrácení tumby nebylo nijak zanedbatelné – jednalo se přibližně o 40 cm (obr. 9, 10).

Toto zjištění zásadně determinovalo další postup prací, kdy bylo rozhodnuto rozebrat celou tumbu a sestavit ji v původní velikosti, kterou bylo možné přesně určit díky nově nalezené návaznosti fragmentů. Tumba byla sestavena na novém místě s orientací odpovídající původnímu řešení. Při rozebírání tumby bylo v zásypu, kterým byl vyplněn celý vnitřní prostor, nalezeno několik dalších vápencových fragmentů. Tyto části tumby byly při restaurování lokalizovány a přilepeny na původní místo. Teprve po sestavení v původním rozměru vynikla monumentalita celého objektu, kdy tumba měřila 260 cm (obr. 10).

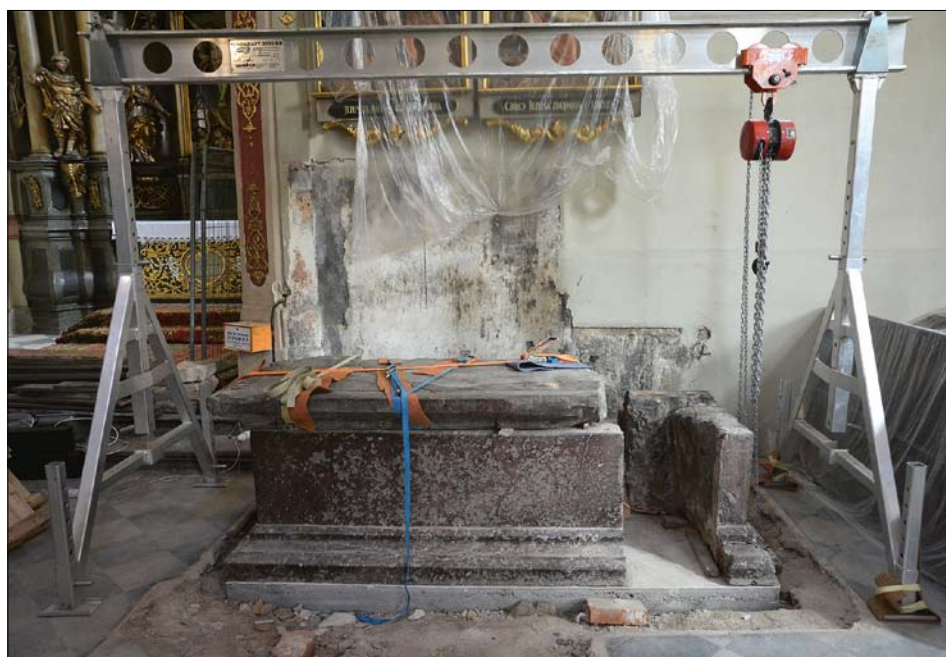
Obr. 10: Stav náhrobku Arnošta z Pardubic v průběhu sestavování tumby v původním rozměru. Na fotografii je vidět, o kolik byla tumba zkrácena.

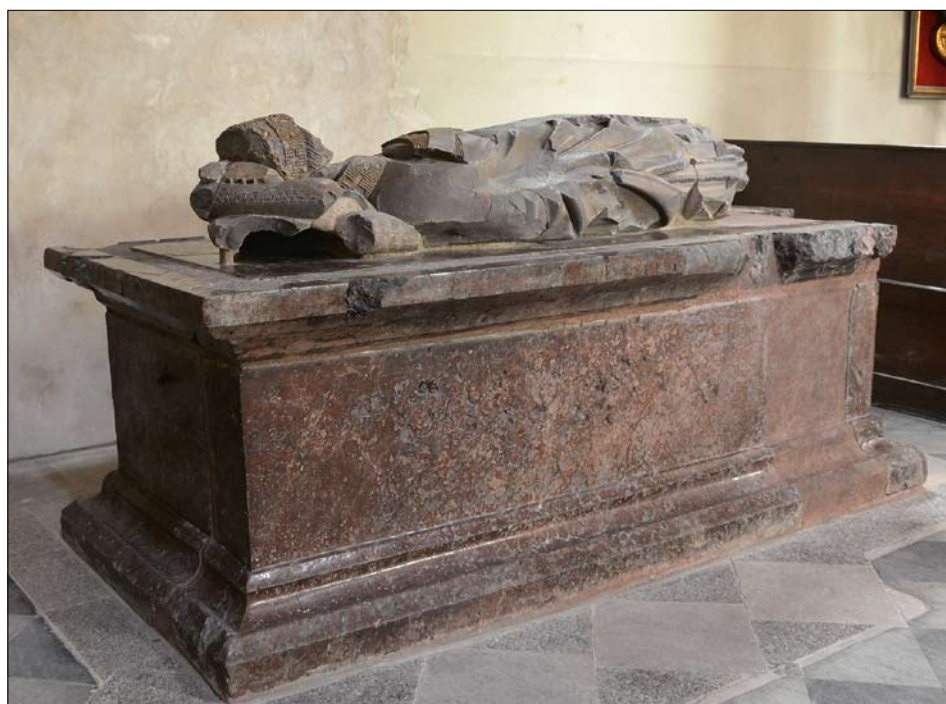
Obr. 11: Stav náhrobku Arnošta z Pardubic po restaurování: celkový pohled na tumbu sestavenou v původní velikosti.

Také v případě figurální části došlo při restaurování k posunu vnímání objektu, a to díky dohledání umístění několika rozměrných fragmentů, které byly po staletí roztroušeny střídavě v okolí tumby, nebo deponovány v prostorách kostela. Jednalo se zejména o část polštáře a biskupské mitry (viz obr. 11). Objekt po dokončení re-

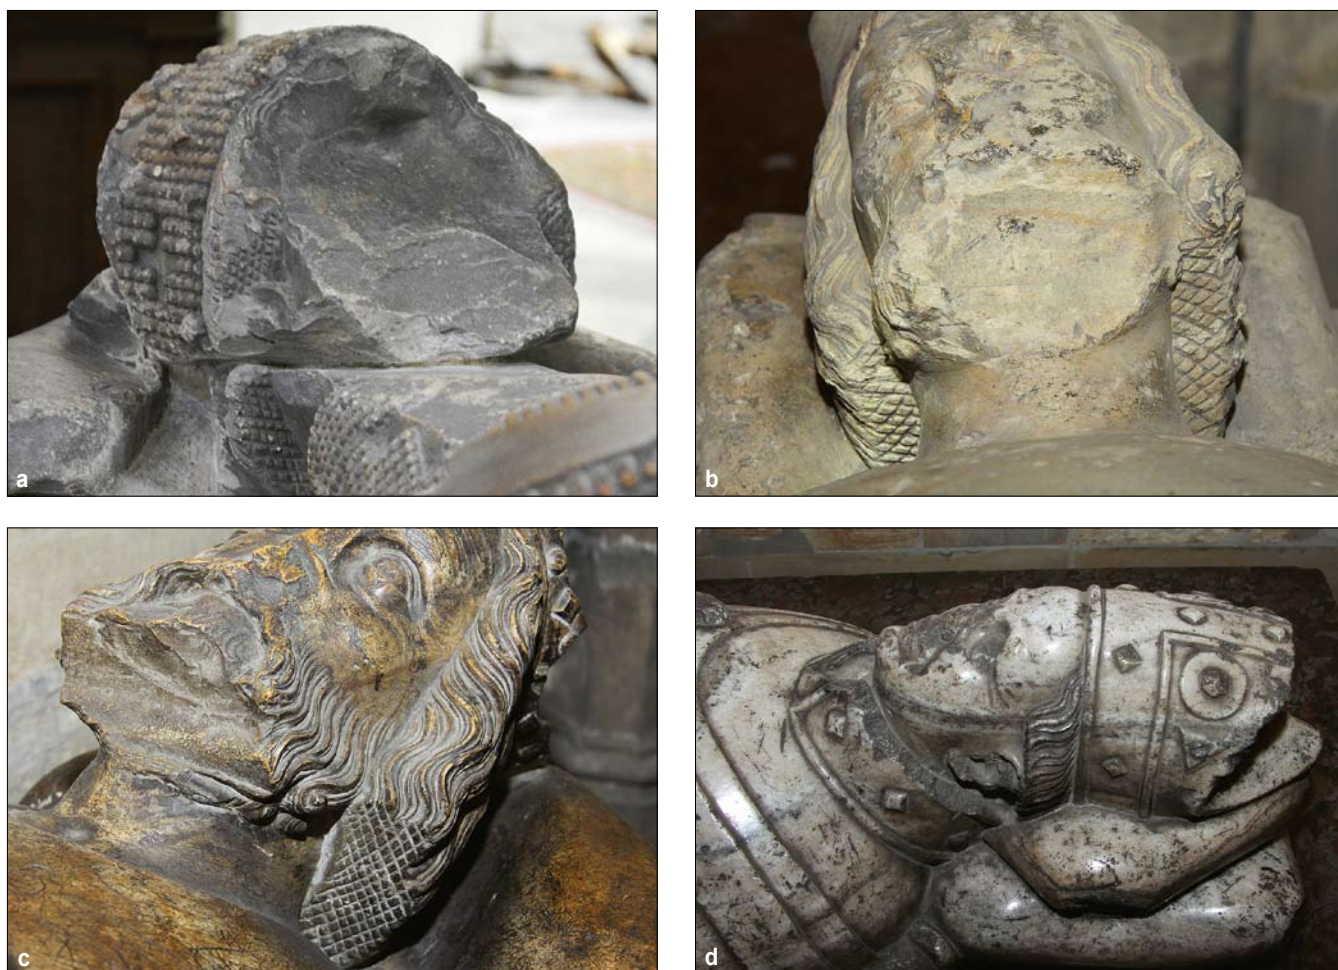
Obr. 12: Srovnání detailu ukončení vlasů: a – náhrobek Arnošta z Pardubic v Kladsku; b – náhrobek Bořivoje II. v Chrámu sv. Víta v Praze; c – náhrobek Přemysla Otakara II. v chrámu sv. Víta; d – náhrobek Jana Očka z Vlašimi v chrámu sv. Víta.

staurátorských prací je mnohem kompaktnější a umožňuje detailní zkoumání tvarosloví. Restaurátorský zásah zároveň důsledně příznává všechny zásahy do vizuálního vzhledu tak, aby nedošlo k dezinterpretaci. Věříme, že srovnání provedení ornamentálního zdobení či způsobu řešení některých technických detailů s ostatními díly ze stejné doby může přinést další poznatky. Velmi zajímavé je například shodně řešené ukončení vlasů, které nalézáme jak u sochy Arnošta z Pardubic, tak na náhrobech v chrámu sv. Víta v Praze. Jedná se o zajímavý detail, který z dnešního pohledu působí poněkud nepatřičně a nedotaženě, když uvážíme, s jakou precizností jsou provedeny jiné textury (obr. 12). O důvodech shodného provedení tohoto detailu se můžeme dnes pouze dohadovat, ale můžeme předpokládat, že se jedná o zavedenou dílenskou praxi nebo manýru.

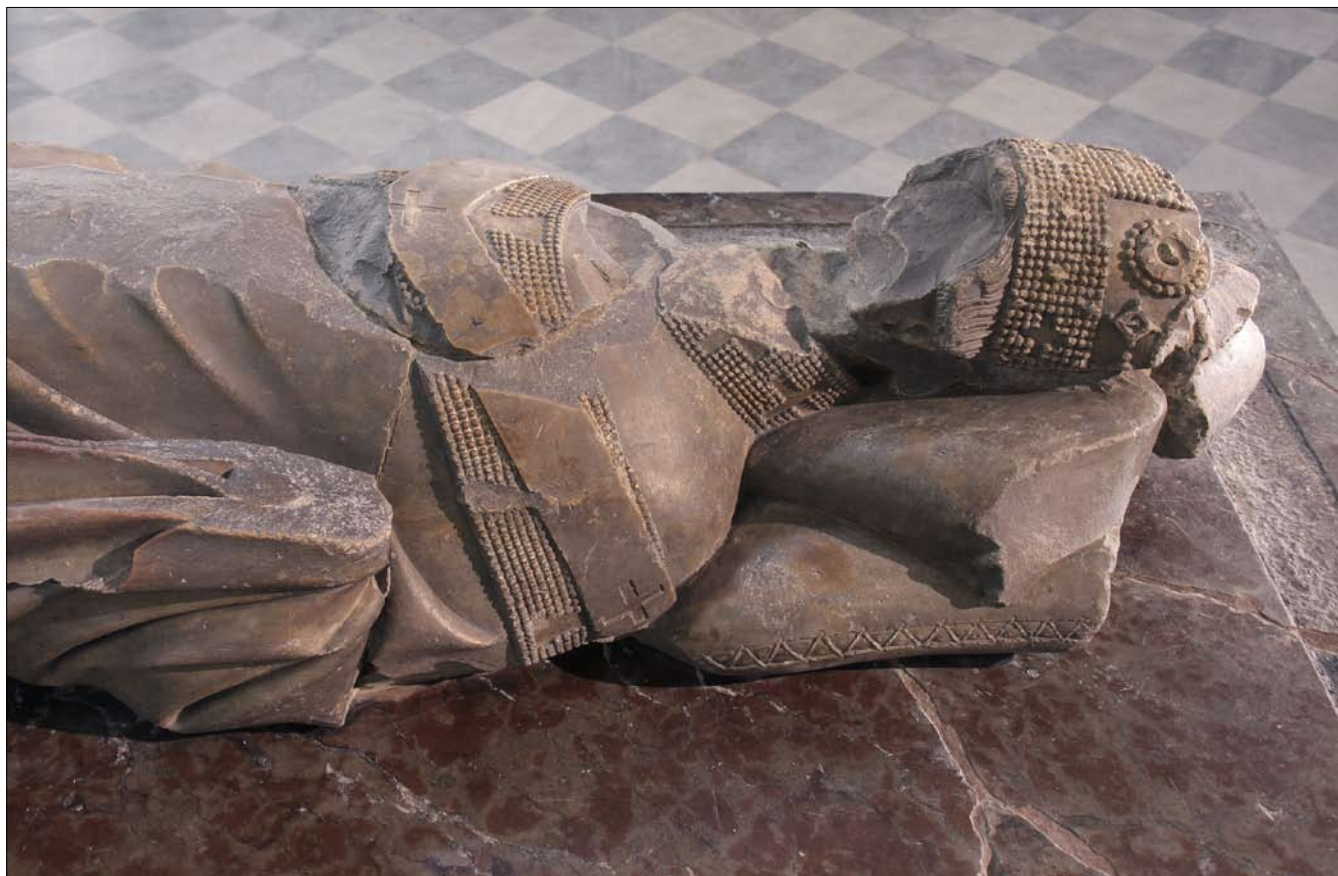
Obr. 13: Stav náhrobku Arnošta z Pardubic po restaurování: ke skulptuře byly přisazeny nově lokalizované fragmenty, jež byly odděleny několik staletí.

vápence a světlé opuky, přičemž povrchy obou materiálů byly zřejmě povrchově upraveny zavoskováním, čímž se prohloubila barevnost a zvýšil lesk. Zajímavé poznatky přineslo i vlastní restaurování, kdy se podařilo zjistit a následně obnovit původní rozměr tumby a navrátit jí její monumentální podobu, byť dochovanou ve fragmentárním stavu. Také se podařilo dohledat a přisadit některé kusy, které byly oddělené několik staletí, čímž se zlepšila čitelnost celé skulptury (obr. 13).³⁸⁾
