HOSPODÁŘSKÝ DVŮR OLŠOV

Olšov Farmstead

The residential section with assumingly a late medieval core in the form of the chamber block with a granary on the first floor and part of the hallway was the oldest structure in Olšov Farmstead. The subsequent building state bears a fragment of the sgraffiti decoration from the 1560 s–1590 s. During the first half of the 17th century, the house was expanded, and its façade was embellished with ornamental decoration. Simultaneously, a bounding wall was built to the south with an adjacent granary which was later expanded. The house is not part of the national heritage, and the structures have been dilapidated for a long time. Unfortunately, the current revitalisation of the court will subsequently demolish the interior of its residential part.

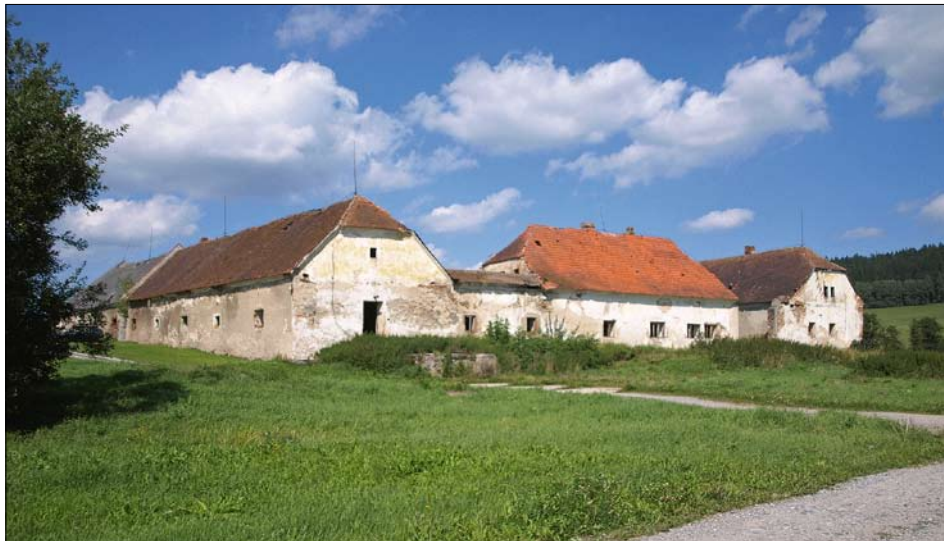
Obr. 1: Olšov (okres Český Krumlov), hospodářský dvůr, celkový pohled od jihozápadu (foto J. Bloch, červen 2017).

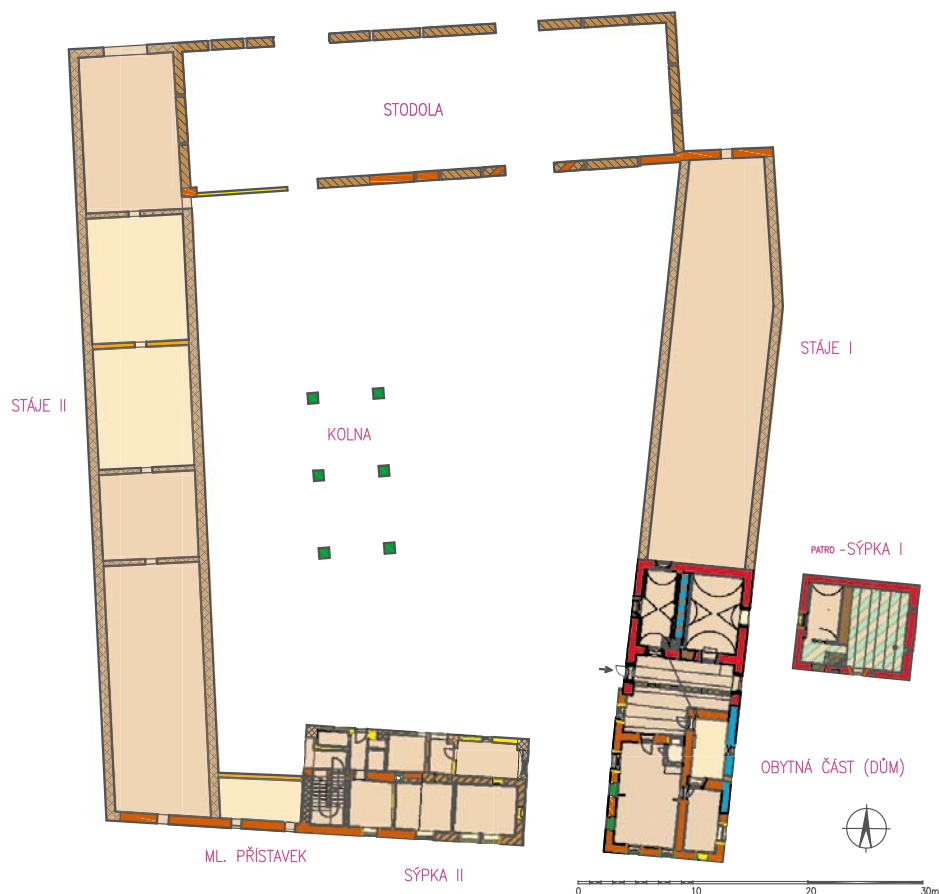
Obr. 5: Olšov, půdorys hospodářského dvora, stavebně historické vyhodnocení, legenda viz obr. 6 (zaměření a nákres V. Babická, 2017; vyhodnocení D. Šnejd a J. Bloch, 2018).

Dvůr je štítově orientován jižním směrem k průběžné komunikaci mezi vsí Mokrá a Žlábek. Na východní straně dvora leží obytná část a na ni navažující stáje, dále v textu označované jako „stáje I“. Na severu areál uzavírala rozlehlá stodola. Západní stranu dvora zaujímá,

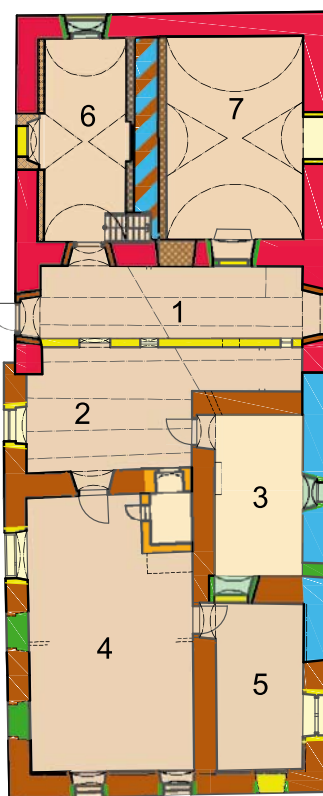
PATRO SÝPKY I

- zdívo a prostory z období gotiky
- zdívo a prostory z období renesance
- zdívo a prostory z období baroka
- zdívo a prostory z období baroka (nejmladší fáze)
- zdívo a prostory z období klasicismu
- zdívo a prostory z 2. pol. 19. století
- zdívo a prostory novodobé

Patro komorového dílu (sýpka I) je přístupné ze západní komory v přízemí strmým schodnicovým schodištěm. V blízkosti vyústění schodiště do sýpkového patra se nachází další, později zazděný vstup s masivní rámovou zárubní a rovným překladem z trámů, který ústí do prostoru chodby. Lze předpokládat, že sloužil pouze k vytahování pytlů do sýpky nejkratší cestou. Další vstup, na celou sílu stěny zazděný, byl nad schodištěm z přízemí. Mezi oběma vstupy se nachází nika, obrácená směrem do chodby. Oba vstupy i nika jsou nepochybně dodatečně proraženy, neboť úprava ostění se zbytkem záklenku jsou provedeny z cihel. V severozápadním rohu sýpkového patra je vestavěna komora s valenou klenbou. Oproti západní

komoře v přízemí je její půdorys zkrácen o nástupní prostor schodiště. Vstup je opět vybaven jednoduchou rámovou zárubní. Zbývající část prostoru sýpky je zastropena hrubě opracovaným trámovým stropem s překládaným záklopem, nosné trámy byly dendrochronologicky datovány do let 1829–1830. Pozoruhodná jsou dvě archaická šterbinová okénka s rozšiřujícími se špaletami, dochovaná ve východním průčelí. Ve dvorním průčelí jsou okénka stejného provedení zazděná, nahrazená jedním obdélným oknem, formátu obvyklého již na barokních sýpkách.

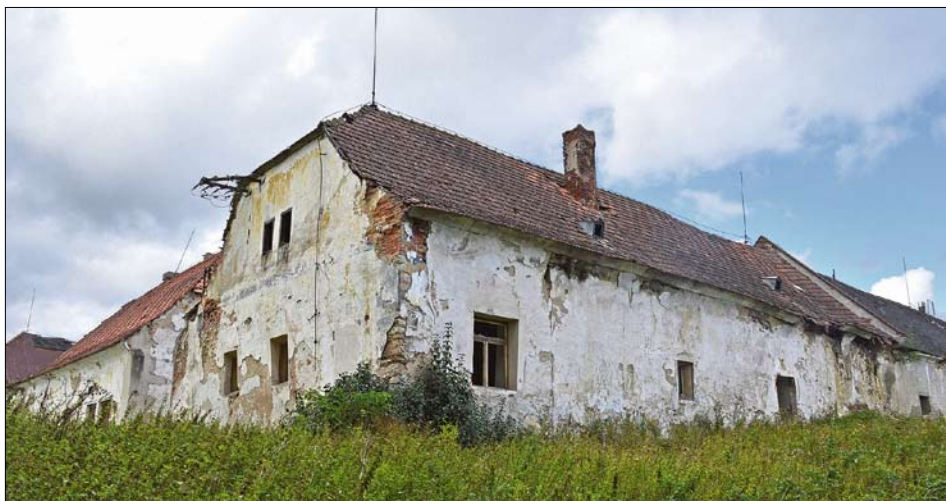
Obr. 7: Olšov, hospodářský dvůr, pohled na hlavní obytnou část od jihovýchodu, zcela vpravo vystupuje nad střešní rovinu požární zeď, která odděluje krov navazujících chlévů (foto J. Bloch, červen 2017).

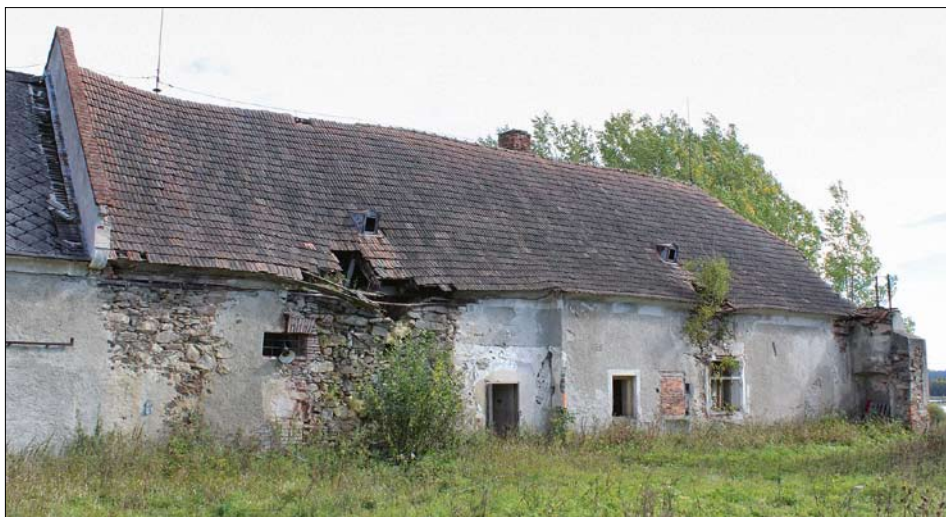
Obr. 8: Olšov, hospodářský dvůr, dům – dvorní průčelí, vlevo komorový díl s destrukcí obvodového zdiva (foto J. Bloch, červen 2017).

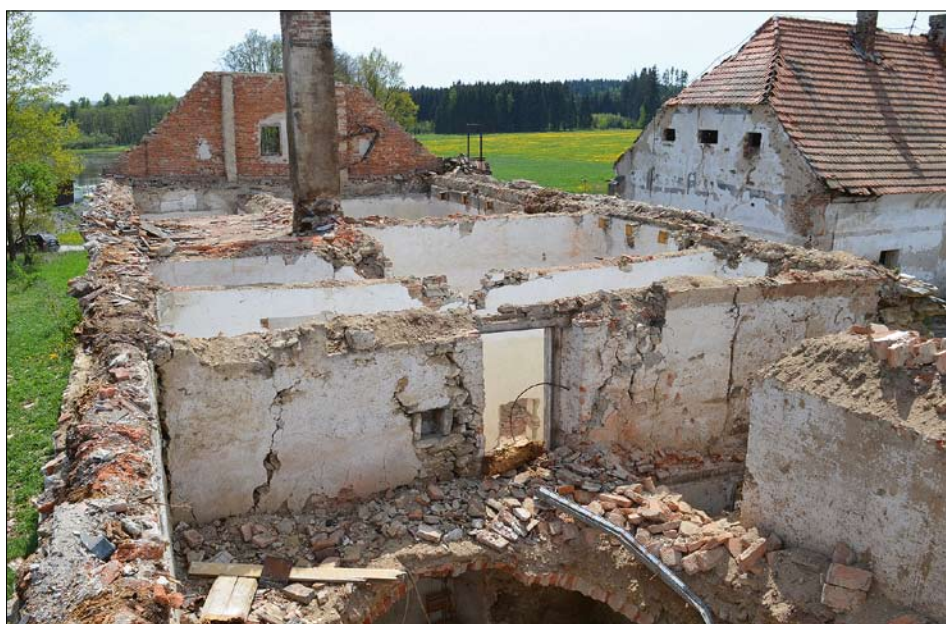
9: Olšov, hospodářský dvůr, dům – pohled do interiéru po odstranění střech, zcela dole patrná destrukce cihelné klenby. V popředí zeď oddělující komorovou část od síně (foto V. Babická, květen 2018).

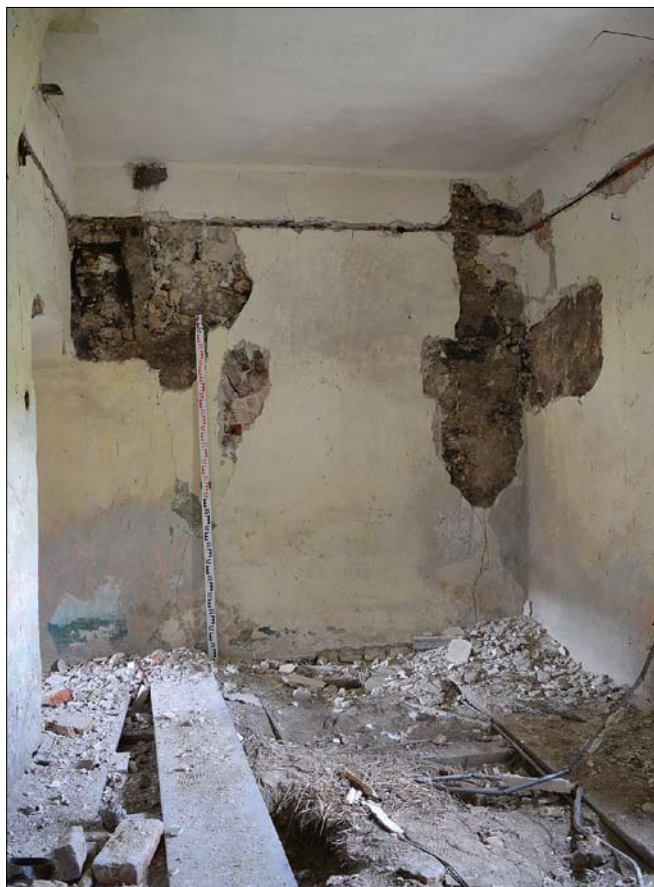
Obr. 10: Olšov, hospodářský dvůr, dům – prostor bývalé černé kuchyně. Vlevo nahoře sopouch topeniště situovaného v síni, uprostřed dole obrys zazděného příkladacího otvoru pece, na stěně vpravo patrná úroveň nasazení zaniklé klenby (foto D. Šnejdl).

Kuchyně výrazně obdélného půdorysu je situována při východní obvodové stěně domu a je zakryta omítnutým povalovým stropem. Prosvětlená je od východu jedním obdélným oknem se segmentovým nadpražím. Místnost je přístupná původním vstupem z prostoru síně, další vstupní otvor v jižní stěně (ze světničky) je zazděný. V severní stěně je zazděný výklenek příkladacího otvoru topeniště, pravděpodobně pece situované v síni a vlevo nad ním sopouch, jehož ústí směřuje k nároží stěn černé kuchyně v síni a s druhým zmiňovaným topeništěm nemá žádnou souvislost. Oba otvory zjevně vznikly současně se stěnou černé kuchyně.

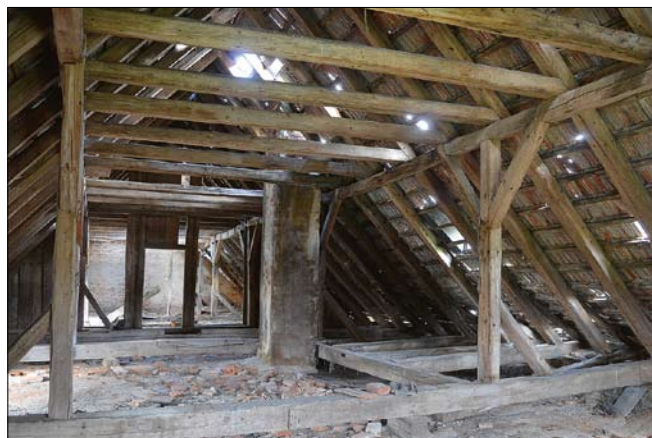
Obr. 11: Olšov, hospodářský dvůr, dům – průhled krovem od štítové zdi směrem k severu (foto J. Bloch, 2017).

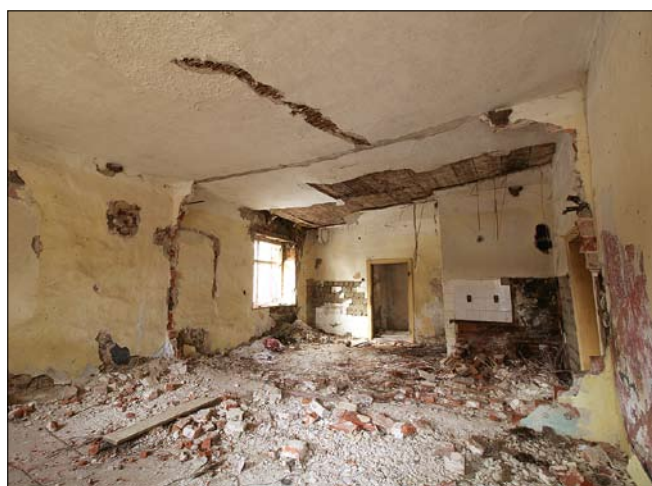
Obr. 12: Olšov, hospodářský dvůr, dům – světnice, vpravo blok vložené pece s otiskem zaniklého sporáku (foto J. Bloch, březen 2018).

Největší místností domu je světnice při jeho jihozápadním nároží. Prostora je obdélného půdorysu. Původně pohledový trámový strop stejného provedení jako v síni byl později opatřen rákosovým podhledem. Konstrukce stropu byla dendrochronologicky datována do zimního období let 1774 a 1775.²⁶⁾ Prosvětlení zajišťuje jedno trojdílné

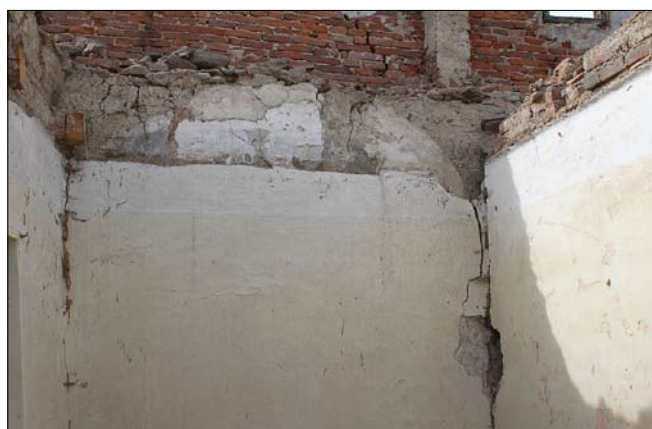
Obr. 13: Olšov, hospodářský dvůr, dům – západní komůrka vedle světnice, interiérová strana jižní štítové stěny s otiskem zaniklé klenby (foto J. Bloch, 2018).

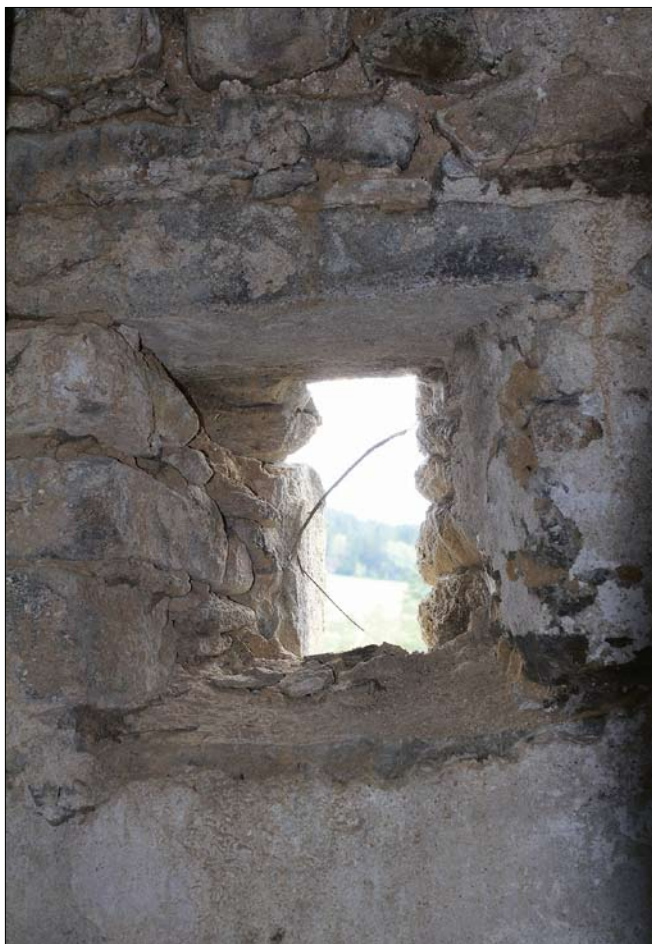
Obr. 14: Olšov, hospodářský dvůr, dům – interiérová strana středověkého štěrbinového okna v sýpkovém patře komorového bloku (foto J. Bloch, 2017).

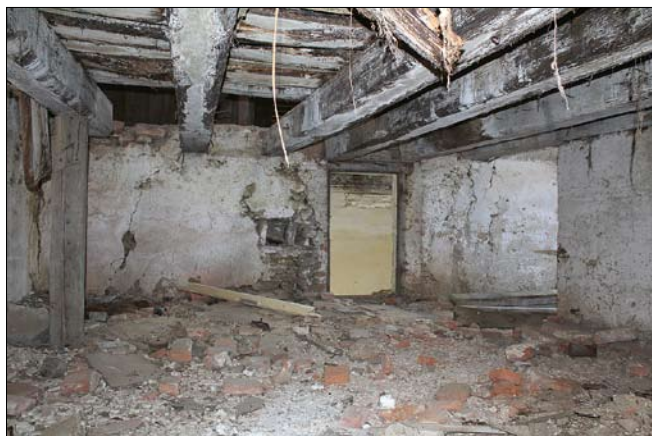
Obr. 15: Olšov, hospodářský dvůr, dům – pohled na jižní stěnu sýpkového patra komorového dílu (foto J. Bloch, 2017).

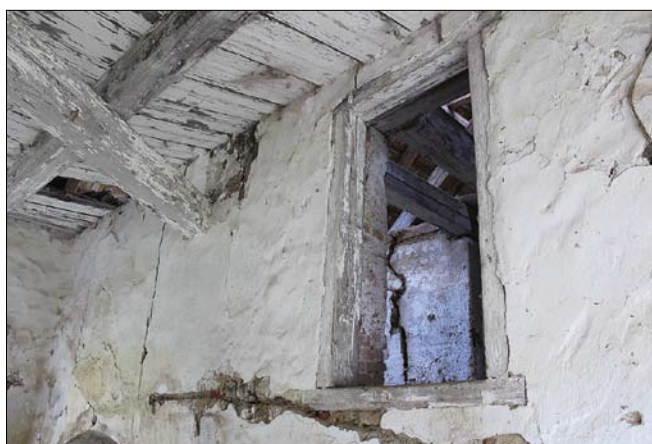
Obr. 16: Olšov, hospodářský dvůr, dům – severní stěna sýpkového dílu se vstupem do komorové části, šikmý průvlak barokního stropu je vložen do zazdívků zrušené „policové“ niky (foto J. Bloch, 2017).

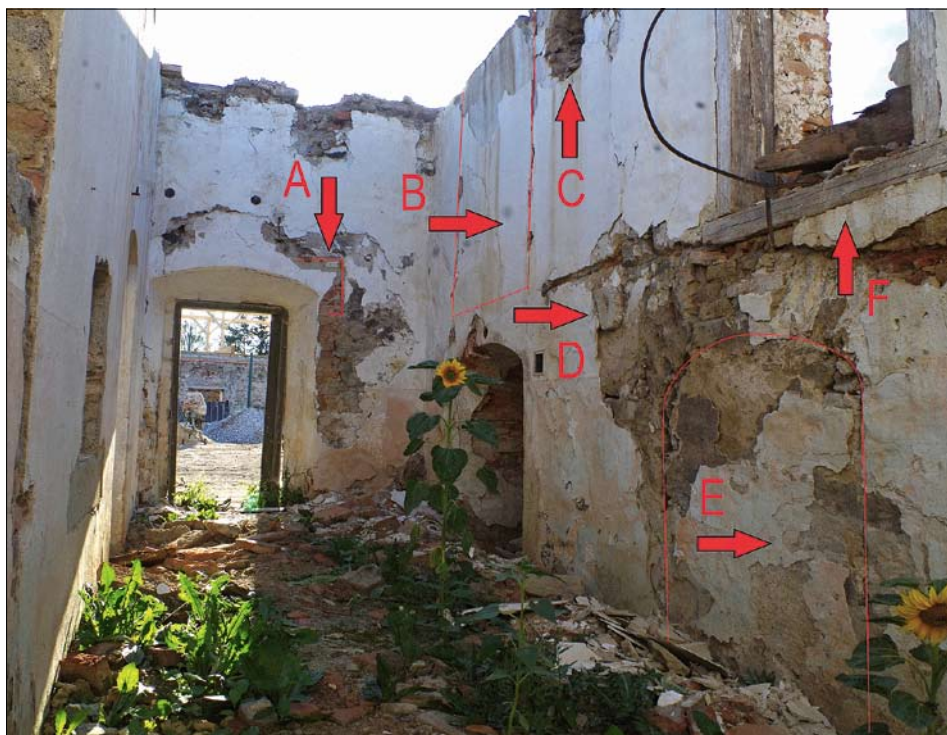
Obr. 17: Olšov, hospodářský dvůr, dům – vstupní síň, nálezy na severní a západní stěně. Legenda: A – vnitřní špaleta zaniklého okna; B – zazdívka vstupního otvoru do patra sýpky I; C – zazděná nika; D – zhlaví trámu ze zaniklé pavlače; E – původní středověký vstup do sýpky I; F – vstup do patra masivní rámovou konstrukcí (zákres V. Babická, 2018).

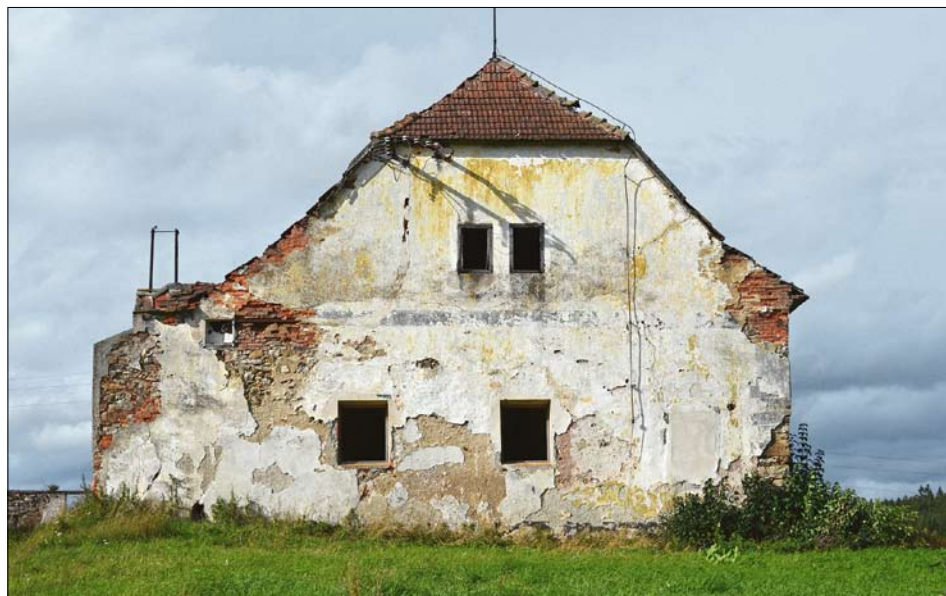
Obr. 18: Olšov, hospodářský dvůr, dům – jižní průčelí, stav během jeho průzkumu v létě roku 2017 (foto J. Bloch, 2017).

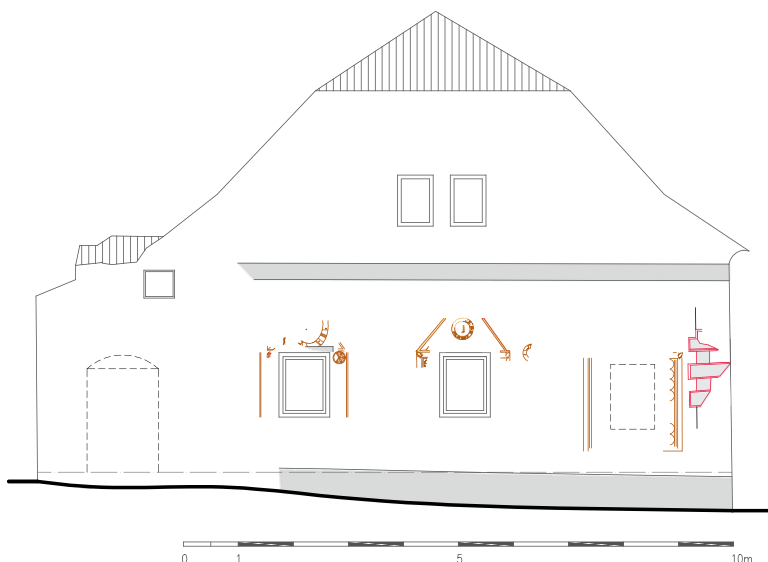
Obr. 19: Olšov, hospodářský dvůr, dům – jižní průčelí, nálezy fragmentů třech fází barevné úpravy (záměry J. Eliška, V. Babická, 2017; nákres: V. Babická, 2017).

V pozdním baroku došlo k dalším rozsáhlým stavebním úpravám. Pravděpodobně v této době byla zvětšena okna jižního průčelí. Na omítce kolem upravovaných oken se dochovaly fragmenty třech slunečních hodin. Dvoje jsou situovány nad levým a prostředním oknem, další byly situovány mezi prostředním a pravým oknem. Sluneční hodiny jsou různé velikosti a nepravidelných tvarů, základ tvoří neumělá kružnice s ciferníkem z římských číslic. Symboly ciferníku hodin zcela vpravo jsou neurčitě. Nově upravené okenní otvory byly opatřeny jednoduchou šedou paspartou. Množství šedých nátěrů na nárožích překrylo také raně ba-

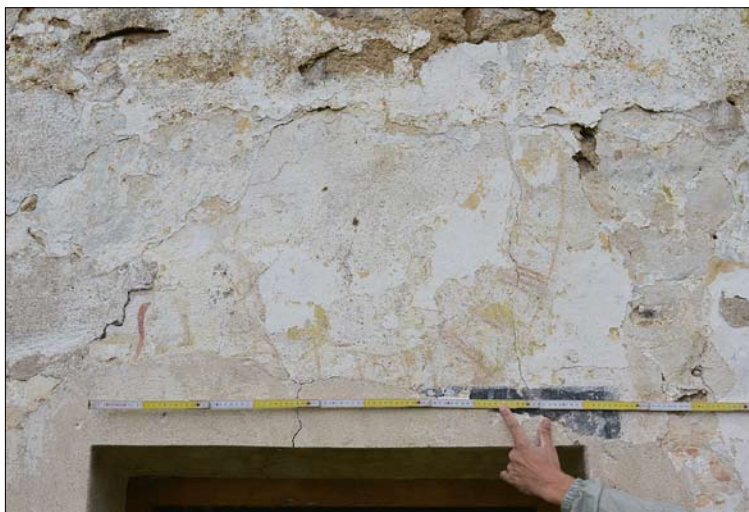
Obr. 20: Olšov, hospodářský dvůr, dům – jižní průčelí, náleзовá situace v místě nadpraží levého krajního okna, nad ním je patrná malba slunečních hodin (foto J. Bloch, září 2017).

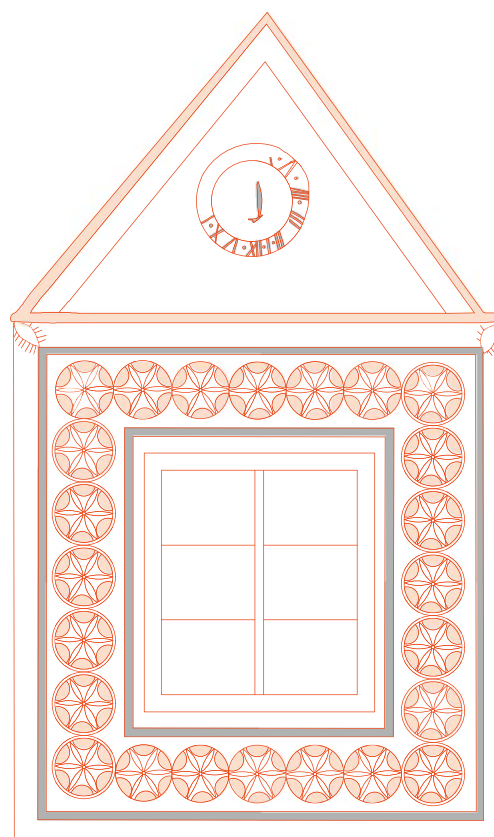
Obr. 22: Olšov, hospodářský dvůr, dům – jižní průčelí, rekonstrukce barevné výzdoby kolem prostředního okenního otvoru na základě nálezů (zaměření J. Eliška, V. Babická, 2017; náčrt V. Babická, 2017).

Nejširší prostřední pás kolem oken je vyplněn řadou kružbových rozet v červenobílém provedení, lemován je z obou stran stuhou s šedým nátěrem. Následoval volný, patrně bílený pás kolem okenní špalety. Nad paspartou byla trojúhelníková suprafenestra tvořená žlutou stuhou a vnitřním, barevně nezvýrazněným pásem vymezeným rytou linkou. Pozoruhodná je situace u prostředního okna, kde je levá část suprafenestry ve žlutém provedení, pravá část v červeném. Bohužel se nedochovala omítková vrstva, kde by se obě barevné linky mohly potkat. Spíše než o výtvarný záměr se v tomto případě zřejmě jedná o nahodilou chemickou konverzi barevného tónu, způsobenou například požárem, který mohl objekt postihnout.

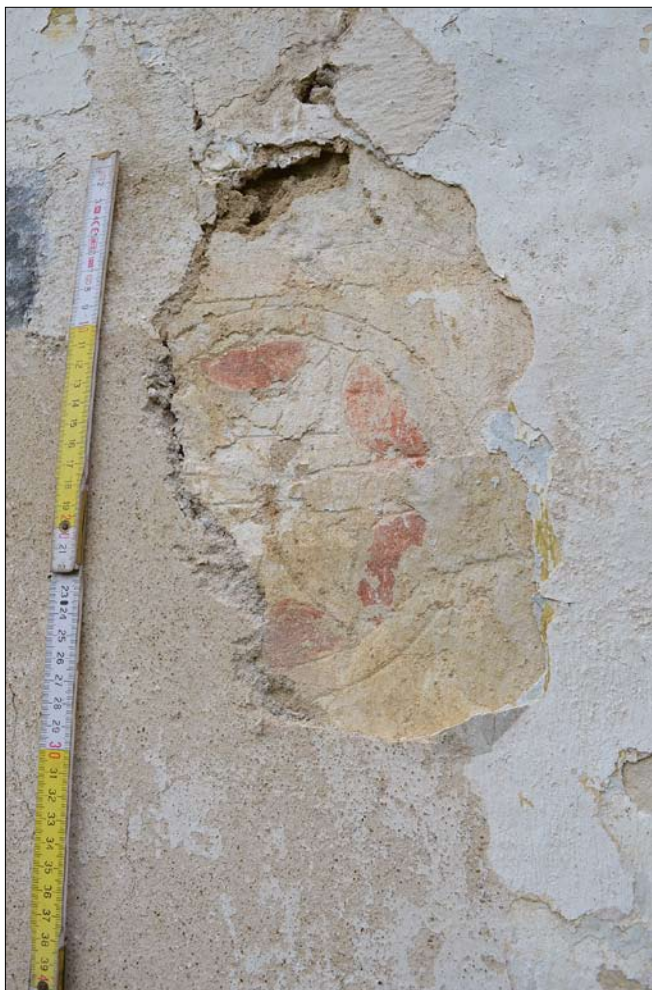
Obr. 21: Olšov, hospodářský dvůr, dům – jižní průčelí, náleзовá situace u levého krajního okna, rozeta v pravém horním rohu jeho pasparty (foto J. Bloch, září 2017).

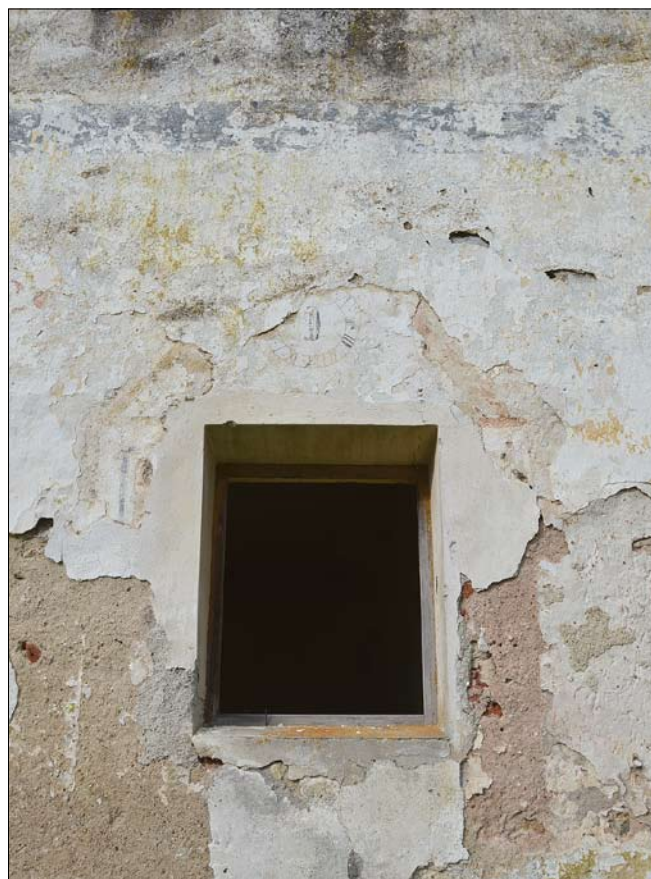
Obr. 23: Olšov, hospodářský dvůr, dům – jižní průčelí, prostřední okno s náleзовou situací (foto J. Bloch, září 2017).

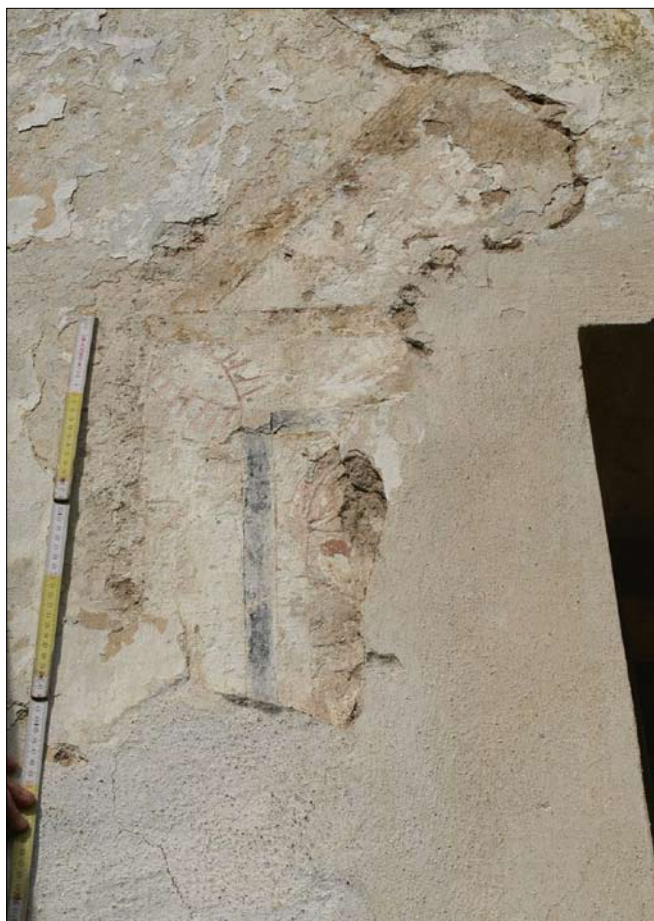
Obr. 24: Olšov, hospodářský dvůr, dům – jižní průčelí, prostřední okno, detail fragmentu rozety a dekoru s ostny v levém horním rohu malované pasparty, nahoře fragment suprafenestry (foto J. Bloch, září 2017).

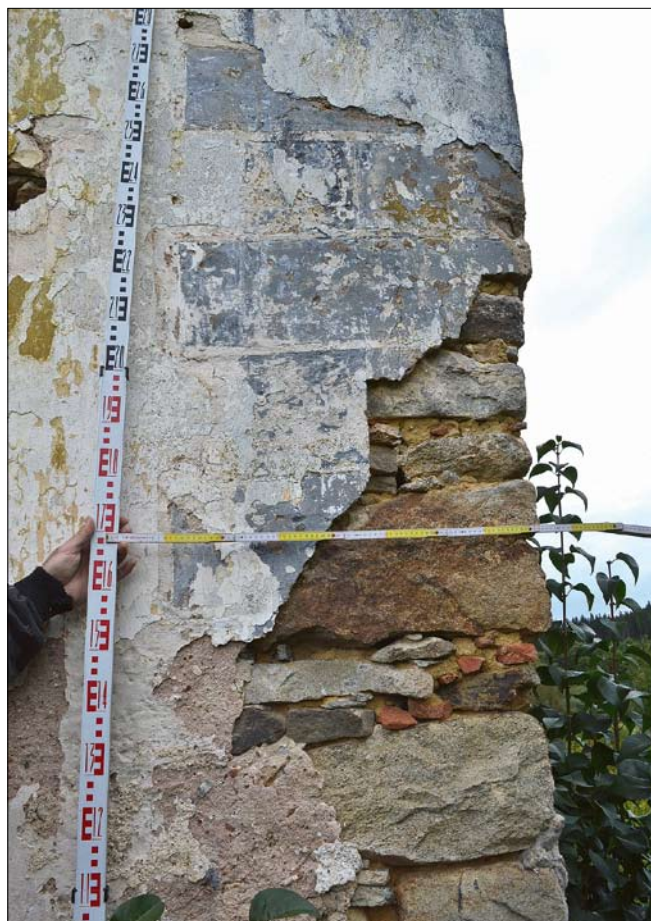
Obr. 26: Olšov, hospodářský dvůr, dům – jižní průčelí, průzkumem odhalený fragment nárožní bosáže na jihovýchodním nároží (foto J. Bloch, září 2017).

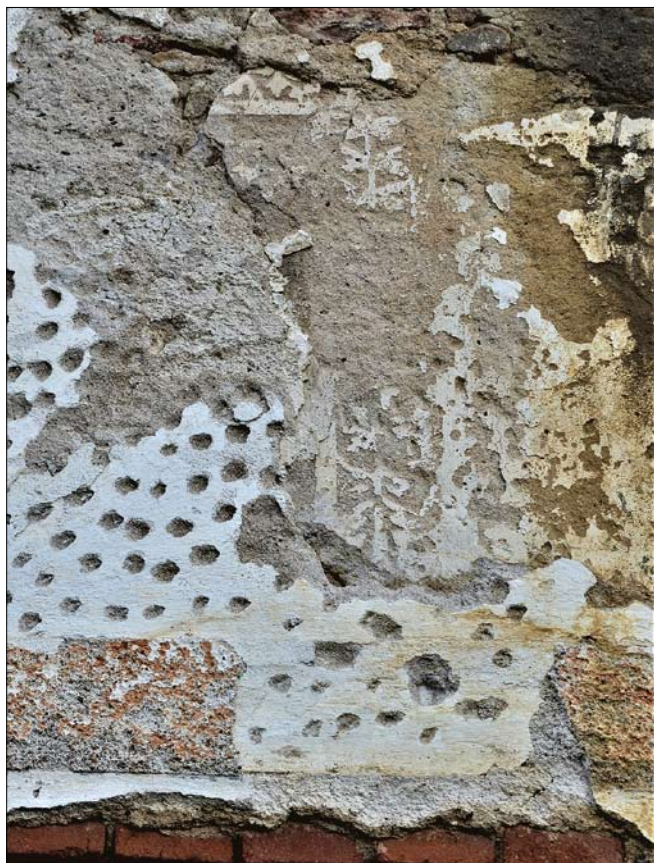
něji bude rozepsáno níže v interpretaci nálezů. V úrovni přízemí jsou tři pravidelně rozvržené okenní otvory obdélného tvaru, z nichž okno zcela vpravo je dnes zazděné. Nad přízemím je nasazen lichoběžníkový štít s výrazným prolomením vlivem námětků a masivní fabionové římsy na východní straně. Ve štítu jsou dvě obdélná okénka, oddělná úzkým pilířem. Spodní část průčelí je převážně z kamenného zdiva, dodatečně zvýšeného cihelnou nadzdvídkou, štít je celý cihelný. Za zazděnou brankou je ohradní zeď ukončena pravou špaletou vjezdové brány, které dnes chybí klenutý oblouk.

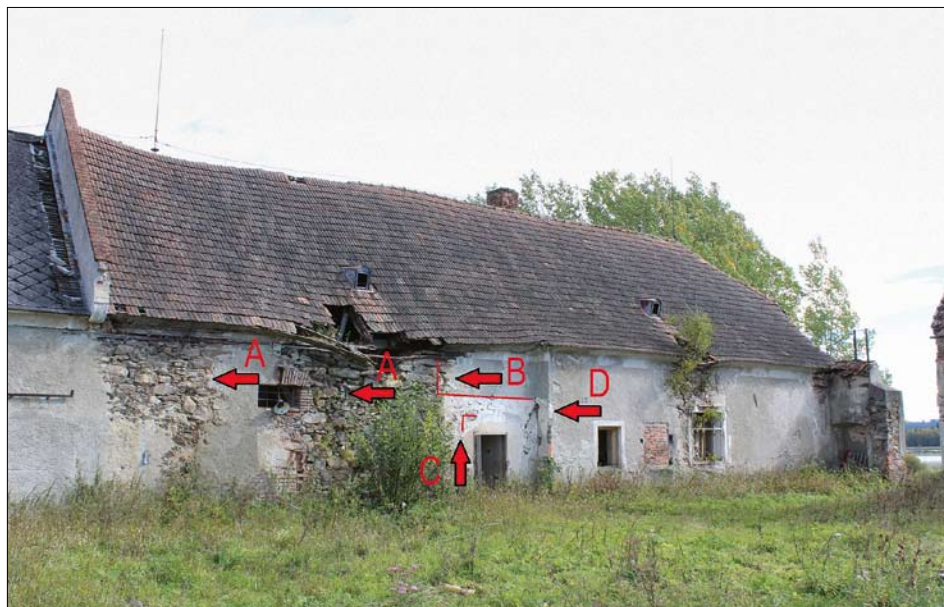
Obr. 27: Olšov, hospodářský dvůr, dům – nálezy na západním (dvorním) průčelí. Legenda: A – zazděná špýcharová okénka v nejstarší části domu; B – nároží vyššího komorového bloku a navazující linie horizontálního ukončení síňového dílu; C – špaleta zaniklého okna; D – půdorysný odskok v místě dvou přiložených stěn (zákres V. Babická, 2018).

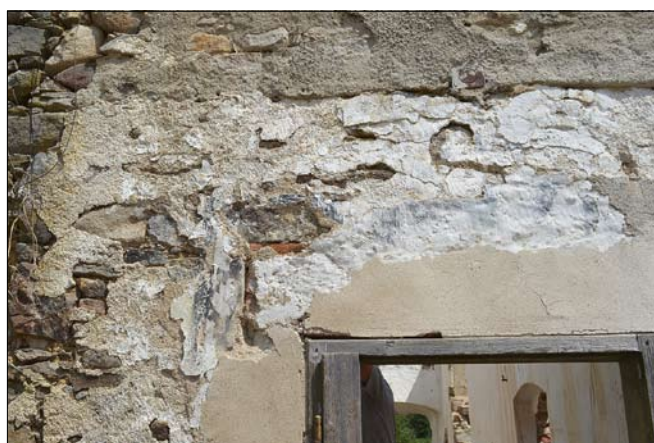
Obr. 28: Olšov, hospodářský dvůr, dům – západní průčelí, náleзовá situace C: zaniklé okno s hlazenou paspartou gotického charakteru zaniklého okna u nadpraží dnešního vstupu do domu (foto J. Bloch, září 2017).

Za pozornost stojí vodorovná spára, která se dochovala nad dnešním vstupem do domu ze dvora. Určuje původní výškovou úroveň síně, nižší než je výška komorového dílu. Svislou spáru na konci nejstaršího zdíva síně lze vzhledem k absenci jakékoliv vnější povrchové úpravy i dispozičním souvislostem interpretovat jako místo, kde byla ke kamennému dílu domu přiložena roubená část stavby s obytnou místností. Vezmeme-li v úvahu, že renesanční rozsah domu respektoval starší situaci, vychází čtvercový půdorys místnosti s délkou vnitřní stěny 10 m. Prostor síně vymezený výběžky obvodových stěn zůstává neobvykle úzký. Takové řešení je doloženo i jinými ojedinělými příklady. Mezi ně patří například dnes zaniklý dům čp. 4 ve Svaté Máří (PT) nebo mlýn čp. 5 v Bláhově Lhotě (PŘ) z počátku 16. století. Naprosto převládající široké síně na typově i časově srovnatelných stavbách v okolí nás ovšem vedou k názoru, že siň byla spíše z části roubená a příznivého poměru stěn hlavní obytné místnosti bylo docíleno rozdělením obytného dílu vydělením světničky. Podobné řešení zachytil Václav Mencl ve své obsáhlé knize v pří-

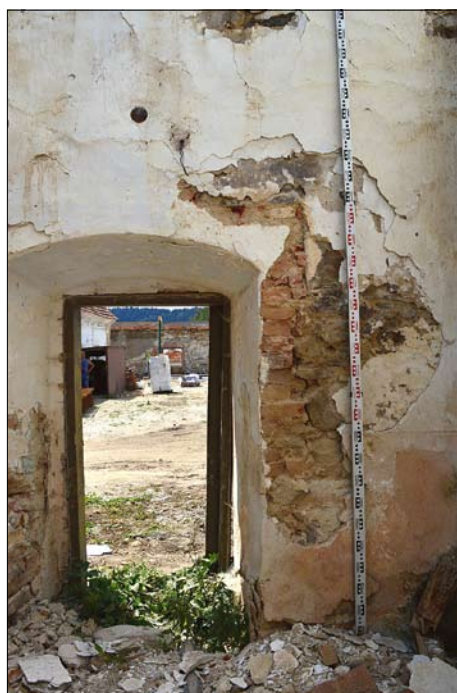
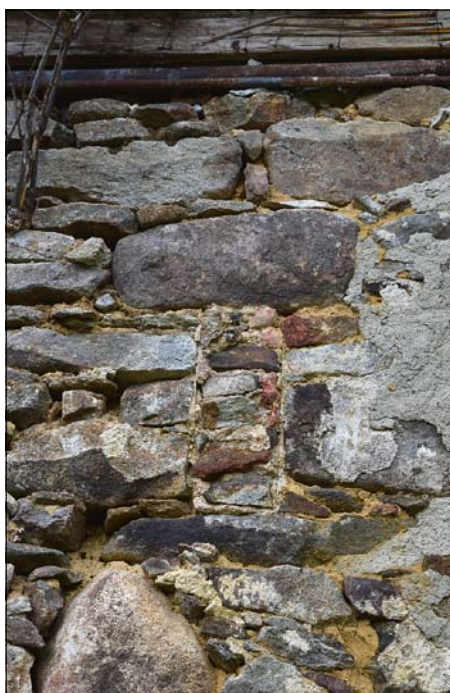
le vpravo druhotně proražený vstup do dolní komory komorového dílu. Rozsah vybouraného otvoru v kamenném zdivu jasně ukazuje čistě cihelná dozdívka špalet. V patře nad tímto otvorem jsou dvě štěrbinová sýpková okénka horní komory. Zkoumané průčelí je ukončeno svislou spárou v místě, kde na obytnou část navazují přilehlé chlévy z 18. století.

Pozoruhodné na tomto průčelí jsou dvě svislé spáry objevené během průzkumu. První svislá spára, počítáno od jihovýchodního nároží, vymezuje předchozí rozsah domu, jak dokládá nález renesančního sgrafita v otevřené sondě. Druhá svislá spára se nachází cca 150 cm jižně od vstupního otvoru do síně, odděluje kamenné zdivo komorového bloku a části síňového dílu od mladšího zdiva, přičemž vzhledem k nepravidelné svislé linii a absenci omítky lze usoudit, že se nejedná o nároží.

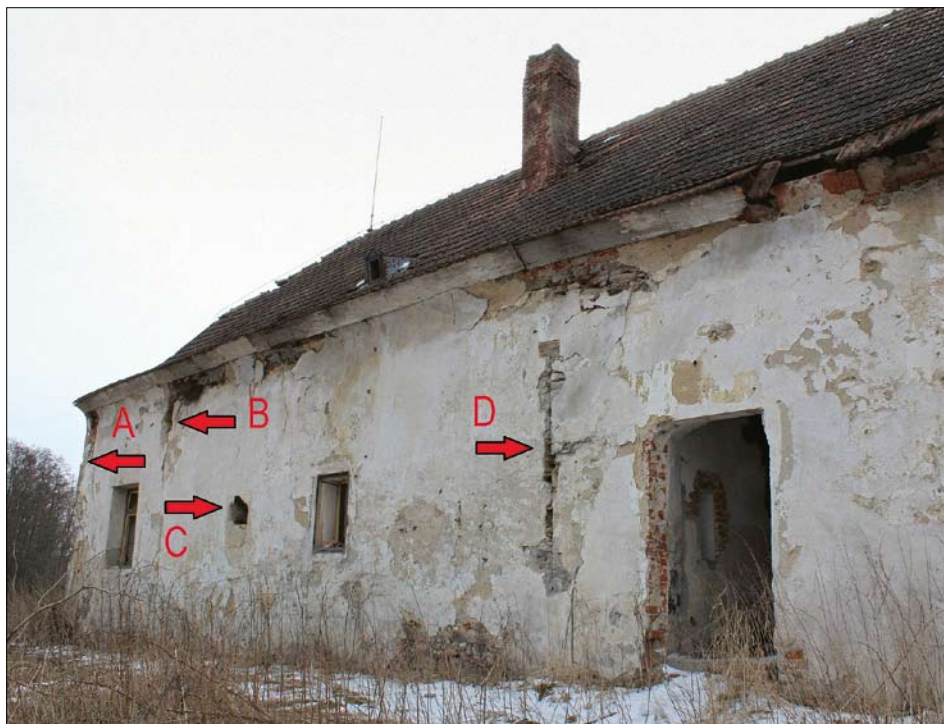
Obr. 31: Olšov, hospodářský dvůr, dům – nálezy na východním průčelí. Legenda: A – nároží raně barokní přístavby; B – hrana nároží s fragmentem sgrafitové výzdoby; C – okénko patřící k renesanční fázi; D – svislá spára oddělující nejstarší dochovanou část objektu (zákres V. Babická, 2018).

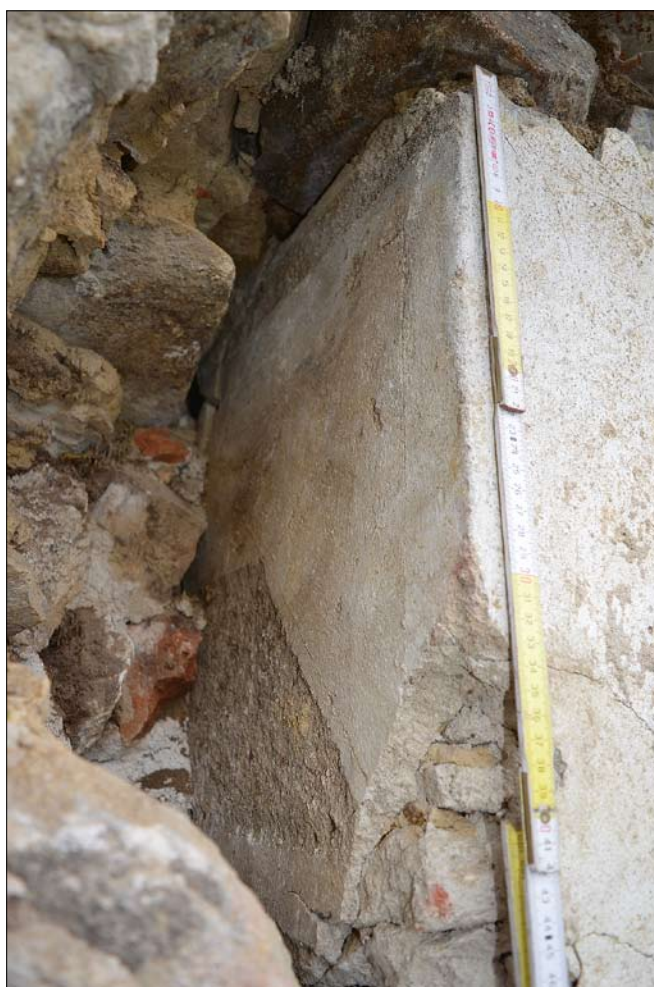
Obr. 32: Olšov, hospodářský dvůr, dům – východní průčelí, nález staršího jihovýchodního nároží domu s fragmentem psaníčkového sgrafita (foto J. Bloch, září 2017).

Pro možné bližší časové zařazení původu nálezu lze vycházet z analogických příkladů v nedalekém rezidenčním městě Českém Krumlově. Sgrafitová výzdoba několika desítek městských a šlechtických objektů pocházející z druhé poloviny 16. století až počátku 17. století mohla sloužit pro obytné stavení zemědělského dvora jako inspirační vzor. Z pěti tehdy užívaných základních schémat: rustikové, kvádrové, jehlancové, valbové jehlancové a komole jehlancové bosáže se valbové jehlancové schéma (typ dopisní obálky) zachycené v Olšovském dvoře nejčastěji užívalo i v Českém Krumlově (zjištěno ve 25 případech). Toto schéma lze určitě zařadit mezi nejstarší (na fasádě Latrán čp. 46, datováno 1557). Postupně se však stále více v městském koloritu prosazovaly jednodušší rozvrhy jehlancové, kvádrové bosáže, nicméně realizace valbové jehlancového schématu pokračovaly i v pozdějších letech, například na domech Latrán čp. 9 (1572), Dlouhá čp. 32 (1573, 1578), Horní čp. 154 (1576), Latrán čp. 53 (80. léta 16. století), Masná čp. 134 (1590). Lze tedy předpokládat, že sgrafitová výzdoba Olšovského dvora pochází z období 60.–90. let 16. století a je možná jednou z mála realizací

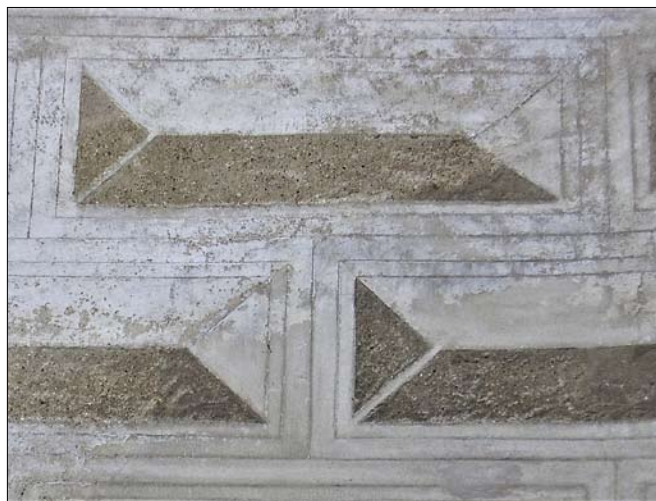
Obr. 33: Český Krumlov, Latrán čp. 46, psaníčkové sgrafito z roku 1547 (foto J. Bloch, 2016).

Abb. 33: Český Krumlov-Latrán (Krumau-Latron) Nr. Konskr. 46, Sgraffitorustika, 1547.

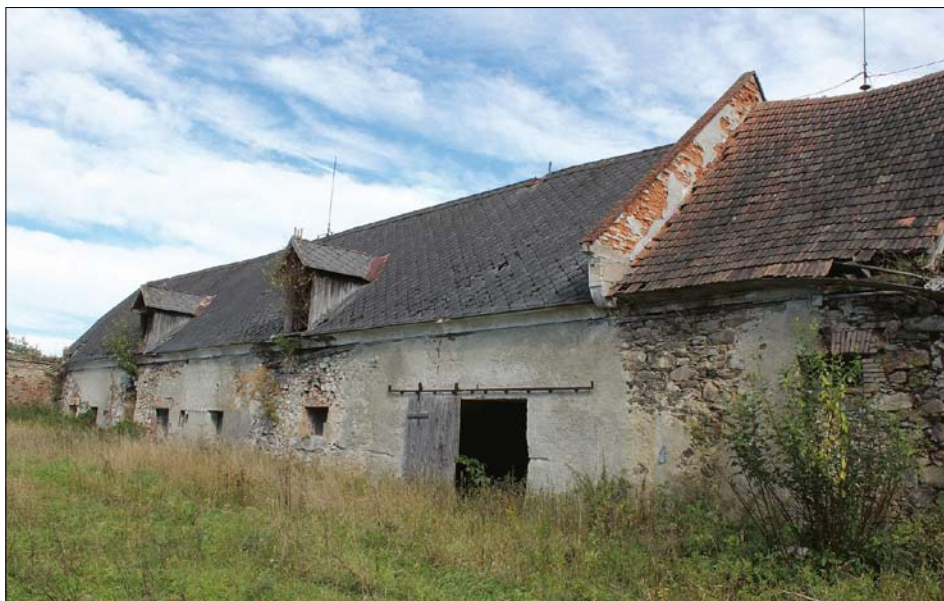
Obr. 34: Olšov, hospodářský dvůr, stáj I – celkový pohled od jihozápadu (foto J. Bloch, 2017).

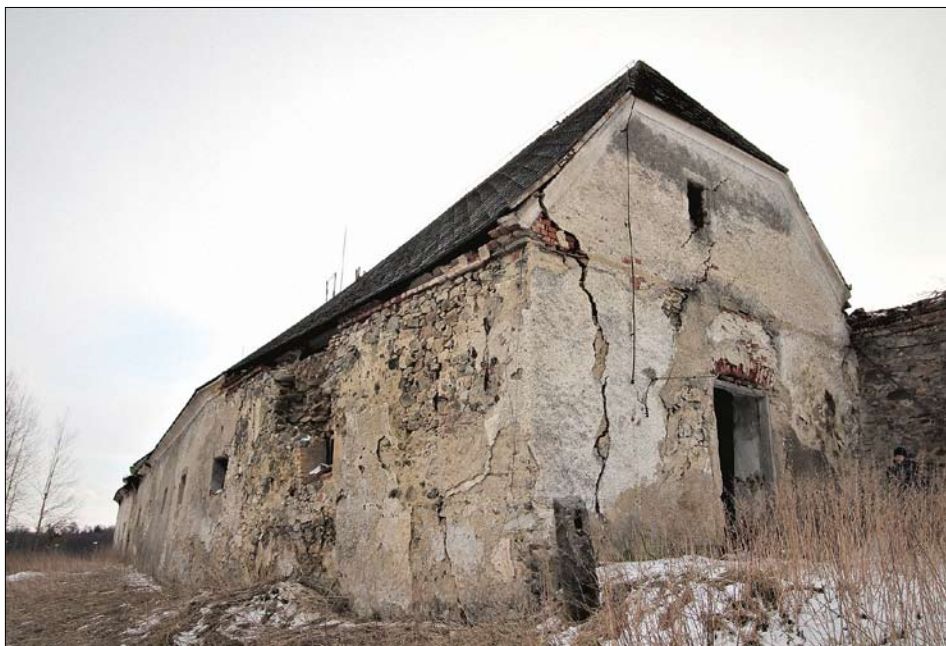
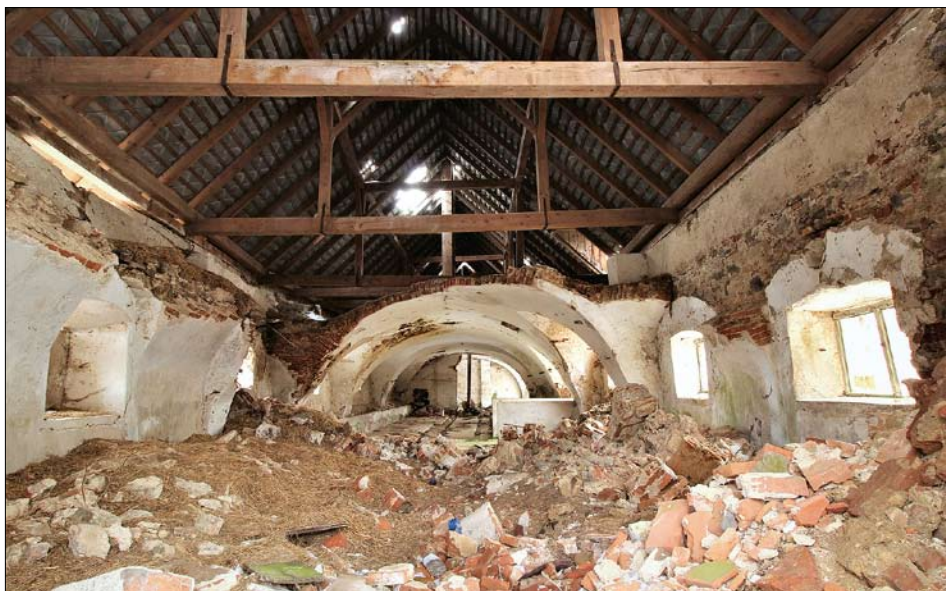
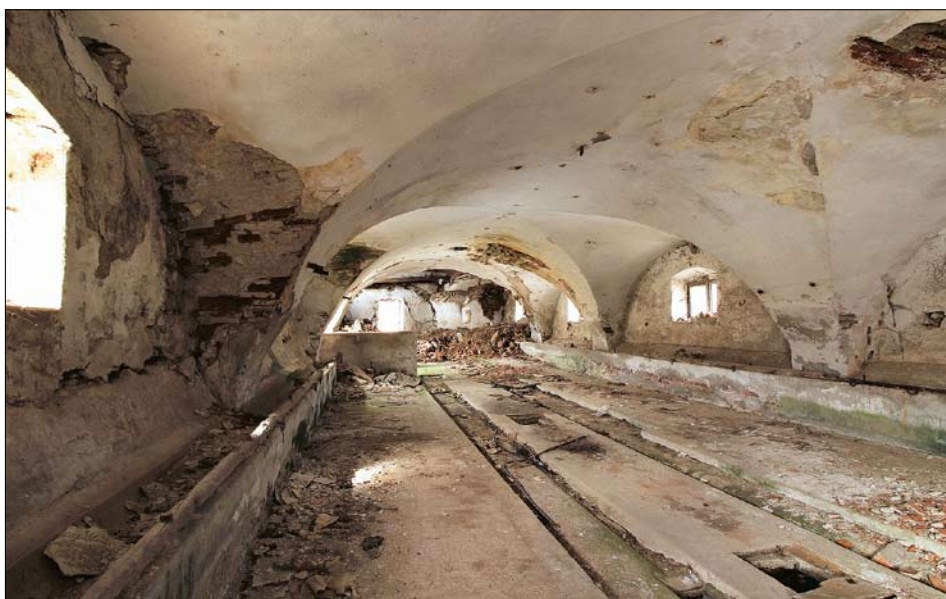
Vnitřní nečleněný prostor je zaklenut (dnes již částečně propadlou) valenou klenbou se styčnými trojúhelnými výsečemi. Klenba vybíhá z masivních polopilířů mezi okenními otvory. Prostorná čela kleneb, členěná nad okenními otvory, zřejmě přispěla k pohodlnému stání dobytka při obvodových stěnách. V „řezu“ na několika místech destruované cihelné klenby je zřejmé, že její konstrukce vznikla zároveň s obvodovými zdmi, i když polopilíře při obvodových stěnách na první pohled mohou budít dojem dvou stavebních etap. Na podélných obnažených obvodových stěnách je patrné, že byly dodatečně přiloženy k severní stěně, která snad byla součástí objektu starší zaniklé stodoly. Koncový úsek stáje v rozsahu jedné okenní osy také postrádá polopilíře vynášející klenbu, snad z důvodu lepšího statického zajištění. Valená klenba zde totiž v celém rozsahu vybíhá z obvodových zdí.

Při hraniční jižní stěně se dochovalo jednoramenné schodiště do půdního prostoru. Zajímavým detailem jsou ventilační průduchy osazené v obvodových stěnách, vyrobené ze dvou kusů tenkých keramických trubek s hrdlem. Podle nálezkové situace nejsou součástí původní výstavby stájí, ale byly do zdiva vloženy v průběhu 19. století. Z vnitřního vybavení objektu se dochovala betonová koryta při obvodových stěnách a novodobá keramická podlaha.

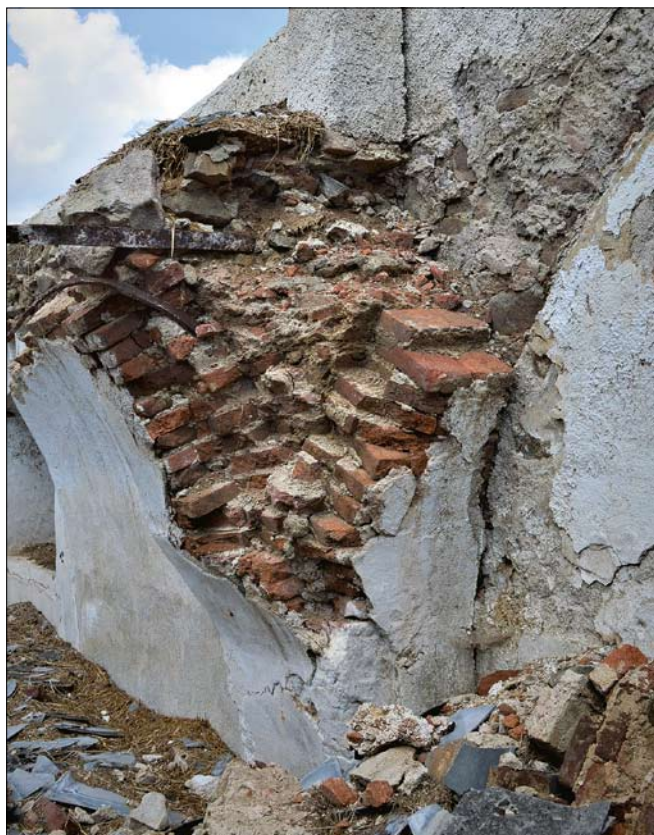
Obr. 39: Olšov, hospodářský dvůr, stáj I – ilustrace časové souvislosti vzniku obvodového zdiva a vložení cihelné klenby s polopilíři (foto J. Eliška, květen 2018).

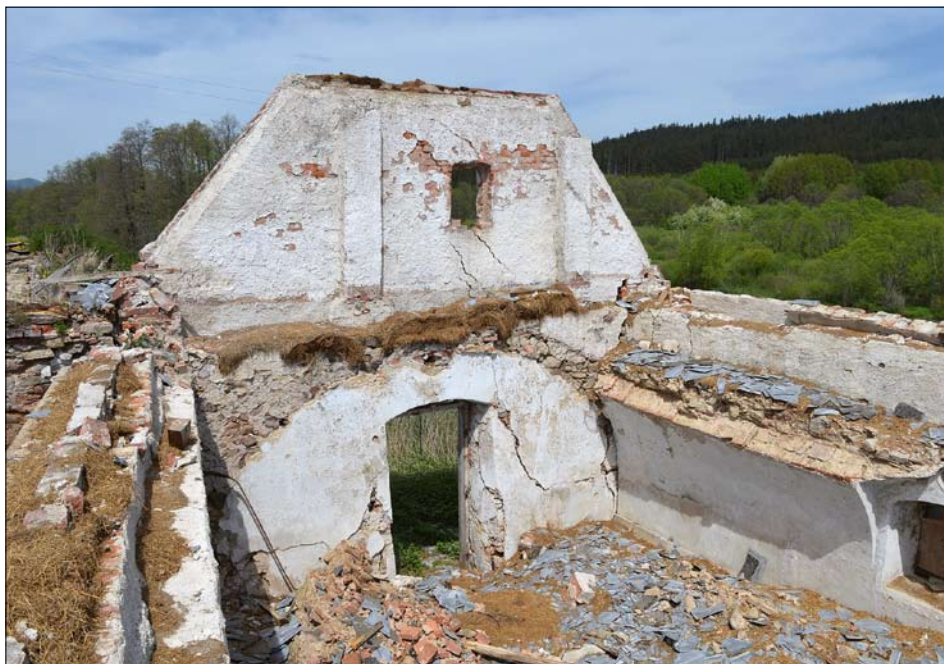
Obr. 38: Olšov, hospodářský dvůr, stáj I – pohled k severní štítové stěně po rozebrání krovu (foto J. Eliška, květen 2018).

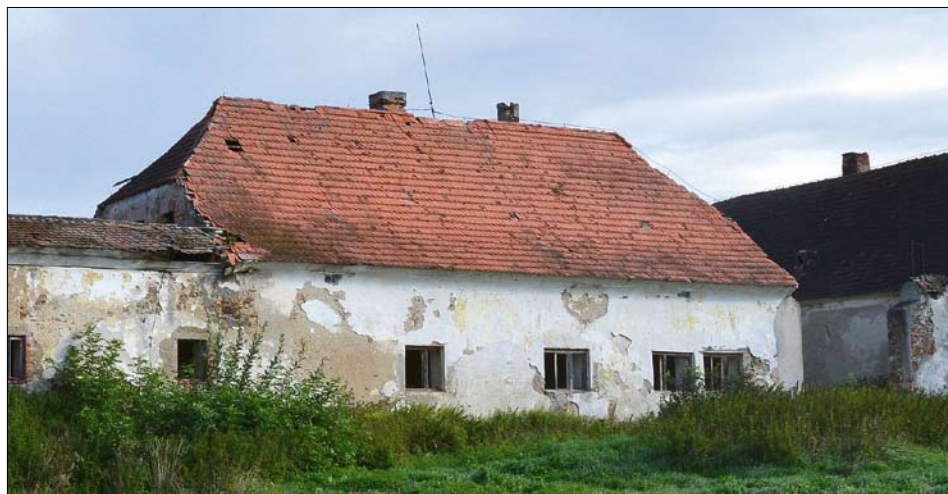
Obr. 40: Olšov, hospodářský dvůr, sýpka II – celkový pohled od jihu (foto D. Šnejd, 2017).
