HOSPODÁŘSKÝ DVŮR OLŠOV

Olšov Farmstead

The residential section with assumingly a late medieval core in the form of the chamber block with a granary on the first floor and part of the hallway was the oldest structure in Olšov Farmstead. The subsequent building state bears a fragment of the sgraffiti decoration from the 1560 s–1590 s. During the first half of the 17th century, the house was expanded, and its façade was embellished with ornamental decoration. Simultaneously, a bounding wall was built to the south with an adjacent granary which was later expanded. The house is not part of the national heritage, and the structures have been dilapidated for a long time. Unfortunately, the current revitalisation of the court will subsequently demolish the interior of its residential part.

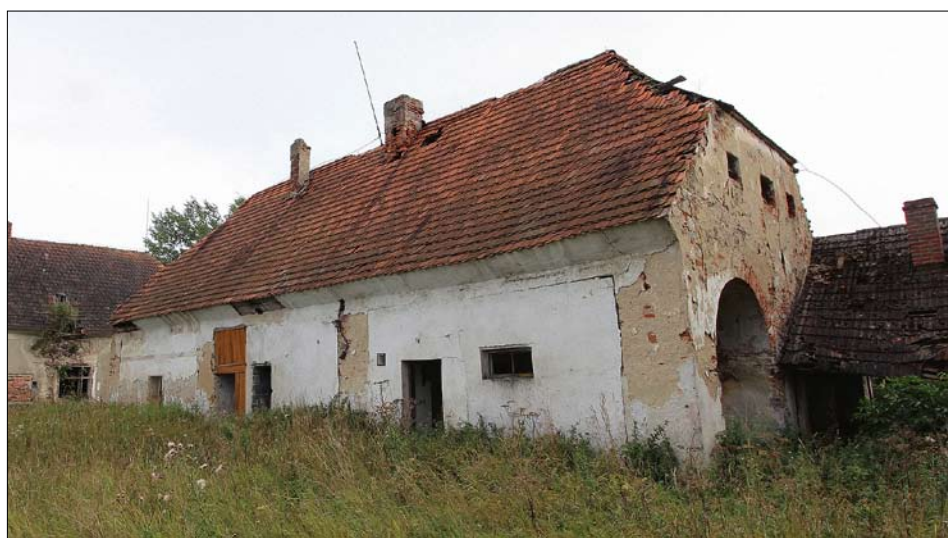
Obr. 41: Olšov, hospodářský dvůr, sýpka II, celkový pohled od severovýchodu (foto D. Šnejd, 2017).

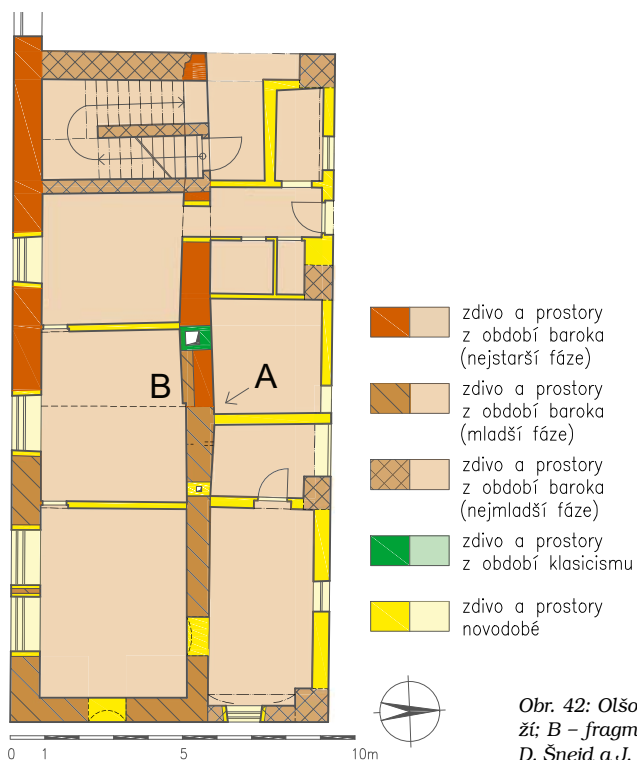
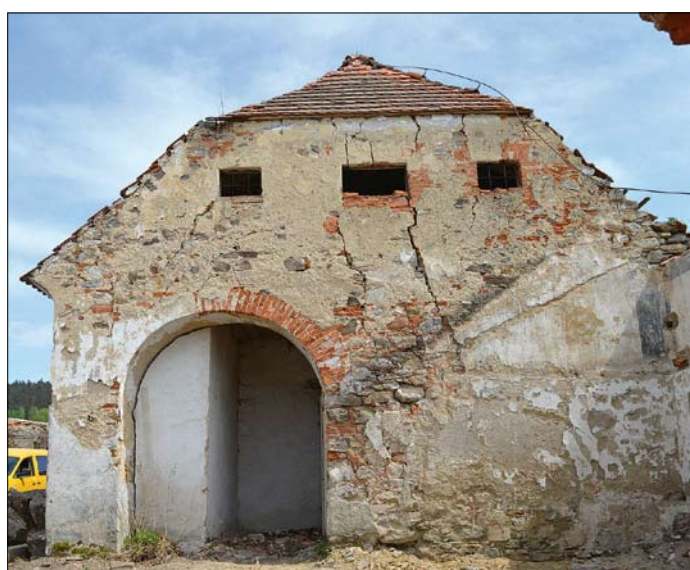
Obr. 43: Olšov, hospodářský dvůr, sýpka II – západní štítová stěna (foto J. Eliška, květen 2018).

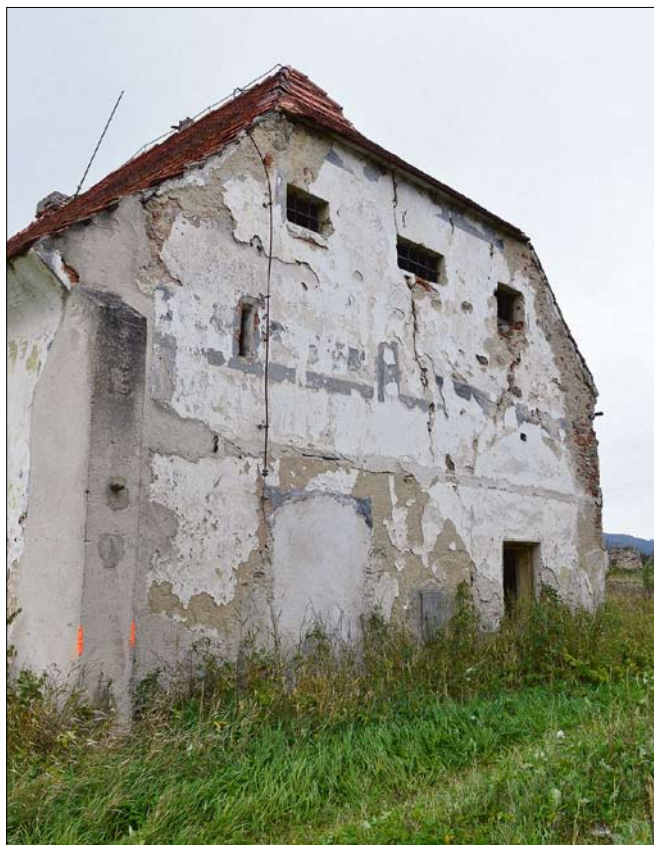
Obr. 44: Olšov, hospodářský dvůr, sýpka II – východní štítová stěna (foto J. Eliška, 2017).

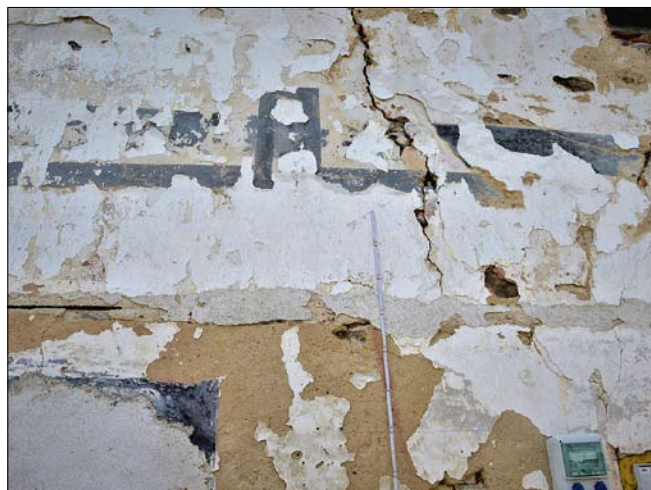
Obr. 45: Olšov, hospodářský dvůr, sýpka II – východní štít, detail šedo-bílého barevného rozvrhu ze dvou časových období (foto J. Bloch, květen 2018).

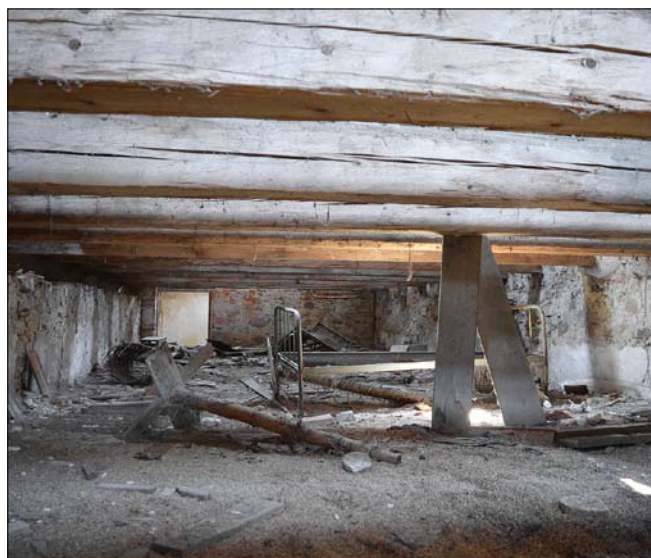
Obr. 47: Olšov, hospodářský dvůr, sýpka II – podkroví, průhled nízkým prostorem nad obytným traktem (foto J. Bloch, květen 2018).

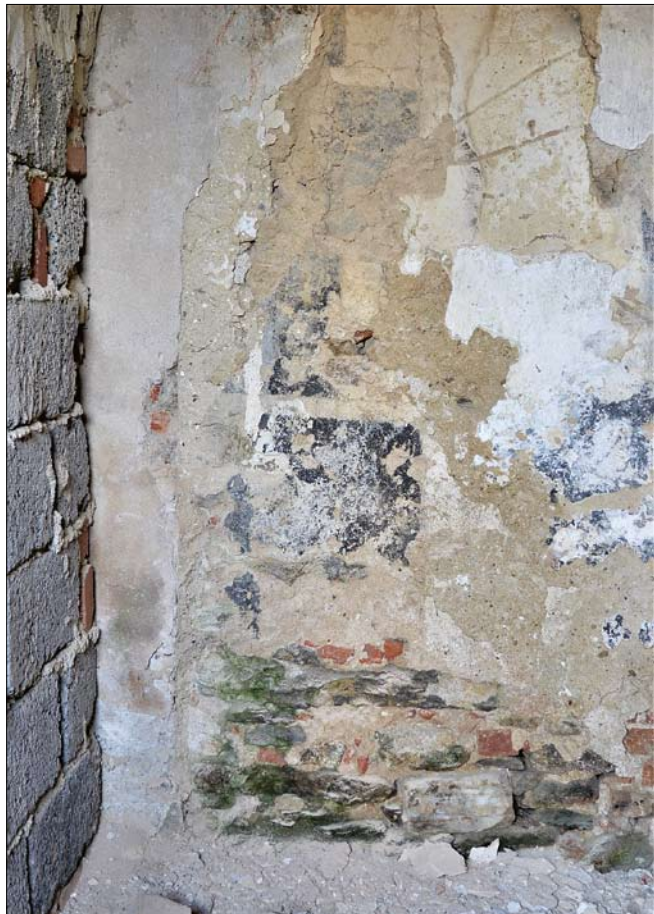
Obr. 46: Olšov, hospodářský dvůr, sýpka II – nález malovaného nároží raně barokního objektu (foto J. Bloch, květen 2018).

Na základě nálezu malovaného nároží prostřídáných délek a rozboru navazujících svislých konstrukcí lze předpokládat, že při střední partii ohradní zdi existoval od raně barokního období poměrně drobný přízemní obytný objekt, který měl obdobné iluzivní členění fasád jako obytný trakt v jihovýchodním nároží celého areálu. O jeho původní délce nic nevíme, podařilo se zachytit pouze ukončení objektu na východní straně.

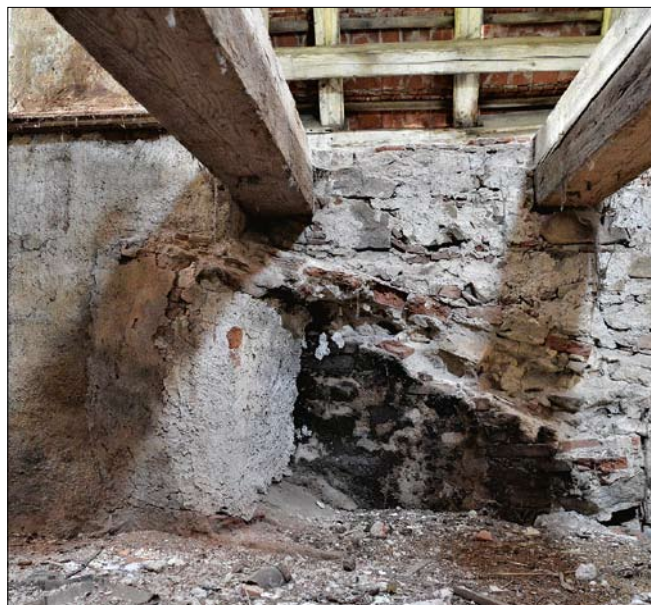
Obr. 48: Olšov, hospodářský dvůr, sýpka II – fragment zaniklého dymníku v současném podstřešním prostoru (foto J. Bloch, květen 2018).

snad nacházelo několik místností zastropených omítaným povalovým stropem. Druhý trakt vyplňovala kolna, otevřená na bočních stranách dvěma klenutými arkádami a na severní straně čtyřmi rozměrnými otvory s trámovými překlady. V jihovýchodním rohu objektu bylo zřízeno pohodlné dvouramenné schodiště do půdního sýpkového prostoru. Nově postavené polovalbové štíty byly prosvětleny třemi horizontálně orientovanými okny. V blíže neurčitelné době druhé poloviny 19. století bylo zrušeno těleso dymníku a v síle zdi vystavěn nový tahový komín.

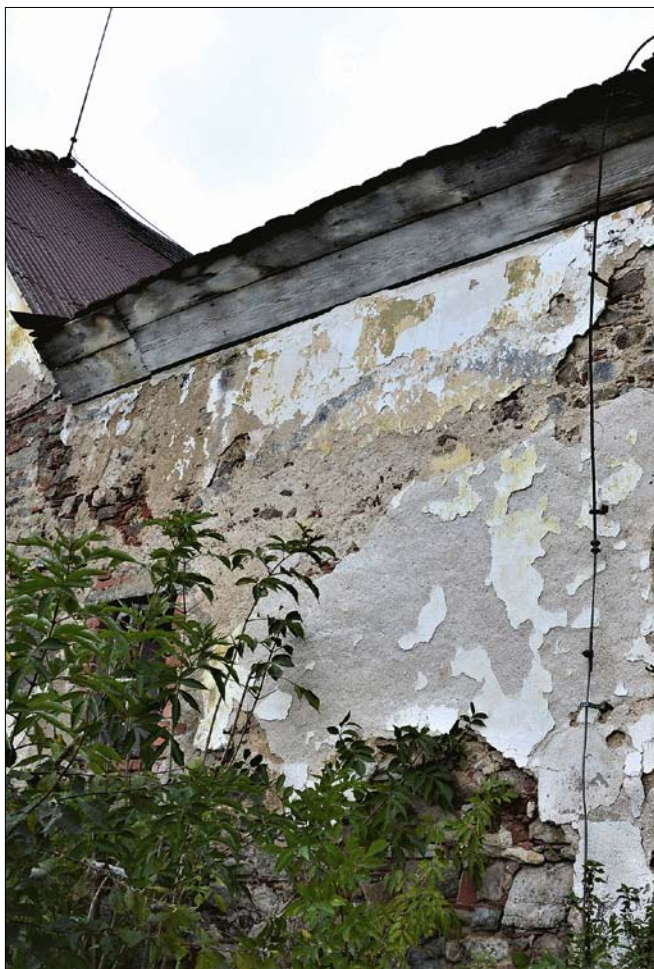
Obr. 49: Olšov, hospodářský dvůr, ohradní zeď u sýpky II – vnější strana, detail fragmentu malované iluzivní brány (foto M. Špinarová, 2017).

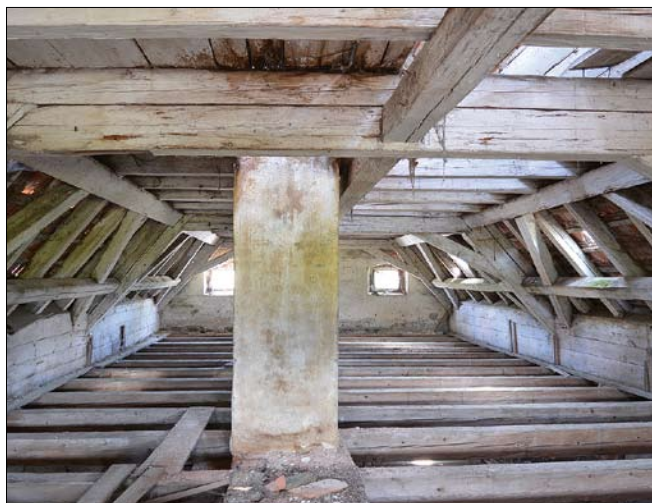
Obr. 50: Olšov, hospodářský dvůr, sýpka II – průhled střešní konstrukcí s ležatou stolicí (foto J. Bloch, květen 2018).

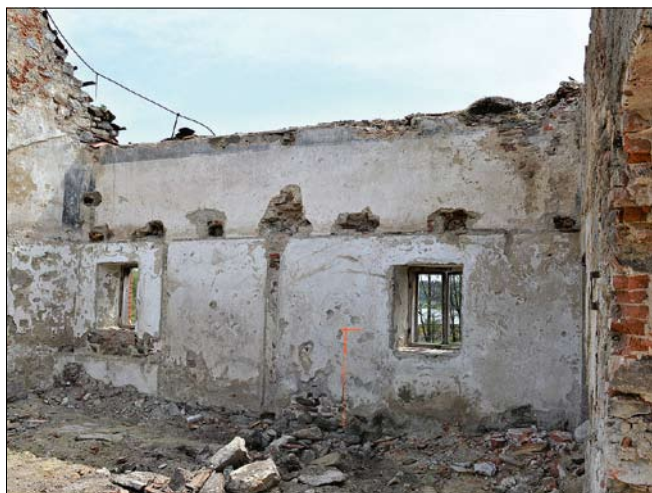
Obr. 51: Olšov, hospodářský dvůr, sýpka II, ohradní zeď u sýpky II – vnitřní strana, detail malované lizeny (římsy) z barokního období (foto J. Eliška, květen 2018).

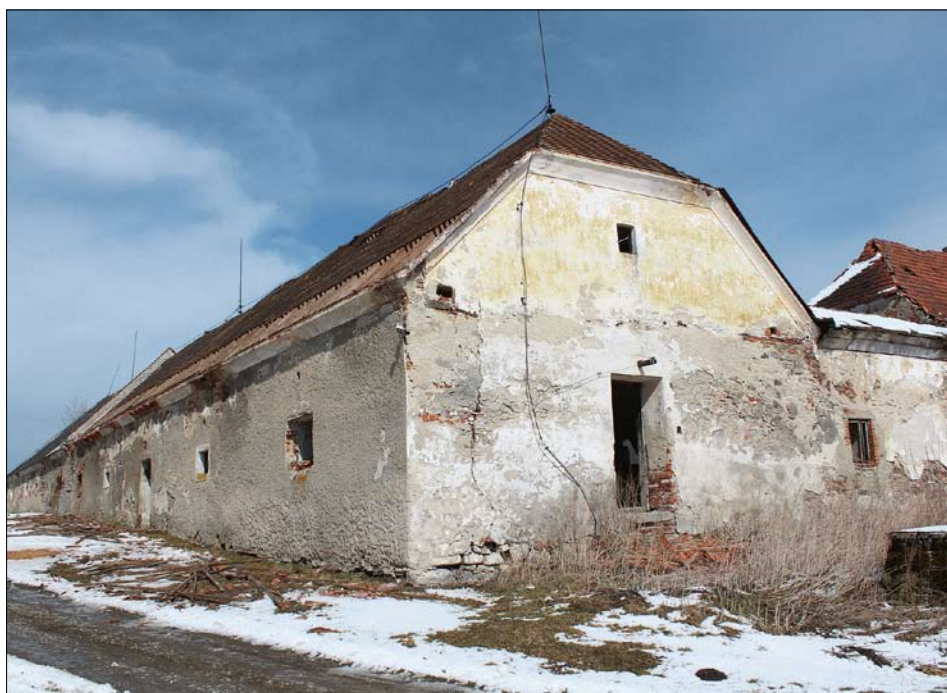
Obr. 52: Olšov, hospodářský dvůr, stáj II – celkový pohled od jihozápadu, březen 2018.

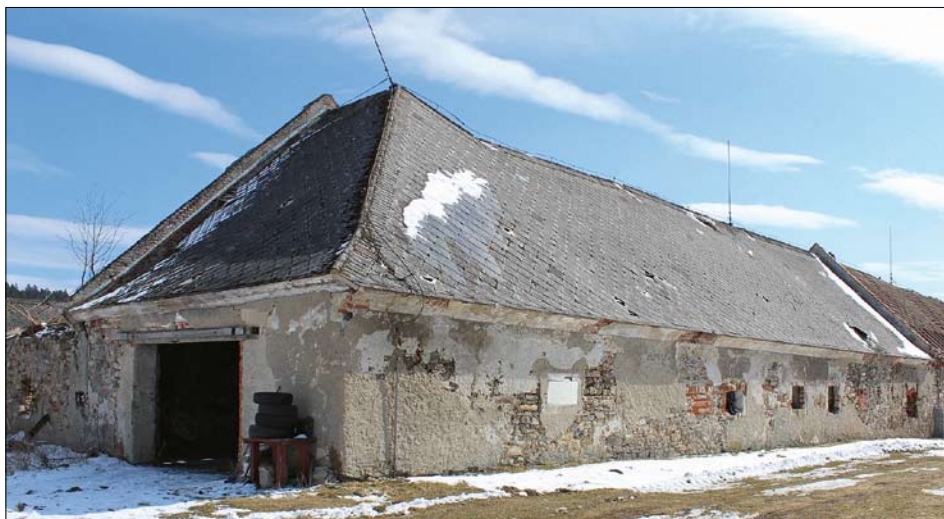
Obr. 53: Olšov, hospodářský dvůr, stáj II – pohled na severní díl od severozápadu (foto J. Eliška, březen 2018).

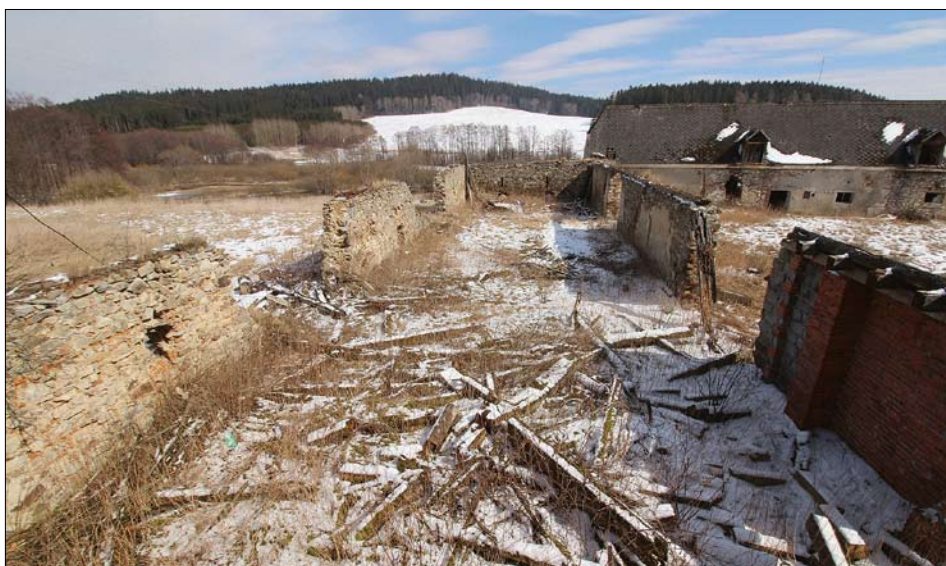
Obr. 58: Olšov, hospodářský dvůr, stodola – pohled z pudy stájí II (foto M. Špinarová, březen 2018).

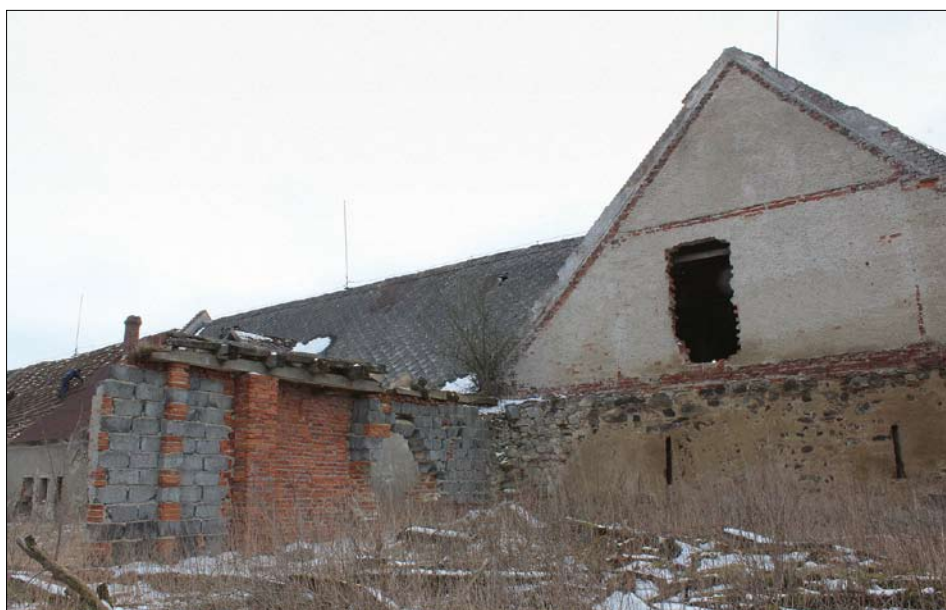
Obr. 59: Olšov, hospodářský dvůr, stodola – pohled do jihozápadního rohu, vlevo novodobá dozdílu, vpravo štít stodoly s čitelným otiskem konstrukce stojaté stolice krovu (foto M. Špinarová, březen 2018).

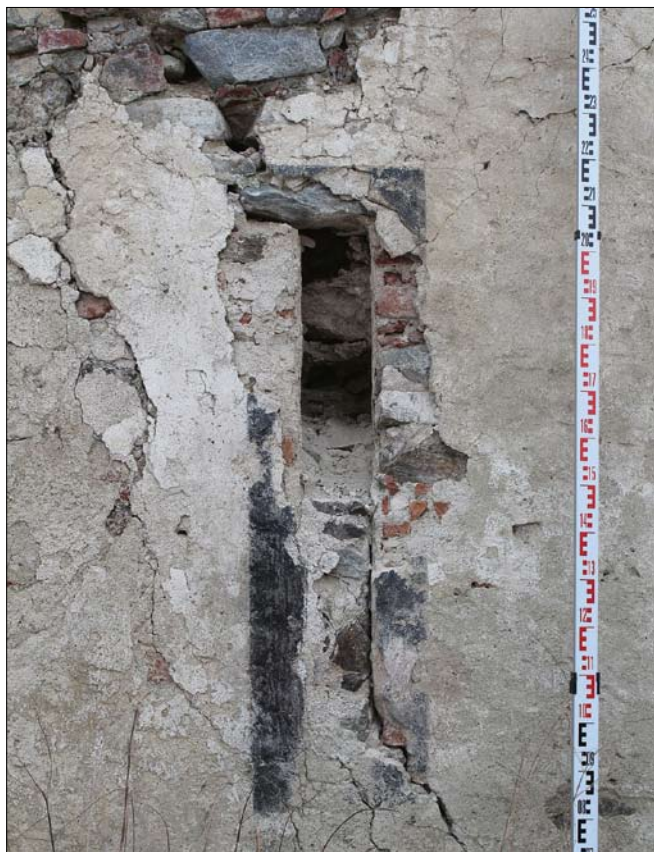
Obr. 60: Olšov, hospodářský dvůr, stodola – záběr na šterbinový větrací otvor s šedým lemováním, pohled z interiéru stodoly na střední část jižní obvodové zdi (foto M. Špinarová, březen 2018).

Průzkumem bylo zjištěno, že starší umístění této hospodářské stavby bylo jižněji směrem do dvora. Jižní obvodová zeď dnešní stodoly byla dříve severní obvodovou zdí starší budovy. Nasvědčuje tomu nález fragmentu (druhotně zazděného) větracího otvoru, situovaného přibližně uprostřed jižní obvodové zdi stodoly. Na straně dnešního interiéru stodoly se dochovalo malované lemování tohoto otvoru. Šterbinový větrací otvor byl ve srovnání s úzkými větracími průduchy z mladšího období delší, jednoduchý a pravoúhlý. V blízkosti nálezu byl objeven z exteriérové strany ještě jeden zazděný a patrně o něco mladší otvor.

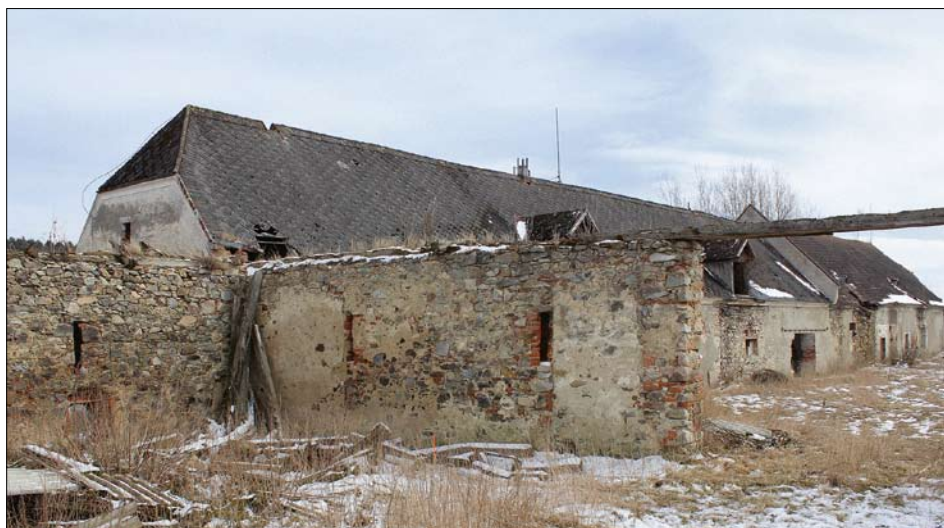
Obr. 62: Olšov, hospodářský dvůr, stodola – pohled na východní část jižního obvodového zdiva, kde je patrná zazdívka většího otvoru s dvojicí pozdně barokních větracích otvorů (foto M. Špinarová, březen 2018).

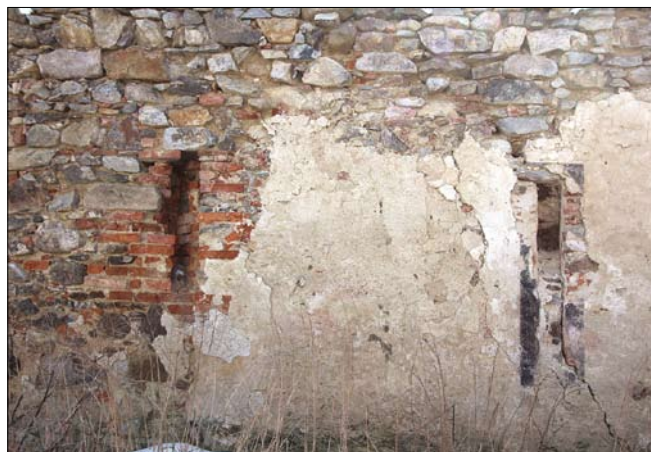
Obr. 61: Olšov, hospodářský dvůr, stodola – porovnání dvou větracích otvorů z různých stavebních etap – starší, delší šterbinový průduch s šedým lemováním (vpravo) a mladší kratší větrací šterbina (vlevo) (foto M. Špinarová, březen 2018).

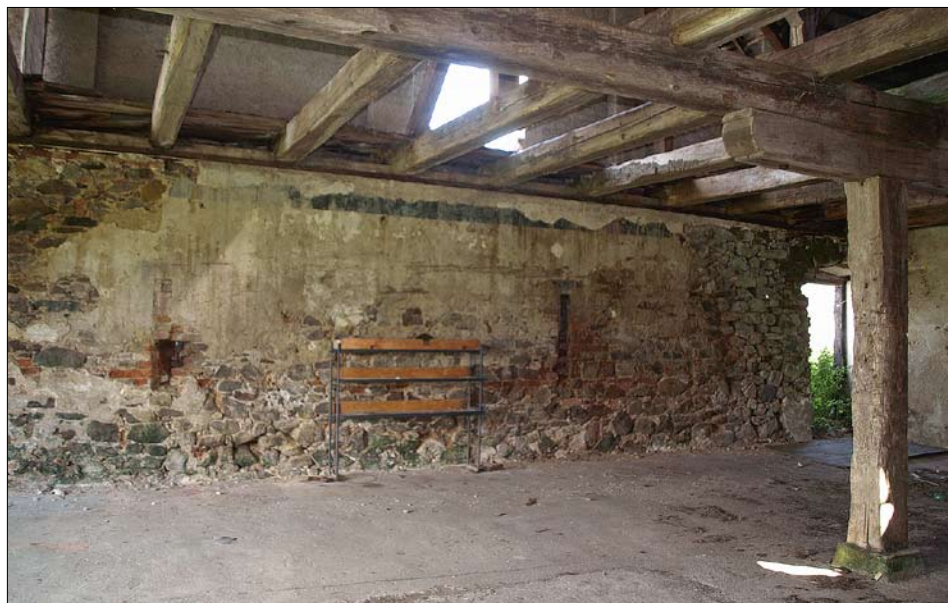
Obr. 63: Olšov, hospodářský dvůr, stodola – pohled na západní průčelí stodoly z interiéru západních stájí, výtvarný rozvrh tvoří šedé šambrány šterbinových větracích otvorů a šedé vodorovné lemování přízemní části (foto M. Špinarová, březen 2018).

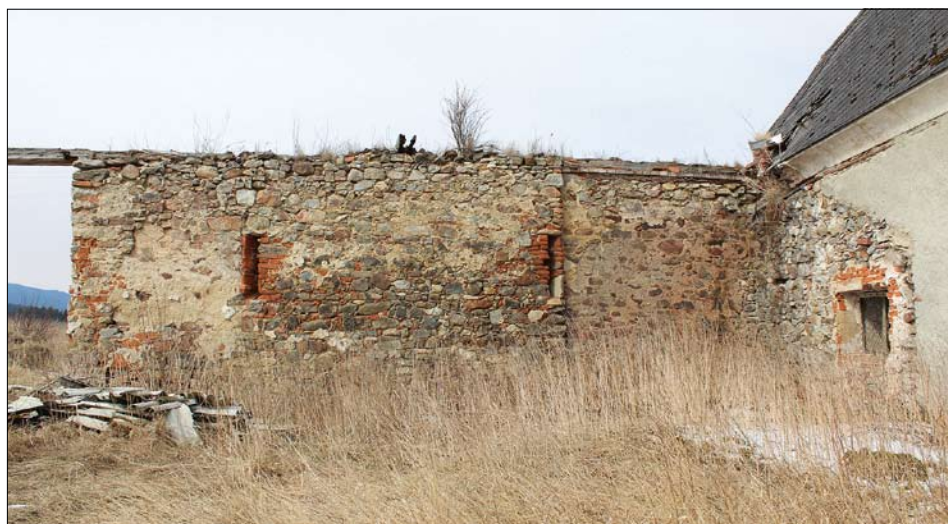
Obr. 64: Olšov, hospodářský dvůr, stodola – záběr zachycující otisk drobného přístavku v jihovýchodní části stodoly, jehož pultové zastřešení je čitelné na sousední západní zdi východních stájí (foto M. Špinarová, březen 2018).
