DOKUMENTACE ROMÁNSKÉHO ZDIVA V INTERIÉRU KOSTELA SV. PETRA A PAVLA V PRAZE-ŘEPORYJÍCH

Documentation of the Romanesque Masonry in the Interior of the Church of Saints Peter and Paul in Prague Řeporyje

As part of the restoration of the church's interior in 2017, partly disclosed masonry of the Romanesque central-plan church in the western part of the Baroque sanctuary was revealed. A secondarily walled-up entrance opening was discovered for a staircase leading from the nave to the matroneum. While the ground plan of the early medieval structure was identified based on its recognised parts, attempts for spatial reconstruction are faced with multiple controversies. Profound building archaeological analysis may deliver a solution.

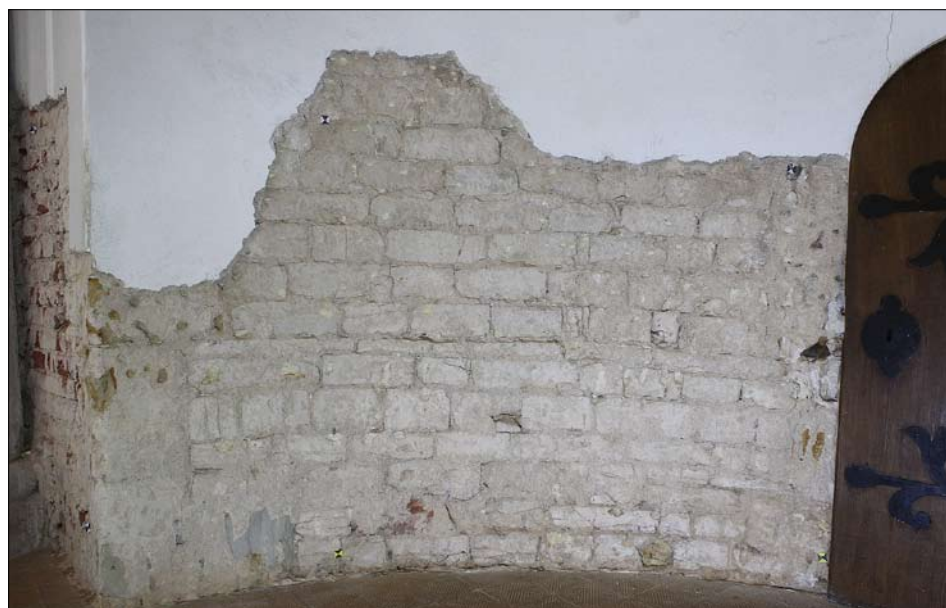
Obr. 1: Řeporyje (Praha-Řeporyje), kostel sv. Petra a Pavla. Interiérový líc jižního úseku západní apsidy. Vlevo patrné pískovcové bloky jižního nároží apsidy, vpravo zachyceny dveře průchodu do věže. Přestože v dolní části je použit pískovcový prvek, horní se jeví jako dodatečný zásah do kvádříkového zdiva. Pohled od severovýchodu (foto J. Hlavatý).

V největší míře bylo odkryto interiérové zdivo západní apsidy, kde bylo odhaleno 15 řádků pečlivě kladených kvádříků (obr. 1). Nejasně se jevila odhalená situace úzkého vstupu z apsidy do západní věže – zdá

se být prolomen dodatečně, ale jeho špaleta obsahuje minimálně jeden pískovcový kvádr (obr. 1). Vnitřní špaleta hlavního románského vstupu od severozápadu západní apsidou byla vyzděna s použitím rozměrných kvádrů z červeného pískovce (obr. 2). Omítky byl zbaven i vnitřní líc západní stěny románské čtvercové lodi, vyzděný z kvádrů stejného charakteru jako apside. Její severní část je tvořena kompletně dochovaným kvádríkovým zdivem, v severozápadním rohu lodi krytým zaoblenou cihlovou plentou. Nevysoká odhalená líc má znovu na severním

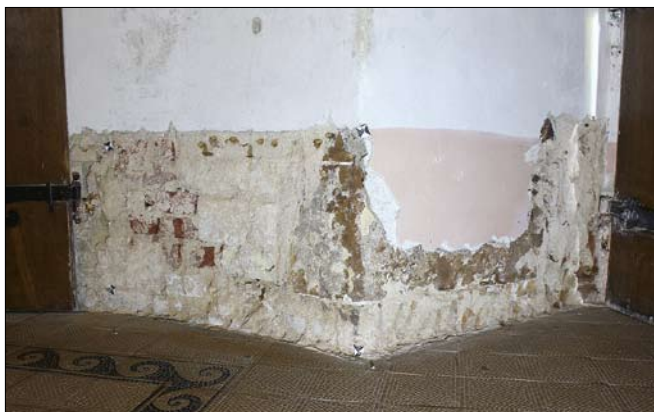
Obr. 2: Řeporyje, kostel sv. Petra a Pavla. Vnitřní jižní nároží vstupní niky hlavního vchodu do západní apsidy s mohutnými pískovcovými kvádry. Pohled od východu (foto J. Hlavatý).

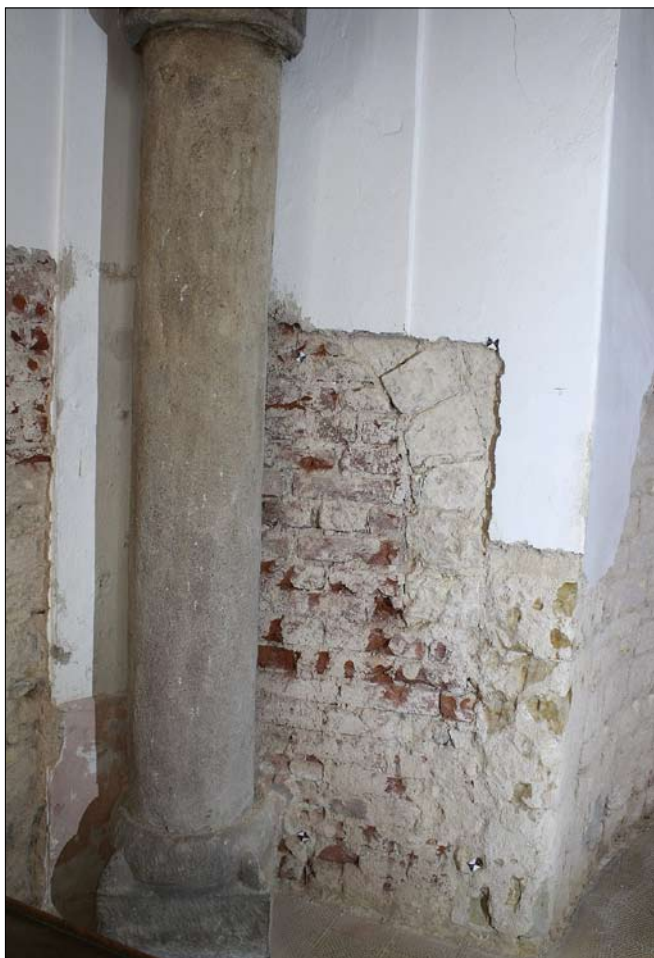
Obr. 3: Řeporyje, kostel sv. Petra a Pavla. Jižní úsek západní stěny lodi s cihlami dodatečně zazděným vstupním otvorem. V koutě prezentován Machem nalezený románský sloup. Pohled od východu (foto J. Hlavatý).

nároží západní apsidy pískovcové armování. Komplikovanější situace je na jižním úseku západní stěny, kde se objevila svislá, k jihu se uklánějící spára, naznačující zde přítomnost dodatečně cihlami zazděného otvoru. Protože z odkryté části nebylo jednoznačné, zda se jedná o otvor z doby stavby nebo dodatečně proražený a později zazděný, byla i zde provedena nevelká sonda na zdivo. Ta prokázala, že v horní části obvodu zazděného otvoru je použit šikmo usazený kvádrík, který dokládá vznik otvoru v souvislosti se zděním obvodové stěny a tedy jeho příslušnost k původnímu románskému stavebnímu dílu (obr. 3).

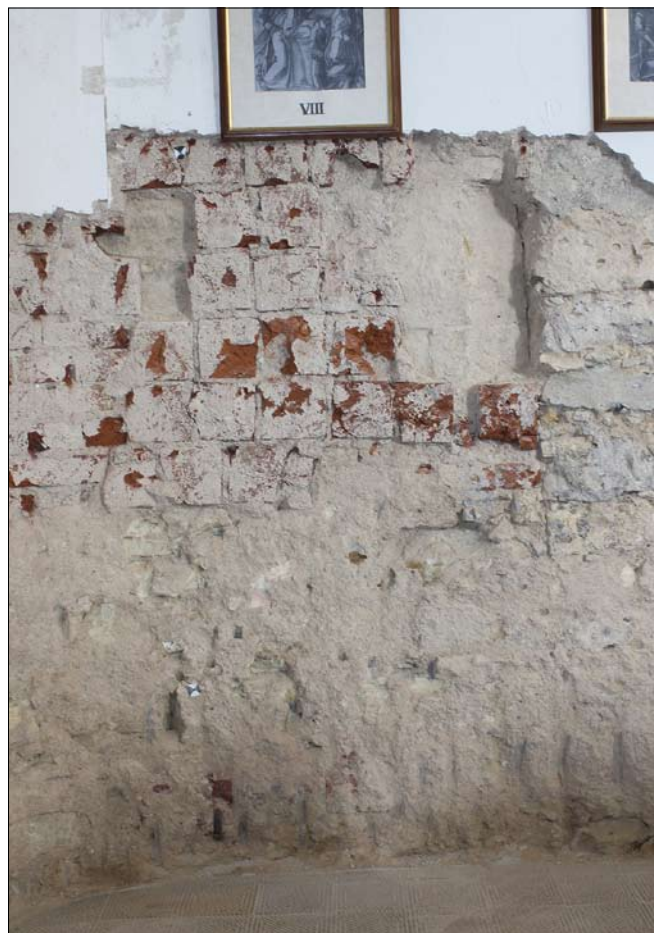
Obr. 4: Řeporyje, kostel sv. Petra a Pavla. Severní stěna lodi. V plentě z barokních dlaždic je odkryt velký opukový blok západního nároží severní apsidy, k němu přiléhá a mírně předstupuje zdivo barokní přestavby. Pohled od jihu (foto J. Hlavatý).

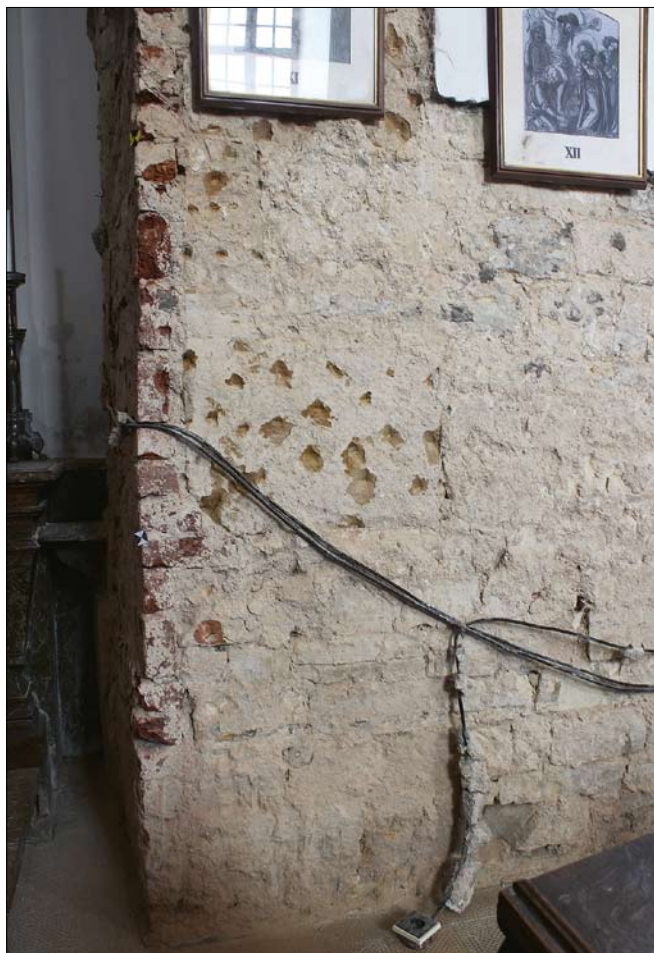
Obr. 5: Řeporyje, kostel sv. Petra a Pavla. Východní nároží severní apsidy, vyzděné s použitím velkých pískovcových kvádrů, je přeplátováno cihlami, tvořícími východní líc barokního pseudotranseptu. Pohled od jihu (foto J. Hlavatý).

Odhalená severní stěna interiéru skrývala rovněž intaktní románské kvádríkové zdivo, byť částečně kryté mladší cihlovou plentou. Nevelká sonda umožnila nalézt část velkého opukového kvádrů západního nároží severní románské apsidy, dodatečně zazděné při barokní přestavbě tak, že uvedená zazdívká poněkud předstupovala před románskou líc v linii s cihlovou plentou. Hrana tohoto kvádrů byla v celé výšce realizované sondy odlomena (obr. 4). Čitelné bylo i východní nároží severní apsidy, které téměř korespondovalo se severovýchodním nárožím severního křídla barokního pseudotranseptu. Románské nároží bylo od západu přepletováno v šířce cca 5 – 6 cm a dále od vnitřního líce severní stěny čtvercové lodi byl v krátkém úseku zachován i oblouk vnitřního líce severní apsidy. Ve východním nároží severní apsidy byly opět použity rozměrné bloky červeného pískovce (obr. 5 a 6). Východ-

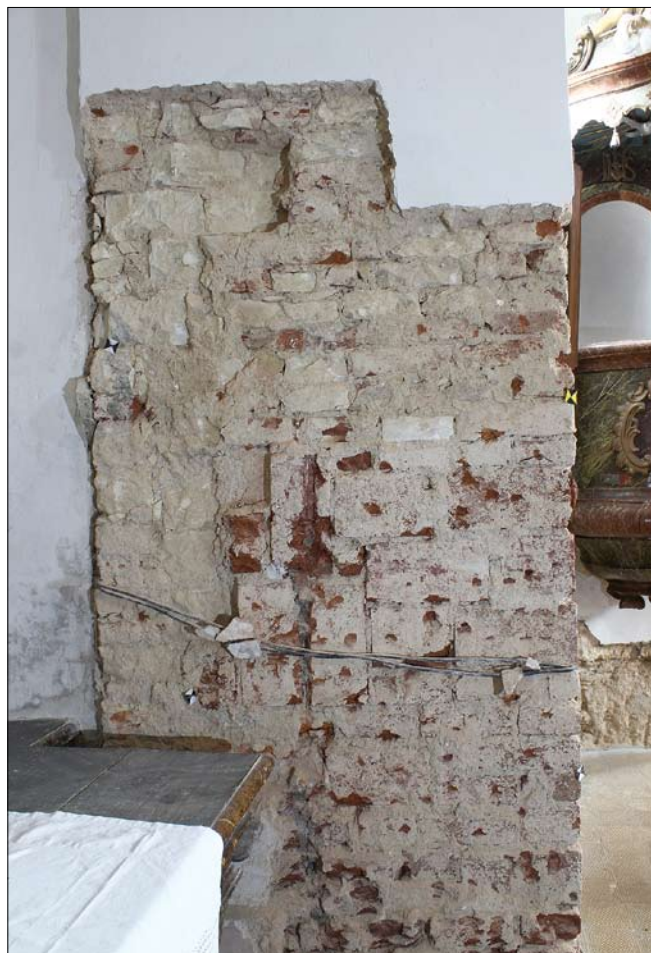
Obr. 6: Řeporyje, kostel sv. Petra a Pavla. Cihlová plenta tvořící východní líc barokního pseudotranseptu navazuje na odsekané zdivo severní románské apsidy. Několik odhalených kvádrů v horní části tvoří originální oblý líc interiéru apsidy. Pohled od západu (foto J. Hlavatý).

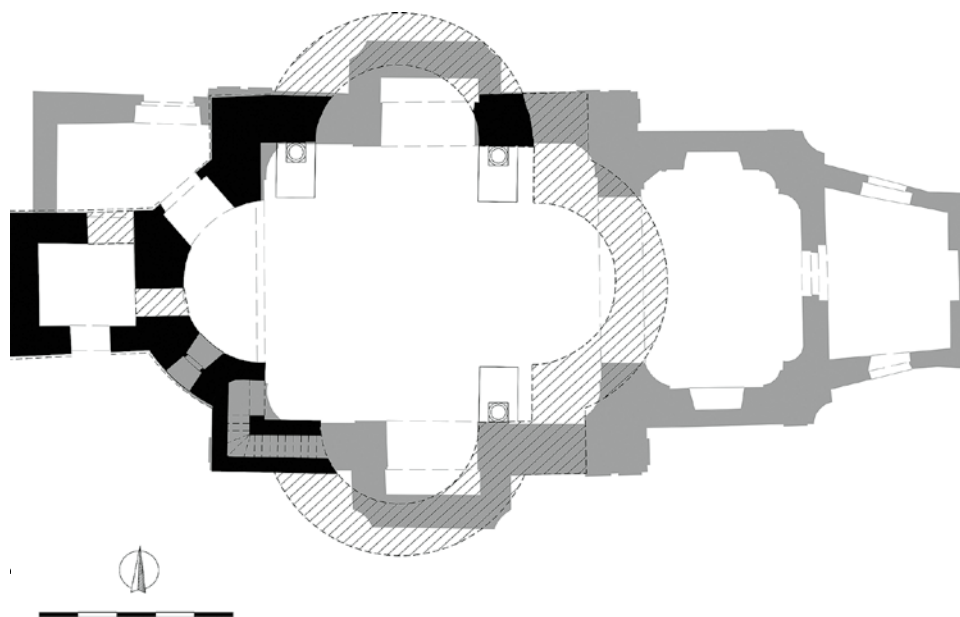
Obr. 7: Řeporyje, kostel sv. Petra a Pavla. Půdorys dnešního kostela s vyznačenou verzí rekonstrukce románské svatyně. Černě dochované románské zdivo, čárkovaně rekonstruované románské zdivo, šedě půdorys barokního kostela, tenkou plnou čarou znázorněny předpokládané sloupky na Machem odkrytých „lícovaných podstavcích“ (kresba J. Hlavatý).

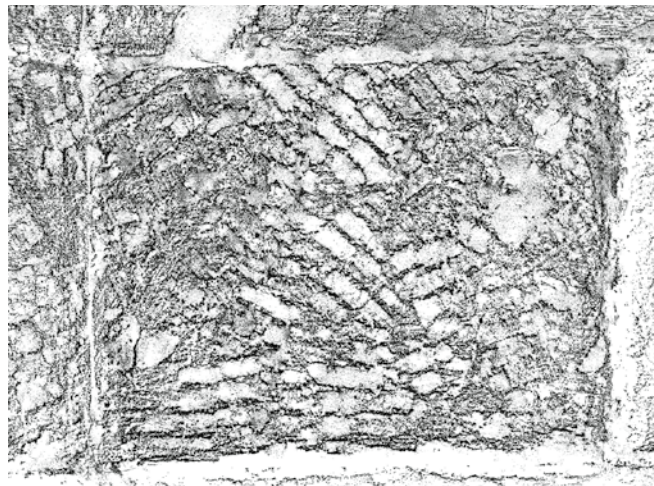
Obr. 9: Řeporyje, kostel sv. Petra a Pavla. Otisk úzkým plochým dlátem opracovaného kvádříku ve špaletě okna na jihozápadním úseku západní apsidy (snětí otisku S. Svatošová).

se „opatrně postupovat při prohledávání a popisu zdiva, kvádřík po kvádříku; starého původního zdiva se zjistilo jen velmi málo“.²⁰⁾ V každém případě je třeba upozornit na markantní rozdíl mezi kvádříkovým lícem exteriéru, ponechaným po Machových úpravách neomítnutým a interiérovými líci, znovu překrytými omítkou. Vnější partie jsou proti vnitřním s patrnými kamenickými stopami doslova „uhlazené“, a to jak na západní apsidě, tak na věži. Některé kvádříky interiérového líce a okenních špalet zachovávají stopy originálních kamenických nástrojů (obr. 9).

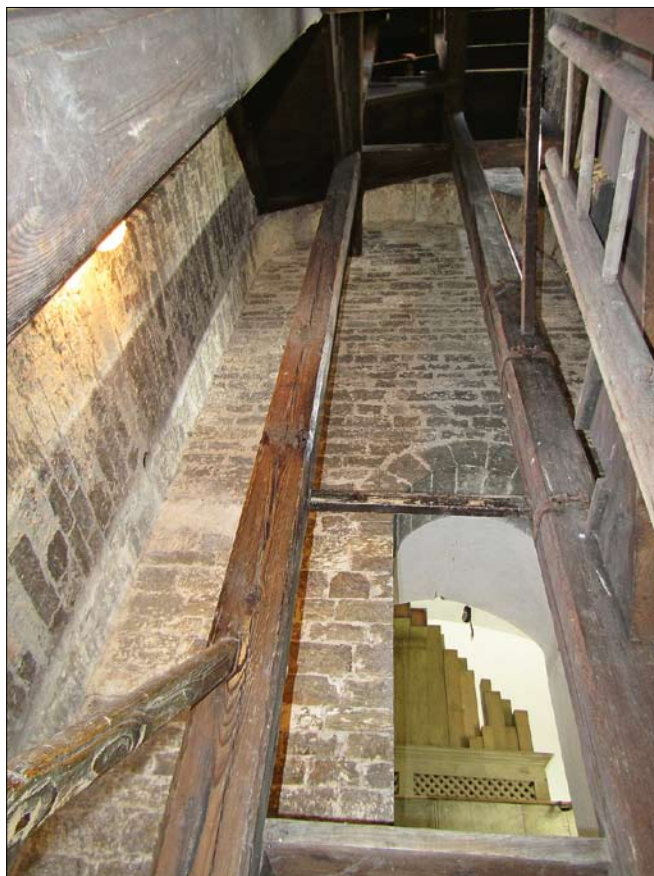
Obr. 10: Řeporyje, kostel sv. Petra a Pavla. Interiér věže s portálem na emporu a obloukovým vykonzolováním její východní stěny (nahore). Pohled od západu (foto M. Semerád).

Samotný interiér věže je zjevně nejoriginálnější dochovanou částí kostela. Originálními prvky jsou zde oba vstupy (na emporu (obr. 10) i do podkroví (obr. 11)), šterbinová okna (obr. 12), otvory pro trámy (některé podepřené konzolkami) i obloukové vykonzolování východní stěny (obr. 10) i stupňovité odsazení líce stěn v nejvyšším podlaží, využívané v minulosti i dnes pro usazení schodů (obr. 13). Základní úlohou subtilní věže je komunikační propojení jednotlivých částí stavby, doplněné o funkci zvonice. Nestejná a nevelká síla jednotlivých stěn věže (0,70 – 0,90 m) kontrastuje s mohutností zdiva lodi a apsid (1,30 m). Vznik věže zároveň se stavbou vlastního kostela je nepochybný, jak dokládá perfektní návaznost řádkování zdiva na vnějším líci západní apsidy a věže, stejně jako průběh nevysokého pískovcového soklu přes obě části kostela na jižním líci (obr. 14). Dochované otvory pro konstrukci dřevěného schodiště jsou z větší části využité i jeho současnou dřevěnou konstrukcí. Problematická je nejhořejší část nad Machem rekonstruovanými sruženými okny. Ty tvoří souvisle probíhající pás zdiva,

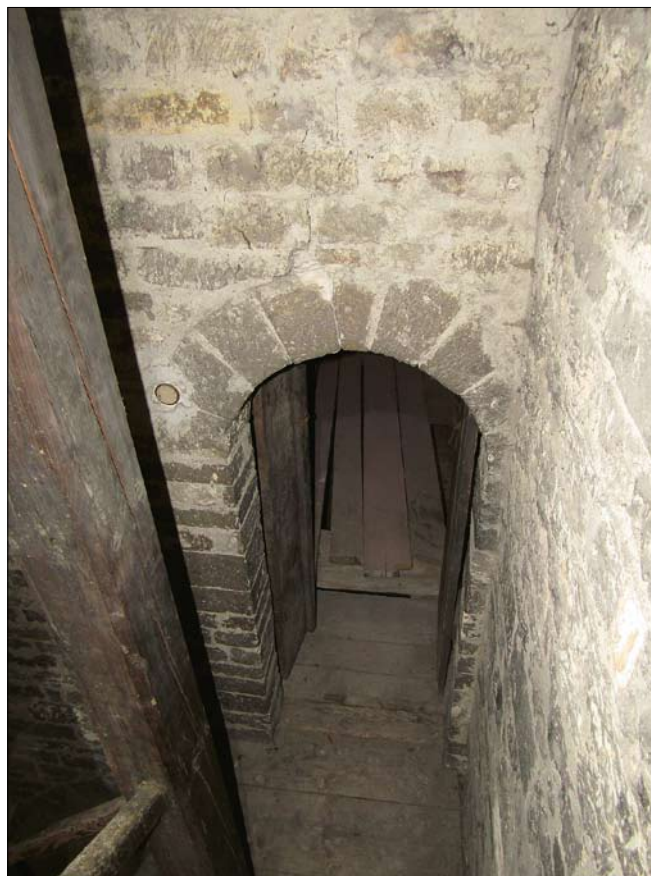
Obr. 11: Řeporyje, kostel sv. Petra a Pavla. Portálek do prostoru krovu ve východní stěně věže. Pohled od západu (foto M. Semerád).

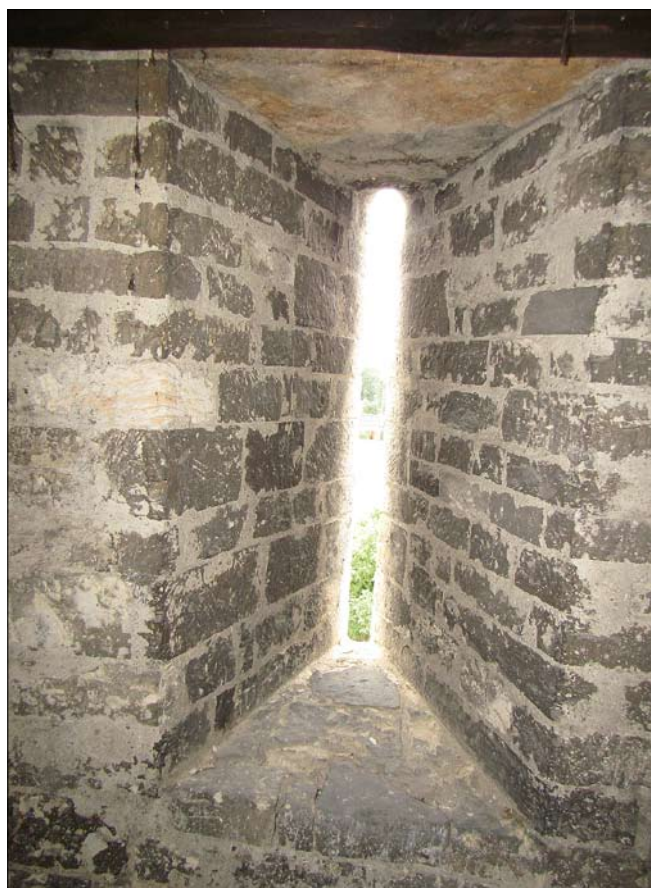
Obr. 12: Řeporyje, kostel sv. Petra a Pavla. Šterbinové okno v interiéru věže. Pohled od východu (foto M. Semerád).

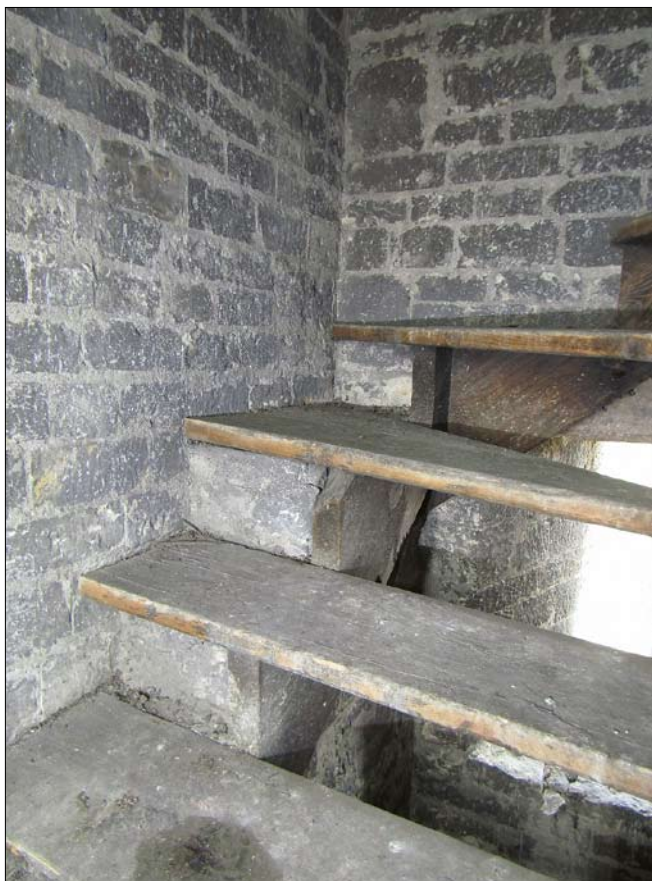
Obr. 13: Řeporyje, kostel sv. Petra a Pavla. Stupňovitá úprava interiérové zdi věže s osazenými dřevěnými schodnicemi. Pohled od východu (foto M. Semerád).

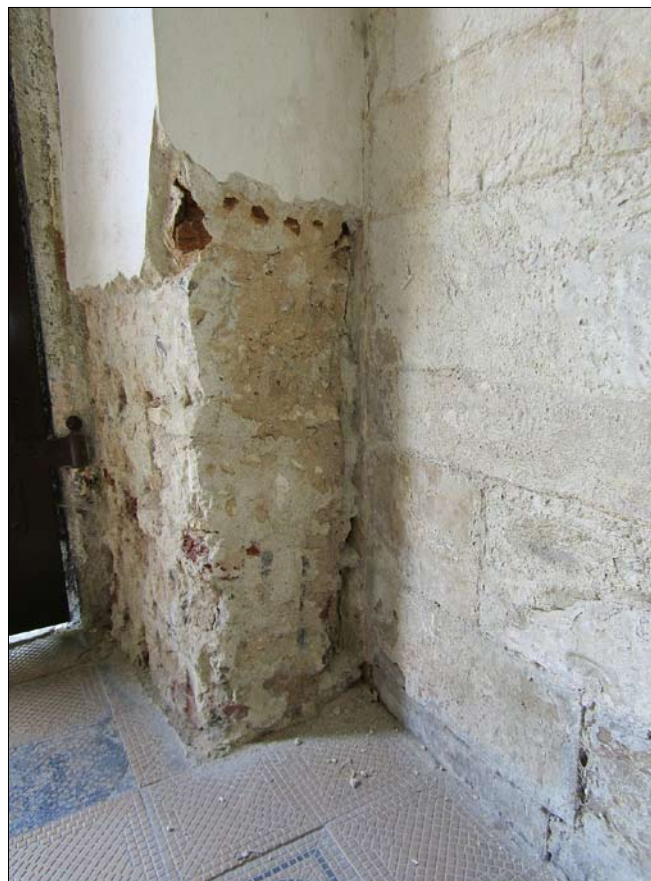
Obr. 15: Řeporyje, kostel sv. Petra a Pavla. Původně exteriérová líc západní zdi lodi v dnešní předsíni. Barokní zdivo je přizdženo k odtěsané (?) části severozápadního nároží. Pohled od jihu (foto M. Semerád).

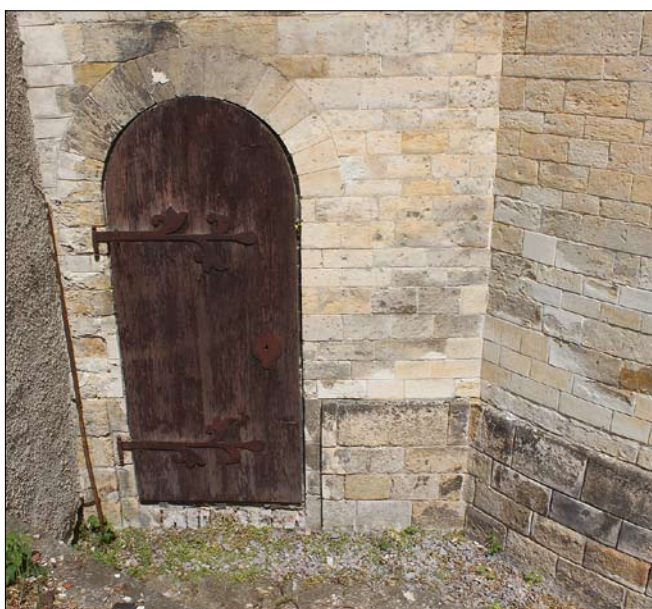
Obr. 14: Řeporyje, kostel sv. Petra a Pavla. Portál v exteriérovém jižním lici věže a část vnějšího líce západní apsidy. Perfektně navázané řádkování zdiva a plynulý průběh pískovcového soklu dokládá současný vznik věže i apsidy. Cihlový práh portálu je výsledkem zvyšování úrovně podlah v interiéru. Uhlazená forma zdiva exteriéru je zřejmě dílem Machových úprav. Pohled od jihu (foto J. Hlavatýj).

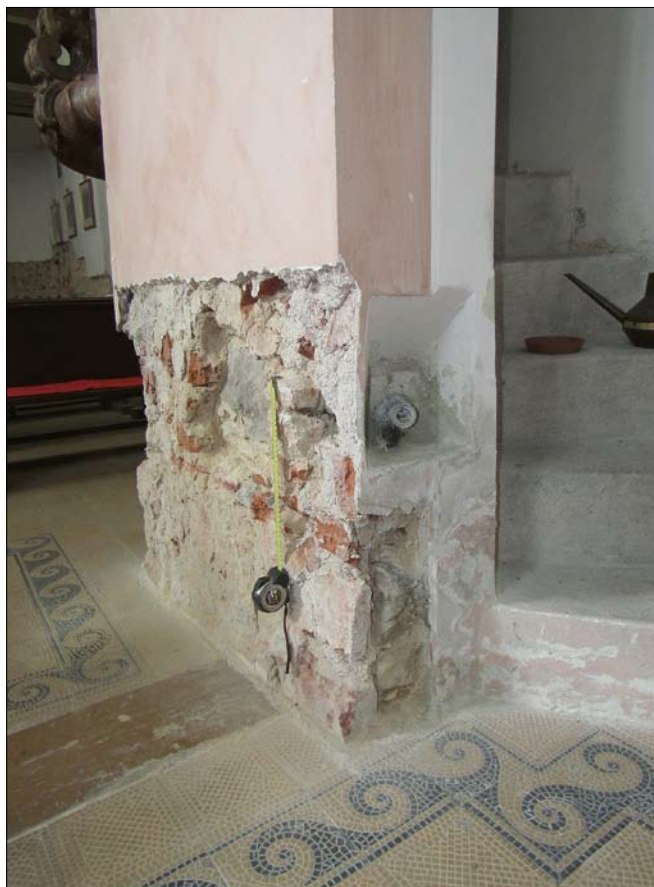
Obr. 16: Řeporyje, kostel sv. Petra a Pavla. Pozůstatky přelentovaného líce prodlouženého závěru zakomponované do stávajících konstrukcí barokní přístavby východního závěru a rozšíření lodi. Pohled od severovýchodu (foto M. Semerád).

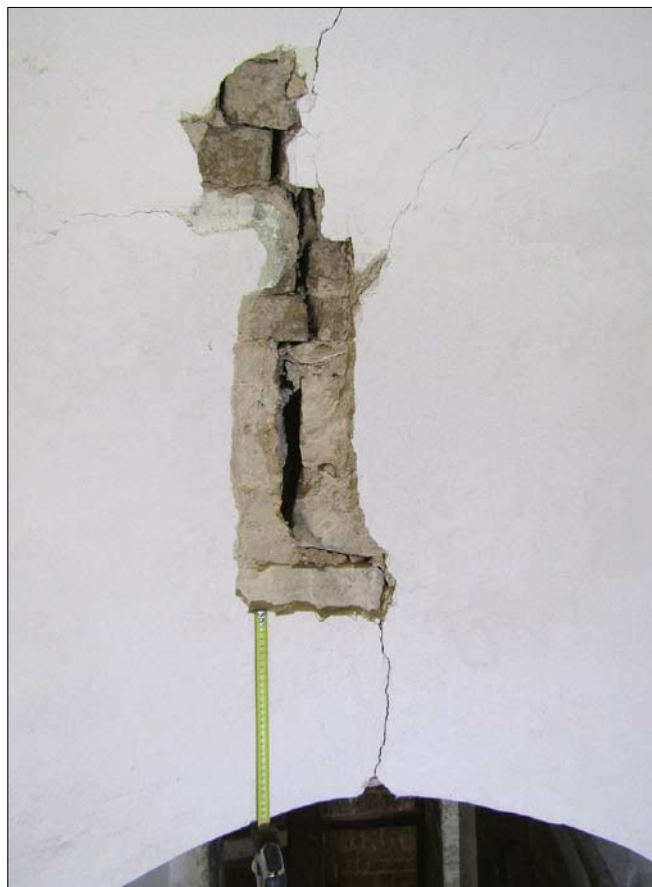
Obr. 17: Řeporyje, kostel sv. Petra a Pavla. Sonda v nadpraží portálu na emporu v západní apsidě. Zcela dole vyčnívá poslední kvádrík svislé části zdiva, na něj nasedá nasazení konchy s otiskem šalování. V horní části cihly barokní klenby. Pohled od východu (foto M. Semerád).

ní konchy (obr. 17). Oproti původnímu řešení románské konchy pokračuje v mírnějším sklonu a odchyluje se tak od dodatečné kamenné vyzdívky nedochované kápě románské konchy, která je přístupná v podkroví. Vyzdívka románské konchy, tvořící jakýsi negativ rubu její klenby a dnes tak vytváří zcela jasný půlkruh nesoucí stopy vyhlávaných kamenů stržené klenby. Je zjevné, že rub románské konchy pokračoval směrem k východu nad tuto vyzdívku vylitou mezi rub klenby a východní líc západní věže. Na tomto lici si můžeme povšimnout ostré hranice mezi kvádřikovým lícem věže a přehozeným lícem odhaleným po stržení korunového zdiva tetrakonchy (obr. 18).

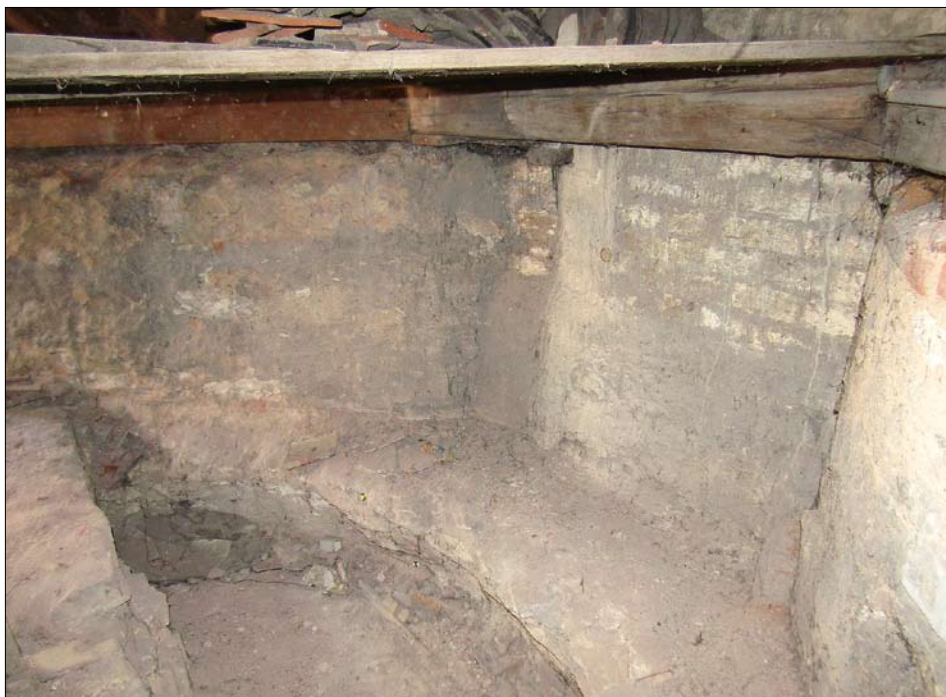
Obr. 18: Řeporyje, kostel sv. Petra a Pavla. Podkroví kostela s dodatečnou obezdívkou konchy západní apsidy. Její východní líc opisuje křivku rubu románské klenby. Vpravo patrné kvádrkové zdivo východní stěny věže, do úrovně vrcholu konchy hrubě ohozené v baroku. Pohled od severovýchodu (foto M. Semerád).

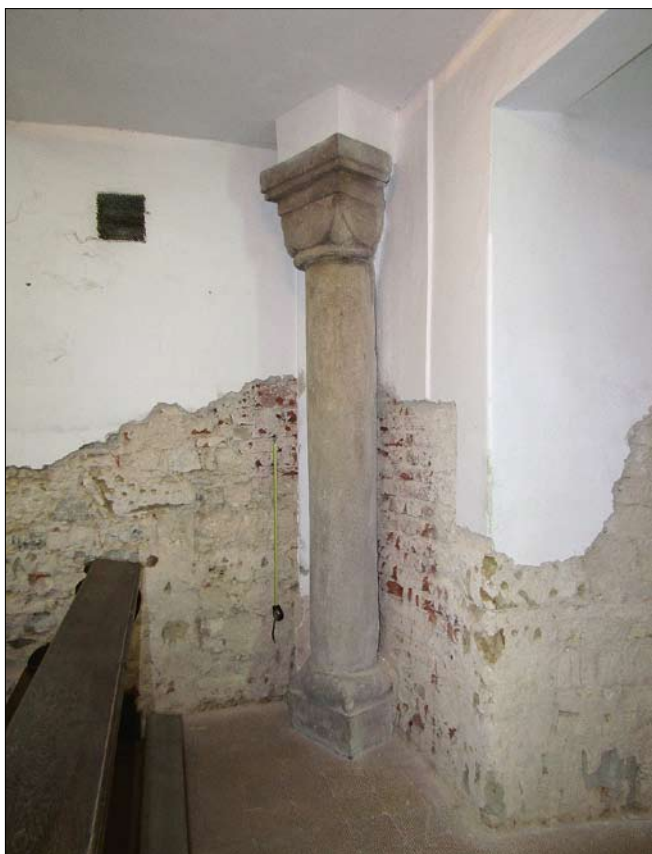
Obr. 19: Řeporyje, kostel sv. Petra a Pavla. Dnešní situace prezentovaného sloupu v jihozápadním rohu lodi kostela. Pohled od severu (foto F. Peterka).

Podle lícovaných pilířů ve třech rozích čtvercové lodi a nálezu relativně vysokých románských pískovcových sloupů s krychlovými hlavicemi a patkami s drápky (obr. 19). Mach předpokládal umístění sloupů na těchto pilířích a jejich funkci spatřoval v nesení ochozové tribuny v patře. Jako mladší zásah označil i „výklenky ve zdivu“ v tomto koutě lodi.³²⁾ Rekonstrukce řezu stavbou určuje výšku apsid na zhruba 630 cm.³³⁾ Zřejmě pokládá dodnes zachovalou konchu v západní apsidě za románskou, protože konstatuje, že „západní apsida je v celé své původní výši i se zaklenutím zachována“.³⁴⁾ A. Merhautová rekonstruuje v koutech lodi drobné (a nepříliš smysluplné) křížové klenbičky, spočívající na rohových pilířích a v roce 1899 nalezené sloupy umísťuje do horního podlaží (na prostorové rekonstrukci s ní spolupracoval arch. J. Hýzler).³⁵⁾ V charakteristice stavby přichází s možnými dvěma interpretacemi – buď jako zjednodušenou variantou patrové kaple nebo jako centrální tribunový kostel. Existenci západní tribuny konstatuje za nepochybnou.³⁶⁾

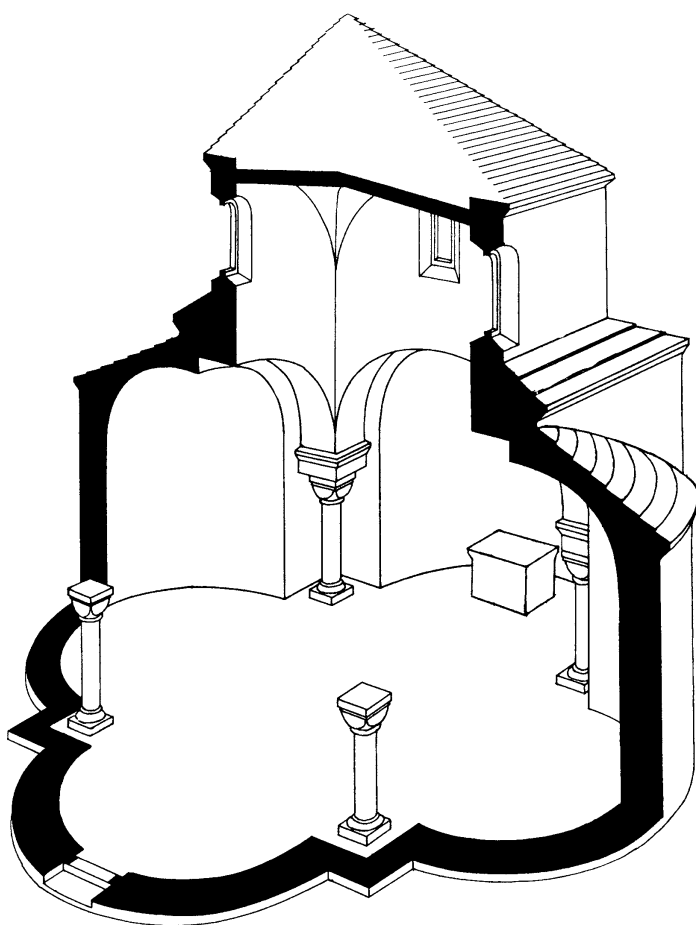
Obr. 20: Sokolova rekonstrukce tetrakonchy sv. Kříže na Sázavě (repro z: K. Reichertová, o. c. v pozn. 4).

Při detailnějším pohledu na rekonstrukci stavby narážíme na skutečnost, že žádná z uvažovaných variant nekoresponduje se všemi známými fakty či indiciemi. Připustíme-li hypotézu, že Machem popisované lícované podstavce jsou románské a byly původně ve všech vnitřních rozích čtvercové lodi, mohly na nich skutečně spočívat vysoké sloupy (aniž by musely být umístěny ve dvojicích).³⁷⁾ Položíme-li si otázku jejich funkce a případného zaklenutí celého prostoru, lze uvažovat o tom, že tyto sloupy vynášely přízdní půlkruhové pasy, jež by obkroužily výše položené konchy apsid podobně jako je tomu na Sokolově rekonstrukci centrální tetrakonchální svatyně sv. Kříže v Sázavském klášteře³⁸⁾ (obr. 20). Za těchto okolností by tedy bylo možné vyloučit dvoupodlažní

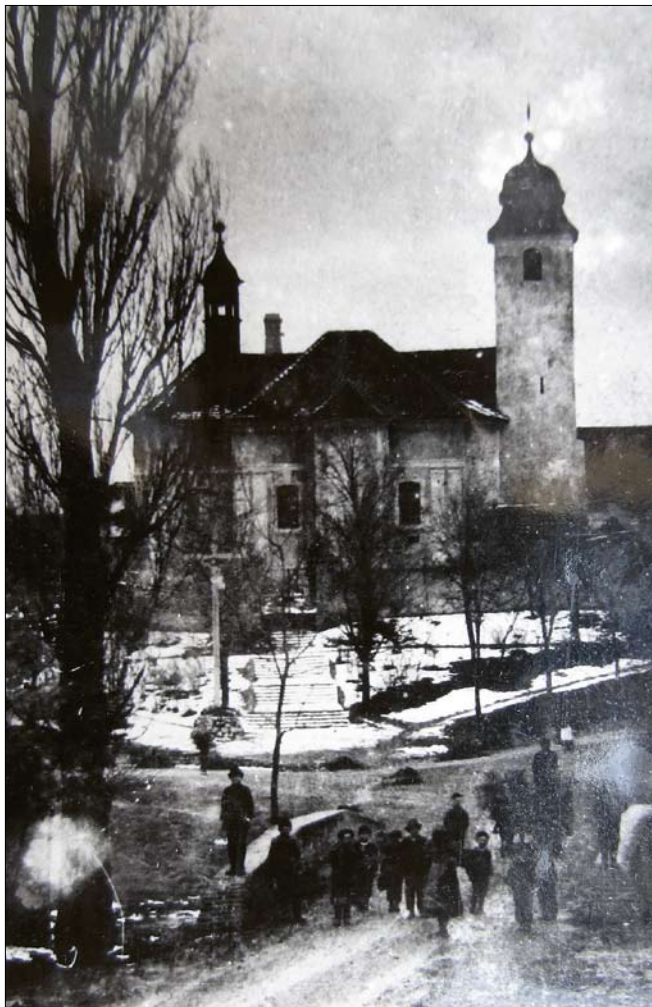
Obr. 22: Řeporyje, kostel sv. Petra a Pavla. Podobu barokního kostela před Machovými úpravami dokumentuje fotografie řidičho učitele K. Černého, za jejíž poskytnutí (nejen) děkujeme F. Peterkovi. Na severní straně věže je patrné obdélné okno, které likvidovalo podstatnou část sdružených oken románských, z nichž zůstala zachovaná jen její báze. Tato okna byla na všech stranách věže s půlkruhovým nadpražím. Jehlancová střecha věže je rovněž dílem Machovým, když nahradila barokní helmici, zachycenou na fotografii.
