# HRAD MALENOVICE – VÝSLEDKY PRŮZKUMŮ PROVÁDĚNÝCH V LETECH 2017–2018

RADIM VRLA

## Malenovice castle – results of research carried out during the years 2017–2018

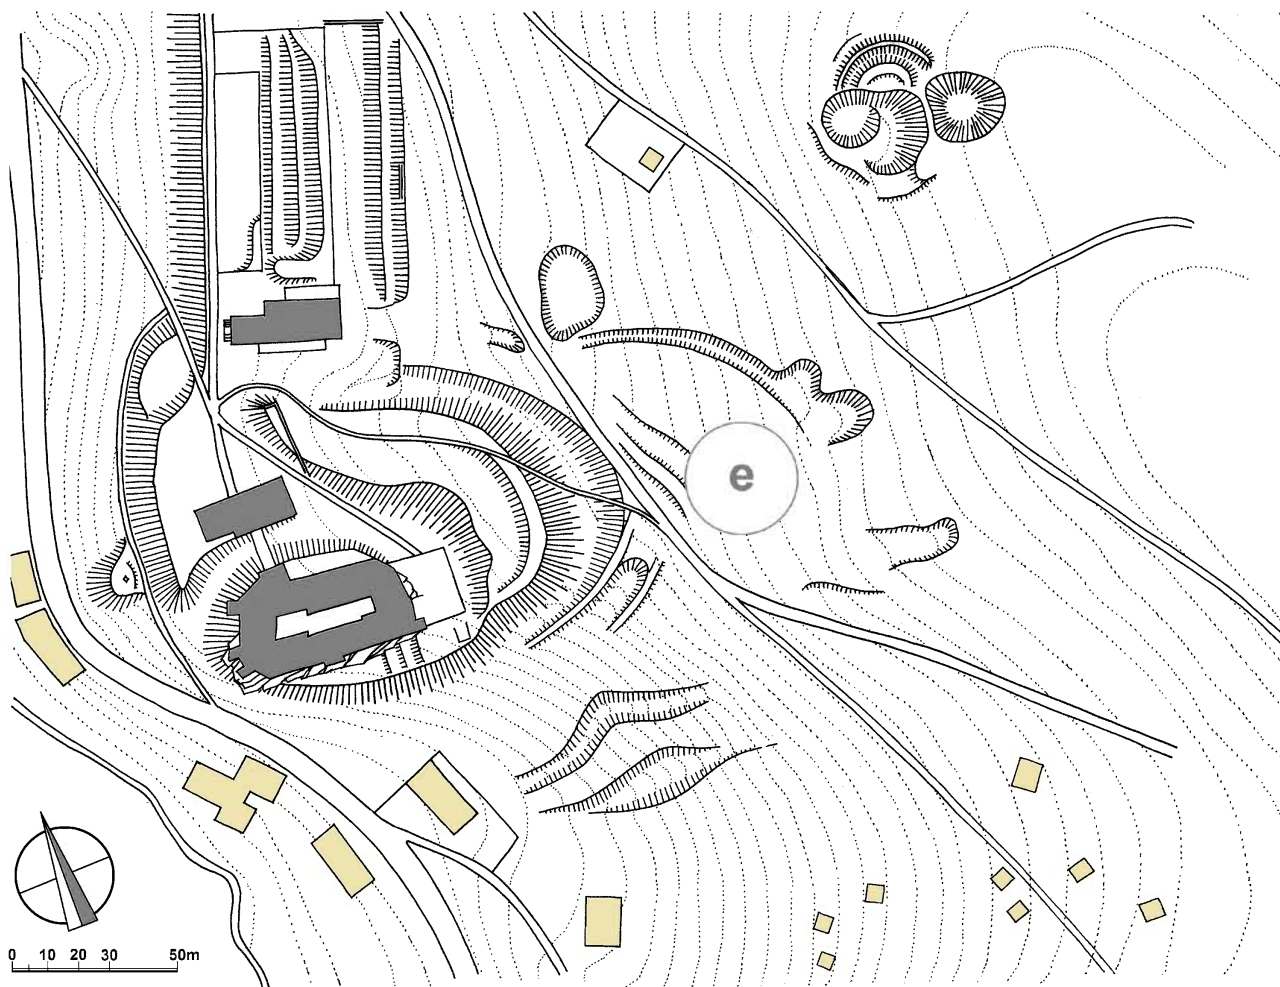
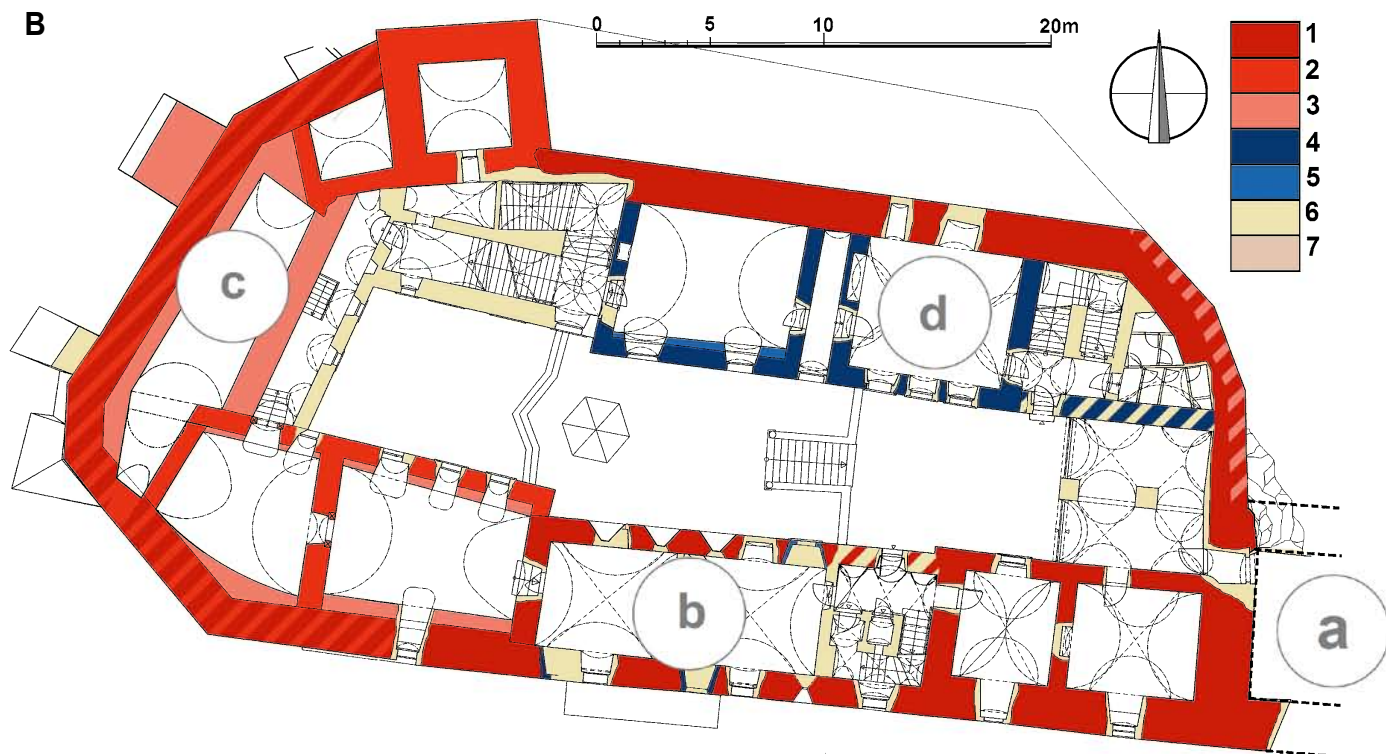
Obr. 2: Malenovice, hrad: A – půdorys areálu, popis dle textu; B – půdorys přízemí hradního jádra s vyznačením předpokládaného stáří jednotlivých konstrukcí (1.–2. polovina 14. století; 2 – pol. 15. století; 3 – konec 15. století; 4 – přelom 15. a 16. století; 5 – 1. pol. 16. století; 6 – mladší zdivo; 7 – terén v řezu); a – d, označení jednotlivých míst nálezů dle textu (všechny snímky, kresby a vyhodnocení R. Vrla, 2018, není-li uvedeno jinak).

Východní čelo hradního jádra (obr. 2/B, obr. 3) je tvořeno 16–17 m vysokou zdí se třemi okenními otvory různých velikostí a s několika větracími otvory půdního prostoru. Plocha fasády je nahoře završena vodorovným průběhem atiky, kryté nízkou, pultovou stříškou, trnož fasády je uprostřed prostoupena skalními blokem, u jehož paty je situován průraz recentního vstupu. Na koruně zmíněného skalního bloku je patrný pozůstatek amorfního zdiva značné šířky. Pravý, severní okraj čela je tvořen půdorysně oblou linií k západu se stáječící zdi, v jejíž spodní partii je patrná jizva po odbourané parkánové hradbě, zřejmě současné s touto zdí. Na levé, jižní straně je fasáda ukončena hmotou mohutného pilíře, vybíhajícího ze zdiva východním směrem. Jeho jižní čelo lícuje s jižní fasádou jádra a je jeho původní součástí. Tuto skutečnost prokazuje obnažené kamenné, lomové zdivo jižního líce jádra, které plynule probíhá i na hmotě pilíře. Zdivo pilíře samotného dosahuje šířky cca 2,5 m, jeho maximální délka činí necelé 2 m. Jeho východní čelo je ukončeno skarpovitě se svažující, hladkou plochou. Ve své horní partii, ve výšce cca 9 m nad úrovní terénu před východním čelem jádra, hmota pilíře plynule splývá s plochou průčelí.

Jižní křídlo zástavby hradního jádra je ve své střední partii tvořeno zúženou částí (obr. 2/B, obr. 4, obr. 5), obsahující dvojici sklepních prostor a trojici místností v přízemí a patře (prostory ve sklepech i přízemí jsou klenuté). Předchozí průzkumy prokázaly, že v nádvoří fasádě objektu jsou dochovány rozsáhlé pozůstatky výtvarně pojednané středověké fasády.<sup>5)</sup> Z výsledků průzkumů je patrné, že fasáda byla pročleněna trojicí mírně hrotitých, vně široce rozevřených oken s hladkými, omítkovými špaletami a parapety, přecházejícími v pasparty; ty jsou propojeny parapetním pásem a stříškovými úseky v úrovni náběhů záklenků špalet (obr. 5/E). Ve špaletě levého okna z nich je dochován fragment středověké figurální malby, zobrazující sv. Kryštofa s Ježíškem. V kontrastu s hladkými paspartami je zbytek fasády pokryt omítkou s hrubě strhávaným povrchem. Z restaurátorské zprávy vyplývá, že malba byla na špaletu nanášena později – předcházel jí požár, který zanechal zčernalé stopy na podkladu malby.<sup>6)</sup> Ze zjištěné situace nevyplývá žádná indicie, která by umožnila uvažovat o dodatečném zřízení oken, či zmíněných omítek; s velkou pravděpodobností se jedná o pů-

Abb. 2: Malenovice, Burg: A – Grundriss der Burg, Beschriftung laut Text; B – Burgkern, Grundriss vom Erdgeschoss, Baualtersplan (1 – 2. Hälfte des 14. Jahrhunderts; 2 – Mitte des 15. Jahrhunderts; 3 – Ende des 15. Jahrhunderts; 4 – um die Wende des 15. und 16. Jahrhunderts; 5 – 1. Hälfte des 16. Jahrhunderts; 6 – späteres Mauerwerk; 7 – Gelände im Schnitt); a-d Bezeichnung einzelner Fundorte laut Text (alle Fotos, Zeichnungen und Auswertungen R. Vrla, 2018, falls nicht anders angegeben).

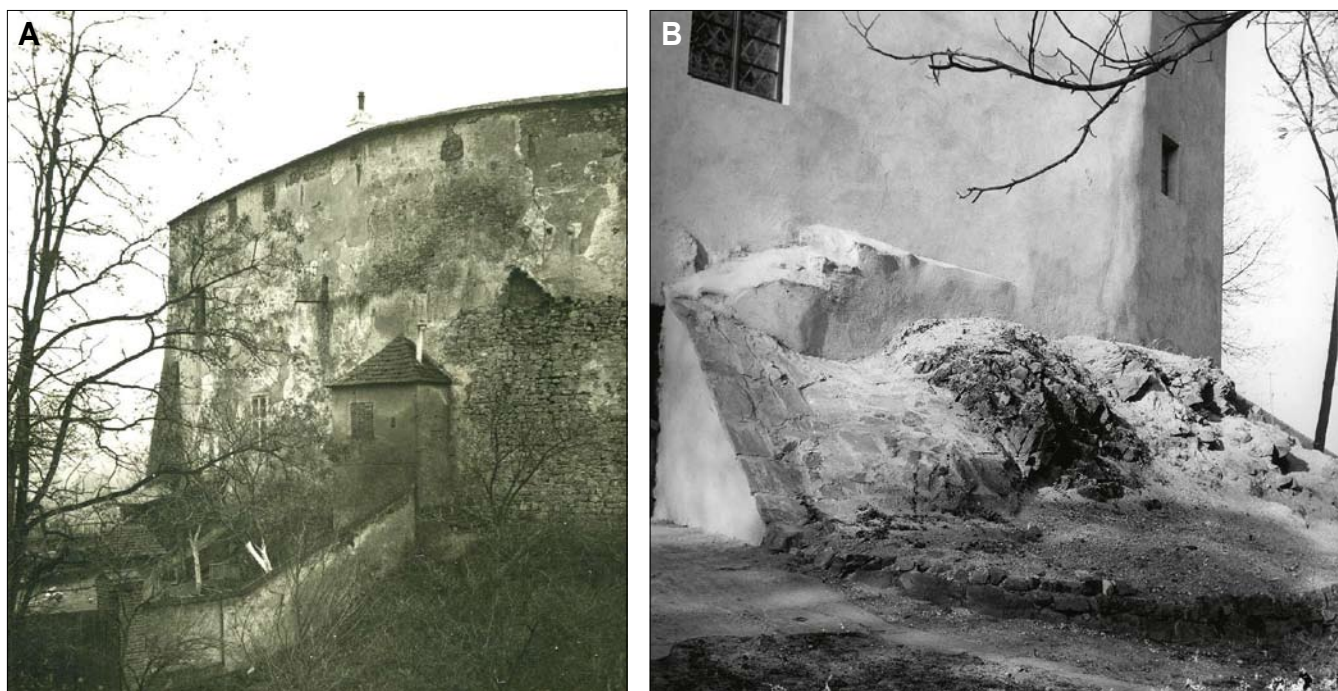
Obr. 3: Malenovice, východní čelo hradního jádra: A – pohled od severovýchodu, vlevo opěrný pilíř – 1. polovina 20. století; B – pohled od jihovýchodu na skalní výchoz s pozůstatky amorfního zdiva – 90. léta 20. století (fotoarchiv NPÚ v Brně, úprava R. Vrla, 2018).

Abb. 3: Malenovice, Burg, östliche Burgkernstirn: A – Ansicht von Nordosten, links der Strebe Pfeiler – 1. Hälfte des 20. Jahrhunderts; B – Felsenaustritt mit Resten vom amorphem Mauerwerk, Ansicht von Südosten – 1990er Jahre (Fotoarchiv des Nationalinstituts für Denkmalpflege Brno [Brünn], Bearbeitung R. Vrla, 2018).

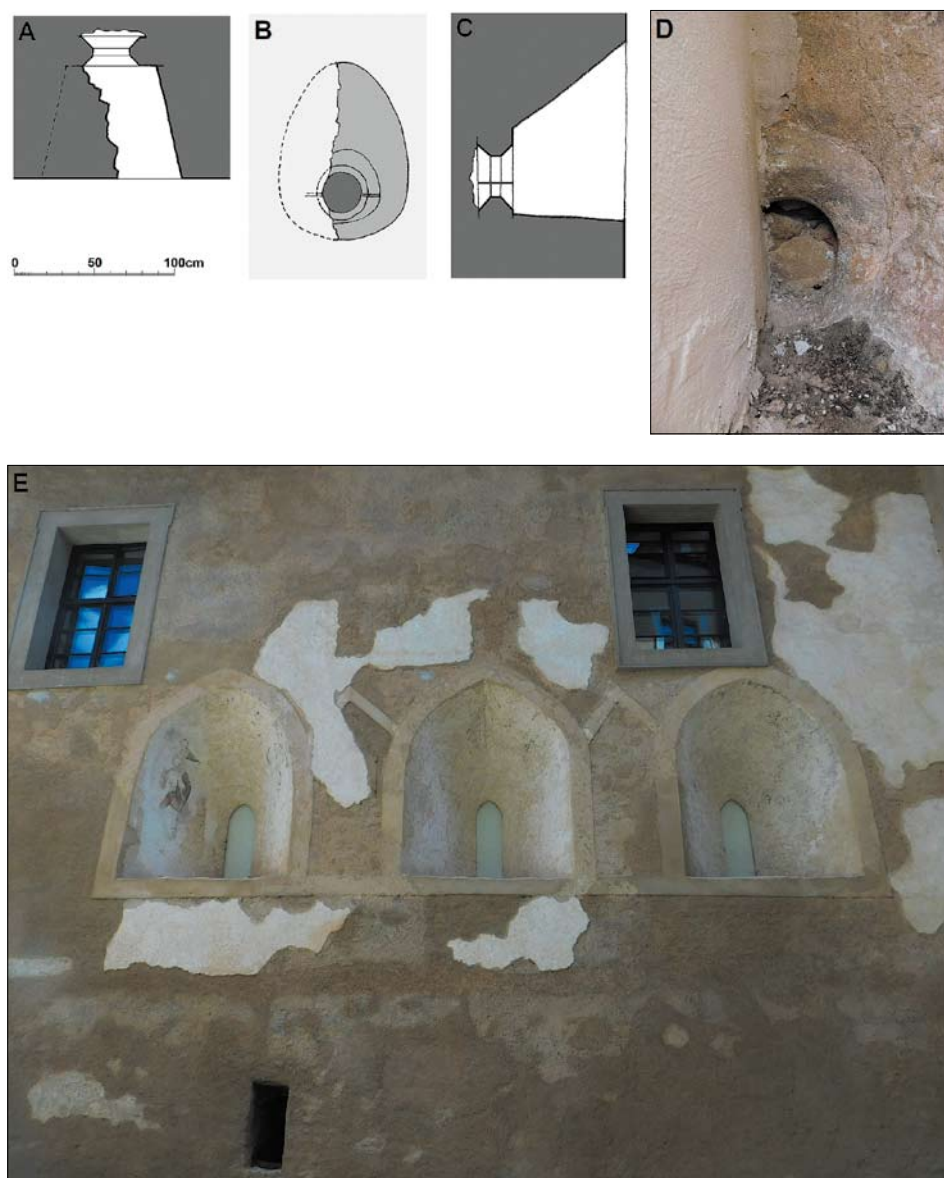
Obr. 4: Malenovice, střední část jižního křídla jádra hradu: A – D, oválné okno v jižní fasádě; A – půdorys, B – pohled od jihu, C – svislý řez vedený osou okna s pohledem k východu, D – pohled na ostění od jihu, E – nádvoří fasáda, detail trojice původních oken, pohled od severu.

Abb. 4: Malenovice, Burg, Mittelteil des Burgkernsüdflügels: A-D, Südfassade, ovales Fenster: A – Grundriss; B – Ansicht von Süden; C – vertikaler Schnitt entlang der Fensterachse mit Blick nach Osten; D – Gewände von Süden; E – Hoffront, Detail von drei ursprünglichen Fenstern, Ansicht von Norden.

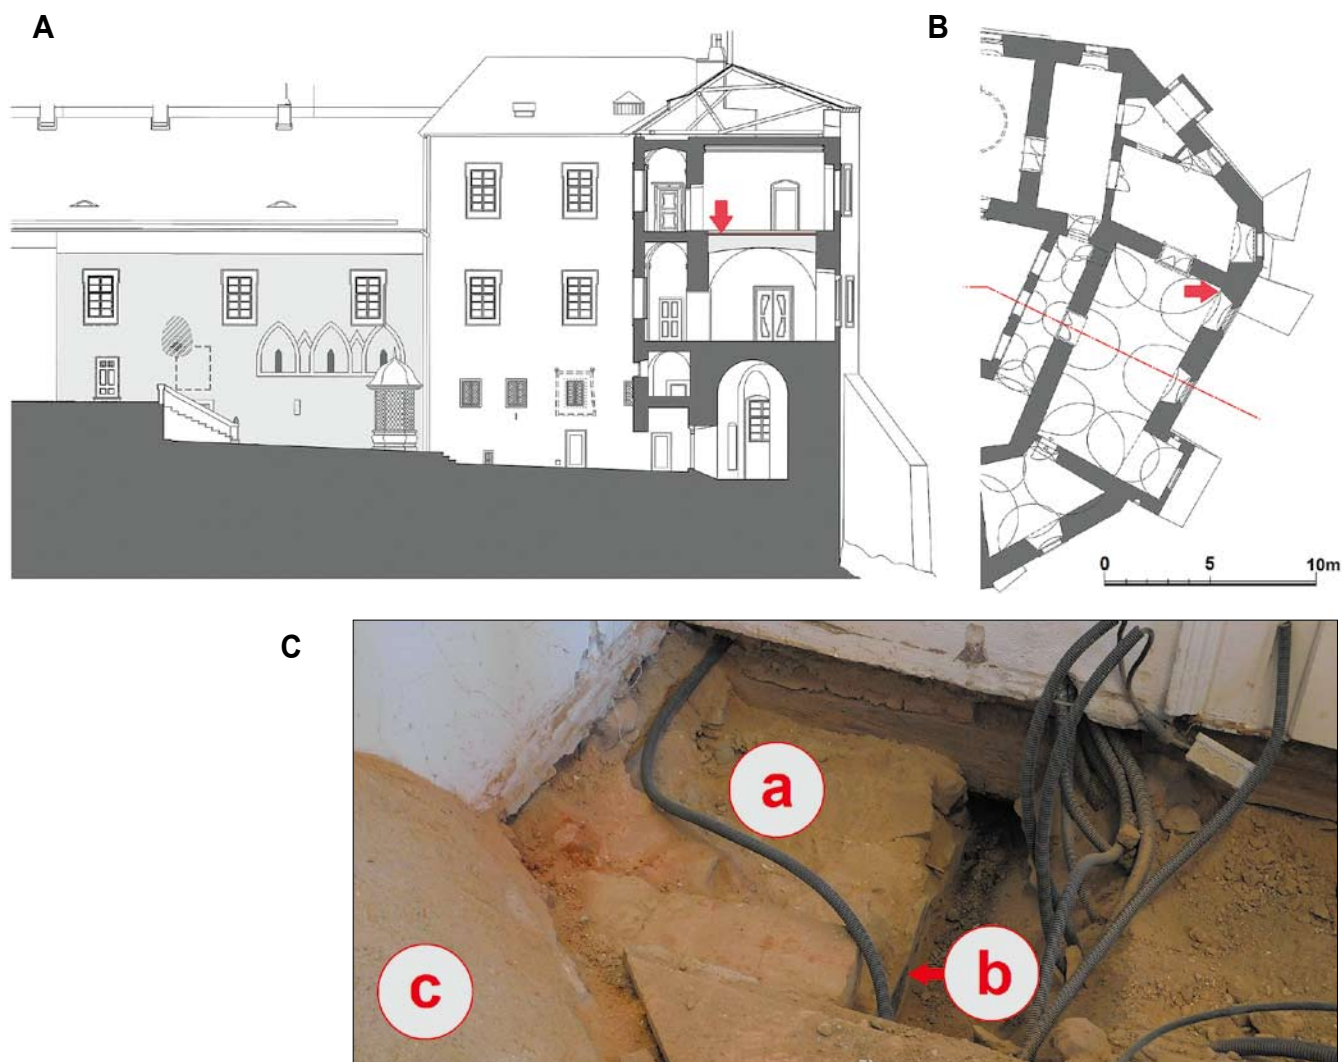
Obr. 5: Malenovice, hrad: A – svislý řez jádrem s pohledem na část nádvorní fasády jižního křídla (vlevo) a řezem křídla západního; vlevo je šedě vyznačena fasáda s pozůstatky středověké výzdoby (poloha okna v jižním průčelí je šrafována), vpravo je červenou šipkou vyznačena poloha zjištěného trámového stopu nad Valašským sálem; B – půdorys 1. patra západního křídla; šipka označuje polohu sondy nad jihozápadním poutem Valašského sálu, ve které bylo nalezeno zhlaví stropního trámu; C – situace v severozápadním koutě místnosti v patře jižního křídla jádra; A – koruna odbourané části nádvorní zdi, vlevo severní zeď místnosti, zúžená z interiéru; B – plocha interiérové omítky; C – novodobá nadezdívka záklenku gotického okna, přiznaného na fasádě, pohled od jihozápadu.

Při sondáži v interiéru byla zjištěna zajímavá situace v severovýchodním koutě východní místnosti patra (obr. 5/C); pod podlahou zde byla zaznamenána amorfní koruna kamenného zdiva, jehož vnitřní líc byl zachycen až v hloubce cca 15–20 cm a ve vzdálenosti cca 47 cm před půdorysnou úrovní stěny dnešní místnosti. Zmíněný líc byl krytý hladkou, interiérovou omítkou s četnými ličkami na povrchu; na povrchu se jednalo o šedou ličku, pod ní pak souvrství liček bílých. Vnitřní líc zdiva nad úrovní stávající podlahy jakoby „seděl“ na zmíněné amorfní koruně. Ze situace vyplývalo, že část dnešní severní interiérové stěny vznikla odsekáním vnitřního líce starší zdi, tedy jejím zúžením o cca 47 cm.

Abb. 5: Malenovice, Burg: A – vertikaler Schnitt über den Kern mit der Ansicht vom Teil der Südflügel-Hoffront (links) und dem Schnitt über den Westflügel; links die grau bezeichnete Fassade mit Resten der mittelalterlichen Ausschmückung (schraffiert – Lage des Fensters in der Südfront), rechts mit rotem Pfeil die Lage der festgestellten Balkendecke über dem Valašský Saal (Wallachensaal) bezeichnet; B – Westflügel, Grundriss vom 1. Obergeschoss, Pfeil zeigt zur Stelle der Sonde über der Südwestecke vom Valašský Saal, wo der Deckenbalkenkopf gefunden war; C – Situation in der Nordwestecke des Raums im Obergeschoss des Burgkernsüdflügels: A – Mauerkrone des abgerissenen Hofmauerteils, links die Raumnordmauer, von innen verschmälert; B – Innenverputzfläche; C – neuzeitliche Aufmauerung des gotischen Fenstersturzgewölbes, an der Fassade zuerkannbar, Ansicht von Südwesten.

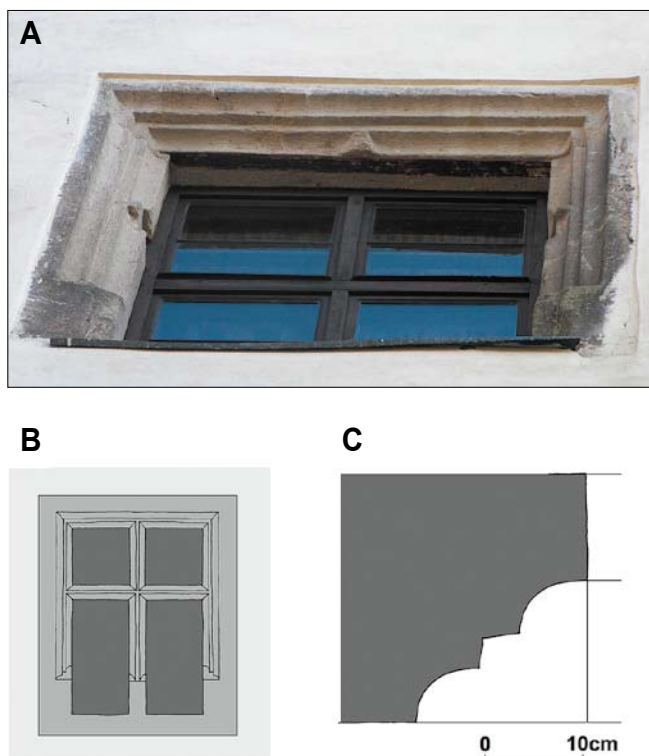
Obr. 6: Malenovice, dokumentace ostění jednoho z oken v západní zdi Valašského sálu: A – pohled od západu; B – rekonstrukce původního stavu; C – profilace levé stojky.

stropem jsou současná i okna v západním průčelí (obr. 6). Další stavební úprava sálu je přibližně datována znaky Václava Tetoura (jedná se o syna výše zmíněného stavitele sálu) a jeho ženy Aleny ze Šlevic (ta je, coby Václavova žena, zmiňována poprvé v roce 1528) a nápisy na stěnách, pocházejícími z období 1541–1547.<sup>15)</sup> Do roku 1541 tedy dochází k radikální přestavbě zmíněného sálu – původně plochostropý prostor byl dodatečně opatřen valenou klenbou se styčnými výsečemi, jejichž hrany byly vytaženy v hřebínky. Starší, plochý strop byl odstojen, nosné trámy však byly zřejmě zachovány a dochovaly se dodnes v klenebním zásypu.

Abb. 6: Malenovice, Burg, Westmauer vom Valašský Saal, Dokumentation eines der Saalfenster: A – Ansicht von Westen; B – Rekonstruktion des ursprünglichen Zustands; C – Profilierung des linken Pfostens.

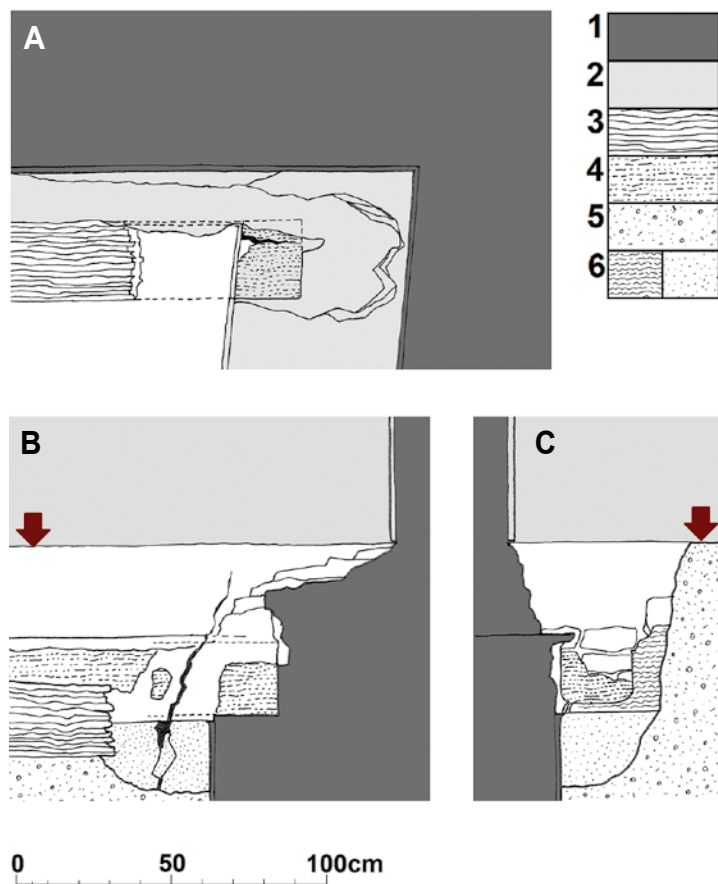
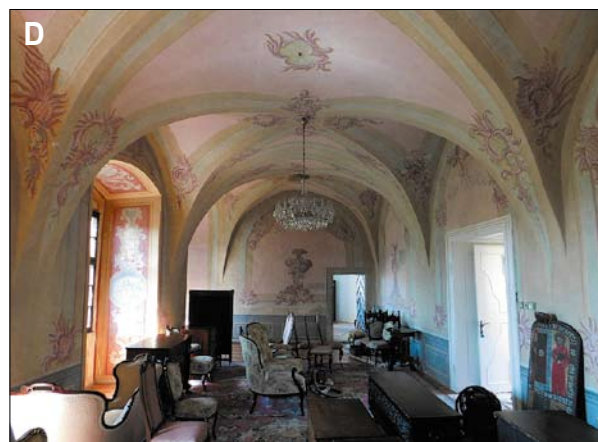
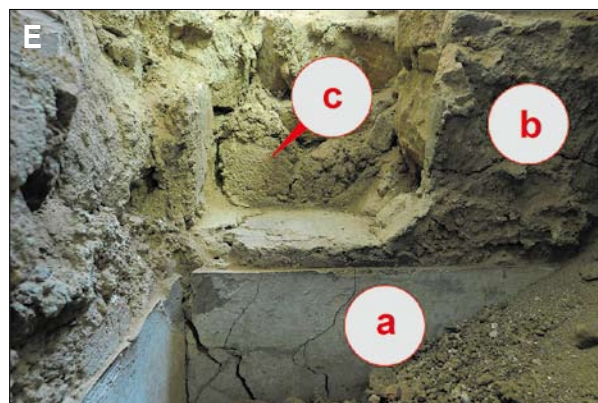
Obr. 7: Malenovice, dokumentace situace ve Valašském sálu – A, B, C, zaměření: A – půdorys, B – svislý řez s pohledem k jihu, C – svislý řez s pohledem k západu; 1 – zdivo v řezu, 2 – zdivo v pohledu (A), omítky stávající místnosti (B, C), 3 – stropní trám po odebrání jeho západní partie, 4 – otisk boků a čela stropního trámu v maltě, 5 – klenební zásyp, 6 – vlevo – omítky s hrubým povrchem, vpravo – interiérová omítky s líčkami a rovným ukončením nahore, červené šipky označují úroveň stávající podlahy, D – interiér Valašského sálu, pohled k severu, E – snímek situace v sondě (srov. zaměření C); a – interiérová omítky, b – hrubá omítky, c – trámové lůžko s maltovými otisky trámu.

zásypu. Jižní z nich, situovaná přímo u stěny místnosti, byla ve své západní partii následně prohloubena do maximální hloubky cca 80 cm pod úroveň podlahy (obr. 7/A, B, C, E). Po začištění zde mohla být dokumentována velmi zajímavá situace; ve spodní části je dobře dochována hladká interiérová omítka, pokrývající západní i jižní stěnu (obr. 7/B a C – 6 vpravo, obr. 7/E, a). Na povrchu omítky je zachována souvislá vrstva liček; horní vrstva je tvořena bílou ličkou (asi 2 nátěry), pod ní je dochována sytější šedá vrstva. Plocha omítky je nahoře ukončena ostrou vodorovnou linií, vzniklou přitažením omítky k vodorovné ploše. Horní plocha omítky včetně liček byla mírně vytažena do interiéru; na samotném konci bylo patrné, že ličky původně přecházely (alespoň v okrajové části) i na zmíněnou vodorovnou plochu. Na horní ploše omítky byly velmi málo zřetelné stopy, které snad lze označit za otisky povrchu dřevěné plochy.

Nad popsanou omítkou s ličkami se na části západní stěny nacházelo zdivo, jehož povrch byl z větší části pokryt hrubě nahozenou omítkou (obr. 7/B a C – 6 vlevo,

obr. 7/E, b). Ta ve spodní partii přecházela pod výše popsanou omítku interiéru. V horní části je patrné, že zdivo je lomové, kamenné, zděné na velmi pevnou, bělavou maltu; ze styku obou líců nebylo patrné, je – li jižní zeď přiložena k západní na spáru (z níže uvedených skutečností však vyplývá, že je to pravděpodobné).

Abb. 7: Malenovice, Burg, Valašský Saal, Dokumentation: A-C, Bauaufnahme: A – Grundriss; B – vertikaler Schnitt mit Ansicht nach Süden; C – vertikaler Schnitt mit Ansicht nach Westen; 1 – Mauerwerk im Schnitt; 2 – Mauerwerk in Ansicht (A), Verputz im heutigen Raum (B, C); 3 – Deckenbalken nach Entnahme seines westlichen Teils; 4 – Putzabdrücke der Seiten und Stirnfläche des Deckenbalkens; 5 – Gewölbeverschüttung; 6 – links Verputz mit grober Oberfläche, rechts Innenverputz mit Tünchen und geradem Abschluss oben, rote Pfeile zeigen die Höhenkote des heutigen Fußbodens; D – Saalinneres, Blick nach Norden; E – Situation in der Sonde (vgl. die Aufnahme C); a – Innenverputz; b – grober Verputz; c – Balkenlager mit Mörtelabdrücken des Balkens.

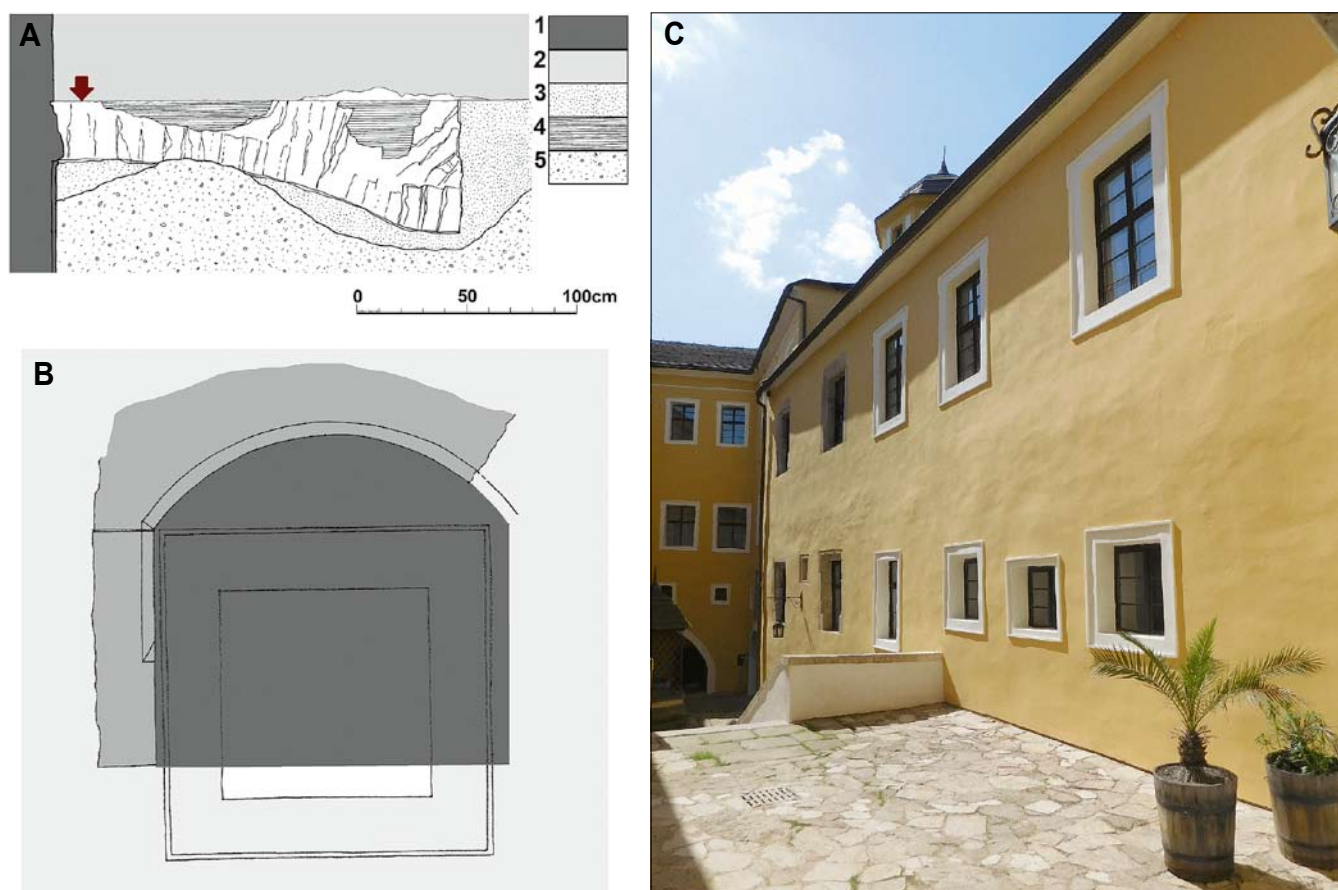
Obr. 8: Malenovice, dokumentace východní části severního křídla jádra hradu: A – zaměření situace na západní stěně severovýchodního koutu místnosti; 1 – zdivo v řezu, 2 – omítka stávající místnosti (červená šipka označuje úroveň stávající podlahy), 3 – interiérové omítky kuchyně, 4 – novodobé dozdivky, 5 – klenební zásyp, B – zjednodušené zaměření fragmentů ostění původního okna pozdně středověké kuchyně (tmavě šedá plocha – původní okenní výřez, světlejší šedá – dochované bloky ostění, nejsvětější šedá – plocha stávající fasády, C – pohled od jihu, C – pohled od jihovýchodu na nádvoří fasádu severního křídla; trojice oken v popředí osvětluje prostor bývalé středověké kuchyně.

Abb. 8: Malenovice, Burg, Burgkern, Nordflügel, östlicher Teil, Dokumentation: A – nordwestliche Raumecke, Westwand, Situationsaufnahme; 1 – Mauerwerk im Schnitt; 2 – Verputz des heutigen Raums (roter Pfeil zeigt die Höhenkote des heutigen Fußbodens); 3 – Küche, Innenverputz; 4 – neuzeitliche Ergänzungen; 5 – Gewölbeverschüttung; B – vereinfachte Aufnahme der Gewändefragmente vom ursprünglichen Fenster der spätmittelalterlichen Küche (dunkelgrau – ursprünglicher Ausschnitt des Fensters, mittelgrau – erhaltene Gewändelöcher, hellgrau – heutige Fassadenfläche), Ansicht von Süden; C – Nordflügel, Hoffassade, Ansicht von Südosten, drei Fenster im Vordergrund beleuchten den Raum der ehemaligen mittelalterlichen Küche.

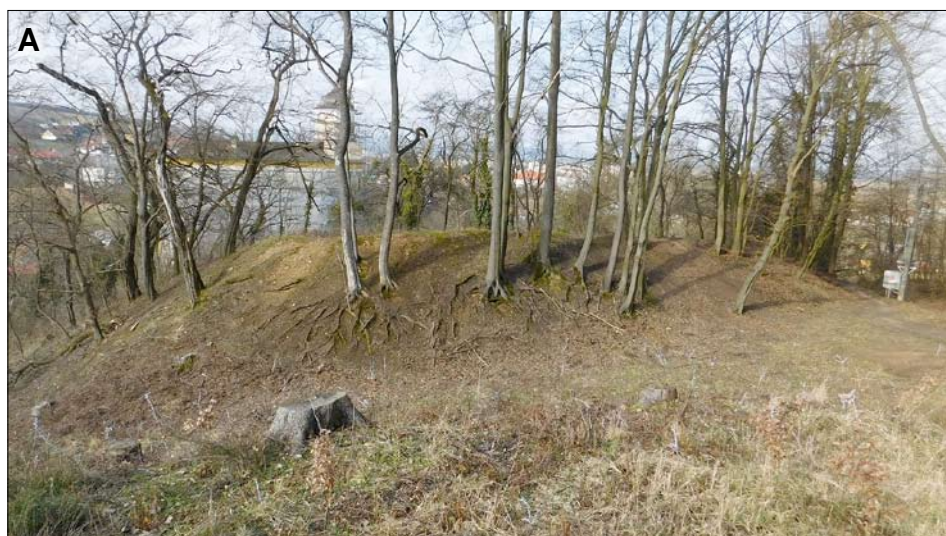
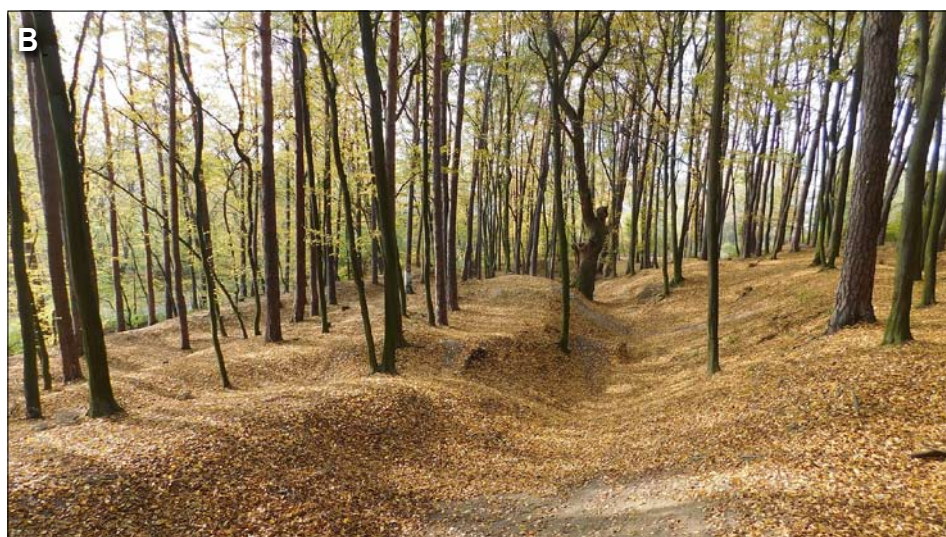
Obr. 9: Malenovice, východní předpolí hradu: A – příkop vnějšího opevnění, pohled od východu (v pozadí hradní jádro), B – pozůstatky příkopu, vymežujícího opevněný areál východně od hradu.

Východně od hradního jádra terén stoupá k vrcholu zvanému Skalka (obr. 2/A). Před čelem se nachází nevelká rovná plocha, jejíž úroveň v podstatě odpovídá podlahám přízemí východního traktu jádra. Její východní strana je ohraničena krátkým, strmým svahem, za nímž terén dále stoupá k východu. Dále se pak nachází výrazný val, obloukovitě vymežující východní a severovýchodní předpolí jádra, z jeho vnější části je provázen hlubokým příkopem, jehož vnější hrana je novodobě upravena při zřizování dnešní lesní silnice (obr. 9/A). Podle nejstaršího zaměření hradního areálu z doby 1. poloviny 18. století vybíhal vnější okraj příkopu na východní straně v trojúhelníkový útvar, ohraničující baštu stejného tvaru.<sup>9)</sup> Na jihovýchodní straně je dodnes ve svahu patrný zbytek dalšího, mělkého příkopu s valem na vnějším okraji. V širším předpolí, asi 170 m severovýchodně před čelem jádra, bylo již dříve identifikováno torzo kruhové bašty, sestávající z akropole, okružního příkopu s valem po vnějším obvodu a snad ještě i dalšího prstence nižšího valu. Z objektu je zachována zřejmě necelá polovina, zbytek je zničen při recentním dobývání kamene, po kterém zde zůstaly dvě nesejně hluboké jámy.<sup>10)</sup> Plocha, klesající od zmíněné bašty směrem ke hradu, je přibližně v polovině vzdálenosti mezi ní a čelem zmíněného příkopu nad jádrem pročleněna výraznou, obloukovitě vedenou prohlubní, jejíž vnější okraj je deformován recentními prohlubněmi (obr. 9/B). Podle dochované situace je pravděpodobné, že se jedná o pozůstatek dalšího příkopu, vymežujícího západně položenou, klesající plochu od stoupajícího svahu.

Abb. 9: Malenovice, Burg, östliches Vorfeld: A – Graben der Außenbefestigung, Ansicht von Osten (im Hintergrund der Burgkern); B – Reste des das befestigte Areal östlich der Burg umlaufenden Grabens.

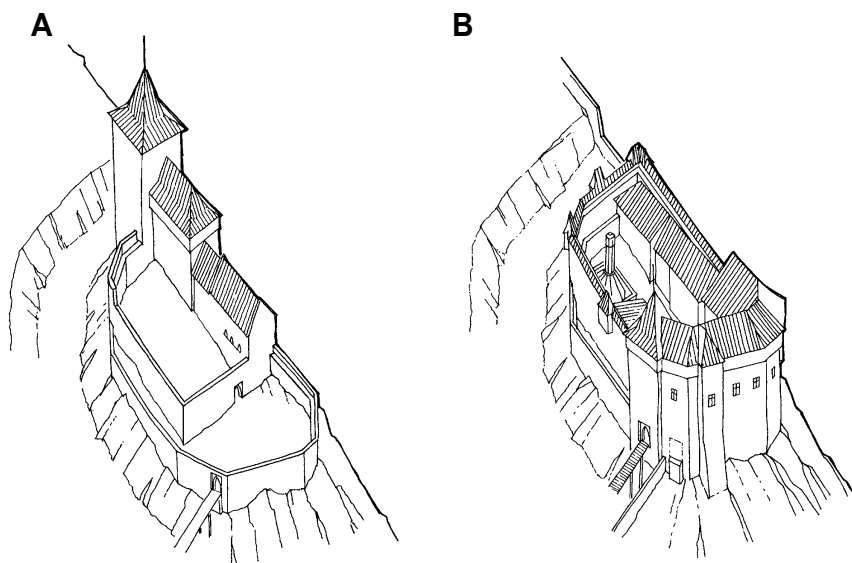
Obr. 10: Malenovice, A, B – rekonstrukce podoby hradního jádra v různých obdobích stavebního vývoje; A – konec 14. století (pohled od severozápadu), B – závěr 15. století (pohled od severozápadu).

koruny hradeb. Snad současně, nebo s drobným časovým odstupem, vznikla další stavba, přiložená k západnímu čelu výše zmíněného objektu; tu výše interpretujeme jako hradní kapli. Dominantou hradu byla pravděpodobně mohutná věž ve východním čele jádra, kryjící jeho zástavbu před k východu stoupajícím terénem (obr. 10/A).

Abb. 10: Malenovice, Burg, Burgkern: A, B – Rekonstruktion der Gestalt des Burgkerns in verschiedenen Bauentwicklungsperioden: A – Ende des 14. Jahrhunderts (Ansicht von Nordwesten); B – Abschluss des 15. Jahrhunderts (Ansicht von Nordwesten).
