JAN ŠTĚTINA

POPIS ZÁKLADNÍCH NÁLEZOVÝCH SITUACÍ

Zkoumaná část paláce se omezuje na dvorní trakt jižního palácového křídla, jež svojí dvoupatrovou hmotou kryje gotickou hranolovou věž v jihovýchodním nároží tvrze a přiléhající, pozdně gotické křídlo, vložené mezi zmíněnou věž a západní palác. Stavebně a vývojově složitý dvorní trakt paláce zaujímá prostor mezi torzem východní obvodové hradby, ponechaným v plné výši, a mladším, pozdně gotickým komunikačním traktem západního paláce (obr. 1, 2).

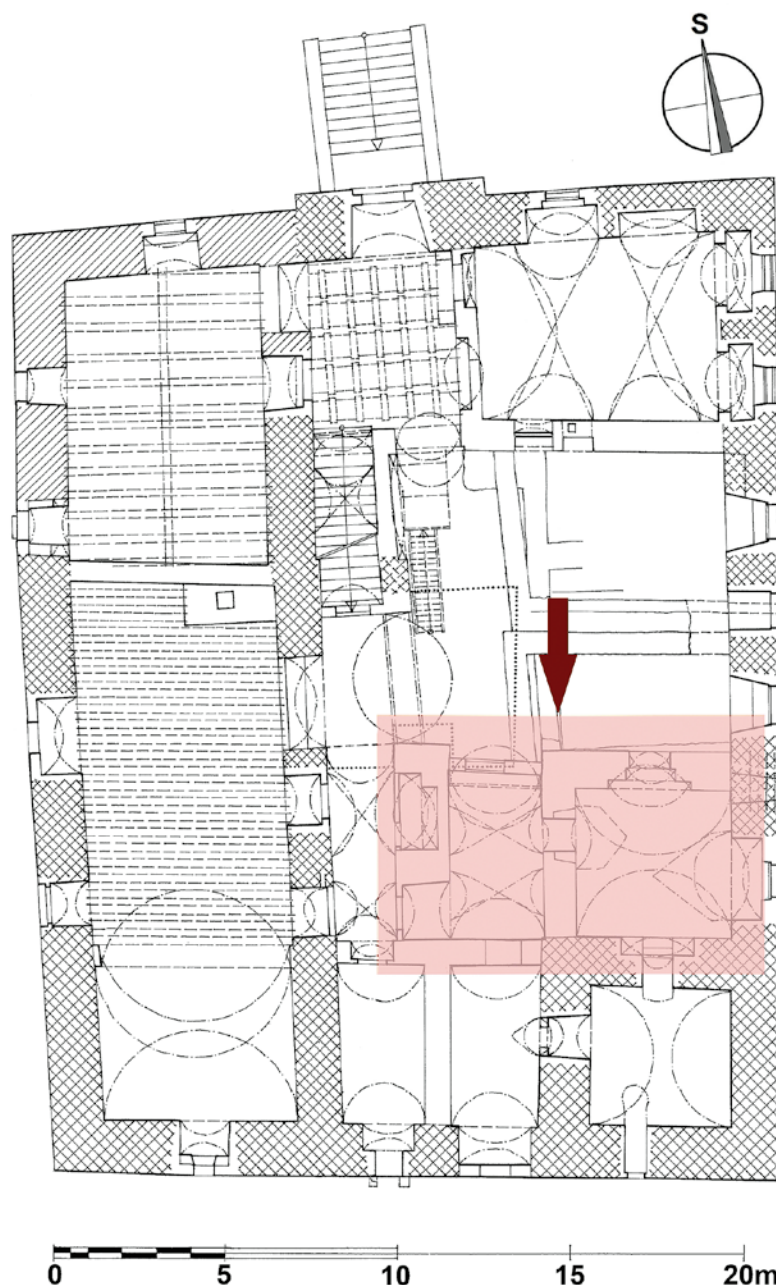
Abb. 1: Kurovice (Bez. Kroměříž [Kremsier]), Feste, Grundriss in der Erdgeschosshöhe. Ersichtlich gemacht ist die Lage des untersuchten Hoftrakts des südlichen Palas (alle Abbildungen J. Štětina, 2017–2018).

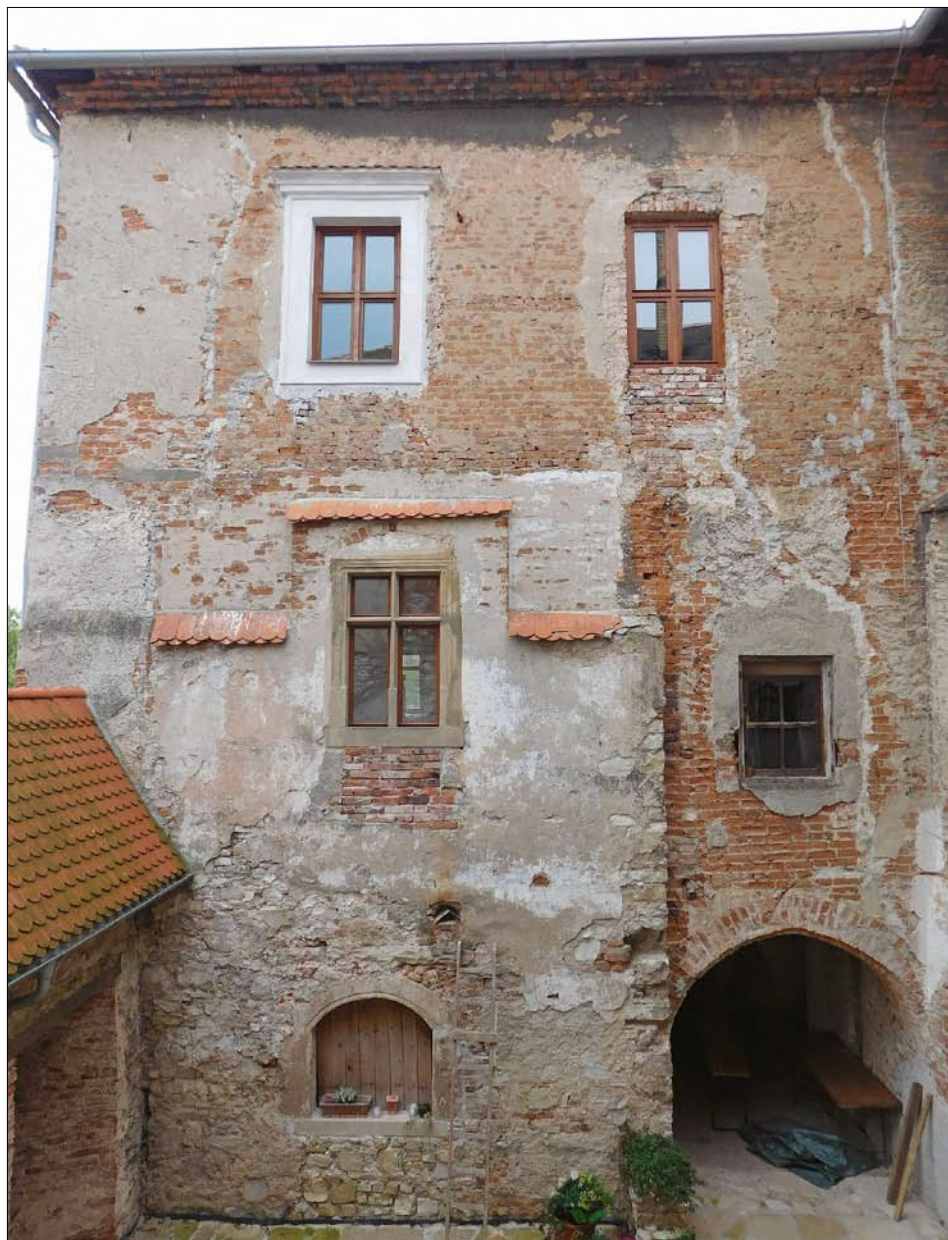
Obr. 2: Kurovice, tvrz, celkový pohled na nádvoří fasádu severního traktu, jižního křídla.

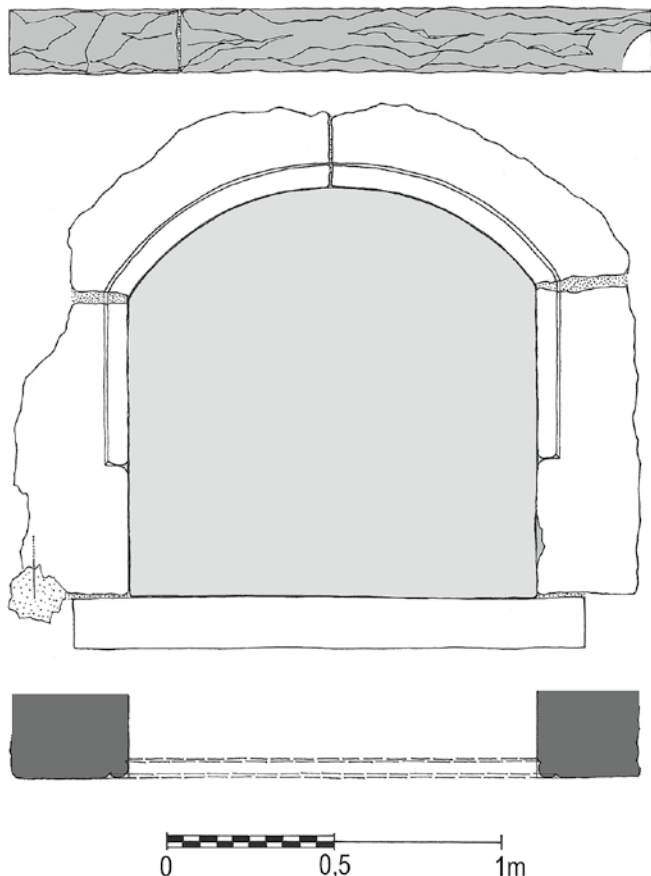
Obr. 4: Kurovice, tvrz, dokumentace okenního ostění kuchyně v přízemí dvorního traktu. Šedě značena odsekaná nadpražní římsa.

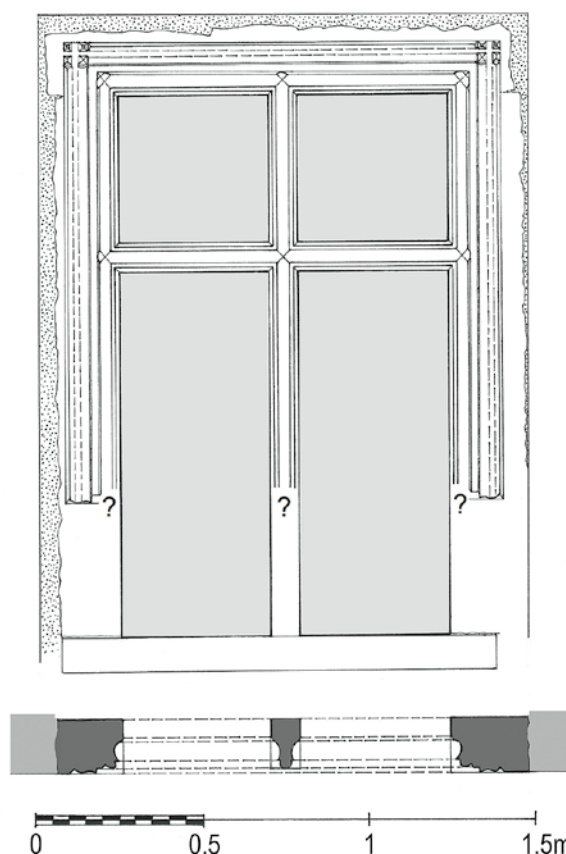
Obr. 5: Kurovice, tvrz, pozdně gotické okenní ostění obytné místnosti v patře dvorního traktu jižního křídla. Tečkovaně okenní pasparta.

Severní zdi místnosti poněkud mimo její střední osu prochází vysoká, segmentem zaklenutá okenní nika, osazená v líci ostěním křížem děleného okna (obr. 5). Nika se dochovala prakticky nepoškozená vyjma parapetu, který byl při utilitárních úpravách patrně v 19. století odstraněn vzhledem k přeměně okna ve dveře. Poškozeny byly tehdy i stojky okenního ostění a vnitřní dělicí kříž zanikl zcela.

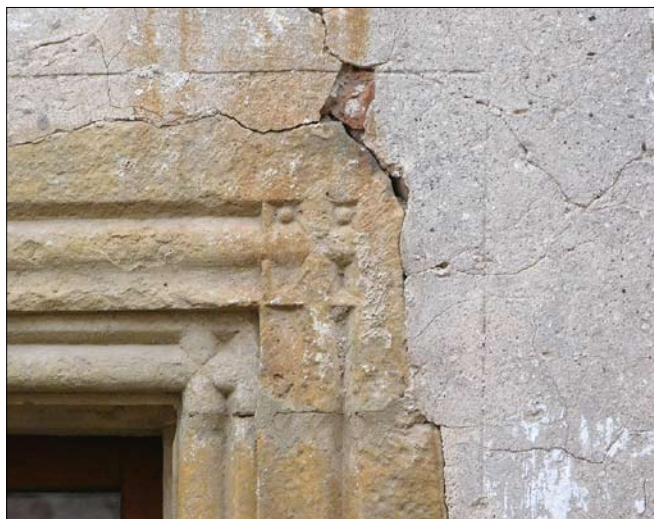
Obr. 6: Kurovice, tvrz, detail profilace pozdně gotického ostění prvního patra s rytou linkou okenní pasparty.

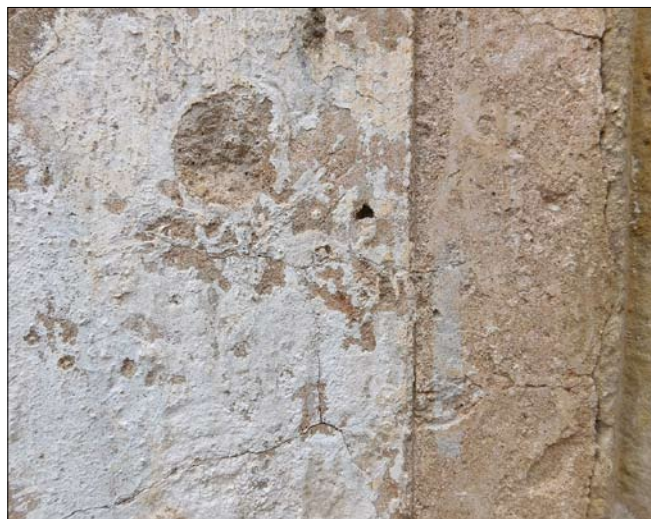
Obr. 7: Kurovice, tvrz, detail okenní pasparty a pozůstatků nátěrů na pozdně gotických omítkách při levé stojce téhož okenního otvoru. Vpravo okraj okenního ostění, na nějž navazuje omítková pasparta zřejmě s okrovým nátěrem. Vlevo omítka průčelí, v pozdní gotice opatřená bílým nátěrem, na nějž byl pravděpodobně v renesanci nanesen nátěr žlutobílý.

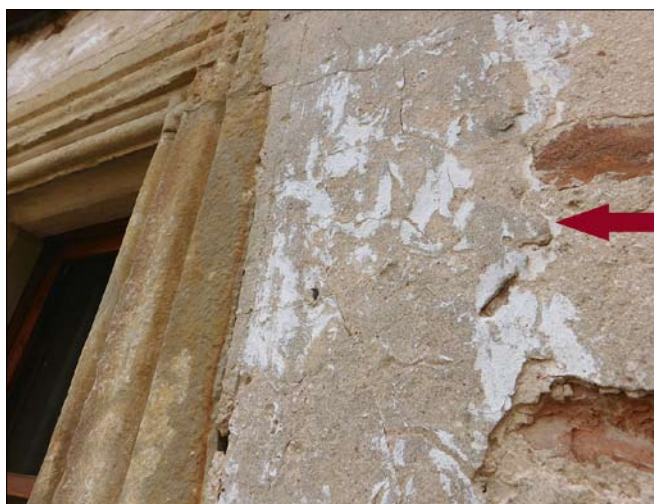
Obr. 8: Kurovice, tvrz, detail návaznosti dvou omítkových vrstev vpravo od horní partie pozdně gotického ostění prvního patra (šipka). Každá z následně nanesených omítek byla opatřena bílým povrchovým nátěrem.

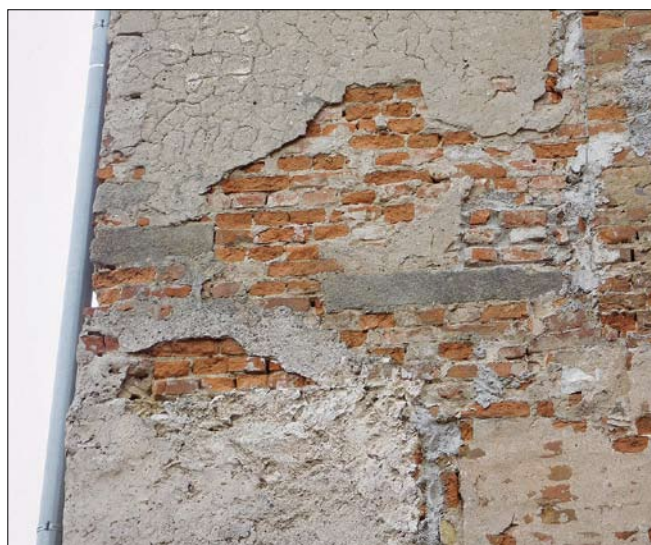
Obr. 11: Kurovice, tvrz, situace v místě vstupního otvoru (?) z 2. patra dvorního křídla na ochoz později snížené východní hradby (vlevo dole).

ky z cihel (obr. 3/14), není poznání stavebních jevů omezeno existencí rozsáhlých fragmentů vnějších omítek, ale ztíženou možností dokumentace v důsledku nesnadného přístupu. Do vzdálenosti asi 2 m od severovýchodního nároží 2. patra sahá omítaná partie cihlového zdiva, téměř svislou spárou oddělená od navazujícího zdiva dvorního průčelí (obr. 3/20). Přibližně v úrovni podlahy 2. patra je osazen horizontální pískovcový blok bez profilace, pod nímž spatřujeme asi 50–60 cm dlouhý, horizontální pás neomítaného cihlového zdiva průčelí. Tento pás se nachází v úrovni koruny sousední, později snížené hradby (obr. 3/11) a k jeho rovné, spodní hraně dobíhá pozdně gotická omítka průčelí (obr. 11).

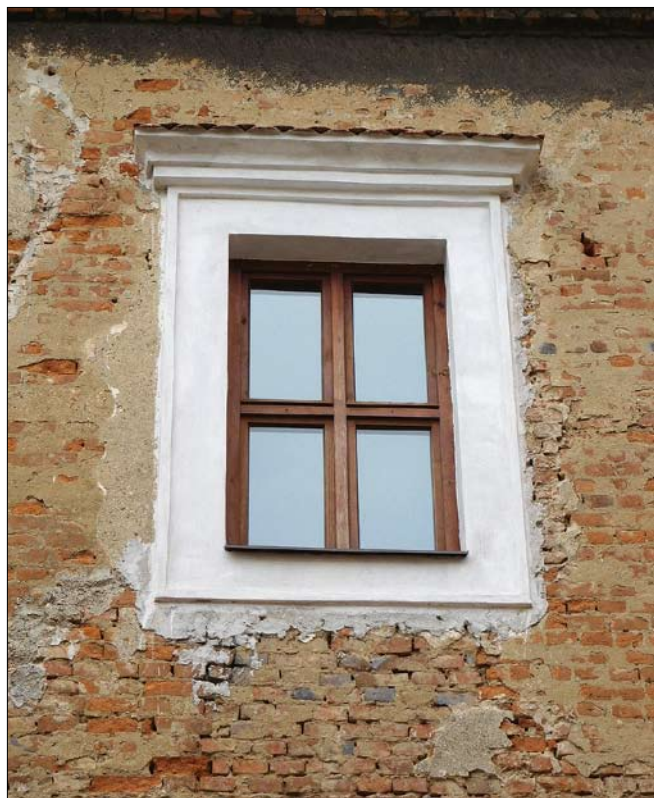
Obr. 12: Kurovice, tvrz, východní okno 2. patra dvorního traktu jižního křídla paláce, dodatečně probourané do staršího obvodového zdiva z první renesanční fáze (viz situace vpravo i vlevo od svislých částí obnovené okenní šambrány).

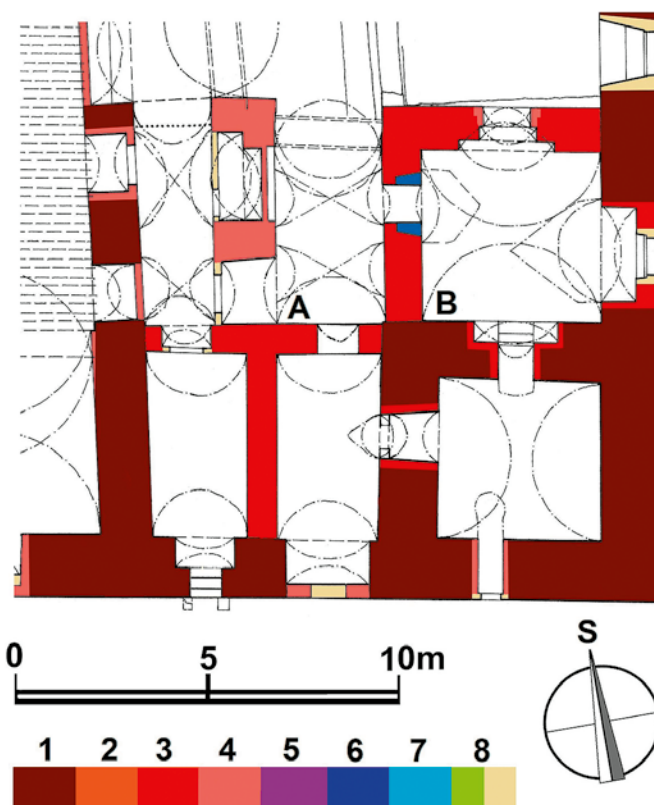
Obr. 13: Kurovice, tvrz, půdorys přízemí jižního křídla s vyhodnocením stavebního vývoje, dvorní trakt nahore. 1 – zdiva ze závěru 14. století, 2 – zdiva změny plánu výstavby ze závěru 14. století; 3 – zdiva z doby kolem roku 1460; 4 – zdiva stavebních fází kolem roku 1500; 5 – stavební fáze krátce po roce 1500; 6 – první fáze renesanční přestavby patrně z 60. let 16. století; 7 – druhá fáze renesanční přestavby z doby po roce 1595; 8 – úpravy z 18.–20. století.

Zmíněný portál vede z komunikačního prostoru A do místnosti B, jež má přibližně čtvercový půdorys o rozměrech 4,3 × 4,5 m. Prostor má valenou klenbu, opatřenou dvojicí výsečí pětibokého půdorysu. Místnost vymezuje kamenné obvodové zdivo, vzniklé ve dvou stavebních fázích. Jižní zeď náleží hranolové věži, východní zeď obdobné tloušťky cca 1,5 m pak navazujícímu úseku obvodové hradby. Severní a západní zeď prostoru B pak charakterizuje výrazně subtilnější dimenze, která, společně s existencí styčných spár, jednoznačně svědčí o jejím mladším středověkém původu (obr. 13).

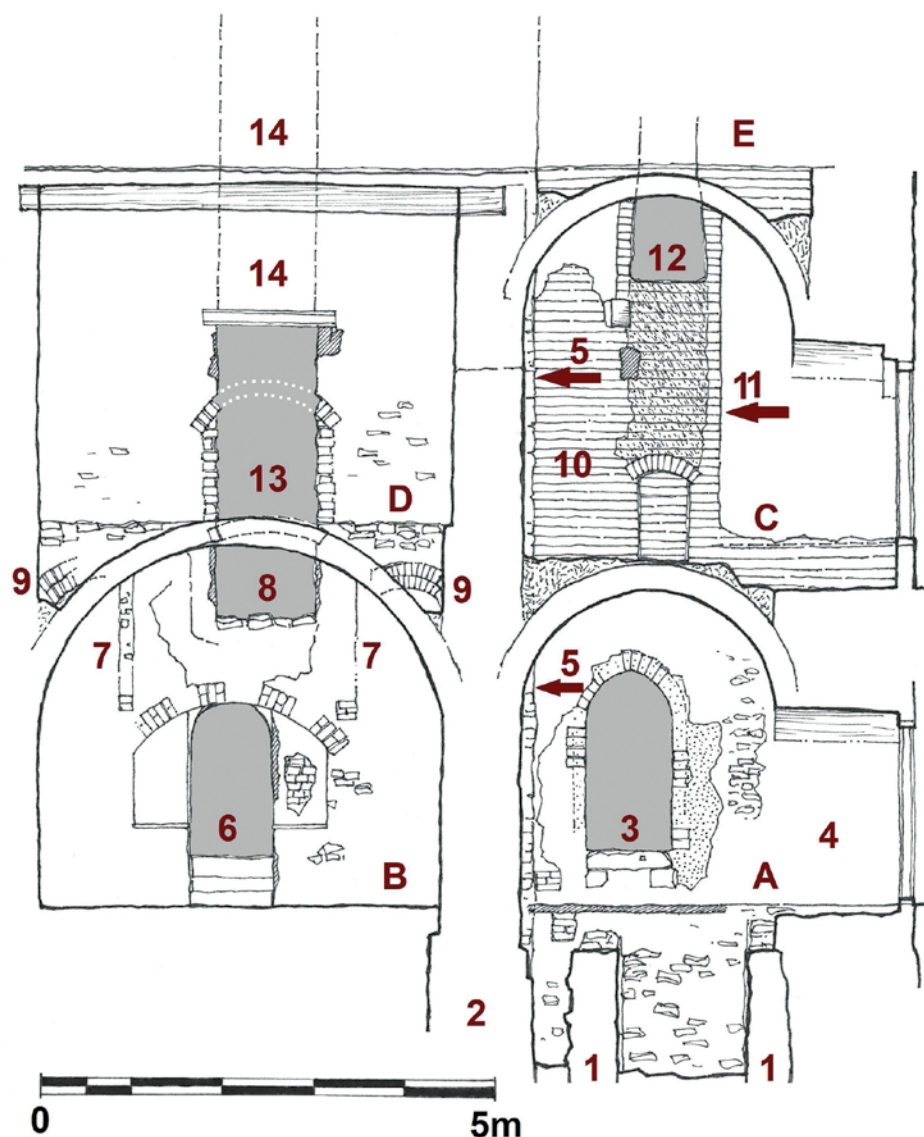
Obr. 14: Kurovice, tvrz, dokumentace jižního líce zdi místností A, B (v přízemí) a C, D (v 1. patře) s označením hlavních nálezových situací. 1 – dvojice paralelních zdí, odkrytých pod portálem do přízemí; 2 – základové zdivo západní zdi pozdně gotického, kuchyňského křídla; 3 – portál do přízemí vnějšího traktu jižního křídla; 4 – špaleta portálu z přízemí do komunikačního traktu západního paláce; 5 – severozápadní nároží věže; 6 – průchod z kuchyně do přízemí věže; 7 – otisky bočních stěn dymníku druhé fáze kuchyně; 8 – otvor odvádějící kouř do komína v severní zdi věže; 9 – torza cihlových, koutových klenbiček později odstraněného centrálního komína; 10 – režné, spárované cihlové zdivo s kamenným krakorcem; 11 – otisk boční stěny předpokládaného topeniště při jižní zdi; 12 – otvor z topeniště do komína; 13 – poloha předpokládaného topeniště obytné místnosti s patkami cihlového záklenku; otvor byl později rozšířen ve dveře; 14 – průmět komínového průduchu procházejícího severní zdi věže.

neznámého otvoru. Pod mladšími omítkami se dochovala primární, hrubě srovnávaná omítka, pokrývající celou strukturu zdiva. Tato omítka je stratigraficky starší, nežli s portálem současná pasparta. Vlevo od portálu z líce zdiva lehce vystupuje severozápadní nároží hranolové věže, tvořené rozměrnými, kamenicky neupravovanými bloky lomového vápence (obr. 14/5).

Západní zeď prostoru je vylehčena dvojicí rozměrných nik rozdílného účelu. Jižní nika šířky 166 cm patří již zmíněným dveřím do jižního úseku komunikační chodby při paláci a má segmentový záklenek, opět zděný z cihel (obr. 14/4). Záklenek měl bíle natírané, hlazené spáry a červený nátěr cihel, mírně přetažený i na navazující omítku. Druhá nika prostupuje severním úsekem zdi – má šířku 186 cm, její segmentový záklenek stoupá do přibližně shodné úrovně nad podlahou a parapet niky je asi o 50 cm vyvýšen nad pochozí úroveň přízemí. Záklenek, opět zděný z cihel formátu 27 × 15 × 7 cm, má výšku cca 45 cm a jeho povrchová úprava se shodovala s úpravou pasu, orientovaného do nádvoří. U záklenku niky byla sondážně ověřena nejen existence kvalitně uhlazených a bíle olíčených spár mezi cihlami, ale i tmavě červeného nátěru naneseného na povrch cihel (obr. 15). Existence novějších omítek brání v poznání někdejší úpravy svislých částí špalet, o jejímž výskytu lze však alespoň uvažovat díky situaci v patách záklenku, na nichž tmavě červený nátěr pravděpodobně nekončil. Nika měla původně hloubku asi 15 cm a omítané špalety i zadní stěnu. Pozoruhod-

2,15 m nad podlahou byly odkryty dvě kapsy formátu 25×18 cm, resp. 16×16 cm, vůči jižní zdi sekundární (obr. 14/7, obr. 19). Na kapsy navazoval negativ subtilních zídek, dobíhajících ke klenbě a respektovaných omítkou kolem zmíněných kapes. Tato omítka přechází též na cihlový záklenek niky a kryje starší omítku, nanesenou přímo na kamenné zdivo. Pod vrcholnicí klenby se v jižní zdi otevírá rozměrný průduch šířky cca 110 cm a výšky 63–77 cm, v době průzkumu zazděný cihlami o velikosti čela $14,5 \times 6,5$ cm (obr. 14/8).

Do jihovýchodního koutu místnosti mírně vystupuje pravoúhlé, severozápadní nároží hranolové věže, zděné z lomových vápenců a pokryté bohatou stratigrafií vápenných líček (obr. 14/5). Jižní zeď je zděna z kvalitních cihel

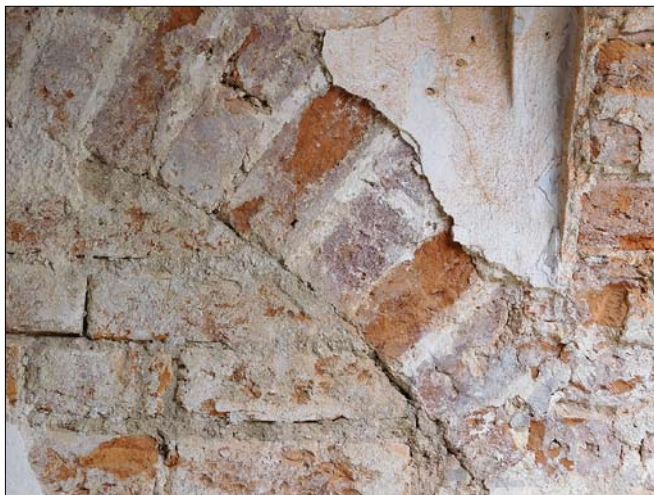
Obr. 15: Kurovice, tvrz, vstupní prostor A, západní stěna, fragment povrchové úpravy s režnými, natíranými cihlami záklenku severní niky.

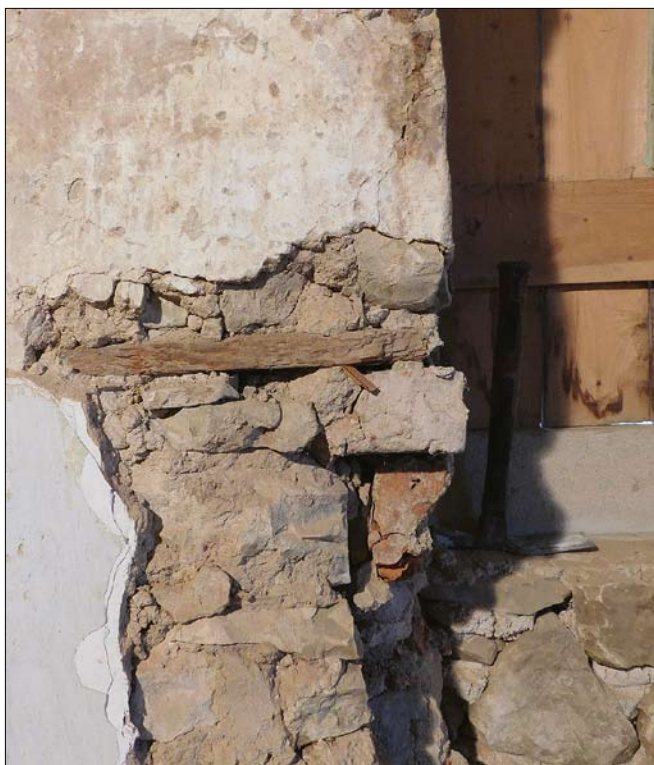
Obr. 17: Kurovice, tvrz, prostor B (kuchyně), zbytek dřevěné parapetní desky starší fáze okna severní stěny, dochovaný v západní špaletě stávající okenní niky. Výšková úroveň desky koliduje s úrovní parapetu stávajícího, dodatečně osazeného okna.

s dvojicí rozměrných, nestyčných výsečí nad vstupním a okenním otvorem. Jižním čelem místnosti proniká rozměrná, segmentově završená (odkládací?) nika, uprostřed rozdělená úzkými vstupními dveřmi do mírně zvýšeného přízemí věže. Nad záklenkem niky, tedy v jižním klenebním čele, se dochovaly otisky dymníku i kapsy po trámčích, nesoucích jeho spodní rám. Masivní dymník, podvěšený pod klenbu, vynášela železná táhla, přikotvená do rubu klenby. Buď centrálně, ve středu místnosti, nebo někde v její jižní polovině se nacházelo kuchyňské topeniště, které se však (vzhledem k odstranění jeho reliktnů) nepodařilo přesněji lokalizovat. Pod vrcholem klenby se na jižní zdi, pokryt mladšími omítkami, dosud rýsuje obdélný otvor, jenž odváděl kouř z dymníku do komínového průduchu, zahluobeného do severní zdi věže. Severní, tj. nádvoří zdi místnosti prostupuje další široká, segmentem završená nika, obsahující okno se segmentovým záklenkem. Jeho pískovcové ostění je profilováno masivním oblounem, vsazeným do okosení. Okno doplňovala horizontální nadokenní římsa s esovitým profilem, podepírajícím krycí desku. Římsu později odstranili, podobný byl i osud parapetního bloku okna. Protože boční stojky okenního ostění jsou do okolního lomového zdiva vloženy na cihlovou dozdivku a nad záklenkem chybí odlehčovací pas, předpokládáme dodatečné vložení ostění do zdiva.¹⁷⁾ Tento závěr potvrzují i konce dřevěné desky někdejšího parapetu, odkryté v interiérovém líci a přesahující výškovou niveletu parapetu stávajícího, kamenného ostění okna (obr. 17).

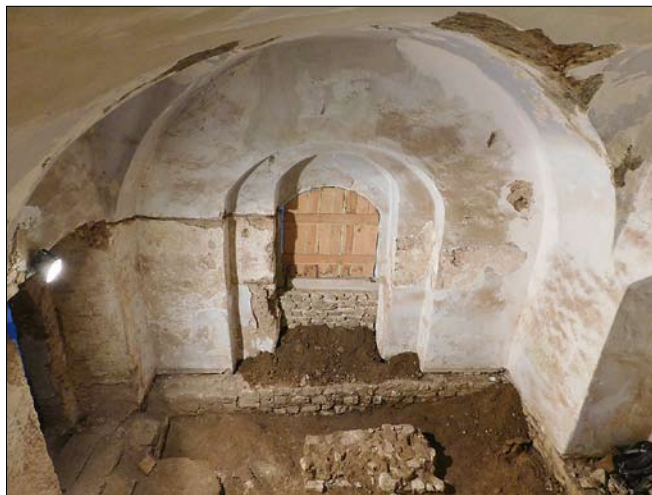
Obr. 16: Kurovice, tvrz, prostor B (kuchyně), pohled na severní stěnu s okenní nikou do nádvoří a odkrytým základem zděné konstrukce před oknem.

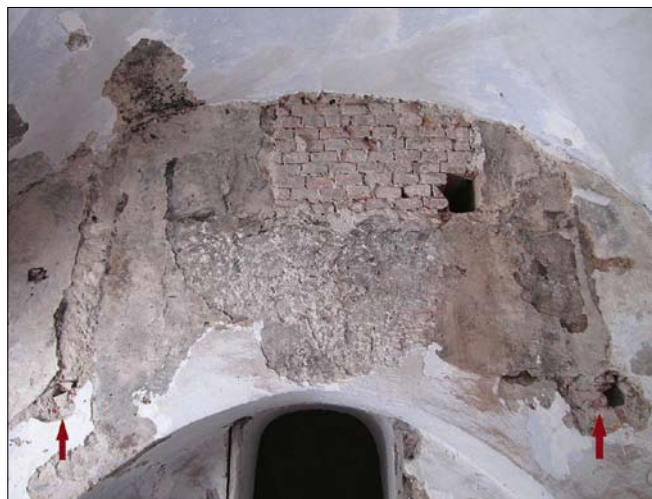
Obr. 19: Kurovice, tvrz, prostor B (kuchyně), negativ dymníku mladší fáze kuchyně s patrnou mladší zazdívkou do komínového průduchu v severní zdi věže (nahore). Omítka mezi záklenkem a zazdívkou komína vznikla při první stavební fázi a souvisí s koutovými klenbičkami primárního komína. Šipky značí místa zakotvení trámů spodního rámu kuchyňského dymníku (dole).

Klenbu i stěny kryje souvrství omítek, z nichž spodní si v partii nad vstupem do věže zachovala i očazení, související s provozem někdejší kuchyně (obr. 19). Následná,

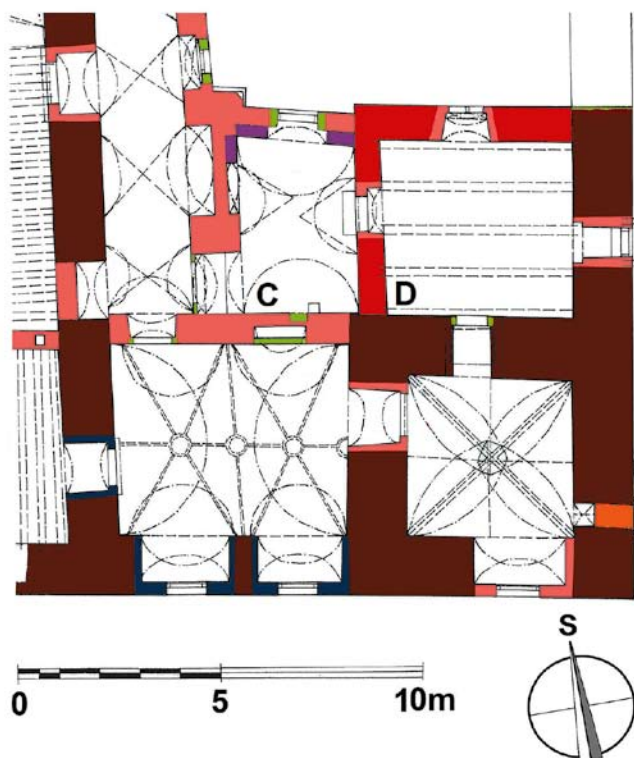
Obr. 20: Kurovice, tvrz, půdorys v úrovni 1. patra jižního křídla, dvorní trakt nahore. Vyhodnocení zdiv viz obr. 13.

Abb. 20: Kurovice, Feste, Südflügel, Grundriss in der Höhe des 1. Obergeschosses, Hoftrakt oben. Auswertung des Mauerwerks s. Abb. 13.

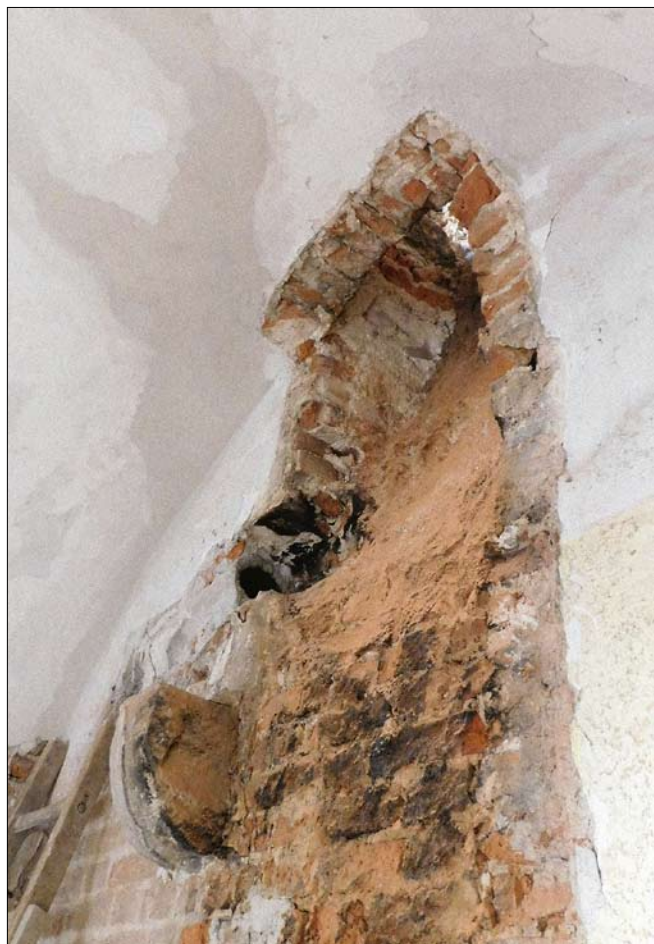
Obr. 21: Kurovice, tvrz, prostor C, boční pohled na pozůstatky komínového průduchu, přiloženého k jižní stěně; vlevo kamenný krakorec, podepírající původně horní partii pláště komína.

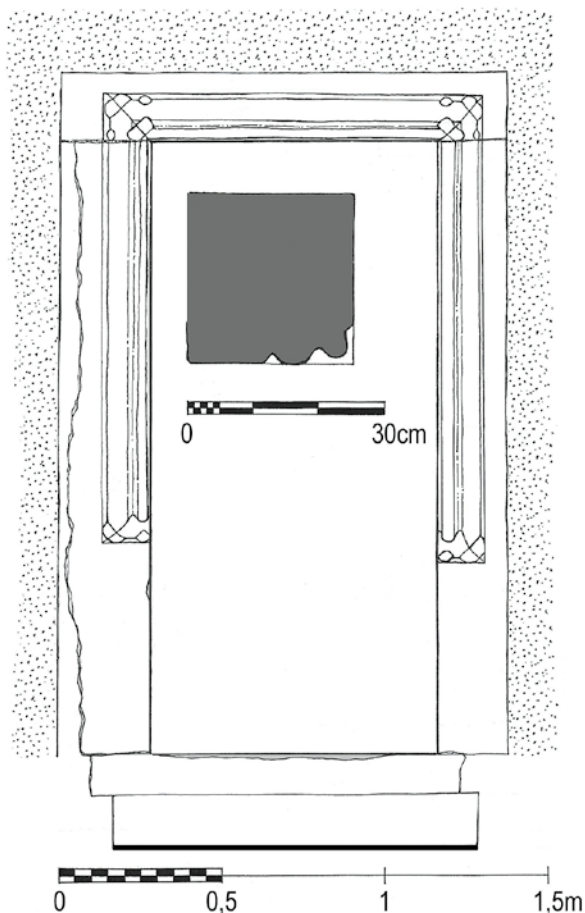
Obr. 23: Kurovice, tvrz, prostor C, dokumentace pozdně gotického ostění dveří, vedoucích do obytné místnosti. Tečkovaně rozsah omítkové pasparty, dotažené ke kamennému ostění.

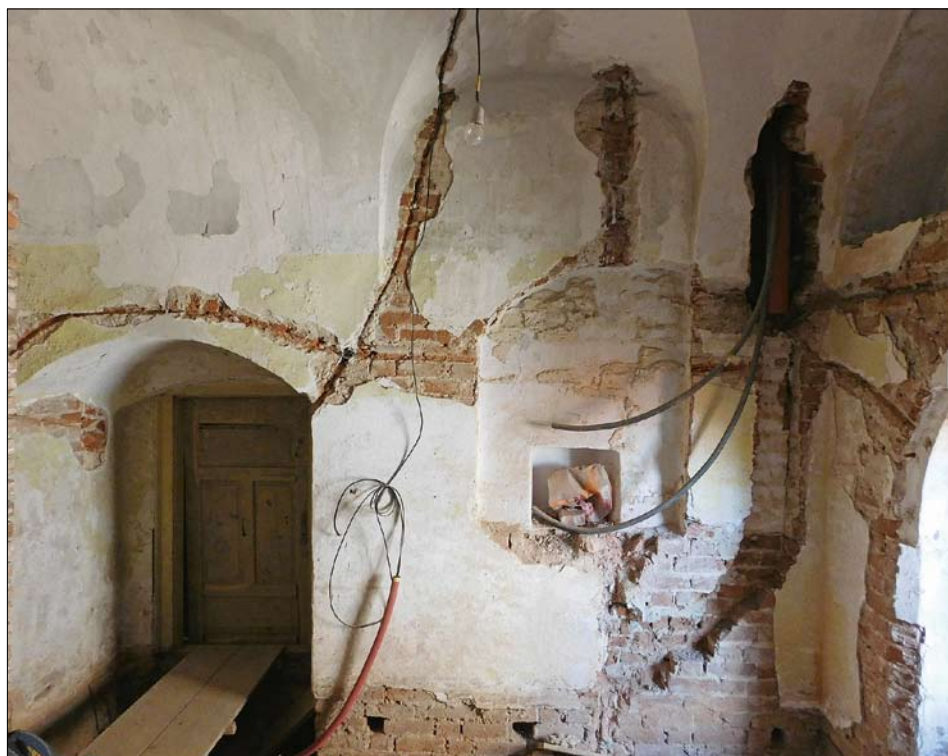
Obr. 22: Kurovice, tvrz, prostor C, celkový pohled na západní stěnu se vstupem z komunikačního traktu (vlevo) a nikou, zčásti překrytou mladší zazdívkou (upravo). Pod podlahou je patrné několik kapes stavebního lešení (dole).

Západní zeď prostoru měla obdobnou strukturu jako v přízemí – také jejím zdivem z nespárovaných cihel (formát 28 × 13 × 7,5 cm) prostupovala dvojice širokých, segmentem zaklenutých nik (obr. 22). Jižní, 165 cm širokou nikou vedl zmíněný vstup, jehož záklenek byl dodatečně navýšen. Nad jižním úsekem záklenku cihlové zdivo pokrývá hrubě nahozená omítka, plochy zdiva kryjí blíže nestudované interiérové omítky. Severní nika měla šířku 175 cm při hloubce 15 cm a nesestupovala až k podlaze. Dodatečnou úpravou, snad související s vložením klenby, byla severní nika zúžena na dvě třetiny, čímž získala i asymetrický záklenek. V místě klenební výseče spatřujeme horizontální ústupek zdiva – jedná se tedy o analogickou úpravu jako v přízemí. Vzhledem k demontáži podlahy bylo možno dokumentovat trojici drobných, hraněných kapes nestejných osových vzdáleností, profilu cca 10 × 11 cm a hloubky 16–18 cm. Kapsy ztotožňujeme s konstrukcí stavebního lešení. V úrovni neomítaného zdiva pod podlahou bylo zřetelné, že boční západní a dvorní, severní zeď jsou vzájemně provázány.

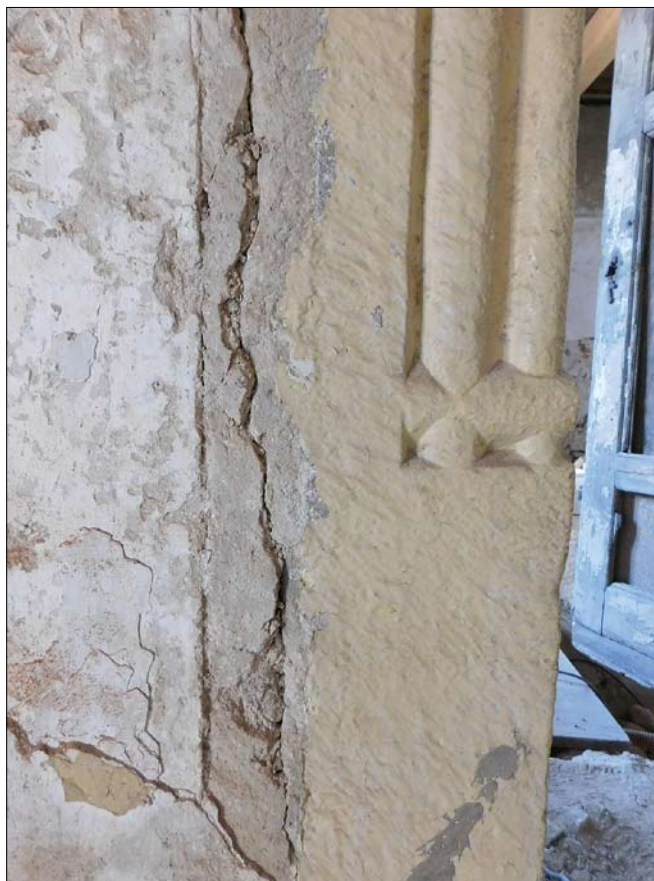
Obr. 24: Kurovice, tvrz, prostor C, detail návaznosti omítkové pasparty a severní stojky kamenného ostění pozdně gotického portálu do obytné místnosti.

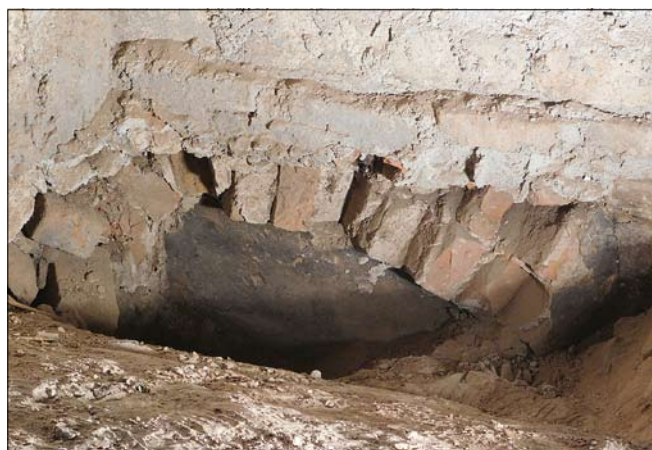
Obr. 25: Kurovice, tvrz, prostor D, pozůstatek koutové klenbičky kuchyňského komínu nad mladší klenbou přízemí, situované v severovýchodním koutu prostoru.

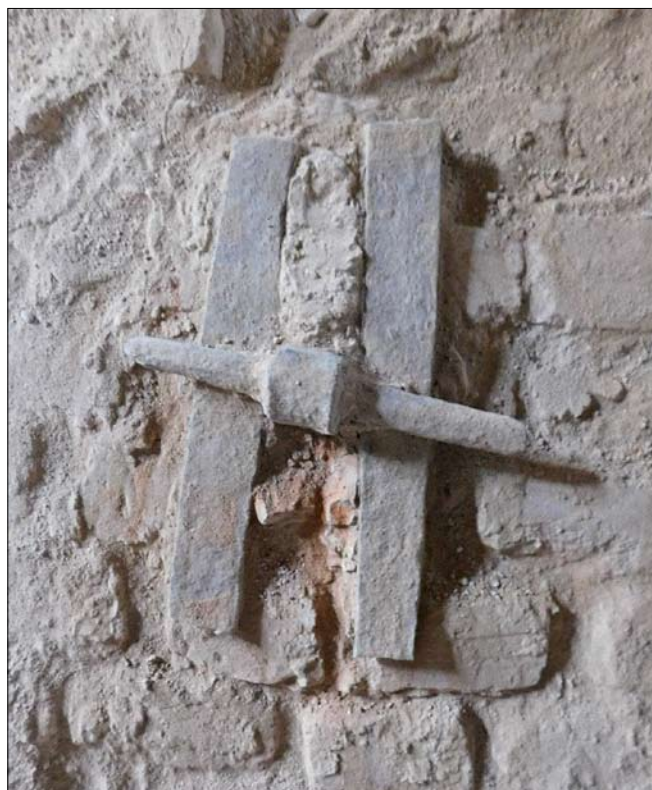
Obr. 26: Kurovice, tvrz, kovaná závlač mladší fáze dymníku kuchyně v přízemí, dochovaná v západním segmentu klenby nad přízemním prostorem B.

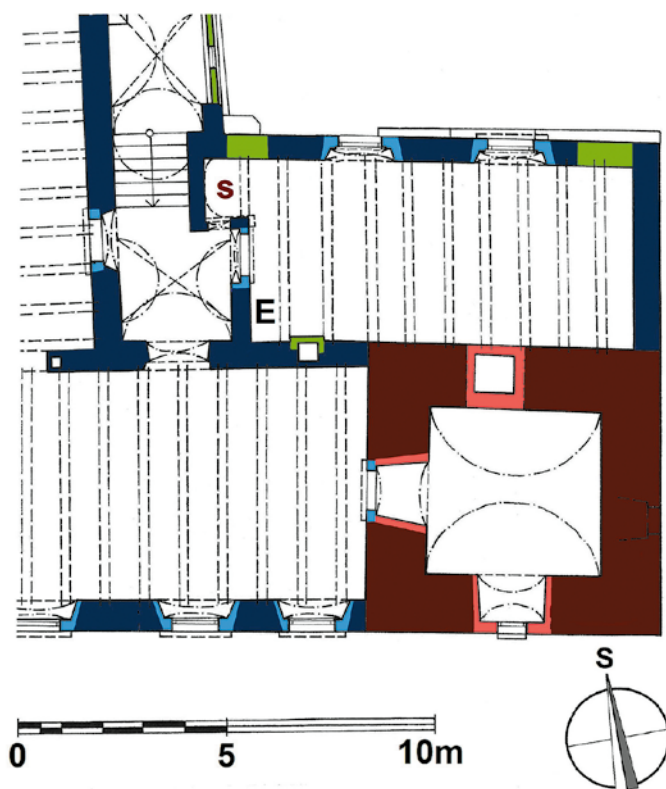
Obr. 27: Kurovice, tvrz, půdorys 2. patra jižního křídla, dvorní trakt nahoře, s – poloha točitého schodiště. Vyhodnocení zdív viz obr. 13.

Abb. 27: Kurovice, Feste, Südflügel, Grundriss vom 2. Obergeschoss, Hoftrakt oben: s – Wendeltreppe. Auswertung des Mauerwerks s. Abb. 13.

Dnes jednotný prostor (délky asi 9,3 m a šířky 4,4 m), zaujímající celý půdorys dvorního křídla (obr. 27). Rozměrná místnost je, s výjimkou větší části jižní zdi (tvořené věží), vymezena subtilním cihlovým zdívem tloušťky lehce přesahující 60 cm, budovaným výhradně z cihel formátu 29 × 13 × 7,5 cm. Interiér je z dvorního traktu západního křídla přístupný renesančním portálem s olištovaným ostěním a simovou římsou, osazeným v interiérovém líci západní zdi. Strop je trámový, s deskovým záklopem, bez stop druhotného použití trámů či záklopotvých prken. Severní zdi pronikají dvě obdélná okna, vsazená do asi 30 cm hlubokých interiérových nik s mírně rozevřenými špaletami a segmentovými záklenky. Orientaci ve stavebním vývoji interiéru ztěžují celistvě dochované vnitřní omítky.

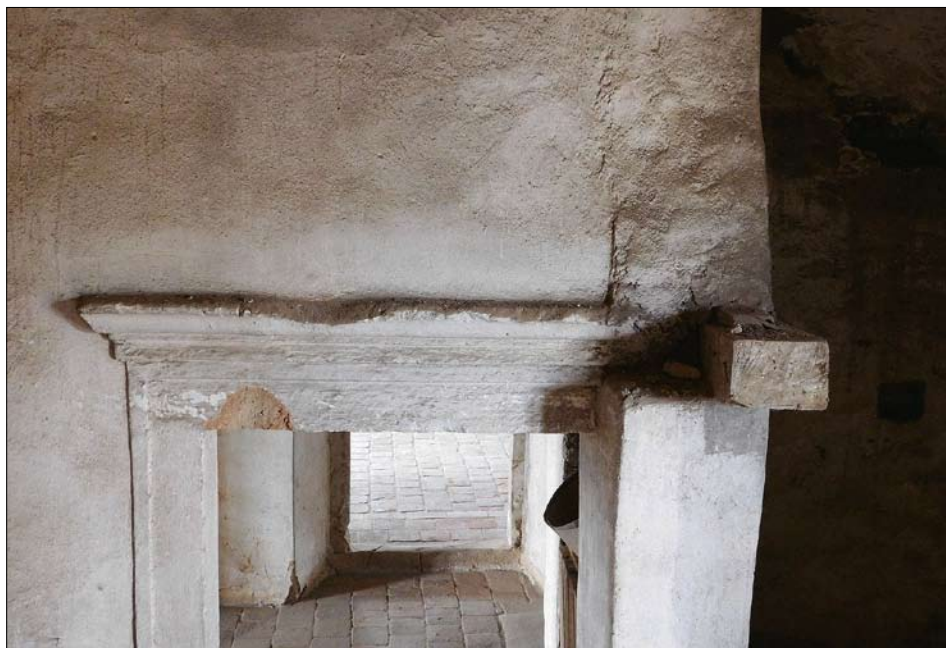
Obr. 28: Kurovice, tvrz, prostor E ve 2. patře, horní část renesančního portálu s dřevěným překladem (den-drodatace po 1585) a patrným odsekaným pláštěm točitého schodiště (vpravo nahoře).

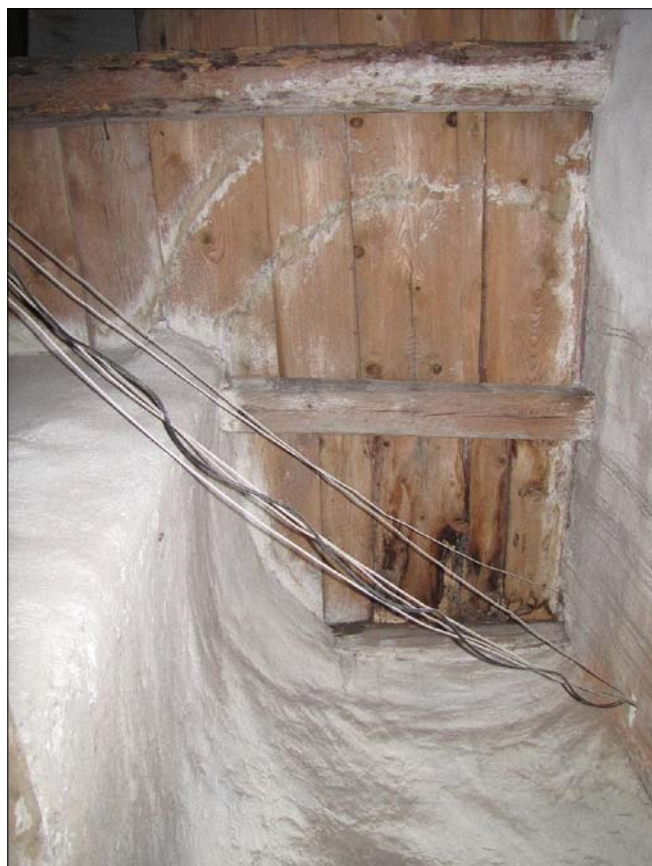
Obr. 29: Kurovice, tvrz, prostor E ve 2. patře, pozůstatek šachty točitého schodiště do podkroví. Odstraněný východní segment pláště se ještě rýsuje na záklopu stropu z doby po požáru roku 1866.

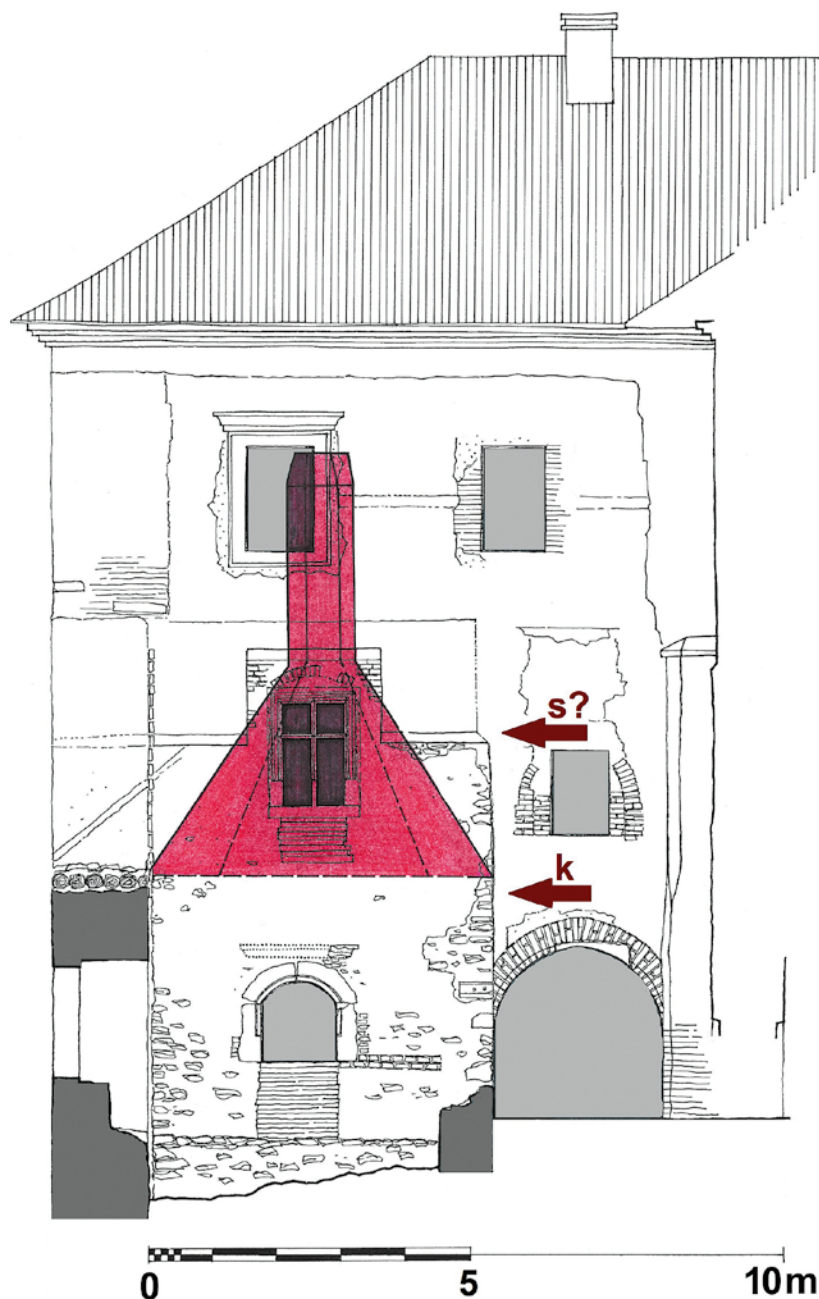
Obr. 30: Kurovice, tvrz, pokus o hypotetickou rekonstrukci odstraněného komína z první fáze pozdně gotické kuchyně (červeně). Šipky značí polohu fragmentů interiérových koutových klenbiček vynášejících dymník (k) a možnou úroveň nasazení střechy první fáze kuchyně (s?).

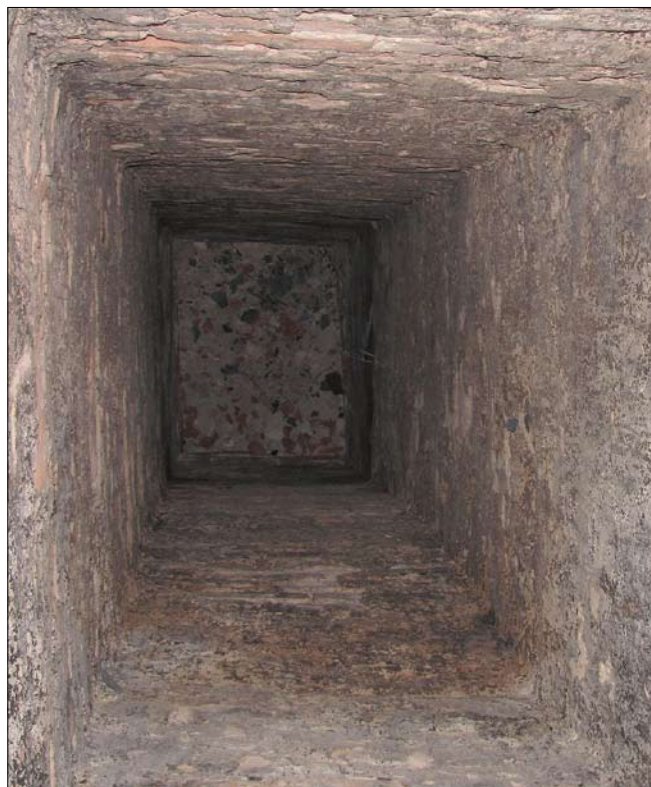
Obr. 31: Kurovice, tvrz, průhled komínem vloženým do severní obvodové zdi hranolové věže v souvislosti se zrušením starší fáze centrálního komína a nástavbou 1. patra dvorního traktu.

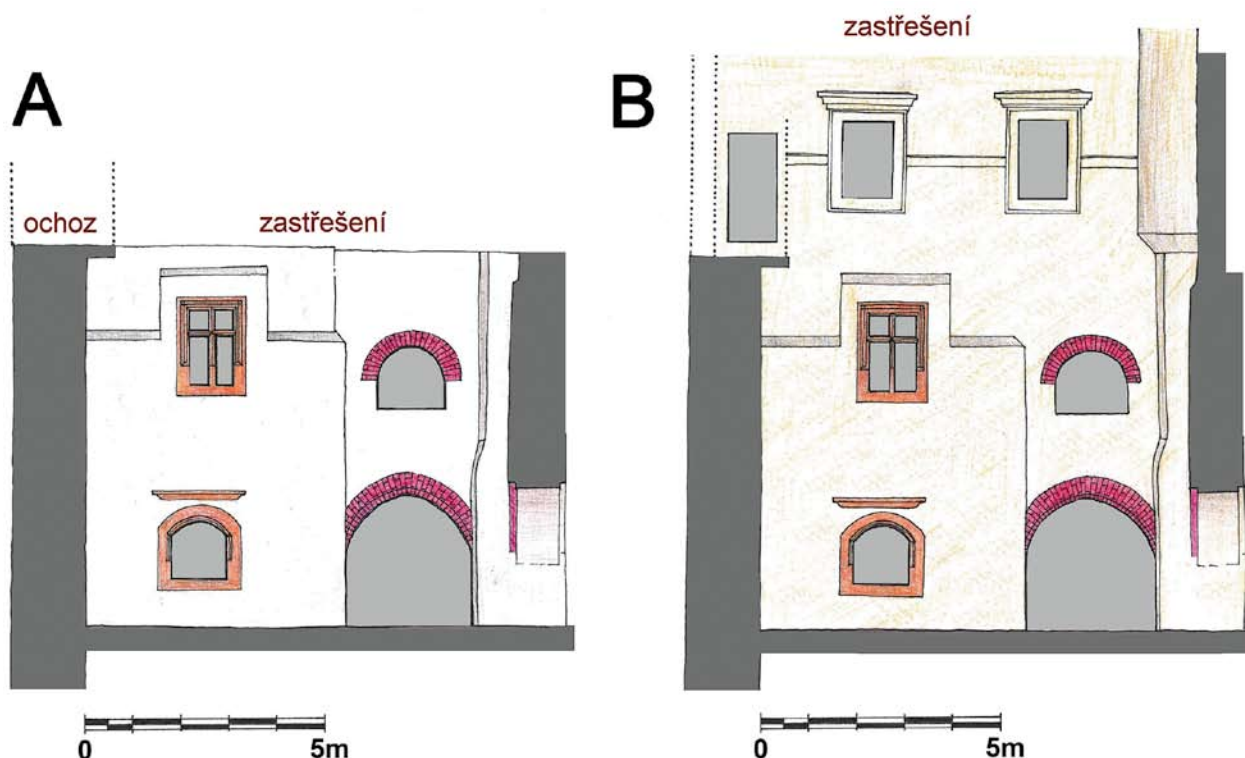
Obr. 32: Kurovice, tvrz, pokus o rekonstrukci podoby průčelí dvorního traktu jižního křídla ve dvou klíčových stavebních fázích. A: stav po dokončení pozdně gotické výstavby v první třetině 16. století; B: stav po renesančních přestavbách na počátku 17. století.

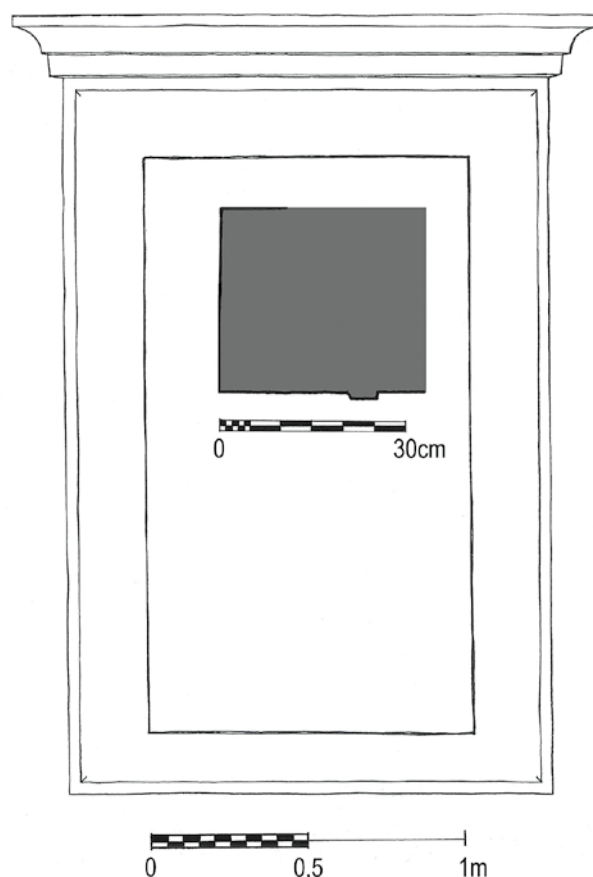
Obr. 33: Kurovice, tvrz, dokumentace pozdně renesančního okenního ostění ve druhém patře dvorní fasády jižního křídla.

Nejspíše již při obnově tvrze po ohni roku 1595 byla dosavadní menší okna 2. patra nahrazena okny rozměrnějšími (šířky 1,05–1,10 m, výšky 1,85 m), vsazenými do segmentově zaklenutých interiérových nik (obr. 33).²⁹⁾ Jak dokládá také situace na dvorní fasádě jižního křídla, tyto okenní otvory postrádaly tesaná ostění, měly jen jednoduchou omítkovou šambránu s vnější lištou a stejně prosté, rovné a vespod prožlabené nadokenní římsy s jádrem z vykonzolovaných cihel. Shodné provedení charakterizuje i portál na schodišti, stoupajícím ze sálu v 1. patře západního křídla do arkády 2. patra. Zajímavým detai-
