DEMOLICE A NOVOSTAVBA ANEB VZNIK HRADU KRAKOVCE V 80. LETECH 14. STOLETÍ

JAN KYPTA – FILIP LAVAL – ALENA NACHTMANNOVÁ –
ZDENĚK NEUSTUPNÝ – JAN VESELÝ

DEMOLITION AND NEW CONSTRUCTION: THE ORIGIN OF KRAKOVEC CASTLE IN THE 1380S

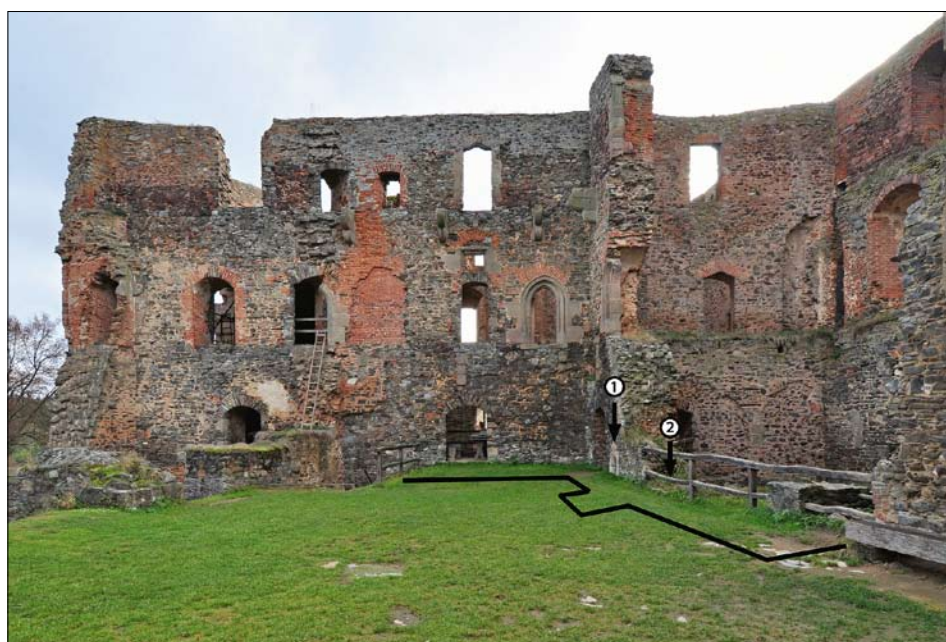
Obr. 1: Hrad Krakovec (okres Rakovník). Pohled k jihu přes zadní nádvoří, čára schematicky vyznačuje rozsah výkopu v roce 2017; 1 – ostění větracího průduchu sklepa (srov. obr. 16); 2 – poloha torza točitého schodiště. Sanace tohoto schodiště si vyžádala záchranný archeologický výzkum (foto V. Razím, 2013).

tedy s fází novostavby hradu Jíry z Roztok. Jednak to vyplývá z polohy zbytků vjezdové brány v severozápadním koutu nádvoří. Na archivních fotografiích, zachycujících stav před konzervační úpravou, je patrné, že současná poloha dochovaného odrazníku portálu odpovídá původnímu stavu (srov. *Nachtmannová – Razím 2016*, obr. 10, 11). A jednak je směrodatná poloha ostění větracího průduchu sklepa západního křídla paláce, dodnes ústícího těsně při povrchu terénu v jihozápadním koutu nádvoří (obr. 1; 16).

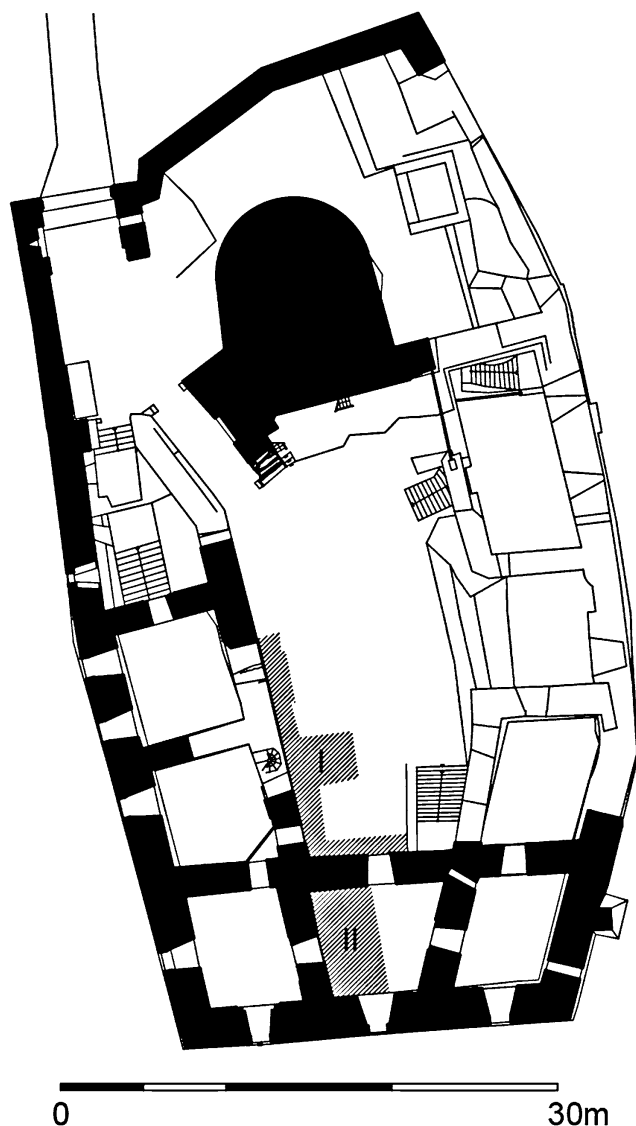
Obr. 2: Celkový půdorys jádra hradu v úrovni přízemí. Šrafkami vyznačen rozsah archeologického výzkumu v roce 2017. Pro názornost je zobrazena i sonda (II) v jižním křídle paláce, byť tato nekoresponduje s daným podlažím; ve skutečnosti se nacházela ve sklepech. Tento náčrt i výřezy s nálezovými situacemi (obr. 3; 21) jsou orientovány k severu (zaměření a kresba I. Zastoupil – J. Král, 2007; úprava J. Veselý).

Abb. 2: Krakovec, Burg. Burgkern, Gesamtgrundriss des Burgkerns in der Erdgeschosshöhe. Schraffierung – Ausmaß der archäologischen Forschung im Jahr 2017. Um der Veranschaulichung wegen ist auch die Sonde (II) im Südflügel des Palas eingezeichnet, auch wenn sie nicht mit dem dargestellten Geschoss korrespondiert, denn sie befand sich in der Tatsache im Keller. Diese Planskizze sowie die Ausschnitte mit dem Befund (Abb. 3; 21) sind nach Norden orientiert (Aufnahme und Zeichnung I. Zastoupil-J. Král, 2007, Gestaltung J. Veselý).

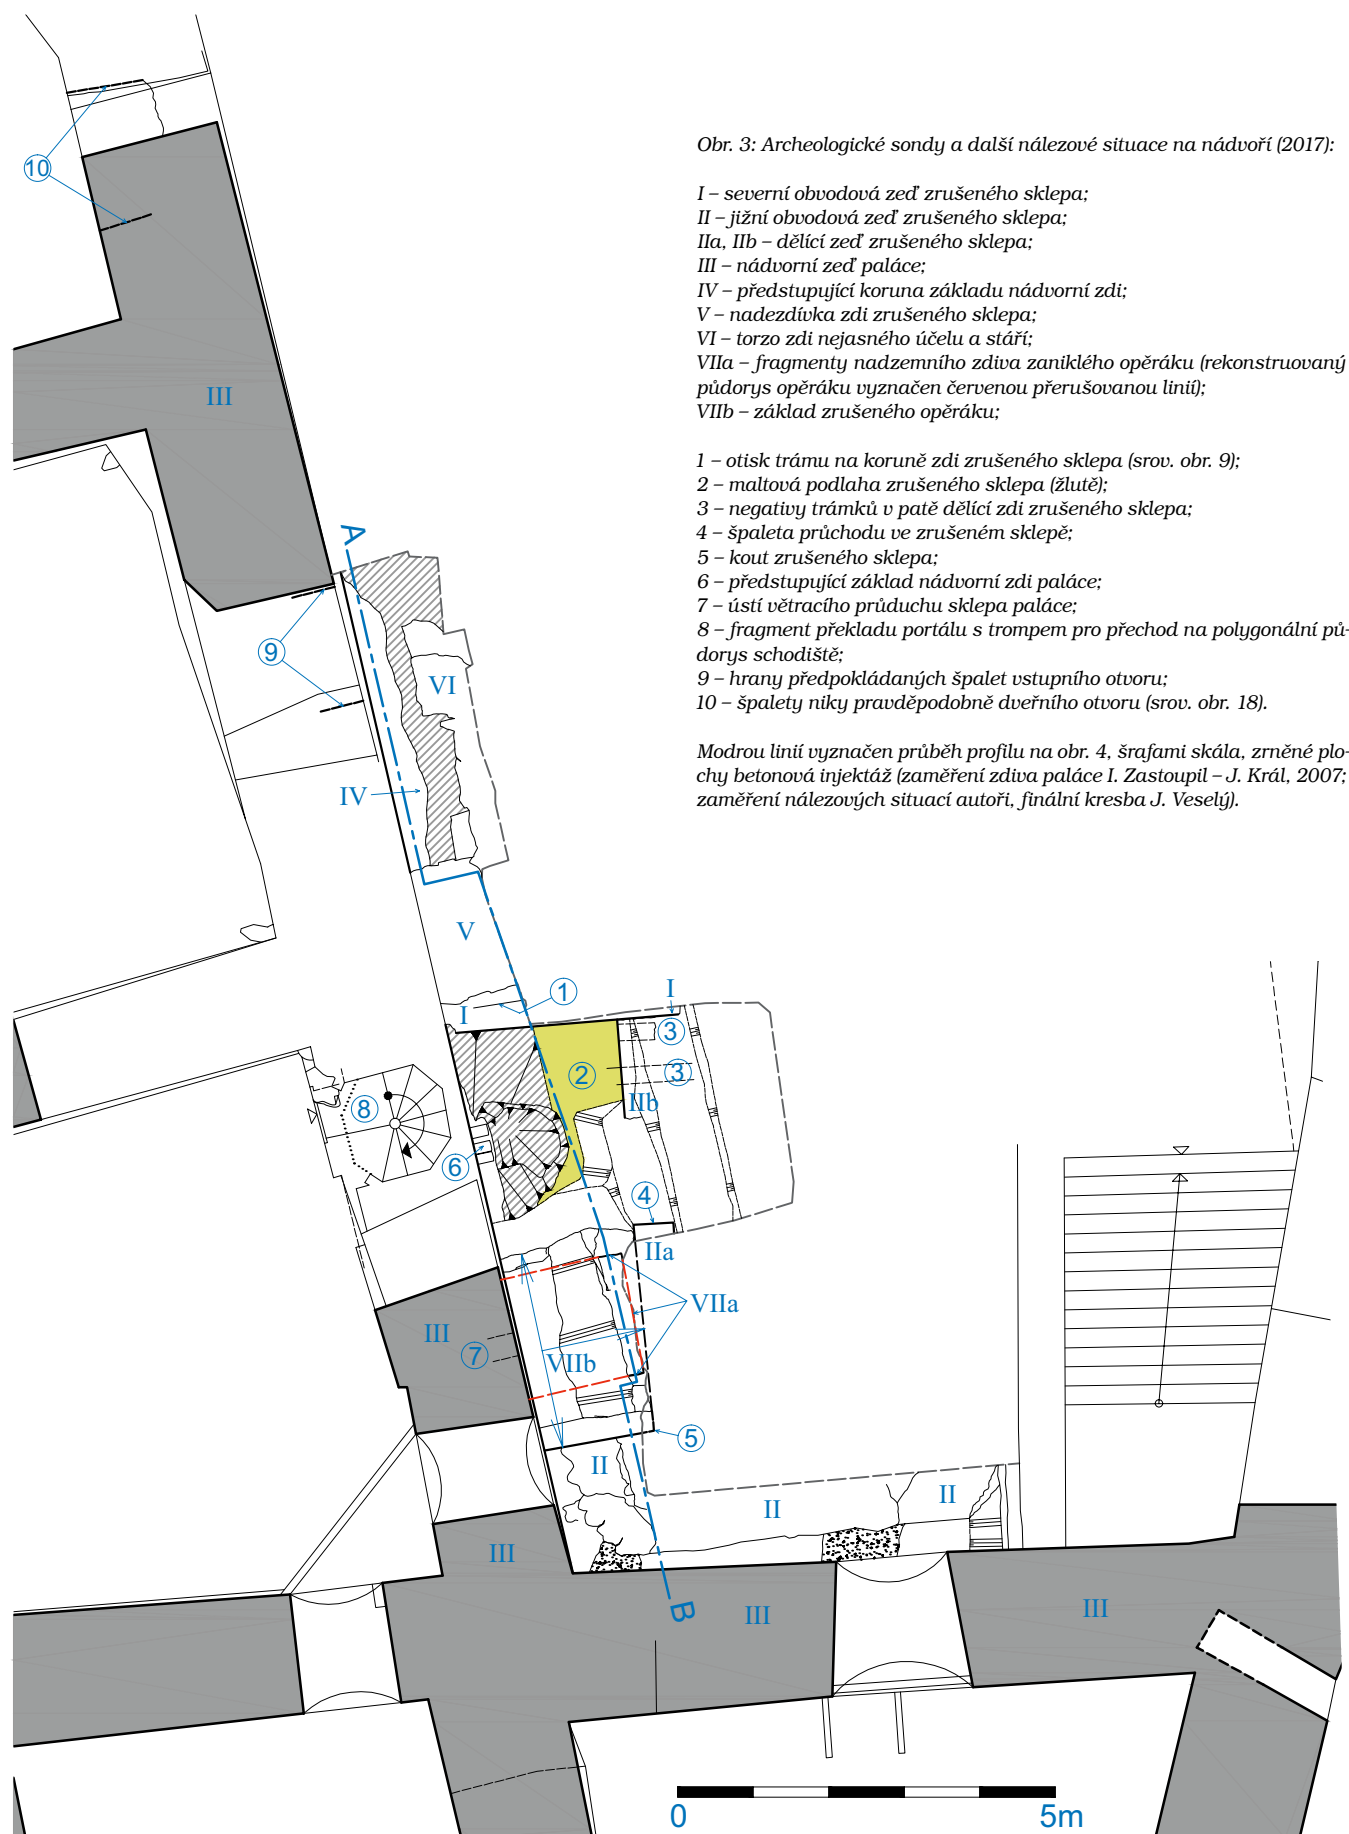
Abb. 3: Krakovec, Burg. Archäologische Sonden und weiterer Befund im Hofraum (2017): I – nördliche Umfassungsmauer des zugeschütteten Kellers; IIa, IIb – Trennmauer des zugeschütteten Kellers; III – Palas Hofmauer; IV – Vorgrundmauerkrone der Hofmauer; V – Aufmauerung auf der Mauer des zugeschütteten Kellers; VI – Mauertorso unklarer Zweckbestimmung und Alters; VIIa – Fragmente des überirdischen Mauerwerks des verschwundenen Strebepfilers (sein Grundriss ist mit roter Strichlinie ausgezeichnet); VIIb – Fundament des verschwundenen Strebepfilers. 1 – Balkenabdruck auf der Mauerkrone des aufgehobenen Kellers (vgl.

Abb. 9); 2 – Mörtelfußboden des aufgehobenen Kellers; 3 – Kantholznegative in der Fußzone der Trennmauer des aufgehobenen Kellers; 4 – Laibung vom Durchgang im aufgehobenen Keller; 5 – Ecke des aufgehobenen Kellers; 6 – vorspringendes Fundament der Hofmauer des Palas; 7 – Ausmündung der Belüftungsöffnung vom Palaskeller; 8 – Fragment vom Portalsturz mit der Trompe des Übergangs zum polygonalen Grundriss der Treppe; 9 – Kanten der vorausgesetzten Laibungen der Eingangsöffnung; 10 – Laibung einer Nische, wohl nach der Türöffnung (vgl. Abb. 18). Blaue Linie – Linie des Profils, s. Abb. 4, schraffiert – Felsen gekörnte Flächen – Betoninjektierung (Aufnahme des Palasmauerwerks I. Zastoupil-J. Král, 2007; Befundaufnahme der Autoren, Zeichnung J. Veselý).

Stratigrafická situace vrstev těžených v liniových sondách podél západní a jižní nádvorní zdi byla poměrně jednoduchá, rozlišujeme tři základní horizonty. Do prvního (nejstaršího) řadíme vrstvy a zbytky zdív z doby existence sídla kompletně zaniklého v důsledku novostavby Jírovy rezidence. Jako druhý horizont označujeme výraznou planýrku, resp. zásepové souvrství tvořené jednak (převážně) materiálem z rozebraného zdíva oné starší zástavby, jednak přemístěným podloží (vrstvami jílu). Povrch této planýrky (obr. 4; 9), jež zahradila prostor zrušeného sklepa, přibližně značí úroveň povrchu nově rozměřeného nádvoří. Do druhého horizontu zároveň patří zdívo zříceniny paláce Jírova hradu. Třetí (nejsvrchnější) horizont souvisí s novověkými a středověkými úpravami povrchu současného nádvoří. A dále do něho zahrnujeme torza dvou zrušených zděných konstrukcí – jeden masivní základový blok zrušeného opěráku (obr. 3: VII) a zdívo nejasného účelu (obr. 3: VI).

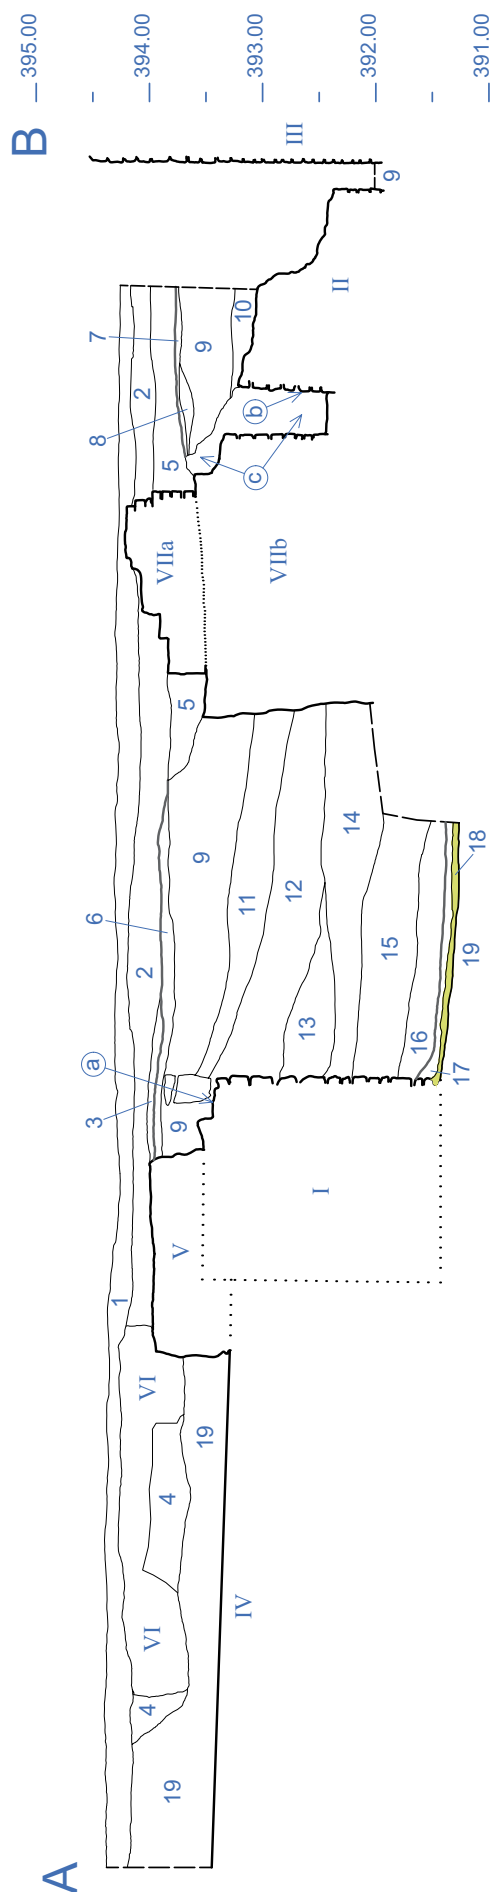
Abb. 4: Krakovec, Burg. Profil über die Sonden im Hof (2017), s. Abb. 3; römische Zahlen korrespondieren mit der Bezeichnung aus der Abb. 3. 1 – Rasen und Steinpflaster; 2 – dunkelbrauner Ton mit Stein- und Ziegelbruchstücken; 3 – dunkelgelber Lehm; 4 – lockerer braungrauer Ton mit hohem Anteil vom kleinstückigen Stein; 5 – graubrauner Ton; 6 – braun-rostfarbiger Lehm mit schwachem Tonanteil; 7 – gelber Sand; 8 – braungrauer Ton; 9 – braunrotfarbiger zerfallener Mörtel, mit Lehm und Stein vermischt; 10 – s. 9, deutlicher Steinanteil; 11 – Steine, mit zerfallenem braunrotfarbigem Mörtel vermischt; 12 – braungelber homogener Lehm; 13 – braungelber Lehm, mit deutlichem Anteil von Sand, gelegentlich Stein; 14 – gelber Lehm mit Steinen und zerfallenem Mörtel; 15 – s. 11; 16 – gelbbrauner Lehm mit Steinen; 17 – dunkelbrauner Ton/anthropogene Unsauberkeiten auf dem Kellerfußboden; 18 – Mörtelfußboden; 19 – Felsen; a – Abdruck nach einer Holzglocke (s. Abb. 9); b – Ecke des aufgehobenen Kellers (vgl. Abb. 6); c – Hohlraum. Graue Linien zeigen die Oberflächen des ersten und zweiten stratigraphischen Horizonts. Der Profilabschnitt nördlich (links) vom Mauerwerkblock V stellt eine Ansicht der Wand der Sonde dar, es handelt sich also nicht um einen klassischen archäologischen Schnitt – s. Abb. 13 (Bauaufnahme der Autoren, Zeichnung J. Veselý).

Jako planýrovací materiál byl v hojné míře využit stavební odpad získaný ze zbořené zástavby. Je to v zásadě dvousložkový zásep, tvořený rozmělněnou zdící maltou a lomovými kameny různých velikostí (jsou většinou drobnější, lokálně se ale vyskytují i nakupení poměrně velkých kamenů). Zhruba stejný podíl obou složek lze vysvětlit jako důsledek vytrídění převážné většiny kamenů z rozebraných zdí k upotřebení v novostavbě. Ve zkoumané ploše byl materiál z rozebraného zdíva použit k zasypání sklepa demolované stavby a dále pro zaplnění mezery, která vznikla mezi jižní nádvorní zdí nově vyrostlého paláce a zdí zrušeného sklepa (obr. 6; 9; 10). V rámci druhého stratigrafického horizontu rozlišujeme několik vrstev, které se vzájemně většinou liší velikostí kamene a jeho celkovým podílem. V podstatě se ale jedná o jednorázově vzniklý zásep (obr. 4: vrstvy 6–16).

O východní místnosti zrušeného sklepa nevíme nic bližšího, její zásyp byl těžen jen v minimální míře. Podlaha jeho západní místnosti, tvořená mírně skloněným povrchem odsekane skály, byla upravena jednovrstvým maltovým potěrem o tloušťce 2 až 5 cm (obr. 4: vrstva 18).

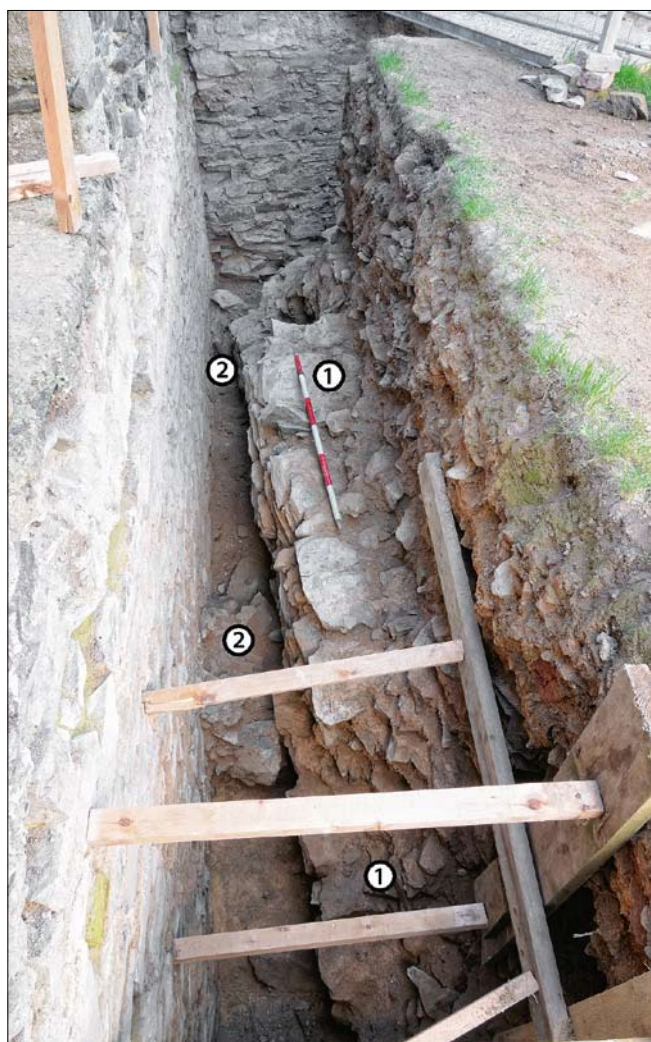
Obr. 5: Jižní sonda na nádvoří, pohled k západu. Vlevo a v pozadí nádvorní zdi paláce; 1 – torzo obvodové zdi zrušeného sklepa; 2 – betonová injektáž (všechna foto Z. Neustupný, 2017, není-li uvedeno jinak).

Pečlivě skládaný líc dnešní nádvorní zdi poněkud nečekaně pokračuje hluboko pod úroveň koruny starší zdi, což je překvapivé vzhledem ke stísněnosti meziprostoru (obr. 5). K jeho zaplnění posloužil výhradně materiál z rozebraného zdiva demolované zástavby, přičemž stejný zasypaní plynu přechází i přes korunu starší zdi, kde má po-

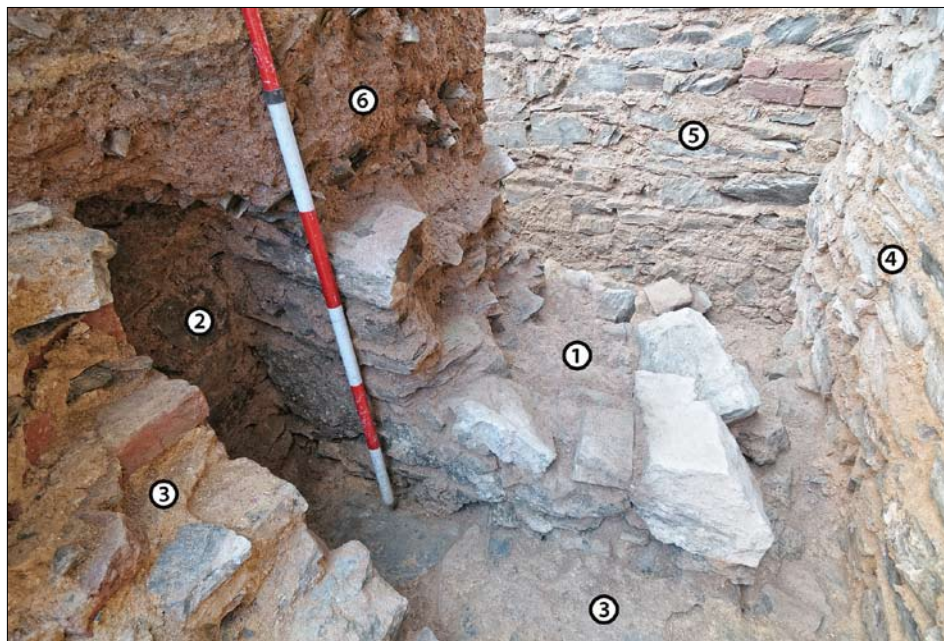
Obr. 6: Sonda v jihozápadním koutu nádvoří, pohled k jihu; 1 – jižní obvodová zeď zrušeného sklepa; 2 – přičiná dělicí zeď v interiéru zrušeného sklepa (provázaná se zdí č. 1); 3 – základové zdivo opěráku, zapuštěné do zasypaní zrušeného sklepa; 4 – západní nádvorní zeď paláce; 5 – jižní nádvorní zeď paláce; 6 – planýrka z doby výstavby stávajícího paláce.

dobu 10–50 cm silného souvrství (obr. 6). Za zdůraznění stojí, že rozmělněná malta v zasypané vrstvě se strukturou a barevností přesně shoduje s maltou starší zdi (jde o nekvalitní hnědooranžovou až hnědočervenou maltu). Podle požadavku projektanta byla suť mezi zdmi těžena pokud možno co do největší hloubky, aby se dosáhlo povrchu rostlé skály, což se ale nezdařilo kvůli příliš stísněnému prostoru.

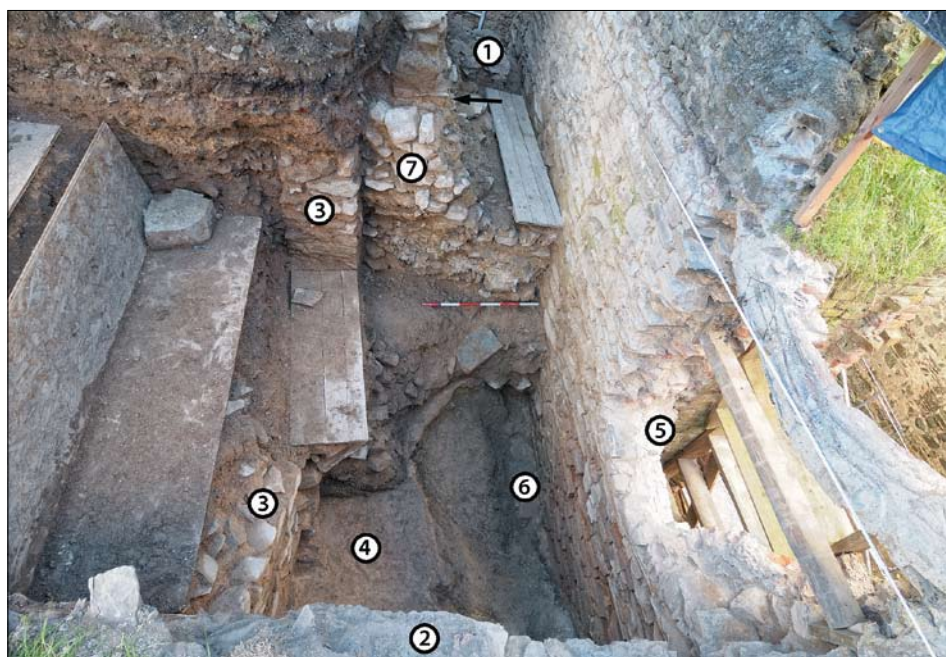
Obr. 7: Západní sonda na nádvoří, pohled k jihu; 1 – jižní obvodová zeď zrušeného sklepa; 2 – severní obvodová zeď zrušeného sklepa; 3 – příčná dělicí zeď v interiéru zrušeného sklepa; 4 – maltová podlaha zrušeného sklepa; 5 – torzo točitého schodiště západního křídla paláce; 6 – koruna základu zdi západního křídla paláce; 7 – zdivo zrušeného opěráku. Šipka vyznačuje rozhraní mezi základem a fragmentem nadzemního zdiva opěráku. Zdivo opěráku přiléhalo k nádvorní zdi i nad úroveň dřevěné podlahy, bylo však odkopáno dělníky při hloubení sondy v roce 2017.

V archeologických sondách obnažený líc nádvorního zdiva má stejnou strukturu jako v úrovni nad povrchem terénu. Je takřka čistě vyskládán z lomového kamene, sporadicky z cihel. Pouze v jediném případě byly cihly použity k vyzdění souvislejší plochy líce, a sice v místě, kde je zdivo západního křídla za svým vnějším lícem výrazně zeslabeno dutinou točitého schodiště (obr. 7; 12).

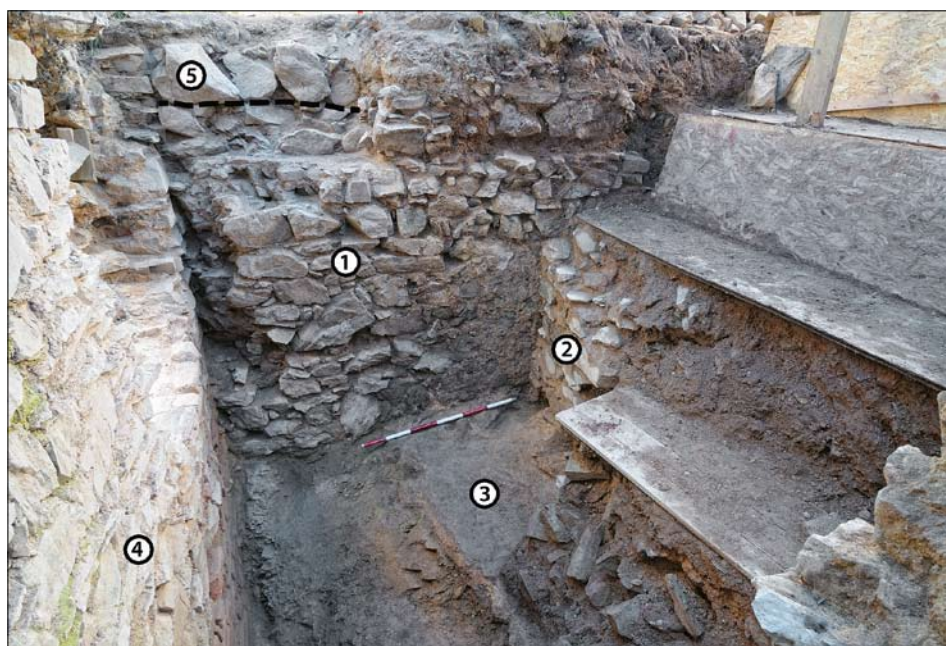
Obr. 8: Západní sonda na nádvoří, pohled k severu; 1 – severní obvodová zeď zrušeného sklepa; 2 – příčná dělicí zeď v interiéru zrušeného sklepa; 3 – maltová podlaha zrušeného sklepa; 4 – nádvorní zeď západního křídla paláce; 5 – nadezdívka, srov. obr. 9.

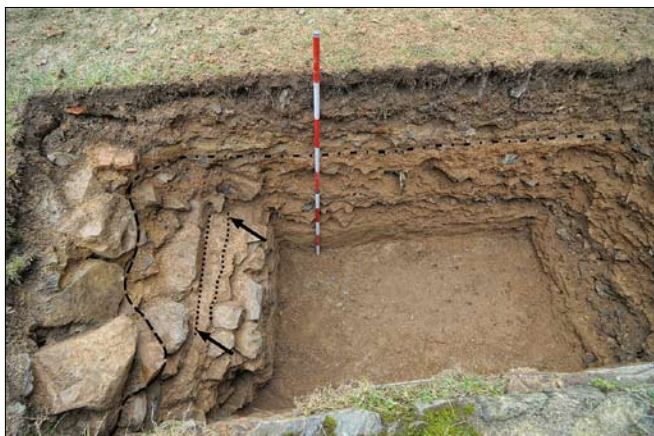
Obr. 9: Zjišťovací sonda na nádvoří, přiložená ke zdi (vystupující při spodním okraji snímku) západního křídla paláce, pohled k východu. Vlevo vystupuje koruna severní zdi zrušeného sklepa, srov. obr. 8: 1. Přerušovanou čarou je vyznačena báze nadezdívky, srov. obr. 3: V; 8: 5. Čerchovaná čára vede po povrchu zásypu zrušeného sklepa, resp. povrchu druhého stratigrafického horizontu. Tečkovanými liniemi a šipkami je vyznačen fragmentární dochovaný otisk dřevěného prvku, srov. obr. 3: 1, stav 2015.

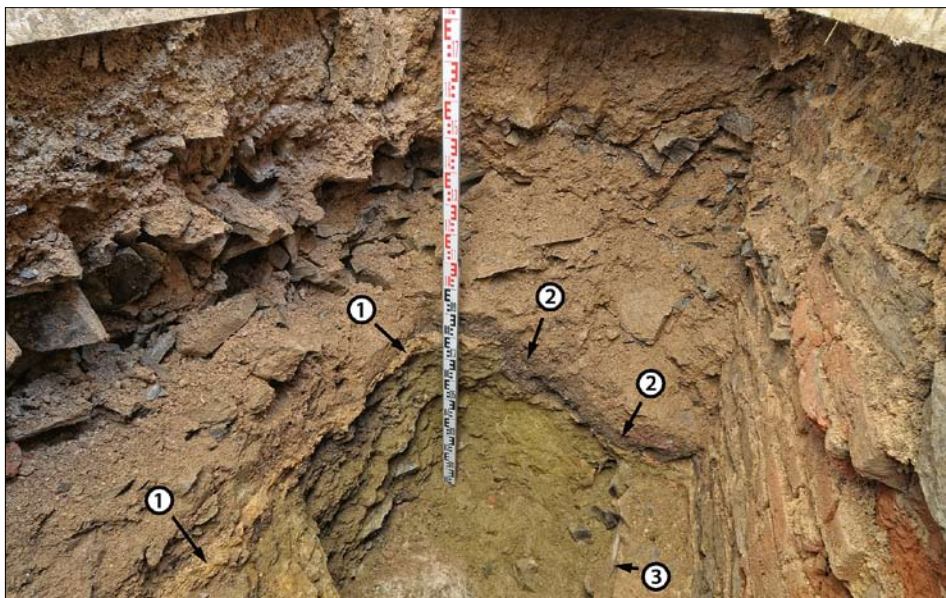
Obr. 10: Dno zjišťovací sondy na nádvoří, pohled k jihovýchodu; 1 – maltová podlaha zrušeného sklepa, srov. 7: 4; 2 – vrstva, z které pochází keramika, jejíž datační mez ante quem představuje výstavba hradu Jíry z Rožtok (původně byla tato vrstva uložena na maltové podlaze – 1); 3 – hrana předstupujícího základu nádvorní zdi paláce, srov. 7: 6. Zásyp nad vrstvami 1 a 2 představuje charakteristickou ukázkou materiálu planýrky z doby výstavby hradu Jíry z Rožtok, stav 2015.

Na něm se místy uložila sytější černá vrstva hlíny s výrazným podílem uhlíků (obr. 4: vrstva 17). Maltová podlaha byla podél stávající nádvorní zdi odstraněna v souvislosti s přípravou stavební jámy této zdi, nejvíce u točitého schodiště: líc nádvorní zdi tu pokračuje ještě o 50 až 60 cm hlouběji oproti podlaze zrušeného sklepa (obr. 7). Do tohoto vkopu do skály „přetéká“ tenká, výše zmíněná vrstva hlíny, která byla primárně uložena na podlaze zrušeného sklepa a z podlahy do stavebního vkopu byla redeponována během výstavby paláce Jírova hradu (obr. 10: 2). Že jde

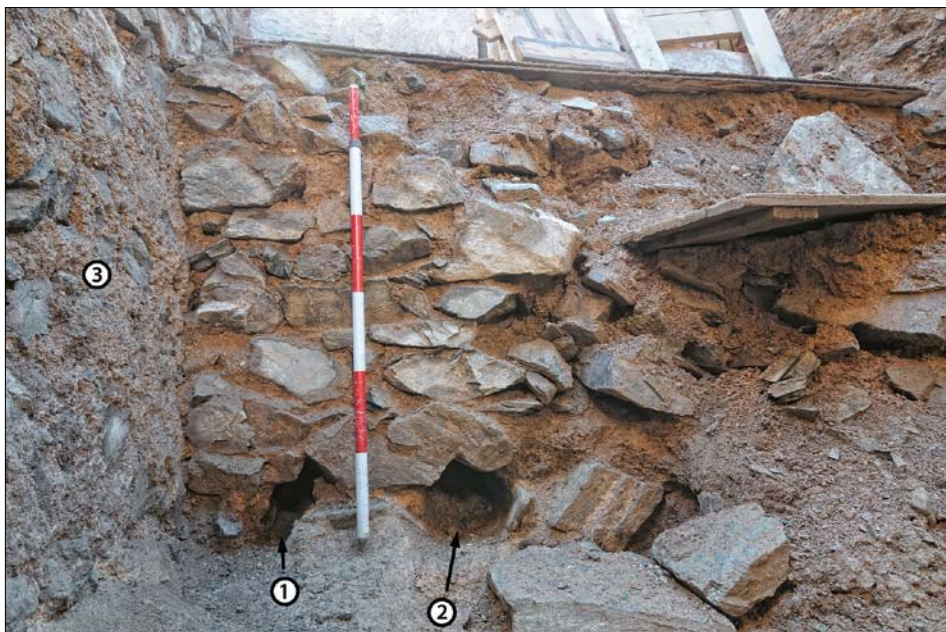
Obr. 11: Západní sonda na nádvoří, detail torza příčné zdi zrušeného sklepa – srov. obr. 8: 2, pohled k východu; 1, 2 – negativy trámů; 3 – severní obvodová zeď zrušeného sklepa se zbytky omítky.

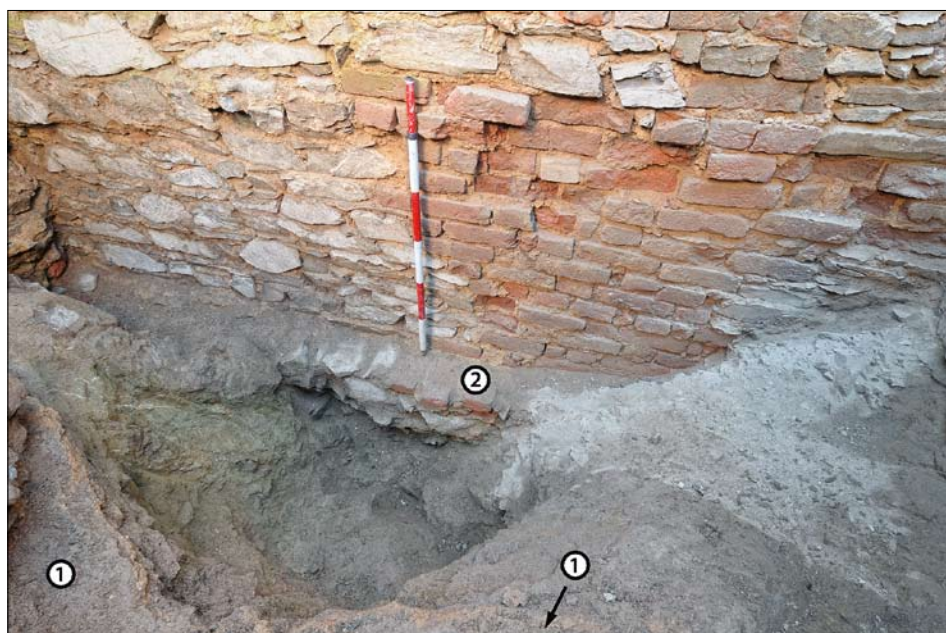
Obr. 12: Západní sonda na nádvoří, detail líce zdi západního křídla paláce, pohled k jihozápadu; 1 – maltovaná podlaha zrušeného sklepa, srov. obr. 7: 4; 2 – koruna základu, srov. obr. 7: 6. Za cihelnou plochou líce probíhá v síle zdi točité schodiště.

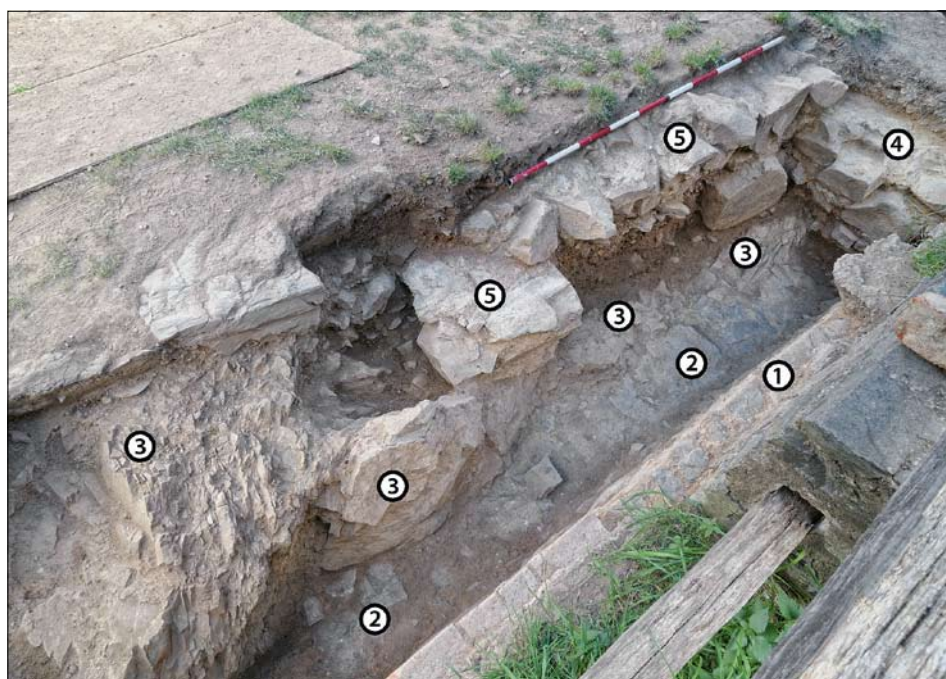
Obr. 13: Severní konec západní sondy na nádvoří, pohled k jihovýchodu; 1 – zeď západního křídla paláce; 2 – koruna základu nádvorní zdi; 3 – skála; 4 – nadezdívka na koruně severní obvodové zdi sklepa; 5 – torzo zdiva nejasného účelu a stříží.

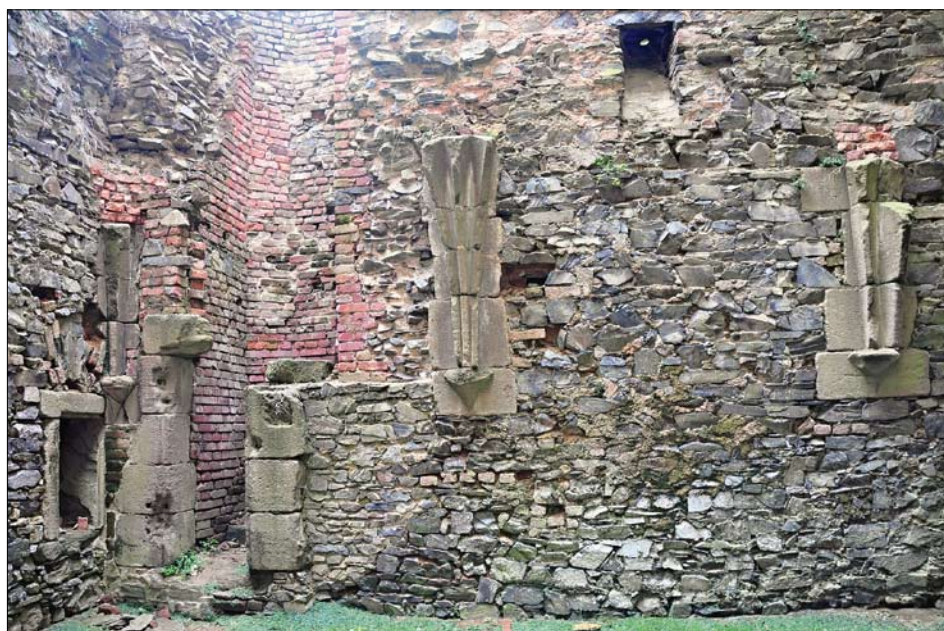
Obr. 15: Východní stěna sklepní místnosti v západním křídle paláce. Torzo točitého schodiště je zachyceno ve stavu krátce předtím, než se v roce 2014 začalo hroutit. Torzálně dochované ostění vstupu na schodiště je originálně osazeno, a to včetně pravé stojky, jež nelogicky vystupuje z líce zdi. V koutu při portálu se nachází odkládací nika. Stěny schodiště byly téměř kompletně vyzděny v 1. polovině 20. století, polygonální půdorys však odpovídá středověké podobě dutiny, jak svědčí mimo jiné fragmenty původního líce ze smíšeného zdiva. Větrací průduch při horním okraji snímku ústí v jihozápadním koutu nádvoří, srov. obr. 16 (foto V. Razím, 2013).

Abb. 15: Krakovec, Burg. Kellerraum im Palaswestflügel, Ostwand. Torso der Wendeltreppe im Zustand kurz vor Einsturzbeginn im Jahr 2014. Als Torso erhaltenes Treppeneingangsgewände ist in der originalen Lage, und zwar samt dem rechten Pfosten, der unlogisch, wie es Mauerhaupt hervortritt. Im Winkel beim Portal befindet sich eine Ablegenische. Die Innenwände der Treppe wurden fast komplett in der ersten Hälfte des 20. Jahrhunderts neu ausgemauert, der polygonale Grundriss entspricht jedoch der mittelalterlichen Gestalt des Hohlraums, wie es Fragmente vom ursprünglichen Mauerhaupt des gemischten Mauerwerks belegen. Die Belüftungsöffnung beim oberen Bildrand mündet in der Südwestecke des Burghofs, vgl. Abb. 16 (Foto V. Razím, 2013).

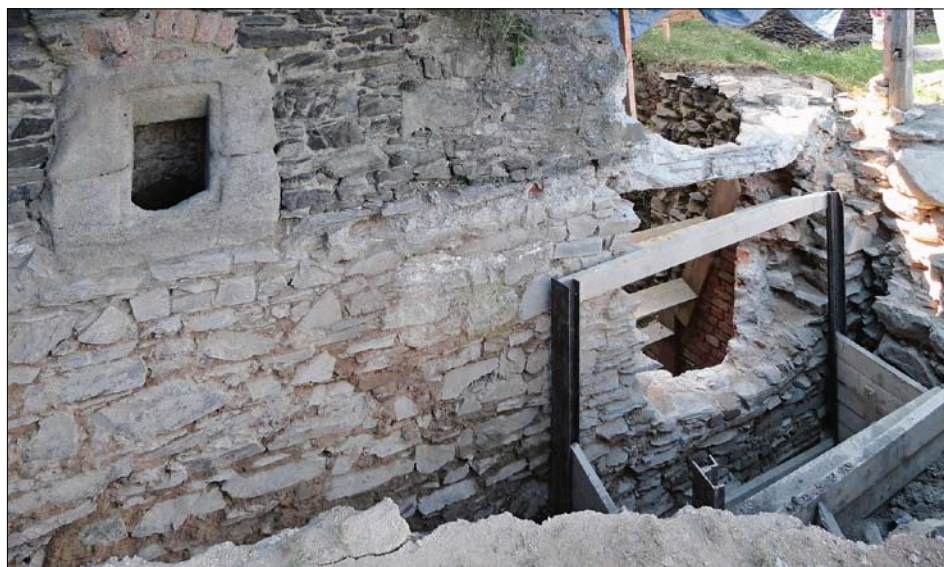
Obr. 16: Ostění větracího průduchu sklepa v jihozápadním koutu nádvoří, srov. obr. 1: 1. V pravé části záběru je patrné torzo točitého schodiště (foto V. Razím, 2017).

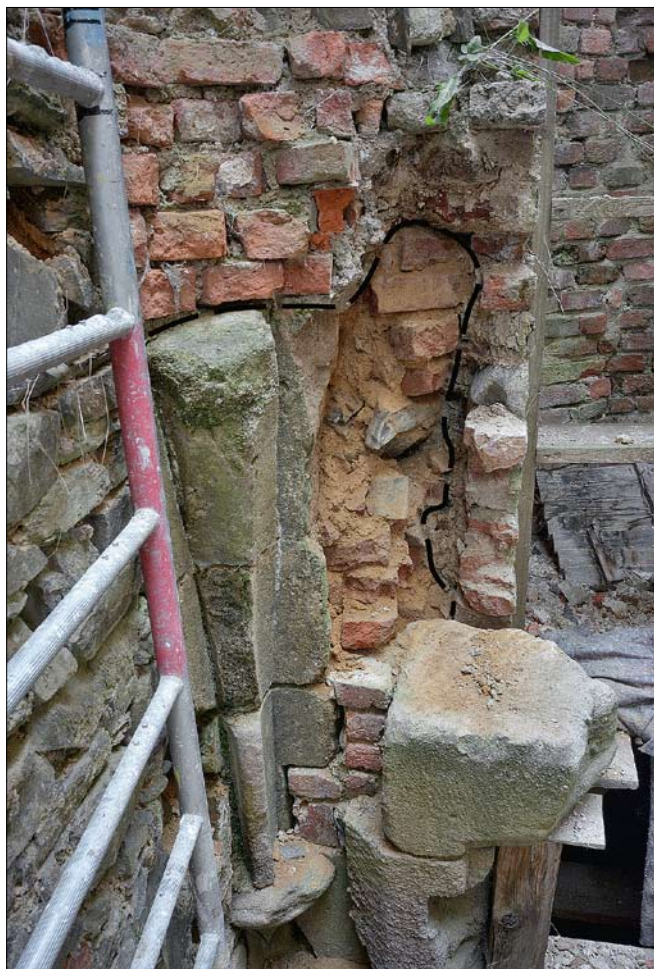
Obr. 17: Sonda do konstrukce schodiště západního křídla paláce, vyznačeno rozhraní mezi středověkým jádrem zdiva a novodobým lícem.

Torzo schodiště: Z točitého schodiště, vedeného v síle západní nádvorní zdi, se v autentickém stavu dochovaly jen malé fragmenty. Na zbylých osm tesaných stupňů nasedá novodobá cihelná plenta, vytvářející polygonální tvar dutiny (obr. 15). Plenta je silná na šířku jedné cihly, za ní se už nachází originální jádro zdi z doby vzniku paláce (obr. 17). Dnešní tvar dutiny v zásadě koresponduje s původním stavem: na stěnách se místy dochovaly fragmenty středověkého líce, vyskládaného z cihel a lomových kamenů. Že šlo o schodiště polygonálního tvaru, nepřímo vyplývá i ze zbytků druhého točitého sklepního schodiště. Toto je umístěno v jižním křídle, z jeho původní konstrukce se mimo jiné dochovala klenbička završující dutinu v jádru zdi (obr. 24: 2). Klenbička má zřetelně polygonální základnu.

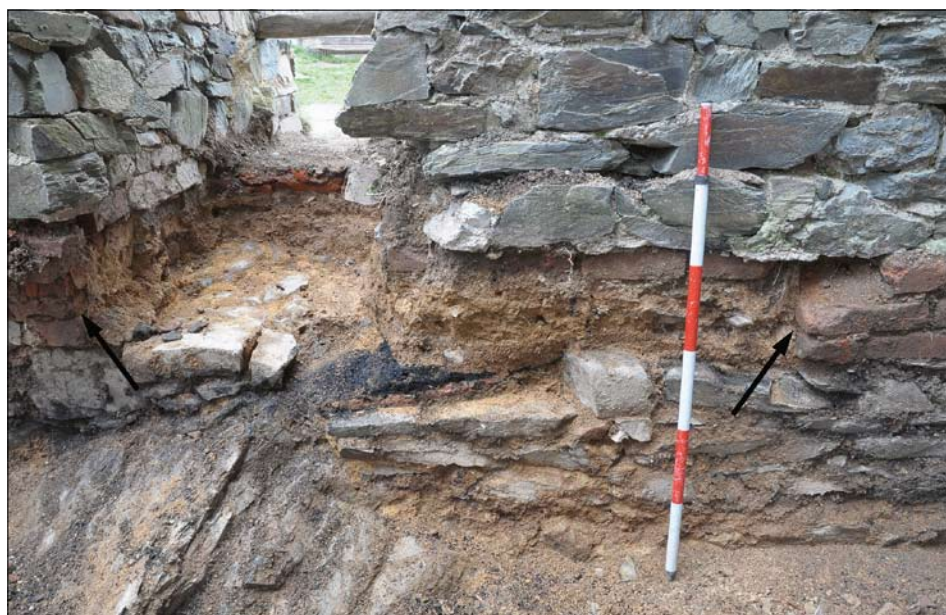
Obr. 18: Torzo původní niky patrně dveřního otvoru v úrovni přízemí ve východní zdi západního křídla paláce – poloha viz obr. 3: 10; šipkami vyznačeny paty vnitřních hran špalet, nad nimi novodobé zdivo (foto F. Laval, 2017).

Dva otvory v nádvorní zdi: Mimo rámec liniových výkopů byly v roce 2017 zjištěny pozůstatky dvou dosud neidentifikovaných otvorů v nádvorní zdi západního křídla paláce Jírova hradu. Jsou nespíš původní a oba se nacházejí v úrovni přízemí. Jeden byl objeven při odstranění násypu u paty fragmentu originálního vnitřního líce zdi v nejsevernější místnosti křídla (obr. 3: 10). Jasně tu byly patrné obě hrany niky otvoru, obě vyzděné z cihel, jak je pro danou stavební fázi typické (obr. 18). Pravděpodobně jde o pozůstatek přímého vstupu z nádvoří. Druhý (tentokrát ne zcela průkazně doložený) otvor byl zjištěn v sousední, jižněji položené místnosti (obr. 3: 9). Nádvorní zeď tu nad povrchem terénu téměř kompletně zanikla. Aby se návštěvníci hradu nezřítili do sklepení, je zde zřízeno novodobé ohrazení. Jeden z pilířků ohrazení v sobě obsahuje zbytek originálního zdiva, a to snad včetně špalety blíže nerekonstruovatelného otvoru, asi dveřního. Fragment druhé špalety se možná dochoval v patě většího střepu zdiva.

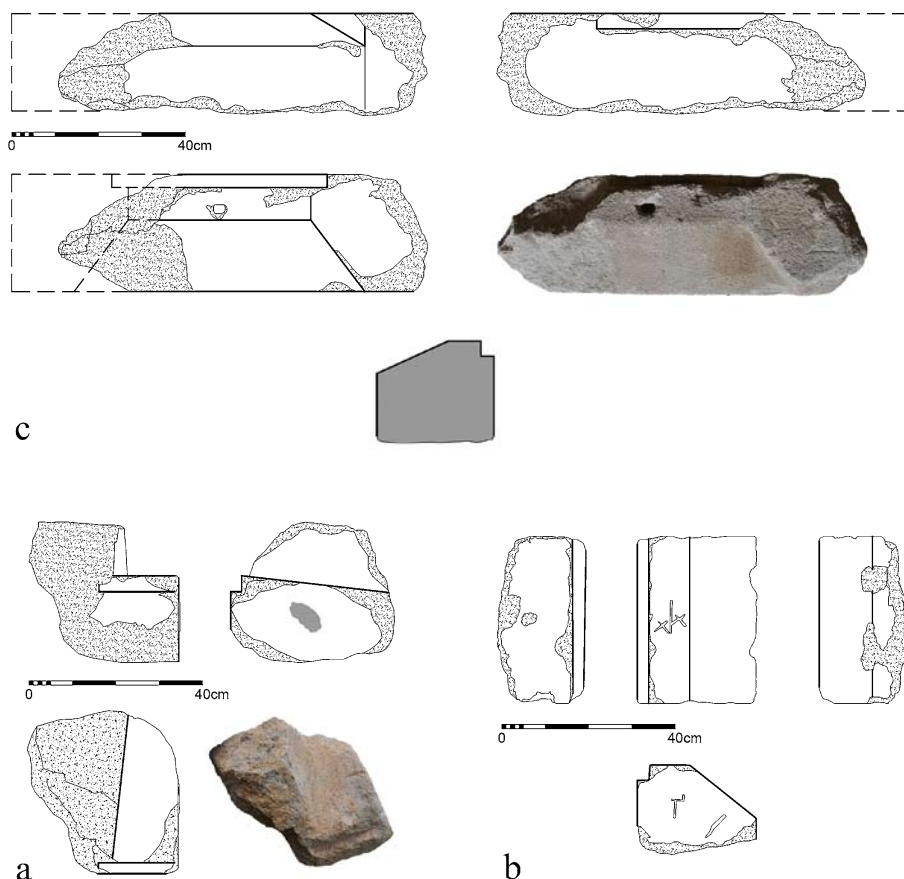
Obr. 19: Architektonické články vyzvednuté z jižní sondy na nádvoří, z vrstvy 9. Tlustými čarami vyznačeny zachované hrany a roviny opracovaného povrchu kamene, šedá plocha (u článku a) představuje dochovaný fragment ložné malty. Na jednom článku (b) jsou patrné kamenické značky (kresba a foto J. Veselý).

Architektonické články: V sufových vrstvách druhého stratigrafického horizontu byly nalezeny celkem tři fragmenty tesaných architektonických článků (obr. 19), všechny v úzkém prostoru mezi jižní zdí zrušeného sklepa a nádvorní zdí jižního palácového křídla zříceniny. Všechny

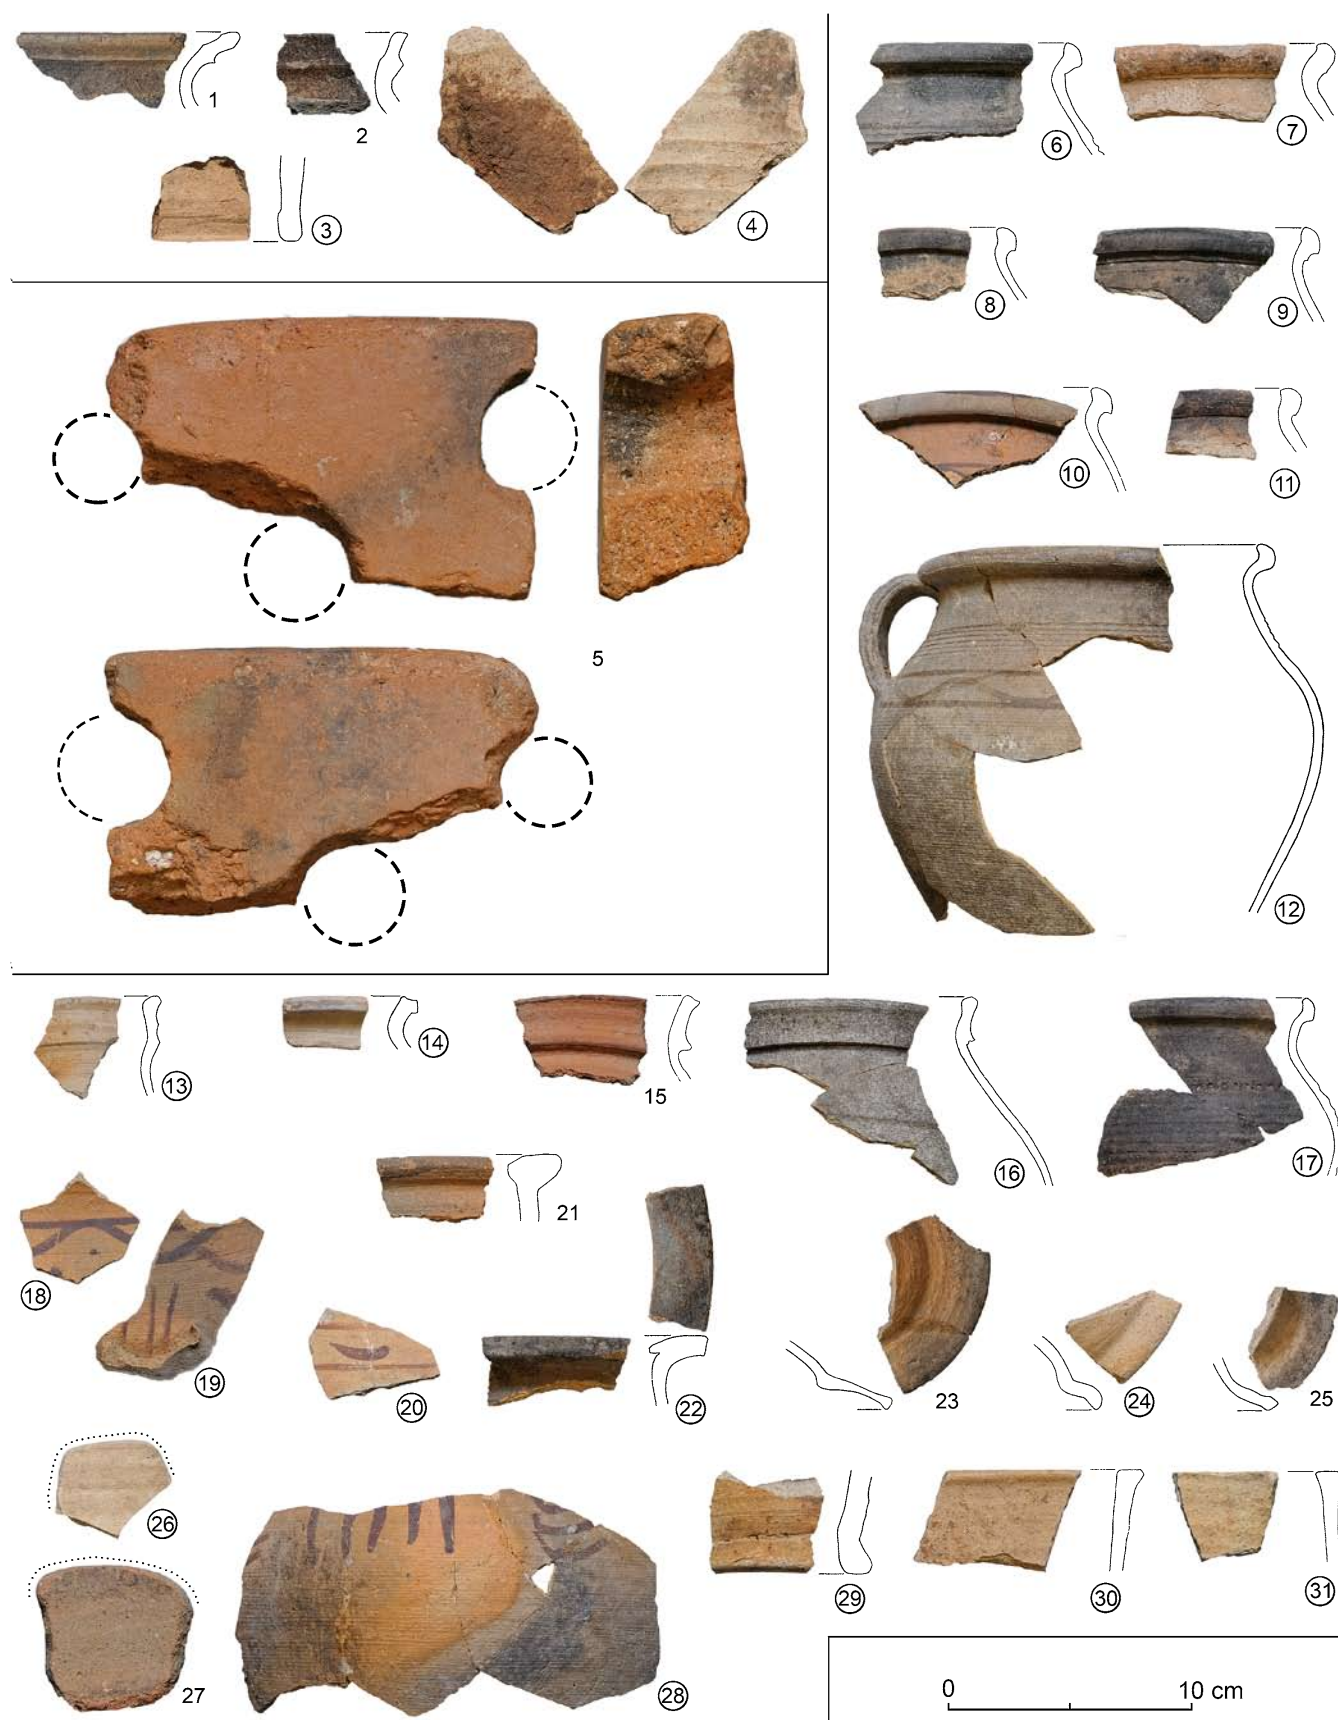
Obr. 20: Keramika z vrstev uložených v době existence zaniklého sídla (6–31) a v době výstavby hradu Jíry z Roztok (1–5). Nálezy ze sondy v prostřední sklepní místnosti jižního křídla paláce: 1–4 (zásyp koruny základu západní zdi). Keramika ze západní sondy na nádvoří: 5 (vrstva 12); 6–31 (vrstva 17). Druhy výrobků: kachle (3, 4, 29–31); podpěra kuchyňského rožně (5); kuchyňské a stolní nádobí (vše ostatní); obroušením hran upravené střepy nádob – pomůcky nejasného účelu (26, 27; tečkované linie – obroušené hrany). Čísla v kroužku značí keramiku kvalitně pálenou do světlých (nejčastěji žlutých) odstínů (foto a kresba autoři).

Kuchyňská a stolní keramika: Soubor zlomků nádob z prvního stratigrafického horizontu (obr. 20: 6–31), ač nepříliš početný, pokládáme za docela reprezentativní vzorek z hlediska morfologického i typologického (celkem 167 zlomků, po slepení 147). Střepy lze rozřadit do dvou keramických tříd. Zdaleka nejpočetněji, kolem 95 %, je zastoupena kvalitní tenkostěnná keramika, tvrdě pálená do okrových, růžových či (nejčastěji) světle žlutých odstínů. Povrch některých střepů je světle oranžový, u některých nádob ale vlivem přezahu došlo k tmavě šedému zbarvení. Povrch několika nádob nese výrazné známky kuchyňského použití, a to v řadě případů až do té míry, že původní světlý povrch střepu téměř kompletně zšedl (srov. obr. 20: 28).

Co se týče tvarové škály, počtem nejméně 11 exemplářů výrazně dominují hrnce, nejméně třemi exempláři jsou zastoupeny pokličky, po jednom i džbán a mísa. Okraje džbánu i mísy jsou typické pro daný druh nádob (mísa je klasickou ukázkou pernice). Co se týče hrnců, naprosto převažuje jedna typologická skupina okrajů – ovalených, pokaždé uvnitř (byť někdy jen mírně) vyžlabených; z dalších výrazných tvarů je jedním příkladem zastoupeno okruží. Zdá se, že převážná většina nádob této keramické třídy byla zdobena červeným malováním, ať vodorovnými linkami a vlnovkami kolem dokola, krátkými svislými pruhy nebo obloučkovitými tahy. Jeden okrajový zlomek hrnce je opatřen jedním páskem radélkového dekoru. Výduť nádob jsou buď hladké, nebo profilované vývalky. Mezi okrajem a výduť jsou některé hrnce opatřeny mělkými a úzkými vodorovnými rýhami kolem dokola.

mických střepů, jejichž datační mez *ante quem* můžeme bezpečně spojit s roky výstavby Jírova hradu (obr. 20: 1–4). Střepy pocházejí z vrstvy, již lze interpretovat jako stavební horizont: spočívala přímo na koruně základu a obsahovala výrazné množství rozmělněné malty, která přesně koresponduje se zdící maltou „jírovské“ fáze. Celkem bylo nalezeno šest zlomků nádob, které se charakterem keramické hmoty i typologií dvou okrajů hrnců ještě hlásí k hradištní tradici, což ale nevylučuje datování do 14. století. Všechny šest zlomků přísluší jedné, poměrně hrubé keramické třídě, s velkým množstvím křemičitého ostriva; střep je pálen do tmavě hnědých až černých odstínů (povrch střepu je někdy relativně světlejší oproti jádru). Jedním zlomkem

Abb. 20: Die Funde aus der Sonde in dem mittleren Kellerraum des Palas-südflügels: 1–4 (Zuschüttung der Fundamentmauerkrone der Westmauer). Keramik aus der westlichen Sonde im Hofraum: 5 (Schicht 12); 6–31 (Schicht 17). Die Arten der Funde: Ofenkachel (3, 4, 29–31); Küchenroststütze (5); Küchen- und Tafelgeschirr (alles Übrige); beabsichtigt abgeschliffene Gefäßscherben – Utensilien unklarer Zweckbestimmung (26, 27, Punktlinien – abgeschliffene Kanten). Die Zahlen im Ring zeigen hochwertig gebrannte Keramik von hellen (häufig gelben) Tönen (Foto und Zeichnung der Autoren).
