DEMOLICE A NOVOSTAVBA ANEB VZNIK HRADU KRAKOVCE V 80. LETECH 14. STOLETÍ

JAN KYPTA – FILIP LAVAL – ALENA NACHTMANNOVÁ –
ZDENĚK NEUSTUPNÝ – JAN VESELÝ

DEMOLITION AND NEW CONSTRUCTION: THE ORIGIN OF KRAKOVEC CASTLE IN THE 1380S

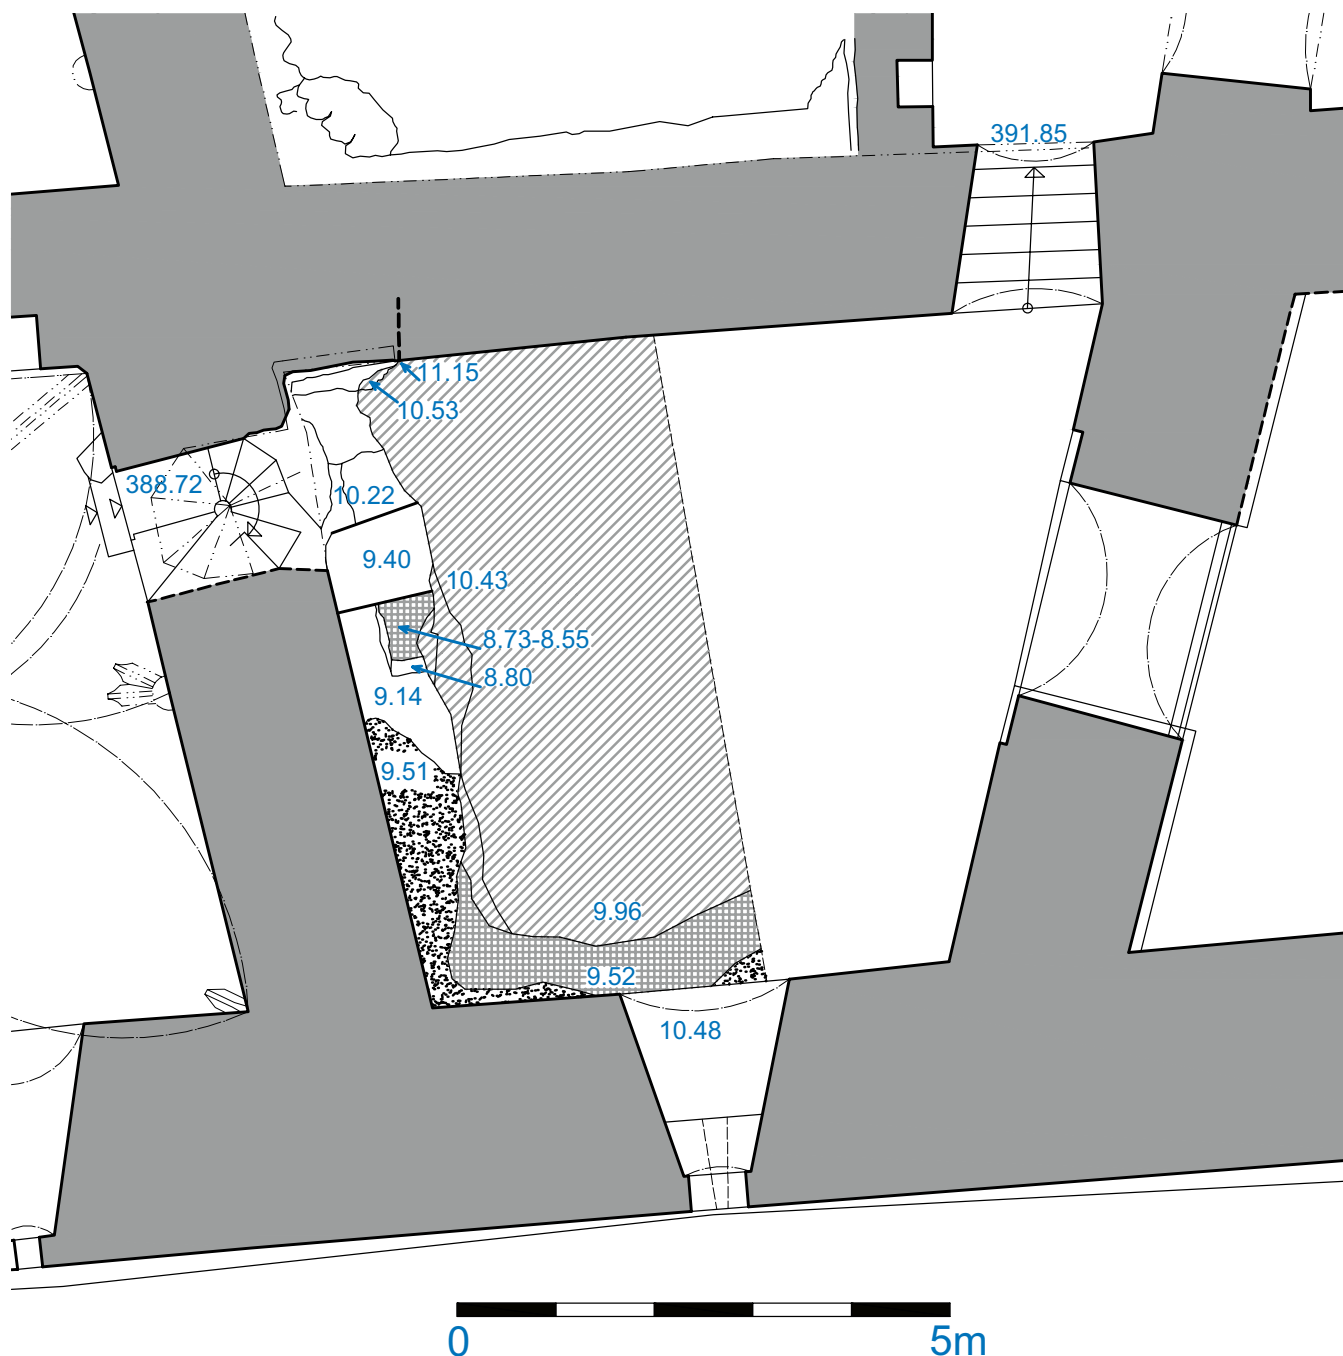
Obr. 21: Sonda ve sklepe jižního křídla paláce. Šrafkami vyznačen povrch skály, mřížkováním povrch ponechaného zásypu, zmrštěnými plochami betonová injektáž; k zkráceným niveletám je třeba přičíst 380.00 Bp (zaměření zdiva paláce I. Zastoupil – J. Král, 2007; zaměření nálezových situací autoři, finální kresba J. Veselý).

ší konstrukce, což ovšem můžeme bezpečně vyloučit na základě naprosté shody zdící malty. Situaci si vysvětlujeme jako projev dílčí změny v samých počátcích výstavby stávajícího paláce. Spára začíná od povrchu skály (tedy přímo od paty stěny) a končí ve výšce cca 30 cm nad podlahou. Nejspíš vedla dále vzhůru, byla ale setřena při rozsáhlé novodobé úpravě líce zdiva. Korunu základového zdiva bylo možné odkrýt pouze do poloviny délky stěny, dále k jihu je překryta silnou betonovou krustou, vzniklou při injektáži. Odkrytá koruna základového zdiva je tak složitě tvarovaná, že rezignujeme na popis, raději připojujeme několik fotografií z různých úhlů (obr. 24; 25; 26), které spolu s niveletami (srov. obr. 21) skýtají názornou představu o průběhu ústupků.

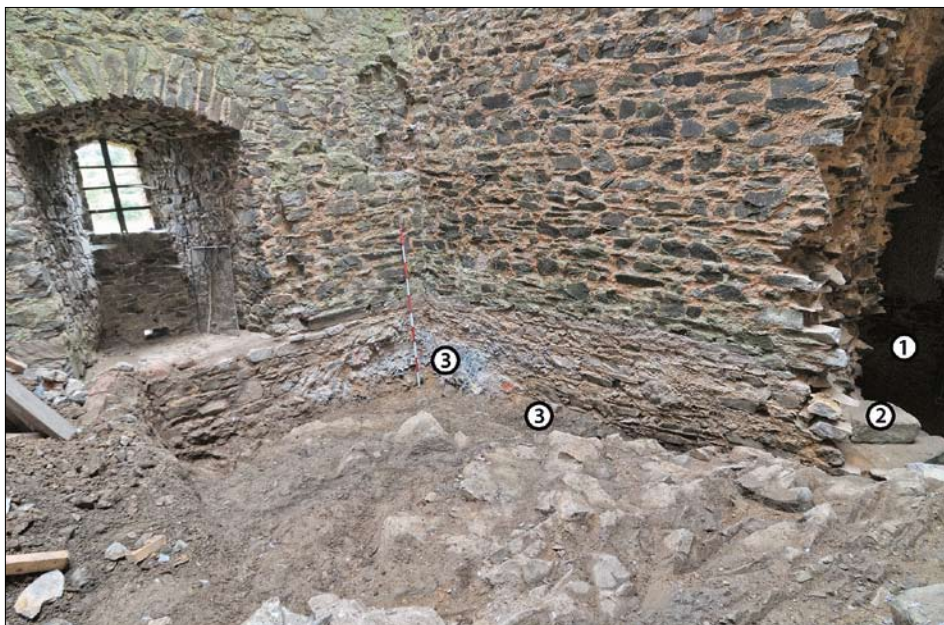
Obr. 22: Sonda v jižním křídle paláce, pohled do jihozápadního koutu místnosti; 1 – dutina v místě točitého schodiště; 2 – zbytek tesaných stupňů schodiště; 3 – betonová injektáž.

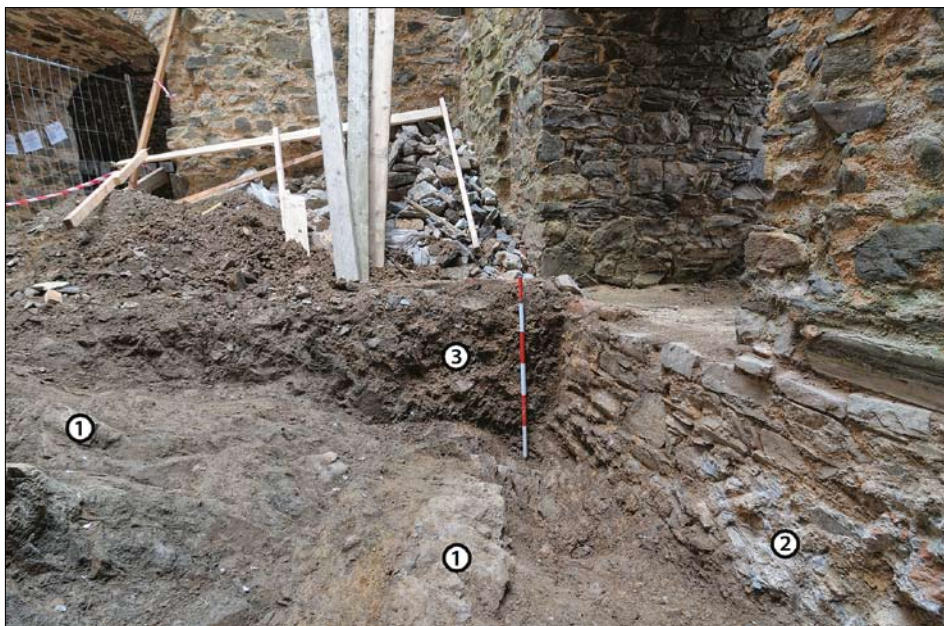
Obr. 23: Sonda v jižním křídle paláce, jižní konec východního profilu; 1 – skála; 2 – betonová injektáž; 3 – hliněný zásyp.

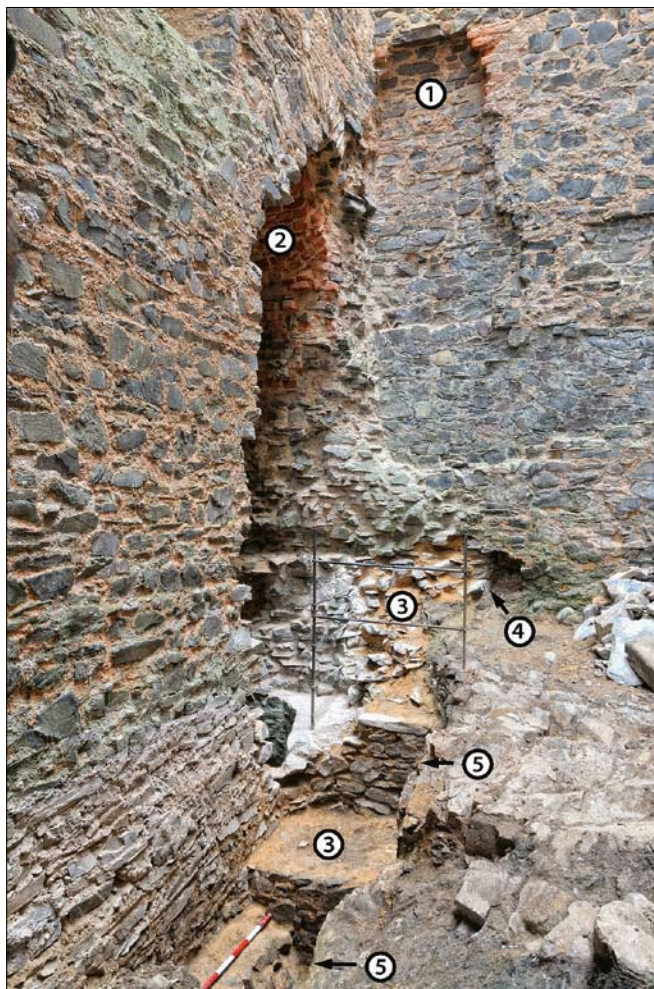
Obr. 24: Sonda v jižním křídle paláce, pohled do severozápadního koutu místnosti; 1 – novodobá zazdívka vstupu z nádvoří na točité schodiště; 2 – originální cihelná klenbička schodiště; 3 – základové zdivo paláce; 4 – spára, pravděpodobně technologická; 5 – hrana kolmo odsekané skály.

Koruna základu je stupňovitě upravená, přičemž v severozápadním koutu místnosti vystupuje k povrchu skály, resp. k podlaze místnosti. Základ tu má formu většího bloku zdiva, na jižní straně – kolmo na západní stěnu místnosti – pečlivě lícovaného. Tuto situaci lze vysvětlit existencí točitého, v síle dělicí zdi vedeného schodiště, kterým se z nádvoří sestupovalo do sklepa. Ze schodiště se dochovaly jen malé zbytky, nadto novodobě upravené. Jisté je, že se jím vcházelo do nárožní sklepní místnosti. Zdali i do místnosti střední, to můžeme jen předpokládat. Do této prostory každopádně těleso schodiště zčásti vystupovalo z hmoty dělicí zdi. Tuto skutečnost tedy můžeme pokládat za důvod, proč v daném místě základ dělicí zdi vystupuje tak vysoko. Fungoval totiž jako základ schodiště. Jeho původní korunu ovšem neznáme, neboť situaci tu znejasnila částečná destrukce původního základového zdiva, dílem jistě spojená s opakovanými novodobými úpravami funkčního torza schodiště. Podivné však je, že základové zdivo západní zdi přechází do líce severní zdi sklepa – a to formou spáry (obr. 24: 4), jako kdyby šlo o zbytek nějaké star-

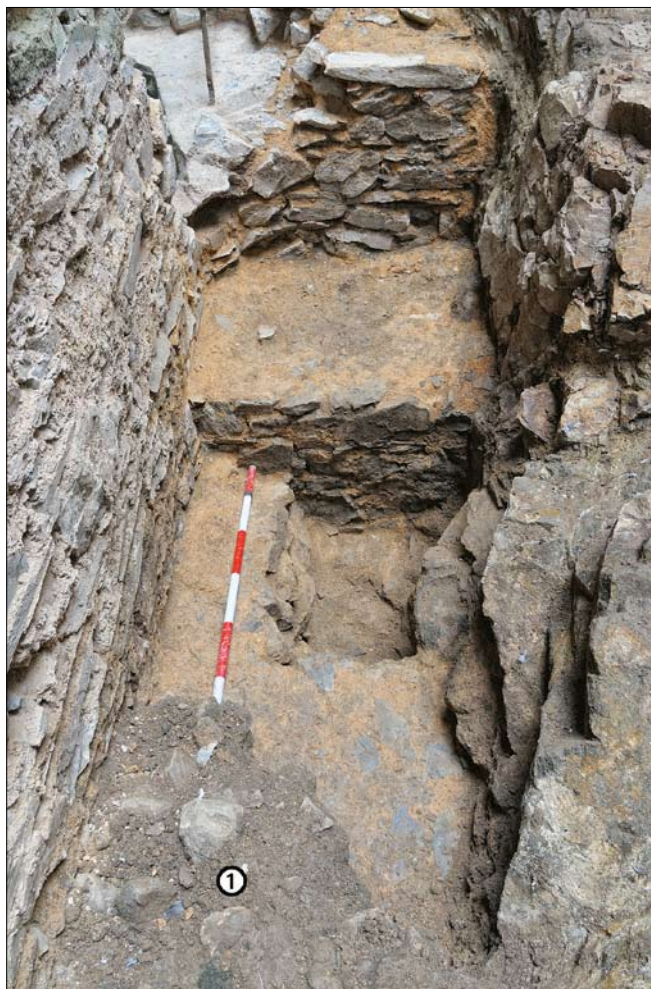
Obr. 25: Sonda v jižním křídle paláce, detail situace základového zdiva na obr. 24, pohled k severu; 1 – betonová injektáž.

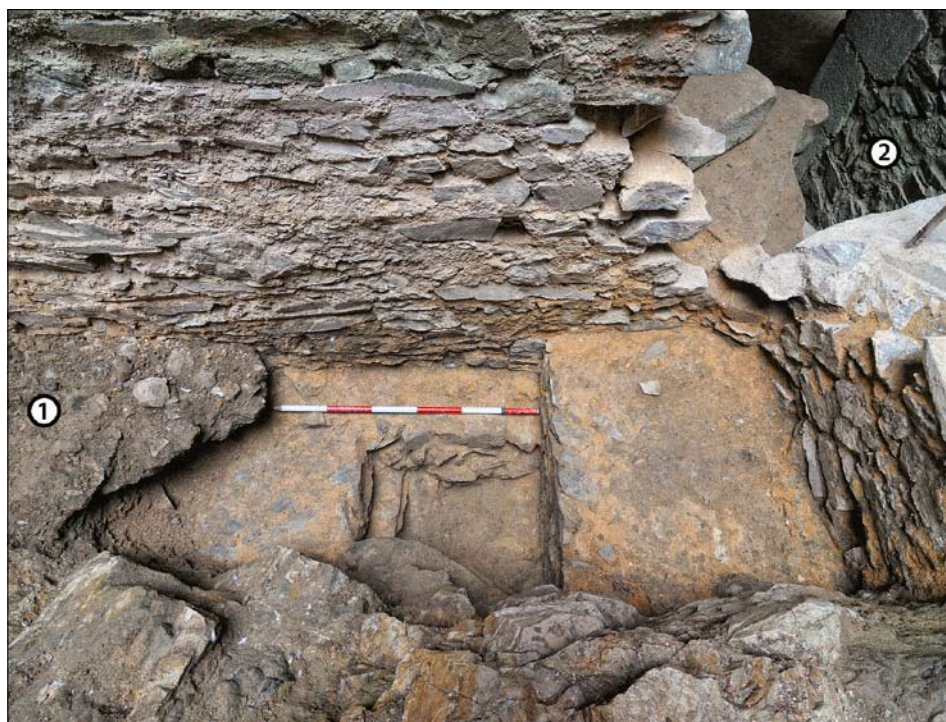
Obr. 26: Sonda v jižním křídle paláce, detail situace základového zdiva na západní straně místnosti, pohled k západu (kolmý pohled vůči obr. 25); 1 – betonová injektáž, srov. obr. 22: 3; 2 – točité schodiště.
