VÝSLEDKY PRŮZKUMŮ FASÁD BÝVALÉHO MINORITSKÉHO KLÁŠTERA VE ZNOJMĚ

MATĚJ KRUNTORÁD

RESULTS OF FACADE RESEARCH ON THE FORMER MONASTERY OF FRIARS MINOR IN ZNOJMO

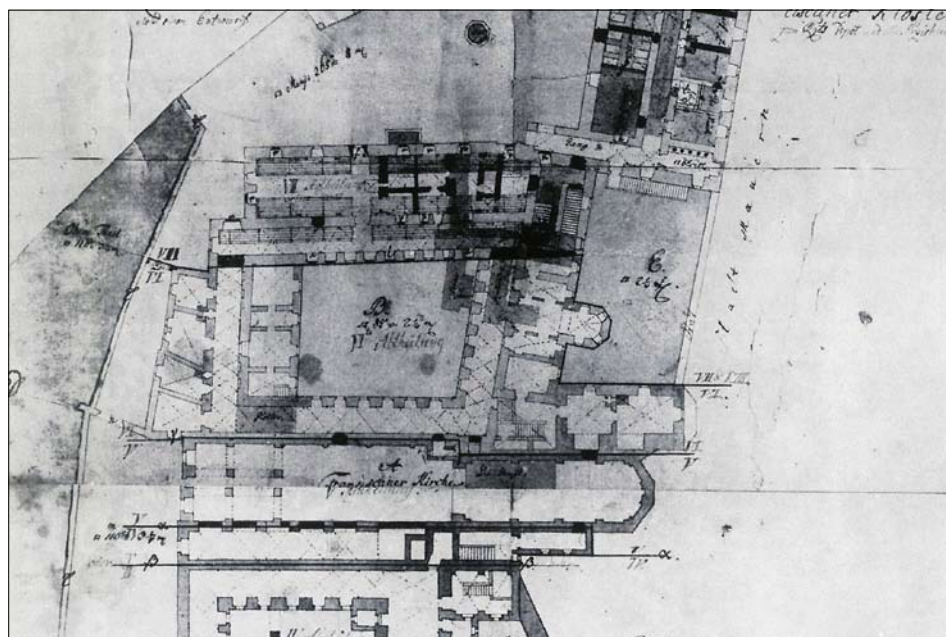
Obr. 1: Výřez z půdorysu přízemí bývalého kláštera minoritů a klášterního kostela před jeho částečnou demolicí, 1799 (Moravský zemský archiv, fond D22, reprofoto H. Soukupová-Benáková, o. c. v pozn. 2, s. 209).

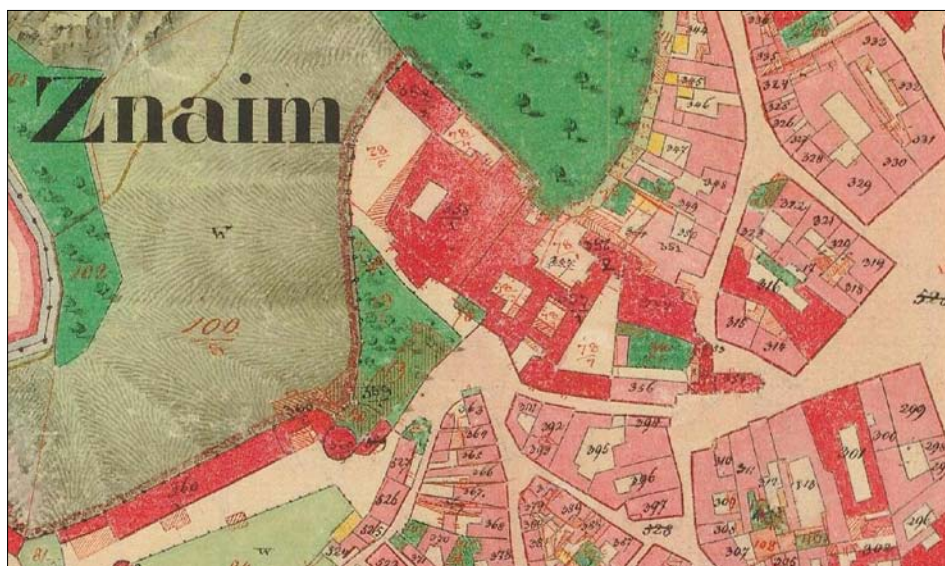
Obr. 2: Areál bývalého sdruženého kláštera minoritů a klarisek na císařském otisku mapy stabilního katastru, 1824, <https://archivnimapy.cuzk.cz/> (vyhledáno 15. 11. 2017).

V polovině 14. století byl tedy areál obou klášterů a kostela nepochybně dokončen. Jakou však měl podobu? Hmotovou rekonstrukci areálu umožňují nejen dochované fragmenty, ale i několik plánů z konce 18. a z 19. století zaznamenávajících tehdejší podobu areálu. Je zřejmé, že klášterní mariánský kostel vystavěli primárně jako dvoulodní s širokou hlavní lodí, k níž se z jihu přimykala úzká a nízká loď boční sousedící se severním ramenem křížové chodby kláštera klarisek. V patře nad boční lodí i severní křížovou chodbou existovala vysoká dvoulodní, do hlavní lodi otevřená, prostora sloužící jako empora jeptišek, odkud mohly sledovat mši před chórovou přepážkou nebo v kněžišti. Další prostor otevírající se do kostela, přístupný

Abb. 2: Znojmo, ehemaliges Minoriten- und Klarissendoppelkloster, sog. Pflichtabdruck der Mappe des Stablen Katasters, 1824, <https://archivni-mapy.cuzk.cz/> (downloaded am 15. 11. 2017).

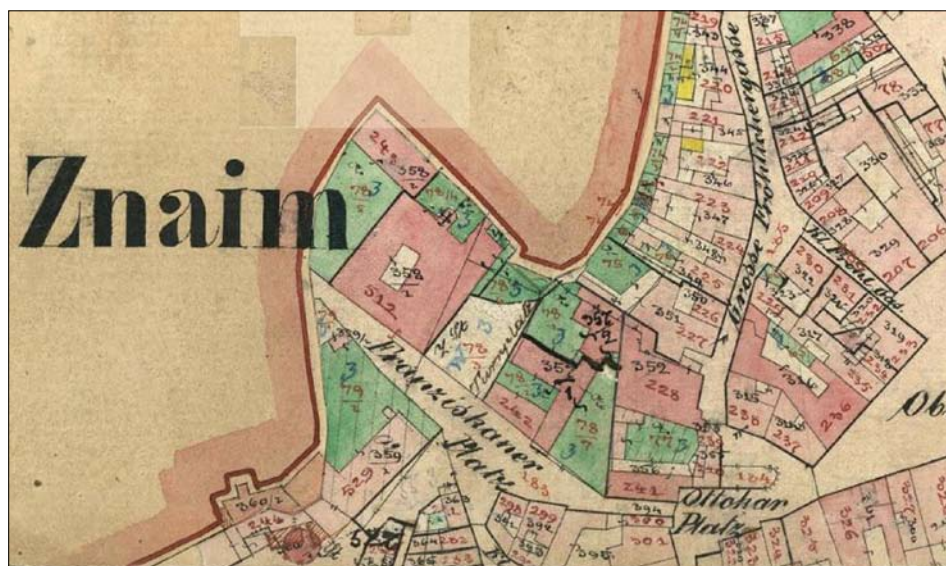
Obr. 3: Změna zástavby areálu vyvolaná adaptacemi ve 2. čtvrtině 19. století, aktualizovaná indikační skica mapy stabilního katastru, 1875, <https://archivnimapy.cuzk.cz/> (vyhledáno 15. 11. 2017).

(1782 klarisky a 1784 františkáni),¹⁵⁾ vzniklo několik půdorysných zaměření celého areálu pro potřeby nové funkce související s vojenskou vychovatelnou, později věznicí okresního soudu a byty pro chudé obyvatele (františkánský klášter po roce 1820) a gymnáziem (klášter klarisek po roce 1827).¹⁶⁾

Abb. 3: Znojmo, ehemaliges Minoriten- und Klarissendoppelkloster, veränderte Verbauung des Areals nach Adaptierungen im 2. Viertel des 19. Jahrhunderts. Aktualisierte Indikationsskizze zur Mappe des Stablen Katasters, 1875, <https://archivni-mapy.cuzk.cz/> (downloaded am 15. 11. 2017).

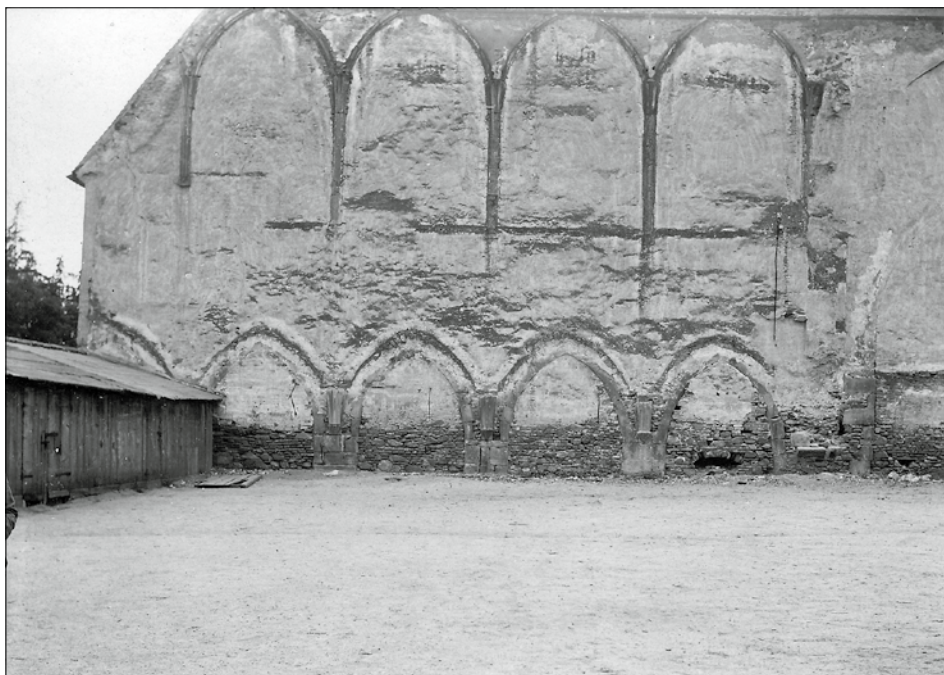
Obr. 4: Znojmo, bývalý minoritský klášter, jižní stěna fragmentu klášterního kostela se zazděnými arkádami mezi hlavní a boční lodí v přízemí a emporou jeptišek v patře. Stav před adaptací areálu na muzeum, 1. polovina 20. století (NPÚ ÚOP v Brně, fototéka).

Na jižní zdi uzavírající areál, tedy někdejší vnitřní kostelní stěně oddělující hlavní loď od boční a empory jeptišek, byl odkryt pouze nevysoký úsek zdiva odhalující zejména zazdívky arkád v přízemí. Starší zazdění smíšeným zdivem, jenž je patrné na historických fotografiích ze sbírek brněnského NPÚ, nahradila ve 2. polovině 20. století cihlová plenta. Prvotní zazdívky obsahovaly řadu architektonických článků, včetně klenebního žebra s hruškovým profilem. V základu zazdívky třetí arkády zleva šlo identifikovat profilovaný kamenný blok s oblounem. Při adaptaci fragmentu kláštera na muzeum byla vybourána zazdívka páté arkády, kterou nahradil vstup, stejně jako zazdění velkého, lomeným obloukem vymezeného, otvoru dále vpravo.

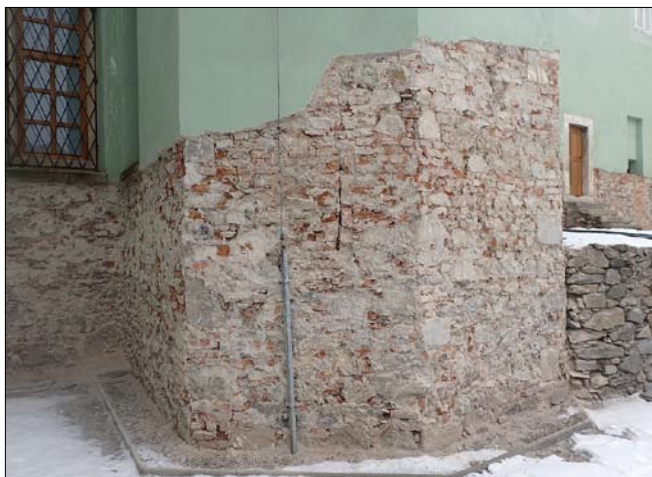
Obr. 5: Znojmo, bývalý minoritský klášter: a – charakter zdiva východní fasády východního křídla s polygonální kaplí, smíšené zdivo s řadou kamenických článků.

Východním směrem člení hmotu bývalého kláštera rizalit vystupující z východního křídla a polygonální pozdně gotická kaple kapitulní síně přístupné z křížové chodby. Severní křídlo lze nejen díky cihlovému zdivo označit za novověkou přístavbu, ostatní fasády jsou však vystavěny ze smíšeného zdiva s mírnou převahou lomového kamene. Poněkud překvapivě může působit fakt, že rovněž východní fasády kláštera, obsahující nepochybně středověké konstrukce, do svého zdiva pojaly řadu druhotně užitým kamenických článků. Jedná se zejména o kvádry různých velikostí, ale i kameny s oblouny, fragmenty ostění a snad i klenebního žebra nebo kružby. Zazděny jsou i v polygonální hmotě kaple. Obvodová zeď oddělující areál od srázu východním směrem je oproti tomu postavena za použití výrazné převahy cihel. Ovšem i zde nálezkové situace odhalily architektonické články – čtyři klenební žebra hruškového profilu v různém stupni zachování (jedno s kamenickou značkou ve formě křížku) a tři žebra s profilací klínu.

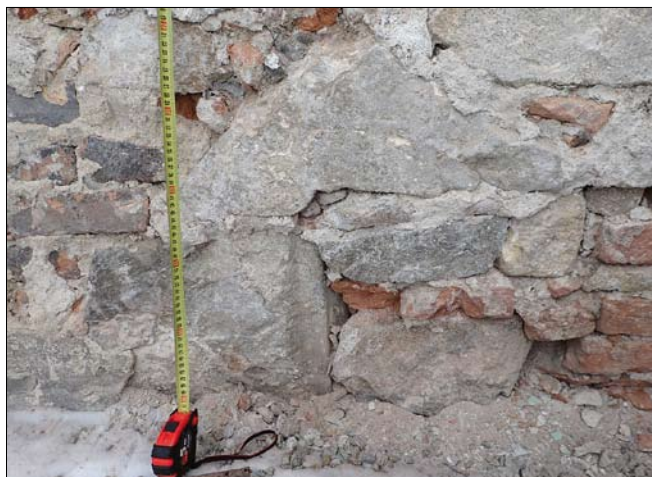
b – kamenné ostění zazděné do východní fasády východního křídla.

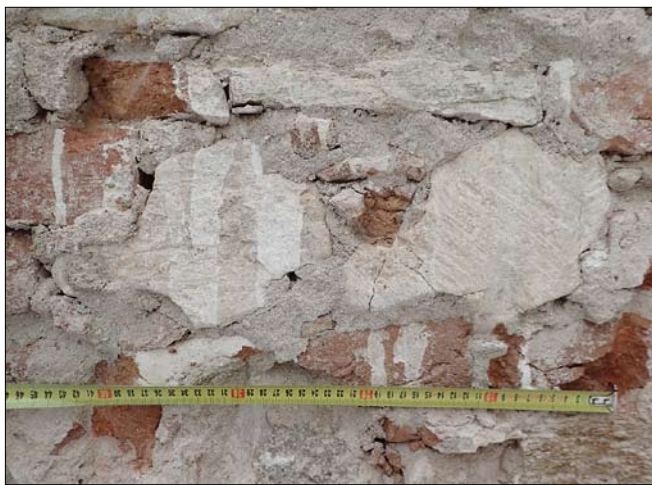
c – dvě klenební žebra hruškového profilu zazděná do ohradní zdi ohraničující areál od východu.

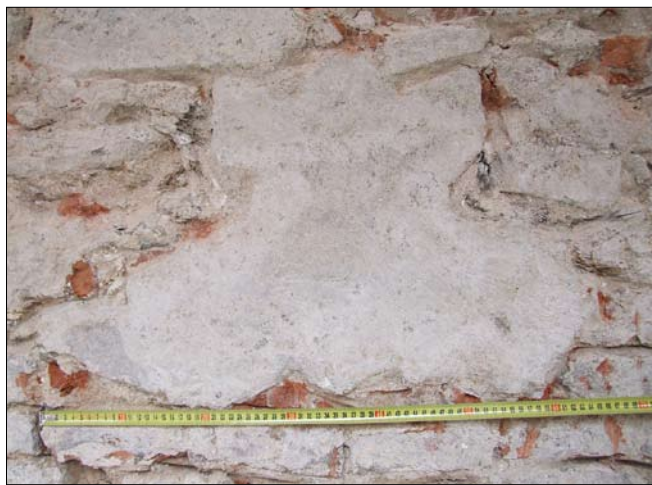
d – svazková klenební přípora zazděná ve východní stěně západního křídla.

smíšeného zdiva podobného složení jako na fasádě západní směřující do ulice Přemyslovců. Jižní část dvorní fasády o dva metry předstupuje před její pokračování, jelikož náleží mladší stavební fázi nahrazující prostor empory. Severní část fasády a s ní i celého křídla byla představena před rameno křížové chodby v barokní epoše, jelikož je zaznamenána již na nejstarších plánech ze sklonku 18. století. Na zbořené jižní rameno ambitu upomíná kamenný sokl přiléhající k fasádě při úrovni terénu. Zdivo, odhalené do výšky parapetu oken přízemí, obsahuje tři gotické architektonické články, mezi nimiž vyniká svazková klenební přípora, byť její původní podobu s oblounem

mezi dvěma žebry narušuje poškození. Druhý kamenický článek hodný zmínění má podobu ve fragmentu dochovaného žebra s hruškovým profilem.

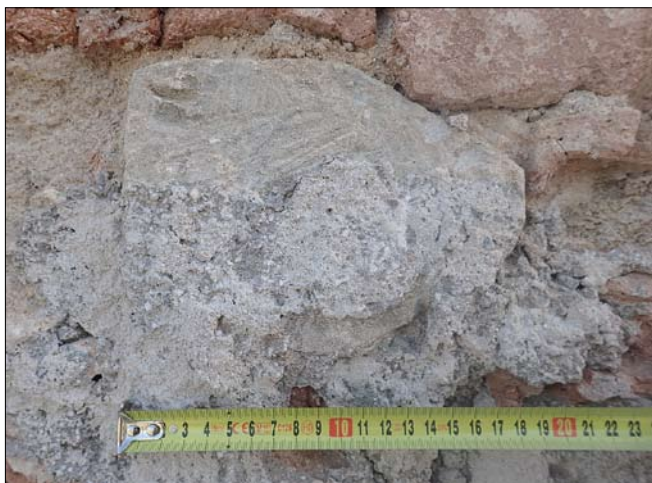
e – žebro klínového profilu v západní stěně západního křídla.

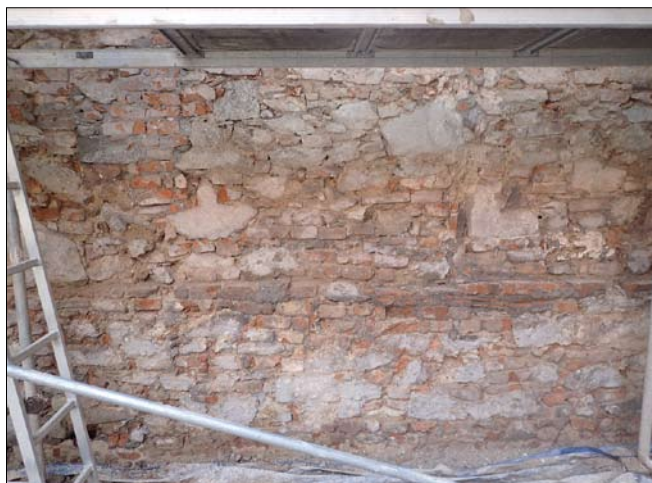
f – zdivo obsahující řady architektonických článků, příčka dělicí někdejší presbytář kostela (všechny snímky M. Kruntorád, není-li uvedeno jinak).

Podobný charakter má rovněž příčka dělící prostor někdejšího presbytáře, jež byla zbudována po roce 1840. Jasně ohraničený sopouch komína rozměrného topeniště dává tušit, že prostor nově vymezený v presbytáři sloužil jako kuchyně nebo prádelna věznice. Smíšené zdivo, ze kterého je stěna primárně zbudována, obsahuje řadu architektonických článků a opracovaných kamenných bloků. Vyjma žebra klínového profilu a fragmentu nejspíše okenní kružby patří k nejzajímavějším pravděpodobně klenební přípora ve formě žebra hruškového profilu. Dva z kamenických článků jsou opatřeny značkou ve formě rovnoramenného křížku.

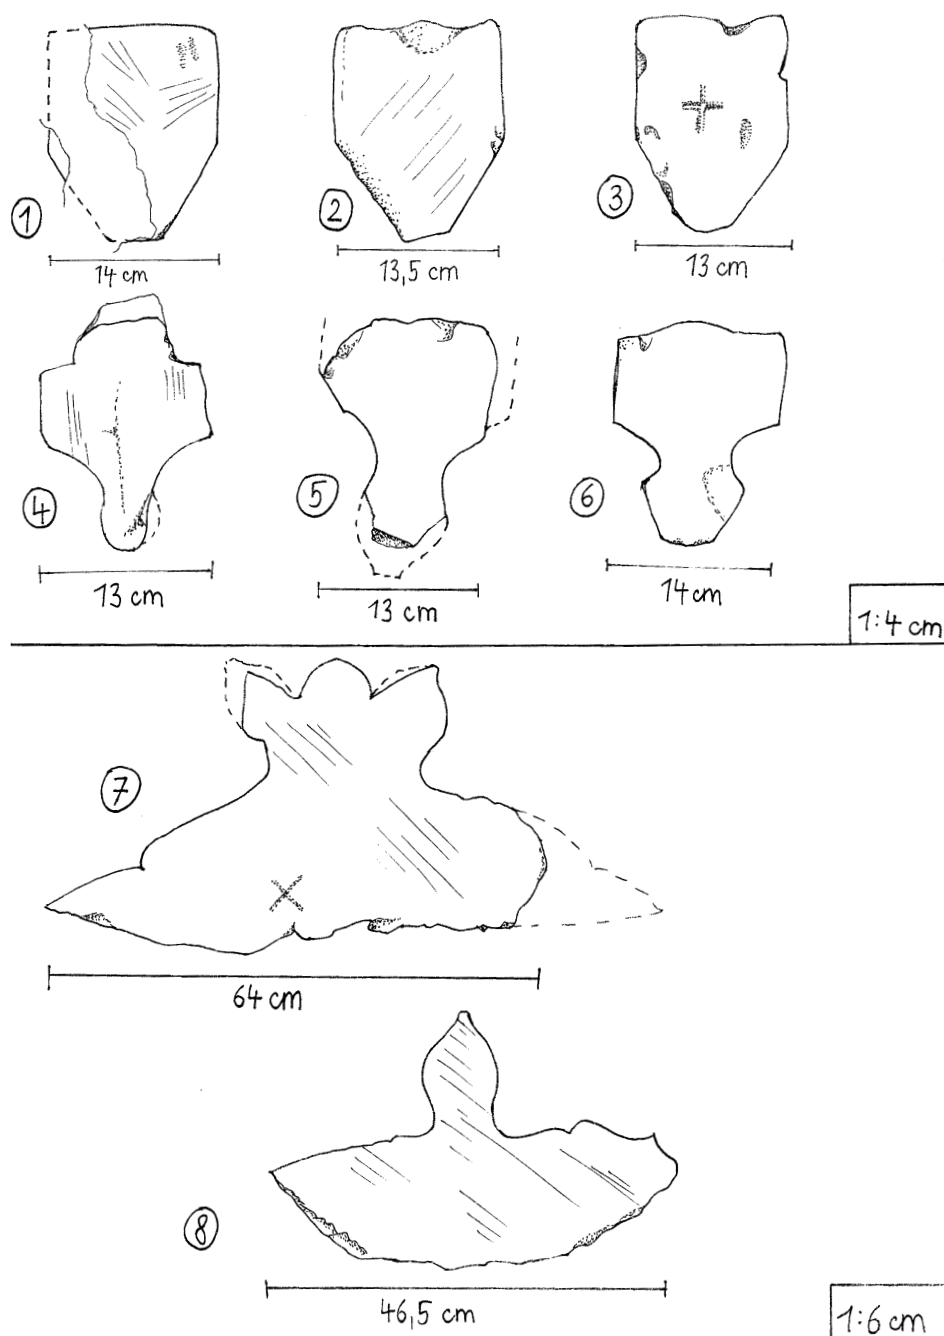
Obr. 6: Kresby vybraných architektonických článků z bývalého minoritského kláštera ve Znojmě: 1 – žebro klínového profilu, západní stěna západního křídla; 2 – žebro klínového profilu, západní stěna východního křídla; 3 – žebro klínového profilu, příčka v bývalém presbytáři kostela; 4 – žebro hruškového profilu, východní ohradní zeď; 5 – žebro hruškového profilu, severní stěna fragmentu kostela; 6 – žebro klínového profilu, severní stěna fragmentu kostela; 7 – svazková klenební přípora, východní stěna západního křídla; 8 – klenební přípora, příčka v bývalém presbytáři (zaměření a kresba M. Kruntorád).

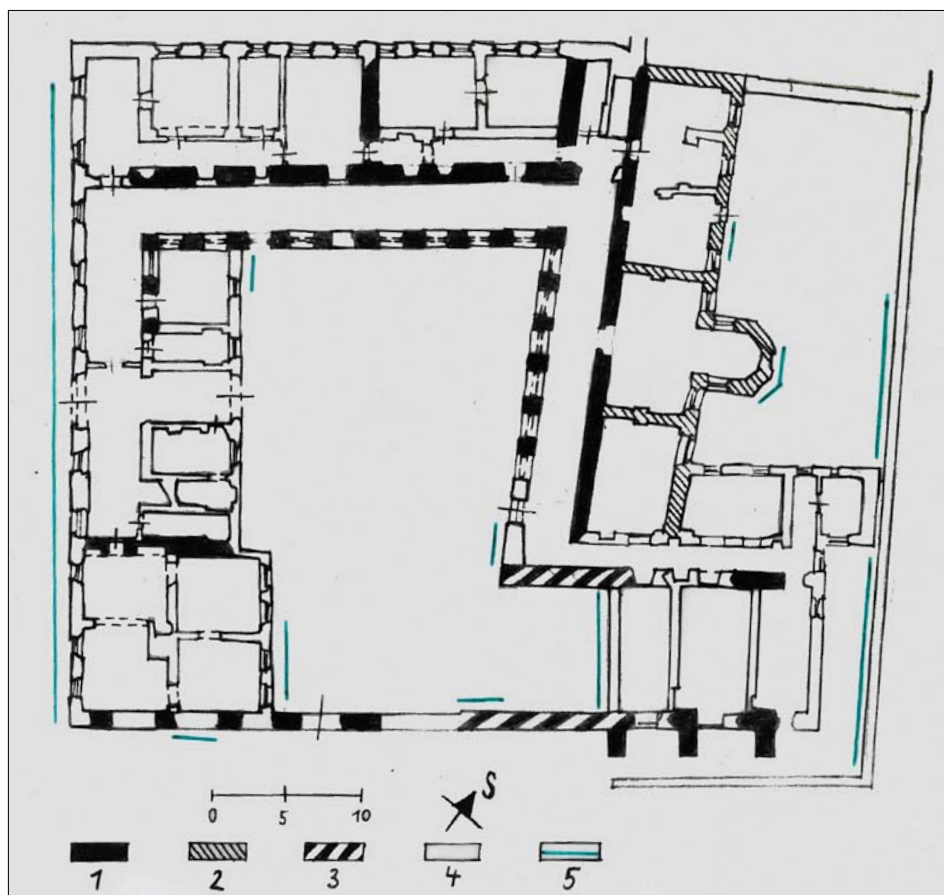
Obr. 7: Znojmo, půdorys přízemí bývalého kláštera minoritů – revize stavebních fází na základě výsledků průzkumu. 1 – gotické zdivo 13. a 14. století; 2 – pozdně gotické zdivo z konce 15. století; 3 – gotické zdivo kostela s řadou úprav a přestaveb v 19. století; 4 – zdivo barokní až současné; 5 – fasády se zazděnými architektonickými články (podle E. Vyletové a K. Benešové [K. Benešová, o. c. v pozn. 2, s. 230] upraven M. Krontorád).

Z nálezových situací odhalených při rekonstrukci fasád lze soudit, že nejbližší skutečnému dochování gotického zdiva byl Líbalův úsporný návrh stavebních dějin areálu.¹⁹⁾ Správně předpokládal, že vnější stěny směřující do ulice Přemyslovců jsou výsledkem pozdějších přestaveb, ačkoliv části západní fasády přiznal středověký původ. Ten průzkumem nebyl potvrzen, jelikož obě vnější fasády přístupné z ulice jsou zbudovány z jednotně působícího smíšeného zdiva. Stejně tak je nutné revidovat stáří stěn vymezujících někdejší presbytář. Ty nepochybně sledují gotické rozvržení z doby kolem roku 1330, jejich zdivo je však podrobené celé řadě přestaveb a úprav stírajících středověkou podobu. Nález otisku sopouchu odvádějícího kouř z topeniště umožnil umístit do prostoru bývalého kněžiště provozní zázemí věznice, na níž byl klášter adap-
