ROUBENÝ DŮM SEVERNÍHO PLZEŇSKA – NOVÉ POZNATKY Z TERÉNU

KAREL FOUĐ – STANISLAV PLEŠMÍD

LOG HOUSE IN NORTH PLZEŇ REGION – NEW FIELD RESEARCH FINDINGS

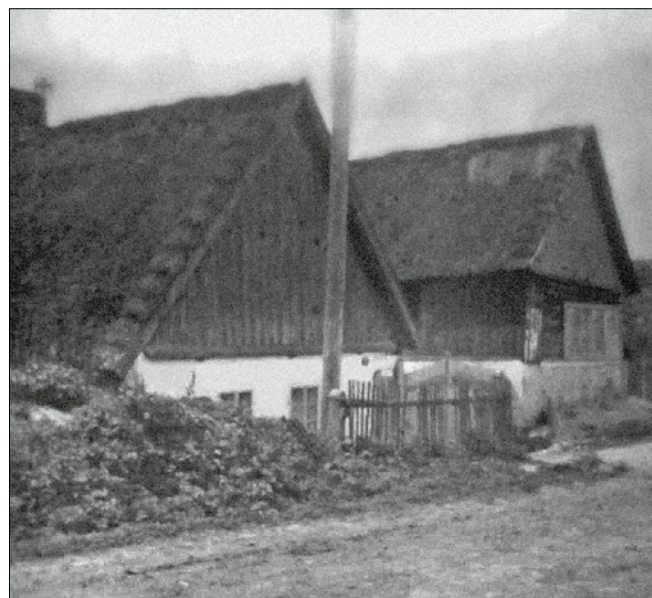
Obr. 1: Žebnice (okres Plzeň-sever) čp. 34, štítová průčelí obytného stavení a sýpky, pohled od jihovýchodu. Na střechách obou staveb je ještě slaměný došek. Ve štítovém průčelí obytného stavení lze sledovat původní rozvržení okenních os a dvojitá šestitabulková okénka (dobové foto z archivu majitele objektu, pravděpodobně 1. čtvrtina 20. století).

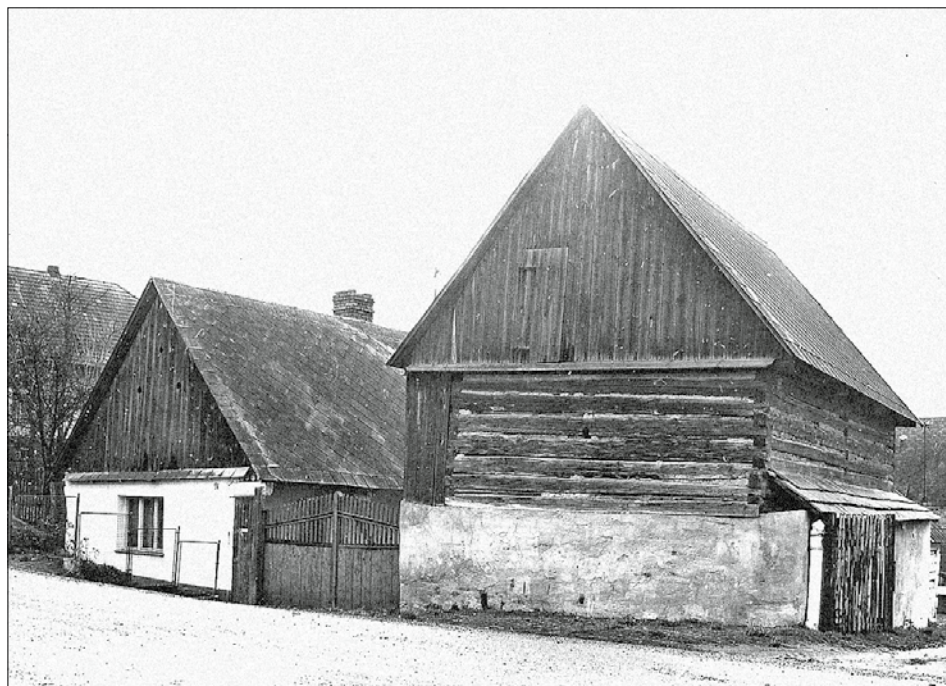
Obr. 2: Žebnice čp. 34, štítová průčelí obytného stavení a sýpky, pohled od východu. Slaměný došek byl již nahrazen eternitovými šablonami a dvě okenní osy byly zaměněny za jedno obdélné podélné okno s trojdílnou výplní. V této podobě se usedlost dochovala až do zahájení současných oprav (foto J. Vajdiš; uloženo v archivu plánové dokumentace NPÚ ÚOP v Plzni, dokumentace Inventarizace památek vesnické architektury v Západočeském kraji, složka Žebnice čp. 34, okres Plzeň-sever, selská usedlost, základní dokumentace a vyhodnocení, SÚRPMO Praha 1971).

vodně dvě okenní osy v uličním průčelí nahrazeny jedním velkoformátovým oknem.

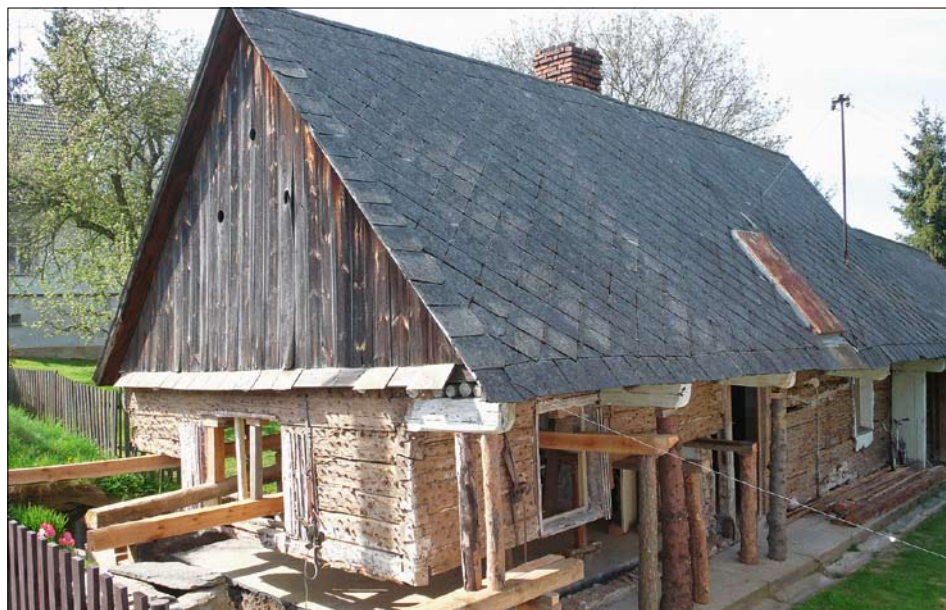
Obr. 3: Žebnice čp. 34, obytné stavení s chlévy, pohled od severovýchodu, stav v průběhu opravy (foto K. Foud, 2018).

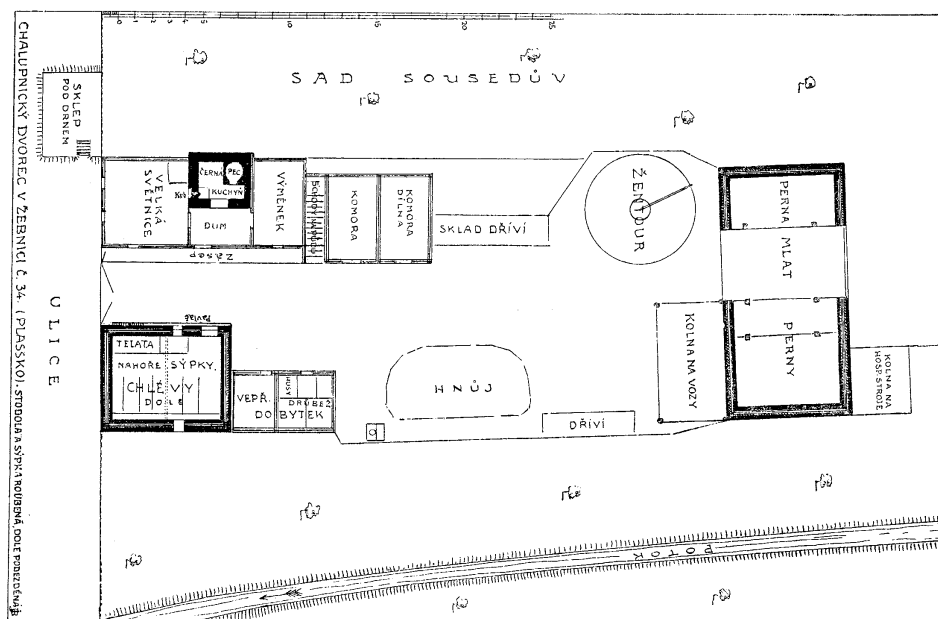
Obr. 4: Žebnice čp. 34, půdorysné schéma dvora, pravděpodobně prof. Josef Brož (převzato z Šváb, F. – Tykač, J. – Resl, J. – Brož, J. 1934: Plzeňsko, sv. 1. Národopis lidu Československého, díl IV. Praha).

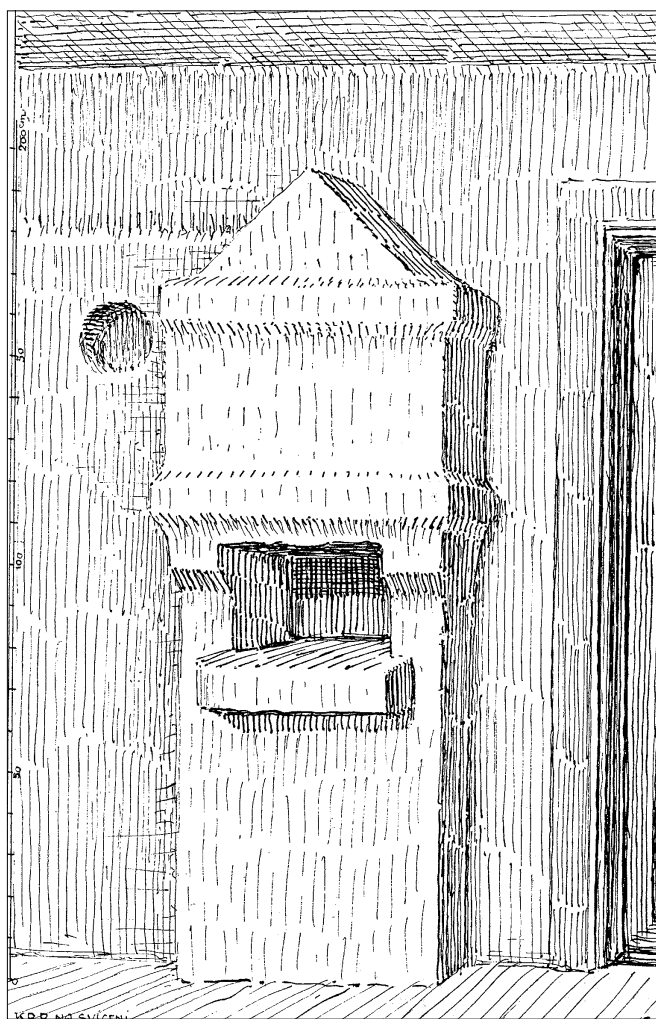
Obr. 5: Žebnice čp. 34, kresebná dokumentace dnes již neexistujícího osvětlovacího krbečku, vyhotovená prof. Josefem Brožem, pravděpodobně 20. léta 20. století (převzato z Šváb, F. – Tykač, J. – Resl, J. – Brož, J. 1934: Plzeňsko, sv. 1. Národopis lidu Československého, díl IV. Praha).

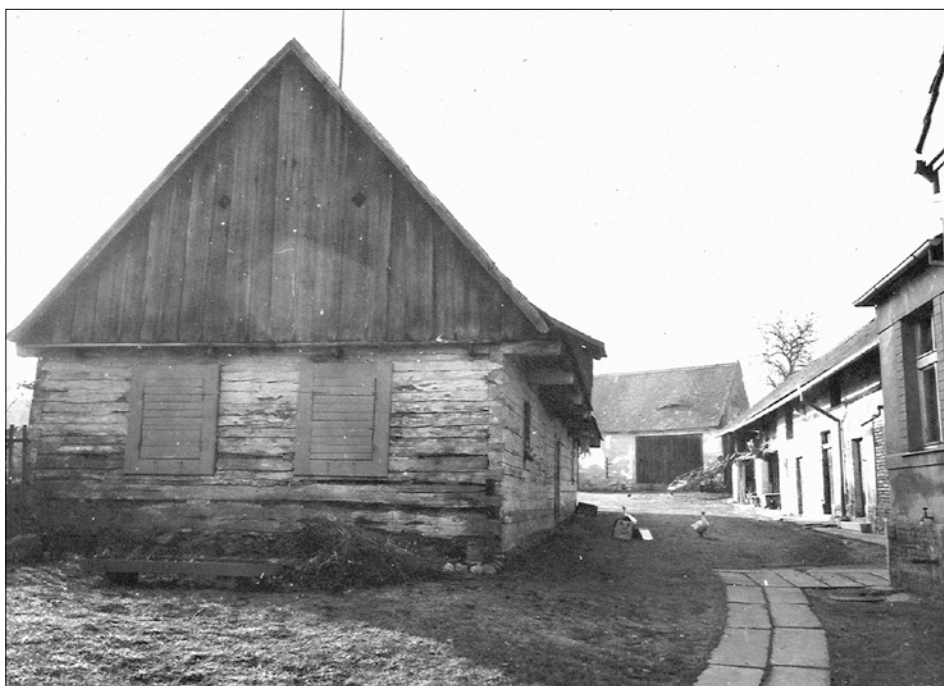
Obr. 6: Trnová (okres Plzeň-sever) čp. 2, obytné stavení, pohled od severovýchodu (foto J. Vajdiš 1975; uloženo v archivu plánové dokumentace při NPÚ ÚOP v Plzni, dokumentace Inventarizace památek vesnické architektury v západočeském kraji, složka Trnová čp. 2, okres Plzeň-sever, roubený obytný dům, základní dokumentace a vyhodnocení, SÚRPMO Praha 1975).

Trojdílnou dispozici komorového typu také má prakticky celoroubené obytné stavení usedlosti čp. 2 v **Trnové** (Plzeňský kraj, okres Plzeň-sever). Objekt byl postaven z hraněných pečlivě opracovaných trámů, na nárožích provázaných pomocí úplného přeplátování s ozubem

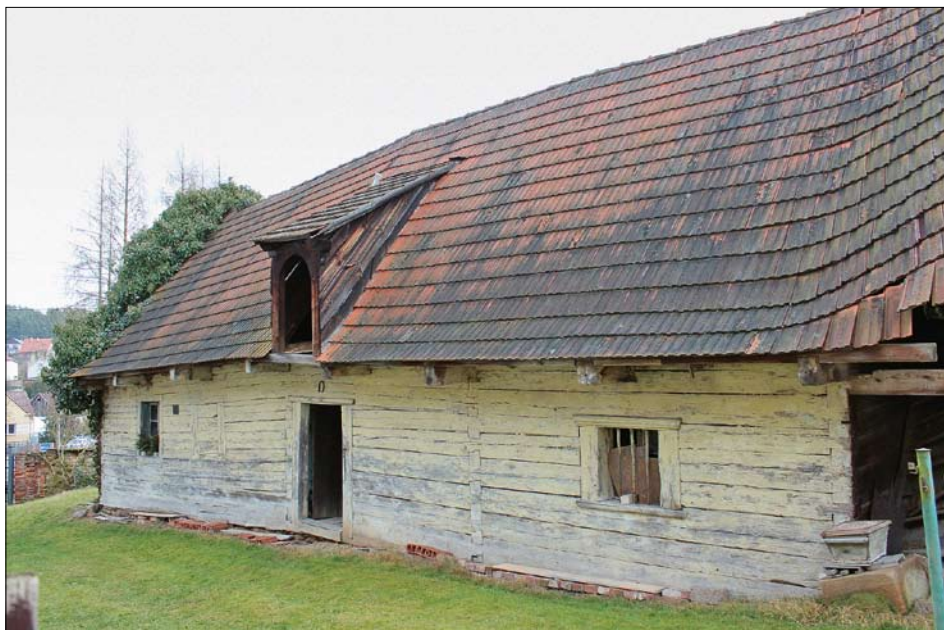
Obr. 7: Trnová čp. 2, obytné stavení, pohled od západu (foto K. Foud, 2018).

Abb. 7: Trnová Nr.-Konskr. 2, Wohnbau, Ansicht von Westen (Foto K. Foud, 2018).

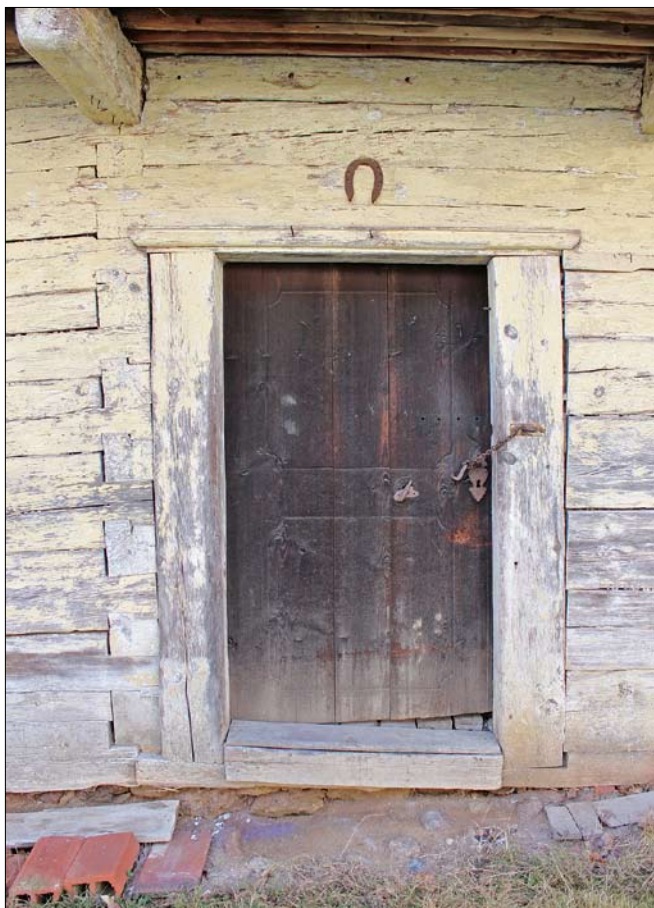
Obr. 8: Trnová čp. 2, obytné stavení, vstup do síně, pohled od severozápadu (foto K. Foud, 2018).

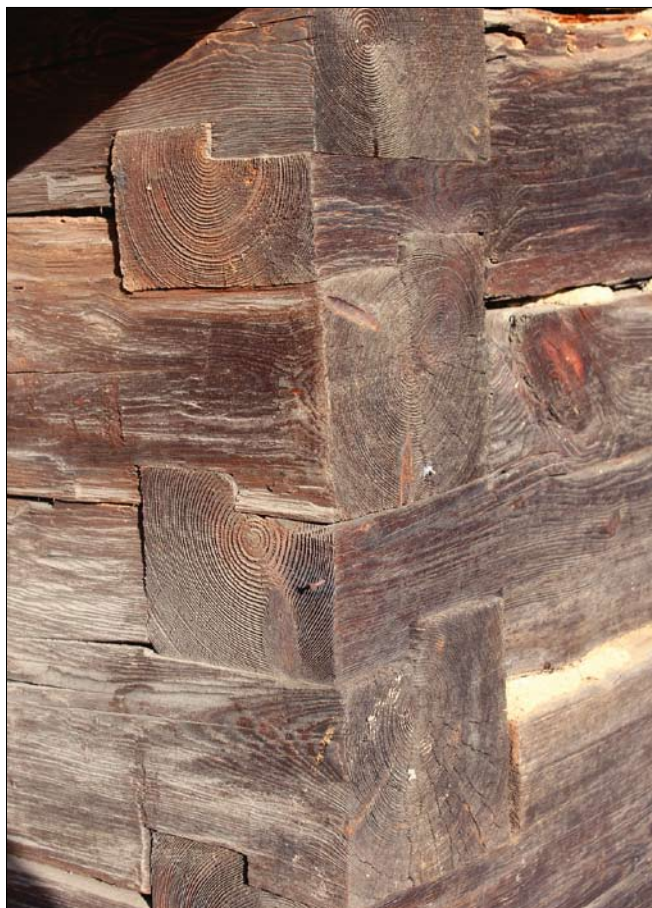
Obr. 9: Trnová čp. 2, obytné stavení, detail precizně provedené nárožní vazby pomocí úplného přeplátování s ozubem tzv. na zámek, jižní nároží stavení (foto K. Foud, 2018).

- Užití náročnějšího tesařského spoje „na zámek“ stavbu odlišuje od většiny dalších roubených budov v regionu, u kterých naopak stále převládají starší tesařské spoje „na rybinu“.

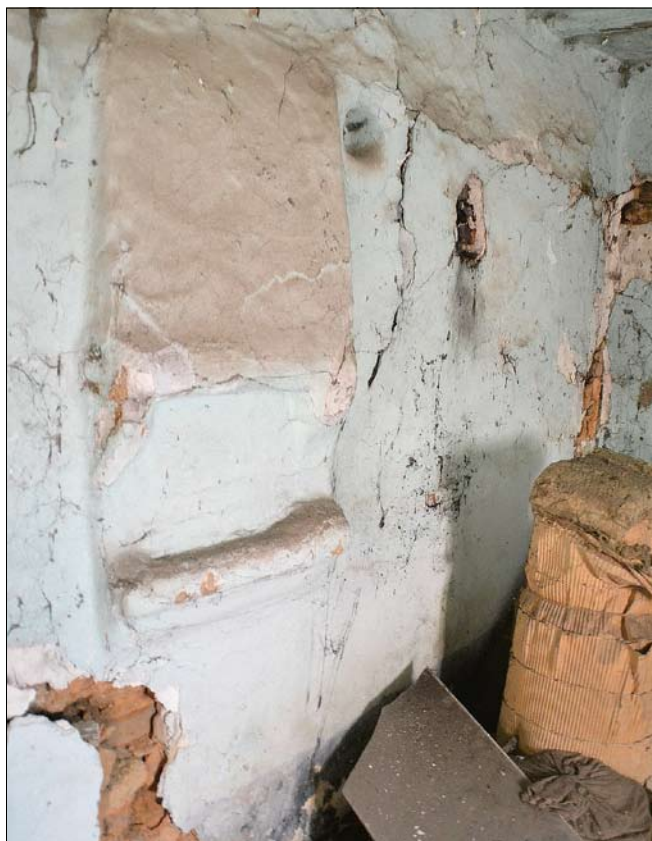
Obr. 10: Trnová čp. 2, obytné stavení, interiér komory, osvětlovací krbeček a otvor mladšího topného zařízení (foto S. Plešmíd, 2019).

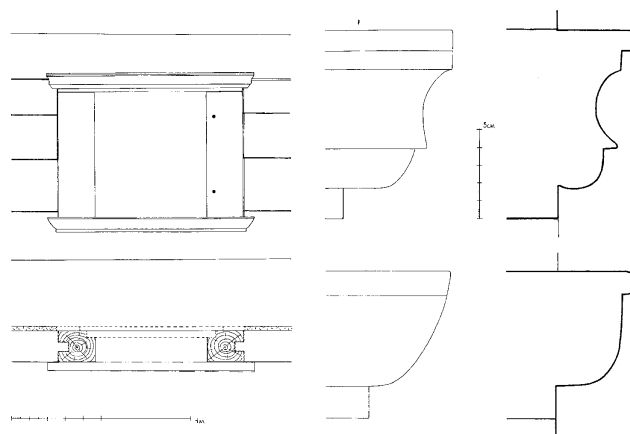
Obr. 11: Trnová čp. 2, obytné stavení, okenní otvor v jihozápadním štítovém průčelí, pohled a půdorys 1 : 10, řezy a pohledy na bok nadpražní a parapetní římsy 1 : 1 (zaměření a kresba S. Plešmíd, 2019).

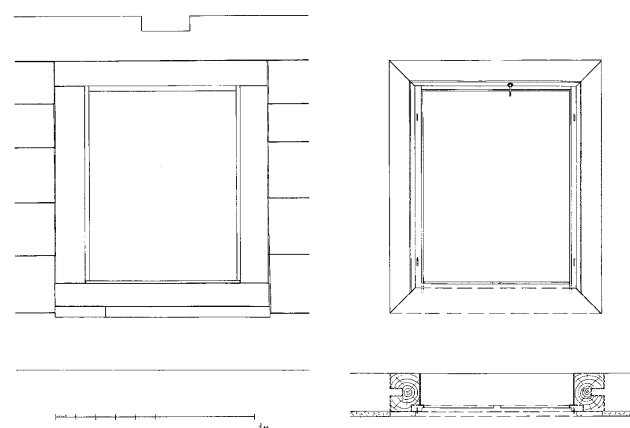
Obr. 12: Trnová čp. 2, obytné stavení, severozápadní okenní otvor světnice, pohledy a půdorys 1 : 10 (zaměření a kresba S. Plešmíd, 2019).

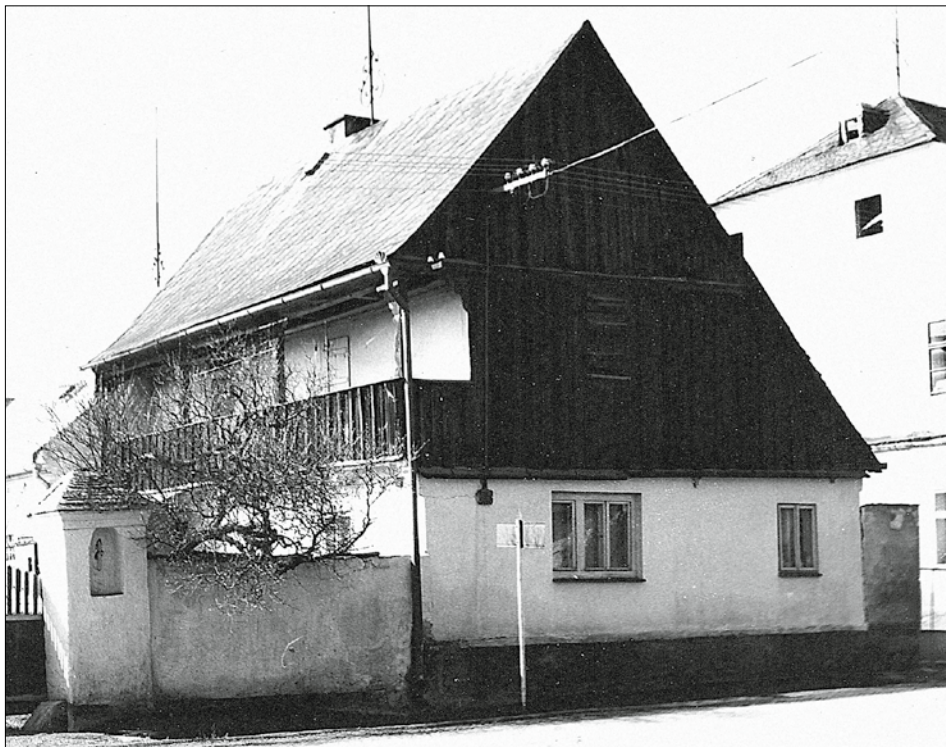
Obr. 13: Stvolny (okres Plzeň-sever) čp. 16, obytné stavení, pohled od jihovýchodu (foto J. Škabrada; uloženo v archivu plánové dokumentace při NPÚ ÚOP v Plzni, dokumentace Inventarizace památek vesnické architektury v západočeském kraji, složka Stvolny čp. 16, okres Plzeň-sever, základní dokumentace a vyhodnocení, SÚRPMO Praha 1975).

Abb. 13: Stvolny (Zwolln, Bez. Pilsen-Nord) Nr.-Konskr. 16, Wohnbau, Ansicht von Südosten (Foto J. Škabrada, Plandokumentationsarchiv von NPÚ ÚOP Plzeň, Dokumentation der Inventarisierung der Denkmäler der Dorfbaukunst im Kreis Westböhmen, Teil Stvolny Nr.-Konskr. 16, Bez. Pilsen-Nord, Grunddokumentierung und Auswertung, SÚRPMO Prag 1975).

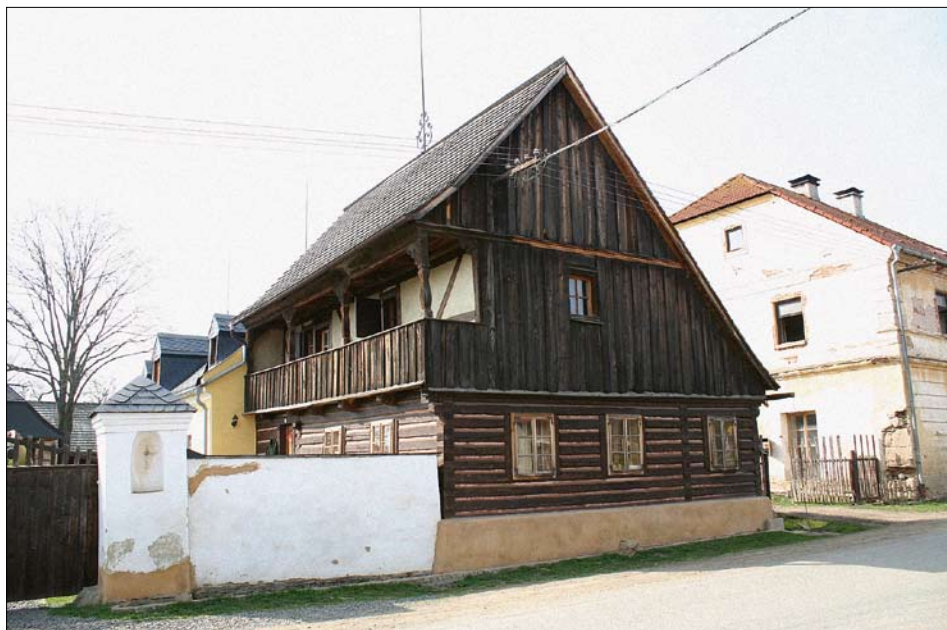
Obr. 14: Stvolny čp. 16, obytné stavení, pohled od jihovýchodu (foto K. Foud, 2014).

Abb. 14: Stvolny Nr.-Konskr. 16, Wohnbau, Ansicht von Südosten (Foto K. Foud, 2014).

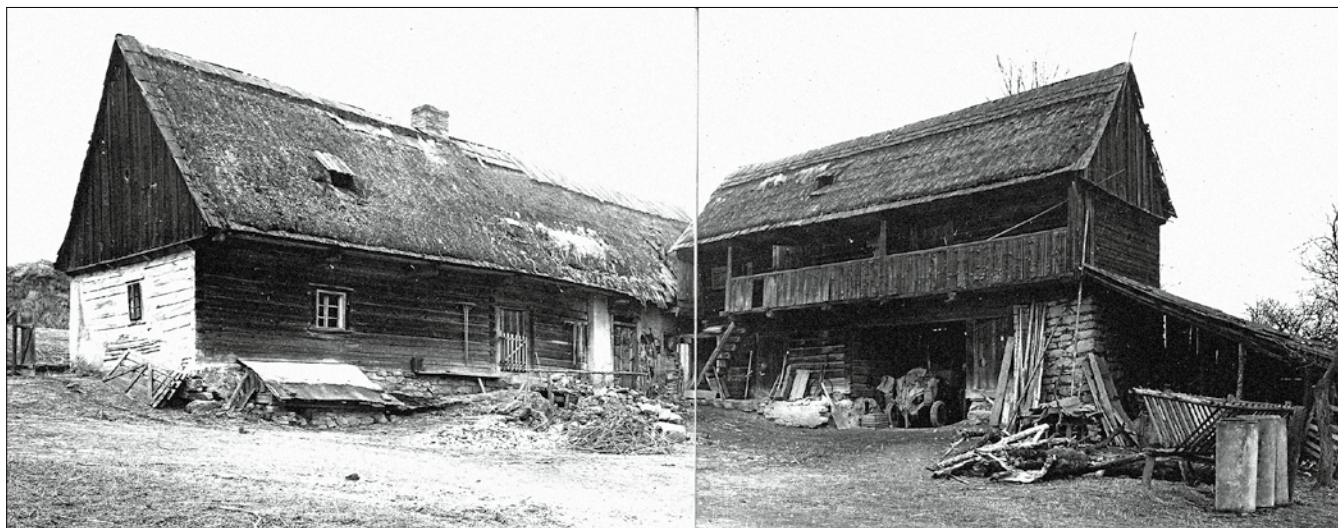
Obr. 15: Radějov (okres Plzeň-sever) čp. 18, obytné stavení s chlévy a kolmo připojenou sýpkou, pohled od jihovýchodu (foto J. Vajdiš; uloženo v archivu plánové dokumentace při NPÚ ÚOP v Plzni, dokumentace Inventarizace památek vesnické architektury v západočeském kraji, složka Radějov čp. 3, okres Plzeň-sever, selská usedlost, základní dokumentace a vyhodnocení, SÚRPMO Praha 1975).

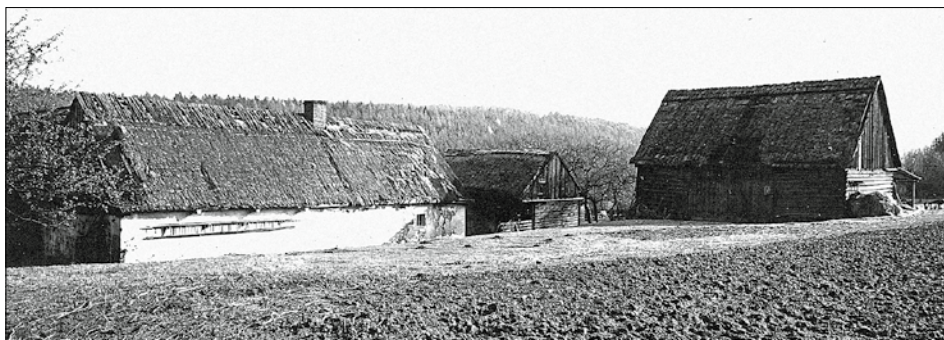
Obr. 16: Radějov čp. 18, usedlost od severozápadu, vlevo obytné stavení s chlévy, uprostřed kolna se špýchárkem a vpravo přes cestu situovaná stodola (foto J. Vajdiš; uloženo v archivu plánové dokumentace při NPÚ ÚOP v Plzni, dokumentace Inventarizace památek vesnické architektury v západočeském kraji, složka Radějov čp. 3, okres Plzeň-sever, selská usedlost, základní dokumentace a vyhodnocení, SÚRPMO Praha 1975).

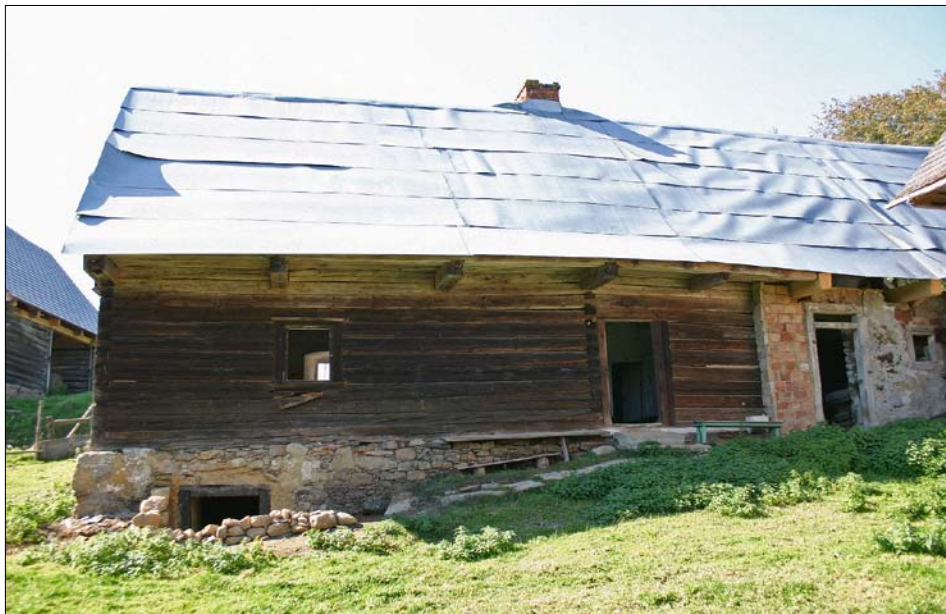
Obr. 17: Radějov čp. 18, obytné stavení s chlévy, pohled od severovýchodu (foto K. Foud, 2013).

Abb. 17: Radějov Nr.-Konskr. 18, Wohnbau mit Ställen, Ansicht von Nordosten (Foto K. Foud, 2013).

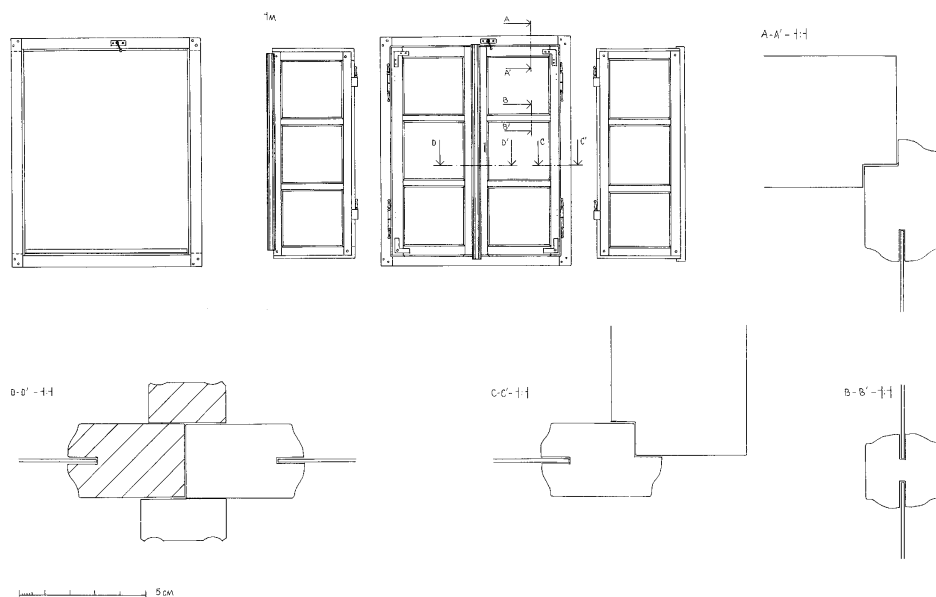
Obr. 18: Radějov čp. 18, vnitřní okno ve východní stěně světnice, poslední dochovaná historická výplň okeního otvoru v objektu, pohledy 1 : 10 a řezy 1 : 1 (zaměření a kresba S. Plešmíd, 2012).

o vnitřní dvoukřídlé okno dělené příčlemi do šesti tabulek se zasklením do drážky bez použití tmelu a se zapuštěnými „bambulkovými“ závěsy. Střední díl zahrnuje částečně roubenou síň a zděný novodobě upravovaný blok někdejší černé kuchyně, kde ještě v 70. letech 20. století existovala chlebová pec.¹⁴⁾ Prostor bývalé černé kuchyně je zastropen kamennou valenou klenbou. Ve vstupním otvoru ze dvora do síně se dochovaly prosté, ale patrně původní svlakové dveře s vnějšími kovanými závěsy, torzem dekorativního klíčového štítku a s krabicovým zámekem s kovanými klikami. Ve vstupu ze síně do světnice jsou osazeny mladší dveře rámové konstrukce s mosaznou klikou typ Elegant (první polovina 20. století). Zadní díl stavby je v plném rozsahu již zděný z kamene. Dnes je zastropen pěti poli segmentové klenby založené do válcovaných nosníků. Vstup do chléva je ze zápražní (nádvoří) strany. Střecha stavení je sedlová, původně krytá slaměným doškem lemovaným šindelem, který dnes nahradil dřevěný šindel. Krov je hambalkový opatřený stojatou stolicí podélného vázání. Pod světnicí byl zřízen jednoprostorový valeně zaklenutý sklípek, přístupný schodištěm založeným v ose zápraží. Stavební výstavbu usedlosti doplňuje roubená patrová sýpka s pavláčkou, situovaná kolmo na dům, dále částečně roubený hospodářský objekt (vozovna se sýpkou a komo-
