STYLIZOVANÉ MRAMOROVÁNÍ DVEŘÍ A DALŠÍCH INTERIÉRO- VÝCH TRUHLÁŘSKÝCH PRVKŮ NA PŘÍKLADECH DVOU DOMŮ V OLŠINĚ A HODŇOVĚ

JIŘÍ BLOCH – JARMILA HANSOVÁ –
DANIEL ŠNEJD

STYLISED MARBLED DOOR AND OTHER INTERIOR JOINER'S ELEMENTS EXEMPLIFIED BY TWO HOUSES IN OLŠINA AND HODŇOV

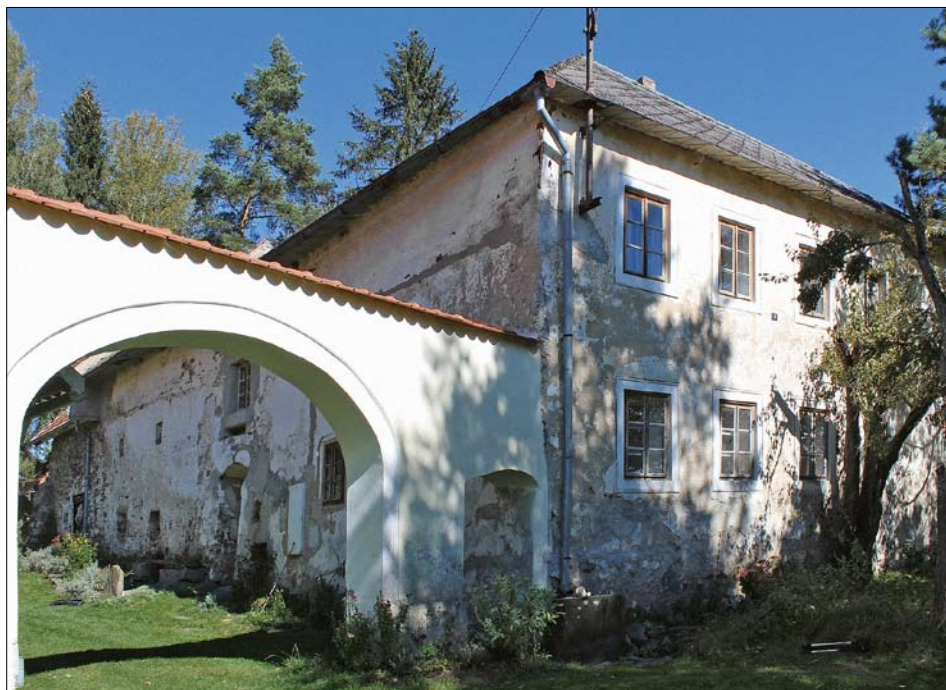
Obr. 1: Olšina (okres Český Krumlov) – dům čp. 6, pohled na obytnou část, jejíž interiér ukrývá soubor prvků s malovaným mramorováním (foto V. Babická).

Abb. 1: Olšina (Langenbruck, Bez. Český Krumlov [Böhm.-Krumau]) – Haus Nr.-Konskr. 6, Wohnteil, dessen Innenraum das Ensemble von Teilen mit gemalter Marmorierung verbirgt (Foto V. Babická).

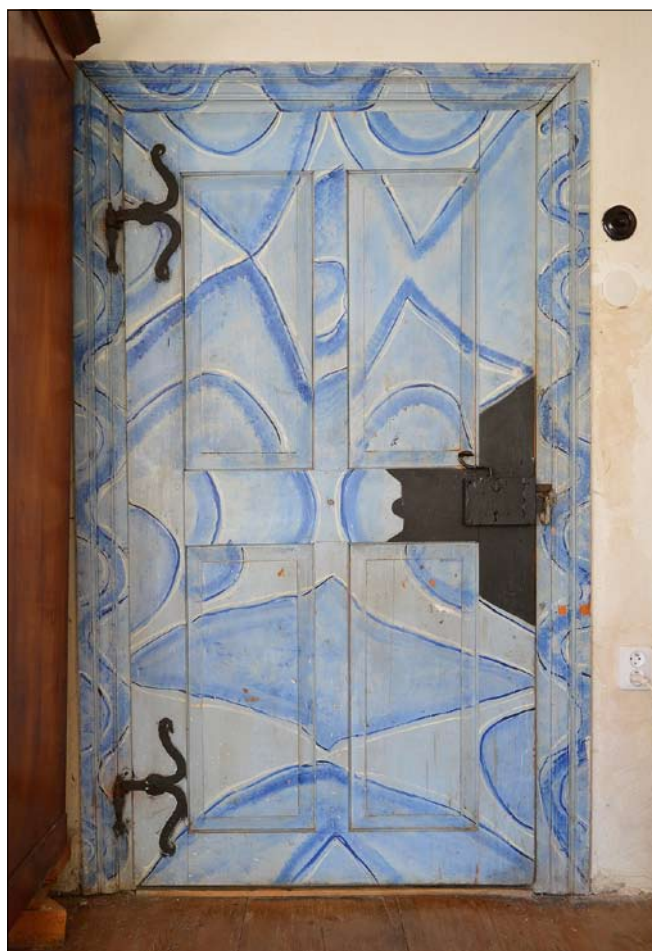
Obr. 2: Olšina – dům čp. 6, dveře v patře obytné části usedlosti, pohled z interiéru světnice (všechny snímky J. Bloch, není-li uvedeno jinak).

padně poli vymezenými modrými a bílými linkami, které se na některých místech uplatňují v téměř pastózní formě. Odlišný tón stínování a výplně polí je tvořen technikou tupování tmavě modrou barvou. V místech opotřebení nátěru je zjevné, že je proveden v jedné vrstvě a nebyl obnovován, ani pod ním nejsou žádné starší nátěry, pouze na některých místech vystupuje bílý nebo velmi bledě modrý nátěr, pravděpodobně podkladní vrstva, takzvaný šeps. Kolem zámku dveří, tedy v místě obvyklého největšího znečištění, je proveden ochranný (obnovitelný) černý, dekorativně ukončený vertikální i horizontální pás. Že je součástí původního konceptu nátěru, je zjevné z návaznosti přilehlé výzdoby modrobílou linkou. Odlišná intenzita odstínů malby na obou stranách dveří bez viditelné dodatečné opravy vznikla zřejmě díky odlišnému charakteru prostorů, které dveře oddělují, tj. na jedné straně klima osvětlené a vytápěné světnice s kuchyňským provozem, na druhé

straně prostor tmavší, netemperované síně. Konstrukce dveří je rámová se čtyřmi výplněmi, závěsy jsou vnější volutové, další kování tvoří vnější krabicový zámek s klasickým štítkem a terčový úchop. Hluboká dvevní nika je opatřena dřevěným deštěním s vloženými kazetami.

Abb. 2: Olšina – Haus Nr.-Konskr. 6, Tür im Obergeschoss des Wohnteils vom Gehöft, Blick vom Innenraum der Stube hin (alle Fotos J. Bloch, falls nicht anders angeführt).

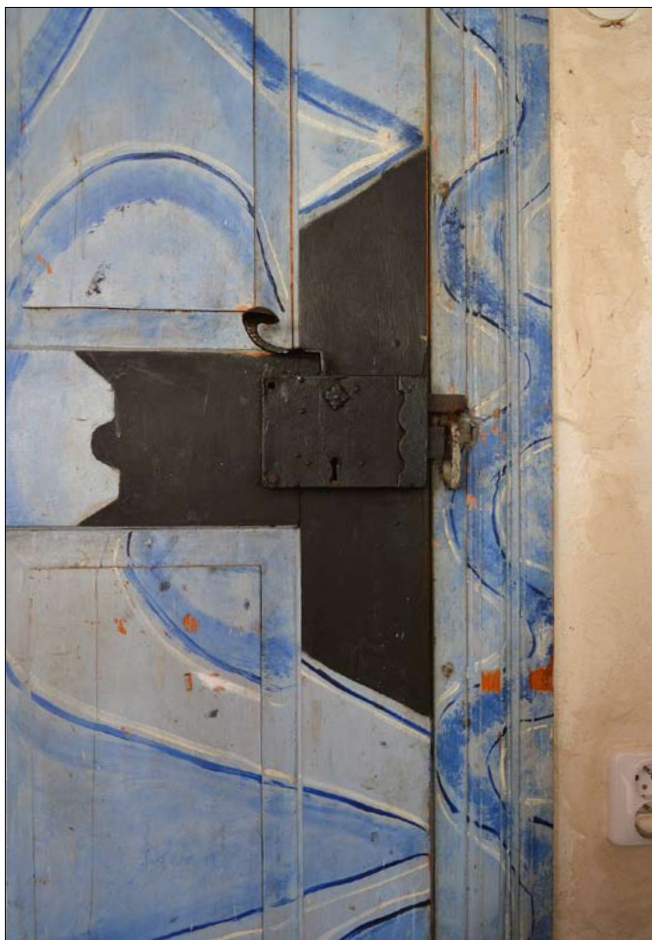
Obr. 3: Olšina – dům čp. 6, dveře v patře obytné části usedlosti, detailní pohled na část dveří kolem zámku.

Abb. 3: Olšina – Haus Nr.-Konskr. 6, Tür im Obergeschoss des Wohnteils des Gehöfts, Detailansicht der Schlossumrahmung.

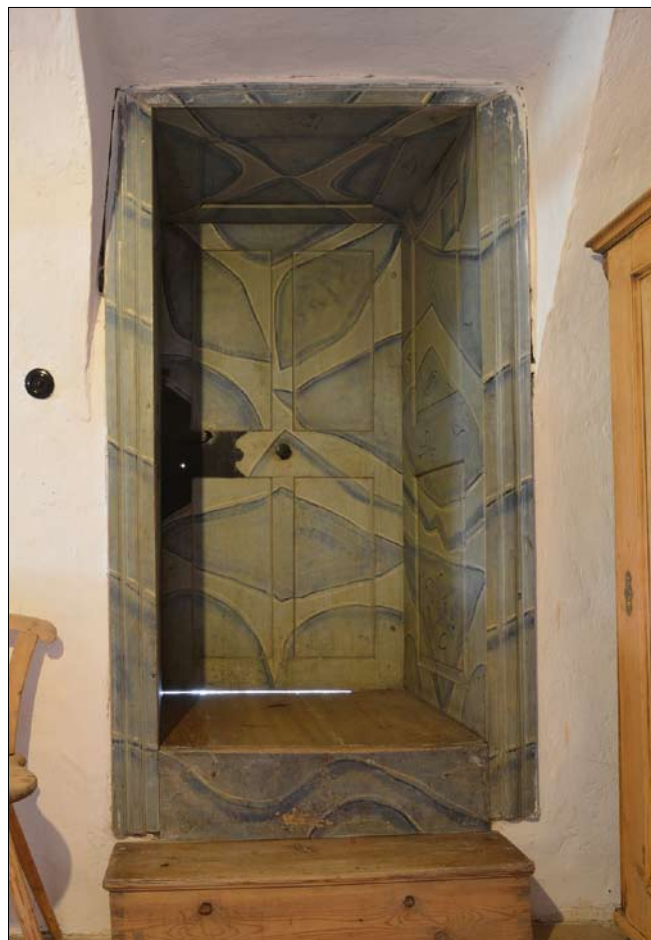
Obr. 4: Olšina – dům čp. 6, dveře v patře obytné části usedlosti, pohled z horní síně na obložku dvevní niky.

Abb. 4: Olšina – Haus Nr.-Konskr. 6, Tür im Obergeschoss des Wohnteils des Hauses, Türnischenbekleidung, Blick vom oberen Flur zu.

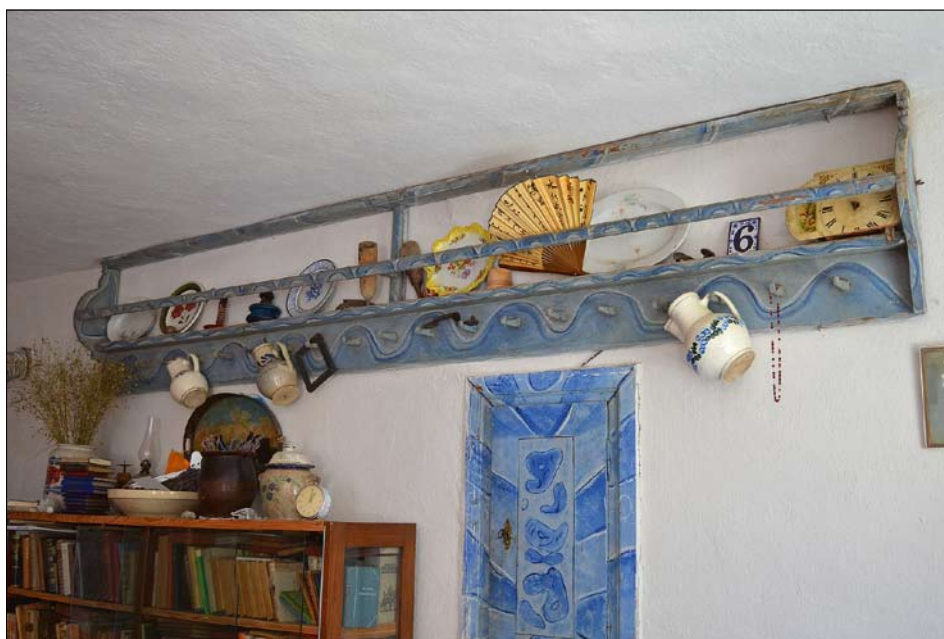
Obr. 5: Olšina – dům čp. 6, interiér světnice v patře obytné části usedlosti, pohled na dvířka vestavěné skříňky a polici (foto M. Špinarová).

Dvířka vestavěné skříňky jsou rámová s jednoduchou výplní a zapuštěnými závěsy s kuželovou ucpávkou ukončenou kulíčkou, které jednoznačně řadí původ popisovaných povrchových úprav nejdříve do druhé poloviny 19. století.

Abb. 5: Olšina – Haus Nr.-Konskr. 6, Wohnteil des Gehöfts, Einbauschranktürchen und Regal (Foto M. Špinarová).

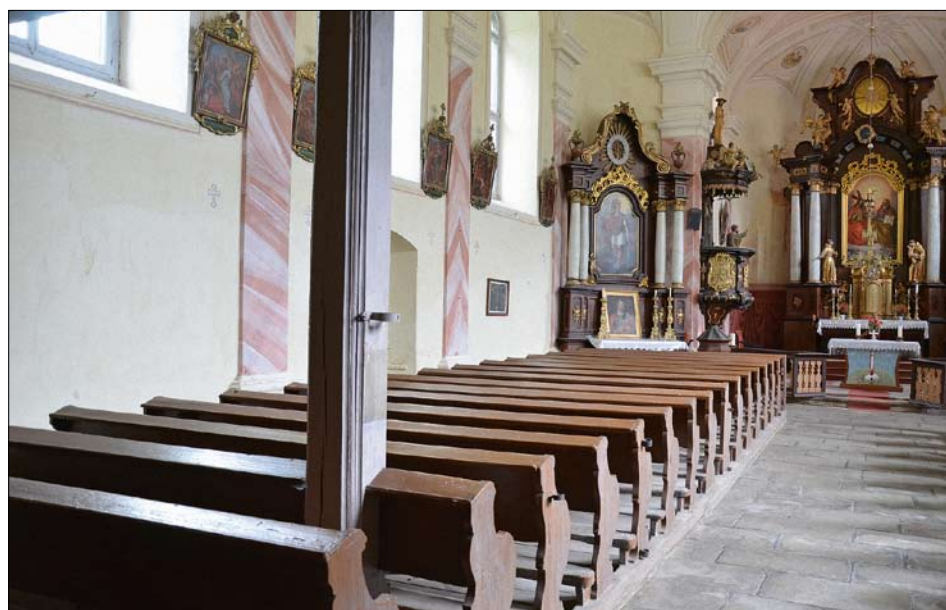
Obr. 7: Kostel Nejsvětější Trojice v Hodňově, na pilastrech v interiéru je iluzivní mramorování, jež je provedením podobné mramorování nalezenému v interiérech obytných domů v Hodňově a Olšině (foto J. Drozda).

Pokud budeme hledat zdroj inspirace, jistým vodítkem může být výzdoba stěn farního kostela Nejsvětější Trojice v Hodňově, vybudovaného v důsledku josefínských reforem v roce 1788. Na pilastrech pod klenebními pasy je iluzivní mramorování, které se svým geometrickým pojetím úpravě truhlářských prvků nápadně podobá.

Abb. 7: Hodňov – Kirche der Allerheiligsten Dreifaltigkeit, an Pilastern im Kircheninneren befindet sich die illusionistische Marmorierung, die sich in ihrer Ausführung der in den Innenräumen der Wohnhäuser in Hodňov und Olšina ähnelt (Foto J. Drozda).

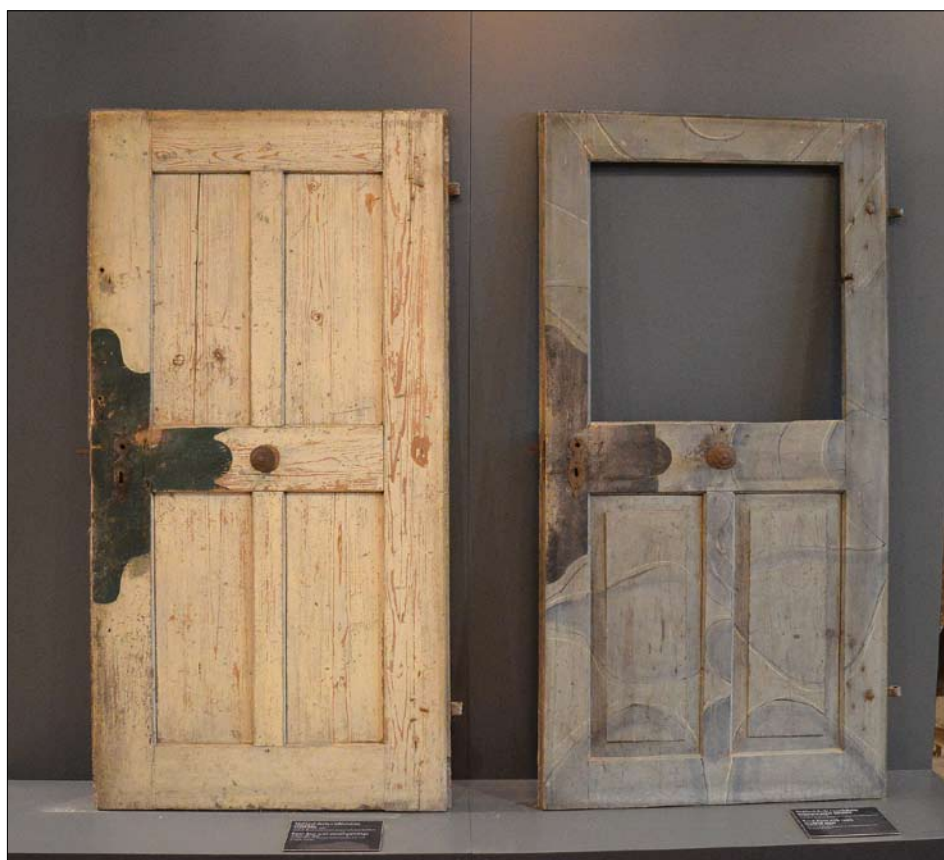
Obr. 9: Expozice stavebních řemesel v bývalém klášteře klarisek, Český Krumlov, dveře z Hodňova čp. 16.

Na výzdobě dveří (o rozměrech 165×83 cm) s šablonovým dekorem, kterým byly zdobeny stěny v celé místnosti, je zřejmá snaha maximálně potlačit konstrukci dveří v jinak nečleněné východní stěně světnice. Řadu analogických situací známe samozřejmě i z panského prostředí, kde některé spíše podružné dveře byly potaženy tapetou, popřípadě malbou uplatňující se na stěnách celé místnosti. Dveře se svou konstrukcí i kováním jeví jako starší než mramorované dveře, které mají také užší rámovou konstrukci. Masivní volutové závěsy s drobnými rozvilinami s dnes již značně zkrakelovaným nátě-

rem ještě odpovídají baroknímu tvarosloví a byly zřejmě užity druhotně. Ochranný malovaný pás kolem zámku (15×13 cm) s miskovitým ukončením kliky je dekorativně řešený odlišně než u provedení na mramorovaných dveřích, má tmavě zelený odstín. Pozoruhodný je pečlivý přístup k dokonalému „pomalování“ dveří i v profilovaných partiích, kde nebylo možné v plném rozsahu uplatnit šablonovou předlohu a jistě bylo třeba malbu doplnit linkami „z ruky“.

Abb. 9: Český Krumlov, ehemaliges Klarissenkloster, Baugewerbeexposition – Tür aus Hodňov Nr.-Konskr. 16.

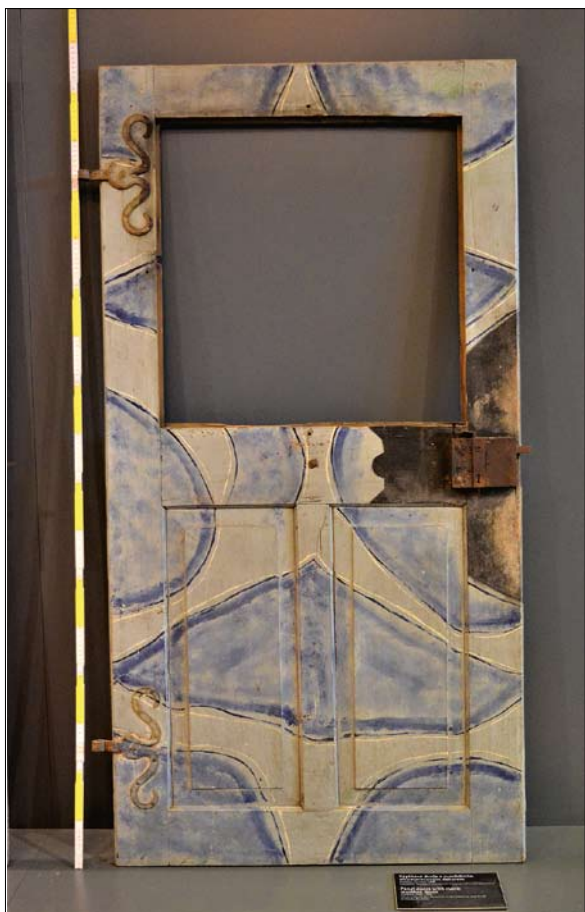
Obr. 10: Expozice stavebních řemesel v bývalém klášteře klarisek, Český Krumlov, dveře s iluzivním mramorováním z Hodňova čp. 16.

Mramorované dveře (rozměry 165 × 87 cm) mají rámovou konstrukci původně se čtyřmi výplněmi s poměrně výraznou obloučkovou fazetou rámu, obdobně jako dveře v Olšině. Volutové závěsy jsou nezvykle subtilní, spíše ilustrují soumrak kovářské práce s nástupem zámečnického způsobu provedení dveřního kování od poloviny 19. století. Zřejmě původní, poměrně drobný krabicový zámek formátu 13 × 10 cm má kliku s plochým talířkovým ukončením. Výřez pro prosvětlující (ne-

dochované) okénko je evidentně druhotný, se znaky dodatečné úpravy původně plných dveří se čtyřmi výplněmi. Podle dodnes patrných stop bylo okénko fixováno čtyřmi obrtlíky. Na některých odřených místech je patrný starší, zřejmě původní šedý nátěr celé plochy dveří. Mladší nátěr dveří naznačuje i drobné narušení dřevěné konstrukce na několika místech, dodatečně přetřené iluzivní malbou. Dekor je v podstatě identický s výmalbou dveří v Olšině.

Abb. 10: Český Krumlov, ehemaliges Klarissenkloster, Baugewerbeexposition – Tür mit illusionistischer Marmorierung aus Hodňov Nr.-Konskr. 16.

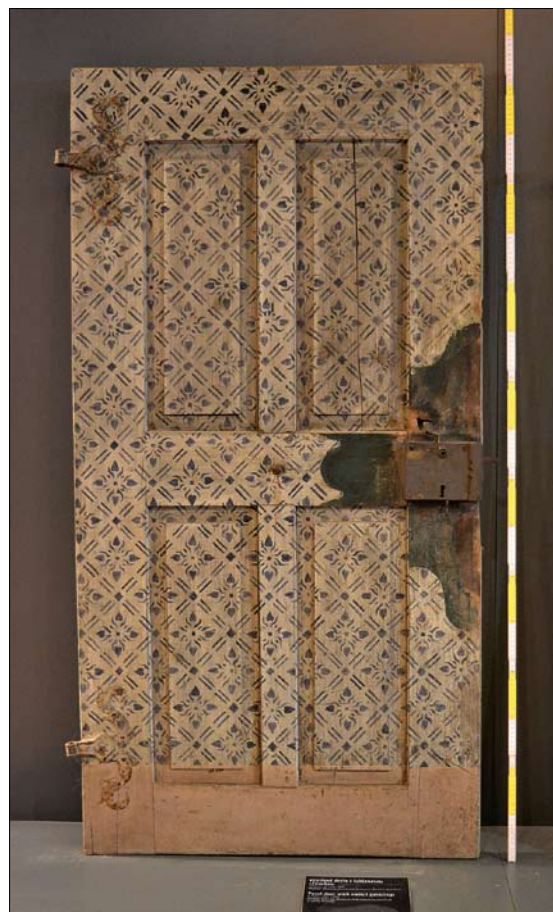
Obr. 11: Expozice stavebních řemesel v bývalém klášteře klarisek, Český Krumlov, dveře s šablonovou výzdobou z Hodňova čp. 16.

Abb. 11: Český Krumlov, ehemaliges Klarissenkloster, Baugewerbeexposition – Tür mit Schablonendekor aus Hodňov Nr.-Konskr. 16.

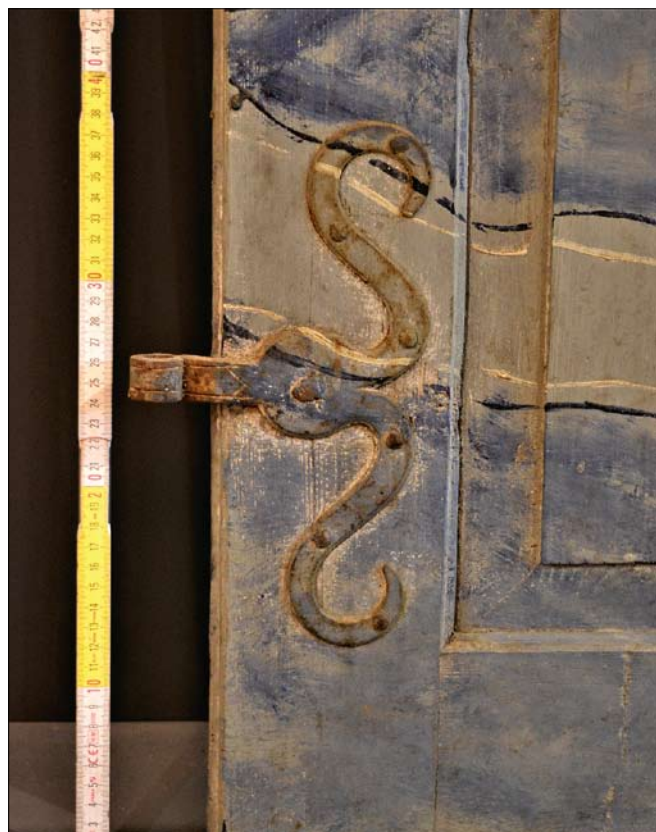
Obr. 12: Expozice stavebních řemesel v bývalém klášteře klarisek, Český Krumlov, dveře s iluzivním mramorováním z Hodňova čp. 16, detail volutového závěsu.

Abb. 12: Český Krumlov, ehemaliges Klarissenkloster, Baugewerbeexposition – Tür mit illusionistischer Marmorierung aus Hodňov Nr.-Konskr. 16, Detail vom zierlichen Türband.

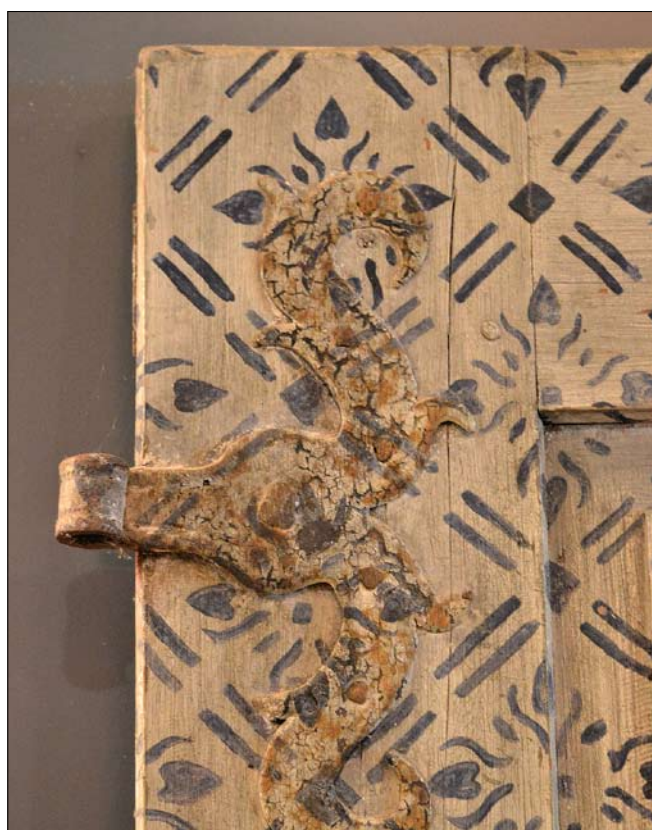
Obr. 13: Expozice stavebních řemesel v bývalém klášteře klarisek, Český Krumlov, dveře s šablonovým dekorem z Hodňova čp. 16, detail volutového závěsu.

Abb. 13: Český Krumlov, ehemaliges Klarissenkloster, Baugewerbeexposition – Tür mit Schablonendekor aus Hodňov Nr.-Konskr. 16, Detail vom zierlichen Türband.

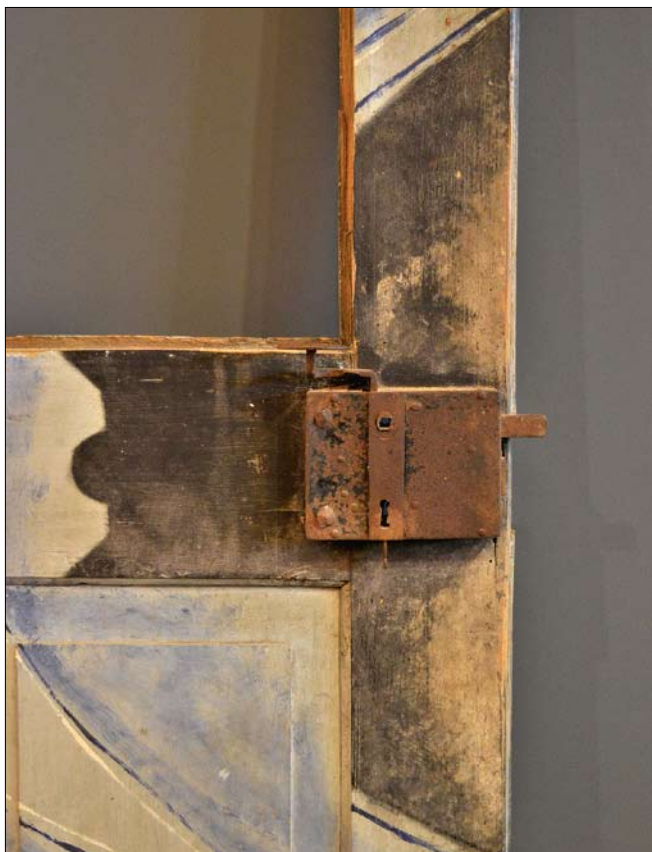
Obr. 14: Expozice stavebních řemesel v bývalém klášteře klarisek, Český Krumlov, dveře s iluzivním mramorováním z Hodňova čp. 16, detail dekorativního rámu kolem krabicového zámku.

Abb. 14: Český Krumlov, ehemaliges Klarissenkloster, Baugewerbeexposition – Tür mit illusionistischer Marmorierung aus Hodňov Nr.-Konskr. 16, dekorative Umrahmung des Kastenschlosses, Detail.

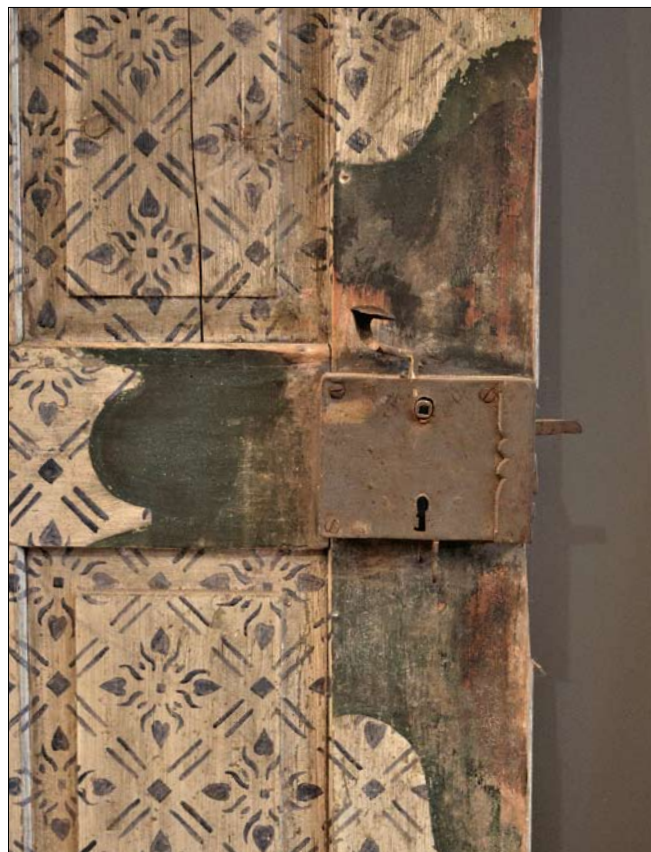
Obr. 15: Expozice stavebních řemesel v bývalém klášteře klarisek, Český Krumlov, dveře s šablonovým dekorem z Hodňova čp. 16, detail dekorativního rámu kolem krabicového zámku.

Abb. 15: Český Krumlov, ehemaliges Klarissenkloster, Baugewerbeexposition – Tür mit Schablonendekor aus Hodňov Nr.-Konskr. 16, dekorative Umrahmung des Kastenschlosses, Detail.

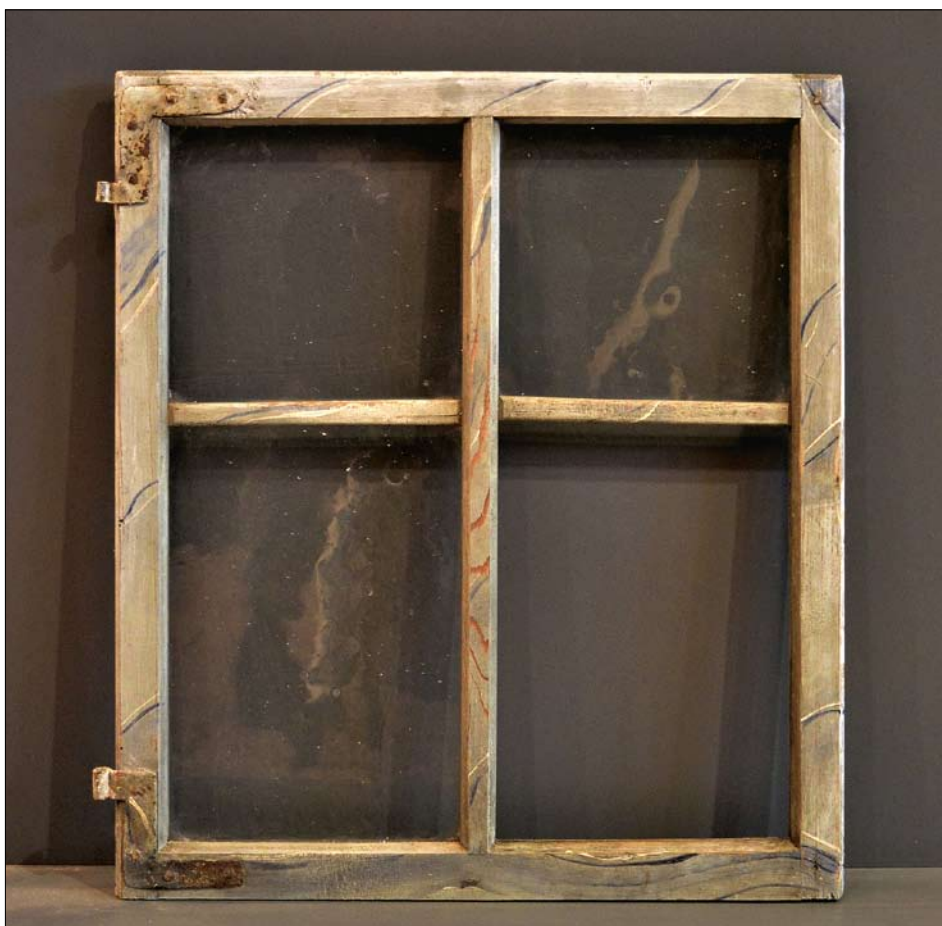
Obr. 16: Prosvětlovací okénko zaniklé dřevěné stěny z Hodňova čp. 16, depozitář Památkářské obce českokrumlovské.

Osvětlovací okénko se subtilní konstrukcí rámu má stejný dekor modrých a bílých linek na modrošedé ploše jako mramorované dveře. Na zadní straně se uplatňuje pouze šedý nátěr. Je pravděpodobné, že podkladní modrošedý nátěr je zde nátěrem původním. Zavěšení křídla zajišťovaly dva rohové závěsy s jednoduchým ukončením. Okno s obloučkovou fazetovou profilací na vnitřní i vnější straně je děleno svislou příčí. Nesymetrické čtyřtabulkové zasklení okenního křídla je provedeno do drážky. Vodorovné dělení okenních tabulek zajišťuje pohyblivě osazená dřevěná lišta.

Abb. 16: Lichtfenster aus der verschwundenen Holzwand aus Hodňov Nr.-Konskr. 16, Depot des Vereins Památkářská obec českokrumlovská (Krumauer Denkmalpflegeverein).

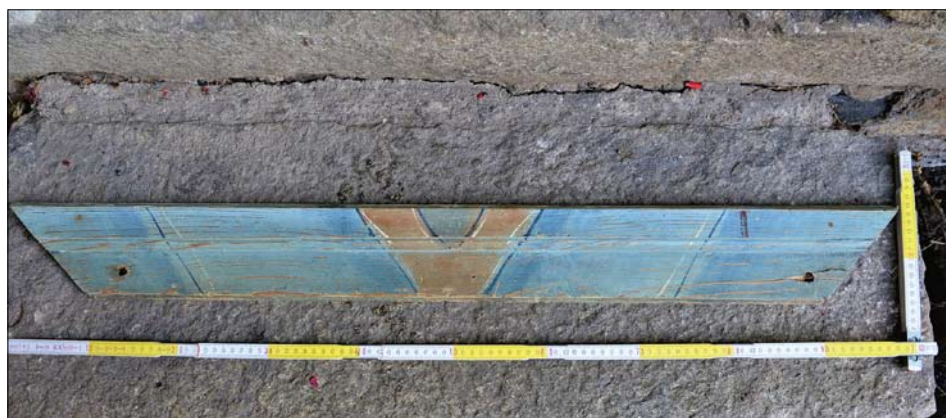
Obr. 18: Horní lišta zárubně dveří s iluzivním mramorováním z Hodňova čp. 16, depozitář Památkářské obce českokrumlovské.

Izolovaný prvek horní lišty zárubně se zřejmě uplatnil na zadní straně zárubně dřevěné příčky (na starší dokumentaci se zachycením přední strany se uplatňuje jiná horní lišta). Na rozdíl od ostatní iluzivní

mramorované výmalby zde byly použito navíc ještě hnědé malované pole.

Abb. 18: Illusionistisch marmorierte obere Türzargenleiste aus Hodňov Nr.-Konskr. 16, Depot des Vereins Památkářská obec českokrumlovská.
