HRAD RABŠTEJN U BEDŘICHOVA

PRŮZKUM SEVERNÍ ČÁSTI AREÁLU

RADIM VRLA

Rabštejn Castle near Bedřichov – Research of the North Part of the Compound

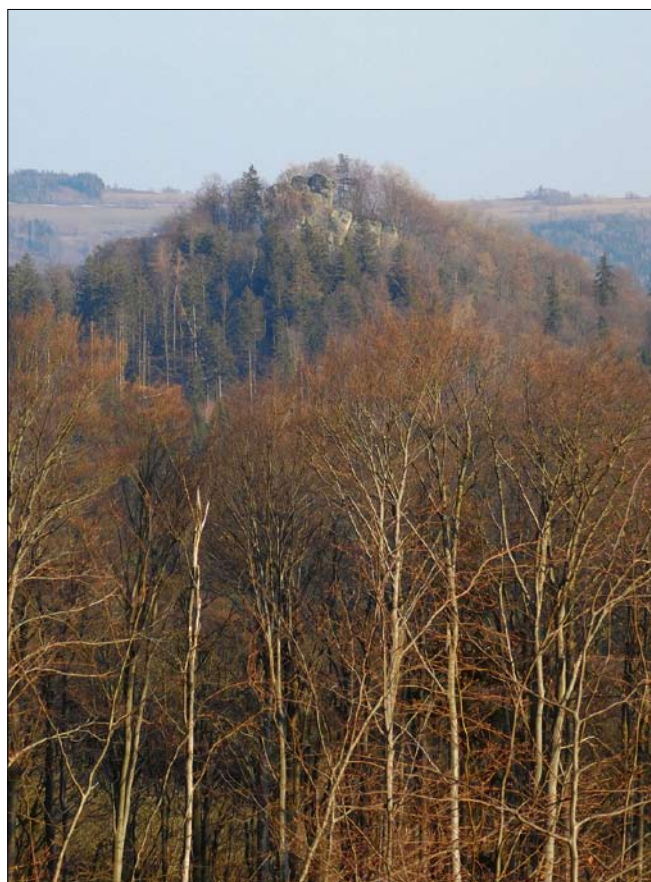
Obr. 1: Hrad Rabštejn (okres Šumperk) – celkový pohled na hrad od severozápadu (všechny snímky a kresby R. Vrla, 2019, není-li uvedeno jinak).

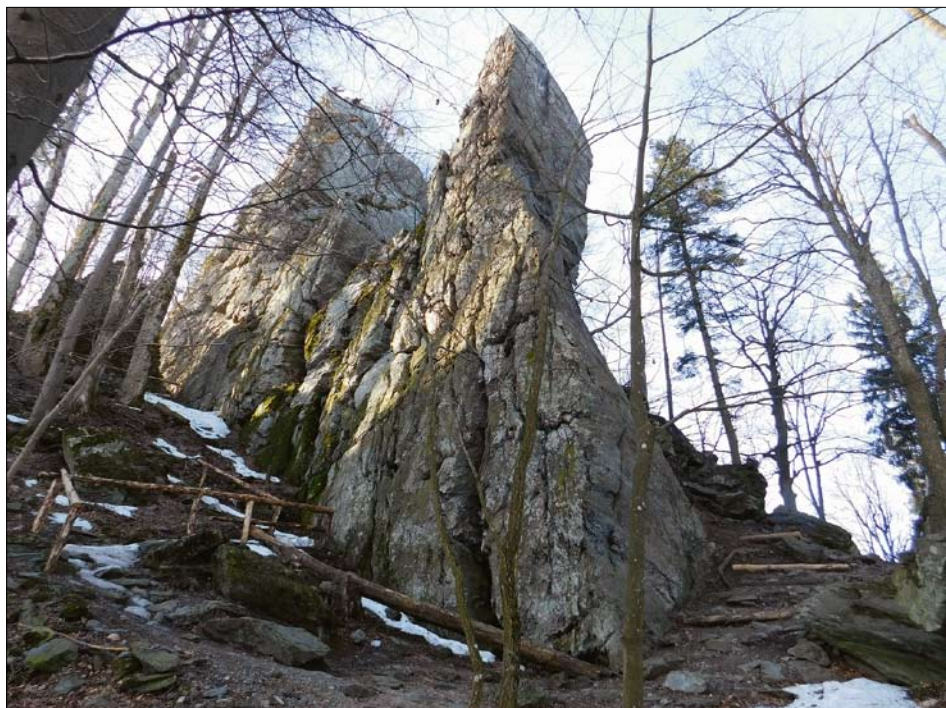
Obr. 3: Hrad Rabštejn – pohled na horní hrad od severovýchodu: vlevo – mezi stromy střeš severní hradby; uprostřed – severní skalní věž se zříceninami zděné, hranolové věže na koruně; vpravo – nižší skalní věž, nesoucí rovněž pozůstatky zdiva (srov. obr. 2/B-XII).

Na koruně nižšího, ale velmi výrazného skalního bloku, tyčícího se u severní paty nejvyššího skaliska, je dochována vrstva kamenné suti, dokládající snad existenci další kamenné zástavby (obr. 2/B-XII, obr. 3).

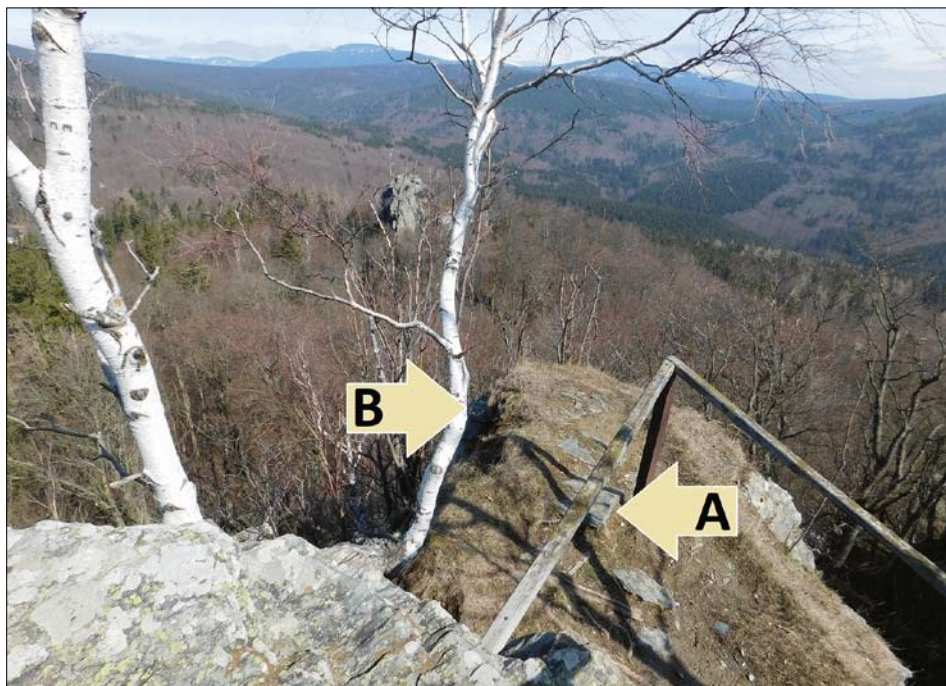
Obr. 4: Hrad Rabštejn – vrcholová partie severní skalní věže s pozůstatky nároží cca 2 m široké zdi věže, pohled od jihozápadu: A – jižní líc; B – severní líc.

stupuje rozeklaný blok s puklinou uprostřed, ve které je dochován pozůstatek amorfního zdiva. Další zdivo je dochováno přímo na vrcholu skaliska; na jeho severovýchodním okraji je dochován pozůstatek nároží, jehož severní zeď je široká 2 m (obr. 4). Její další průběh k západu je uchován v téměř nepřístupné jizvě, členící místy převalskou skalní stěnu. Východně na vnější líc zdi navazuje další pozůstatek zdiva, pravděpodobně dalšího nároží, na skalisku jižně odsud. Na jižní straně je pak tato zeď dochována v amorfní hmotě, probíhající v délce cca 9,5 m k západu, kde končí u příčné skalní stěny (severně odsud je situováno zmíněné amorfní zdivo ve skalní puklině). Na jižní straně nižší partie je do skály vysekaná mělká základová plocha pro další zdivo, jehož zlomek je dochován na západní straně (obr. 2/B-II, obr. 5/2 B). Nad touto linií jsou do svažujícího se povrchu skály vysekány dva mělké kanálky nepravidelného půdorysu, pod převalskou jihozápadní částí nejvyšší partie skály jsou opět vysekány rozměrné stupně pro založení zděné konstrukce⁵⁾ (obr. 5/1). Koruna skaliska v západní části vytváří poměrně ostrý hřbet s dalšími doklady po umělých úpravách (obr. 2/B-III, viz níže).

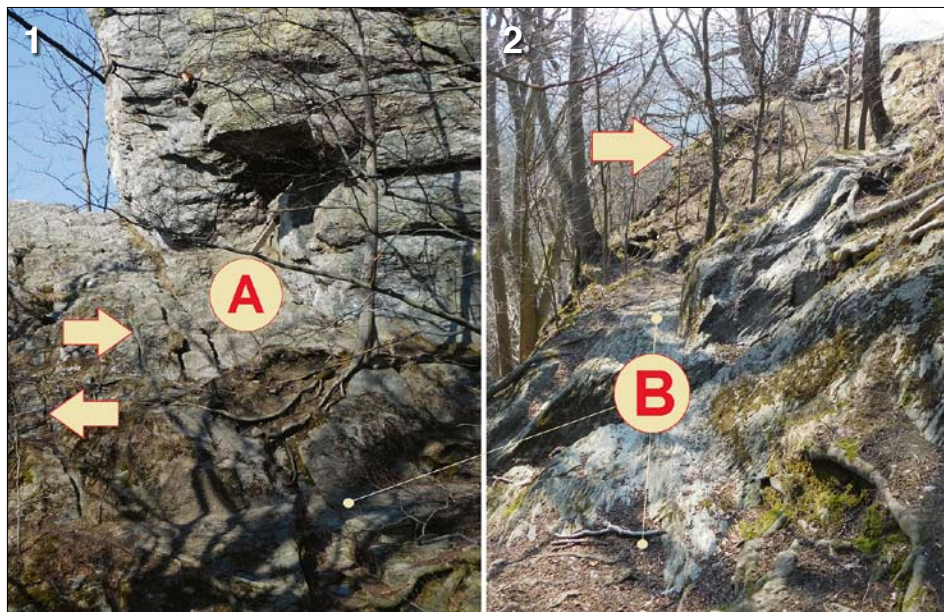
Obr. 5: Hrad Rabštejn – západní partie severní skalní věže: 1 – pohled na úpatí vyvýšené (východní) části od jihu, šípky označují kanálky, vysekané do povrchu skály; A – záseky pro založení zdiva, vzpírajícího převis horní části skály; 2 – jižní strana západní partie severní skalní věže, pohled od východu, šípka označuje polohu styku zdiv; B – vysekaná plocha pro založení zdiva.

Jižně od zmíněné partie se stopami úprav je dochován narušený styk dvojice zdí, jejichž provázání není jasné (západní zeď je pravděpodobně přiložena k severní na spáru; obr. 5/2, obr. 15/1-a). Průběh zdi, probíhající ve směru východ – západ je na východní straně sledovatelný ve výše zmíněné, ve skále sekané linii; cca 1,5 m široká

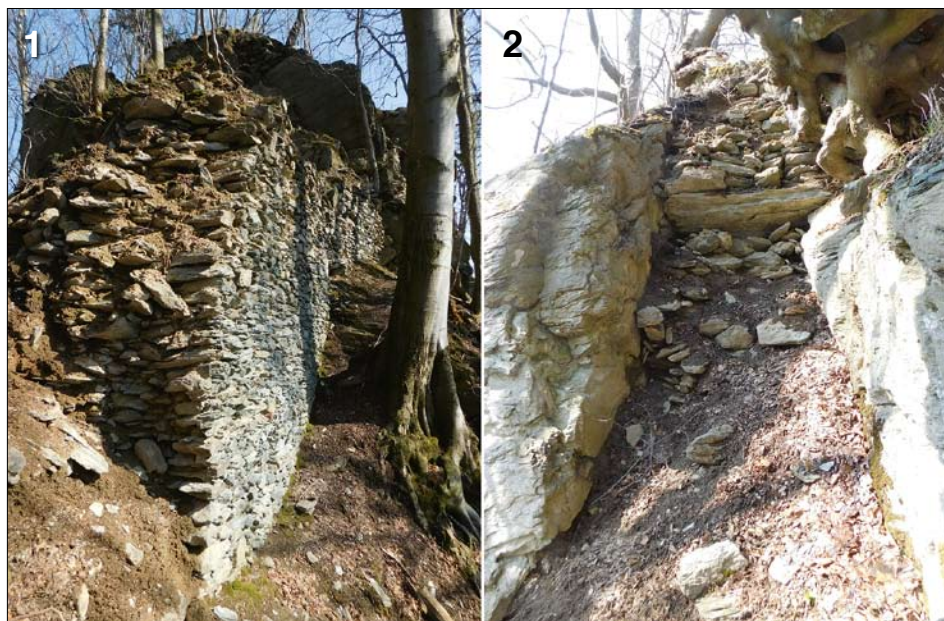
Obr. 6: Hrad Rabštejn – západní hradba: 1 – celkový pohled od severovýchodu, vlevo průlom v hradbě do prostoru sklepa, v pozadí jižní skalní věž se zdivem na vrcholu; 2 – lůžko pro ukotvení hradby na severní straně, pohled od jihu.

zeď, běžící odsud jižním směrem je hradbou, uzavírající sledovaný areál od západu (obr. 2/B-IV, obr. 6, obr. 7). Ta je zde vložena mezi zmíněnou dvojici skalních věží – na severní straně je ve skále obnaženo poměrně hluboké lůžko, do kterého byla hradba ukotvena (obr. 6/2). Jižní

Abb. 6: Rabštejn, Burg – westliche Ringmauer: 1 – Gesamtansicht von Nordosten, links der Durchbruch in den Kellerraum, im Hintergrund südlicher Felsenturm mit dem Mauerwerk auf seinem Gipfel; 2 – Nordseite, Lager zur Verankerung der Ringmauer, Blick von Süden zu.

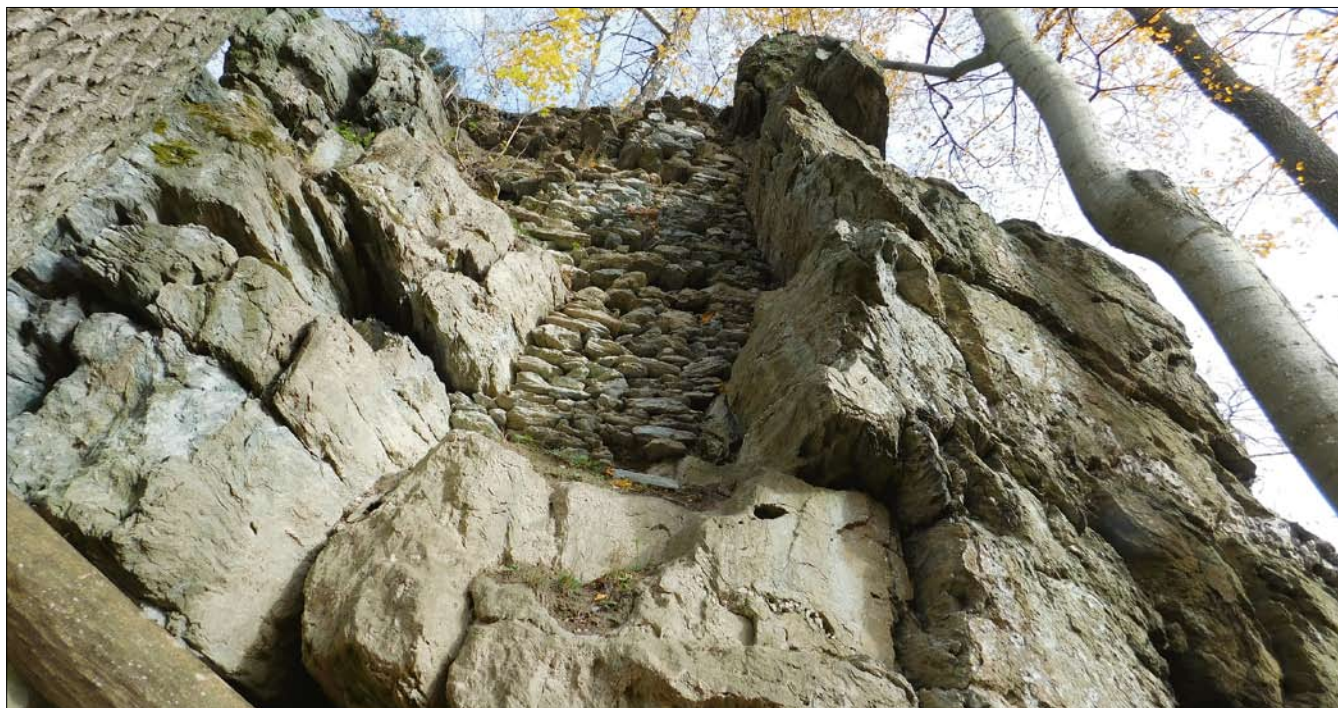
Obr. 7: Hrad Rabštejn – partie západní hradby vklíněná v puklině jižní skalní věže, její zdivo se směrem vzhůru dvakrát stupňovitě zužuje, pohled od západu.

pokračování hradby je možno sledovat v bizarních puklinách nižší, jižní skalní věže, kde se její vnější líc stupňovitě směrem vzhůru zužuje (obr. 7).

Abb. 7: Rabštejn, Burg – westliche Ringmauer, die in den Riss des südlichen Felsenturms eingebaute Partie; ihr Mauerwerk wird nach oben zweimal verjüngt, Ansicht von Westen.

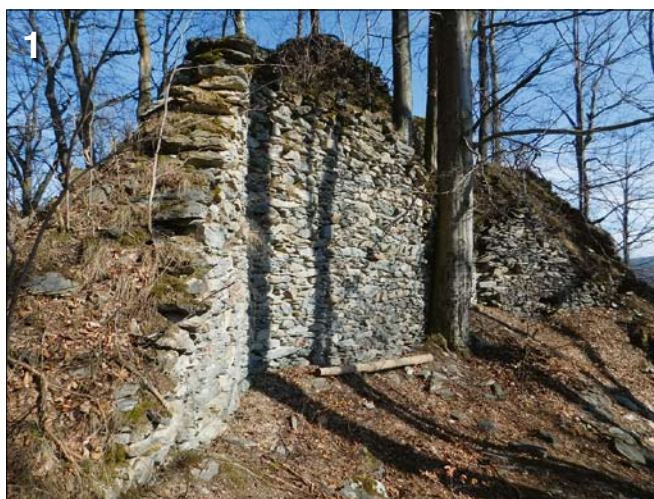
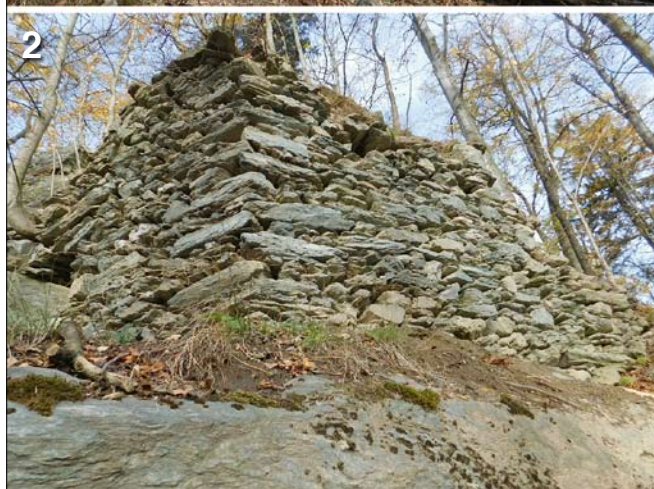
Obr. 8: Hrad Rabštejn – jižní hradba: 1 – východní část, napravo za stromem je patrné napojení pozdější přístavby bašty (?) ke starší hradbě, vlevo je prostor brány od horního hradu, pohled od jihozápadu, v pozadí jižní skalní věž; 2 – jihozápadní nároží hradby, pohled od jihu.

Abb. 8: Rabštejn, Burg – südliche Ringmauer: 1 – östlicher Teil, rechts hinter dem Baum deutlicher Anschluss des späteren Zubaus der Bastei(?) zur älteren Ringmauer, links der Ausbruch des Tors in die obere Burg, Blick von Südwesten, im Hintergrund der südliche Felsenturm; 2 – südwestliche Ringmauerrekte, Ansicht von Süden.

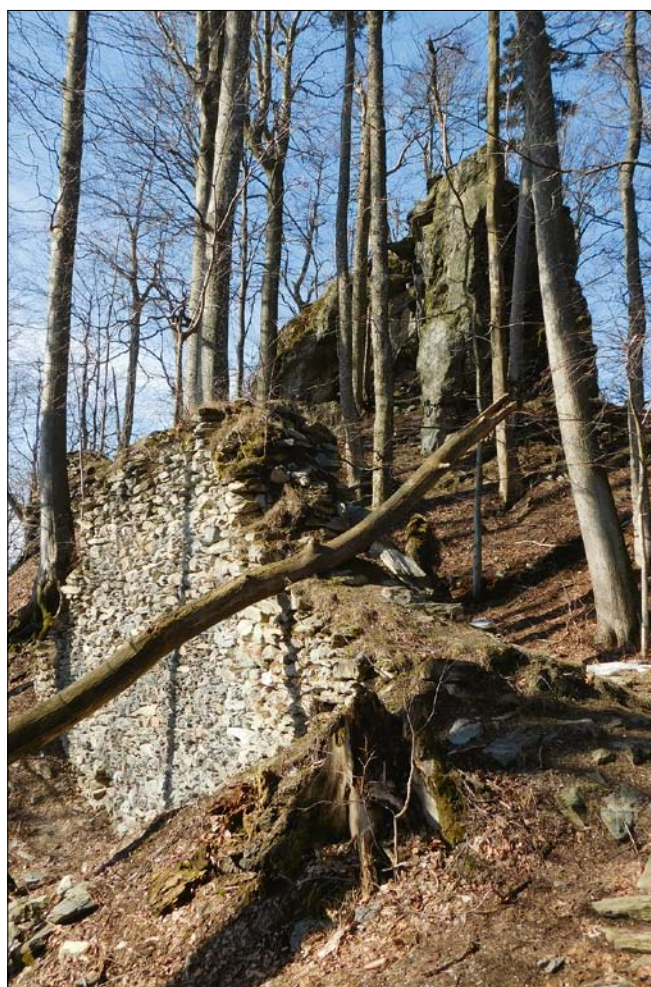
Obr. 9: Hrad Rabštejn – střední část jižní hradby, napravo výlom brány do horního hradu.

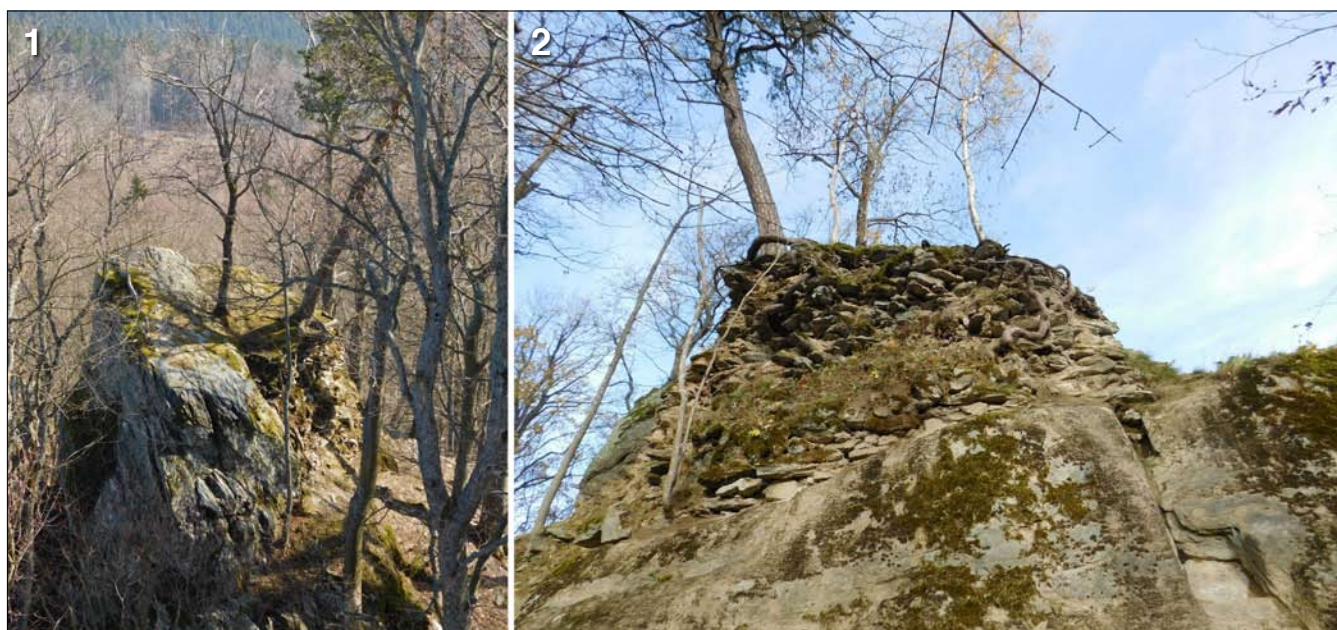
Obr. 11: Hrad Rabštejn – východní skalní věž s pozůstatky zdiva hranolové věže: 1 – pohled z vrcholu severní skalní věže (od západu); 2 – pohled na zdivo věže od jihu, v dolní části je patrný pozůstatek líce, napravo ve skále draže pro založení úzké, starší hradby.

Zmíněné východní skalisko (obr. 2/B-XI), tvořící čelo této strany horního hradu, je korunováno poměrně mohutným torzem převážně amorfniho zdiva (obr. 11). Na již-

ni a východní straně jsou dochovány spodní části přímých, lícových partií, svírajících vzájemně pravý úhel. Jižní líc je sledovatelný v délce cca 7,5 m a na západní straně se vytrácí. Šířka dochovaného zdiva (měřeno od jižního líce k severu) dosahuje až 3,5 m (!). Koruna skaliska je ve své, mírně vyvýšené severní části, beze zbytků zdiva. Jsou zde však patrné úpravy povrchu, které s existencí zdiva zřejmě souvisejí. Pod jihovýchodním nárožím je ve skále patrná dvojice mělkých, vysekaných lůžek pro vodorovně probíhající dřevěné trámy (tato úprava je evidentně starší, než zmíněné amorfní zdivo), další zásah v podobě podélné draže s lůžky po trámech je vidět západně od zmíněného amorfního zdiva (obr. 11/2).

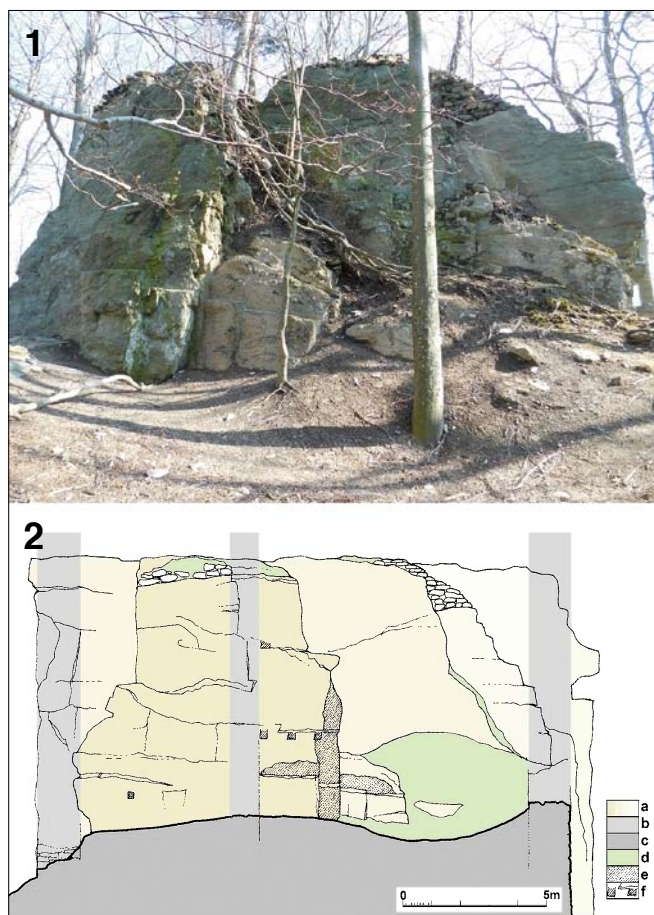
Obr. 12: Hrad Rabštejn – palác, severní stěna jižní skalní věže: 1 – pohled od severozápadu (uprostřed dolní části jsou patrné záseky pro paty klebeň, na koruně skály zbytky zdiva); 2 – zaměření situace v pohledu od severu: a – skála v pohledu (barevné odstíny označují vzdálenost ploch od roviny pohledu, tmavší jsou nejbližší); b – svislý průmět půdorysů zdiv (pravá a prostřední ohraničují palác, levá odděluje původní jádro od snížené plochy předhradí, výšky zdiv nejsou známy); c – terén v řezu (skála, suť, zdivo); d – terén a suť v pohledu; e – opracovaný povrch skály; f – lůžka po trámech.

V první řadě je to severní stěna jižní skalní věže ve vyvýšené, západní části horního hradu (obr. 2/B-V, obr. 12). Střední část zmíněné stěny je téměř svislá a půdorysně přímá, na západní straně pak v několika nepravidelných půdorysních stupních ustupuje k jihu, na straně opačné je pak podobný ústupek patrný v horní části stěny. Čelní

plocha zmíněné střední části stěny je ve svislém směru rozdělena trojicí nevýrazných a mělkých zlomů na dvě části; východní, poněkud větší, nemá dochovány stopy po opravování (kromě jediné mělké kapsy), u západní je tomu jinak. Její spodní část je (a to i na ustupujících částech na západní straně) ukončena vysekanými úzkými, vodorovnými lavicemi; jejich zadní stěny jsou hrubě vysekaný z hmoty skály a zadní stěny těchto lavic se směrem vzhůru v mírně zaoblené křivce napojují na úroveň rostlé skály. Výšková úroveň těchto lavic je na ustupujících partiích nižší. Nad těmito lavicemi jsou dochována tři lůžka pro stropní trámy přibližně čtvercového profilu (cca 20 × 20 cm), přibližně v úrovni horních hran těchto záseků pak probíhá úzká vodorovná, uměle vysekaná plocha (obdobné úpravy nejsou patrné v ustupujících partiích).

Výše, nad řadou lůžek po trámech jsou patrné náznaky další takovéto řady – cca 2,8 m nad ní je zde patrná další lůžka trámů, indikující úroveň dalšího stropu.

Vodorovné záseky pod stopami trámového stropu přízemí jsou zcela nepochybně lůžky pro patu zděné klenby; jejich nižší situování na k jihu ustupujících partiích skály svědčí pro to, že klenba respektovala nepravidelné utváření stěny – v západní části musela být pata klenby situována níže. Podle výškových poměrů dochovaných záseků je zřejmé, že trámový strop nad přízemím je primární a v pozdější době byl nahrazen klenbou.

Abb. 12: Rabštejn, Burg – nördliche Wand des südlichen Felsenturms: 1 – Blick von Nordwesten (inmitten des unteren Teils deutliche Einkerbungen für Gewölbefüße, auf dem Gipfel des Felsens Mauerwerksreste), 2 – Aufnahme der Situation in der Ansicht von Norden: a – Felsen in Ansicht (die Farbtöne bedeuten die Entfernung der Flächen von der Sichtebe-
ne, die dunkleren sind näher); b – vertikale Projektion der Mauerwerkgrundrisse (rechts und in der Mitte – Palas, links – die Abtrennung des ursprünglichen Burgkerns und der niedriger liegenden Vorburgfläche, die Höhen des Mauerwerks sind nicht bekannt), c – Gelände im Schnitt (Felsen, Geröll, Mauerwerk), d – Gelände und Geröll in Ansicht, e – bearbeitete Felsenoberfläche, f – Balkenlager.

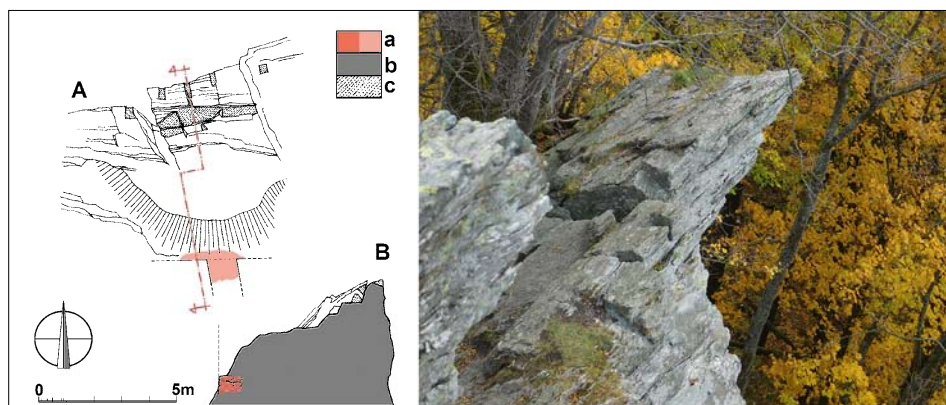
Obr. 15: Hrad Rabštejn: 1 – zaměření situace na koruně západní části severní skalní věže: A – půdorys s vyznačením polohy řezu; B – svislý řez s pohledem k západu; 2 – pohled na tuto část od severovýchodu (z vrcholu skalní věže); a – zdivo (řez/pohled); b – terén (skála i suť) v řezu; c – opracovaný povrch skály.

Pozoruhodná situace je dochována v západní partii severního skaliska západní části horního hradu (obr. 2/B-III, obr. 15). Tato část skalní věže je podstatně nižší, než je její východní část; na severu je koruna skály ukončena vysokou, místy převislou skalní stěnou, na opačné straně se povrch skály svažuje do výše popsané prolákliny. Pod ostrým vrcholem skály nalezneme pouze cca 50 cm širokou vysekanou vodorovnou plochu, ohraničenou ze severu uměle srovnanou subtilní skalní stěnou, jejíž šířka dosahuje cca 70 cm. Koruna této partie je členěna čtyřmi příčně situovanými, cca 20–30 cm širokými záseky, vzdálenými od sebe přibližně 90–100 cm. Tyto záseky jsou půdorysně rovnoběžné, mají přibližně čtvercový profil. Západní z nich se výrazně svažuje k severu, ostatní mají sklon podstatně mírnější. Na severní straně končí ve zmiňované, místy převislé skalní stěně.

Tyto zajímavé artefakty upomínají na existenci rovnoběžně kladených trámů, skloněných k severu. Je možné, že se jedná o lůžka pro krokve střechy objektu (objektů), situovaného na koruně nižší partie severní skalní věže; jeho severní zdí mohla být právě nízká skalní stěna s lůžky po krokvích, na jižní straně pak byl objekt vymezen zdí, jejíž pozůstatky jsou zde dochovány (obr. 15/1-a).

Abb. 15: Rabštejn, Burg – nördlicher Felsenturm, Situationsaufnahme der Krone des westlichen Teils: A – Grundriss mit Auszeichnung der Schnittebene; B – vertikaler Schnitt mit Blick westwärts; 2 – Ansicht dieses Teils von Nordosten (aus dem Scheitel des Felsenturms): a – Mauerwerk (Schnitt/Ansicht), b – Gelände (Felsen und Geröll) im Schnitt, c – bearbeitete Felsenoberfläche.

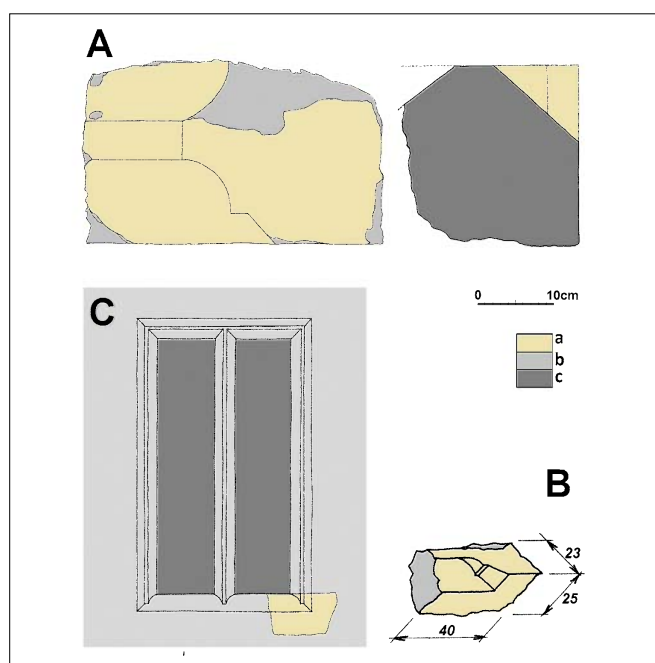
Obr. 16: Hrad Rabštejn – dokumentace architektonického článku: A – vlevo pohled shora, vpravo svislý řez; B – náčrty se základními rozměry; a – opracované plochy architektonického detailu v pohledu; b – odlomené plochy architektonického detailu v pohledu; c – architektonický detail v řezu; C – rekonstrukce možné podoby okenního ostění, okrovou barvou vyznačen dochovaný fragment.

Výčet nálezových situací uzavřeme zmínkou o nálezu pozoruhodného architektonického detailu, dokumentovaného autorem v sutí, odkryté rozsáhlými vývraty, které postihly dolní hrad v letech 2018 a 2019 (obr. 2/A, IIb, obr. 16). Jedná se o poškozený, v pískovci sekáný blok, tvořící původně součást parapetu okenního ostění. Profilace parapetu byla snad přibližně symetrická; při okrajích 5 cm široké, vodorovné plošky byly situovány vně i dovnitř sklopené plochy, z nichž pouze vnější má dochovanou návaznost na svislou plochu zdiva. Na vnější straně je též dochována kompletní profilace stojky, vyrůstající ze sklopené plochy bankálu; ta sestávala z okosení a odsazeného výžlabku, ukončeného úzkou ploškou, navazující na profilaci parapetu (zmíněná ploška je zde vyznačena rytou linkou). Z vnitřní strany je patrný poškozený profil výžlabku, mírně nesymetrický k výžlabku na vnější straně.

Architektonický článek, nalezený v areálu dolního hradu lze s velkou pravděpodobností spojit s výbavou horního hradu, a to zřejmě právě s objektem paláce. S velkou pravděpodobností se jednalo o obdélné, jedno či vícedílné okno prosvětlující jeho interiér (obr. 16). Vznik tohoto architektonického detailu lze obecně vložit do druhé půle 14. století.¹³⁾

Abb. 16: Rabštejn, Burg – Architektonisches Glied, Dokumentierung: A – links, Ansicht von oben, rechts vertikaler Schnitt; B – Skizze mit Grundmaßen: a – bearbeitete Flächen des architektonischen Glieds, Ansicht; b – Bruchflächen des architektonischen Glieds, Ansicht, c – architektonisches Glied, Schnitt; C – Rekonstruktion der möglichen Gestalt des Fenster-
gewändes, erhaltenes Bruchstück – ockerfarbig.
