STAVEBNÍ VÝVOJ KAPLE NEJSVĚTĚJŠÍ TROJICE VE ŠVAŘCI U ŠTĚPÁNOVA NAD SVRATKOU

Building process of chapel of The Holy Trinity in Švařec near Štěpánov nad Svratkou

This paper aims to introduce building history of the chapel in Švařec (Žďár nad Sázavou District). Origin of the chapel is unclarified but it is possible it was used by medieval miners in 13th century or 15th century. To this days the chapel remains in its Baroque form (around the year 1700). The chapel is located in an unusual place in deep valley outside the village Švařec. Building appearance of this chapel is atypical to others in this district. The chapel has quadrangular platform without earmarked presbytery or vestry.

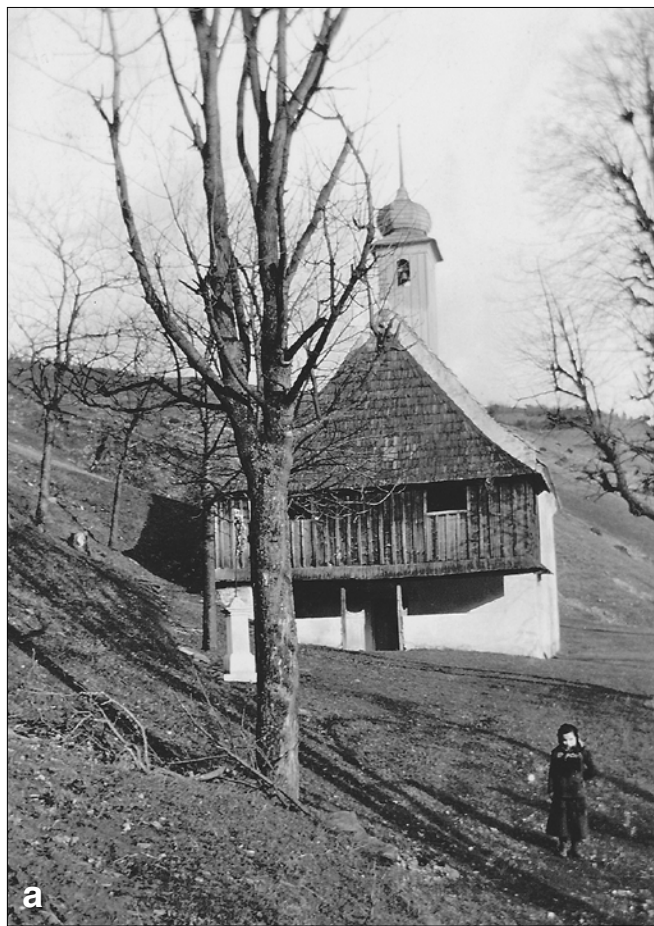
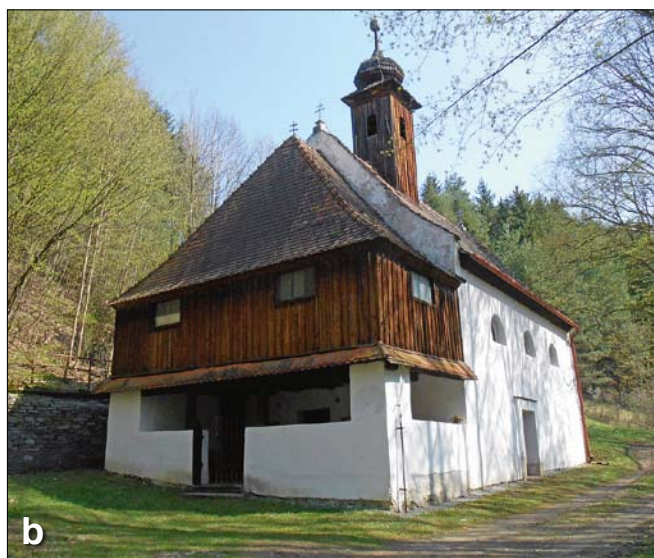
Obr. 1: Švařec (okres Žďár nad Sázavou), kaple Nejsvětější Trojice: a – dobová fotografie z roku 1912, pohled od západu (foto K. Brod, soukromý archiv autora); b – pohled od jihozápadu (od přístupové cesty) na patrovou předsíň a jižní průčelí (všechny snímky autor, nebude-li uvedeno jinak);

Do nedávné doby existovaly o této pozoruhodné stavbě informace z turistických průvodců,¹⁾ klasické topografické práce G. Wolného²⁾ či často citované vlastivědné práce J. Tenory z počátku 20. století.³⁾ V poslední době vznikly dvě stavebněhistorické práce.⁴⁾ Závěry obou prací se liší a s některými vývody nelze souhlasit. Předkládaný příspěvek si klade za cíl zveřejnit na základě získaných poznatků nejpravděpodobnější stavební vývoj kaple Nejsvětější Trojice u obce Švařec, kterou je možno považovat za kapli hornickou. Zároveň si předkládaný příspěvek klade za cíl představit poměrně neznámou a dosavadním badáním opomíjenou církevní stavbu širší veřejnosti. V interpretační rovině se příspěvek snaží alespoň nastínit možnosti, díky nimž kaple získala pro tuto skupinu architektury neobvyklý svéráz – absenci presbytáře, sakristie apod. (obr. 1, 15)

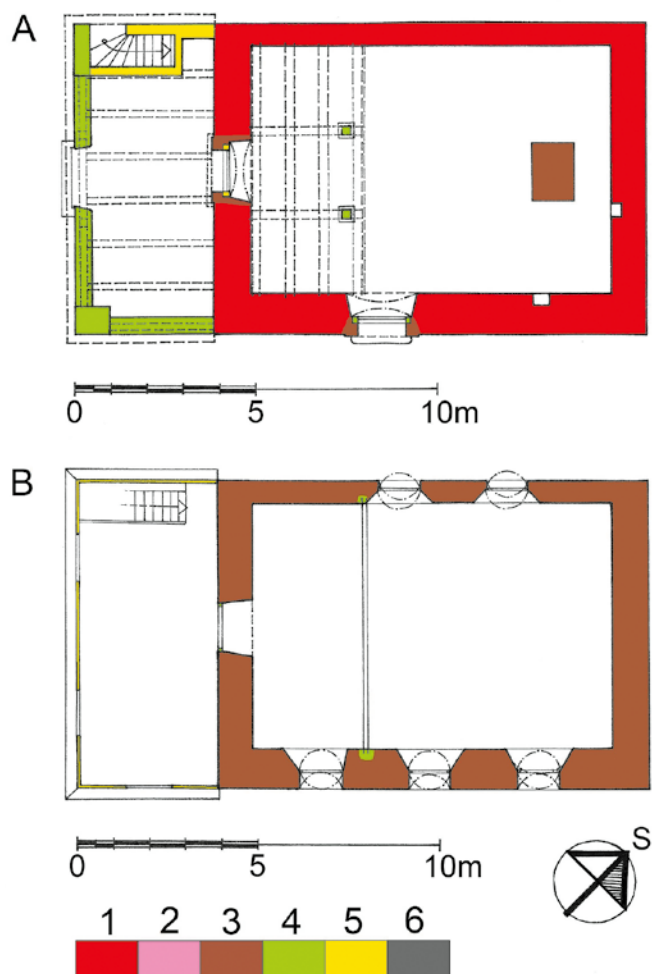
Obr. 2: Švařec, kaple Nejsvětější Trojice. Půdorysy kaple: A – přízemí, B – patro v úrovni oken. Vysvětlivky: 1 – nejstarší fáze (hypoteticky 13. století, či až přelom 15. a 16. století); 2 – blíže neurčená mladší fáze, kdy došlo k navýšení štítů; 3 – barokní úpravy z přelomu 17. a 18. století; 4 – konstrukce z doby před rokem 1770 až z počátku 19. století; 5 – konstrukce 19. a 20. století (všechna zaměření autor; všechny kresby J. Štětina).

ně atypické poloze, asi 600 m od hlavní silnice Víř – Štěpánov nad Svratkou, v laterálním svrateckém údolí, na terase při silnici do obce Brťoví, původně vsazená svou severní stěnou do přilehlého svahu. Poloha kaple, dnes solitérního objektu bez vazby na osídlení, byla v době svého vzniku nepochybně vázána na komunikační systém svého okolí a pravděpodobně zaniklé sídliště. Případné stopy osídlení v okolí se bohužel prozatím nepodařilo prokázat. Vnější rozměry kaple (bez mladší předsíně) dosahují cca 8,5 × 12 m, v interiéru kaple pak 6,8 × až 9,9 m (obr. 2).

Abb. 2: Švařec, Dreifaltigkeitskapelle. Grundrisse der Kapelle: A – Erdgeschoss; B – Obergeschoss in der Höhe der Fenster. Erläuterungen zum Baualtersplan: 1 – die älteste Phase (hypothetisch 13. Jahrhundert oder erst Wende des 15. und 16. Jahrhunderts); 2 – die nicht näher bestimmte spätere Phase samt Erhöhung der Giebel; 3 – Barockumgestaltung, Wende des 17. und 18. Jahrhunderts; 4 – Konstruktionen aus der Zeit vor 1770 bis Anfang des 19. Jahrhunderts; 5 – Konstruktionen des 19. und 20. Jahrhunderts (alle Bauaufnahmen des Autors, alle Zeichnungen J. Štětina).

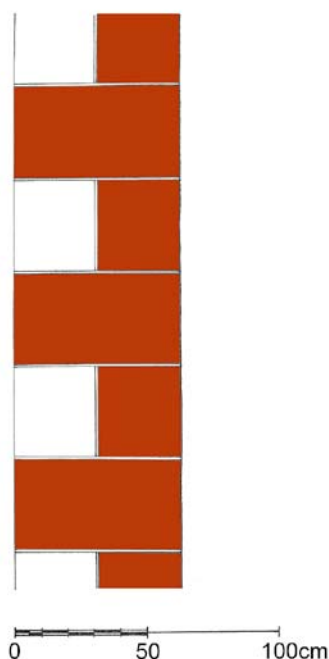
Obr. 3: Švařec, kaple Nejsvětější Trojice. Zaměření barokního nárožního kvádrování

Na několika místech všech čtyř nároží kostela se dochovaly sporé zbytky omítky s kvádrováním (obráz. 3). Protože je rustika sledovatelná až do výše koruny zdiva, logicky souvisí až s dobou raně barokní přestavby (příp. mladší), a tedy navýšením kaple do nyníjší úrovně. Nárožní iluzivní armování je vytvořeno freskovou technikou (do vlhké omítky) a restaurátorský průzkum prokázal, že se pod ním nachází starší vrstva omítky. Jaké výškové úrovně starší exteriérová omítka dosahuje, není možno určit. Sondy, ve kterých byla starší omítka nalezena, byly provedeny v úrovni pod půlkruhovými okny, tedy v předpokládaném rozsahu původní hmoty objektu.

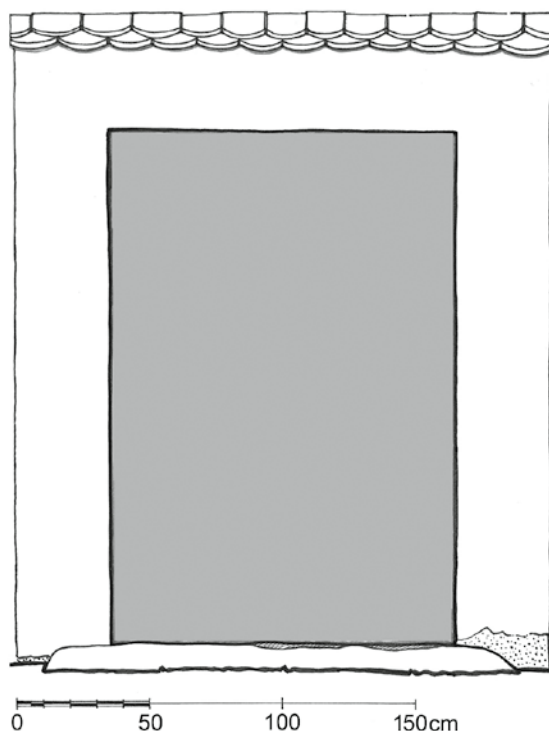
Obr. 4: Švařec, kaple Nejsvětější Trojice. Pohled na jižní vstup do kaple.

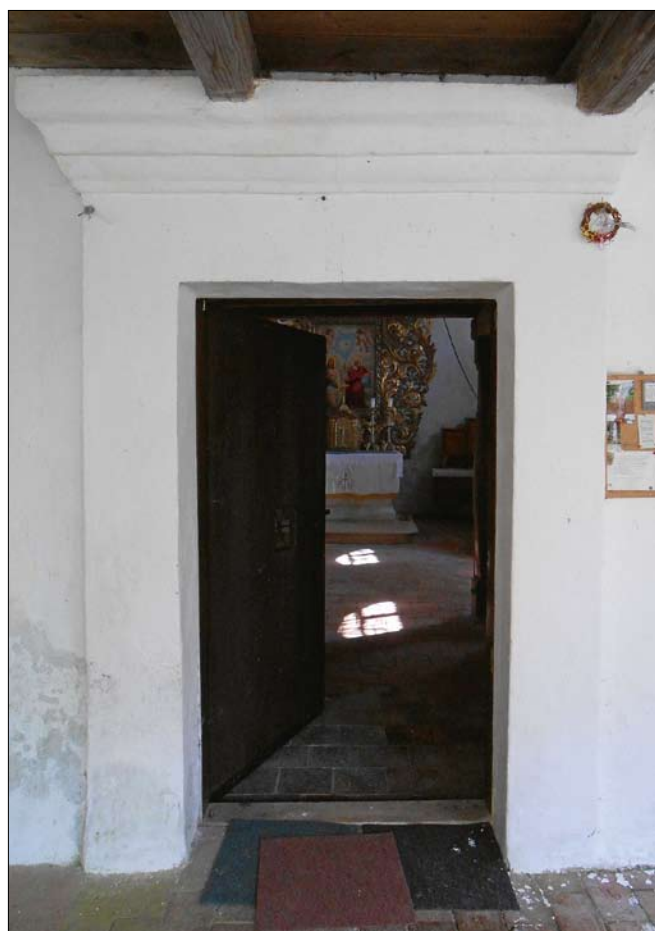
Obr. 5: Švařec, kaple Nejsvětější Trojice. Západní portál do kaple (pohled od západu).

Západní vstup (obráz. 5, 6) je zdobenější a jeho architektura koresponduje s architekturou oltářní menzy (oba prvky

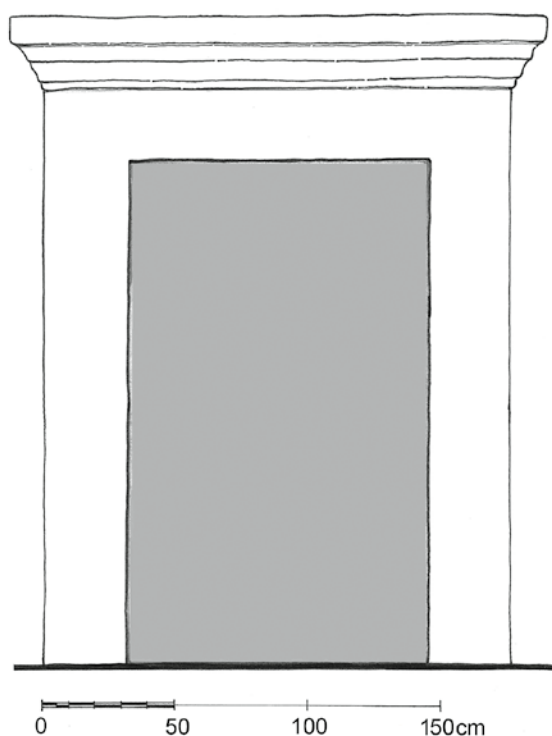
Obr. 6: Švařec, kaple Nejsvětější Trojice. Západní vstup do loďe kaple.

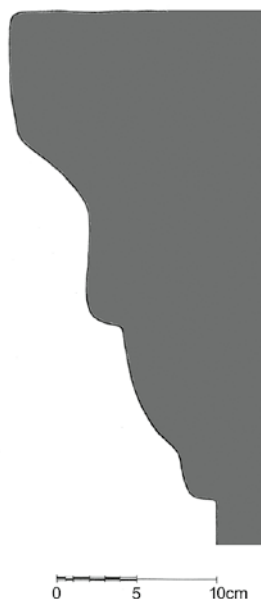
Obr. 7: Švařec, kaple Nejsvětější Trojice. Profil římsy nad západním vstupem do loďe kaple.

klademe do raně barokního období). Jeho nadpraží, tvořené návojevou profilovanou římsou (obr. 7), je narušeno dodatečným vetknutím dvou stropních trámů předsíně.

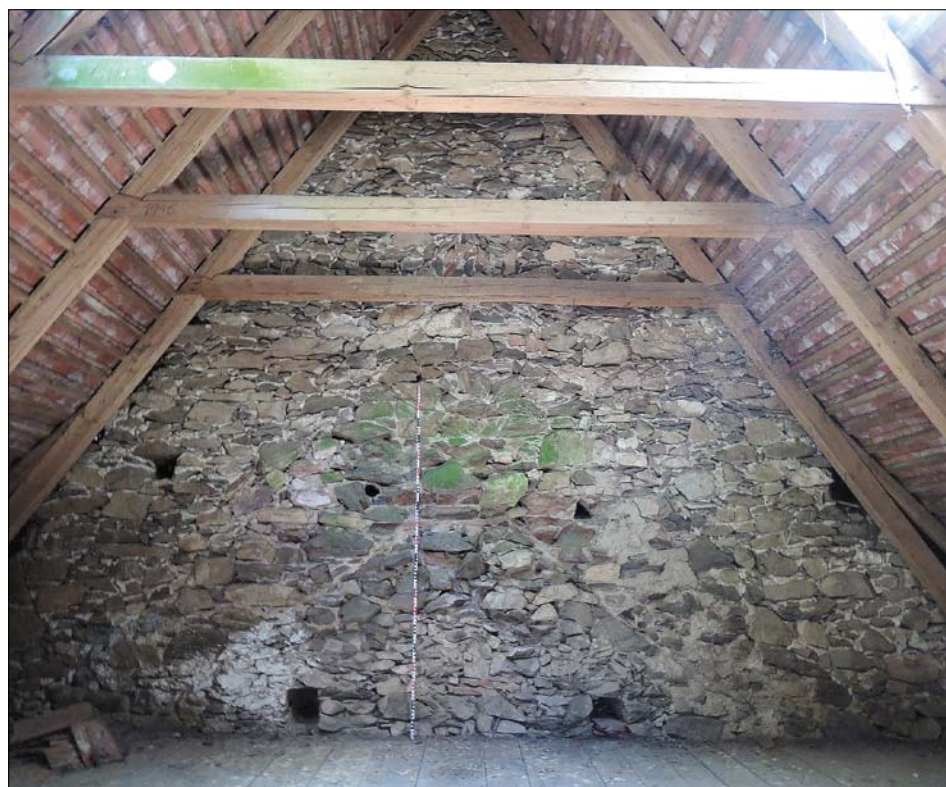
Obr. 8: Švařec, kaple Nejsvětější Trojice. Pohled od jihovýchodu na jižní a východní (bez otvorů) průčelí.

Půdní prostor kaple nabízí pozoruhodnou náleзовou situaci v obou zděných štítech stavby (tloušťka západního štítu činí 86 cm). Zcela zřetelně se tu rýsuje spáry, oddělující tři fáze výstavby štítu (obr. 11, 13). Všechny tři úseky se odlišují i způsobem vyzdění (kladení kamenů). Pro lepší orientaci v textu jsou všechny tři části označeny jako fáze 1–3 (obr. 8).

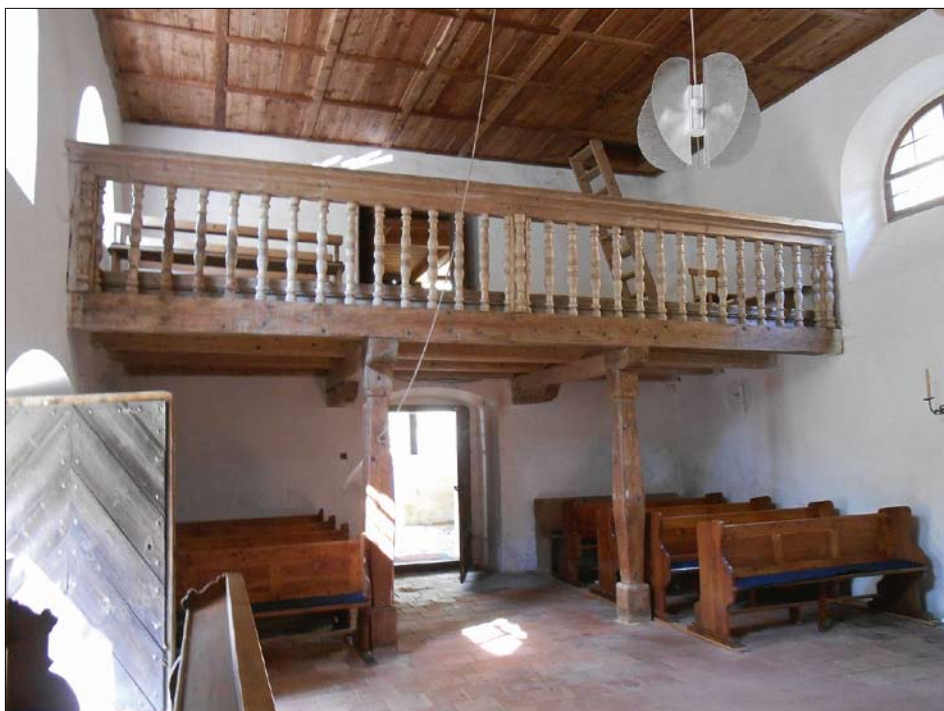
Obr. 9: Švařec, kaple Nejsvětější Trojice. Pohled do lodě a na kruchtu (od východu).

Západní díl interiéru loďe zabírá dřevěná hudební kruchta (obr. 9), na východní straně není presbytář nijak zdůrazněn, není vysunut z objektu ve formě klasického závěru a není zdůrazněn ani v interiéru vítězným obloukem či stupněm. Jistý předěl tvoří pouze jižní vstup. Řezbářsky provedený retábl je přisazen k zadní straně zděné oltářní menzy, na níž spočívá tabernákl. Úpravy kostelů v době po 2. vatikánském koncilu, spočívající zejména v doplnění prostoru kněžiště tzv. obětním stolem, se švařecké kapli vyhnuly.

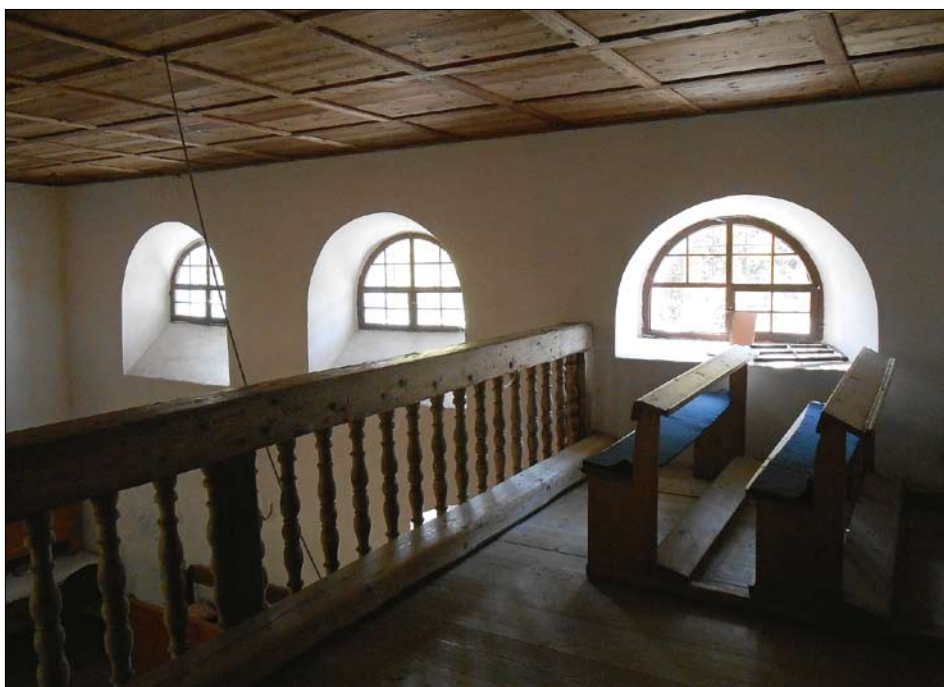
Obr. 10: Švařec, kaple Nejsvětější Trojice. Jižní stěna lodě (pohled z kruchty).

Výška interiéru loďe přesahuje 540 cm. Z pěti půlkruhových oken se odlišuje pouze západnější okno jižní stěny (obr. 10 vpravo, 11), jehož parapet je oproti ostatním výše, není strmě skloněný směrem dolů, ale naopak téměř vodorovný. Jeho západní špaleta se ostře rozevírá do interiéru. Toto okno tedy reaguje na přítomnost kruchty, stejně jako absence jeho pandánu v protilehlé stěně severní (obr. 12). Starší podoba kruchty, z níž zůstaly jen dvě konzoly vetknuté do zdiva nad západ-

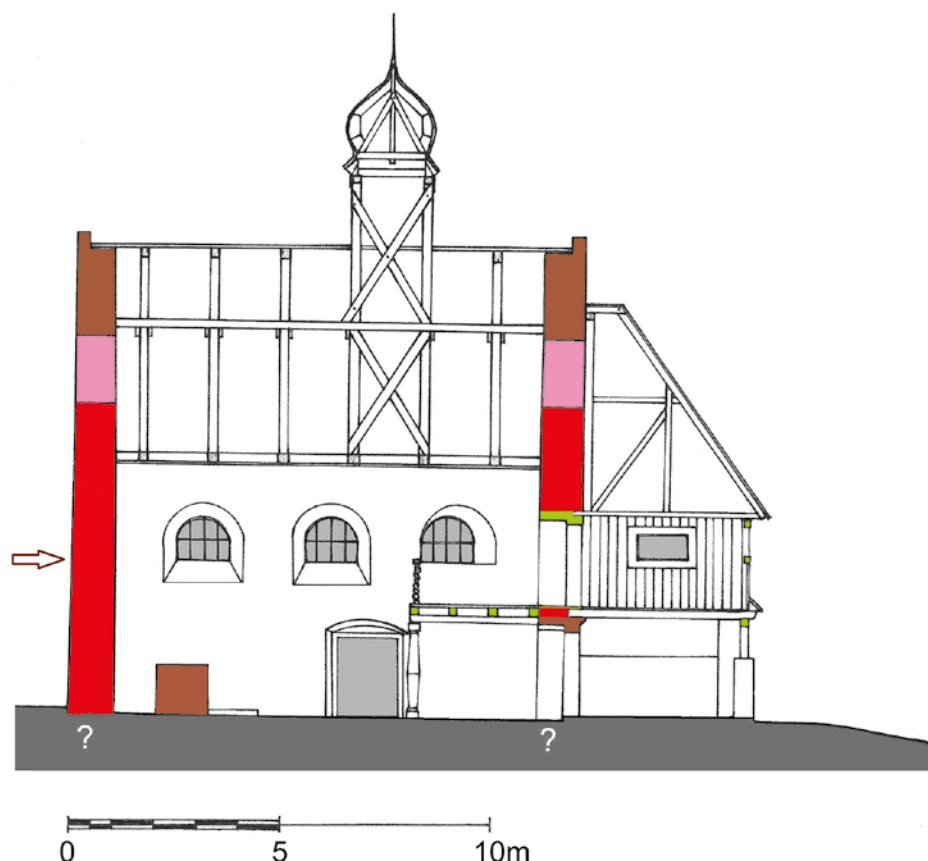
Obr. 11: Švařec, kaple Nejsvětější Trojice. Podélný řez kaple skrz podélnou osu stavby. Časové zařazení barevně vyznačených fází viz obrázek 13 – řez terénem (tmavě), plocha okenních a dveřních otvorů (světle). Šipka označuje pravděpodobnou výšku korunní římsy původní stavby před barokním navýšením hmoty kaple.

Podobu původní stavby lze načrtnout následovně (obr. 16A), byť s upozorněním na charakter mezerovité pracovní hypotézy: vzniká prostá zděná stavba na půdorysu obdélníku o stranách 12 × 8,5 m, výšky loď necelé 4 m, s vchodem na jihu, k němuž vede dnes špatně viditelná cesta, navazující na dnešní silnici a do ní ústící hluboký úvoz, přicházející sem od polohy Cumberk, případně Havírny. K vnější západní stěně kaple nemůžeme říci nic bližšího. Přítomnost obou nik, jsou-li původní součástí nejstaršího zdiva, ve východní a jižní stěně naznačuje, že stavba neměla presbytář vydělený ve formě charakteristického závěru. Případné vnitřní vymezení kněžiště se nedochovalo. Stavbu završuje sedlová střecha nápadně plochého spádu (1. fáze štítu). Koruna zdí se nachází zhruba v rovině bankálů oken (dobře je tato situace pozorovatelná skrz výlez do podkroví, viz obr. 11). Obvodové zdivo lodi vykazuje jasný kónický tvar.

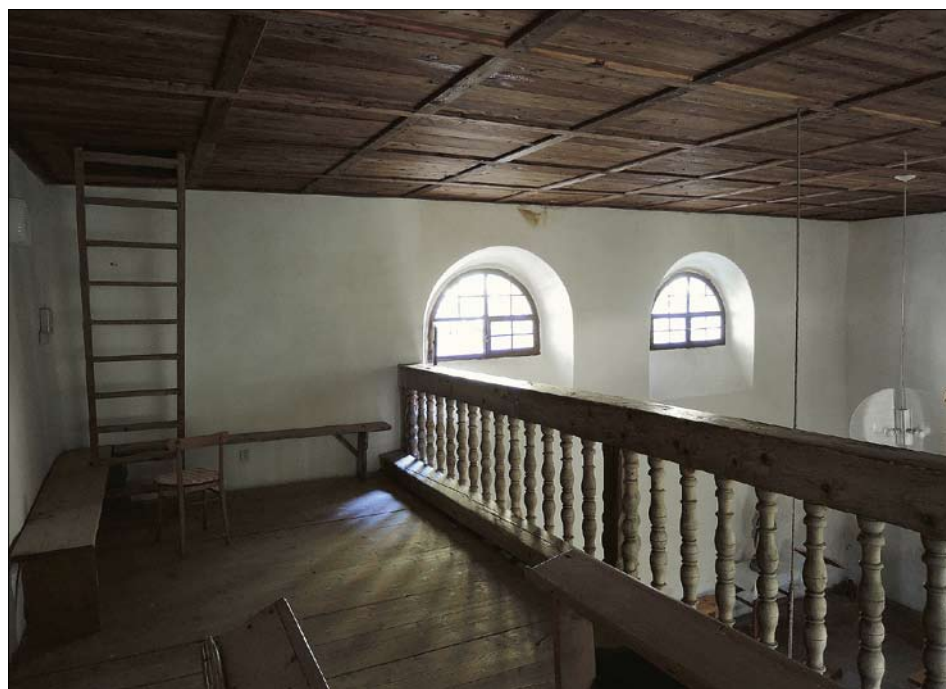
Obr. 12: Švařec, kaple Nejsvětější Trojice. Severní stěna lodě (pohled z kruchty).

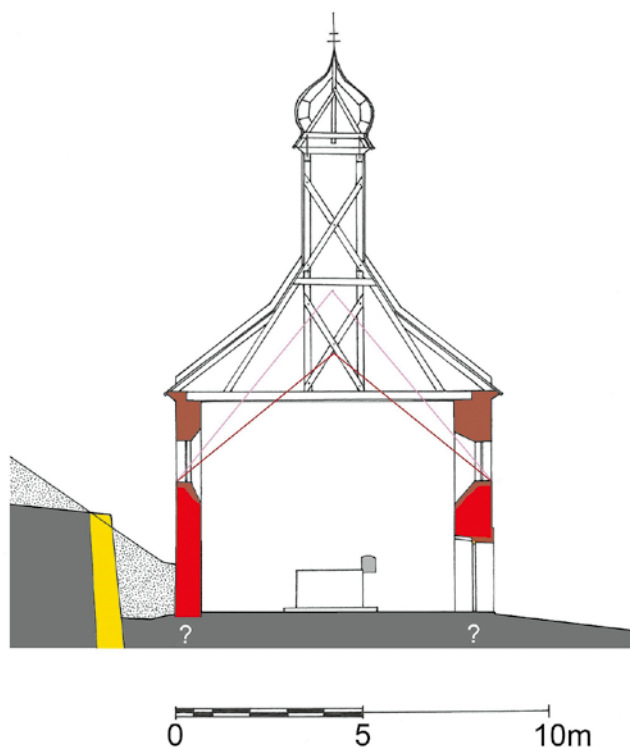
Obr. 13: Švařec, kaple Nejsvětější Trojice. Příčný řez objektem (pohled k východu). Tečkovaně vyznačena původní úroveň svahu na severní straně kaple před jeho odkopáním v 40. či 50. letech. Tmavě červená čára vyznačuje tvar štítu v prvotní fázi, světle červená čára udává výšku štítu ve druhé fázi. Konstrukce krovu je zachycena v době před rekonstrukcí na základě projektové dokumentace ze 40. let 20. století (bez vyhodnocení).

viz obr. 13) k zvětšení sklonu střechy (cca 50°). Omítku na západním štítu lze vysvětlit přítomností kruchty či tribuny otevřené do krovu. Toto řešení lodí stavebně jednoduchých kostelů nemusí být u podobných příkladů

2. V následující fázi (obr. 16B), která proběhla v blíže neupřesněném období, snad jako mikrofáze, došlo ke změně sklonu střechy, jejíž poněkud plochý předchůdce se ukázal jako nevýhodný v místních klimatických podmínkách. Je vybudována 2. fáze štítu o sklonu cca 50°, výška korunní římsy zůstává stejná (soudě dle sbíhavosti ramen obou štítů, viz obr. 13). Prostor kruchty/tribuny přesahuje do krovu.

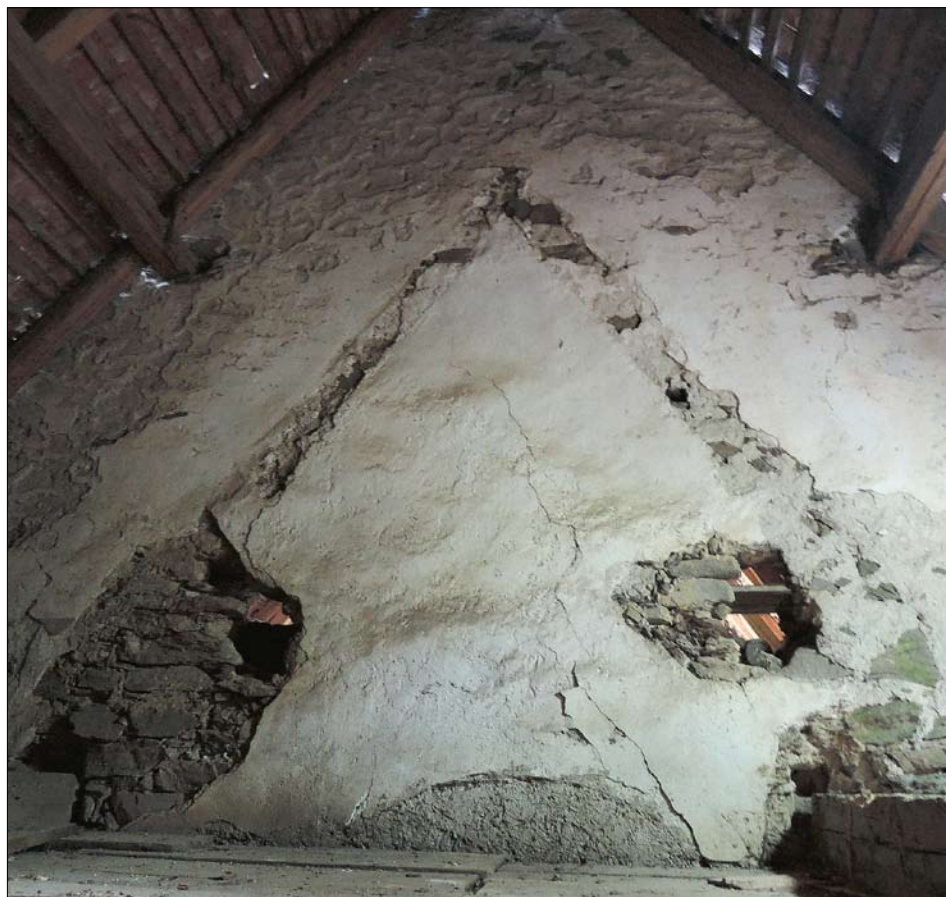
Obr. 14: Švařec, kaple Nejsvětější Trojice. Podkroví kaple, pohled od západu na východní štít.

Půdní prostor přístavku nabízí pozorování vnější partie západního průčelí kaple (obr. 14). Do jejího štítu byly druhotně vybourány kapsy pro trámy krovu přístavku. Zcela zřetelně však ze stěny štítu vystupuje otisk stříšky předchůdce dnešní předsíně (sklon zastřešení činí cca 52°). Exteriérová omítka byla k oběma otiskům krokví přitažena. Obě krokve byly ale přiloženy ke starší bílé líčené omítce, jejíž pozůstatky se v otisku dochovaly. Otisk starší stříšky je sledovatelný až do úrovně podlahy půdy.

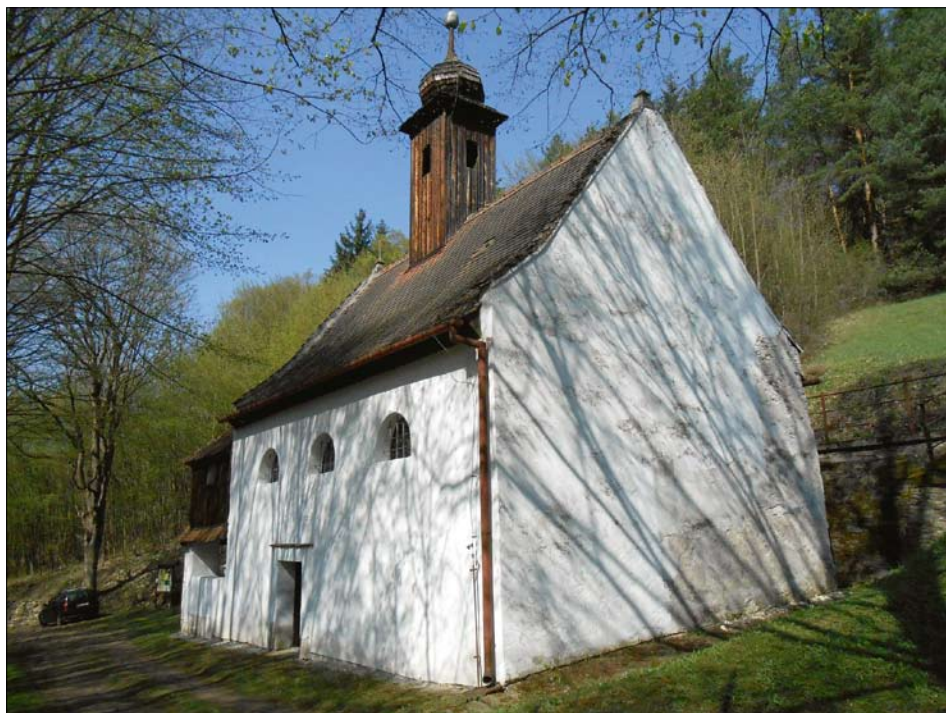
Obr. 15: Švařec, kaple Nejsvětější Trojice. Podkroví patrové předsíně, pohled od západu na vnější líc lodě.

Východní stěna je zcela prostá jakýchkoli otvorů a dnešní situace neumožňuje posoudit, zda z ní kdysi vyrostala hmota presbyteria (obr. 15).
