# KRANĚ GOTICKÉ ARCHITEKTUŘE KOSTELA PANNY MARIE POD ŘETĚZEM V PRAZE

MIROSLAV KOVÁŘ – TOMASZ CYMBALAK

**On the Early Gothic Architecture of the Church of Our Lady beneath the Chain in Prague**

*The brief contribution deals with the finding of fragments of an Early Gothic tracery window that can be related to the Gothic reconstruction of a Romanesque monastic church whose construction was completed in 1182.*

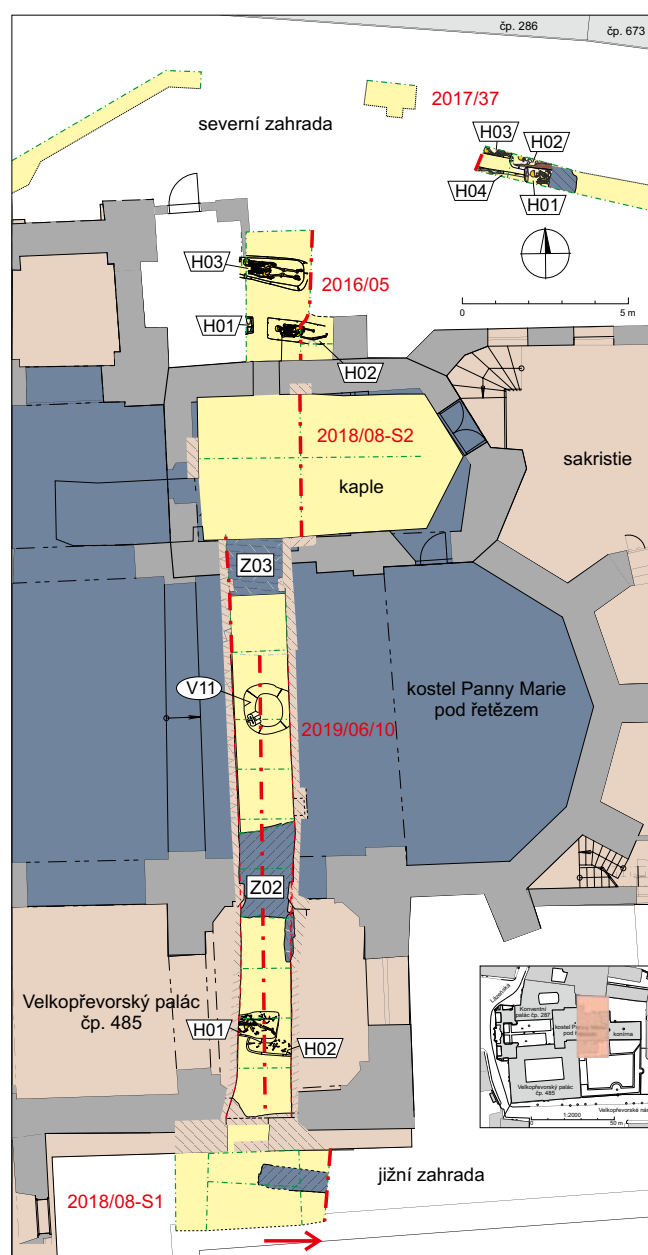
Obr. 1: Praha 1, Malá Strana, areál Suverénního řádu Maltézkých rytířů. Půdorys východní partie kostela Panny Marie pod řetězem s vyznačením zkoumaných ploch záchranných archeologických výzkumů NPÚ PR z let 2016–2019 (zaměření a kresba E. Ditmar, 2019/20).

ho kostela Panny Marie pod řetězem. Terénní práce byly rozděleny do několika etap (obr. 1) a zacíleny na sledování úprav současné podlahy severojižně orientované chodby, která probíhá pod stávajícím vrcholně barokním presbytářem (č. výz. 2019/06 a 2019/10), revitalizaci přístupových schodišť (č. výz. 2016/05-S07 a 2018/08-S01) a adaptaci v samotné sakristii (č. výz. 2018/08-S02). S ohledem na význam lokality<sup>15)</sup> a zjištění provedená v rámci předešlých etap výzkumů,<sup>16)</sup> které odbor archeologie Národního památkového ústavu v Praze prováděl v areálu Suverénního řádu Maltézských rytířů v minulých letech, respektive s ohledem na starší nálezkové situace dokumentované v rámci plochy bývalé johanitské komendy,<sup>17)</sup> byly s maximální důsledností zaznamenávány veškeré úseky zdejšího nadloží. Odhalené situace prokázaly, že výstavba tohoto komunikačního prostoru proběhla ve dvou fázích během barokní přestavby johanitského kostela.<sup>18)</sup> Při snižování souvrství stávající podlahy (obr. 2, 4)<sup>19)</sup> byla odkryta koruna dvojice paralelně probíhajících, východo-západně orientovaných zdí (obr. 3). Šířka severní konstrukce (s. j. 2018/08-Z03) činila 1,8 m a její povrch se nalézal na kótě 187,10 m n. m., naproti tomu jižní zeď (s. j. 2019/06/10-Z02) dosahovala 2,7 m a byla odhalená v nadmořské výšce 188,80 m n. m. Obě konstrukce byly vystavěné převážně z opuky a břidlic spojovaných okrově bílou vápennou maltou a představují základové partie obvodových zdí náležejících k původnímu (vrcholně středověkému) presbytáři kostela.<sup>20)</sup> V prostoru mezi nimi byl ve starších a z části již dříve odstraněných souvrstvích antropogenního charakteru rozpoznán přibližně 1,8 m hluboký objekt V11.<sup>21)</sup> Jeho kruhový půdorys (obr. 3, 4) dosahoval průměru cca 1,5 m. Výplň objektu tvořil jednorázový zásep (s. j. 2019/06/10-A1-03=A2-05=B1-05=B2-02), v jehož rámci byl zjištěn početný soubor architektonických článků středověkého stáří (viz níže). Na vnitřní hraně objektu, ve svrchní části jeho výplně, byla zaznamenána světle hnědá soudržná jílovitá hlína s peckami šedé hlíny, ojedinělými hrudkami malty, opukou a diabasy (s. j. 2019/06/10-A2-09=B1-13=B2-03).<sup>22)</sup> Podle charakteristických prvků (tvar okrajů, ornament, keramická hmota) je možno nejmladší zlomky keramických nádob (obr. 5), nalezených v zásepě objektu, zařadit do období 2. poloviny 13. až počátku 14.

Abb. 1: Prag 1-Kleinseite, Sitz des Souveränen Ritter- und Hospitalordens vom Hl. Johannes zu Jerusalem, von Rhodos und von Malta. Grundriss der östlichen Partie der Marienkirche unter der Kette mit ersichtlich gemachten geforschten Flächen der Rettungsgrabungen des Nationalinstituts für Denkmalpflege in Prag aus den Jahren 2016–2019. Legende von oben nach unten: nördlicher Garten, Sakristei, Kapelle, Kirche Maria unter der Kette, Grossprivatpalast Nr. -Konsk. 485, südlicher Garten (Aufnahme und Zeichnung E. Ditmar, 2019/2020).

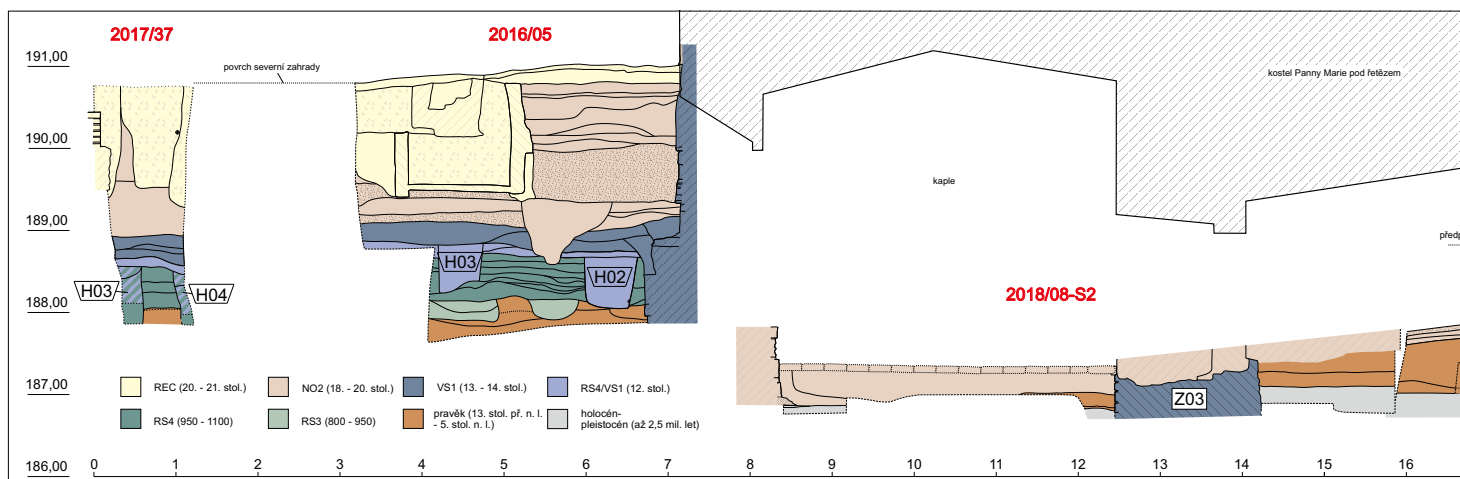
Obr. 2: Praha 1, Malá Strana, kostel Panny Marie pod řetězem. Celkový řez terénní situací v prostoru přístupové chodby a schodišť do raně gotické kaple s vyznačením sidištních horizontů a situací objevených archeologickými výzkumy v letech 2016–2019 (zaměření a kresba E. Ditmar, M. Kalíšek, J. Koprřivová; digitalizace E. Ditmar, 2019/2020; interpretace T. Cymbalak, 2019/2020).

Abb. 2: Prag 1-Kleinseite, Marienkirche unter der Kette. Zugangsflur und Stiegen in die frühgotische Kapelle. Gesamtschnitt über die Geländesituation mit den ersichtlich gemachten, bei archäologischen Forschungen 2016–2019 entdeckten Siedlungshorizonten (Aufnahme und Zeichnung E. Ditmar, M. Kalíšek, J. Kopřivová, Digitalisierung E. Ditmar, 2019/2020; Deutung T. Cymbalak, 2019/2020).

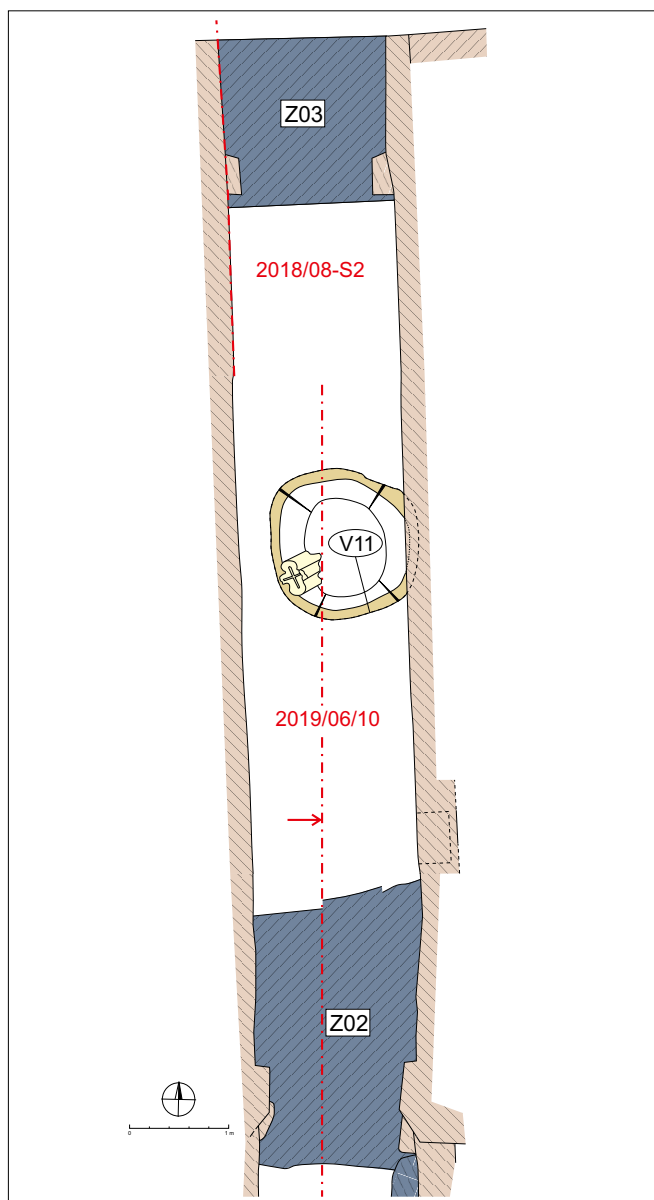
Obr. 3: Praha 1, Malá Strana, kostel Panny Marie pod řetězem. Situace v severojižně orientované chodbě pod vrcholně gotickým chórem s vyznačením jeho základových partií Z02, Z03 a objektu V11 (zaměření, terénní kresba a digitalizace E. Ditmar, 2019/2020).

Abb. 3: Prag 1-Kleinseite, Marienkirche unter der Kette. Der nordsüdlich orientierte Gang unter dem hochgotischen Chor mit ersichtlich gemachten Fundamenten Z02, Z03 und dem Objekt V11 (Foto, Aufnahme, Feldskizze und Digitalisierung E. Ditmar, 2019/2020).

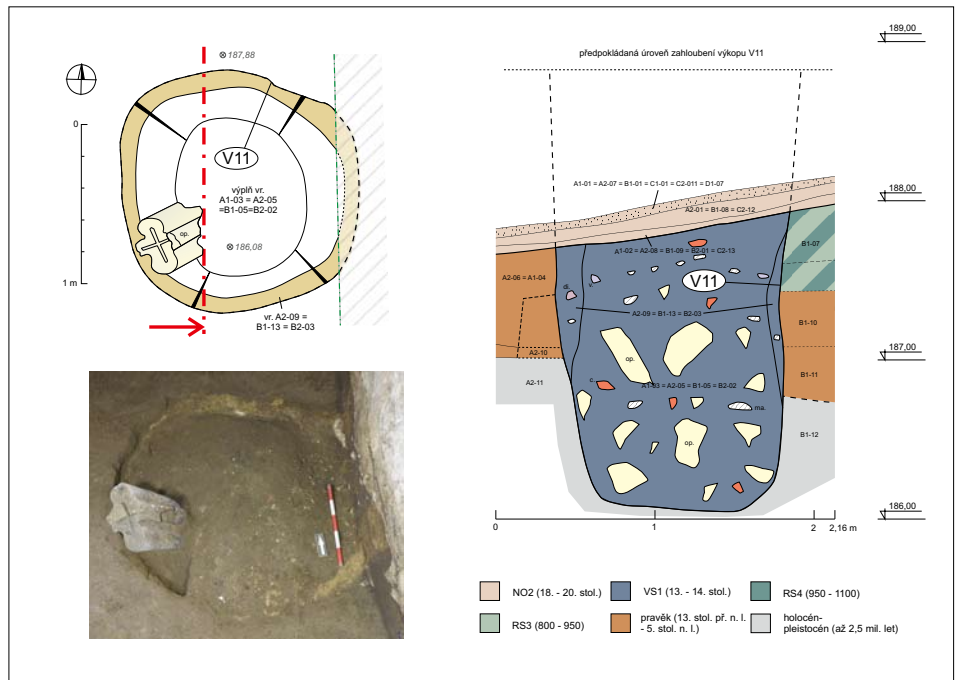
Obr. 4: Praha 1, Malá Strana, kostel Panny Marie pod řetězem. Detailní situace vrcholně středověkého objektu V11 (foto, zaměření, terénní kresba a digitalizace E. Ditmar, 2019/2020).

Abb. 4: Prag 1-Kleinseite, Marienkirche unter der Kette. Detaillierte Situation des hochmittelalterlichen Objekts V11 (Foto, Aufnahme, Feldskizze und Digitalisierung E. Ditmar, 2019/2020).

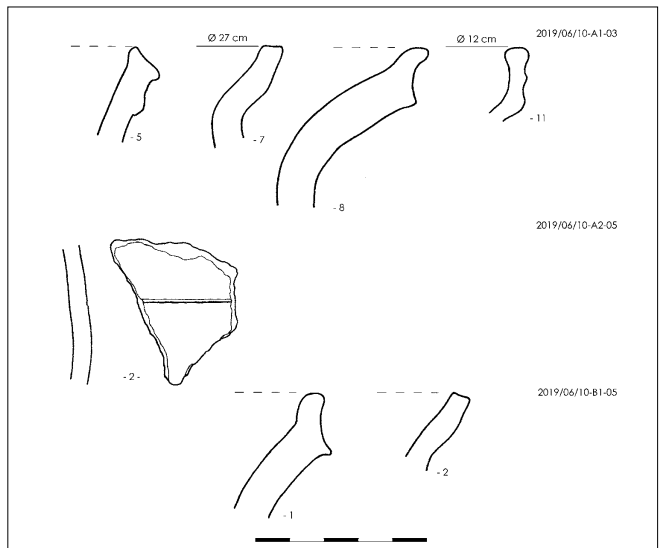
Obr. 5: Praha 1, Malá Strana, kostel Panny Marie pod řetězem. Výběr zlomků keramických nádob nalezených v zásypu objektu V11 (kresba V. Čermák, 2019; digitalizace M. Kalíšek, 2019).

Abb. 5: Prag 1-Kleinseite, Marienkirche unter der Kette. Auswahl der in der Zuschüttung des Objekts V11 gefundenen Keramikgefäßfragmente (Zeichnung V. Čermák, 2019; Digitalisierung M. Kalíšek, 2019).

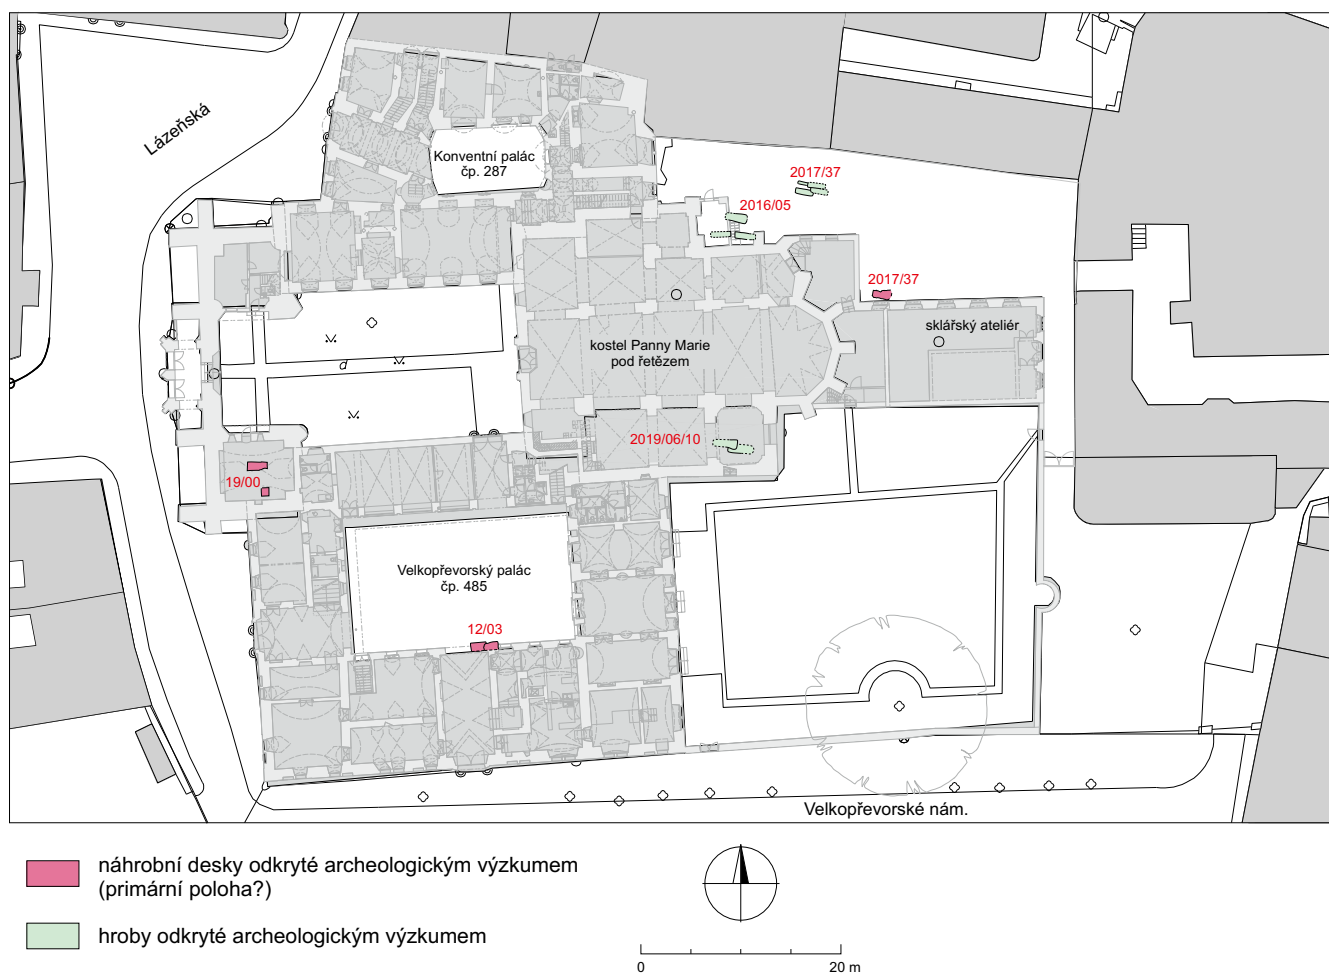
Obr. 6: Praha 1, Malá Strana, areál Suverénního řádu Maltézských rytířů. Lokalizace nálezů hrobových celků a sepulkrálních památek odhalených archeologickými výzkumy NPÚ PR (digitalizace A. Augustinová, M. Kalíšek, E. Ditmar, 2019).

H01 a 2019/06/10-H02; obr. 1, 6), které společně se skupinou sedmi hrobů, dokumentovaných v roce 2016 a 2017 na ploše severní zahrady (např. s. j. 2016/05-H02 a 2016/05-H03; s. j. 2017/37-H03 a 20017/37-H04; viz obr. 2),<sup>25)</sup> rozšiřují dosavadní poznatky o funerálních aktivitách v areálu velkopřevorství.

Abb. 6: Prag 1-Kleinseite, Sitz des Souveränen Ritter- und Hospitalordens vom Hl. Johannes zu Jerusalem, von Rhodos und von Malta. Lokalisierung der bei den archäologischen Forschungen des Nationalinstituts für Denkmalpflege in Prag freigelegten Gräberfunde und sepulkralen Denkmäler. Legende von oben nach unten: Konventspalast Nr.-Konskr. 287, Glasatelier, Kirche Maria unret der Kette, Grossprivatpalast. Die bei der archäologische Forschung freigelegte Grabplatten, die beider archäologische Forschung freigelegte Gräber. (Digitalisierung A. Augustinová, M. Kalíšek, E. Ditmar, 2019).

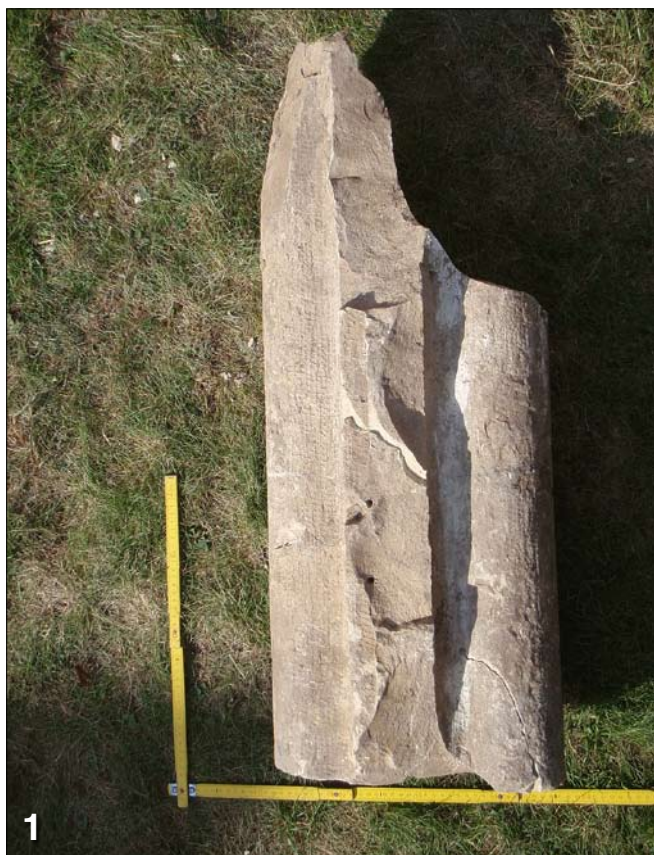
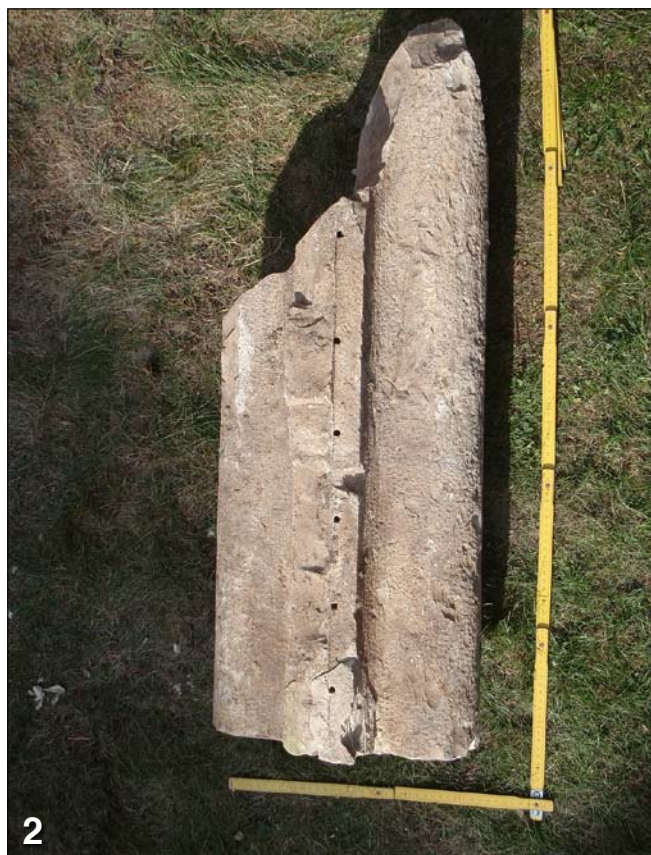
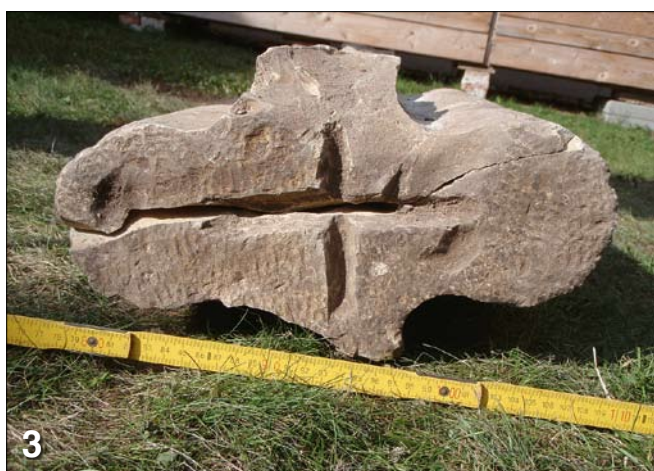
Obr. 7: Praha 1, Malá Strana, kostel Panny Marie pod řetězem. 1, 2 – pohled na raně gotický okenní sloupek; 3 – ložná plocha okenního sloupku (foto M. Kovář, 2019); 4 – profilace fragmentů raně gotického okenní sloupku. Lokalizace nálezů viz obr. 4 (zaměření M. Kovář; kresba S. Babušková, 2019).

zmíněné okenní kružby. Střední okenní prut (obr. 7, 8) sestává z dvojice masivních válcových prutů, mezi kterými je situován velmi poškozený, původně zaoblený výstupek s pravouhlým zářezem pro osazení okenní vitráže. V místě osazení vitráže nacházíme vyvrtnané (!) kruhové otvory a dále plochá lůžka pro ukotvení a vyztužení okenní výplně. Na zachované ložné ploše okenního sloupku byl vytesán nerovnoramenný kříž (obr. 7:3, 4), který chápeme jako lůžko pro zálivku mezi ložnými plochami dělicích okenních prutů. Z nich pochází i několik dalších drobnějších zlomků (obr. 10–12). U převážné většiny zlomků je možné pozorovat v ústupku vyvrtnané kruhové otvory pro trny zajišťující ukotvení okenní výplně. Tyto otvory doplňovaly, jak je možné pozorovat na dvou fragmentech, lůžka pro ukotvení plochého profilu (obr. 7:2, 12), které nepochybně souvisely se ztužením okenní výplně.

Abb. 7: Prag 1-Kleinseite, Marienkirche unter der Kette. 1, 2 – frühgotische Fenstersäule, Ansicht; 3 – Lagerfläche der Fenstersäule (Foto M. Kovář, 2019); 4 – Profilierung der Fragmente der frühgotischen Fenstersäule. Lokalisierung s. Abb. 4 (Aufnahme M. Kovář, Zeichnung S. Babušková, 2019).

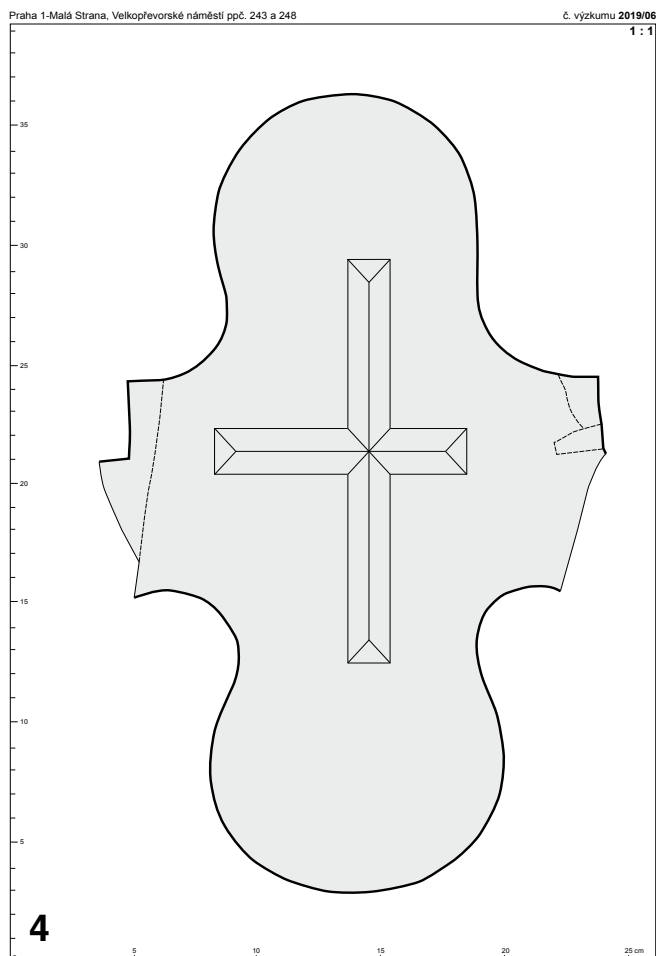
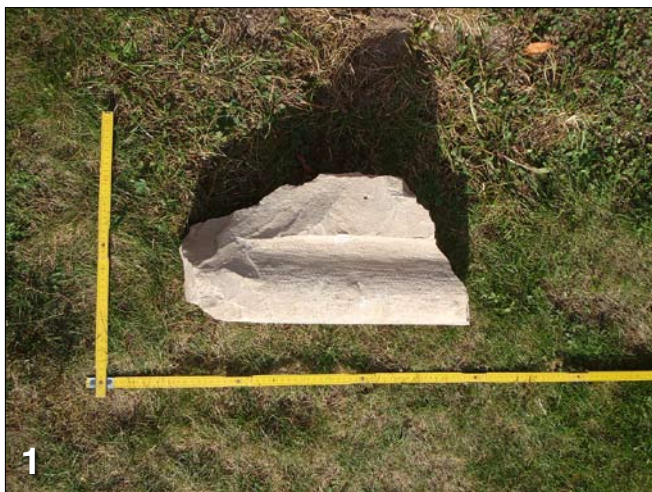
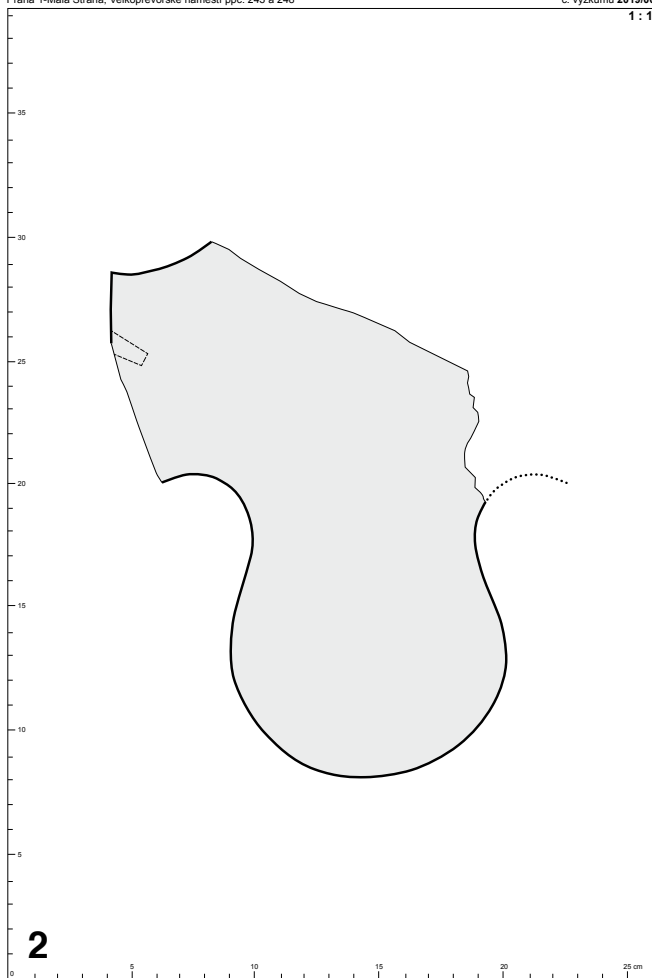
Obr. 8: Praha 1, Malá Strana, kostel Panny Marie pod řetězem. 1 – fragment raně gotického okenního sloupku, téhož tvaru jako na obr. 7 (foto M. Kovář, 2019); 2 – profilace fragmentů u raně gotického okenního sloupku (zaměření M. Kovář; kresba S. Babušková, 2019).

Abb. 8: Prag 1-Kleinseite, Marienkirche unter der Kette. 1 – Fragment der frühgotischen Fenstersäule von derselben Form wie in Abb. 7 (Foto M. Kovář, 2019); 2 – Profilierung der Fragmente der frühgotischen Fenstersäule (Aufnahme M. Kovář, Zeichnung S. Babušková, 2019).

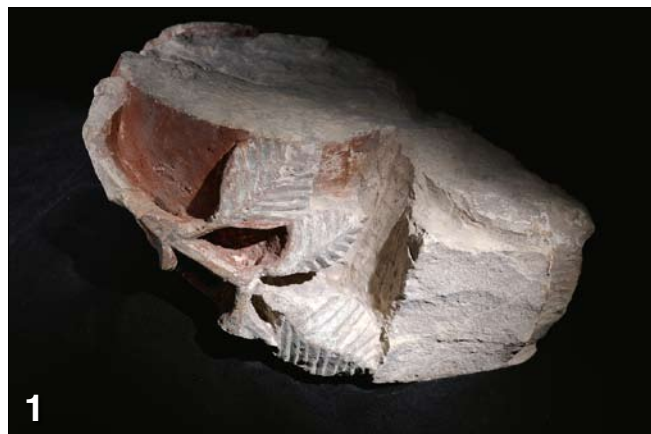
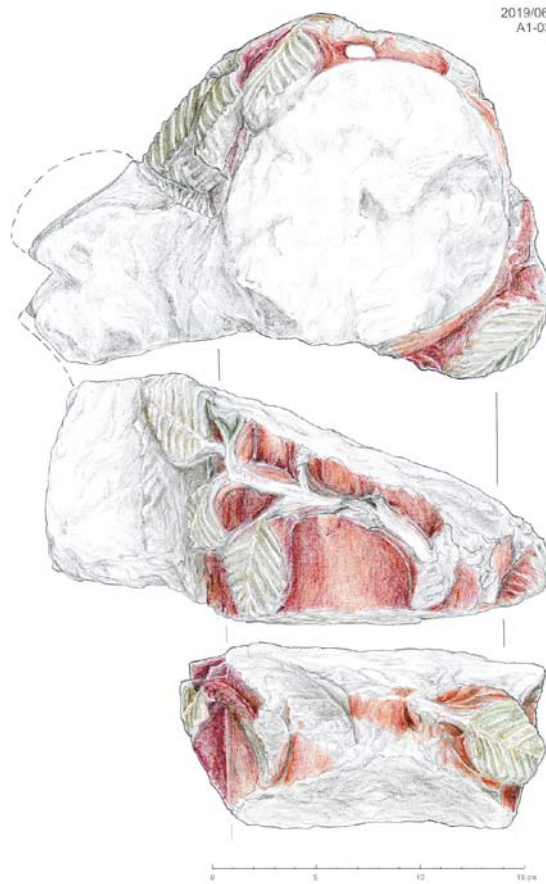
Obr. 9: Praha 1, Malá Strana, kostel Panny Marie pod řetězem. 1, 2 – opuková hlavice okenního sloupku s naturalistickým dekorem, viz obr. 7, 8 (foto M. Frouz; kresba S. Svatošová, 2019).

Pozoruhodný je zlomek hlavice v zachované části válcového tvaru (obr. 9). Hlavice zakončovala svislý dělicí okenní prut kružbového okna. Povrch kalichu článku je dosud pokryt červeným nátěrem. Z povrchu hlavice se odvíjí stonek s oválnými rýhovanými lístky, které jsou pojednány zelenou barvou. Krajní list je svou špičkou přiložen k navazující okenní profilaci v místě osazení okenní výplně.

rakter rýhovaných listů napojených na stonky, které pokrývají povrch hlavice prutu. Určující je naturalistické pojetí dekoru jednotlivých listů, jež se v domácím materiálu začalo uplatňovat kolem roku 1260 a v následujících letech. Klasický stupeň naturalistického pojetí dekoru, jak již bylo dříve rozpoznáno, zahrnuje u nás období přibližně mezi lety 1260–1280.<sup>28)</sup> Velmi zajímavou analogii jak z hlediska stupně naturalismu, tak provedením (výška reliéfu), představuje dekor na spodní části konzoly, která je dnes prezentována v expozici Národního muzea, instalované v roce 1993.<sup>29)</sup> Konzola byla umístěna na jednom z osmibokých pilířů Staronové synagogy v Praze. Zde byla při restauraci v roce 1911 nahrazena pískovcovou kopií.<sup>30)</sup> Zpracování hran listů konzoly (obr. 14) má blízko k listům hlavice levého ostění jižního portálu synagogy.<sup>31)</sup> Samotný portál vykazuje již poklasický tendence. Naproti tomu lze v architektuře Staronové synagogy stále spatřovat ohlas klasické gotiky. Datování konzoly je v literatuře v zásadě obdobné. J. Kybalová ji dříve zařadila na konec 13. století.<sup>32)</sup> J. Fajt a L. Sršeň ji datují obecně do druhé poloviny 13. století.<sup>33)</sup> Výstavba Staronové synagogy je v novější literatuře datována do doby kolem roku 1275, případně kolem roku 1270.<sup>34)</sup> Podobně rýhované listy (snad buku) známe z hlavice přípory z cisterciáckého kláštera ve Vizovicích, který byl založen v roce 1261.<sup>35)</sup> Rozložení dekoru námi prezentované hlavice, tedy téměř vodorovně položené stonku, ze kterého

Abb. 9: Prag 1-Kleinseite, Marienkirche unter der Kette. 1, 2 – Plänerkapitell einer Fenstersäule mit naturalistischem Dekor, s. Abb. 7, 8 (Foto M. Frouz, Zeichnung S. Svatošová, 2019).

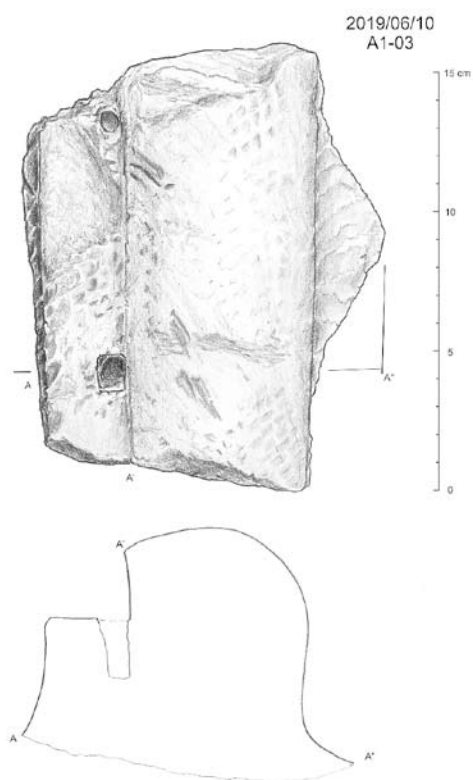
Obr. 10: Praha 1, Malá Strana, kostel Panny Marie pod řetězem. Opukový fragment kružby s drážkou pro ukotvení okenní výplně (kresba S. Svatošová, 2019).

Abb. 10: Prag 1-Kleinseite, Marienkirche unter der Kette. Maßwerkfragment aus Pläner mit Falz zur Festigung der Fensterausfüllung (Zeichnung S. Svatošová, 2019).

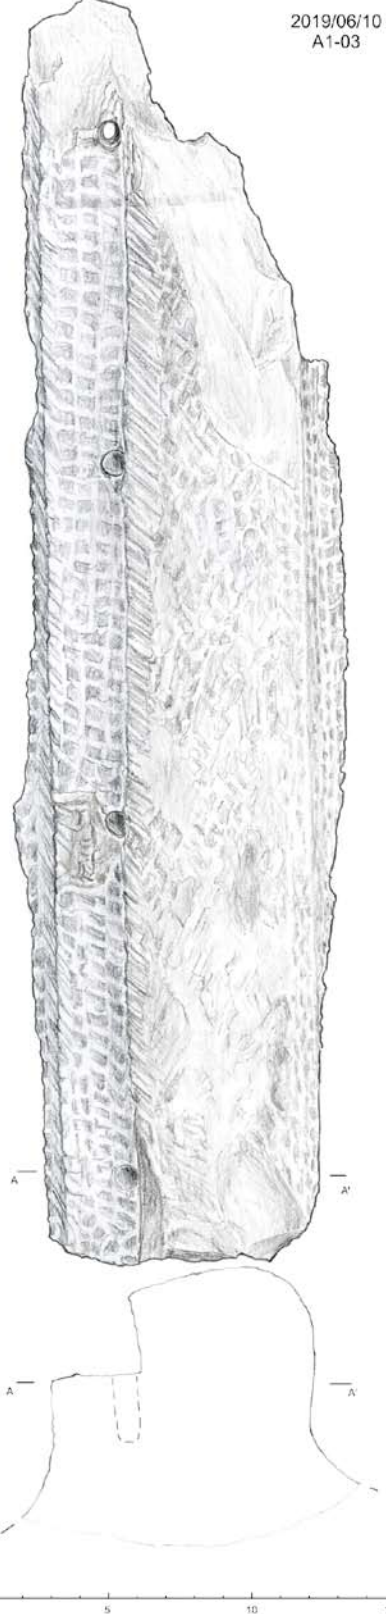
Obr. 12: Praha 1, Malá Strana, kostel Panny Marie pod řetězem. Opukový fragment svislého prutu s drážkou pro ukotvení okenní výplně (kresba S. Svatošová, 2019).

Abb. 12: Prag 1-Kleinseite, Marienkirche unter der Kette. Fragment vom vertikalen Stab aus Pläner mit Falz zur Festigung der Fensterausfüllung (Zeichnung S. Svatošová, 2019).

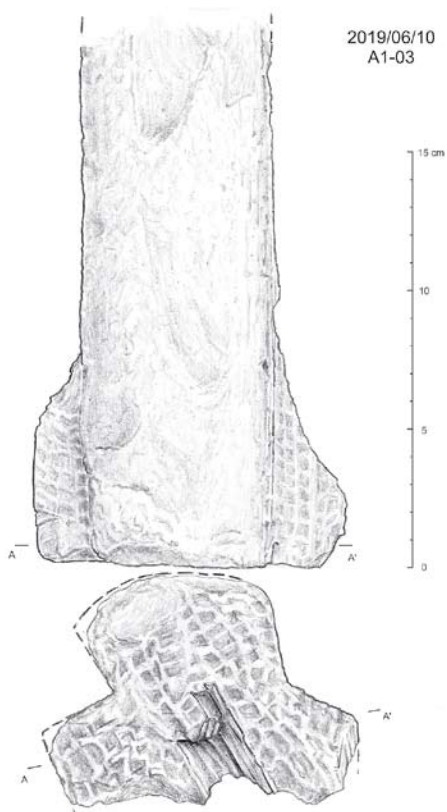
Obr. 11: Praha 1, Malá Strana, kostel Panny Marie pod řetězem. Opukový fragment svislého prutu s drážkou pro ukotvení okenní výplně (kresba S. Svatošová, 2019).

Abb. 11: Prag 1-Kleinseite, Marienkirche unter der Kette. Fragment vom vertikalen Stab aus Pläner mit Falz zur Festigung der Fensterausfüllung (Zeichnung S. Svatošová, 2019).

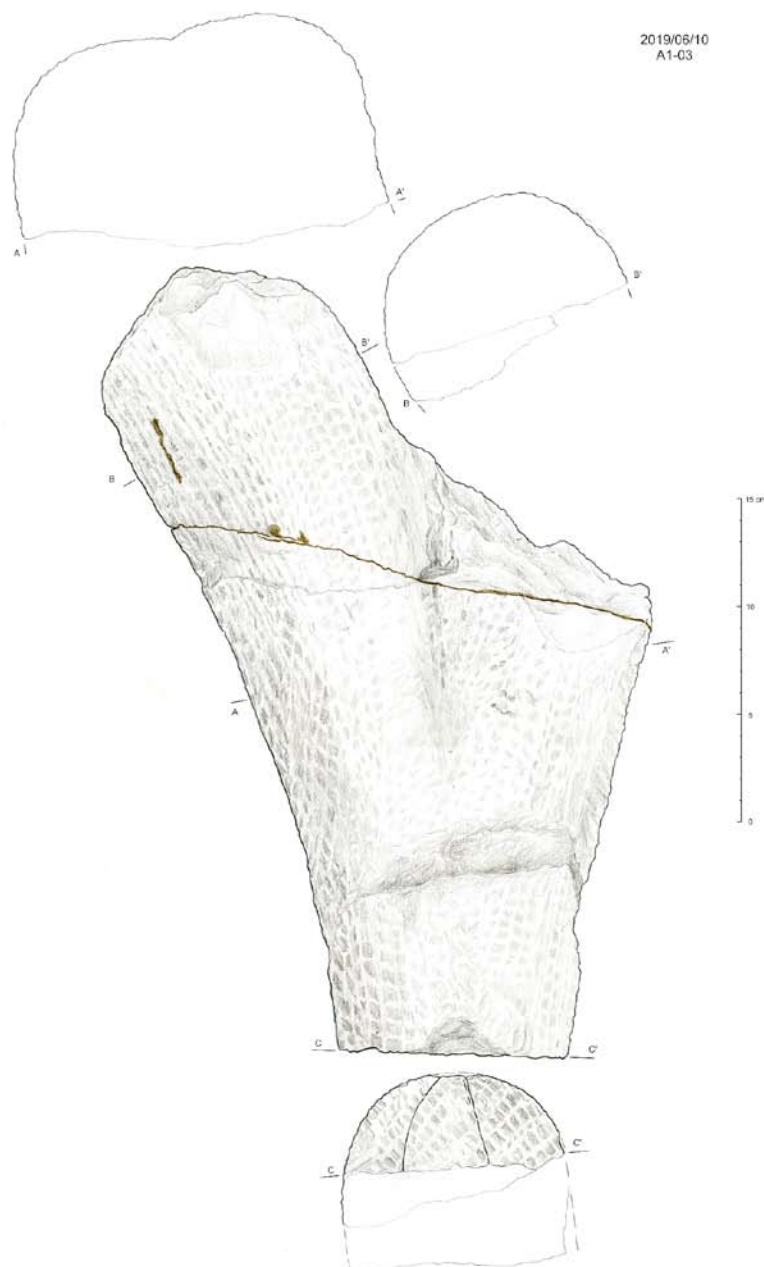
Obr. 13: Praha 1, Malá Strana, kostel Panny Marie pod řetězem. Zlomek okenní kružby s hůlkovými pruty (kresba S. Svatošová, 2019).

Nalezené fragmenty (obr. 7–13) náležejí rozměrnému oknu, které lze s velkou pravděpodobností připsat raně gotickému chóru, obecněji adaptaci románské baziliky. Okno nejspíše nebylo osazeno ve stávajícím chóru, neboť dosud známé detaily ostění (průměr prutů cca 85 mm) nalezeným detailům neodpovídají, ale v chóru, který zde vyrůstal někdy kolem poloviny, nebo spíše po polovině 13. století. Předpokládáme, že by se mohlo jednat například o úpravu středního chóru románské baziliky. S ním by souvisela i archaická žebra, která jsou zazděna v západní stěně chodbičky.<sup>27)</sup> Dataci prvků lze opřít o naturalistický cha-

Abb. 13: Prag 1-Kleinseite, Marienkirche unter der Kette. Fragment vom Maßwerk mit feinen Stäben (Foto M. Kovář, Zeichnung S. Svatošová, 2019).

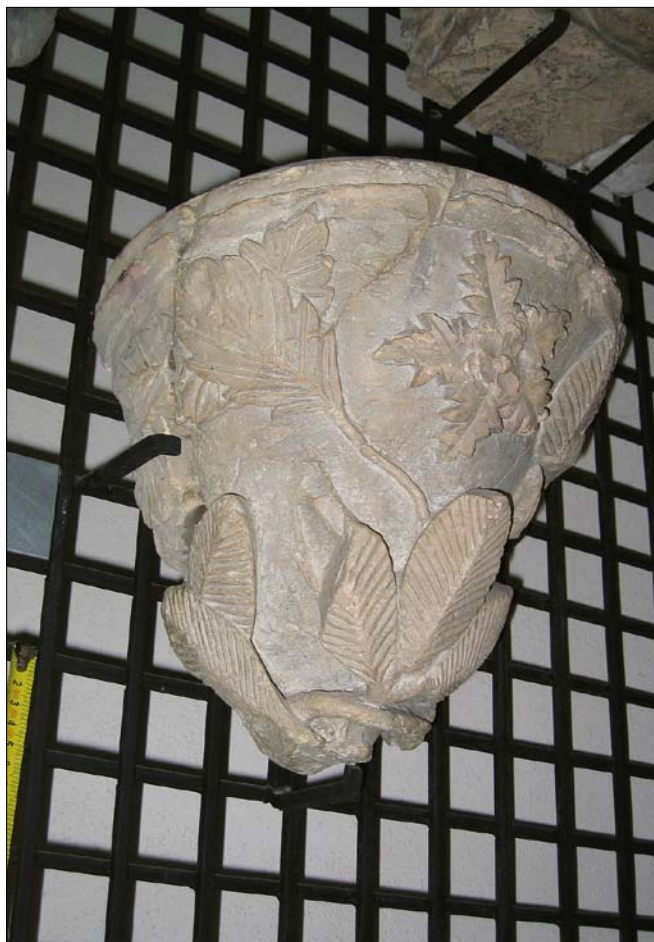
Obr. 14: Praha 1, Staré město, Staronová synagoga. Konzola uložená v depozitáři Národního muzea v Praze (foto M. Kovář, 2013).

Abb. 14: Prag 1-Josefstadt, Altneusynagoge. Konsole, im Depositorium des Nationalmuseums in Prag aufbewahrt (Foto M. Kovář, 2013).

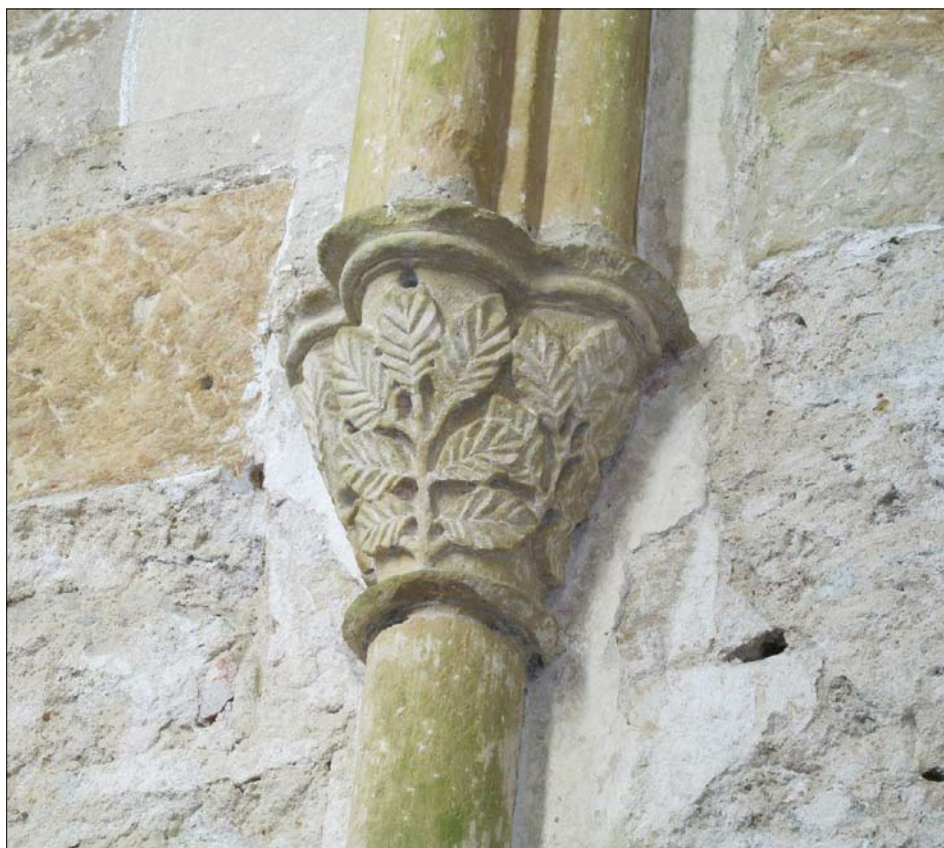
Obr. 15: Bezděz (okres Česká Lípa), hrad. Hlavice přípořky v hradištní kapli (foto M. Kovář, 2017).

Abb. 15: Bezděz (Bösig, Bez. Česká Lípa [Böhm. Leipa]), Burg, Burgkapelle, Dienstkapitell (Foto M. Kovář, 2017).
