K ÚČELU VÝKLENKU V PŘÍZEMÍ BERGFRTU HRADU VIZMBURKA

VLADISLAV RAZÍM

On the Purpose of the Niche on the Ground Floor of the Vizmburk Castle main tower

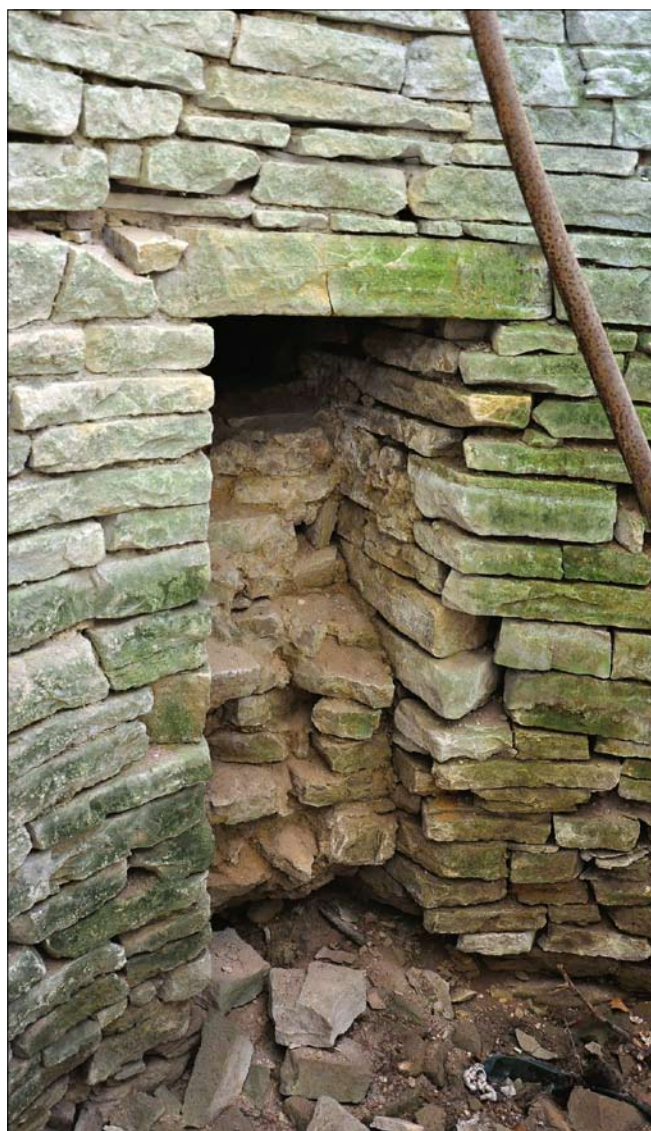
Obr. 3: Hrad Vizmburk, částečně zazděný vstup do chodbičky k šachtě v přízemí věže (snímek autor, 2014).

Až potud představuje přízemí věže prostor typický pro spoustu českých a zahraničních hradních staveb tohoto druhu. Velmi neobvyklý je však drobný, ojediněle utvářený prostor v masě zdiva, do něž se v přízemí vstupovalo.³⁾ Prostor je dvoudílný, přední část tvoří přístupová chodbička a zadní svislá šachta (obr. 2). Chodbička je 125 cm dlouhá a pouze 49–50 cm široká. Z přízemí věže se do ní vstupuje stejně širokým a 168 cm vysokým (práh však není obnažen) obdélným otvorem bez ostění, s rovným pře-

kladem (obr. 3). Kvůli uvedené zazdívce nevíme, jak je utvářena podlaha a spodní část chodbičky. Naopak zcela obnažená je horní část, jejíž strop výrazně stoupá čtyřmi stupni směrem do interiéru. Šachta se skládá ze dvou částí nad sebou. Horní má téměř čtvercový, mírně deformovaný půdorys (cca 67 × 78 cm), oproti chodbičce o necelých 30 cm širší. Napojení na chodbičku je přitom asymetrické; v pohledu z přízemí věže je šachta oproti stěně chodbičky vlevo jen asi o 4 cm širší, kdežto vpravo o 20 cm. Na pravé straně je také ve stěně druhotně vylámaná kaverna nepravidelného tvaru. Tato horní část šachty je kolem 115 cm vysoká, přičemž takřka nepatrně převyšuje nejvyšší stupeň stropu chodbičky (obr. 2). Poněkud méně prostorná dolní část šachty, opět takřka pravoúhlá (cca 73 × 50 cm), je od části horní oddělena obvodovou, kolem 8–10 cm vysokou římsou z přečnávajících kamenů, která je však z velké části ulámaná (obr. 4). Římsa předstupovala před stěny horní části šachty asi o 9 cm, ve vztahu k dolní části zhruba o 5 cm. Provedena však byla jen na třech stranách, chyběla směrem k chodbičce.⁴⁾ Od spodní plochy římsy je dolní část šachty kolem 100 cm hluboká, avšak její zhruba vodorovné dno není zcela začištěné (k tomu srov. níže). Není pochyb o tom, že na obvodové římsě ležela deska, rozdělující svislou šachtu na dvě části (obr. 2).

Abb. 3: Vizmburg, Burg, der teilweise verblendete Eintritt in den Gang zum Schacht im Turmerdgeschoss (Foto Autor, 2014).

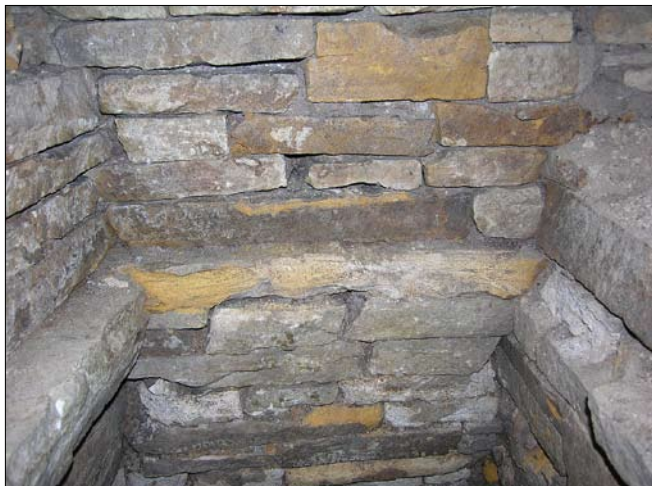
Obr. 4: Hrad Vizmburk, detail částečně olámané obvodové římsy na přelomu mezi horní a dolní částí šachty, pohled z přístupové chodbičky (snímek autor, 2006).

Důležité je také detailní provedení předělu mezi horní a dolní částí šachty. Obvodová horizontální římsa nasvědčuje tomu, že na ní ležela těžká, nejspíše tedy kamenná vyjímatelná deska. To je u eventuálního záchodu velmi podezřelé, je to další, zbytná komplikace při realizaci. Pro čištění jímky by jistě byla vhodnější lehčí, dřevěná deska. Římsa byla jen na třech stranách šachty a chyběla směrem k chodbičce. Zde okraj desky ležel přímo na horní hraně příslušné stěny dolní části šachty, přičemž nechtěnému posunutí desky směrem do chodbičky bránila menší šířka chodbičky oproti hornímu dílu šachty. Je pravděpodobné, že toto detailní provedení umožňovalo osobě stojící v chodbičce desku podebrat, odklopit směrem vzhůru a poté opřít o (pravou) stěnu šachty. U záchodové desky by se nabízelo snazší zvedání desky – s využitím otvoru. Již jsme uvedli, že horní třetina stěny dolní části šachty na straně k chodbičce je tvořena plochým kmenem osazeným na výšku, z čehož lze usoudit, že právě jen ten-

Abb. 4: Vizmburg, Burg, Schacht im Turmerdgeschoss, Detail des teilweise abgebrochenen Gesimses zwischen dem oberen und unteren Teil, Blick vom Zugangsraum (Foto Autor, 2006).

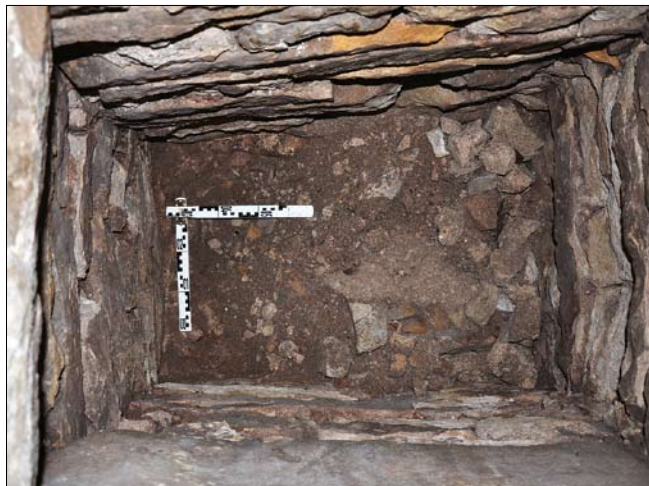
Obr. 5: Hrad Vizmburk, pohled na dno šachty (přístupová chodbička je směrem dolů). Vlevo (pod měřítkem) částečně začistěné dno s relikty maltové kry (zejména nahoře a v levém dolním rohu), v pravém horním rohu diagonálně zazděný kámen, který rovněž napovídá úrovni dna šachty (snímek autor, 2014).

Pokud jde o hloubku dolní části šachty, museli jsme při předešlé prezentaci konstatovat, že dno není začistěné, a tudíž nelze ověřit tento rozměr šachty a tvar dna.¹²⁾ Při další návštěvě výklenku v listopadu 2014 jsme však zjistili, že se stav dna šachty poněkud změnil. Někdo dno částečně vyčistil a odstranil z něj drobnou suť, čímž se i bez dalšího pokračování v této práci (která náleží archeologům) objevily důležité skutečnosti. Spodek šachty je až do krajů a natěsno zcela vyplněný, bez stop heterogenity, což by bylo v případě zaplnění suti krajně nepravděpodobné (obr. 5). Při dvou rozích šachty jsou patrné zbytky nerovné maltové plochy, které jsou směrem do středu šachty olámané (obr. 6). V jednom z protilehlých rohů vidíme sice malý, ale zřetelně diagonálně umístěný, na hraně olámaný kámen, který je spolu s uvedenými zbytky maltové plochy indicií dna šachty (obr. 5, vpravo nahoře). Je otázkou, zda dno bylo tvořeno jen maltovou plochou, nebo na této ploše ležely ještě pískovcové placáky. To by mohlo rozhodnout jen precizní archeologické ověření. I bez něj však můžeme mít za prokázané, že šachta nebyla oproti dnešnímu stavu hlubší.

Abb. 5: Vizmburg, Burg, Schachtboden (Blick vom Zugangsraum nach unten). Links (unter dem Maßstab) der teilweise präparierte Boden mit Relikten einer Mörtelscholle (vor allem oben und links unten in der Ecke), rechts oben in der Ecke ein diagonal eingemauerter Stein, der ebenfalls dem Schachtbodenniveau entspricht (Foto Autor, 2014).

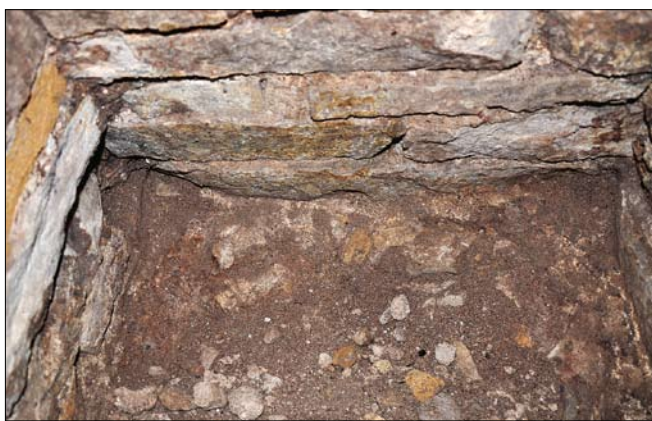
Obr. 6: Hrad Vizmburk, detail obrázku 5, detailní pohled na relikty úpravy dna šachty, na obr. 5 – vlevo, otočeno o 90° (snímek autor, 2014).

Abb. 6: Vizmburg, Burg, Relikte der Gestaltung des Schachtbodens in Detailansicht, s. Abb. 5 links, um 90° umgekehrt (Foto Autor, 2014).

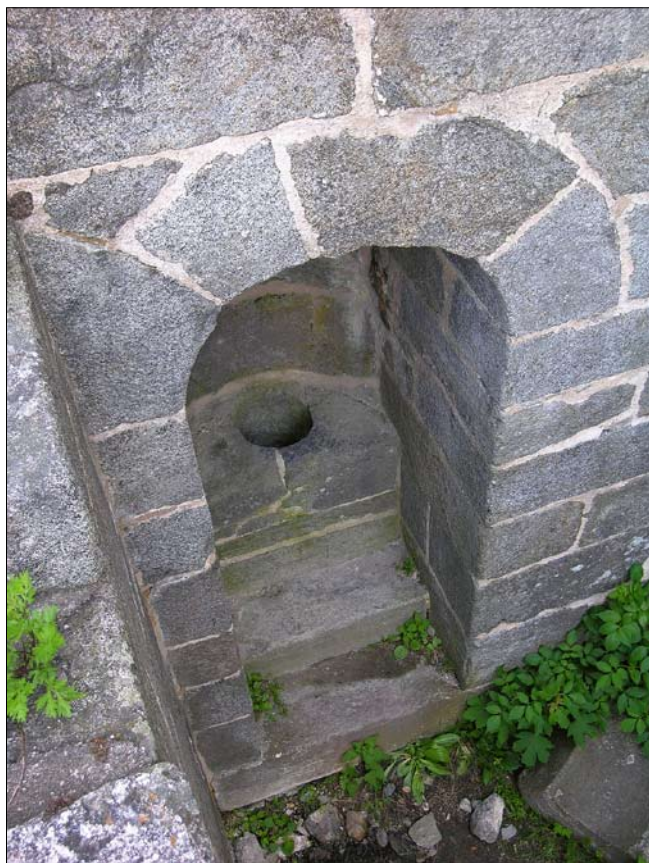
Obr. 7: Hrad Přimda (okres Tachov), románský výklenkový záchod vězení v přízemí rizalitu obytné věže. Výklenek je mělký, šikmá odpadová šachta ústí v exteriér (snímek autor, 2008).

Povšimněme si však ještě jedné, obecnější otázky, která se týká jímek středověkých záchodů. Z archeologických výzkumů jsme dnes poměrně dobře informováni o podobě jímek ve středověkých městech, které bývaly umístěny v odlehlejší části parcely mimo obytný dům. Některé se čistily, jiné byly po zaplnění zasypány, některé byly vykopány za daným účelem, jiné využily např. již nefunkční studnu či cisternu, vzájemně se lišily objemem, tvarem, způsobem úpravy stěn atp. Jinak tomu však bylo se záchody přímo v obytných domech, zvláště v sociálně vyšším prostředí. Nejběžnější a nejpraktičtější byl arkýřový prevet, z nějž exkrementy dopadaly k patě zdi (někdy bedněným či zděným svodem), kde buď zůstávaly napospas přírodě, nebo byly zvenčí odstraňovány. Prevety bez arkýře musely mít šikmou odpadní šachtu v tloušťce zdi, kterou bylo podle jejího sklonu (míry svažitosti) účelné více či méně často proplachovat vodou. Na stejném principu fungovaly záchodové věže, věžice, přístavky atp. Problém však nastal, pokud měl být záchod umístěn v přízemí či dokonce zahluobeném prostoru, neboť zde nebylo zpravidla možno využít gravitace k vyvedení odpadu do exteriéru budovy. Odsud pak bylo nutno odpad (exkrementy) vynášet, případně zde byly jímány, a jímka shora čištěna. Výjimečná řešení samozřejmě nabízely výjimečné podmínky založení a umístění příslušné stavby; někdy mohly být využity přirozené skalní rozsedliny v podloží, vodní kanál atp., jindy bylo možno jímku čistit zdola, pomocí bočního přístupu, ať už z exteriéru, nebo ze suterénního prostoru. Místy byly příslušné partie přízemí založeny na hraně svahu (skály), proto ani zde nebyl problém zřídit záchod s šikmým odpadem v mase zdi do exteriéru, jako například ve věžeňské kobce na již vzpomenuté Přimdě (obr. 7) či v podobné situaci na hradě Birkenfels v Alsasku.

Abb. 7: Přimda (Přaumberg, Bez. Tachov), Burg, Wohnturmsrisalit, Erdgeschoss, romanische Abortnische im Gefängnis. Die Nische ist seicht, schräger Ablaufschacht mündet an der Außenseite der Burg (Foto Autor, 2008).

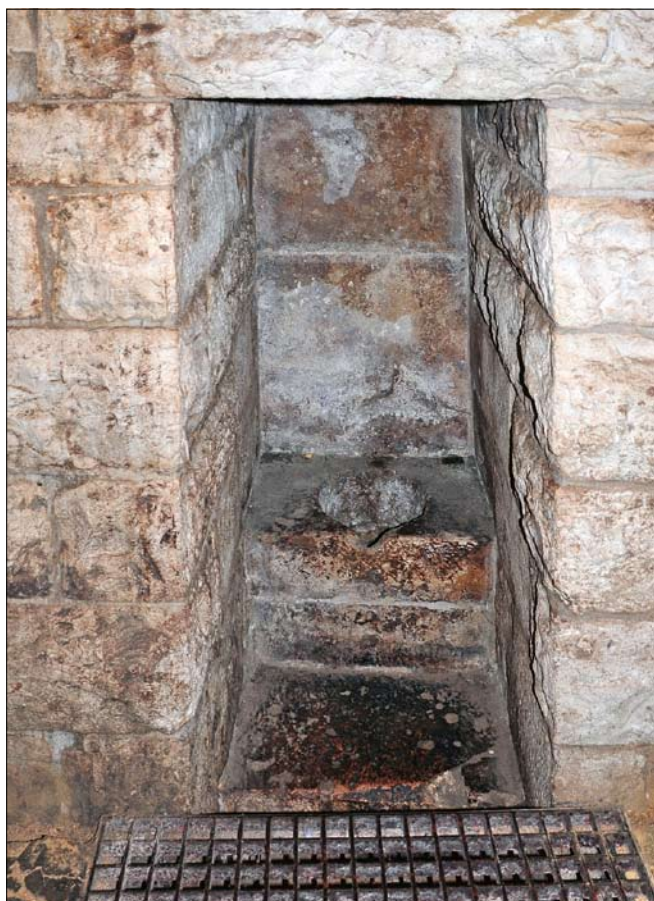
Obr. 8: Hrad Gioia del Cole (Itálie), příklad záchodu ve věžeřské kobce (snímek autor, 2018).

hradu Coucy v Pikardii (cca 1225–1240),⁹⁾ eventuálně již zmíněný záchod na hradě Gioia de Cole v Apulii (obr. 8 a 9). Z tohoto pohledu vizmburská šachta na dně věže (věžeňskému) záchodu nenasvědčuje. Je záměrně zasunuta hluboko do masy zdiva, pečlivě vytvarovaná, dokonce se stupňovitým stropem přístupové chodbičky. U záchodu na dně věže by toto stavební pojetí nedávalo smysl. Pokud by spodní část šachty byla fekální jímka, mohl by ji stavitel prostě vyhloubit do skalního podloží a „nevyzvedávat“ ji do vyšší úrovně. Také pro čištění jímky (k tomu srov. též níže) by samozřejmě bylo mnohem výhodnější umístit záchod v mělkém výklenku, přístupném volně z interiéru věže. Představa obtížnosti vyprazdňování fekální jímky v konkrétně tvarovaném prostoru na Vizmburku, navíc vlastně zbytečného, je bizarní. Musíme si také uvědomit, že v českých věžích daného typu (v jejich dochovaných exemplářích) se spíše jen výjimečně setkáváme s převety a krby v 1. či 2. patře, zatímco v německých zemích se tyto prvky, které měly být k dispozici při krátkodobém pobytu ostrahy či obránců, vyskytují poměrně hojně. Existence latrín v tloušťce zdiva určených pro příležitostného (!) vězně, navíc pečlivě stavebně provedených, je u českých věží o to méně pravděpodobná.

Abb. 8: Gioia del Colle (Italien), Burg, Beispiel des Aborts in einer Gefängniszelle (Foto Autor 2018).

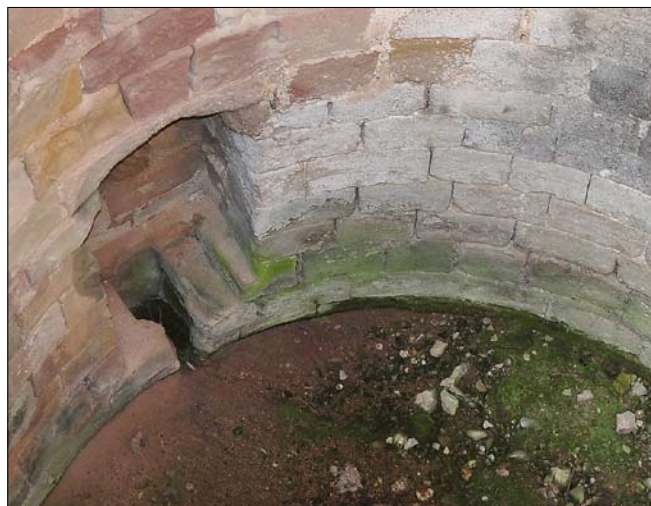
Obr. 9: Hrad Najac (Francie), příklad záchodu v přízemí válcové flankovací věže (snímek autor, 2014).

První se týká umístění šachty ve vztahu k půdorysu mohutného zdiva věže. Srovnáme-li vzájemně řadu jiných, prokazatelných záchodů v tloušťce zdiva, nemůžeme přehlédnout jednu důležitou tendenci. Záchod jako vrcholně privátní prostor bývá v mase zdiva obytných staveb zpravidla umístěn tak, aby jeho uživatel byl skryt před pohledy dalších osob v přilehlé místnosti. To lze docílit dveřmi, často se ale setkáváme se zasunutím záchodu co nejdál, což se při nedostatečné tloušťce zdiva docílilo zakřiveným vedením přístupové chodbičky mezi místností a vlastní toaletou. Stavební realizace přitom sice byla náročnější, ale plně odpovídala sociální úrovni a postavení uživatele. U vězení však tyto požadavky neplatily, ba právě naopak. Bylo žádoucí, aby stráž nad vězněm mohla kdykoli zkontrolovat jeho stav, a proto vězeň nemohl mít možnost skrývat se na místě, které by tomu zcela bránilo. Je proto logické, že záchody v přízemí věží, včetně oblastí s vyspělou stavební kulturou, bývaly umístěny v jen mělkých výklencích, do kterých bylo vidět, a jejichž vytvarování při výstavbě bylo co nejjednodušší. Reprezentantem této skutečnosti je např. záchodový výklenek v přízemí jedné z válcových flankovacích věží jihofrancouzského hradu Najac (po 1253), jehož vysokou stavební kulturu dokládá takřka každý detail (obr. 9), podobně jako obdobný záchod v přízemí věže (La Tour l'Oubliette) skvostného

Abb. 9: Najac (Frankreich), Burg, Beispiel des Gefängnisaborts im Erdgeschoss des runden flankierenden Turms (Foto Autor, 2014).
