# RESTAURÁČSKÝ PRŮZKUM A ZÁSAH NA MOZAICE PANNY MARIE RŮŽENCOVÉ NA PRŮČELÍ KLÁŠTERNÍ BUDOVY KONGREGACE PETRINŮ V ČESKÝCH BUDĚJOVICÍCH

JAN VOJTĚCHOVSKÝ – ADÉLA  
ŠKRABALOVÁ – VLADISLAVA ŘÍHOVÁ

**Restoration Research and Treatment of the Mosaic of Our Lady of the Rosary on the Facade of the Monastic Building Of Congregatio Fratrum Sanctissimi Sacramenti (Petrinum) In České Budějovice**

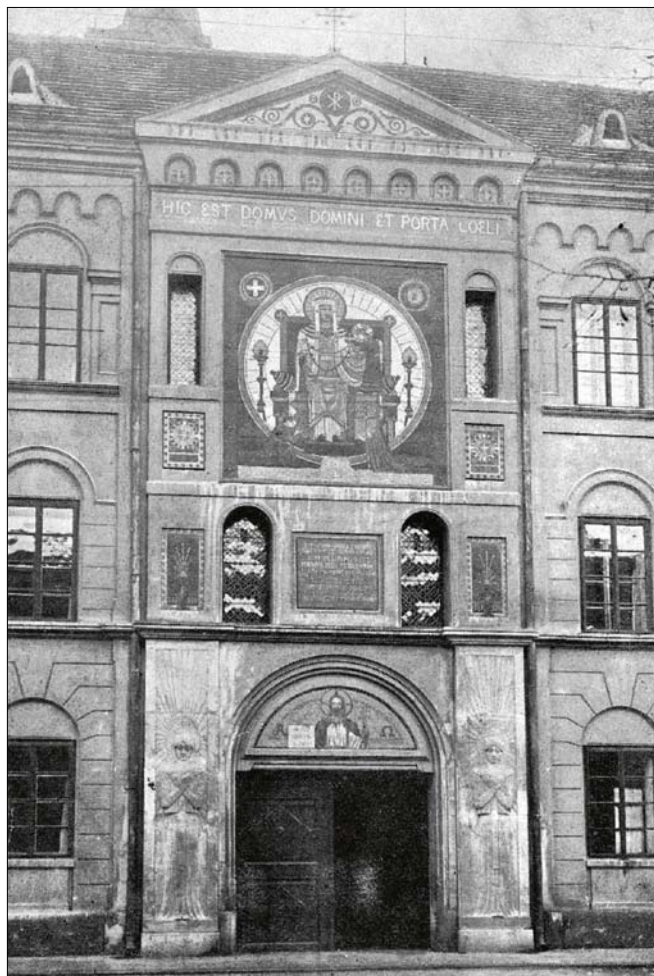
Obr. 1: České Budějovice, Žižkova třída čp. 251, rizalit s mozaikovou výzdobou a portálem vstupu ke kostelu Panny Marie Růžencové (foto archiv Kongregace bratří Nejsvětější Svátosti, kolem roku 1910).

Mozaika Panny Marie Růžencové zdobí průčelí klášterního komplexu kongregace petrinů, tzv. *Petrina* v Žižkově ulici. Je situována v ploše fasády v mělce vystupujícím rizalitu nad portálem, který rámuje reliéfy s postavami andělů (obr. 1 a 2). Za širokými vraty v přízemí obytné a školní budovy je situována chodba, která zpřístupňuje klášterní prostory a ústí ke vstupu do kostela Panny Marie Růžencové. Mozaika tedy není umístěna přímo na průčelí kostela skrytého ve vnitrobloku zástavby, na chrám svým umístěním v ulici pouze upozorňuje. Mozaikový dekor fasády je komponován do samostatných polí zasazených v neorománském architektonickém tvarosloví. „Archaickou“ podobu průčelí mj. s charakteristickými obloučkovými vlysy, zdobí sedmnáct jednotlivých mozaikových kompozic, většinou dekorativního charakteru.

Abb. 1: České Budějovice ([Böhmisch] Budweis), Žižkova Str. (Bauhofgasse) Nr.-Konskr. 251, Risalit mit Mosaikausschmückung und dem Eingangsportal zur Maria-Rosenkranzkirche (Foto Archiv der Kongregation der Brüder des Allerheiligsten Sakraments, gegen 1910).

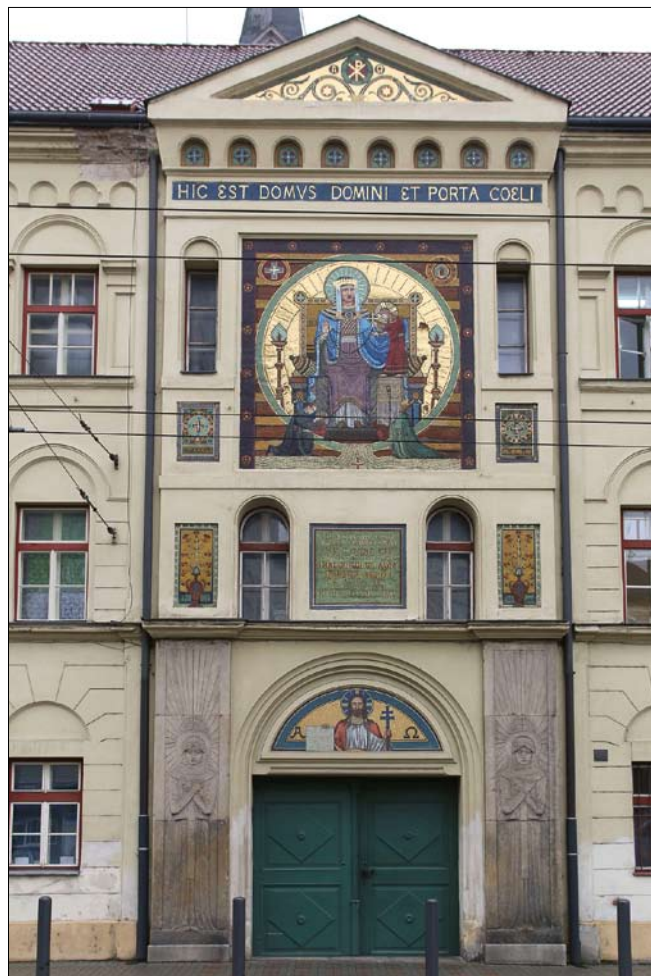
Obr. 2: Celkový pohled na fasádu s mozaikovou výzdobou před započtím restaurátorských prací (není-li uvedeno jinak, všechny snímky J. Vojtěchovský, 2016).

Abb. 2: Fassade mit der Mosaikausschmückung, Gesamtansicht vor Beginn der restauratorischen Arbeiten (alle Fotos J. Vojtěchovský, 2016, falls nicht anders angegeben).

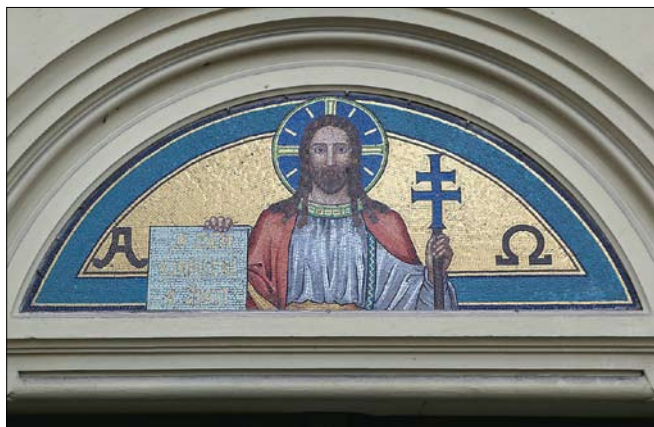
Obr. 3: Mozaika Vítězný Kristus v tympanonu nad vstupem, stav před restaurováním.

Vítězného Krista, který drží v levé ruce patriarchální kříž a v pravé nápisovou desku s textem **JÁ JSEM VZKŘÍŠENÍ A ŽIVOT** vysázeným na šedém pozadí zlatým písmem (obr. 3). Na okrajích kompozici doplňují řecká písmena  $\alpha$  a  $\omega$ . Postava je zasazena ve zlaté ploše rámované tmavě zelenou bordurou. Kristus má bílý šat se žlutým pásem, červený plášť a za hlavou položen křížový nimbus v kombinaci tmavě modrého pozadí se zlatým a světle zeleným dekorem.

Abb. 3: Mosaik des Christus als Sieger im Tympanon über dem Eingang, Zustand vor der Restaurierung.

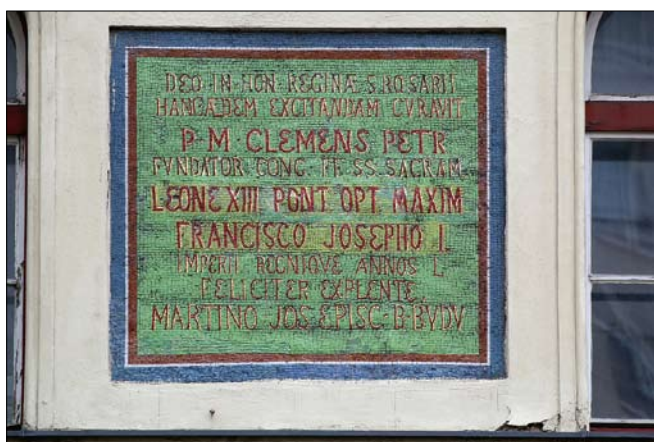
Obr. 4: Mozaikové pole s nápisem vztahujícím se k založení kostela, stav před restaurováním.

Další mozaiková pole jsou osazena v úrovni prvního patra budovy, rámuji dvě okenní osy s otvory s polokruhovými záklenky. V centru mezi okny můžeme na ležaté obdélné nápisové desce vyskládané z mozaikových kameňů číst detaily z historie vzniku budovy (obr. 4). Zmiňuje se zde zakladatelská osobnost P. Klementa Petra a budování kostela za papeže Lva XIII. v době padesátých narozenin císaře Františka Josefa I. a episkopátu českobudějovického biskupa Martina Říhy. Pole je na vnější straně lemováno modrým páskem, za ním je vložen tenký zlatý proužek o síle jedné mozaikové kostky a v něm vínově červený pásek ohraničující světle zelenou plochu vyplněnou devítiřádkovým nápisem: *DEO · IN · HON · REGINÆ · S ROSARI/ HANCÆDEM EXCITANDAM CVRAVIT/ P · M · CLEMENS PETR/ FVNDATOR CONG · FF. SS. SACRAM/ LEONE XIII. PONT. OP. MAXIM/ FRANCISCO JOSEPHO I./ IMPERII REGNIQVE ANNOS L/ FELICITER EXPLENTE/ MARTINO · JOS · EPISC · B · BVDV/*. Písmena s charak-

Abb. 4: Mosaikfeld mit der zur Kirchengründung bezogenen Inschrift, Zustand vor der Restaurierung.

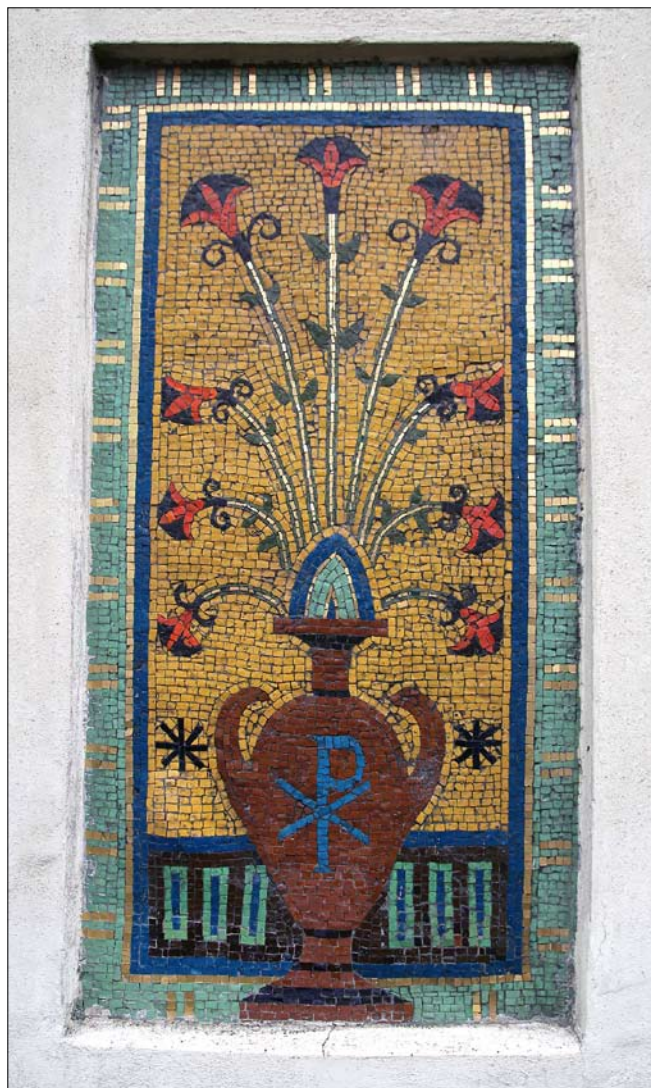
Obr. 5: Mozaikové pole s vázou a písmeny XP, stav před restaurováním.

teristickými prvky beuronského písma (např. kapitálkou E provedenou jako obrácená číslice 3) jsou vyskládána z tmavě červených a zlatých mozaikových kostek. Na bocích rizalitu jsou vedle oken osazena stojatě obdélná pole mozaiky se shodně komponovanými květinovými vázami. Mají světle zelenou borduru se zlatými příčnými proužky, zlatý a modrý pásek a na sytém žlutém pozadí zasazenu hnědou vázu zdobenou tmavě modrými písmeny XP, z níž vyrůstají červeno modré zvonkovité květy (obr. 5).

Abb. 5: Mosaikfeld mit einer Vase und dem Monogramm Christi XP, Zustand vor der Restaurierung.

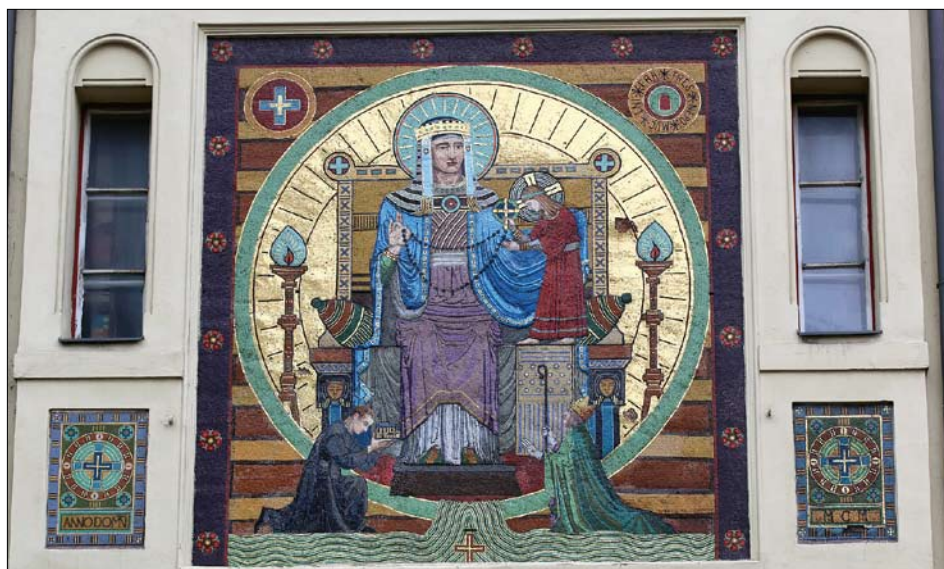
Obr. 6: Celkový pohled na centrální výjev Trůnící Panna Marie, stav před restaurováním.

Marie (obr. 6). Kompozici na bocích a na horním okraji rámuje široký fialový pás přerušovaný symetricky utvářenými pětilístými rozetami se žlutým středem a červenými okvětními lístky doplněnými zeleným okrajem. Od centrálního pole je oddělen vínově červeným páskem, který vymezuje pozadí kompozice složené ze střídajících se vínově červených a žlutých pásů. Na nich je položen kruhový rám tvořený světle zelenou bordurou vymezenou zlatými pásky. V horních rozích jej provází dva kruhové terče – levý nese ve žlutém kruhu motiv modrého a zlatého kříže a pravý opět ve žlutém kruhu na světle zeleném pozadí položený červený jazyk doplněný v borduře nápisem *FRA\*TRES\*NEPO\*MUC\*ENI*. V ploše kruhu je zasazena scéna upozorňující na zasvěcení klášterního kostela. Trůnící Panna Marie předává Kristovi růženec za přítomnosti klečících donátorů. Symetricky komponovaná statická kompozice je ve svém slavnostním rázu zdůrazněna dvěma velkými hnědými rozžatými svícny po stranách trůnu, které kontrastují se zlatým, tmavými paprsky protkaným pozadím za figurami. Samotný trůn je za postavami naznačen liniemi a ve spodní části se sedadlem pokryt šedivou drapérií, na níž je položena pruhovaná poduška.

Monumentální postava Panny Marie je oděna do bílého spodního roucha, na kterém je převlečen světle fialový šat dělený širokým opaskem. Oblečení doplňuje modrý svrchní plášť se zlatočervenými a zlatozelenými detaily bordury a na hrudníku je dekoruje kruhová agrafa s červenou pětilistou rozetou položenou na zeleném terči. Hlavu Panny Marie kryje rouška se střídajícími se šedými a černými pruhy a zlatá koruna s cimbuřovitým horním okrajem. Po bocích ušlechtilé nehybného obličje spadá světle modré pruhy látky zakončené zlatým řasením a dekorované dvěma drobnými tmavě červenými terčiky se zlatými křížky. Tělo Bohorodičky je komponováno přísně frontálně, tvář s přivřenými očima upřenými na Ježíška je otočena do mírného poloprofilu. Hlavu zdobí široký nimbus s tmavým a červeným páskem vymezujícími světle zelenou kruhovou plochu dekorovanou zlatými paprsky.

Abb. 6: Thronende Maria, Zentralmotiv des Mosaiks, Zustand vor der Restaurierung.

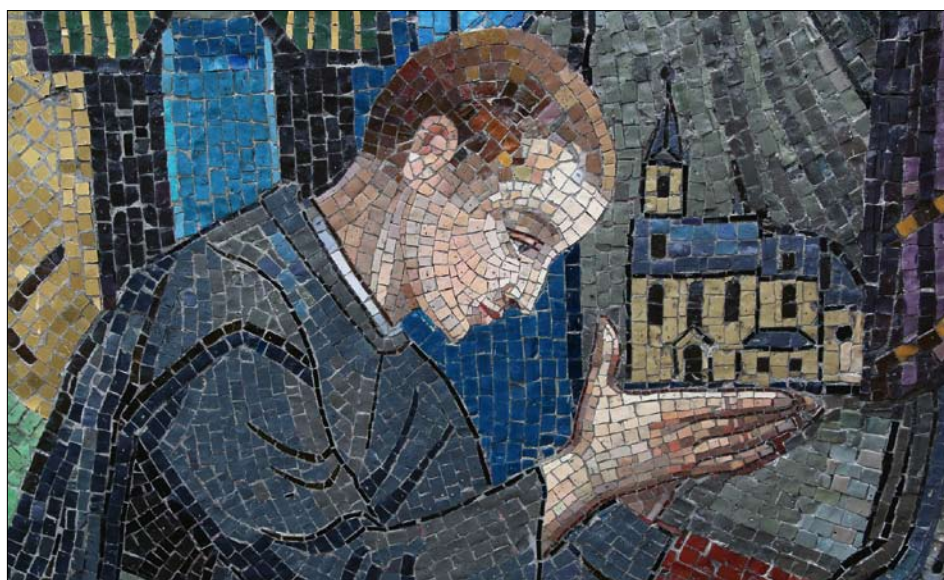
Obr. 7: Zakladatel Kongregace bratří Nejsvětější Svátosti Václav Klement Petr s modelem kostela Panny Marie Růžencové, detail centrální mozaiky Trůnící Panna Marie.

U paty této scény jsou pod trůnem zakomponovány drobné klečící postavy donátorů. Vlevo je v profilu vyobrazěn zakladatel Kongregace bratří Nejsvětější Svátosti (a též budovy mateřince a kostela) Václav Klement Petr oděný v černém šatu. Se skloněnou hlavou a vztaženýma rukama pozvedá k Panně Marii model kostela (obr. 7). Vpravo mu tvoří pandán soudobý českobudějovický biskup Martin Říha v zeleném plášti se zlatou mitrou, hnědou berlou a bílými rukavicemi, zřejmými insigniemi jeho úřadu (obr. 8). Mezi oběma současníky se z okraje kruhu vylévají prameny vody, které vytváří spodní okraj celé kompozice stylizovaný do podoby vlnitého dekorativního pole s modrými, zelenými a zlatými pásy, v jehož centru je zasazen drobný červený křížek vyskládaný ve středu zlatými kostkami.

Abb. 7: Der Gründer der Kongregation der Brüder des Allerheiligsten Sakraments Václav Klement Petr mit Modell der Maria-Rosenkranzkirche, Detail vom Zentralmosaik der Thronenden Maria.

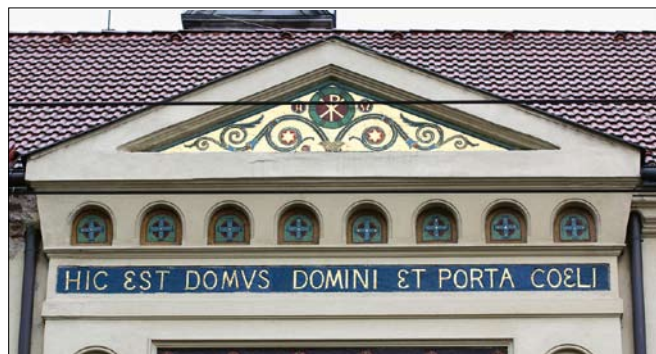
Nad druhým patrem najdeme nejvyšší úroveň mozaikového dekoru. Pod korunní římsou se přes celou šíři rizalitu rozprostírá nápisové pole s textem *HIC EST DOMUS DOMINI ET PORTA COELI* provedeným zlatými písmeny na modrém pozadí. Nad nápisem je ve spodní části korunní římsy zasazen pás osmi vpadlých polokruhově zakončených polí. Mají jednotně komponovaný dekor se žlutým pásem a červeným páskem oddělujícím světle zelenou plochu doplněnou centrálním červeným kruhovým medailonem, na kterém je položen modrý kříž se zlatými akcenty. Nad korunní římsou je zasazen vrcholový trojúhelný nástavec, který má v zeleném rámu na zlatém pozadí umístěn centrální terč s christogramem *XP*, rámovaný malými terčíky s řeckými písmeny *A* a *Ω*. Pod nimi se krouží vegetabilní rozviliny s modrozelenými zlatě protkanými úponky, které se zavíjejí v červená pole zdobená zlatými šesticípými Davidovými hvězdami (obr. 9).

Obr. 9: Pohled na štít průčelí s dekorativní mozaikovou výzdobou, stav před restaurováním.

Abb. 9: Straßenfassade, Giebel mit Dekorativmosaik, Zustand vor der Restaurierung.

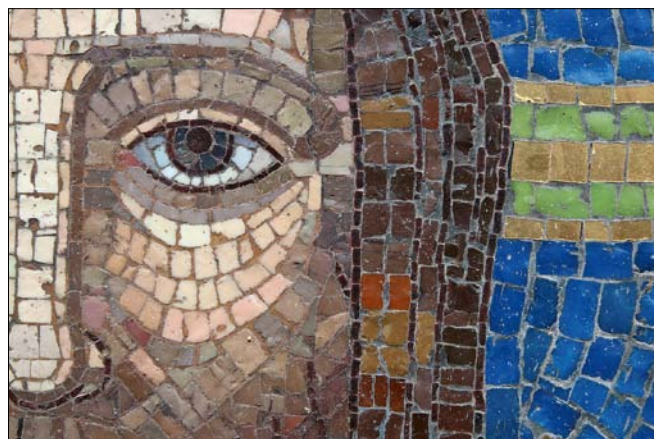
Spárování tak bylo možné pozorovat pouze na mozaikovém poli (panelu) *Vítězný Kristus*, u kterého bylo provedeno v závislosti na barvě skleněných kostek spárovaného úseku. Jednoznačně rozlišitelné byly hnědookrová spárovací malta v inkarnátu a šedá v ostatních spárách (obr. 12).

Obr. 12: Rozdílná barevnost spárovací maltoviny v inkarnátu a okolí v mozaikovém poli *Vítězný Kristus*.

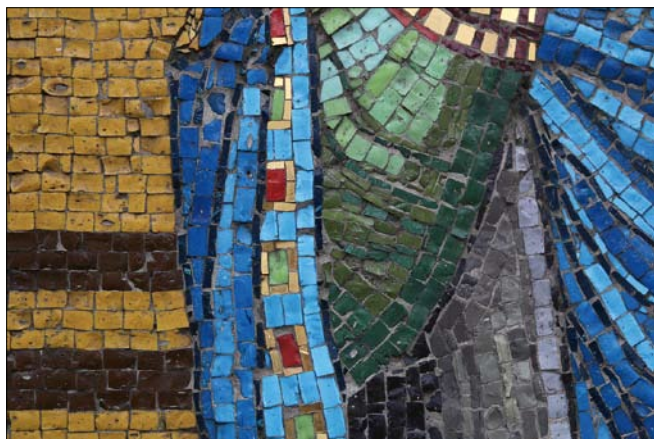
Obr. 13: Detail centrálního výjevu – pravý rukáv Panny Marie s patrnými druhotnými vysprávkami v podobě lokálního přespárování cementovou maltou.

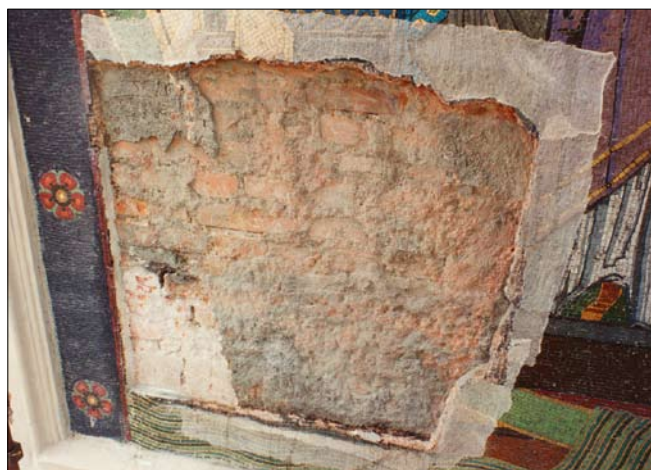
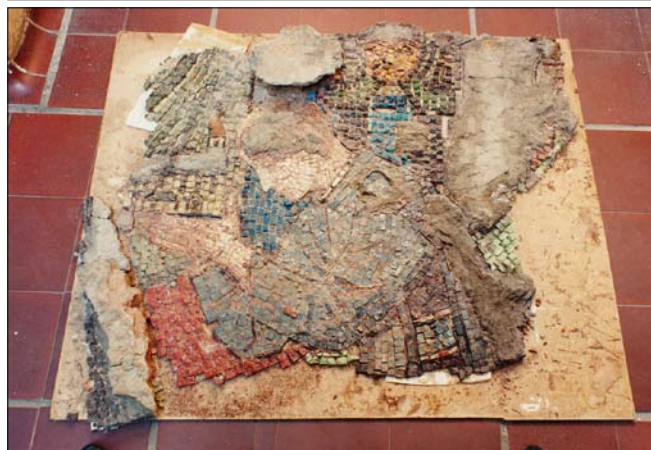
Obr. 15 a 16: Transfer části centrálního výjevu provedený Františkem Tesařem v letech 1993–1994 (foto F. Tesař, 1993).

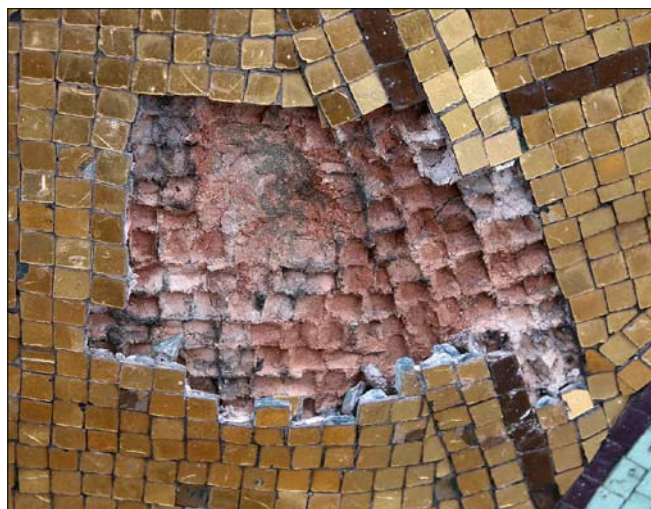
Obr. 17: Otevřený defekt v ploše mozaiky s odhalenou původní osazovací maltou.

Celkový stav mozaiky byl velmi neuspokojivý. Nejvíce problematická byla místa s otevřenými defekty, u kterých došlo k úplné ztrátě původních mozaikových kostek a odhalení osazovací malty (obr. 17). Tyto defekty se vyskytovaly na centrálním výjevu, v tympanonu a v dekorativním výjevu s motivem řeckého kříže a datací. Příčinou ztráty přilnavosti skleněných mozaikových kostek k podkladu bylo pravděpodobně složení původní osazovací malty. Malta se sice na první pohled jevila jako tvrdý, soudržný materiál, ale při kontaktu s vlhkostí docházelo (zřejmě kvůli přítomnosti degradovaného olejového pojiva) k bobtnání, a k následné proměně na mazlavou, nesoudržnou a nepřilnavou hmotu. Vzhledem k umístění mozaiky v exteriéru byl a je kontakt s vlhkostí častý, a proto se zdá, že původní malta byla pro tyto účely již od počátku zcela nevhodná.

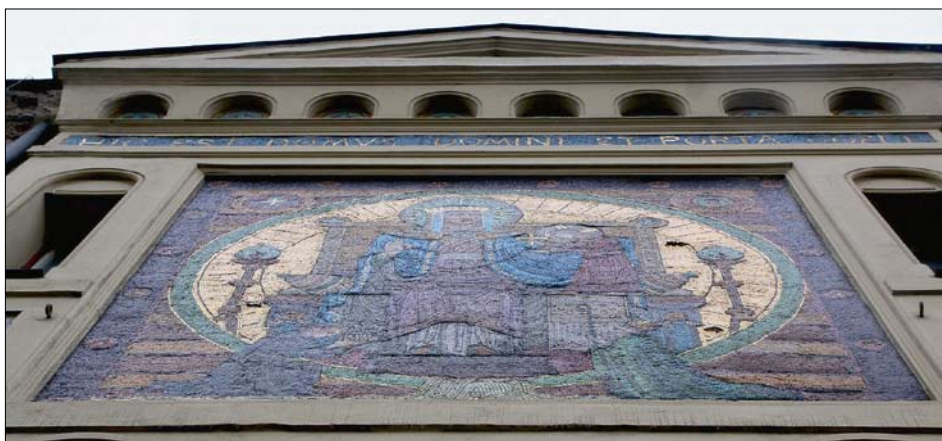
Obr. 18: Výrazné zvlnění a vyboulení povrchu mozaiky patrné při pozorování z bočního úhlu.

Při pozorování z bočního úhlu bylo na povrchu mozaiky patrné výrazné zvlnění a místy i větší vyboulení (obr. 11 a 18). Průzkumem perkusní metodou, tj. poklepekem, byla mozaika celoplošně podrobně ohledávána. Bylo zjištěno, že pouze některé z nerovností odhalené při vizuálním průzkumu v rozptýleném denním světle přímo souvisely s přítomností dutin. Některá zvlnění povrchu vznikla totiž následkem samotného osazování jednotlivých mozaikových dílů na fasádu, kdy byla zřejmě na vině příliš vysoká vrstva osazovací malty a snad i její charakter. I přesto však bylo množství nalezených dutin a s tím související uvolnění mozaikových kostek alarmující (obr. 19).

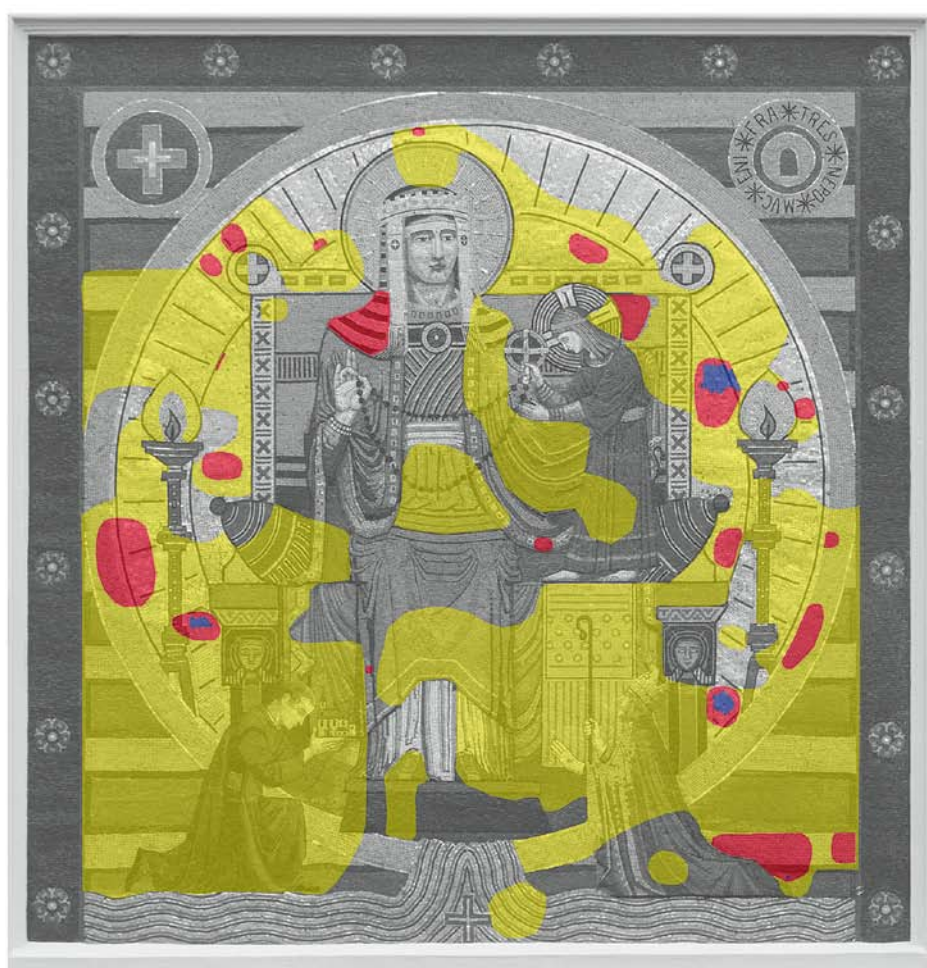
Celek	12.04 m <sup>2</sup>	100.0%
	Pohyblivé dutiny	0.32 m <sup>2</sup>	2.7%
	Hlubkové dutiny	4.50 m <sup>2</sup>	37.4%
	Úplná ztráta mozaikových kostek	0.02 m <sup>2</sup>	0.2%

Obr. 19: Grafický zákres poškození na centrálním výjevu *Trůnící Panna Marie* (foto archiv FR UPa, 2017).

Abb. 19: Zentralmosaik der Thronenden Maria, Grafisches Beschädigungsschema (Foto Archiv der FR UPa [Fakultät der Restaurierung der Universität Pardubice], 2017). Erklärungen: weiß – gesamtfläche, rot – bewegliche Hohlräume, gelb – tiefe Hohlräume, violett – ganz verlorene Mosaikwürfel.

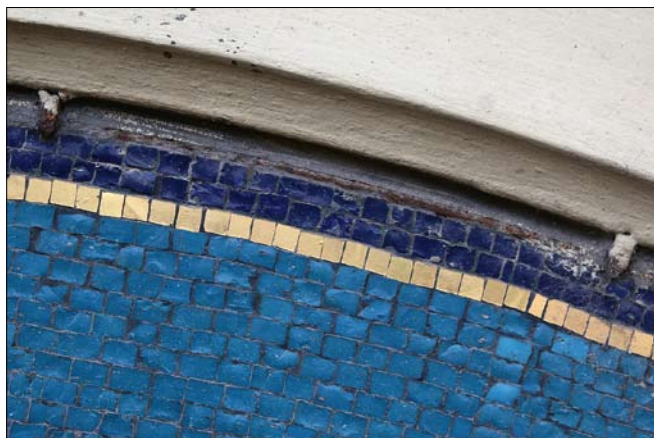
Obr. 20: Koroze kovového rámu mozaikového panelu Vítězný Kristus.

ných vysprávkách, například v oblasti dedikačního textového pole. Kovové rámy obou panelů jevily známky koroze (obr. 20).

Abb. 20: Mosaikpaneel mit Christus als Sieger, Korrosion des Metallrahmens.

Kovové rámy dvou mozaikových výjevů, osazených od počátku v podobě panelů, byly mírně narušeny korozi. Tuto korozi bylo nutné redukovat a následně rám opatřit ochranným nátěrem. U výjevu zobrazujícího řecký kříž s nápisem *ANNO DOMINI* bylo navrženo opatřit rám černým nátěrem tak, aby barevně korespondoval s rámem zrcadlově protilehlého výjevu řeckého kříže s letopočtem, jehož rám byl vytvořen černými mozaikovými kostkami. Rám dolního výjevu *Vítězný Kristus* v tympanonu nad dveřmi byl v minulosti opatřen cementovým nátěrem; jako nejvhodnější varianta se tedy jevila obnova tohoto povrchu.

Kovový rám mozaikového pole s motivem řeckého kříže a nápisem *ANNO DOMINI* byl nejprve zbaven rzi aplikací odrezovače na bázi kyseliny fosforečné.<sup>21)</sup> Poté byl rám natřen jednosložkovou syntetickou vodoodpudivou černou barvou na kov.<sup>22)</sup> (obr. 27) Kovový rám pole *Vítězný Kristus* v tympanonu nad dveřmi byl po odstranění rzi stejně jako v minulosti opatřen nátěrem na bázi cementu, tentokrát tvořenou portlandským cementem a 10% (hm.) akrylátovou disperzí *Dispersion K9*. Výsledná podoba fasády (obr. 28 a 29) byla dotvořena ještě výběrem barevnosti fasádního nátěru na silikátové bázi. Ta byla odvozena z nálezů sond, jež odhalily původní světlou, zelenookrovou barevnost.

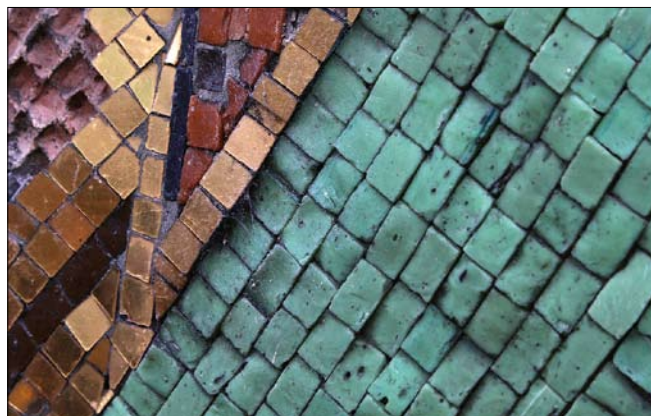
Obr. 21 a 22: Povrch mozaiky znečištěný tmavým depozitem usazených částic a pavučinami (foto J. Vojtěchovský, 2016; archiv FR UPa, 2017).

Povrch mozaiky byl znečištěn tmavým depozitem usazených částic a pavučinami (obr. 21 a 22). Vzhledem k umístění fasády na jedné z nejrušnějších dopravních tepen Českých Budějovic se jednalo především o nečistoty spojené s exhaláty motorových dopravních prostředků. Depozit nečistot se usazoval zejména ve spárách mezi jednotlivými mozaikovými kostkami a na nerovném povrchu skla. Samotné barevné sklo však nejevilo známky výraznější degradace. Patrné byly pouze drobné defekty, jako například drobná uštípnutí skla, jen minimálně se na mozaice vyskytovaly praskliny v kostkách, vzniklé pravděpodobně následkem nárazu těžkého předmětu do plochy mozaiky (obr. 23). Na zlatých kostkách došlo lokálně k rozpraskání a následné ztrátě svrchní tenké vrstvy skla (*cartelliny*), někdy i včetně zlaté fólie (obr. 24).

Povrch mozaiky byl nejprve celoplošně zbaven povrchových nečistot, především mechanicky, a to za pomoci kartáčů se syntetickým vlasem o různé tvrdosti, a vody z místního vodovodního řádu s přidavkem detergentu *Ethomeen C 25*<sup>15)</sup> v poměru 300:1. Rezistentní nečistoty a rezidua druhotných cementových vysrávek byly odstraňovány pomocí skalpelů a zubařských háčků. Lokální dočištění bylo provedeno přístrojem produkujícím vodní páru o nízkém tlaku (parní čistič *Clatronic DR 3280*).

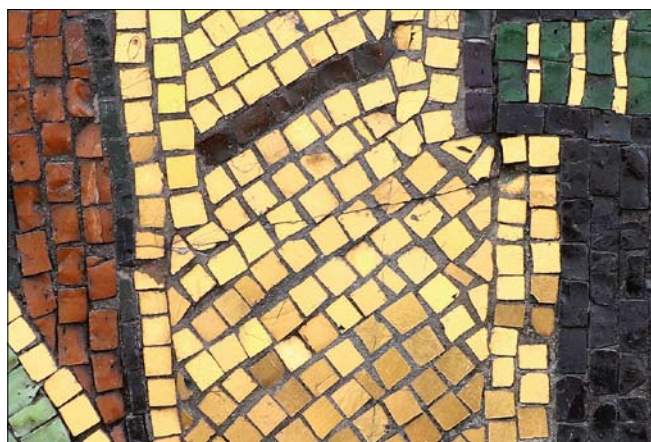
Obr. 23: Praskliny v mozaikových kostkách, vzniklé pravděpodobně následkem nárazu těžkého předmětu do plochy mozaiky (foto archiv FR UPa, 2017).

Abb. 23: Bruchlinien der Mosaikwürfel, wohl durch Aufprall eines schweren Gegenstands in die Mosaikfläche verursacht (Foto Archiv FR UPa, 2017).

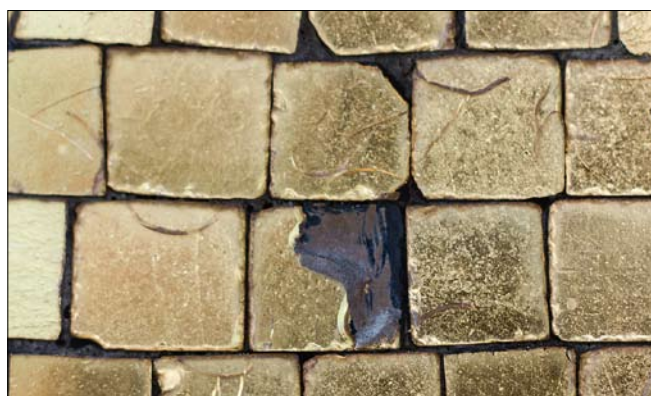
Obr. 24: Lokální ztráta vrchní tenké vrstvy skla (cartelliny) na zlatých kostkách, někdy i včetně zlaté fólie (foto archiv FR UPa, 2017).

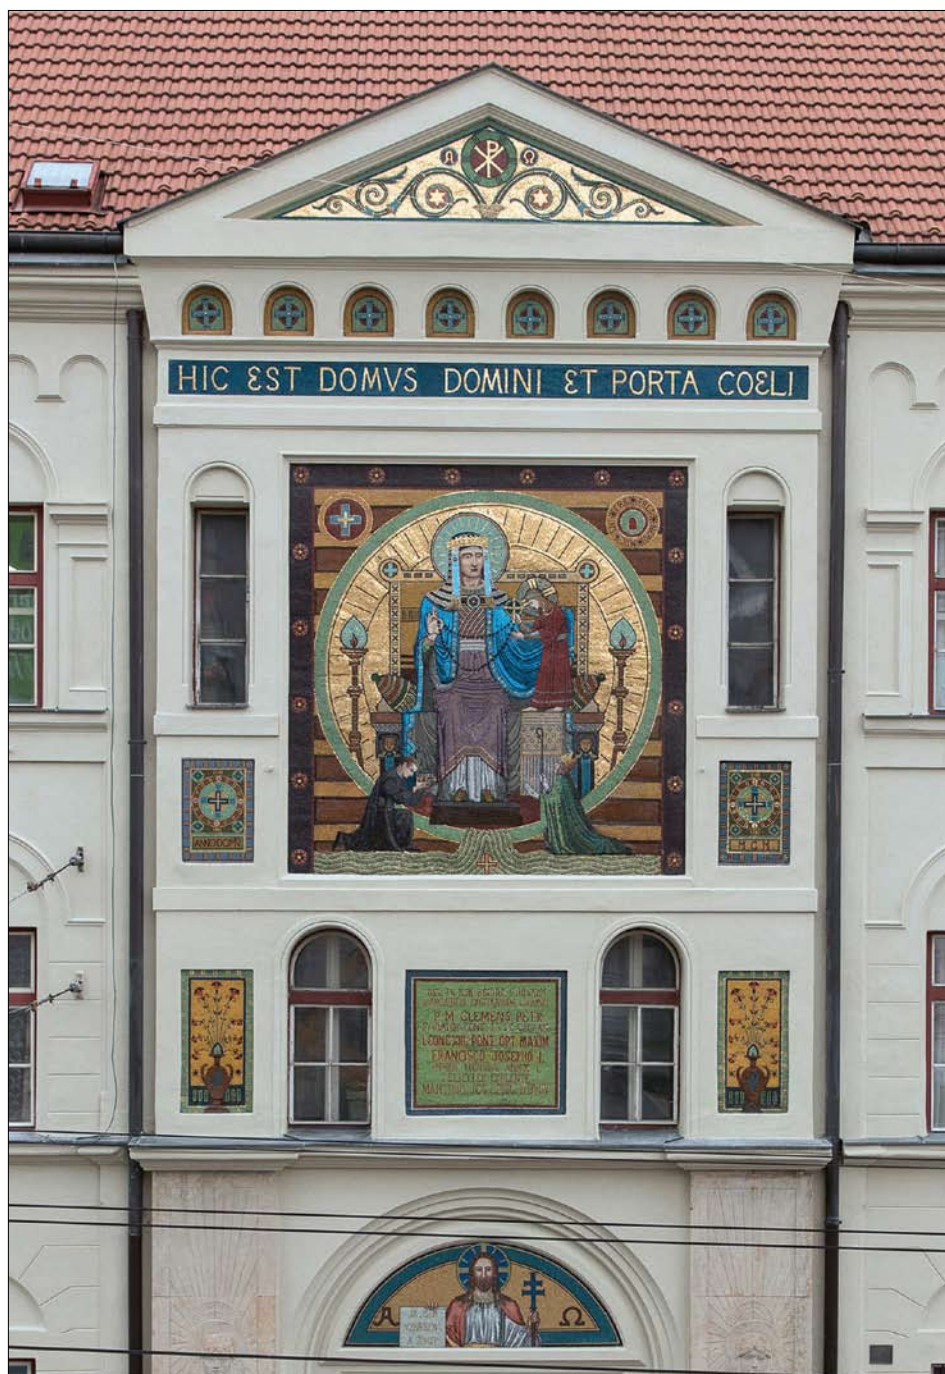
Obr. 28: Celkový pohled na průčelní fasádu s mozaikovou výzdobou po restaurování (foto archiv FR UPa, 2017).

Abb. 28: Fassade mit Mosaikausschmückung, Gesamtansicht nach der Restaurierung (Foto Archiv FR UPa, 2017).

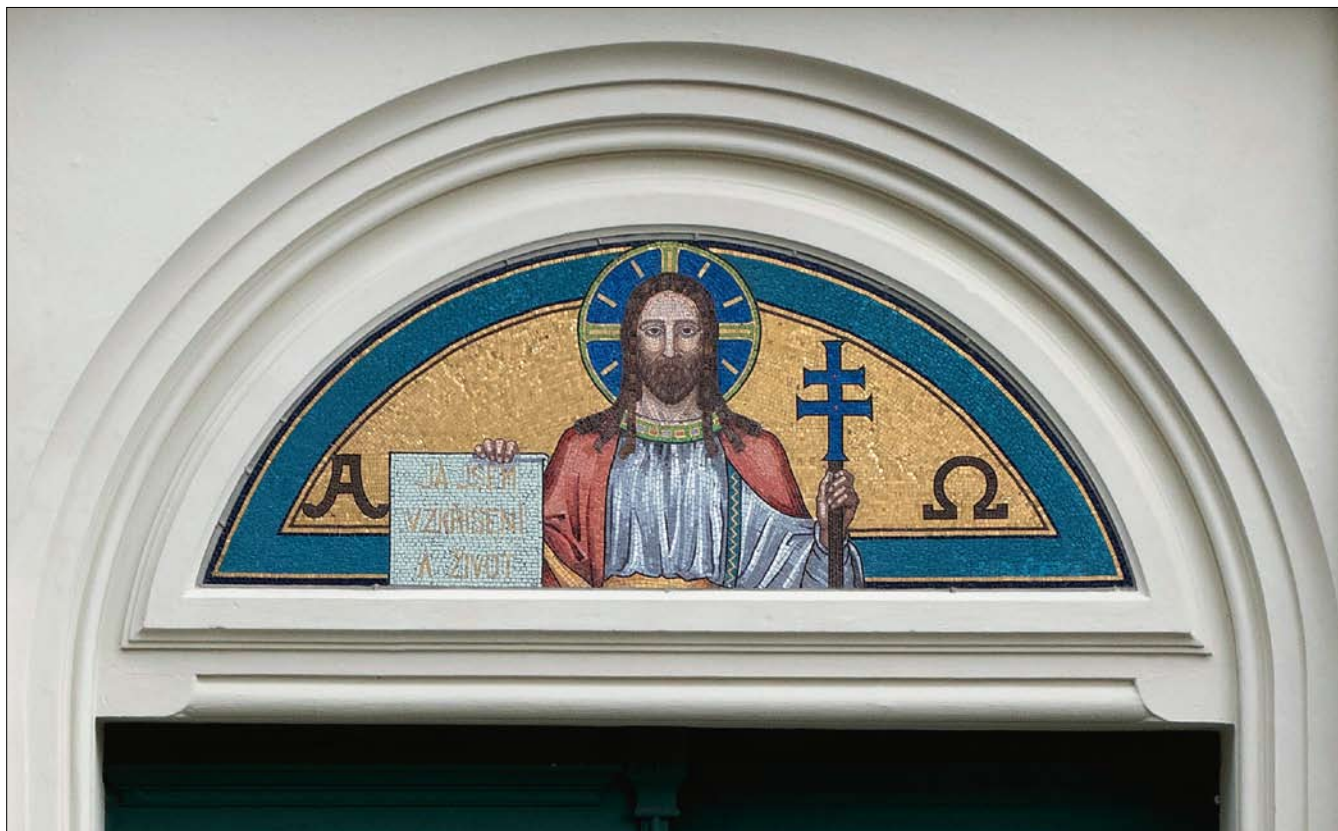
Obr. 29: Celkový pohled na výjev Vítězný Kristus po restaurování (foto archiv FR UPa, 2017).
