# STŘEDOVĚKÁ PODOBA HRADU V KVASICÍCH

## Medieval Appearance of Kvasice Castle

The chateau in Kvasice is a reconstructed castle that was built by the Lords of Benešov probably in the mid-14<sup>th</sup> century. The castle, which consisted of a tall curtain wall and an eastern palace, was surrounded by a bulwark trench. Research further uncovered the remains of the later northwestern building, probably from the second half of the 14<sup>th</sup> century. In the Late Gothic period, under the Kužels of Žeravice and the Sternbergs, other palaces and utility facilities emerged in the courtyard, giving the castle core a greater variety of structures around 1500. The Renaissance reconstruction in the late 16<sup>th</sup> century transformed the castle into a chateau which was completed by the removal of the outside fortification in the 19<sup>th</sup> century.

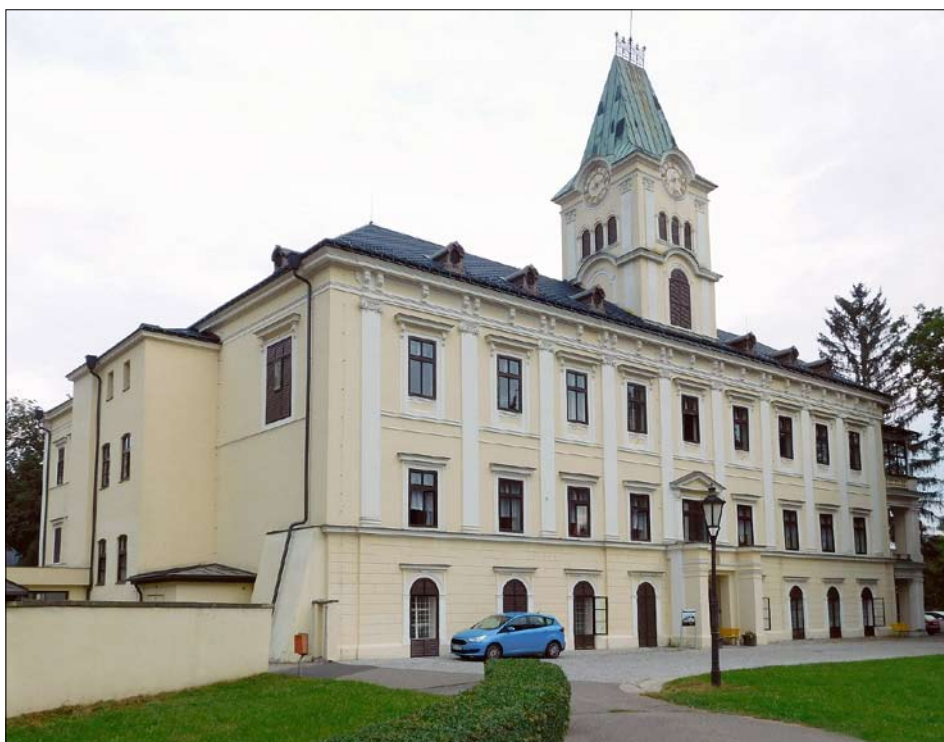
Obr. 1: Kvasice (okres Kroměříž), zámek, celkový pohled od severozápadu (všechny snímky a kresby J. Štětina, 2007–2020, není-li uvedeno jinak).

Zámek tvoří čtyřkřídlový, dvoupatrový objekt o půdoryse lichoběžníka s vnitřním dvorem téměř obdélného půdorysu (obr. 1). Ze severního průčelí vystupuje hranolový schodišťový rizalit, ze střechy východního křídla se při nárožích zdvihá dvojice masivních hranolových nástaveb. Přibližně osou východního a západního křídla prostupují průjezdy; střed zá-

Abb. 1: Kvasice (Bez. Kroměříž [Kremsier]), Schloss, Gesamtansicht von Nordwesten (alle Fotos und Zeichnungen J. Štětina, falls nicht anders angegeben).

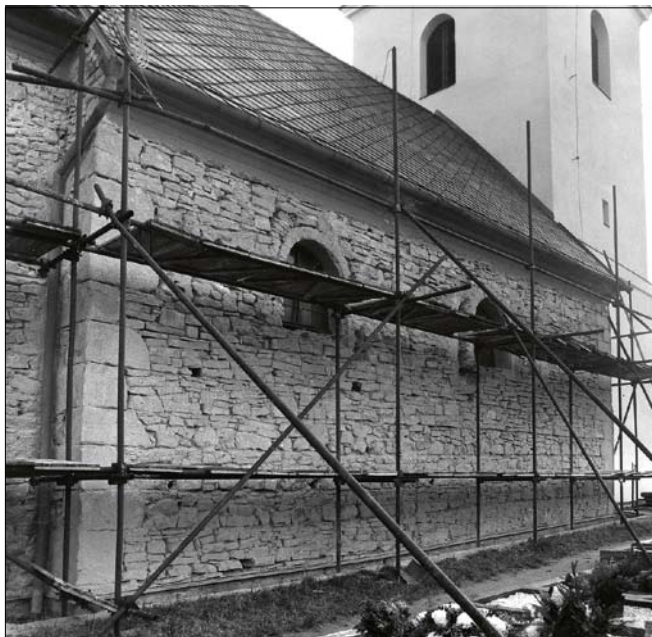
Obr. 2: Kvasice, hřbitovní kostel Nanebevzetí Panny Marie. Pohled na severní zeď lodi při poslední opravě, pravděpodobně 1992. Zřetelné je precizní rádkování zdiva a nárožní armatura z pískovcových kvádrů (fotoarchiv NPÚ ÚOP v Kroměříži).

S počátky šlechtického sídla v Kvasicích pravděpodobně souvisí problematika hřbitovního kostela Nanebevzetí Panny Marie, situovaného na vyvýšenině v nejzápadnější části Kvasic.<sup>11)</sup> Nejstarší fázi kostela lze na základě známých, byť fragmentárně dochovaných architektonických detailů, datovat do druhé poloviny 13. století.<sup>12)</sup> Stavební vývoj kostela sice znejasnila puristická obnova v první polovině 90. let 20. století, dochované detaily a fotodokumentace však dovoluují alespoň rámcové rozpoznání geneze stavby. Jako nejstarší se jeví nevelká obdélná loď, zbudovaná z pečlivě vrstveného a lícovaného lomového kamene. Nároží lodi zpevňují z pískovce tesané armovací kvádry, jejichž výšce odpovídá výška jednotlivých zdicích vrstev severní i jižní zdi lodi; objevují se zde i otvory po nosnících stavebního lešení (obr. 2). Vstup do lodi dnes vede od západu rozměrným, hrotitě ukončeným portálem s dominantním oblým prutem v profilaci. Vnější rovina portálu, jeho sokly a pateční římsy záklenku však byly údajně odstraněny při přestavbě roku 1867. Druhý vstup do lodi je situován v západní části její jižní zdi – dnes sestává z vnějšího portálu, profilovaného na hraně oblým prutem a z užšího portálu vnitřního, jehož hrana je jednoduše okosena (obr. 3). Dnešní stav lomených záklenků je výsledkem novodobé rekonstrukce, dochovaná situace nedovoluje jednoznačně říci, zda originální portál měl půlkruhový, či mírně lomený záklenek. Únik informací při odborně nedokumentované opravě v polovině 90. let minulého století brání i posouzení chronologie portálu; vnitřní ostění je vůči vnějšímu pravděpodobně sekundární. Ve vyšší úrovni nejzápadnější partie jižní zdi lodi se pak nacházel vstup na kruchtu, tvořený prostým výřezem ve zdi s nepravidelným půlkruhovým záklenkem. Podoba vstupu, známá pouze z fotodokumentace z průběhu poslední opravy, byla zřejmě výsledkem novověké adaptace staršího otvoru, současného se zdí. Jako homogen-

Abb. 2: Kvasice, Friedhofskirche Maria Himmelfahrt, Nordmauer, Foto aus der letzten Renovierung, vielleicht 1992; deutliches präzise geschichtetes Mauerwerk und Sandsteinquader-Eckarmatur (Foto NPÚ ÚOP [Nationalinstitut für Denkmalpflege, Facharbeitsstätte] in Kroměříž).

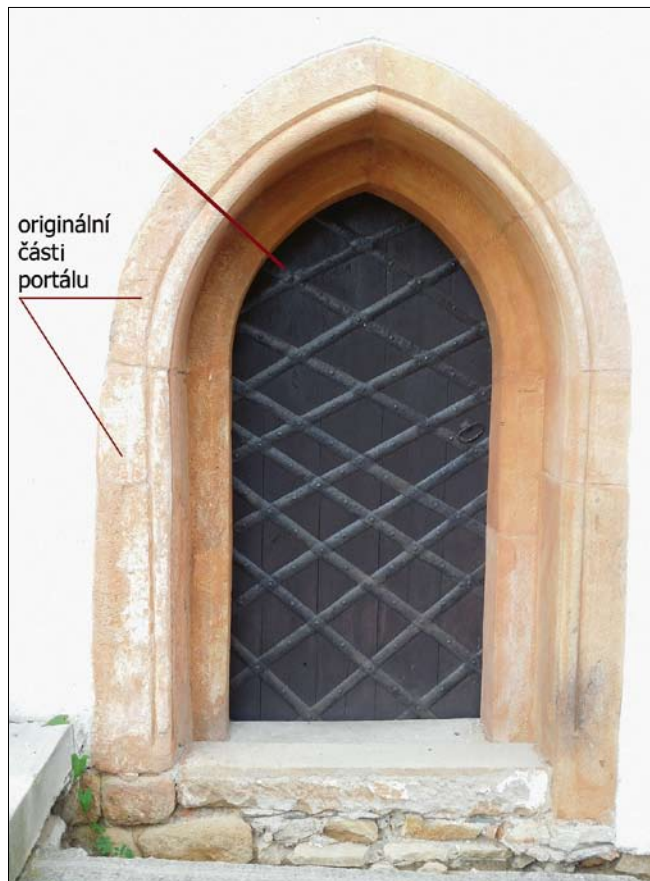
Obr. 3: Kvasice, jižní portál lodi hřbitovního kostela Nanebevzetí Panny Marie. Červená linie vymezuje dochovanou západní část portálu, zbytek byl doplněn v 90. letech 20. století.

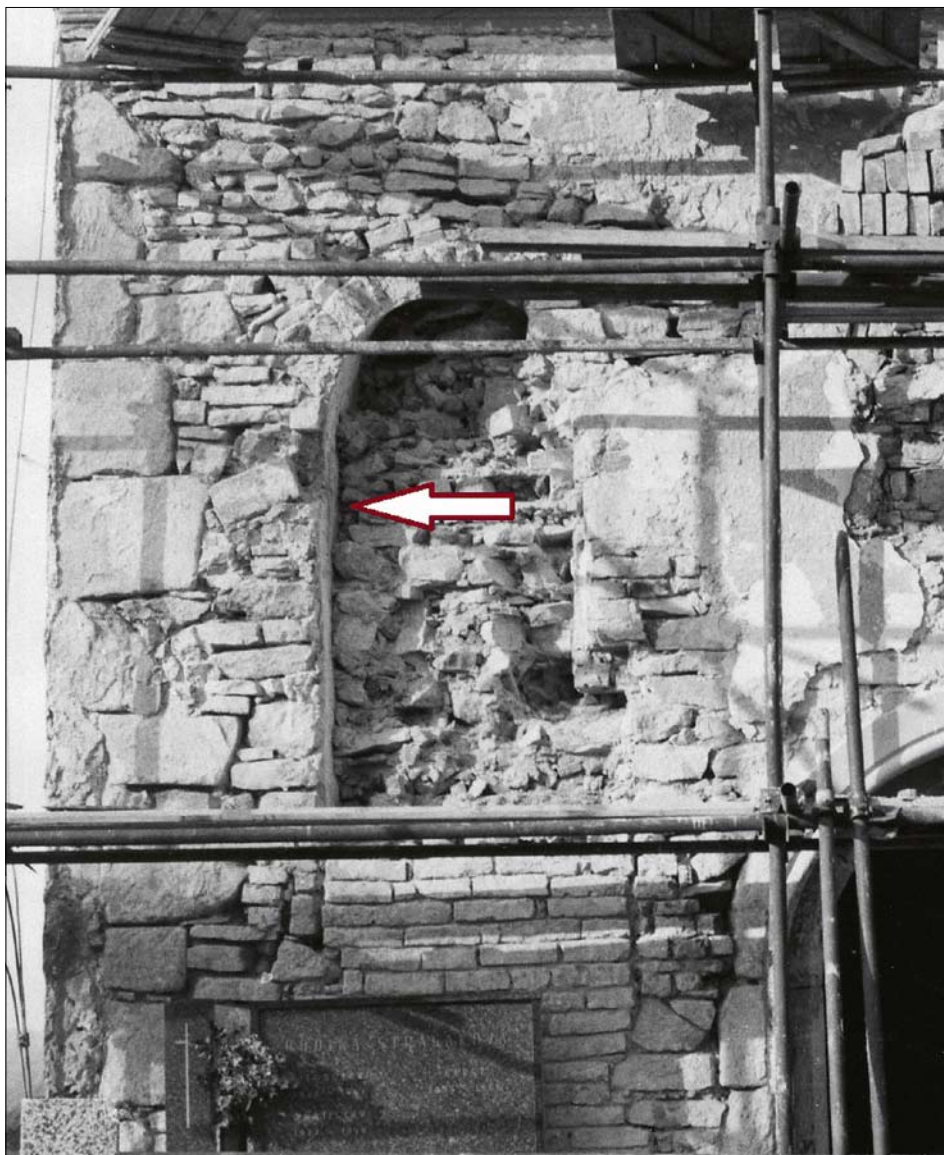
Obr. 4: Kvasice, hřbitovní kostel Nanebevzetí Panny Marie, šipka značí torzo špalety předpokládaného vstupu na tribunu (fotoarchiv NPÚ ÚOP v Kroměříži).

13) Předpokládaná existence tribuny, indikovaná i situací v jihozápadním koutu interiéru lodi, je však problematizována kolizí její podlahy s vrcholem západního portálu lodi. Otázka vývoje západního portálu zatím zůstává otevřená – kromě dodatečného odsekání vnějšího líce profilace je nápadné např. nepřesné sesazení segmentů jeho ostění a absence interiérové niky portálu, jenž do západní zdi lodi proniká lomeným výřezem shodného rozměru jako samotný portál. Prozatím nelze vyloučit ani přenesení západního portálu z jiného objektu. Po odevzdání textu byl autor seznámen s nálezem středověké keramiky, vyzvednuté z okolí hřbitovního kostela v uplynulých letech kvasickým badatelem Petrem Klapilem, jemuž tímto děkuji za informaci.

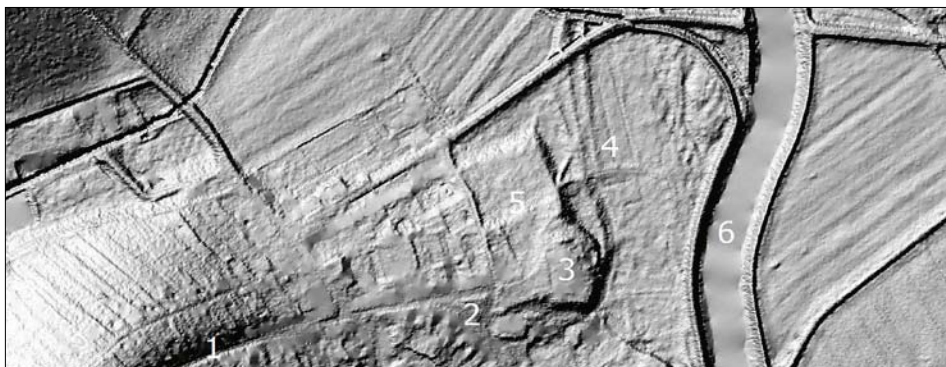
Obr. 5: Kvasice, historické jádro městečka na snímku laserového snímkování zemského povrchu 5. generace, sever nahoře. 1 – středověká cesta, klesající z výšiny se hřbitovním kostelem k nivě řeky Moravy; 2 – náměstí, z něž pokračovala cesta k brodu přes Moravu (mimo výřez); 3 – hrad s doposud zčásti patrnou hranou zemního opevnění na jihu; 4 – někdejší mlýnský náhon v říční nivě; 5 – místo barokní formální zahrady (do její jižní části zřejmě zasahovalo středověké předhradí); 6 – tok řeky Moravy [zdroj: <http://ags.cuzk.cz/dmr/#>].

V poloze na nikoliv dominantní, ale výrazné terase mohl hrad využít i výhod poskytovaných bočním ramenem řeky Moravy (obr. 5/3, 5/6), staveniště umožnilo i rozvinutí potřebné hospodářské zástavby v bezprostřední vazbě na hradní sídlo.<sup>28)</sup> Hrad, situovaný nad říční nivou, dovoval také kontrolu hlavních komunikačních tras, křížících se poblíž blízkého náměstí, zejména dálkové cesty z Kroměřížska na Tlumačov, pokračující dále k Holešovu, resp. Napajedlům. Kvasické sídlo vstupuje do mluvy písemných pramenů v roce 1365, kdy Milota z Benešova zapisoval své manželce Alžbětě vdovské věno na kvasickém statku, jehož součástí bylo městečko Kvasice s tvrzí (*Quassicz opidum cum municione ibidem*). Milota po bratrovi († před 1369) zdědil také sousední Tlumačov. V roce 1368 uzavřel tzv. spolek se svým příbuzným Matoušem ze Šternberka a na Lukově. Po Milotově smrti zdědili Kvasice jeho synové Beneš a Budiš, kteří si statky rozdělili na začátku 80. let 14. století.<sup>29)</sup> Statek Kvasice držel Beneš, oba bratři však – alespoň zpočátku – sídlili na kvasické tvrzi

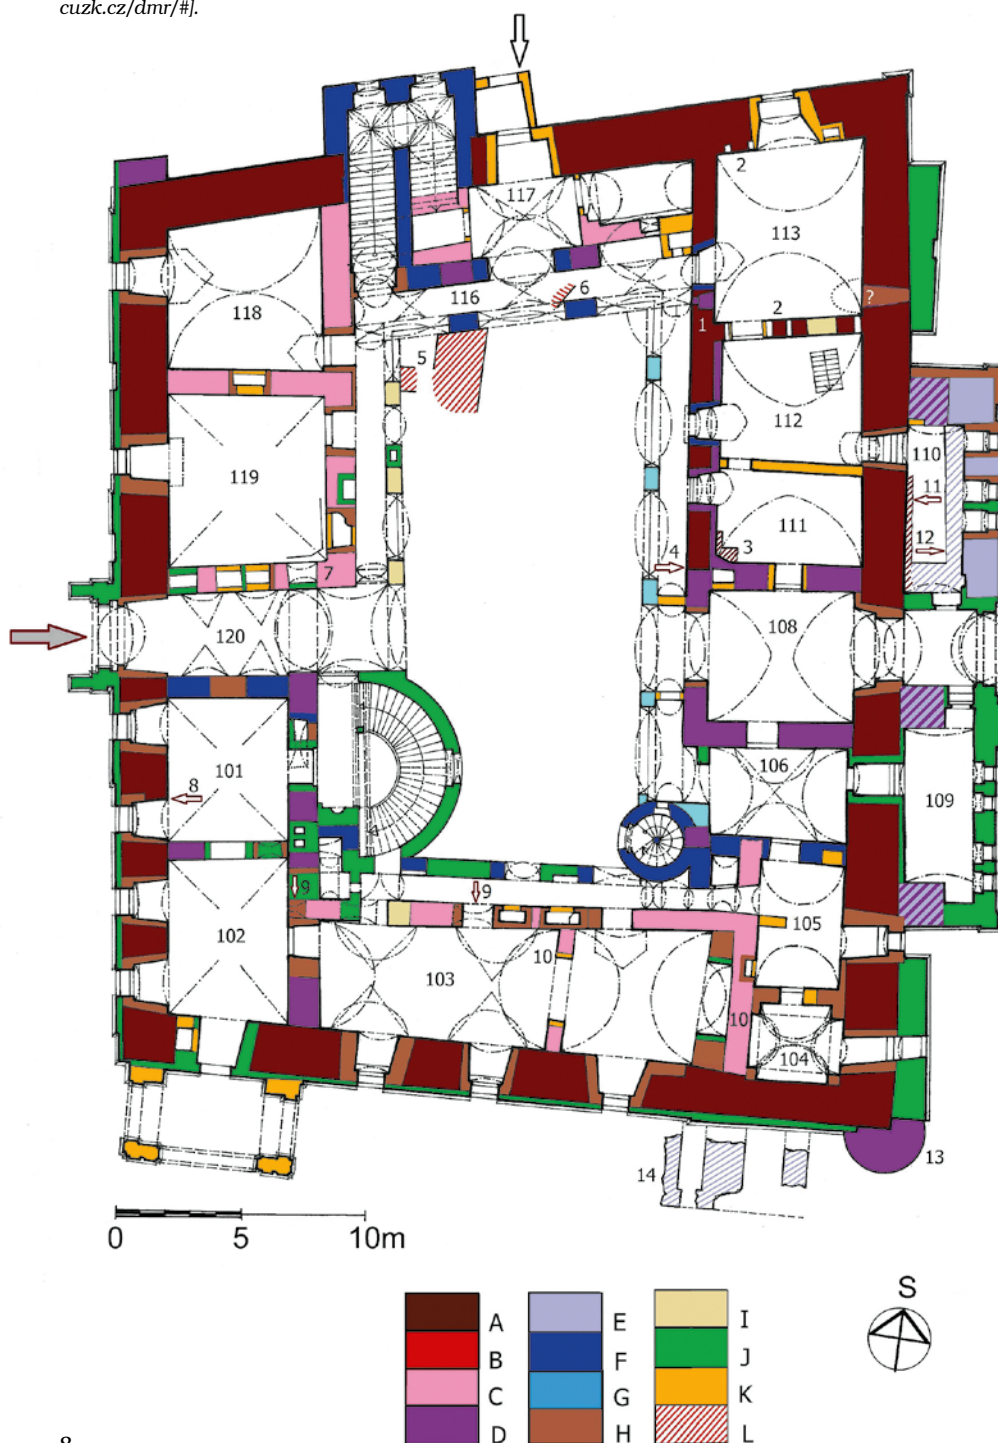
Obr. 6: Kvasice, zámek, půdorys přezemí se stavebně historickou analýzou a označením hlavních nálezových situací, pojednávaných v textu. Šípkami značen stávající (vlevo) a uvažovaný severní vstup (nahore). A – zdívo kolem poloviny 14. století; B – zdívo druhé poloviny 14. století; C – zdívo z doby kolem poloviny 15. století; D – zdívo kolem roku 1500; E – zdívo z první poloviny 16. století; F – první renesanční fáze; G – druhá renesanční fáze; H – barokní zdíva bez rozlišení stáří; I – novověká, blíže nedatovatelná zdíva 17. a 18. století; J – zdíva přestavb 19. století; K – zdíva 20. století; L – nejvýznamnější odkrytá zdíva s rámcovou datací; 1 – okosené okénko přízemí východního křídla; 2 – kapsy pod trámy stropu nad sklepem východního křídla; 3 – odkrytá interiérová partie jihozápadního nároží nejstaršího paláce; 4 – spára vymezující délku prvotního paláce; 5 – části zdí patrně mladšího, severozápadního objektu; 6 – neinterpretovatelný úsek zdíva pod chodbou renesanční arkády; 7 – vyústění větracího okénka ze sklepa západního paláce; 8 – špaleta níky (otvoru?) v obvodové hradbě; 9 – kamenné záklenky otvorů, současných se zdívem jižního, patrně pozdně gotického křídla; 10 – příčné zdi jižního křídla, založené na roznášecí segmentové pasy; 11 – zjištěný úsek předstupujícího základu hradby; 12 – odkrytá základová partie východní přístavby; 13 – útvar neznámého vývoje a účelu na jihovýchodním nároží; 14 – zčásti odkrytý základ blíže nedatovatelného rizalitu (?). Silnou šrafiurou nejistá datace.

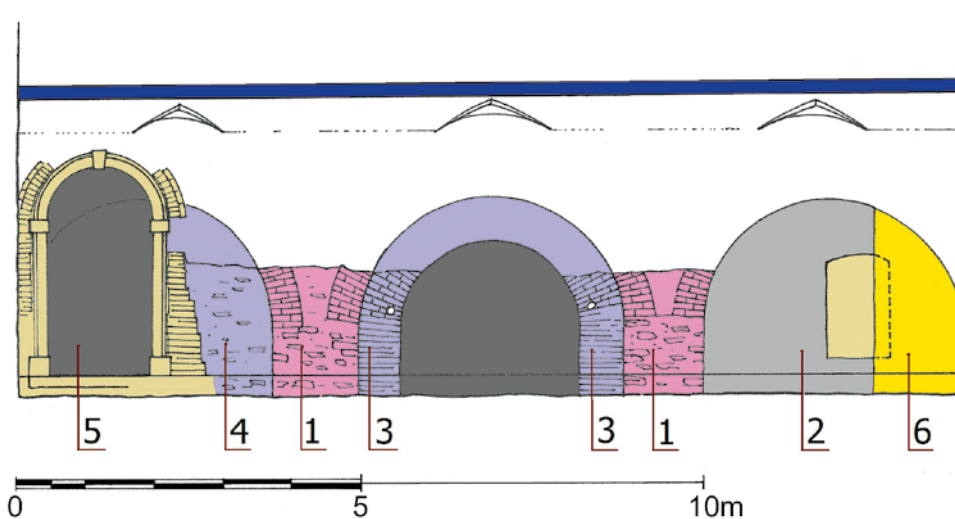
Obr. 7: Kvasice, zámek, nálezové situace v přízemí dvorního průčelí severního křídla (dnes v renesanční arkádě). 1 – pilíře pozdně gotické arkády, přiložené před dvojicí přístavků se vstupními šjemi do sklepů; 2 – dochované východní pole slepé arkády se zazděným oknem do východní schodišťové šje; 3 – renesanční pas, podložený pod záklenek pozdně gotické, střední arkády; 4 – renesanční zazdívka západního pole arkády; 5 – raně barokní portál na renesanční schodiště; 6 – šachta novodobého výtahu.

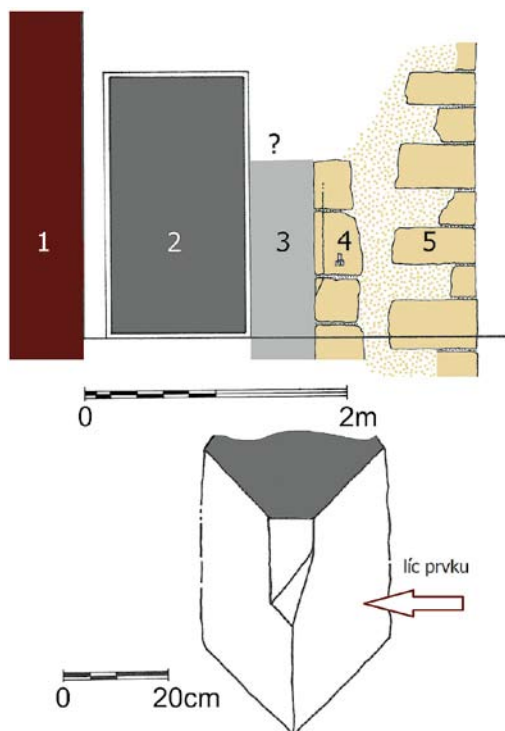
Obr. 8: Kvasice, zámek, nálezořová situace na čele dvorního přístavku východního paláce. 1 – řez gotickou severní hradbou; 2 – současný dveřní otvor do sklepi; 3 – zazdíčka pozdně gotického portálu do schodiškové šije; 4 – dochované části ostění portálu; 5 – nárožní armatura přístavku (odkryté partie středověkého zdiva mezi portálem a armaturou tečkovány). Dole detail soklu portálu s výběhem okosení.

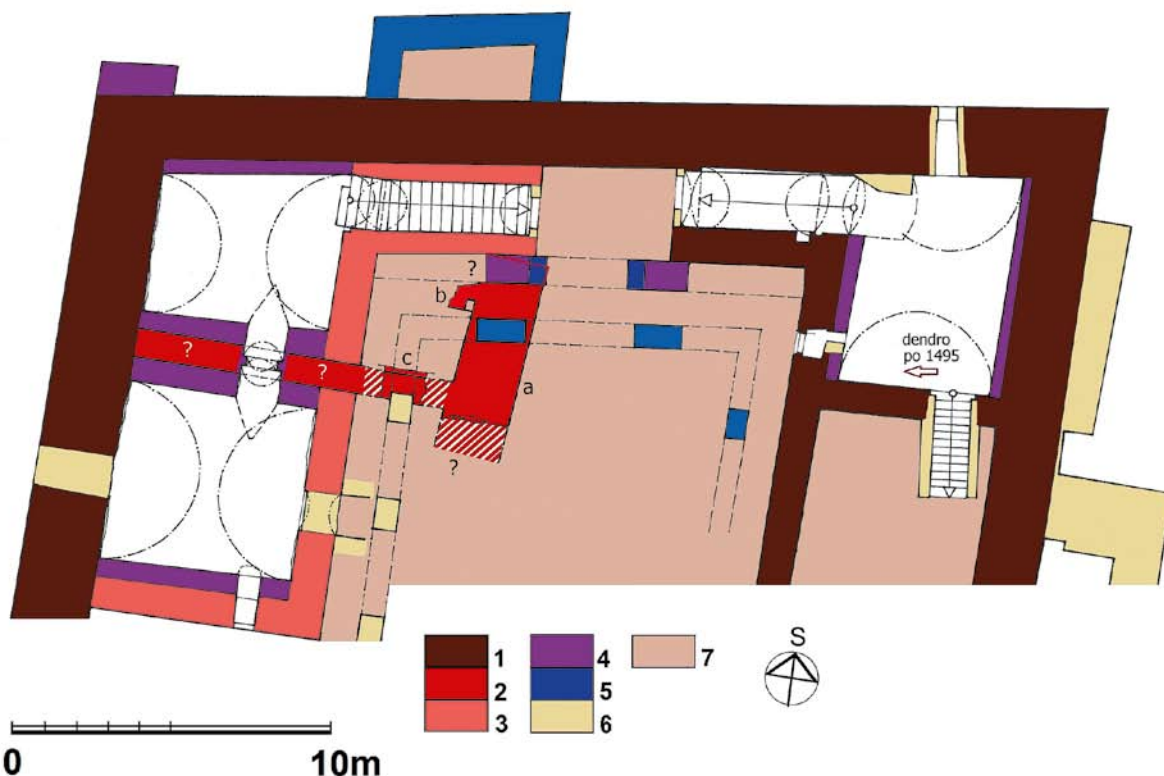
Obr. 9: Kvasice, zámek, půdorys sklepů se stavebně historickou analýzou, označením hlavních nálezořových situací a průmětem zdiv přízemí. 1 – zdivo kolem poloviny 14. století; 2 – zdivo druhé poloviny 14. století; 3 – zdivo z doby kolem poloviny 15. století; 4 – zdivo kolem roku 1500; 5 – renesanční zdiva; 6 – mladší zdiva; 7 – terén; a – zdivo dvorní zdi severozápadního objektu; b – pravděpodobný náběh severní obvodové zdi objektu s trámovou kapsou; c – patrně dělicí zeď objektu, zřejmě zčásti integrovaná do sklepů pozdně gotického západního křídla.

Sklep: Jak přesvědčivě dokládají dokumentované nálezové situace, s obvodovou hradbou současný byl objekt, přiložený k severní části východní hradby a podsklepený v rozsahu své severní místnosti. Sklep první fáze měl trámový strop, jehož trámy byly překvapivě kladeny podélně s delší osou místnosti, tedy v severojižním směru; předpokládanou existenci průvlaku se nepodařilo doložit. V úrovni podlahy přízemní m. č. 113, tedy severní prostora východního křídla nad sklepem, byly odkryty kapsy pro ukotvení primárního trámového stropu sklepa (viz dále). Dodatečně byla do sklepa vložena valená klenba přibližně půlkruhového profilu s vrcholnicí severojižní orientace. Klenba z lomového kamene si v lících dochovala nejen maltové otisky širokých bednicích desek, ale v dotyku s jižní obvodovou zdí i části samotného bednění, zhotovené z jedlového dřeva smýceného krátce po roce 1489, resp. 1495.<sup>16)</sup> Sklep větral (dodatečně upravovaný) průduch poblíž jihozápadního koutu, na fasádu východního křídla vyústěný prostřednictvím obdélného, po obvodu okoseného okénka. Jižní zeď sklepa se otevírá novějším průchodem na schodiště do přízemní m. č. 112, rovněž okénko v protilehlé severní zdi je mladšího původu. Sklep již od počátku zpřístupňovala zmíněná schodišťová šíje, později integrovaná do severního křídla (obr. 9).

Otazníky obestírají dataci a interpretaci objektu v severozápadním sektoru nádvoří, jehož zdiva zčásti odkryl archeologický výzkum (obr. 9, 23). Mladší, pozdně gotické přestavby totiž zcela přehrály situaci tohoto prostoru a znemožnily rozpoznání návazností zdív a archeologických situací k příslušným částem obvodové hradby. Zmíněná nejistota neumožňuje ani vyvrátit případnou souvislost severozápadního objektu s možnou starší stavební fází sídla, předcházející výstavbě středověkého hradu. Vzhledem k poloze objektu v rámci hradu a dimenzím jeho zděných konstrukcí však považujeme za pravděpodobnější spojitost objektu s dispozicí dosud zčásti dochovaného středověkého hradu. Pouze hypoteticky soudíme, že severozápadní objekt mohl vzniknout nejspíše počátkem 80. let 14. století, kdy si kvasický statek rozdělili bratři Beneš a Budiš z Benešova. To zřejmě vyvolalo nutnost zmnožení obytných kapacit sídla o severozápadní objekt. Dílčí archeologický výzkum v roce 2007 odkryl části jeho základových zdív, budovaných z lomového pískovce, neznáme však rozsah objektu na jihu a západě - nevíme tedy, zda dosahoval až k západní hradbě. Doložena je pouze část dvorní, východní zdi s téměř dvoumetrovou tloušťkou a zřejmě i pravoúhle navazující příčky o zhruba poloviční dimenzi. Její odkrytý fragment naznačuje, že nejspíše zůstala uchována i ve shodně orientované dělicí zdi pozdně gotických sklepů pod západním křídlem (obr. 9). Nepřehledná situace, zaznamenaná pod podlahou arkádové chodby severního křídla napovídá, že objekt nedobíhal až k severní obvodové hradbě. Zde dokumentovaný výběh zdiva naopak dovoluje soudit, že mezi objektem a severní hradbou zůstávala max. 3 m široká soutka. Zdánlivě nelogické řešení lze vysvětlit využitím soutky např. pro situování vnějšího schodiště do horních pater objektu. Tloušťka nádvorní zdi naznačuje i možnost výraznějšího výškového vyvinutí objektu (věžovitý palác?). Hrudky vypálené mazanice, získané v bezprostředním okolí reliktu objektu naznačují i určitý podíl dřevěných, hliněným omazem opatřených konstrukcí (obr. 29/B). Hypoteticky soudíme, že stavba v severozápadním nároží jádra mohla být poškozena při uvažovaném, ač nepotvrzeném dobytí kvasického hradu husitskými vojsky v roce 1423, případně při dalších válečných operacích v průběhu 15. věku. Přestavby z druhé poloviny 15. století a přelomu 15. a 16. století již se severozápadním objektem nepočítaly, sub-

Abb. 9: Kvasice, Schloss, Grundriss der Keller, Baualtersplan mit Bezeichnung vom Hauptbefund und Projektion des Erdgeschossmauerwerks: 1 – Mauerwerk gegen Mitte des 14. Jahrhunderts; 2 – Mauerwerk der 2. Hälfte des 14. Jahrhunderts; 3 – Mauerwerk gegen Mitte des 15. Jahrhunderts; 4 – Mauerwerk gegen 1500; 5 – Renaissancemauerwerk; 6 – späteres Mauerwerk; 7 – Gelände; a – Hofmauer vom nordwestlichen Objekt; b – wahrscheinlicher Ansatz der nördlichen Umfassungsmauer des Gebäudes mit dem Balkenlager; c – wahrscheinlich die Trennmauer des Objekts, wohl zum Teil in die Keller des spätgotischen Westflügels integriert.

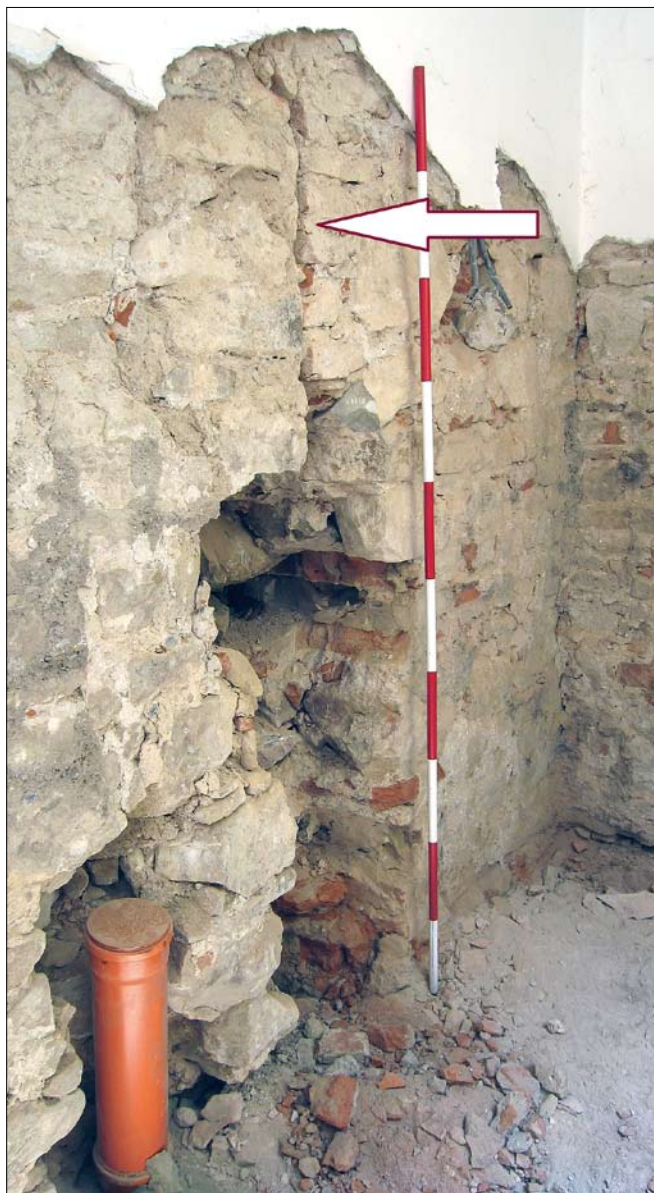
Obr. 10: Kvasice, zámek, nároží východního paláce (šipka), k němuž od jihu dobíhá mladší, pozdně gotické zdivo (upravo; foto J. Janál, 2007).

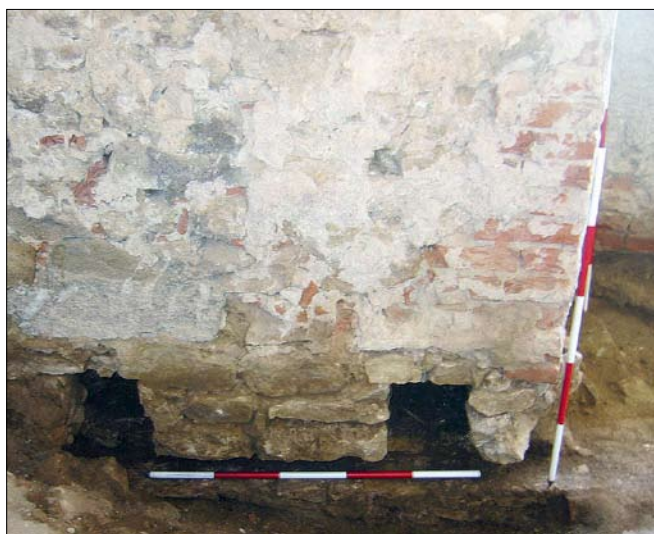
Obr. 11: Kvasice, zámek, místnost 113, pozůstatky uložení trámového stropu nad suterénem východního křídla – dvojice trámových kapes a negativ roznášecího polštáře ve vnitřním líci hradby (foto J. Janál, 2007).

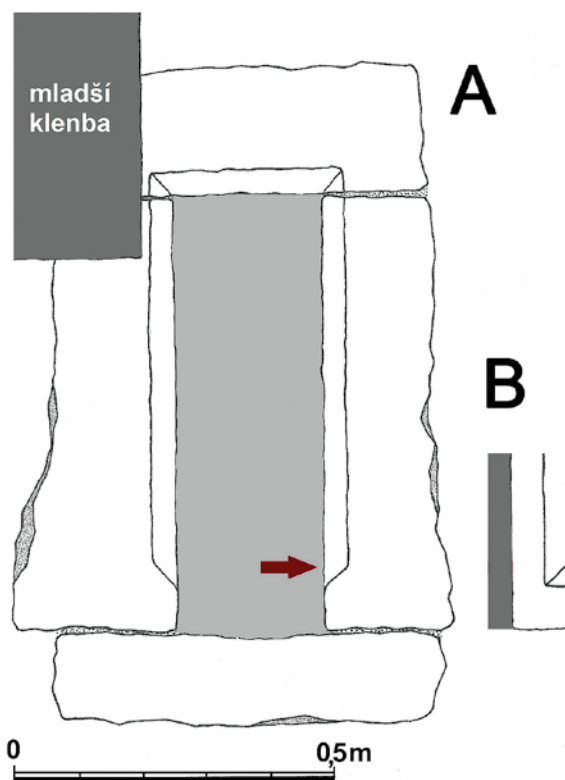
Obr. 12: Kvasice, zámek, okénko v přízemí dvorní zdi východního paláce. A – pohled, B – boční strana stojky s výběhem profilace (viz šipka na obr. A).

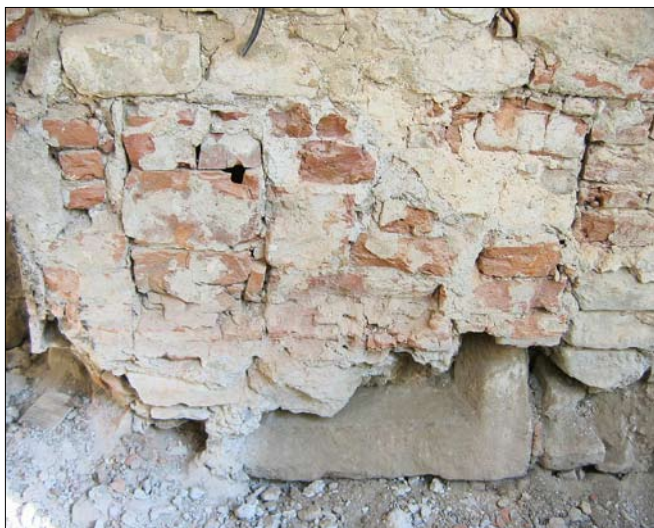
Obr. 13: Kvasice, zámek, torzo okénka s celoobvodovým okosením, vedoucím do sklepa východního křídla.

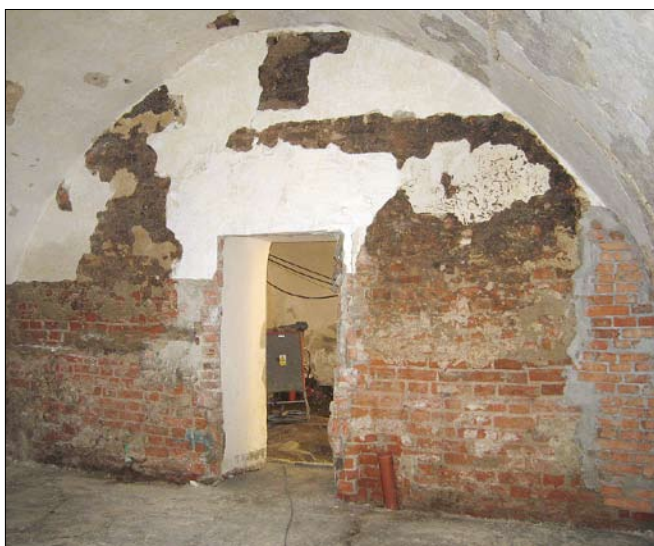
Obr. 14: Kvasice, zámek, interiérový líc pozdně gotické zdi mezi místnostmi 111 a 108, zděné z vysokých gotických cihel.

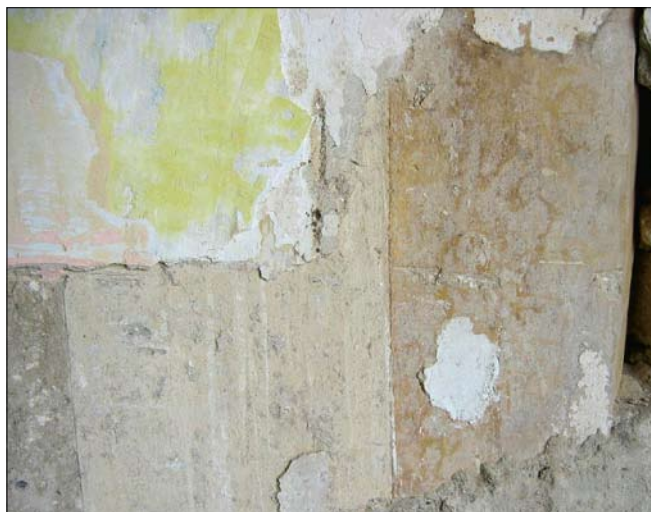
Obr. 15: Kvasice, zámek, torzo omítkové úpravy jednoho z pozdně gotických oken v patře východního paláce. Vlevo omítka průčelí, uprostřed bíle natíraná kletovaná omítka okenní pasparty, vpravo omítkové ostění s torzem okosení a okrovým nátěrem (poloha okna viz obr. 31/4).

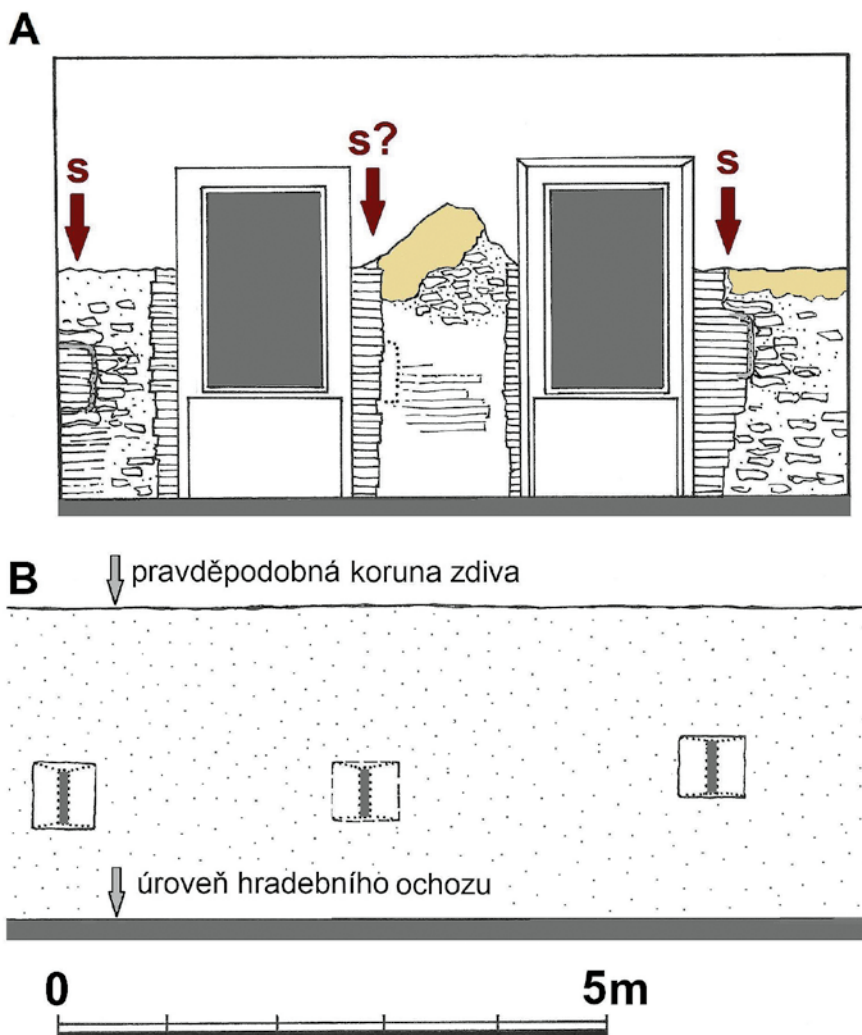
Obr. 16: Kvasice, zámek, nález části poprsní zdi hradebního ochozu na východní hradbě, později začleněné do obvodové zdi 2. patra; pravděpodobně kolem roku 1500. A – náčrtek nálezné situace, s – poloha střílení, B – rekonstrukce původního stavu.

Druhé patro: Nádvoří zeď je (patrně v celé délce křídla) do výšky 280 cm nad podlahou druhého patra vyzděna z lomového pískovce, opatřené kvalitní omítkou s kovem utaženým lícem. Zdivo zřejmě pozdně gotického původu neobsahovalo žádné datovatelné architektonické detaily. Výše navazuje převážně cihlové, lomovým kamenem proložené zdivo, pokryté velmi kvalitní omítkou s kletovaným a bílým lícem. Tato vyšší partie odpovídá renesančnímu původu zdiva, interiérové řešení této úrovně je ještě mladší. V nejjižnější prostora křídla byl po odstranění části interiérových omítek odkryt vnitřní líc východní, vnější obvodové zdi, stavěné v tloušťce cca 75 cm ze zběžně kladeného lomového kamene na vápennou maltu. Ve výšce 80 cm, resp. 110 cm nad stávající podlahou se objevily zalícované špalety dvou střílnovitých otvorů, vysokých cca 60 cm; lomový kámen byl užít i v překladu a parapetu lépe dochované, severnější střílny. Na existenci střední střílny můžeme usuzovat podle výskytu mladší cihlové plomby, ze střílny jižní zůstala pouze jižní špaleta. I přesto je patrné, že špalety střílen se do nitra místnosti rozšiřovaly a byly opatřeny vápennou omítkou pokrytou líčkami. Fragmenty interiérové omítky zřejmě náleží některé mladší (renesanční?) stavební fázi, kdy nejpozději bylo druhé patro východního křídla zobytněno (obr. 16).

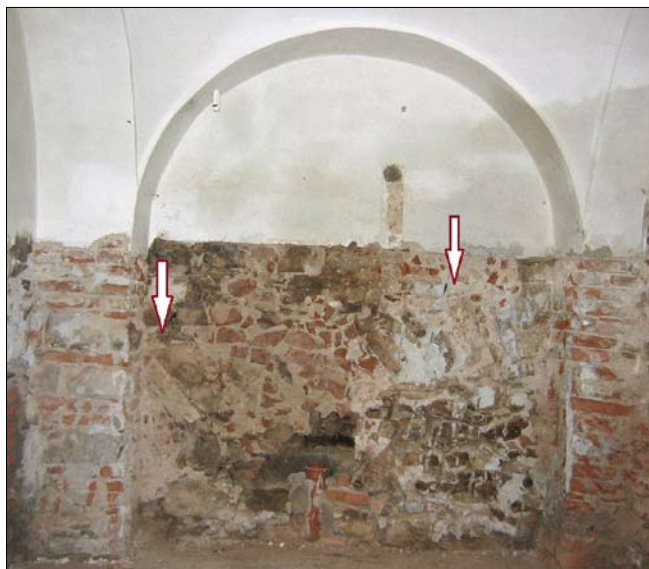
Obr. 17: Kvasice, zámek, západní zeď místnosti 104 – šipky značí polohu pozůstatků široce rozepjatého základového pasu v dělicí, patrně pozdně gotické zdi jižního křídla.

č. 103). Subtilní severní zeď i koutové pilířky jsou novověkého původu, stejně jako placťová klenba. Případná starší fáze severní zdi, která by mohla být oporou existence hranolové věže, nebyla zjištěna ani při zásazích do terénu pod podlahou a neprojevovala se ani na vnitřních lících zdiva. Naopak bylo zjištěno, že západní zeď interiéru m. č. 105, navazujícího na dříve předpokládanou věž, se váže na východní zeď (pozdně) středověkého jižního křídla, které se tedy zjevně pravouhle zalamovalo a pokračovalo i při východní hradbě (obr. 17). Ani v patře případné pozůstatky věže neshledáváme (obr. 31).

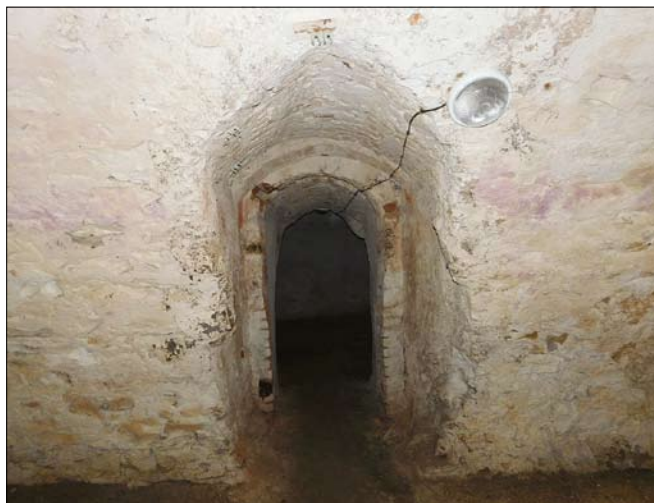
Obr. 18: Kvasice, zámek, průchod mezi dvojicí pozdně gotických sklepů západního křídla. Cihlové stojky ostění portálu obsahují dřevěné, horizontálně uložené trámký (zřetelné v levé stojce).

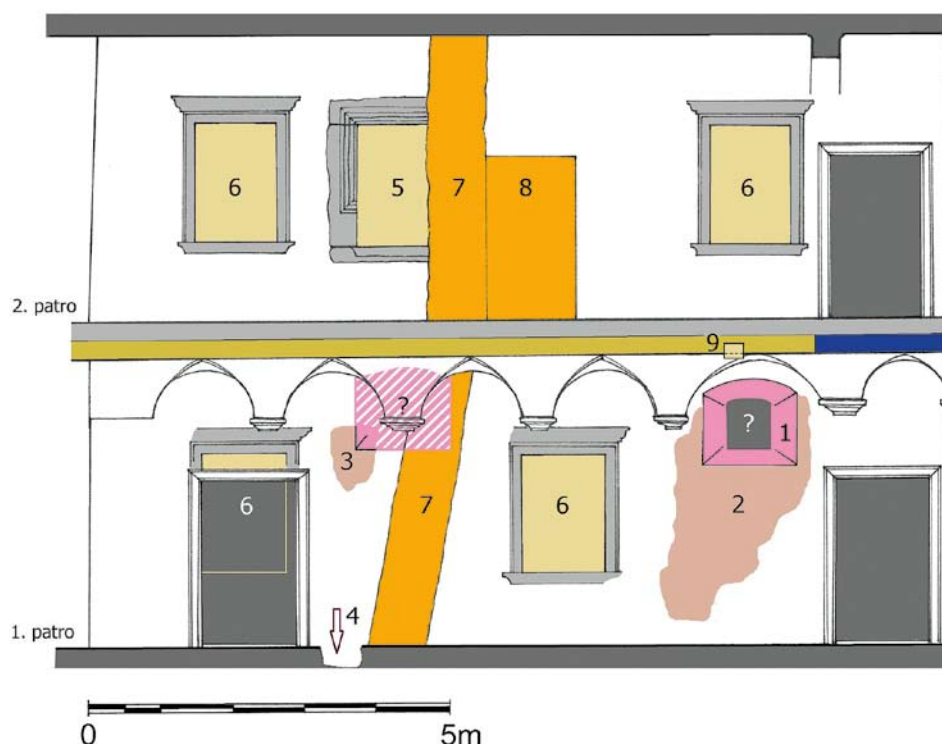
Obr. 19: Kvasice, zámek, schéma nálezoové situace na dvorním průčelí severní části západního křídla v úrovni 1. a 2. patra. 1 – špaletované okénko bez kamenného ostění patrně z doby kolem poloviny 15. století (špalety zvláště červeně, velikost okenního otvoru neznámá); 2 – celistvě dochovaná, hrubě rovná pozdně gotická omítka; 3 – torzo špalety a parapetu dalšího okénka; 4 – poloha kletované omítky s linií výzdoby zřejmě z první poloviny 16. století (viz obr. 20); 5 – raně renesanční okno druhého patra; 6 – dodatečně zazděná renesanční okna ze závěru 16. století; 7 – novodobá instalační drážka z úprav ve 20. století; 8 – starší dveře s novodobou zazdívkou; šedě stávající otvory; 9 – trémová kapsa v koruně pozdně gotického zdiva, snad po trámu podepírajícím přesah střechy nebo vynášejícím nejvyšší patro lehčí konstrukce.

považovat za exteriérové. Zřejmě relikty obdobného otvoru byly dokumentovány i jižněji – jednalo se o část okosené jižní špalety a parapetu, situovaného ve výši 278 cm nad stávající podlahovou úrovní (obr. 19/3, 31/2). I v torzu tohoto otvoru se podařilo zmapovat fragmenty hrubé, bílé omítky, podobně jako na několika odkrytých partiích sledovaného úseku palácového průčelí. S relikty okenních otvorů se nepodařilo spojit žádné další nálezové situace z úrovně patra západního křídla, kde se dnes nachází velký sál s výsečovou klenbou (obr. 31/3). Nad severním okénkem zdívkou procházela trámová kapsa formátu 26 × 27 cm, interpretovaná jako pozůstatek nosného systému zastřešení či nejvyššího patra lehčí konstrukce, později nahrazeného zděným, druhým patrem (obr. 19/9).

Abb. 19: Kvasice, Schloss, Westflügel, Hoffront des nördlichen Teils, Befundschema in den Höhenebenen des 1. und 2. Obergeschosses: 1 – Fensterchen ohne Steingewände, wohl gegen Mitte des 15. Jahrhunderts (rot – Laibungen, Größe des Fensterchens bleibt unbekannt); 2 – grob geebener, kompakt erhaltener spätgotischer Verputz; 3 – Torso der Laibung und Brüstung eines weiteren Fensterchens; 4 – Lage des geglätteten Putzes mit Liniendekor, wohl aus der 1. Hälfte des 16. Jahrhunderts; 5 – Frührenaissancefenster im 2. Obergeschoss; 6 – nachträglich verblendete Renaissancefenster aus dem späten 16. Jahrhundert; 7 – neuzeitlicher Installationsschlitz aus der Adaptierung im 20. Jahrhundert; 8 – ältere Türöffnung mit neuzeitlicher Verblendung.

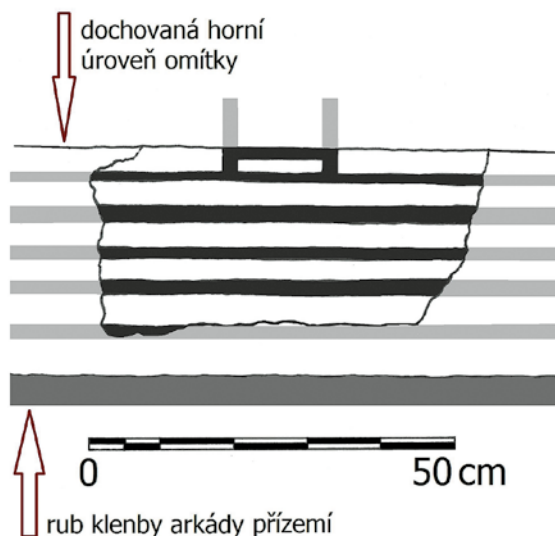
Obr. 20: Kvasice, zámek, torzo omítky s liniíovou výzdobou, odkryté na vnějším průčelí západního křídla (poloha fragmentu viz obr. 19/4).

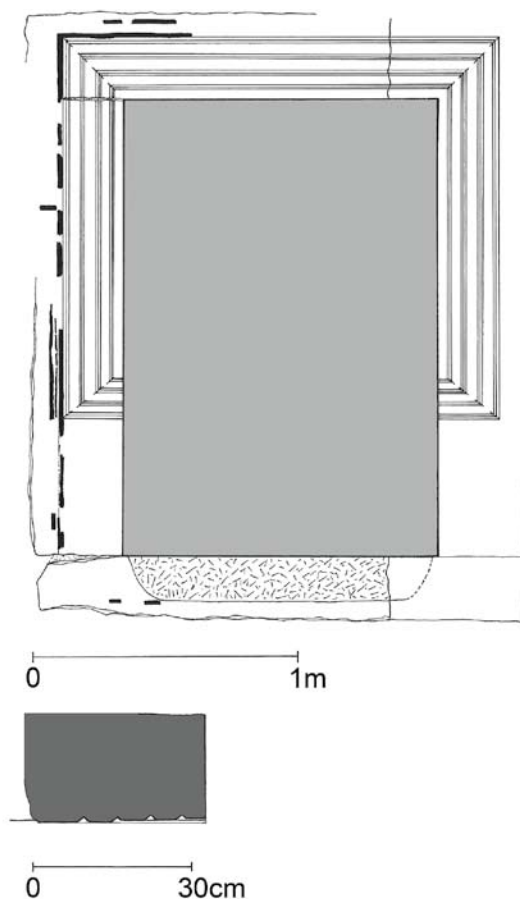
Obr. 21: Kvasice, zámek, ostění raně renesančního okna ve druhém patře dvorního průčelí západního paláce, levá stojka a část parapetu nese fragmenty malované pasparty s černými liniemi, pravá stojka a navazující úseky parapetu a překladu nedochovány (poloha okna viz obr. 19/5).

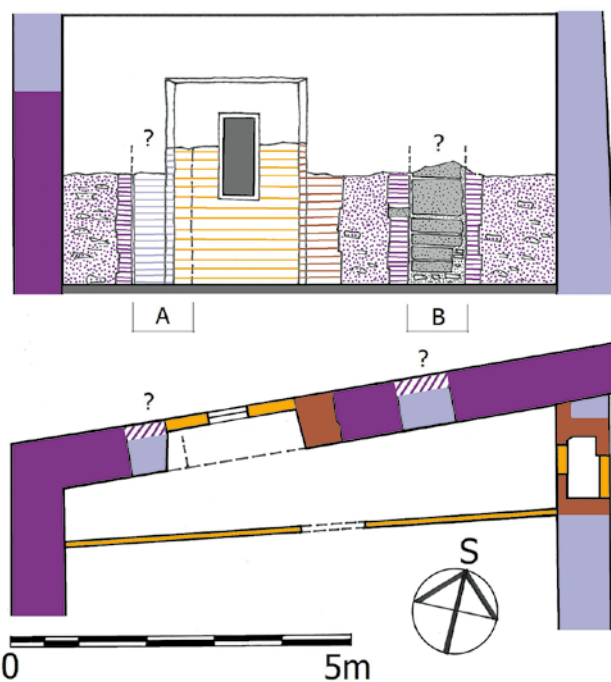
Obr. 22: Kvasice, zámek, nálezořá situace pozůstatku poprsní zdi hradebního ochozu v západním úseku severní hradby, interiérový líc v úrovni druhého patra. Nahoře pohled na interiérový líc, dole půdorys. A, B – niky pravděpodobných střílen, vyhodnocení zdiva viz obr. 6 (analýza líců značena tečkovaním).

Abb. 22: Kvasice, Schloss, Befund am Rest der Brustwehr des Wehrgangs im westlichen Abschnitt der nördlichen Ringmauer, inneres Mauerhaupt in der Höhe des 2. Obergeschosses. Oben Ansicht des inneren Mauerhaupts, unten Grundriss: A, B – Nischen der wahrscheinlichen Schießscharten, Auswertung der Mauerwerksteile s. Abb. 6 (Analyse der Mauerhäupte – Punktierung).

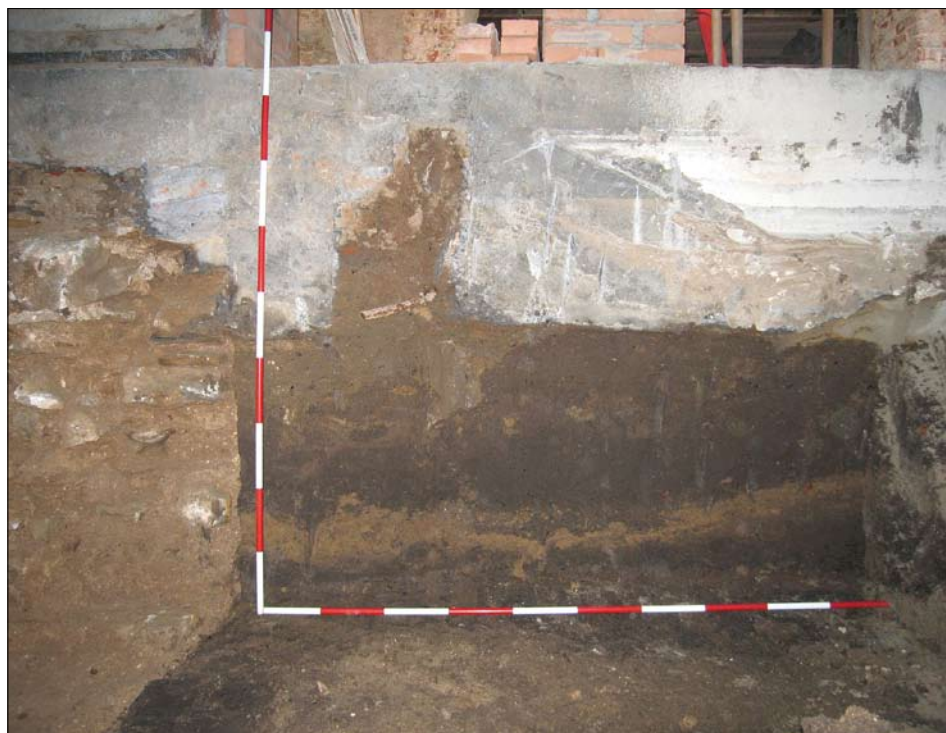
Obr. 23: Kvasice, zámek, zčásti odtěžené zdivo dvorního průčelí severozápadního objektu (vlevo) a stratigrafie severní stěny základového výkopu pro novodobý výtah (viz obr. 9/a).

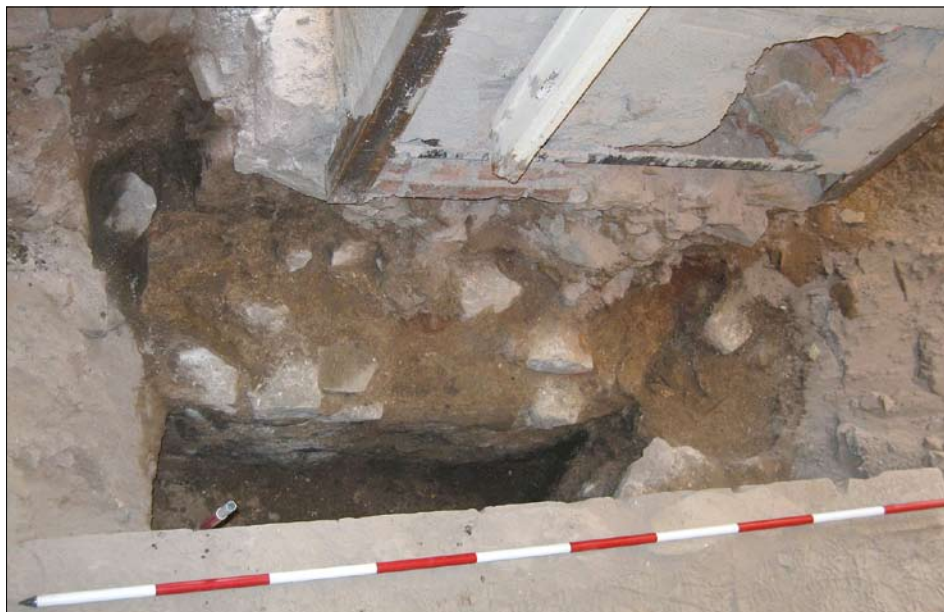
Obr. 24: Kvasice, zámek, situace zdiv pod východním pilířem nádvoří arkády severního křídla. Ke staršímu, patrně (pozdně) středověkému zdivu (vpravo) přiléhá základ pod pilířem arkády (poloha zdiva viz obr. 6/6).

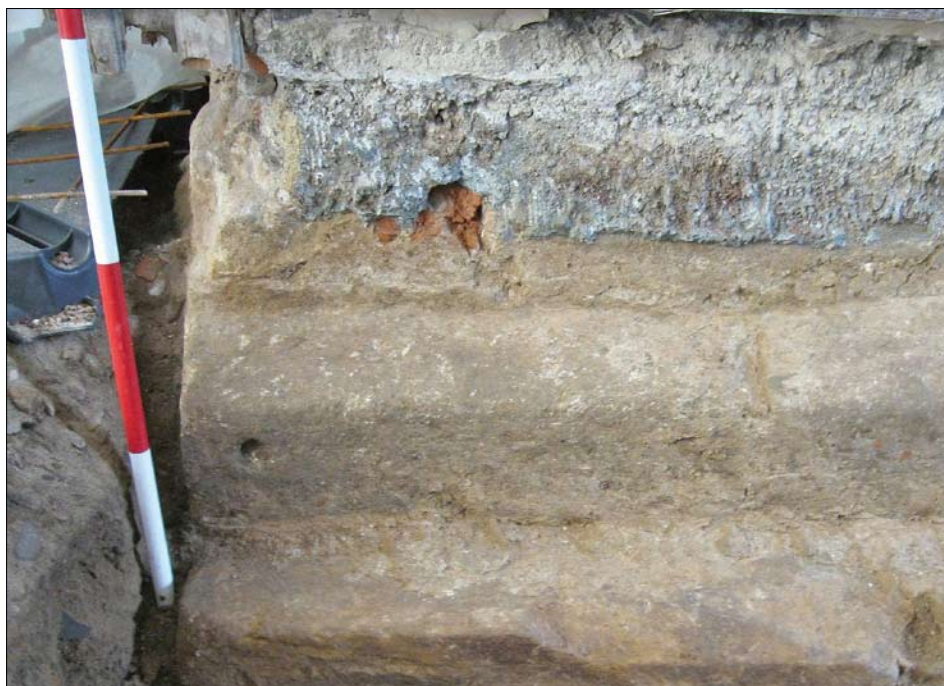
Obr. 25: Kvasice, zámek, detail druhotně použitého, pozdně gotického ostění s okosenou hranou, patrně v mladší pozdně gotické fázi osazeného v konstrukci portálu vnitřní brány západního křídla (foto Jiří Janál 2007; poloha fragmentu viz obr. 26/3).

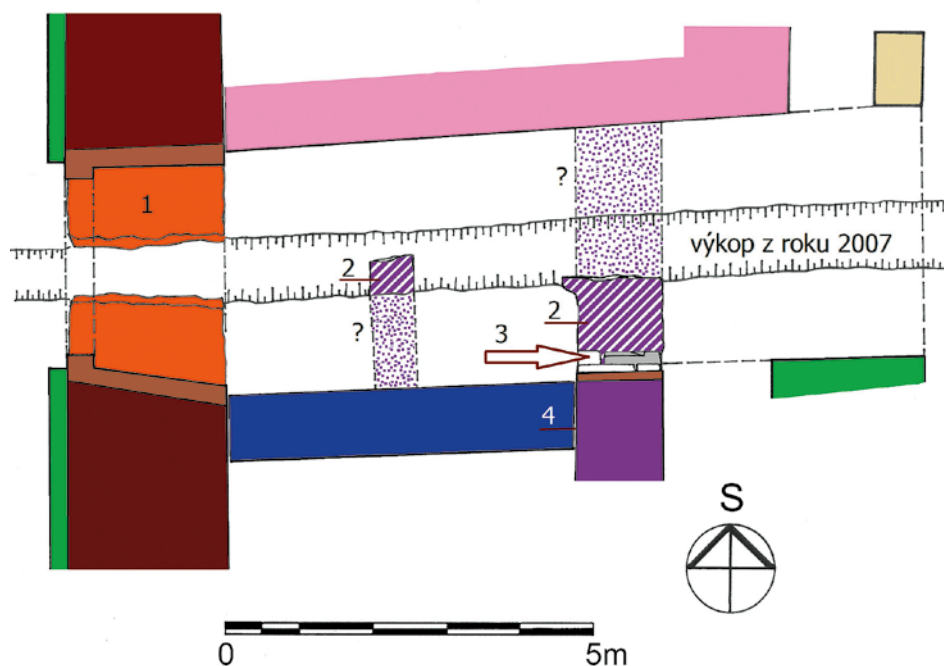
Obr. 26: Kvasice, zámek, situace zdiv, zjištěných pod podlahou průjezdu západním křídlem. 1 – zdivo základu středověké obvodové hradby bez pozůstatků portálu brány; 2 – kamenná zdiva pozdně gotického původu (u západního úseku datace nejistá); 3 – patka portálu brány s druhotně použitým, okoseným prvkem (šedě); 4 – spára mezi dvorní zdí jižní části západního křídla a renesanční, jižní zdí průjezdu. Vyhodnocení zdiv viz obr. 6, odkryté partie zdi značeny šrafováním, předpokládaný průběh zdiv tečkován.

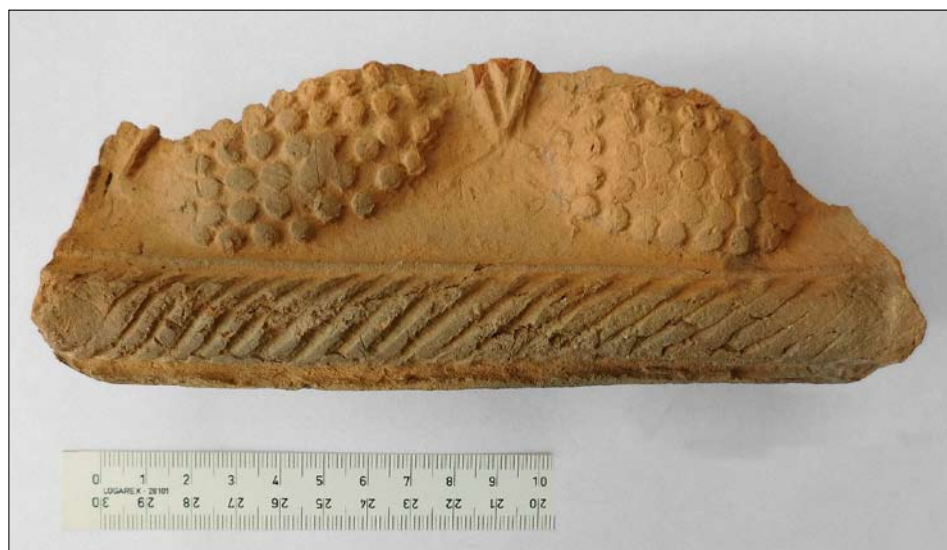
Obr. 27: Kvasice, zámek, torzo neglazovaného, patrně pozdně gotického kachle, vyzvednuté z průjezdu přezemím západního křídla.

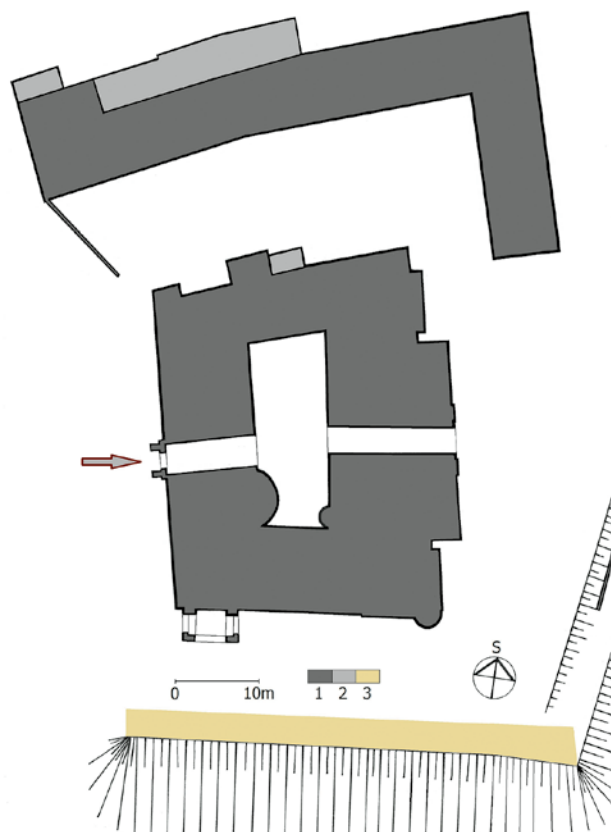
Obr. 28: Kvasice, zámek, situace objektu a dochované části předzámčí (na severu) s terénní hranou někdejšího valu (na jihu). 1 – plocha historických objektů areálu; 2 – novodobé objekty (bez moderní přístavby při severním průčelí předzámčí); 3 – dochovaná koruna zemního valu vnějšího opevnění, upravovaného v novověku.
