# STŘEDOVĚKÁ PODOBA HRADU V KVASICÍCH

## Medieval Appearance of Kvasice Castle

The chateau in Kvasice is a reconstructed castle that was built by the Lords of Benešov probably in the mid-14<sup>th</sup> century. The castle, which consisted of a tall curtain wall and an eastern palace, was surrounded by a bulwark trench. Research further uncovered the remains of the later northwestern building, probably from the second half of the 14<sup>th</sup> century. In the Late Gothic period, under the Kužels of Žeravice and the Sternbergs, other palaces and utility facilities emerged in the courtyard, giving the castle core a greater variety of structures around 1500. The Renaissance reconstruction in the late 16<sup>th</sup> century transformed the castle into a chateau which was completed by the removal of the outside fortification in the 19<sup>th</sup> century.

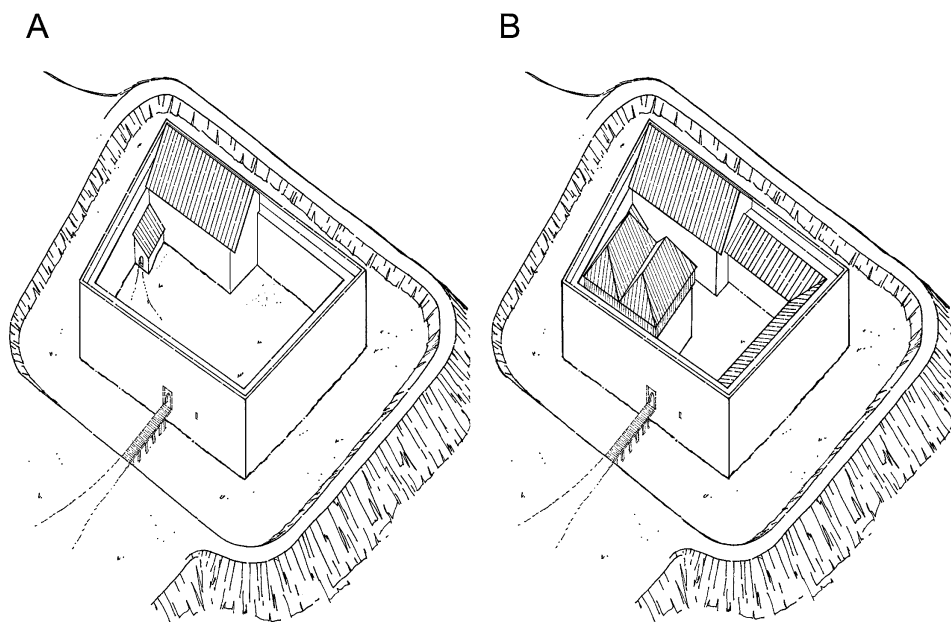
Obr. 29: Kvasice, A - pokus o rekonstrukci podoby hradního jádra po polovině 14. století; B - pokus o rekonstrukci podoby hradního jádra v první polovině 15. století, oba pohledy od jihozápadu. Zástavbu jižní části jádra nelze přesněji datovat, vstup do jádra v západní hradbě je hypotetický, rozsah a forma fortifikace předhradí nejsou známy.

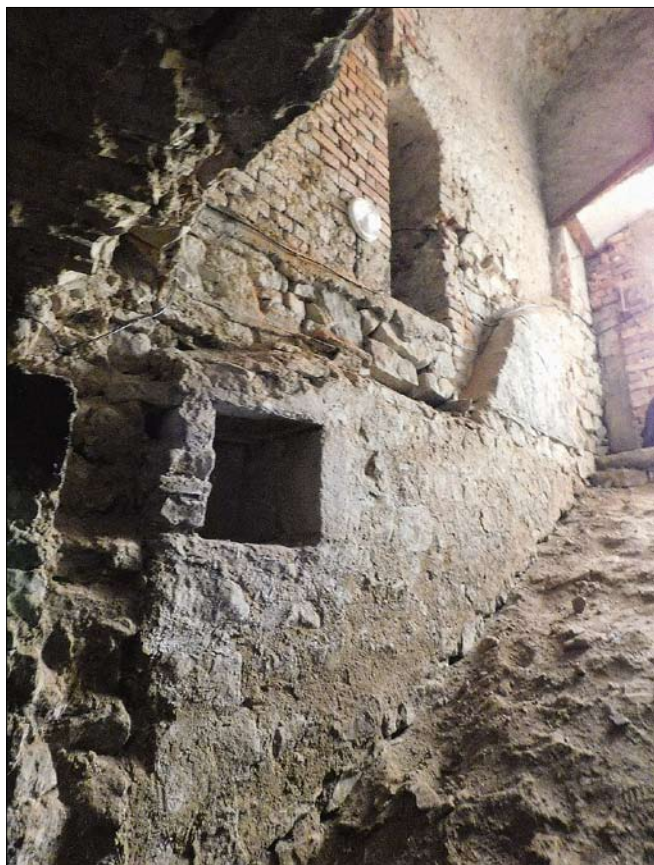
Obr. 30: Kvasice, zámek, jižní stěna schodiškové šije do sklepa východního paláce. Vlevo dole jizva po odstraněném vstupním portálu a nika, výše je zřetelný nepravidelný ústupek pro strop či klenbu první stavební fáze šije. Ve zdivu pozdně gotické nadezdívky je zřetelná špaleta a část záklenku okna, jehož niku zaslepila cihlová zazdívká novodobého výtahu.

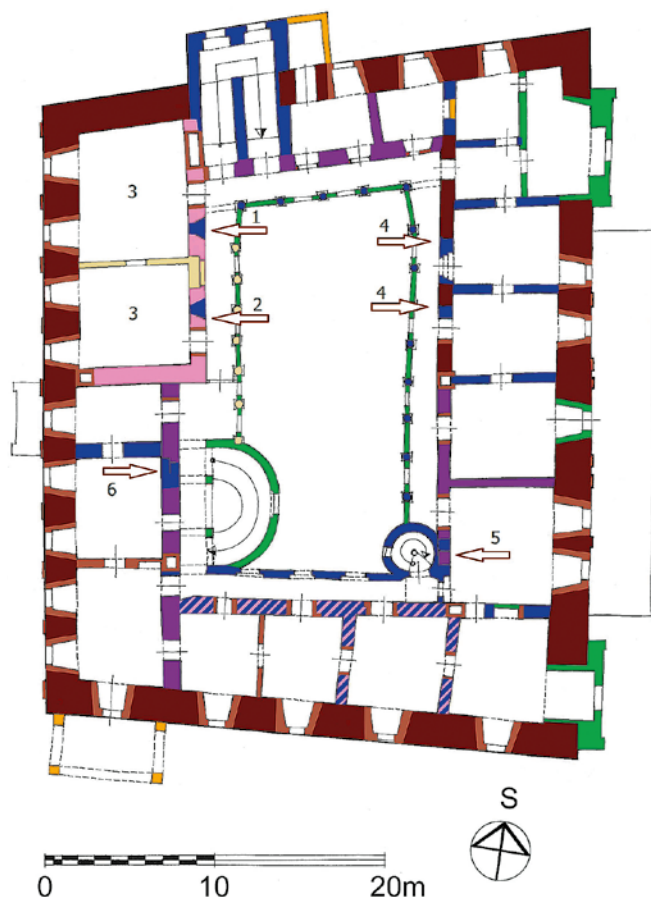
Obr. 31: Kvasice, zámek, skica půdorysu prvního patra se stavebně historickou analýzou a polohou hlavních nálezových situací, zmíněných v textu (bez zakreslení kleneb). 1 – severní, segmentově zaklenuté okénko ve dvorní zdi západního paláce; 2 – torzo jižního, patrně obdobného okénka; 3 – předpokládaný sál, v novověku zaklenutý; 4 – dvojice pozdně gotických obdélných oken s omítkovými šambránami; 5 – nika pozdně gotických dveří a okénka, zevně překrytých tubusem renesančního točitého schodiště; 6 – interiérová nika patrně pozdně gotického okna. Vyhodnocení zdív viz obr. 6, silnou šrafruou nejistá datace.

Abb. 31: Kvasice, Schloss, Grundrisskizze und Baualtersplan vom 1. Obergeschoss mit ersichtlich gemachtem Befund (ohne Einzeichnung der Gewölbe): 1 – Westpalas, Hofmauer, nördliches segmentgewölbtes Fensterchen; 2 – Torso des südlichen, wohl ähnlichen Fensterchens; 3 – vorausgesetzter Saal, in der Neuzeit gewölbt; 4 – Paar rechteckige spätgotische Fenster mit Putzfaschen; 5 – Nische von spätgotischer Tür und Fensterchen, von außen durch Tubus der renaissancezeitlichen Wendeltreppe überdeckt; 6 – Nische im Innenraum, wohl nach spätgotischem Fenster.

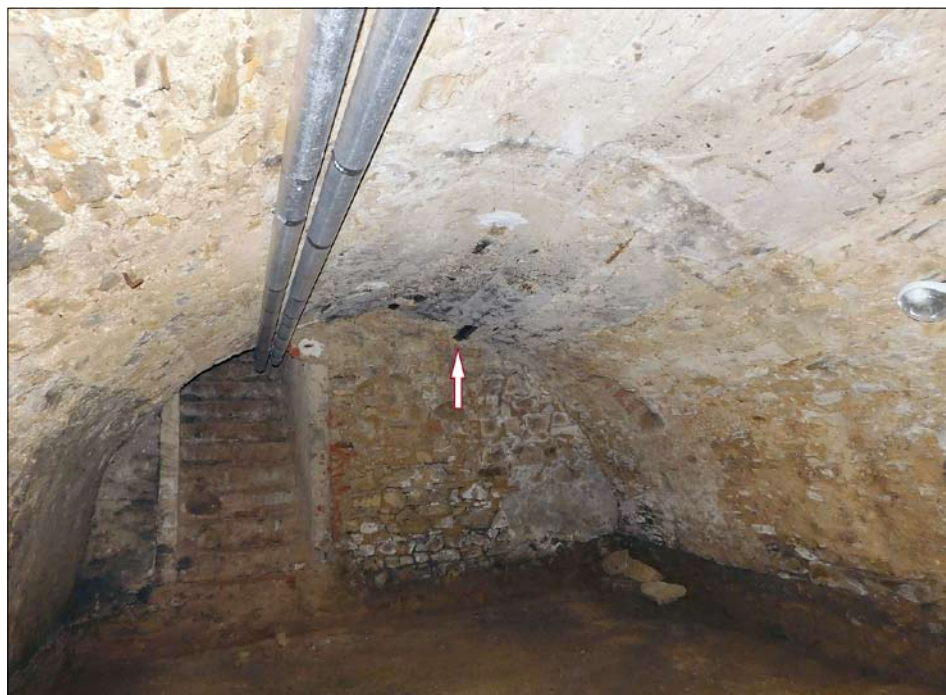
Obr. 32: Kvasice, zámek, sklep východního křídla s dodatečně vloženou klenbou z doby kolem roku 1500, pohled k jihu. Poloha dendrodatovaných desek bednění klenby značena šipkou.

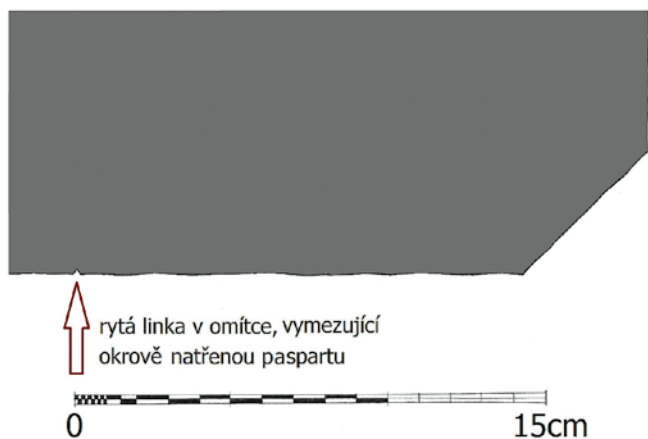
Obr. 33: Kvasice, zámek, profilace omítkového ostění pozdně gotického okna v patře nádvorního průčelí východního paláce (poloha otvoru viz obr. 31/4).

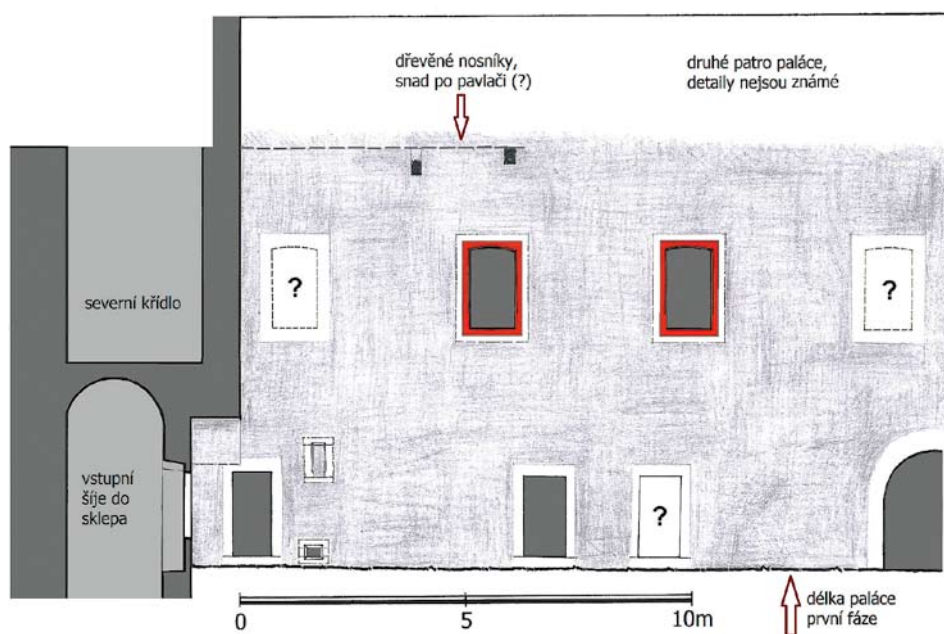
Obr. 34: Kvasice, zámek, pokus o rekonstrukci severní části nádvorního průčelí východního paláce s okenními otvory patra, vymezenými omítkovou paspartou. V přízemí zakresleno okosené okénko, přezděné pozdně gotickou klenbou interiéru, otazníkem značený nejisté otvory.

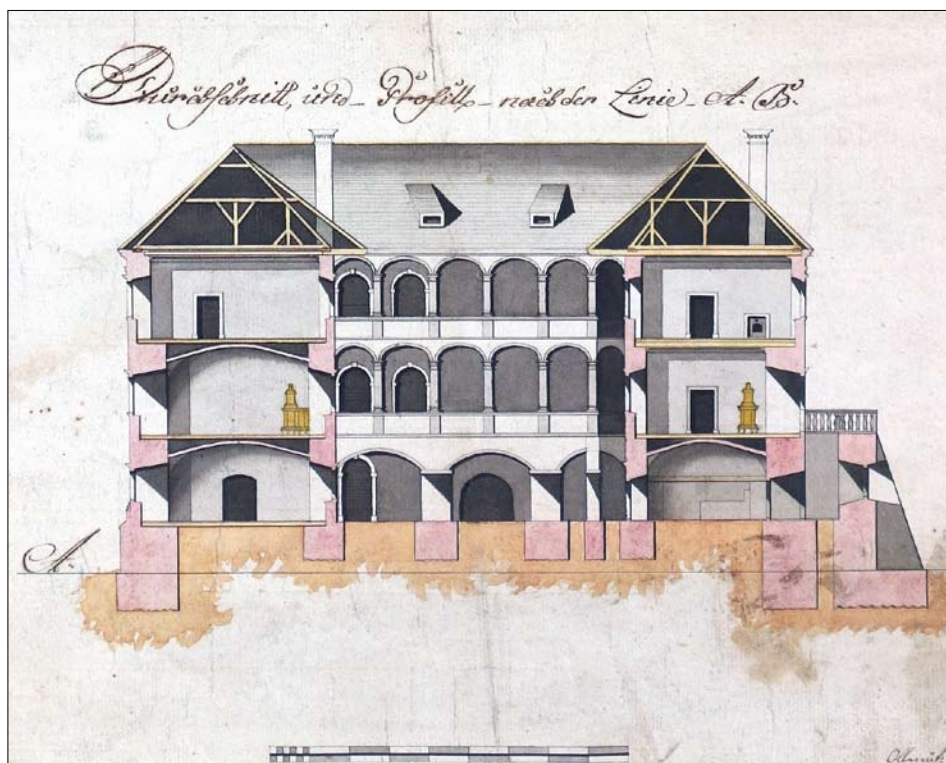
Obr. 35: Kvasice, zámek, nedatovaný příčný řez zámek s pohledem k severu (patrně kolem roku 1800). Zaznamenán je příkop i východní přístavba s mohutným obvodovým zdívem a patrně barokní terasou (archiv NPU ÚOP v Kroměříži).

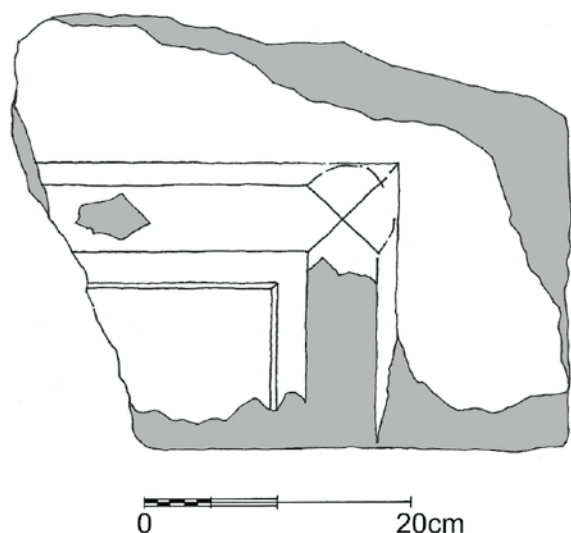
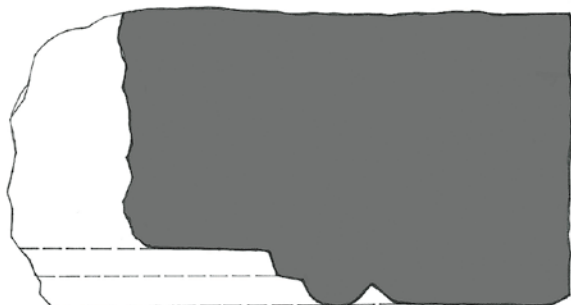
Obr. 36: Kvasice, zámek, dokumentace pozdně gotického prvku s přetínáním ostění, kolem roku 1500 (uložen v depozitáři NPÚ ÚOP v Kroměříži).

Pozdně gotické přestavby hradu v Kvasicích především za Šternberků, soudě alespoň na základě dílčích nálezů, nešetřily architektonickým detailem. Z hradu známe např. kvalitní pískovcový prvek s protínajícími se pruty, datovatelný do let kolem přelomu 15. a 16. století (obr. 36). O existenci dělených, goticko-renesančních oken z první poloviny 16. století svědčí nález torza pískovcového okenního kříže (sloupku či příčníku), profilovaného dvěma drobnými obloučky, prostřednictvím okosení dobíhajícími ke střední, hladké stezce (obr. 37).<sup>56)</sup> Pozoruhodný je však především znakový vlys s erby Jana staršího ze Šternberka, jeho ženy Markéty z Vlašimě a Ronovců, ztvárněním i historickými okolnostmi datovaný již do rané renesance, přesněji rozmezí let 1522–1527.<sup>57)</sup> Přestože je dnes vlys umístěn v druhotné poloze, totiž na boční zdi průjezdu, lze uvažovat o jeho původním situování v nadpraží blíže neznámého portálu; vzhledem k rozměrům vlysu nelze vyloučit např. ani portál vstupní brány (obr. 38). Uplatnění erbovního vlysu poukazuje na architektonickou kvalitu šternberských úprav a klade otázky po ztvárnění interiérů kvasického hradu, které však budou muset zůstat bez přesnějších odpovědí. Jisté je, že hradní jádro díky sérii pozdně gotických přestaveb získalo sice půdorysně a zřejmě i výškově nesoudržnou, přece však souvislou zástavbu. Přehled středověkých a raně novověkých stavebních proměn zdejšího sídla lze uzavřít konstatováním, že šternberské přestavby z první poloviny 16. století započaly přeměnu kvasického hradu na zámek (obr. 39). Tento proces se uzavřel až výraznou renesanční přestavbou ve druhé polovině 16. věku.

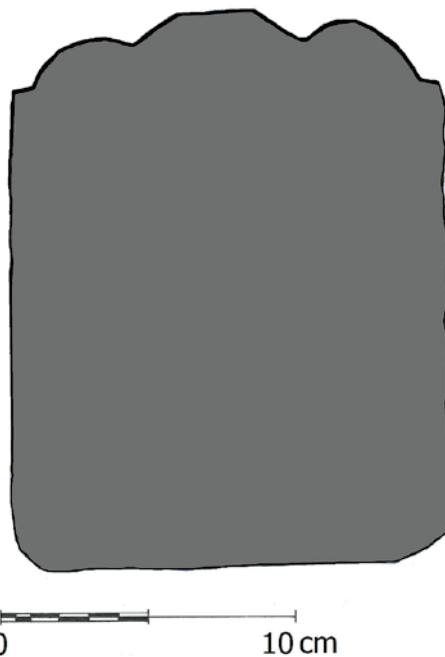
Obr. 37: Kvasice, zámek, profil středního prutu děleného, goticko-renesančního okna. Prvek nalezen v druhotné poloze (uložen v depozitáři NPÚ ÚOP v Kroměříži).

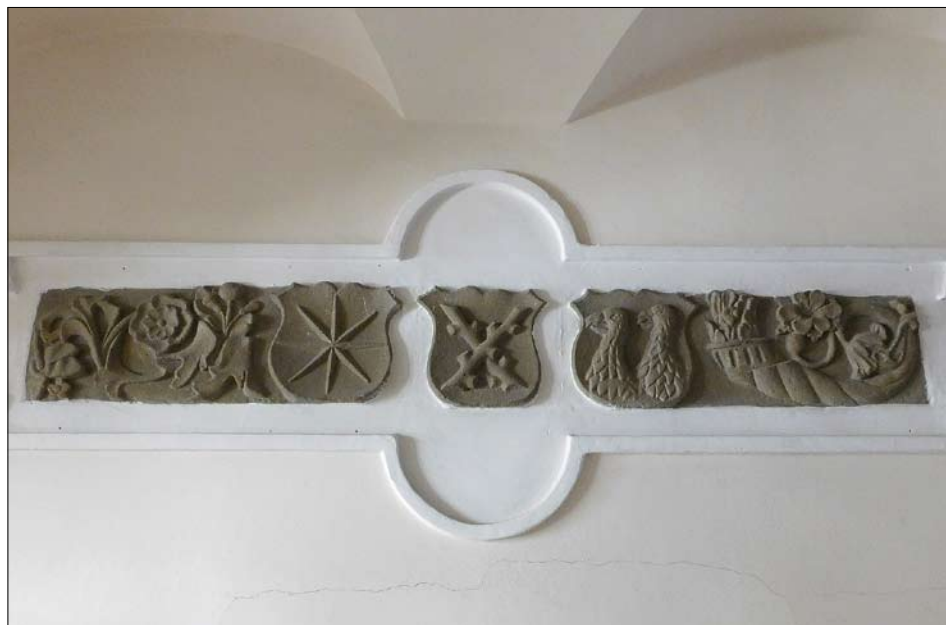
Obr. 38: Kvasice, zámek, raně renesanční znakový vlys patrně z let 1522–1527, dnes osazený v sekundární poloze na severní zdi průjezdu západním křídlem.

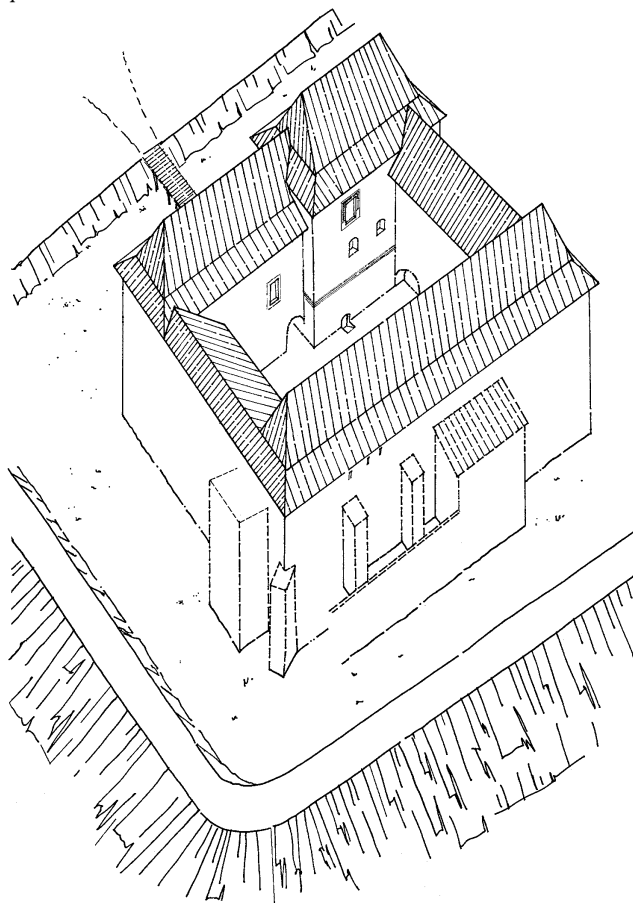
Obr. 39: Kvasice, zámek, pokus o rekonstrukci jádra hradu v 1. polovině 16. století, pohled od jihovýchodu. Na průčelích zaznamenány pouze doložené okenní otvory, čárkovaně značeny konstrukce nejisté datace. Rozsah a podoba předhradí a vnějšího opevnění nejsou známy. Není zakreslen ani předpokládaný východní vstup s uvažovanou komunikací na val (obojí neznámé podoby).

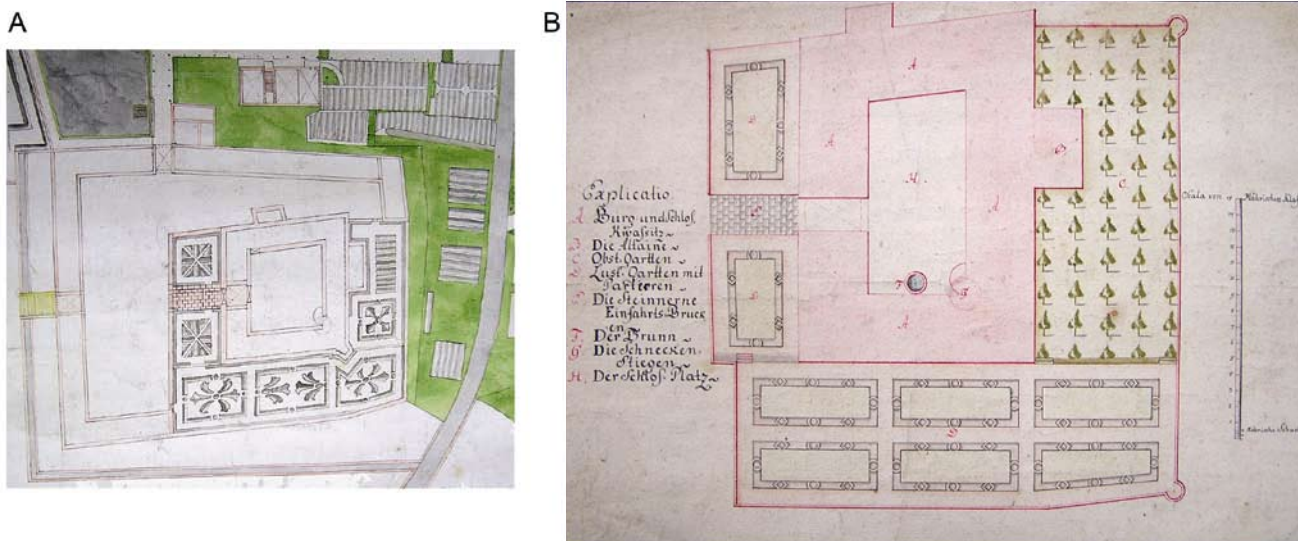
Obr. 40: Kvasice, zámek, A – schematický plán zámeckého areálu patrně z druhé poloviny 18. století (výřez). Je patrný rozsah příkopů, východní přístavba jádra, útvar na jeho jihovýchodním nároží i souvislá zástavba obvodu předzámčí; B – půdorys zámku a vnitřního příkopu, patrně kolem roku 1800. Zakreslena je i východní přístavba, vystupující do příkopu. Na valu zachycena patrně renesanční ohradní zídka s dvojicí nárožních bašt (archiv NPÚ ÚOP v Kroměříži).

Abb. 40: Kvasice, Schloss, schematischer Grundriss des Schlosses und inneren Grabens, wohl Ende des 18. Jahrhunderts oder gegen 1800. Der östliche, in den Graben vorspringende Zubau ist auch aufgenommen. Auf dem Wall ist die kleine wohl renaissancezeitliche Umfriedungsmauer mit Paar Eckmauertürme dargestellt (Archiv des NPÚ ÚOP in Kroměříž).

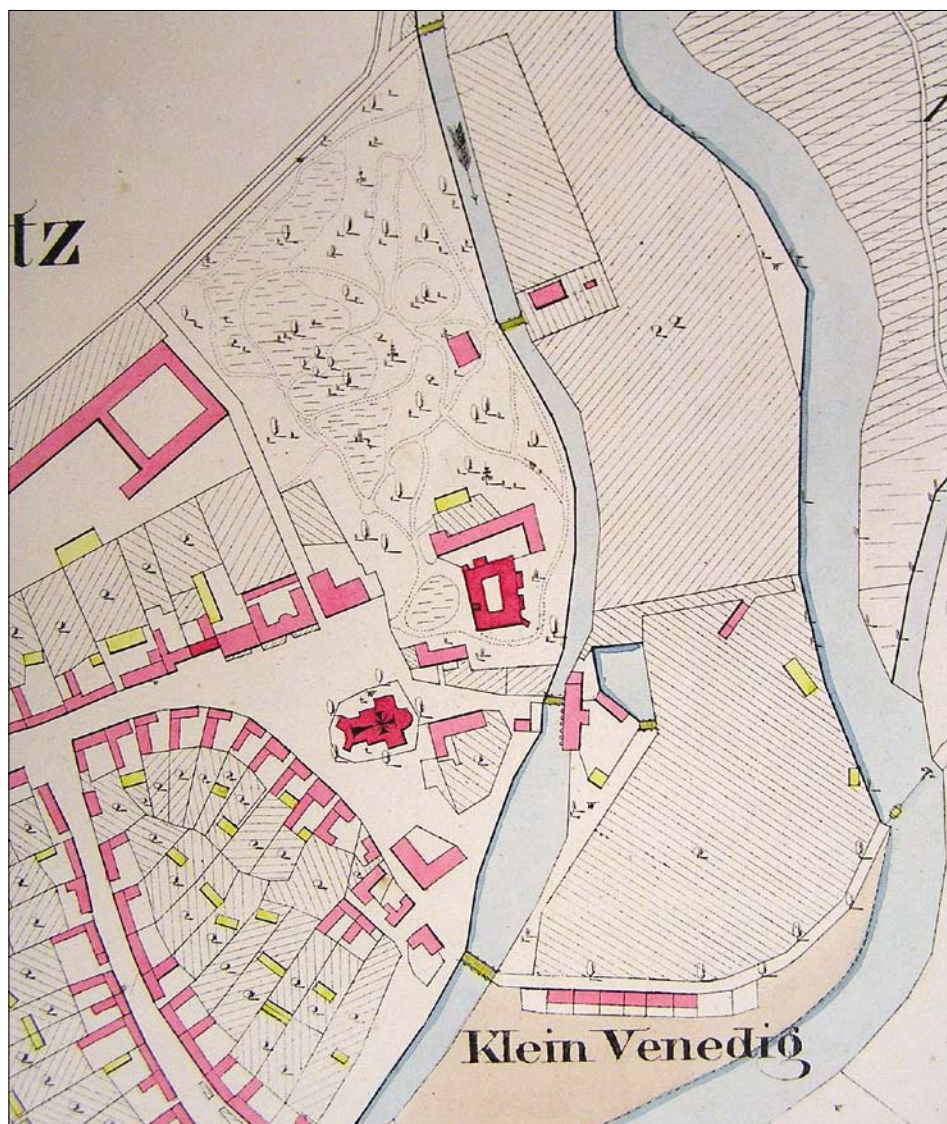
Obr. 41: Kvasice, zámek, východní část městečka se zámekem, parkem a přilehlým hospodářským dvorem na mapě stabilního katastru z roku 1827 (archiv NPÚ ÚOP v Kroměříži).
