# K NEJSTARŠÍ PODOBĚ HRADU BUCHLOVA

RADIM VRLA

## On The Earliest Look Of Buchlov Castle

*In 2020, the building history research of the Buchlov Castle was completed and uncovered some new information about its development. The presented article focuses on the earliest structures which were probably constructed around the mid-13th century. In the first place, they are two buildings in the southeast part of the castle core: a gate with a ground floor passage and an adjacent building with a rectangular floor plan. Both buildings retain Late Romanesque architectural elements in the original position. The article further deals with two prismatic towers that are related to the castle's earliest building stage as well. The western tower is better preserved with remains of the original vertical medieval division. The eastern tower was substantially rebuilt during the Late Gothic times. Its ground plan formation differs from the western tower, and it is possibly of an earlier origin.*

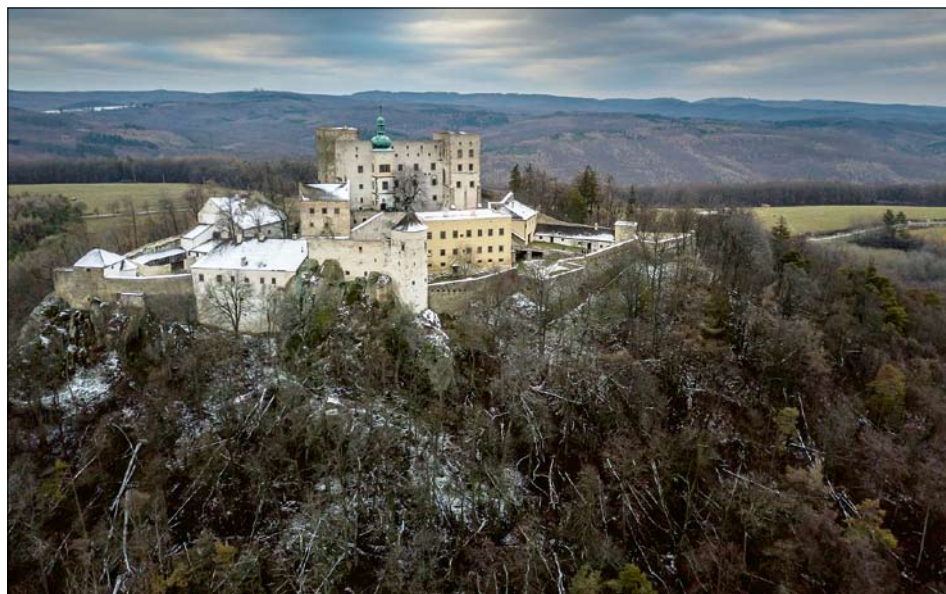
Obr. 1: Buchlov (okres Uherské Hradiště) – celkový pohled na areál hradu od jihu; hradním stavbám vévodí hmota hradního jádra s pozdně románskými stavbami (archiv Správy SH Buchlov, 2020)

Abb. 1: Buchlov (Buchlau, Bez. Uherské Hradiště [Ungarisch-Hradisch]), Gesamtansicht von Süden; die Silhouette der Burg dominiert die Masse des Burgkerns mit spätromanischen Bauten (Archiv der Verwaltung der Staatlichen Burg Buchlov, 2020).

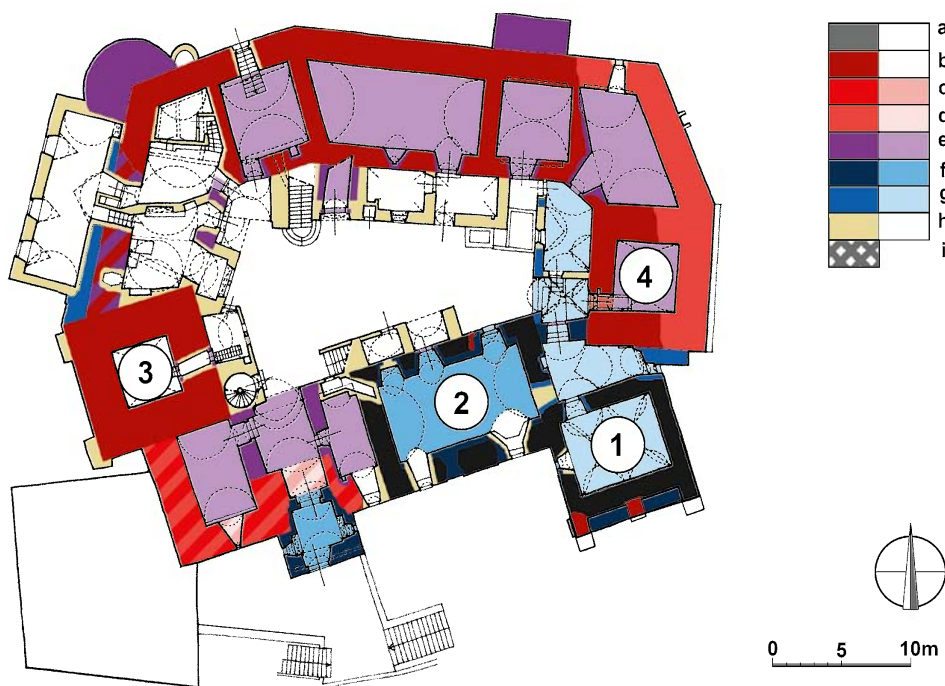
Obr. 2: Buchlov: A – půdorys přízemí hradního jádra s barevným vyznačením stáří středověkých a renesančních konstrukcí; a – pozdně románská fáze (kolem pol. 13. století), b – gotika 1 (2. pol. 13. století – 1. pol. 14. století), c – gotika 2 (polovina 14. století – pol. 15. století), d – gotika 3 (70. – 80. roky 15. století), e – gotika 4 (přelom 15. a 16. století), f – renesance 1 (kolem pol. 16. století), g – renesance 2 (konec 16. – 1. pol. 17. století), h – mladší konstrukce, i – předpokládaný průběh pozdně románské hradby u západního průčelí Kaplové věže (viz obr. 3); dále jsou v půdorysu označeny části jádra, zmiňované v textu: 1 – Kaplová věž s bránou, 2 – jihovýchodní objekt, 3 – západní věž, 4 – východní (Archivní) věž (všechny snímky a kresby R. Vrla, 2021, není-li uvedeno jinak).

V této části předkládaného článku se budeme zabývat především spodní částí Kaplové věže a přilehlého objektu, spoluvytvářejícího východní část jižního křídla hradního jádra (obr. 2/1, 2, obr. 3). V rámci dokumentačních prací bylo možno provést přesnější zaměření ostění portálů

Nyní si povšimněme objektu souvisejícího se severozápadním nárožím popsané brány (obr. 2/2). Jak je výše uvedeno, v jeho jižním průčelí jsou v úrovni prvního patra dochována ostění dvojice rozměrných, mírně hrotitých oken (obr. 9/A, obr. 11/2). Profilace těchto ostění je v obou případech shodná (obr. 9/B). Vychází ze stejného principu, jako u portálů brány, je však ale složitější; špaleta i čelní plocha jsou pročleněny mělkými výřezy, na které navazují oblé pruty, oddělené vyžlabením. Hmota čelního prutu je tímto vyžlabením projmuta, to pak plynule přechází na prut zadní. Oba pruty zde v trnoži vyrůstají z drápků, které jsou však expresivně lomené (obr. 10). Obě ostění byla analyticky přiznána při posledních úpravách v 90. letech 20. století, v úrovni přízemí je pak ve stávající fasádě mírně vpadlou plochou naznačena existence dvojice dalších, půlkruhem sklenutých oken, jejichž poloha neodpovídá osám zmíněných oken v patře (obr. 11/2). Nalevo odsud je v půdorysně přímo probíhajícím zdivu analyticky přiznán pozůstatek tupohlavého nároží, kterým se půdorysný průběh popisované jižní zdi původně lomil k severozápadu (obr. 11/5).

Abb. 2: Buchlov, Burg; A – Burgkern, Grundriss vom Erdgeschoss, Baualtersplan der mittelalterlichen und renaissancezeitlichen Konstruktionen: a – spätromanische Phase (gegen Mitte des 13. Jahrhunderts); b – Gotik 1 (2. Hälfte des 13. – 1. Hälfte des 14. Jahrhunderts); c – Gotik 2 (Mitte des 14. – Mitte des 15. Jahrhunderts); d – Gotik 3 (1470er–1480er Jahre); e – Gotik 4 (um die Wende des 15. und 16. Jahrhunderts); f – Renaissance 1 (gegen Mitte des 16. Jahrhunderts); g – Renaissance 2 (Ende des 16.–1. Hälfte des 17. Jahrhunderts); h – spätere Konstruktionen; i – vorausgesetzte Linie der spätromanischen Wehrmauer bei der Westseite des Kapellenturms (s. Abb. 3). Weitere Burgkernanteile, die im Text erwähnt sind: 1 – Kapellenturm mit dem Tor; 2 – südöstliches Objekt; 3 – westlicher Turm; 4 – östlicher (Archiv-) Turm (alle Fotos und Zeichnungen R. Vrla 2021, falls nicht anders angegeben).

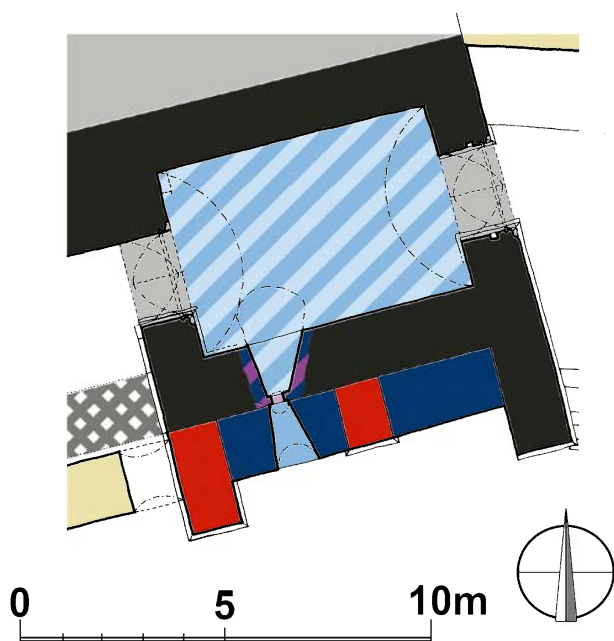
Obr. 3: Buchlov – půdorys průjezdu brány v suterénu Kaplové věže s vyznačením předpokládaného stáří jednotlivých konstrukcí, legenda barevného označení – viz obr. 2.

V interiéru brány, pozměněném valenou renesanční klenbou s novodobou, cementovou omítkou na povrchu (obr. 3, obr. 7), dále zaujme mírně poškozená klenební konzola pozdně románského tvarosloví, situovaná v západní stěně, v blízkosti severozápadního koutu prostoru (obr. 7 vpravo, obr. 8). Stěna v okolí konzoly a okraje konzoly samotné jsou pokryty zmíněnou novodobou omítkou, takže nelze zkoumat její vztah ke zdivu – vzhledem k její poloze je však téměř jisté, že je zde umístěna druhotně – bez původní funkce.

Abb. 3: Buchlov, Burg, Tordurchfahrt im Untergeschoss des Kapellenturms, Grundriss – Baualtersplan, Legende s. Abb. 2.

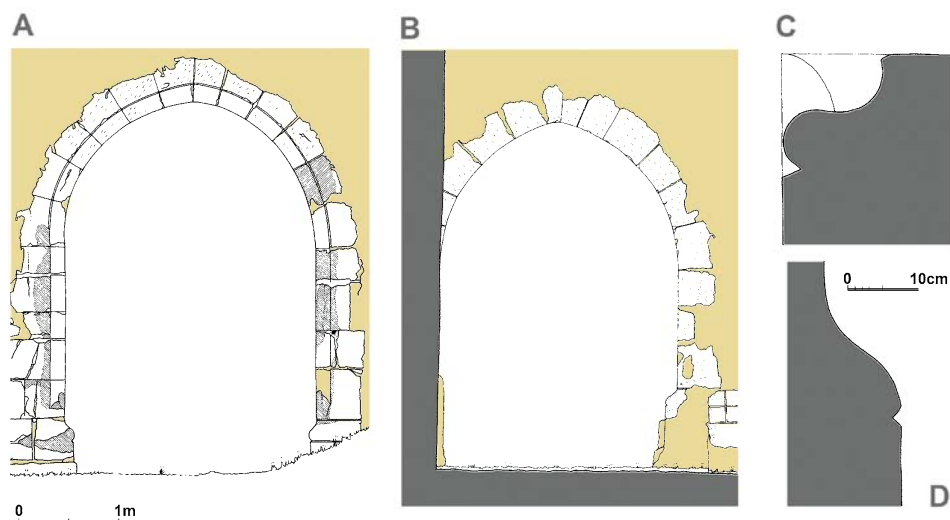
Obr. 4: Buchlov – zaměření architektonických detailů brány; A – portál ve východním průčelí, pohled od východu, B – portál v západním průčelí, pohled od západu, C – profilace ostění portálů brány, D – profilace soklové římsy, související s architekturou portálů brány; legenda označení ploch – viz obr. 8.

ní drobným okosením, na které navazuje vyžlabení a oblý prut, oddělený od plochy špalety mělkým výřezem (obr. 4/C). Průběžná profilace vyrůstá v trnoži z oblého dráčku, ten se však zde svým hrotem obrací proti přichozímu a jeho oblý průběh zdobí plochu špalety (obr. 5). Mírně lomený oblouk východního portálu brány (obr. 4/A) vyrůstá z rozšířené trnože, završené esovitě prohnutou stříškou (obr. 4/D). Rozšířená trnož probíhá až k vnitřní ploše ostění, kde je ukončena svislou plochou, na východní straně pak probíhá po obou stranách od vjezdu, vytvářejíc trnož celého průčelí brány. Na severní straně se dnes zanořuje pod terén, na straně opačné pak probíhá plynule až k jihovýchodnímu nároží, tvořenému opěrným pilířem, který je integrální součástí stavby. Zde se zalomuje na jeho jižní čelo a u jeho jihozápadního nároží je opět ukončena svislou plochou (obr. 6 vpravo). Poněkud odlišná je si-

tuace u západního portálu brány (obr. 4/B, obr. 7); rozšířená trnož zdobí východní (interiérovou) stěnu, u severní špalety je odsekána, na jižní straně je zčásti dochována, situace v jihozápadním koutě průjezdu svědčí o tom, že přecházela i na jižní stěnu průjezdu, resp. na její západní část. Trnož krytá profilovanou římsou se zalomuje na plochu špalet průjezdu, na vnější, západní straně, však probíhá dál v ploše průčelí. Tato situace je patrná pouze u jižní stojky portálu, u protější stojky je soklová partie druhotně odsekána (obr. 4/B). I zde je rozšířený sokl završen stejně tvarovanou stříškou jako u východního portálu. U západního průčelí je pravouhlé zalomení trnože v úzké, svislé partii odsekáno, v dalším pokračování na západní stěně však dochází ke změně profilace jejího završení; esovitě tvarovaná stříška je zde dochována pouze v délce cca 120 cm od špalety portálu. Odsud je pak rozšířená trnož, probíhající ve stejné výšce i šířce, završena prvkem s pultově se svažující stříškou (obr. 6). Takto završená trnož pak obíhá jihozápadní opěrný pilíř, ze stejné tvarované trnože pak vyrůstá i střední pilíř, „utopený“ dnes ve vnější fasádě druhotně rozšířené jižní zdi brány.

Styk obou popisovaných staveb vytváří v půdoryse jistou anomálii; jižní fasáda jižní zdi objektu s hrotitými okny probíhá v půdorysné úrovni severní špalety ostění vnitřního průjezdu brány; hmota ostění zde tedy nevyčnívá z plochy zdi (obr. 3). Sokl ostění, bezpochyby původně vyvinutý stejně, jako na protější straně, je zde druhotně odsekán. Hladké bloky ostění západní strany výřezu průjezdu (druhotně obnažené) se zde neorganicky zanořují do zmíněné jižní zdi objektu (obr. 4/B).

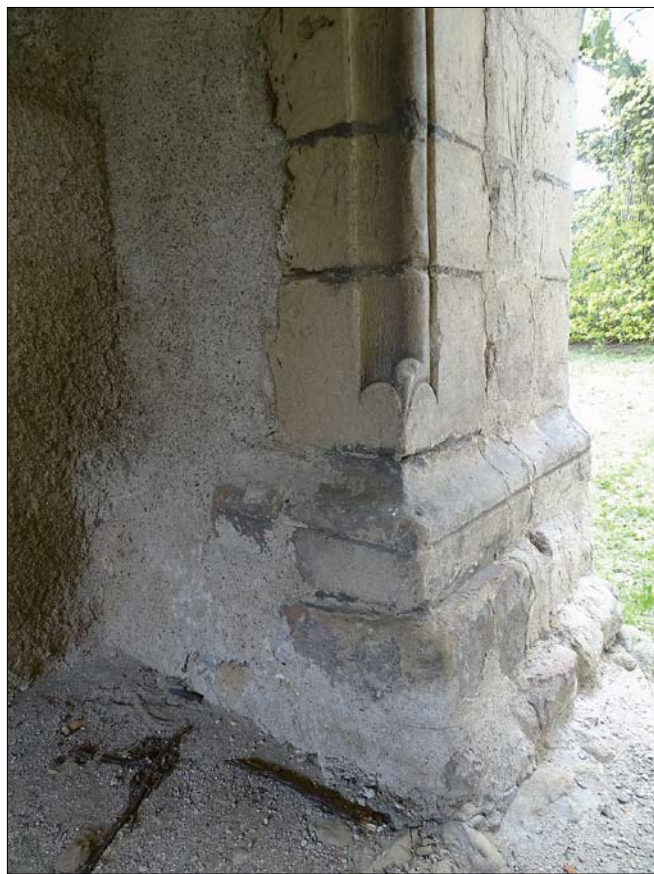
Obr. 5: Buchlov – trnož jižní stojky západního portálu brány, pohled od severovýchodu.

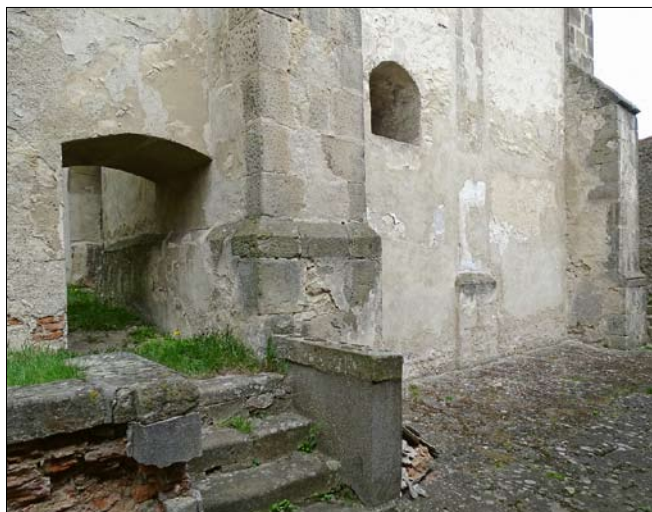
Obr. 6: Buchlov – spodní partie Kaplové věže s bránou, pohled od jihozápadu; napravo trojice pilířů v jižní zdi věže (prostřední z nich je „pohlčen“ mladší přístavbou), vlevo, v průhledu otvorem v recentním opěrném pilíři, je vidět spodní část západního portálu brány.

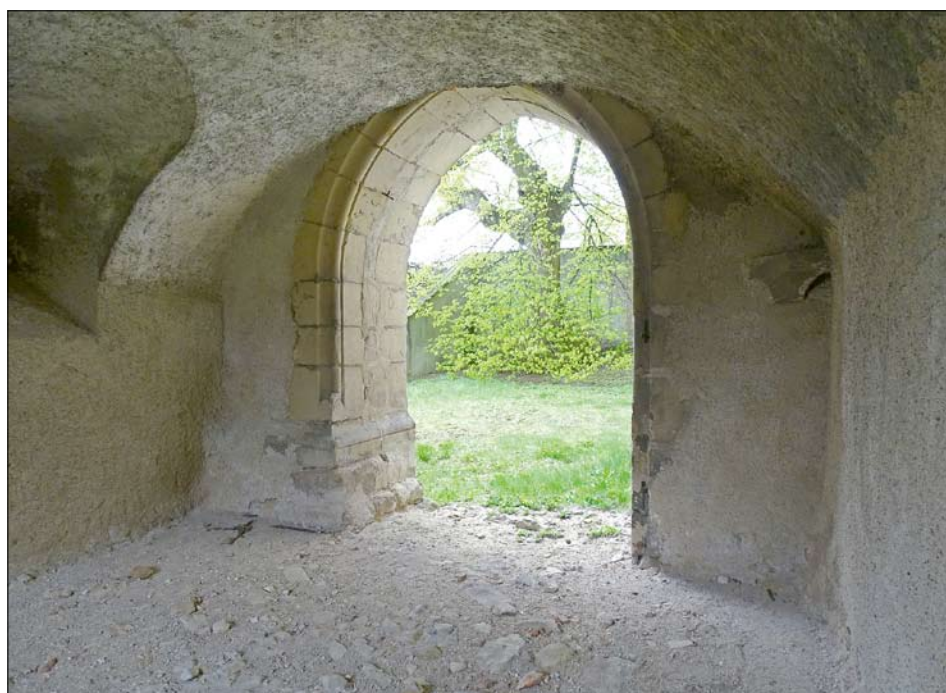
Obr. 7: Buchlov – interiér průjezdu brány, pohled od severovýchodu na západní portál; vpravo v koutě klenbové konzoly, vlevo okénko v jižní zdi.

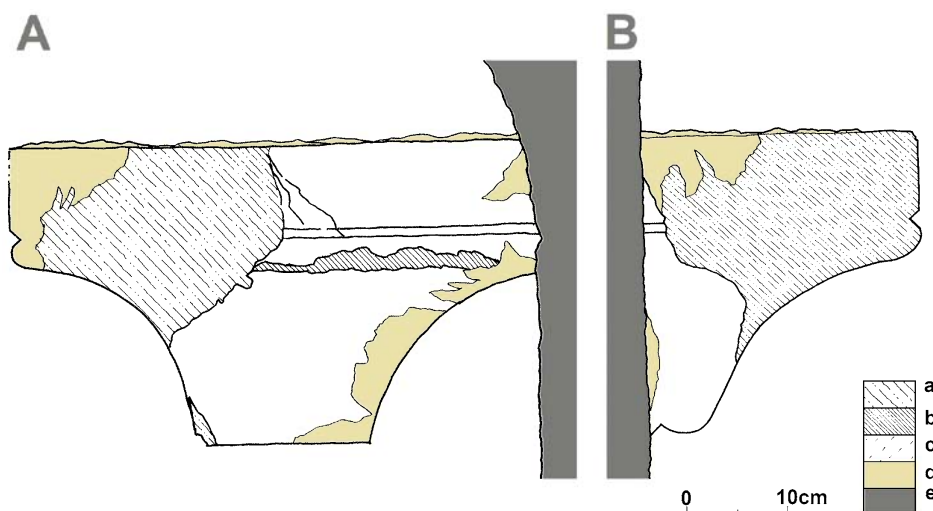
Obr. 8: Buchlov – zaměření klenbové konzoly v západní stěně průjezdu; A – pohled od východu, B – pohled od jihu; legenda označení ploch: a – odlomený povrch kamene, b – ohlazený a zvětralý povrch kamene, c – povrch opatřený pekovaním, d – malta a omítka, e – zdivo, architektonické detaily a terén v řezu.

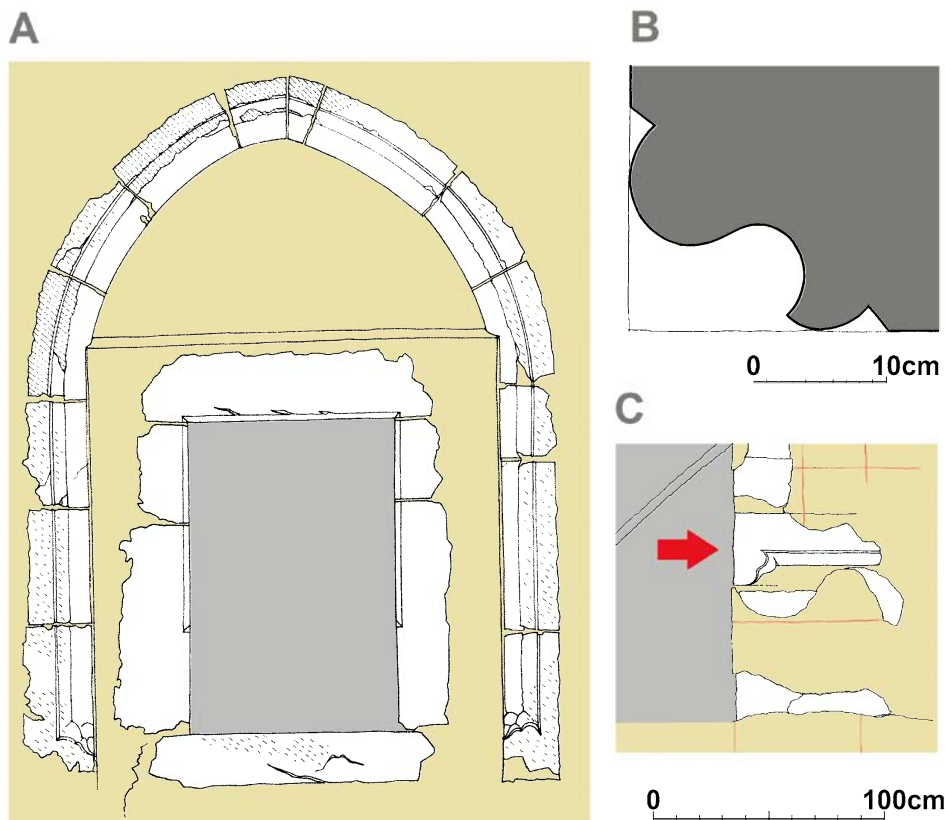
Obr. 9: Buchlov: A – ostění východního okna v patře jižního křídla jádra, pohled od jihu, stávající situace s analytickým příznáním ostění kolem mladšího okna; B – profilace ostění téhož okna (východní stojka); C – detail zaměření bloku obdobné profilace, druhotně použitého v armatuře nároží renesančního objektu na druhém nádvoří, pohled od západu; legenda barevného označení – viz obr. 8.

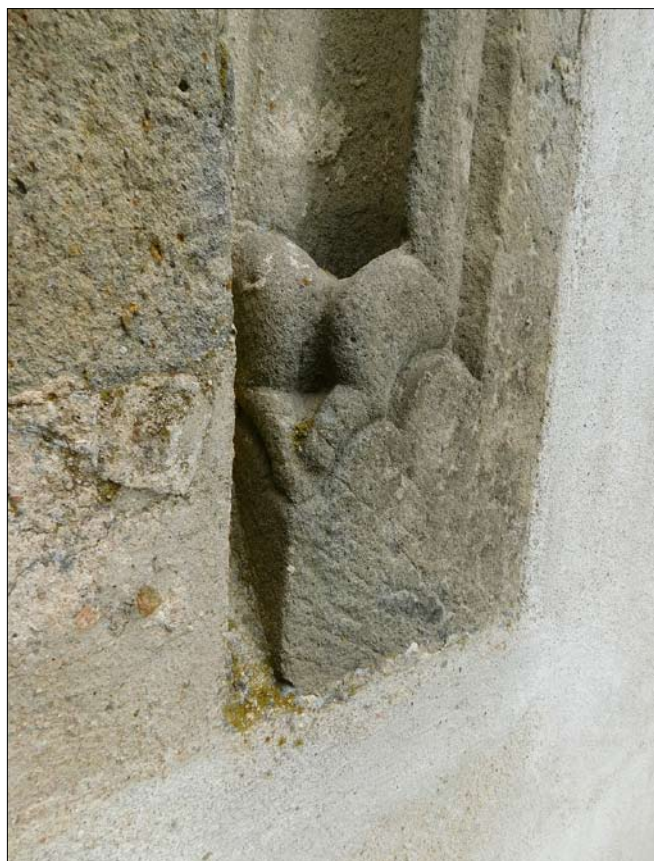
Obr. 10: Buchlov – východní okno v patře jižní fasády jižního křídla, detail východní trnože ostění, stav 2020.

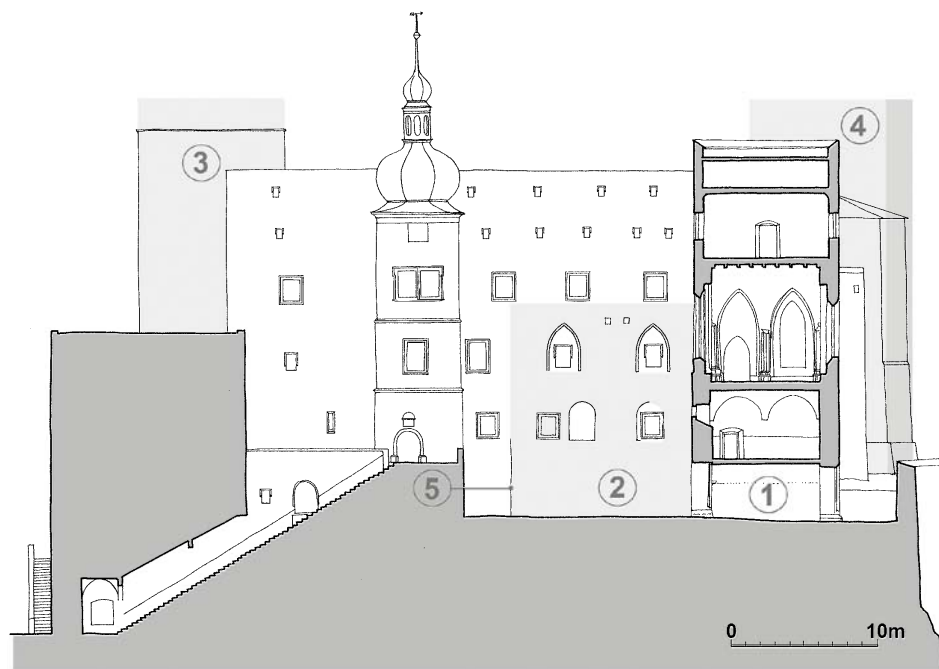
Obr. 11: Buchlov – zjednodušené zaměření jižní fasády jádra s vyznačením objektů, zmíněných v textu; 1 – průjezd brány v suterénu Kaplové věže, 2 – pozdně románský objekt v jižním křídle, 3 – západní věž, 4 – východní věž, 5 – místo tupého nároží.

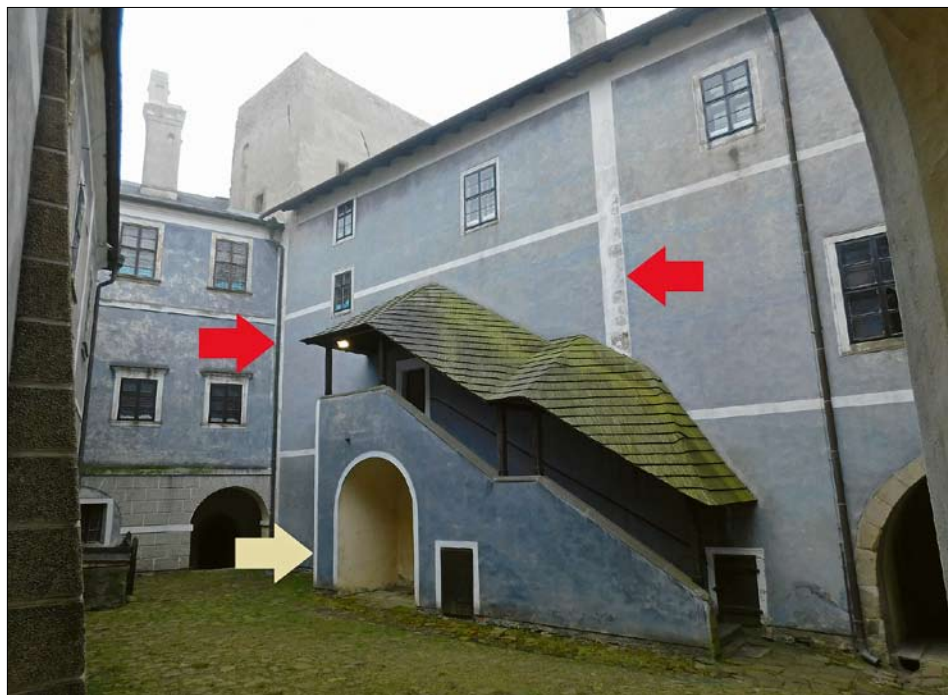
Obr. 12: Buchlov – pohled na jižní stranu nádvoří jádra s vyznačením kamennými bloky armovaných nároží staršího objektu (červené šipky); žlutá šipka označuje polohu torza okenního otvoru z obr. 13, pohled od severozápadu, stav 2019.

stávajícími omítkami a nátěry průčelí (obr. 12). Jsou zhotoveny z hladce opracovaných bloků a jejich horní dochovaná úroveň sahá až do plochy spodní partie dnešního 2. patra. Ve východní části fasády přízemí je analyticky přiznán fragment ostění štíhlého, hrotitého okna (obr. 12 dole, obr. 13). Z původní situace je dochována pravá stojka, budovaná ze dvou bloků, náběh archivolty a parapet (část parapetu?) s náběhem další stojky. Vnitřní hrany ostění jsou zdobeny průběžným okosením. Parapet je situován jen nízký nad stávající dlažbou nádvoří. V analyticky přiznané sondě je přístupná i zadní plocha stojek, která se pak zalamuje kolmo k rovině fasády, tvoříc část špalety okenní niky. Zadní stěna sondy má mírně šikmý průběh (směrem dolů se zužuje) a je pokryta historickou omítkou. Pravděpodobně se jedná o část jednodílného okna, za současného stavu však nelze vyloučit ani okno sdružené.

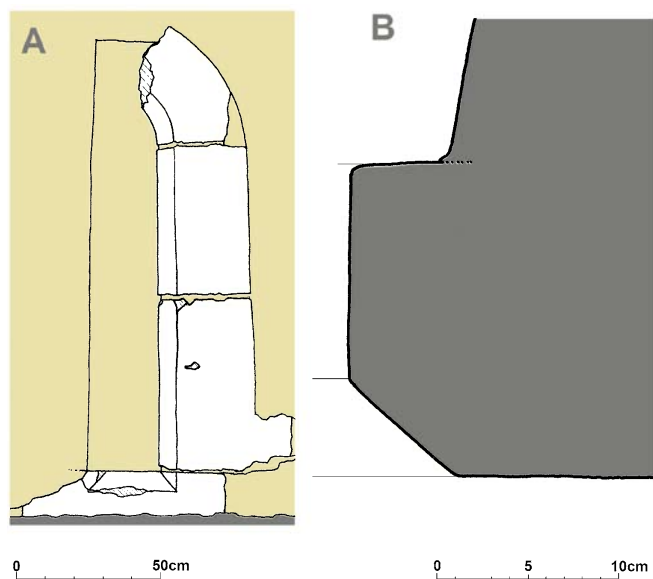
Obr. 13: Buchlov – zaměření torza okenního ostění, dochovaného v nádvorní fasádě jižního křídla jádra: A – čelní pohled, B – vodorovný řez stojkou ostění.

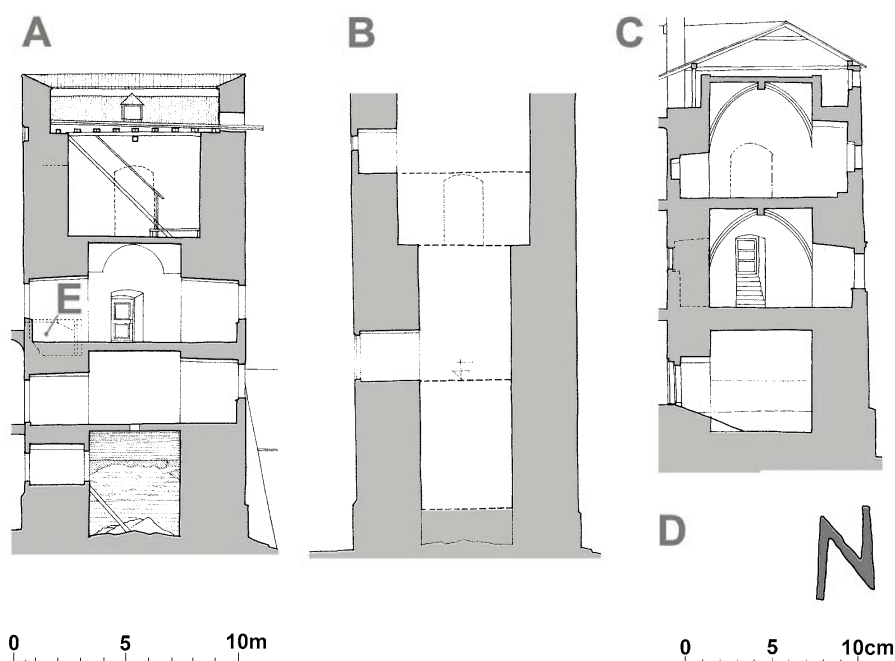
Obr. 14: Buchlov: A – svislý řez západní věží, vedený ve směru východ – západ, s pohledem k jihu, současný stav; B – tentýž řez s rekonstrukcí možného stavu ve středověku; C – svislý řez východní věží, vedený ve směru východ – západ, s pohledem k severu, současný stav; D – kamenická značka na armatuře nároží západní věževěže; E – poloha původního vstupu do patra věže.

Přízemí věže je tvořeno valenou klenbou završeným, neosvětleným prostorem, vysokým cca 5 m (obr. 14/A, obr. 15/A). Místnost je přístupná úzkou chodbičkou, druhotně proraženou v cca 3 m široké, východní zdi věže.

2. patro věže dnes zaujímá místnost, zaklenutá valenou klenbou s odsazenými patami a se styčnými lunetami, jejichž hrany jsou vytaženy v hřebínky (obr. 14/A, obr. 15/C). Místnost je osvětlena novověkými okny od východu i západu, jižní zeď je prolomena vstupem a topnou komorou, náležející dochovaným kachlovým kamnům. Popsané detaily místnosti jsou novověké.

3. patro obsahuje jediný do krovu otevřený prostor, přístupný z úrovně pod podlahou druhotně proraženým vstupem od severu, z prostoru půdy (obr. 14/A, obr. 15/D). Zdi prostoru, kromě zdi severní, mají po celé výšce místnosti konstantní šířku cca 2,2 m, zmíněná severní zeď je užší (cca 1,7 m). V úrovni roštu krovu se pak šířka zdiva vodorovným ústupkem na všech čtyřech stranách zmenšuje na cca 1,2 m). Líce zdiv, jsou zřejmě tvořeny převážně lomovým, kamenným zdivem, zúžená horní část je budována převážně ze zdiva cihelného. Situace je zde ovšem má-

Stávající vertikální členění interiéru věže je pravděpodobně dílem druhé poloviny 17. století (obr. 14/A). Pro odhad starší situace máme k dispozici několik významných podkladů, které však nestačí k podrobnějšímu náhledu do předbarokní podoby věže, či stáří této stavby. Kompakt-

Podle dochovaných pozůstatků fasádních otvorů jsme schopni pro širší období středověku rámcově určit vertikální členění interiéru věže (obr. 14/B). Vstup do věže můžeme ztotožnit s fragmentem vstupního portálu, dokumentovaného ve východní fasádě věže. Tento vstup nebyl opatřen vpadlinou pro padací můstek, přístupný byl jistě z podlahy pavlače, přiléhající ze strany nádvoří k východní fasádě věže, uzavírána byl výplní z vnitřní strany, kde jsou dochovány otvory po závoře. Vstup vedl do interiéru, osvětleného oknem, situovaným vedle zmíněného vstupu. Jestli byl prostor prosvětlen ještě dalšími okny, dnes nevíme. Podlaha prostoru ležela pravděpodobně někde v úrovni předpokládaného prahu vstupního portálu, maximální výšku místnosti můžeme odhadnout podle ústupku v šířce zdiva věže pod podlahou dnešního 3. patra. Byl-li prostor završen klenbou, či vodorovným stropem, nevíme.

horizontálně členěn na tři klenuté prostory (obr. 14/D). Přízemí je přístupné výpravným, leč poškozeným gotickým portálem ve východní zdi, přímo z nádvoří.<sup>18)</sup> Prostor je druhotně prohloubený a zaklenutý, snad byl prosvětlen druhotně zaslepeným okénkem situovaným vedle vstupu. Obě místnosti, situované v prvním a druhém patře, jsou zaklenuty vždy jedním polem křížové žebrové klenby do kruhového svorníku se znakem pánů z Cimburka a osvětleny okny od východu. Obě místnosti mají ve svých západních zdech zaslepené okenní niky, u místnosti v 1. patře je dochováno a analyticky přiznáno i jeho ostění.<sup>19)</sup> V 1. patře je rovněž přístupná část analyticky přiznané armatury jihozápadního nároží věže. Jedná se o osm kvádrů s hladce opracovanými stěnami, na jižní stěně druhého kvádru odspodu je dochována kamenická značka ve tvaru písmene „N“ (obr. 14/D). Na půdě je patrna upravená koruna sníženého zdíva věže a subtilní nástavba, kryjící horní část a rub klenby místnosti ve 2. patře.

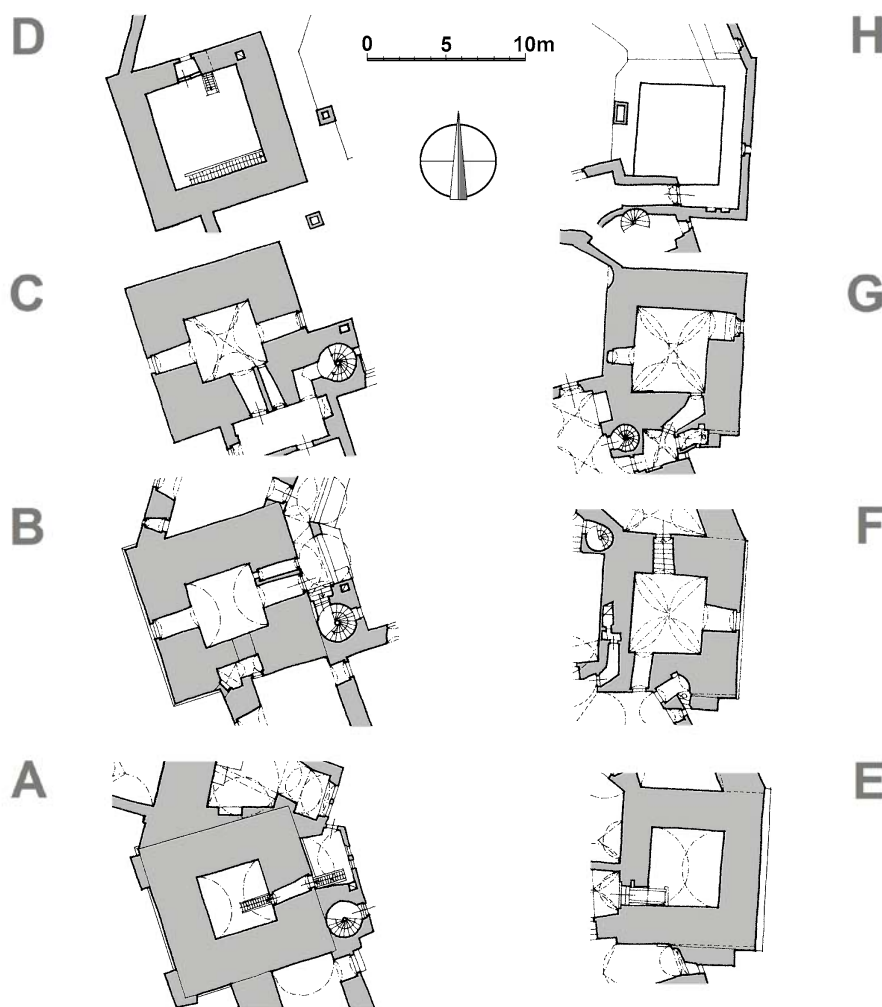
Obr. 15: Buchlov – půdorysy jednotlivých úrovní obou hranolových věží, současný stav; A – D západní věž; A – přízemí, B – 1. patro, C – 2. patro, D – 3. patro, E – H východní věž, E – přízemí, F – 1. patro, G – 2. patro, H – 3. patro.

Abb. 15: Buchlov, Burg, Grundrisse von einzelnen Geschossen von beiden quadratischen Türmen, heutiger Zustand: A-D Westturm, A – Erdgeschoss; B – 1. Obergeschoss; C – 2. Obergeschoss; D – 3. Obergeschoss; E-H Ostturm, E – Erdgeschoss; F – 1. Obergeschoss; G – 2. Obergeschoss; H – 3. Obergeschoss.

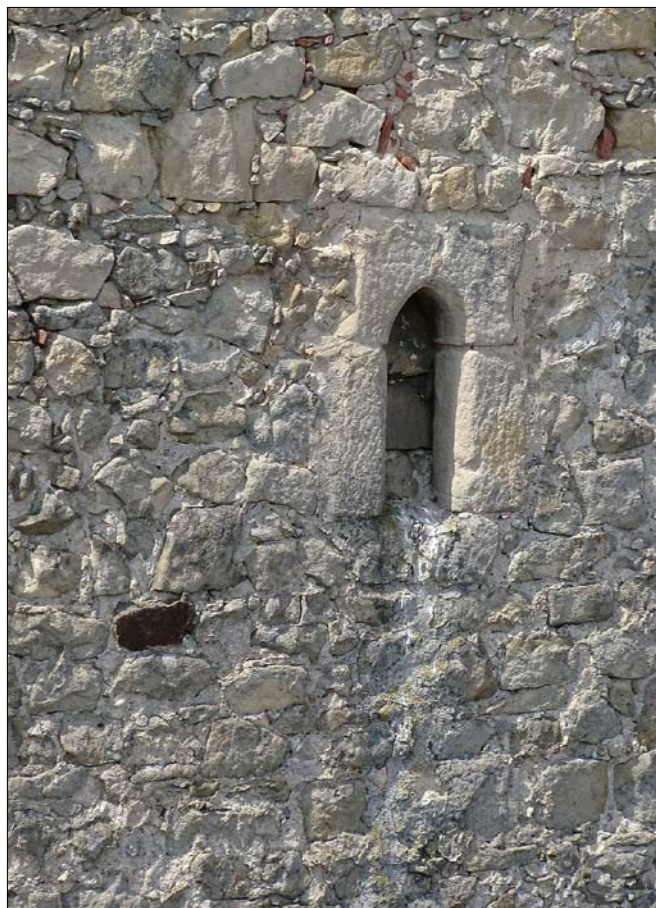
Obr. 16: Buchlov – okénko ve východní fasádě západní věže, pohled od východu.

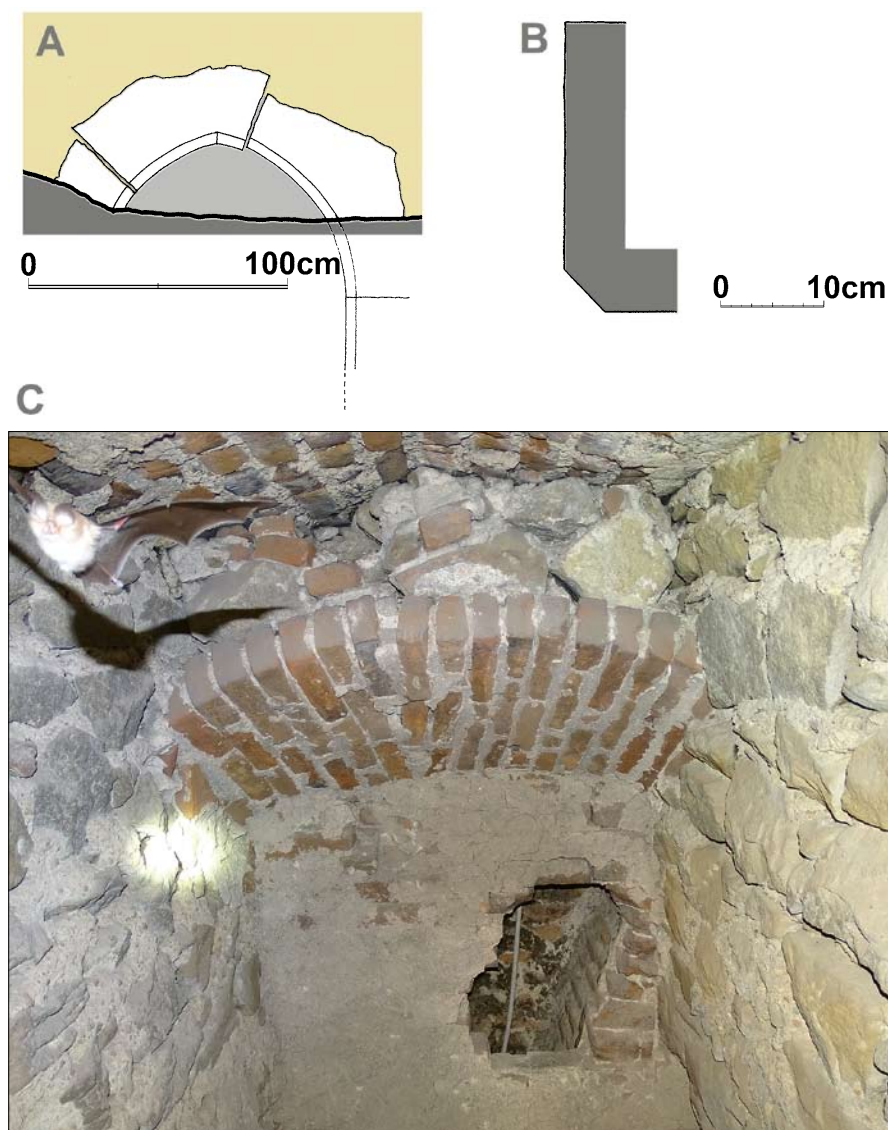
Obr. 17: Buchlov – pozůstatek vstupu ve východní zdi západní věže; A – zaměření přístupné části ostění vstupu, pohled od východu; B – zaměření profilace přístupné části ostění vstupu; C – pohled do interiéru vstupní niky, pohled od východu, stav 2020 (srov. obr. 14/E).

obsahuje i hrotitý vrchol portálu. Bloky jsou vůči sobě mírně posunuty (obr. 17/A, obr. 18/A). Zbylá část portálu je skryta pod podlahou pudy, kterou tvoří násyp nad klenbou arkádové chodby. Nízkým výřezem horní části portálu je možno nahlédnout do zčásti sutí zasypané niky s mělkým, cihelným záklenkem a svislými, půdorysně rovnoběžnými špaletami, budovanými z lomového kamene. Na ploše záklenku jsou dochovány zbytky hladké omítky.<sup>9)</sup> V jižní špaletě je dochována mělká kapsa po závoře, její vnější vyústění má rozměry cca 30 x 20 cm, v protější špaletě jí odpovídá pouze drobný otvor nepravidelného utváření. Zadní část niky je vyplněna mladším zdivem – je zde k západu klesající, cihelná, segmentová klenbička, končící u svislé, cihelné příčky; vybouraným otvorem v ní je vidět do komínového prostoru. Na historické fotografii pořízené po požáru hradu v roce 1931, kde je zachycena tato partie bez zastřešení, je patrný další, zajímavý detail v dnes nepřístupném drobném prostoru pudy v jihozápadním koutě nádvoří (obr. 18). Nalevo od špalety stávajícího okna, osvětlujícího místnost 2. patra, jsou dochovány pozůstatky levé špalety v kameni sekaného ostění s okosenou hranou; pravá špaleta není patrna, snad s ní souvisí anomálie pod parapetem zmíněného okna. Plocha zazdivky mezi špaletou a anomálií byla vyplněna cihelným zdivem. V dolní části východního průčelí věže je opět patrný rozšířený sokl, situovaný v téměř stejné výšce, jako na západním průčelí. Je však krytý vrstvami interiérových omítek.

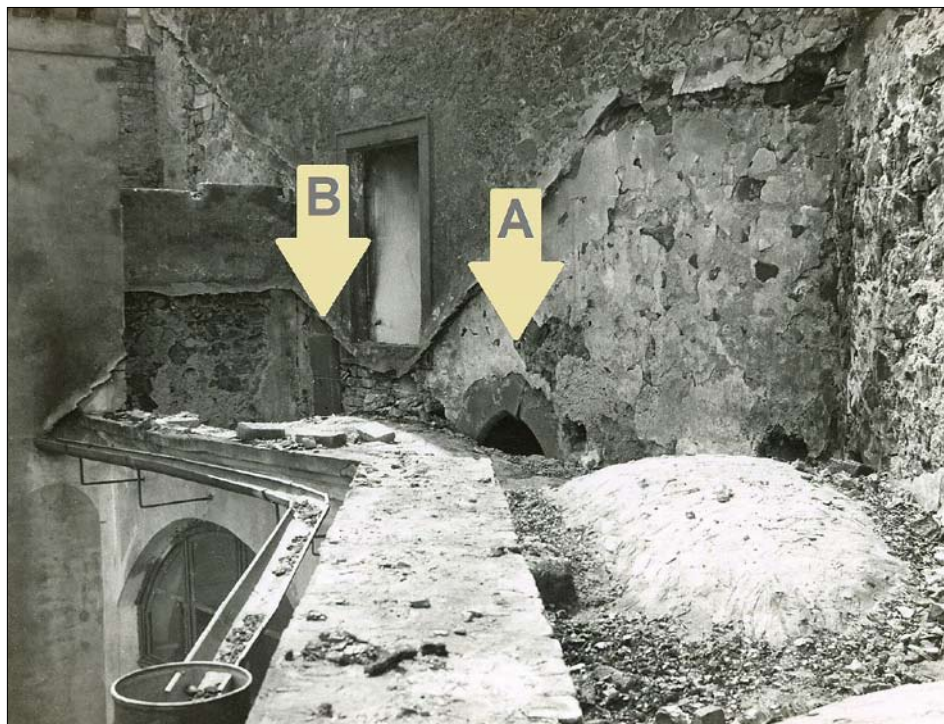
Obr. 18: Buchlov – část východního průčelí západní věže s pozůstatky středověkých otvorů v prostoru půdy, A – horní část vstupu do věže, B – pozůstatek ostění okenního otvoru; historická fotografie po požáru v roce 1931, pohled od severovýchodu (historický fotoarchiv NPÚ ÚOP v Brně).

se jedná o portály s průběžným okosením hrany (to je patrné u ostění okénka 4. patra; ostění vstupu a sousedního okna (obr. 18/A, B) neznáme v plném rozsahu) ty by mohly pravděpodobně souviset s obdobně zdobenými prvky, dochovanými ve fragmentech v nádvořním průčelí objektu u brány (viz výše), či z vnějšího líce severního křídla jádra<sup>11)</sup>. Tyto prvky jsou součástí rozsáhlé stavební aktivity, probíhající zde zřejmě od 60 – 70. let 13. století, spojené s osobou krále Přemysla Otakara II.<sup>12)</sup> Tato rozsáhlá přestavba se zřejmě protáhla až do 14. století.
