# TAKZVANÝ ZÁMEČEK OHRAZENICE ČP. 128 V RATIBOŘSKÝCH HORÁCH Z PŘELOMU 18. A 19. STOLETÍ PŘÍSPĚVEK K POZNÁNÍ PANSKÉHO DOMU SCHWARZENBERSKÉHO HORNÍHO RADY

**The palace known as Ohrazenice at no. 128 in Ratibořské Hory from the turn of the 18<sup>th</sup> and 19<sup>th</sup> centuries: A contribution to the mansion house of the Schwarzenberg mining councillor**

*Mansion house no. 128 near the embankment of the former Ohrazenice Pond in Ratibořské Hory (Tábor District) was built by the mining councillor Jan Schindler around 1780. The two-storeyed building with two halls on the first floor was not intended for living, but rather as a garden house to receive guests and to serve other purposes. Schindler lived in a nearby palace together with the rest of the Schwarzenberg office workers. After 1804, the house received another wing with a hall – perhaps to turn an earlier house mentioned in 1826 into a residence? The house was never rebuilt or modernised; only its original layout and a large number of authentic constructions and details has survived – original windows, doors, wooden floors (precursors of parquet floors – a type that has not been researched anywhere else). In 2018, a new

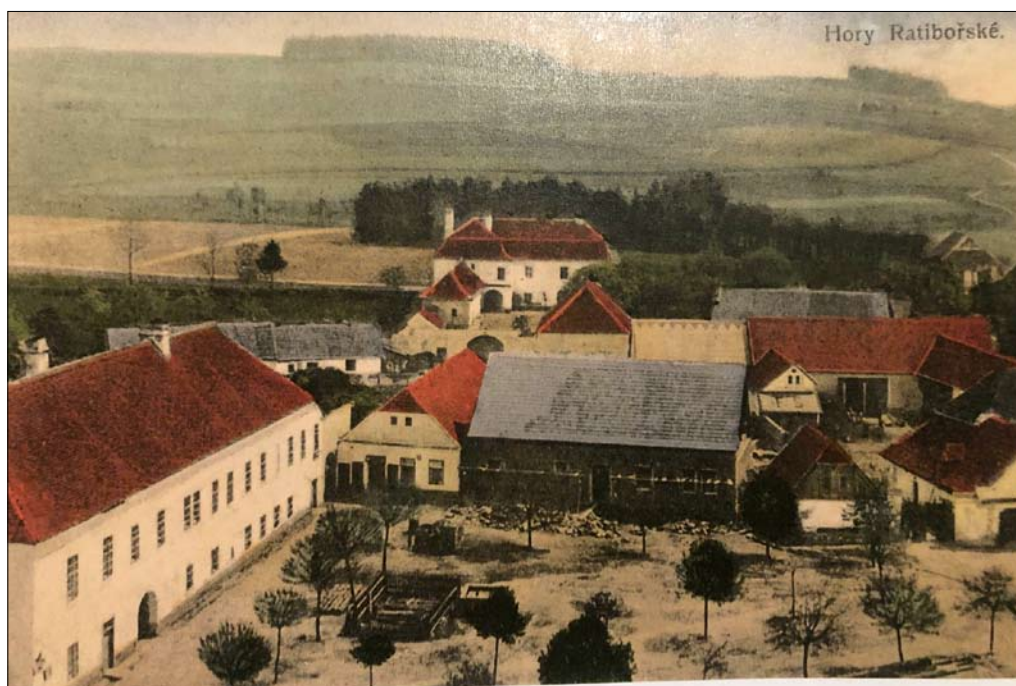
Obr. 1: Ratibořské Hory (okres Tábor), v pozadí panský dům čp. 128 s mansardovou střechou. Za ním plocha bývalého rybníka Ohrazenice, využívaná jako pole, jehož hráz je z pravé strany lemovaná stromořadím. Vlevo rozlehlý zámek čp. 1, sloužící v 18. a v 1. polovině 19. století jako sídlo schwarzenberského horního úřadu (pohlednice nedat., soukromá sbírka).

Abb. 1: Ratibořské Hory [Bergstädtl], Bez. Tábor, Ansichtskarte (nicht datiert), Privatsammlung. Im Hintergrund das Herrenhaus Nr.-Konskr. 128 mit Mansarddach. Hinter ihm die als Acker ausgenutzte Fläche des ehemaligen Teichs Ohrazenice, dessen Damm an der rechten Seite mit einer Allee bepflanzt ist. Links das ausgedehnte Schloss Nr.-Konskr. 1, in dem sich im 18. und in der ersten Hälfte des 19. Jahrhunderts das Schwarzenbergsche Bergamt befand.

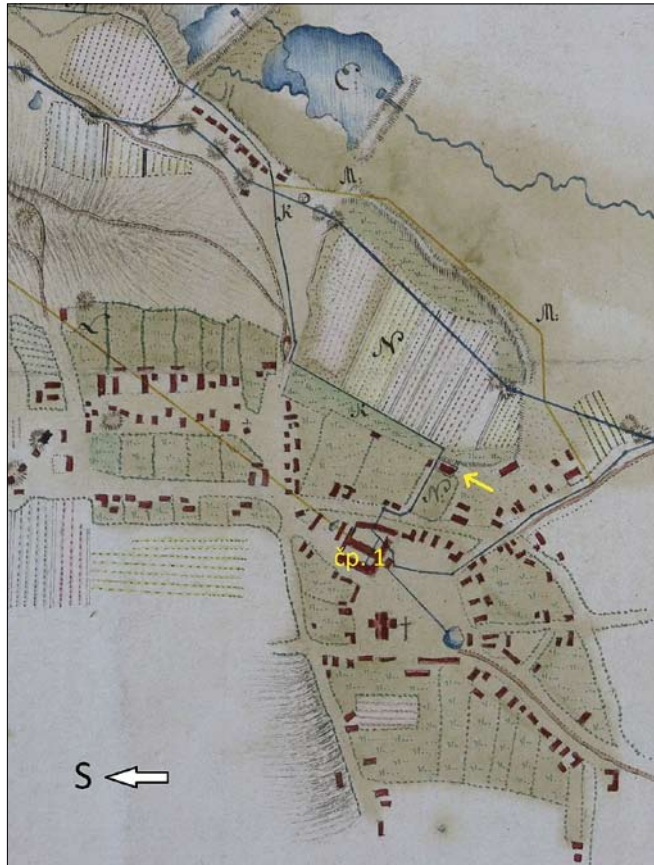
Obr. 2: Ratibořské Hory, Plán vodního zařízení v revíru Hor Ratibořských, J. Štěrba – J. Schindler, 1783, výřez. Modrou linií zakreslen průběh vodovodu. Šipkou označena poloha panského domu čp. 128 (SOA Třeboň, odd. Český Krumlov, Báňská správa – Hory Ratibořské, č. mapy 108).

Symetrie domu byla však lehce narušena hned na vstupním průčelí, kde přízemní okno vpravo od vstupu vybočuje z okenní osy. Bylo zde umístěno již v době stavby (nejde tedy o druhotný posun otvoru), jak bylo zjevné během nedávného rozebírání západní obvodové zdi kvůli jejímu havarijnímu stavu. Snad zde stavebník od počátku počítal s (dnes již neexistujícím) přístavkem, který je u jihozápadního nároží vidět na fotografii z počátku 20. století? (viz obr. 8) Na mapě vodních děl Ratibořských Hor z roku 1783 zakreslen není (obr. 2),<sup>31)</sup> to ale kvůli sche-

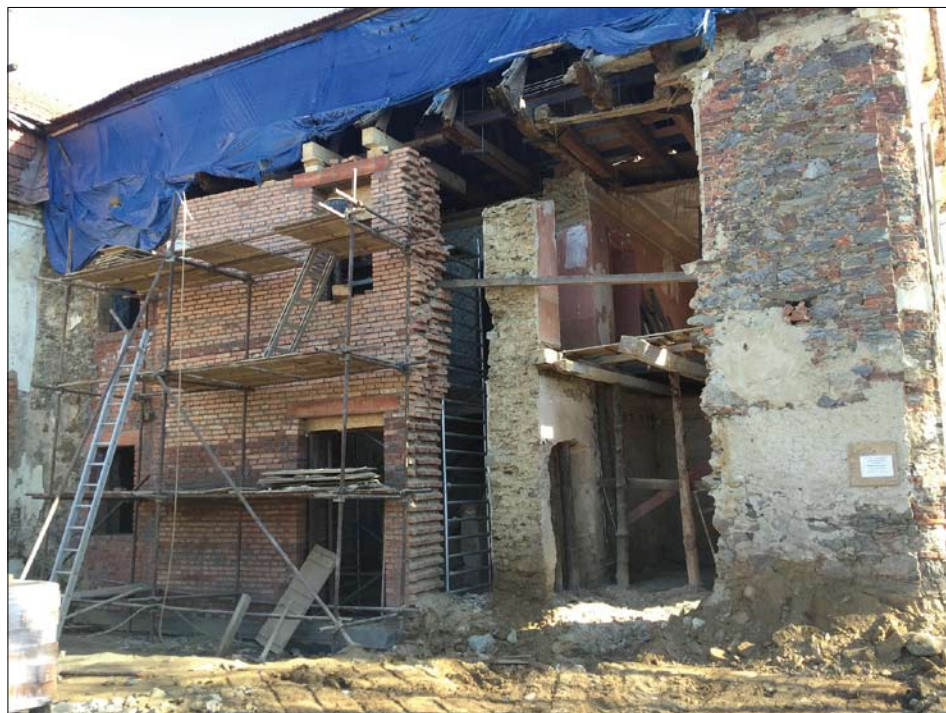
Obr. 4: Ratibořské Hory, panský dům čp. 128, postupné přezdívání havarijního západního průčelí s přilehlými konstrukcemi (foto P. Filip, 27. 10. 2019).

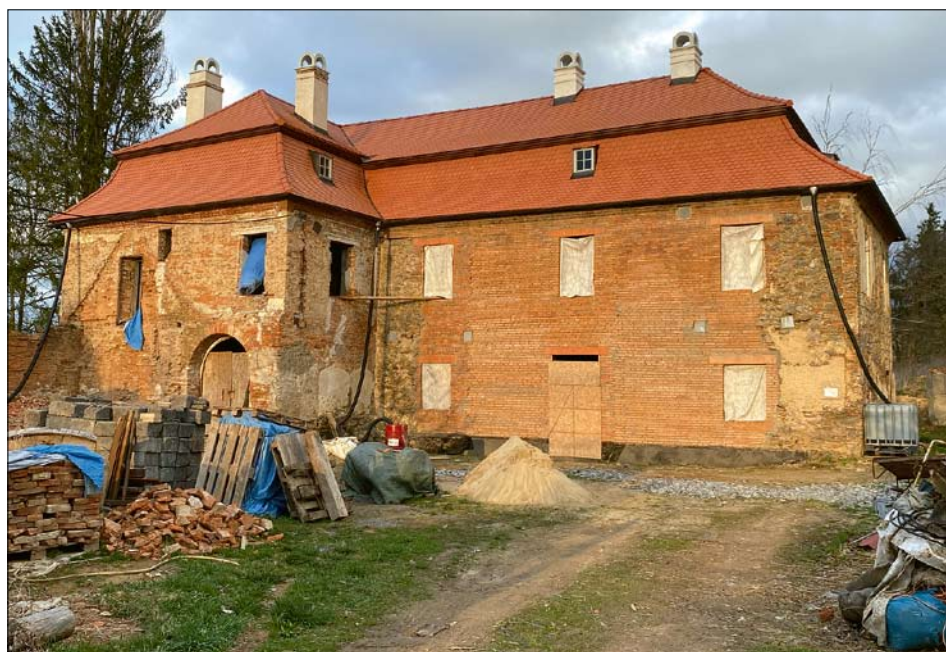
Obr. 5: Ratibořské Hory, panský dům čp. 128, pohled od západu, po přezdění západní obvodové zdi a kompletní opravě střechy (foto P. Filip, duben 2022).

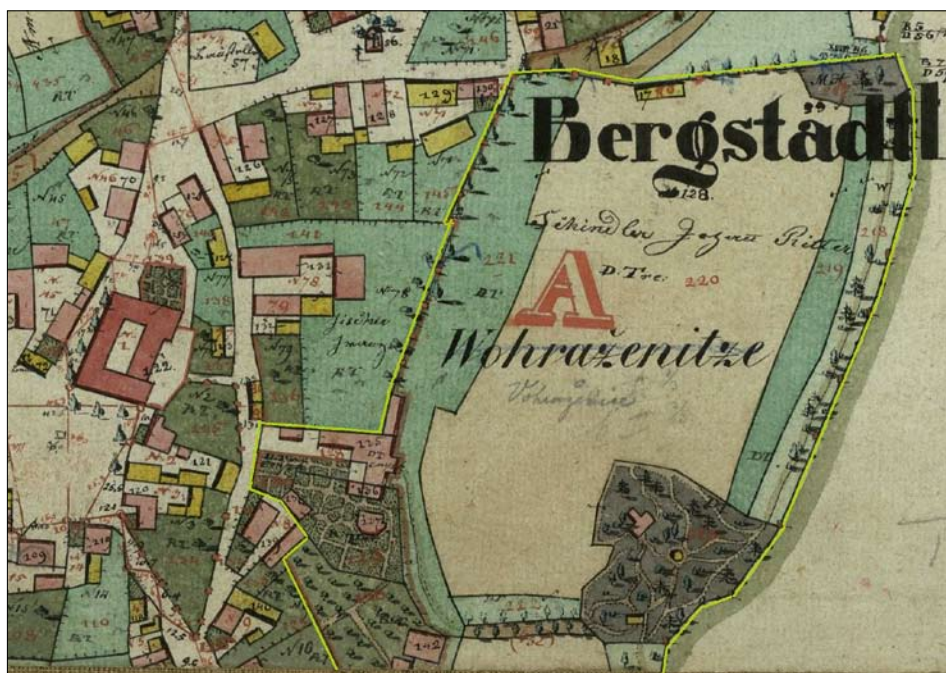
Obr. 6: Ratibořské Hory, indikační skica z roku 1830. Žlutě ohrazené pozemky Jana Schindlera v roce 1830, které patřily k domu čp. 128 (NA Praha, IS, sign. Tab 31).

maticky zakreslené zástavbě ještě nemusí nic znamenat. O padesát let mladší mapa stabilního katastru z roku 1830 přístavek na tomto místě již zachytila (obr. 6), má zde dokonce i vlastní číslo parcelní 136. V šíři přístavku je ale překvapivě „odkrojena“ i jižní část domu a sloučená s parcelou přístavku, jež byla charakterizována jako „hospodářská budova“.<sup>32)</sup> Je otázka, zda nelogické rozparcelování domu vzniklo jako chyba, nebo – vzhledem k nižšímu zdanění hospodářských objektů oproti obytným – si to možná prosadil tehdejší majitel?

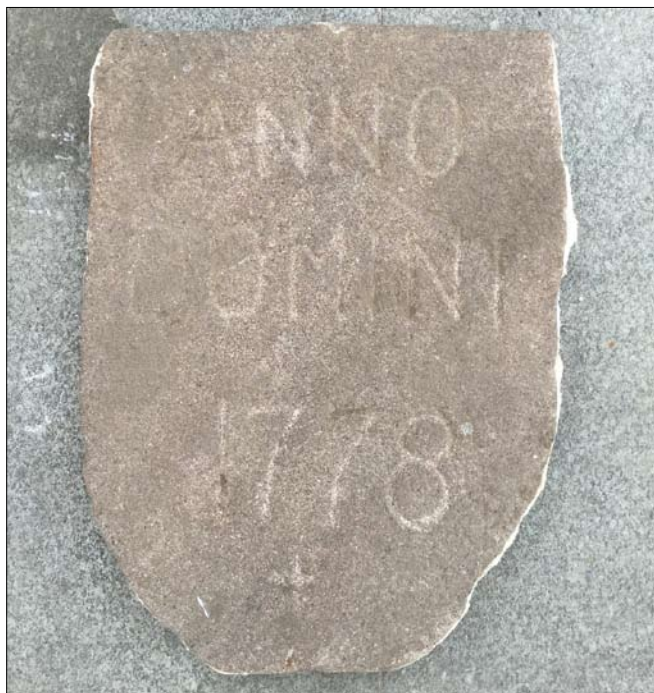
Obr. 7: Ratibořské Hory, panský dům čp. 128, základní kámen s letopočtem 1778 nalezený v roce 2018 současným majitelem Pavlem Filipem ve sklepě panského domu (foto P. Filip, 2018).

Ve zmíněných smlouvách marně pátráme po informaci o panském domě. Jen na základě pouhého mlčení písemných pramenů ale nelze s jistotou dovodit, že dům tehdy ještě nestál; ne vždy totiž máme k dispozici všechny písemnosti, a pokud snad ano, ne vždy nutně musí zachytit všechny (pro nás!) důležité údaje. V takovém případě nutno nechat otázku začátku stavby a jejího stavebníka otevřenou. Uprostřed této nejistoty může být svůdné chytat se například dendrodatace, zvláště když stromy užité na stavbu krovu byly pokáceny v zimě 1775/1776.<sup>13)</sup> Tedy přesně v době, kdy koupil Ohrazenici Jan Kfeller – mohl je snad nechat skácet a následně začít stavět dům čp. 128 právě on? Tato časová shoda však může být ryze náhodná! V našem případě tuto otázku jako „deus ex machina“ vyřešil nález základního kamene, který ve sklepě předmětného domu učinil jeho současný majitel. Kámen totiž nese vytesaný letopočet „Anno Domini 1778“. Je tedy zjevné, že dům začal stavět Jan Schindler v roce, kdy znovu koupil pustý rybník Ohrazenici od barona Kfeller. (obr. 7)

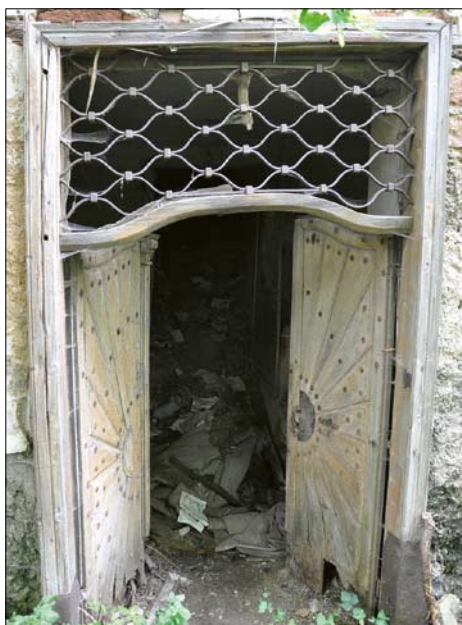
Obr. 10: Ratibořské Hory, panský dům čp. 128 – starší jižní křídlo, domovní dveře v západním průčelí (foto P. Hájek, 2014).

Patrová, původně nepodsklepená budova o půdorysných rozměrech cca 15 × 10 m byla postavená z lomového zdiva s příměsí cihel. Všechna průčelí domu mají pravidelný rozvrh okenních os. (obr. 9) Kromě mansardové střechy byl výrazným estetickým prvkem domu také jeho vstup, umístěný uprostřed západního průčelí. Dvoukřídlé dveře s barokně tvarovaným nadsvětlíkem byly jednou z důležitých „vizitek“ majitele domu. Tomu odpovídá precizní řemeslná práce, s jakou byla provedena jejich na trnech zavěšená křídla. Jejich svlaková konstrukce byla v lícové straně překryta jemně hranenými prkny poskládanými do tehdy módního tvaru půlsunce, jehož střed zdobil půlkruh s rokokovým motivem. Nátěr lícové strany byl vícekrát obnovován. Pouze ze zbytků barev na okně nadsvětlíku lze vytušit, že původně barevnost dveří byla bělavá a šedá. (obr. 10, 11)

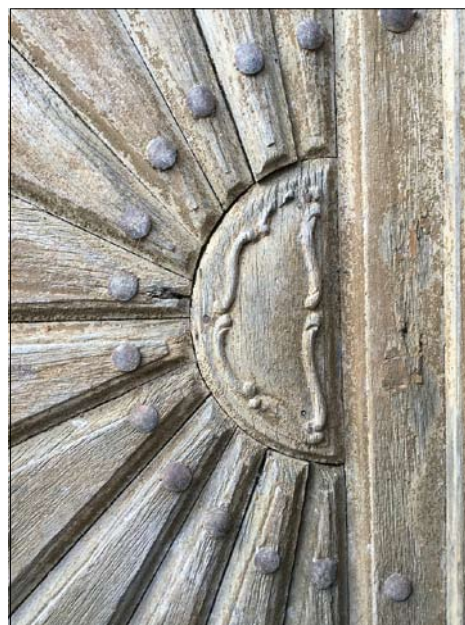
Obr. 11: Ratibořské Hory, panský dům čp. 128 – starší jižní křídlo, domovní dveře, detail rokokového motivu uprostřed půlsunce (foto P. Filip, 2019).

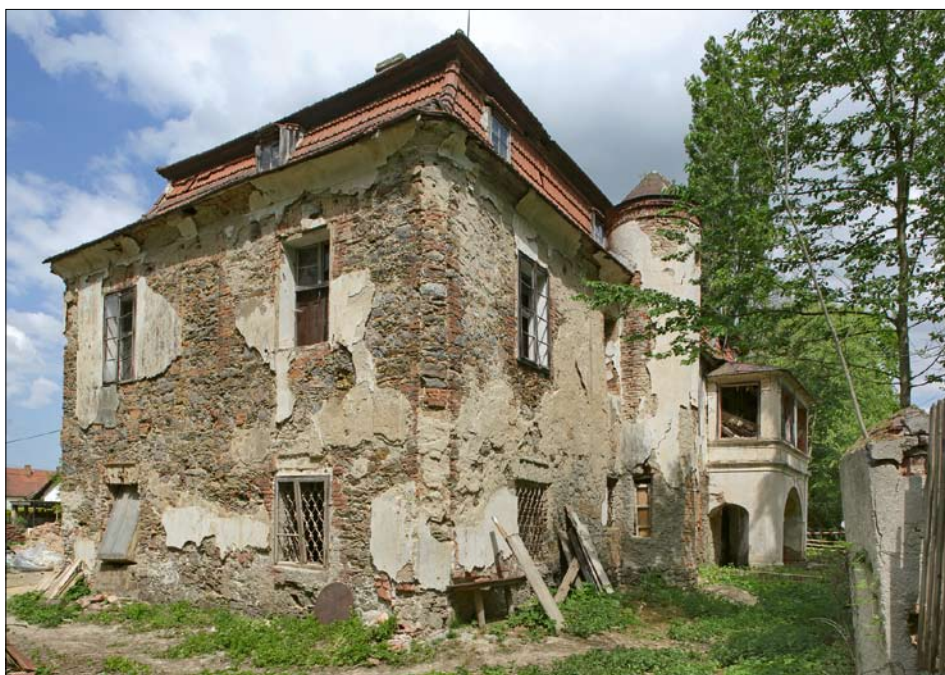
Obr. 12: Ratibořské Hory, panský dům čp. 128 – starší jižní křídlo od jihovýchodu (foto J. Gloc, 2018).

Na jižním i východním průčelí byla zdůrazněna jejich středová osa. (obrázky 12, 13) Na polední straně ji tvoří dva zazděné otvory – v patře okenní, v přízemí dveřní. Jejich lehce ustupující zazdívkové jsou z téhož materiálu, jako celá stavba. Ve špaletách těchto otvorů se nezachovaly stopy omítek, zřejmě měly být oba otvory vždy jen slepé. Díky existenci reálných záklenků však v obou případech nelze vyloučit prvotní záměr funkčního okna a vstupu. Zadní strana domu je uprostřed rozdělena záchodovou věžičkou, zastřešenou kuželovou střechou, která byla k obvodové zdi

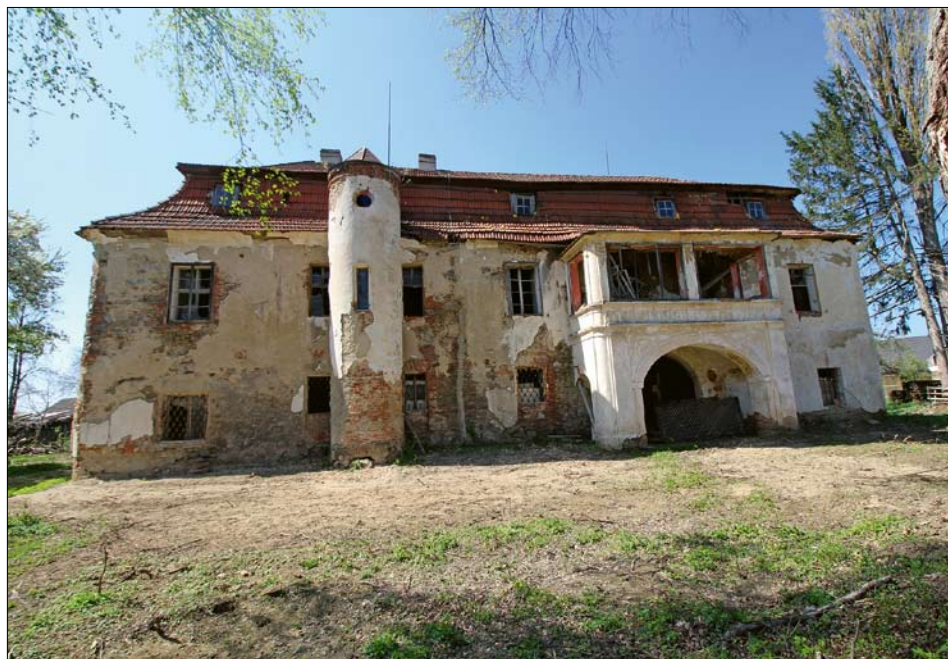
Obr. 13: Ratibořské Hory, panský dům čp. 128, východní (zahradní) průčelí celého domu. Uprostřed levého staršího křídla záchodová věžička, vpravo lodžie předložená před příjezd severní přístavby (foto V. Babická, 2019).

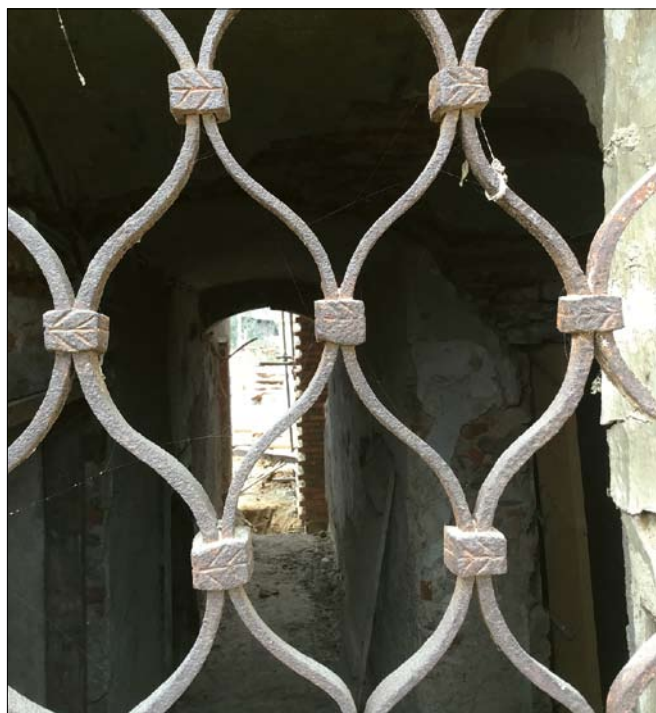
Obr. 14: Ratibořské Hory, panský dům čp. 128 – starší jižní křídlo, východní průčelí, mříž v přízemním okně osvětlujícím chodbu (foto J. Hansová, 2020).

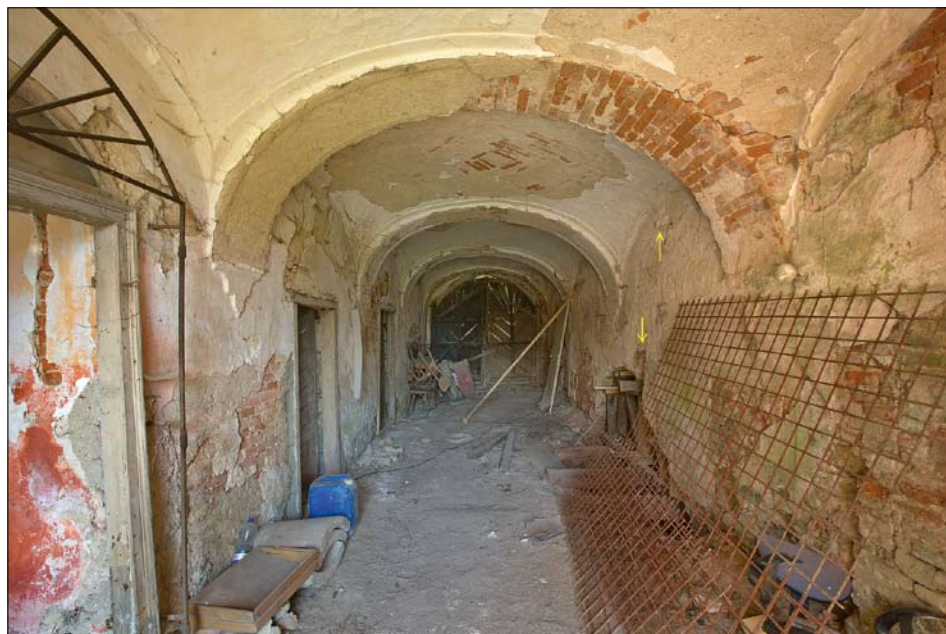
Obr. 16: Ratibořské Hory, panský dům čp. 128 – průjezd, pohled k východu. Vpravo severní průčelí jižního křídla, šipkami označena nika související s vodovodem (dole) a letopočet 1780 (nahore) (foto J. Gloc, 2018).

Právě v těchto místech se objevila zajímavá nálezová situace. Ve zdi, za níž se nachází místnost 1.6, je umístěna nika s konchou, jejíž vrchol je zhruba metr nad zemí.<sup>33)</sup> (obr. 17) Spodní část niky byla bohužel zničena kvůli propadu spodní části zdiva do podmáčeného sklepa. V konše je symetricky umístěný kruhový otvor, vedoucí skrze celou zeď do místnosti 1.6, která sousedí s černou kuchyní 1.5. A právě u niky končí dřevěný vodovod, jehož dřevěné trubky byly objeveny během zemních prací v zahradě a v průjezdu v roce 2021.<sup>34)</sup> Nika tedy nejspíše souvisela právě s prostupem vodovodu. Možná lze uvažovat i o tom, že mohla být součástí lavaba, kde si bylo možné vodu natočit zvenku?

Pohlédneme-li na situaci z odstupu, je nápadné, že nika je pod jedním z polí plackové klenby průjezdu umístěna excentricky. Má to svou logiku – členění klenby mladšího průjezdu se řídilo jinými potřebami, než esteticky zakomponovat niku staršího objektu. Naopak přesně uprostřed čela téže klenby byl – v omítkové vrstvě jednoznačně pa-

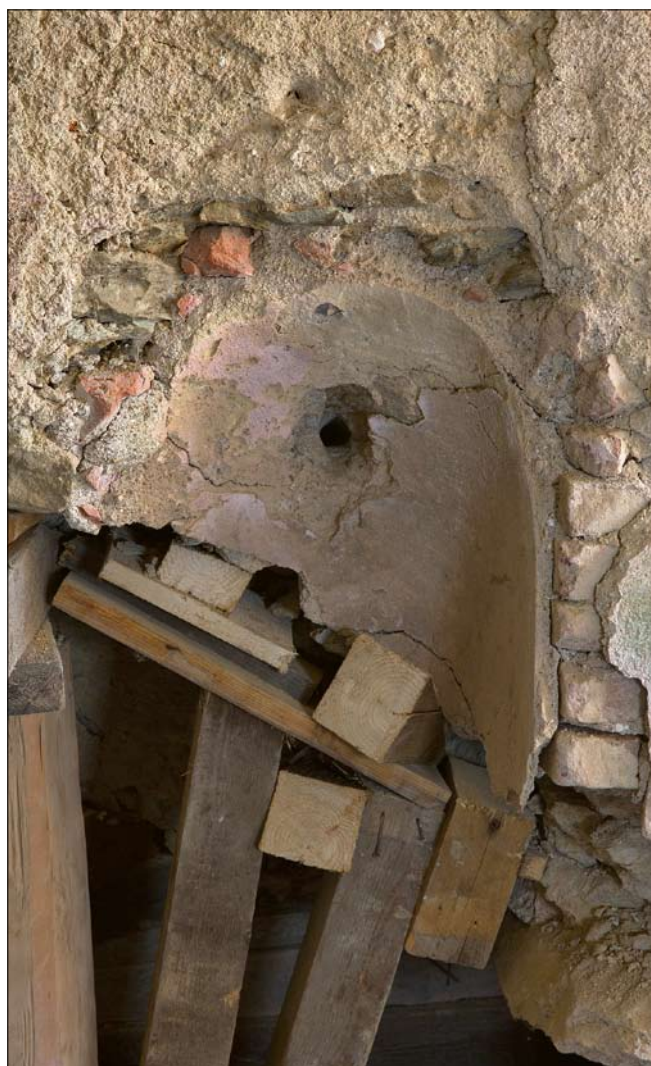
Obr. 17: Ratibořské Hory, panský dům čp. 128 – starší jižní křídlo, severní průčelí. Detail niky, v jejíž horní části otvor vedoucí skruží zdi do místnosti 1.6 (foto J. Gloc, 2018).

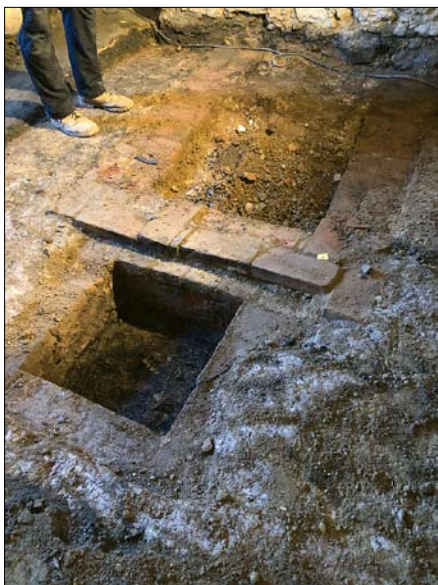
Obr. 20: Ratibořské Hory, panský dům čp. 128 – starší jižní křídlo, přízemí, kuchyně 1.5, odhalené základy pece s předpecním otvorem (foto P. Filip, 2021).

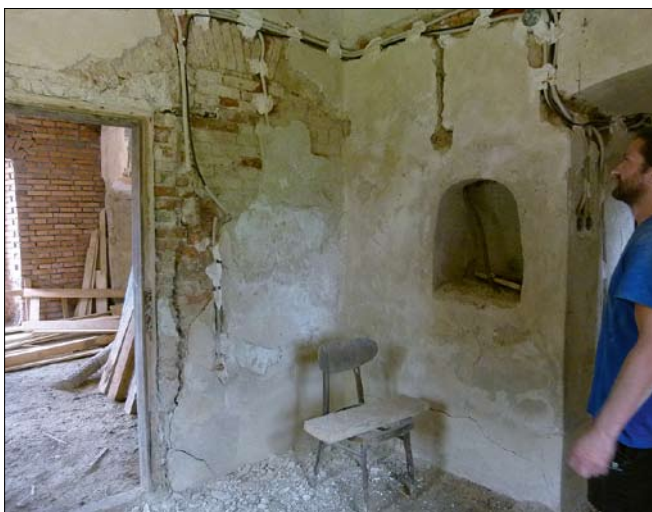
Obr. 22: Ratibořské Hory, panský dům čp. 128 – starší jižní křídlo, přízemí, místnost 1.3, příčka předělující původně nečleněný sál, pohled k západu (foto J. Hansová, 2020).

Jižní část domu zabírala původně jedna velká, plochostropá místnost s fabionem, prosvětlená ze třech stran. Uprostřed delší jižní stěny se nachází zazděný vstup; zda měl původně zůstat otevřený, aby bylo možno přímo ze sálu vstoupit do přilehlé „krasozahrady u domu“, <sup>39)</sup> nevíme. Každopádně byl zaslepen záhy po svém zbudování – na jeho špaletě se nenašly ani stopy po omítce či nátěru. Sál byl vytápěn kamny obsluhovanými topným otvorem na chodbě. Vedle topeniště se zachovala nika krbečku, umístěná poblíž zadního vchodu do místnosti. (obr. 22) Na pozdější změnu využití sálu ukazuje jeho rozdělení tenkou cihelnou příčkou, postavenou právě v místě kamen, pro které byla v příčce zřízena prostorná arkáda. Kamna tak vyhřívala obě části přepaženého sálu.

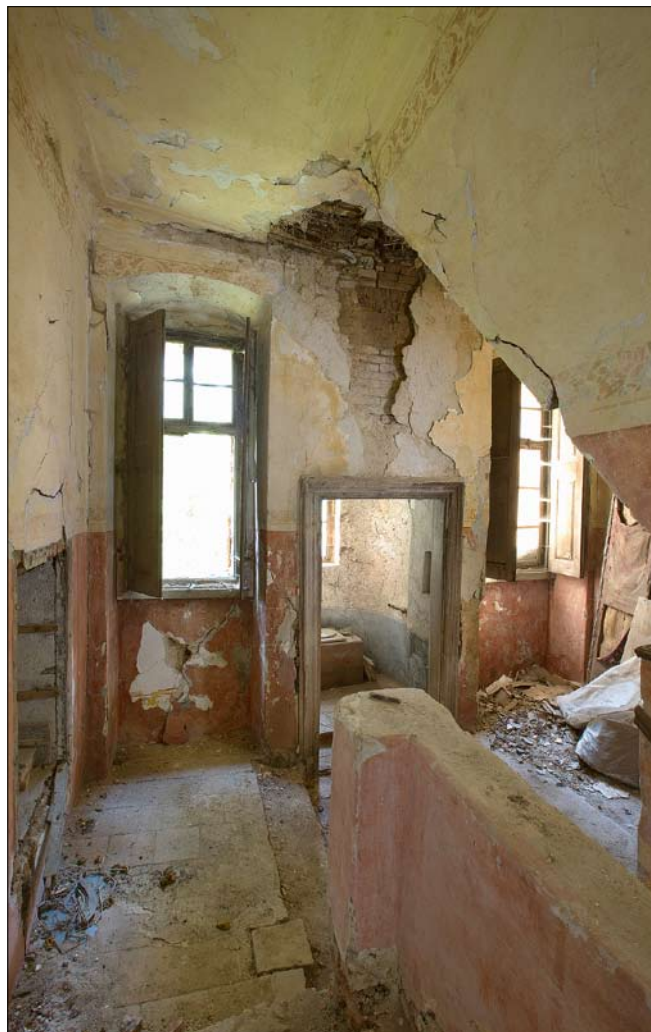
Obr. 23: Ratibořské Hory, panský dům čp. 128 – starší jižní křídlo, patro, pohled k záchodu, vpravo schodiště (foto J. Gloc, 2018).

Z chodby za schodištěm byl přístupný záchod, který se na téže místě nacházel také v poschodí. (obr. 23)

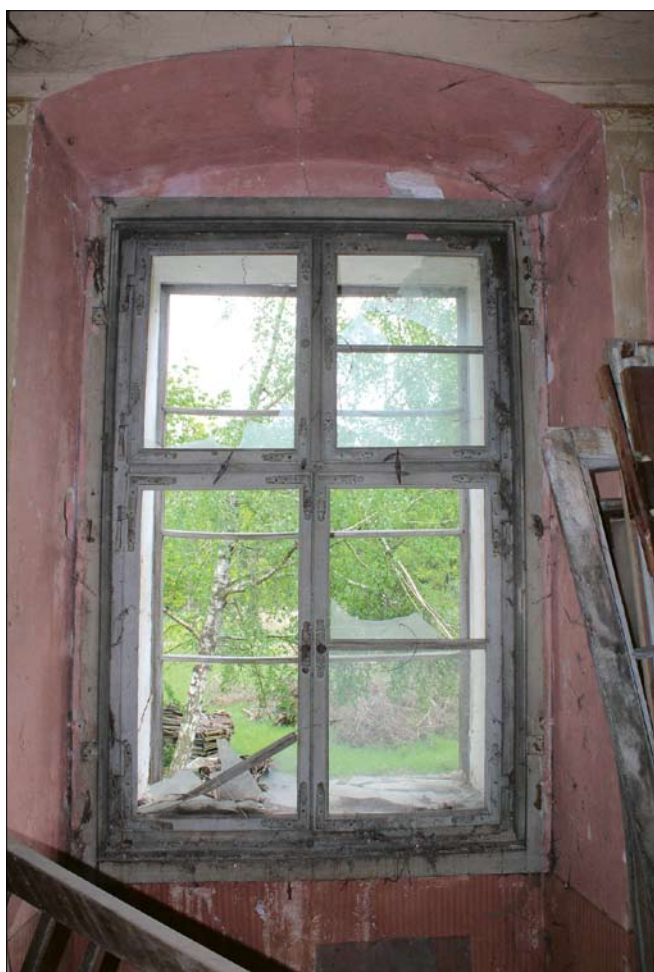
Obr. 27: Ratibořské Hory, panský dům čp. 128 – starší jižní křídlo, patro, jižní sál 2.3, okno ve východní stěně (foto V. Babická, 2021).

Okna byla doplněna vnitřními okenicemi, vsazenými do mohutnějšího rámu. Ten je do špalety přichycen skobami zakončenými plochou ve tvaru srdíčka, přibitého na vlastní rám. V zavřeném stavu se okenice zabezpečovaly závorou, jejíž existenci dosud prozrazují kovová hranatá oka na vnitřní straně ráků. Okenice jsou dvoukřídle, rámové konstrukce, se čtyřmi

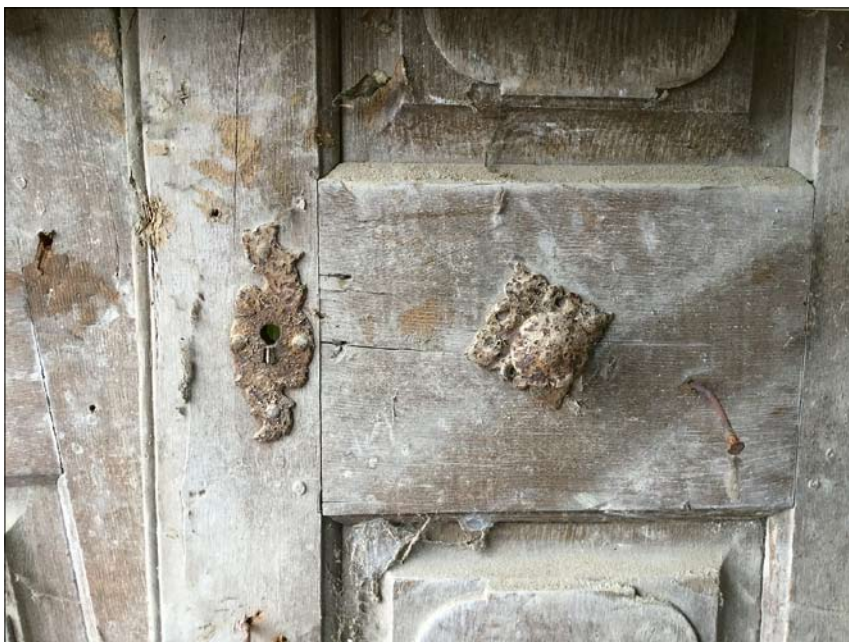
Obr. 29: Ratibořské Hory, panský dům čp. 128 – starší jižní křídlo, patro, dveře na schody na půdu, detail (foto P. Filip, 2019).

tím modernizovaly. Tato úvaha je podpořena faktem, že u záchodu a ve vstupu na schody na půdu byly osazeny dveře naprosto stejného typu, přičemž na nich však zůstaly součásti staršího kování, konkrétně právě knoflík, umožňujícím lepší dovření dveří. Knoflík je v obou případech umístěn na čtvercové, vykrajované a nakoso otočené podložce; svým tvarem odpovídá estetickému citění konce 18. století, stejně jako rokokově rozehraný klíčový štítek dveří na půdu. (obr. 29) Zámky těchto dveří jsou ještě krabicové. Dveře nemají klapačku, pouze faleš pro těsnější zavření křídel. Jejich rub je proveden jednodušeji a nemá nátěr. Otázku původu dveří zřejmě může vyřešit až fyzický průzkum dveří, uložených v depozitáři současného majitele panského domu.

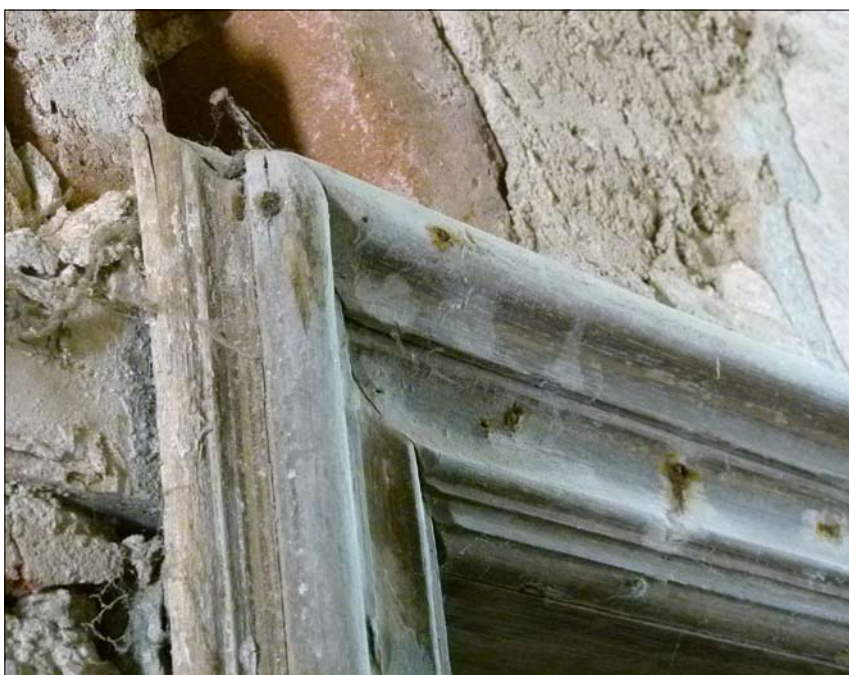
Obr. 30: Ratibořské Hory, panský dům čp. 128 – starší jižní křídlo, přízemí, bohatě profilovaná obložka zárubně u dveří do kuchyně 1.5; zárubeň stejné profilace se nachází i v patře jižního křídla u dveří na záchod, na schody na půdu a do místnosti 2.2 (foto J. Hansová, 2018).

Některé dveřní otvory byly opatřeny výrazně profilovanou obložkou zárubně, totiž u záchodu, u vstupu na schody na půdu a u nevelké místnosti 2.2. (obr. 30) Je tu patrná snaha o zdůraznění osy vstupní haly, přesto však došlo k excentrickému umístění vstupu do pokoje 2.2. Zřejmě to bylo z praktických důvodů, aby se tak zajistil pohodlnější vstup do něj (byť se dveře dle umístění pantů otevíraly dovnitř) – jinak by se ocitl v pouze metr široké chodbičce proti dveřím na schodiště. (obr. 31) Se stejnou profilací obložek zárubní se setkáváme i v přízemí, a to v zadním traktu. Z haly se jí vchází do kuchyně (1.5), kde se zárubeň dochovala celá, a do protějšího jižního sálu (1.3 + 1.2), kde z ní zbylo pouze malé torzo.

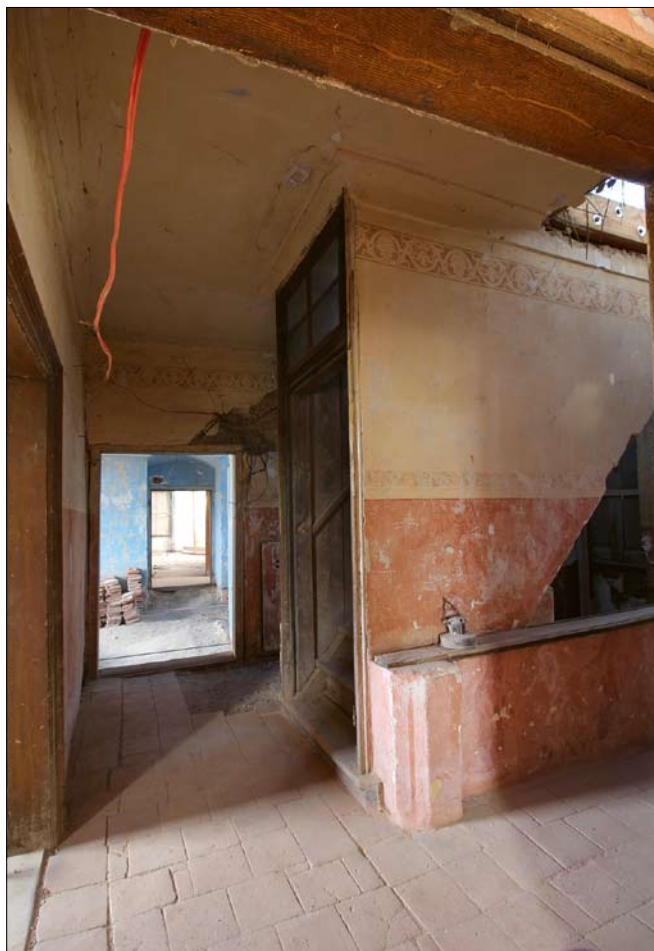
Obr. 31: Ratibořské Hory, panský dům čp. 128 – starší jižní křídlo, patro, průhled od vstupu do sálu 2.3 přes halu směrem k severu přes sál 2.5 až do sálu 2.8 v severní přístavbě. Zcela vlevo vstup do pokoje 2.2, šikmo naproti němu schody na půdu (foto J. Bloch, 2020).

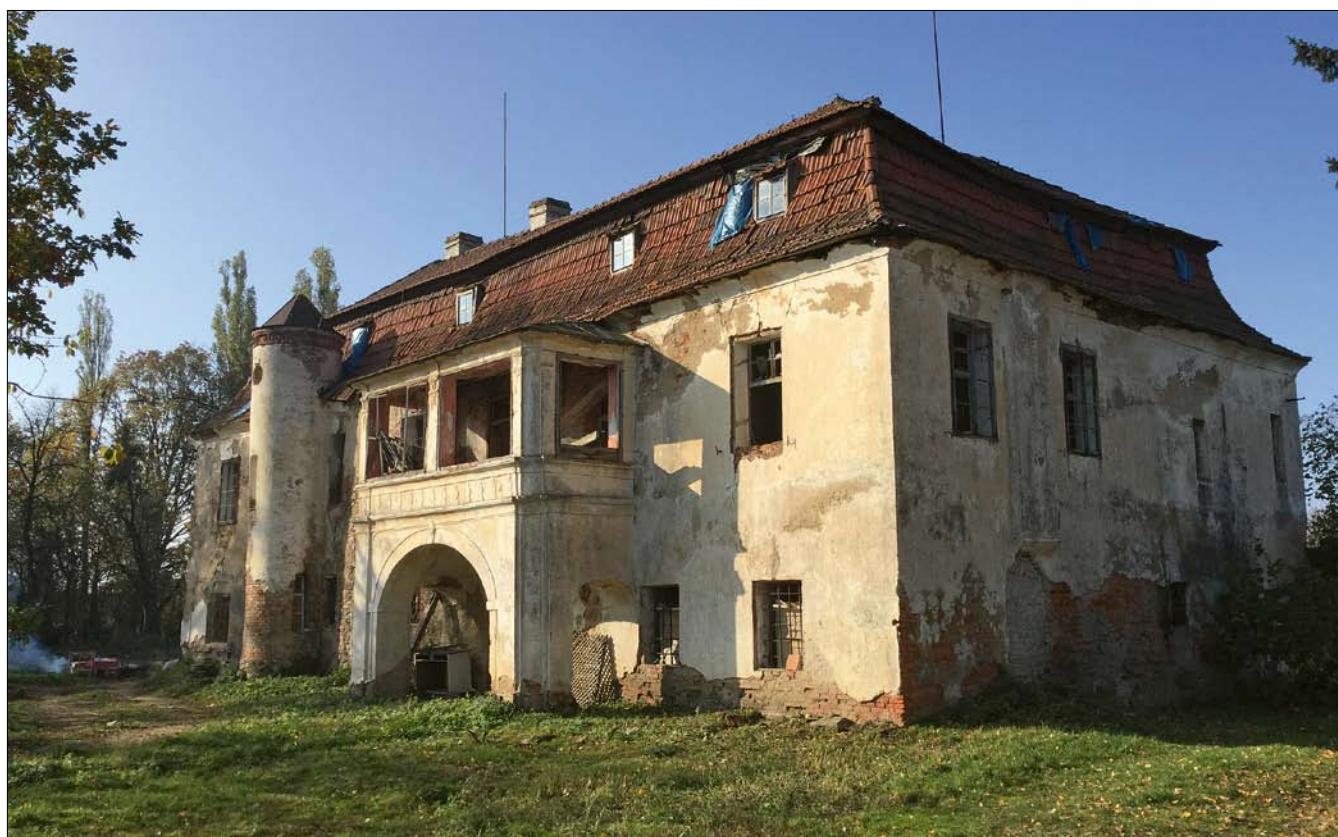
Obr. 32: Ratibořské Hory, panský dům čp. 128 – severní přístavba s předloženou lodží na východní straně (foto P. Filip, 2019).

Severní křídlo, postavené z ryze cihelného zdiva, vzniklo s časovým odstupem asi čtvrtstoletí od postavení jižního objektu. Jediným vodítkem k určení doby jeho stavby je dendrodatace jeho mansardového krovu do let 1802/1804,<sup>43)</sup> který byl provázán s krovem staršího objektu. Ještě před rokem 1830 byla z východní strany přístavba lodžie s velkými prosklenými okny. (obr. 32)

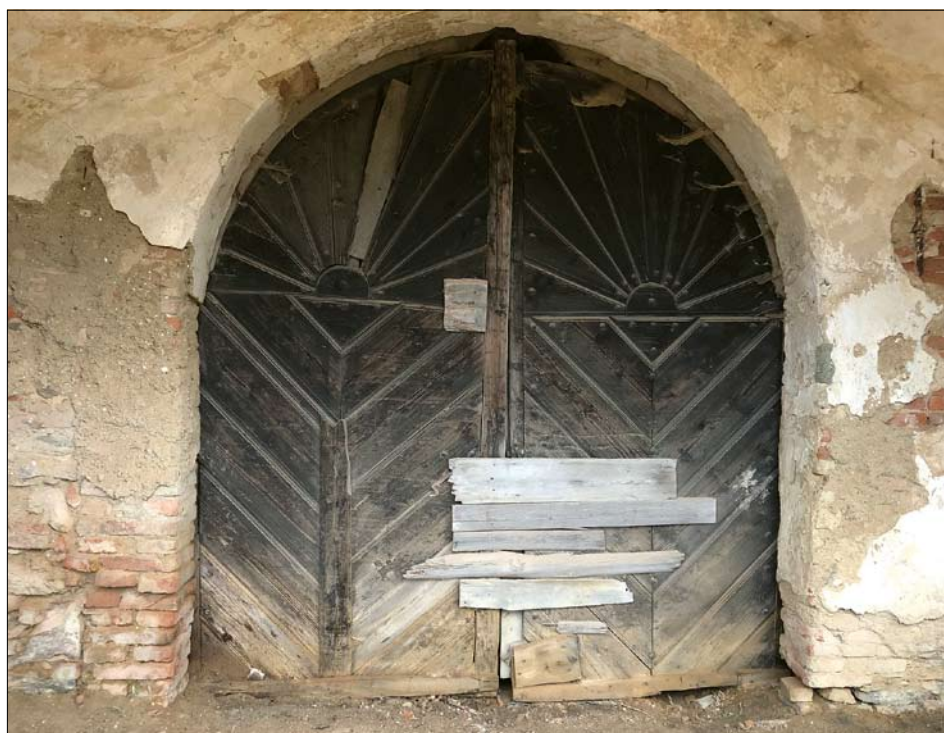
Obr. 33: Ratibořské Hory, panský dům čp. 128 – severní přístavba, vrata do průjezdu na východní straně (foto P. Filip, 2020).

Jediným esteticky pozoruhodným prvkem tak zůstávají dvoukřídlá vrata na východní straně průjezdu. (obr. 33) Zpracování vrat ovšem nebylo vedeno tou pečlivostí, s jakou jsme se setkali na domovních dveřích jižního křídla. Vrata trámkové konstrukce uchycená do točnic jsou pouze jednovrstvá. Z vnější strany jsou pobita prkny, jejichž okraje jsou zhotovovány do podoby měkké vlny. V horní zaoblené části vrat jsou prkna kladena do motivu půlslunce, jehož střed tvoří prosté půlkolečko, ve spodní obdélné části vrat jsou prkna kladena klasovitě. Vrata uzavírající průjezd na opačném, vstupním průčelí, se bohužel nedochovala.

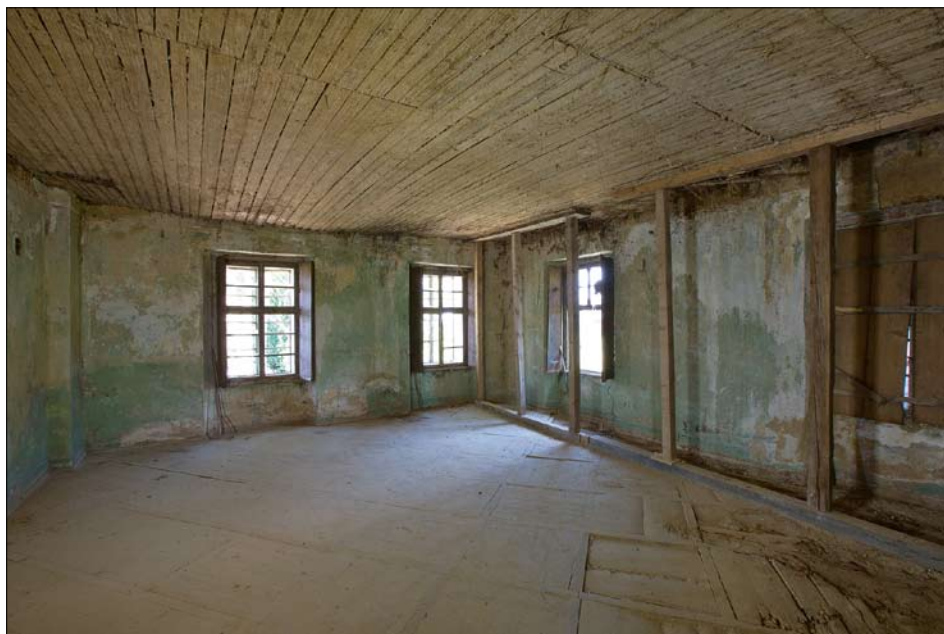
Obr. 34: Ratibořské Hory, panský dům čp. 128 – severní přístavba, sál 2.8, pohled k severovýchodu (foto J. Gloc, 2018).

Tmavé schodiště se stáčí do patra, kde ústí do úzké zalamané chodby. (obr. 8 a 24) Návštěvník se tak kolem vstupu na půdu stáčí a kolem dveří na půdu dostal až ke dvěma místnostem 2.8. a 2.9. Dispozici patra dominuje velký sál 2.8, (obr. 34) jehož jižní zeď byla nešťastně založená na klenbě průjezdu, což způsobilo nemalé statické problémy a nutnost tuto zeď zbořit, její základy vyňst a znovu vyzdít. Umístění vstupu do severního sálu bylo dáno potřebou přímé vazby na vstup do místnosti 2.5 ve staré budově, který byl vytvořen z původního okenního otvoru. V půdoryse celého patra tak vznikla enfiláda, která umožňuje průhled celým objektem. Všechny čtyři okenní otvory sálu si zachovaly vnitřní okna, jež jsou typově shodná s okny

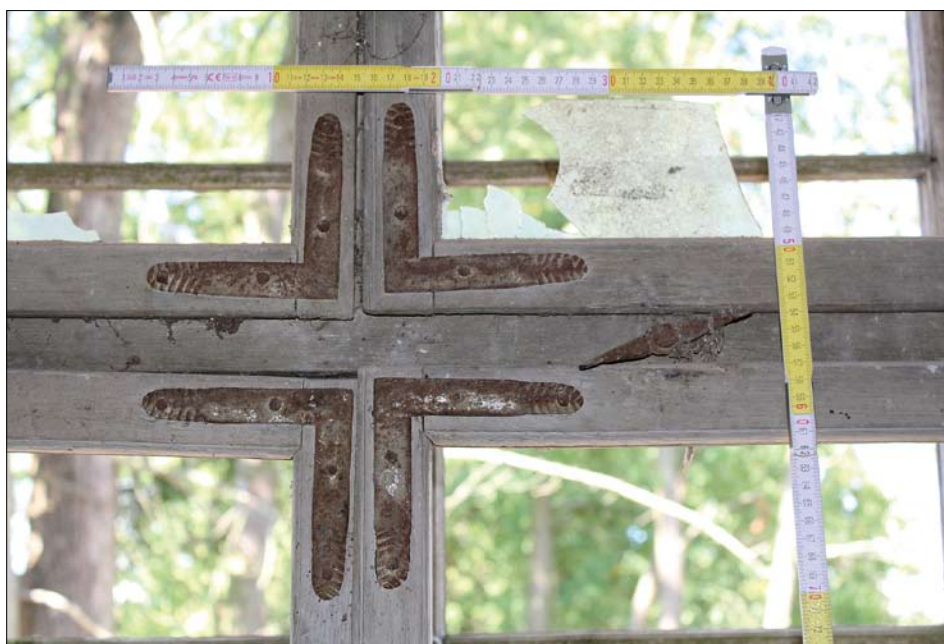
Obr. 35: Ratibořské Hory, panský dům čp. 128 – severní přístavba, sál 2.8, detail okenní výplně (foto V. Babická, 2018).

jižního sálu (2.3) staršího objektu. Rozdíl je pouze v tom, že horní část okenního rámu nad poutcem již není dále příčně rozdělena a horní okenní křídla tudíž mají také klapačku. Užití kování nabývá poněkud uměřenějšího, klasicistního vzezření. (obr. 35) I zde byly okenní otvory zastíňovány vnitřními okenicemi. Jejich podoba je z ru-
