KAPUCÍNSKÉ DŘEVĚNÉ PODLAHY V PANSKÉM DOMĚ ČP. 128, ZVANÉM OHRAZENICE, V RATIBOŘSKÝCH HORÁCH

Capuchin wooden floors in mansion house Ohrazenice no. 128 in Ratibořské Hory

Two types of wooden floors have survived on the first floor of the Ohrazenice Mansion House in Ratibořské Hory (Tábor District). It was concluded that they are variants of the then popular 'Capuchin floors', although their many details shift the development further, representing a connecting link between grate Capuchin floors and parquet floors.

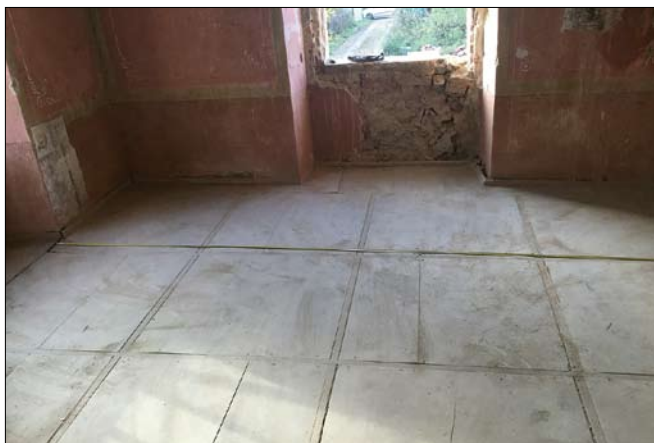
Obr. 1: Ratibořské Hory (okres Tábor), panský dům čp. 128, zvaný Ohrazenice, místnost 2.3: a – varianta kapucínské podlahy s roštem z dubových fošen na výšku. Kolem roku 1780;

a bez zásypu) byl vytvořen částečně zapuštěný pravidelný rastr ze silných třípalcových dubových fošen položených na výšku (výška cca 15,5 cm, šířka 7,5 cm) – dlouhé fošny byly položeny příčně na trámy podlahy, krátké fošny stejné výšky i šířky je rozpíraly. Všechny dubové fošny měly svrchu vysekány po obou stranách polodrážky do hloubky cca 3 cm, které umožňovaly položení desek o velikosti cca 95×95 cm (tj. 3×3 dolnorakouské stopy). Desky vznikly slepením několika prken z měkkého dřeva a neměly žádnou drážku. K roštu z fošen byly připevněny kovářsky zhotovenými hřebíky. U položené podlahy byla z dubových fošen patrná jen střední část o šířce cca 3 cm, která vytvářela pravidelný rytmus kontrastem linií z dubu a ploch z měkkého dřeva. Desky mají směr dřeva souběžný s krátkými dubovými rozpíracími fošnami.

Abb. 1: Ohrazenice (Gem. Ratibořské Hory [Bergstädtl], Bez. Tábor), Herrenhaus Nr.-Konskr. 128, Raum 2.3: a – Kapuzinerfußbodenvariante mit

hochkant gelegtem Eichenholzbohlenrost, gegen 1780; b – Obere (verjüngte) Teile der Eichenbohlen erscheinen als 3 cm breite Bänder, gegen 1780, Zustand am 12. 10. 2020; c – Raum 2.3 mit der z. T. abgedeckten Fußbodenkonstruktion, gegen 1780, Zustand am 12. 10. 2020; d – Konstruktionsdetail mit hochkant gelegten Eichenbohlen, gegen 1780, Zustand am 12. 10. 2020 (alle Fotos und Zeichnungen P. Filip).

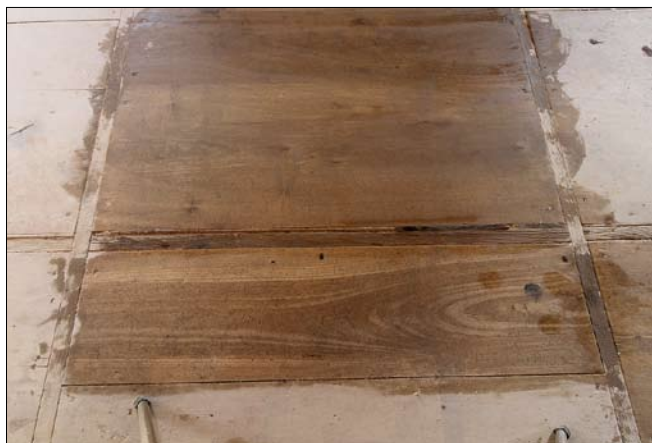
b – horní (zeslabené) části dubových fošen se propisují jako 3 cm široké pásky. Kolem roku 1780. Stav 12. 10. 2020;

V prvním případě (2.3) je základem rošt z dubových fošen na výšku přímo založený na podlahových trámech, který vytvořil pravidelný rastr (nikoli rošt z trámů). Navenek z líce se tento podtyp projevuje velmi subtilními „pásky“ mezi jednotlivými poli podlahy (avšak jedná se

o nahoře zeslabené třípalcové fošny na výšku). Vznikl tak úsporný, avšak staticky velmi pevný pravidelný rastr. Analogii k tomuto řešení zatím neznáme, nelze ji však do budoucna vyloučit. Datování podlahy do samého konce sedmdesátých let 18. století vyplývá jak z dendrochronologických dat krovu, tak i z písemných pramenů.

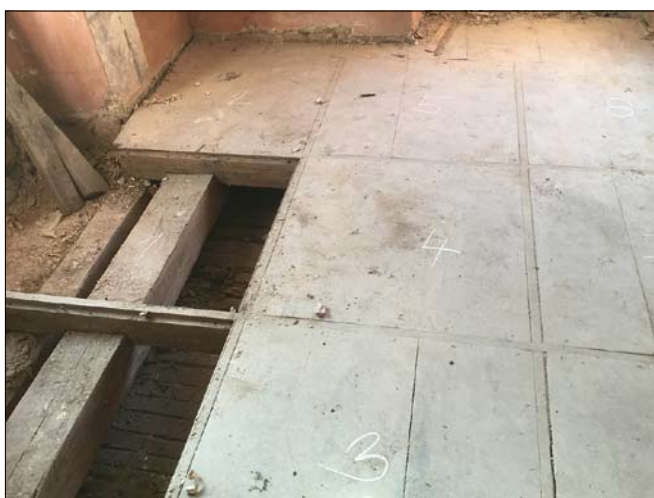
c – místnost 2.3 s částečně odhalenou konstrukcí podlahy. Kolem roku 1780. Stav 12. 10. 2020;

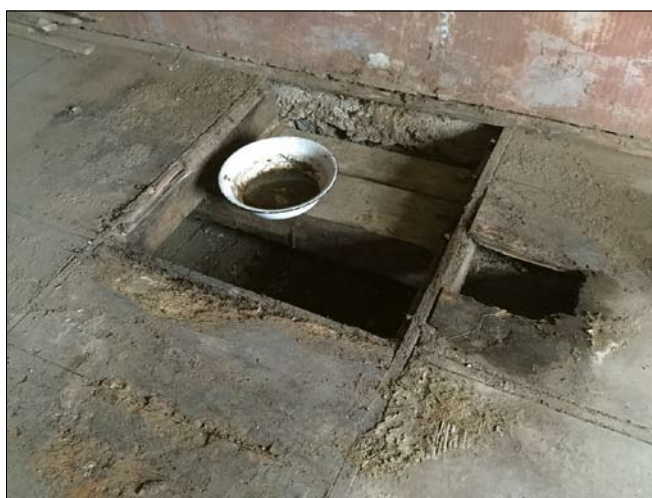
d – detail konstrukce s dubovými fošny na výšku. Kolem roku 1780. Stav 12. 10. 2020 (všechna foto i kresby P. Filip).

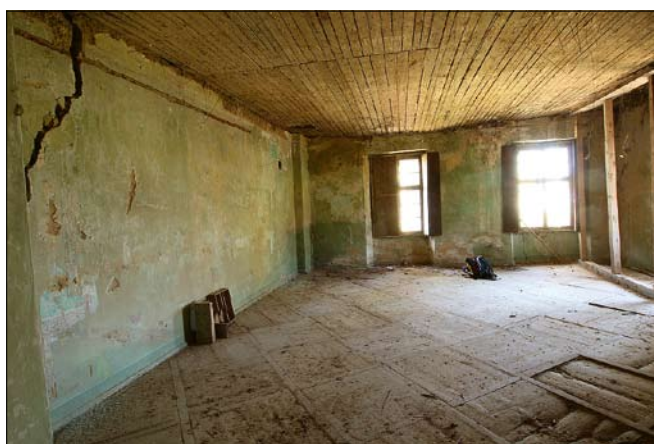
Obr. 3: Ratibořské Hory, panský dům čp. 128, zvaný Ohrazenice, místnost 2.8. Opuštěný roštový systém u kapucínských podlah. Kolem roku 1805. Stav 24. 4. 2019.

Podlaha vizuálně připomínající kapucínské podlahy, avšak s otočením rastru o 45 stupňů proti stěně, má proti klasické kapucínské podlaze s roštem podstatné odchylky. Podlahové trámy s podbitím, na nich zásyp do horní líce stropních trámů. Na podlahových trámech a zásypu nezávisle a pod úhlem 45 stupňů položený rastr z trámků z měkkého dřeva (šířka 6,5 cm, výška 6 cm). Po stranách trámků jsou excentricky (v horní části) drážky. Do drážek jsou vpasovány slepované desky z měkkého dřeva o tloušťce 3 cm. Desky byly po obvodu zeslabeny, aby zapadly do drážky trámků. Uprostřed desky je zespodu zapuštěný svlak opírající se o zásyp níže, a bránící tak proslápnutí desky. V místnosti 2.9 byly velikosti desek cca 74×74 cm. Orientace desek zasazených do drážek se střídá – sousední pole jsou pootočená proti sobě o 90°.

Abb. 3: Ohrazenice, Herrenhaus, Raum 2.8, Verzicht auf Rostsystem bei den Kapuzinerfußböden, gegen 1805, Zustand am 24. 4. 2019.

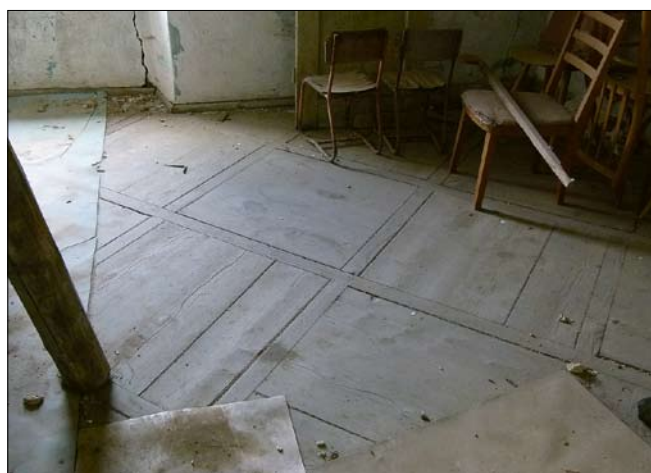
Obr. 4: Ratibořské Hory, panský dům čp. 128, zvaný Ohrazenice, místnost 2.9. Kolem roku 1805: a – stav 2. 7. 2020;

Abb. 4: Ohrazenice, Herrenhaus, Raum 2.9, gegen 1805: a – Zustand am 2. 7. 2020; b – Zustand am 23. 11. 2020; c – Rückseite der Platte mit versenkter Gratleiste, gegen 1805, Zustand am 27. 3. 2021.

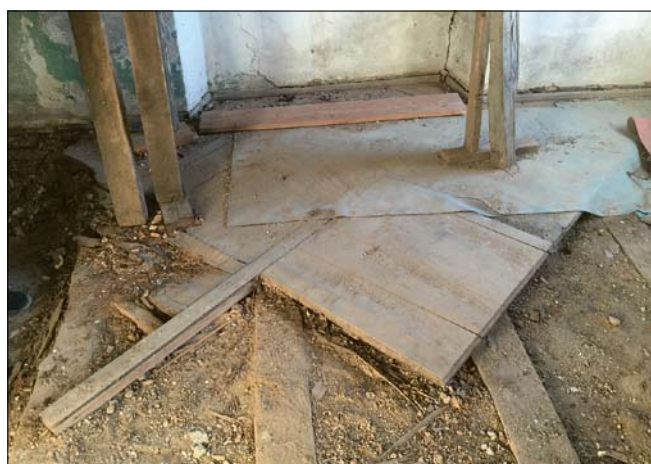
b – stav 23. 11. 2020.

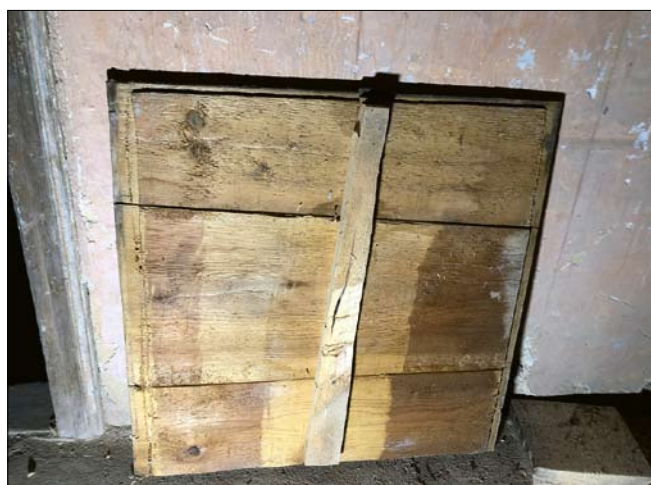
c – rub desky se zapuštěným svlakem, kolem roku 1805. Stav 27. 3. 2021.
