# PŮVODNÍ KERAMICKÉ OBKLADY O NEDOCENĚNÉ SOUČÁSTI INTERIÉRU HISTORICKÝCH STAVEB

## On the Undervalued parts of historical interiors

*The article deals with interior tiling, especially in Prague and Central Bohemia. Moreover, the development of sanitary equipment is mentioned. Initially, Dutch tiles were exceptionally imported from the Low Countries. The production of glazed wall tiles began in Bohemia in the late 19th century. In Prague, they have survived in some edifices and staircase vestibules of tenant houses from the first quarter of the 20th century. The interesting Beuron tiling in the Emmaus Church did not remain. Presented are also samples of tiling in bathrooms, kitchens, butcher shops, spas, and other places as well as leaflets of the ceramic factory in Rakovník.*

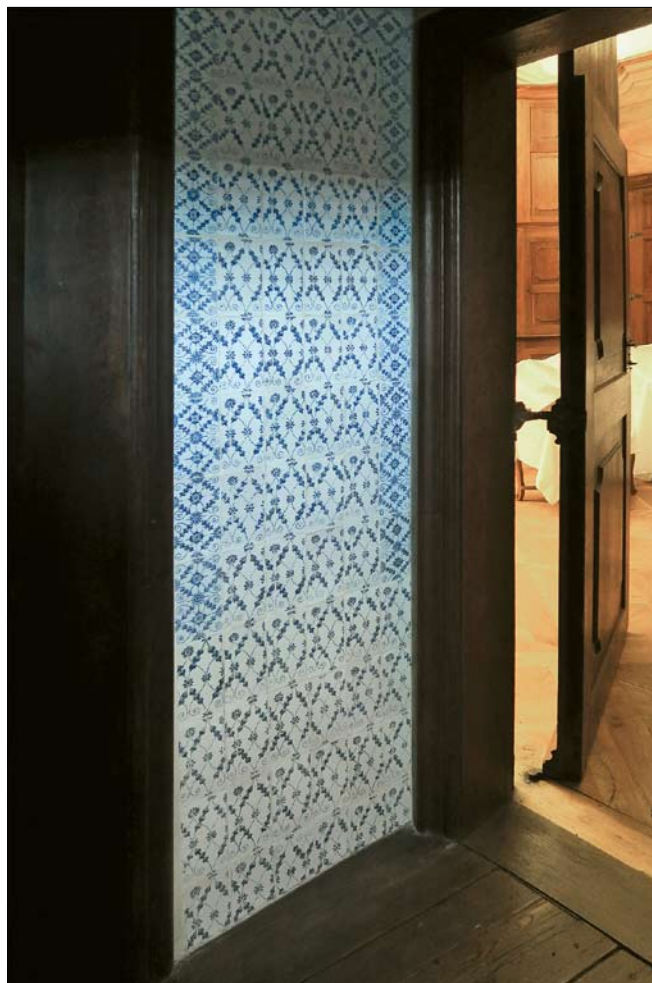
Obr. 1: Veltrusy (okres Mělník), zámek, I. patro hlavní budovy, stěna chodbičky – Retirády mezi Pokojem pana hraběte a Dubovým pokojem – obložená holandskými kachly (všechna foto autor, 2022, není-li uvedeno jinak).

V I. patře hlavní budovy zámku Veltrusy je zachován keramický obklad z 18. století. Dubový pokoj v jihovýchodním křídle spojuje s Pokojem pana hraběte a Pokojem myslivce krátká nevysoká chodbička zvaná Retiráda, která sloužila jako záchod.<sup>3)</sup> Její stěny jsou až pod strop obloženy obdélnými glazovanými kachly 8,8 × 16,2 cm, tl. cca 1 cm (obr. 1). Jsou zdobené modrými rostlinnými ornamenty a závitnicemi. Převážnou část dvou krátkých protilehlých stěn pokrývají kachle s ornamentem v zásadě kosočtvercovým. Nahoře a zčásti také po stranách je lemuje kachle s dvěma čtvercovými ornamenty.

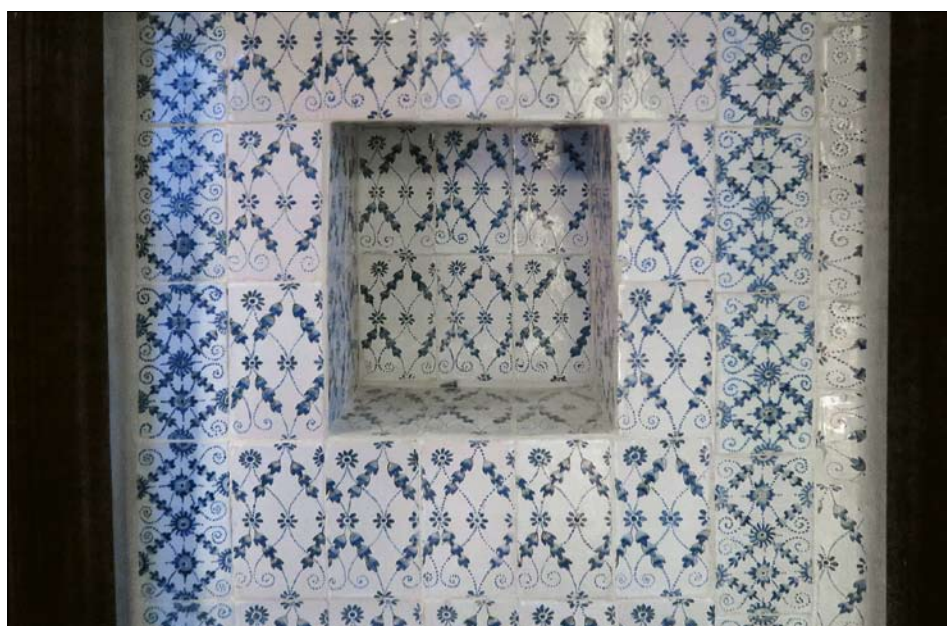
Obr. 2: Veltrusy, zámek, I. patro hlavní budovy, Retiráda, stěna s výklenkem mezi Dubovým pokojem a Pokojem myslivce obložená holandskými kachly.

Obklad je s odkazem na soupis inventáře z roku 1776 stručně zmíněn ve stavebněhistorickém průzkumu zámku z roku 1979.<sup>4)</sup> Mezi Dubovým pokojem a Pokojem myslivce je v obložené stěně Retirády výklenek, který zřejmě sloužil pro postavení svícnu a je obložen výše zmíněnými kachly s kosočtverecným motivem (obr. 2). Malba omítnutého klenutého stropu chodbičky dosti věrně napodobuje keramický obklad stěn, barevný odstín ornamentů je však převážně hnědý (obr. 3).

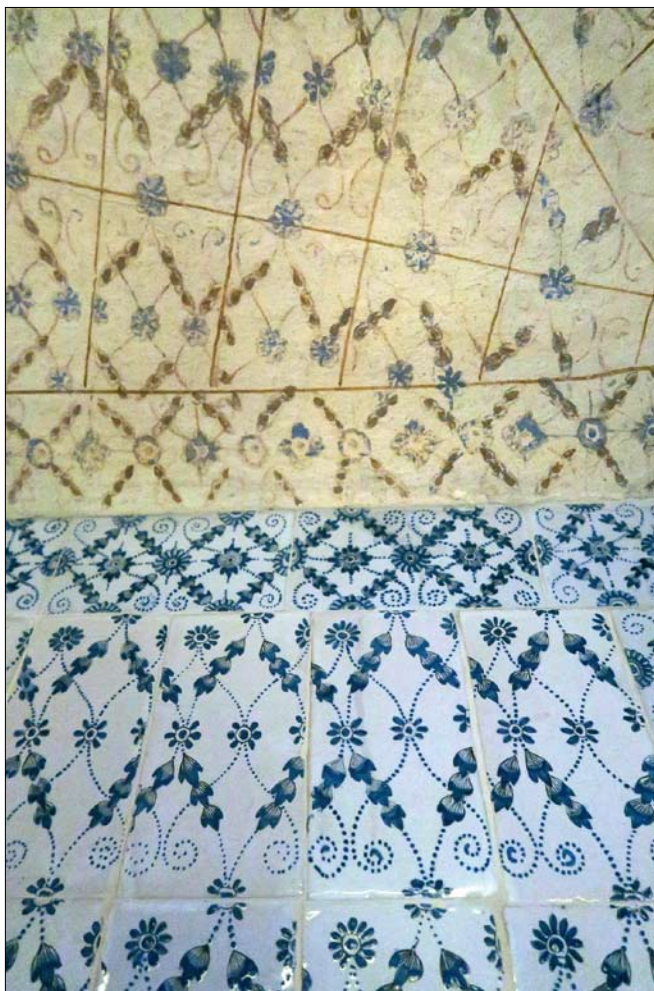
Obr. 3: Veltrusy, zámek, I. patro hl. budovy, malba omítnutého klenutého stropu Retirády napodobující keramický obklad stěn.

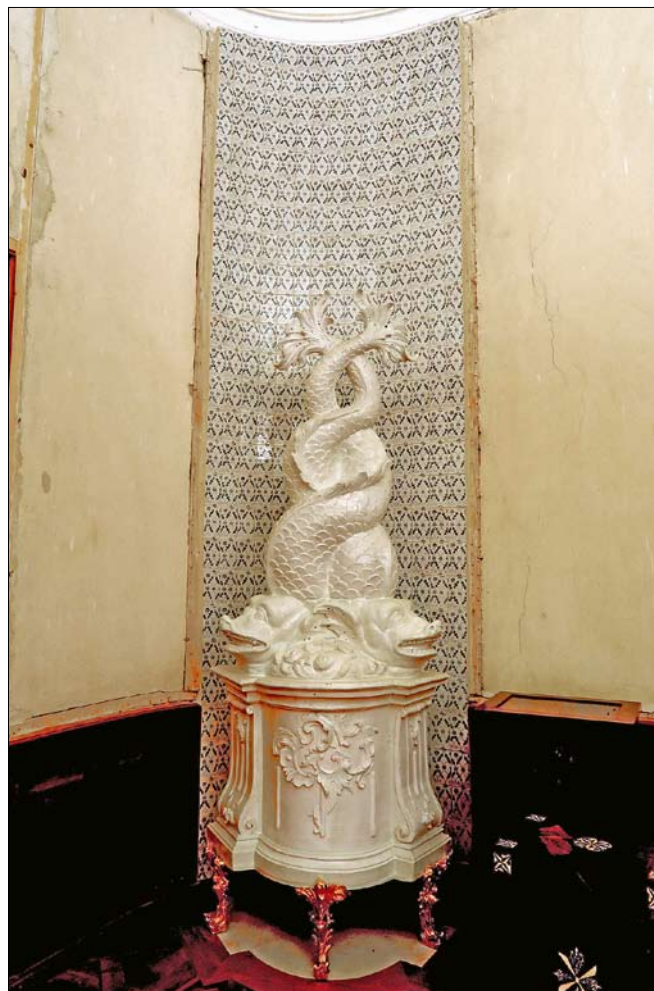
Obr. 4: Veltrusy, zámek, I. patro hl. budovy, obklad stěny za kamny ve Žluté ložnici.

na hraběte a v šířce cca 150 cm také zaoblená stěna za kamny ve Žluté ložnici (obr. 4); stejnými kachly jsou navíc obloženy i boční stěny přední části vnitřního prostoru krbů v tzv. Dubovém pokoji a v Salonu Marie Terezie v jihozápadním křídle (obr. 5).<sup>9)</sup> Všechny uvedené obklady s výjimkou krbu v Dubovém pokoji jsou pouze v těch částech křídel hlavní budovy, které byly dostavěny v období poloviny 18. století. V inventářích z roku 1787 a 1802 je zmíněno, že v Dubovém pokoji jsou v jedné ze skříní vestavěných do ostění uloženy modré holandské kachle. Je zřejmé, že nebyly považovány za běžný stavební materiál.

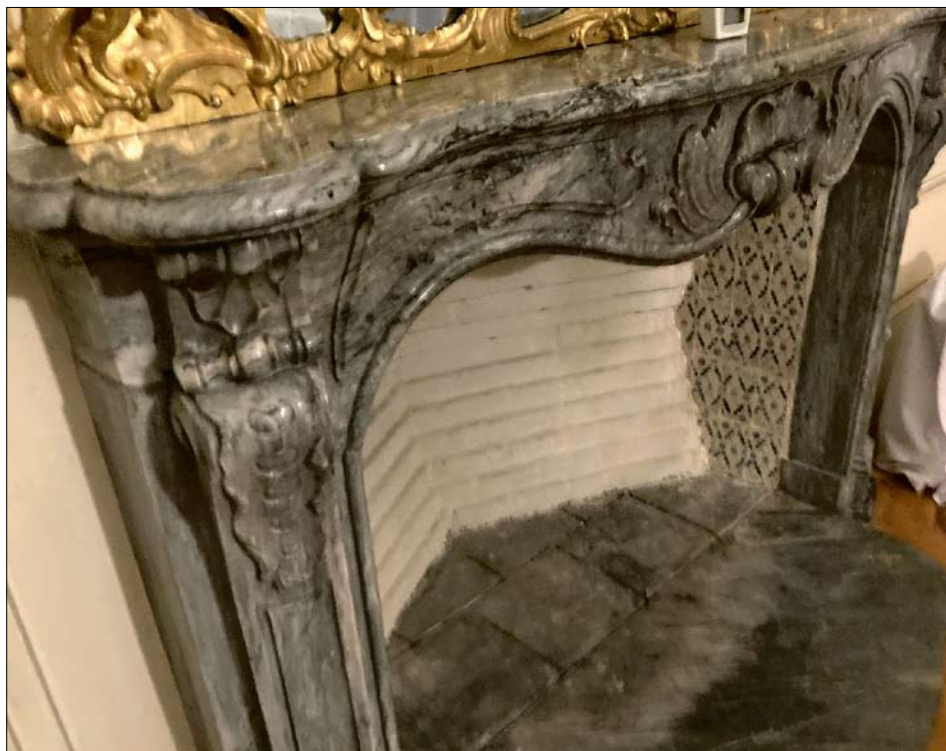
Obr. 5: Veltrusy, zámek, I. patro hlavní budovy, krb v Salonu Marie Terezie s bočními stěnami obloženými holandskými kachly.

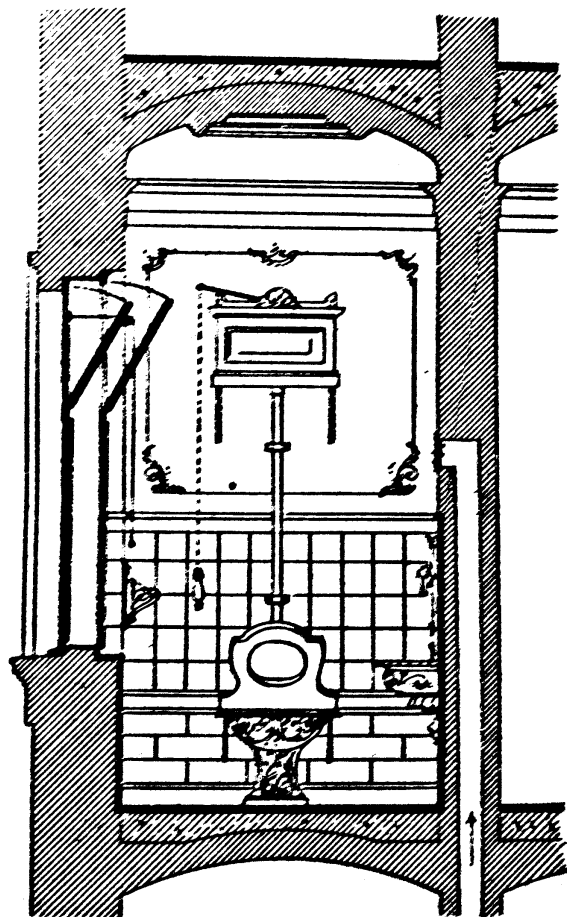
Obr. 6: Návrh interiéru WC (převzato z J. Pacolda, o. c. v pozn. 10).

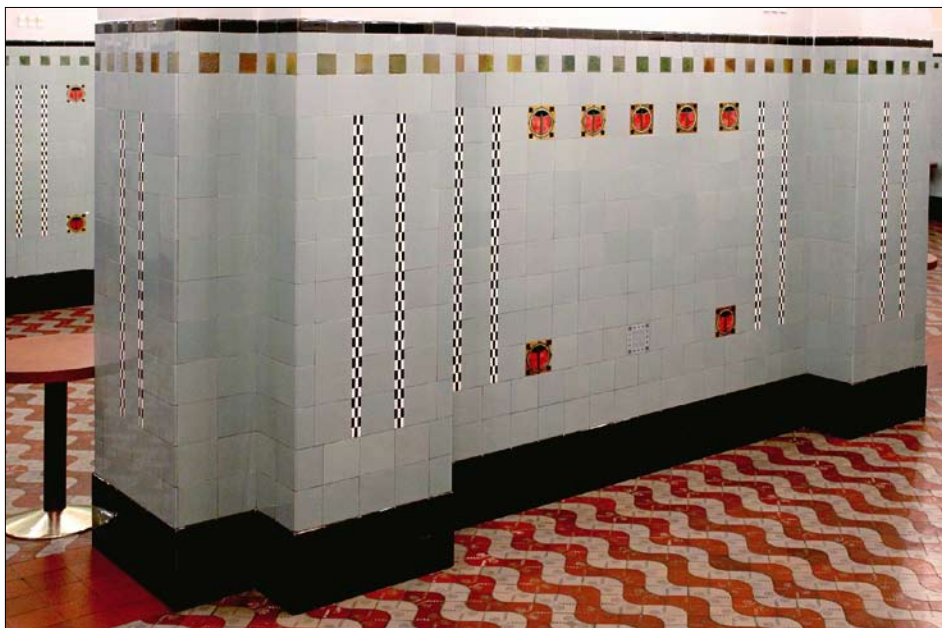
Obr. 7: Praha, Staré Město, čp. 1090/I, náměstí Republiky 5, Obecní dům z roku 1911, vestibul restaurace v I. suterénu. Stav 2020.

Abb. 7: Prag, Altstadt, Konstr.-Nr. 1090/I, nám. Republiky (Platz der Republik) 5, Gemeindehaus von 1911, Vestibül des Restaurants im I. Souterrain. Zustand 2020.

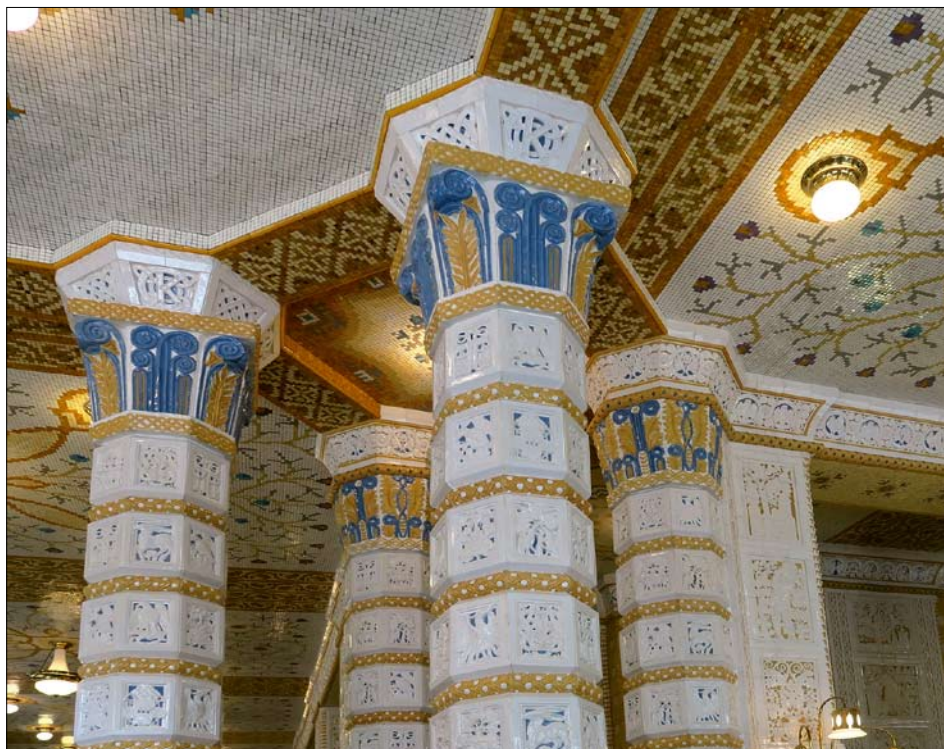
Obr. 9: Praha, Nové Město, čp. 1072/II, Na Poříčí 15, hotel Imperial z roku 1914, restaurace v přízemí. Stav 2021.

Nemalé množství starších keramických obkladů interiéru historických budov zůstalo zachováno v Praze. Vnitřní prostory některých významných staveb zdobí keramické plastiky, ty však nejsou předmětem tohoto příspěvku. Jako první bude snad vhodné jmenovat Obecní dům, postavený v letech 1905–1911 podle projektu Osvalda Polívky a Antonína Balšánka. Připomeneme zde pouze interiér vestibulu a restaurace v I. suterénu, kde byly využity běžné i zdobené obkládačky (obr. 7, 8). Rozsahem i celkovým pojetím je zcela mimořádná keramická výzdoba interiéru různých prostor hotelu Imperial, který stojí na křižovatce novoměstských ulic Na Poříčí a Biskupské. Budova s železobetonovou nosnou konstrukcí pochází z roku 1913–1914. Ve velké místnosti restaurace jsou obloženy nejen všechny stěny, ale také sloupky a pilíře, průvlak a stropní podhled (obr. 9). Neobvyklé výtvarné řešení navržené Janem Benešem, profesorem UMPRUM

Abb. 9: Prag, Neustadt, Konstr.-Nr. 1072/II, Na poříčí 15, Hotel Imperial von 1914, Restaurant im Erdgeschoss. Zustand 2021.

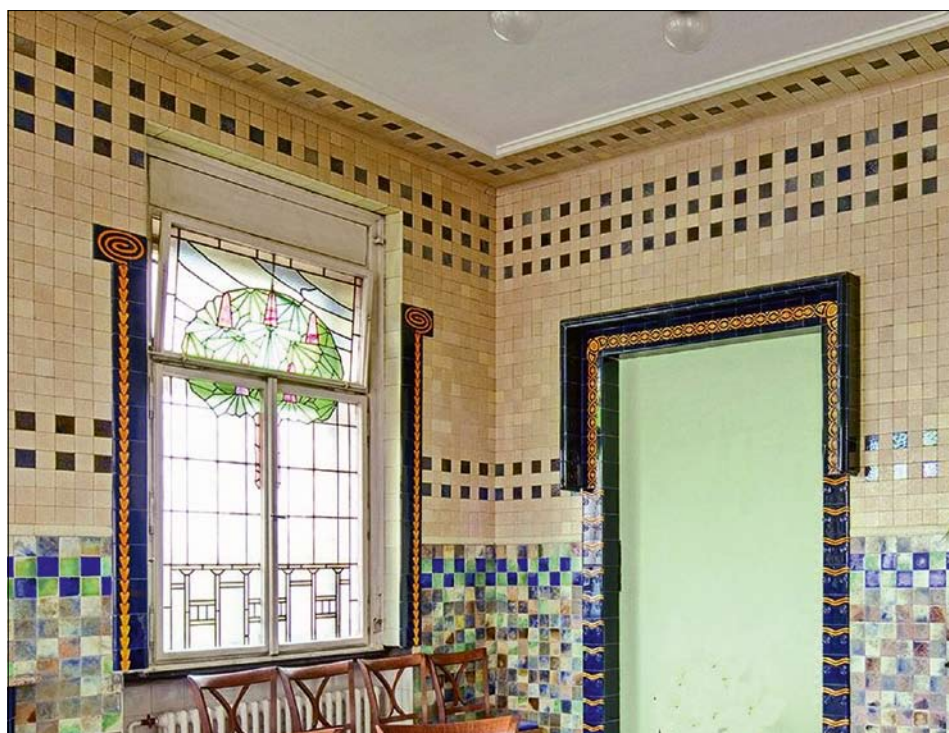
Obr. 10: Praha, Nové Město, salonek ve III. patře budovy Kliniky pracovní medicíny VFN, čp. 1771/II, Na Bojišti 1, keramický obklad z r. 1914 (foto J. Komárková, 2013).

Další odstavce jsou záměrně věnovány méně známým keramickým obkladům, uplatněným ve vnitřních prostorech jiných pražských staveb. Budova čp. 1771/ II., Na Bojišti 1 z roku 1892 sloužila jako chirurgická klinika. V roce 1909 byla zvýšena o dvě podlaží a podstatně rozšířena přístavbou západního křídla. Stěny salonku v nejvýchodnější části 3. patra, který byl údajně původně užíván jako meditační salon, byly roku 1914 bohatě vyzdobeny keramickým obkladem (obr. 10) a keramickou plastikou. Zajímavě jsou v uvedené budově obloženy i stěny ve schodišti a na chodbě (obr. 11). Pro úpravu stěn záchodu ve 4. patře východního křídla byly použity obkládačky zdobené modrým ornamentem.<sup>15)</sup> V budově nyní sídlí Klinika pracovní medicíny Všeobecné fakultní nemocnice.

Abb. 10: Prag, Neustadt, Salon im III. Stock des Gebäudes der Klinika pracovní medicíny VFN (Klinik für Arbeitsmedizin, Allgemeines Fakultätskrankenhaus), Konstr.-Nr. 1771/II, Na Bojišti 1, Keramikverkleidung 1914 (Foto J. Komárková, 2013).

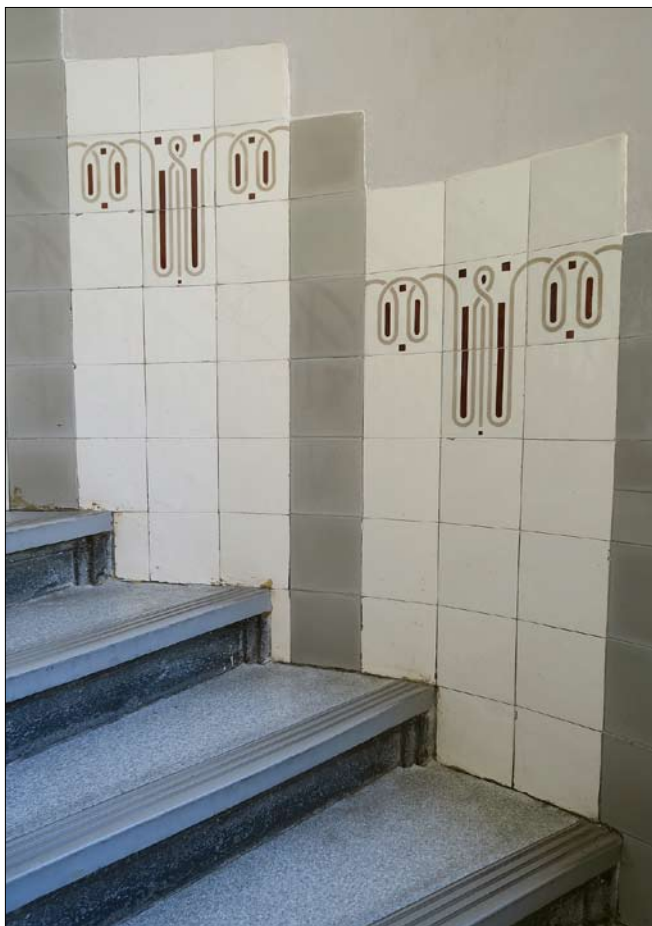
Obr. 11: Praha, Nové Město, keramický obklad schodiště v budově Kliniky pracovní medicíny VFN, čp. 1771/II, Na Bojišti 1.

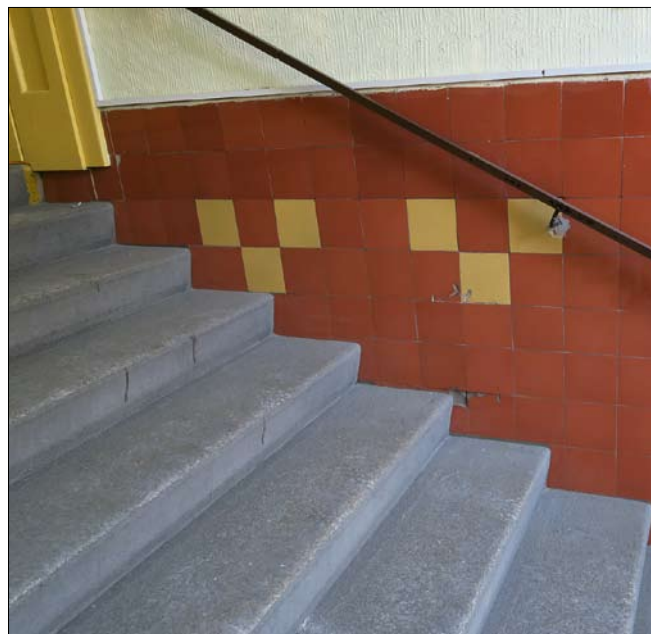
Obr. 12: Praha, Nové Město, keramický obklad ve vestibulu školní budovy čp. 2016/II, Vojtěšská ul. 13.

Velmi prostý je hnědočervený obklad, střídavě zdobený žlutými obkládačkami, v prostoru vstupního schodiště, chodby a šaten v přízemí školní budovy čp. 2016/II ve Vojtěšské ul. 13 (obr. 12, 13).<sup>16)</sup> Obklad ze stejných obkládaček v tamější tělocvičně, zdobený nahoře dvěma úzkými vodorovnými pásy, byl podle sdělení zaměst-

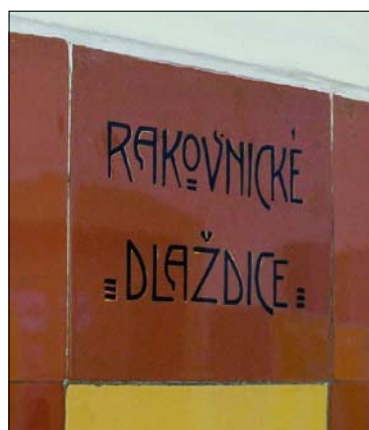
Obr. 13: Praha, Nové Město, detail keramického obkladu v přízemní chodbě školní budovy čp. 2016/II, Vojtěšská ul. 13.

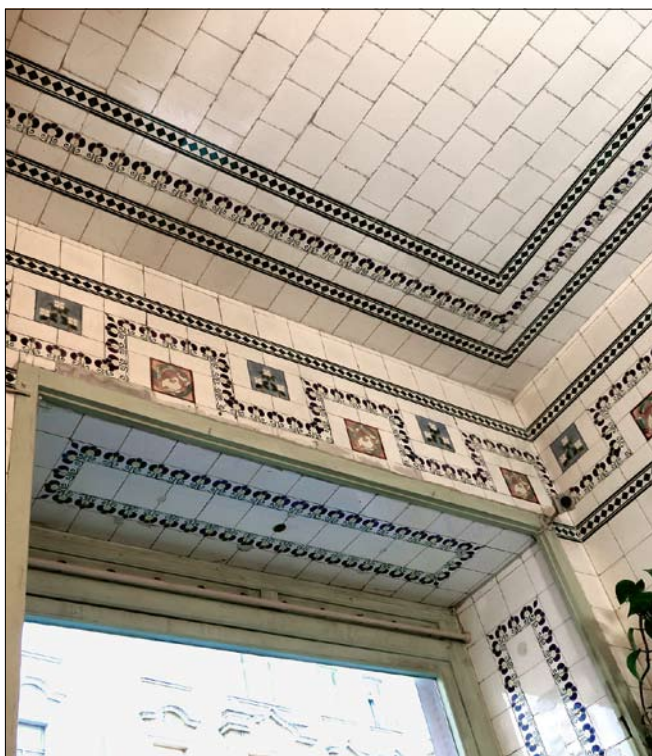
Obr. 14: Praha, Staré Město, keramický obklad v cukrárně Au Gourmand v domě čp. 614/I, Dlouhá 10.

nanců školy odstraněn v rámci obnovy spodní části stavby po velké povodni, která postihla Prahu před dvaceti léty. Starší keramický obklad lze obdivovat v cukrárně Au Gourmand v domě čp. 614/I ve staroměstské Dlouhé ulici 10 (obr. 14) nebo v řeznictví v domě čp. 683/XI na žižkovské Seifertově třídě č. 83 (obr. 15). Příkladem využití vícebarevného keramického obkladu ve třicátých letech je interiér lékárny v domě čp. 33/VI postaveném v roce 1933 ve Vratislavově ulici 2. ve spodní části čtvrti Vyšehrad (obr. 16).

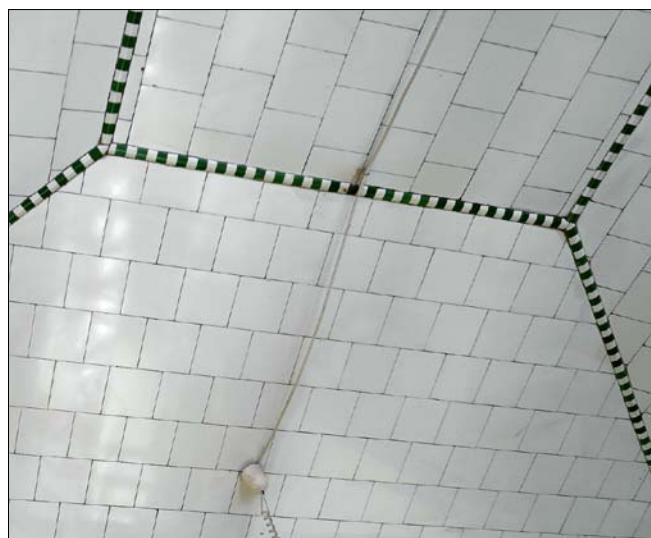
Obr. 15: Praha, Žižkov, keramický obklad stropu řeznictví v domě čp. 683/XI, Seifertova 83.

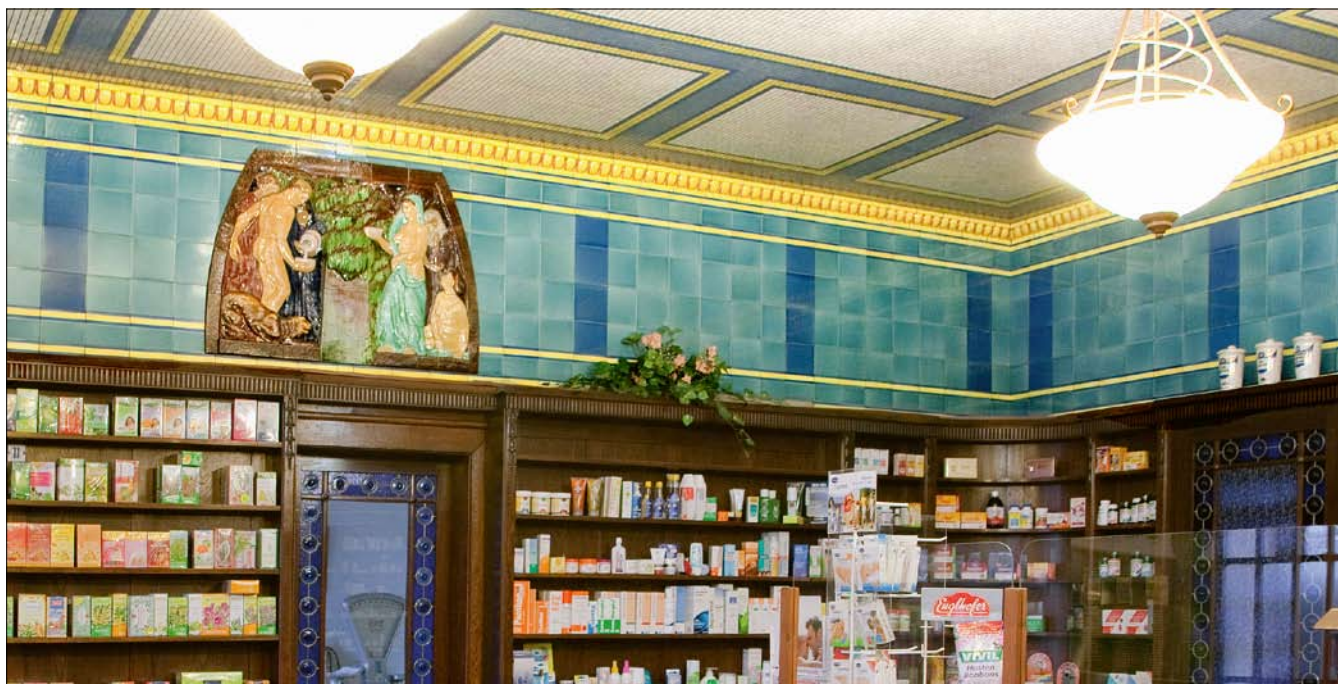
Obr. 16: Praha, Vyšehrad, keramický obklad vrchní části stěn lékárny v domě čp. 33/VI z roku 1933, Vratislavova 2.

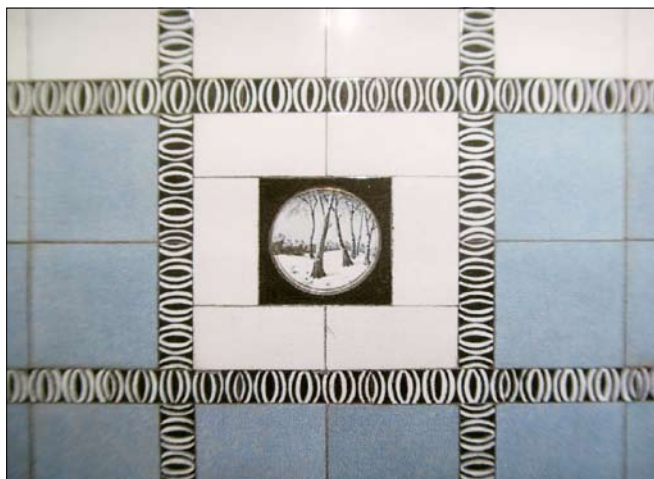
Obr. 18: Praha, Josefov, keramický obklad prostoru vstupního schodiště v nájemném domě čp. 135/V z roku 1911, E. Krásnohorské 7.

ké pásky nebo zvláštní ozdobné obkládačky, viz příklady z různých pražských čtvrtí (obr. 18–21). Podlaha a stupně schodiště byly obvykle lemovány jednou řadou tmavších kachlíků.

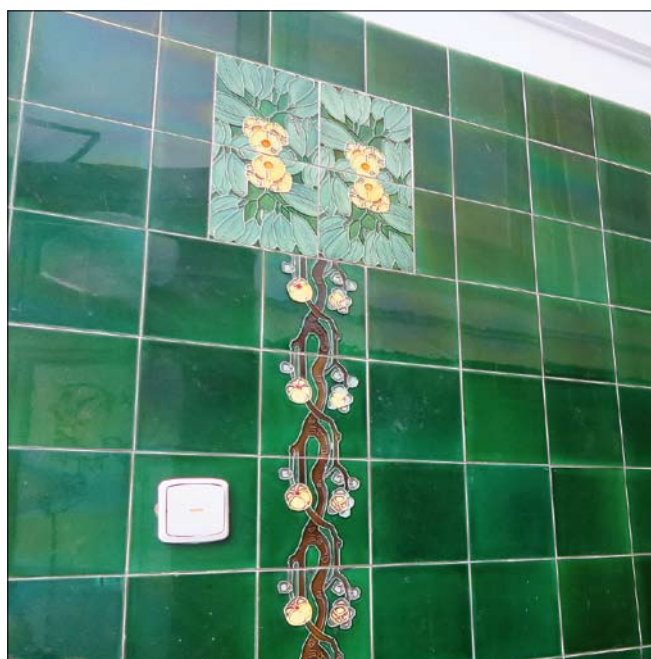
Obr. 19: Praha, Žižkov, keramický obklad prostoru vstupního schodiště v nájemném domě čp. 1247/XI z roku 1913, Kubelíkova 40.

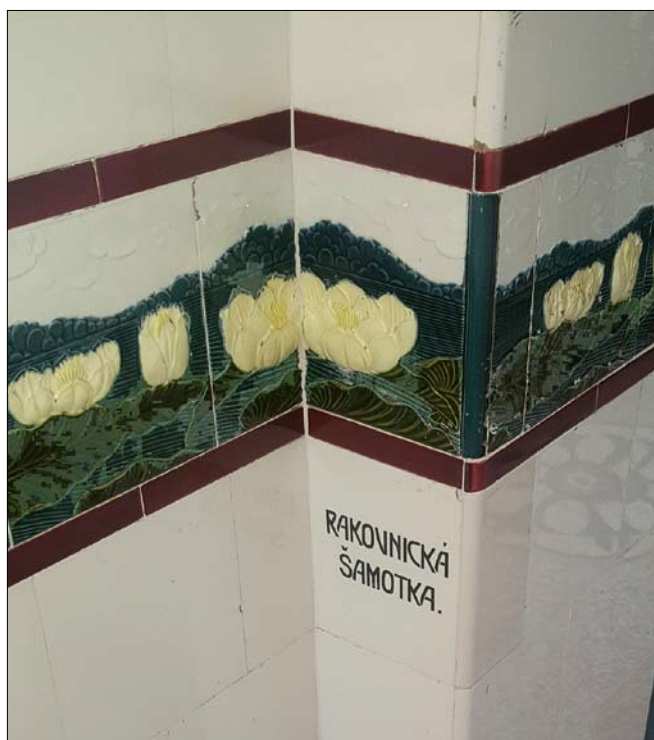
Obr. 20: Praha, Vršovice, keramický obklad prostoru vstupního schodiště v nájemném domě čp. 77/XIII z roku 1912, Moskevská 4 (foto H. Křížová, 2012).

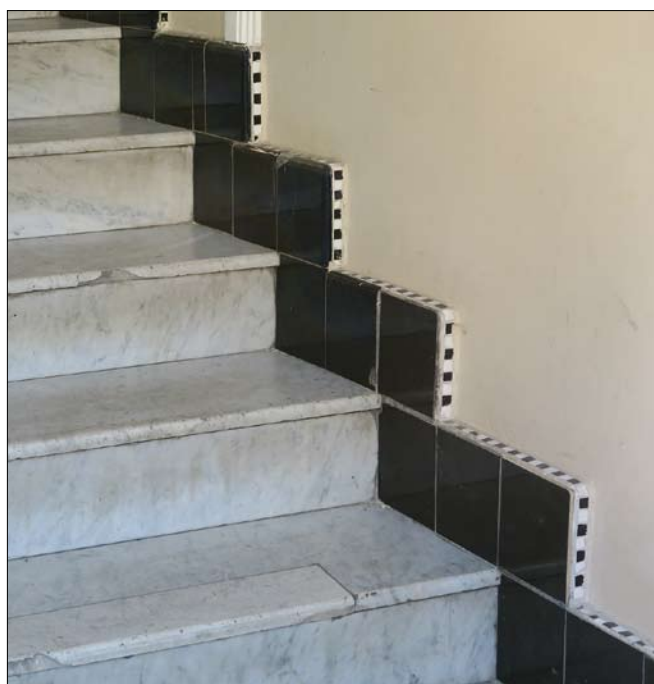
Obr. 22: Praha, Smíchov, keramický obklad prostoru vstupního schodiště v nájemném domě čp. 1278/XVI z roku 1911, Náměstí 14. října 1. Úsporné řešení s pouhou jednou řadou obkládaček je zde pohledově zvýrazněno úzkými černobílými pásy.

Úsporné, přesto však pohledově zajímavé řešení bylo uplatněno ve smíchovském domě čp. 1278 (obr. 22).

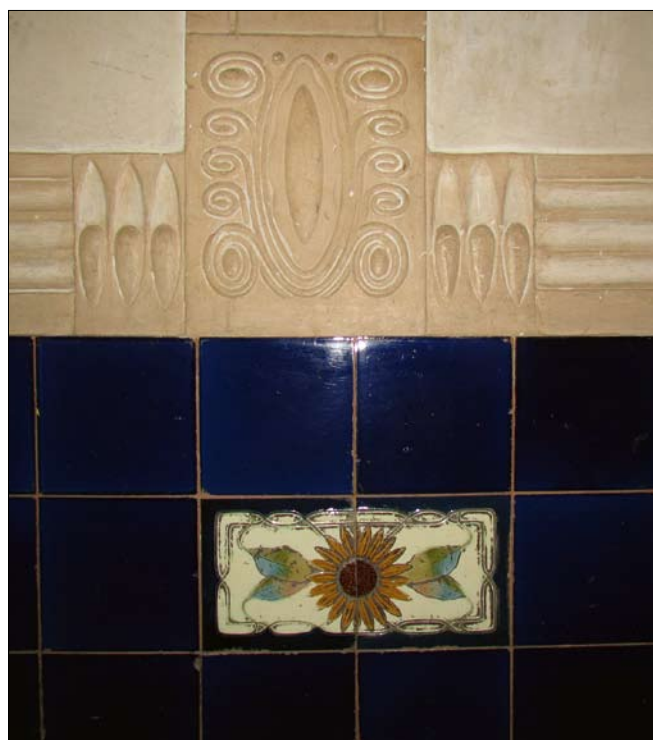
Obr. 21: Praha, Dejvice, keramický obklad vstupního prostoru v nájemném domě čp. 283/XIX z roku 1911, Bubenečská 10 (foto P. Chotěbor, 2019).

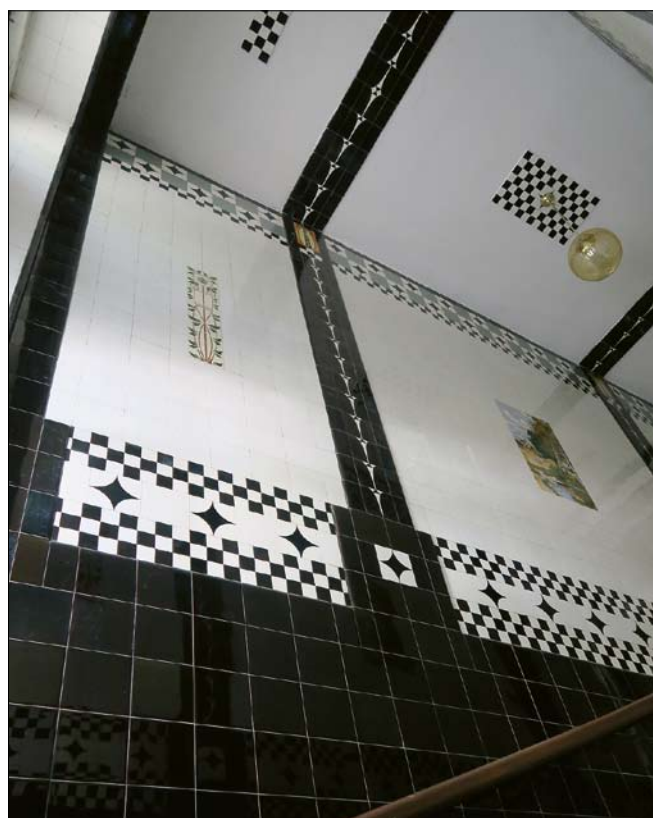
Obr. 23: Praha, Vinohrady, keramický obklad stěn a stropu prostoru vstupního schodiště v nájemném domě čp. 1582/XII z roku 1910, Na Smetance 22.

Výjimečně byl nad vstupním schodištěm obložen i strop (obr. 23). Neobvyklé řešení bylo použito ve vestibulu obytného domu čp. 20/V ve Valentinské ul. 10, postaveného v roce 1909 podle plánů B. Bendelmayera; střídou štukovou výzdobu stěn a klenutého stropu doplňuje dvoubarevná keramická mozaika (obr. 24). Tmavomodrý obklad vestibulu dejvického nájemného domu čp. 334/XXIX z ro-

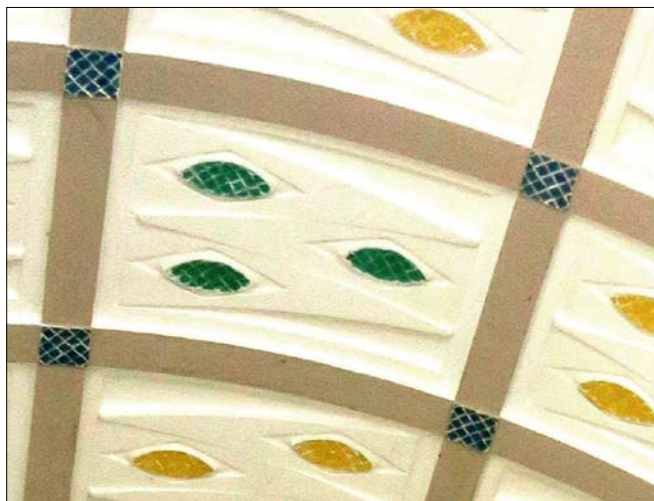
Obr. 24: Praha, Josefov, výzdoba spodního líce klenby vstupního prostoru obytného domu čp. 20/V ve Valentinské ul. 10 dvoubarevnou keramickou mozaikou.

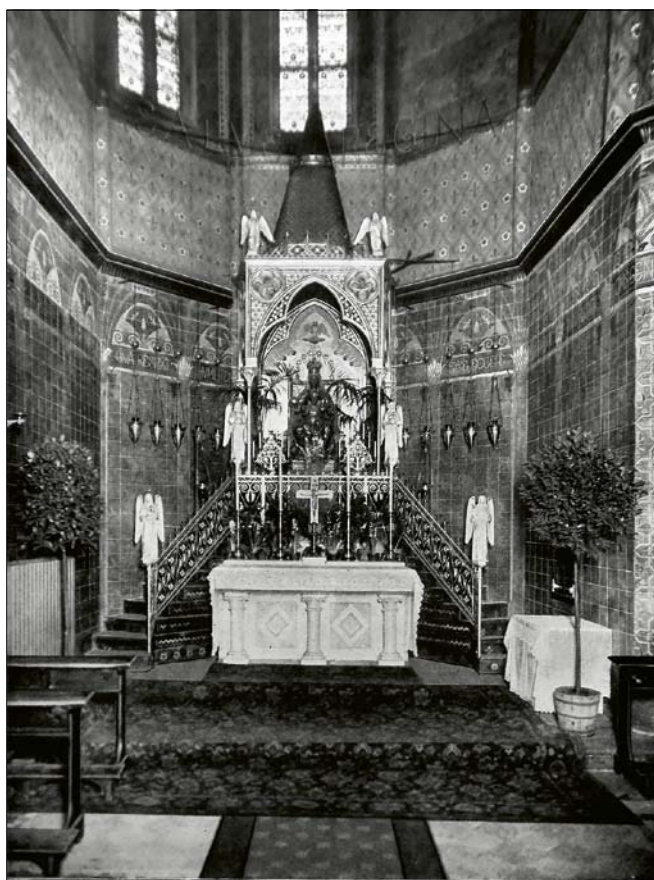
Obr. 26: Praha, závěr severní lodi kostela Nanebevzetí Panny Marie v Emauzích. Na snímku je zachycena podoba nedochovaného keramického obkladu, kterým byla v roce 1909–1910 vyzdobena spodní část stěn kaple Panny Marie (fotografie je součástí souboru o. c. v pozn. 25; také je uložena v archivu Muzea hlavního města Prahy).

Použití obkládaček v interiéru českého kostela bylo úpravou zcela mimořádnou. Podobu obkladu v závěru severní lodi si do určité míry dokážeme představit z fotografie kaple Panny Marie, která je součástí nedatovaného souboru ukázek využití výrobků rakovnické továrny RAKO (obr. 26, 27).<sup>21)</sup> Na snímku je možné rozpoznat, že zde byly použity obkládačky běžného formátu 15 × 15 cm. Spodní asi 3 m vysoká část obkladu byla nezdobená. Nad ní byl pás ze dvou řad obkládaček s písmeny zkráceného nápisu (abreviatury).<sup>22)</sup> Výše pak čtyři řady obkládaček vytvářejících ornament se závitnicemi a vějířovým motivem. Obklad byl pod římsou završen řadou pásek vysokých 7,5 cm. Jinou dokumentaci se v rámci zpracování tohoto širšího pojatého článku nepodařilo vyhledat.

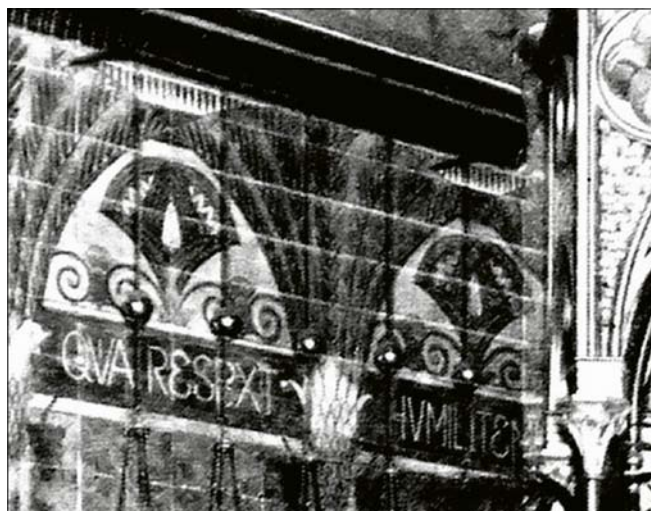
Obr. 27: Praha, závěr severní lodi kostela Nanebevzetí Panny Marie v Emauzích. Vrchní části keramického obkladu, detail fotografie z obr. 26.

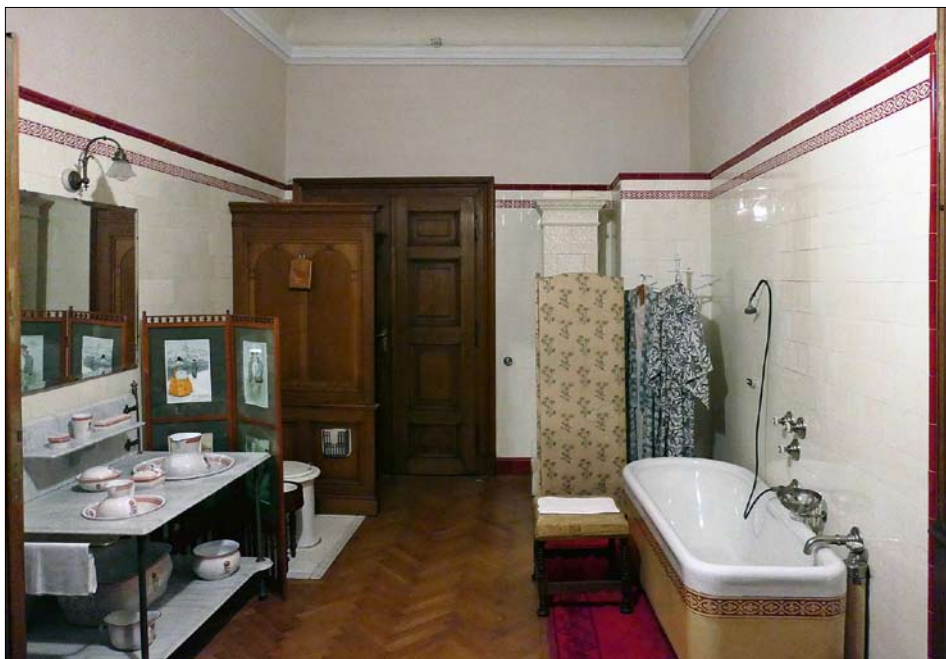
Obr. 28: Zámek Konopiště (okres Benešov), III. patro, koupelna v jižní části budovy (foto M. Břeň, 2022).

straně budovy jsou obloženy bílými čtvercovými kachlíky kladenými na vazbu (obr. 28, 29). Bílou plochu obkladu nad vanou střídavě člení uprostřed její délky svislý pás ze střídavě dvou a tří obdélných smetanově zbarvených kachlíků. Obklad je završen červenou římsičkou a nahoře ho zdobí červené pásy s ornamentem odpovídajícím lemování vany. V koupelně s válcovými kamny poblíž severozápadní nárožní věže je bílými čtvercovými kachlíky zvenčí i zevnitř obložena i vana (obr. 30, 31). Její obklad je nahoře zdoben pásy s ornamentem tvořeným stylizovanými modrými květy. Bílými kachlíky jsou obloženy i stěny této koupelny. Obklad završený bílou římsičkou zde nahoře zdobí pásy s modrým geometrickým ornamentem nekonečné vlny. Podle zprávy z objektu jde v obou koupelnách o kachlíky rozměru 15 × 15 cm.

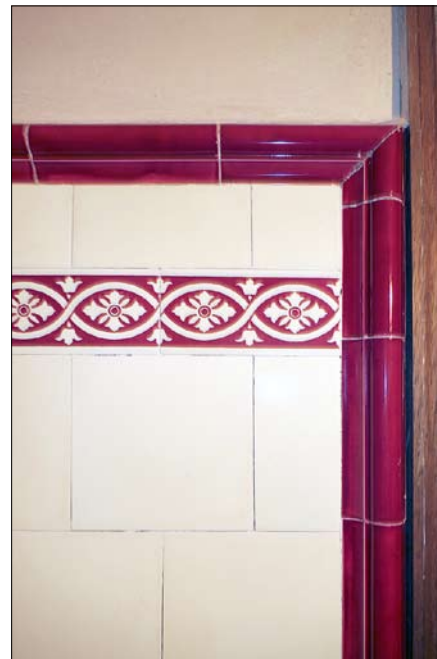
Obr. 29: Zámek Konopiště, III. patro, koupelna v jižní části budovy, detail vrchní části keramického obkladu (foto M. Břeň, 2022).

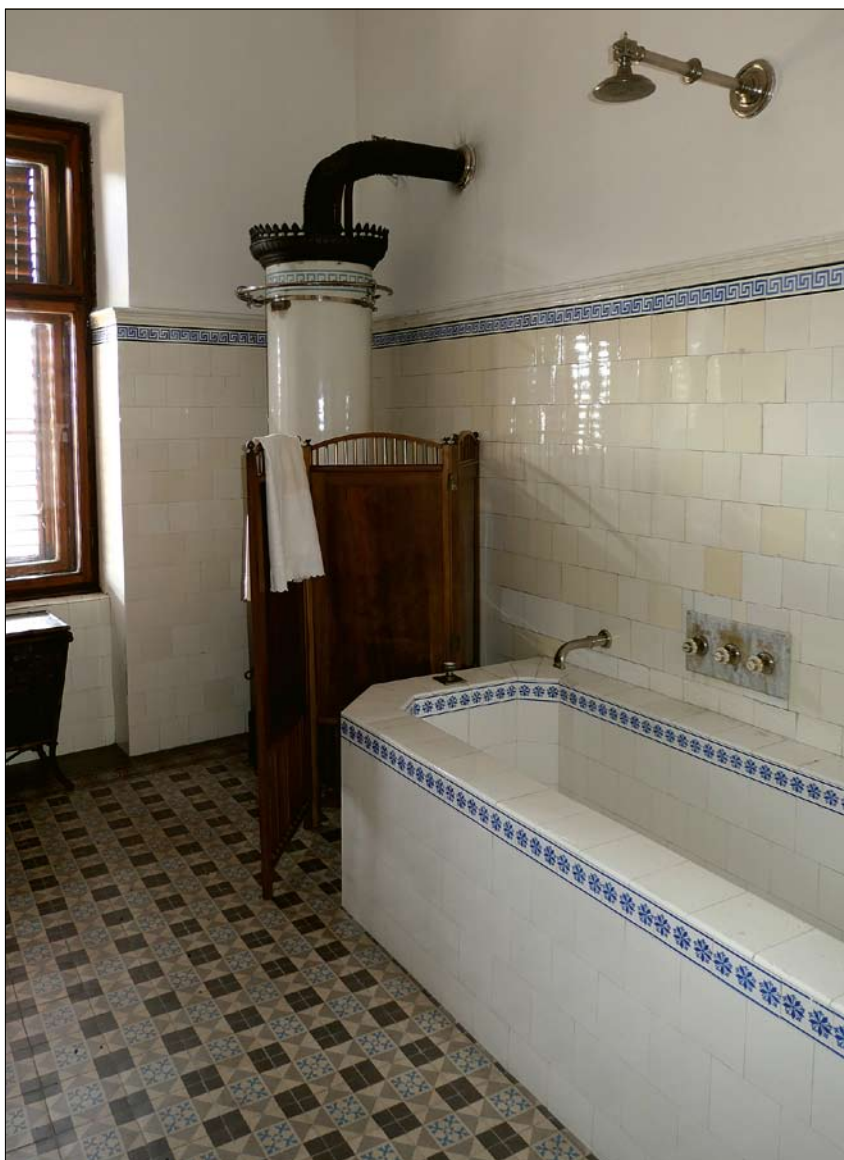
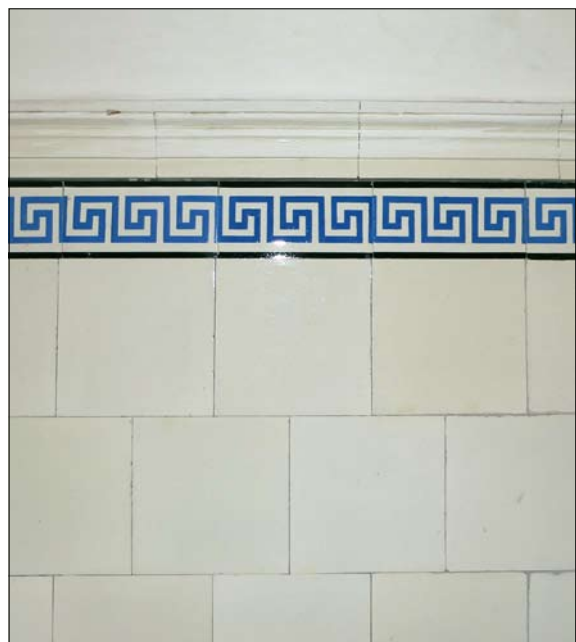
Obr. 31: Zámek Konopiště, III. patro, koupelna v severozápadní části budovy, detail vrchní části keramického obkladu (foto M. Břeň, 2022).

Obr. 30: Zámek Konopiště, III. patro, koupelna v severozápadní části budovy (foto M. Břeň, 2022).

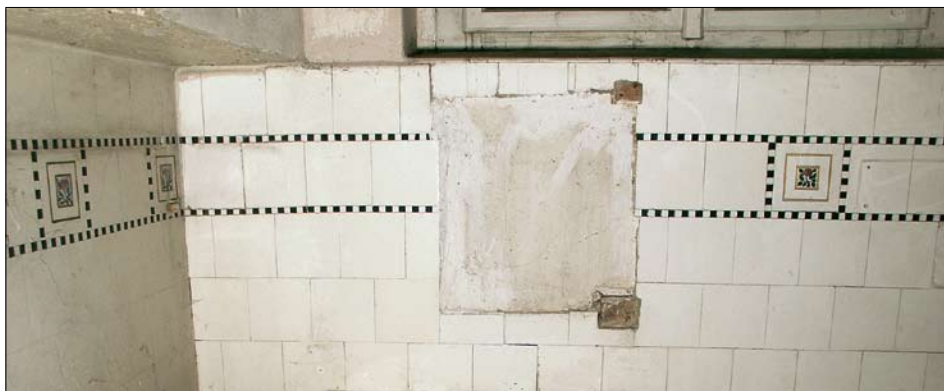
Obr. 32: Libodřice (okres Kolín), Bauerova vila z r. 1914, detail poškozeného keramického obkladu koupelny (foto J. Veselý, 2005).

připomeneme Bauеровu vilu v Libodřicích, postavenou v roce 1914 podle projektu Josefa Gočára. Z dochovaných výkresů nelze vyčíst, kdo byl autorem návrhu realizovaného řešení obkladu koupelny. Poškozený, střídavě zdobený bílý keramický obklad byl při nedávné opravě obnoven (viz obr. 32, 33). Je tedy zřejmé, že výrobu kvalitních obkladaček potřebných pro doplnění původní povrchové úpravy je v současné době možné zajistit.

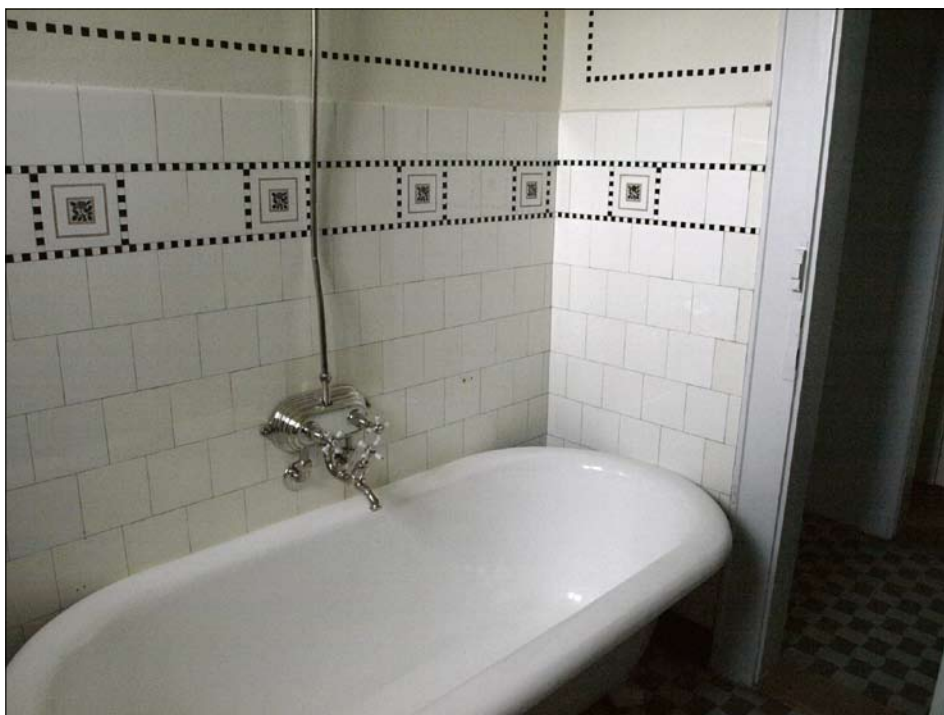
Obr. 33: Libodřice, Bauerova vila, obklad koupelny po celkové obnově budovy (foto J. Žižka, 2008).

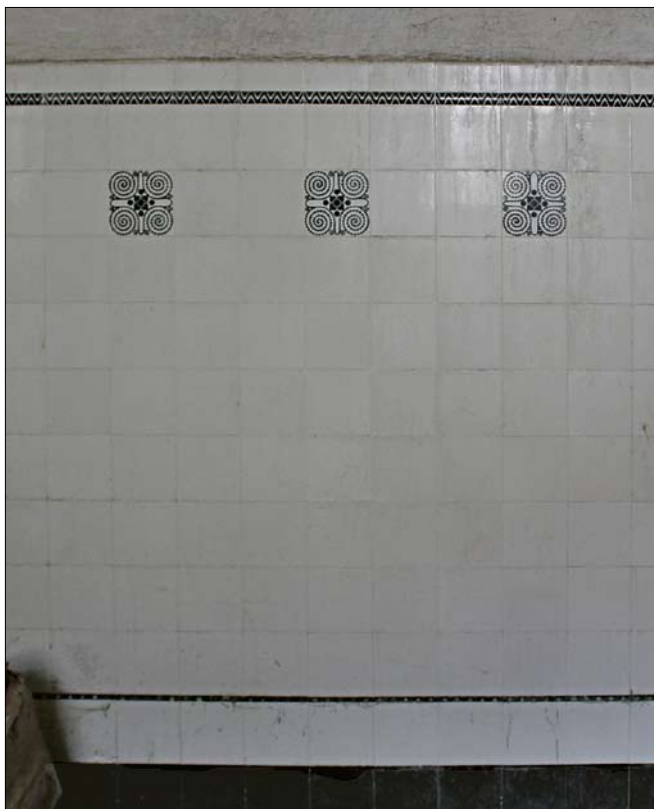
Obr. 34: Kněžves (okres Praha-západ), obytný dům čp. 55, přízemí (foto A. Jankulíková, 2019).

Také ukázky keramického obkladu stěn v interiéru obytných budov v Kněževsi (okr. Praha-západ) a Rožďalovicích (okr. Nymburk) představují podobné řešení, při kterém bývá bílá plocha dole od podlahy pohledově odsazena řadou tmavých obkladaček a nahoře doplněna obkladačkami zdobenými ornamentem (obr. 34, 35). Často byly v kuchyních obloženy stěny za kachlovými sporáky (obr. 36).

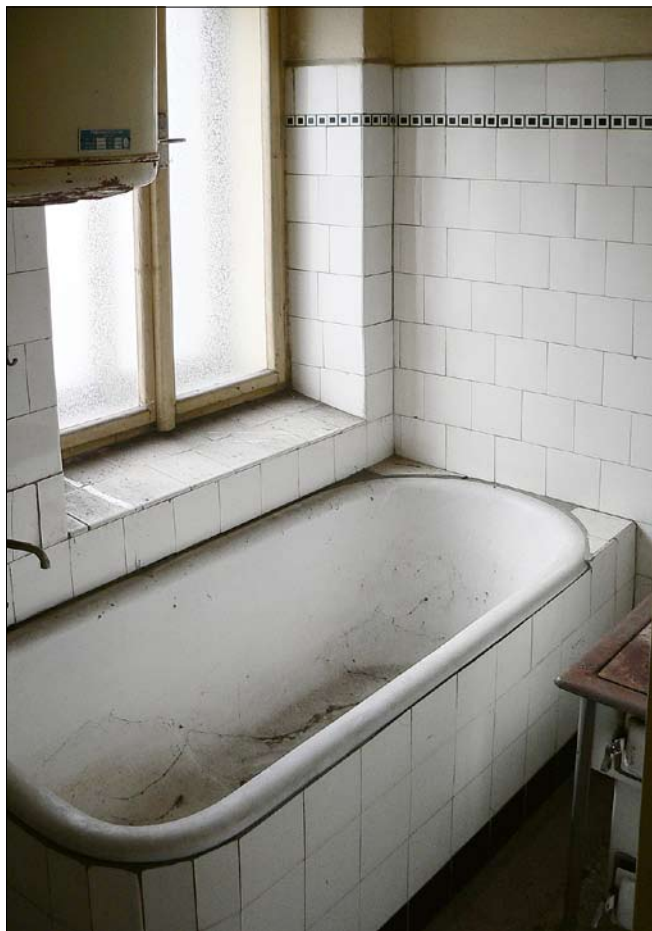
Obr. 35: Rožďalovice (okres Nymburk), obytný dům čp. 24, koupelna v I. patře (foto I. Minář, 2013).

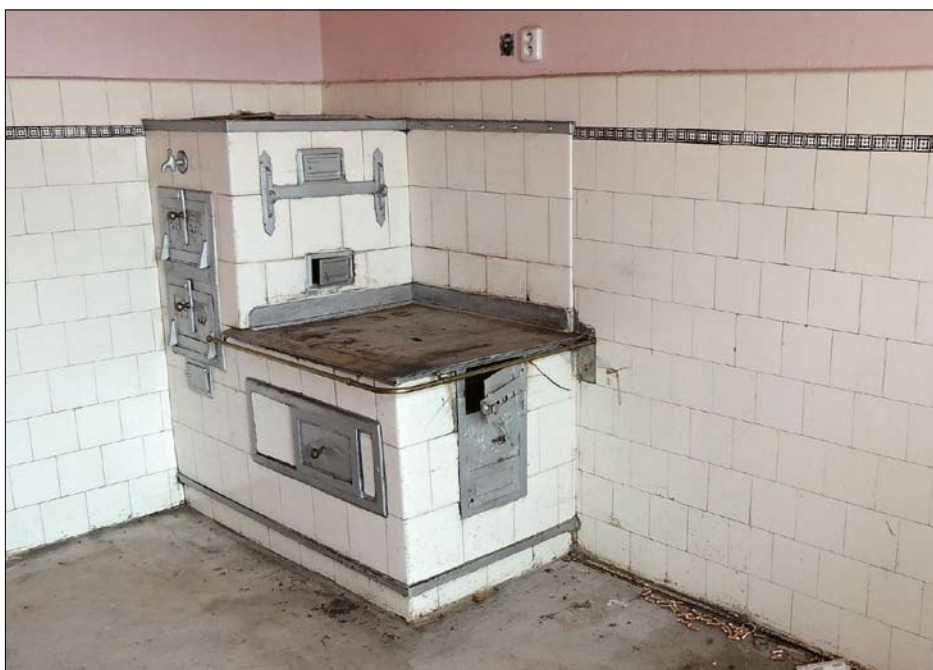
Obr. 36: Mořina (okres Beroun), obklad stěny za kachlovým sporákem v usedlosti čp. 24 (foto A. Jankulíková, 2022).

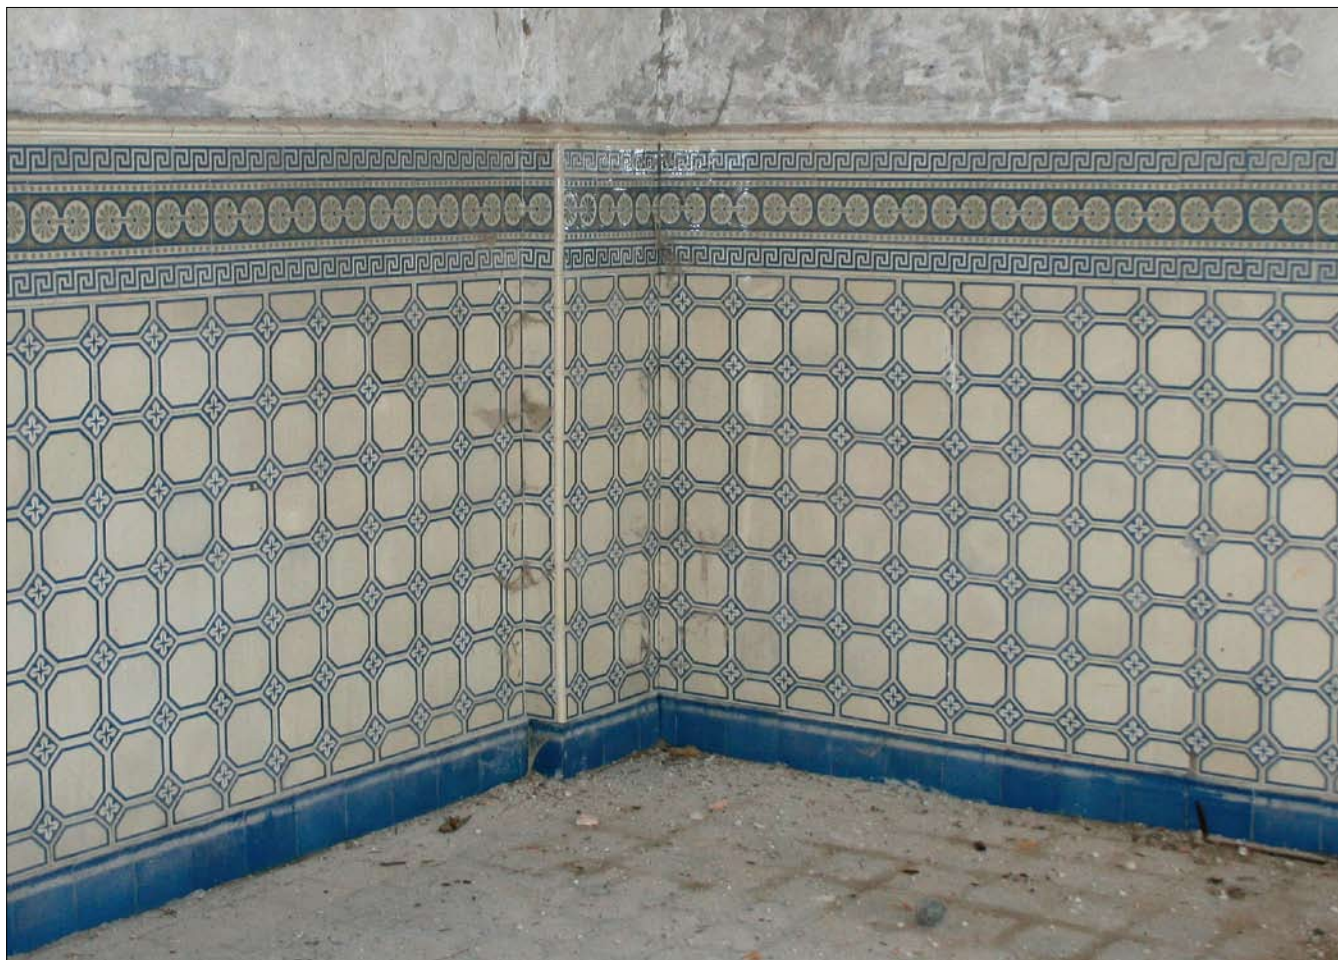
Obr. 37: Býčhory (okres Kolín), zámek, kuchyň (foto D. Havlíková, 2015).

Na fotografiích z Býchor a Řepína je zřejmě vyobrazen obklad zámeckých kuchyní (obr. 37, 38). Méně obvyklé řešení s většími osmiúhelníky obkladačkami doplněnými malými čtverci bylo zvoleno v zámeckém pivovaru v Červených Pečkách (obr. 39). Pohledově působivý keramický obklad je zachován v bývalém řeznictví na kutnohorském Jungmannově náměstí (obr. 40). A ukázky ze středních Čech uzavírá nezdobený modročerný obklad interiéru funkcionalistické stavby poděbradského nádraží z roku 1931 (obr. 41).

Dosti oblíbené bylo použití obkládaček osmiúhelníkových, doplněných malými odlišně zbarvenými a na koso postavenými čtvercovými vložkami, viz obr. 37, 39. Střídmé nebo bohatší členění plochy obkladu umožňovaly pásy 15 × 7,5 cm (půlky), často odlišně zbarvené nebo zdobené šachovnicovým či jiným ornamentem. Jindy také vodorovné nebo svislé pásy sestavené ze střídavě světlých a tmavých malých čtverců 7,5 × 7,5 cm (čtvrtinek) nebo 5 × 5 cm (devítek), případně z užších pásků širokých pouze 1 – 5 cm. Výraznější členění umožňovaly pásy vystupující z plochy obkladu. Speciální pásy umožňovaly zaoblení soklu nebo nároží. Pro završení obkladu sloužily 15 cm dlouhé, cca 4 cm vysoké římsky a obrubky. Vzorky rakovnických ob-
