# PŮVODNÍ KERAMICKÉ OBKLADY O NEDOCENĚNÉ SOUČÁSTI INTERIÉRU HISTORICKÝCH STAVEB

## On the Undervalued parts of historical interiors

*The article deals with interior tiling, especially in Prague and Central Bohemia. Moreover, the development of sanitary equipment is mentioned. Initially, Dutch tiles were exceptionally imported from the Low Countries. The production of glazed wall tiles began in Bohemia in the late 19th century. In Prague, they have survived in some edifices and staircase vestibules of tenant houses from the first quarter of the 20th century. The interesting Beuron tiling in the Emmaus Church did not remain. Presented are also samples of tiling in bathrooms, kitchens, butcher shops, spas, and other places as well as leaflets of the ceramic factory in Rakovník.*

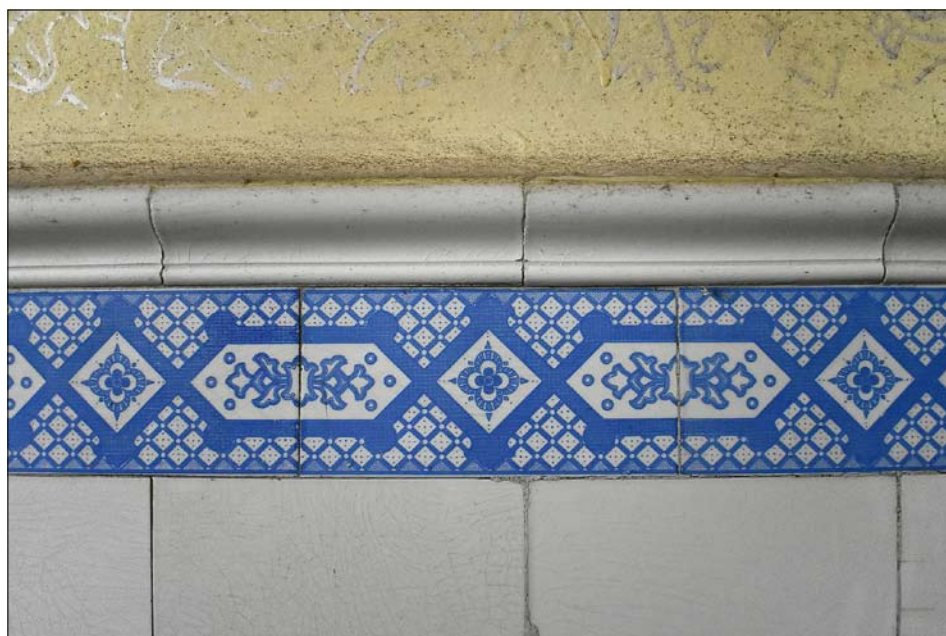
Obr. 38: Řepín (okres Mělník), zámek, I. patro, kuchyň (foto P. Kalinová, 2022).

Na fotografiích z Býchor a Řepína je zřejmě vyobrazen obklad zámeckých kuchyní (obr. 37, 38). Méně obvyklé řešení s většími osmiúhelníky obkladačkami doplněnými malými čtverci bylo zvoleno v zámeckém pivovaru v Červených Pečkách (obr. 39). Pohledově působivý keramický obklad je zachován v bývalém řeznictví na kutnohorském Jungmannově náměstí (obr. 40). A ukázky ze středních Čech uzavírá nezdobený modročerný obklad interiéru funkcionalistické stavby poděbradského nádraží z roku 1931 (obr. 41).

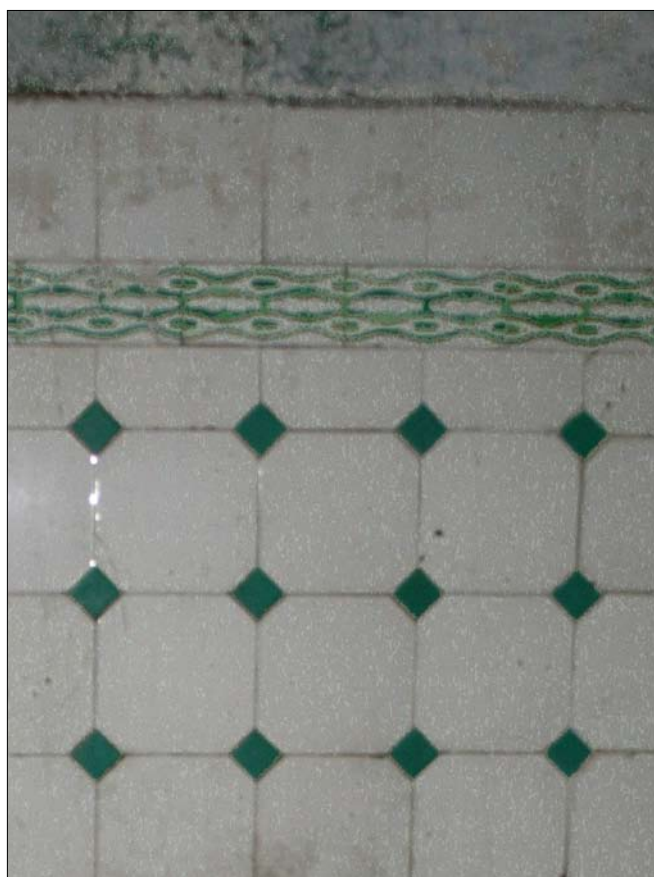
Obr. 39: Červené Pečky (okres Kolín), pivovar (foto D. Havlíková, 2015).

Dosti oblíbené bylo použití obkládaček osmiúhelníkových, doplněných malými odlišně zbarvenými a na koso postavenými čtvercovými vložkami, viz obr. 37, 39. Střídmé nebo bohatší členění plochy obkladu umožňovaly pásy 15 × 7,5 cm (půlky), často odlišně zbarvené nebo zdobené šachovnicovým či jiným ornamentem. Jindy také vodorovné nebo svislé pásy sestavené ze střídavě světlých a tmavých malých čtverců 7,5 × 7,5 cm (čtvrtinek) nebo 5 × 5 cm (devítek), případně z užších pásků širokých pouze 1 – 5 cm. Výraznější členění umožňovaly pásy vystupující z plochy obkladu. Speciální pásy umožňovaly zaoblení soklu nebo nároží. Pro završení obkladu sloužily 15 cm dlouhé, cca 4 cm vysoké římsky a obrubky. Vzorky rakovnických ob-

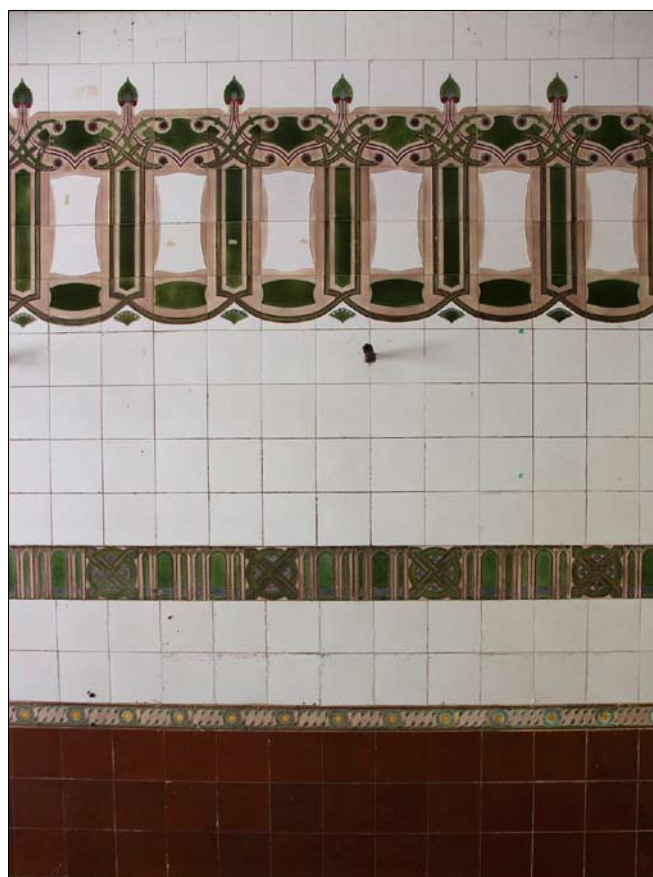
Obr. 40: Kutná Hora, bývalé řeznictví, čp. 479, Jungmannovo náměstí 20 (foto A. Pospíšil, 2017).

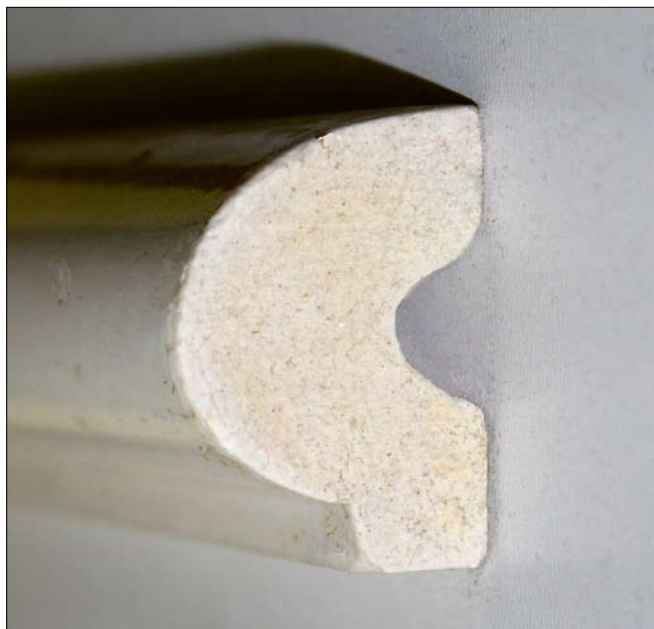
Obr. 48: Obrubka, užívaná k završení interiérového keramického obkladu stěn (Muzeum TGM v Rakovníku).

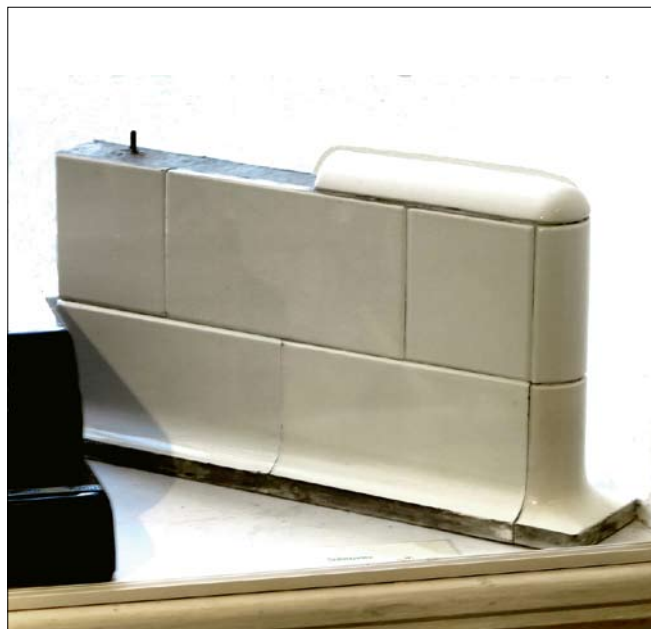
Obr. 49: Ukázka mezistěny Triumph (Muzeum TGM v Rakovníku).

Rakovnická továrna nabízela také zajímavé řešení pro členění prostor hygienických zařízení v lázních, školních budovách apod. Nechala si patentovat systém Triumph určený pro oddělení jednotlivých sprchových kójí a kabin záchodů (obr. 49). K vytvoření mezistěn sloužily speciální dutinové stěnovky, podle dnešního názvosloví příčkovky, opatřené bílou glazurou. Dutiny široké cca 3 cm byly při stavbě vyplněny cementovou maltou. Vyztužení těchto mezistěn tl. 5,8 cm zajišťovaly svislé ocelové pruty. Továr-

na nabízela několik desítek různě tvarovaných výrobků, které umožňovaly snadné spojování jednotlivých mezistěn systému Triumph, jejich zaoblené zakončení a vytvoření oblých koutů, výhodných pro snadný úklid. Nechyběly ani stěnovky s miskou na mýdlo a otvorem pro tyč záclony. Do mezistěn záchodů, dole černě lemovaných, byly vkládány ocelové dveřní zárubně. Patentované řešení bylo využito v mnoha lázeňských a jiných budovách, postavených nejen u nás, ale např. také ve Vídni.

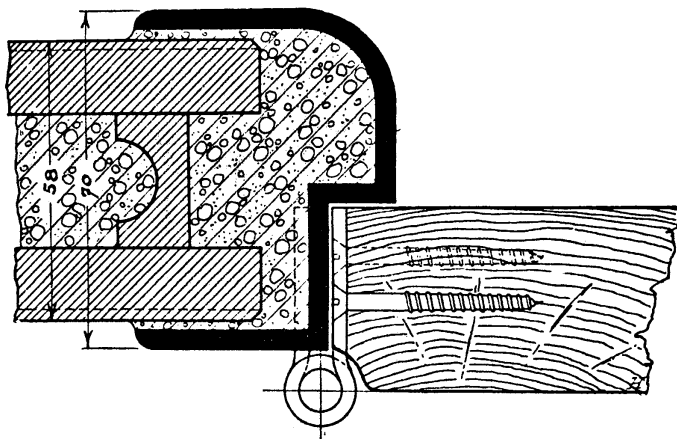
Obr. 50: V detailním řezu je znázorněno osazení ocelové dveřní zárubně na glazovanou stěnovku Triumph.
