HRAD, TVRZ A ZÁMEK V ŽERANOVICÍCH

The Castle, Fortress, and Palace in Žeranovice

Built to the southeast of the village in the late 13th century, the castle was the earliest residence in Žeranovice. It disappeared in the mid-15th century, and the Janasurs of Strachnov replaced it with a fortress erected directly in the village around the first third of the 16th century. A rectangular palace enlarged into a five-space two-story structure in the Renaissance remained from the fortress. After the mid-17th century, a prismatic tower was built which was transformed into a staircase tower during the Baroque renovation around 1700. At that time, more wings were built resulting in an enclosed four-wing palace. At the beginning of the 1850 s, the Seilern family rebuilt the palace extensively in a Neo-Gothic style. Nonetheless, the gradually expanding structure shaped by the construction in the first third of the 16th century as well as the Renaissance and Baroque renovations has survived to the present.

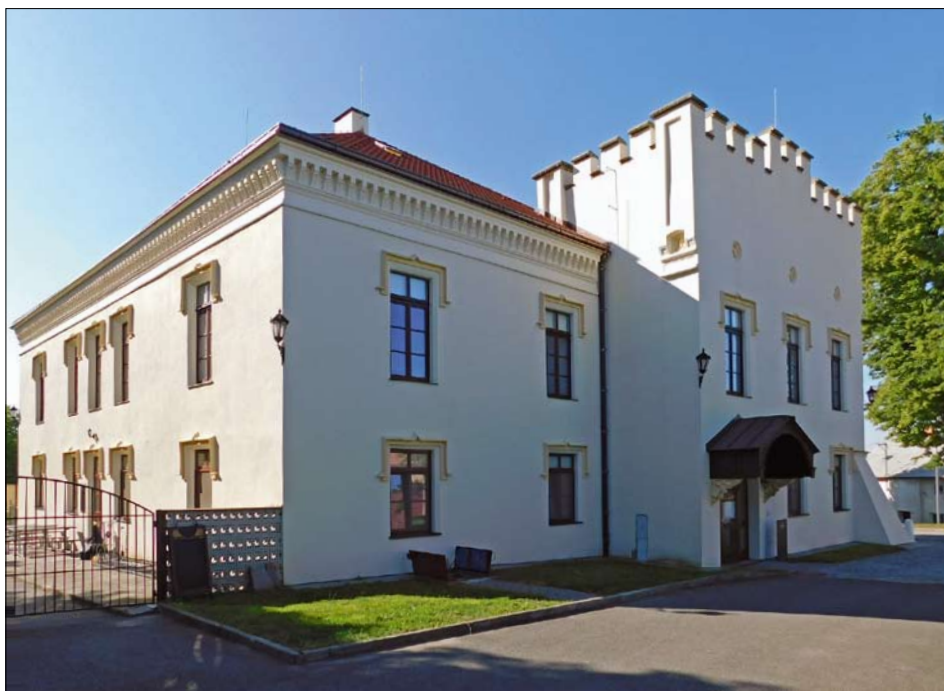
Obr. 1: Žeranovice (okres Kroměříž), zámek, celkový pohled od severozápadu (všechny snímky a kresby J. Štětina 2017–2022, není-li uvedeno jinak).

Do poloviny 19. století spadá historizující přestavba zámku, která dala objektu podobu dochovanou v hlavních rysech doposud.³³⁾ Nejstarší, severní křídlo si uchovalo renesanční dispozici a raně barokní zaklenu-tí, obvodové zdivo však zvýšila cihlová nadezdívka s konzolkovou římsou (obr. 1). Nadezdívka umožnila i zvýšení středního sálu patra, jehož rovný strop byl osazen až téměř v úrovni korunní římsy. Líce lomového zdiva vyrovnaly rozsáhlé plenty, zděné obvykle z cihel „na kant“, s kolkem ZS. Formáty okenních otvorů byly v obou patrech sjednoceny do podoby vysokých obdélníků s vyžlabením hran a zalomenými gotizujícími nadokenními římsami. V obou krajních traktech patra, kde se nově zvýšená okna dostala do konfliktu s vrcholy raně barokních interiérových kleneb, byla nejvyšší partie oken řešena jako slepá. Patro západního křídla bylo při přestavbě předěleno zděnou příčkou, jež v severní třetině křídla vymezila užší prostor (zřejmě předsiň před obytným interiérem). Jak dokládají interiérové omítky nad

Abb. 1: Žeranovice (Bez. Kroměříž [Kremsier]), Schloss, Gesamtansicht von Nordwesten (alle Fotos und Zeichnungen J. Štětina 2017–2022, falls nicht anders angegeben).

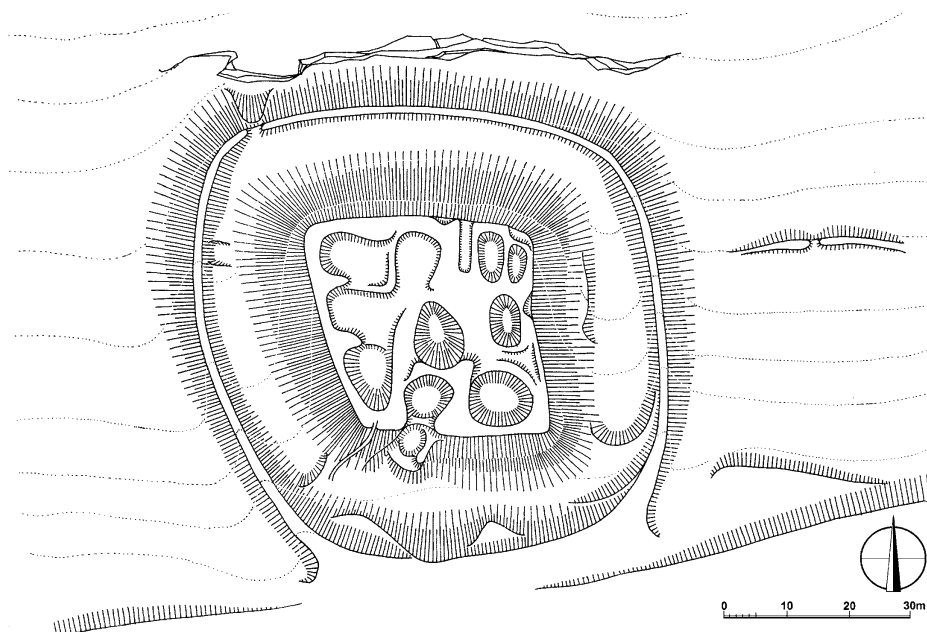
Obr. 2: Žeranovice, půdorys zříceniny hradu (kresba R. Vrla, 2018).

Pozůstatky hradu jsou dochovány ve formě výrazných terénních útvarů, beze stop zdiva, budovaného na vápennou maltu. Areál je jednodílný, stopy možného předhradí, které mohlo být situováno na jižní straně, dnes nejsou patrné.³⁾ Vlastní akropole hradu má půdorysný tvar nepravidelného kosodélníku o stranách dlouhých přibližně 30–35 m a je ze všech stran obklopena přibližně 18 m širokým příkopem, který je, kromě jižní strany, provázen zevně výrazným valem (obr. 3, obr. 4). Celé staveniště k severu mírně klesá, povrch akropole je rozbrázděn množstvím prohlubní a vyvýšenin, u kterých nelze rozlišit, pocházejí-li z pozůstatků staveb, či recentních výkopů. Ostré hrany okrajů akropole i jejich místní vyvýšení indikují zbytky obvodové hradby.

Abb. 2: Žeranovice, Burgruine, Grundriss (Zeichnung R. Vrla, 2018).

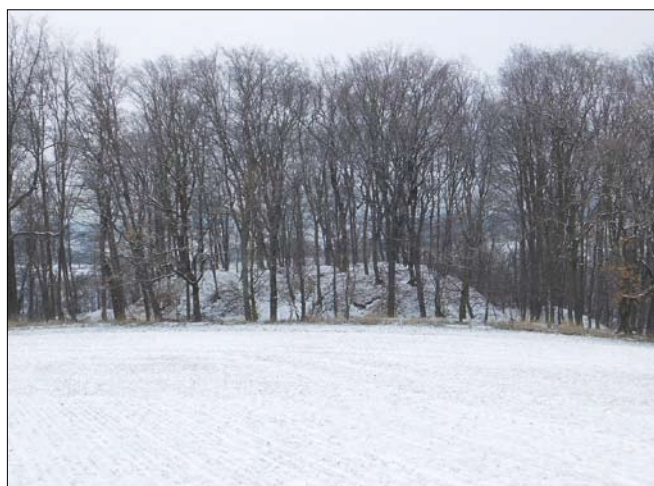
Obr. 3: Žeranovice, pohled na zříceniny hradu od jihu, z předpolí (foto R. Vrla, 2018).

Abb. 3: Žeranovice, Burgruine, Ansicht von Süden, aus dem Vorfeld zu (Foto R. Vrla, 2018).

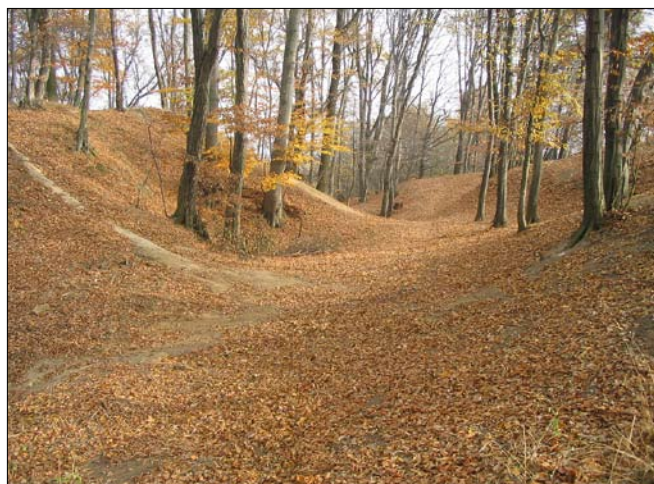
Obr. 4: Žeranovice, hradní příkop na jižní straně, pohled od západu (foto R. Vrla, 2005).

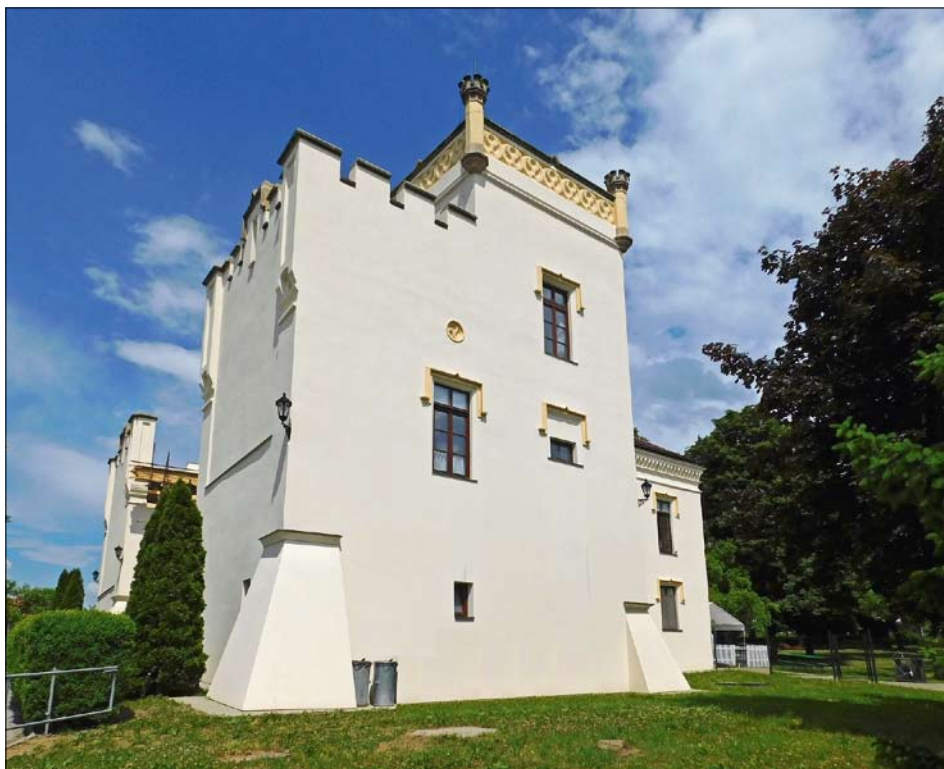
Obr. 5: Žeranovice, zámek, východní křídlo s hranolovou schodišťovou věží, pohled od jihovýchodu.

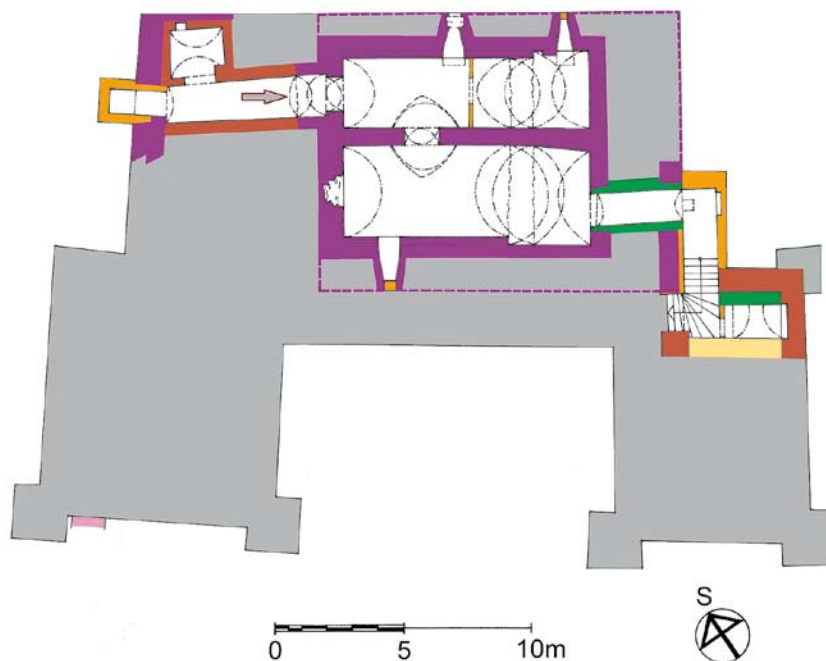
Obr. 6: Žeránovice, zámek, půdorys sklepů se stavebně historickou analýzou. Legenda zdiv viz obr. 10. Šipka značí primární vstup do sklepů od západu. Čárkovaná linie značí obrys nadzemní části paláce.

s dvoutraktovou dispozicí je situován pouze pod střední a východní částí severního křídla, jehož půdorysné dělení však respektuje jen zčásti (obr. 6). Ze severovýchodního kouta dvorní chodby do sklepa sestupuje novodobé, zalomené schodiště, pokračující přístupovou chodbou s cihlovou segmentovou klenbou, mírně klesající ke sklepu. Z půdorysného zlomu schodiště je přístupný malý, valeně zaklenutý sklípek, situovaný v podnoží schodišťové věže. Současná podoba přístupu do sklepa vzešla až z novodobých úprav, jak dokládá užití betonu v nástupní části. Naopak interiér sklepů zůstal dochován takřka bez mladších zásahů. Východozápadně orientovanou zdí o tloušťce 70 cm je dělen ve dvojici traktů, z nichž vnější severní trakt má šířku asi 275 cm, zatímco nádvorní jižní trakt dosahuje šířky asi 355 cm; východní část obou traktů je přitom o 30–35 cm širší. Tyto východní díly sklepů mají délku cca 220 cm a od sklepů pod střední částí objektu jsou odděleny půlkruhovými, z lomového kamene zděnými pasy, vynášejícími zeď mezi východním a středním dílem budovy v přízemí. Pasy jsou, stejně jako klenby, zděny z lomového kamene, kladeného do dřevěného bednění. Okraje obou pasů postrádají zalícování, lomové kameny pasů jsou kladeny ve formě šmorcování tak, jakoby měly být v dalším stavebním kroku začleněny do ploch obou valených kleneb (obr. 7). Paty kleneb i pasů se nacházejí ve výšce 85–90 cm nad současnou podlahou, vrcholnice kleneb obou traktů jsou vyvýšeny o 20–30 cm nad vrcholy pasů. Především na lících kleneb jižního traktu se téměř kompletně dochovaly maltové povrchy s otisky dřevěných desek klenebního bednění, dosahujících obvykle šířek 41–45 cm, výjimečně až 53 cm (obr. 8). Z detailů, dochovaných v maltových negativech bednění je zřejmé, že při výstavbě nejdříve vznikly oba klenební pasy a teprve do-

Abb. 6: Žeranovice, Schloss, Kellergrundriss, Baualtersplan. Legende und Farbenerklärung s. Abb. 10. Pfeil zeigt zum ursprünglichen Kellerzugang von Westen.

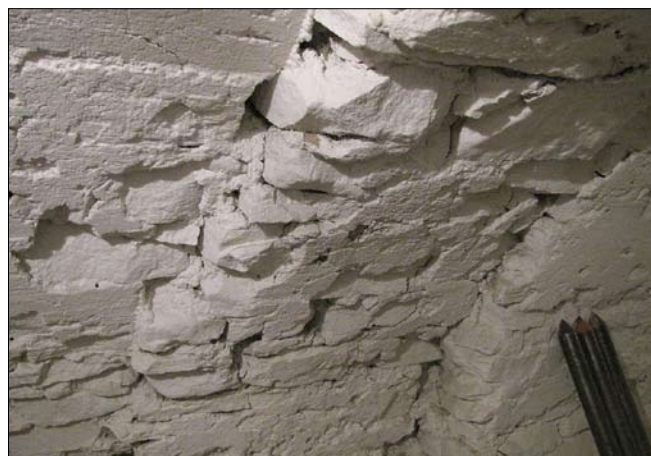
Obr. 7: Žeránovice, zámek, část nezalícovaného klenebního pasu v jižním traktu sklepů s patrným neorganickým připojením kleneb nad východní (vlevo) a západní (vpravo) částí sklepů.

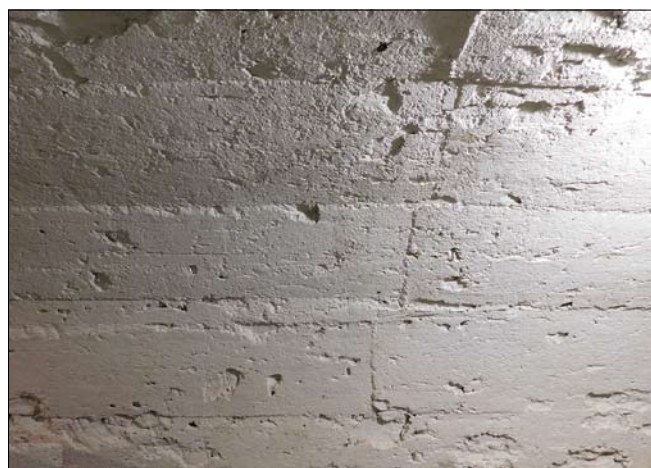
Obr. 8: Žeránovice, zámek, maltový povrch v jižním segmentu valené klenby jižního traktu sklepů, nesoucí otisky desek klenebního bednění.

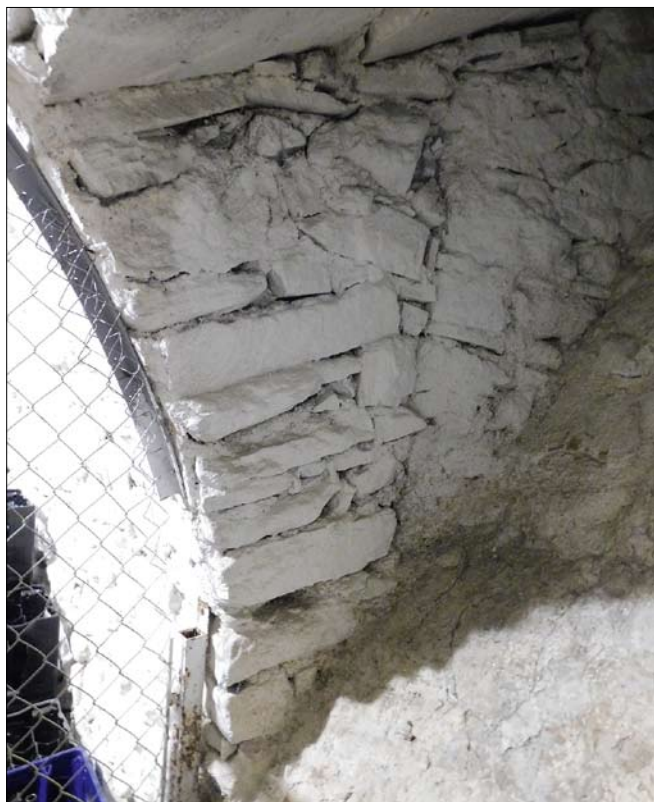
Obr. 9: Žeranovice, zámek, stopa technologického postupu výstavby patrná na východní špaletě okénka jižního traktu sklepa: ke zdivu špalety z první mikrofáze je na technologickou spáru připojeno zdivo klenby.

okénkách prostupujících severní i jižní zdi sklepů. V jejich špaletách jsou zřetelné svislé spáry dělicí obvodové zdivo od klenby, jejíž pata ke zdivu nasedá prostřednictvím přízdívky tloušťky asi 40 cm (obr. 9). Výrazné šikmé parapety i nadpraží, zděná z tenkých kamenných desek, však polohu spar ve špaletách nezohledňují a je zjevné, že situaci můžeme opět interpretovat jen jako dvě konstrukční mikrofáze. Třetím stavebním detailem sklepů je dvojice prostých, z lomového kamene zděných a přibližně půlkruhově završených portálů o šířce 135 cm. Nad portálem v dělicí zdi jsou ve valených klenbách obou traktů vykrojeny přibližně trojúhelné výseče, s klenbou současně. Lze konstatovat, že i přes jistou půdorysnou nesourodost obou částí sklepů, provázenou několika stopami technologických mikrofází, se nepodařilo doložit složitější stavební vývoj sklepů.

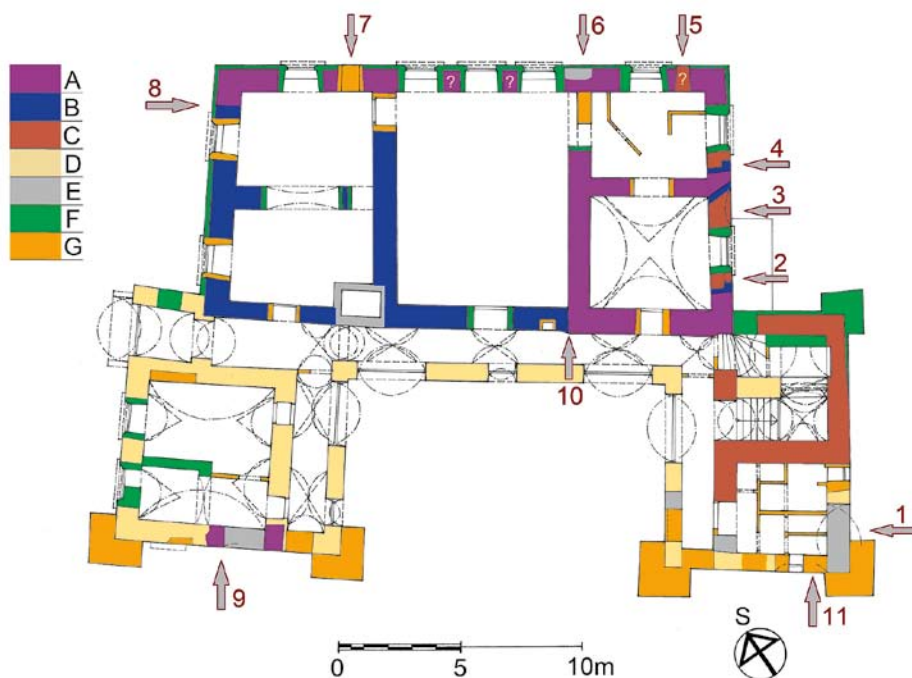
Obr. 10: Žeranovice, zámek, půdorys přízemí se stavebně historickou analýzou. A – zdiva z první poloviny 16. století (cca 1509–1544); B – renesanční zdiva patrně z doby kolem roku 1600; C – raně barokní zdiva z přelomu 50. a 60. let 17. století; D – barokní zdiva pravděpodobně z doby kolem roku 1700; E – blíže nedatovaná novověká zdiva; F – zdiva z 19. století, zejména z přestavby krátce po roce 1850; G – zdiva z oprav ve 20. století. Označení důležitých nálezových situací: 1 – pozůstatek zazděné brány; 2 – zbytek cihlového ostění renesančního okna; 3 – sekundárně zazděný vstup; 4 – fragment cihlového ostění renesančního okna; 5 – blíže nedatovaný otvor s cihlovou zazdívkou; 6 – poloha novověkého sklepního okénka s rozměrným cihlovým pasem a cihlovou zazdívkou v nadpraží; 7 – zazdívká novověkého okna; 8 – rozmezí lomového a cihlového zdiva; 9 – reliktů konstrukcí patrně z 16. století, dodatečně integrované do barokního zdiva; 10 – vertikální předěl zdiv, patrně indikující rozmezí dvou stavebních fází; 11 – pozůstatek omítané, cihlové klenby, pojaté do mladšího zdiva. Otazníky značí nejistotu v dataci.

V nadzemní partii se průzkum soustředil na dokumentaci nálezových situací na vnějších fasádách a analýzu přízemí zámku (obr. 10). Vnější fasádu severního křídla kryla novější, cihlová vyrovnávací plenta, obvykle tvořená cihlami kladenými „na kant“, pod níž se v různých partiích obvodového zdiva objevilo zdivo z lomového pískovce, pojené nepříliš kvalitní vápennou maltou. Pokud bylo možno soudit z odkrytých nesouvislých ploch, kamen-

ný znatelným půdorysným zalomením líce (obr. 10). Tuto anomálii provází i mírná změna tloušťky jižní, do dvorní chodby orientované zdi severního křídla – východně od zlomu má zeď tloušťku 106 cm, západně navazující zeď (pouze v rozsahu středního dílu) dosahuje tloušťky 97 cm. Jižní zeď západního dílu severního křídla pak dosahuje dimenze pouze 70 cm a ke zbytku dvorní zdi je nasazena prostřednictvím dalšího, sotva patrného půdorysného zlomu.¹⁶⁾ Posouzení zmíněných změn tloušťky nádvorní zdi však není možné, vzhledem k celoplošným omítkám interiéru. Pod omítky interiéru přízemí bylo možno nahlédnout pouze v části východního křídla, kde bylo při nástupu na schodiště dokumentováno převážně lomové, místy cihlou proložené zdivo bez dalších detailů. Na jižním konci východního úseku nádvorní chodby se podařilo alespoň zdokumentovat její cihlové zdivo s relikty otvorů. Cihlové stavivo bylo patrné i při drobných zásazích do vnějších omítek chodby před severním křídlem.

Abb. 10: Žeranovice, Schloss, Erdgeschossgrundriss mit bauhistorischer Analyse. Baualtersplan: A – Mauerwerk der ersten Hälfte des 16. Jahrhunderts (ca. 1509–1544); B – renaissancezeitliches Mauerwerk aus der Zeit gegen 1600; C – Frühbarockmauerwerk aus der Wende der 1650er und 1660er Jahre; D – Barockmauerwerk wohl gegen 1700; E – neuzeitliches, nicht näher datiertes Mauerwerk; F – Mauerwerk aus dem 19. Jahrhundert, vor allem aus dem Umbau kurz nach 1850; G – Mauerwerk der Renovierungen im 20. Jahrhundert. Bezeichnung der wichtigen Befunde: 1 – Reste nach dem vermauerten Tor; 2 – Rest nach dem Ziegelgewände eines Renaissancefensters; 3 – sekundär vermauerter Eingang; 4 – Fragment vom Ziegelgewände eines Renaissancefensters; 5 – nicht näher datierte Öffnung mit Ziegelverblendung; 6 – Lage des neuzeitlichen Kellerfensterchens mit großem Ziegelgurtbogen und der Ziegelaufmauerung über dem Sturz; 7 – Verblendung des neuzeitlichen Fensters; 8 – Trennlinie zwischen dem Bruchstein- und Ziegelmauerwerk; 9 – Konstruktionsrelikte, wohl aus dem 16. Jahrhundert, nachträglich in das Barockmauerwerk integriert; 10 – Vertikale Trennlinie im Mauerwerk, wohl Grenze zwischen zwei Bauphasen; 11 – verputzter Ziegelgewölberest, in das jüngere Mauerwerk eingeschlossen. Die Fragezeichen drücken die unsichere Datierung aus.

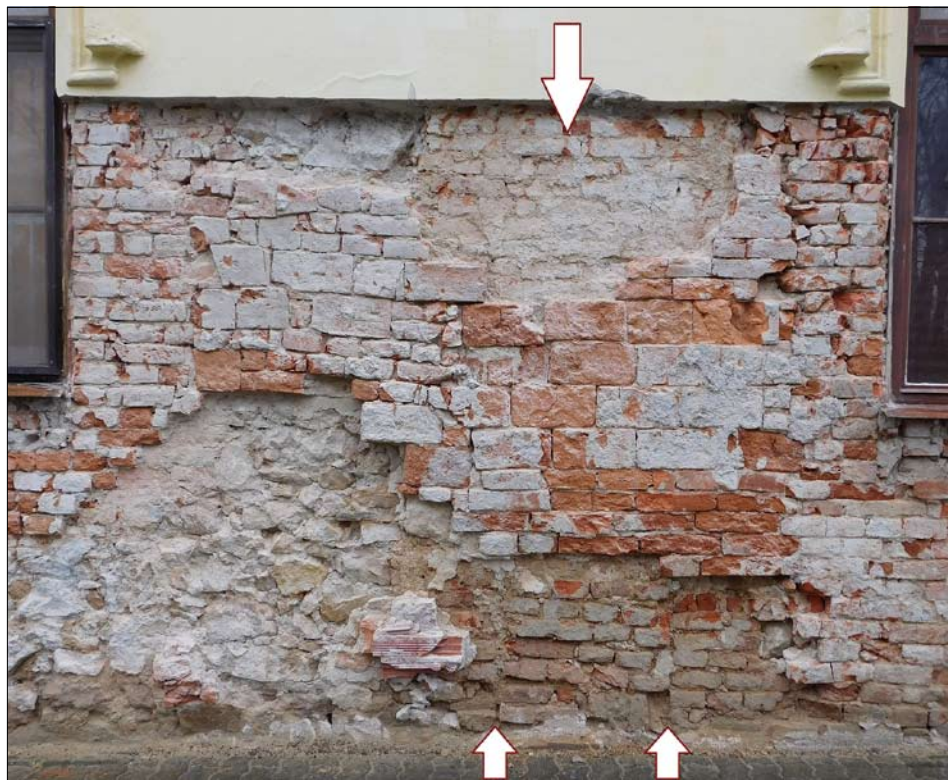
Obr. 11: Žeranovice, zámek, vnější fasáda severního křídla mezi první a druhou okenní osou od východu. Dvojice šipek značí špalety zazděného novověkého okénka ze sklepů, odlehčovací pas v jeho nadpraží kryje cihlová plenta, nad níž je patrné cihlové zdivo, snad vysprávka staršího líce z kamenného zdiva (šipka nahoře).

Abb. 11: Žeranovice, Schloss, Nordflügel, Außenfassade zwischen der ersten und zweiten Fensterachse von Osten. Paar Pfeile zeigen zu Laibungen des vermauerten Kellerfensterchens, den Entlastungsbogen in seiner Sturzzone verdeckt eine Ziegelblende, darüber deutliches Ziegelmauerwerk, wohl nach Ausflicken des älteren Bruchsteinmauerwerks (Pfeil oben).

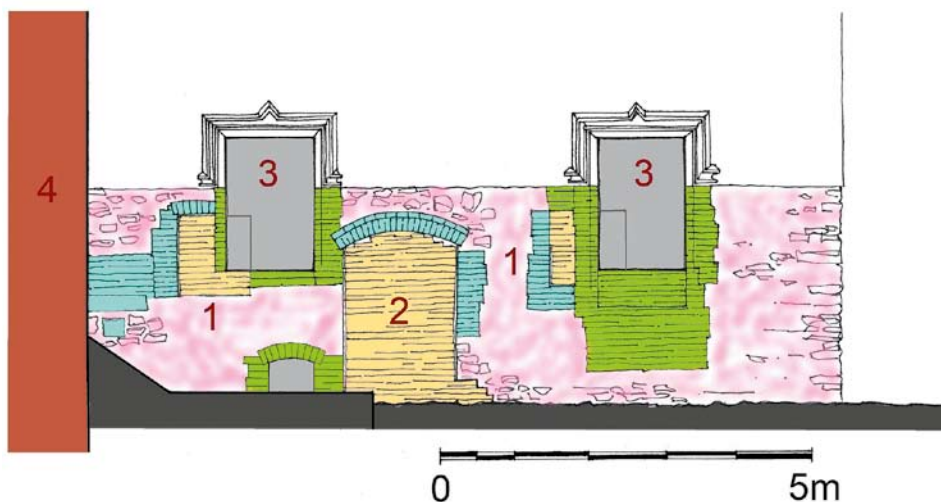
Obr. 12: Žeranovice, zámek, nálezořová situace ve spodní části východního průčelí severního křídla. 1 – fragmenty patrně renesančních oken, vložených do staršího kamenného zdiva (jejich předpokládaná velikost značena šedou linkou); 2 – patrně barokní zazdívka renesančních dveří; 3 – okna z přestavby krátce po roce 1850; 4 – východní zeď hranolové věže. Barevné řešení zdiv viz obr. 10.

Abb. 12: Žeranovice, Schloss, Nordflügel, Ostseite, Befund in der unteren Partie: 1 – Fragmente vielleicht von renaissancezeitlichen Fenstern, in das ältere Bruchsteinmauerwerk eingebaut (ihre vorausgesetzte Größe mit grauer Linie bezeichnet); 2 – wohl eine Renaissanceetür, im Barock vermauert; 3 – Fenster aus dem Umbau kurz nach 1850; 4 – Ostmauer des quadratischen Turms. Farbenerklärung s. Abb. 10.

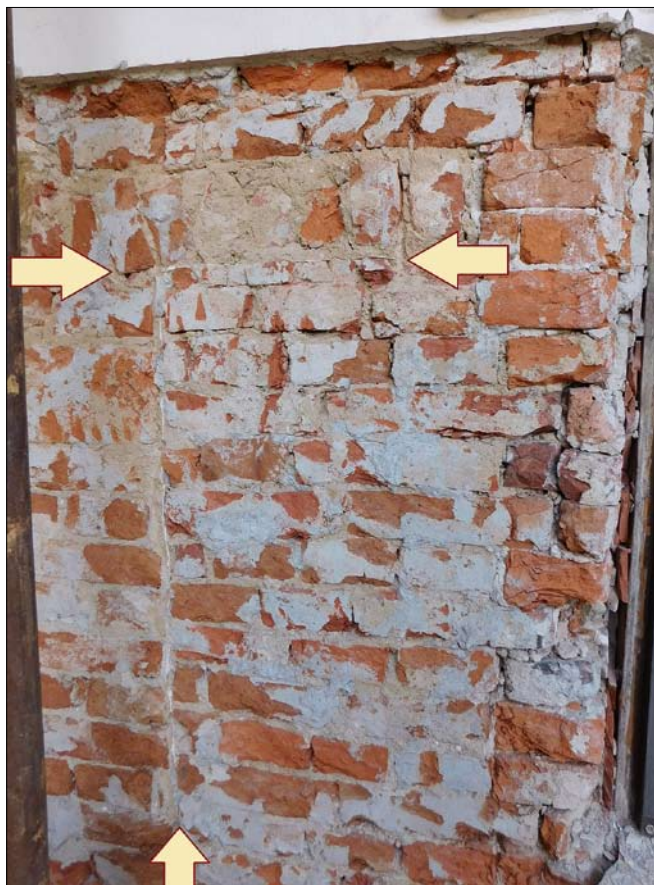
Obr. 13: Žeranovice, zámek, východní průčelí severního křídla, fragment jižního okna patrně z renesanční přestavby s dochovanou jižní špaletou a polovinou nadpraží (značeno šipkami).

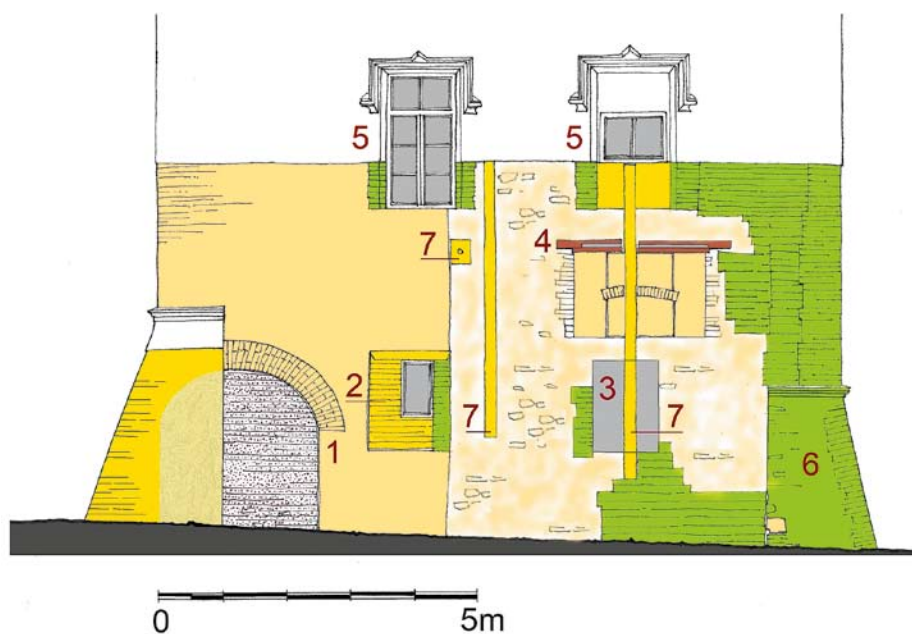
Obr. 14: Žeranovice, zámek, náčrt nálezové situace na vnější fasádě východního křídla a hranolové věže. 1 – dochovaná část vstupního portálu s rekonstruovanou velikostí a jeho sekundární zazdívkou; 2 – dodatečně zmenšené okno z přestavby po polovině 19. století; 3 – fragment špalety slepého okna z přestavby po polovině 19. století; 4 – pozůstatek rozměrného okna s trámovým překladem (dendro 1659/1660) a dvojicí oken v mladší zazdívkě; 5 – okna z přestavby po polovině 19. století; 6 – pilíř na severovýchodním nároží a rozsáhlé cihlové plentě a výměny líců; 7 – prvky statického zajištění z doby po polovině 20. století. Barvě odlišeni zdív viz obr. 10.

Další nálezové situace byly zdokumentovány na vnějším plášti schodiškové věže, kde byly omítky osekány až do výšky 6 m (obr. 14, obr. 16). Vztah zdiva věže k východnímu průčelí severního křídla byl nejednoznačný, místy se však jevilo připojení věže k severnímu křídlu na spáru. O odlišné době výstavby svědčilo i užití smíšeného zdiva, byť zdivo odkrytých partií bylo z velké části přezděno či přepletováno při mladších úpravách (patrně v 19. století). Severovýchodní nároží věže nad mladším opěrným pilířem obsahovalo tesaný kvádr, jinak však bylo vyzděno z cihel a zevně kryto cihlovou vyrovnávací plentou tl. 15 cm.

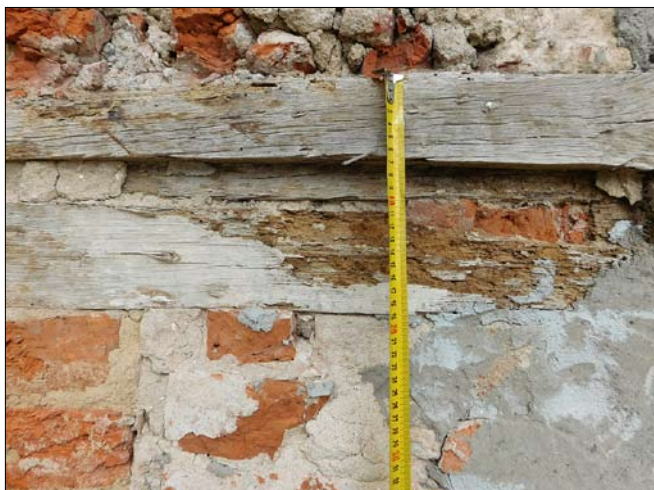
Obr. 15: Žeranovice, zámek, okenní otvor ve východní fasádě věže, detail dubového překládu (dendro 1659/1660) a horizontální drážky pro osazení římsy či okapnice.

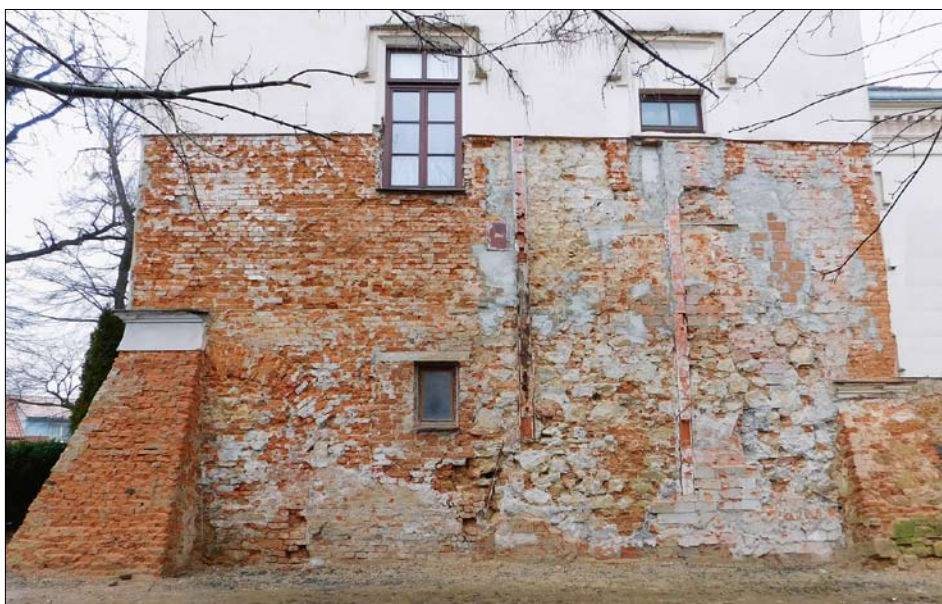
Obr. 16: Žeranovice, zámek, celkový pohled na odkryté partie zdiv východního křídla (vlevo) a věže (vpravo) s odlišným materiálovým řešením.

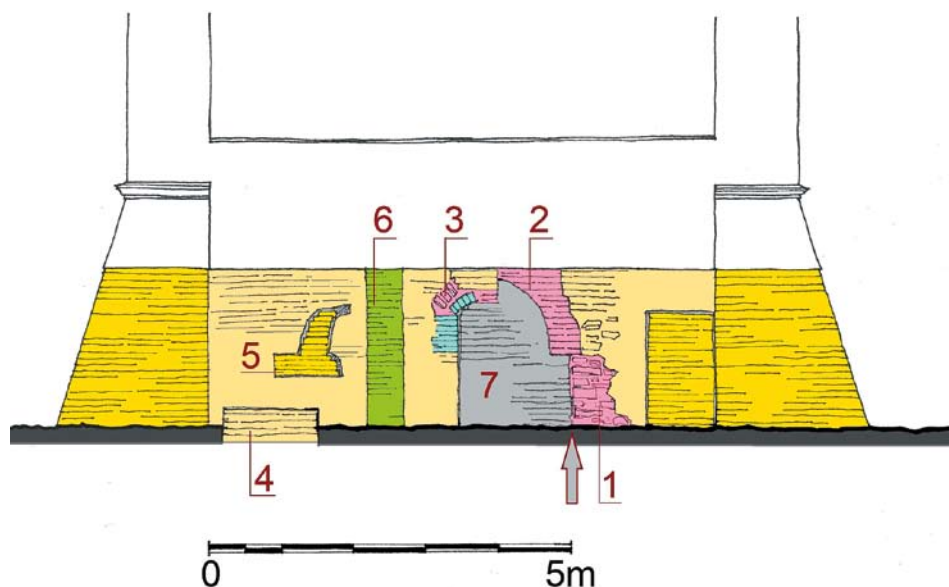
Obr. 17: Žeranovice, zámek, nálezová situace ve spodní části jižního průčelí západního křídla. 1 – reliktní lomového zdiva s pravoúhlým nárožím (šipka); 2 – patrně osekání výběhu klenby zděné z cihel výšky cca 8 cm; 3 – pata dvou fází segmentového záklenku dveří; 4 – vylámaná pata patrně cihlového záklenku v úrovni terénu; 5 – komínový průduch s novodobou zazdívkou; 6 – osekání výběhu cihlové zdi; 7 – blíže nedatované cihlové zdivo. Barevné odlišení zdiv viz obr. 10.

Abb. 17: Žeranovice, Schloss, untere Partie der südlichen Westflügelfassade: 1 – Bruchsteinmauerwerkrelikt mit der rechteckigen Ecke (Pfeil); 2 – der wohl abgehauene Gewölbeansatz aus ca. 8 cm hohen Ziegeln; 3 – Füße von zwei Phasen des Segmentsturzes der Tür; 4 – der ausgerissene Fuß, wohl von einer Ziegelwölbung in der Geländehöhe; 5 – Rauchröhre mit neuzeitlicher Verblendung; 6 – abgehauener Ziegelmauvorsprung; 7 – Ziegelmauerwerk, nicht näher datiert. Farbenerklärung s. Abb. 10.

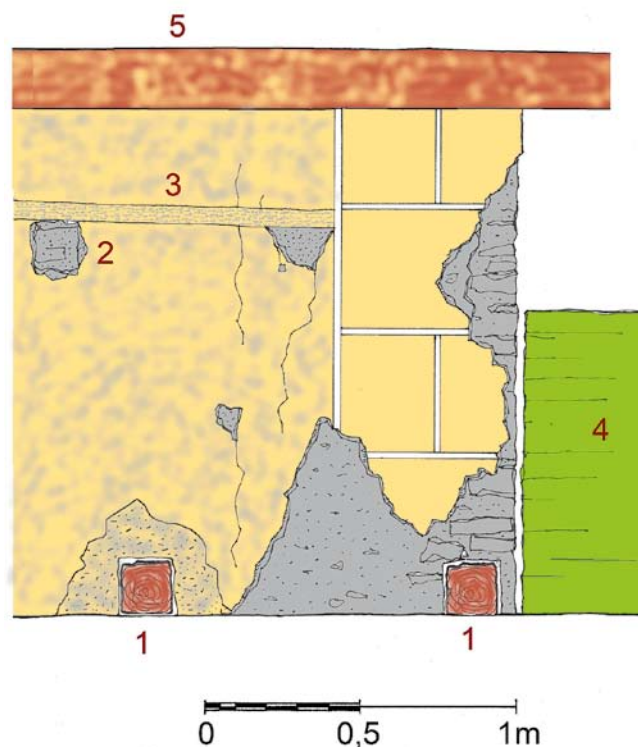
Obr. 18: Žeranovice, zámek, nálezová situace na dvorní, západní fasádě hranolové věže s rytým nárožním kvádrováním, patrná z krovu nad chodbou východního křídla. 1 – trámy stávajícího stropu nádvorní chodby, kotvené v dodatečně vysekaných kapsách; 2 – dodatečně vysekaná kapsa pro kroky (?) starší fáze pultové střešní chodby; 3 – negativ přiložení starší fáze pultové střešní nádvorní chodby na omítku věže; 4 – reálné cihlové zdivo z doby krátce po roce 1850; 5 – konstrukce stávajícího krovu. Hnědě dřevěné konstrukce, okrově barokní omítky, šedě poškození omítek, zeleně zdiva po polovině 19. století.

ce vztahující se k raně barokním a historizujícím úpravám zámku (obr. 19). Do prostoru krovu nad východním úsekem nádvorní chodby se obrací původně exteriérová, západní fasáda schodišťové věže (obr. 18). Je pokryta kvalitní soudržnou omítkou s povrchem utaženým dřevěným hladítkem. Na jihozápadním nároží věže zůstalo dochováno kvádrování s rozvrhem, rytým do zavadlé omítky. Kvádry, sesazené „na vazbu“ mají výšku 38 cm, délku kolem 30 cm a vzájemně jsou děleny linkami šířky 2–2,5 cm. Plochu iluzivních kvádrů pokrýval okrový nátěr, dělicí spáry zvýrazňoval bílý nátěr. Ve výšce asi 1 m nad stávající podlahou půdy je patrný i otisk pultové stříšky nádvorní chodby, potvrzený i mělkou, do líce zdi dodatečně zahloubenou kapsou, v níž spočívala střešní krokev. Jižní, do podkroví přilehlého křídla orientovaná fasáda věže, krytá omítkou, si zčásti uchovávala otisk paty krovu sedlové střechy, předcházející součas-

Abb. 18: Žeranovice, Schloss, Dachraum über dem Ostflügelgang, westliche Hoffassade des quadratischen Turms mit geritzter Eckquaderung; Befund: 1 – Deckenbalken der bestehenden Hofgangdecke, in nachträglich ausgehauenen Lagern geankert; 2 – das nachträglich ausgehauene Lager für eine Sparre(?) der älteren Pultdachphase über dem Gang; 3 – Negativ des Pultdachs über dem Gang am Turmverputz; 4 – roher Ziegelmauerwerk aus der Zeit kurz nach 1850; 5 – heutige Dachstuhlkonstruktion. Braun – Holzkonstruktionen; ocker – Barockputz; grau – Putzbeschädigung; grün – Mauerwerk nach Mitte des 19. Jahrhunderts.

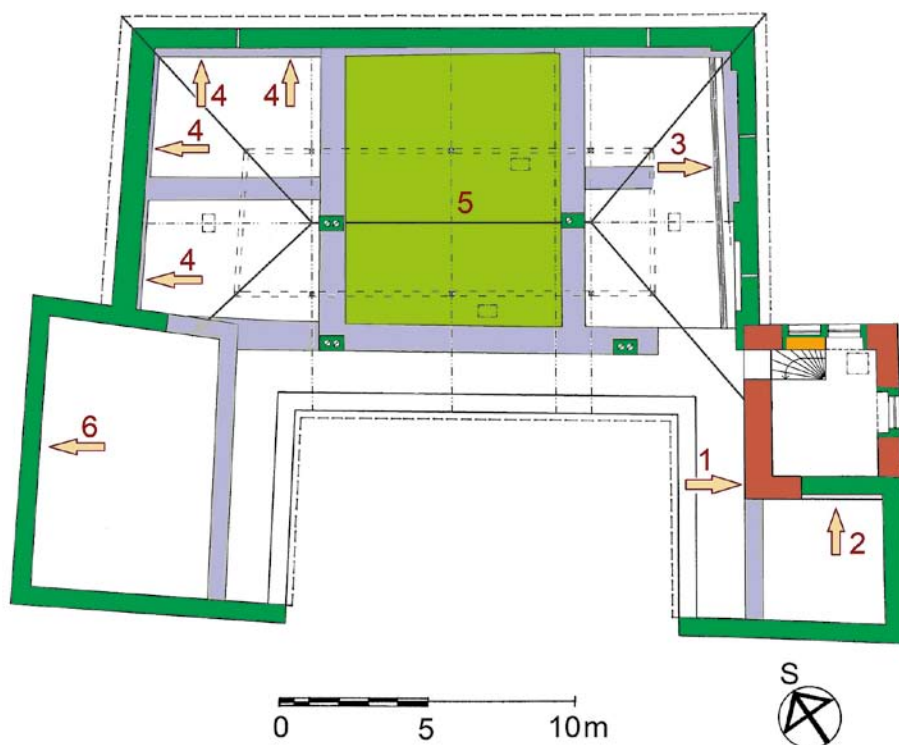
Obr. 19: Žeranovice, zámek, zjednodušený půdorys podkroví a druhého patra věže s vyznačením hlavních nálezových situací. 1 – raně barokní omítkové kvádrování na jihozápadním nároží věže; 2 – rozměrná cihlová zazdíčka v místě okna (?) na jižní fasádě věže; 3 – dubové táhlo v úrovni starší fáze koruny zdivu severního křídla (dendro 1659); 4 – patrně renesanční omítky nad ruby dodatečně vložených kleneb; 5 – strop nad velkým sálem patra (dendro 1851/1852); 6 – cihlová nadezdívka s interiérovými omítkami a kapsami pro stropní trámy nad novodobým stropem. Vyhodnocení zdiv viz obr. 10, šedě zvýrazněny koruny zdivu vystupující do půdního prostoru, tmavou linkou hrany valbové střechy severního křídla.

Abb. 19: Žeranovice, Schloss, vereinfachter Grundriss vom Dachraum und dem 2. Turmobergeschoss mit ersichtlich gemachtem Hauptbefund: 1 – Frühbarock-Eckquaderung an der Südwestecke des Turms; 2 – großflächige Ziegelverblendung an Stelle eines Fensters(?) an der Turmsüdfassade; 3 – Eichenholzzugbalken in der Höhe der älteren Phase der Nordflügelmauerkrone (Datierung 1659 [d]); 4 – die wohl renaissancezeitlichen Putzflächen über den Rückseiten der nachträglichen Gewölbe; 5 – Decke über dem großen Obergeschosssaal (1851/1852 [d] datiert); 6 – Ziegelaufmauerung mit Innenraumverputz und den Deckenbalkenlagern über der neuzeitlichen Decke. Mauerwerkauswertung s. Abb. 10, grau ersichtlich gemacht – die in den Dachraum reichenden Mauerkronen, dunkle Linie – Walmdächer des Nordflügels.

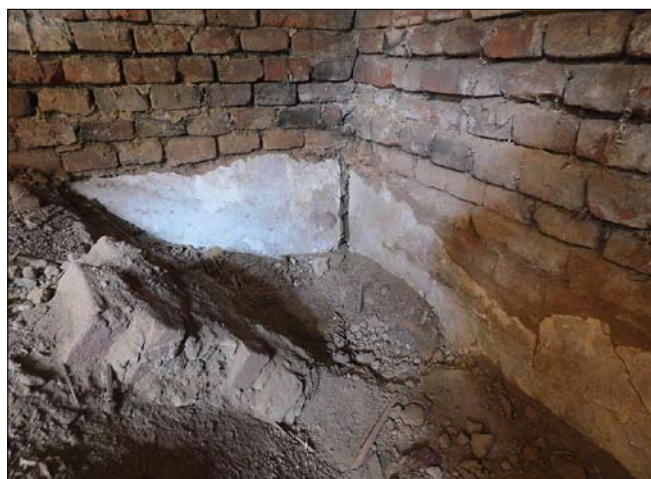
Obr. 21: Žeranovice, zámek, severozápadní kout podkrovní severního křídla s patrně renesančními interiérovými omítkami, k nimž je přiložena barokní klenba.

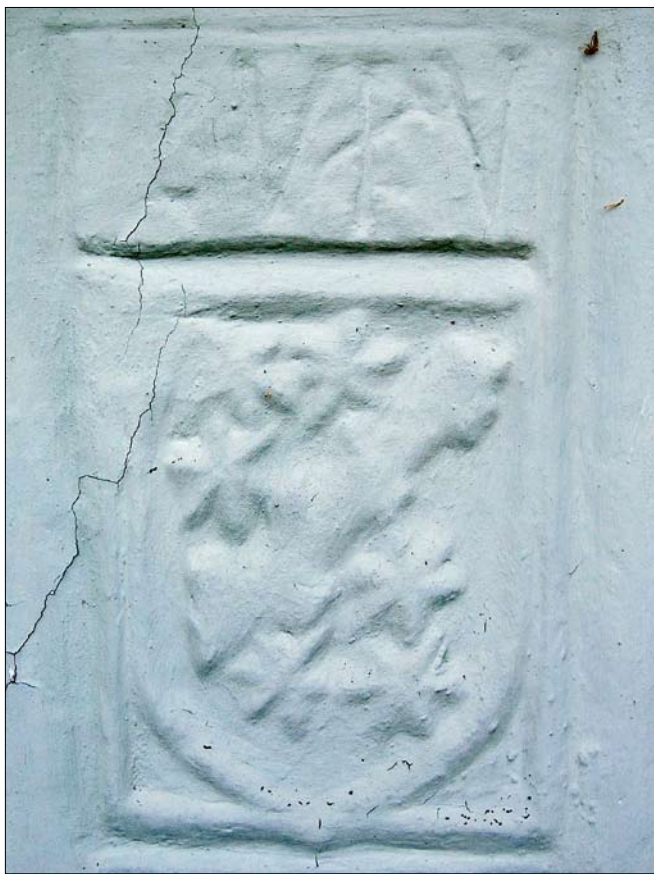
Obr. 22: Žeranovice, areál kostela sv. Vavřince, horní partie bývalého sanktuáře ze staršího kostela s erbovním štítkem Janaurů ze Strachnova (povrch značně novodobými nátěry).

Výstavbu tvrze lze, zejména na základě historických zpráv, datovat do druhého nebo třetího desetiletí 16. století, kdy se Žeranovice opět staly samostatným statkem.²¹⁾ V roce 1509 prodali zdejší statek bratři Jaroslav a Václav ze Sezenic bratrům Václavovi a Vilémovi ze Strachnova; panské sídlo však v zápise ještě není zmíněno. Teprve při dalším majetkovém převodu v roce 1544, kdy Jan Janaur ze Strachnova prodával žeranovický statek Onšovi ze Zástřizl, je v Žeranovicích výslovně jmenována tvrz („ves Žeranovice s turzí, s dvorem, s kostelním podacím“).²²⁾ Tehdejší stavební aktivity Janaurů ze Strachnova však v Žeranovicích nesměřovaly jen k výstavbě nového sídla, ale i k úpravám či přestavbě kostela sv. Vavřince, prvně zmíněného již v roce 1322.²³⁾ Po demolici na sklonku 19. století z kostela zůstal jen pískovcový sanktuář, sekundárně vsazený do nové ohradní kostelního areálu (obr. 22). Obdélné nadpražní pole sanktuáře vyplňuje zahrocený štít s erbovním znemením Janaurů – šikmo posazenou ostrvici mezi dvěma trojicemi šestihrotých hvězd. Nad erbem se nachází nečitelný monogram či letopočet. V případě kostela se – na rozdíl od tvrze – zřejmě nejednalo o novostavbu, ale spíše o úpravu starší gotické stavby, jak dokládá situačním plánem doložená dispozice kostela v podobě plochostropé obdélné lodi a odsazeného, pravoúhlého presbytáře se sakristií po jižním boku.²⁴⁾ Další detaily kostela neznáme, jediná známá fotografie z doby před jeho demolicí zaznamenala jen trojici úzkých, půlkruhem završených oken v severní zdi lodi a relikť tehdy již odstraněné hranolové věže v ose západního průčelí. I stavební úpravy žeranovického kostela zůstávají důležitým, ač nepřímým svědectvím stavebních aktivit Janaurů při výstavbě zdejší tvrze.

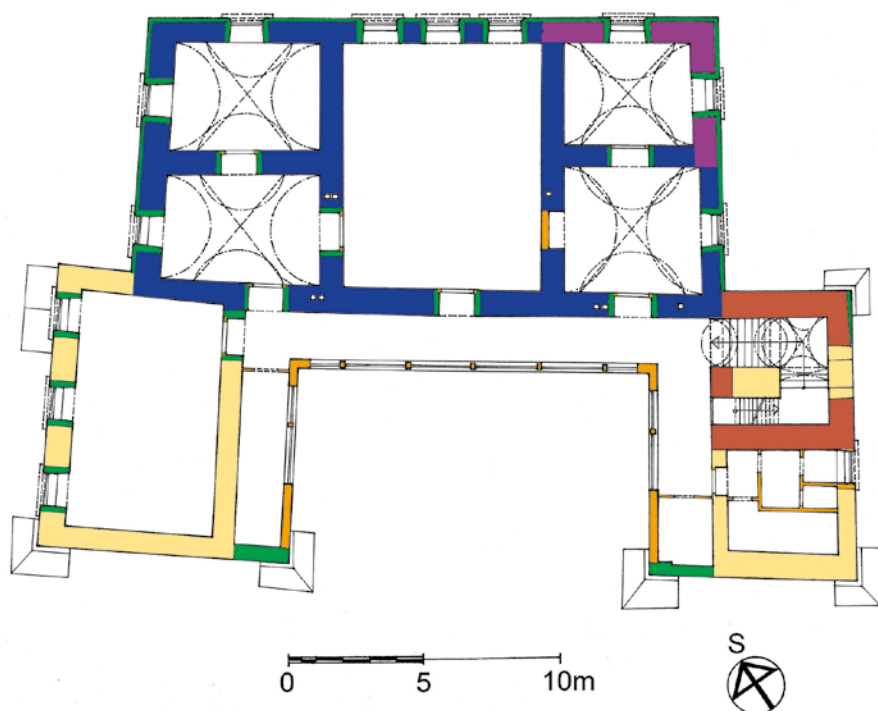
Obr. 23: Žeranovice, zámek, půdorys prvního patra zámku s rámcovou stavebně historickou analýzou. Vyhodnocení zdív viz obr. 10.

Abb. 23: Žeranovice, Schloss, Grundriss vom Obergeschoss mit schematischer bauhistorischer Analyse. Farbenerklärung s. Abb. 10.

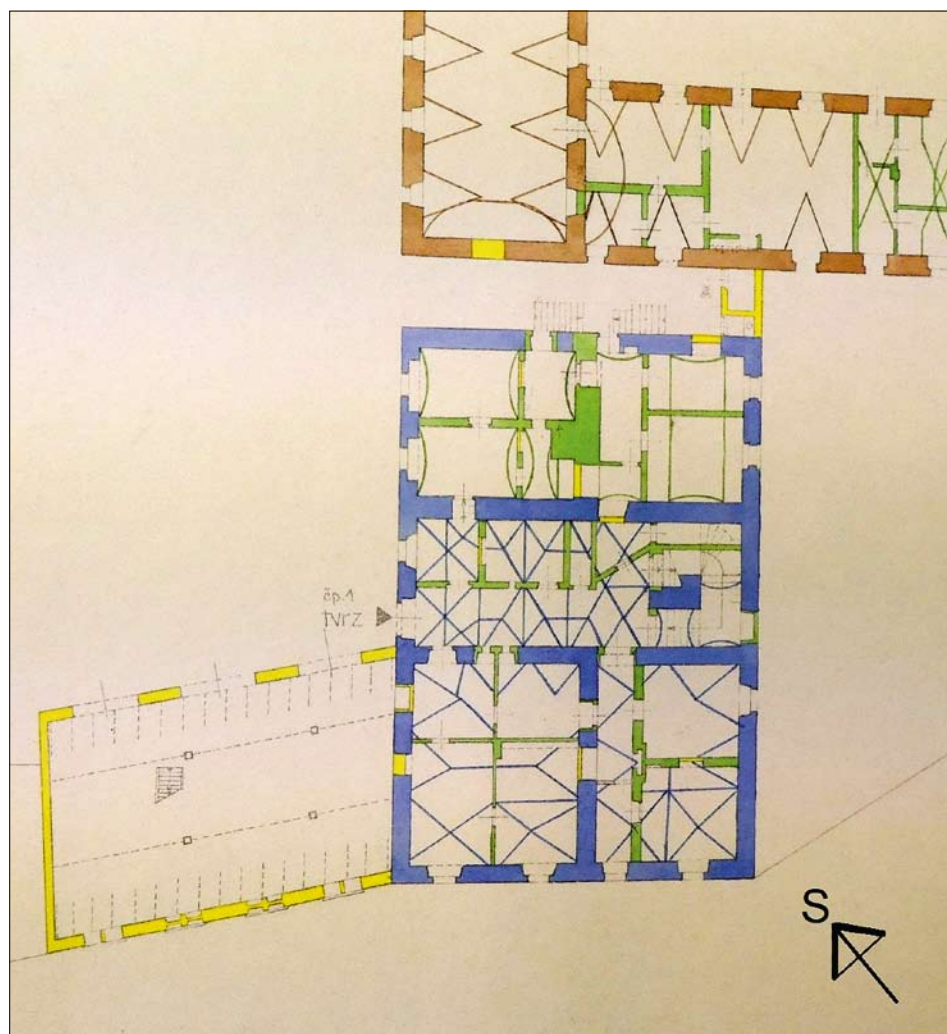
Obr. 24: Rymice (okr. Kroměříž), tvrz, půdorys přízemí se zčásti dochovanou renesanční dispozicí. Modře renesanční zdíva, zeleně klasicistní, žlutě mladší (převzato z L. Lancinger – D. Líbal, o. c. v pozn. 26).

Doposud dochovaná renesanční dispozice severního křídla má v regionu blízkou analogii v půdorysném řešení palácové tvrze v Rymicích u Holešova, zbudované zřejmě v závěru 16. století Václavem Nekšem z Landeka.²⁶⁾ I v Rymicích se jedná o rozsáhlou budovu obdélného půdorysu, v interiéru členěnou na trojici příčných traktů (obr. 24). Interiér širokého středního traktu vyplňuje vstupní síň s bohatou hřebínkovou klenbou, obdobně klenuté jsou i dvě místnosti v jihozápadním bočním traktu, přičemž protilehlý, v renesanci zřejmě rovněž dvouprostorový trakt byl přebudován v 19. století. Vertikální komunikaci u rymické tvrze umožňuje dvouramenné schodiště, vložené ve vstupu protilehlé části vstupní síně. I přesto, že rymickou tvrz charakterizuje vytříbenější architektonický projev, vyjádřený dvoupátrovým řešením,

Abb. 24: Rymice (Bez. Kroměříž), Ansitz, Erdgeschossgrundriss mit der z. T. erhaltenen Renaissanceanlage. Blau – renaissancezeitliches; grün – klassizistisches; gelb – späteres Mauerwerk (übernommen aus L. Lancinger-D. Libal, s. Zit. In Anm. 26).

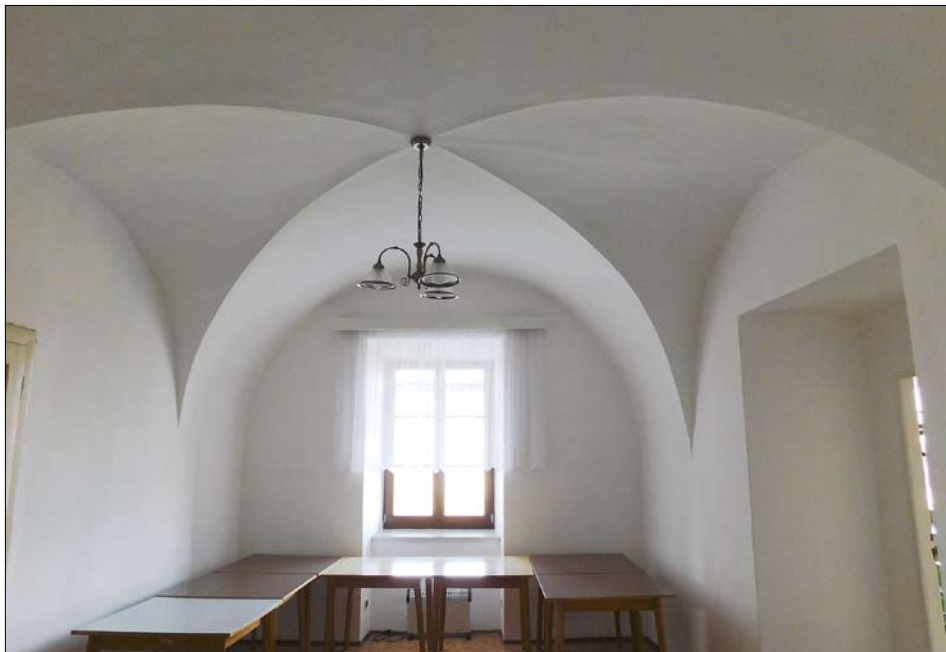
Obr. 25: Žeranovice, zámek, raně barokní klenba v jihozápadním nároží prvního patra severního křídla.

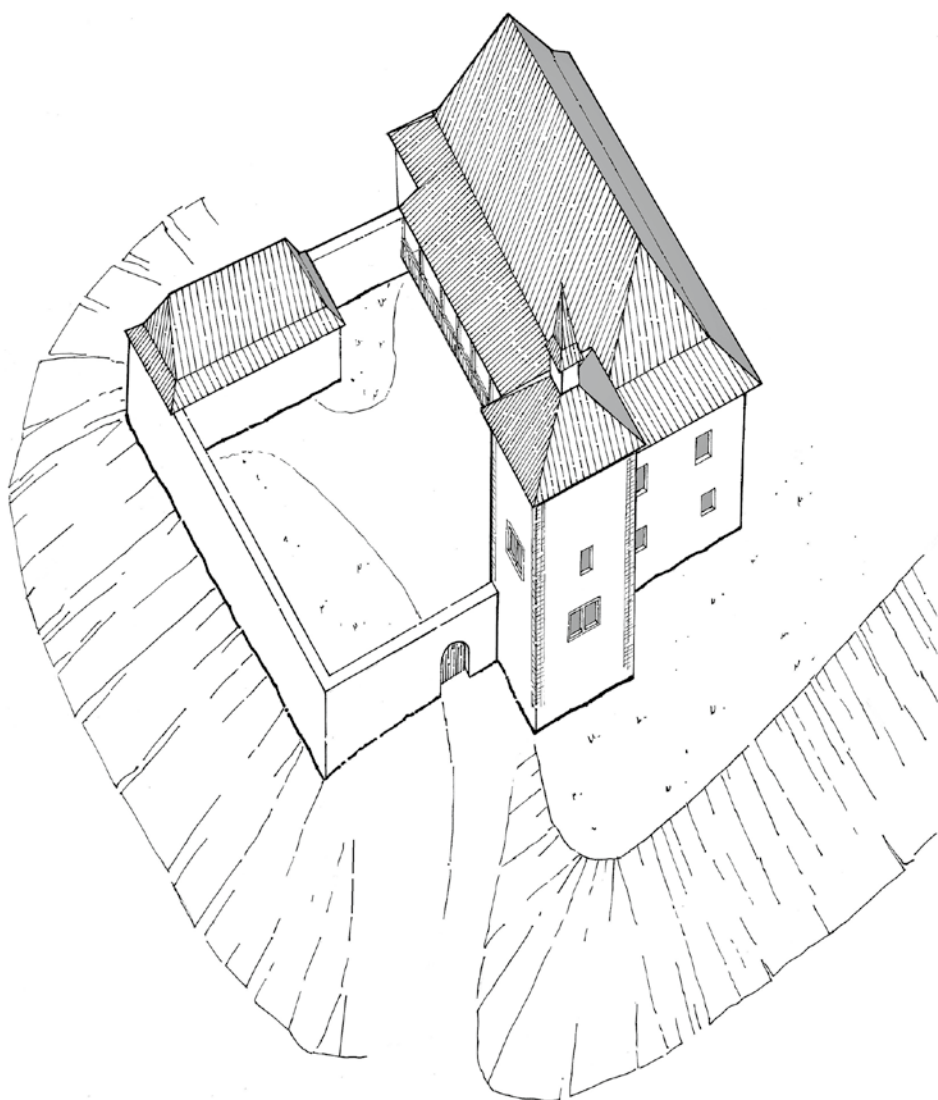
Obr. 26: Žeranovice, zámek, pokus o rekonstrukci stavu zámku po raně barokní přestavbě z přelomu 50. a 60. let 17. století, pohled od jihovýchodu.

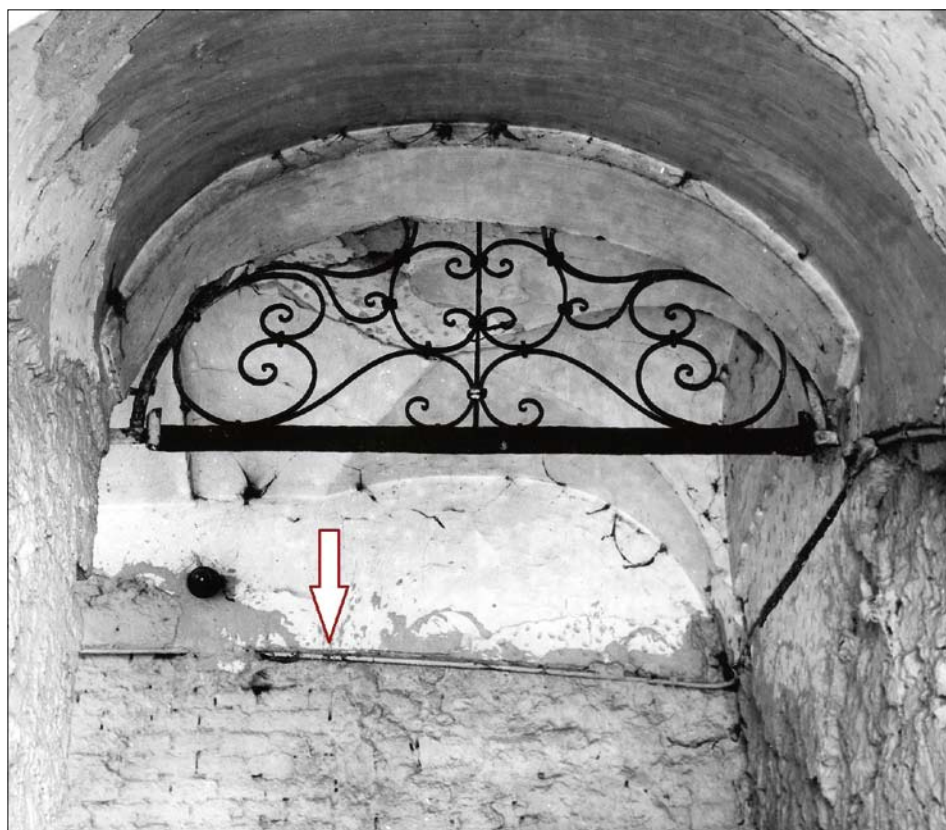
Obr. 27: Žeranovice, zámek, průhled nástupním ramenem schodiště v hranolové věži na vnitřní líc východní zdi věže. Patrné je rozmezí kamenného líc zdiva z raně barokní fáze (vpravo) a mladší cihlové zazdívký raně barokního okna (vlevo); špaleta okenní nítky značena šipkou. Stav v průběhu rekonstrukce po roce 1960 (fotoarchiv NPÚ ÚOP v Kroměříži).

Abb. 27: Žeranovice, Schloss, Blick durch den Antrittsarm der Treppe im quadratischen Turm zum inneren Mauerhaupt der östlichen Turmmauer. Deutliche Trennlinie zwischen dem Bruchsteinmauerwerk der Frühbarockphase (rechts) und der späteren Ziegelverblendung des Frühbarockfensters (links); Pfeil zeigt zur Fensternischenlaibung. Zustand während der Rekonstruktion nach 1960 (NPÚ ÚOP [Nationalinstitut für Denkmalpflege, Facharbeitsstätte in Kroměříž, Fotoarchiv]).

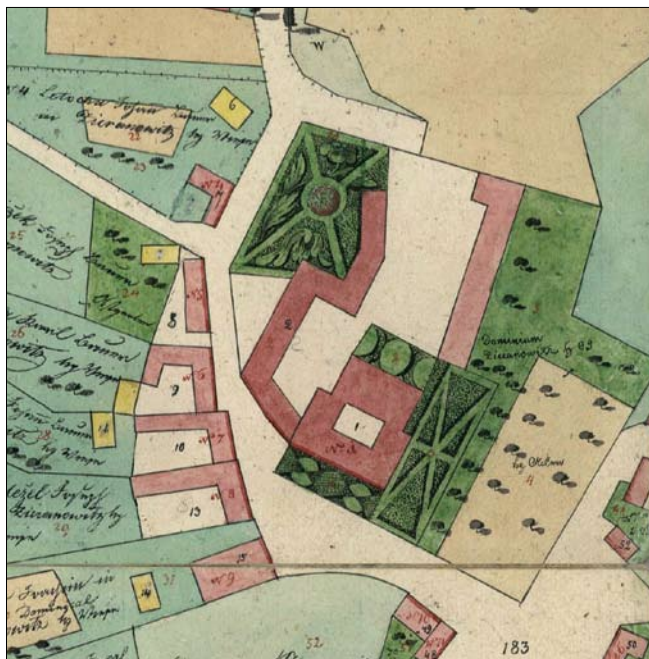
Obr. 28: Žeranovice, zámek s hospodářským dvorem a zahradami na mapě stabilního katastru z roku 1830 (archiv NPÚ ÚOP v Kroměříži).

o stavebních proměnách zámku, můžeme však předpokládat spíše drobné stavební úpravy, např. zvětšení oken přízemí, doložené nálezy úseků špalet předcházejících okenním otvorům z přestavby po polovině 19. století. O rozsahu a zástavbě zámeckého areálu v první polovině 19. století podává alespoň rámcovou představu mapa stabilního katastru z roku 1830 (obr. 28). Zámek zde vidíme jako čtyřkřídlou stavbu kolem nevelkého nádvoří obdélného půdorysu; severní, nejširší křídlo zůstávalo od zbytku objektu výrazně půdorysně odsazené. K jihozápadnímu nároží přední části zámku dobíhalo půdorysně zalomené křídlo hospodářského dvora, jehož další budovy byly situovány severně a západně od zámku. Dlouhá, paralelní křídla hospodářského dvora před severním křídlem vytvářela volný prostor na způsob čestného dvora a je zřejmé, že právě od severozápadu vedl k zámku v první polo-

čtvrté křídlo, zaznamenané ještě roku 1830 mapou stabilního katastru, však již chybělo. I přízemní partie obou křídel měly nízké sedlové střechy a štíty s neogotickým dekorem (obr. 30). Přízemní úseky obou bočních křídel měly význam především pro vnímání vyváženého hmotového řešení objektu – tvořily pohledovou podnož, z níž vyrůstaly vysoké hmoty západního a východního křídla zámku s věží, koncentrované do střední části zámku. Pozoruhodnou podobu získalo nádvoří – zatímco přízemí barokního chodbového traktu zůstalo beze změn, patro dostalo dřevěné sloupy, nesoucí rovněž dřevěný překlad s dekorativním vlysem a korunní římsou (obr. 31). Dispozice interiérů se neměnila a lze předpokládat, že novogotické tvarosloví se v interiérech promítlo pouze do povrchových úprav, výplní otvorů a zařízení. Nejpozději v souvislosti s přestavbou krátce po polovině 19. století byl zcela zbořen hospodářský dvůr severozápadně a severně od zámku a uvolněný prostor dostal zahradní úpravu. Zámecký areál i nadále obíhala ohradní zeď, vzniklá zřejmě někdy v 18. či 19. století a dochovaná až do druhé poloviny 20. století, kdy bezzbytku zanikla.
