HRAD, TVRZ A ZÁMEK V ŽERANOVICÍCH

The Castle, Fortress, and Palace in Žeranovice

Built to the southeast of the village in the late 13th century, the castle was the earliest residence in Žeranovice. It disappeared in the mid-15th century, and the Janasurs of Strachnov replaced it with a fortress erected directly in the village around the first third of the 16th century. A rectangular palace enlarged into a five-space two-story structure in the Renaissance remained from the fortress. After the mid-17th century, a prismatic tower was built which was transformed into a staircase tower during the Baroque renovation around 1700. At that time, more wings were built resulting in an enclosed four-wing palace. At the beginning of the 1850 s, the Seilern family rebuilt the palace extensively in a Neo-Gothic style. Nonetheless, the gradually expanding structure shaped by the construction in the first third of the 16th century as well as the Renaissance and Baroque renovations has survived to the present.

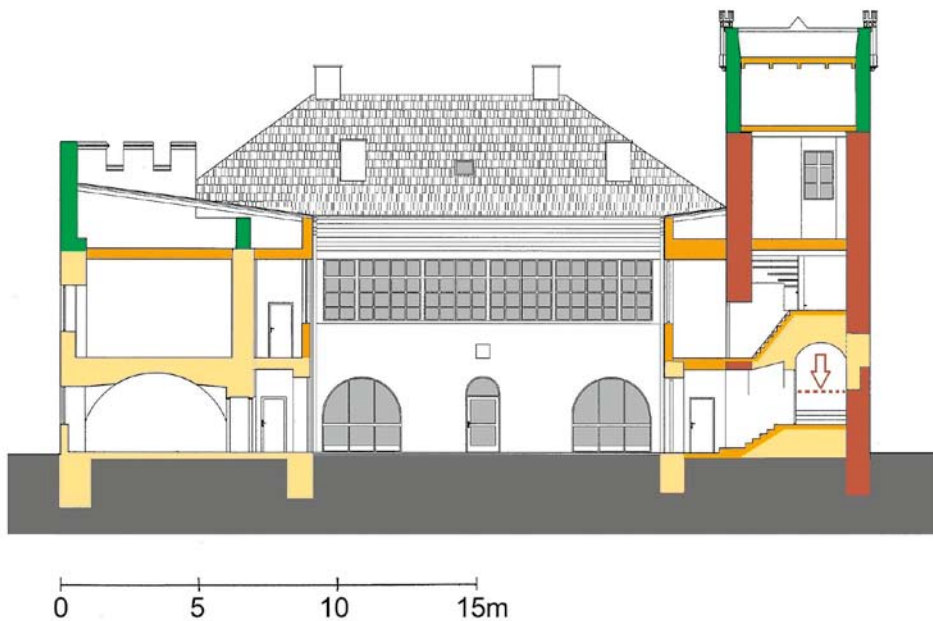
Obr. 29: Žeranovice, zámek, schematický řez v úrovni západního bočního křídla a věže se stavebně historickou analýzou. Vyhodnocení zdiv viz obr. 10, na východní zdi věže značena poloha okna z raně barokní fáze a předpokládaná úroveň podlahy prvního patra věže před vestavbou schodiště (šipka).

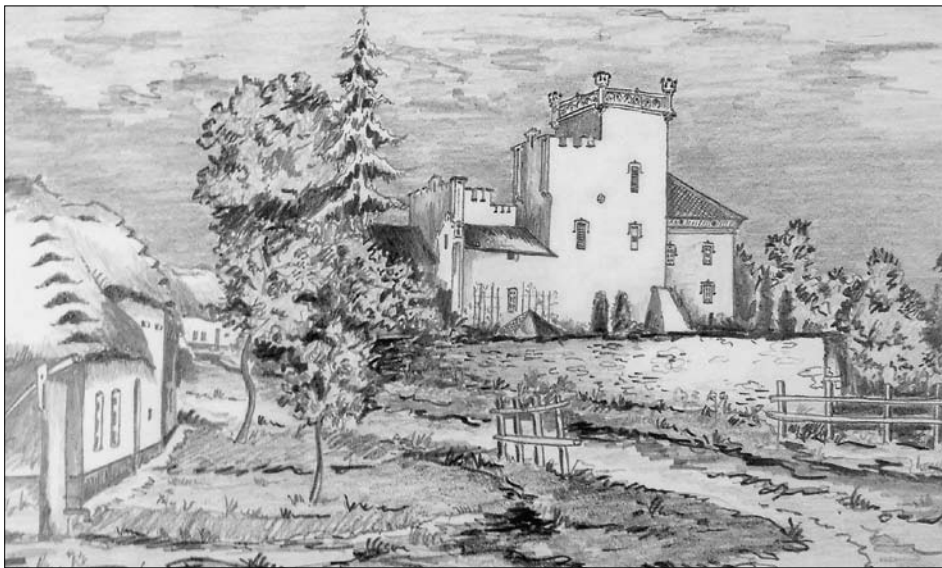
Obr. 30: Žeranovice, zámek od jihovýchodu s dosud existující přízemní částí východního křídla a ohradní zdi (Obecní úřad Žeranovice).

čtvrté křídlo, zaznamenané ještě roku 1830 mapou stabilního katastru, však již chybělo. I přízemní partie obou křídel měly nízké sedlové střechy a štíty s neogotickým dekorem (obr. 30). Přízemní úseky obou bočních křídel měly význam především pro vnímání vyváženého hmotového řešení objektu – tvořily pohledovou podnož, z níž vyrůstaly vysoké hmoty západního a východního křídla zámku s věží, koncentrované do střední části zámku. Pozoruhodnou podobu získalo nádvoří – zatímco přízemí barokního chodbového traktu zůstalo beze změn, patro dostalo dřevěné sloupy, nesoucí rovněž dřevěný překlad s dekorativním vlysem a korunní římsou (obr. 31). Dispozice interiérů se neměnila a lze předpokládat, že novogotické tvarosloví se v interiérech promítlo pouze do povrchových úprav, výplní otvorů a zařízení. Nejpozději v souvislosti s přestavbou krátce po polovině 19. století byl zcela zbořen hospodářský dvůr severozápadně a severně od zámku a uvolněný prostor dostal zahradní úpravu. Zámecký areál i nadále obíhala ohradní zeď, vzniklá zřejmě někdy v 18. či 19. století a dochovaná až do druhé poloviny 20. století, kdy bezzbytku zanikla.

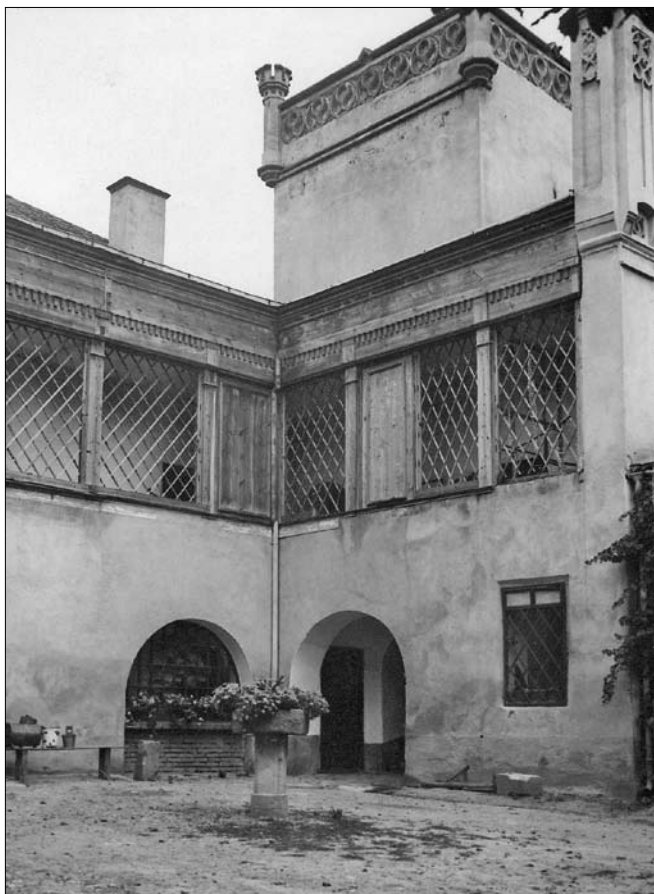
Obr. 31: Žeranovice, zámek, severovýchodní část nádvoří s řešením patra nádvořího ochozu vzniklým zřejmě při přestavbě krátce po roce 1850. Stav pravděpodobně ve 40. letech 20. století (archiv NPÚ ÚOP v Kroměříži).

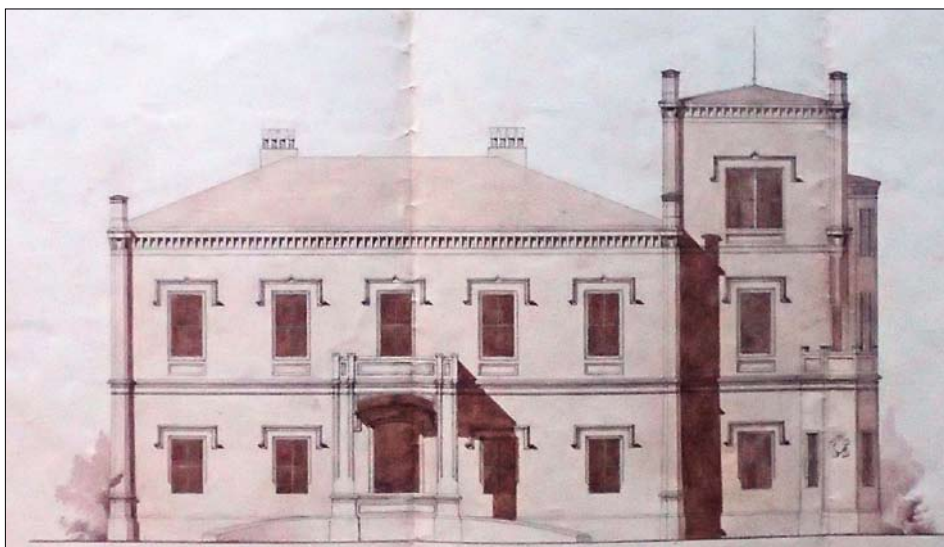
Obr. 32: Přílepy (okr. Kroměříž), zámek, západní fasáda na projektu architekta Friedricha z poloviny 19. století. Detaily fasády se shodují s řešením přestavby zámku v Žeranovicích (archiv NPÚ ÚOP v Kroměříži).

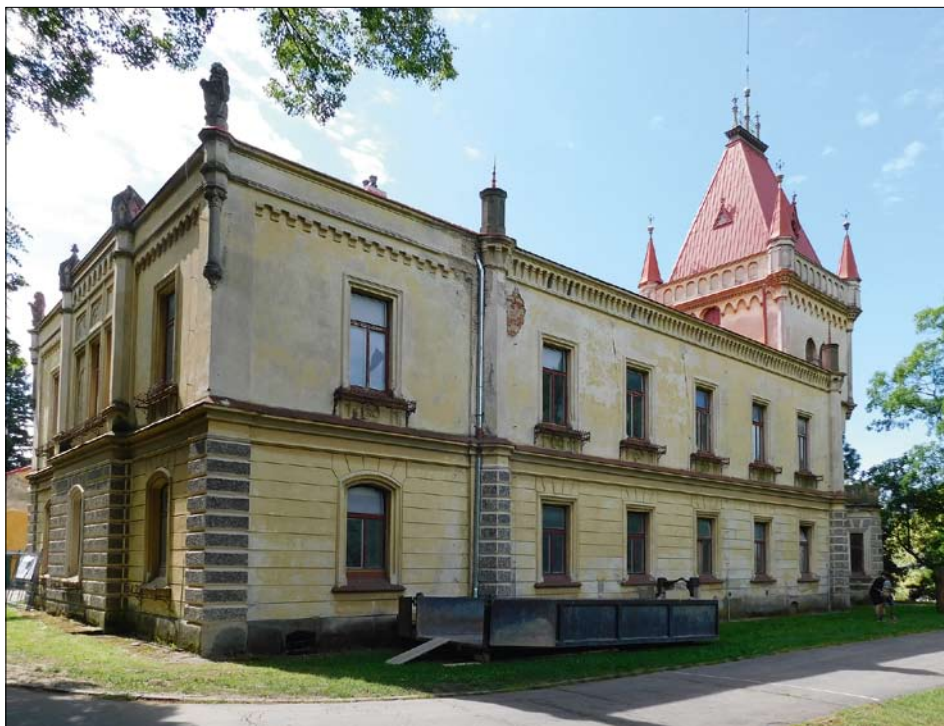
Obr. 33: Přílepy, zámek, celkový pohled na objekt od severozápadu. V rozsahu pěti okenních os je zčásti zachováno architektonické členění fasády z poloviny 19. století, identické se soudobými detaily fasád zámku v Žeranovicích.

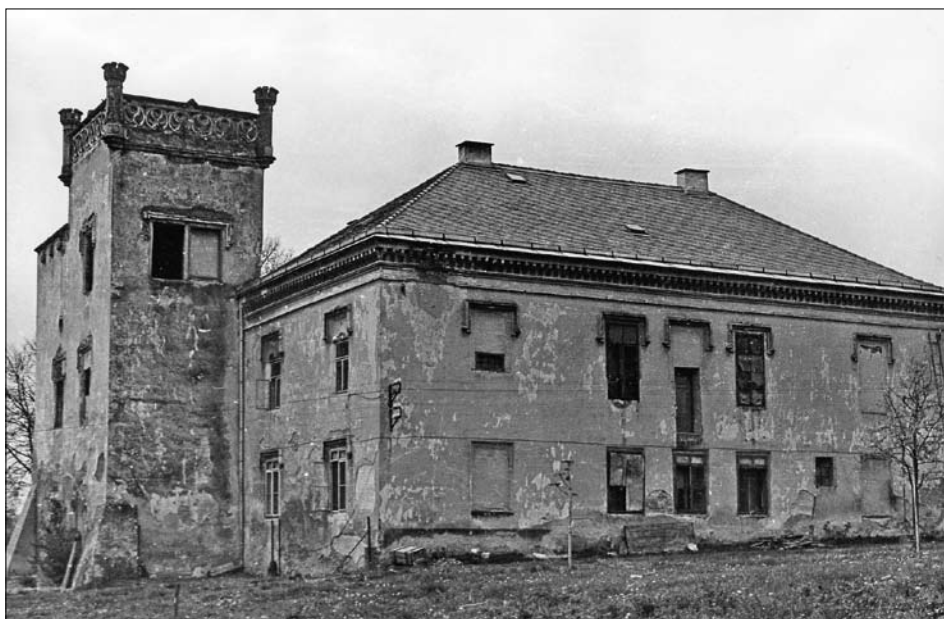
Obr. 34: Žeranovice, zámek, pohled od severovýchodu s renesančním křídlem a raně barokní věží, stav před rekonstrukcí, přibližně v polovině 20. století (archív NPÚ ÚOP v Kroměříži).

V podobě, určené přestavbou z doby krátce po polovině 19. století, zůstal zámek v Žeranovicích dochován přibližně do poloviny 20. století (obr. 34). Již při první pozemkové reformě byl zámek Seilernům odebrán a stal se majetkem rodiny Pálkovy. Po polovině 20. století byl odprodán obci, která jej posléze adaptovala na Místní národní výbor. V souvislosti s utilitárním využitím zámku byly již v období první republiky provedeny některé stavební úpravy. Především byla přestavěna přízemní jižní část západního bočního křídla, z níž vznikla průjezdná stodola s vyšší sedlovou střechou. Objekt zámku sloužil zčásti jako sýpka, byla zazděna některá z oken a přízemí severního křídla předělily sekundární příčky. Po polovině 20. století zámek dospěl do havarijního stavu a o jeho obnovu a nové využití se postaral nový majitel, obec Žeranovice. Rokem 1963 je datováno zaměření tehdejšího stavu zámku, jehož rekonstrukce se uskutečnila v průběhu 60. let 20. století.⁴⁰⁾ Rekonstrukce sice respektovala většinu historických konstrukcí zámku, přinesla však i jejich ztráty (např. odstranění kleneb v přízemí východního křídla a přilehlé části chodby, náhrada dřevěných prvků chodby novými okny apod.). Do hmotové konfigurace zámku negativně zasáhlo odbourání jižních, přízemních částí obou bočních křídel, přičemž vnější nároží křídel doplnily opěrné pilíře. Z věže, razantně staticky zajištěné, zůstalo jen obvodové zdivo se schodištěm, interiér její vyšší části byl zcela nově řešen, stejně jako interiéry pater obou bočních křídel. Zřejmě zcela zanikly historické omítky na exteriéru, byly však obnoveny okenní otvory ve formátech z poloviny 19. století. Stav zámku, docílený rekonstrukcí v 60. letech 20. století, pak byl respektován i dalšími dílčími opravami včetně poslední komplexní rekonstrukce exteriéru, dokončené roku 2021.
