KAPLE PANNY MARIE V KOSTELE PETRA A PAVLA V BENEDIKTIN- SKÉM KLÁŠTĚŘE V RAJHRADĚ

Chapel of Our Lady in the Church of Saints Peter and Paul in the Benedictine Monastery in Rajhrad

The article deals with the Marian chapel inside the compound of the Benedictine Monastery in Rajhrad. Built during 1748–1749, the chapel continues the earlier construction in the compound based on the plans of Johann Blasius Santini-Aichel. Nevertheless, its artistic, iconographic, and partially also material composition represents an independent project that was most likely created by the new generation of artists and artisans. Although the chapel was repeatedly in disrepair in the past and has been at least twice substantially reconstructed, a large number of original elements and surfaces was detected that provide evidence about the original appearance and iconographic programme of this sanctuary.

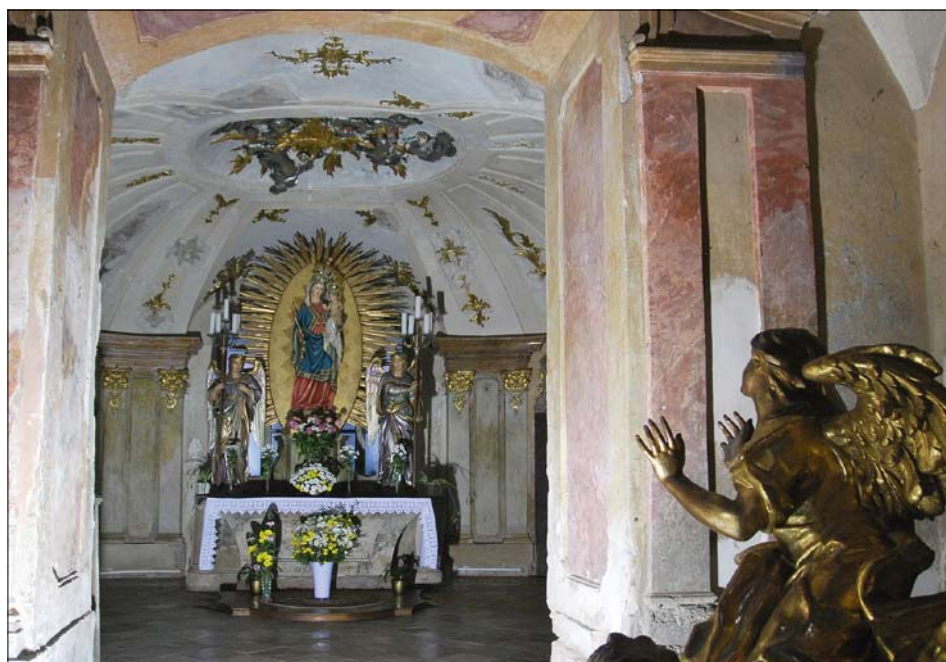
Obr. 1: Rajhrad (okres Brno-venkov), pohled do kaple, stav před restaurátorským zásahem (foto J. Červinka).

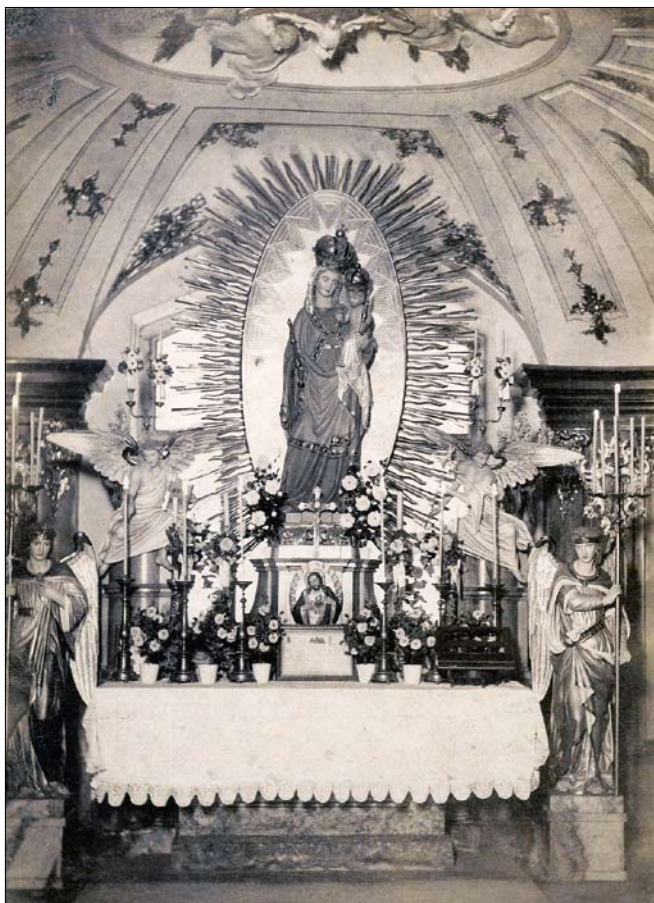
Obr. 2: Fotografie Mariánská kaple v Rajhradě, S.I: s.n., 1860–1900 (Benediktinské opatství Rajhrad, sign. R-GR-0000.141).

Další informaci o starší podobě kaple podává fotografie pořízená před rokem 1900, (viz obr. 2) kde je patrná holubice Ducha svatého, zavěšená na dosud dochovaném háku pod zobrazením nebeské sféry ve vrcholu klenby kaple. K doplnění mariánské tematiky slouží i štukové ornamenty stropu kaple, kde jsou mezi dekorativními rokajemi znázorněny i konkrétní rostliny spojované s Pannou Marií. Mimo palmové ratolesti, jsou zde zobrazené růže a lilie, ale překvapivě i jmelí.

Abb. 2: Fotografie der Marienkapelle in Raigern, s. l. s. n., 1860–1900, Benediktinerabtei Rajhrad, Signatur: R-GR-0000.141

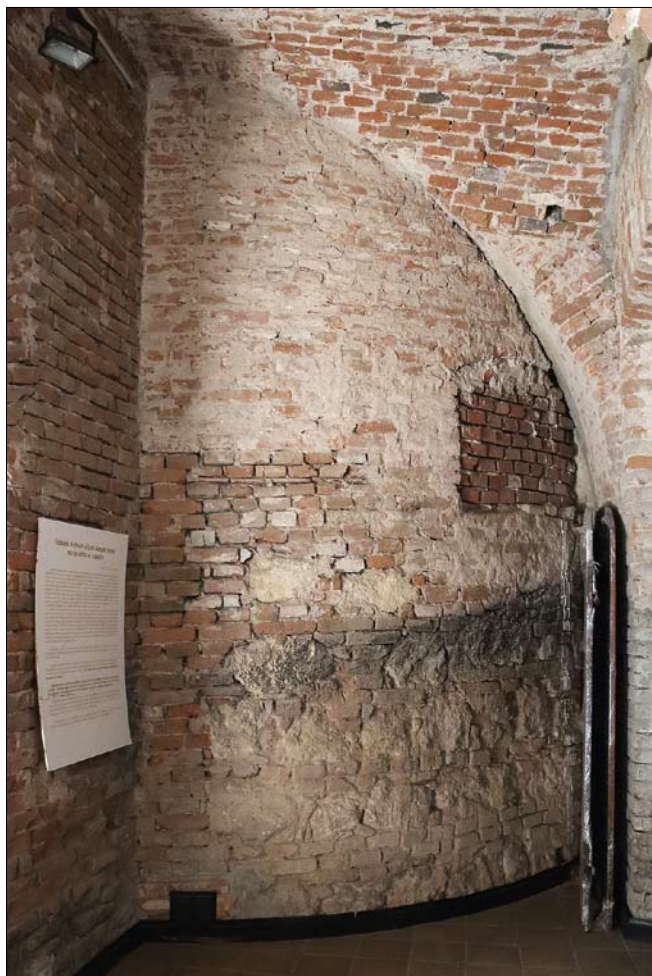
Obr. 3: Vnější zeď kaple, zde je patrné vezdění vnější severovýchodní obiloukové stěny do staršího prostoru (všechny snímky D. Chadim, není-li uvedeno jinak).

Po provedení restaurátorského průzkumu a částečném odhalení původních konstrukcí můžeme rámcově klasifikovat charakter a postup budování jednotlivých vrstev výzdoby a následných oprav. Kaple byla vbourána a poté vestavěna do stávajících zdí kostela a přízemí sousední klášterní budovy, jak je patrné i díky obnaženému zdivu

v přilehlých místnostech kvadratury. Předsíň kaple propojuje tyto dva objekty a zastavuje úzkou soudku. Současná klenba předsíně je vestavěna pod vyšší zaklenutí odlišného sklonu, které se snižuje směrem k otevřené soudce.

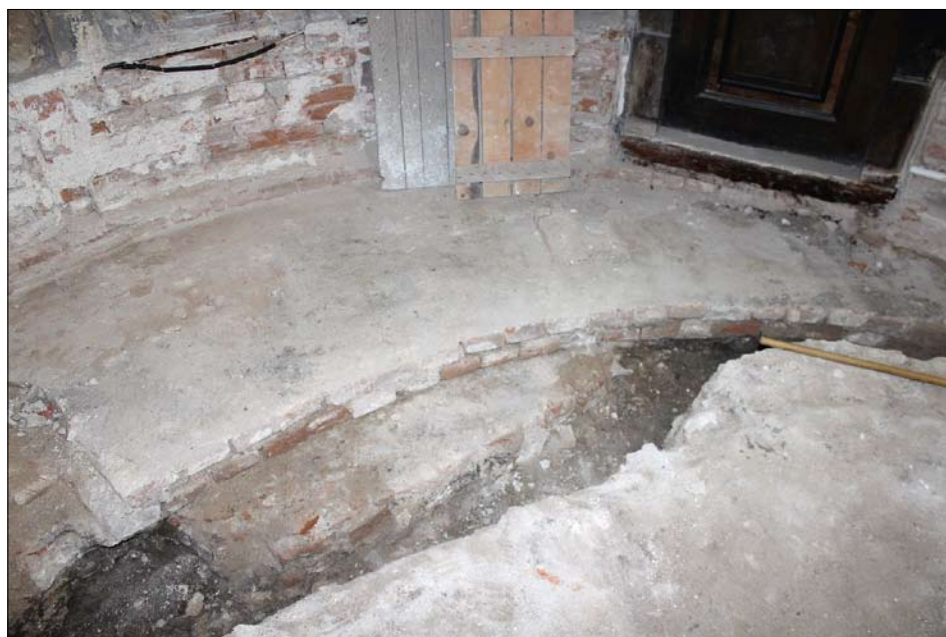
Obr. 5: Obnažené základové zdivo pod podlahou kaple dokumentuje odlišný tvar a rozměr původní či původně plánované prostory (foto Z. Kovářík).

- 12) Z nalezených prvků však nelze jednoznačně popsat starší podobu prostory, případně v jakém rozsahu či zda vůbec zde byla menší kaple nebo jiná místnost zbudována tak jak ji zachycuje zmíněná plánová dokumentace. Současně je ze skladby zdiva, omítkových a mramorových vrstev patrné, že stávající menza plně souvisí se současnou podobou a rozvržením kaple a nejde tedy o relikv ze starší svatyně.

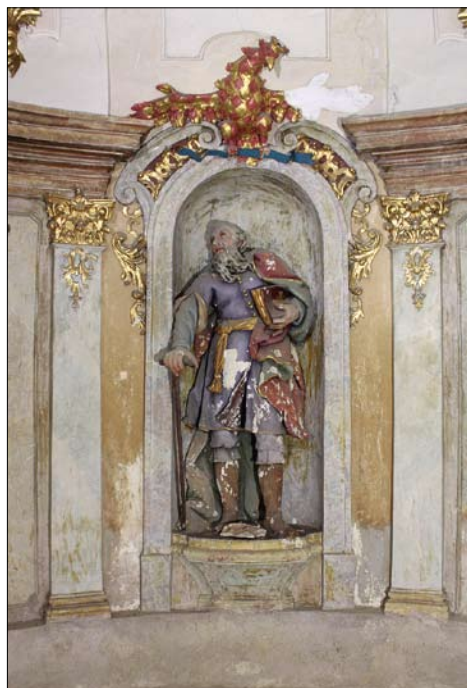
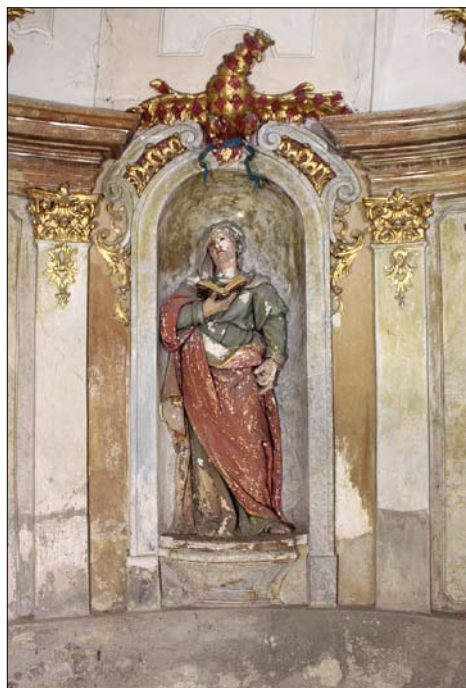
Obr. 6: Sochy v nikách kaple před zásahem. Výrazná Bergmannova polychromie s četnými defekty, hlavice pilastrů pak byly přezlacené v 90. letech 20. století.

kální, spočíval v přemalbě inkarnátů oděvů či dalších výjevů ve velmi intenzivní a syté barevnosti. Současně byly přezlacené prvky či dosud jen štukové ornamenty. Zajímavým příkladem dezinterpretace původní podoby i smyslu je Bergmannova přemalba orlic nad nikami. (obr. 7) Původně bílé orlice, pojednané v leštěné běli, byly přemalovány ve zlato červeně kostkované šachovnici zřejmě s odkazem na moravskou orlici. I přes vysokou kultivovanost a výtvarnou kvalitu této druhotné přemalby, bylo po rozsáhlé diskusi s technologi a zástupci památkové péče, bohužel nutné ji postupně sejmut. Bergmann nanášel veškeré nové povrchy na silný křídový podklad, který kvůli

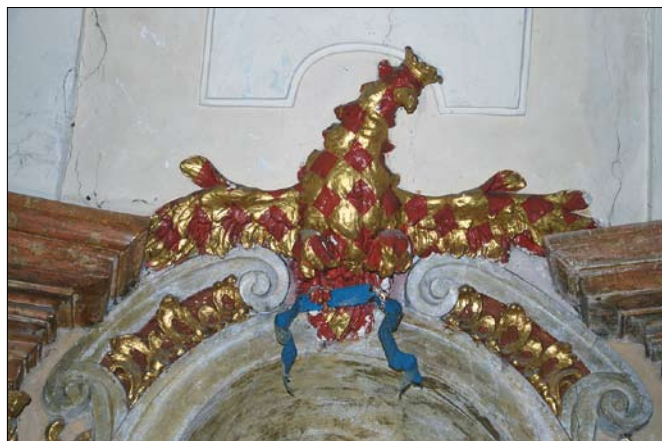
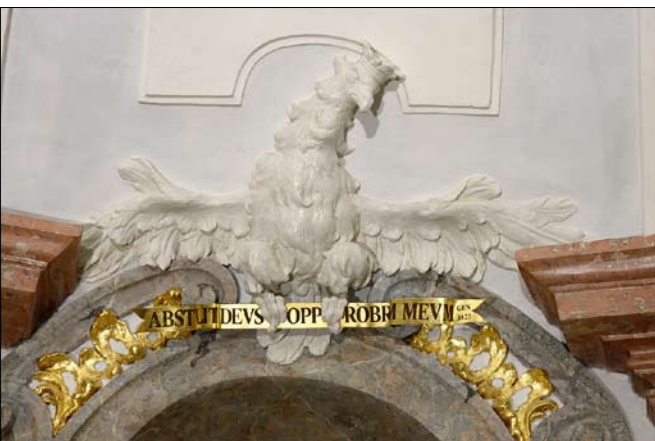
Obr. 7: Orlice nad východní nikou, Bergmannova přemalba a stav po očištění a částečném doplnění původních vrstev.

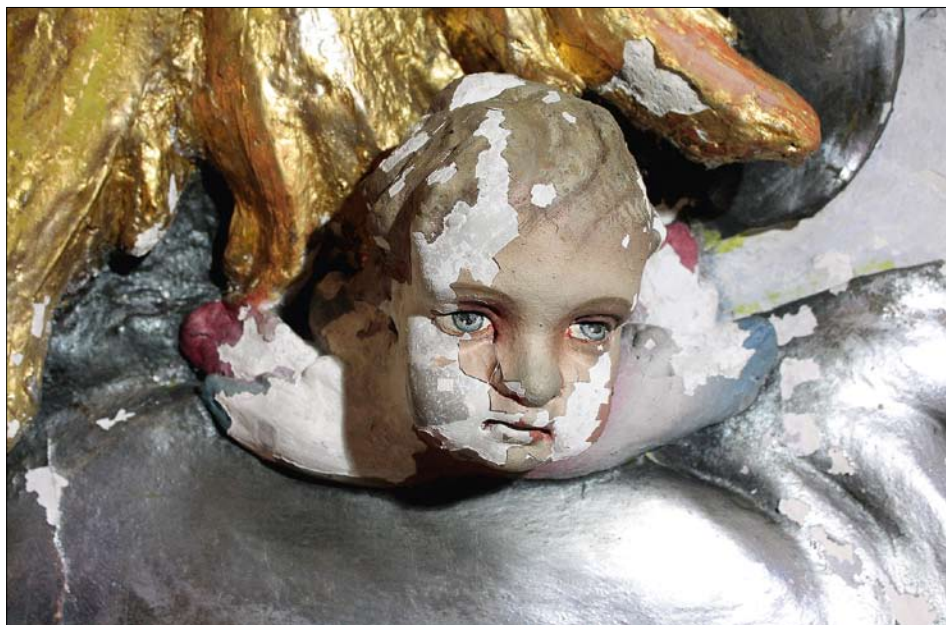
Obr. 8: Detail andělčích hlav v centrálním výjevu kaple, rozsáhlá ztráta adheze jednotlivých vrstev polychromie a podkladů.

opakované kondenzaci vodních par v podstatě zcela degradoval a malba či zlacení se v širokých krátech oddělilo od podkladu. (obr. 8) Zcela ireverzibilní byl pak zásah z počátku 90. let 20. století, který spočíval v přezlacení takto degradovaných ploch. V místech defektu Bergmannova podkladu prosákl mixtion hluboko do štukové vrstvy, propojil depozity a fragmenty dalších vrstev a zcela dezinterpretoval původní jemnou modelaci.

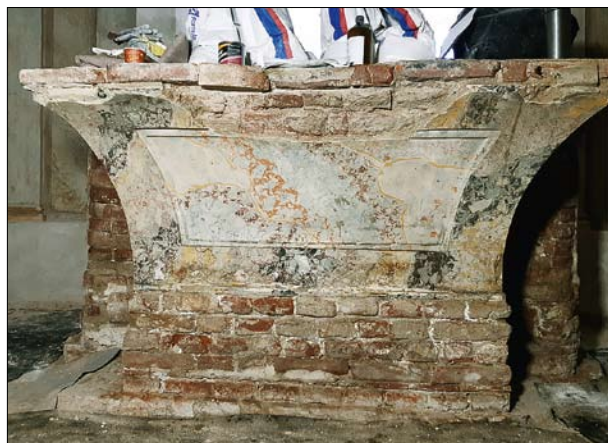
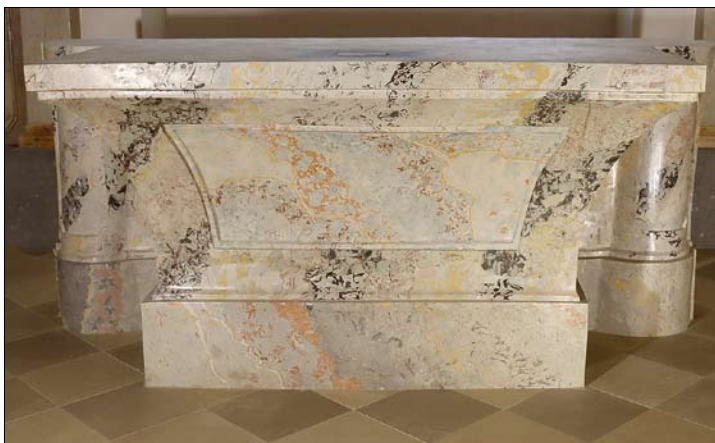
Obr. 11: Oltářní menza v kapli, stav po sejmutí druhotných převážně cementových vrstev a po doplnění a rekonstrukci umělých mramorů.

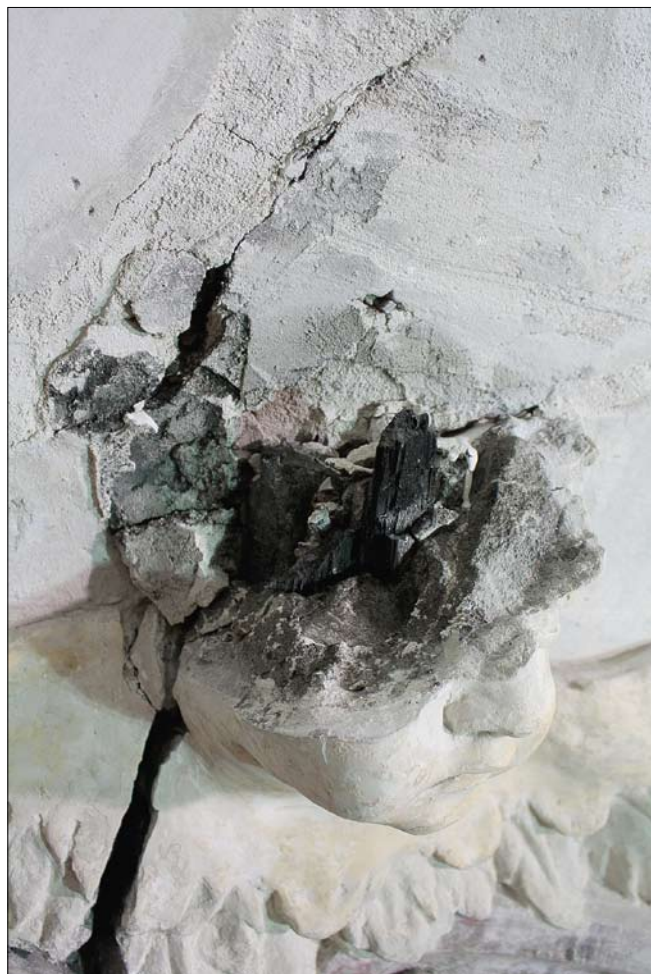
Obr. 13: Detail hlavy anděla nade dveřmi, v defektu jsou patrné kusy dřevěného uhlí sloužící primárně jako odlehčená vnitřní jádrová a konstrukční vrstva.

Štuková výzdoba kaple je budována postupně. Hrubší jádrová malta, armovaná železnými skobami a dráty, je ve hmotě dále vystavena pomocí cihel (sochy v nikách) či dřevěného uhlí²⁴⁾ (plastiky nad portálem vstupu, andílčí hlavy nad portálky v kapli). Modelační vrstva je pojena pravděpodobně částečně hydraulickým vápnem.²⁵⁾ Plnivo se pak skládá ze dvou materiálů, drcený hrubě krystalický vápenec o velikosti klastů převážně 0,1–0,3 mm a písek o velikosti klastů převážně 0,05–0,2 mm.

- 23) B. Slánský, *Technika v malířské tvorbě: (malířský a restaurátorský materiál)*. Praha: SNTL 1973. s. 48.
- 24) Jde o poměrně velké části větví, až 15 × 5 cm, díky kterým bylo možné sochy ve hmotě vystavit a zřejmě i odlehčit. Současně je dřevěné uhlí materiál inertní a poměrně stabilní, a nehrozí zde koroze či biologické napadení této vnitřní konstrukce.

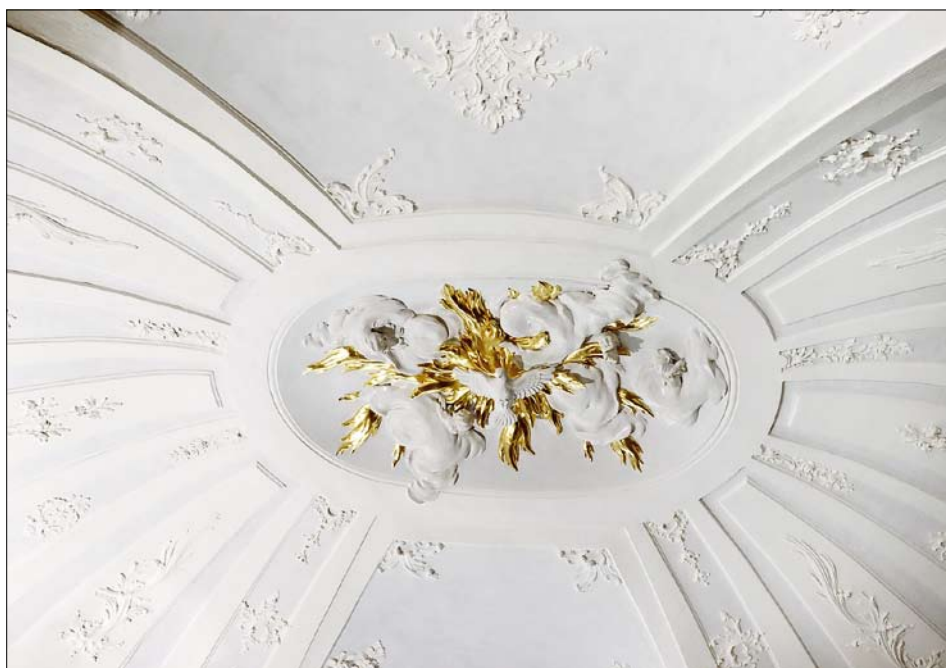
Obr. 14: Stav po restaurování centrálního výjevu klenby kaple, obnova povrchů v leštěné běli, rekonstrukce zlacení plamenů a osazení dřevěné kopie sochy holubice.

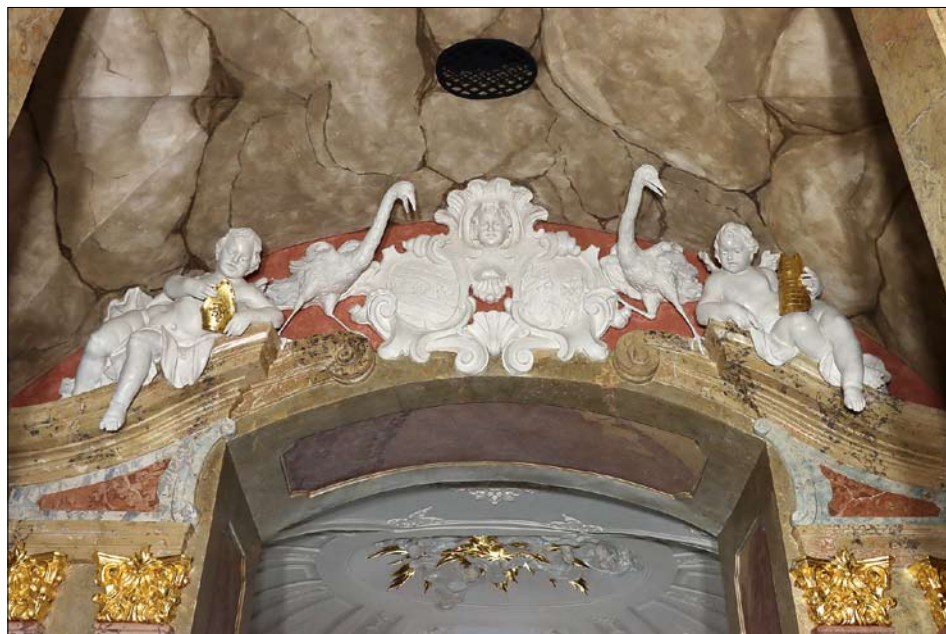
Obr. 17: Erbovní výjev nad vstupním portálem, celkový pohled, stav po restaurování. Na klenbě předstě rekonstrukce dekorativní malby skalisek, zhotovené Kateřinou Krhánkovou.

Erbovní výjev nad vstupním portálem je ikonograficky poměrně zřejmý, se známými analogiemi v dalších dílech benediktinského řádu.²⁶⁾ Nutné je zdůraznit druhotnost částí výjevu, především horní polovina těla a hlava levého anděla jsou doplňky, originální je jen část předloktí a dlaň jeho pravé ruky. Stejně tak i hlavy a částečně krky ptáků a část erbu se svatými Petrem a Pavlem jsou druhotnými opravami, obdobně jako četné voluty a části erbovnických kartuší.

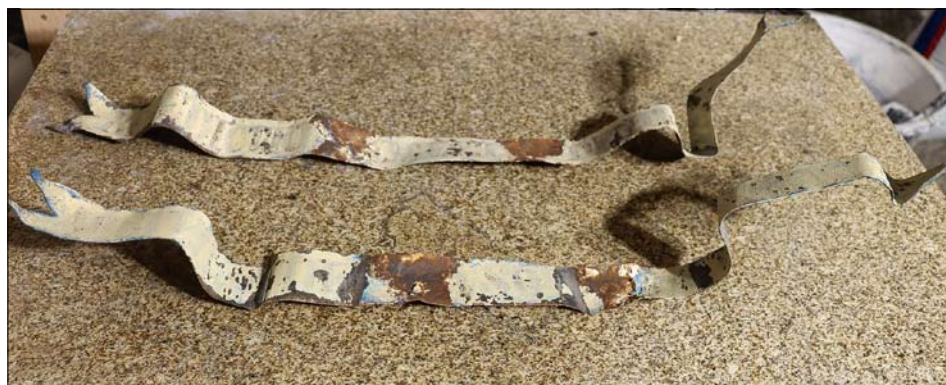
Obr. 18: Nápisové kovové pásky nesené orticemi nad nikami v kapli, stav po zeslabení druhotných vrstev.

Posun v pochopení a identifikaci štukové výzdoby a potažmo programu celé kaple, přinesl částečný odkryv textu z kovové nápisové pásky nesené orlicí nad sochou ve východní nise. Přestože část textu chybí, nejsou zde ponechány mezery mezi jednotlivými slovy, kvůli silné korozi železného podkladu nebylo možné nápis zcela odkrýt, a část textu tak zůstala nezřetelná, podařilo se tento nápis rozluštit. Jde o text z knihy Genesis 30-23: Abstulit Deus opprobrium meum. Tento biblický text popisuje neplodnou Rachel, která již nevěří, že porodí Jákobovi syna. Ve verši 22. pak: *Bůh však pamatoval i na Ráchel; vyslyšel ji a otevřel její lůno. 23. Počala tedy, a když porodila syna, řekla: „Bůh mě zbavil mé hanby“*²⁹⁾ Tento výrok je jistě předobrazem soužení sv. Anny a sv. Jáchyma popsáném v apokryfních textech. V Jakubově Protoevangelii a obdobně ve Zlaté legendě Jakuba de Voragine zní: „Anno, Anno, Pán vyslyšel tvou modlitbu. Počneš a porодиš a o tvém potomstvu budou mluvit po celém světě.“... „Nyní již vím, že mě Hospodin požehnal. Byla jsem vdovou a nyní nejsem vdova, byla jsem bez dítěte a nyní počnu.“³⁰⁾ Vzhledem k tomu, že nalezený text zcela zjevně odkazuje ke sv. Anně, můžeme mužskou a ženskou plastiku v nikách kaple identifikovat jako rodiče Panny Marie, sv. Jáchyma a Annu.

Zatím se i přes rozsáhlejší dochování textu nepodařilo přečíst nápis na druhé pásce nad sochou v protější nice. Zde zřejmě nejde o citaci biblického či apokryfního textu, a nepodařilo se dohledat konkrétní modlitbu či jiný text, který by dochovanému textu odpovídal. Patrně je první slovo BENEDICTIO, další části textu jsou i pro nedělání mezer mezi slovy spíše zavádějící.

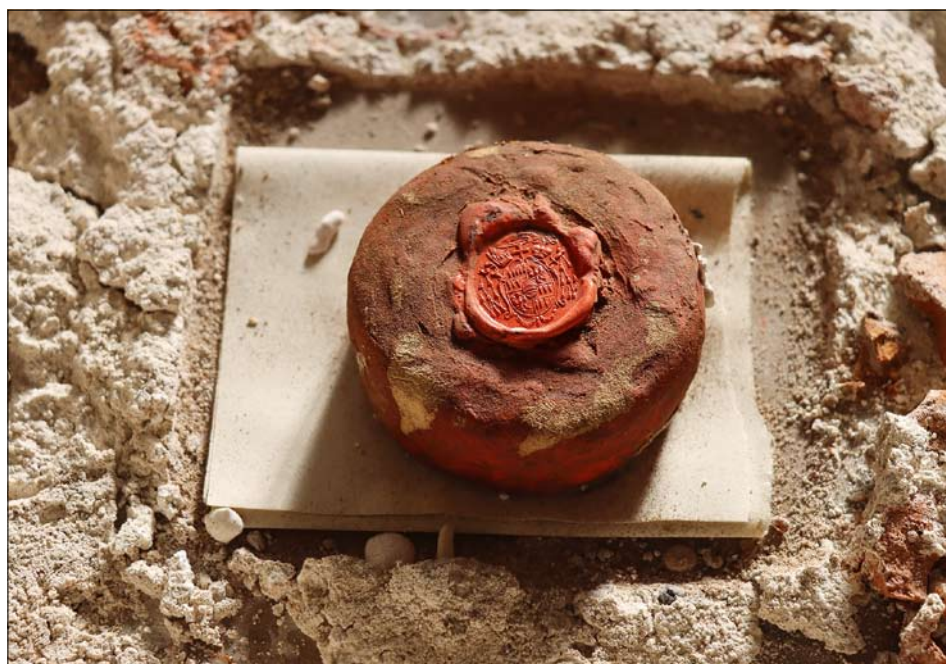
Obr. 19: Schránka s ostatky uchovávaná v lůžku oltářní menzy.

Drobným zjištěním a doplněním informací o vysvěcení kaple je pak schránka na ostatky, nalezená pod krycím kamenem oltářní menzy. Na nepopsaném listu pergamentu byla postavena pečlivě zabalená a zavoskovaná kovová kapsle s pečeti olomouckého biskupa, kardinála Ferdinanda Julia Troyera z Troyersteinu.

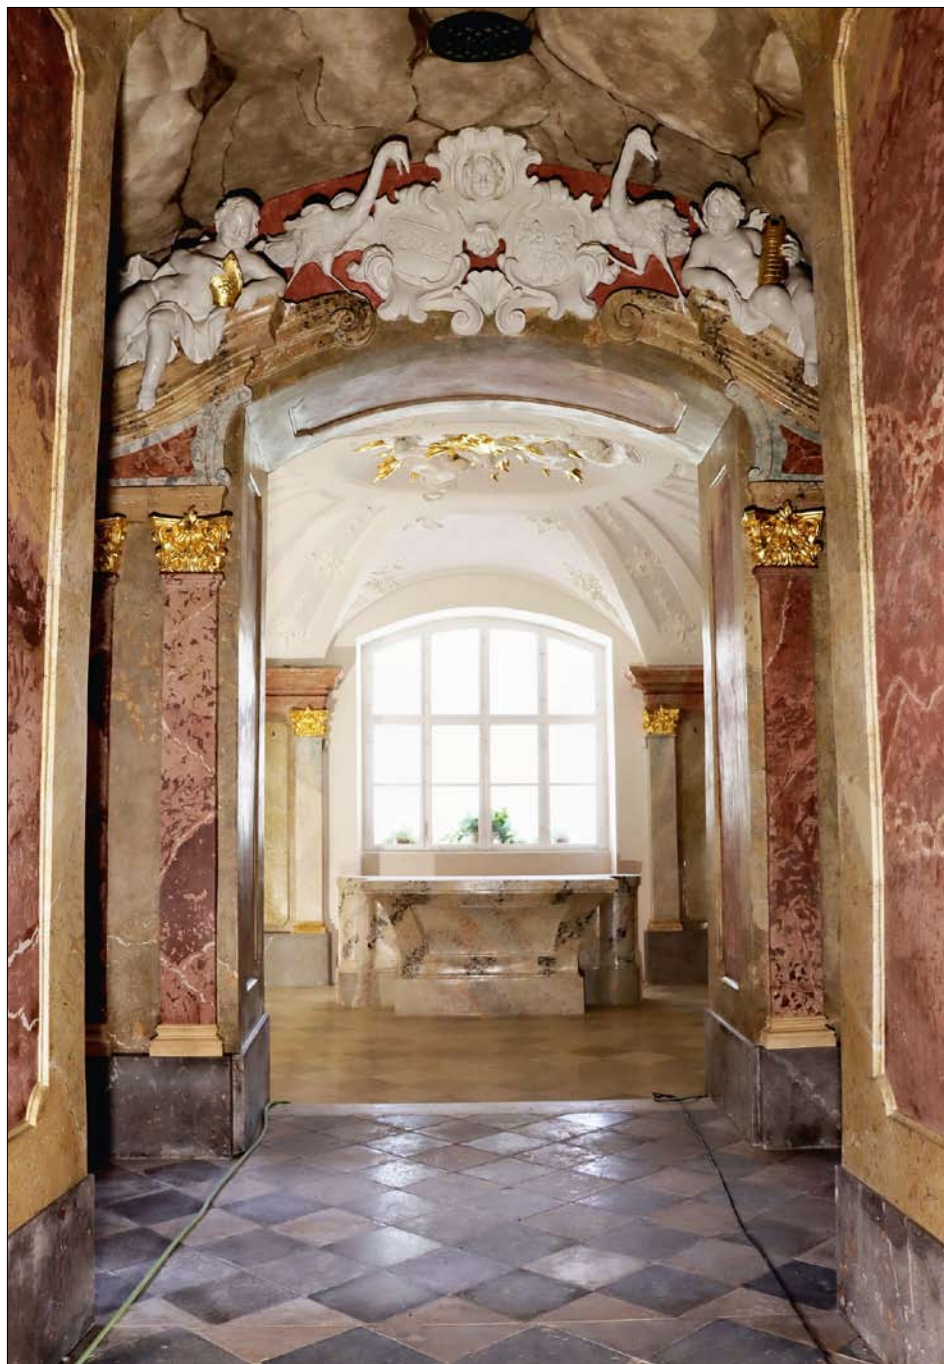
Obr. 20: Pohled do kaple, stav po restaurování.
