## ROUBENÝ DŮM ROKYCANSKA NA PŘÍKLADECH Z DOBŘÍVA A KAŘÍZKU

STANISLAV PLEŠMÍD – KAREL FOUD

### Log Houses in the Rokycany Region, Dobřív and Kařízek Examples

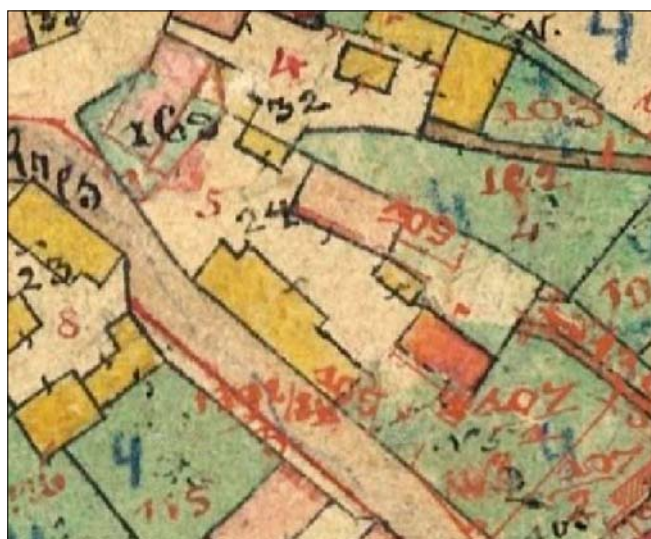
Obr. 1: Indikační skica mapy stabilního katastru Dobřív (1838), výřez mapy se zákresem areálu usedlosti čp. 5 (podle <https://cuzk.cz/geoportál/archiválie/stabilní katastr>).

Indikační skica mapy státního katastru zaznamenala zástavbu historického jádra Dobříva k roku 1839 prakticky již dotvořenou, s domy stojícími v převažujících spalných konstrukcích. Centrum obce utvářely dvě řady usedlostí ležící po obou stranách Padršského potoka, který dodnes protéká lokalitou ve směru severovýchod–jihozápad. Na straně východní prostor návsi uzavíral komplex továrních a provozně-technických budov, na straně západní usedlost čp. 20. Jižně od návsi se nacházel shluk několika drobných chalup a začala se rozvíjet zástavba podél silnice probíhající při jižním okraji intravilánu. Po roce 1848 dochází ke značnému stavebnímu a též i územnímu rozmachu. Kromě tradičně řešených chalup se stavební aktivity dotkly také zdejších výrobních provozů. Trend v rozvoji sídla pokračoval v poslední třetině 19. století a první třetině následujícího věku. Od poslední třetiny 19. století však již jde jen o stavby zděné, nespalné, zatímco historický domovní fond přežívá v roubených konstrukcích, zvolna podléhajících času a opakovaným adaptačním zásahům. V meziválečném období doplnila historickou zástavbu lokality skupina vilek a rodinných domů. V druhé polovině 20. století došlo k dílčí degradaci historického jádra, když zaniklo několik hodnotných budov nebo dokonce celých dvorů.<sup>8)</sup> V místech zbořené usedlosti čp. 4 vznikla v poslední třetině 20. století restaurace Hamrovka. Roubené stavení čp. 8 stojící opodál poničil na přelomu 80. a 90. let požár. Objekt byl poté rozebrán a přemístěn do prostoru pod Huťským rybníkem, kde po obnově získal popisné číslo 164.

Abb. 1: Dobřív (Bez. Rokycany), sog. Indikationnkizze der Mappe des Stablen Katasters (1838); Ausschnitt mit eingezeichnetem Bauernhof Nr.-Konskr. 5 (nach [https://cuzk.cz/geoportal/archivale/stabilni\\_katastr](https://cuzk.cz/geoportal/archivale/stabilni_katastr)).

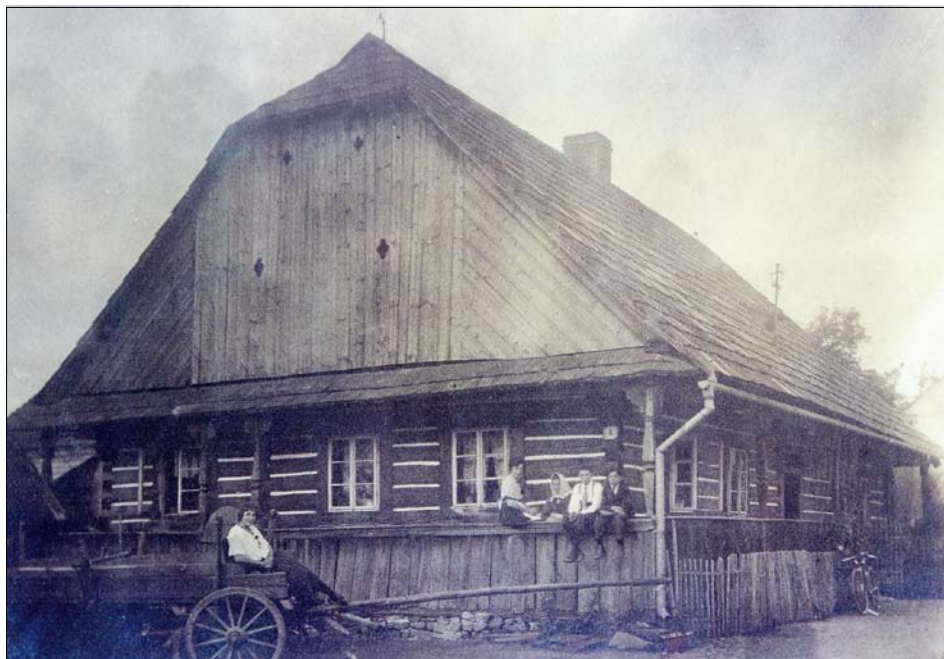
Obr. 2: Dobřív (okres Rokycany), usedlost čp. 5, stavení od západu z návsi, kolem roku 1920 (soukromá sbírka majitele J. Poncary).

Abb. 2: Dobřív, Bauernhof Nr.-Konskr. 5, der Wohnbau von Westen aus dem Dorfplatz zu aufgenommen, gegen 1920 (Privatsammlung des Besitzers H. Jiří Poncar).

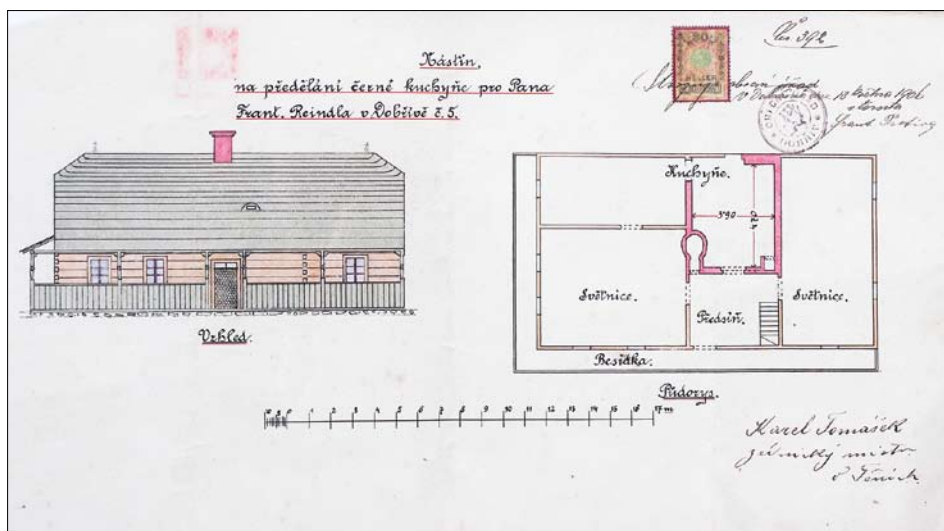
Obr. 3: Dobřív, usedlost čp. 5, dobová plánová dokumentace: Nástin na předělání černé kuchyně pro Pana Frant. Reindla v Dobřívě č.5, zhotovený roku 1906 Karlem Tomáškem, zednickým mistrem (soukromá sbírka majitele J. Poncary).

tišek J. N. Reindl modernizoval pravděpodobně do té doby stále ještě černou kuchyni na světlou kuchyni (tzv. šperovanou). V jihozápadním koutě kuchyně (při stěně se síní) byla zřízena chlebová pec a v jihovýchodním koutu vystaven tahový komín. Místnost získala plochý trámový strop. V duchu stavební tradice roubených domů na Podbrdsku a nejen tam byla kuchyně jako jediná zděná. Podle dobové výkresové dokumentace vyhotovené v prvním desetiletí 20. století Karlem Tomáškem měla být kuchyně široká 3,9 m a hluboká 4,7 m. Provozně byla propojena vstupními otvory jak se síní na jihu, tak se světničkou na západě (blíže severní obvodové stěně), v obou otvorech se dochovaly dvoukřídlé dveře z doby přestavby. Neznámo kdy, bezesporu až v období po druhé světové válce, byla zrušena a vybořena chlebová pec v jihozápadním koutu místnosti a nahrazena komínem.

Mladšího původu, z počátku 20. století, jsou dveře vedoucí ze síně do prostoru kuchyně, kde se v minulosti nalézala černá kuchyně, stavebně upravovaná podle plánové dokumentace datované do roku 1906. Dveře jsou dřevěné dvoukřídlové, rámové konstrukce, dochované včetně kování. Ostění (patrně tesařské a vložené do zděné stěny mezi síní a kuchyní) je směrem do síně kryto obložkami spojenými na pokos, uchycenými hřebíky z drátu a při krajích a v ploše zdobenými profilací. Směrem do síně je obložka redukována pouze pod trémovým bílým překladem, lemovaná profilovanou lištou. Dveřní křídla zapadají do polodrážky v deštění na rubové straně (směrem do kuchyně), takže líc dveří je situován za lícem stěny síně. Stejná dveřní křídla, provedená jako rámová, ve středu výšky dělená příčlím na dvě na výšku obdélná pole. Spodní polovina uzavřena plnou výplní, horní polovinu pak příčně dělí vodorovná příčle do dvou mírně na výšku obdélných tabulek zasklených čirým tabulovým sklem. Spoje rámové konstrukce provedeny jako čepové. Pravé křídlo má na lící straně klapačku, průřez je profilovaný, s výrazně zaoblenými hranami a odsazeným středovým vyžlabením. Na levém křídle osazen mosazný klíčový štítek s mosaznou klikou typu Elegant, připevněný vruty s přímým zářezem. Vnitřní volné hrany dveřního rámu opatřeny profilací a na vnějším obvodu obíhá polodrážka. Spodní výplně jsou plné, užší než rám, osazené patrně do středové drážky v rámu a středové příčlím. Plochu výplní člení odsazené a pravoúhle předstupující obdélné pole, s vloženým obdélným, dvěma stupni předstupujícím polem s pravoúhle vybranými rohy. Na rubové straně jsou  $2 \times 3$  zapuštěné závěsy s válcovým pouzdem zakončeným kuželkou s koncovou bambulkou. Na levém křídle osazen mosazný klíčový štítek s mosaznou klikou typu Elegant, připevněný vruty s přímým zářezem. Na pravém křídle je ještě prostá horní zástrč s kulovitým madlem, uchycená vruty s přímým zářezem, jejíž konec zapadá do kovového oka uchyceného dvěma vruty s přímým zářezem k lící straně nadpražní obložky. Po spodní zástrči zůstal jen otisk, stávající novodobý stavěč (uchycený vruty s přímým zářezem) jí pravděpodobně nahradil při pozdější úpravě podlahy kuchyně. Levé křídlo má klapačku shodné profilace jako pravé křídlo na lící straně. Rámy dveřních křídel po vnějším obvodu opatřeny jednoduchou profilací, stejně jako vnitřní hrany rámu ve spodní polovině, líc spodní výplně je hladký, v horní polovině rámu a na příčlím je tmelená zasklívací polodrážka. Stejně provedené dveře se nacházejí ještě v otvoru vedoucím z kuchyně do západní světničky.

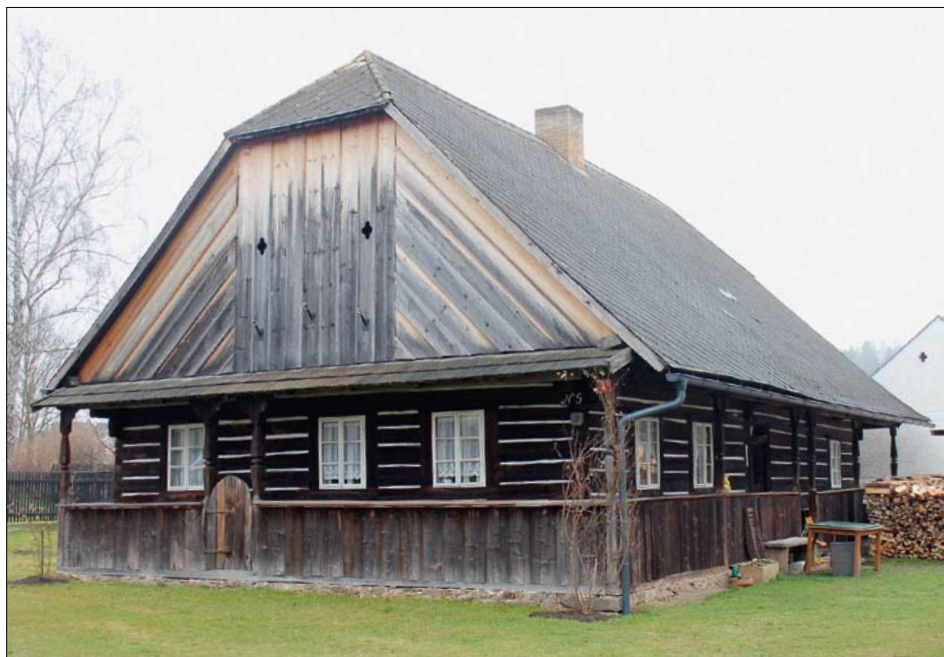
Obr. 4: Dobřív čp. 5, obytné stavení, pohled z návsi od západu (foto K. Foud, 2022).

Stavení je trojdílné dispozice komorového typu, se zaspím (též besídkou) s prkny bedněnou poprsnicí, zřízenou jak na podélné (jižní) nádvorní, tak průčelní (západní) straně. Zatímco na straně jižní zaspí kryje přesah střechy, na straně západní tuto funkci přejímá pultová stříška, zavěšená na přesazích trámů jak nárožních vazeb, tak příček. Stavba má obdélný půdorys 17 × 10,2 m. Zápraží je hluboké necelý 1 metr. Západní (návesní) průčelí je trojosé, s dvojicí oken ve světnici a jedním oknem ve světničce. Nádvorní (jižní) strana je čtyřosá, s dvojicí oken světnice, vstupem do síně a jedním oknem osvětlujícím od jihu komoru, též zadní světnici. Severní strana je až na okno do kuchyně ve střední části stavby bez dal-

polovalbou. Střešní plášť tvoří vláknocementové šablony položené na dřevěný šindel (pokládka šablon proběhla dle archivních dokladů roku 1927). Oba štíty jsou v podstřešní části bedněné prkny kladenými uprostřed svisle, a po stranách šikmo.

Abb. 4: Dobřív Nr.-Konskr. 5, Wohngebäude, Westansicht vom Dorfplatz zu (Foto K. Foud, 2022).

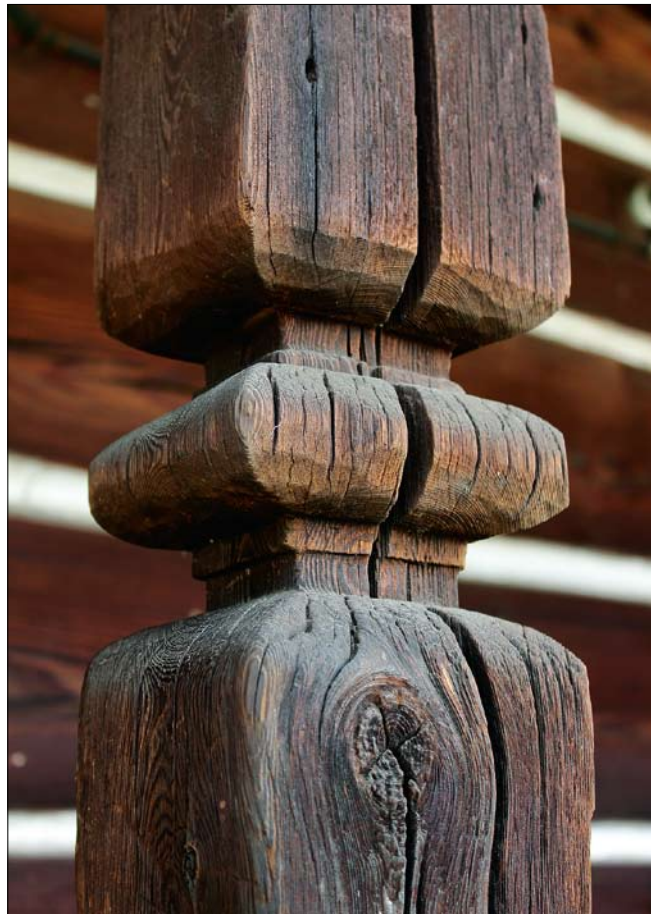
Obr. 5: Dobřív čp. 5, obytné stavení, sloupek záspí zdobený profilací (foto K. Foud, 2011).

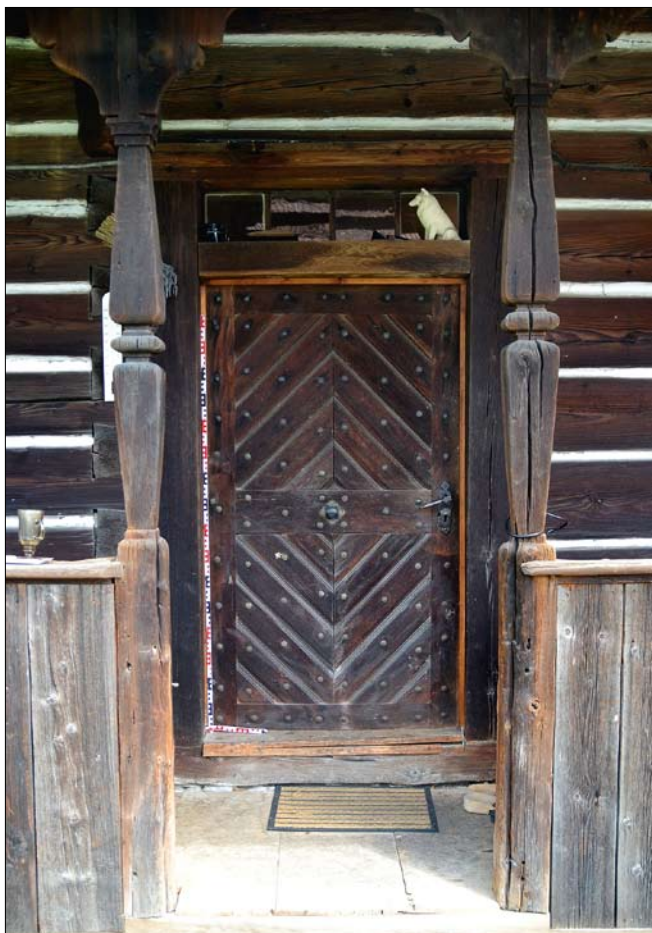
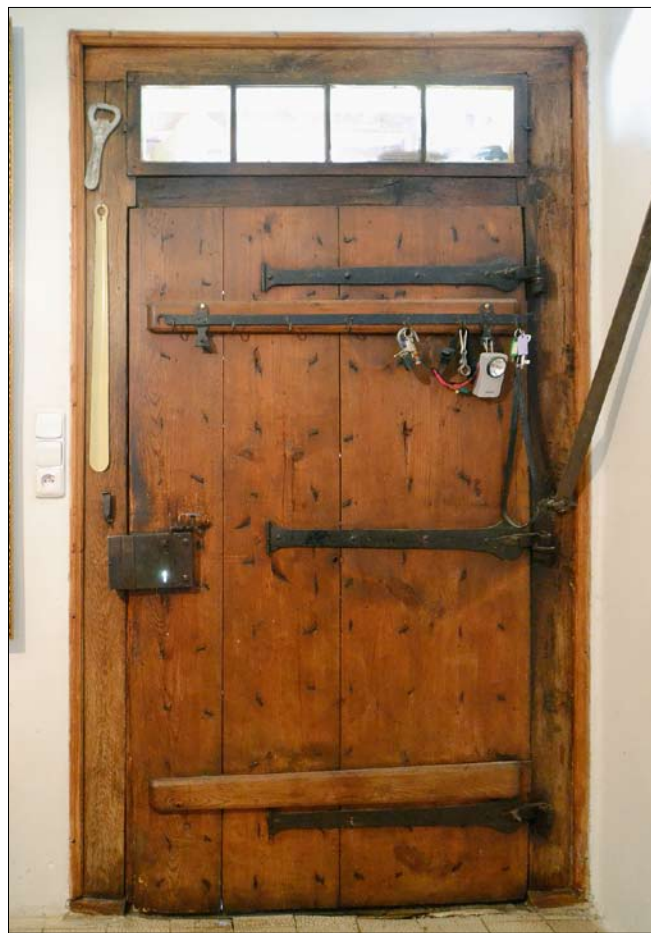
Obr. 6: Dobřív čp. 5, obytné stavení, dveře ve vstupu ze zápraží do síně, pohled ze dvora a z interiéru (foto S. Plešmíd, 2019).

Dveře vstupu do domu (síně) ze zaspí (pavláčky) jsou dřevěné jednokřídlé dvouvrstvé svlakové a dochovaly se včetně kování. Ostění vstupního otvoru s nadsvětlíkem je prosté tesařské, vložené do podélné roubené stěny. Praha-vý trám je průběžný, stojky jsou do něj patrně čepované a zřejmě opatřené boční svislou drážkou, do které zapadají čepy trámů podélné roubené stěny. Nadpražní trám je také průběžný. Mezi něj a stojky ostění (patrně na čepy) je vložen nadpražní prvek s římsovou profilací. Pod něj byla ještě mezi stojky vložena rozpěra sloužící jako nadpraží vstupu (patrně opět na čepy), oddělující podélně obdélný nadsvětlík. Dveřní křídlo a výplň nadsvětlíku zapadají do polodrážky provedené na rubové straně ostění (směrem do interiéru síně). Ostění na rubové straně po obvodu lemuje dřevěná lišta, ke které je dotažena omítka. Křídlo tvoří tři mohutné fošny ztužené na rubové straně dřevěnými svlakami zapuštěnými do lichoběžníkové drážky. Čelní strany svlaků zakončeny zaoblením a podélné volné hrany jen hladce okosené. Křídlo je zavěšeno na třech vnějších kovaných pásových závěsech, jejichž „volné“ rozkované konce jsou zavinuté. Na protějším konci, u závěsného oka, je závěs rozkován do oválné plochy s rýhovaným trojúhelným výběhem se svorníkem jištěným na rubové straně čtvercovou matkou (na lici jehlancová hlava), jinak závěsy uchyceny pomocí kovaných hřebů. Závěsné háky jsou prosté, zaráženy do ostění. Lící strana dveřního křídla tvořena ozdobně skládaným pokryvem, který sestává z obvodového rámu se středovou příčí vyplněného diagonálně kladeným rastrem do tvaru kosočtverce. Jednotlivé prvky pokryvu s profilací volných hran jsou k podkladu uchyceny dřevěnými kolíčky a rastrem kovaných hřebů se zaoblenými hlavami (jejichž zahnuté hroty je vidět na rubové straně). Ve středu křídla protaženo pevné terčové držadlo se zaobleným madlem a pod ním patrný otisk po kosočtvercové, patrně tvarované plechové podložce. Dekoratívni klíčový štítek vycházející z klasicistního tvarosloví proveden z hladkého plechu, uchycený kovanými hřebi a vrutem s křížovým zářezem. Kovanou kliku kruhového profilu se soudečkovým vzedmutím ukončuje špiče

s bambulkou. Zámek na rubové straně je krabicový nezapuštěný, s překrytým trojnásobným závěrem tvořeným západkou, závorkou a noční závorkou, klika je kovaná přehýbaná, s plochým oválným madlem. Vlevo od zámku ve stojce ostění zaražený kovaný háček, do kterého zapadá mohutná pásová vnitřní závora kotvená kyvným okem k protější stojce ostění. Pevnou výplň nadsvětlíku člení svislé příče do čtyř tabulek, a její rám v nárožích jistí dřevěné kolíčky, celkové kotvení k ostění pak zajišťují kované hřeby a skoby. Vlysy na lící straně (směrem do exteriéru) mají profilaci, na rubové straně je polodrážka pro zasklení za pomoci tmelu. Typologicky se jedná o výplň otvoru z druhé poloviny 18. století až první poloviny 19. století. Je možné se domnívat, že jde o prvek z doby výstavby domu v prvním desetiletí 19. století.

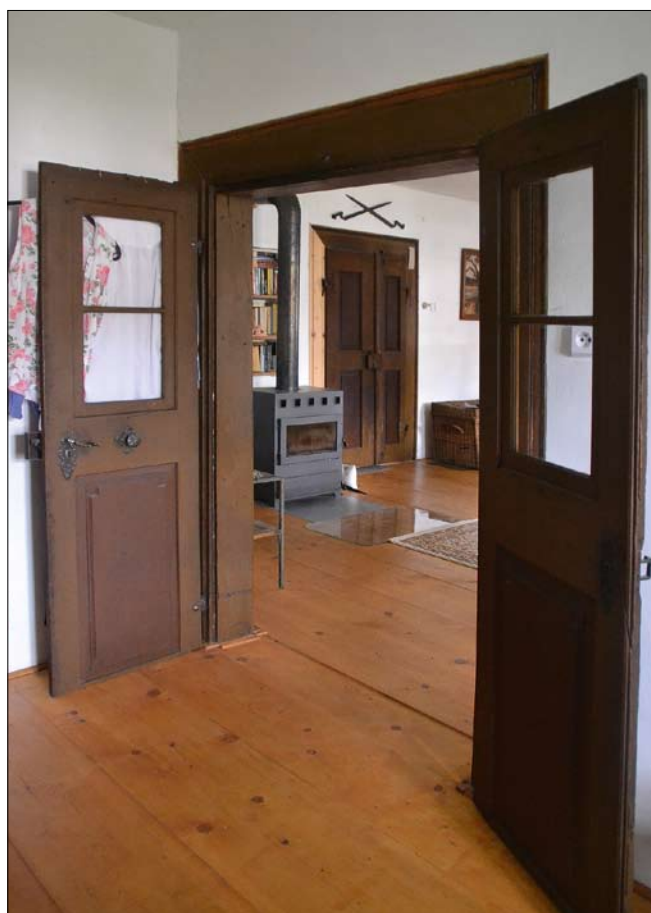
Obr. 7: Dobřív čp. 5, obytné stavení, vstup z přední světnice do přístěnku, rámové dveře s podříznutými křídly a kovááním barokního typu (foto S. Plešmíd, 2019).

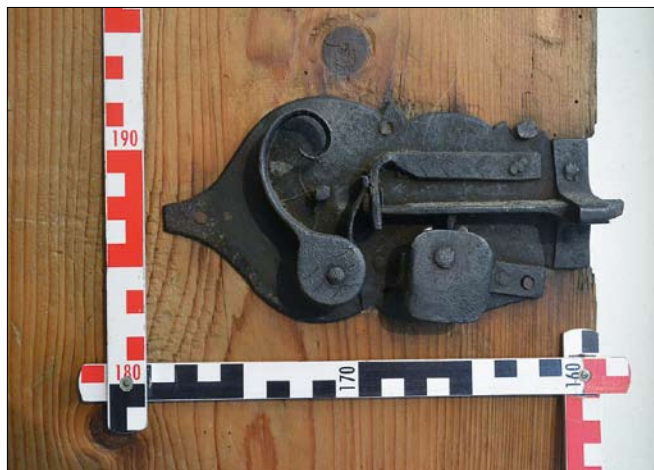
Obr. 8: Dobřív čp. 5, obytné stavení, vstup ze síně na schodiště do podkrovní, detail nekrytého uzavíracího mechanismu (foto S. Plešmíd, 2019).

Pozornost poutají také dveře osazené v síni při vstupu na schodiště do půdy. Jde o dřevěné jednokřídlé dvouvrstvé svlakové dveře dochované včetně kování. Schodiště od prostoru síně odděluje trámková svisle bedněná příčka s tesařským ostěním umístěným v nástupu schodiště, před kterým jsou ještě předloženy tři stupně. Dveřní křídlo zapadá do polodrážky na volné hraně ostění směrem do síně, dveře jsou tak v lici bedněné příčky v síni. Dveřní křídlo sestává ze tří svisle kladených fošen ztužených na rubové straně dvěma dřevěnými svlakami zapuštěnými do lichoběžníkové drážky. Svlačky mají zaoblené konce, okosené volné hrany, a jsou při koncích jištěny dřevěnými kolíčky. Na rubové straně kovanými hřebi uchycen nekrytý

jednoduchý kovaný zámek s dekorativní podložkou. Zámeček je bez kliky a s jednou závorkou (ovládanou klíčem z lící strany), která zachytává za kovové očko zaražené v zádlabu na levé stojce ostění. Na lící straně dveřního křídla jsou dva vnější kované pásové závěsy s listovým koncem, uchycené pomocí kovaných hřebů s viditelnými zahnutými hroty na rubové straně. Závěsné háky jsou velmi prosté, zaražené do pravé stojky ostění. Malý klíčový štítek zhotoven z hladkého plechu a ve tvaru stylizovaného heraldického štítu. Pod horním závěsem ještě vidět otisk po nějaké mladší petlici. Dveře byly zhotoveny asi někdy v průběhu 1. poloviny 19. století a souvislost s dobou výstavby objektu tedy nelze vyloučit.

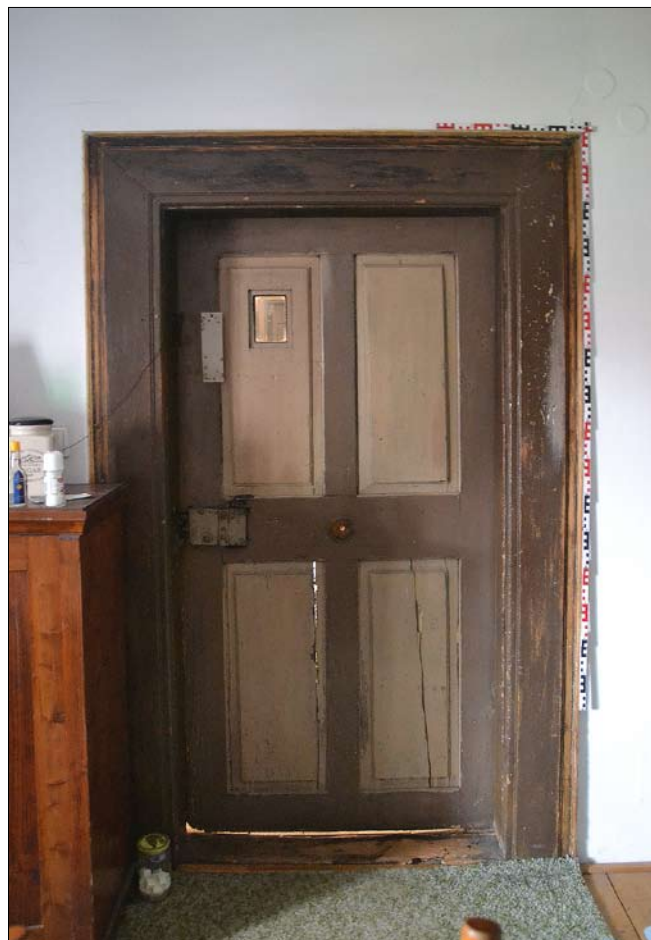
Obr. 9: Dobřív čp. 5, obytné stavení, dveře ve vstupu ze síně do zadní světnice, pohled na lící stranu (foto S. Plešmíd, 2019).

Dveře ze síně do zadní světnice jsou osazeny pěknými pozdně barokními rozvilinovými závěsy a prvky klasicistního typu. Jde o dřevěné jednokřídlé dveře rámové konstrukce, ostění je patrně prosté tesařské, vsazené do roubené stěny a překryté obložkami, ke kterým je dotažena omítka. Obložky uchyceny kovanými hřeby a v nárožích spojeny na pokos. Dveře zapadají do polodrážky na hraně směrem do síně, takže dveře jsou osazeny do líce stěny. Obložka směrem do síně je hladká, s vyžlabením volné hrany. Rám dveřního křídla ve středu výšky dělený širší příčlí na cca čtvercová pole, která jsou ještě ve středové svislé ose dělena svislými příčlemi. Nárožní spoje a spoje příčlí provedeny jako čepové, jištěné dvojicí dřevěných kuliček. V na výšku obdélných polích vsazeny (patrně do drážky) tenčí plně dřevěné výplně. V pravé horní výplni proříznuté obdélné „kukátko“ uzavřené zaskleným rámečkem. Na rubové straně směrem do síně jsou vnitřní hrany rámové konstrukce opatřeny jednoduchou jemnou profilací, plocha výplně je hladká. Na rubové straně jsou dále dva vnější rozvilinové závěsy s přikovanými ozdobnými konci, připevněné kovanými hřeby. Plochu závěsu zdobí jemné ornamenty a tvarování při okrajích. Závěsné háky jsou prosté, zaražené do ostění. Dále se na rubové straně dveří nachází hladký klíčový štítek klasicistního typu a kovaná klika kruhového profilu, soudečkově vzedmutá a zakončená špicí s bambulkou. Ve středu křídla zbyl otvor po středovém terčovém držadle. Na lící straně (směrem do zadní světnice) zdobí obložku ostění krajní profilace. Vnitřní volné hrany rámové konstrukce křídla opatřeny stejně jako na rubové straně profilací. Mírně se

rozšiřující výplně mají odsazené a dvěma pravoúhlými stupni předsazené středové pole. Krabicový zámek uchycený vruty s přímým zářezem opatřen kovanou přehýbanou klikou s oválným talířovým madlem. Závorka se zachytává za kované očko přichycené k boční straně ostění vruty s křížovým zářezem. Nad zámkem, v horní části křídla, je malý kovový kyvný háček, zapadající do očka kotveného do boční strany ostění.

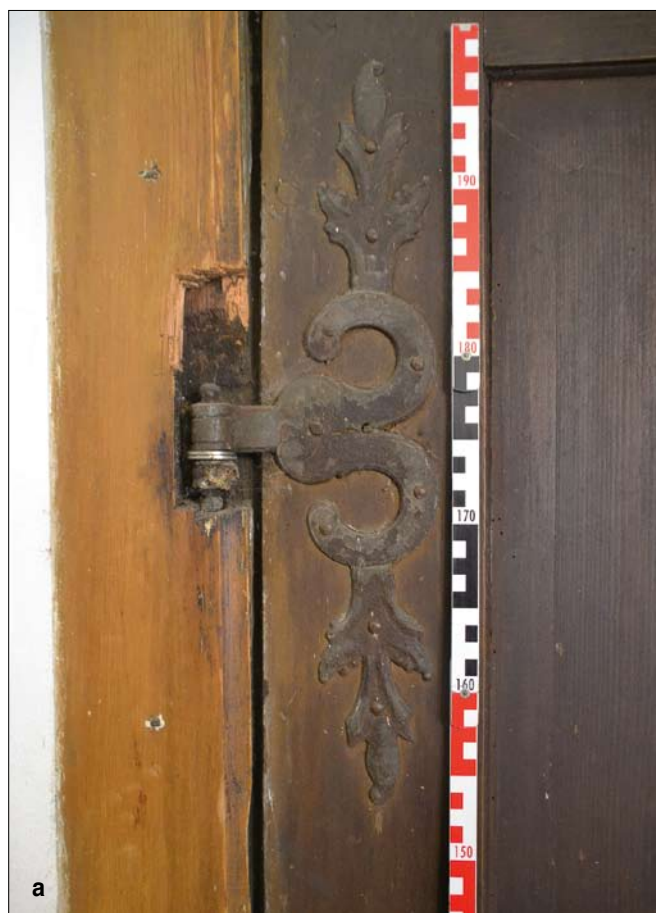
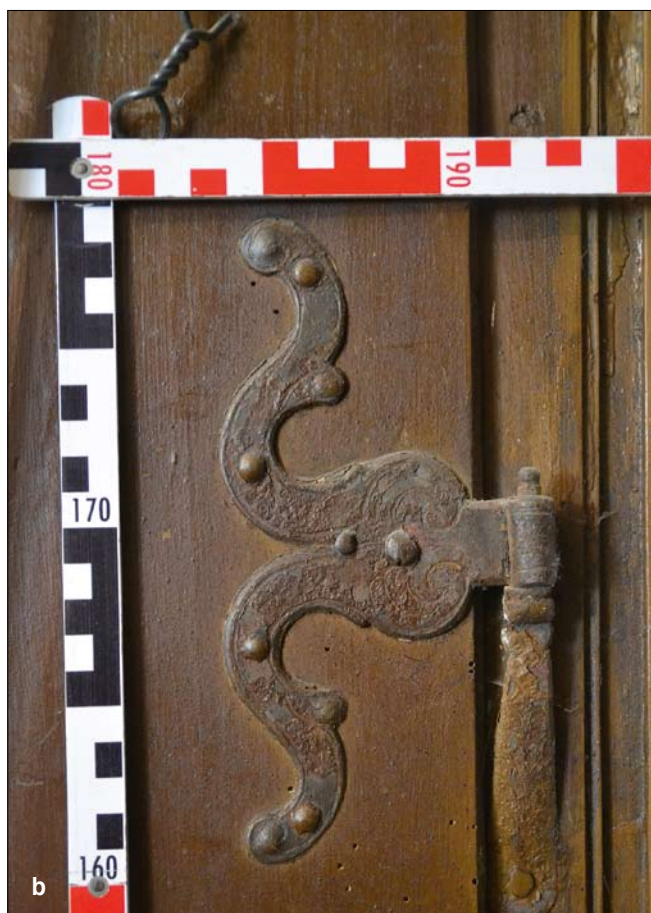
Obr. 10: Dobřív čp. 5, obytné stavení: a – dveře ve vstupu ze síně do zadní světnice, detail rozvilinového závěsu s přikovanými ozdobnými konci, se zdobením rýhami a tvarováním; b – svlaková dvířka odkládací niky v síni, detail vnějšího esovitého závěsu zdobeného ornamenty a tvarováním při okrajích; c – svlaková dvířka odkládací niky v síni, detail dekorativního plechového klíčového štítku zdobeného tvarováním (foto S. Plešmíd, 2019).

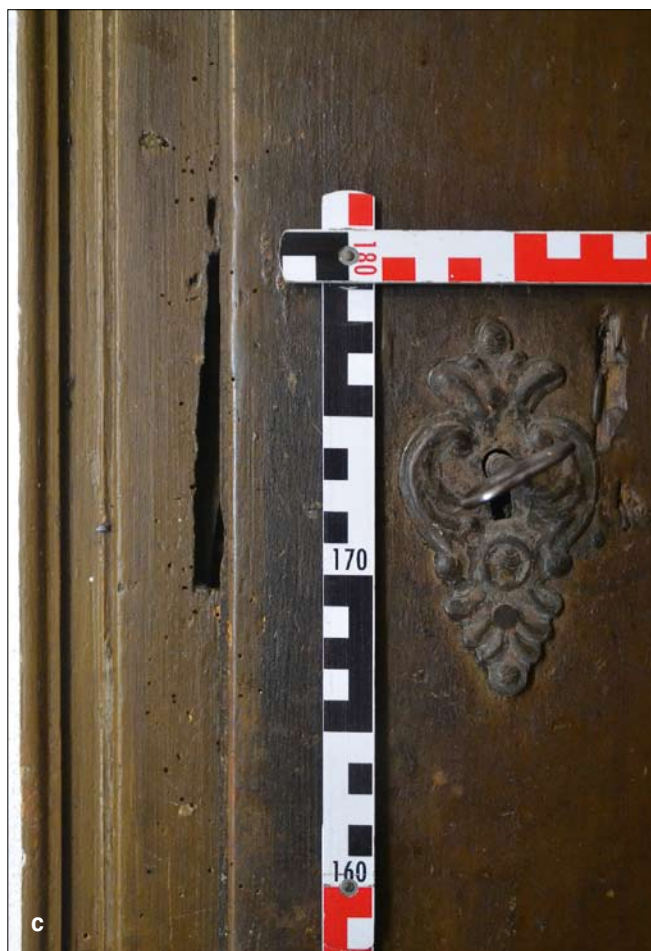
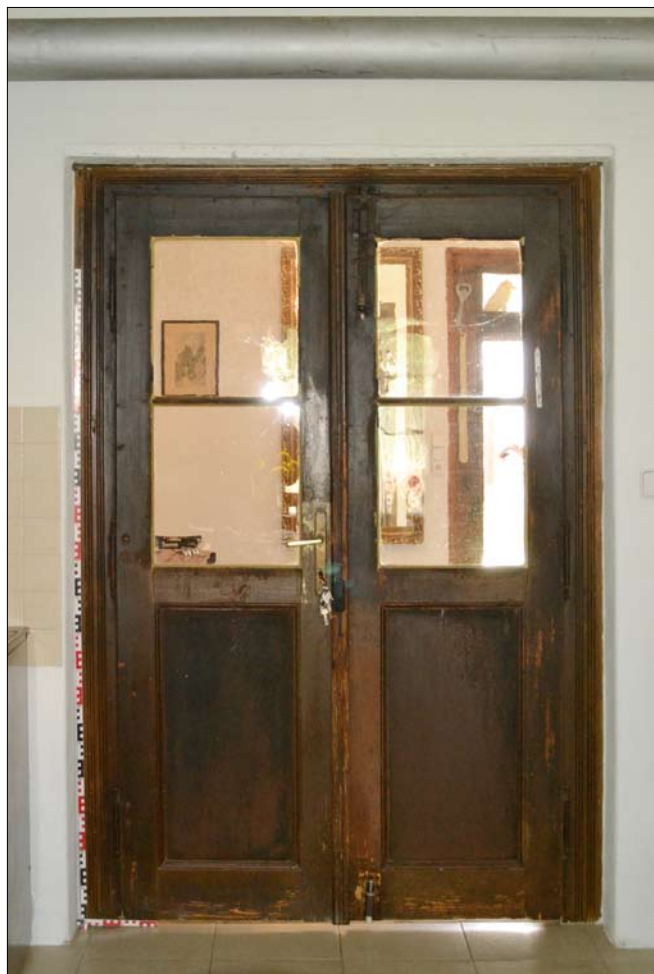
Obr. 11: Dobřív čp. 5, obytné stavení, dveře ve vstupu mezi kuchyní a síní, pohled na rub výplně pocházející z doby přestavby na poč. 20. století (foto S. Plešmíd, 2019)

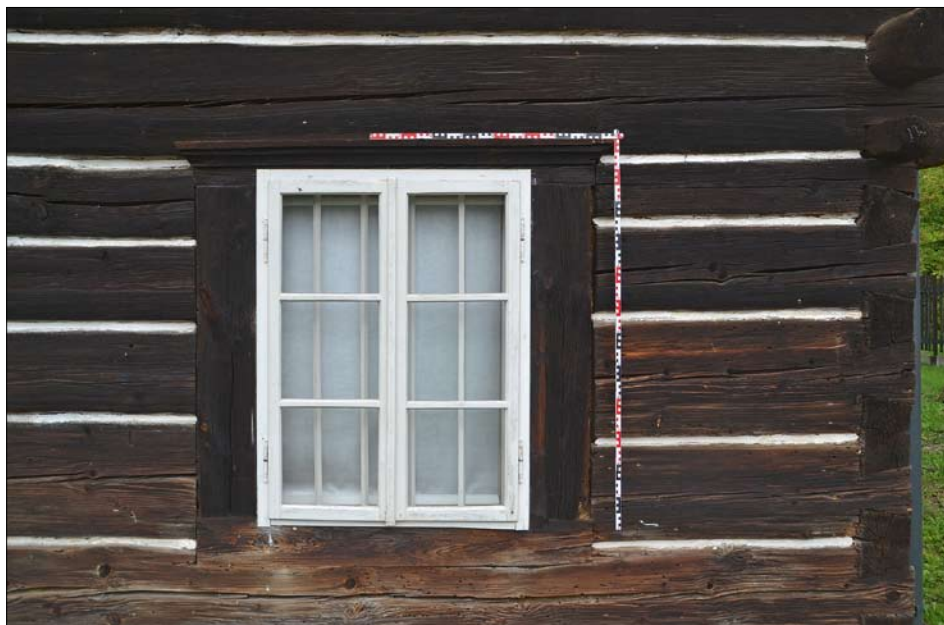
Obr. 12: Dobřív čp. 5, obytné stavení, vnější šestitabulkové okno v severní ose jihovýchodního štítového průčelí (foto S. Plešmíd, 2019).

vaná (vnitřní jsou novodobé výrobky se starším kováním). Příkladem za všechny může být vnější výplň okenního otvoru v jihovýchodním průčelí, v ose blíže k severovýchodnímu nároží. Jedná se o dřevěné dvoukřídlo okno, dělené příčlemi do šesti tabulek. Ostění okenního otvoru je prosté tesařské, vložené do podélné roubené stěny – stojky patrně čepované a s boční svislou drážkou, do které zapadají čepy trámů podélné roubené stěny. Nadpražní prvek, který je patrně spojený se stojkami čepem, má na vnější straně přímou nadpražní profilovanou římsu. Rám vnějšího okna vsazen do polodrážky na lící straně ostění (zřejmě dodatečně), okno je tak situováno v lici roubené stěny. Mezi vnitřním a vnějším oknem je mříž tvořená čtyřmi svislými pruty čtvercového na koso otočeného průřezu. Vlysy okenního rámu jsou prosté, se zaoblenou vnější volnou hranou a polodrážkou, do které zapadají okenní křídla. Nárožní spoje jsou jištěné dřevěnými kolíčky, místy na čelní straně jsou vidět hlavy hřebíků z drátu. Ven otvíravá okenní křídla jsou v nárožích spojena na rozpor a čep jištěný dřevěným kolíčkem. Dělicí příčle jsou spojené na čepy a jištěné rovněž dřevěným kolíčkem. Závěsy situované na vnější (rubové) straně obrácené směrem do exteriéru jsou zapaštěné válcové, ukončené kuželkou s kuličkou (tzv. bambulkové). Levé křídlo má na vnější straně klapačku uchycenou k vlysu pomocí dřevěných kolíků, stejně jako pravé křídlo na vnitřní straně. Uzavírání je zajištěno pomocí kovové jedno-ramenné kličky na vnitřní straně horního vlysu levého křídla.

Ramínko kličky se zachytává za kovovou zarážku v horním vlysu okenního rámu. Na horní straně spodního vlysu rámu je stejná kovová zarážka, klička na okenním křídle však chybí. Levé křídlo tak k rámu pomocí klapačky přitahuje pravé křídlo. Průřezy vlysů jsou shodné, na vnější straně s profilací a na vnitřní straně s polodrážkou pro zasklení za pomoci tmelu. Některá nároží na vnitřní straně jsou ztužena pomocí plechových diagonálně situovaných pásek uchycených hřebíčky. Ostatní vnější okna jsou shodně osazena, stejných profilů a konstrukce, pouze s dílčími odlišnostmi prezentovanými zejména prostými plechovými rohovníky, či ojediněle osazenými sekundárně užitými

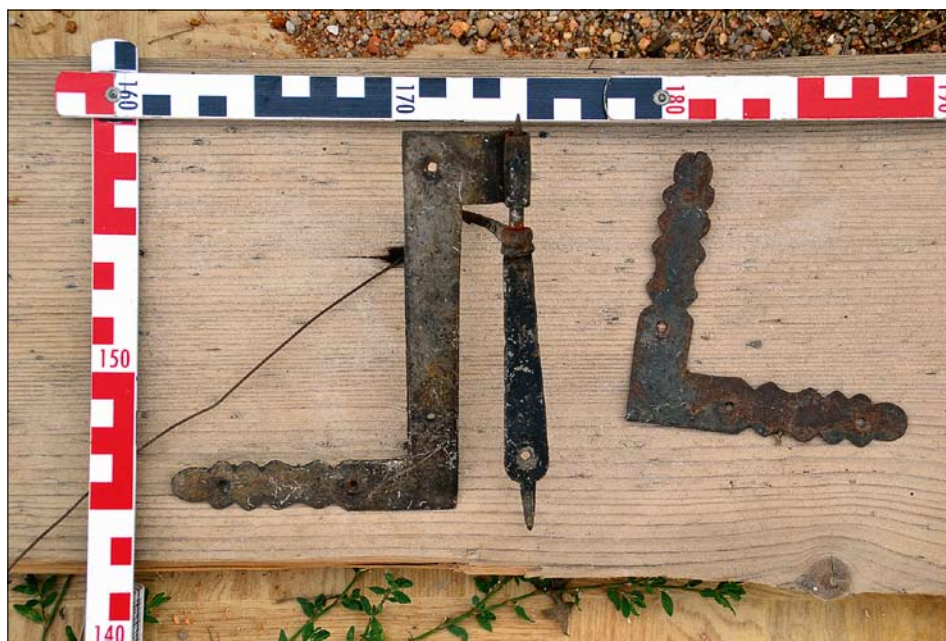
Obr. 13: Dobřív čp. 5, obytné stavení, nálezy staršího okenního rohovníkového kování a dvoudílného závěsu, patrně pocházející z původních vnitřních okenních výplní (foto S. Plešmíd, 2019).

Nejmladší skupinu okenních výplní tvoří vnitřní okna osazená v původních okenních otvorech lemovaných patrně autentickými dřevěnými profilovanými obložkami. Jedná se o novodobé truhlářské výrobky s převážně novým kováním, místy doplněné staršími prvky. Okna svým členěním a rozměry vlysů vychází ze starších vnějších oken a jejich působení ve stavbě lze charakterizovat jako příznivé. Drobné novodobé detaily prvků kování, spojovací prvky a zaoblené rohy ve styku vlysů odlišují tyto výrobky od historických. Místy se na obložkách vnitřních oken dochovaly dvoudílné závěsy či stopy po nich. Tyto prvky jsou de-

ponované v usedlosti a patrně se jedná o poslední pozůstatky původních jednoduchých vnitřních oken. Uměleckořemeslná úroveň výše popsaných historických truhlářských prvků dochovaných v roubeném stavení čp. 5 v obci Dobřív přesahuje běžnou produkci vyskytující se ve venkovských staveních.<sup>16)</sup>

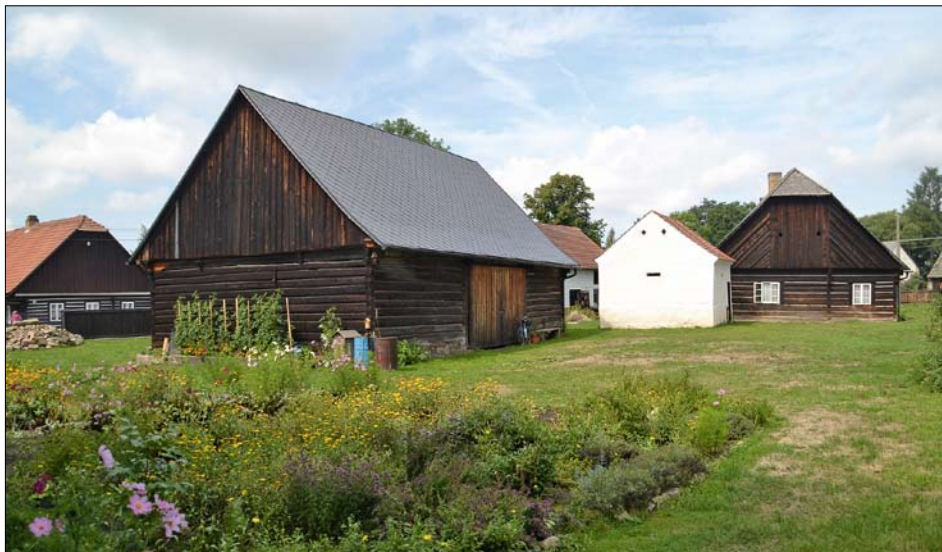
Obr. 14: Dobřív čp. 5, pohled od jihu na stavení, sýpku a stodolu (foto S. Plešmíd, 2019).

Abb. 14: Dobřív Nr.-Konskr. 5, Südansicht vom Wohngebäude, dem Speicher und der Scheune (Foto S. Plešmíd, 2019).

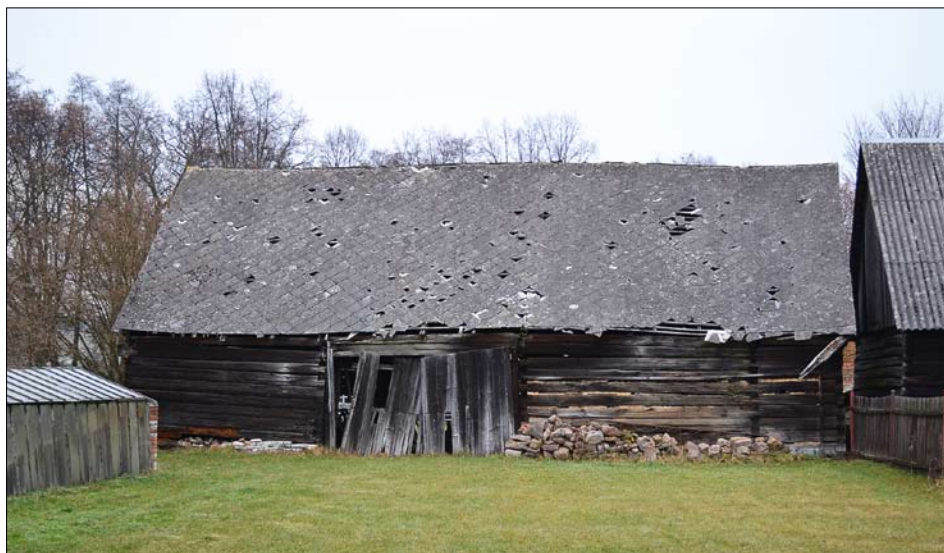
Obr. 15: Dobřív čp. 16, roubená stodola z 80. let 17. století při jižní straně dvora, pohled od jihovýchodu (foto S. Plešmíd, 2013).

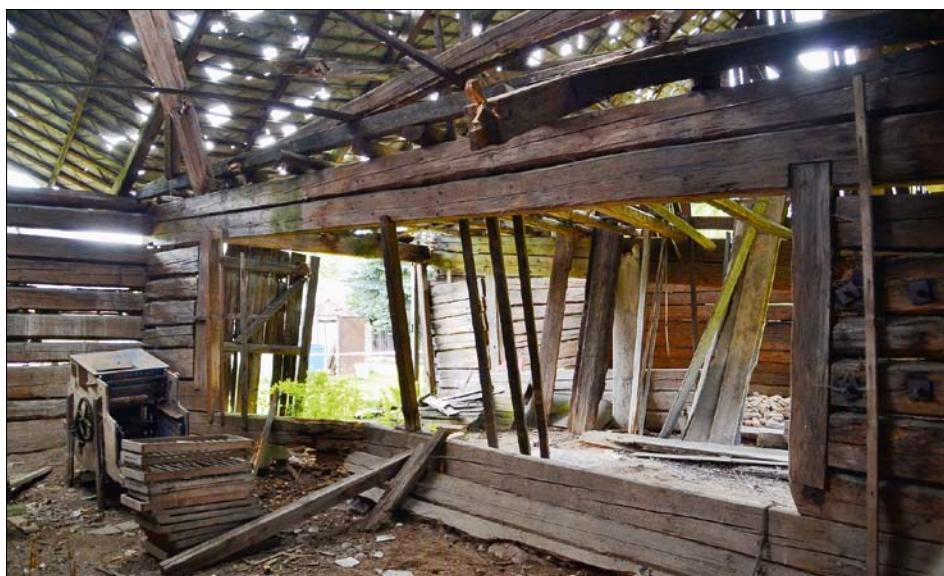
Obr. 16: Dobřív čp. 16, roubená stodola, stav po propadnutí střechy a destrukci krovu. Pohled severovýchodním směrem ze západní perny přes mlat do perny ležící na východě (foto K. Foud, 2018).

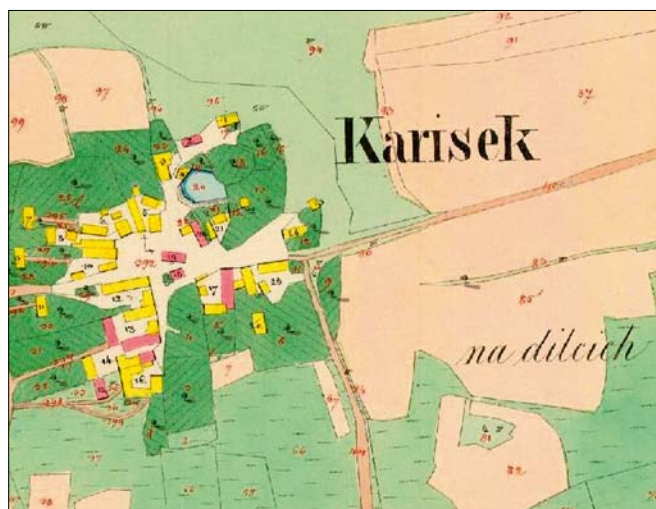
Obr. 17: Císařský otisk mapy stabilního katastru Kařízek (1838), výřez mapy se zákresem areálu usedlosti čp. 10, dnes čp. 48 (podle [https://cuzk.cz/geoportál/archiválíe/stabilní\\_katastr/](https://cuzk.cz/geoportál/archiválíe/stabilní_katastr/)).

obvodu nevelké návsi nepravidelného, na severozápadě obloukovitě vyklenutého tvaru, kde se nalézaly přibližně 4 selské dvory. V jihozápadní části jádra ležela řádka dalších čtyř usedlostí a od jihovýchodu návěs doplňovaly další dva statky. Uprostřed návsi a na severovýchodě se nalézalo několik drobných objektů domkářů a malých chalupnických usedlostí. V převažující míře tvořily stavební výstavbu zdejších usedlostí na sklonku 30. let 19. století spalné objekty. Domy stojící v čele statků ležely ve stejném čase ve vztahu k návsi ve štítové orientaci a jen v ojedinělých případech stály některé stavby v okapové orientaci. V období druhé poloviny 19. století a během prvních dvou třetin následujícího věku byly až na výjimky zdejší roubené stavby odstraněné a nahrazené zděnými budovami. Ve stejném období se zástavba vsi zahustila a rozšířila, a to především severovýchodním směrem. Nové budovy vznikly také v ploše samotné návsi. Jihozápadně od jádra vznikl v období druhé poloviny 20. století zemědělský areál.

Abb. 17: Kařízek (Bez. Rokycany), sog. Pflichtabdruck der Mappe des Stablen Katasters (1838), Ausschnitt mit Bauernhof Nr.-Konskr. 10, heute 48 (nach [https://cuzk.cz/geoportal/archivale/stabilni\\_katastr](https://cuzk.cz/geoportal/archivale/stabilni_katastr)).

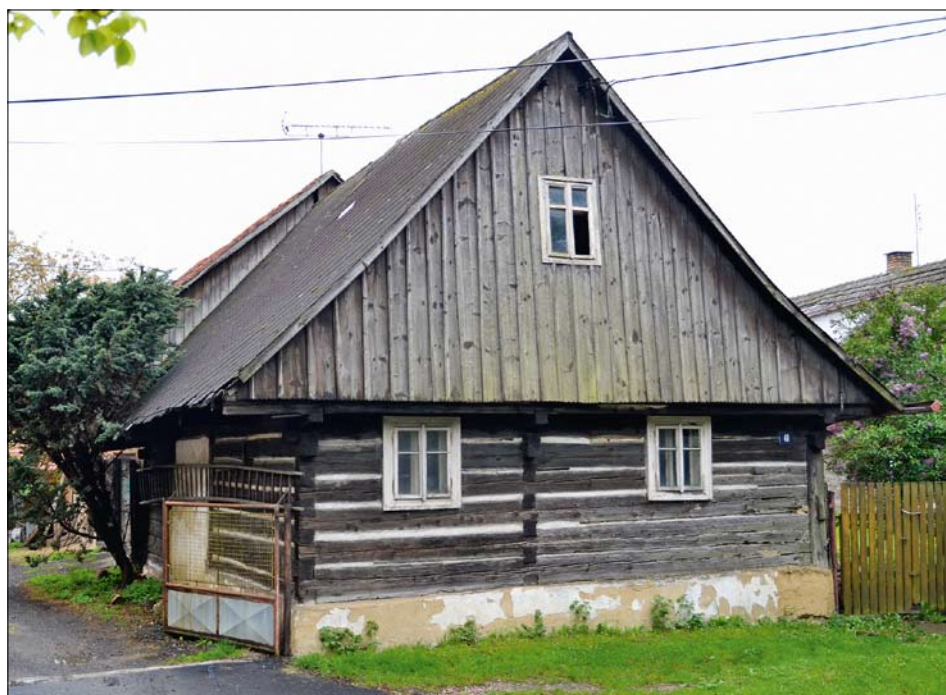
Obr. 18: Kařízek (okres Rokycany), čp. 48, pohled z návsi (foto S. Plešmíd, 2019).

Roubený domovní fond, který lokalitě dominoval ještě v období po roce 1850, zastupuje také stavení čp. 48 ležící ve štítové orientaci při jižní straně návsi. Typologicky jde o standardně řešenou stavbu, plně korespondující s objekty dochovanými v okolních obcích. Roubená chalupa čp. 48 v Kařízku, resp. její obytná část, je posledním novodobě neupravovaným historickým stavením dvora původní usedlosti čp. 10. Jedná se o prostou, ale velmi kvalitně řemeslně provedenou regionálně typickou stavbu sroubenou z otesaných trámů, spojených v nárožích rybinovým plátováním. Stěny stavení jsou na vnější straně upraveny vymazáním vodorovných spár, z interiéru je roubení kryté hliněnými omítkami s kolíčkovou armaturou. Dům má tradiční trojdílnou dispozici s obytnými místnostmi s přístěnkem, situovanými po stranách středové síně s navazujícím zděným blokem černé kuchyně. Přílehlá hospodářská část byla novodobě zcela přestavěna. Roubený obytný dům je však dochován v autentické podobě dokládající jeho postupný vývoj, který byl ukončen někdy v závěru 19. století. Pozdější úpravy provedené ve 20. století jsou jen dílčího významu. Výstavbu stěn, stropů a krovu datoval dendrochronologický průzkum do počátku 19. století (smýcení kmenů v letech 1804–1806). Stropy byly původně s překládaným záklopem, který se zachoval v zadní obytné místnosti, zatímco v přední byl dodatečně vyměněn za povalový, ten byl datován dendrochronologií do 40. let 19. století (smýcení dřeva v letech 1840–1842).<sup>18)</sup> V objektu se dochoval kompletní soubor historických výplní otvorů, sestávající z původních svlakových dveří, mladších rámových dveří z období kolem poloviny 19. století a dvojítkých kastlových oken s obložkami z druhé poloviny 19. století, která nahradila předpokládaná původní vnitřní jednoduchá okna. Všechny slohové výplně jsou dosud osazeny historickým kováním. Nejstarší z uvedených prvků lze ozna-

Abb. 18: Kařízek Nr.-Konskr. 48, Blick vom Dorfplatz zu (Foto S. Plešmíd, 2019).

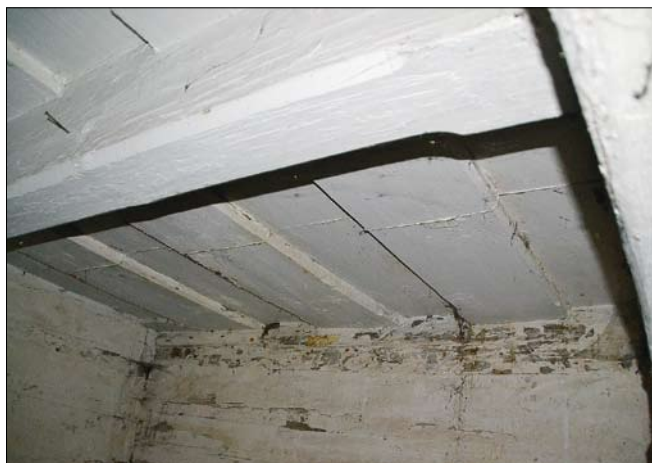
Obr. 20: Kařízek čp. 48, trémový strop s překládaným deskovým záklopem v zadní světnici (foto S. Plešmíd, 2022).
