POZNÁMKY K STAVEBNÍ HISTORII KOSTELA SV. KUNHUTY V HOSTĚRADICÍCH

MATĚJ KRUNTORÁD – KLÁRA
KOMOSNÁ

Notes on the Building History of Saint Kunigunde Church in Hostěradice

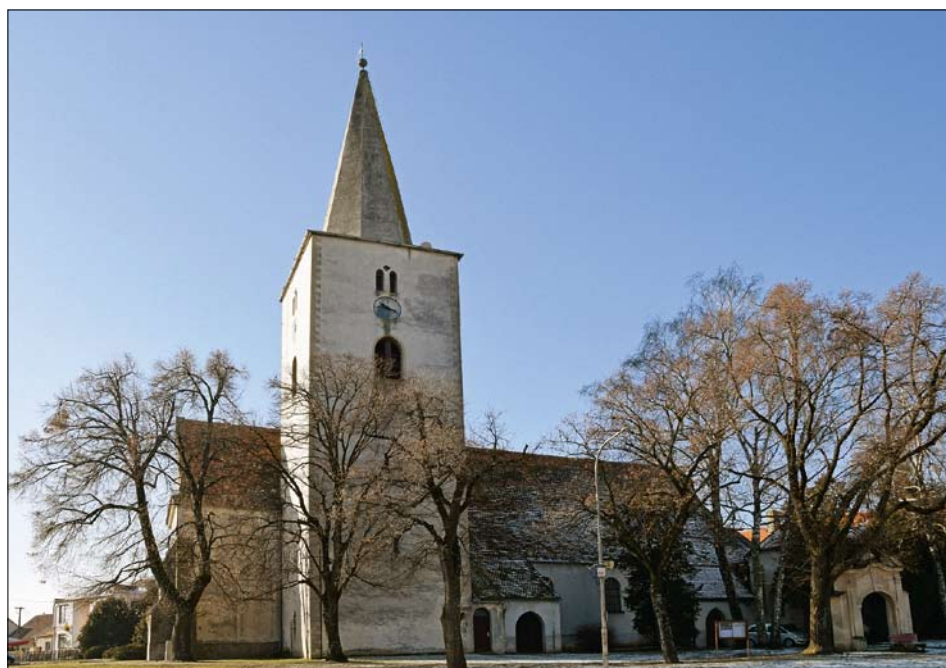
Obr. 1: Hostěradice (okres Znojmo), kostel sv. Kunhuty, pohled od severu (všechna foto M. Kruntorád, není-li uvedeno jinak).

je takto zmíněno roku 1308 – avšak dnešní částečně pravidelné náměstí bylo snad založeno až v průběhu 2. poloviny 16. století a počátku 17. století, kdy zde vznikla poměrně náročná renesanční a manýristická zástavba měšťanských domů.²⁶⁾ Areál zahrnuje kostel sv. Kunhuty, budovu fary s kaplí, bránu s vjezdem do farního dvora, bránu se sochou sv. Jana Nepomuckého před vstupem do kostela ze severu, hospodářské stavení s kaplankou, stodolu, zbytky ohradních zdí a torzo budovy na jihu areálu. Pozůstatky staveb komendy jsou patrné i na některých parcelách sousedících s farou, navíc k ní náleželo poměrně velké pole nacházející se nyní uprostřed zástavby západně od kostela (obr. 2). Kostelní areál byl dále z jihovýchodní strany obehnaný zdí a pomyslně uzavíral ze severozápadní strany prostor tzv. dolního náměstí. Jihovýchodně od kostela pak stávala budova školy, po jejímž zboření prostory obou náměstí poněkud splynuly. Severně od kostela na barokní bránu navazovaly přízemní domky tvořící oblouk vystavěný s velkou pravděpodobností na půdorysu nějaké formy opevnění areálu, nebo jen ohradní zdi hřbitova (obr. 1).²⁷⁾

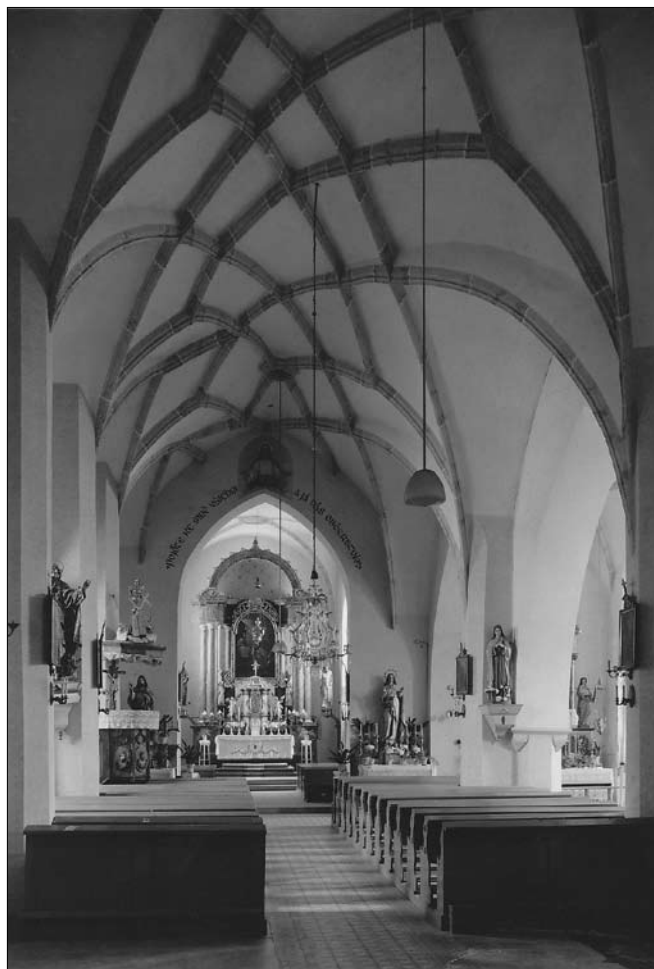
Obr. 7: Hostěradice, kostel sv. Kunhuty, pohled hlavní lodi k východu (Č. Šíla, 1960; fotoarchiv NPÚ, ÚOP v Brně, inv. č. 38512).

Na širokou hlavní loď ze severu navazuje boční loď třetiny nové šířky, od jihu pak dvoulodí vzniklé přístavbou tří klenbových polí nedosahujících až k západnímu průčelí (obr. 7–9). Boční lodě od hlavní oddělují nepravidelně rozmístěné a různě široké i vysoké hrotité arkády. Rovněž vítězný oblouk je zahrocený, následuje na dvě klenbové pole dlouhý presbytář. Na západě se nachází na tři lodě dlouhá, poměrně úzká, kruchta. Lodě klenou valené klenby pokryté převážně síťo-

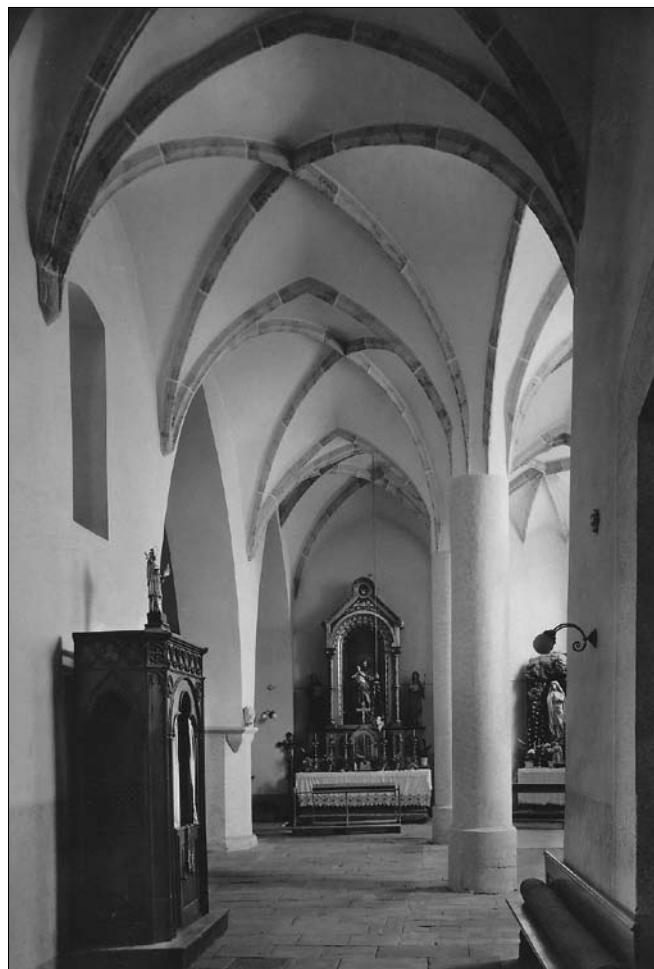
Obr. 8: Hostěradice, kostel sv. Kunhuty, pohled do jižního dvoulodí od západu (Č. Šíla, 1960; fotoarchiv NPÚ, ÚOP v Brně, inv. č. 46067).

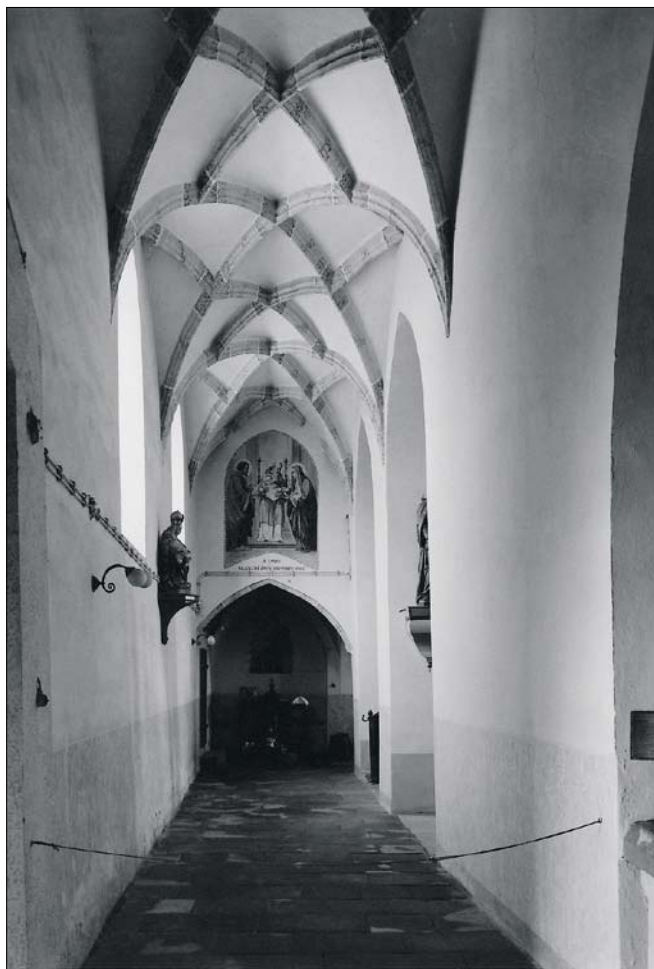
Obr. 9: Hostěradice, kostel sv. Kunhuty, pohled severní boční lodí k východu (Č. Šíla, 1960; fotoarchiv NPÚ, ÚOP v Brně, inv. č. 46068).

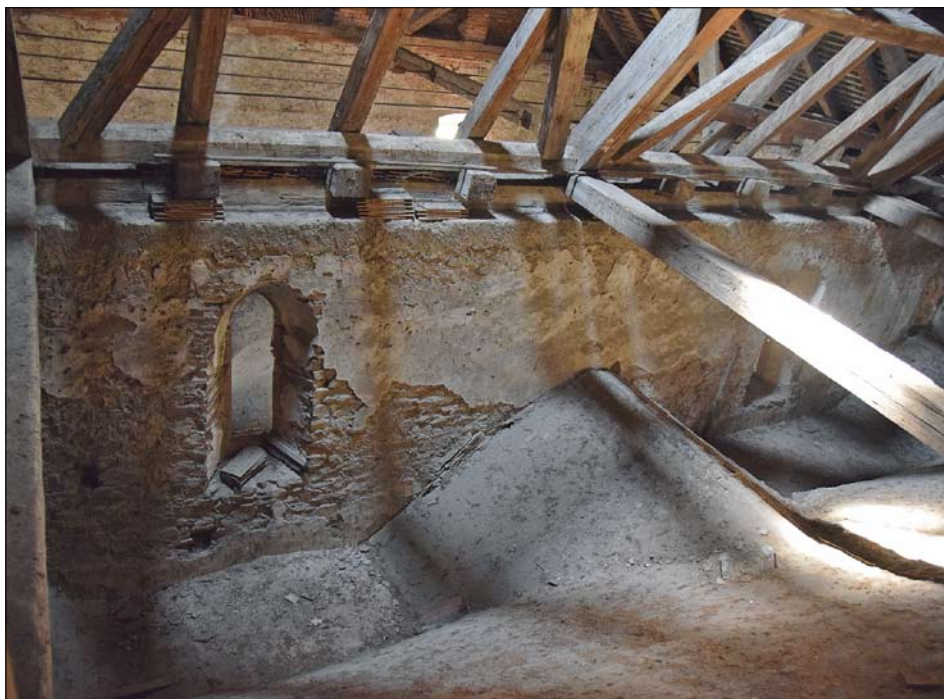
Obr. 10: Hostěradice, kostel sv. Kunhuty, pohled z půdy hlavní lodi na bazilikální okna nad jižní boční lodí, východní část.

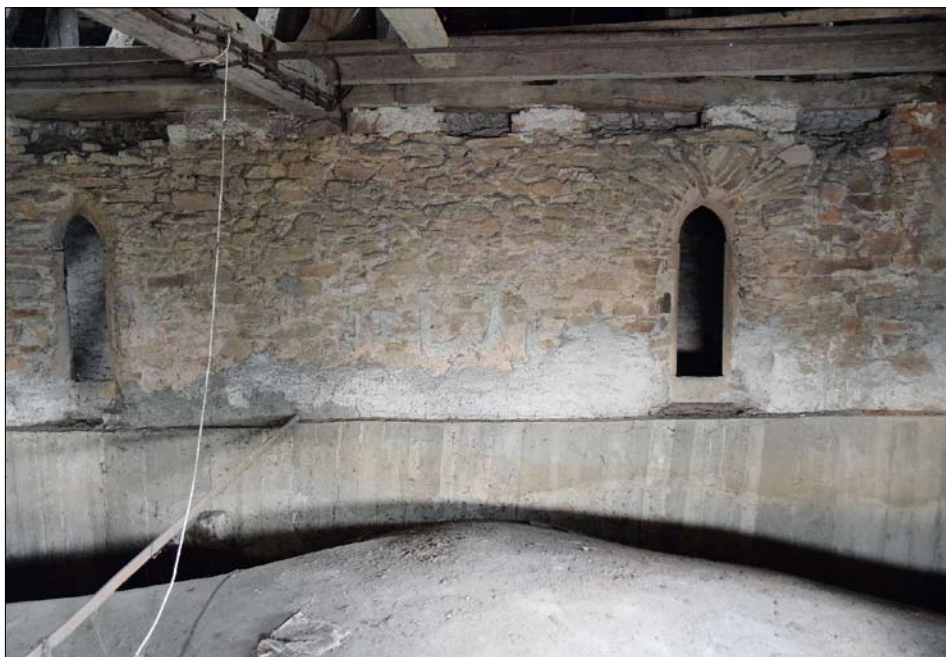
Obr. 11: Hostěradice, kostel sv. Kunhuty, pohled z půdy jižního dvoulodí na východní část zdi hlavní lodi s bazilikálními okny.

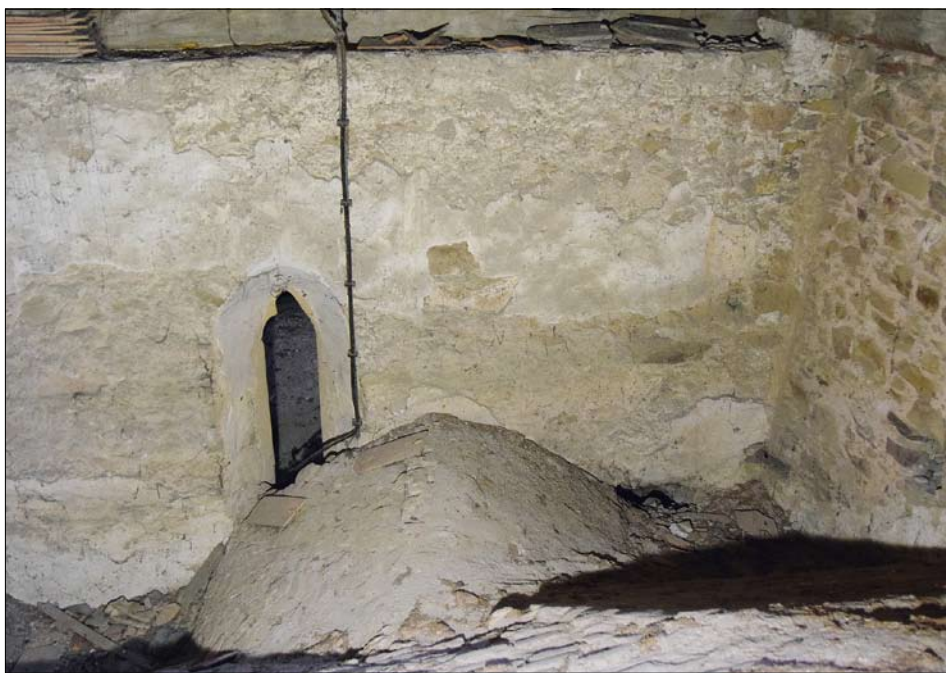
Obr. 12: Hostěradice, kostel sv. Kunhuty, pohled z půdy hlavní lodi na západní bazilikální okno nad jižní boční lodí.

18. století, obr. 24).²⁹⁾ Jeho pravé ostění zčásti nahrazují cihly a profilace jeptišky ve vrcholu hrotitého oblouku je otočená, z čehož plyne, že bylo na dnešní místo osazeno druhotně. Na jih směřuje celkem pět oken – tři na východě jsou širší a bez jakékoliv kružby (obr. 11), dvojice užších oken na západě je opatřena jeptíškami (obr. 12, 13).

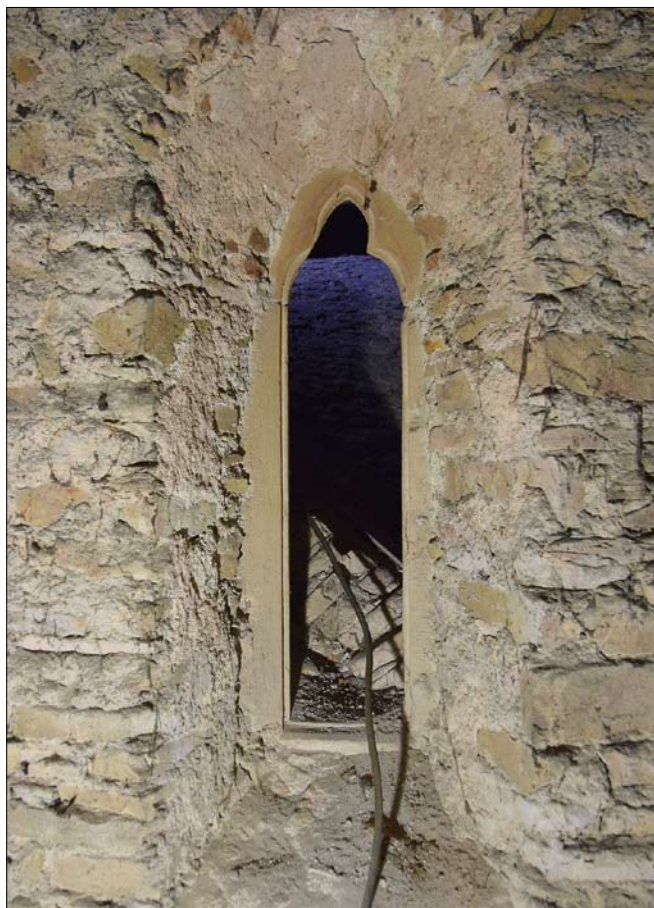
Obr. 13: Hostěradice, kostel sv. Kunhuty, pohled z půdy jižní boční lodi na západní bazilikální okno.

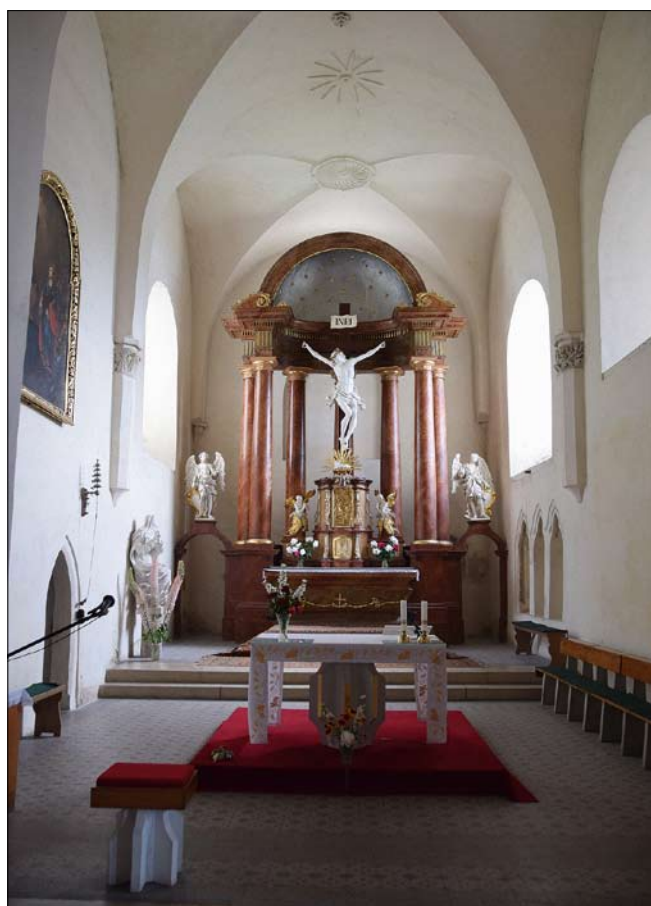
Obr. 15: Hostěradice, kostel sv. Kunhuty, presbytář.

Kromě zdiva a okének v podkroví se z 13. století dochovaly zejména architektonické prvky presbytáře (obr. 15). Ten měl být nepochybně zaklenut dvěma poli křížové žebrové klenby, jak napovídají dochované konzoly a zkrácené přípory, stejně jako opěráky z vnějšku. Koutové konzoly mají podobu obrácených jehlanců zakončených mezičlánky s houbovitě podvinutým okrajem. Přízední přípory spočívají na podseknutém jehlanci a mají pětiboký profil. Sondáž však prokázala, že tvar přípor by mohl být druhotně pozměněn, jelikož pod omítkou se nachází cihlové zdivo.³³⁾ O původnosti pětibokých hlavic završujících přípory však není pochyb. Na severní stěně hlavic člení stylizované akanty zakončené nahoře boulovitým zavínutím, prostor mezi nimi vyplňují dubové listy (obr. 17). Jižní hlavice je nepravidelně porostlá dubovými ratolestmi (obr. 16). Výzdobné reliéfy hlavic jsou vytesány poměrně hrubě a mají daleko k naturalismu sochařství poloviny 13. století. Srovnatelné prvky nalezneme v blízkém okolí například v kostele Všech svatých v Moravském Krumlově, na což upozornil už Bohumil Samek.³⁴⁾ Nejen, že tento kostel postavili také němečtí rytíři, kteří zde měli

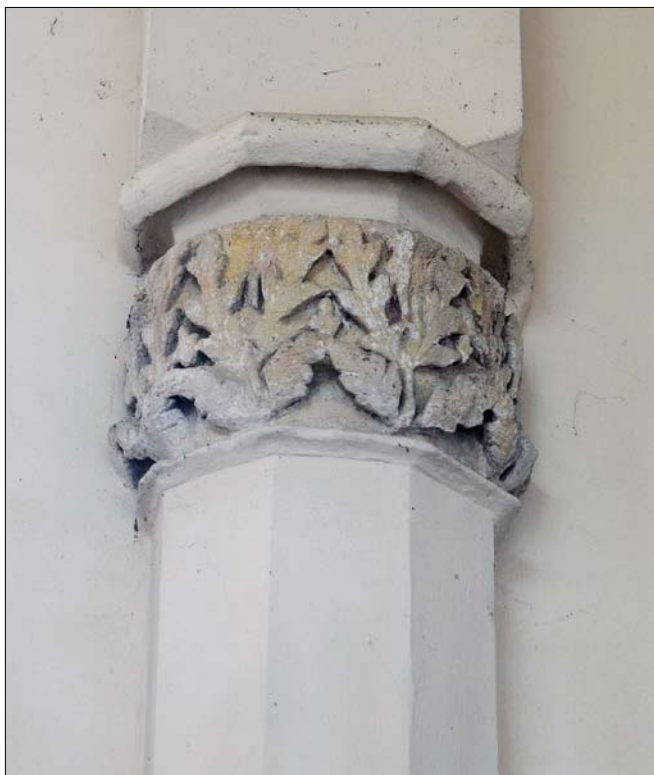
Obr. 16: Hostěradice, kostel sv. Kunhuty, hlavice jižní přípory v presbytáři.

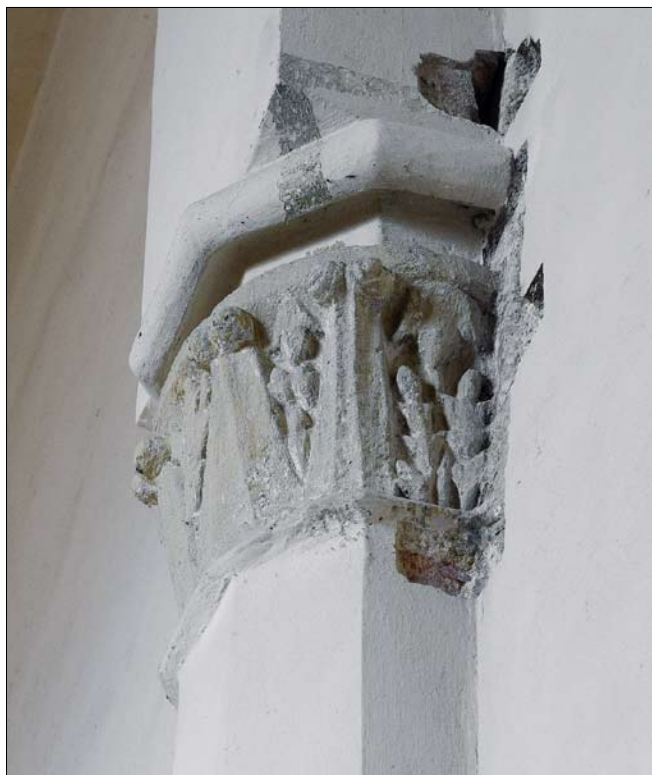
Obr. 17: Hostěradice, kostel sv. Kunhuty, hlavice severní přípory v presbytáři se sondáží.

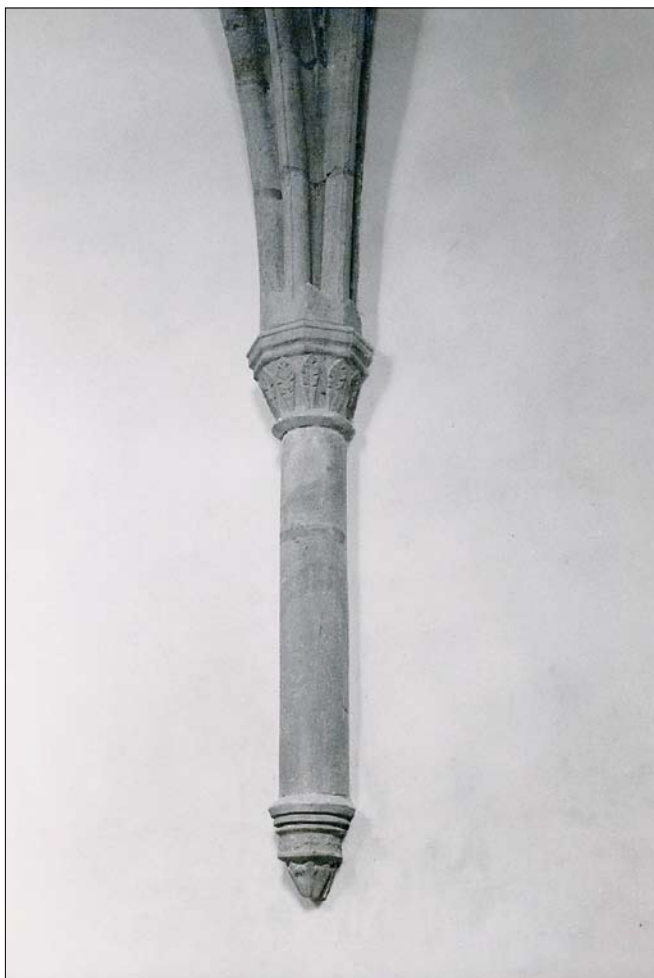
Obr. 18: Moravský Krumlov, kostel Všech svatých, přípora v presbytáři, foto 2. čtvrtina 20. století (fotoarchiv NPÚ, ÚOP v Brně, inv. č. 14.721-M-17).

komturství, ale dvěma poli zaklenutý, rovněž zakončený presbytář přímo odkazuje na hostěradický kostel. Krumlovské přípory mají podobné pětiboké hlavice, samotné dřívky přípory jsou však oblé, kamenné (obr. 18). V případě rozsáhlejší sondáže v Hostěradicích můžeme očekávat podobné řešení. V blízkém okolí pak stojí několik dalších kostelů z doby po polovině 13. století postavených patrně jednou stavební hutí, jejíž činnost předpokládáme i pro Hostěradice (obr. 20, 21).³⁵⁾ V presbytáři se nachází ještě dva architektonické prvky z 2. poloviny 13. století, jejichž současnou podobu ale poznamenaly mladší úpravy. Jedná se o jednoduchý sanktuář ve východní zdi a trojdílné sedile na jižní straně. Profilace sedile v podstatě odpovídá sedile v někdejší klášterní kostele cisterciáků v nedalekých Oslavanech, které je však datováno již do 1. třetiny 13. století.³⁶⁾ Srovnatelné stylové prvky je možné nalézt v širším kontextu západní Moravy (například v bazilice sv. Prokopa v Třebíči nebo klášterní kostele ve Žďáře nad Sázavou), ale i ve vzdálenějších lokalitách Čech, například v kostele Narození Panny Marie ve Vysokém Újezdě s hraněnými zkrácenými příporami a hlavicemi,³⁷⁾ a zejména v někdejší kostele německých rytířů v Chomutově, ačkoliv prvotřídní kvalita zdejší kamenické výzdoby je Hostěradicím vzdálená.³⁸⁾

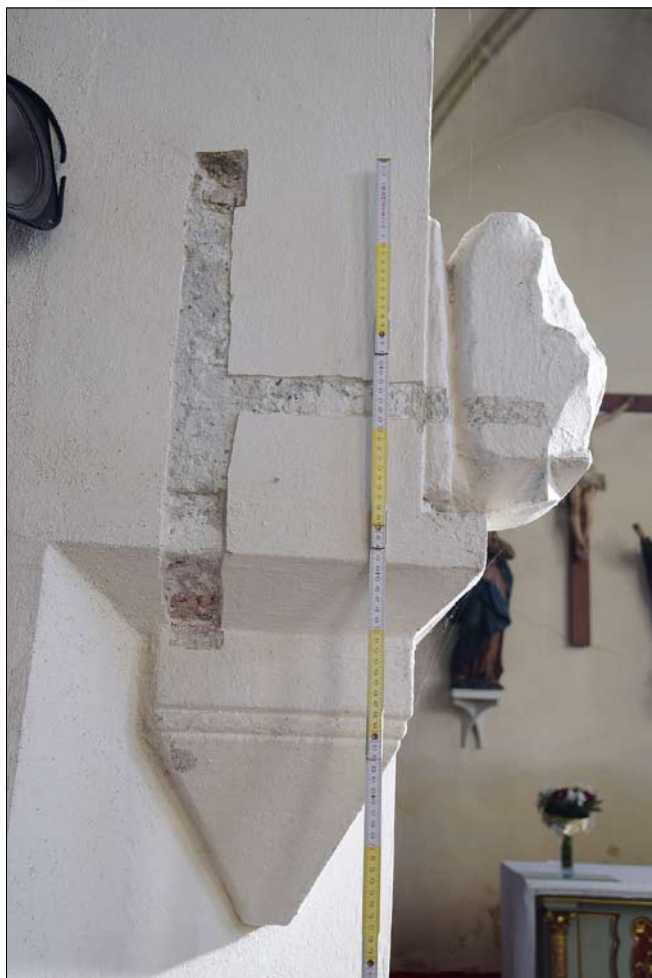
Obr. 19: Hostěradice, kostel sv. Kunhuty, konzola a odsekaný náběh oblouku (?) na východním pilíři oddělujícím hlavní loď a jižní dvoulodí, část směřující na jih.

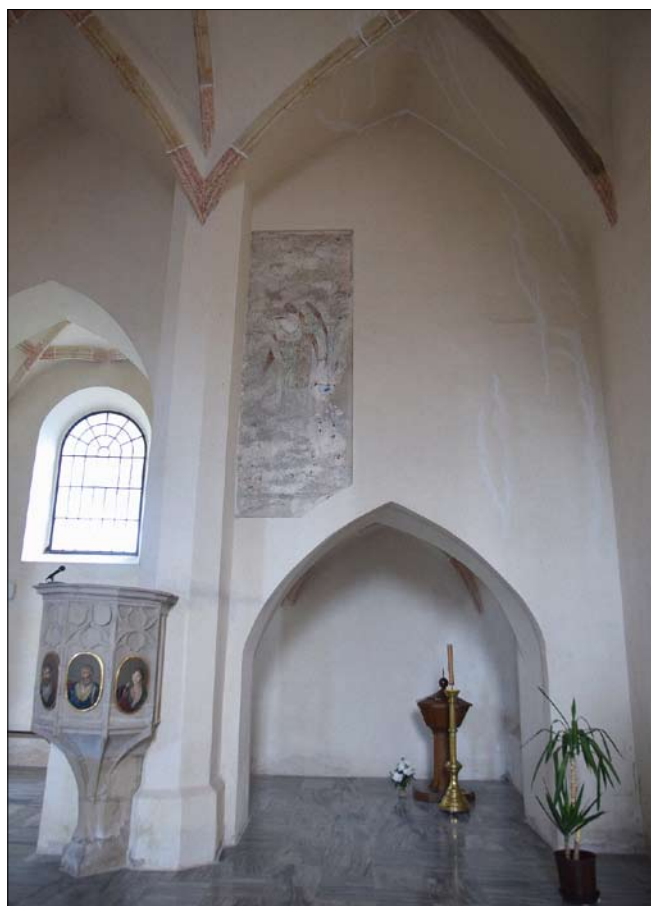
Obr. 22: Hostěradice, kostel sv. Kunhuty, pohled z hlavní lodi k východnímu poli severní lodi s fragmentem nástěnné malby z doby před vložení pozdně gotické klenby.

Kostel patrně nebyl dostavěn do konce 13. století a po celé následující století se na tom mnoho nezměnilo. Minimálně presbytář měl mít žebrovou klenbu, hlavní loď snad byla od počátku zamýšlena jako završená trámovým stropem, žádné stopy neukazují ani na plány zaklenout boční lodi. Výška původního kostela zůstává neznámá, jelikož koruna zdíva byla později ubourána a horní úseky stěn na půdě neobsahují kapsy po trámech stropu, ani jejich zazdění. V průběhu 14. nebo 15. století byl kostel vymalován nástěnnými malbami, ve fragmentu odkrytými roku 1906.⁴⁸⁾ Velmi široce pojaté datování je způsobené fragmentárním stavem poškozeného díla, jehož námětem bylo patrně Korunování Panny Marie, její Nanebevzetí nebo Kristovo Nanebevstoupení. Vidíme totiž dva anděly, jednoho stojícího s nápisovou páskou, druhého nad ním letícího, kteří bezpochyby doprovázeli hlavní výjev narušený přístavbou pilíře nesoucího pozdně gotickou klenbu (obr. 22).⁴⁹⁾

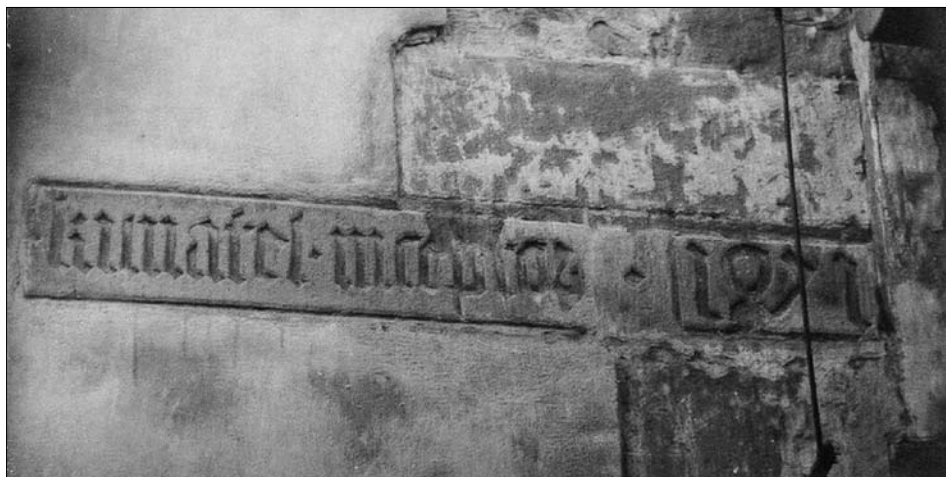
Obr. 23: Hostěradice, kostel sv. Kunhuty, stav nápisu „kunatel inceptor“ na severní fasádě věže v roce 1945 (E. Pössl, *Die Pfarrkirche zu Hosterlitz*, Wien 1945, seminární práce, Institut für Kunstgeschichte, Universität Wien).

Na severním průčelí věže je zhruba ve výšce dvou metrů dnes již zčásti nečitelný nápis „kunatel inceptor“ doplněný letopočtem. Většina badatelů přebírala z důvodu špatné čitelnosti jeho první přepis uvedený Janem Petrem Cerronim jako „Kuna Te(mpl)(i) inceptor 1421“ a vročila tak počátek stavby věže ještě před rok 1425, kdy městečko s kostelem i komendou zpustošili husité.⁵⁰⁾ Fotografie nápisu přiložená k seminární práci o kostele v Hostěradicích, kterou v zimním semestru 1944/45 vypracovala Elfriede Pössl na vídeňské univerzitě, však ukazuje spíše na odlišnou interpretaci (obr. 23).⁵¹⁾ Třetí číslice by mohla být čtena také jako 5 či 7. Vzhledem k písmu a způsobu vytesání do kamene bychom o 50. letech 15. století mohli uvažovat v případě, že by nápis vznikl v Německu či Rakousku. Protože však předpokládáme, že na místě pracovala stavební huť a nebyl důvod nápisovou desku dovážet z ciziny, kloníme se k tomu, číst nápis jako 1471. Tomuto vročení počátku stavby věže by odpovídaly také další skutečnosti, jako například ne o mnoho výše (snad primárně) zazděný kámen s reliéfním letopočtem 1486 a také fragment prkna bednění na křížové klenbě druhého patra, dendrochronologicky datovaný do doby po roce 1478 (obr. 25).⁵²⁾ Kdo byl muž nesoucí ve středověku užívané osobní jméno Kunát (zdrobněle Kunátl), však zůstává nejasné. Snad se mohlo spíše než o zedníka jednat o zakladatele/obnovitele stavby, buď komtura nebo faráře, nebo představeného městečka.

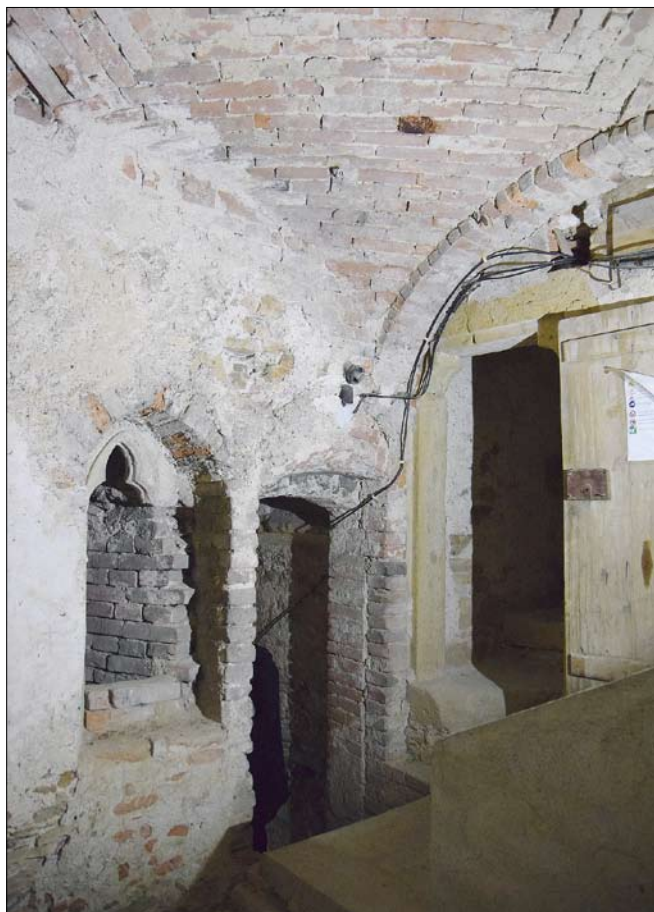
Obr. 24: Hostěradice, kostel sv. Kunhuty, vstupní místnost věže s patrně druhotně upraveným okénkem, upravo sedlový portálek vedoucí do prvního patra věže.

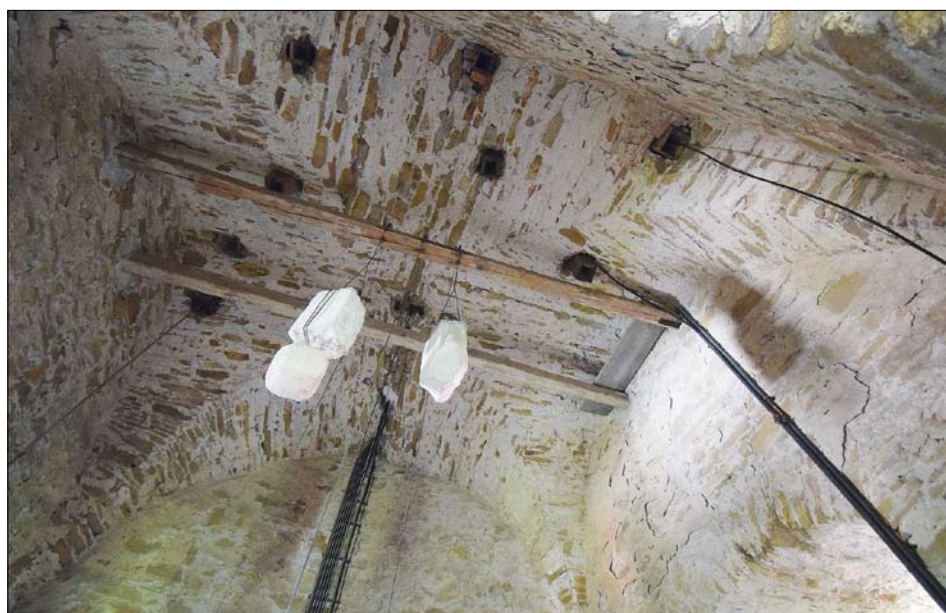
Obr. 25: Hostěradice, kostel sv. Kunhuty, první patro věže s klenbou dendrochronologicky datovanou po roce 1478.

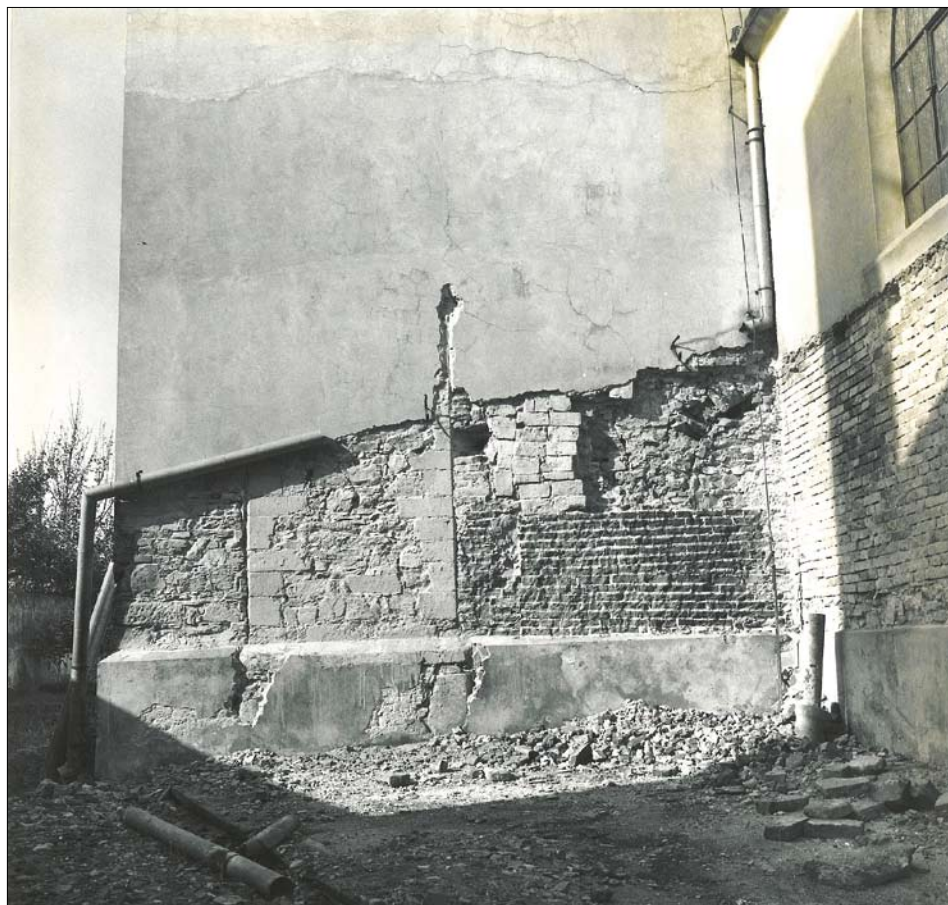
Obr. 26: Hostěradice, kostel sv. Kunhuty, východní zeď jižního dvoulodí s dobře patrnými zazdívkami vyrovňávajícími polygonální závěr (H. Winklerová, 1990; fotoarchiv NPÚ, ÚOP v Brně, inv. č. 102 165).

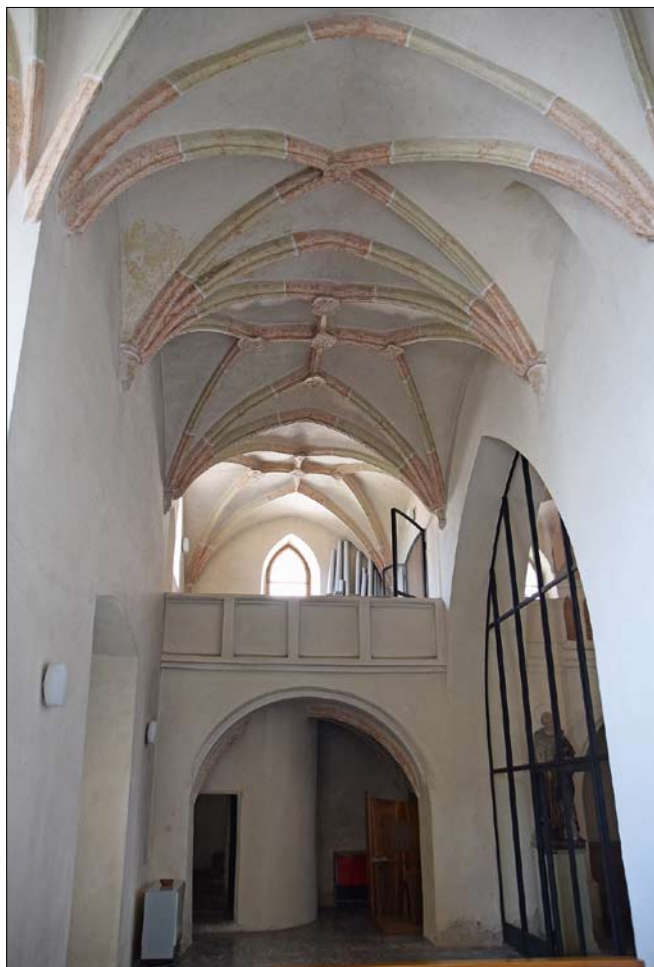
Obr. 27: Hostěradice, kostel sv. Kunhuty, pohled do západní části jižní lodi.

V následující pozdně gotické fázi byla do užší západní části jižní lodi vložena dvě pole hvězdicové a jedno pole křížové žebrové klenby (pole jsou nestejné velikosti) a dále zde byla vybudována kruchta průběžně probíhající všemi loděmi, přístupná točitým schodištěm z jižní lodi (obr. 27). Podkruchtí bylo v jižní části zaklenuto křížovou klenbou, v hlavní lodi síťovou a severní část byla sklenuta valeně. Do hlavní lodi se čelo kruchty otevírá dvojicí arkád spočívajících na sloupku s tordovaným dřikem na vysoké, ve spodní části pravouhlé, výše kruhové patce a s římsovou hlavicí. Na čelní straně je na hlavici osazen kamenný půlený kolčí štít s erbovním znamením pánů z Lipé – šikmo zkříženými ostrvami o šesti sucích. Pole je opatřeno recentním modrým nátěrem, ostrve zlatým (obr. 32). V podkruchtí jsou užita klínová žebra s jedním výžlabkem v okosení a vyžlabením uprostřed okosu, stejná jako v 2. a 3. poli jižní lodi (od západu). První (křížové) pole jižní lodi má žebra obdobná jako dvoulodí – jednou vyžlabená klínová. Žebra vybíhají přímo ze stěn, pouze na západní stěně proti sloupku je užita tříkrát odstupněná patka. V ní je také ukotvena kovaná trnož zpevňující sloupek. Na průnicích žebířů je osazeno sedm trilobů s plasticky vystouplým okrajem (jeden chybí) a dva silně poničené reliéfní maskarony. Je pravděpodobné, že triloby i maskarony byly barevně pojednány, dnes jsou pokryty silnou vrstvou nátěrů, z nichž poslední vrstva imituje mramor.

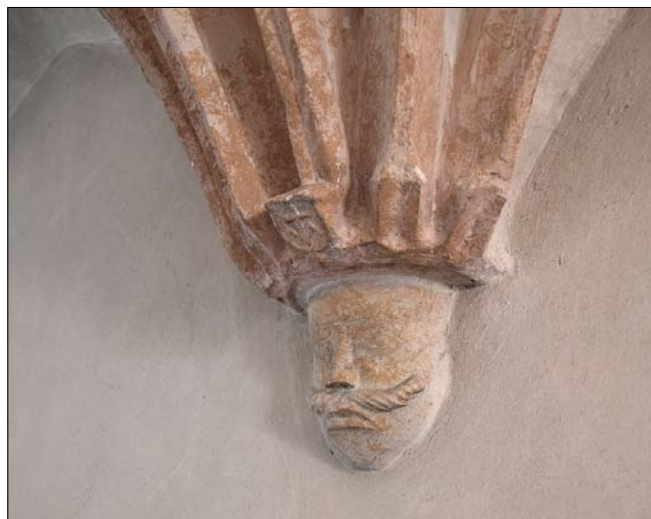
Obr. 28: Hostěradice, kostel sv. Kunhuty, jižní konzola s kamenickou značkou na hranici krucht a jižní boční lodi.

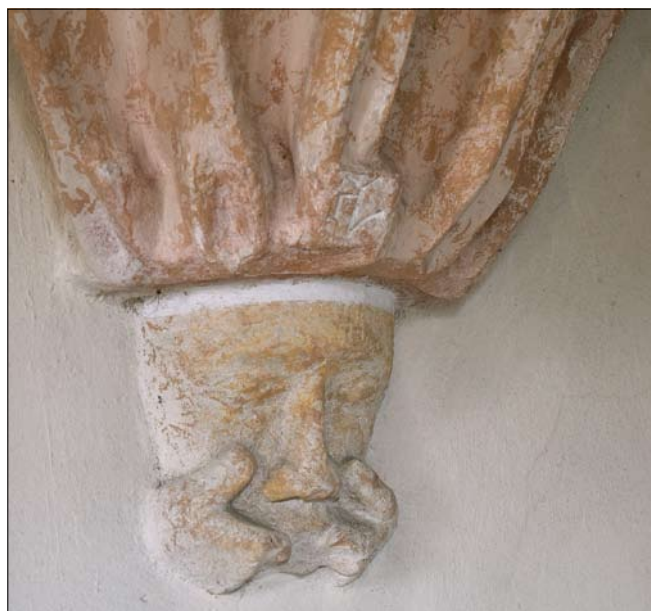
Obr. 29: Hostěradice, kostel sv. Kunhuty, severní konzola s kamenickou značkou na hranici krucht a jižní boční lodi.

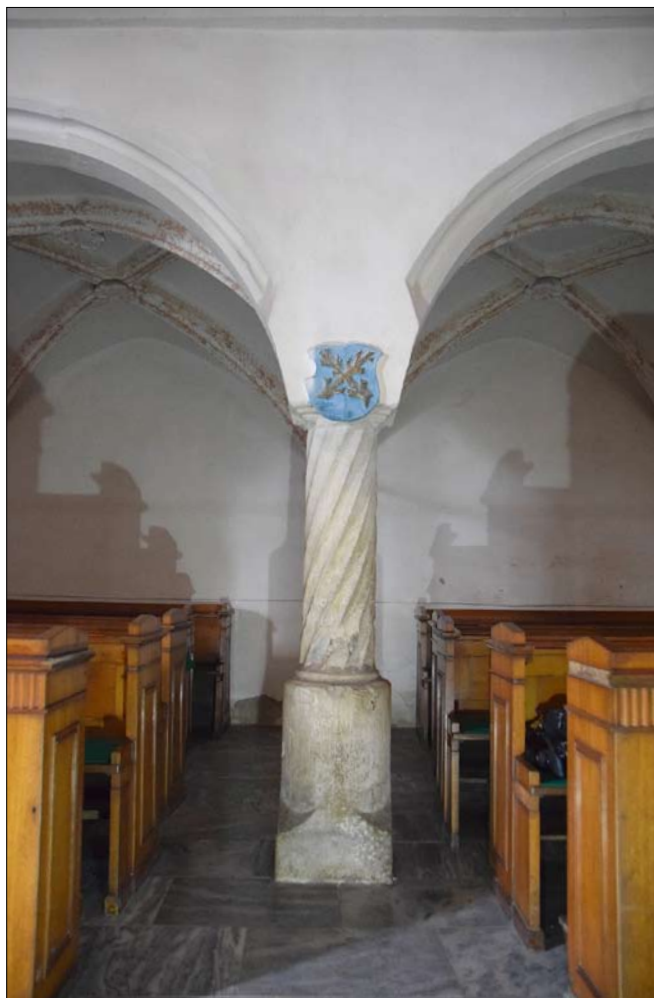
Obr. 32: Hostěradice, kostel sv. Kunhuty, sloupek s erbem pánů z Lipé vynášející kruchtu hlavní lodi.

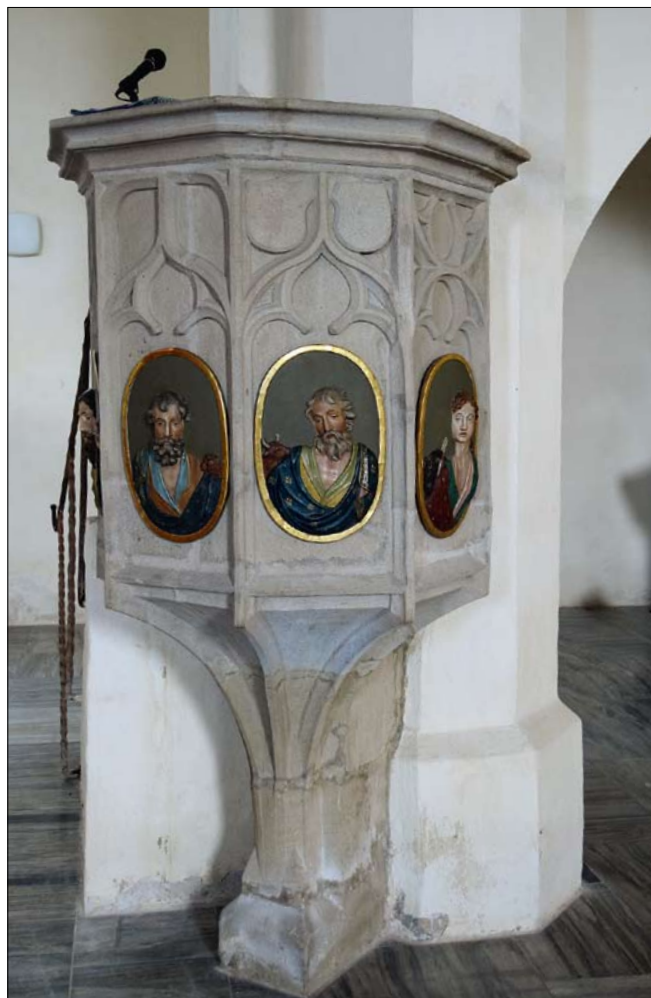
Obr. 33: Hostěradice, kostel sv. Kunhuty, kazatelna.

(obr. 33). Kazatelna je kamenná, bez povrchové úpravy, oktogonálního půdorysu a spočívá na projmuté podnoží ukotvené v hranolovém podstavci. Podnož je členěna klínovými žebry, která přecházejí na plný parapet a dělí ho na čtyři stejná a jedno poloviční pole. Jejich výplně jsou protnuty trojlaločnou kružbou zasazenou v kýlových obloucích, nad kterými je na jihozápadní straně osazena dvojice prázdných kolčích štítků. Uprostřed výplně jsou zavěšeny mladší oválné dřevěné kartuše s reliéfy čtyř evangelistů. Parapet je završen profilovanou římsou. Kazatelna je přístupná ze severní strany zděným omítaným schodištěm s kovaným zábradlím, které bylo doplněno později, jak jasně ukazuje přerušení parapetu na severní straně. Na východní straně jsme zase zaznamenali druhotně doplněné panelování. Domníváme se, že původně se na kazatelnu vstupovalo po visutém schodišti obtáčejícím pilíř z východní strany, které bylo (snad z důvodu umístění lavic) zrušeno a kazatelna mírně pootočená. Nejstarší zprávu o jejím vzhledu nacházíme u Cerroniho, který popisuje, že na kazatelně je erb pánů z Lipé a Zahrádeckých ze Zahrádek, kteří kdysi vlastnili nedalekou ves Višňov. K textu připojil i nákras erbů a přepis textu z 5. kapitoly 1. listu apoštola Jana „*Jesus Christus ist der wahrhaftige Gott und das ewige Leben. Kindlein, hütet euch vor den Abgöttern!*“, který měl být na kazatelně napsán a svým důrazem na potírání modloslužby ukazoval na protestantskou orientaci zadavatele.⁸¹⁾ Zda druhý jmenovaný erb opravdu patřil Zahrádeckým ze Zahrádky je otázkou, pravděpodobněji se zdá, že na něm byl erb některé z manželek pánů z Lipé. Kazatelna prošla v roce 1817 rozsáhlou obnovou hrazenou z odkazu zemřelého měšťana Leopolda Ullmanna.⁸²⁾ Její tehdejší podoba snad byla zachována zhruba do poloviny 20. století, kdy ji známe z fotografií.⁸³⁾ Na nich je nad kazatelnou dřevěná empírová stříška s vázou ve vrcholu, povrch kazatelny je opatřen nátěry imitujícími mramor a ve vpadlých polích jsou medailony s portréty evangelistů. Schody jsou lemovány plným parapetem s panelováním. Přes špatnou čitelnost fotografie se zdá, že levý erb v té době nesl jinou symboliku (roh?). K razantnímu očištění kazatelny došlo až v 80. letech 20. století.

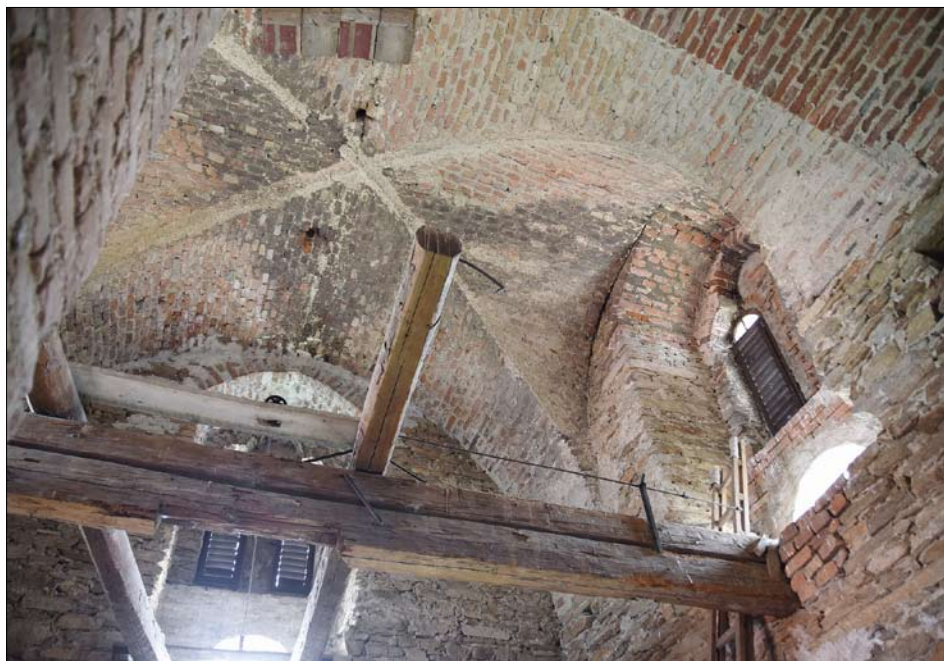
Obr. 34: Hostěradice, kostel sv. Kunhuty, nejvyšší patro věže s patrnou dostavbou v poslední čtvrtině 16. století.

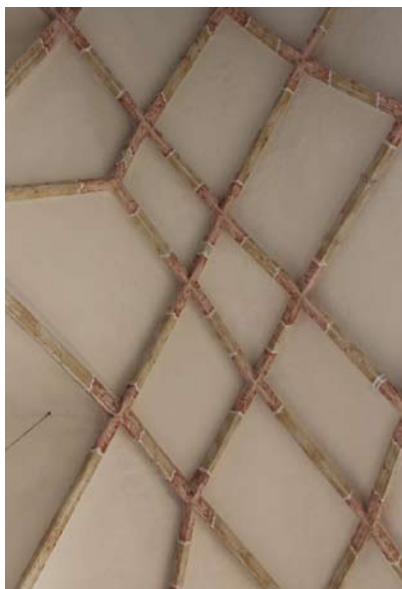
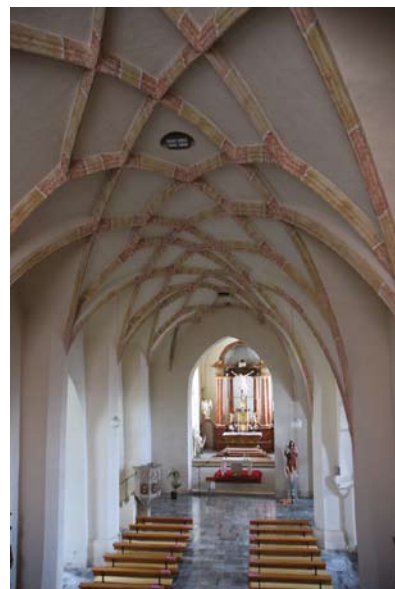
I žebro hlavní loď

Obr. 35 (s. 93–96): Hostěradice, kostel sv. Kunhuty, profilace kamenických prvků kostela (kresba M. Kruntorád, zpracování J. Stýblo, NPÚ, ÚOP v Brně).
