STŘEDOVĚKÁ PODOBA HORNICKÉ KAPLE U VSI ŠVAŘEC

Medieval Appearance of the Mining Chapel near the Village of Švařec

During the reconstruction of the Holy Trinity Chapel near Švařec (a village in the Žďár nad Sázavou Region), operative research and documentation were carried out. The acquired knowledge substantially concretised the idea about the chapel's building development. The previously stated origin in the 16th century must be shifted to the second half of the 13th century. Some construction features (longitudinal ground plan, set of Romanesque windows on the eastern façade) indicate that miners from western countries erected the chapel.

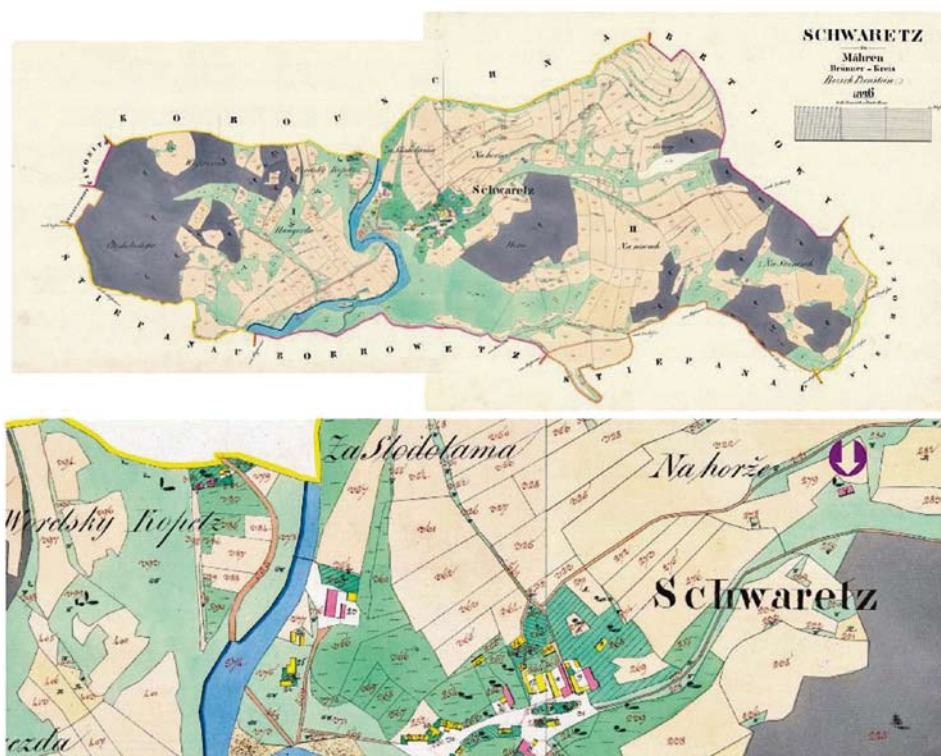
Obr. 1: Švařec (okres Žďár nad Sázavou), kaple Nejsvětější Trojice, tzv. císařský otisk mapy stabilního katastru vsi z roku 1826 s výřezem zachycujícím polohu kaple (Ústřední archiv zeměměřictví a katastru).

Základní charakteristiku kaple přinesl předchozí příspěvek,¹⁾ proto se můžeme hlavně věnovat nově dokumentovaným náleзовým situacím. Připomeňme, že kaple se nachází v hlubokém údolí Brťovského potoka, stojí na uměle vytvořené terase nad potočním korytem a současnou silnicí spojující obce Švařec a Brťov (obr. 1, 2, 3). Trasa historické cesty má oproti dnešní silnici odlišný průběh, v prostoru pod kaplí opustila údolí a stoupala hlubokým úvozem na tzv. Nivy, odkud pokračovala ve směru na Brťov. Půdorys kaple je obdélný, bez architektonicky a hmotově vyčleněného presbyteria. Síla obvodových zdí dosahuje 1–1,1 m. Vnější rozměry půdorysu (bez mladší předsíně) činí 8,5 × 12 m. Výška původní stavby dosahovala pouhých 4 m po korunní římsu na jižní (nejvyšší) straně. Níže předložený popis se týká situací dokumentovaných při operativním průzkumu v roce 2022.

Abb. 1: Švařec (Bez. Žďár nad Sázavou), Kapelle der Allerheiligsten Dreifaltigkeit, sog. Pflichtabdruck der Mappe des Stablen Katasters, 1826, Ausschnitt mit Position der Kapelle (Zentralarchiv von Geodäsie und Kataster).

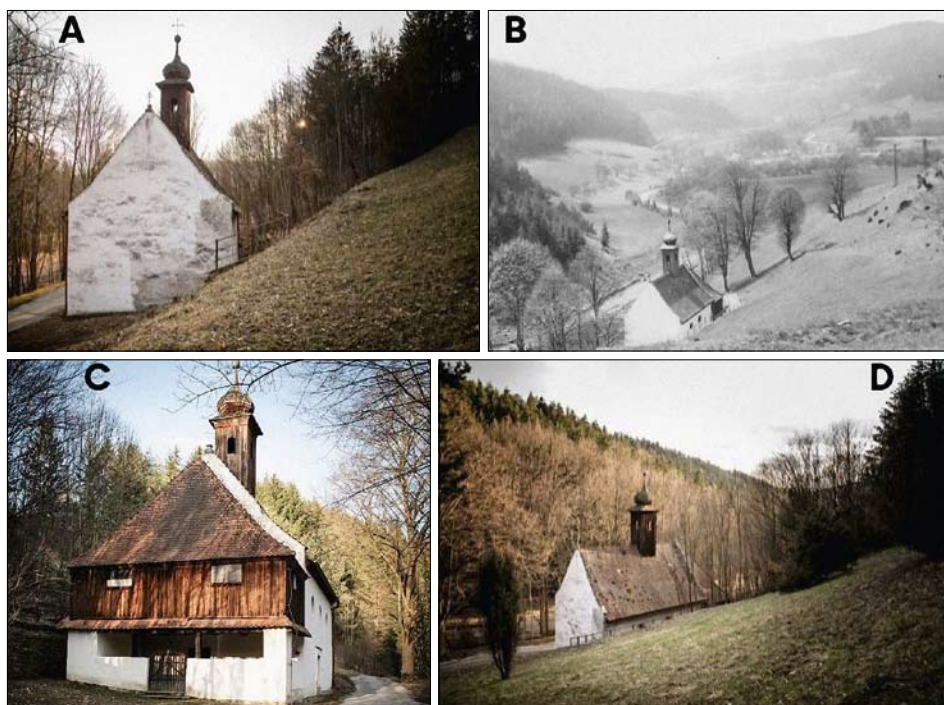
Obr. 2: Švařec, kaple Nejsvětější Trojice. A – pohled od východu, stav před rekonstrukcí z roku 2020; B – pohled od severovýchodu směrem k obci Švařec, 80. léta 20. století (archiv autora); C – pohled od západu, stav před rekonstrukcí z roku 2020; D – pohled od severovýchodu, stav před rekonstrukcí z roku 2020 (A, C, D foto M. Dlouhý).

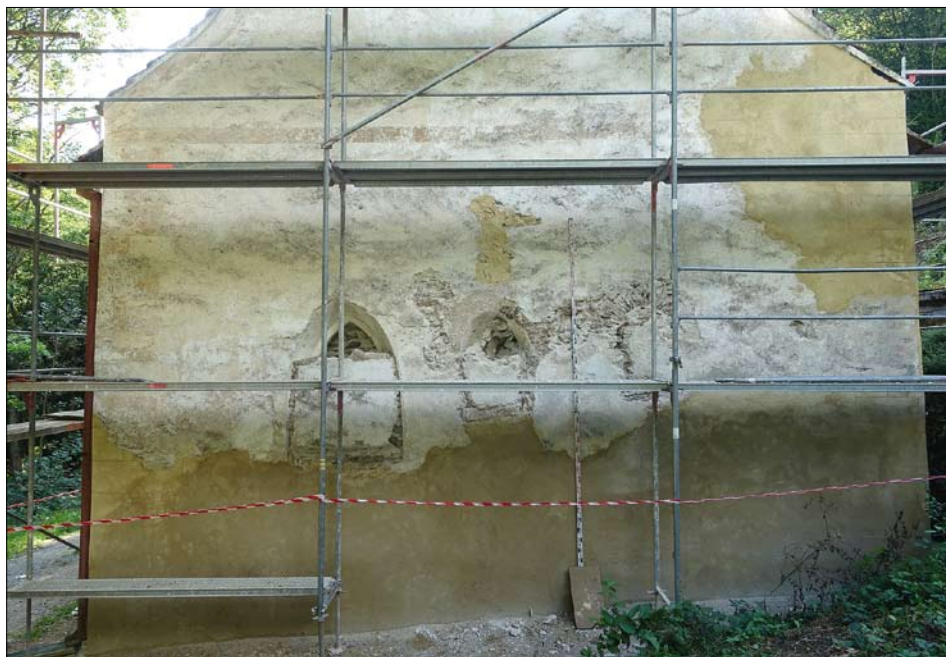
Obr. 4: Švařec, kaple Nejsvětější Trojice, pohled od východu na čtveřici nalezených okenních otvorů východního závěru kaple (všechny snímky autor, 2022, není-li uvedeno jinak).

Východní fasáda: Zásadní náleзовé situace byly odkryty po částečném osekání omítek na východním průčelí (obr. 4, obr. 13: A). Sondami a odstraněním novodobých cementových omítek se podařilo částečně odkrýt trojici původních okének s půlkruhovým záklenkem a oboustrannými, nálevkovitě se rozšiřujícími špaletami. Okénka se nacházejí v jedné úrovni zhruba 2 m nad povrchem terénu, od sebe jsou rozmístěna v nepravidelných rozestupech. Nejlépe se dochoval otvor v ose východní zdi (nika vysoká max. 112 cm, široká max. 70 cm). Záklenky špalet jsou vyzděny z lomového kamene, organicky svázaného s okolním zdivem, vnější špalety jsou omítnuty omítkou identickou se zdíci maltou – hnědou s vápenými cíváry, pečlivě utaženou kovovým nástrojem. Hlazená omítka kolem oken vytvářela paspartu, odlišenou od okolních omítaných ploch strukturou omítky. Relikt identického okénka se nachází jižně od osového okna. Přítomnost tohoto okénka přesvědčivě dokládají pateční klenáky, protože výškově korespondují s patami záklenku osového okna. Drobnou sondou byl odhalen krátký úsek omítané špalety. Toto okénko bylo silně narušeno při proražení mnohem většího (rovněž zazděného) okna s lomeným záklenkem. Třetí identický okenní otvor zastihla sonda až cca 90 cm severněji od osového okna, přičemž se rovněž jedná o štípaným kamenem pečlivě zděný půlkruhový záklenek, tvořící nepochybně původní součást obvodového zdiva. Rozměry okénka odpovídají osovému otvoru. Zazdívku severního okénka včetně navazujících ploch východní fasády pokrývá pekovaná předbarokní omítka. V době průrazu relativně rozměrnějšího lomeného okna došlo jak ke zrušení jižního okénka z celé trojice, tak i zazdění severního okénka. Předpokládáme, že osově okénko bylo zaslepeno později, protože

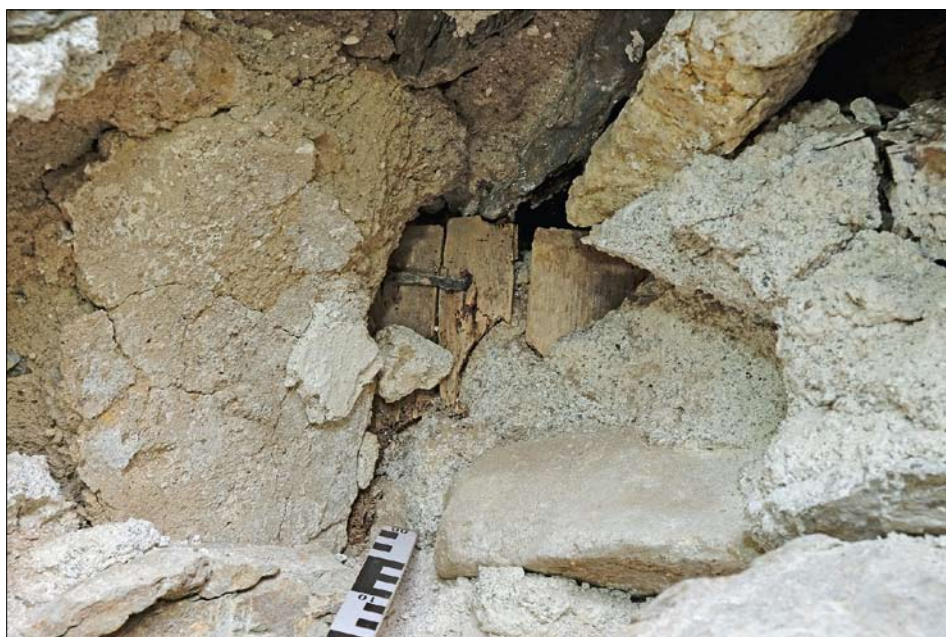
Obr. 5: Švařec, kaple Nejsvětější Trojice, snímek do částečně odhaleného prostoru východního osového okénka závěru kaple s patrnou dřevěnou výplní (foto V. Pavelka, 2022).

Sonda do zazdívky osového okna odhalila narušený stav záklenku okna. Vlastní průzor okénka je formován do tvaru trojlaloku, ale materiálem není tesaný kámen, ale kovovými kramlemi jištěné subtilní dřevěné lafky/prkénka (šířky 10 cm), v nichž je motiv jednoduše vyřeznut (obr. 5).²⁾ Dřevěný rám³⁾ průzoru okénka se nachází v hloubce 50 cm od vnějšího líce stavby. Svým jednoduchým provedením odpovídá celkově strohému rázu stavby. Hrany dřevěných latí jsou výřezy přizpůsobeny kamenům záklenku (k vsazení výplně tedy došlo v době, kdy záklenek pozbyval omítku ať již primárně či druhotně vlivem chátrání). Prkénka, v nichž je vyřeznut motiv jeptišky,

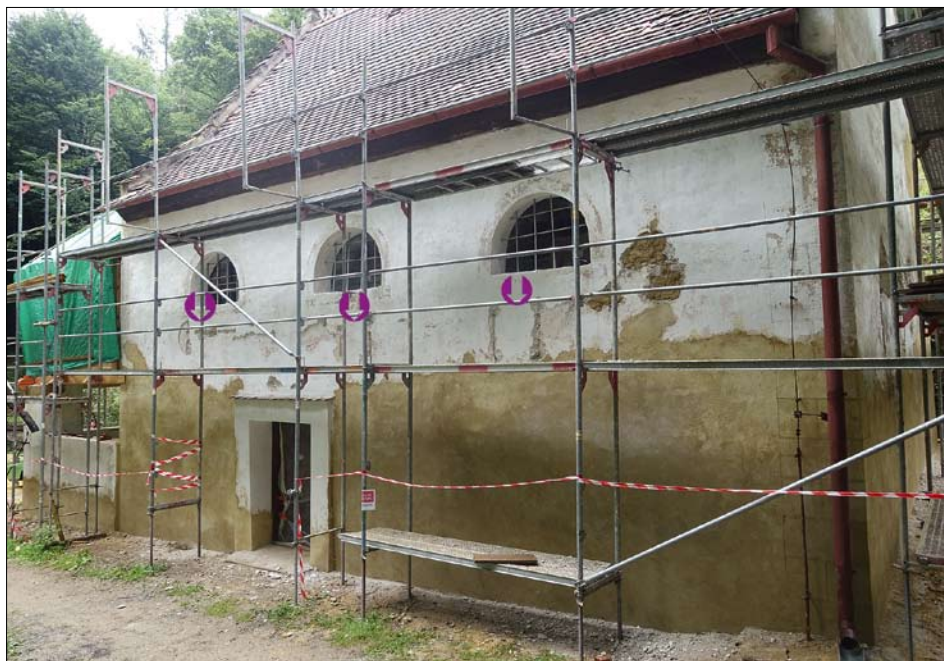
Obr. 6: Švařec, kaple Nejsvětější Trojice, pohled od jihovýchodu na odhalené špalety tří jižních oken kaple.

V místě drobných, svisle probíhajících trhlin v omítce byly sondou nalezeny pozůstatky tří předbarokních oken jižního průčelí; umístěny byly pod stávajícími termálními okny (obr. 6). Spodní hrany okenních nik dosahují výšky až 2,7 m nad okolním terénem. U všech tří otvorů scházejí záklenky, zanikly snad během barokních úprav při vyzdívání stávajících oken. Vzhledem k proporcím a umístění všech tří zrušených okének se zdá, že se jedná o otvory z nejstarší stavební fáze, znovu omítnuté během pozdně gotické, popř. raně renesanční přestavby kaple. Šířkou vnějších nik odpovídají původním okénkům východní fasády, a navíc s nimi korespondují i výškovou úrovní parapetů. Dataci okének do první stavební fáze nasvědčují i jejich výrazně se rozevírající špalety.

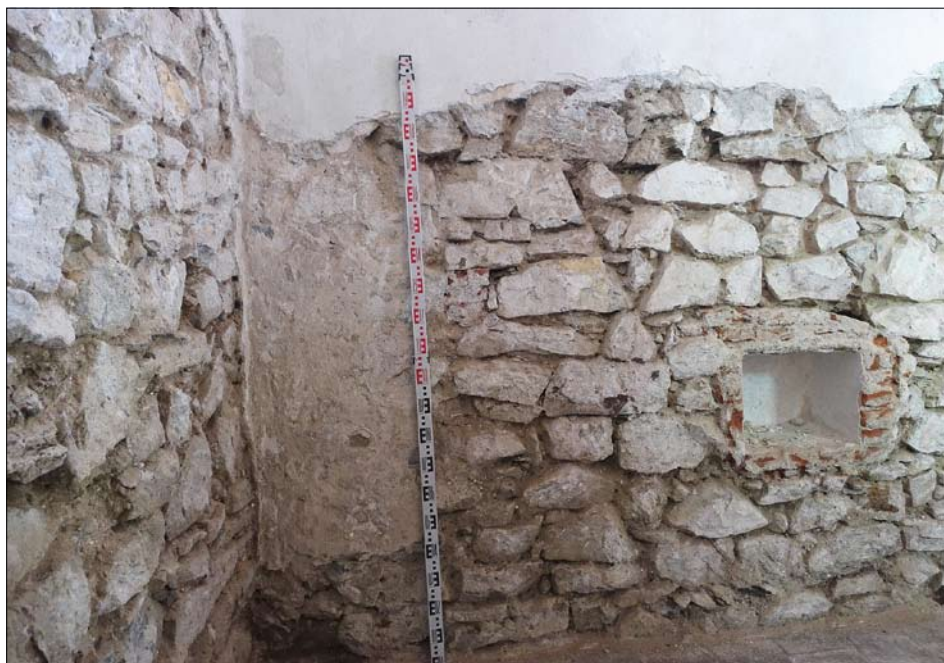
Obr. 7: Švařec, kaple Nejsvětější Trojice, pohled od severu na východní část jižní zdi. Vlevo pozůstatky předbarokních omítek, napravo šikmá technologická spára dokládající sezónní rozvrh zednických prací. Vpravo druhotně vysekaná nika.

Spára indikující sezónní ukončení prací se nachází v jižní zdi (obr. 7), východně od druhotně vysekané odkládací niky. Spára probíhá šikmo, a to do úrovně vyrovnávací spáry nad nikou. Předpokládáme tedy, že do výšky cca 1,2 m vyzdžené obvodové zdivo kaple (vyjma části jižní zdi) bylo v tomto stavu zajištěno a ponecháno například přes zimní období. Západní vstup se do interiéru obrací nikou s rozevřenými špaletami, završenou segmentovým záklenkem. Nika vstupu je druhotně vysekána do obvodového zdiva, je totiž tvořena cihlami, které nejsou inte-

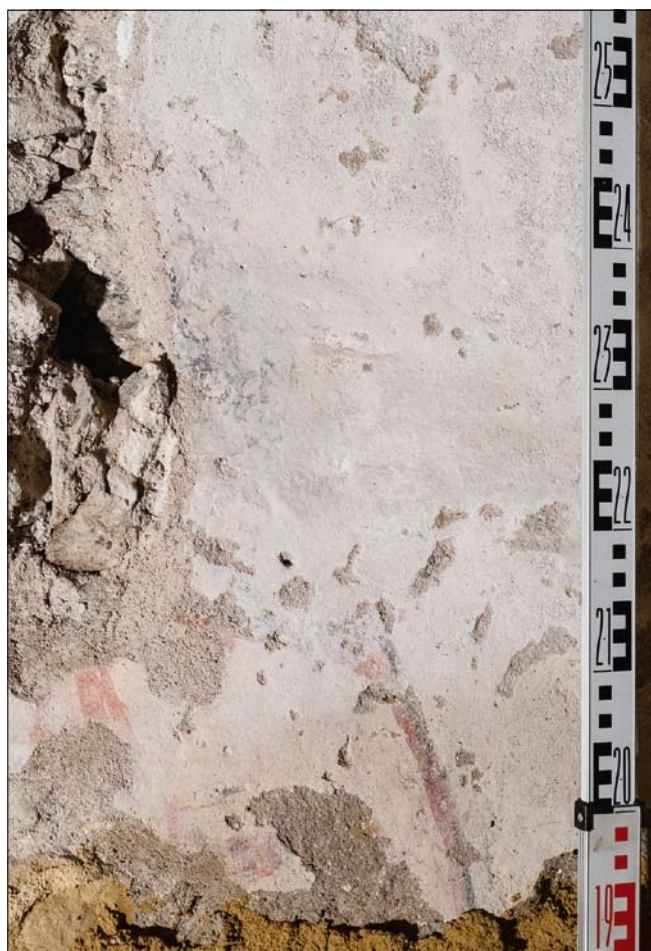
Obr. 8: Švařec, kaple Nejsvětější Trojice, fragmenty výmalby východní stěny kaple.

Na východní stěně se podařilo zachytit fragment malby v místě předpokládaného původního sanktuáře (obr. 8). Blíže severovýchodnímu koutu se ve výšce přes 2 m objevil fragment jednoduché červené a černé malby, snad s motivem účesu a lineární kontury postavy (?). Malovaný motiv byl nanesen na primární povrchovou úpravu interiéru kaple, tedy na nátěrovou vrstvu aplikovanou na základní hrubé omítce. Tato omítka odpovídá svým charakterem a barvou zdíci maltě (hnědá hlinitá maltovina). Nejistá je datace maleb, dochovaných ve značně omezeném rozsahu. Podle kadeření vlasů a primitivních lineárních tahů v červeno-černé kombinaci by bylo možno malby datovat do 16. století (případně sklonku století předcházejícího). Komplikaci představuje stratigrafie omítek, kdy podle stop na východní zdi tvoří malby na omítce nejstarší povrchovou úpravu, překrytou následně vrstvami datovanými rámcově do 14.–15. století (předcházející časné novověkému lomenému oknu východní zdi). Vzhledem ke značně torzálnímu stavu dochování není možné postihnout ikonografii výzdoby.

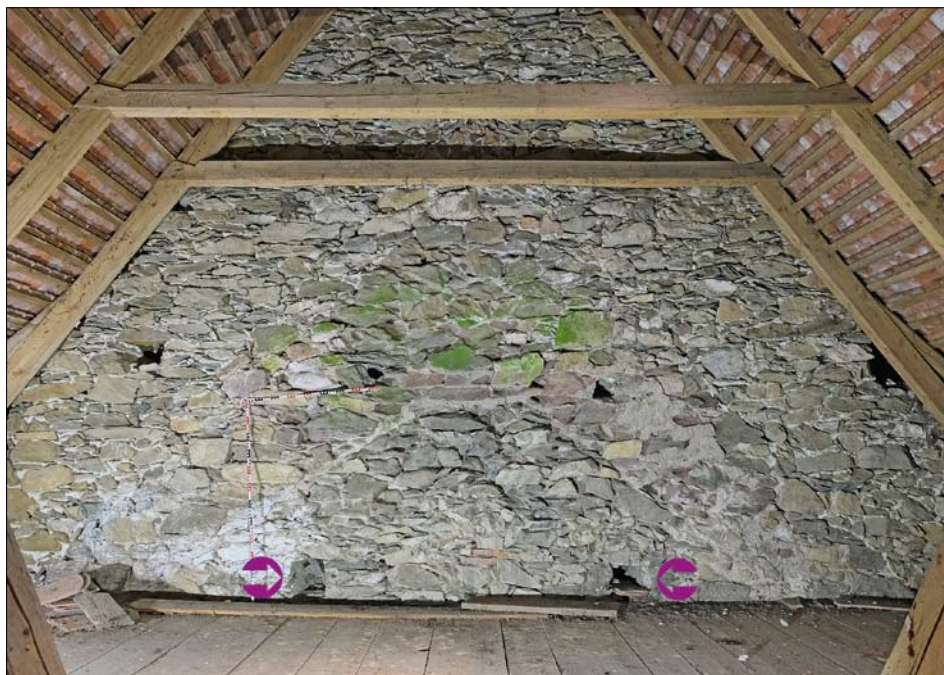
Obr. 10: Švařec, kaple Nejsvětější Trojice, vnitřní líc východního štítu kaple od západu s vyznačenými původními kapsami nejspíše pro osazení vaznic. Dobře čitelné jsou tři vývojové etapy výstavby štítu (foto V. Pavelka, 2022).

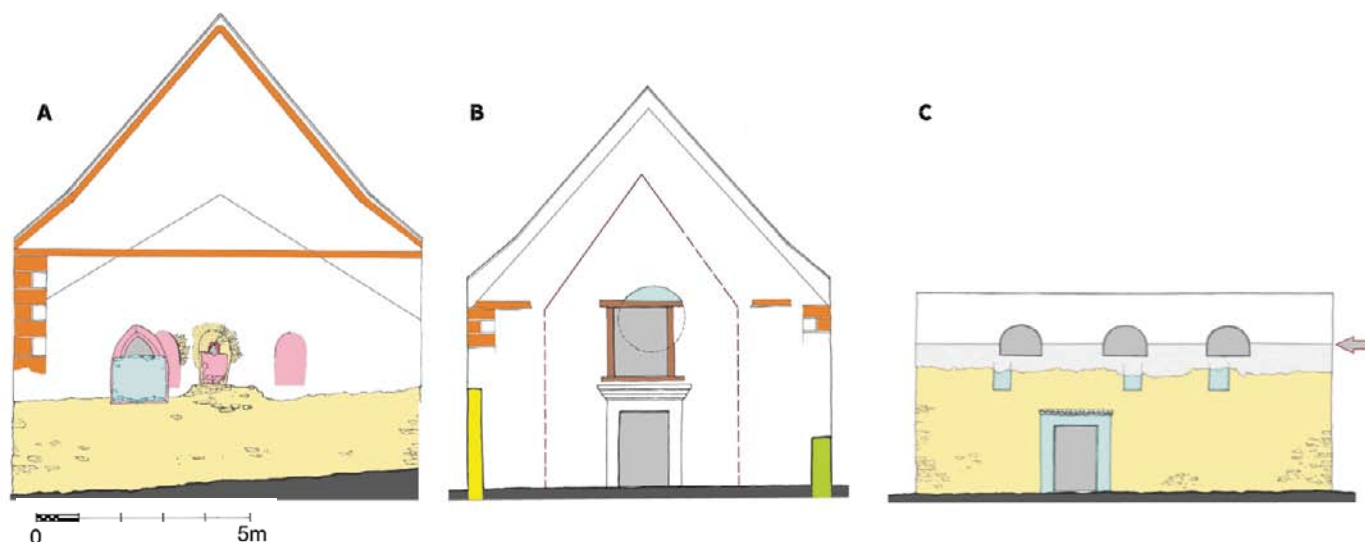
Obr. 13: Švařec, kaple Nejsvětější Trojice. Dokumentace nově zjištěných náleзовých situací v roce 2022. A – pohled na východní exteriérovou stěnu kaple s částečně zachovanou barokní výzdobou průčelí (vyneseno hnědou barvou). Žlutě vyznačeno odhalené zdivo první fáze kaple; tmavě fialovou vyznačena dřevěná kružba osového okna; světle fialovou vyznačeny zazdívky románských oken a okno lomené; světle modrou vynesena raně barokní zazdíčka lomeného okna. B – pohled na západní stěnu. Tmavě červená linka vymezuje polohu starší fáze západní přístavby (čárkovane předpokládáný průběh, plnou čarou doložený průběh); žlutě část stávající předsíně z 1. pol. 20. století; zelenou obvodová zeď předsíně patrně z 19. století. V patře stávající průchod na kruchtě z doby okolo roku 1770, který narušil rozměrné kruhové okno z první vývojové fáze kaple. C – jižní stěna kaple. Tmavě šedou vynesena stávající barokní okna; světle šedou je znázorněno zdivo odstraněné pod původní korunou jižní zdi; žlutě vyznačeno odhalené zdivo první fáze kaple; světle modrou vyneseny raně barokní zazdíčky původních oken a ostění jižního portálu. Šipka označuje původní niveletu koruny obvodového zdiva (zaměření autor, kresba J. Štětina).

Jižní fasáda (obr. 13: C): Na jižní straně kaple byly po osekání novodobých omítek, nanesených do výšky přes 2 m nad stávajícím povrchem terénu, nalezeny úseky předbarokní (pekované) omítky, dekorované červeným pigmentem. Na této omítce, měkce kopírující nerovnosti zdiva, bylo minimálně na jihozápadním nároží vytvořeno iluzivní armování: ryté, červeným barvivem pojednané kvádry dosahující výšky cca 27 cm, od nároží dosahující délky 57–59 cm. Starší kvádrování je v tomto místě narušeno vybourávkou pro ukotvení tesařské konstrukce stávající předsíně, která zároveň narušila mladší (barokní) iluzivní armaturu.

Západní fasáda (obr. 13: B): V současné podobě je západní průčelí téměř kompletně překryto poměrně robustní předsíní (obr. 2: C). V jejím půdním prostoru se však nachází otisk stříšky starší předsíně (patrně raně barokní). K otisku stříšky kryté šindelem dobíhá vodorovný malovaný pás identický jako další pásy raně barokní omítky na dalších průčelích kaple (včetně paspart oken). Pozoruhodnou situaci lze sledovat těsně nad překladem dveřního otvoru v patře předsíně (sloupek zárubně vstupu na kůr z patra předsíně byl zhotoven z dubu pokáceného v letech 1764–1765). Zjevně narušuje buď starší průchod skrz západní zeď na kruchtu, nebo kruhové okno. Tento otvor je původní součástí zdiva, o čemž svědčí vyzdění záklenku z lomového kamene, organicky svázaného s okolním kamenným zdivem. Vlastní záklenek je poněkud zploštělý.

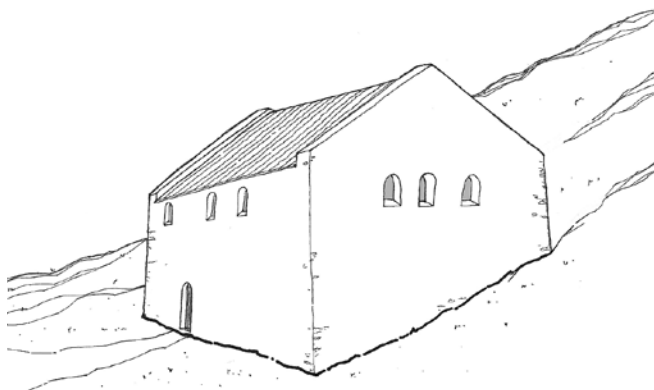
Obr. 14: Švařec, kaple Nejsvětější Trojice. Kresbná rekonstrukce původní podoby od jihovýchodu (kresba J. Štětina).

Jak obdélná dispozice kaple, tak i pro naše území atypická sestava trojice oken východní zdi kaple (obr. 14) vyvolávají otázku stran původu celkové architektonické formy. S přihlédnutím k vazbě kaple na hornické osídlení je nasnadě hypotéza o ideovém importu z oblastí ležících západně od českých hranic. Z hornických kostelů lze uvést například podobnost dispozice švařecké kaple s prvotním kostelem sv. Mikuláše v alpské hornické osadě Brandes-en-Oisans.¹⁸⁾ Jednalo se o stavbu vybudovanou nad půdorysem elementárního obdélníku. Autoři výzkumu s otazníkem datují stavbu před polovinu 13. století. Následně je kaple rozšířena o mírně lichoběžnou loď. Kostel na zaniklém hornickém sídlišti v poloze Geißmättle (Sulzbachtal) patrně z konce 12. století se vyznačoval pravoúhle koncipovaným presbyteriem.¹⁹⁾
