RENEŠANČNÍ SÝPKA SAMOTY HARAZIM U RÁJOVA NA ČESKOKRUMLOVSKU

FILIP FACINCANI

The Renaissance Granary of Harazim Hamlet near Rájov in the Český Krumlov Region

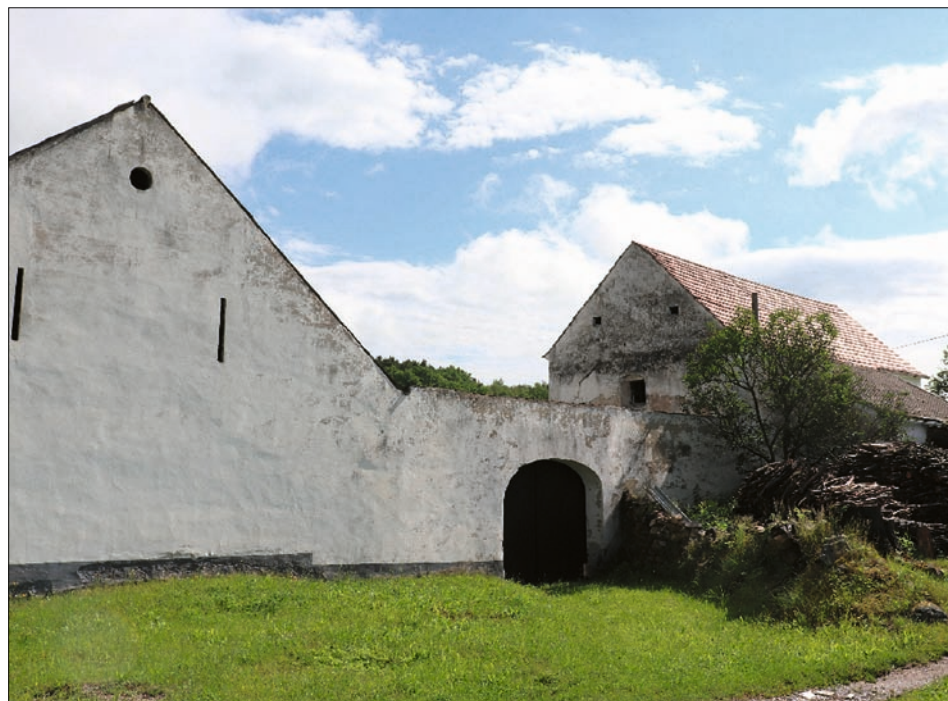
Obr. 1: Samota Harazim, k. ú. Rájov (okres Český Krumlov), jižní strana, pohled k severovýchodu. Vlevo stodola, vpravo sýpka (všechna foto F. Facincani, 2023, není-li uvedeno jinak).

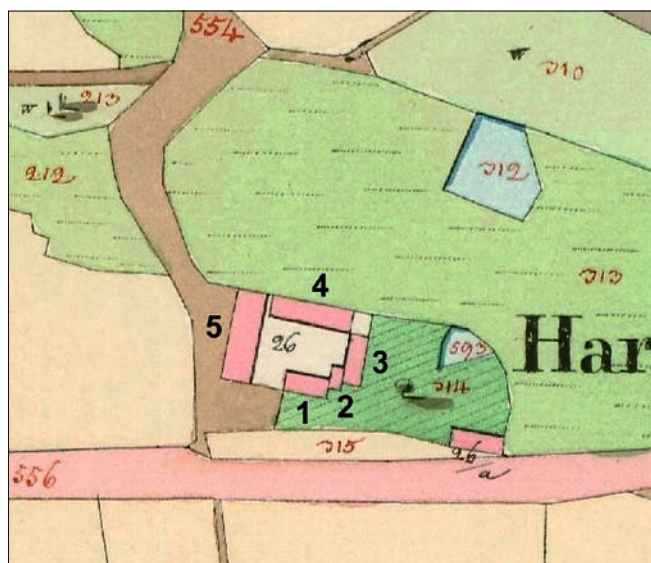
Obr. 3: Samota Harazim na tzv. císařském otisku mapy stabilního katastru z roku 1840; 1 – renesanční sýpka; 2 – sklep (pozůstatek objektu staršího než sýpka); 3 – obytný dům; 4 – chlévy; 5 – stodola (Ústřední archiv zeměměřictví a katastru).

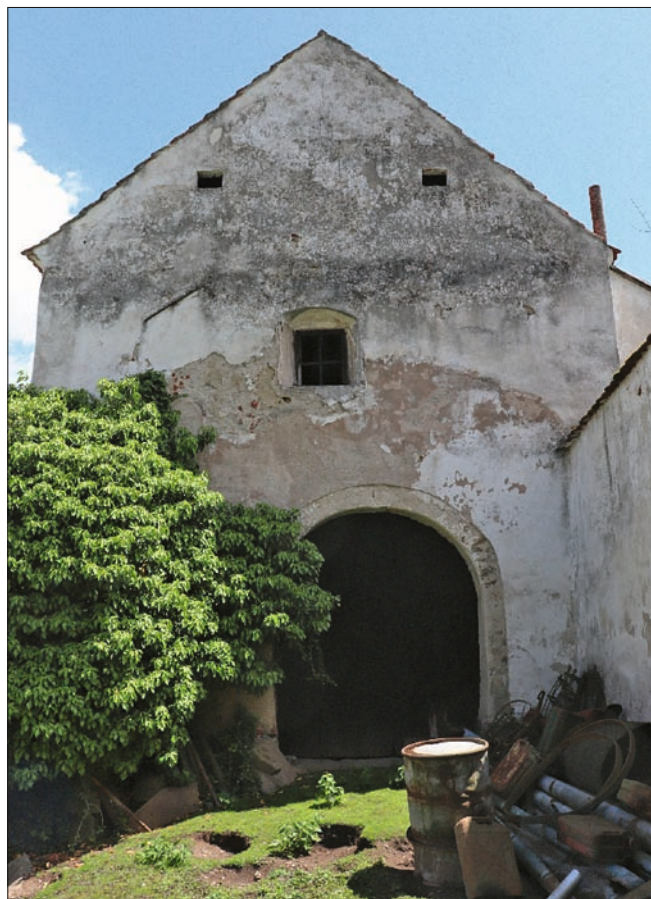
Obr. 5: Samota Harazim, západní průčelí sýpky.

Dvoupodlažní sýpka je kryta tupou sedlovou střechou a vystavěna z lomového kamene. Na omítkách se uplatňuje několik vrstev převážně bílého vápenného nátěru. Pod pultovou střechou garáže byly nalezeny fragmenty pásové výzdoby ve formě sgrafitového kvádrování (v rámci průzkumu pro potřeby památkové péče ve 2. polovině 20. století chybně interpretovaného jako psaníčkové sgraffito). Severozápadní nároží je oběma směry zpevněno skarpovitě zešíkmeným opěrákem z lomového kamene. Sýpka je v západním průčelí přístupná půlkruhově uzavřeným vjezdem s jednokřídlými vraty, při severovýchodním nároží je druhotně prolomen vchod, nyní chráněný novodobou předsíní. Záklenek západního vjezdu, vyzděný z lomového kamene, je lemován pozůstatky pasparty, která je s fragmenty kvádrování lépe zřetelná na historické fotodokumentaci. V obvodové zdi přízemí je několik větracích otvorů, z nichž je v interiéru zřetelná trojice střílnových oken současných se zdí (v severní, jižní a východní stěně). Jedině severní z těchto otvorů nebyl zazděn, i tak se ale otevírá do prostoru pod pultovou střechou prasečích chlívků. V patře je západní zeď otevřena segmentově uzavřeným oknem s kovanou mříží a dřevěným parapetem, současným s výstavbou sýpky (viz dále).

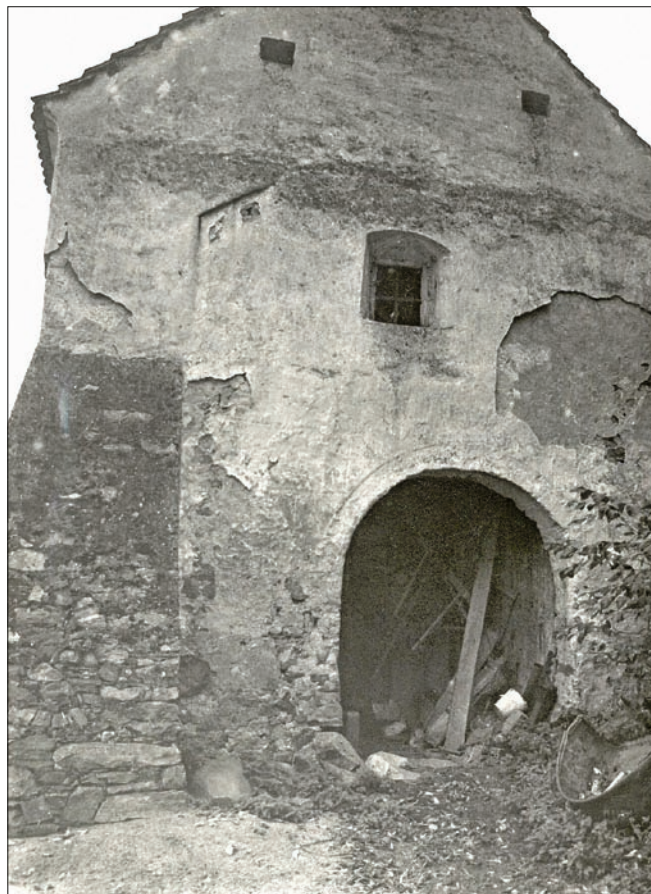
Obr. 6: Samota Harazim, západní průčelí sýpky (foto H. Moc, 1987; fotoarchiv NPÚ ÚOP v Českých Budějovicích).

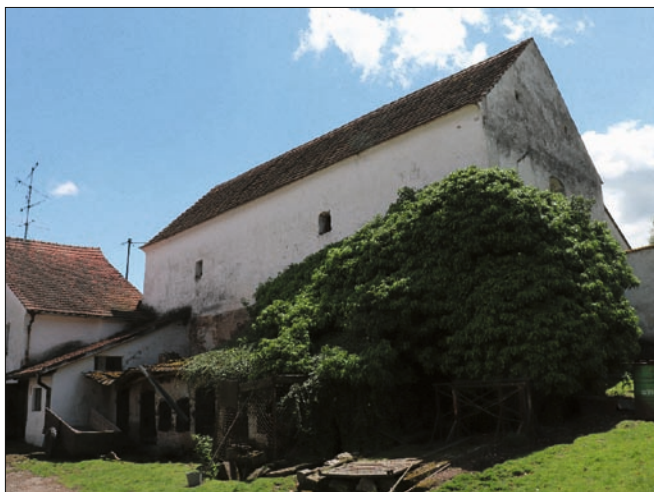
Obr. 7: Samota Harazim, sýpka, pohled k jihovýchodu.

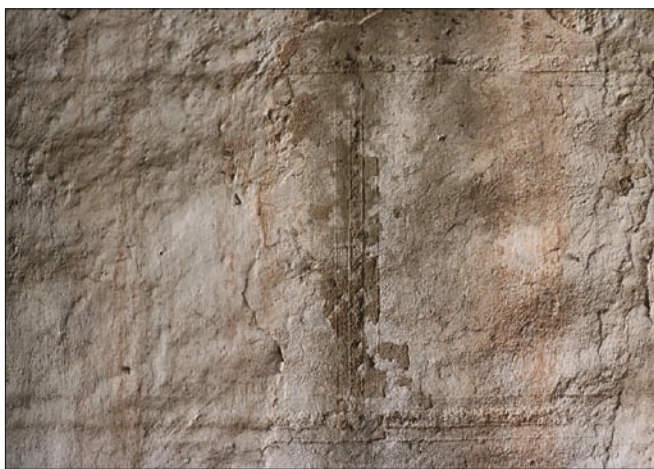
Obr. 8: Samota Harazim, detail sgrafitové výzdoby jižní fasády sýpky, dnes skryté pod střechou garáže.

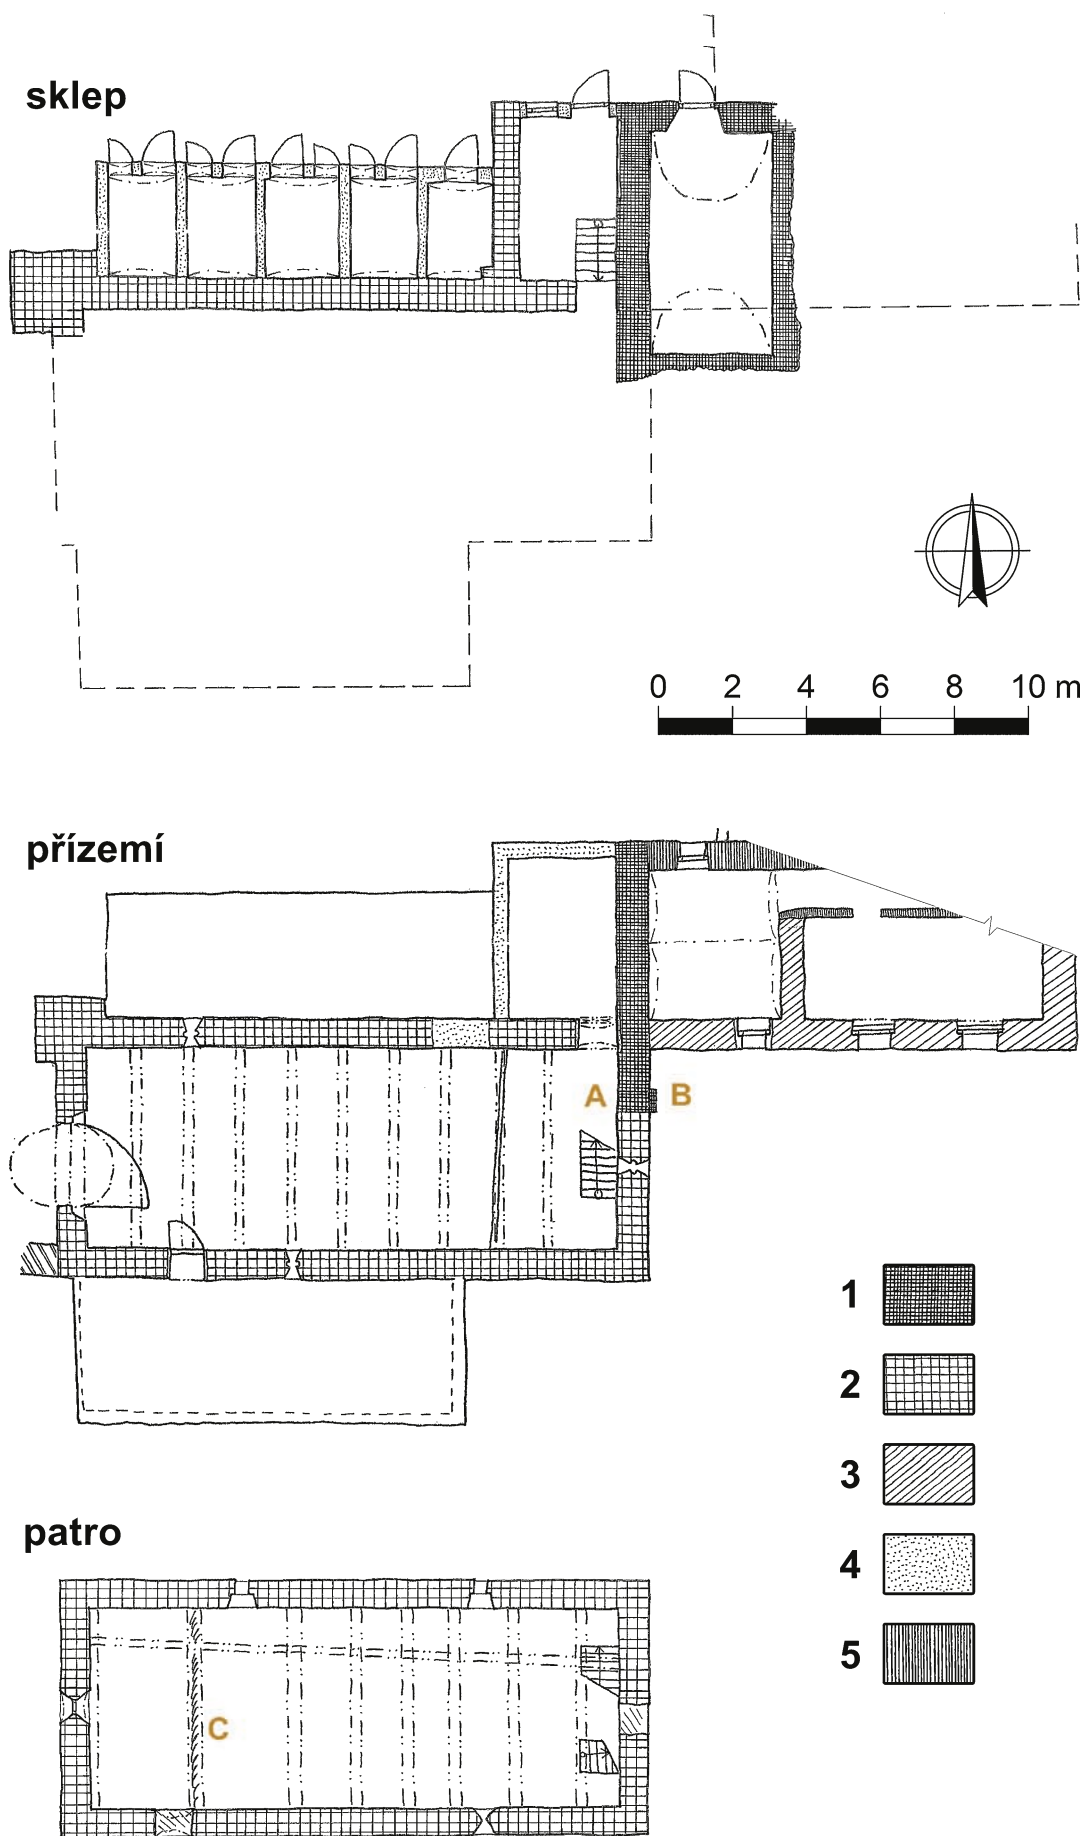
Obr. 9: Samota Harazim, půdorysy sýpky: A – nároží starší stavby (viz obr. 14: 2); B – fragment ubourané zdi (viz obr. 19); C – zdobený průvlak (viz obr. 17).
 Stavební fáze: 1 – gotická, či renesanční, před rokem 1600; 2 – pozdně renesanční, do roku 1620; 3 – vrcholně barokní, pravděpodobně 30. léta 18. století; 4 – 2. polovina 19. století; 5 – po roce 1935 (zaměření a kresba F. Facincani, 2023).

Abb. 9: Der Weiler Harazim, Kornspeichergrundrisse: A – Ecke eines älteren Baus (s. Abb. 14: 2); B – Fragment einer abgerissenen Mauer (s. Abb. 19); C – der dekorierte Unterzugbalken (s. Abb. 17). Bauphasen: 1 – Gotik oder Renaissance, vor 1600; 2 – Spätrenaissance, bis 1620; 3 – Hochbarock, wahrscheinlich 1730er Jahre; 4 – 2. Hälfte des 19. Jahrhunderts; 5 – nach 1935 (Baufaufnahme und Zeichnung F. Facincani, 2023).

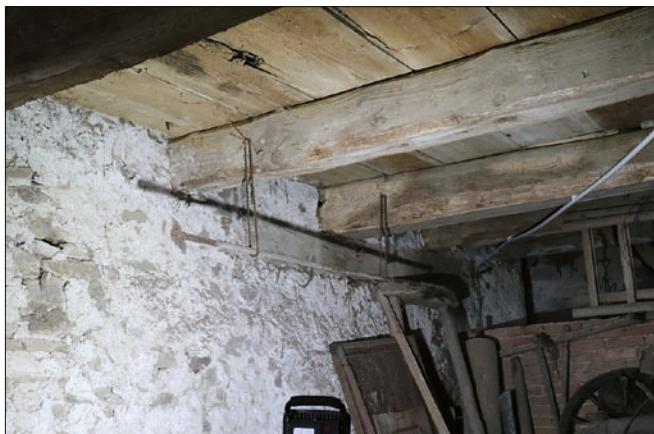
Obr. 10: Samota Harazim, sýpka, severní stěna přízemí, pohled k severovýchodu. Stropní trámy spočívají na trámu, který patrně sloužil jako překladi niky dnes zazděného vstupu.

Původní vstup do sýpky, mimo západního vjezdu, lze předpokládat zhruba na předělu první a druhé třetiny délky severní stěny od východu. Při pohledu zevnitř jsou zde 2. a 3. stropní trám od východu usazeny na masivní vylehčovací trám, současný se zdivem sýpky, který je při pohledu zvenku protějškem vylehčovacího segmentového oblouku z lomového zdiva. Ten je zřetelný na místě destruktovaného vrcholu pultové střešy prasečích chlívků a po opadání exteriérových omítek. Vazba interiérového vylehčovacího trámu a exteriérového oblouku indikuje existenci staršího vstupu právě zde, zhruba 2 m západně od současného vstupu. V místě předpokládaného vstupu se také mění struktura kamenného líce, což indikuje zazdívku většího otvoru. Konstruktivní analogii k vylehčovacímu trámu (překladi niky vstupu) známe např. z pozdně gotické sýpky usedlosti čp. 1 v Modlešovicích u Strakonice.¹⁰⁾ Horizontálně uložený trám tedy nesloužil pouze jako podklad stropních trámů,¹¹⁾ nýbrž primárně plnil úlohu překladi vstupní niky. Je otázka, kdy k zániku původního vstupu a probourání nového vstupu došlo. Nejzazším impulzem mohlo být zřízení nového vstupu v severovýchodním koutu a následná přístavba předsíně a k ní přisazených prasečích chlívků.

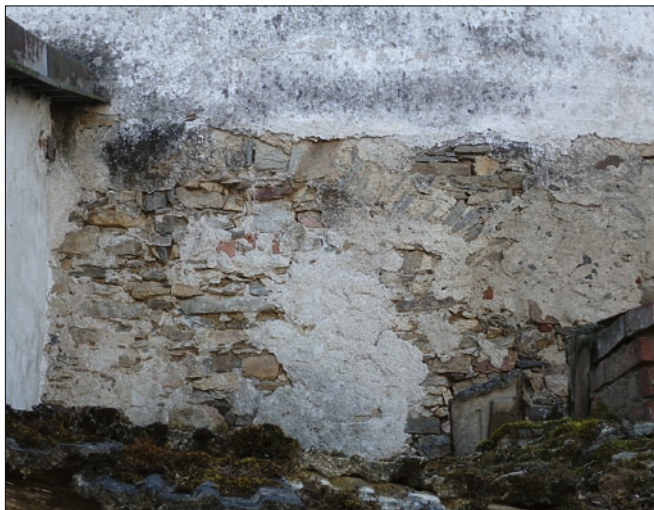
Obr. 11: Samota Harazim, sýpka, vynášecí pas na severní fasádě. Pas indikuje polohu zazděného vstupu v přízemí.

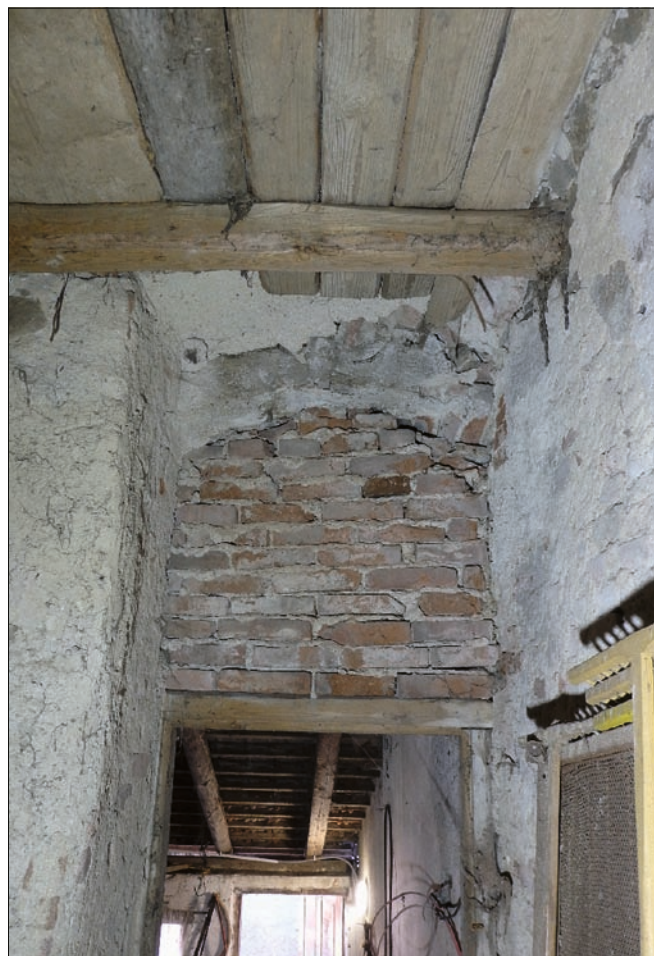
Obr. 12: Samota Harazim, sýpka, vstup v severovýchodním koutu přízemí, pohled k severu.

I samotná sýpka prošla mladšími úpravami. Současný segmentově klenutý vstup při severovýchodním koutu je mladším zásahem, předcházejícím či souvisejícím se zánikem původního vstupu v severní stěně (viz níže). Západní špaleta současného vstupu je tvořena cihelnou plentou, stejně tak je rozsáhlá cihelná plomba zřetelná na protější východní stěně. Segmentový záklenek současného vstupu

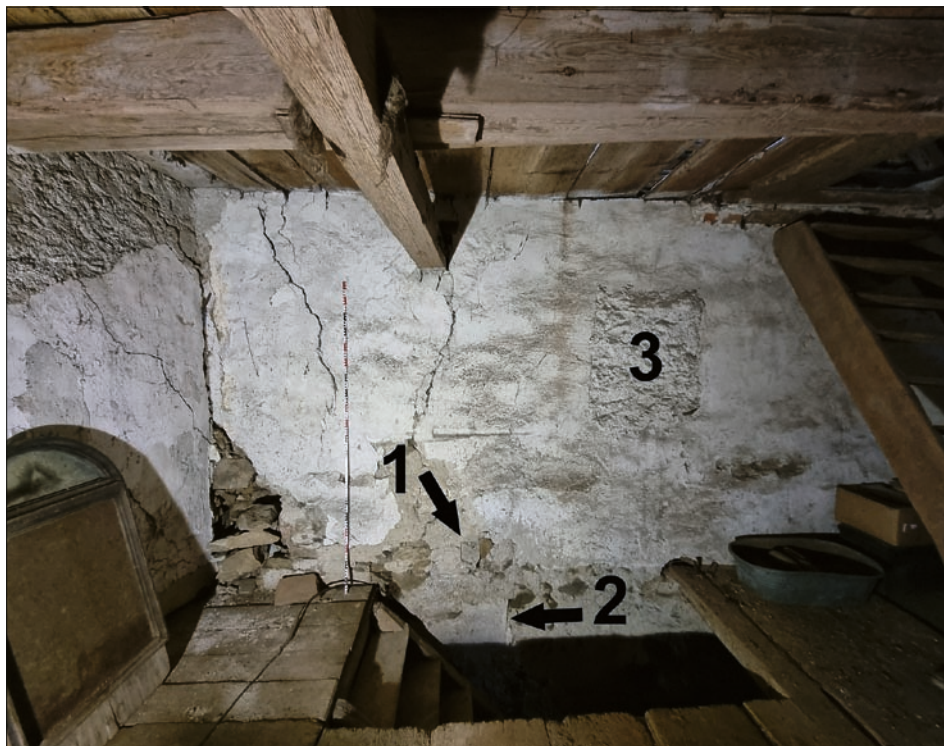
Obr. 13: Samota Harazim, sýpka, východní stěna patra: 1 – zazděná krokev 2 – nároží starší stavby; 3 – zalespené okno (foto J. Beránek, 2023).

Při průzkumu se podařilo zachytit relikty stavby, která předcházela existenci dnešní sýpky. K identifikaci tohoto objektu jsou nejzásadnější náleзовé situace na lících východní obvodové zdi sýpky. V interiéru je patrná výrazná stavební spára v místě nároží starší stavby. Na starším zdivu je dochována omítka, která jasně zabíhá do spáry. Je tak zřejmé, že zhruba severní třetina východní zdi patří staršímu objektu. S pomocí endoskopické kamery bylo zjištěno, že omítaný líc navazující na spáru pokračuje kolmo do jádra východní zdi sýpky minimálně do hloubky 40 cm. Necelých 30 cm severně od stavební spáry je v úrovni současné podlahy prvního patra patrné čelo zazděného trámu. S pomocí endoskopu bylo zjištěno, že se jedná o krokev. Sklon prvku jinou interpretaci nepřipouští. V hloubi zdiva byla zachycena i pozednice. Analogicky k této krokvi byl v narušeném severovýchodním koutě sýpky ve stejné úrovni zachycen druhý dřevěný konstrukční prvek, který lze dle sklonu taktéž považovat za krokev.

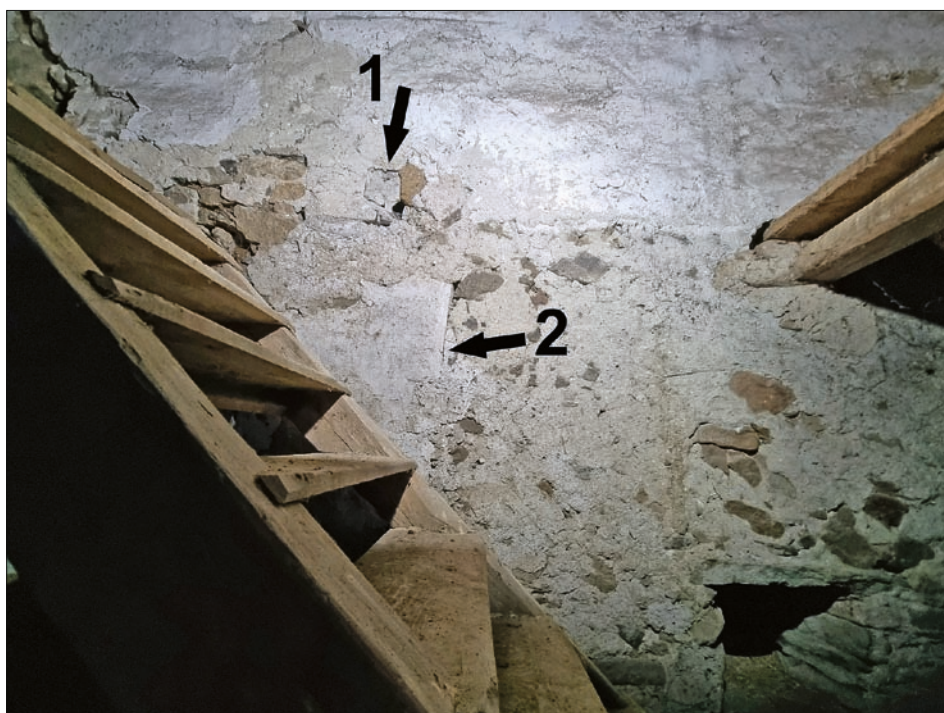
Obr. 14: Samota Harazim, sýpka, relikt starší stavby patrný na východní stěně, na rozhraní patra a přízemí (detail situace na obr. 13): 1 – zazděná krokev 2 – nároží starší stavby (foto J. Beránek, 2023).

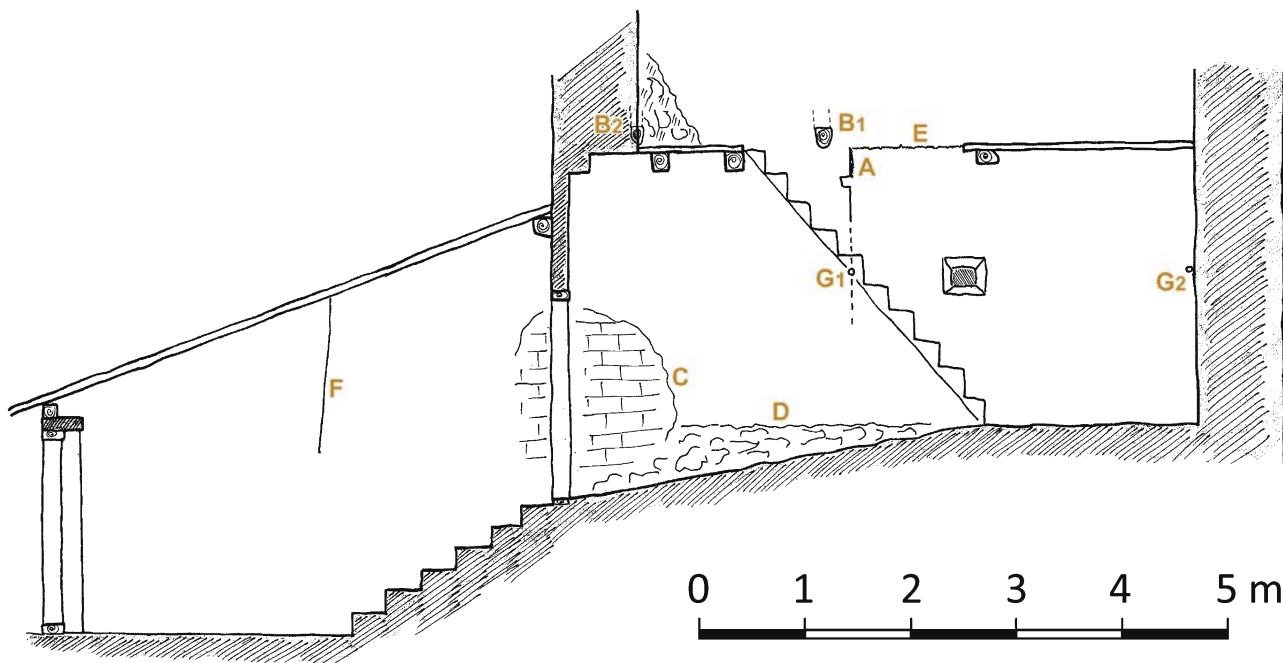
Obr. 15: Samota Harazim, sýpka, svislý řez vedený vstupem v severovýchodním koutu s pohledem na východní stěnu: A – stavební spára / jihozápadní nároží staršího objektu; B1, B2 – krokve krovy staršího objektu; C – cihelná plomba vzniklá v důsledku probourání současného vstupu v severovýchodním koutu; D – základové zdivo východní zdi sýpky, odkryté v důsledku odebrání terénu k vytvoření nakloněné roviny k novému vstupu; E – vodorovná interiérové omítky, značící rub zaniklé části podlahy prvního patra; F – svislý ústupek zdiva, probíhající od zlomu polygonální římsy; G1, G2 – dřevěné kulatiny, zazděné do zdiva východní stěny v době výstavby sýpky (zaměření a kresba F. Facincani, 2022–2023).

Abb. 15: Der Weiler Harazim, Kornspeicher, Vertikalschnitt über den Eingang in der Nordostecke mit Ansicht der Ostwand: A – Baufuge/Südwestecke des älteren Objekts; B1, B2 – Dachsparren vom älteren Objekt; C – Ziegelpombe, infolge des Durchbrechens des heutigen Eingangs in der Nordostecke entstanden; D – Fundamentmauerwerk der östlichen Speichermauer, beim Geländeabbau für den Bau einer Rampe zum neuen Eingang freigelegt; E – Horizontallinie des Innenverputzes als Abdruck der Rückseite des verschwundenen Obergeschossfußbodenteils; F – vertikaler Mauerwerksabsatz, vom Bruch des Polygonalgesimses laufend; G1, G2 – die in das Ostwandmauerwerk eingemauerten Rundhölzer, aus der Bauzeit stammend (Aufnahme und Zeichnung F. Facincani, 2022–2023).

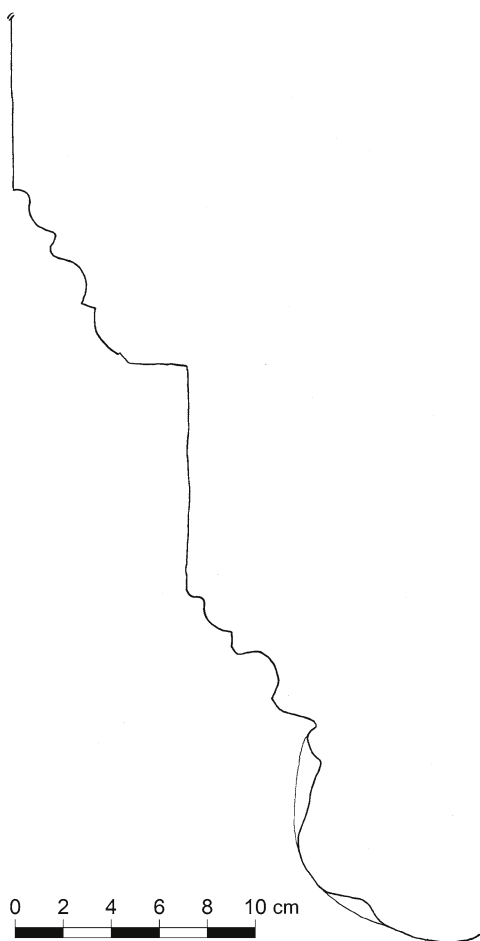
Obr. 16: Samota Harazim, sýpka, profil zdobeného průvlaku v patře (zaměření a kresba F. Facincani, 2023).

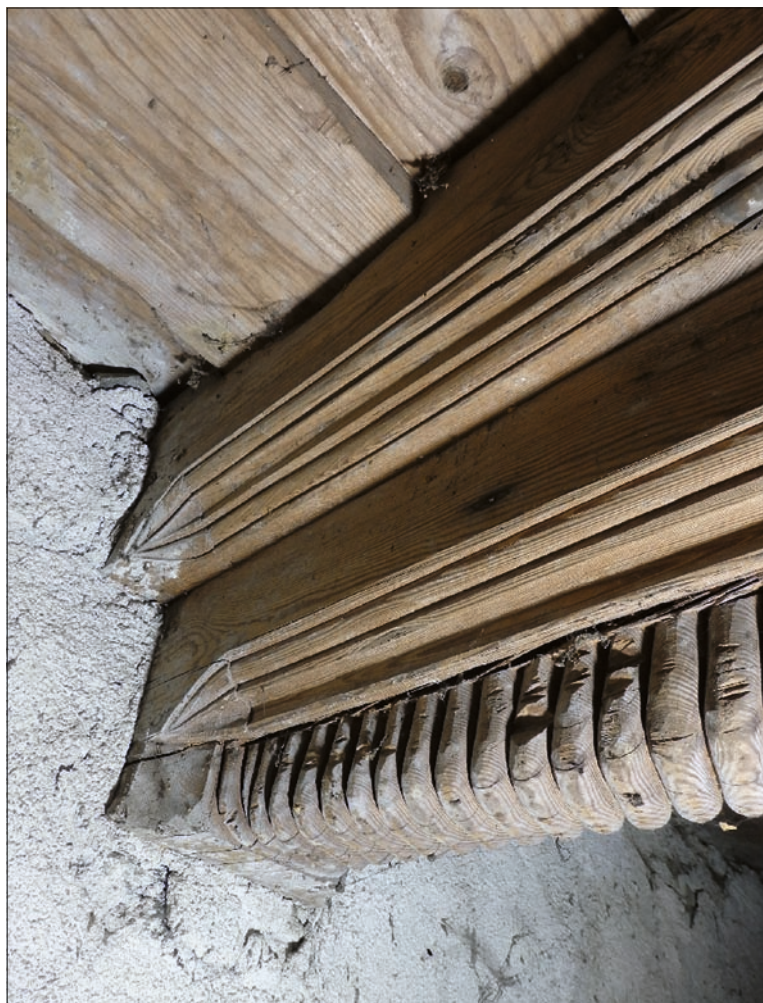
Obr. 17: Samota Harazim, sýpka, průvlak záklopového stropu v patře.

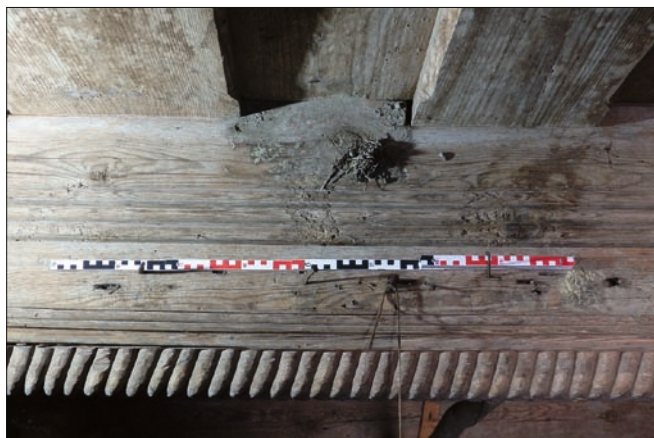
Obr. 18: Samota Harazim, sýpka, boční strana průvlaku záklopového stropu v patře.

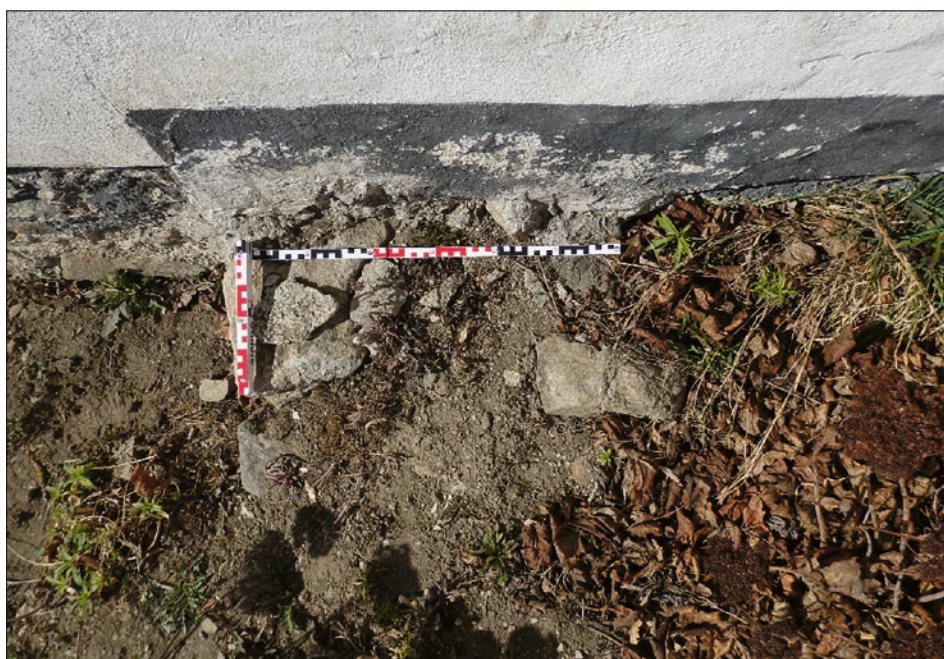
Obr. 19: Samota Harazim, sýpka, fragment ubourané zdi v patě východní fasády – viz obr. 9: B.

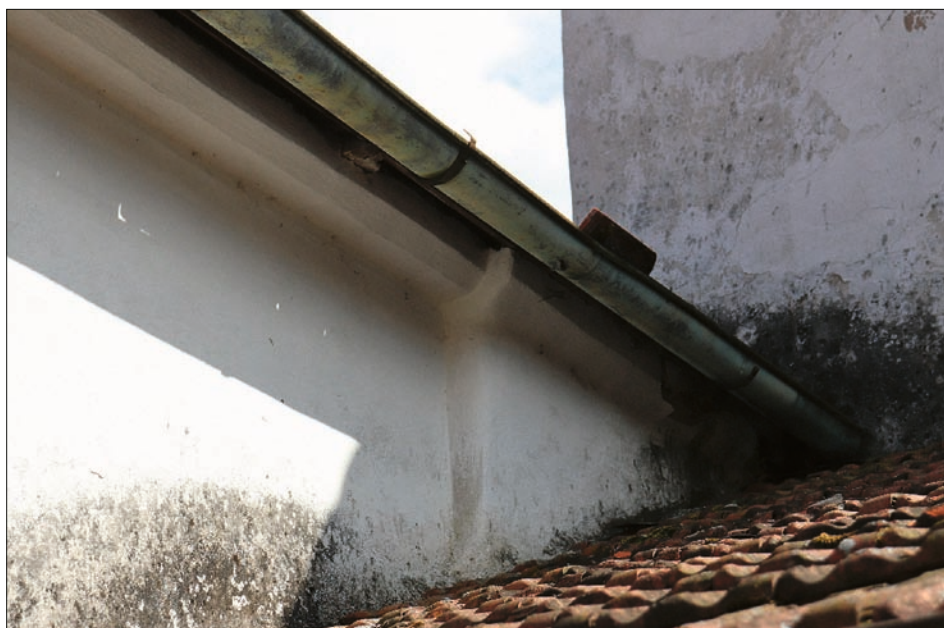
Obr. 20: Samota Harazim, polygonální římsa nad střechou předsíně sýpky.

Otázkou zůstává interpretace polygonální korunní římsy, zřetelné nad pultovou střechou předsíně sýpky a nyní tvořící korunní římsu hmoty přístavby pokoje se stájovými klenbami. Polygonální římsa se nachází ve

výšce, kde je nutné předpokládat korunu zdiva zaniklého objektu — zhruba 1 m severně od nároží sýpky římsa uskakuje a tento úskok se dále promítá do svislého ústupku, probíhajícího zhruba do výšky 1,5 m nad povrchem terénu v předsíni sýpky, a v posledním úseku se stáčejícího k severu (viz řez sýpkou). Polygonální římsa od úskoku pokračuje v preciznějším, pravděpodobně domodelovaném provedení dál k severu. Vzhledem k severní hranici valeně klenutého sklepa nelze ústupek považovat za severozápadní nároží zaniklého objektu, stejně tak je nepravděpodobné, že je minimálně jižní úsek polygonální římsy pozůstatkem původní římsy zaniklého objektu — pod krokvy, zazděnými ve východní stěně sýpky, se totiž nezachovaly žádné stopy po jejím odlámaní.
