# PRŮZKUMY

# PRŮZKUMY PAMÁTEK

HISTORICAL MONUMENTS'  
RESEARCH & DOCUMENTATION

**Ročník XXXI., číslo 2**

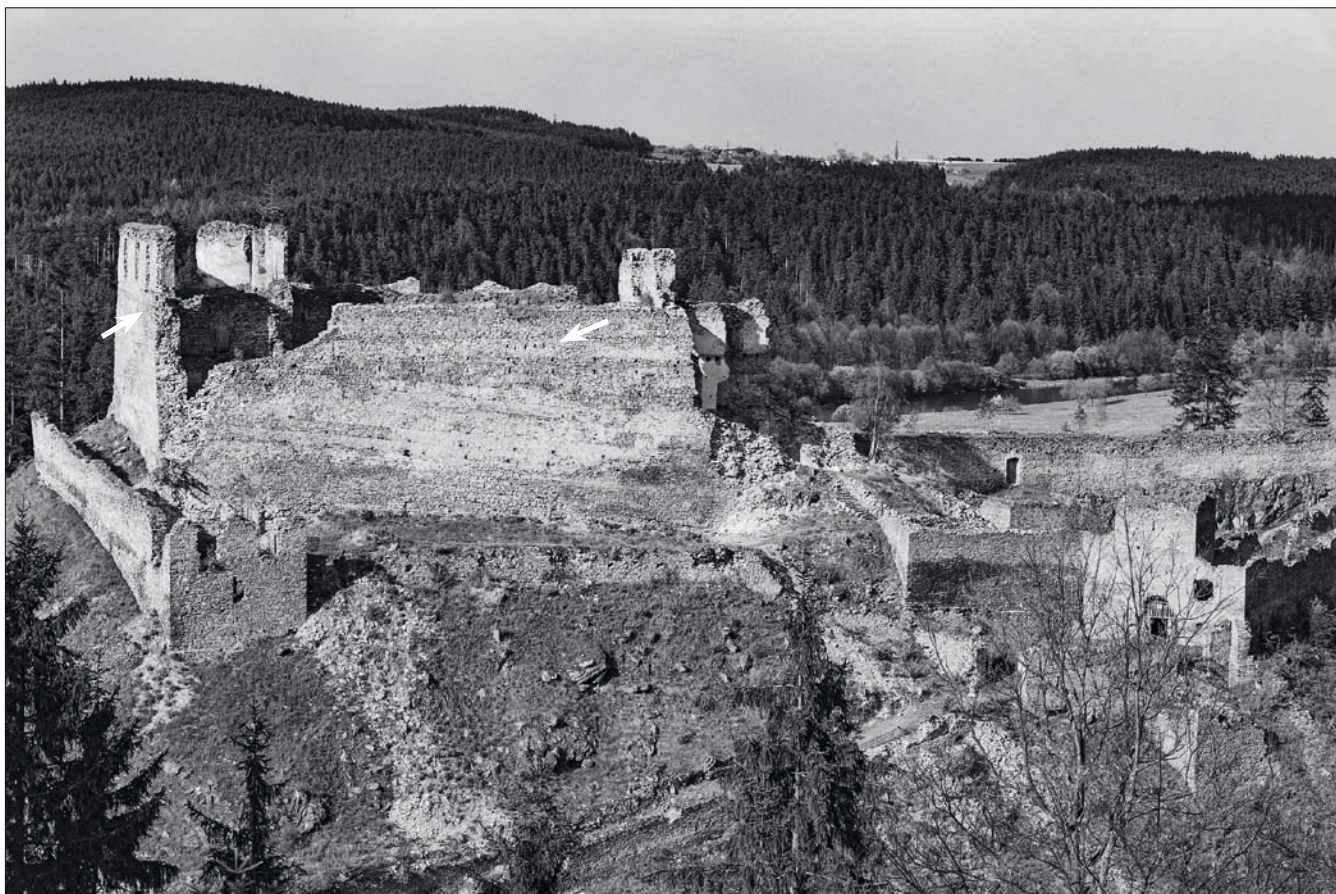
Obr. 2: Dívčí Kámen, celkový pohled na jádro hradu od jihu. Vlevo rozsáhlý palác chráněný parkánovou zdí, dole přístupový koridor zakončený věžovou branou (vpravo). Palác je charakteristický průčelím bez oken, na kterém lze dobře rozeznat v dolní části šikmo probíhající vrstvy zdiva a v části horní vrstvy vodorovné, s otvory po ochozu a sedlové věžici (označ. šipkou). Nad touto jižní spojovací zdí je v pozadí vidět koruna severní zdi, s pozůstatky předprvní zídky, event. cimbuří. Vlevo vyvýšená západní obytná část paláce. Šipkou vlevo označeno lokální šikmé založení horního, sálového patra. Vpravo (uprostřed snímku) vyčnívá horní patro východní obytné části (foto V. Hyhlík, 1963, archiv NPÚ GnŘ, č. 96139).

Obr. 17: Dívčí Kámen, dnešní pohled na palác od jihu umožňuje oproti snímku z roku 1963 (srov. obr. 2) nahlédnout do zbytků východní obytné části, s vodorovnými řadami stropních trámů. V horních úrovních stejné části stavby ubýly partie zdiva, také zanikly zbytky předprsně severní spojovací zdi. Dobře jsou čitelné otvory po nosnících předsazeného ochozu na jižní zdi (srov. obr. 20). Před palácem vyrostly stromy, které mohou ohrozit stabilitu a soudržnost zdiva, stav 2015.

Vlevo řez západní zdi paláce. Šipka označuje nepravidelnost nasazení zdiva 3. patra, související s jeho dodatečným vznikem (srov. obr. 2 a 17).

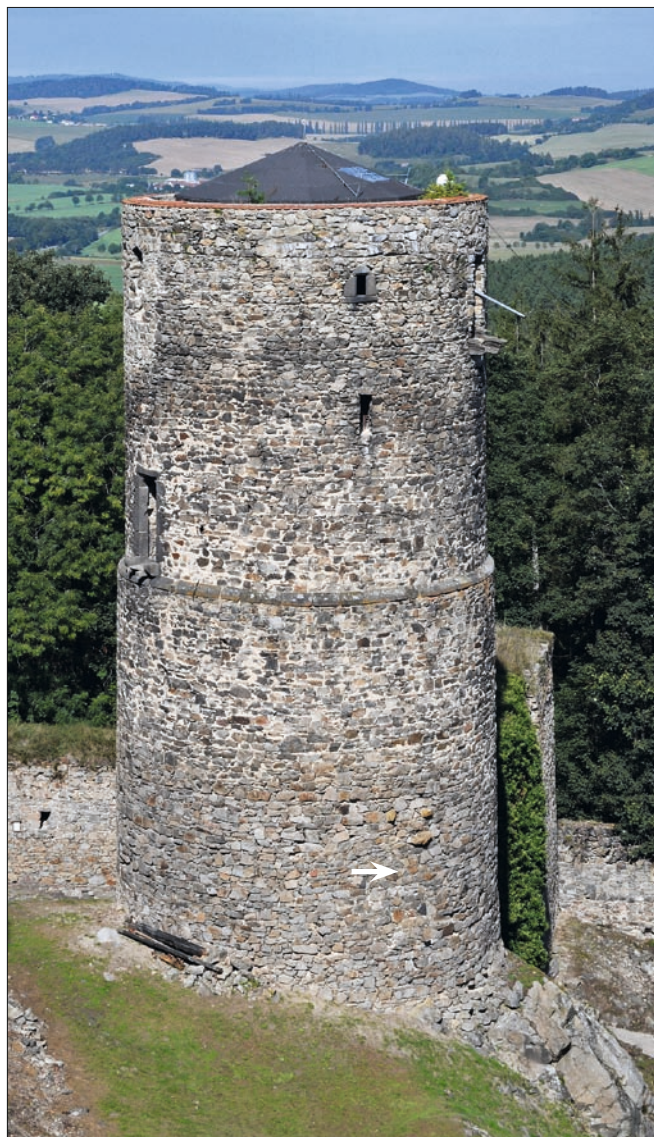
Obr. 10: Helfenburk, velká válcová věž v pohledu z paláce. Vysoká přízemní část je zakončená římsou, nad níž zdivo ustupuje. Vpravo dole „šmorce“ připravené k navázání zdi, k němuž nedošlo (označeno šipkou). Sedlový portálek do 1. patra je vybaven dvěma konzolami, ve kterých však nebyla připravena ložiska pro točnice padacího můstku. Nahoře okénka jednotlivých pater a vstup do zaniklého arkýřového prevetu, s dřevěnými konzolami. Svrchní část zdiva a partie s okénkem vlevo jsou dílem novodobé rekonstrukce, stav 2022.

Kamení střílny identifikovány byly. Nejmarkantnějším specifikem opevnění Helfenburku je další, velká válcová věž, chránící z boku, i když s určitým odstupem, první bránu z poloviny 14. století (po pozdně gotickém rozšíření třetí brána). Věž, stojící ve vyvýšené poloze a zároveň zčásti chránící také palác v pozadí, nepochybně vznikla současně s branou, neboť úsek hradby ve směru od brány je k ní přiložen na spáru (srov. obr. 10).<sup>13)</sup>

13) Jeden z dubových nosníků (krakorců) arkýřového prevetu v posledním patře věže (srov. obr. 10 vpravo nahoře) byl dendrochronologicky datován 1422–1427, druhý nosník po roce 1397 (srov. pozn. 5). Nelze však vyloučit pozdější výměnu nosníků, nebo delší období výstavby věže.

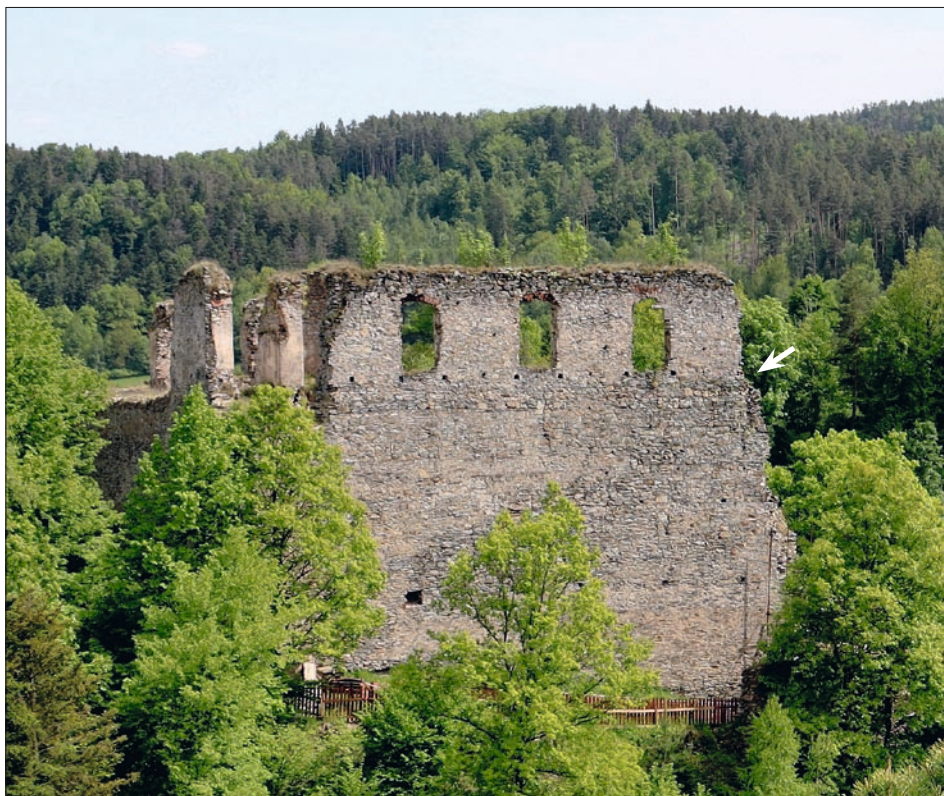
Obr. 29: Divčův Kámen, západní průčelí paláce se třemi okny sálového prostoru 3. patra. Těsně pod okny probíhá vodorovná řada otvorů po nosnících zaniklého dřevěného ochozu. Zcela upravo se v této úrovni rýsuje poněkud šikmé nasazení lince zdiva horního patra (označeno šipkou, srov. obr. 2, 20, 21) (snímek J. Hansová, 2021).

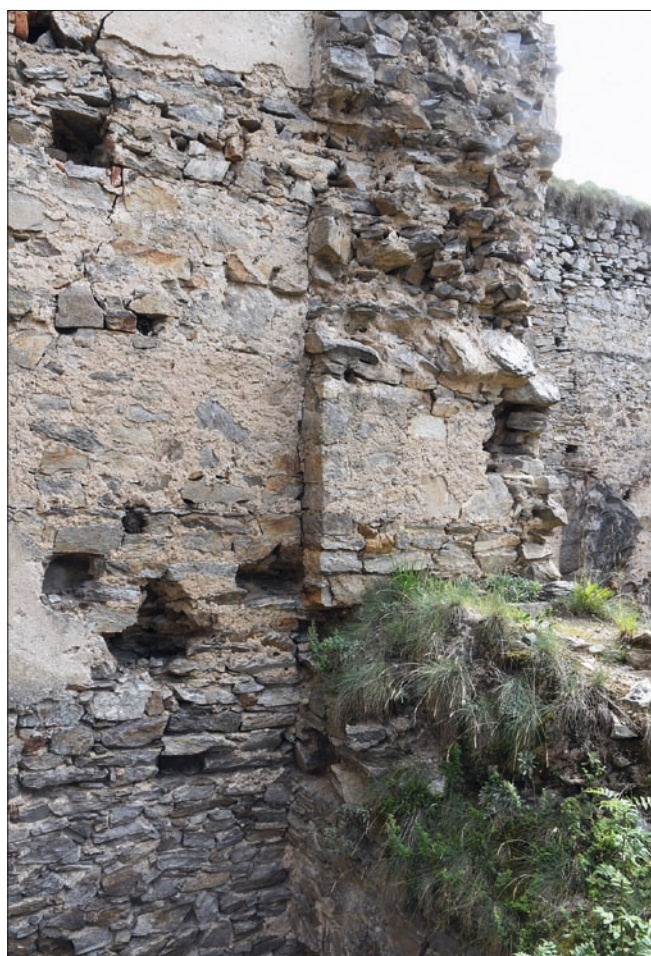
Obr. 41: Dívčí Kámen, detail severní stěny 1. patra středního traktu v západním dílu paláce. Vpravo špaleta okénka v nádvorní zdi (5). Zřetelná je původní úroveň parapetu i patky záklenku, pod níž nepřehlédneme otvor pochvy pro závory, stav 2024 (srov. obr. 40 vpravo).

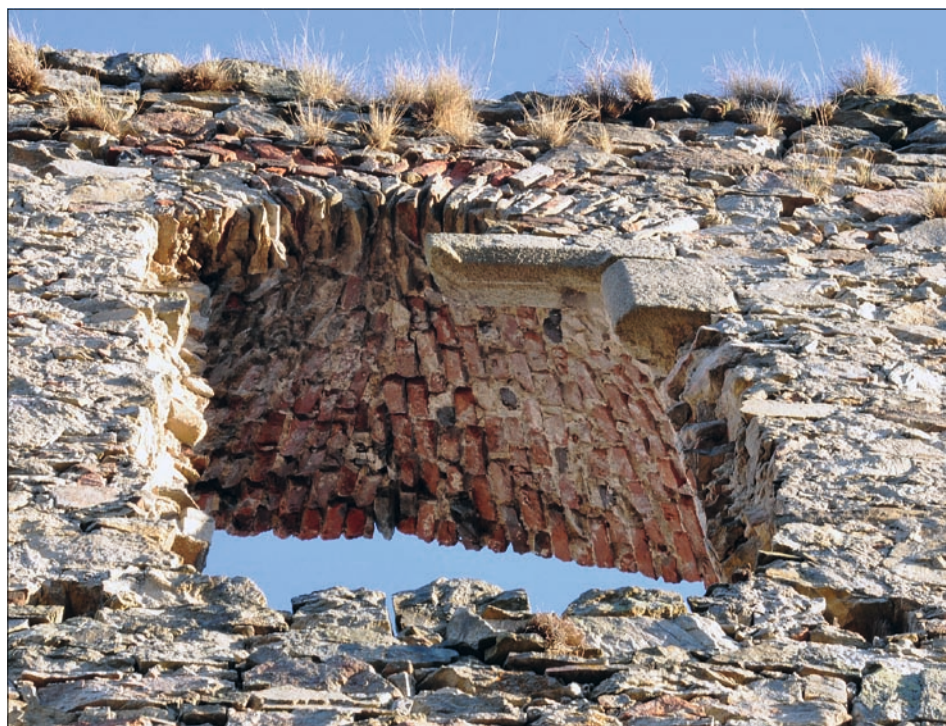
Obr. 50: Dívčí Kámen, jedno se západních oken sálu v západní obytné části paláce, pohled z exteriéru (srov. obr. 29, první okno zprava). V horní části zbytek stojky a překladu ostění, zjevně původně děleného křížem. V ostění je vidět drážka pro pevné zasklení. Záklenek niky okna je cihelný, stav 2017.

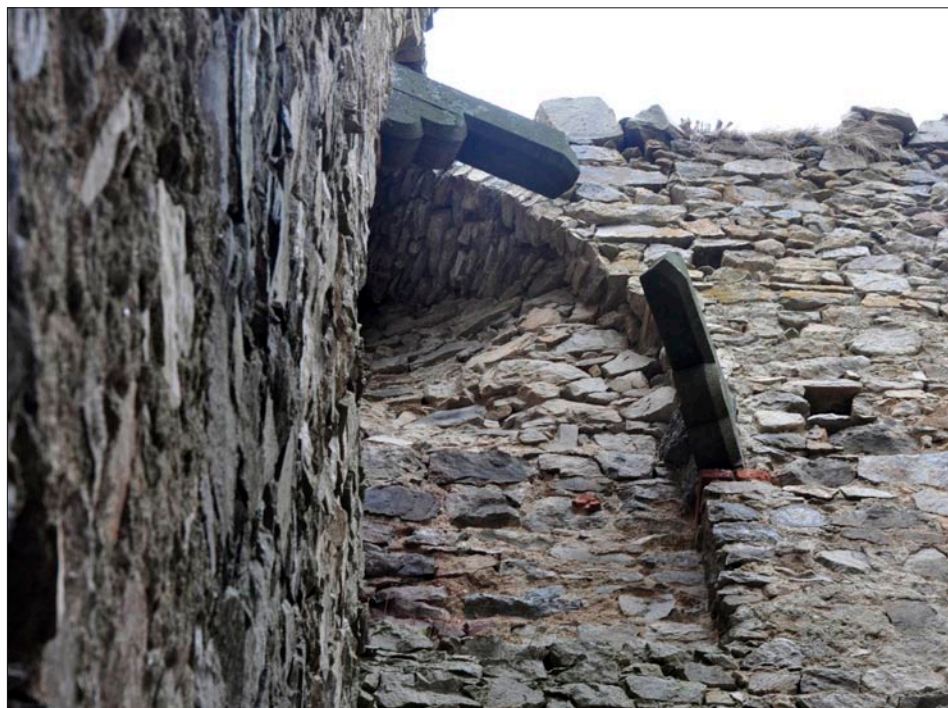
Obr. 81: Helfenburk, zbytky krbu v jiho-východním koutě severní místnosti 1. patra západní obytné části paláce. Při pohledu z přízemí vidíme dvě natočené tesané konzoly pláště dýmníku, zahýbajícího do komína, který byl společný s komínem kamen v jižní prostře, stav 2015.

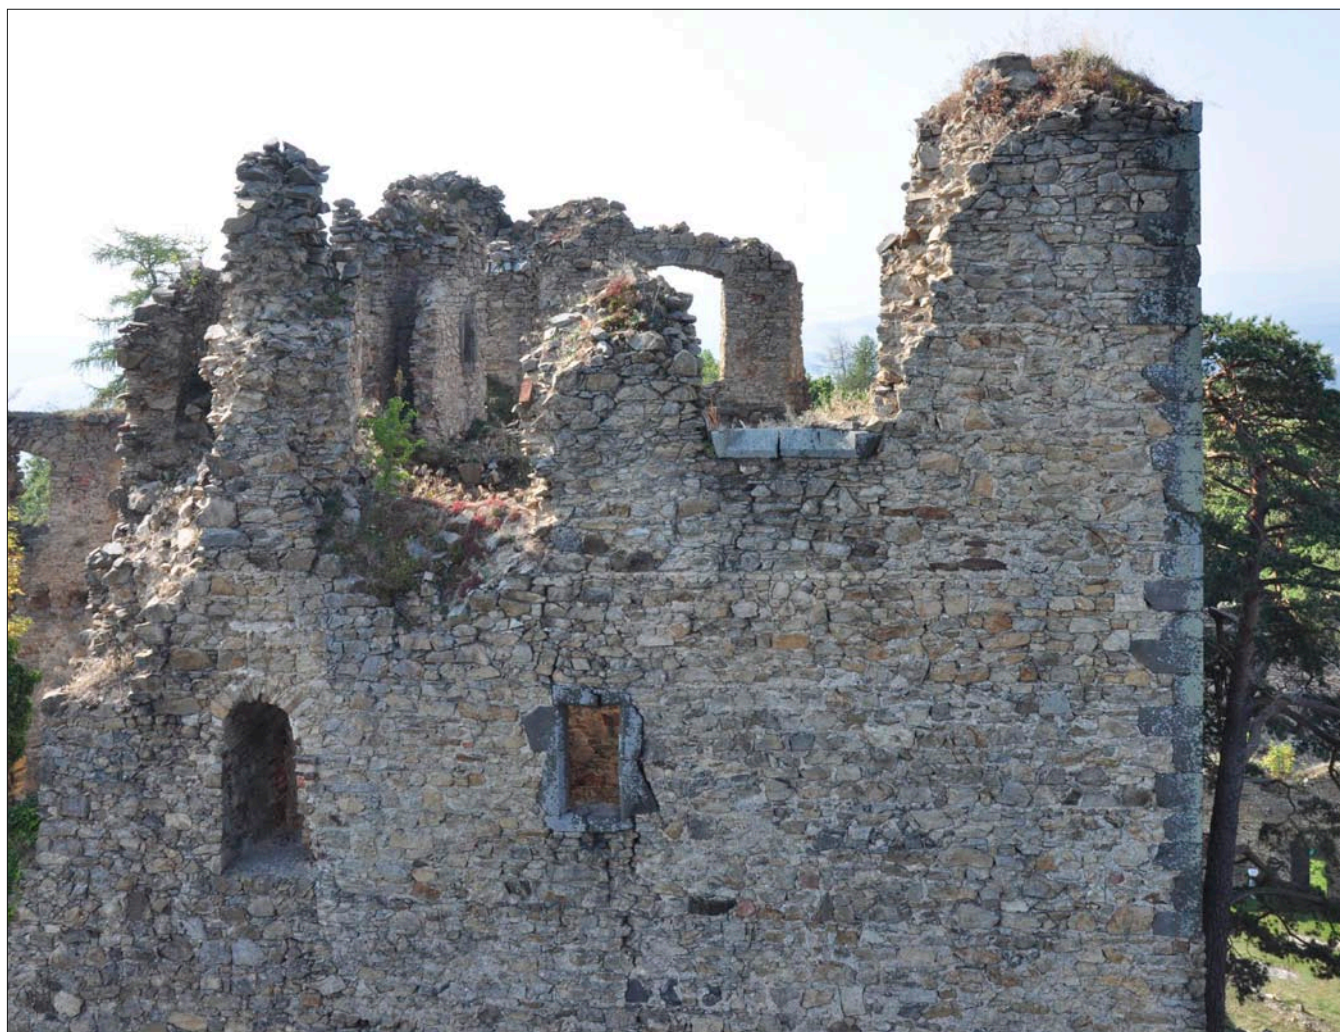
Obr. 82: Helfenburk, pohled z koruny velké válcové věže na horní partii západní obytné části paláce. Dole otvory 1. patra – vlevo vchod do zaniklého arkýře prevetu (zdívo vlevo od otvoru a pod ním přezděné), vpravo okno, původně s mříží (srov. obr. 83). Ve 2. patře vlevo chodbička do prevetu v dnes zříceném nároží. Průhledem na místě okna v popředí vidíme část nádvorní zdi sálu se skříňkou s uzavíratelným ostěním (obr. 75), vlevo od skříňky dutina komína společného krbu a kamnům v 1. patře. Pravě ze dvou oken v popředí si uchovalo tesaný parapetní díl ostění, prokazující absenci svislého středního prutu (obr. 84). V průhledu stejným oknem vidíme dvě nestejně dochovaná okna západní strany sálu, stav 2016.

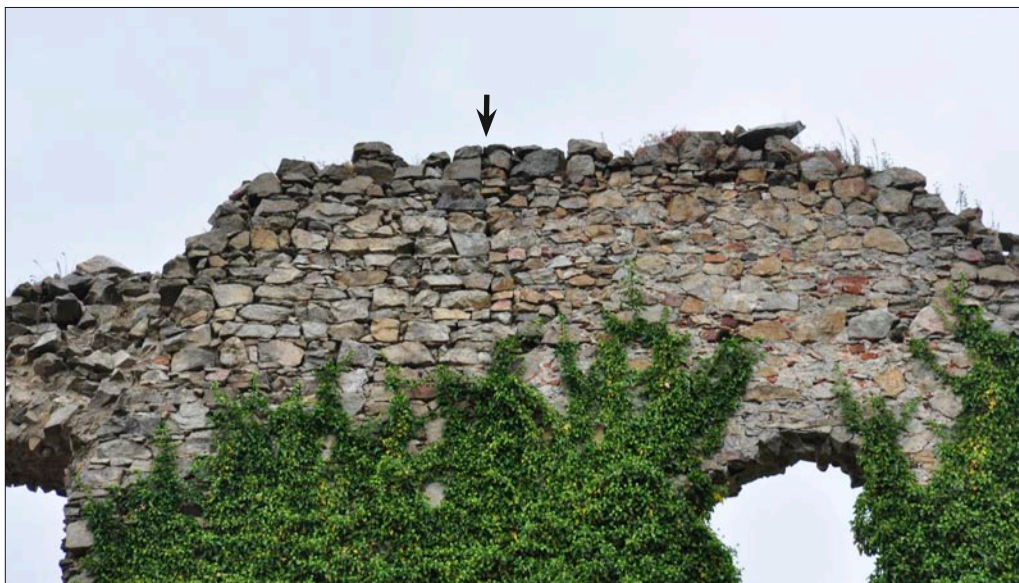
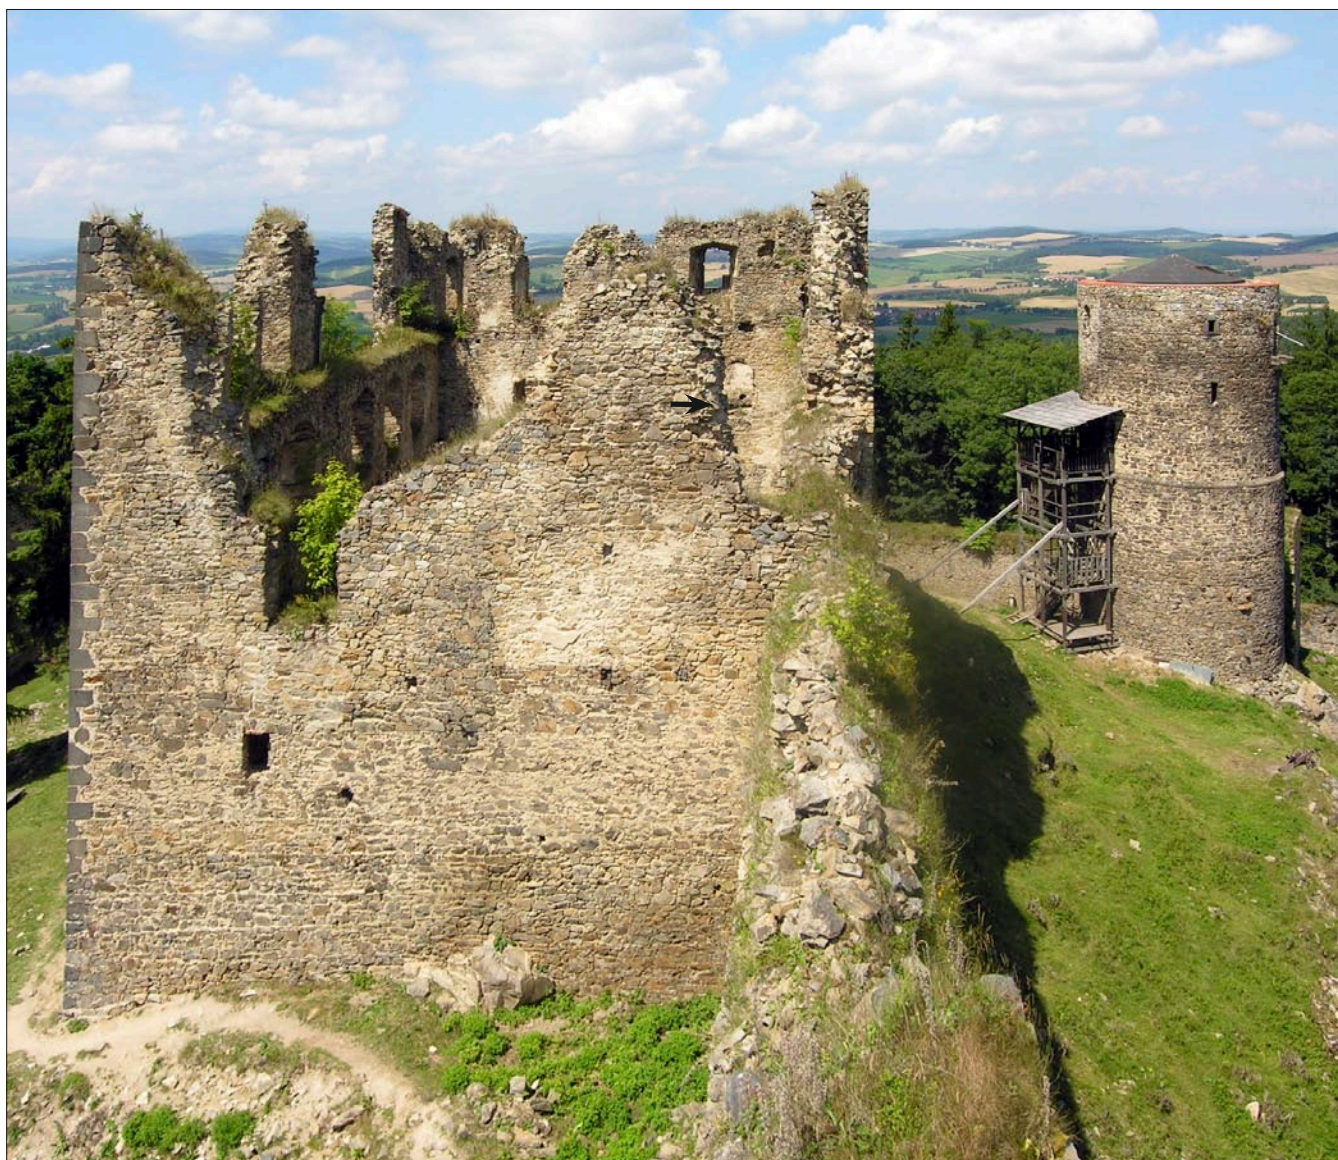
Obr. 96: Helfenburk, východní průčelí paláce v pohledu z menší válcové věže. Vpravo v pozadí větší válcová věž. Průčelí paláce je pod oknem 1. patra a vpravo od něj částečně přezděné. Upravené je také drobné okénko přízemí. Na vyvýšeném bloku zdiva vpravo od okna lze rozeznat část špalety jednoho z oken sálu a předstupující lomové kameny, které jsou zřejmě pozůstatkem mírně přesazené chodbičky v tloušťce zdiva k prevetu na severní fasádě (označeno šipkou). Vpravo na „řezu“ severní obvodovou zdí paláce se dochoval fragment špalety zaniklého okna v 2. patře. Vlevo uvnitř paláce najdeme zejména korunu jižní spojovací zdi se stojkou sedlového portálu do východního sálu, stav 2010.

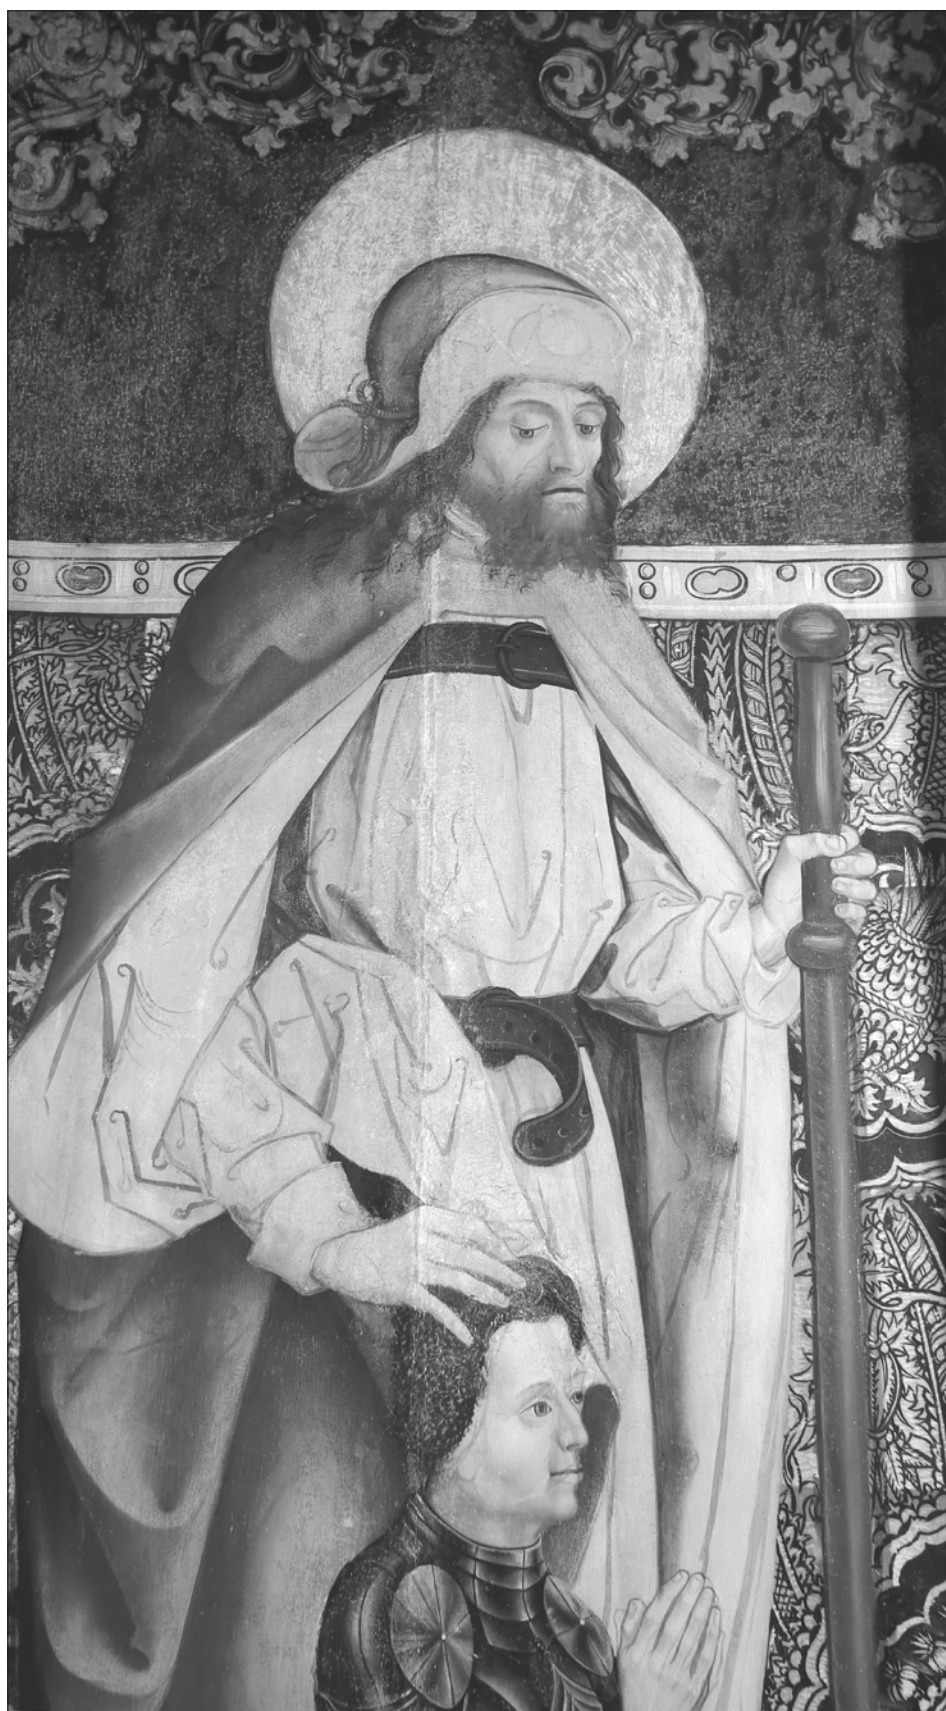
Obr. 17: Chudenický oltář, infračervená fotografie, detail sv. Jakuba (foto D. Hrabálek, 2022).

Abb. 17: Chudenitzer Altar, Infrarotfoto, hl. Jakob, Detail (Foto D. Hrabálek, 2022).

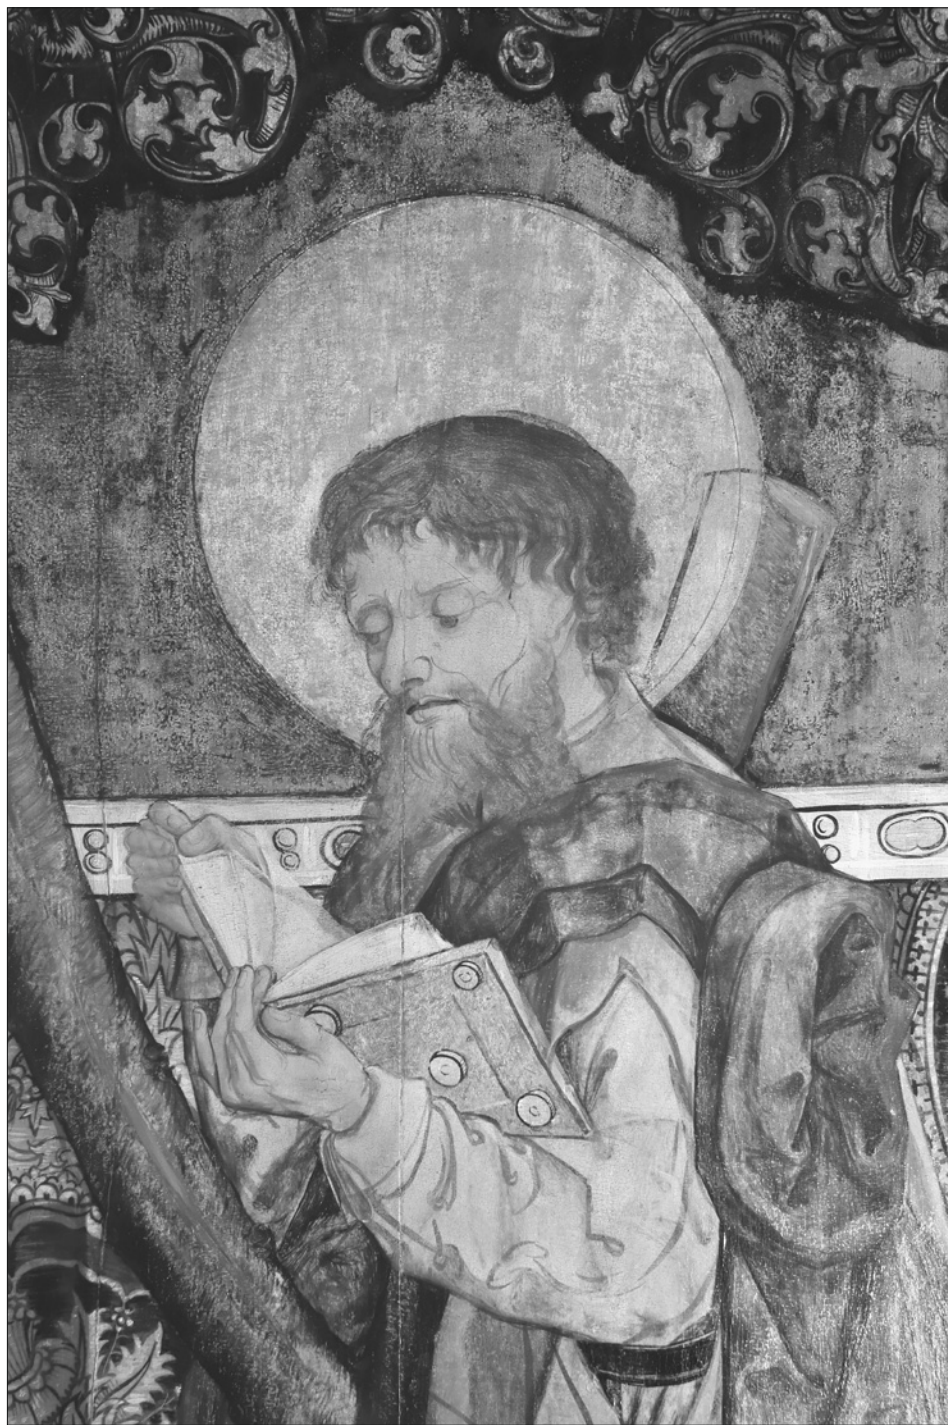
Obr. 18: Chudenický oltář, infračervená fotografie, detail sv. Ondřeje (foto D. Hrabálek, 2022).

Abb. 18: Chudenitzer Altar, Infrarotfoto, hl. Andreas, Detail (Foto D. Hrabálek, 2022).

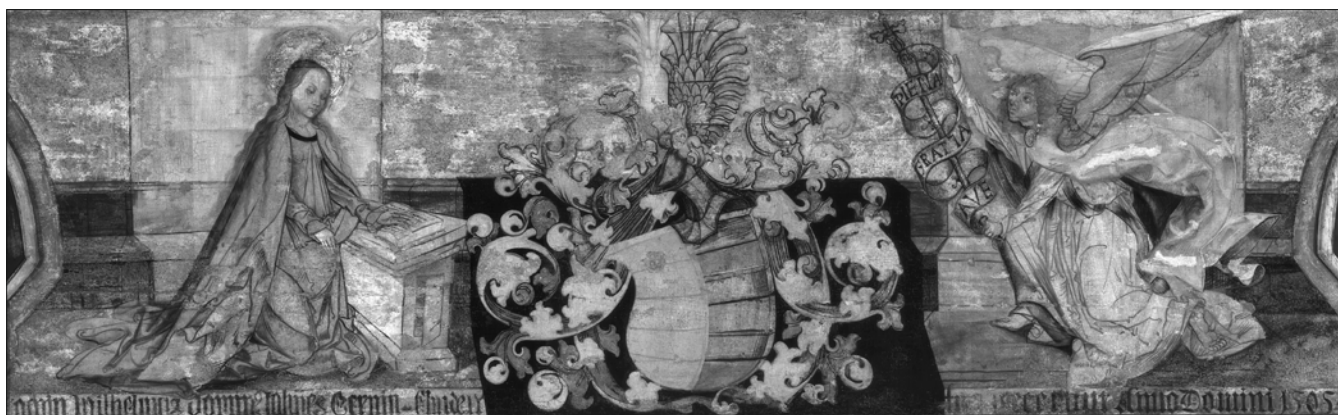
Obr. 20: Chudnický oltář, infračervená reflektografie, predela se zvěstováním a černínským erbem (foto D. Hrabálek, 2022).

Abb. 20: Chudenitzer Altar, Predelle mit Verkündigungsszene und dem Czerninschen Wappen, Infrarot-Reflektografie (Foto D. Hrabálek, 2022).

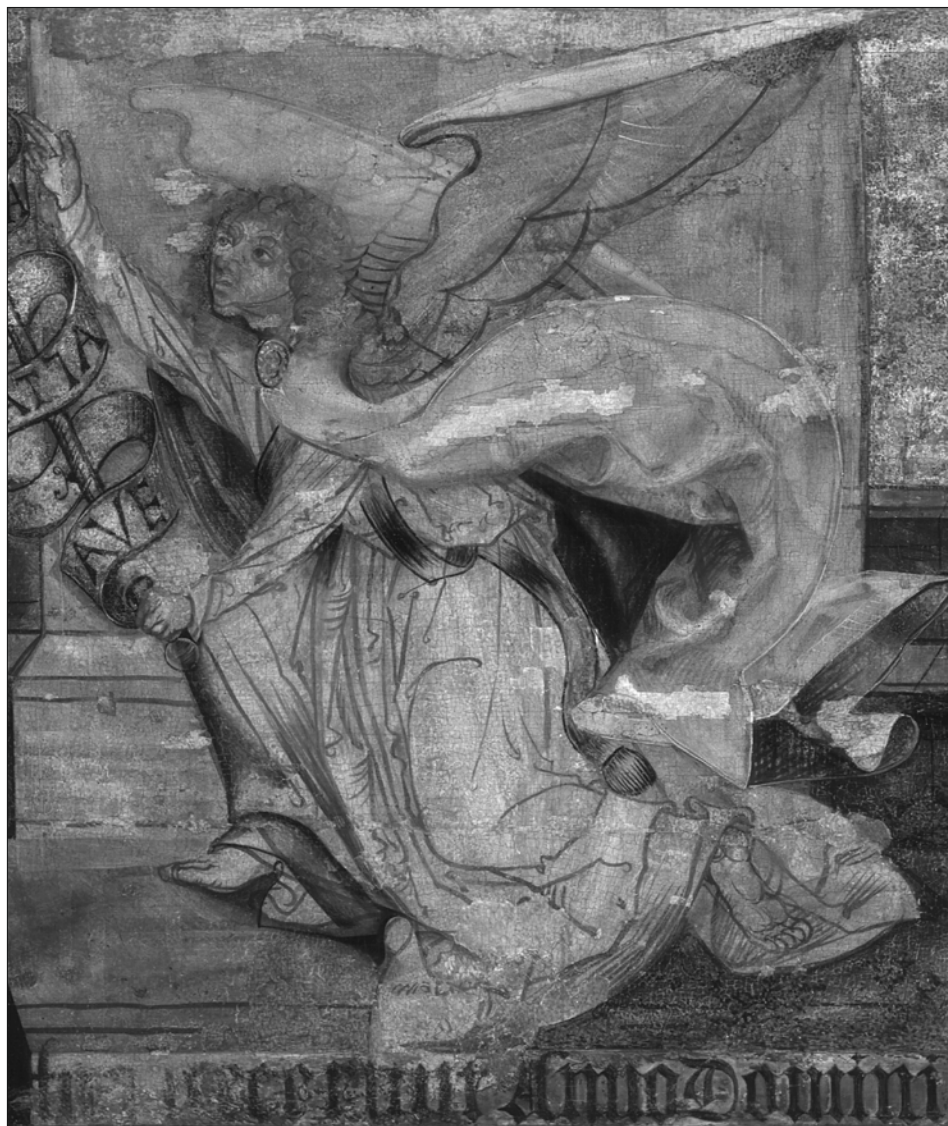
Obr. 21: Chudenický oltář, infračervená reflektografie, predela, detail anděla ze Zvěstování (foto D. Hrabálek, 2022).

Abb. 21: Chudenitzer Altar, Predelle, Verkündigungsszene, Detail des Engels, Infrarot-Reflektografie (Foto D. Hrabálek, 2022).

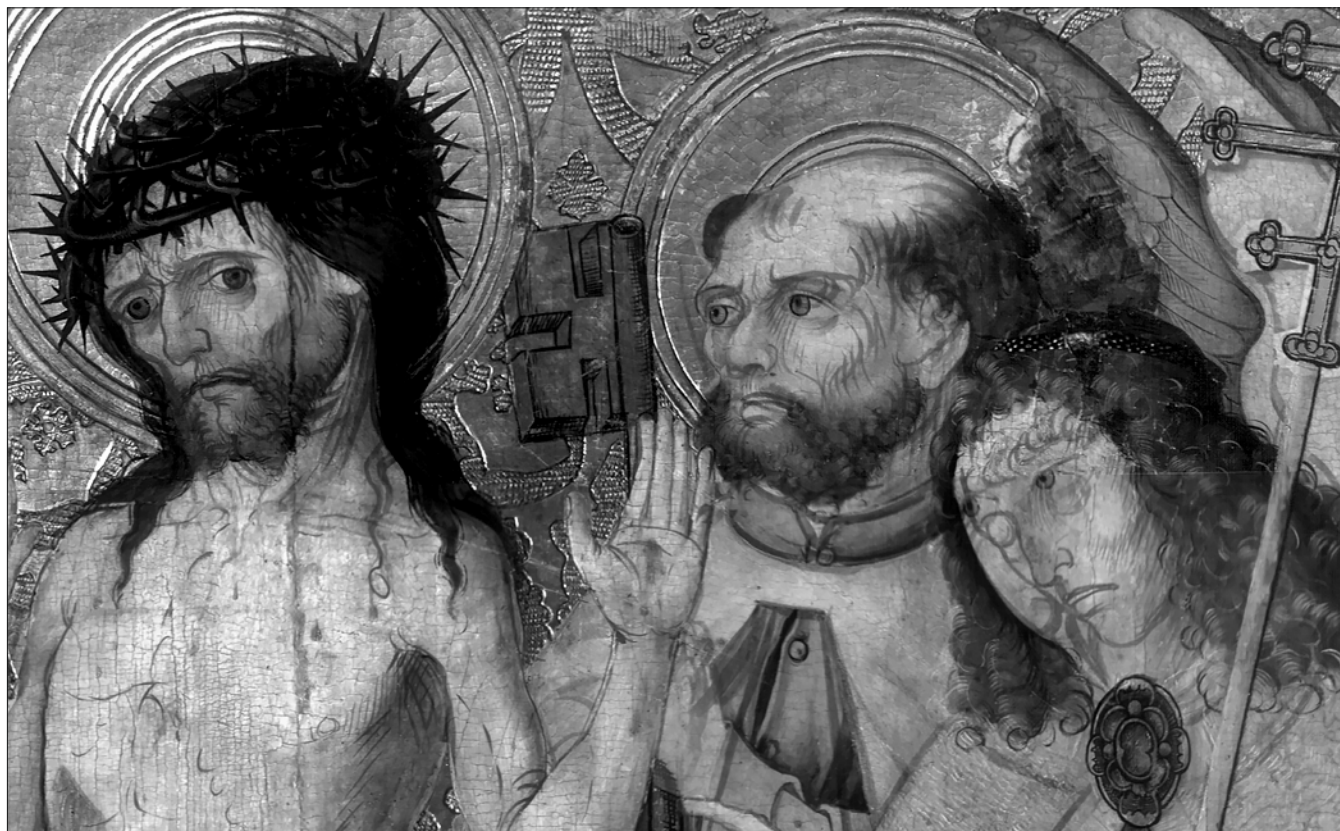
Obr. 23: Epitaf Půty Švihovského, infračervená reflektografie, detail pentimentů na hlavách figur (foto D. Hrabálek, 2023).

Abb. 23: Epitaph von Botho Schwiuhau, Infrarot-Reflektografie, Detail der *Pentimenti* an Köpfen der Figuren (Foto D. Hrabálek, 2023).

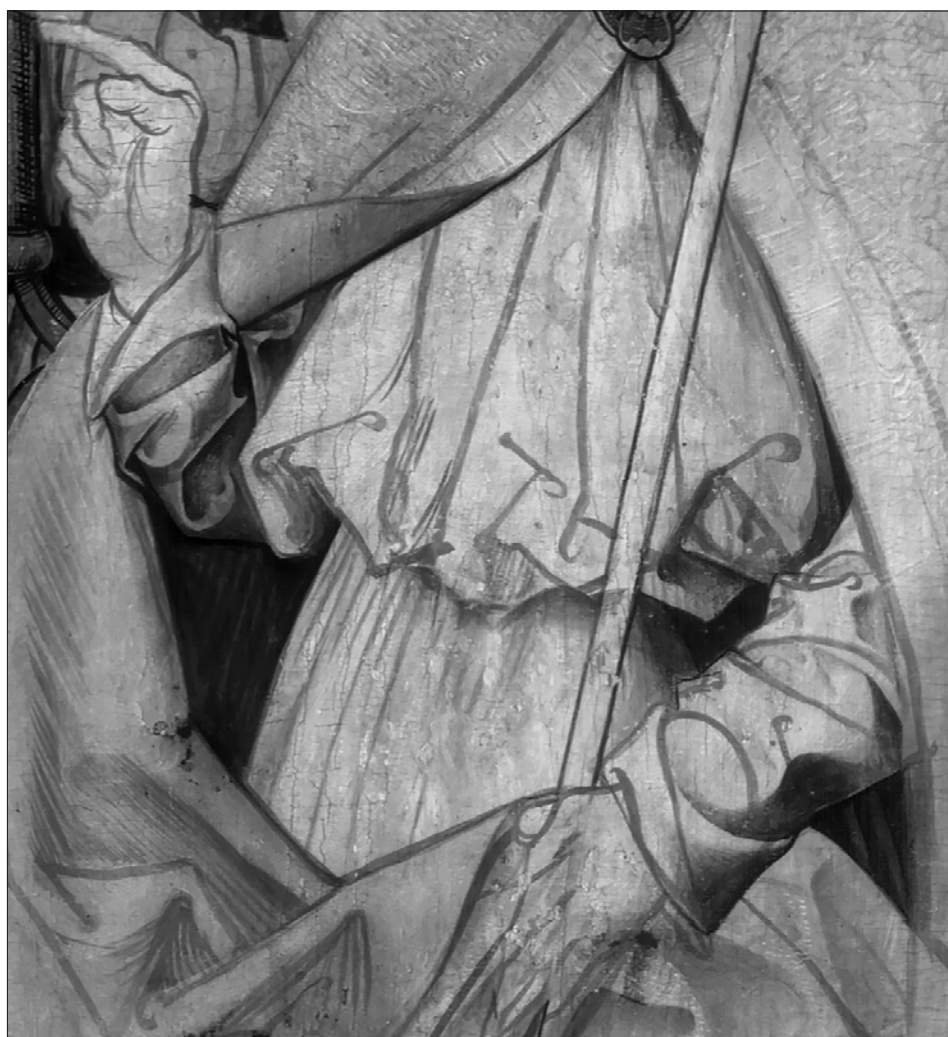
Obr. 24: Epitaf Půty Švihovského, infračervená reflektografie, detail draperie archanděla Michaela (foto D. Hrabálek, 2023).

Abb. 24: Epitaph von Botho Schwiuhau, Infrarot-Reflektografie, Erzengel Michael, Detail der Draperie (Foto D. Hrabálek, 2023).

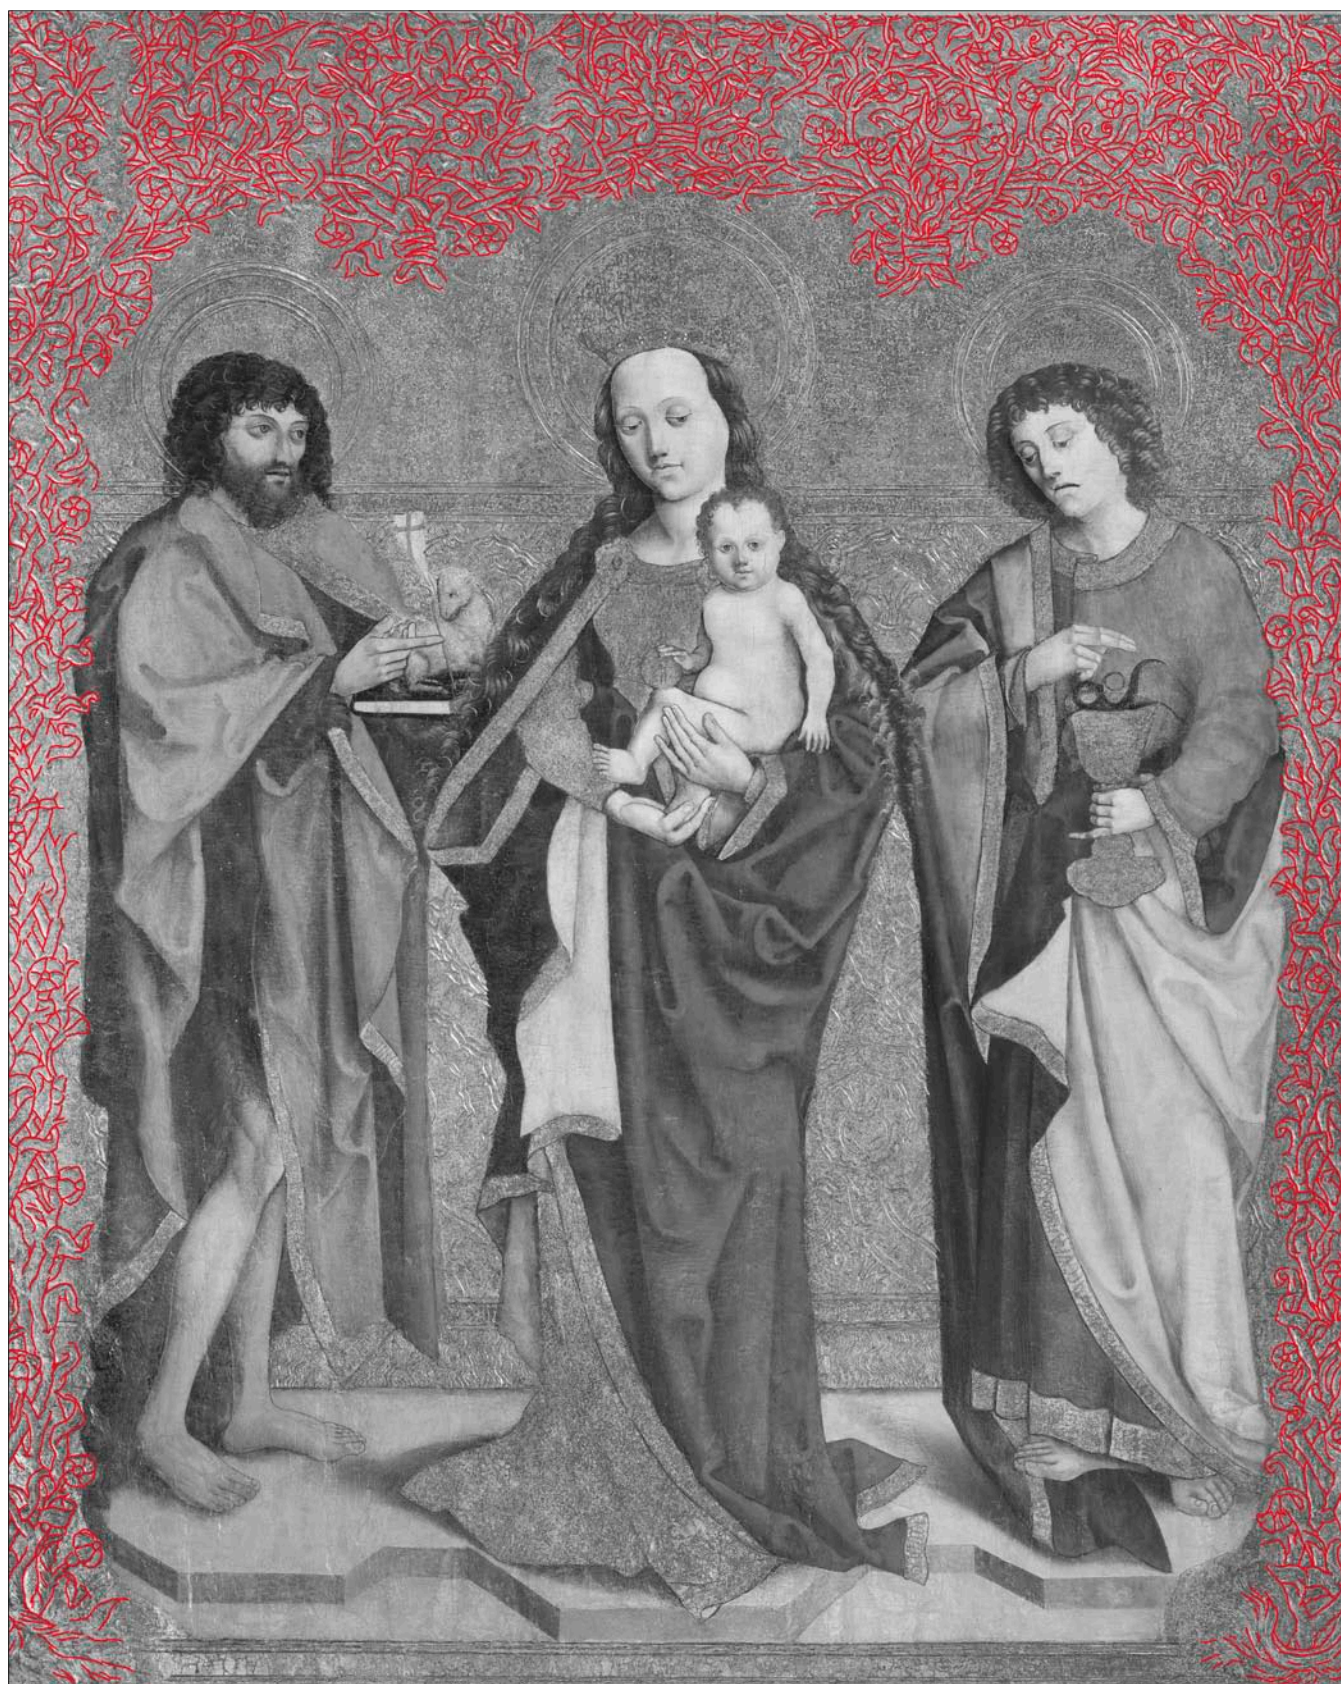
Obr. 25: Chudenský oltář, střední deska, vyznačení části plastického dekoru propleteného rozkvetlého keře tvořícího niku.

Abb. 25: Chudenitzer Altar, Mitteltafel, ersichtlich gemachte Teile des plastischen Dekors des die Nische bildenden verflochtenen blühenden Strauchs (Foto und Einzeichnung O. Šindlár, 2022).

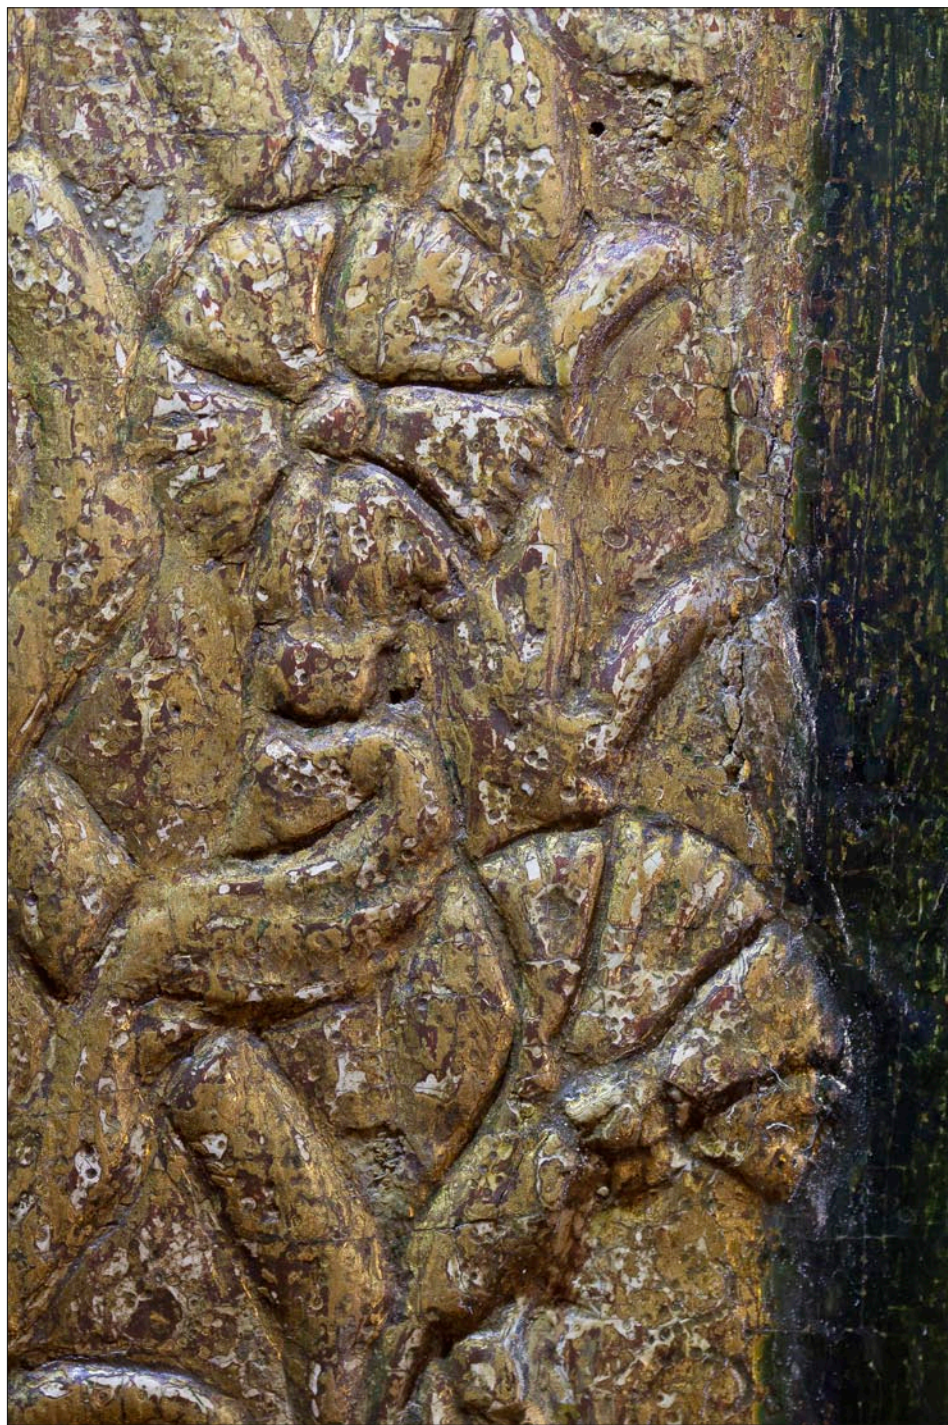
Obr. 26: Chudenický oltář, střední deska, detail plastického dekoru květů na keři.

Abb. 26: Chudenitzer Altar, Mitteltafel, Detail des plastischen Dekors der Blüten vom Strauch

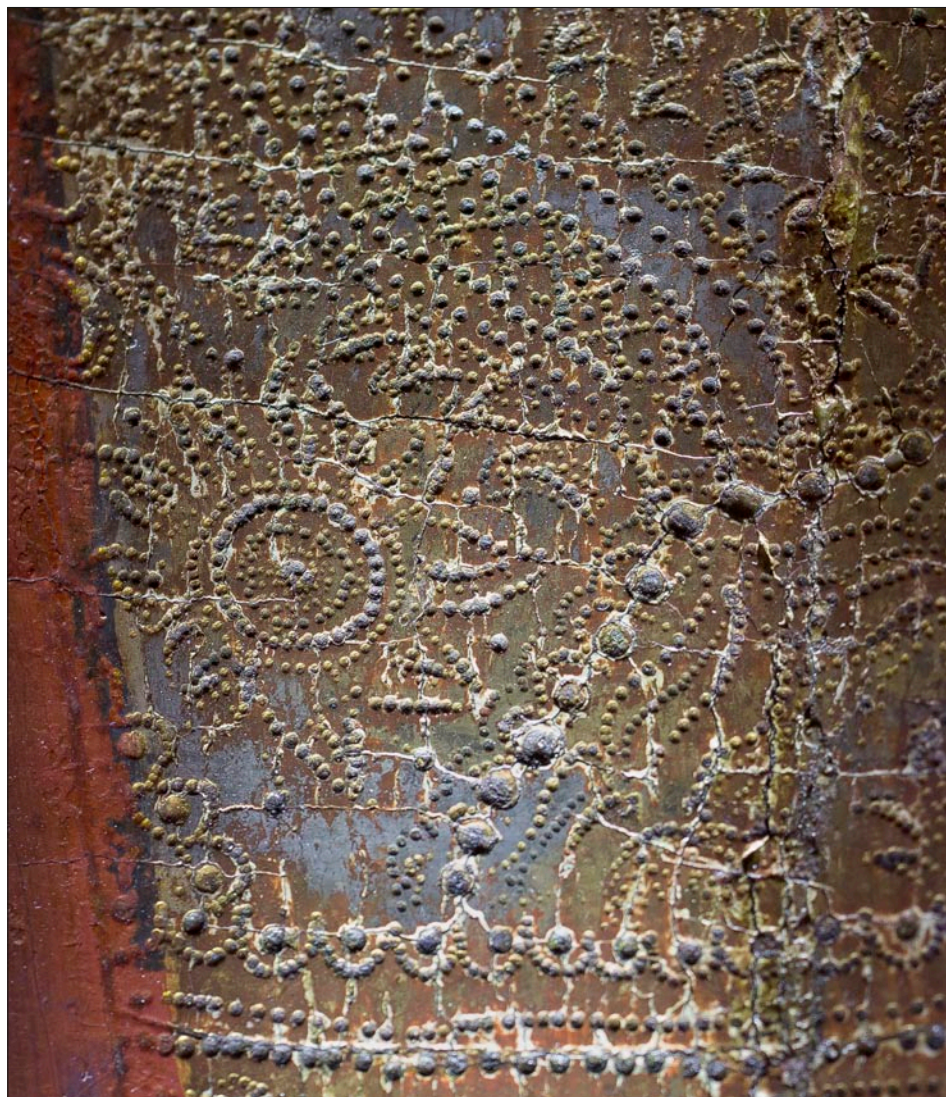
Obr. 27: Chudenická oltář, sváteční strana levého křídla, detail puncování zbroje sv. Václava.

Abb. 27: Chudenitzer Altar, linker Flügel, Festseite, Rüstung des hl. Wenzels, Detail der Punzierung.

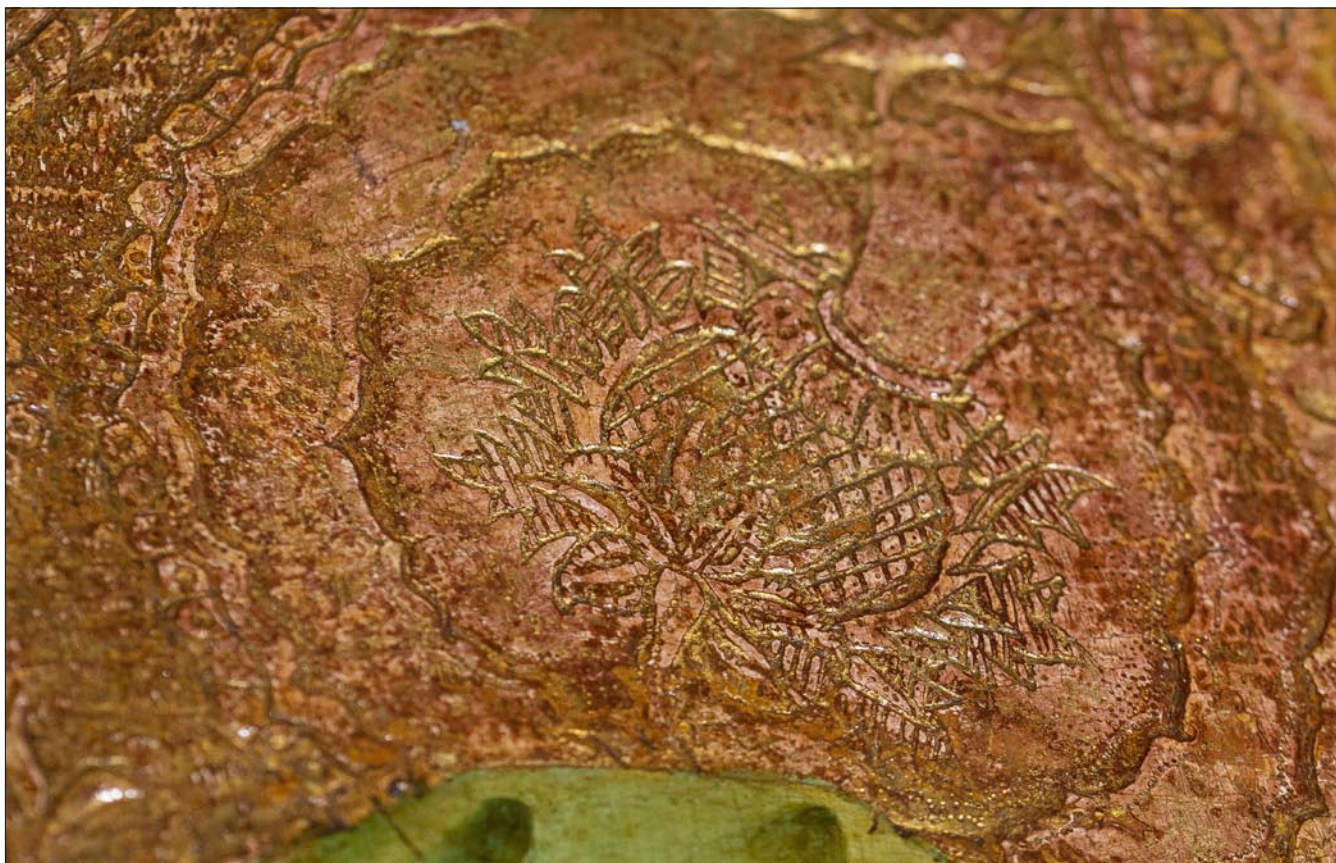
Obr. 28: Chudenický oltář, sváteční strana pravého křídla, detail rytého zlaceného vzoru granátového jablka doplněného puncováním.

Abb. 28: Chudenitzer Altar, rechter Flügel, Festseite, Detail des geritzten vergoldeten Granatapfelmusters mit Punzierung.
