# PRŮZKUMY

# PRŮZKUMY PAMÁTEK

HISTORICAL MONUMENTS'  
RESEARCH & DOCUMENTATION

**Ročník XXXI., číslo 2**

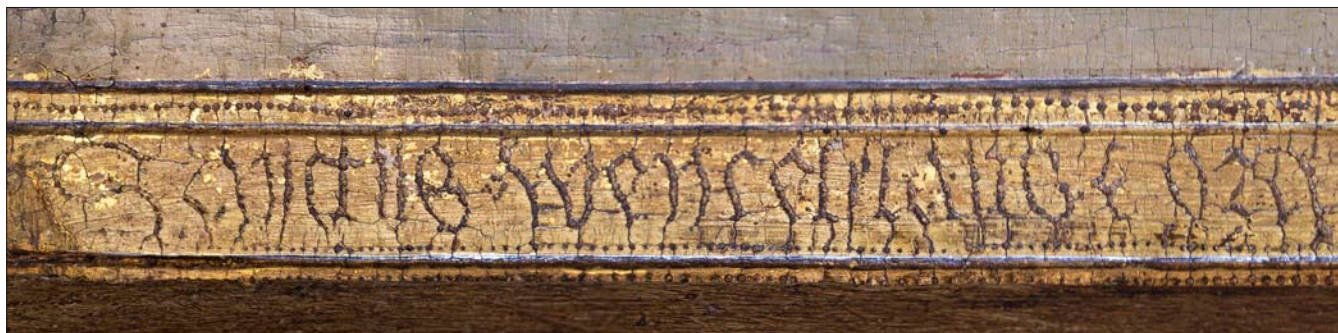
Obr. 30: Chudenický oltář, detail nápisu „Sanctus Wencelslaus ora“ ze spodní lišty levého oltářního křídla.

Abb. 30: Chudenitzer Altar, Detail der Inschrift „Sanctus Wencelslaus ora“ aus der unteren Leiste des linken Altarflügels.

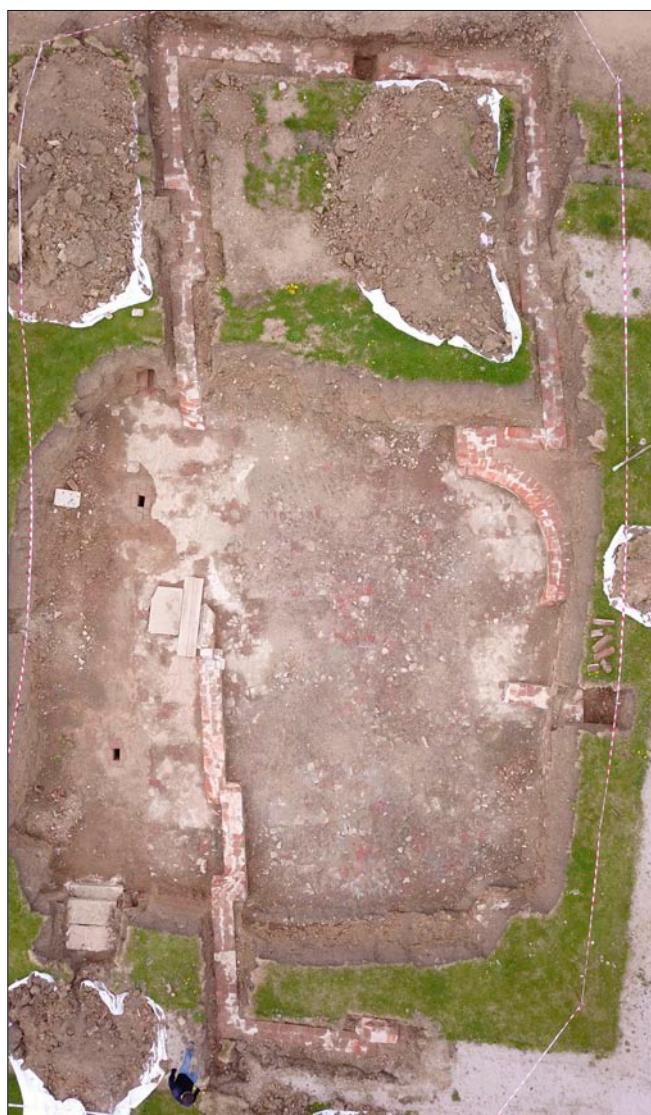
Obr. 5: Dobříš, zámecká zahrada, východní barokní bazén (kresba F. Laval; foto V. Snášel, 2019).

Obvodové zdivo západněji položeného bazénu se dochoval v poměrně uceleném stavu, z východnějšího naopak zbyly těžce poškozené relikty. Přesto je evidentní, že půdorysy bazénů se do detailu shodovaly. Vzájemně

Abb. 5: Dobříš, Schlossgarten, das östliche Barockbecken (Zeichnung F. Laval, Foto V. Snášel, 2019).

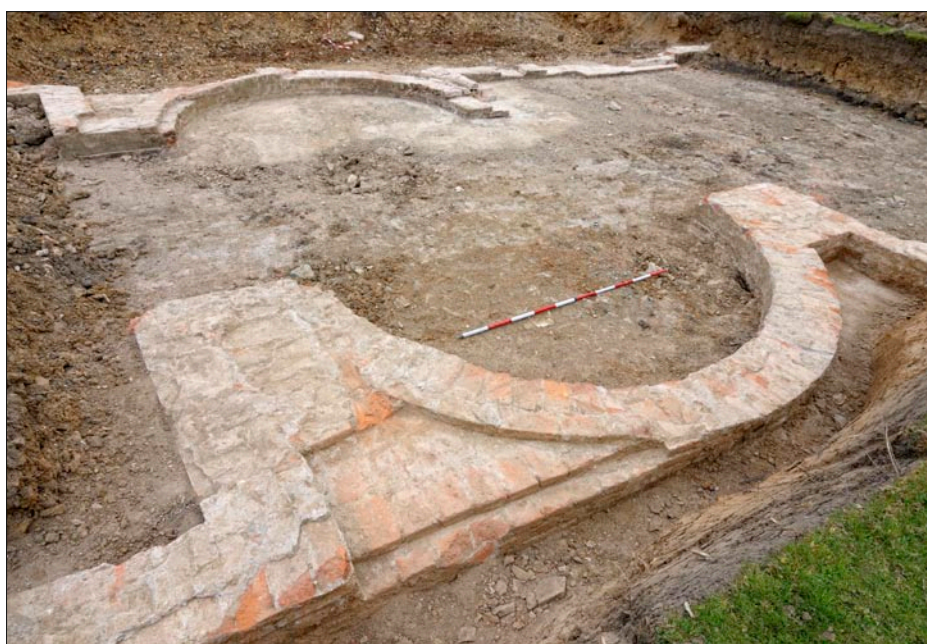
Obr. 6: Dobříš, zámecká zahrada, západní barokní bazén. Pohled k severozápadu na střední část (foto Z. Neustupný, 2019).

kořespondovaly i svou orientací; vůči hlavní půdorysné ose zahrady byly natočeny šikmo, a to ve stejném úhlu. Obvodové zdivo zaujme vysoce precizním řemeslným provedením. Naprosto v něm převažují (pečlivě skládané) cihly, jen ojediněle byly použity kameny a cihelné dlaždice většího čtvercového formátu. Jako pojivo posloužila pevná bílá malta, líce zdiva pokryla tenká vrstva bílé omítky. Dno bazénů bylo tvořeno souvislou a pevnou maltovou vrstvou s cihlami a plochými kameny. Původní koruna zdiva se nedochovala, výška reliktů činí maximálně 50 cm. Obvodové zdivo je z obou stran pečlivě lícováno (na některých místech bylo z vnější strany „obkládáno“ cihelnými dlaždicemi); na stěnách sond bylo dobře patrné, že barokní stavební jáma v některých místech i o více jak 1 m přesahovala půdorysy vyzdívaných nádrží.

Abb. 6: Dobříš, Schlossgarten, das westliche Barockbecken. Mittlere Partie, Blick nach Nordwesten (Foto Z. Neustupný, 2019).

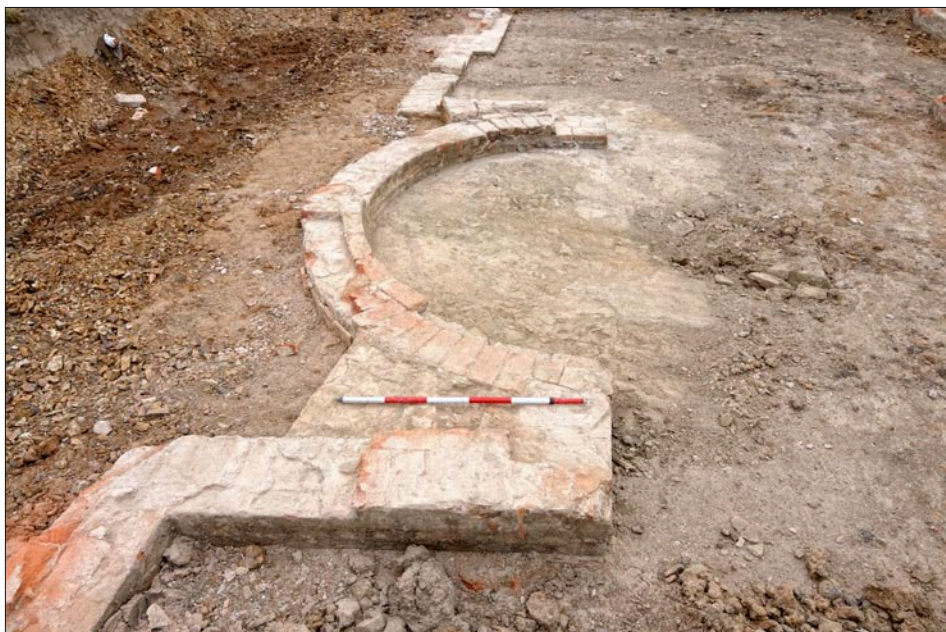
Obr. 7: Dobříš, zámecká zahrada, západní barokní bazén. Pohled k severu na střední část západní strany (foto Z. Neustupný, 2019).

Abb. 7: Dobříš, Schlossgarten, westliches Barockbecken. Mittlere Partie der Westseite, Blick nach Norden (Foto Z. Neustupný, 2019).

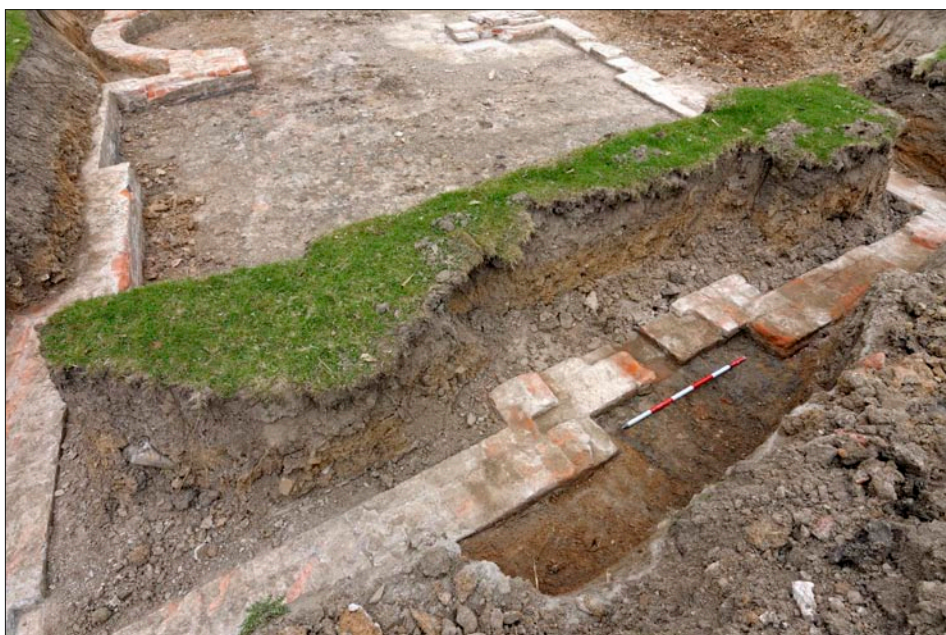
Obr. 8: Dobříš, zámecká zahrada, západní barokní bazén. Pohled k severovýchodu na jižní část (foto Z. Neustupný, 2019).

Abb. 8: Dobříš, Schlossgarten, westliches Barockbecken. Südlicher Teil, Blick nach Nordosten (Foto Z. Neustupný, 2019).

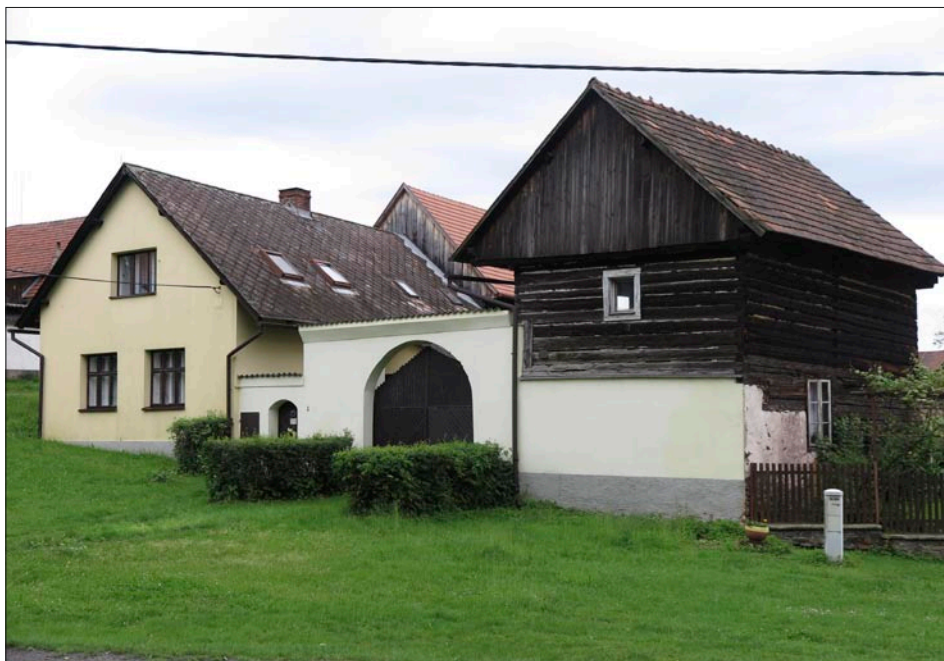
Obr. 2: Jarov, usedlost čp. 1, pohled z návsi od západu. Vpravo stojí roubená patrová sýpka, v ose vjezdové brány leží v hloubce dvora za stavením roubená sýpka se zděným přízemím, stav 2024 (všechny snímky K. Foud, není-li uvedeno jinak).

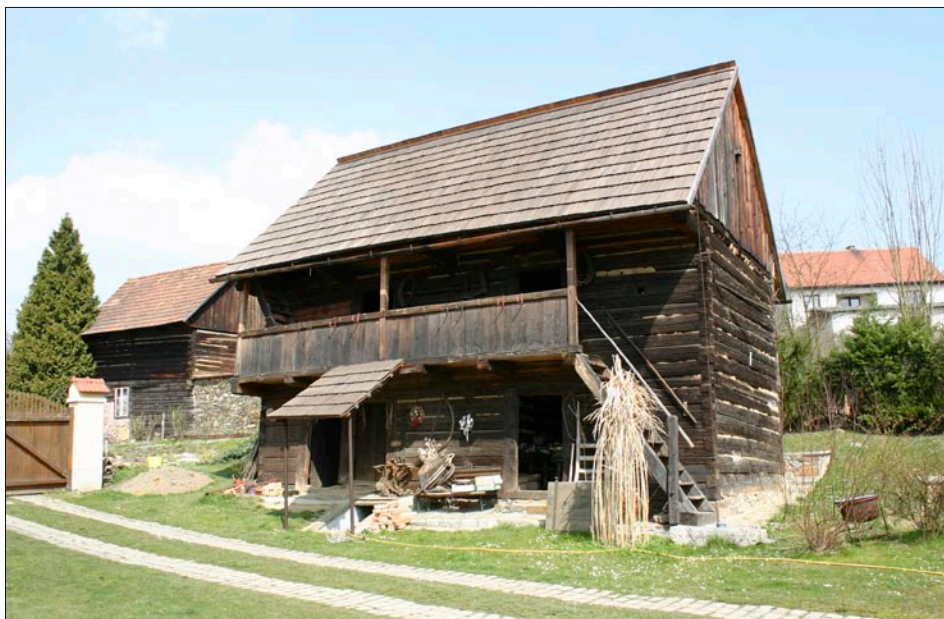
Obr. 4: Jarov, usedlost čp. 2, roubená patrová sýpka s pavlačkou, pohled od jihu, stav 2015.

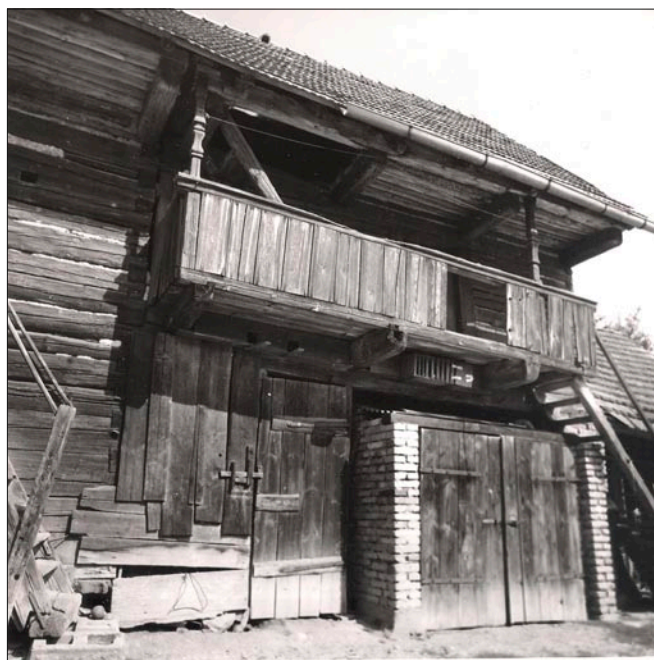
Obr. 5: Jarov, usedlost čp. 2. Kolna přiléhající od jihovýchodu k roubené patrové sýpce. Kolna byla transferována do Rabštejna nad Střelou (foto J. Vajdiš, 1970; archiv NPÚ ÚOP v Plzni).

v čp. 17 v Robčicích mají patro přístupné po dvojici pavlačí, každá se samostatným žebříkovým schodištěm, což však může odrážet složitější stavební vývoj. Přízemí je obvykle dvou nebo tříkomorové, velmi častá je však i kombinace komor s kolnou. V některých případech (např. Jarov čp. 2) je kolna přisazena k sýpce pravděpodobně až sekundárně jako samostatný objekt. Také v jarovské usedlosti čp. 12 došlo k dodatečnému rozšíření půdorysu sýpky, když k původnímu patrovému roubenému objektu byla přistavěna zděná kolna s roubenou komorou v patře. Jinou formu staveb kombinující kolnu se sýpkou představují objekty, u kterých se prostor pro vozy stal jeho součástí od samého počátku. Ve valné většině případů byly roubené sýpky stavěny nad kamenným sklepem. Tak tomu je v případě jarovských usedlostí čp. 2, 3 a 15, sklepy po zániku sýpek zbyly v usedlostech čp. 9, 18, 20 a 34. Krovky jsou u jarovských příkladů jednoduché, o jedné stolici podpírající středu hambalků a se zavětrováním dvojicí pásků. Pavlače, obvykle zřízené na podélné straně, mají v některých případech sloupky bohatě vyřezávané. Mnohdy jde o jediný doklad výzdoby jinak ryze účelově řešených staveb. Ve výjimečných případech jsou sýpky umístěny přímo nad povrchem terénu, pouze jsou mírně zvýšeny, aby docházelo k odvětrávání prkenné podlahy (Jarov čp. 42).

Abb. 5: Jarov, Bauernhof Nr.-Konskr. 2, der an den zweigeschossigen Blockbauspicher von Südosten angeschlossene Schuppen. Der Schuppen wurde nach

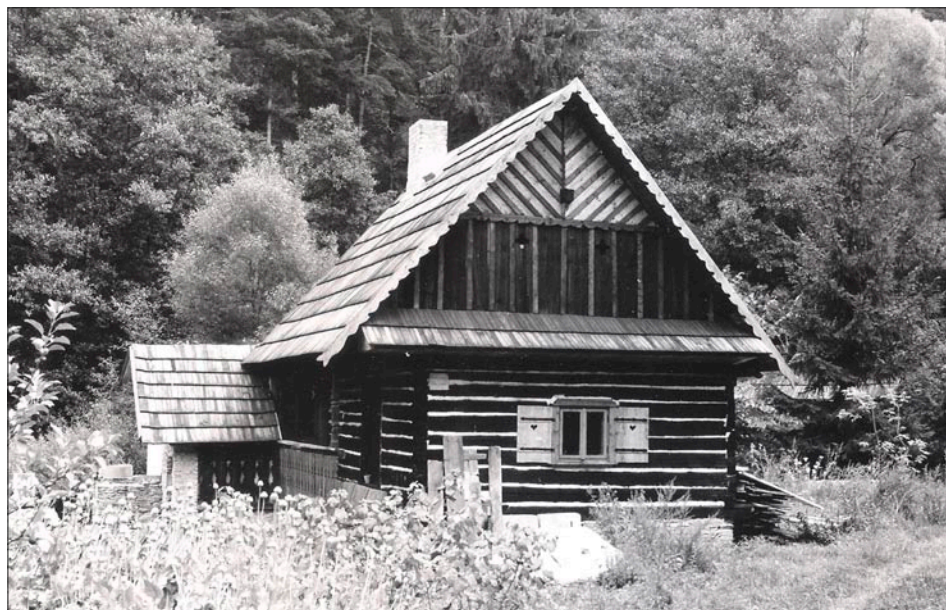
Obr. 6: Rabštejn nad Střelou (okres Plzeň-sever), někdejší kolna u sýpky ze dvora čp. 2 v Jarově, transferovaná do Rabštejna nad Střelou a upravená k obytnému účelu (foto J. Gryc, 1988; archiv NPÚ ÚOP v Plzni).

Abb. 6: Rabštejn nad Střelou, der einstige Schuppen beim Kornspeicher des Bauernhofs Nr.-Konskr. 2 in Jarov, nach Rabštejn transloziert und zum Bewohnen adaptiert (Foto J. Gryc, 1988, NPÚ ÚOP in Pilsen, Archiv).

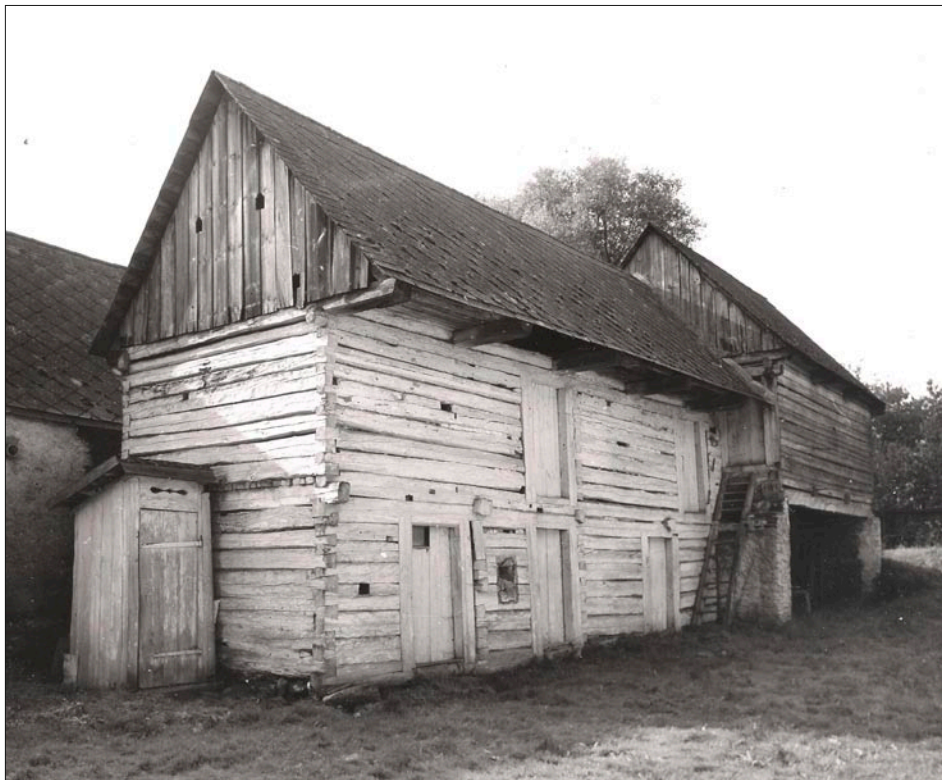
Obr. 8: Jarov, usedlost čp. 12, roubená patrová sýpka, původně vybavená pavláčkou, pohled od severu (foto J. Vajdiš, 1970; archiv NPÚ ÚOP v Plzni).

V **usedlosti čp. 12** stojí roubená patrová sýpka při jihovýchodní straně dvora. Objekt má obdélný půdorys. Přízemí je dělené na tři prostory, patro je dvoukomorové. Patro bylo přístupné po (dnes odstraněné) pavlači na dvorní straně. Vstupy do komor v patře mají trámkové zárubně, dveře jsou svlakové. Strop mezi patrem a podkrovím je trámový s povalem s přesahy vazných trámů na zápraží. Značně novodobě upravený krov byl původně pravděpodobně hambalkový. Na základě dendrochronologického průzkumu lze výstavbu sýpky datovat do přelomu 20. a 30. let 19. století.<sup>5)</sup> Od jihozápadu k sýpce přiléhá

Abb. 8: Jarov, Bauernhof Nr.-Konskr. 12, zweigeschossiger Blockbauspicher, ursprünglich mit einer kleinen Galerie ausgestattet, Ansicht von Norden (Foto J. Vajdiš, 1970, NPÚ ÚOP in Pilsen, Archiv).

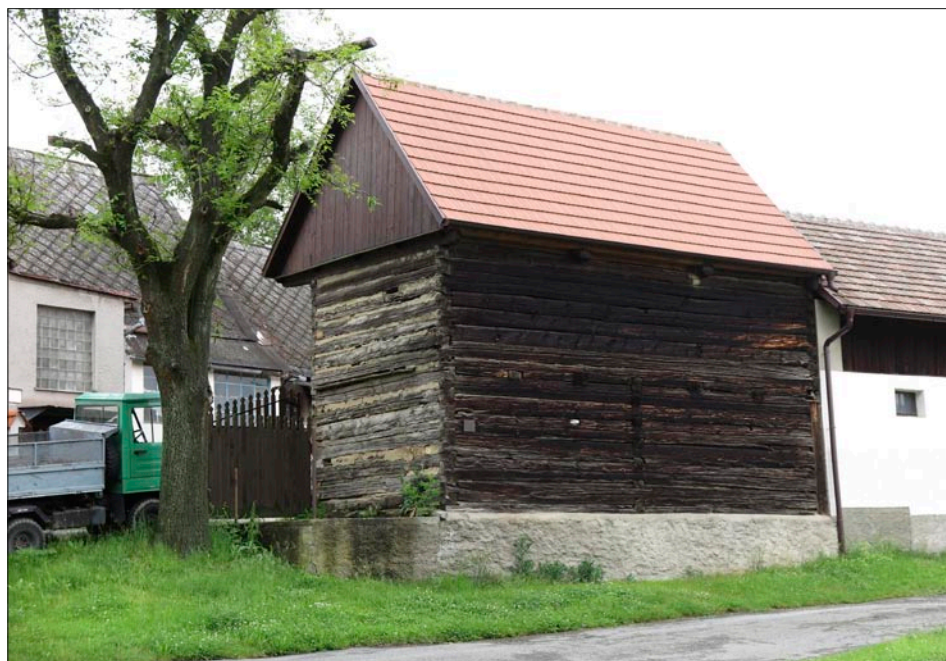
Obr. 11: Jarov, usedlost čp. 21, pohled z návsi (od západu) na roubenou patrovou sýpku, stav 2024.

V současné době je prokazatelně nejstarší stavbou v Jarově roubená patrová sýpka v **usedlosti čp. 21**. Je umístěna v čele dvora, při jeho západní straně. Svažitý terén v místě sýpky vyrovnává kamenná podezdívka. Pří-

zemí je dvoudílné s trámovými stropy se záklopem. Vstupy mají zárubně zhotovené z masivních trámů, dveře jsou svlakové. Patro je jednokomorové s povalovým stropem. Interiér osvětluje drobný ležatý otvor v západním štítovém průčelí a další dva drobné průduchy v podélných stěnách. Patro je přístupné z dvorní strany žebříkovým schodištěm vedoucím na pavlač. Osově umístěný vstup je opatřen masivní trámovou zárubní, dveře jsou svlakové. Krov je hambalkový, podepřený pod hřebenem vaznicí se sloupky a šikmým zavětrováním. Půda je přístupná žebříkovým schodištěm z pavlače. Na základě výsledků dendrochro-

Abb. 11: Jarov, Bauernhof Nr.-Konskr. 21, zweigeschossiger Blockbauspicher, Ansicht vom Dorfplatz zu, Zustand 2024.

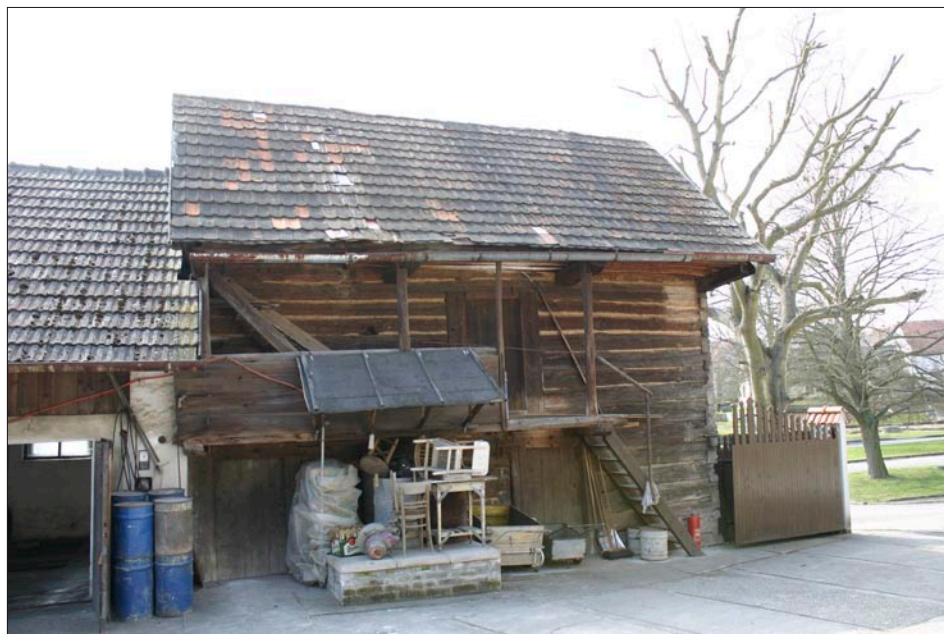
Obr. 12: Jarov, usedlost č. 21, dvorní (severovýchodní) strana roubené patrové sýpky s pavláčkou, stav 2015.

Abb. 12: Jarov, Bauernhof Nr.-Konskr. 21, zweigeschossiger Blockbauspicher, Hof (Nordwest-)Seite mit kleiner Galerie, Zustand 2015.

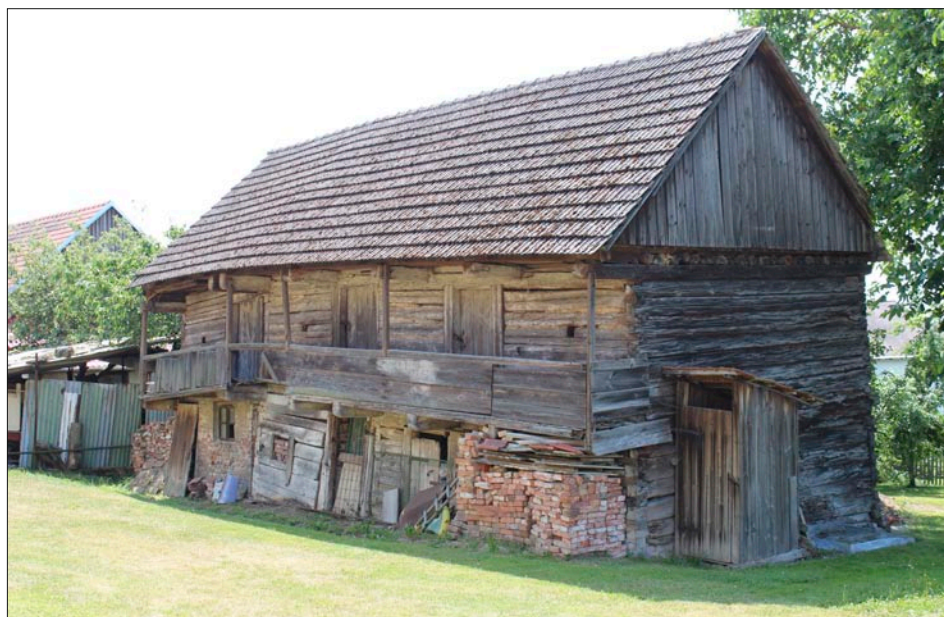
Obr. 14: Jarov, usedlost č. 22, pohled od severozápadu na roubenou patrovou sýpku s pavláčkou, stav 2024.

Abb. 14: Jarov, Bauernhof Nr.-Konskr. 22, zweigeschossiger Blockbauspicher mit kleiner Galerie, Ansicht von von Nordwesten, Zustand 2024.

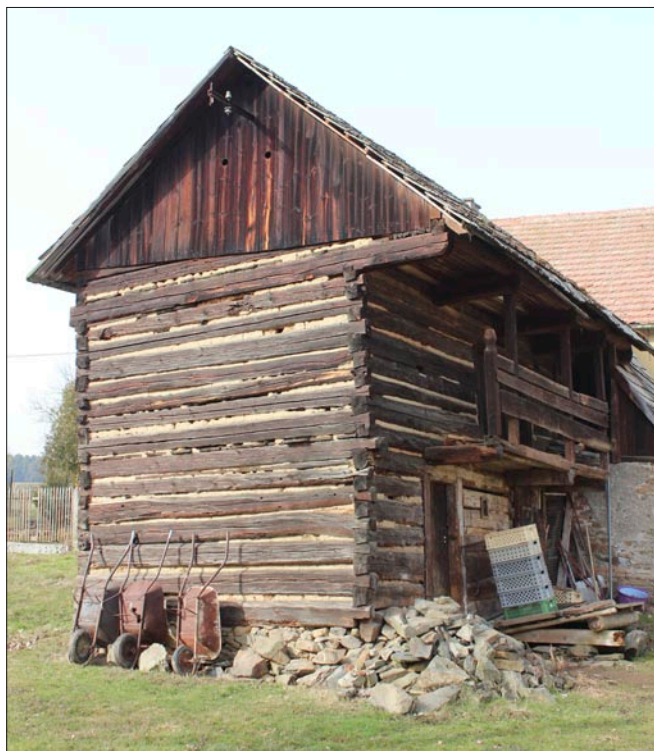
Obr. 15: Borek u Kozojed (okres Plzeň-sever), usedlost čp. 5, roubená patrová sýpka s pavláčkou, pohled od jihovýchodu, stav 2021.

Abb. 15: Borek (bei Kozojedy, Bez. Pilsen-Nord) Bauernhof Nr.-Konskr. 5, zweigeschossiger Blockbauspicher mit kleiner Galerie, Ansicht von Südosten, Zustand 2021.

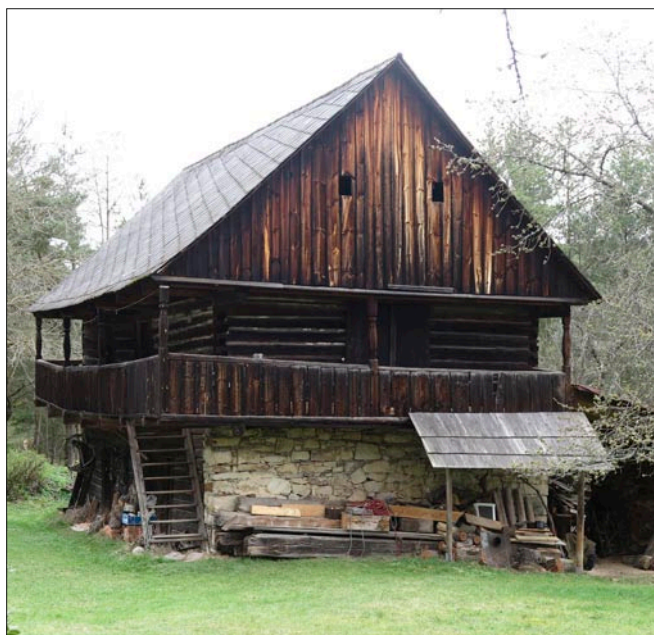
Obr. 16: Radějov (okres Plzeň-sever), usedlost čp. 1, roubená patrová sýpka s pavláčkou, pohled od jihovýchodu, stav 2024.
