## KOSTEL POVÝŠENÍ SV. KŘÍŽE V OBCI ÚJEZD SV. KŘÍŽE VE SVĚTLE NOVÝCH OBJEVŮ

KAREL FOUĐ

## JEŠTĚ KE STAVEBNÍ HISTORII STRAKONICKÉHO HRADU

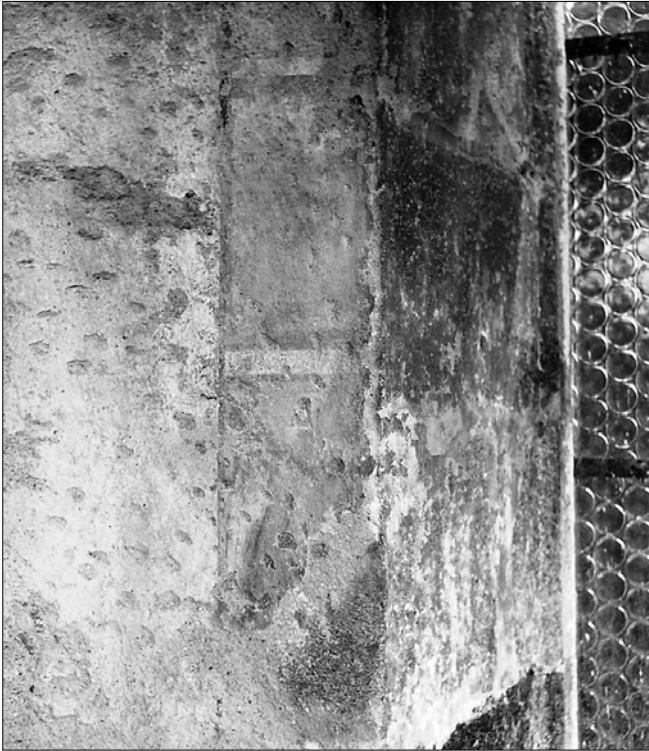
Obr. 3: Jižní strana presbyteria, pohled na odhalenou iluzivní bosáž malované okenní pasparty. (Foto K. Foud, 1995.)

Abb. 3: Südseite des Presbyteriums, Anblick an das entdeckte illusionäre Bossenwerk der gemalten Fensterumrahmung. (Lichtbild K. Foud)

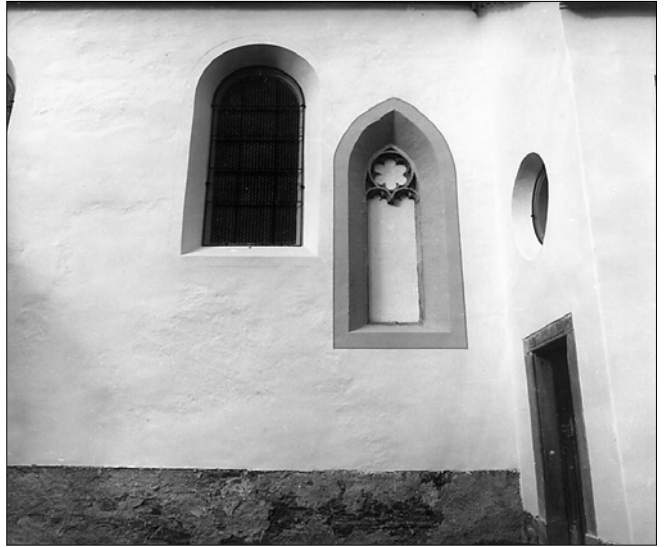
Obr. 4: Jižní strana lodi, pohled na odhalené gotické okenní ostění s křížbou, stav po opravě. (Foto K. Foud, 1995.)

Abb. 4: Südseite des Schiffes, Blick auf das entdeckte gotische Fenstergewände mit Masswerk, Stand nach der Reparatur. (Lichtbild K. Foud, 1995).

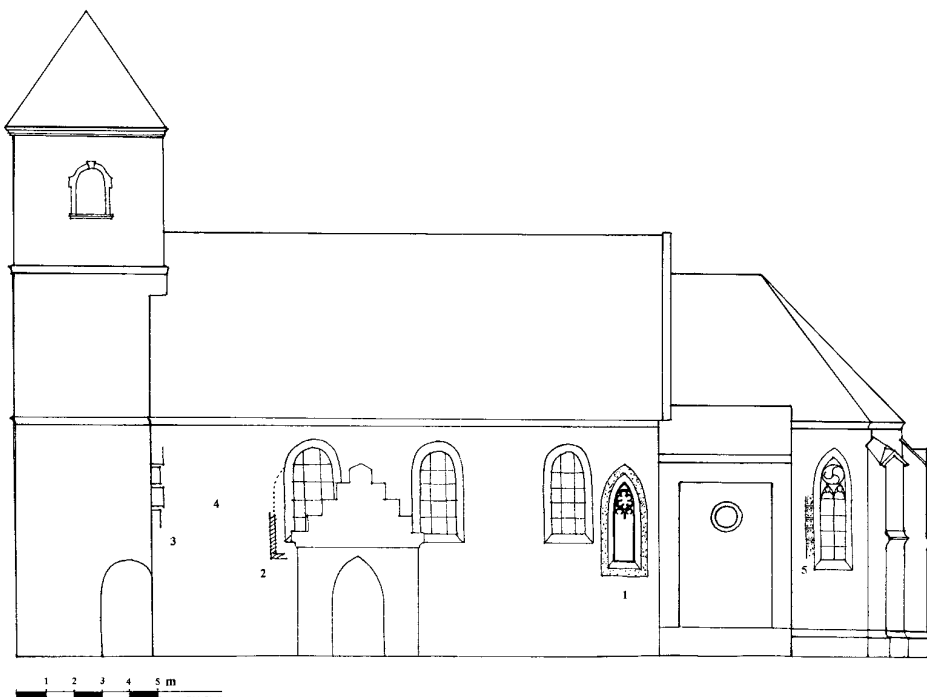
Obr. 5: Orientační náčrt jižní strany lodi a presbyteria s vyznačením polohy nejškodlivějších nálezů. 1 - odhalené gotické okno; 2 - průzkumem zachycený pozůstatek původního gotického okna, část ostění; 3 - iluzivní malované armování nároží, goticko renesanční fáze stavby; 4 - poloha umístění malovaných barokních slunečních hodin; 5 - nález malované bosované pasparty, goticko renesanční fáze stavby. (Kresba K. Foud, 1995.)

Abb. 5: Orientierungsskizze der Südseite des Schiffes und des Presbyteriums mit der Bezeichnung der Lage der vervollsten Funde. (Zeichnung K. Foud, 1995).

1 - entdecktes gotisches Fenster

2 - durch Untersuchung festgestellter Überrest des ursprünglichen gotischen Fensters, Teil des Gewändes

3 - illusionäre gemalte Eckenverfestigung, Bauphase Gotik- Renaissance

4 - Lage der Unterbringung der gemalten Barocksonnenuhr

5 - Fund der gemalten bossierten Umrahmung, Bauphase Gotik-Renaissance

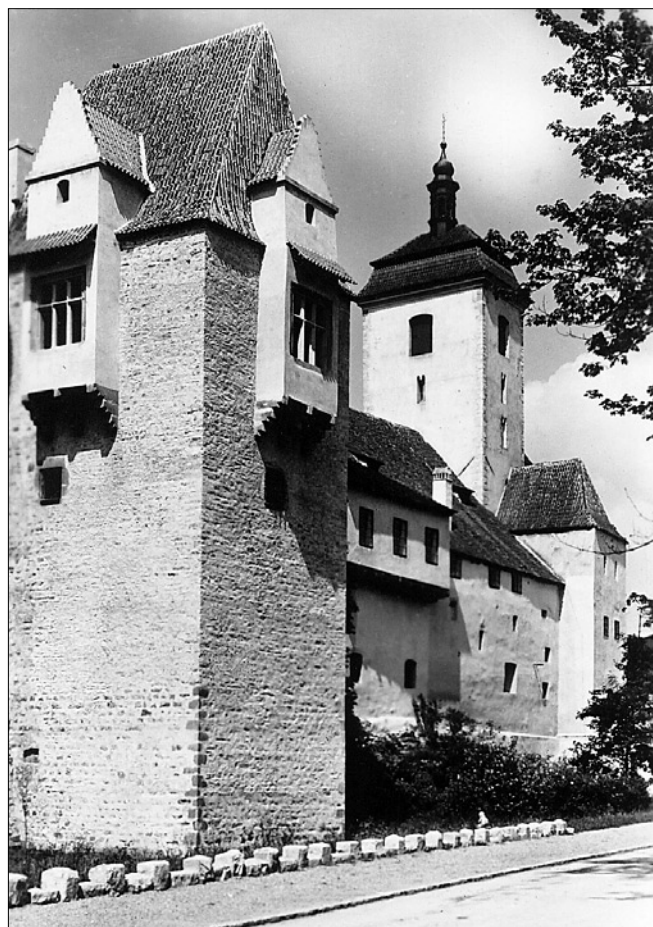
Obr. 1: Věž Jelenka od jihozápadu. Na spodní části je dobře viditelná armatura nároží, zcela vlevo zazděné okénko suterénu. Dobová pohlednice z archivu autora.
