## RENASANČNÍ ZÁMEK VE STARÉ VSI NAD ONDŘEJNICÍ

LIBUŠE DĚDKOVÁ - ANTONÍN GRŮZA

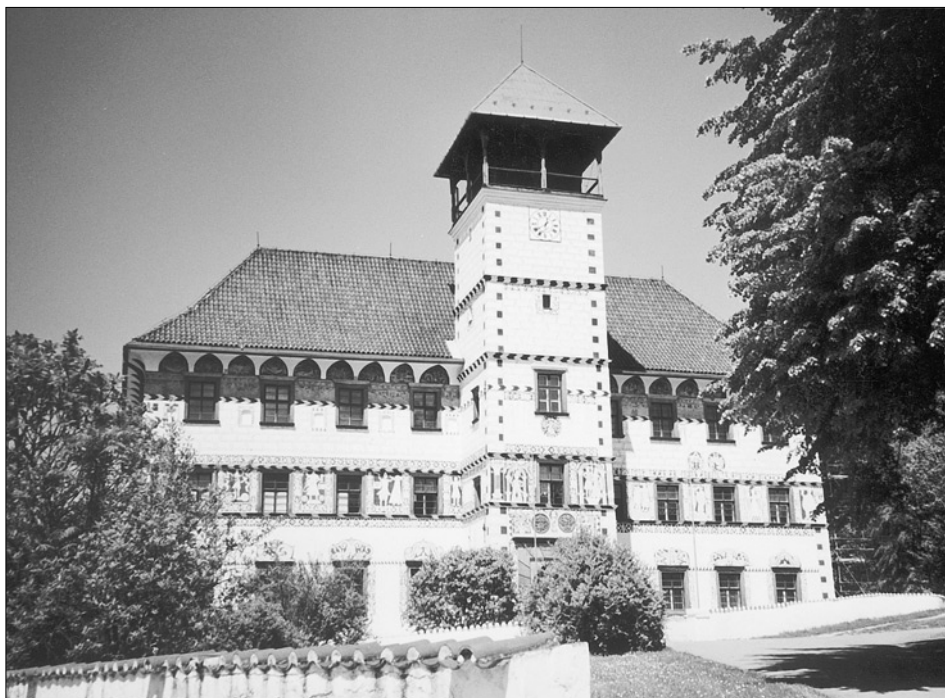
Obr. 1: Stará Ves nad Ondřejnicí (okres Frýdek - Místek), průčelí zámku po opravě v roce 2000 (všechny snímky L. Dědková, není-li uvedeno jinak).

Abb. 1: Stará Ves nad Ondřejnicí (Kreis Frýdek-Místek/Friedeck-Mistek), Stirnwand des Schlosses nach der Renovierung im Jahre 2000 (alle Aufnahmen L. Dědková, falls nicht anders angeführt ist).

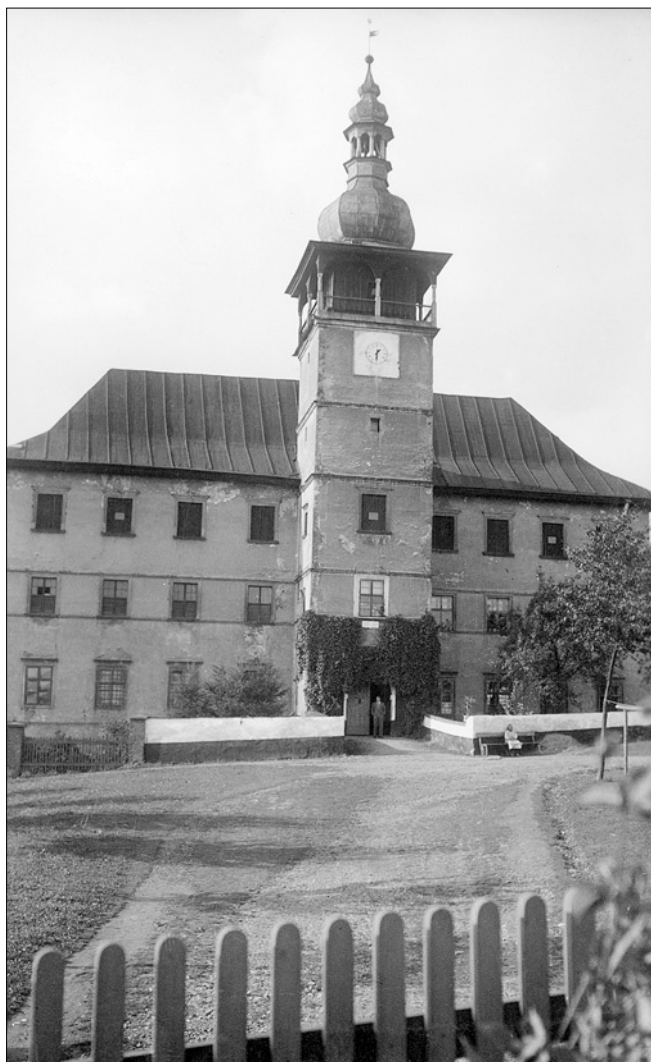
Obr. 2: Stará Ves nad Ondřejnicí, pohled na průčelí zámku před rokem 1945 (pohlednice z archivu A. Grůzy).

Při bojích v roce 1945 došlo při dělostřelbě ke zničení věž-ní cibule, kterou při opravě nahradila provizorní, jednoduchá stanová stříška, která však věž završuje dodnes.

Abb. 2: Stará Ves nad Ondřejnicí, Ansicht der Stirnwand des Schlosses vor 1945 (Ansichtskarte aus dem Archiv von A. Grúza).

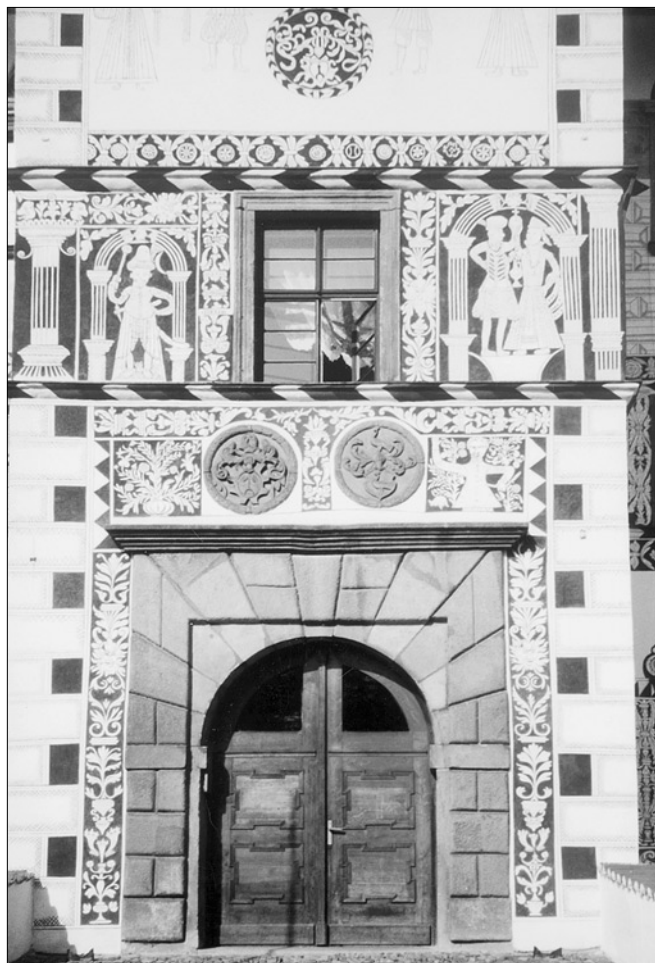
Obr. 4: Stará Ves nad Ondřejnicí, vstup do zámku v podvěží.

Abb. 4: Stará Ves nad Ondřejnicí, Eingang ins Schloss im Turmuntergeschoß. Abb. 5: Stará Ves nad Ondřejnicí, neutestamentliche Szenen von der Stirnwand des Schlosses.

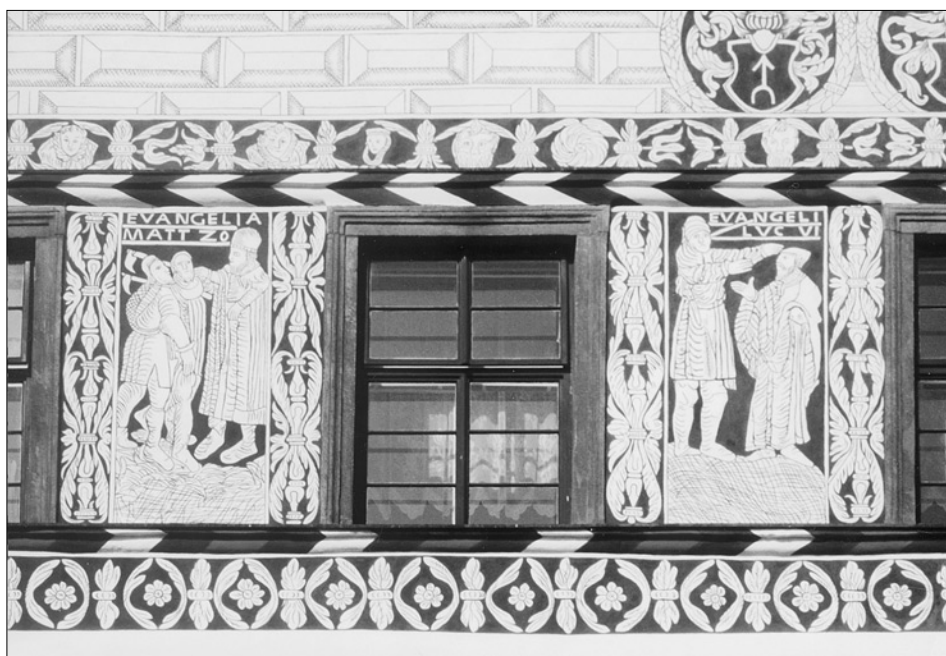
Obr. 5: Stará Ves nad Ondřejnicí, novozákonní scény z průčelí zámku.

Kromě solitérních figurek, rozmístěných ojedinele v bosážích, nebo delfinů ve frontonech nad okny prvního patra, akceptoval zřejmě libretista požadavek stavebníka a na čestném místě průčelí uplatnil náměty v českém sgrafitu zdomácnělé, převzaté z ilustrovaného Starého a Nového zákona. Nalevo od věže je zobrazeno Obětování Izáka (Gen. kap. 22, verš 11 a 12). Napravo jsou dva výjevy s vysvětlujícími nápisy. Text EVANGELII LUC VI upozorňuje, že námět je čerpán z Nového zákona, evangelia sv. Lukáše, kap. VI, verš 8 a 10, Ježíš napomíná k dobrým skutkům. Souseední obraz vysvětluje text EVANGELIA MATH 20. Jde o po-

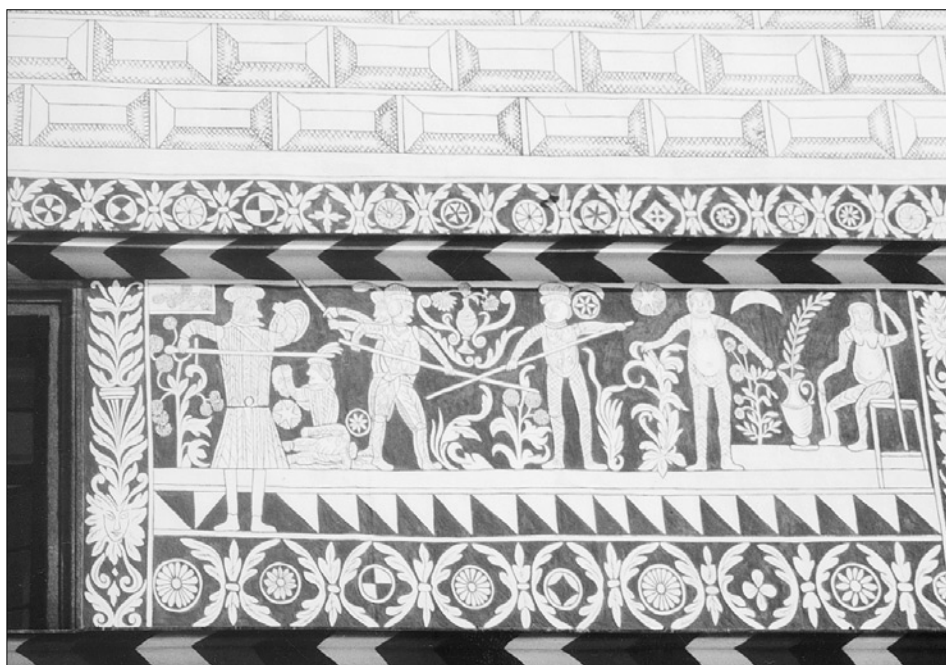
Obr. 6: Stará Ves nad Ondřejnicí, sgrafito na jihozápadní stěně zámku. Figurální scény s tureckými symboly (hvězdy a půlměsíce).

Početná skupina výjevů je inspirována boji s Turky, motivující událostí se pravděpodobně stalo obnovení příměří v Adrianopoli roku 1568. Právě tenkrát působil Ctibor z příkazu biskupa ve Vídni, a snad proto si takového téma zvolil. Existovaly ostatně už i grafické předlohy s těmito náměty (také dřevoryty). Před morbidními výjevy, tehdy dosti oblíbenými (zde jediný s useknutou hlavou), je dána přednost triumfálním scénám, vyjadřující radost z vítězství. Připomínají poněkud i antické bakchanálie. Mezi symboly jsou proto na mnoha obrazech turecké půlměsíce a hvězdy, nacházejí se tu však i vavřínové věnce, květiny a palmové ratolesti - na stěně u vozovky jsou celkem čtyři větší obrazy. Opakovaně je zobrazen turecký sultán, m. j. i nad vstupním portálem. Tam je protějškem manželského páru v dobovém panském kostýmu s florentskými čepci na hlavě a s odznakem vládařské moci, královským nebo říšským jablkem. Není nezajímavé, že se v celkovém rozvrhu sgrafita i v použití některých dekorativních motivů, jeví jistá příbuznost s tzv. Regentským domem na náměstí v biskupské Kroměříži. Sgrafito ve Staré Vsi bylo zřejmě dokončeno před rokem 1578, za života Ctiborovy manželky Aliny.<sup>5)</sup> Její a Syrakovský rodový znak jsou sgrafitovou technikou provedeny na čestné čelní stěně vpravo, další v prvním patře na arkádách, kde jsou sgrafitem (ve stříbrošedé omítce) vyzdobeny i patky kleneb. Mladší fresková malba v lunetách i v pásu pod nimi je sice dekorativní (rolverkové kartuše, girlandy, roušky, maskarony, hlavičky), nicméně prozrazuje ruku autora školeného a zručného. Také on vyšel z dobových vzorníků, ty však jsou zcela jiného, už pokročile renesančního typu. Poněvadž vznikly v době, která si libovala v portrétování, stojí za pozornost dvě poprsí v lunetách nad erby, muže a ženy v dobových šatech se španělskými límcí. Poněvadž freskař použil poměrně jasné, červené a žluté tóny, oživil barevně nejenom sgrafito, ale celý zámek. Jedná se ostatně o jedinou renesanční fresku, byť jednoduchou, známou dosud na území současného Moravskoslezského kraje.

Abb. 6: Stará Ves nad Ondřejnicí, Sgraffito an der nordwestlichen Mauer des Schlosses, figürliche Szenen mit türkischen Symbolen (Sterne und Halbmonde).

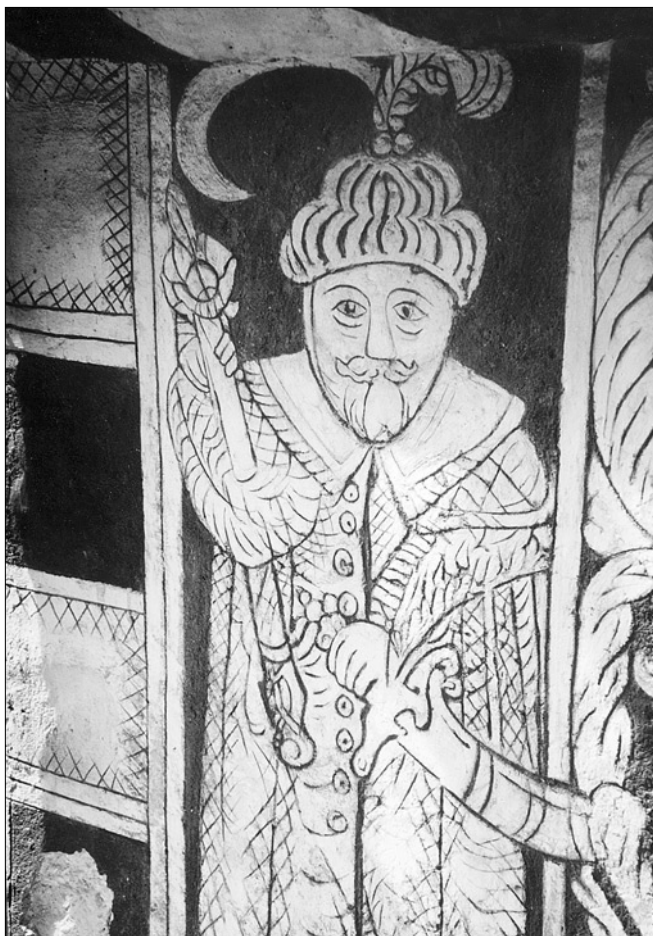
Obr. 7: Stará Ves nad Ondřejnicí, postava sultána ze severovýchodní zdi zámku.

Abb. 7: Stará ves nad Ondřejnicí, Gestalt des Sultans von der nordöstlichen Mauer des Schlosses.
