# HRAD STARÝ SVĚTLOV

RADIM VRLA

## ÚVOD

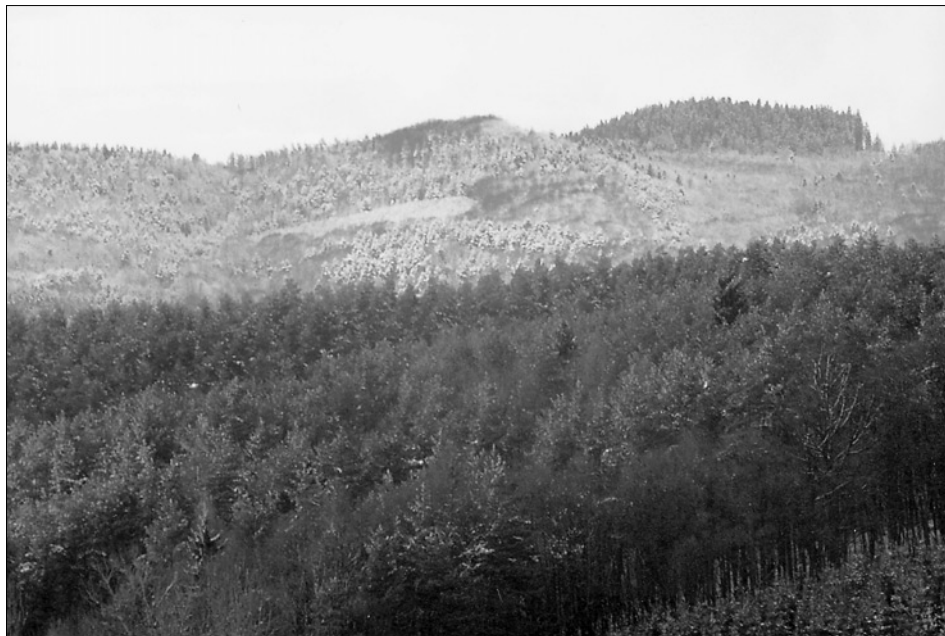
Obr. 1: Starý Světlov, celkový pohled na lokalitu od východu (vpravo vrchol Baba, uprostřed jádro hradu, vlevo klesající terén předhradí).

zovických vrchů,<sup>2)</sup> který zde vytváří spojnici mezi vrcholy Baba (635 m n. m.) a Brda (600 m n. m.). Staveniště hradu vystupuje ze zmíněné spojnice obou vrcholů (probíhající zhruba v ose sever-jih) východním směrem, a tvoří tak pohledovou dominantu kraje ležícího při východním úpatí uvedeného pohorí. Díky popsané poloze je ze Starého Světlova nerušený výhled východním, jižním až jihozápadním směrem až na hřebeny Bílých Karpat, tedy na území, kde se již od 14. století utvářelo panství, hledící ke hradu. Na severu a severovýchodě je výhled omezen výrazně vyšším vrcholem Komonec (672 m n. m.) a zmíněnou Babou, která rovněž převyšuje staveniště hradu; z jihu je výhled kryt jen o málo nižším vrcholem Brda, severozápadním směrem pak výhled poněkud omezuje zvolna klesající horská planina (obr. 1, srov. obr. 16).

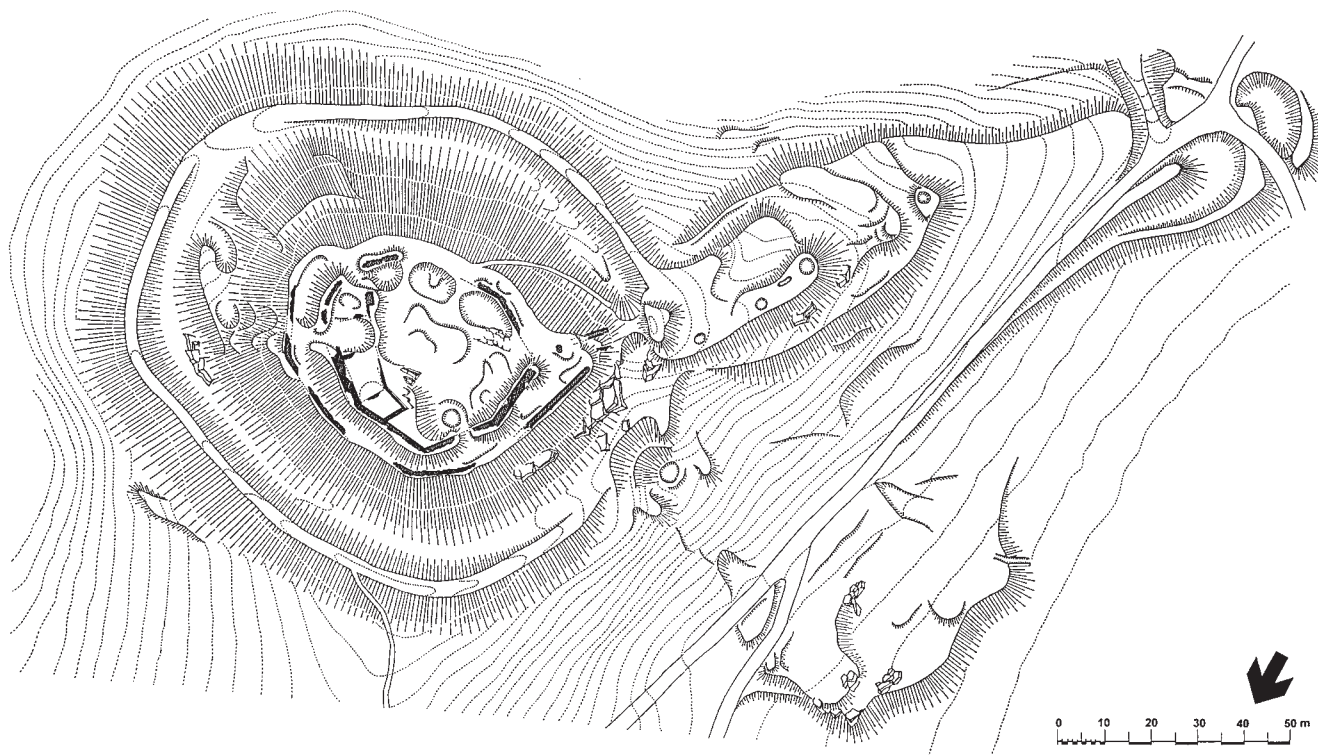
Obr. 2: Starý Světlov (okres Zlín, k. ú. Podhradí), půdorys hradního jádra s předhradím (není-li uvedeno jinak, všechny kresby a fotografie autor, 2002).

**1. Hradní jádro:** Jak jsme již výše uvedli, hradní jádro (obr. 2) zaujímá temeno skalnaté kupy čokovitého půdorysu o osách cca 70 × 45 m, ohraničené velmi strmými svahy, kterými místy prostupuje skalní stěna.

**3. Předhradí:** Na jihozápadní straně přiléhá k popsanému prstenci opevnění poměrně rozsáhlá plocha bývalého předhradí (srov. obr. 2). Jeho konstrukce jsou dochovány pouze v podobě terénních nerovností a jsou rozloženy na temeni klesající šíje a jejím západním svahu (vymezení jeho plochy na severní straně dnes není zcela jasné). I když čitelnost jeho reliktnů je (v porovnání s hradním jádrem) poměrně nízká, můžeme zkoumanou plochu rozdělit na dvě části: „horní“, výraznější část, zaujímající nejvyšší partii areálu předhradí a část „dolní“.

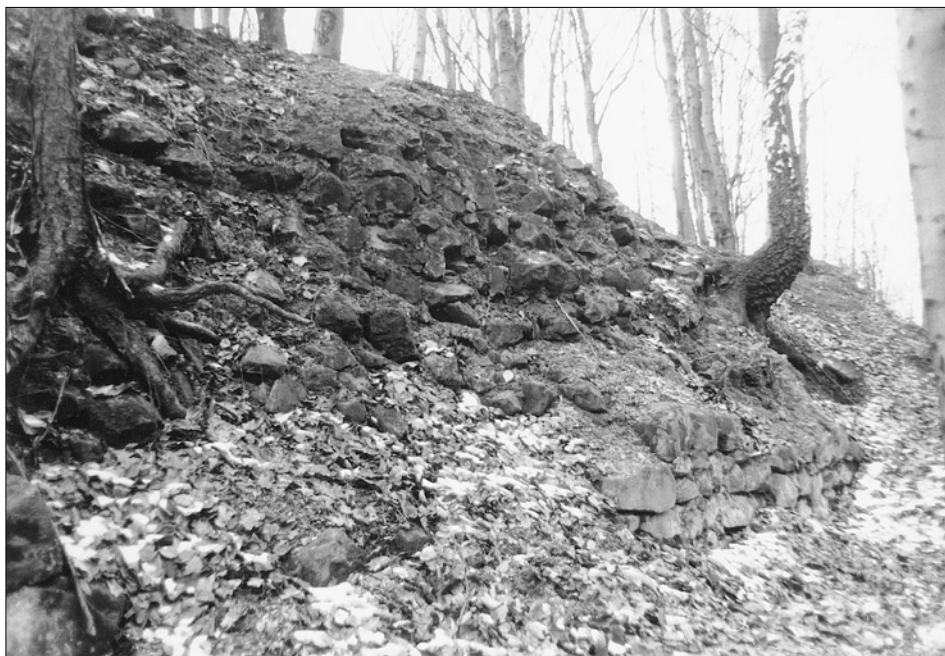
Obr. 3: Starý Světlav, zříceniny severní partie parkánové hradby jádra s pozůstatkem vnějšího líce zdiva, pohled od severovýchodu, stav v roce 1988.

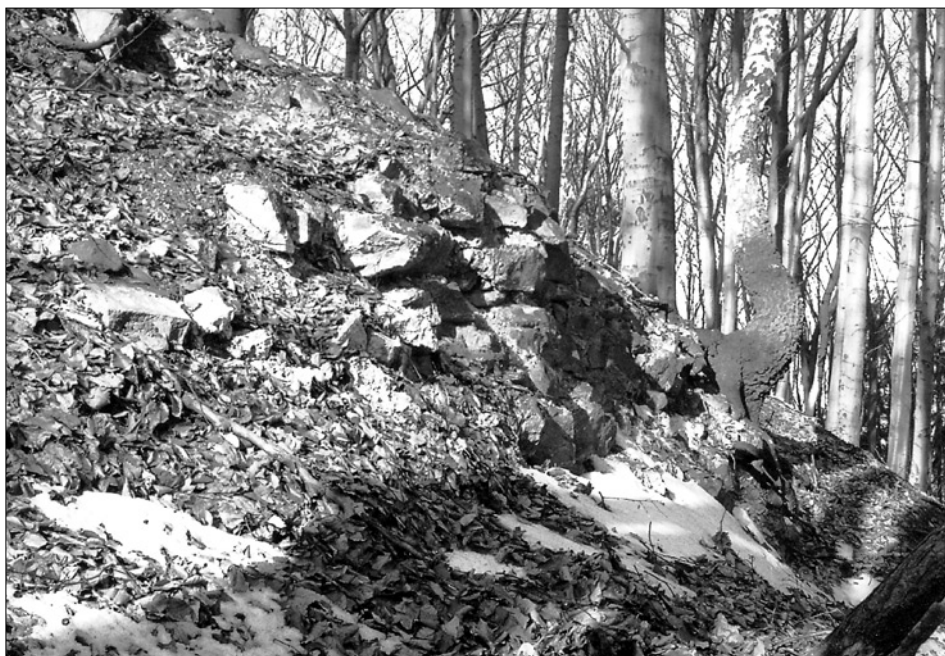
Obr. 4: Starý Světlav, partie jako na obr. 3, současný stav; lícová partie v pravé dolní části, zachycená předchozím záběrem, již neexistuje.

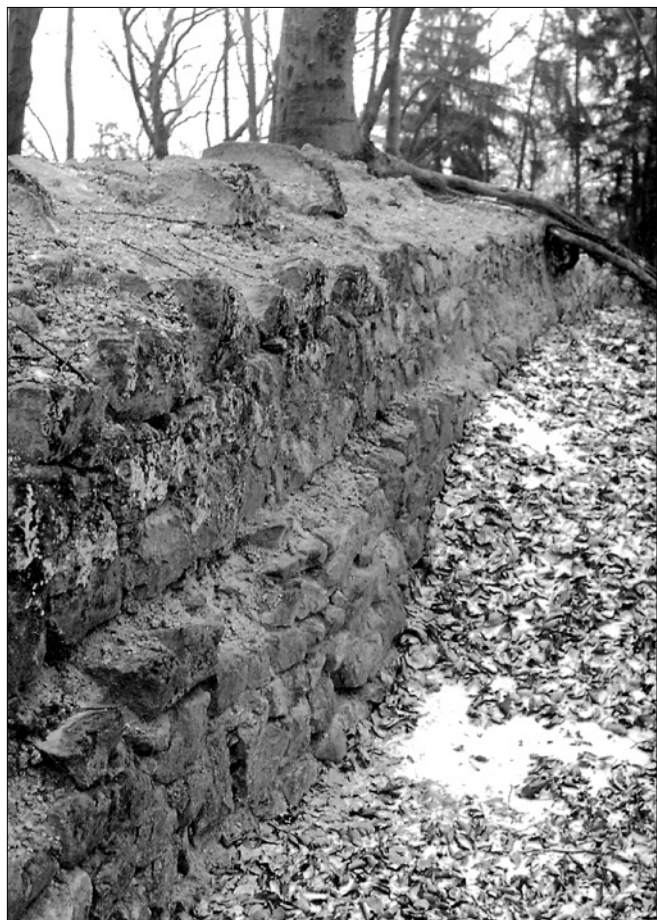
Obr. 5: Starý Světlav, část vnější líce západní partie parkánové hradby jádra; na snímku patrné zesílení spodní partie zdiva a zbytky vápenných líček na horní části; pohled od severozápadu.

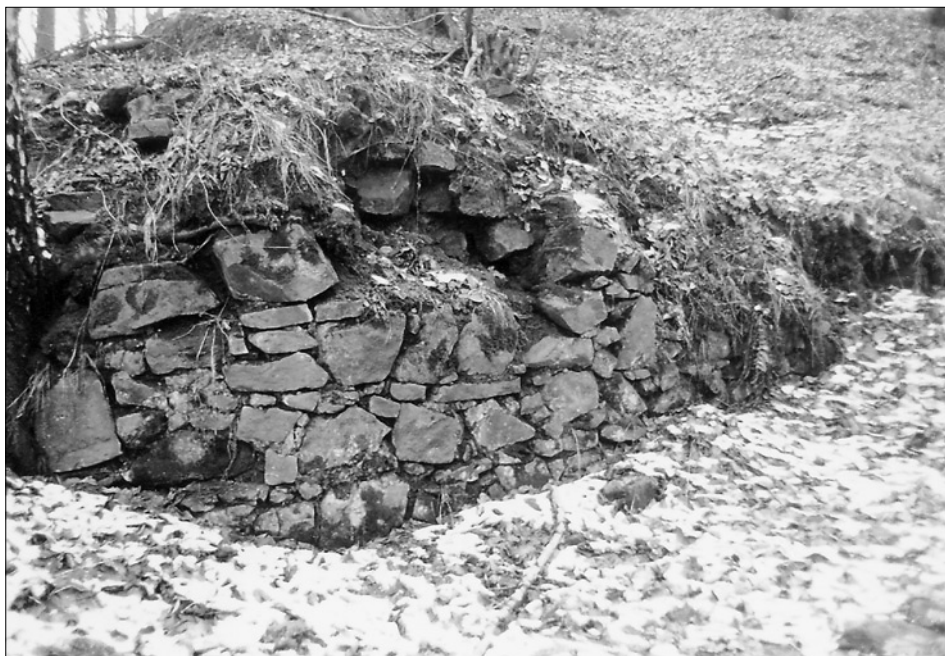
Obr. 6: Starý Světlav, zaoblené severovýchodní nároží parkánové hradby jádra, pohled od východu, stav v roce 1988.

Na severovýchodní straně se dochovalo zaoblené nároží parkánové hradby (obr. 6, 7), které I. L. Červinka omyllem považoval za zbytek bašty (srov. Červinka 1942, s. 64), na jižní straně nejsou její stopy (snad až na drobný úsek amorfního zdiva, který však pravděpodobněji náleží pozůstatkům vstupního objektu) výrazněji patrné. Vzhledem k určitému odstupu terénní hrany od předpokládaného vnějšího líce hlavní hradby (max. 3 m) však není možno vyloučit existenci parkánu i zde. Zjistitelná šíře parkánu se pohybuje mezi 8 – 4 m, přičemž největší šířky dosahuje ve východní části.

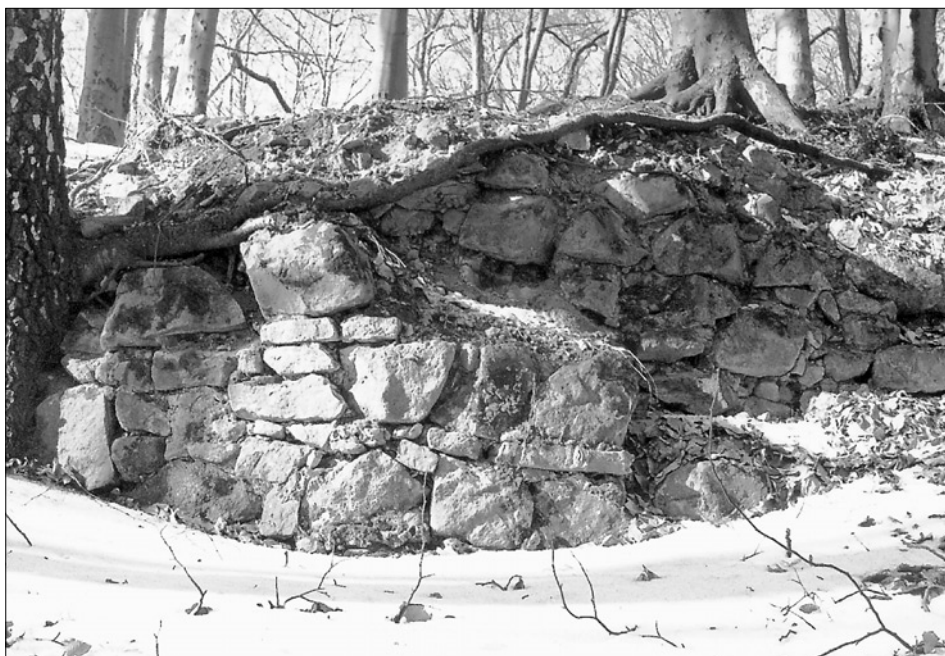
Obr. 7: Starý Světlav, partie parkánové hradby jako na obr. 6 – stav po destrukci západní části líce.

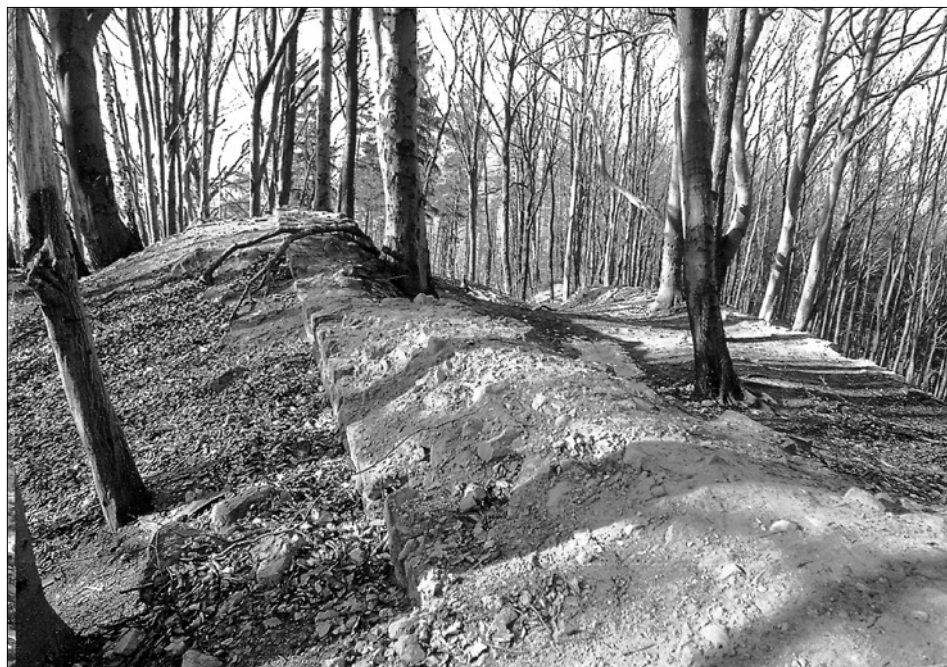
Obr. 8: Starý Světlov, zříceniny západní části hlavní hradby jádra, pohled od severovýchodu; v popředí průběh vnitřního líce hradby, vpravo prostor parkánu.

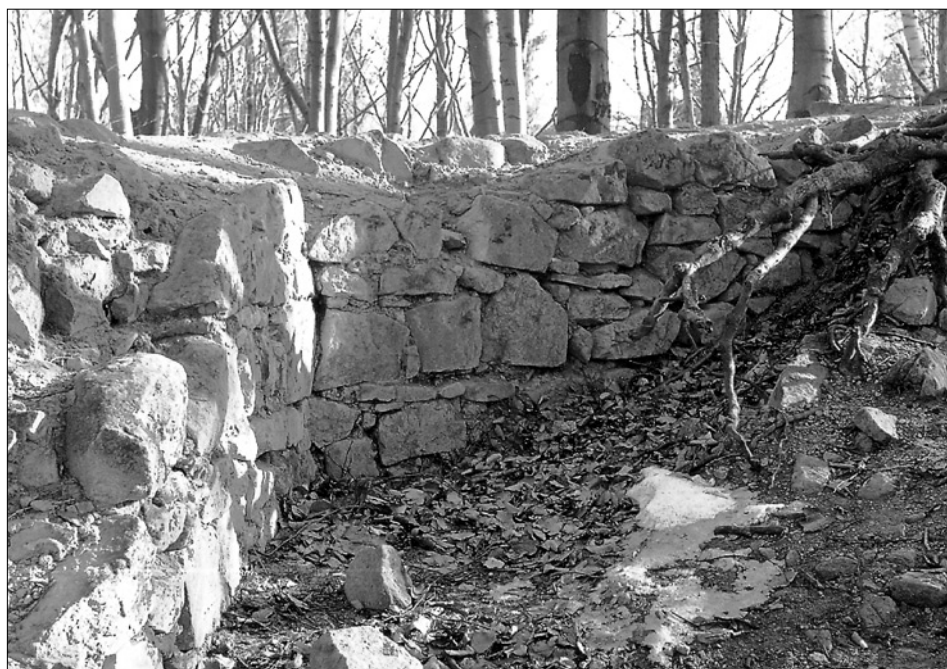
Obr. 9: Starý Světlov, vnitřní líce severozápadního koutu obvodové hradby jádra, pohled od jihu.

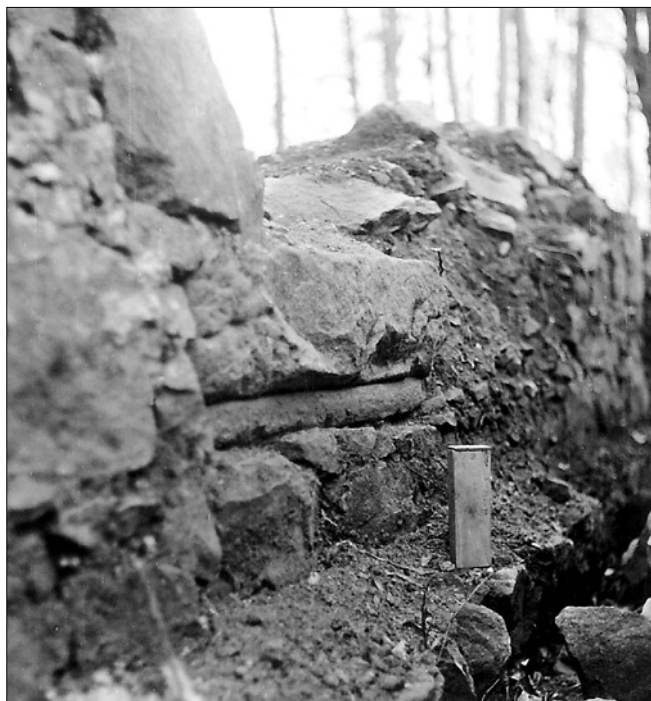
Obr. 10: Starý Světlov, druhotně použitý architektonický článek u jihozápadního nároží paláce; v dolní části snímku patrný rozšířený sokl zdiva; pohled od západu, stav v roce 1984.

Dalším fragmentem je cca 70 cm dlouhý kamenný kvádr s poškozenou profilací (pozůstatek oblounu?) a dochovanými ložnými hranami, který byl druhotně osazen ve zdivu západní části paláce (obr. 18/b, srov. obr. 10). Je předpokládáno, že při svém druhotném osazení tvořil parapetní část ostění drobného okenního otvoru (viz výše).<sup>5)</sup>

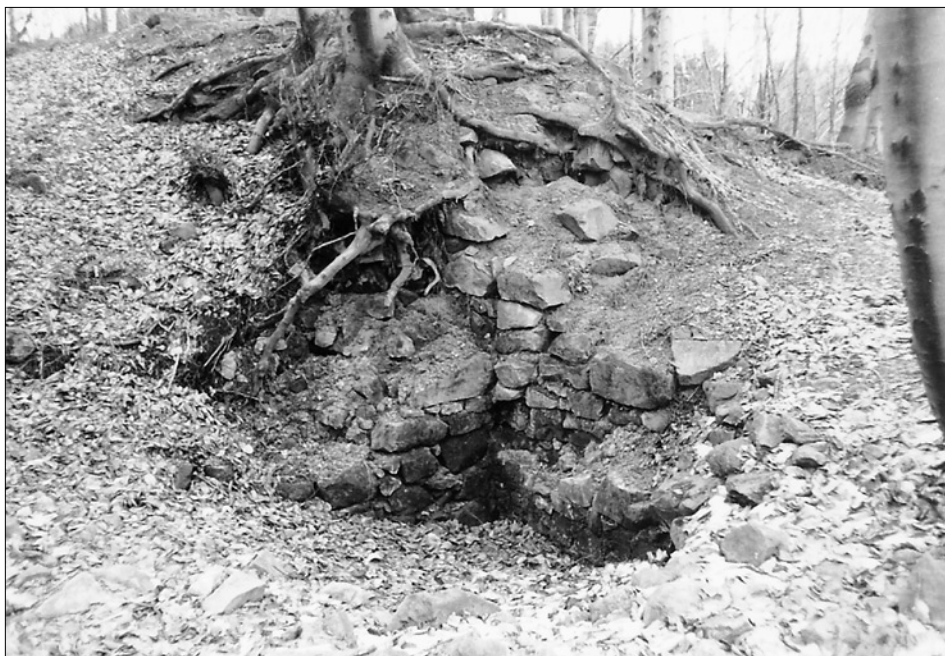
Obr. 11: Starý Světlov, pohled na severní kout místnosti hradního paláce (3. místnost od západu); ve výkopu je zachycena část líce interiérové přičky (vlevo), přiložené na spáru k vnitřní líci obvodové hradby jádra; na pravo od styku přičky s hradbou je patrný fragment interiérové přízdívky; pohled od jihu, stav v roce 1988.

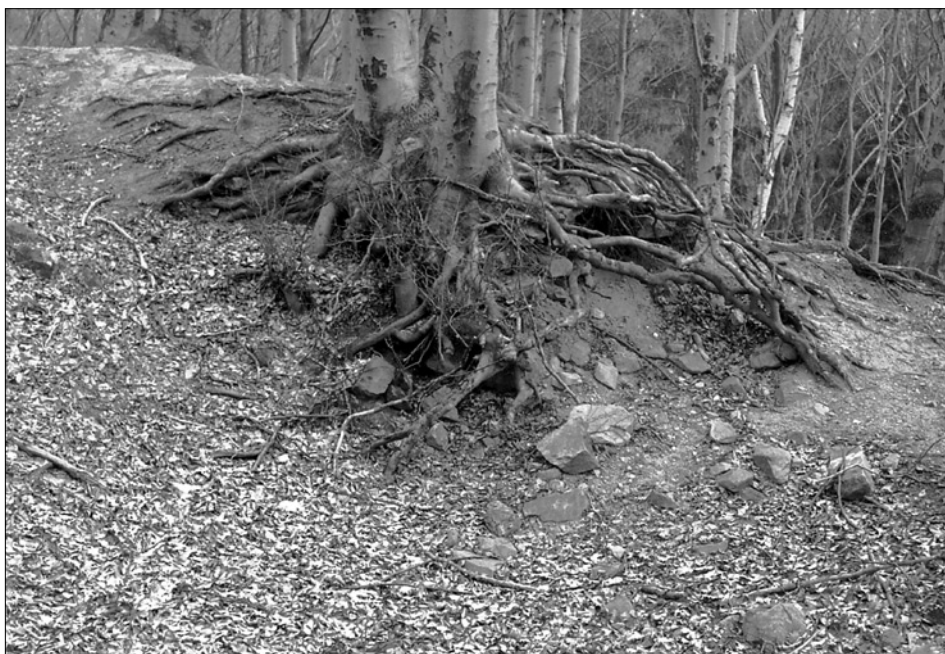
Obr. 12: Starý Světlov, současný pohled na partii zachycenou na obr. 11; fragmenty zdiva, schopné podat důležitější informace o stavebním vývoji hradu, jsou zřejmě nenávratně zničeny.

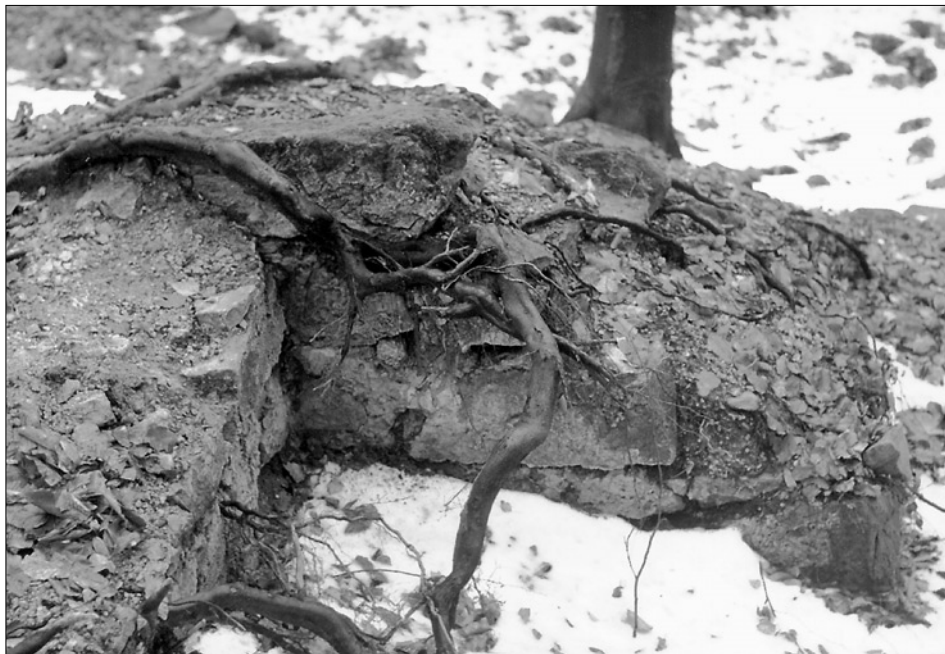
Obr. 13: Starý Světlav, pohled na nelegálním výkopem odkrytý blok zdiva; vlevo vnější líc nádvorní zdi paláce, vpravo zdivo a západní nároží bloku; na povrchu kamenů zbytky maltové úpravy, pohled od západu, stav v roce 1999.

až na skalní podloží. Další místnost byla v neznámé době postavena amatérskými výkopy, při kterých bylo odsud vytěženo značné množství sutí (s tímto zásahem zřejmě souvisí i suťový kužel na severovýchodním svahu jádra). Průběh obvodové hradby je zde přerušen (pravděpodobně odlámaním), nádvoří zeď je patrná v podobě valového útvaru, tvořeného poměrně nesoudržným amorfním zdívem. Ještě v roce 1988 byl zachován fragment severního koutu popisované místnosti, kde bylo možno rozlišit část vnitřního líce obvodové hradby, dále část jihovýchodního líce dělicí příčky (přiložené k hradbě na spáru) a subtilní přízdívku k téže hradbě, související s největší pravděpodobností rovněž s nasazením (valené?) klenby. Dnes je tato partie neznámými vandaly zcela zničena (obr. 11, 12). Místnost měla zřejmě téměř obdélný půdorys a její rozsah na jihovýchodní straně dnes vymezuje nepatrný fragment severozápadního líce dělicí příčky. Plocha dalších prostorů na jihovýchodě je oproti popsané místnosti poněkud vyvýšena a její povrch je modelován mělkou prohlubní. Na východě je ohraničena troskami amorfního zdiva hlavní hradby a na jihovýchodě pak svahem sníženiny, která zde proniká i terénními relikty zmíněné hlavní hradby. Sledovatelný průběh nádvoří zdi je zde ukončen fragmentem bloku zdiva obdélného půdorysu, který je s nádvoří zdi pravděpodobně svázán. Blok předstupuje o cca 120 cm před vnější líc nádvoří zdi a jeho délka je cca 2,5 m. Jeho nároží jsou tvořena rozměrnými, hrubě tesanými kvádry. Tato zajímavá situace byla rovněž odkryta nelegálním výkopem, zjištěným v roce 1998. Zdivo je zde poměrně nesoudržné, silně narušené kořeny stromů, povrch kamenů zde opět nese četné stopy maltové vrstvy nasvědčující existenci exteriérových omítek (obr. 13).

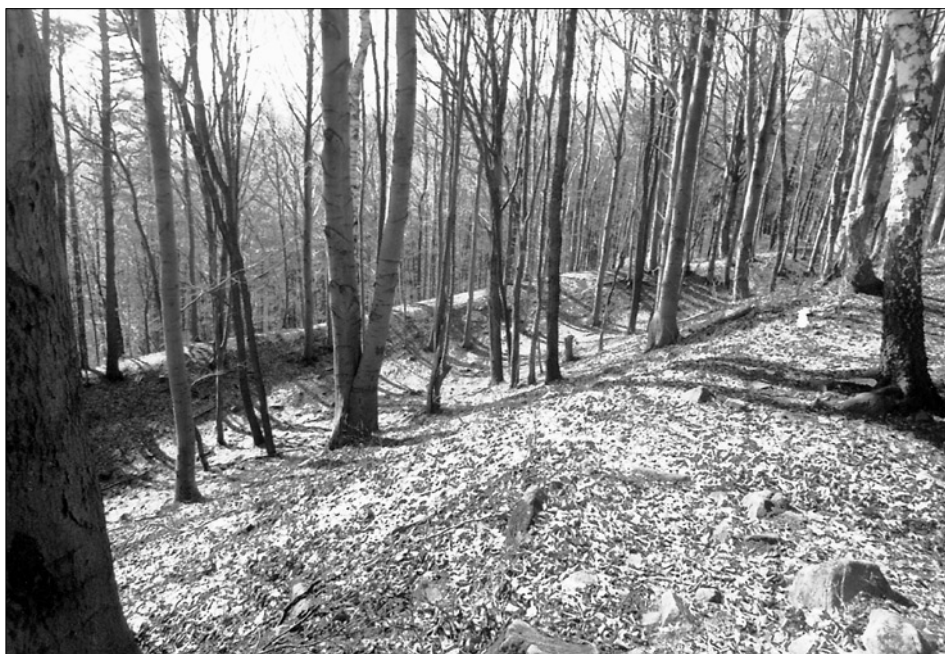
Obr. 14: Starý Světlav, pohled z prostoru hradního jádra na jižní partii okružního valu a příkopu, pohled od severovýchodu.

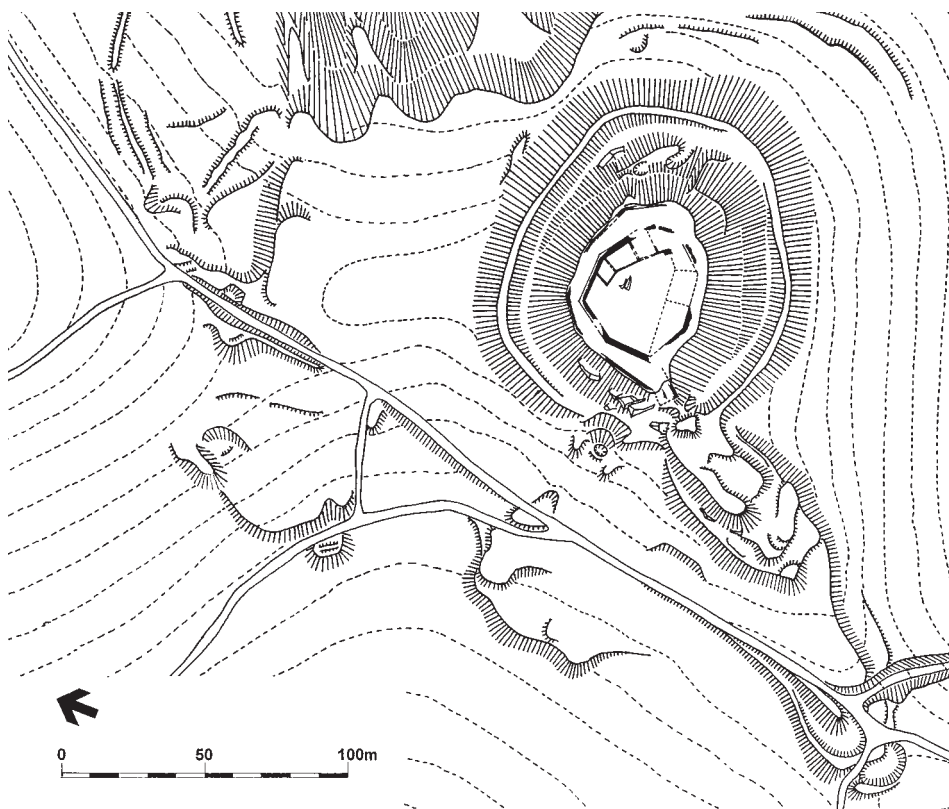
Obr. 15: Starý Světlov, situace hradu a nejbližšího okolí; vpravo dole jižní horské sedlo pod vrcholem Brda, vlevo sedlo severozápadně pod vrcholem Baby.

**4. Širší okolí hradu:** Při popisu Starého Světlova je nutno zmínit i některé zajímavé terénní situace vně doposud popsaného areálu (obr. 15).

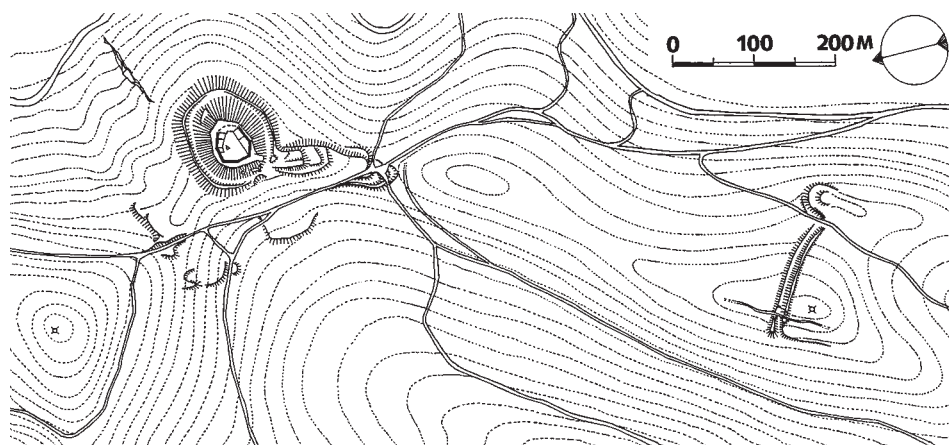
Obr. 16: Starý Světlov, širší situace v okolí hradu; vpravo fortifikace na vrcholu Brda, vlevo dole vrchol Baba.

S existencí hradu lze pravděpodobně spojit i poněkud vzdálenější lokalitu, která zaujímá nejvyšší partii hřebene Brda (obr. 16). Hřeben vytváří dva nevýrazné vrcholy, z nichž jižní je vyšší (600 m n. m.). Na této kótě se nachází výrazné valové těleso, přehrazující průběh hřebene. Mohutný val je z vnější, severovýchodní části provázen reliktem příkopu a dalšího valu, na jihovýchodní straně je jeho průběh přerušen cestou, za kterou fortifikace vybíhá k severovýchodu a jazykovitě se stáčí zpět. Vymezení opevněného

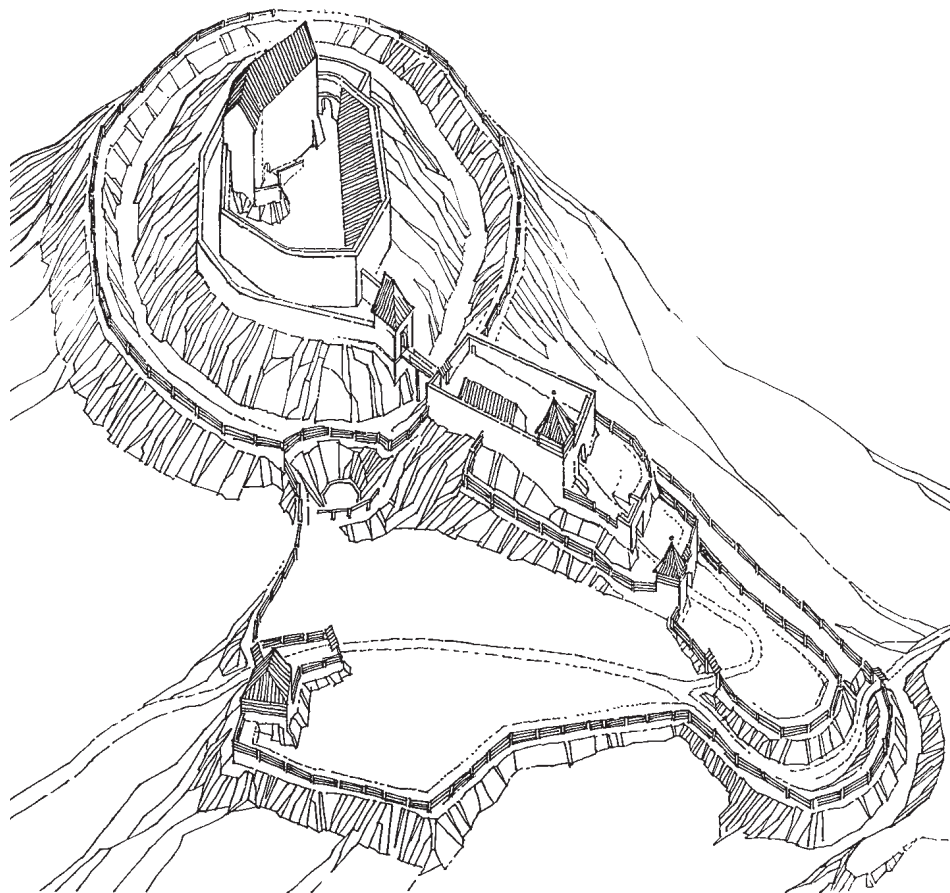
Obr. 17: Starý Světlav, pokus o perspektivní rekonstrukci stavu hradu v polovině 15. století dle Ing. arch. Pavla Šimečka; autor kresby předpokládá, že stavba paláce přesahovala výšku hradební zdi, na jižní straně jádra neuvažuje o případné existenci parkánu; pohled od západu (kresba P. Šimeček, 2003).

jádra. Z tohoto objektu (přístupného z předhradí mostní konstrukcí) pak komunikace pravděpodobně prošla západní, severní a východní uličkou parkánu až k místu předpokládaného vstupu v hlavní hradbě na východní straně (srov. obr. 17).

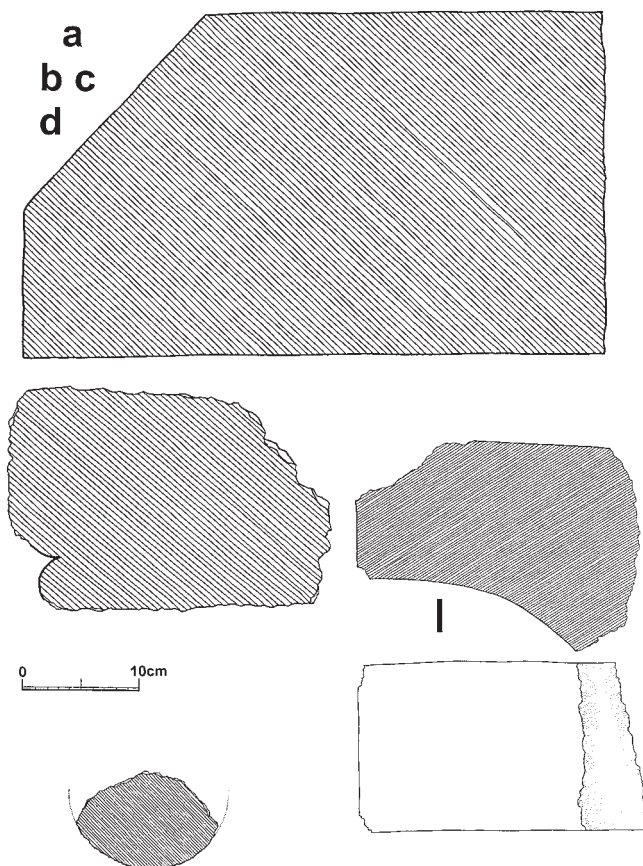
Obr. 18: Starý Světlav, zaměření kamenických prvků, nalezených na hradě: a - profil bloku ostění brány (?), b - profil článku ze západní části paláce (druhotně použitý prvek), c - profil článku z interiéru paláce, d - fragment kamenného projektilu z parkánu při vstupním objektu.

Především se jedná o cca 115 cm dlouhý blok ostění (?) s poměrně širokým okosením – 26 cm (obr. 18/a). Tento prvek byl vyzvednut ze suti ve východním svahu jádra, těsně pod terénní hranou s předpokládanými pozůstatky parkánu. Článek je spojován s ostěním vstupu v hlavní hradbě, který je (především na základě nálezů tohoto článku) předpokládán právě na východní straně. Fragment byl v době archeologického výzkumu přesunut k lesní cestě, kde je ukryt dodnes.

Posledním, dosud identifikovaným architektonickým článkem je drobný zlomek prostého hranolového profilu, jehož jedna stěna má zaoblený průběh (obr. 18/c). Snad se

Zajímavým nálezem je fragment kamenné koule, nalezený u parkánové hradby jádra, v blízkosti nově zjištěného branského objektu (obr. 18/d). Na základě zaměření fragmentu lze původní průměr koule stanovit na cca 15 cm. Z tohoto údaje lze usuzovat, že projektil zřejmě pochází z houfnice. Popisovaný zlomek je rovněž uložen v depozitáři zlínského muzea.

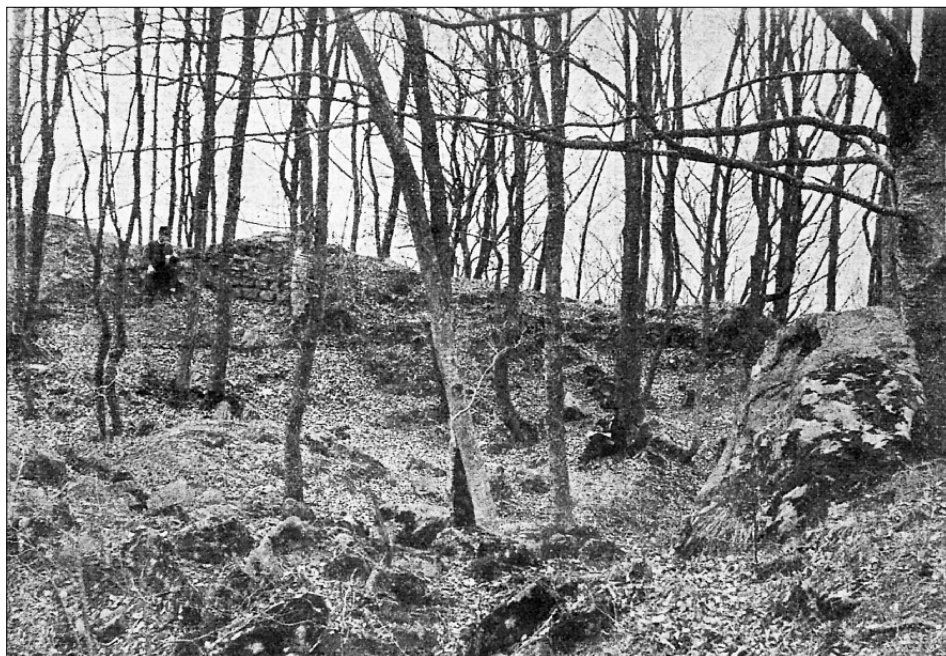
Obr. 19: Starý Světlov, nejstarší doposud zjištěná fotografie zřícenin hradu z doby před rokem 1907; pohled od jihu na skalisko v prostoru nádvoří (upravo) a západní partii obvodové hradby jádra (repro z: Peřínka V., 1907, obr. 29, s. 151).

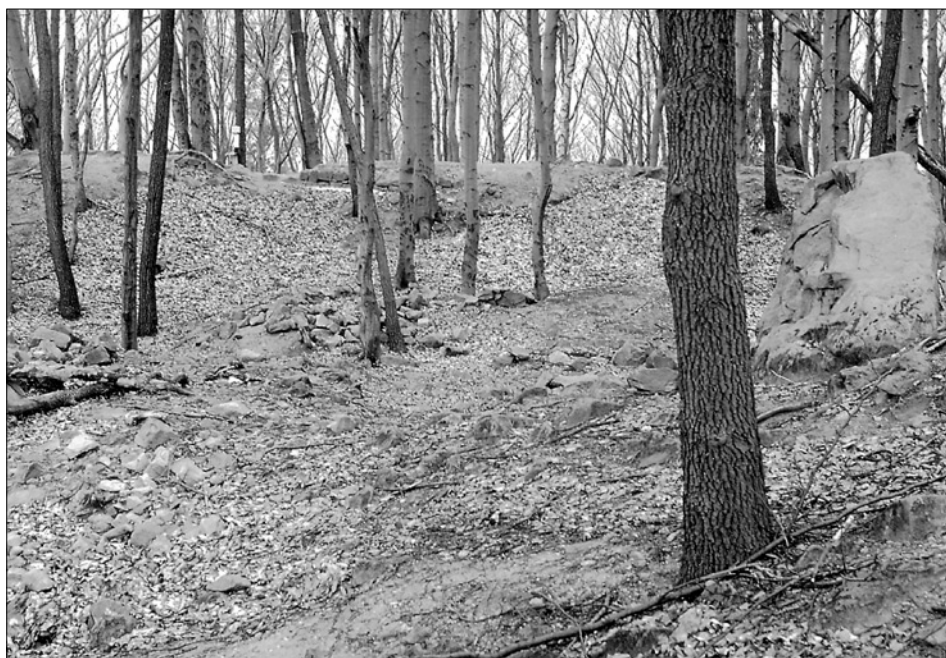
Obr. 20: Starý Světlov, současný stav partie z obr. 19, koruna zřícenin hradby je (zvláště v levé partii) výrazně snížena.
