## NOVÁ ZJIŠTĚNÍ K VÝVOJI KROVŮ KOSTELA SV. MIKULÁŠE V POUZDŘANECH

PETRA DOHNALOVÁ – MIROSLAV  
NAVRÁTIL

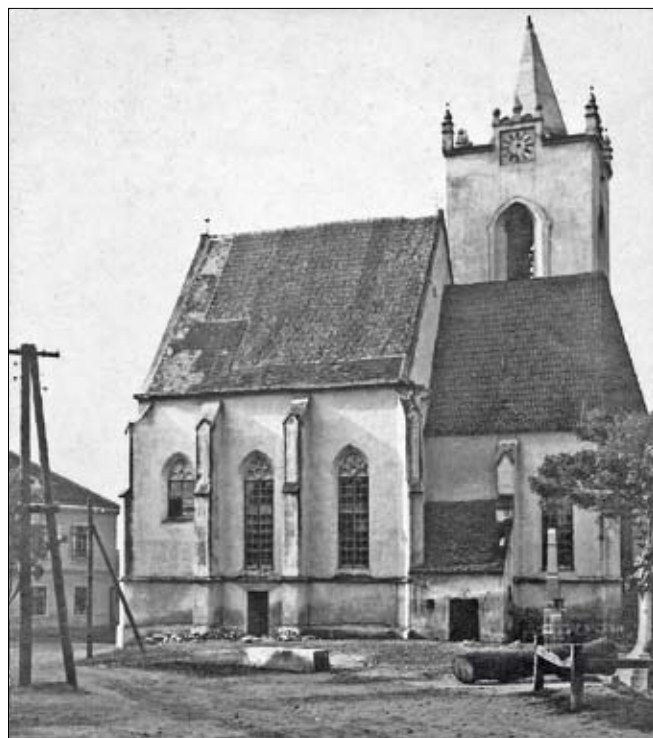
Obr. 2: Pouzdřany, kostel sv. Mikuláše, fotografie kostela od jihovýchodu (uloženo v NPÚ ÚOP v Brně, archiv staré fotodokumentace. Inv. č. 6377 M-14/161).

Abb. 2: Pouzdřany, Kirche d. hl. Nikolaus, Ansicht von Südosten (Foto aus NPÚ ú.o.p. [Archiv der alten Fotodokumentation der regionalen Facharbeitsstätte des Nationalinstituts für Denkmalpflege] Brno, Inv.-Nr. 6377 M-14/161).

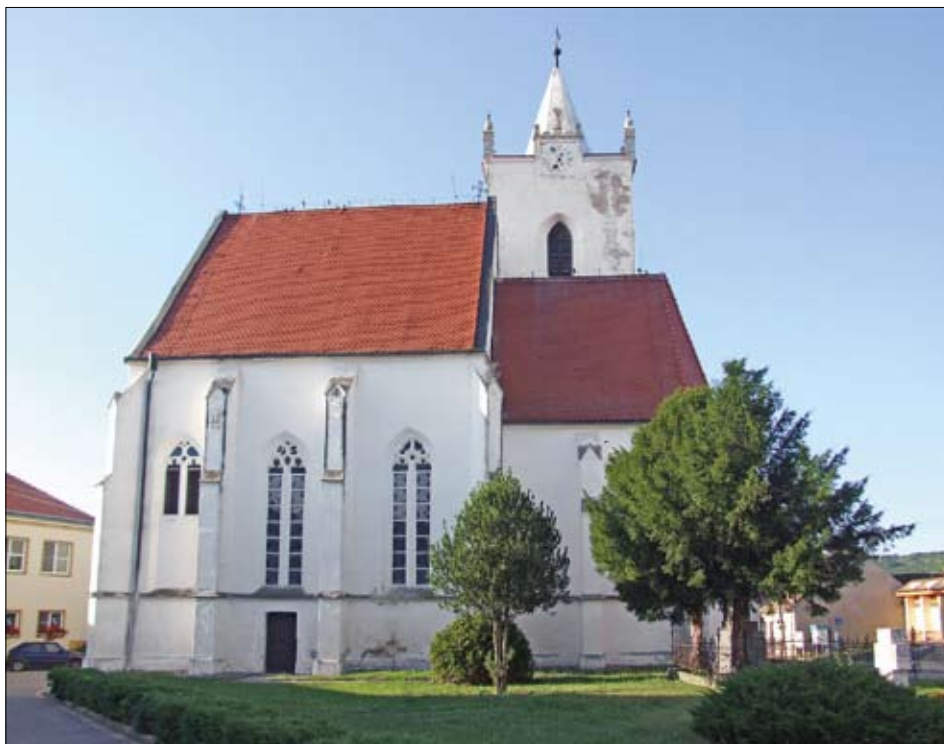
Obr. 3: Pouzdřany, kostel sv. Mikuláše, pohled na kostel od jihu (snímky P. Dohnalová, není-li uvedeno jinak).

Abb. 3: Pouzdřany, Kirche d. hl. Nikolaus, Ansicht von Süden (Fotos P. Dohnalová, falls nicht anders angegeben).

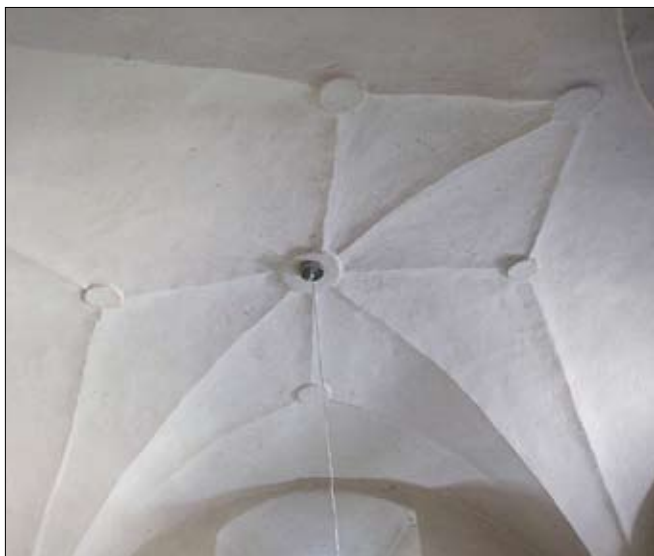
Obr. 4: Pouzdřany, kostel sv. Mikuláše, klenba v podvěží.

Abb. 4: Pouzdřany, Kirche d. hl. Nikolaus, Gewölbe im Turmuntergeschoss.

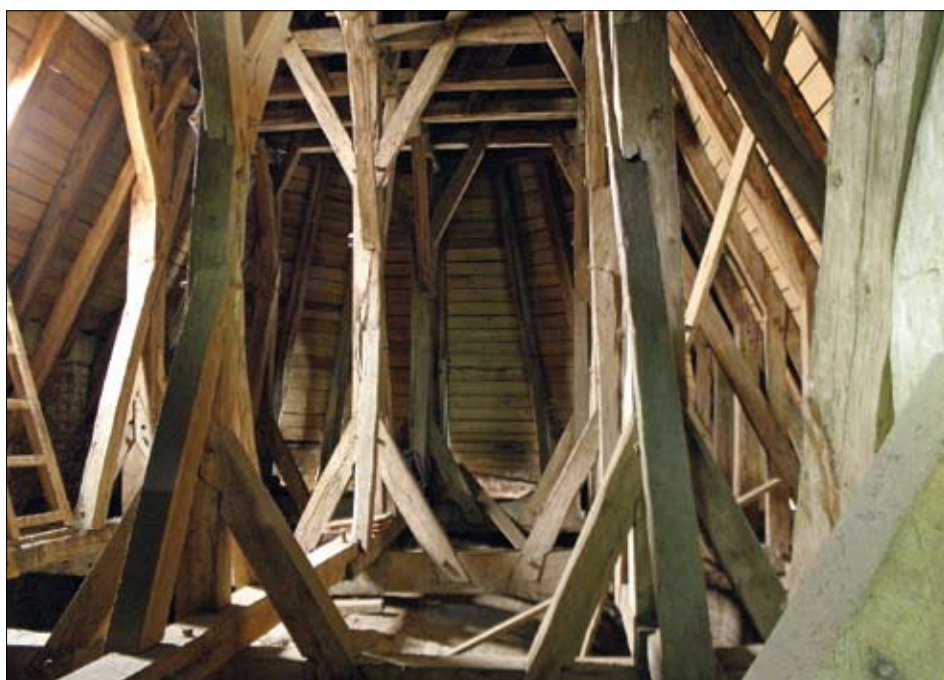
Obr. 5: Pouzdřany, kostel sv. Mikuláše, krov presbytáře.

Konstrukce krovu presbytáře spočívá na koruně zdiva, jde o kroevní krov se dvěma úrovněmi hambalků, podélně vázaný středovým rámem a dvěma bočními rámy – stojatými stolicemi. Plná vazba krovu obsahuje klasovou vzpěru, podkroevní vzpěry od vazného trámu do sloupku středové stolice (vypomáhající jako součást věšadla), přičemž každý rám podélného vázání je v plné vazbě spojen s vazným trámem patními pásky. Každá vazba má také patní sloupky. Středový rám podélného vázání – stolice – je v podélném směru tvořen sloupky osazenými na čep do prahového trámu a dvěma vaznicemi procházejícími pod hambalky. Mezi prahem a sloupky je zavětrování rámu provedeno patními pásky, pásky jsou rovněž použity pro zavětrování první vaznice. Od první vaznice do sloupku nad druhou vaznicí je pak zavětrování jedno-

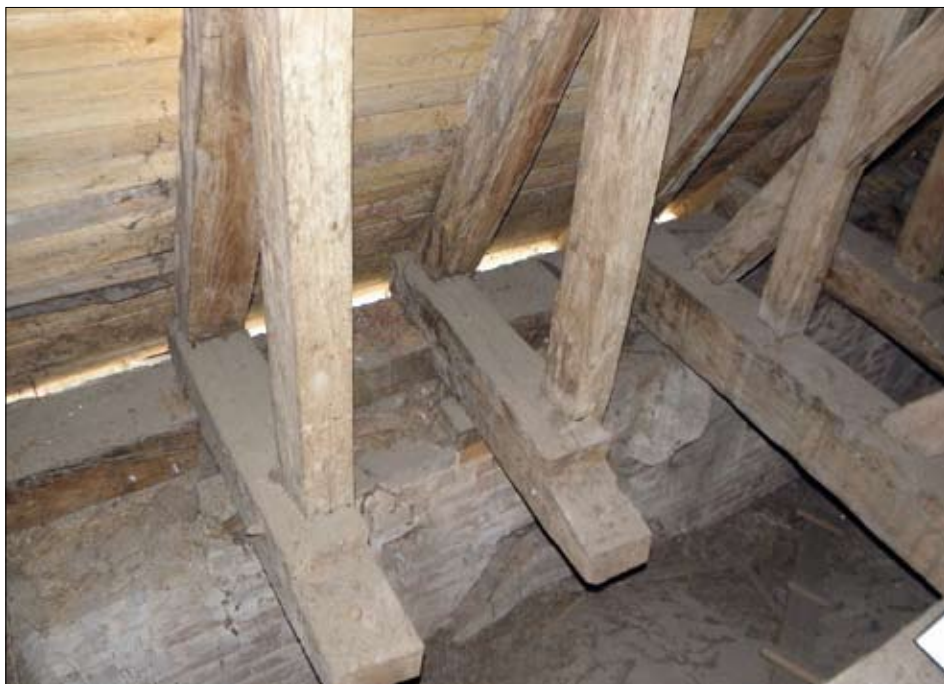
Obr. 6: Pouzdřany, kostel sv. Mikuláše, krov presbytáře – detail vyřezaných vazných trámů.

Pozdější zásahy do krovu byly provedeny nejméně ve třech etapách. První etapou bylo pravděpodobně nové zaklenuť presbytáře, kdy byly vyřezány vazné trámy za patními sloupky na jižní straně. Způsob provedení (vyříznutí s provedením stoupajícího plátu a s otvorem pro dřevěný hřeb) naznačuje, že původním záměrem bylo vazné trámy na místo znovu vrátit, k tomu však již nedošlo. Dalším druhotným zásahem je výměna části podélného prahu a části vaznice jednoho z bočních rámu. Použito bylo jedlové dřevo a tuto etapu se podařilo dendrochronologicky datovat datem skácení do let 1909/10.<sup>45)</sup> Posledním zásahem do krovu presbytáře je oprava provedená v roce 1993. Při ní byly vyměně-

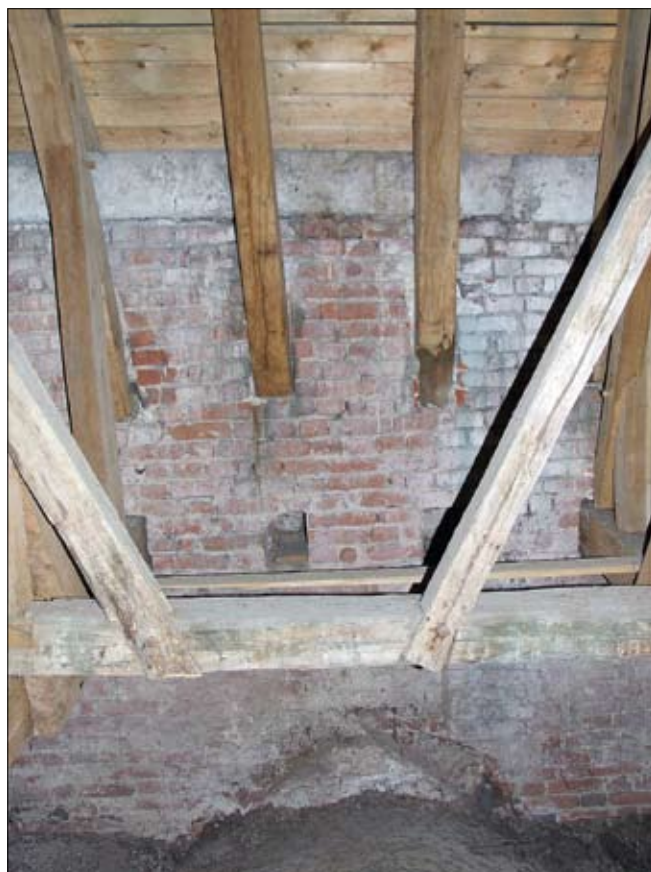
Obr. 7: Pouzdřany, kostel sv. Mikuláše, krov presbytáře – kapsy po vyřezaných vazných trámech, otisk čela klenební kápě.

**V podkroví presbytáře** je obvodové zdivo vystavěno z cihel spojených vápennou maltou. Na obvodových zdech byly dokumentovány otisky čel klenebních kápí dřívější klenby. Severní zeď presbytáře je proti jižní zdi vyšší o cca 100 cm a je ukončena kamenným žlabem, sloužícím k odvodu dešťové vody z úžlabí mezi věží a střechou presbytáře. V úrovni vazných trámů krovu byly ve zdivu dokumentovány kapsy po vyřezaných trámech v mezilehlých vazbách. Podkroví mezi presbytářem a lodí je odděleno cihelnou zdí s vynášecím pasem, pod nímž je vyzdívka s druhotně použitými architektonickými články prolomena vstupem se segmentovým záklenkem. Toto zdivo je vystavěno na starším, širším obvodovém zdivu presbytáře.

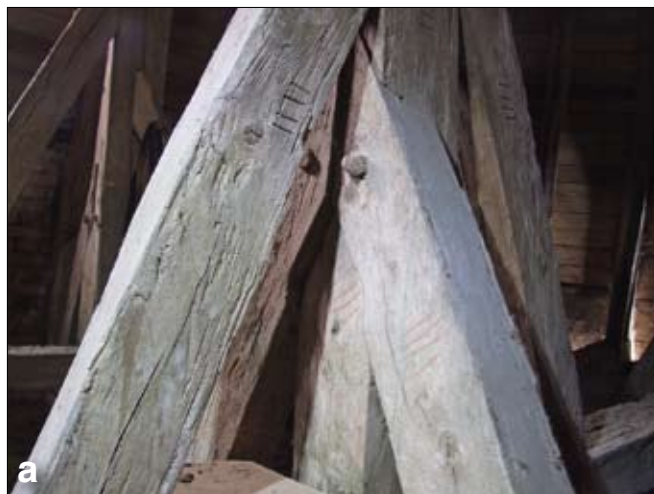
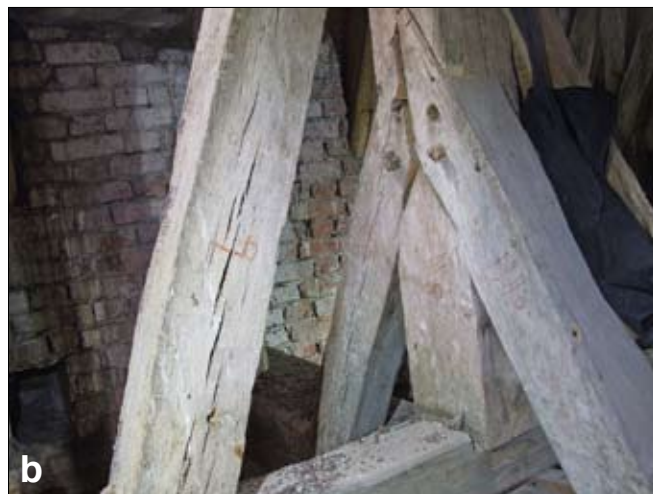
Obr. 8: Pouzdřany, kostel sv. Mikuláše, krov presbytáře: a, b – tesařské značky.

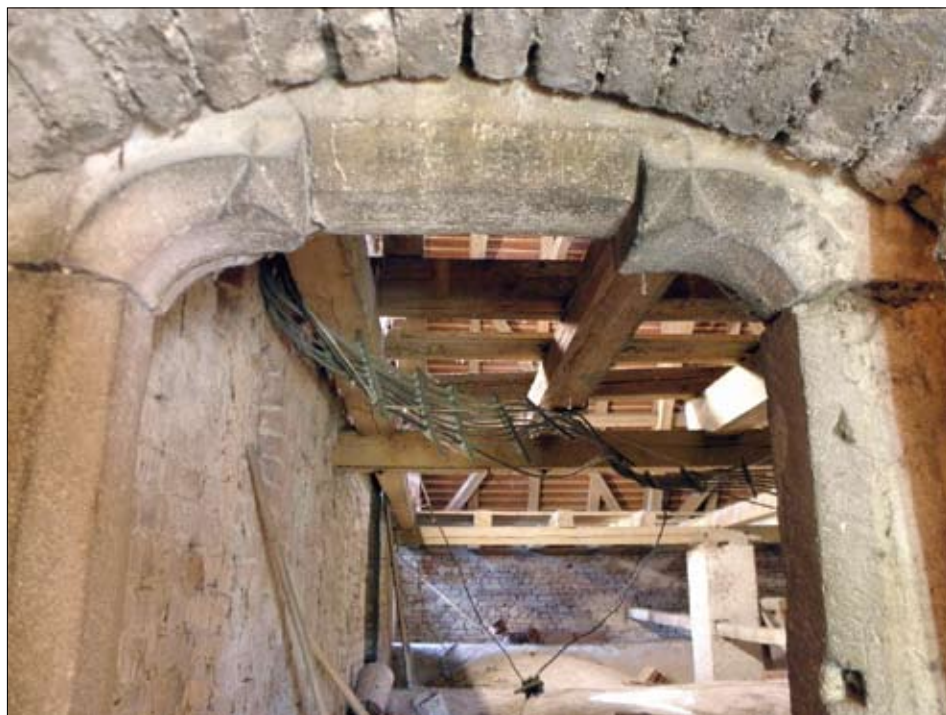
Obr. 9: Pouzdřany, kostel sv. Mikuláše, portálek vedoucí do podkroví lodi.

má nad klenbou zděné obranné patro přístupné po schodišti sedlovým portálem s diamantováním.

Abb. 9: Pouzdřany, Kirche d. hl. Nikolaus, Portal zum Dachraum über dem dreischiffigen Hallenbau.

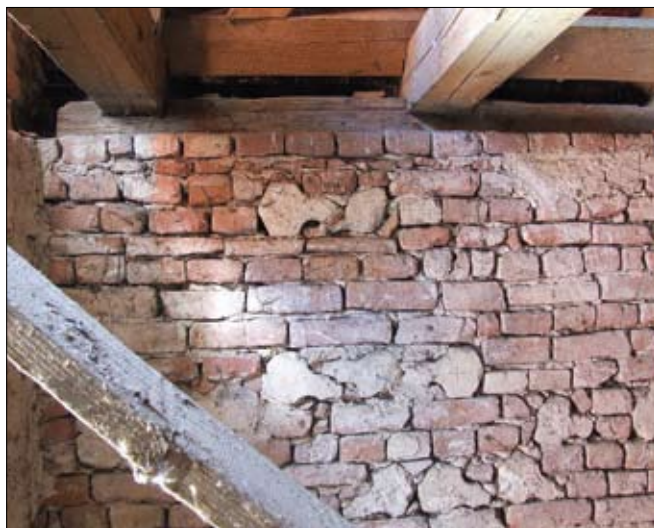
Obr. 10: Pouzdřany, kostel sv. Mikuláše, podkroví lodi – jižní zeď s druhotně použitými architektonickými články.

**Zdivo patra lodi** je vyzděno z cihel, v jižní zdi byly druhotně použity architektonické články – žebra s klínovým profilem. Východní zeď, oddělující loď od presbytáře, byla přizděna ke zdivu věže zavázáním do šmorců v jižní zdi věže, a to do úrovně cca 250 cm, výše následuje odskok a zkosené nároží věže – zde již zdivo není provázané. V západní zdi věže se nachází otvory po lešeňových kuláčích. V severní zdi lodi se nacházejí dvě segmentově zaklenuté niky, v nichž jsou vždy dvě střílny se zkosenými špaletami a třetí nika se segmentovým záklenkem a obdélným okénkem.

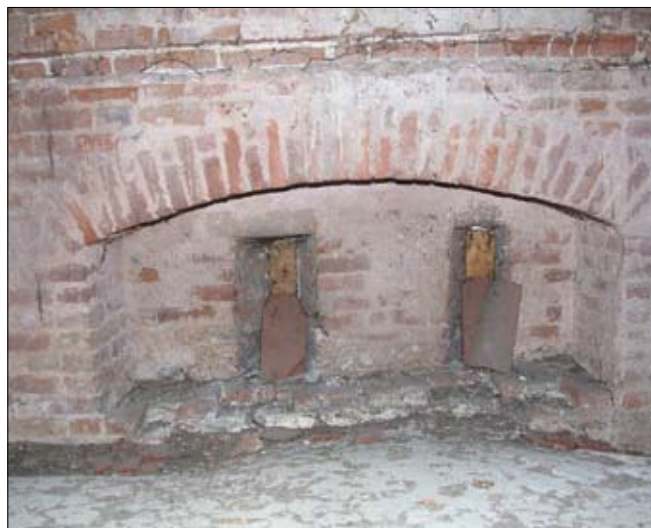
Obr. 11: Pouzdřany, kostel sv. Mikuláše, podkroví lodi – severní zeď se střílnami.

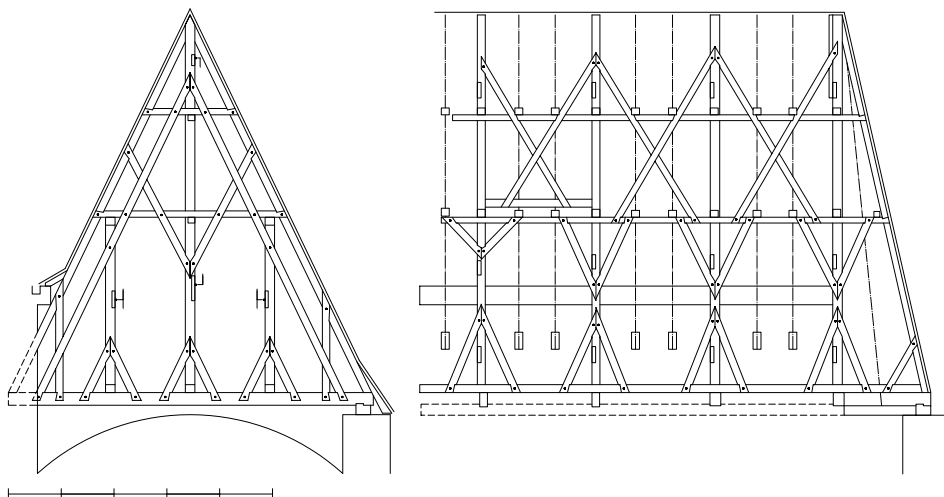
Obr. 12: Pouzdřany, kostel sv. Mikuláše, zaměření krovu presbytáře, příčný a podélný řez (zaměření a kresba obr. 12–15 M. Navrátil, 2013).

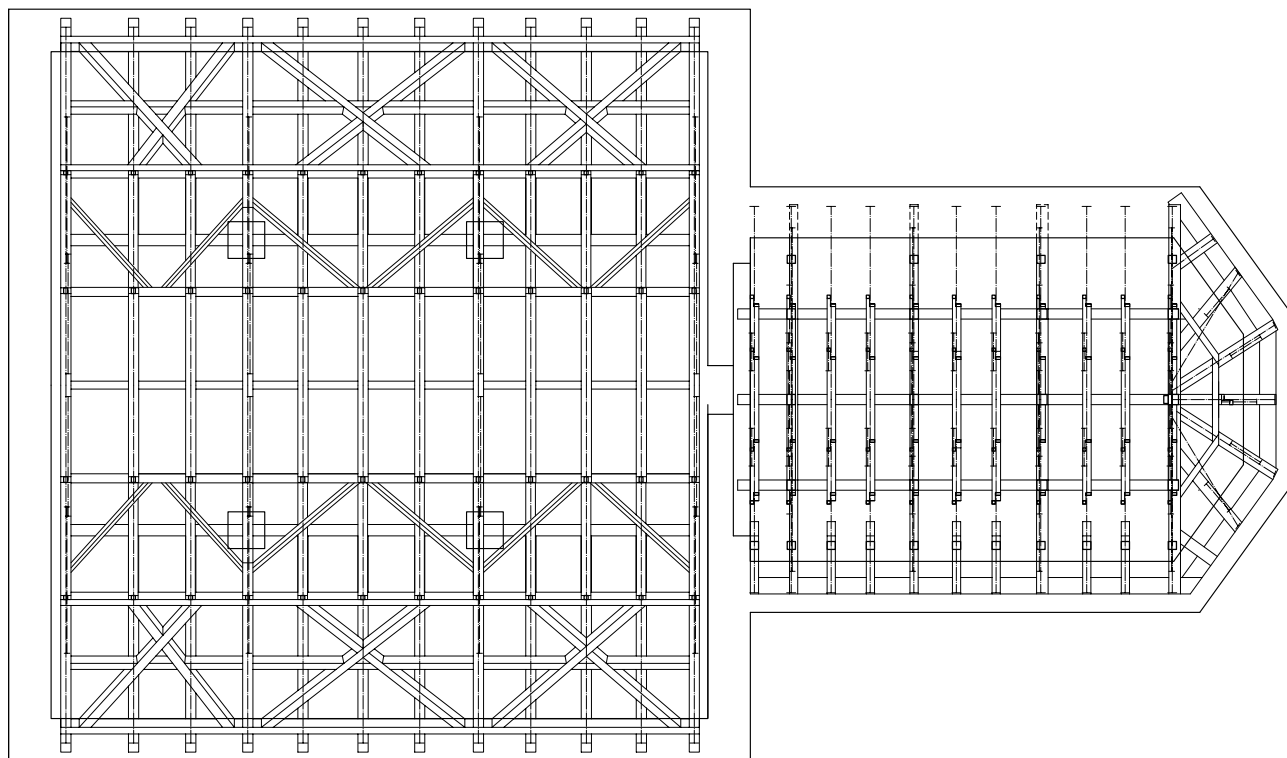
Obr. 13: Pouzdřany, kostel sv. Mikuláše, zaměření krovu lodi a presbytáře, půdorys.

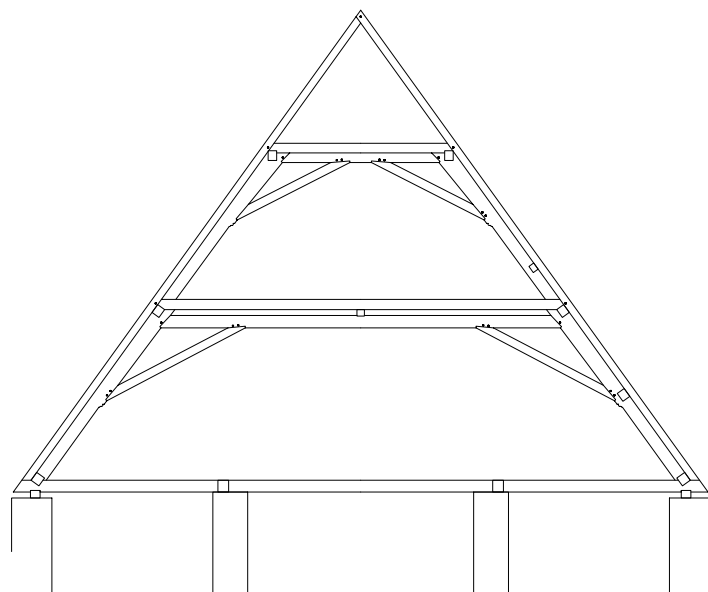
Obr. 14: Pouzdřany, kostel sv. Mikuláše, zaměření krovu lodi, příčný řez plnou vazbou.

**Krov nad lodí** je krokevní hambalkový se dvěma hambalky, s rozvinutým podélným vázáním ležatou stolicí užitou ve dvou úrovních nad sebou. Podle datačních nápisů, nalezených spolu s podpisy tesařů na několika trámech, byl původní krov v roce 1993 nahrazen vcelku zdařilou replikou, jejíž jedinou nevýhodou lze z dnešního pohledu spatřovat v absenci pětibokých prahových trámů a vaznic, které zcela neodmyslitelně patří k plně vyvinuté formě tohoto typu krovu jak konstrukčně, tak typologicky. K poměrně citlivému přístupu je navíc možné přidat i zachování plné vazby směrem k presbytáři a několika dalších prvků. Krov byl vyměněn pravděpodobně z důvodu masivního napadení dřevokazným hmyzem – tesaříkem, pozůstatky tohoto napadení jsou na zachovalé části konstrukce zcela patrné. Původní plná vazba krovu obsahuje pro ležatou stolicí typické prvky – dolní ležatá stolice je tvořena sloupkem začepovaným do pětibokého prahu. Sloupek se od paty vzhůru rozšiřuje, přičemž rozšíření je doplněno o ozdobný štítek. Mezi sloupky je umístěna rozpěra, rám leža-

té stolice váže pásek umístěný mezi sloupkem a rozpěrou. Nad rozpěrou je hambalek – v tomto případě je mezi hambalkem a rozpěrou vložen středový průvlak – prvek častý u raných variant ležaté stolice. Na sloupek je pod hambalkem na čep nasazena pětiboká vaznice (ližina). Ve druhém patře je opět ležatá stolice s rozšiřujícími se sloupky osazenými na čep do hambalků. Rozpěra a hambalek na sebe dosedají. Vaznice druhého patra je čtyřboká, svisle osazená do dlabu v ležatém sloupku. Podélné vázání mezi jednotlivými plnými vazbami u ležaté stolice je provedeno v rovině krokví, vytváří se tak prostorově tuhý rám. V prvním patře je prostorové ztužení provedeno podélnou rozpěrou mezi plnými vazbami (mezilehlou vaznicí) a přes ni diagonálními vzpěrami tvořícími ondrejský kříž mezi pětibokým prahem a pětibokou vaznicí – ližinou (u repliky jsou oba prvky nahrazeny řezanými čtyřbokými trámy). V druhém patře je ztužení řešeno pomocí pásků mezi sloupkem a vaznicí – ližinou. V prázdných vazbách jsou pouze krokve a hambalky, přičemž ty jsou kámpovány do ližin. Celý krov je uložen na jednoduché pozednici pod vazným trámem. Jedná se tedy o krokevní krov – nosnou soustavu krovu tvoří základní a samostatný trojúhelník

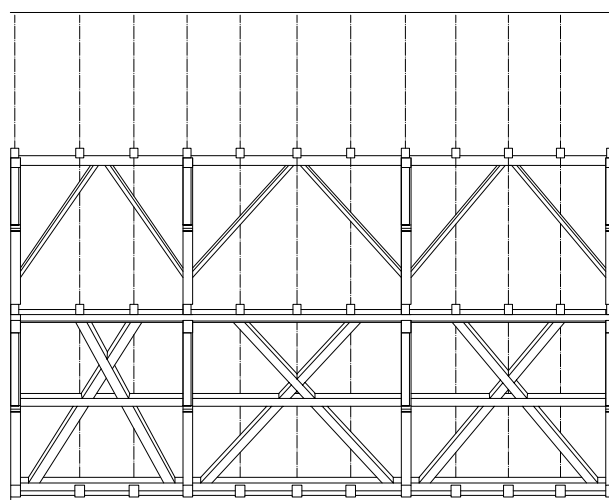
Obr. 15: Pouzdřany, kostel sv. Mikuláše, zaměření krovu lodi, podélný řez.
