# MEZIOBOROVÝ PRŮZKUM NÁSTĚNNÝCH MALEB A ŠTUKATUR KAPLE SV. ISIDORA V KŘENOVĚ

## Interdisciplinary research of murals and stucco decorations of Saint Isidore's Chapel in Křenov

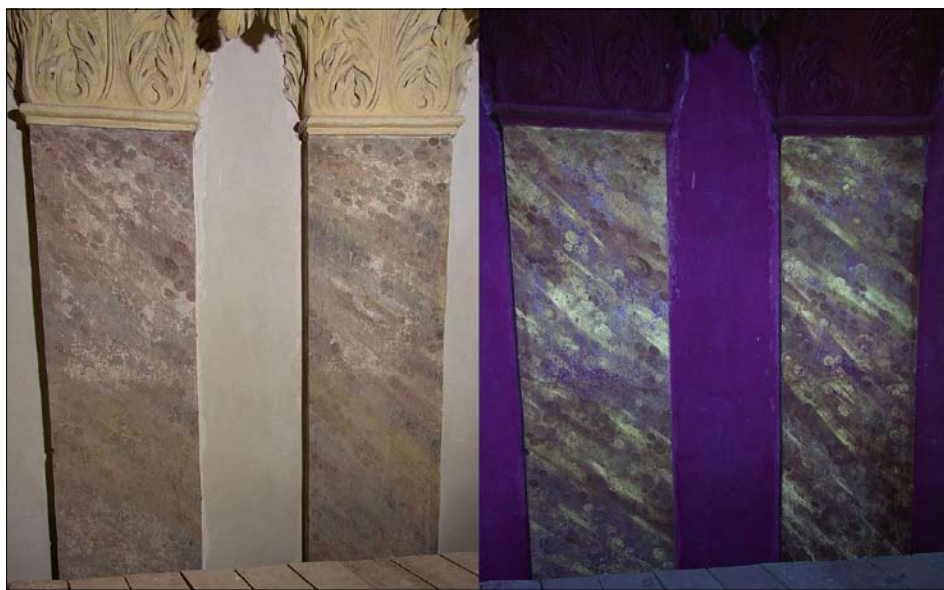
Obr. 8: Malované mramorování dřίκu pilastrů v hlavním prostoru kaple. První snímek zachycuje stav v umělém bílém osvětlení, druhý představuje UV fluorescenční fotografii, na které je zaznamenána silná žlutá fluorescence organického pojiva /oleje/ (foto B. Vařejková, 2013).

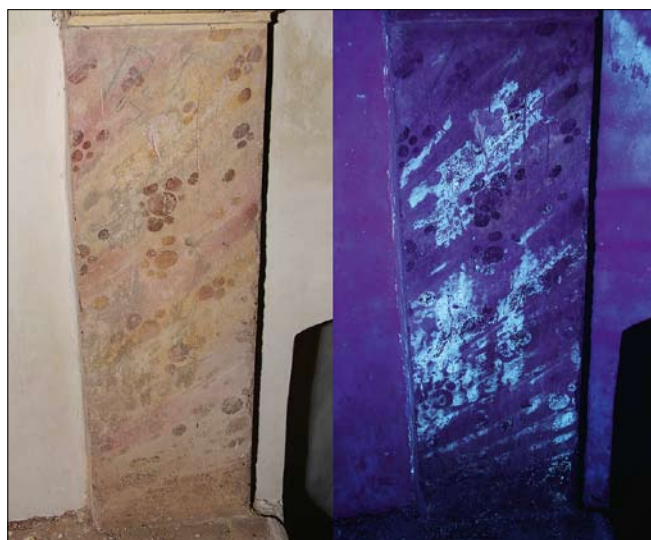
Obr. 11: Malované mramorování dřívků pilastrů v oblasti kůru. První snímek zachycuje stav v umělém bílém osvětlení, druhý představuje UV fluorescenční fotografii, na které je zaznamenána silná bílá fluorescence sádrovcové krusty. Při srovnání s obr. 8 je zřejmé, že se jedná o odlišnou techniku (pravděpodobně vápenné secco) vykazující jiný druh luminiscence (foto I. Milionová, 2013).

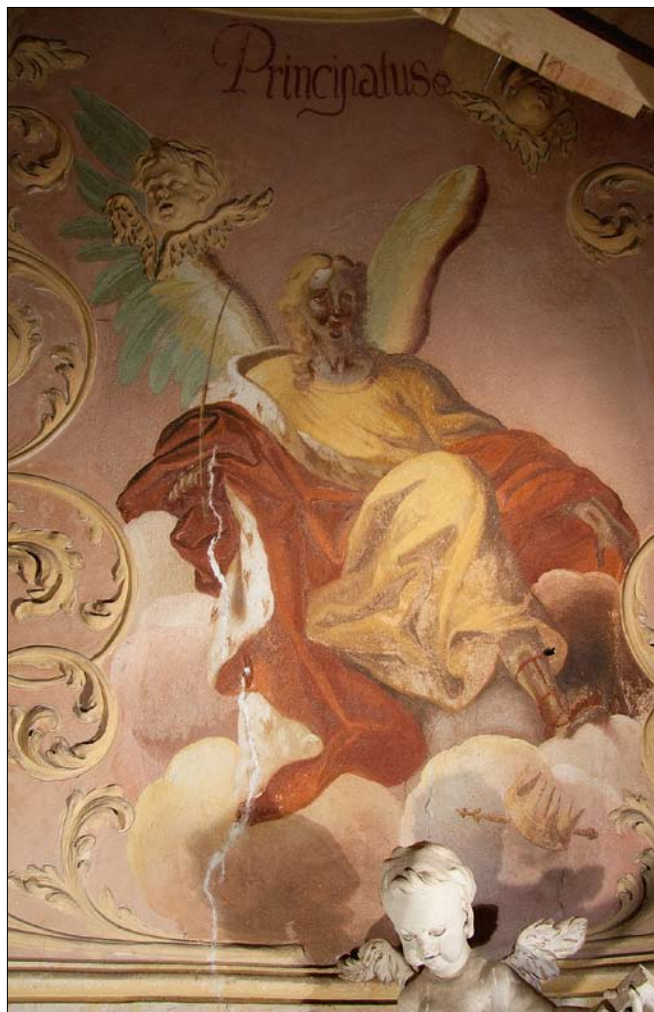
Obr. 15: Andělský kůr Principatus v jižní části klenby patřil mezi nejzachovalější výjevy na klenbě. Vnitřní část výjevu má výrazně hrubší strukturu vloženého denního dílu, zatímco okraje malby jsou provedeny na hladší štuk nanesený dřívě (foto D. Urbanová, 2012).

detailů figur se v některých případech liší natolik, že je poměrně těžko představitelné, že by zde pracoval pouze jediný autor. V případě inkarnátů vidíme chladnější zpracování u andělských figur Principatus (obr. 15) a Serpahim, u kterých také zaznamenáváme oblasti lokálního zčernání, stejně jako u jednoho z andělů v centrálním výjevu

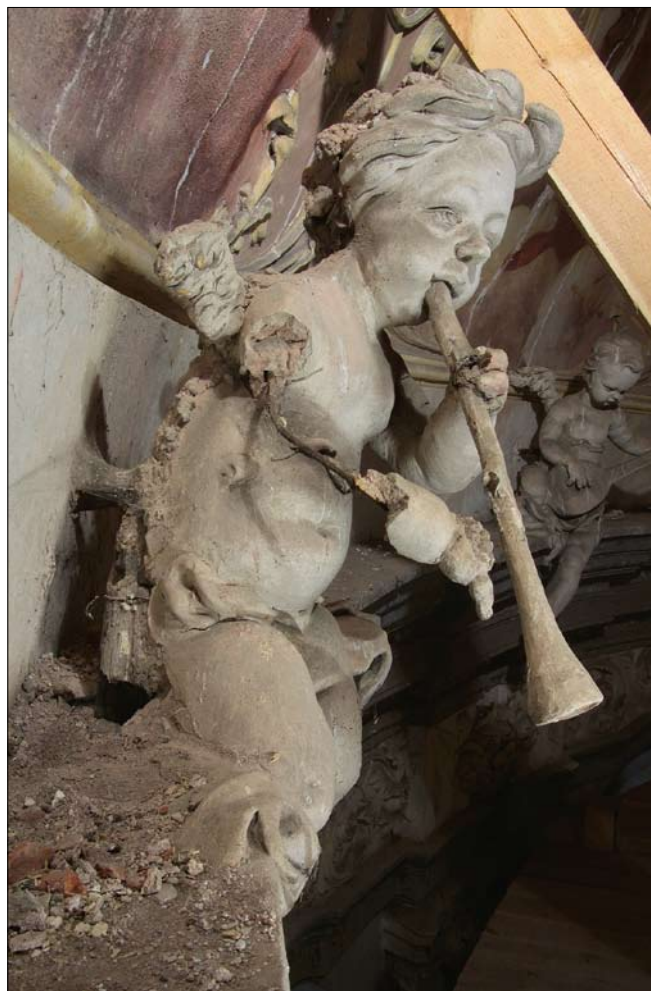
Obr. 22: Andělek z korunní římsy. Andělci byli modelováni in situ. Na snímku je patrné ukotvení do zdi pomocí kovové skoby. Ve spodní části zad je viditelné ohořelé dřevo, které sloužilo jako základ pro modelování. Díky rozsáhlému poškození je možné sledovat i železné armatury v modelaci těla a atributech (foto B. Studeník, 2012).

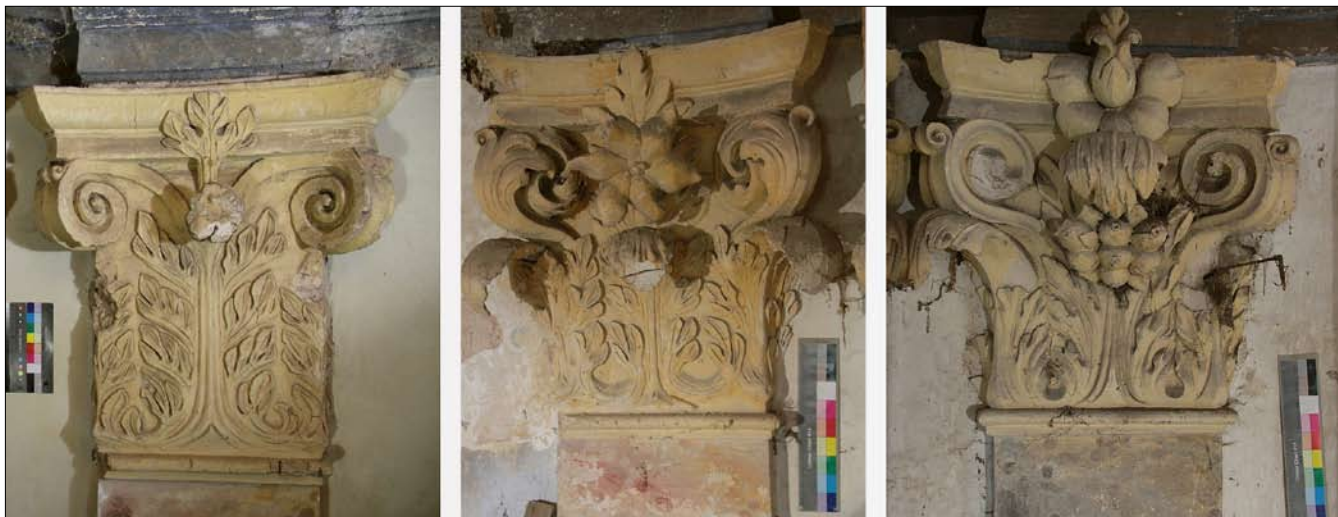
Obr. 24: Akantové hlavice na kůru jsou tvořeny velmi nízkým reliéfem a postupně se, směrem k oltáři, modelace zmohutňuje. Od kůru k centrální ose oltáře je postupně zobrazován vývoj rostlinného motivu od poupěte, přes květ až po plody. Stav v roce 2012 (archiv Fakulty restaurování Univerzity Pardubice).

K nejvážnějšímu poškození hlavic a vlysů došlo opět na severozápadní straně kaple. Masivní zatékání způsobilo poškození vlivem kombinace mrazových cyklů a působení vodorozpustných solí (obr. 25). Průzkum obsahu vodorozpustných solí prokázal vysoký obsah síranů. Jejich zdroj je patrně možné hledat ve složení pojiva omítky a štuků, do kterých byla přidávána sádra. Kumulování solí v povrchových vrstvách štuků v důsledku zatékání a zvýšené vlhkosti vedly k degradaci materiálu. Poškození se projevilo prasklinami, odlomenými částmi, lokální ztrátou omítky a štuků a obnaženými kovovými výztužemi, které svou korozí způsobily trhání a odloučení štukových prvků.

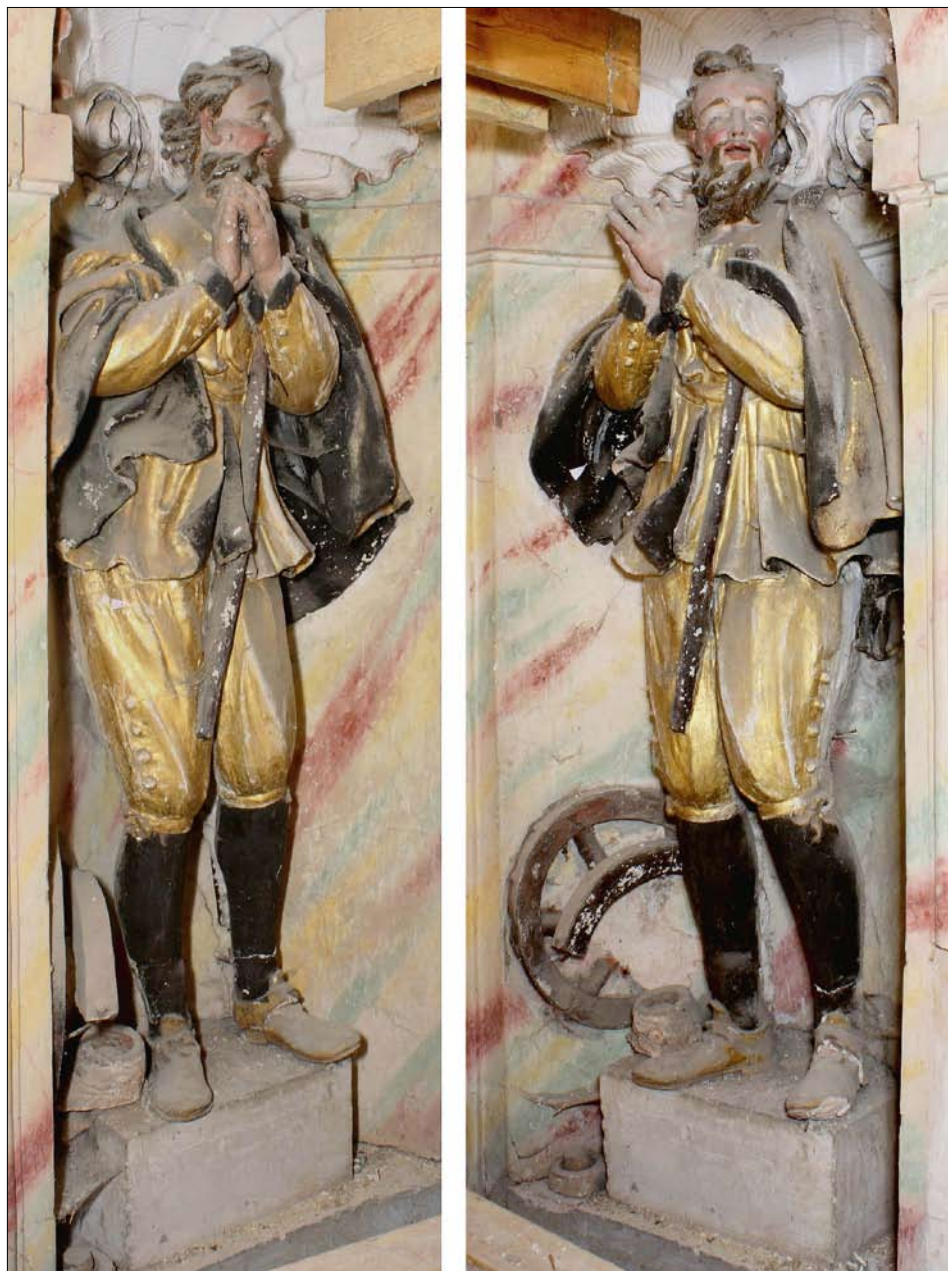
Obr. 27: Štuková plastika sv. Isidora v centrální nise byla polychromována nejvýrazněji, dokonce s využitím plošných pozlacovačských technik. Zřejmě je propojení povrchové úpravy s povrchovou úpravou dřevěné plastiky Boha Otce, jež je umístěna na stejné vertikální ose nad nikou. I v průběhu dalších let byly její opravy zřejmě prováděny v souvislosti s úpravami dřevěných prvků oltáře, zatímco ostatní plastiky byly pojednány s ostatní malířskou a štukovou výzdobou kaple (foto H. Čobanová, 2013).

Již na první pohled bylo zřejmé, že míra dochování i způsob řešení povrchových úprav se v případě centrální sochy sv. Isidora (obr. 27) výrazně odlišuje od ostatních plastik. Figura světce s určitostí vznikla ve stejné době jako ostatní plastiky, je ale otázkou, do jaké míry její povrchová úprava už od počátku souvisela s barevným pojetím ostatních figur. Podle nálezů průzkumu se zdá, že jakožto centrální socha byla vždy polychromována nejvýrazněji, dokonce s využitím plošných pozlacovačských technik. Propojení povrchové úpravy sv. Isidora s povrchovou úpravou dřevěné plastiky Boha Otce,<sup>46)</sup> jež je umístěna ve vertikální ose nad Isidorovou nikou, je z výsledků průzkumů poměrně zřetelné.<sup>47)</sup> I v průběhu dal-

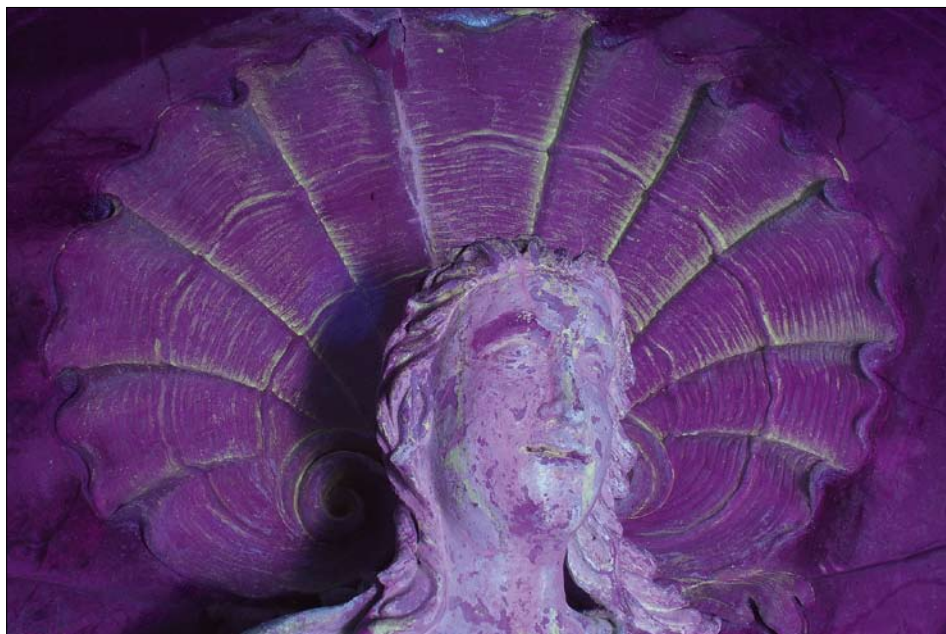
Obr. 28: Průzkum plastiky neznámé svěťce (zřejmě sv. Jenovéfy) pomocí UV fluorescenční fotografie. Na snímku je v hloubkách reliéfu mušle patrná fluorescence starší povrchové úpravy, zatímco druhotné nátěry vykazují tmavě fialovou luminiscenci (foto R. Tauchmanová, 2013).

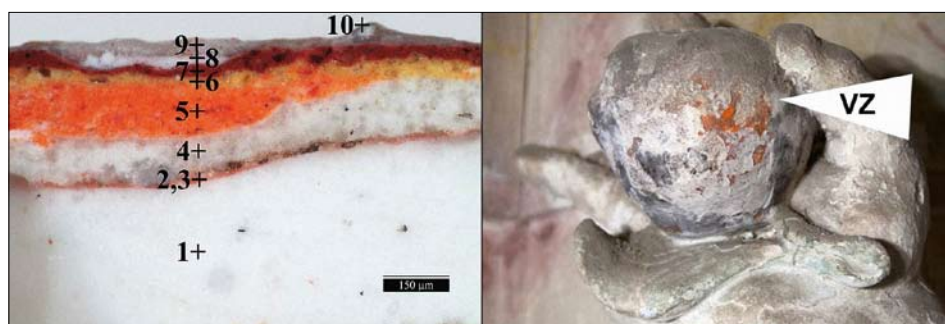
o akcentování detailů. Plátkové zlato bylo mikroskopicky prokázáno na jablkách a lemech drapérií Adama a Evy (obr. 29). V ostatních případech bylo identifikováno plátkové stříbro, které zvýrazňovalo nejen detaily plastik, ale také štukové reliéfní dekorace ohraničující niky, například části rozvilin, některých jablek a listů festonů. Na stříbrných plátcích byly zaznamenány lazurní barevné, většinou zelené, vrstvy. Lazury byly provedeny v sytějších odstínech poměrně trvanlivou technikou. Nejpravděpodobněji zde byly použity vysychavé oleje.

Obr. 29: Mikrosnímek souvrství povrchových úprav jablka v ruce plastiky Evy a snímek s vyznačením místa odběru vzorku na objektu. Z mikrosnímku vyplývá následující výstavba vrstev: křídové podklady, poliment, plátkové zlato (1–3); druhotná fáze zřejmě bílého podkladu s bílou hlínou a žlutočervenou malbou s olovnatými pigmenty, červenou hlínou a okrem (4–6); patrně další fáze malby s červenou hlínou (7); bílé vrstvy se zinkovou bělobou (1834), příměsí barytu a suříku (8, 9); fragment zlata, zřejmě plátkového (10) (foto P. Lesniaková, P. Perůtková).

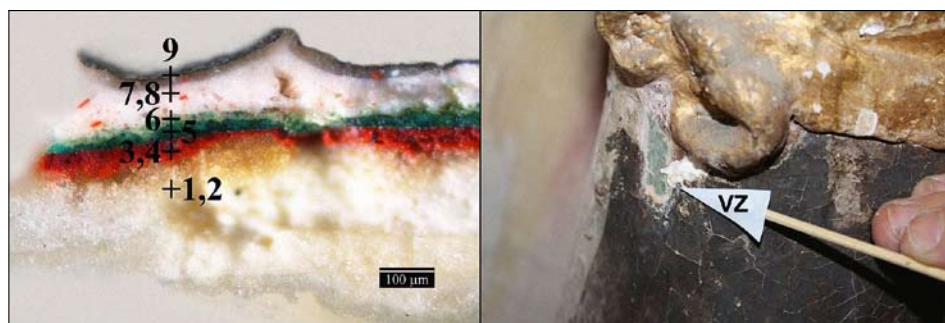
Některé části rostlinné štukové výzdoby lemující niky byly opatřeny sekundárními, pohledově uplatněnými zelenými vrstvami. Tyto úpravy byly aplikovány až po lokálním odpadnutí jednotlivých listů festonů, takže se pokoušely tvarově vymezit i chybějící plastickou dekoraci. Místy byla tato úprava zaznamenána jako mezivrstva také na plastikách, například na soše sv. Isidora (obr. 30).

Obr. 30: Mikrosnímek souvrství povrchových úprav z punčochy sochy sv. Isidora a snímek s vyznačením místa odběru vzorku na objektu. Z mikrosnímku vyplývá následující výstavba vrstev: křídové podklady, sádrový podklad, poliment, plátkové stříbro (1–4); zelená vrstva se zeleným mědnatým pigmentem (5); druhotná zelená vrstva s barytem (1810–1820), olovnatou bělobou a zeleným mědnatým pigmentem (6); bílé podklady pro plátkové stříbro se zinkovou bělobou (1834), příměsí barytu a suříku, stříbrná fólie nyní zčernalá, pohledová fáze (7–9) (foto J. Havlín, H. Čobanová).

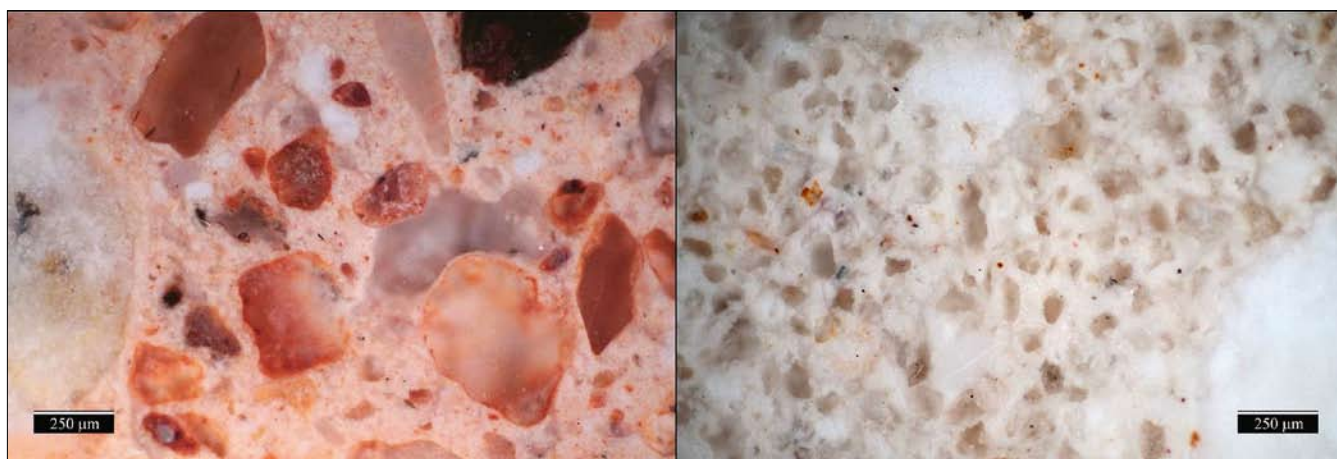
Obr. 31: Mikrosnímky načervenalé jádrové štukové vrstvy a svrchní bílé štukové vrstvy plastiky Evy (foto P. Lesniaková).

Podobně jako je tomu u ostatních štukových prvků v kapli, lze i v případě plastik v nikách na základě průzkumu konstatovat, že byly modelovány *in situ*. V místech poškození je patrné, že byly plastiky figur zhotoveny ze tří vizuálně odlišných štukových vrstev. Způsob provedení a složení štuků jsou v podstatě shodné s provedením a složením andílků na korunní římse. Na kovovou armaturu byla nejprve nanášena rychle tuhnoucí směs sádry a vápna. Následoval vápenný jádrový štuk nanášený v několika vrstvách, částečně modelovaný. Písek použitý v jádrovém štku je původcem růžového odstínu malty stejně jako v ostatních případech, jelikož obsahuje kromě křemenných zrn také živce a částice s oxidy železa (obr. 31). Na jádrový štuk navazovala vrstva svrchního velmi světlého štku pojeného bílým vzdušným vápnem s proměnlivou příměsí sádry. Na této štukové vrstvě s převážně křemenným kamenivem menší velikosti (v porovnání s jádrovou maltou) byly provedeny povrchové úpravy. Kromě kovových armatur bylo v případě potřeby, dané specifikou modelovaných atributů, užito dřevěného prutu omotaného drátem. S tímto řešením jsme se setkali v případě plastiky pastýřky a využito bylo zřejmě i dalších figur. Na tuto improvizovanou armaturu byla pak přímo nanášena tenká vrstvička štku.
