# ŠPITÁLNÍ KOSTEL SV. DUCHA V KRUPCE

## Hospital Church of the Holy Spirit in Krupka

**Keywords:** Church, Holy Spirit, Krupka, development, Gothic, architecture, hospital

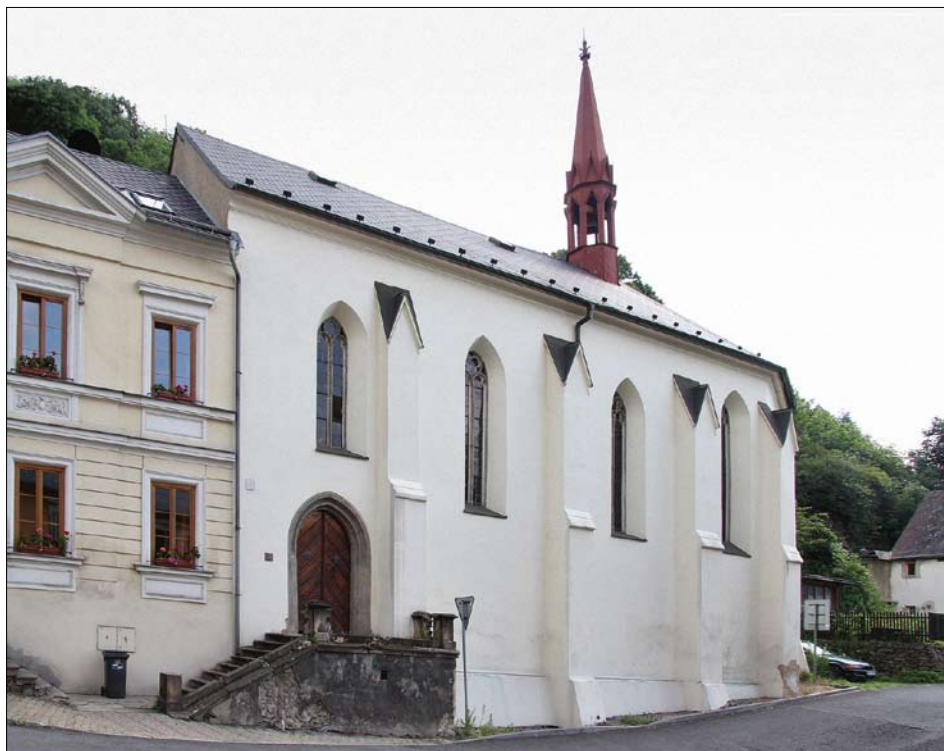
Obr. 2: Krupka, kostel sv. Ducha, celkový pohled na kostel od jihovýchodu (všechny snímky T. Šimková, 2016, není-li uvedeno jinak).

Za hlavní průčelí lze označit jižní průčelí, kterým se kostel obrací do komunikace a zároveň je v něm otevřen vstup do kostela. Hladké průčelí dělené opěráky do pěti menších polí, otevírá v každém poli jedna okenní osa. V každé z nich je otevřen jeden vysoký ostře hrotitý okenní otvor se zešíkmeným parapetem a hlubokými špaletami. Na hraně oboustranně rozevřených špalet je světlý otvor rozdělen oboustranně vyžlabeným kamenným prutem, který dělí světlý otvor vždy na dvě pole ukončená oblémi jeptiškami. Prostor pod záklenkem vyplňuje kruhová kružba s individuálně řešenou tvarovou kresbou. Okenní otvor v první ose zleva je zkrácen a do vytvořeného prostoru je do stejné osy vložen dveřní otvor hlavního vstupu do kostela. Vstup je vymezen kamenným profilovaným portálem s hlubokými široce rozevřenými špaletami a velmi mírně hrotitým záklenkem. Před dveřním otvorem leží zděná vysoká podesta přístupového schodiště. Na hraně podesty jsou postaveny hranolové sloupky kamenného zábradlí s římsovými hlavicemi. Mezi sloupky jsou patrné reliktů kamenné kružbové výplně poprsnice zábradlí, jejíž další části jsou druhotně deponovány v kostele.

Abb. 2: Krupka, Heiliggeistkirche, Gesamtansicht von Südosten (alle Fotos T. Šimková, 2016).

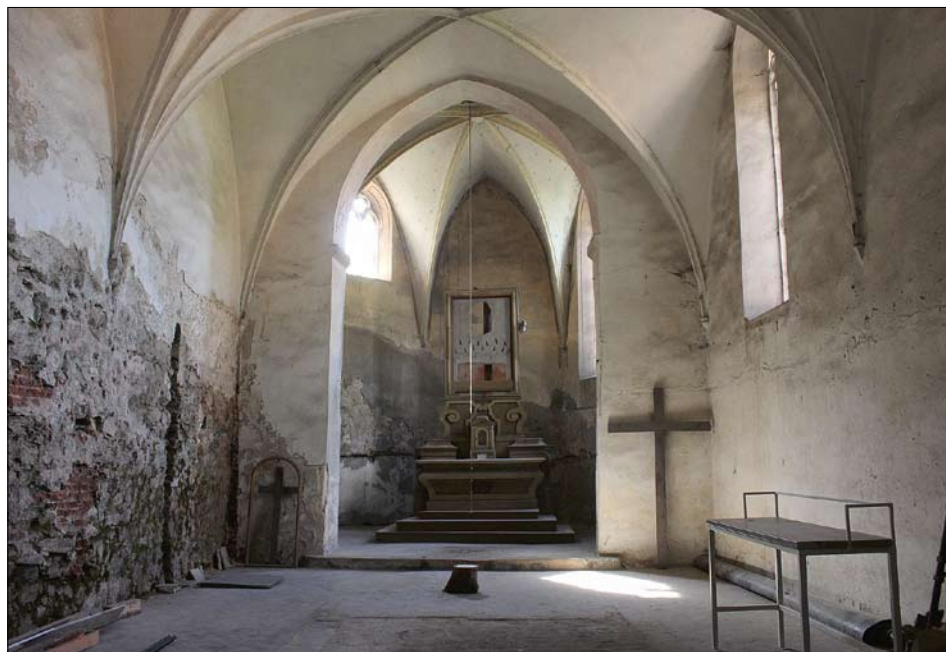
Obr. 3: Krupka, kostel sv. Ducha, celkový pohled do interiéru lodi a presbytáře od východu.

Prostor presbytáře uzavírá křížová šestidílná klenba s prudce lomenými čely výsečí. Žebra mají shodnou profilaci jako v lodi, tj. jednoduchý oboustranně vyžlabený klín. Oproti lodi je jejich styk řešen svorníkem v podobě do středu prohnutého erbovního štítu. Klenba je posazena na konzoly shodného řešení jako v lodi, pouze u koutových konzol při vítězném oblouku lze pozorovat vytočení žeber vůči konzolám. Líc klenby pokrývá monochromní bílý nátěr nesoucí systém pravidelně rozmístěných tmavých hvězd.

Abb. 3: Krupka, Heiliggeistkirche, Schiffs- und Chorraum, Gesamtblick von Osten.

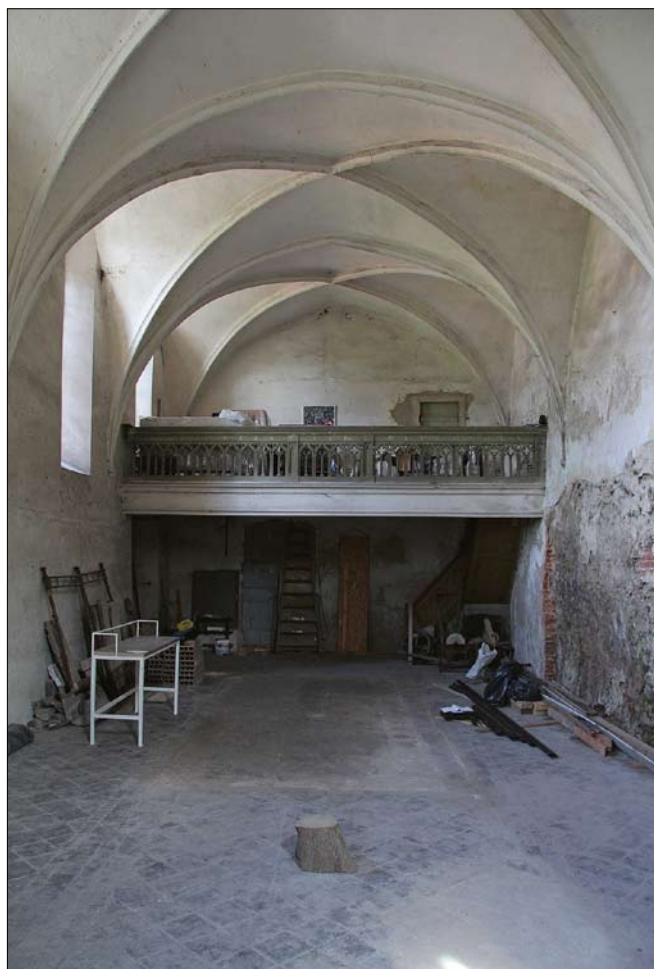
Obr. 4: Krupka, kostel sv. Ducha, celkový pohled do interiéru lodi od západu.

Prostor lodi uzavírá křížová hrotitá žebrová klenba o třech klenebních polích oddělených meziklenebním žebrem. Všechna žebra, která vyrůstají po svazcích z klenebních konzol, jsou vytesána z jemnozrného pískovce a mají shodnou profilaci jednoduchého oboustranně vyžlabeného klínu. Konzoly jsou v základu tvořeny shodně profilovaným prvkem, kdy obrácený jehlan základu uzavírá zalomená deska profilovaná hlubokým výžlabkem. Z hlediska velikostního modulu lze rozlišit dva typy konzol – první lze charakterizovat jako štíhlé vyspělé řeme-

Abb. 4: Krupka, Heiliggeistkirche, Innenraum, Gesamtblick von Westen.

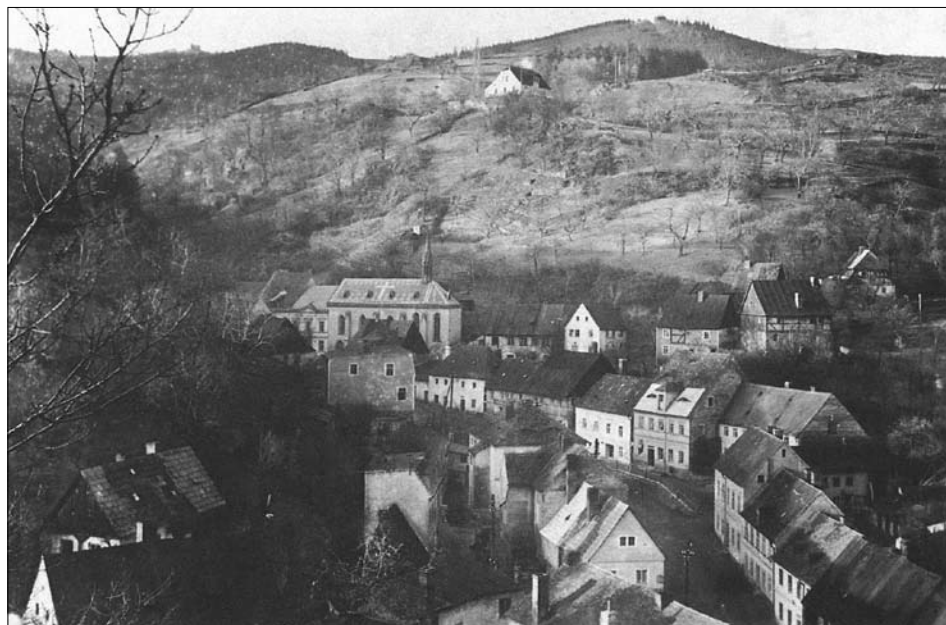
Obr. 6: Krupka, kostel sv. Ducha, historická fotografie z počátku 20. století zachycuje kostel ještě s dekorativní dvoubarevnou skládanou břidlicovou střešní krytinou, pocházející z úprav v 19. století (převzato z J. Kilián, *Zaniklá Krupka. Teplice 2012, s. 74*).

Abb. 6: Krupka, Heiliggeistkirche, historische Fotografie vom Anfang des 20. Jahrhunderts, die Kirche noch mit dem dekorativ gelegten zweifar-

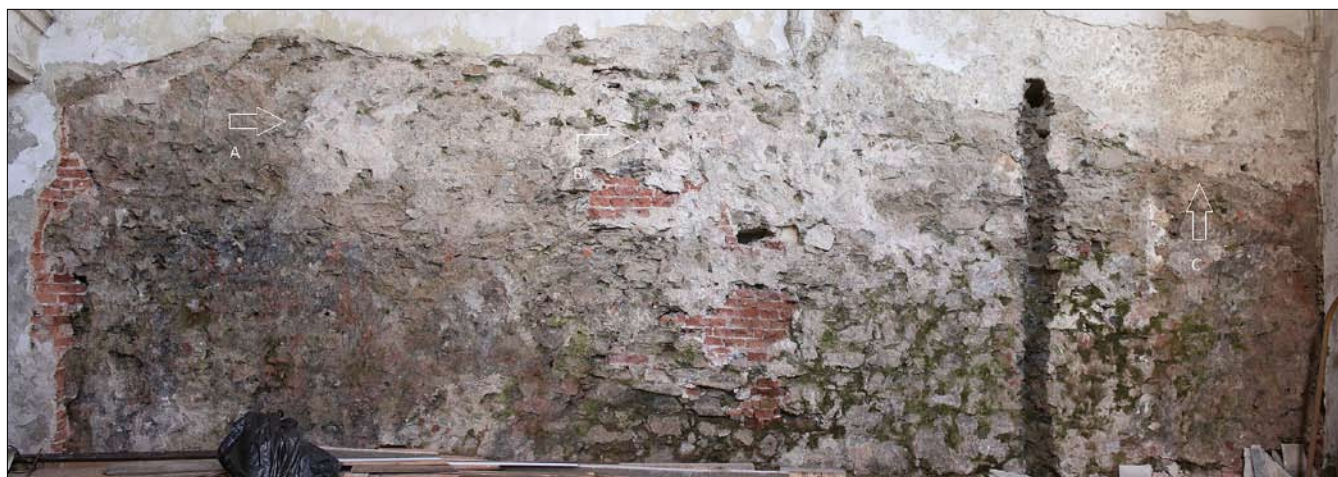
Obr. 11: Krupka, kostel sv. Ducha, panoramatický pohled na severní zeď lodi po odstranění izolační cihlové plentky. Šipka A a B označuje dochované krusty podhrozové vrstvy gotické omítky, která tvořila jádro dvourstvé roztírané, hlazené a vápnem natírané jemné interiérové omítky, jejíž souvislou vrstvu, dochovanou pod izolační plentou, označuje šipka C.

Lod kostela je vystavěna z lomového zdiva, ze stavebního kamene je v hmotě zastoupen pískovec a čediče. Kamenný materiál je ukládán na silné vrstvy světlé velmi tvrdé omítky. Při severozápadním nároží lodi je patrný relikt cihelné izolační plenty. Relikt plenty je rovněž patrný ve styku vítězného oblouku a lodi, kde ho doprovází otisk odsekané plenty v úrovni konzol klenby. Na odhaleném lomovém zdivu jsou patrné fragmenty nejstarších omítek, které lze charakterizovat jako dvouvrstvé s tvrdým písčtým jádrem, které nese hlazenou tenkou vápennou lícovou vrstvu. Omítky jsou napekovány a přetaženy mladšími vrstvami malty náležejícími plentě. Blíže k severozápadnímu koutu lodi je patrný hmotově dochovaný úsek cihelné plenty, v jejíž ploše jsou vsazeny dva obdélné pískovcové náhrobníky s několikařádkovým nápisem.

Abb. 11: Krupka, Heiliggeistkirche, nördliche Schiffsmauer, Panoramansicht nach Entfernung der Isolierungs-Ziegelblende. Die Pfeile A und B bezeichnen erhaltene Mörtelkrusten vom Unterwurf des gotischen Putzes, der den Kern des zweischichtigen ausgestrichenen, geglätteten und mit Kalk getünchten feinen Innenputzes bildete, deren unberührte Schicht, wie Sie sich unter der Isolierungsblende erhielt, der Pfeil C bezeichnet.

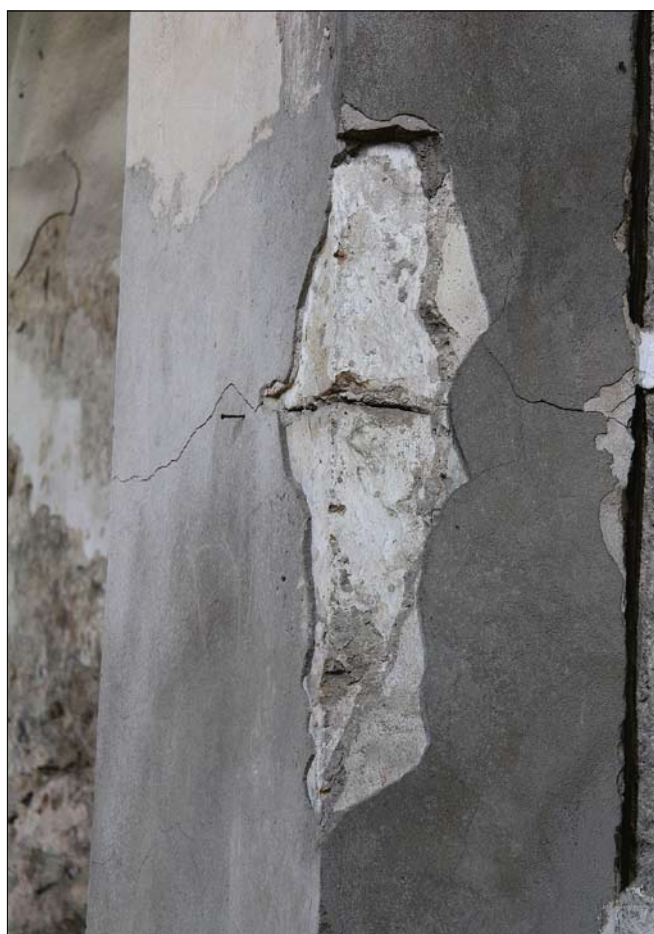
Obr. 12: Krupka, kostel sv. Ducha, odhalená struktura zdiva severní stojky vítězného oblouku. Ten je na rozdíl od lomového zdiva lodi a presbytáře vystavěn z přesně opracovaných kamenných kvádrů, které byly v době výstavby natřeny pouze vápenným líčkem bez použití omítky.

Korpus kostela byl dle běžných gotických zvyklostí vystavěn z lomového kamene, pouze konstrukce vítězného oblouku byla provedena z rozměrných kvádrů z jemnozrného pečlivě opracovaného pískovce. Rozdílnost v užívání materiálu zdívá se projevila rovněž ve zpracování povrchové úpravy. Zatímco lomové zdivo korpusu bylo zcela v souladu s charakterem tohoto typu zdívá omítnuto dvoustvrou jemně zpracovanou a pečlivě roztíranou omítkou tak, aby došlo k zakrytí líce zdívá a vyrovnání povrchu, kamenné kvádry byly pouze nalíčený hustším dobře kry-

Abb. 12: Krupka, Heiliggeistkirche, Triumphbogen, freigelegte Mauerwerkstruktur des nördlichen Pfostens. Der ist im Gegensatz zum Bruchsteinmauerwerk des Schiffs und Chors aus genau bearbeiteten Werksteinen erbaut, die in der Bauzeit nur mit Kalk ohne Verputz getüncht waren.

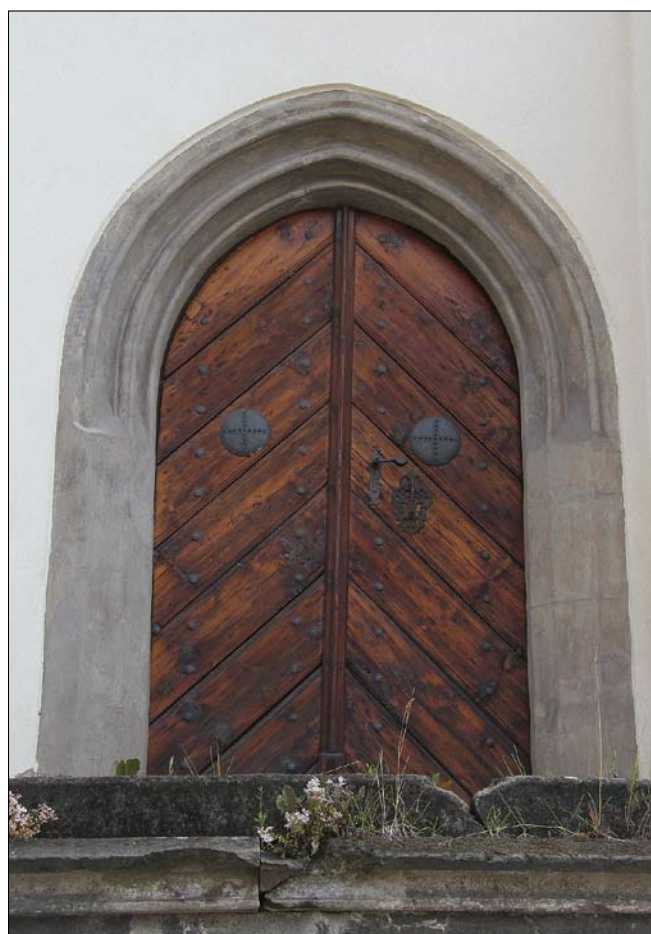
Obr. 13: Krupka, kostel sv. Ducha, celkový pohled na portál hlavního vstupu do kostela v jižním průčelí lodi.

S předpokládanou datací i s vývojovým trendem se shoduje i značně archaická podoba portálu hlavního vstupu do kostela v jižním průčelí lodi. Profilace, složená z hlubokých výžlabků a hruškovcových prutů, vychází ještě z poklasické podoby gotického portálu doby Václava IV., nicméně na již změněnou tradici doby kolem polo-

viny 15. století ukazuje zejména vysoký hladký dvakrát zalomený sokl, z něhož vyrůstá vlastní profilace záklenku.<sup>21)</sup> Odkazu na archaickou formu odpovídá ostatně i již značně zploštělá hloubka prvku, která ostře kontrastuje s Parlářovskou tradicí hlubokých výrazně plastických portálů.

Abb. 13: Krupka, Heiliggeistkirche, Portal des Kirchenhaupteingangs an der Südseite des Schiffs.

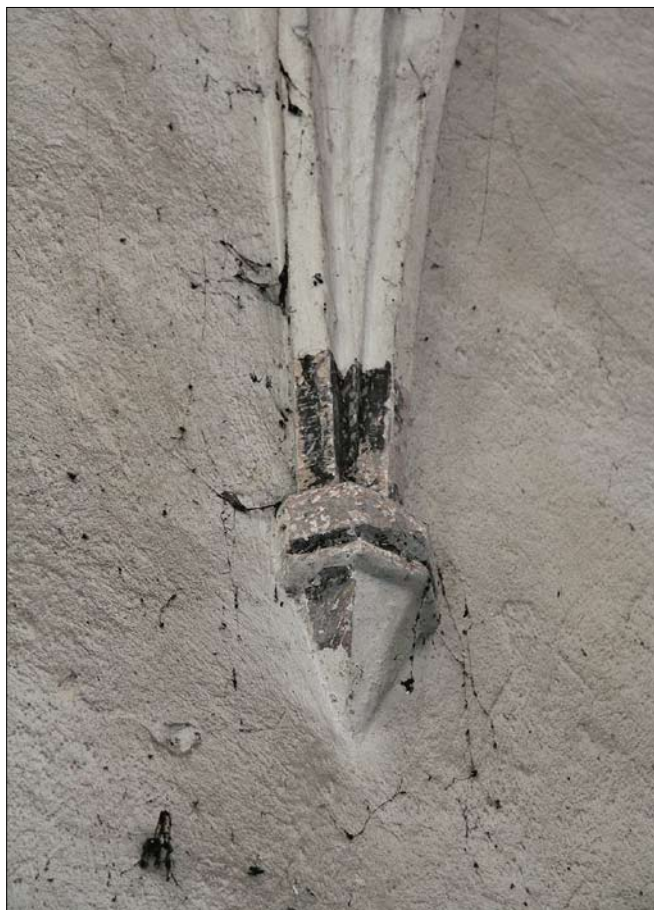
Obr. 14: Krupka, kostel sv. Ducha, pohled na konzolu klenby lodi. V tomto případě se jedná o variantu rozměrnějšího modulu konzol klenby. V odškrabu novodobých omítek je přímo na kameni patrná dochovaná původní šedá až černá polychromie, nanášená přímo na kámen.

Povrchová úprava žebér a konzol byla provedena stejně jako u kamenných částí oken prostřednictvím polychromie ve formě tenkovrstvého vápenného nátěru nanášeného přímo na povrch kamene. Užitá barevnost byla provedena ve dvou odstínech šedé, přičemž na žebrech a předstupujících částech konzol byl aplikován světle šedý nátěr, zatímco v ustupujících partiích konzol tmavě šedý až černý odstín. Užití dvou typů nátěrů v kontrastním pojednání tónu i rozvrstvení na předstupujících a ustoupných částech lze zřejmě interpretovat v tom smyslu, že bylo jeho pomocí docilováno výraznějšího efektu lomu světla a stínu, který byl jinak hlavním estetizujícím nástrojem interiérů linearizující poklasické a pozdní gotiky.

Abb. 14: Krupka, Heiliggeistkirche, Gewölbekonsole im Schiff. In diesem Fall handelt es sich um eine Variante des größeren Gewölbekonsolenmoduls. In der Sonde ist unter den neuzeitlichen Putzschichten direkt am Stein die ursprüngliche graue bis schwarze, gerade an den Stein gemalte Polychromie deutlich.

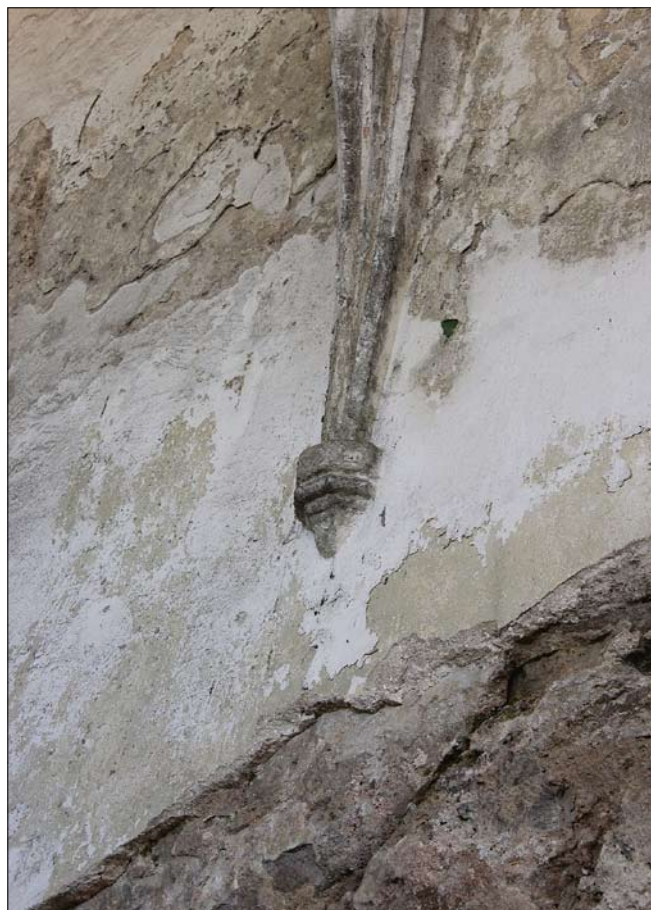
Obr. 15: Krupka, kostel sv. Ducha, pohled na konzolu klenby lodi. V tomto případě se jedná o variantu drobnějšího modulu konzol klenby. V odškrabu novodobých omítek je přímo na kameni patrná dochovaná původní šedá až černá polychromie, nanášená přímo na kámen.

slně i proporčně správně uchopené konzoly, druhý převládající typ tvoří drobnější a ve své podstatě robustnější konzoly s nevyváženým měřítkovým poměrem spodní a horní části. Žebra klenebních polí se ve vrcholu stýkají prostým přetnutím bez vsazeného svorníku. Povrch kamene žebíků nese relikt historických polychromií. Pod dvěma svrchními vrstvami světlého vápenného nátěru jsou patrné přímo na kámen nanášené relikt hustého vápenného nátěru ve světle šedé barevnosti, která na konzolách a výběžcích žebíků přechází v sytě černou polychromii, přičemž na konzolách je černá redukována pouze na plochy výžlabku krycí desky. V západní části lodi je na celou její šíři vložena kruchta se zděným fundamentem, na hranu kruchty je vsazeno dřevěné vyřezávané novogotické zábradlí. Prostor kruchty je přístupný také obdélným vstupem v západní zdi kostela.

Abb. 15: Krupka, Heiliggeistkirche, Gewölbekonsole im Schiff. In diesem Fall handelt es sich um eine Variante des kleineren Gewölbekonsolenmoduls. In der Sonde ist unter den neuzeitlichen Putzschichten direkt am Stein die ursprüngliche graue bis schwarze, gerade an den Stein gemalte Polychromie deutlich.

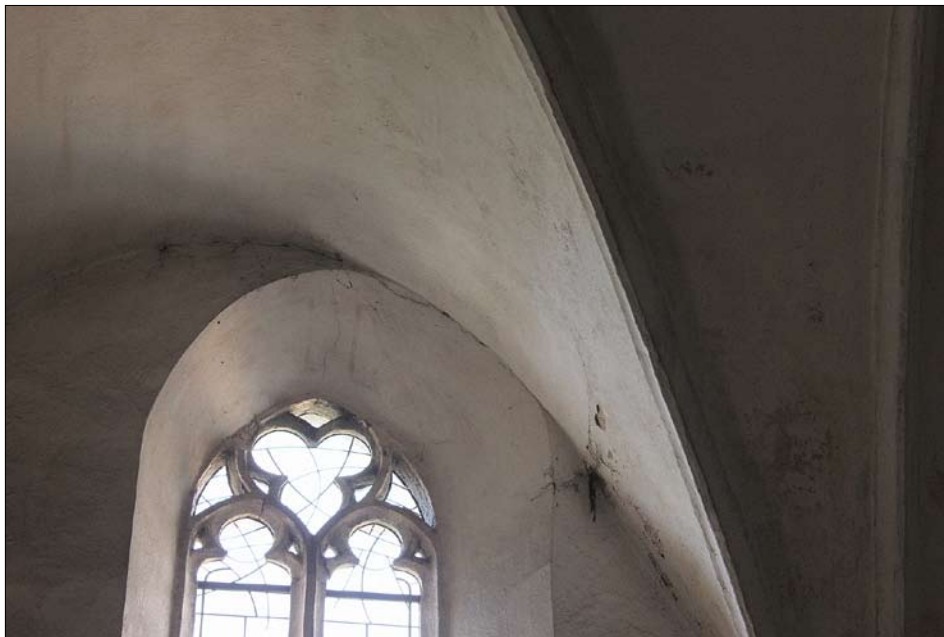
Obr. 16: Krupka, kostel sv. Ducha, jižní průčelí lodi. Detail superpozice okenního záklenku a výběhu klenby, svědčící o jejím vložení v pozdější mikrofázi stavby.

Abb. 16: Krupka, Heiliggeistkirche, südliche Schiffsfront. Detail der Supraposition vom Fenstersturzgewölbe und dem Gewölbeauslauf, die den späteren Gewölbeeinbau in einer nachfolgenden Mikrophase bezeugt.

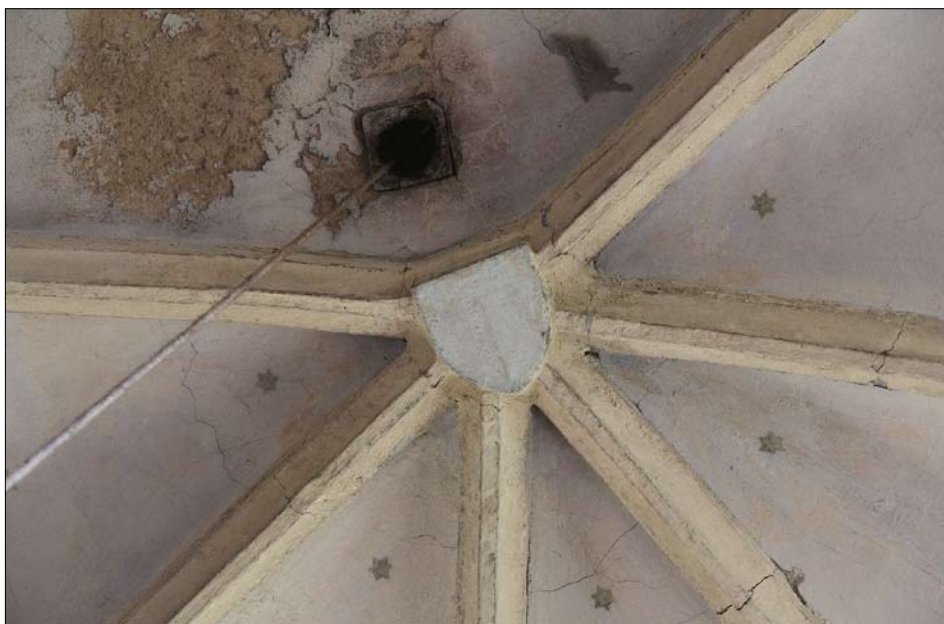
Obr. 17: Krupka, kostel sv. Ducha, detail svorníku klenby presbytáře.

Rovněž profilace jednou vyžlabených klínových žebor odpovídá dataci přibližně k roku 1450. Klínová žebra tohoto tvaru byla výrazně užívána od 2. čtvrtiny 15. století, kdy tento charakteristický profil doby před polovinou 15. století začal početně převažovat nad žebry hruškovcového profilu, s nimiž do té doby byly v početní rovnováze. Vznik žebor v době opravy kostela kolem 16. století je pak téměř vyloučen, neboť v této době se uvedeného profilu již nevyužívá a je plošně překryt užitím dvakrát vyžlabených žebor,<sup>22)</sup> či jsou žebra již jen štuková. V případě kostela sv. Ducha v Krupce se žebra ve vrcholech klenebních polí jednoduše kříží, pouze v presbytáři došlo v době vzniku k osazení štítového svorníku, který mohl nést znak mecenáše stavby, či městský znak.

Abb. 17: Krupka, Heiliggeistkirche, Presbyteriumsgewölbe, Schlusssteindetail.

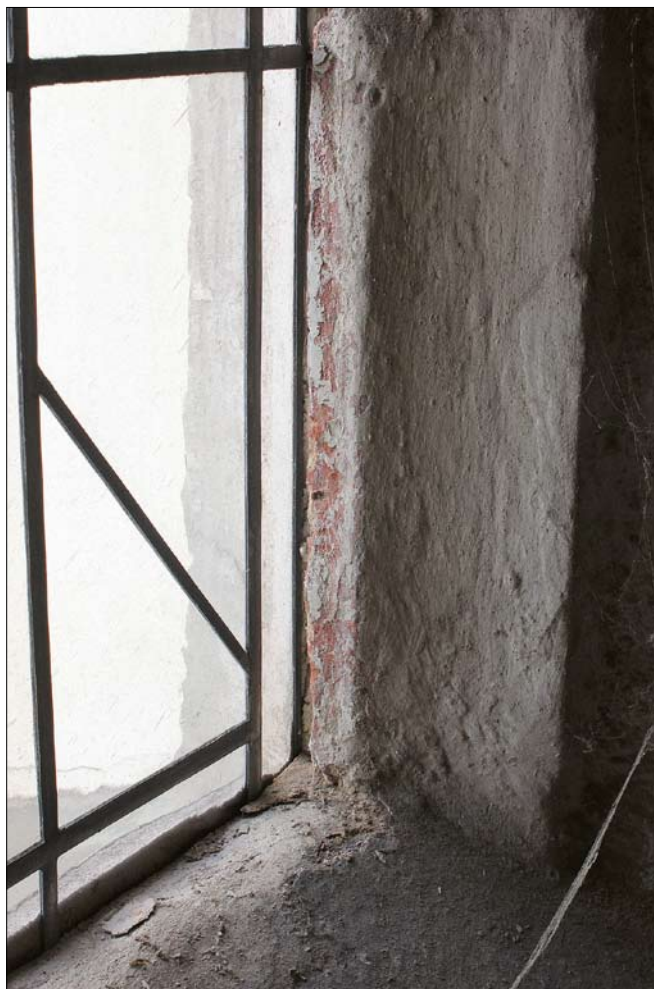
Obr. 18: Krupka, kostel sv. Ducha, detail stojky okenního otvoru v jižním průčelí lodi, osvětlující kruchtu. Na kamenném ostění je dobře patrná gotická sytější červená polychromie, nanášená přímo na kámen. Relikty polychromie stejného odstínu jsou v různých stupních dochování zachytitelné na stojkách a kružbách všech oken v lodi.

Abb. 18: Krupka, Heiliggeistkirche, Südseite, Fensterpfosten bei der Orgelempore. Am Steingewände ist die gotische satt rote, direkt an den Stein aufgetragene Polychromie deutlich. Die Relikte der Polychromie vom selben Farbton sind an Pfosten und Maßwerk aller Schiffsfenster im verschiedenen Erhaltungsgrad zu finden.

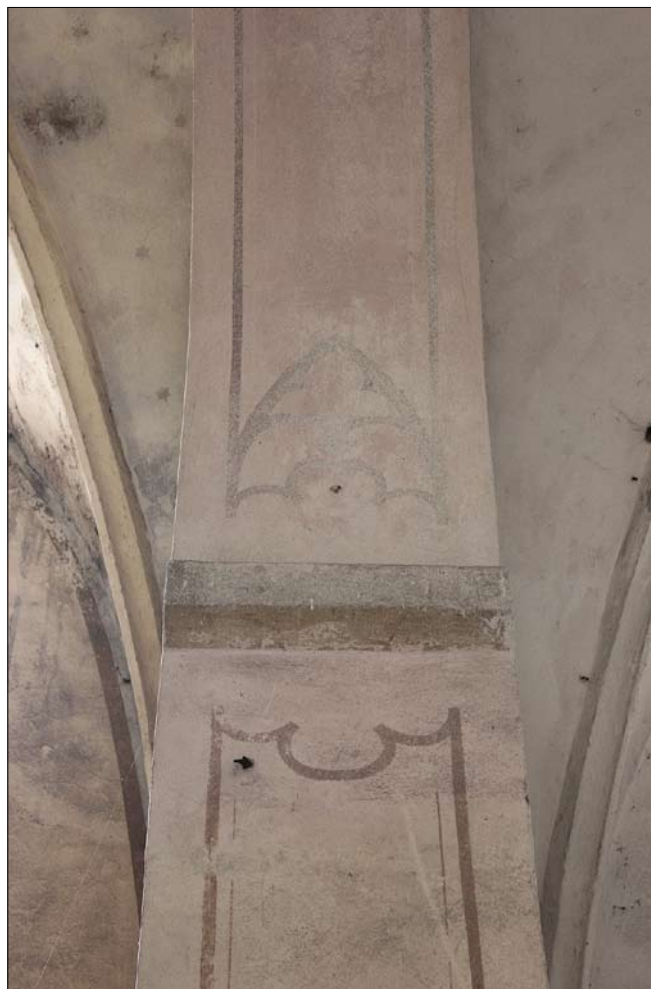
Obr. 19: Krupka, kostel sv. Ducha, pohled na jižní stojku vítězného oblouku. Na omítkách jsou dobře patrné šablonové novogotické kresby, pocházející z úpravy kostela v roce 1901. Ze stejné doby pochází rovněž malované hvězdy na klenbě presbytáře.

Abb. 19: Krupka, Heiliggeistkirche, Triumphbogen, südlicher Pfosten. An den Putzflächen deutliche neogotische Schablonausmalung aus der Renovierung der Kirche im J. 1901. Aus der gleichen Zeit stammen auch die gemalten Sterne am Presbyteriumsgewölbe.
