DĚJINY A STAVEBNÍ PODOBA BAROKNÍHO ZÁJEZDNÍHO HOSTINCE V LUKOVĚ V DOLNÍM POOHŘÍ

History and Architecture of the Baroque Inn in Lukov in the Low Ohře Region

The article primarily seeks to present the results of building history research of the Baroque inn in Lukov Village (Central Bohemian Region, Kladno District). Archival research is also part of the presentation. Built of stone, the inn originated in the mid-1680s and later was significantly reconstructed. Nevertheless, its current appearance to a large extent corresponds with the original structure. Concerning the comparative viewpoint, it is important that reconstructions did not significantly change the interior layout from the Baroque period. Many original structures (e.g. ceilings, wainscoting) and architectural elements (e.g. wooden portals) have survived in the interior.

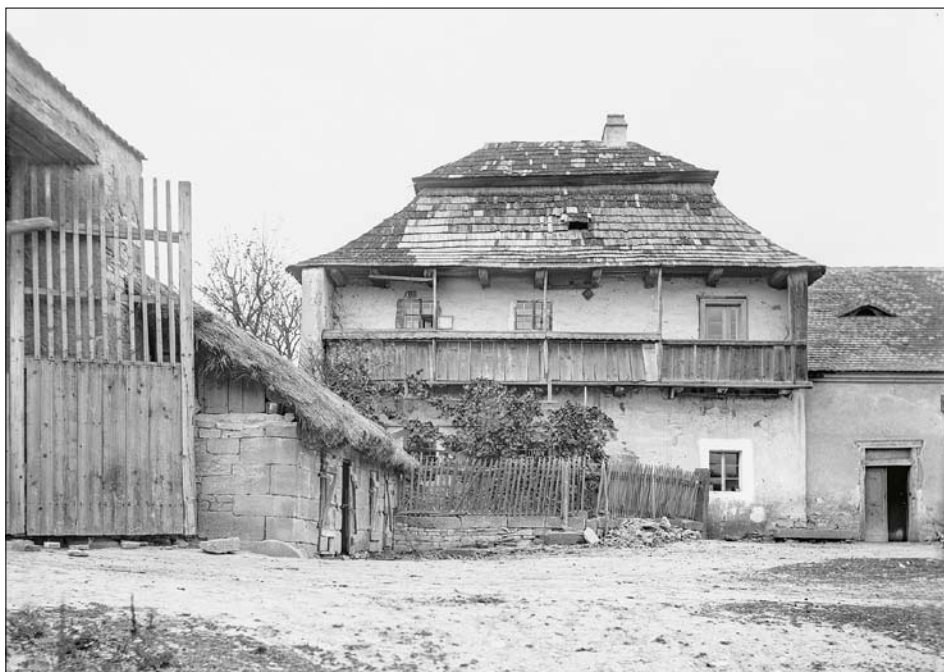
Obr. 1: Lukov (okres Kladno), bývalý hostinec – obytná budova usedlosti čp. 4. Dvorní strana patrové části. Mansardová střecha a pavlač zanikly, vstup s barokním dřevěným portálem při pravém okraji snímku je dnes zazděn (foto F. Duras, před 1925; Sběrka fotografické dokumentace NPÚ GnŘ).

Barokní jádro doznalo roku 1925 dvou výrazných zásahů do vnějšího pláště. Patrová část přišla nejen o působivou mansardovou, šindelem krytou střechu (dnes nahrazenou sedlovou), ale také o dřevěnou pavlač na dvorním průčelí. Obojí zachycuje historická fotografie (obr. 1). Dnešní celková podoba vnějšího pláště přízemní části se

Abb. 1: Lukov (Bez. Kladno), ehemaliges Wirtshaus – Wohngebäude im Hof Nr.-Konskr. 4. Einstöckiger Teil, Hofseite. Das Mansarddach und die Galerie (Pawlatsche) sind verschwunden, das hölzerne Eingangsportal beim rechten Bildrand ist heutzutage verblendet (Foto F. Duras, vor 1925).

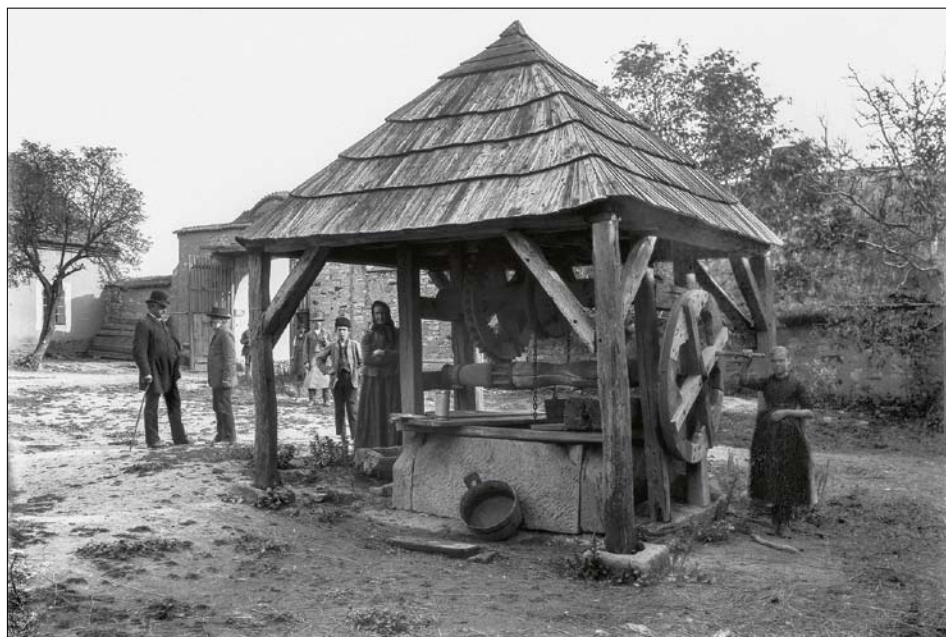
Obr. 4: Lukov, zaniklá studna ve dvoře usedlosti čp. 4 (foto F. Duras, před 1925; Sbírka fotografické dokumentace NPÚ GnŘ).

zobrazena ještě jedna stavba, dnes zaniklá. Žlutě vybarvený obdélník mohl představovat kolnu pro formanské vozy, což lze předpokládat podle analogií a umístění dané stavby mezi dvěma branami. Díky historické fotografii dále víme, že ve dvoře se ještě nacházel bytelný dřevěný pří-

střešek studny (obr. 4). Podoba tohoto objektu svou neobvyklostí vzbudila pozornost regionálního fotografa a národopisce Františka Durase (1852–1931), jenž zástavbu usedlosti dokumentoval dvěma (nedatovanými) snímky. Kromě studny zachytil i patrovou část hostinské budovy. Stručnou zmínku o studni nalezneme v soupisu památek vydaném v roce 1904. Zde je uvedeno, že její model byl prezentován na „národopisné výstavě v Praze“, tzn. na Národopisné výstavě československé, uspořádané v roce 1895.¹⁾

Abb. 4: Lukov Nr.-Konskr. 4, ehemaliger Brunnen im Hof (Foto F. Duras, vor 1925).

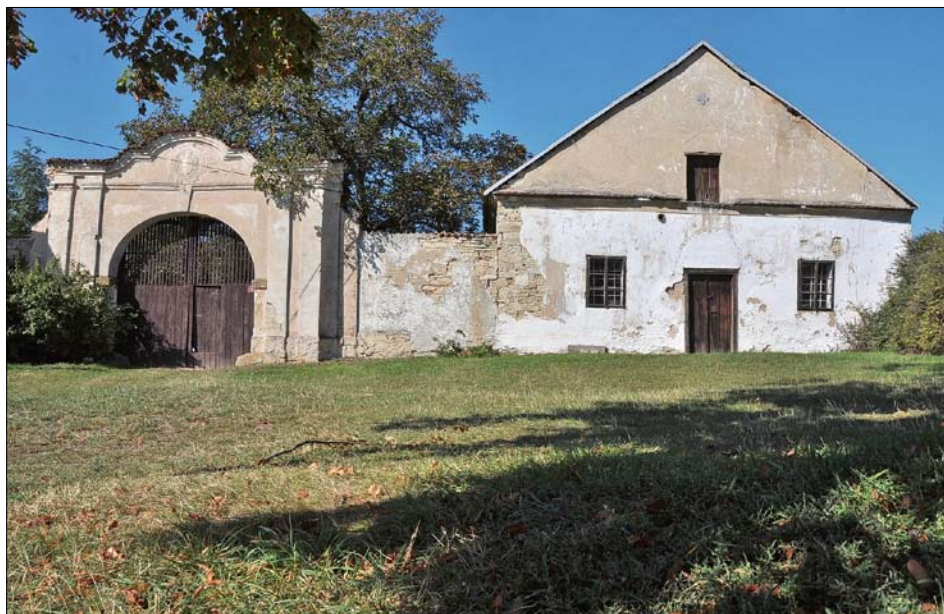
Obr. 5: Lukov, východní fronta usedlosti čp. 4 (není-li uvedeno jinak, foto J. Veselý, 2020).

Abb. 5: Lukov Nr.-Konskr. 4, östliche Front (Foto J. Veselý und J. Kypta, 2016, 2020, falls nicht anders angeführt).

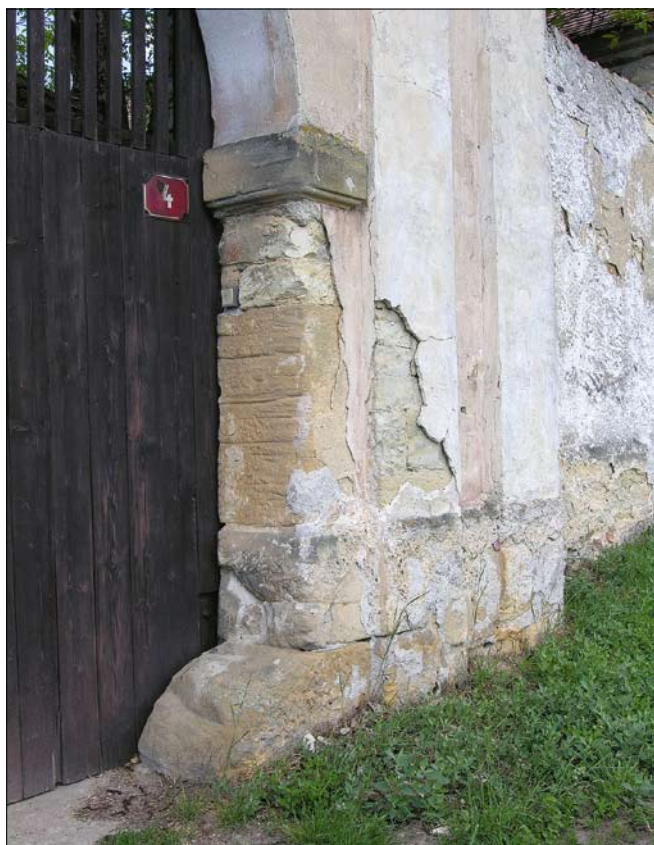
Obr. 6: Lukov, usedlost čp. 4, severní stojka východní brány, viz obr. 5 (foto J. Kypta, 2020).

Abb. 6: Lukov Nr.-Konskr. 4, östliches Tor, nördlicher Pfosten, s. Abb. 5.

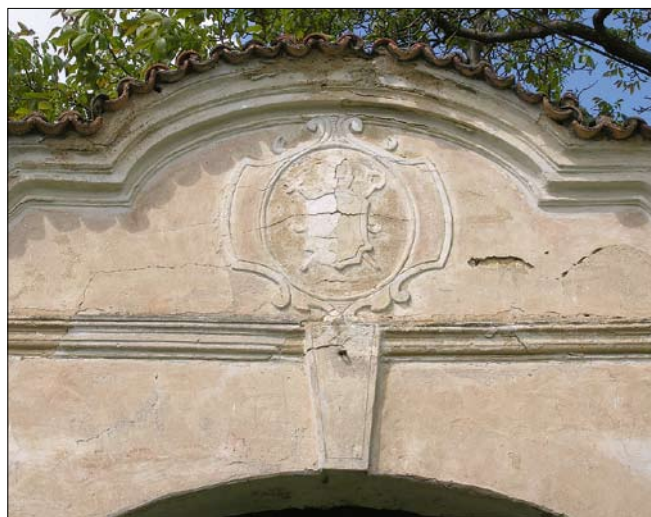
Obr. 7: Lukov, usedlost čp. 4, štítový nástavec východní brány se znakem vrchnosti – svatovítské kapituly, viz obr. 5 (foto J. Kypta, 2020).

chodní straně usedlosti. Je bohatěji architektonicky řešená. Na reprezentativnosti ji dodává štukový znak vrchnosti – svatovítské kapituly, umístěný v ose štítového nástavce. Novodobá strohá úprava západní brány nedovoluje rekonstrukci původního stavu. Přesto je z jejího celkového tvaru zřejmé, že oproti východní bráně byla chudší na prvky barokního tvarosloví.

Abb. 7: Lukov Nr.-Konskr. 4, östliches Tor, Giebelaufsatz mit Wappen des Domkapitels zu St. Veit als Obrigkeit, s. Abb. 5.

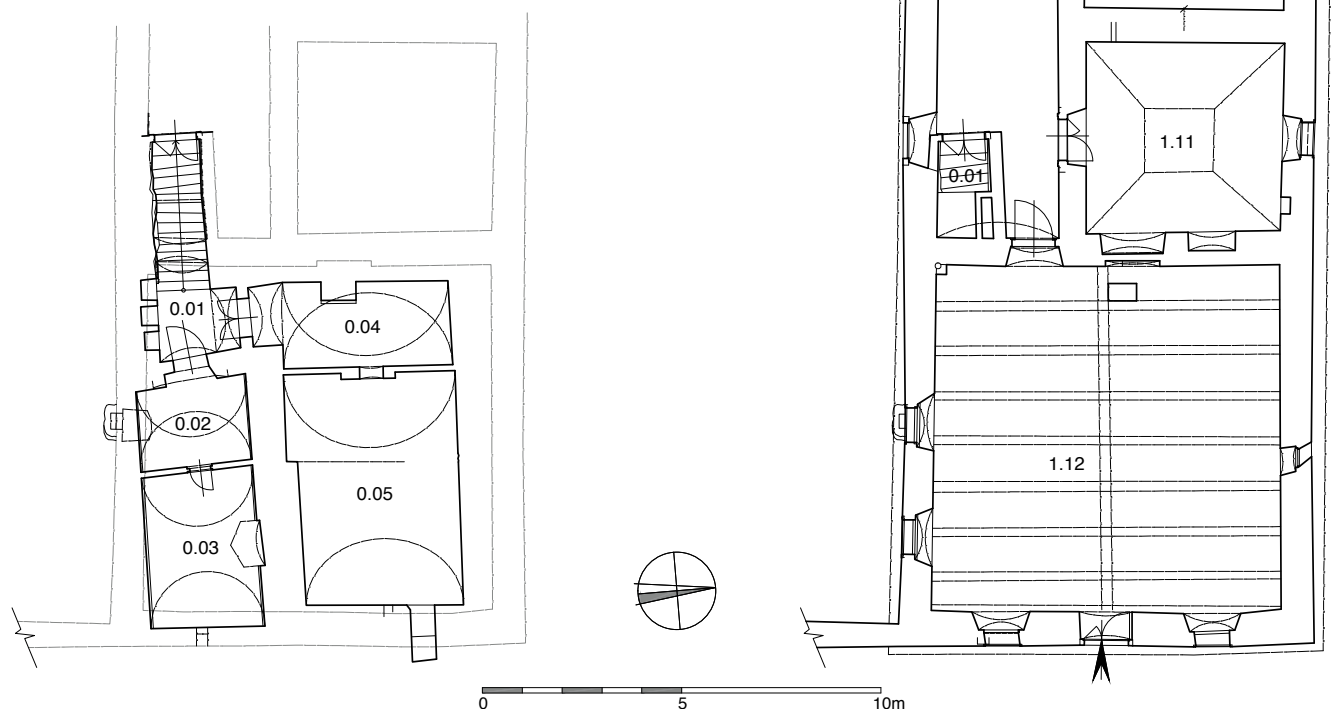
Obr. 8: Lukov, hostinec čp. 4. Celkové půdorysy. Vlevo – sklep; uprostřed – přízemí; vpravo – patro a podkroví nad přízemní částí (zaměření J. Veselý – J. Kypa – F. Laval, 2020; kresba J. Veselý).

Výrazně podlouhlá budova hostince, s hlavní půdorysnou osou orientovanou přesně od západu k východu, působí dojmem, jako by ji tvořily dvě aditivně spojené stavby. Západní, výrazně převýšená část je patrová a kratší, východní část je naopak pouze přízemní, zato mnohem delší. Výškový předěl je doprovázen změnou šířky půdorysu. Patrová část je širší, předstupuje do dvora. Tento rozdíl je ale minimální: na fasádě probíhající svislý ústupek dosahuje v patě zdiva šířky 14 cm, postupně se zužuje, přičemž končí u korunní římsy přízemní části budovy (obr. 20 – zcela vlevo). Půdorys budovy je jinak relativně pravidelný, ze základního obdélníkového tvaru vystupuje

Abb. 8: Lukov, Wirtshaus Nr.-Konskr. 4. Grundrisse: links – Keller; in der Mitte – Erdgeschoss; rechts – Obergeschoss und Dachraum über dem ebenerdigen Teil (Aufnahme J. Veselý-J. Kypta-F. Laval, 2020, Zeichnung J. Veselý).

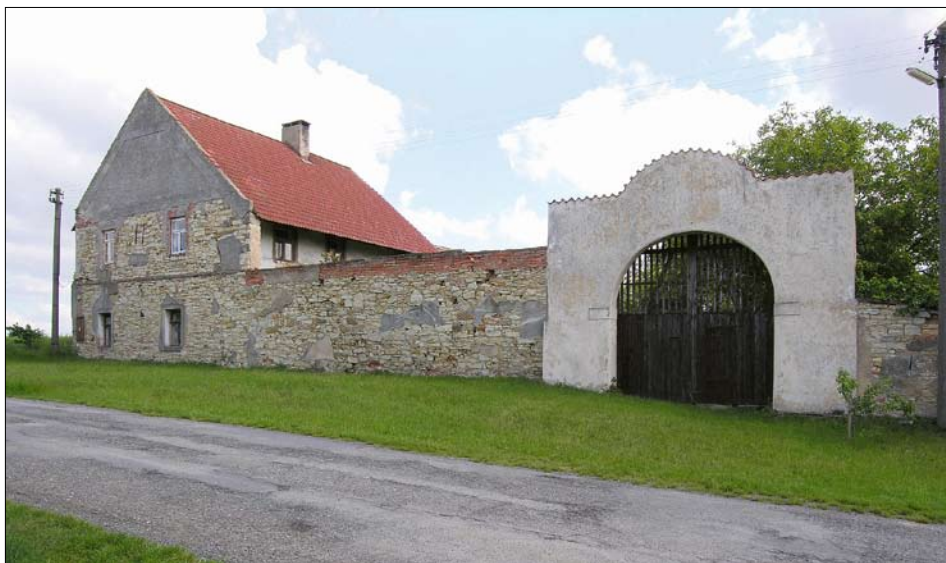
Obr. 9: Lukov, usedlost čp. 4. Západní fronta s průčelím hostince a novodobě upravenou barokní bránou (foto J. Kypa, 2020).

Abb. 9: Lukov, Nr.-Konskr. 4, westliche Front mit der Gasthausfassade und dem neuzeitlich umgestalteten Barocktor.

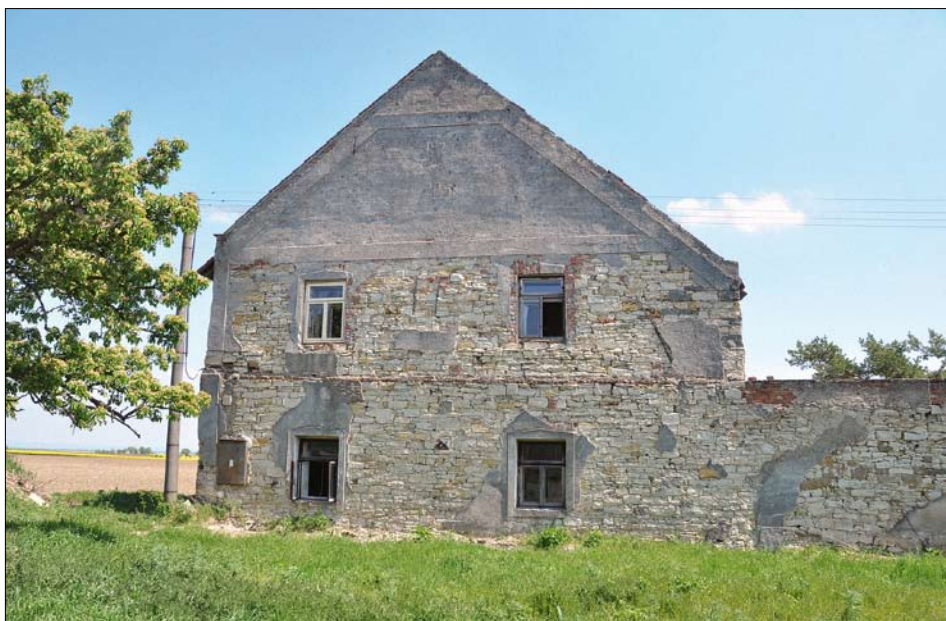
Obr. 10: Lukov, hostinec čp. 4. Západní průčelí (foto J. Veselý, 2016).

Abb. 10: Lukov, Nr.-Konskr. 4, Westseite.

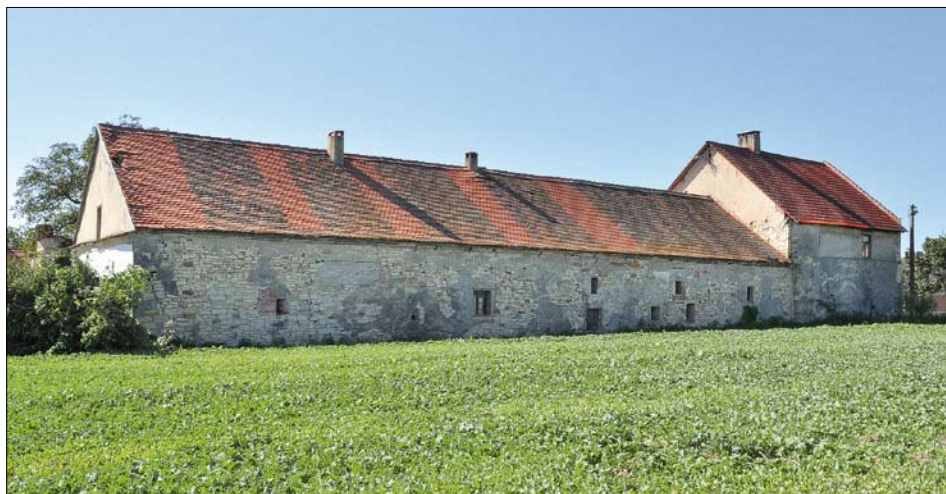
Obr. 11: Lukov, hostinec čp. 4. Severní strana.

jen záchodový rizalit na severní straně, jenž patří k patrové části. Před hlavní vstup byla k dvornímu průčelí v 1. polovině 20. století přistavěna veranda.

Abb. 11: Lukov, Nr.-Konskr. 4, Nordseite.

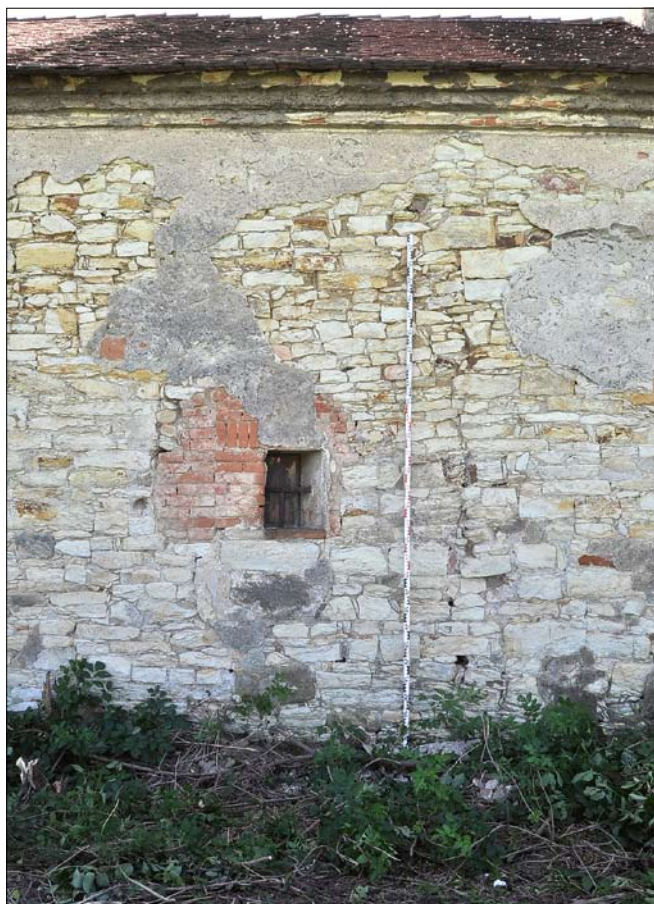
Obr. 12: Lukov, hostinec čp. 4. Severní strana, okno místnosti č. 1.12.

opadání omítek ale není natolik velký, abychom dokázali vyloučit možnost, že tyto okenní otvory byly původně opatřeny stejnými dubovými zárubněmi jako okna chodby. Na dvorní fasádě byly u přízemní části budovy dodatečně proraženy větrací půdní průduchy – vždy dva vedle sebe, umístěné v mělké nise s rovnými špaletami a segmentovým záklenkem. Zatímco okenní otvory sálu na východní straně jsou původní, jediné okno na severní straně je dodatečně proražené (obr. 12).

Abb. 12: Lukov, Wirtshaus Nr.-Konskr. 4, Nordseite, Fenster vom Raum 1.12.

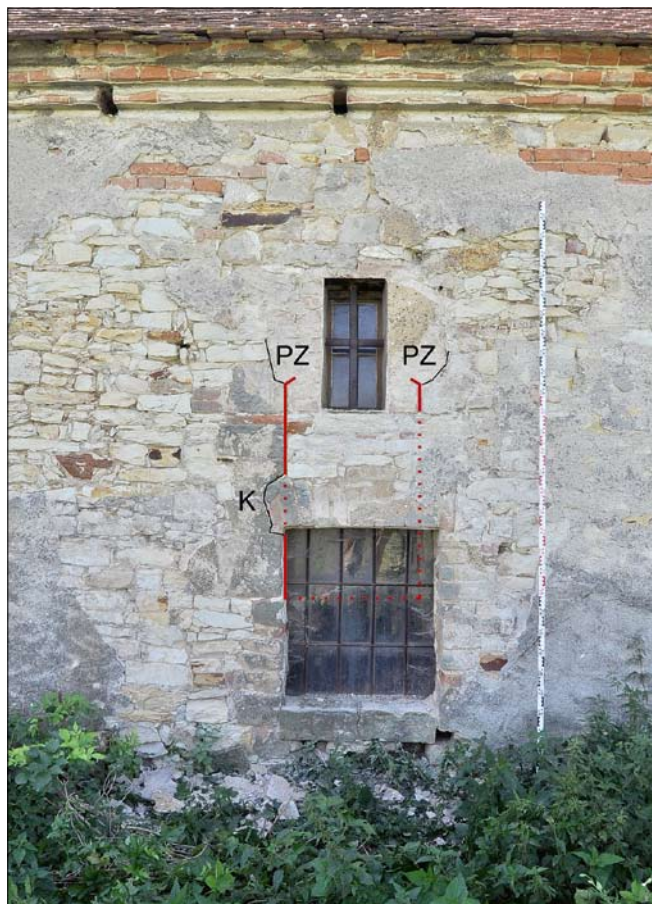
Obr. 13: Lukov, hostinec čp. 4. Severní strana, východnější okna místnosti č. 1.10. Červeným obrysem vyznačen tvar původního okna, PZ – paty původního záklenku, K – kapsa pro mladší záklenek, vylámaná v ostění původního okna.

Abb. 13: Lukov, Wirtshaus Nr.-Konskr. 4, Nordseite, die Fenster des Raums 1.10. Rote Umzeichnung – Form des ursprünglichen Fensters; PZ – ursprüngliche Sturzwölbung; K – Lager für die Wölbung, ins ursprüngliche Fenstergewände ausgebrochen.

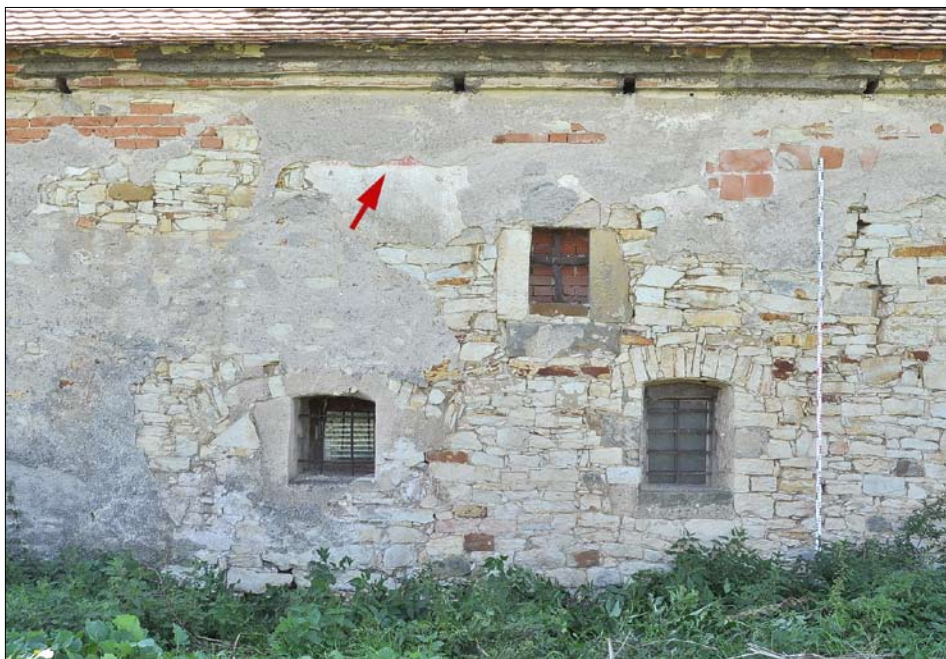
Obr. 14: Lukov, hostinec čp. 4. Severní strana, okna místností č. 1.09 a 1.10. Šipkou vyznačen fragment barokní (patrně nejstarší) omítky s červeně malovaným vodorovným pásem.

Všechna další okna severního průčelí přízemní části budovy, poměrně početná, patří traktu tvořenému aditivně řazenými místnostmi. Tyto prostory jsou osvětleny okny menších rozměrů, rozmístěnými ve dvou výškových úrovních. Výjimku představuje dodatečně rozšířené okno místnosti č. 1.11, jehož původní tvar nedokážeme rekonstruovat. Horní řadu oken tvoří poměrně úzké obdélné, převýšené otvory, většinou opatřené jednoduchými tesanými ostěnicemi. U původních oken ve spodní úrovni jsou tesané prvky použity pouze jako parapety, přičemž od oken horní řady se liší i tvarově: završena jsou segmentovými záklenky. U dvou nad sebou umístěných oken místnosti č. 1.10 je patrné, že vznikly v místě jednoho většího obdélného okna orientovaného na výšku (obr. 13). Dochovala se východní hrana staršího okna, vyskládaná z tesaných pískovcových kamenů. Průběh původního záklenku jsme schopni rekonstruovat podle jeho lůžek vytesaných v protilehlých pískovcových kvádrech – ze západní hrany zrušeného okna se in situ dochoval pouze tento kvádr, umístěný těsně pod záklenkem. Jedno z původních oken spodní řady má překvapivě široký záklenek, na obě strany výrazně přesahující vlastní otvor (obr. 14). Proč tomu tak je, interpretovat nedokážeme.

Abb. 14: Lukov, Wirtshaus Nr.-Konskr. 4, Nordseite, Fenster der Räume 1.09 und 1.10. Pfeil zeigt zum Barockputzfragment mit rotgemaltem horizontalem Band.

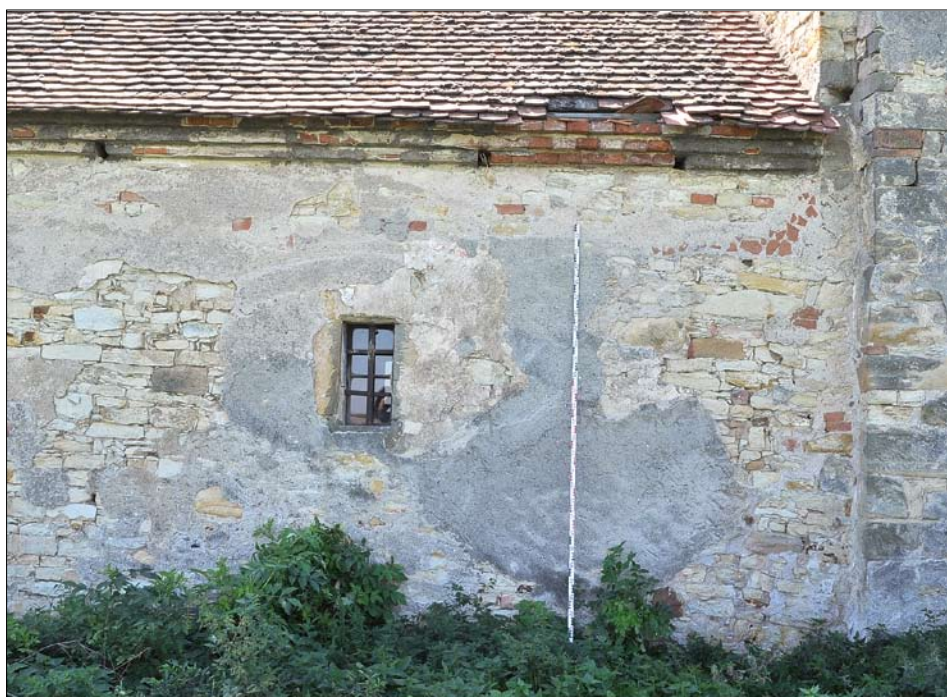
Obr. 15: Lukov, hostinec čp. 4. Severní strana, okno místnosti č. 1.07.

Abb. 15: Lukov, Wirtshaus Nr.-Konskr. 4, Nordseite, Fenster des Raums 1.07.

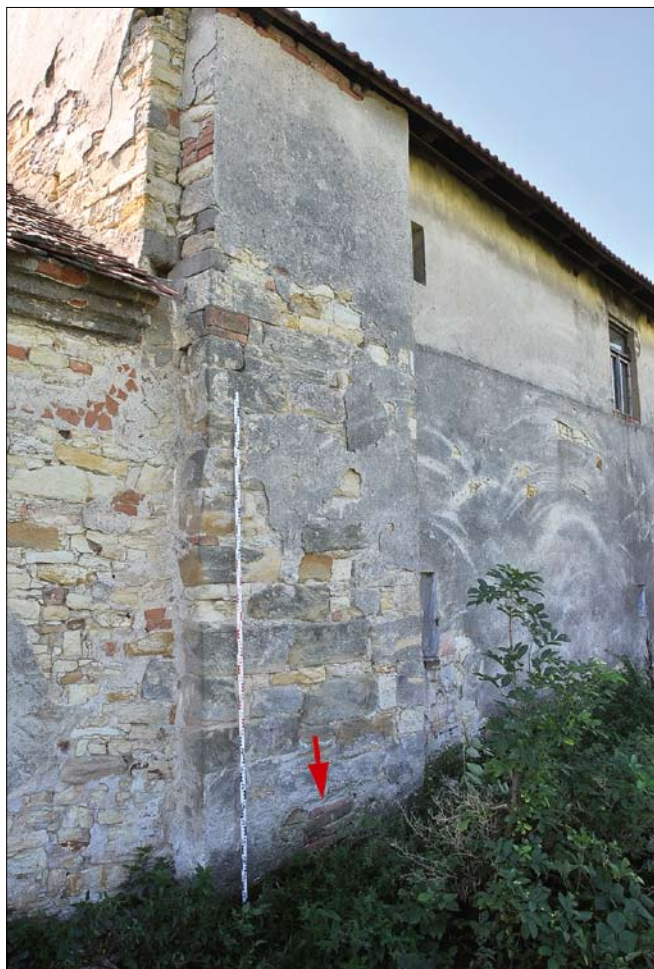
Obr. 16: Lukov, hostinec čp. 4. Severní strana, záchodový rizalit, šipkou vyznačen zazděný vybírací otvor, pohled od severovýchodu.

Abb. 16: Lukov, Wirtshaus Nr.-Konskr. 4, Nordseite, Abortrisalit, Pfeil zeigt zur verblendeten Wartungsöffnung.

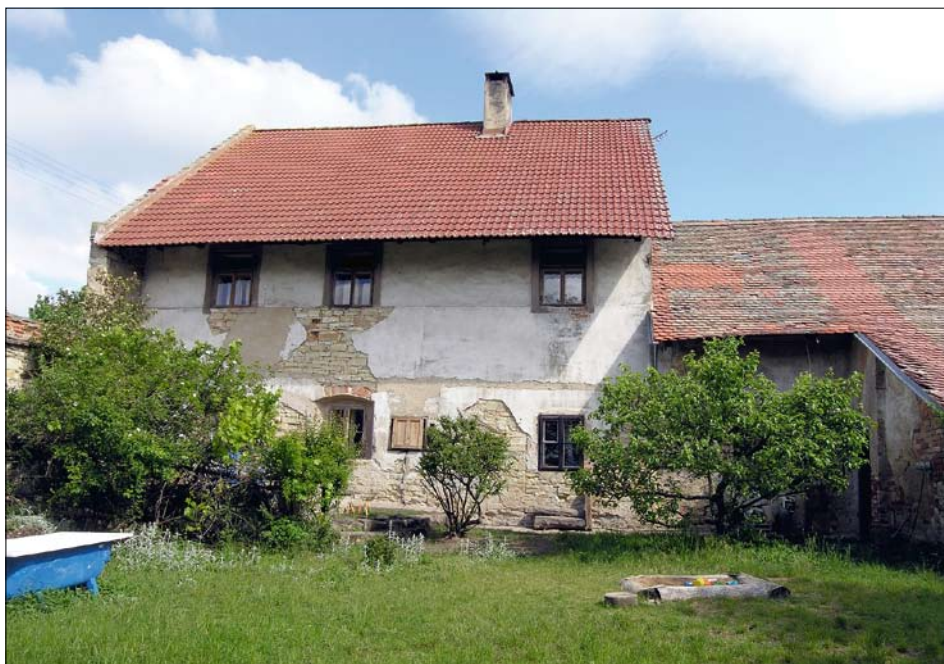
Obr. 17: Lukov, hostinec čp. 4. Jižní strana, patrová část (foto J. Kypta, 2020).

Abb. 17: Lukov, Wirtshaus Nr.-Konskr. 4, Südseite, einstockiger Teil.

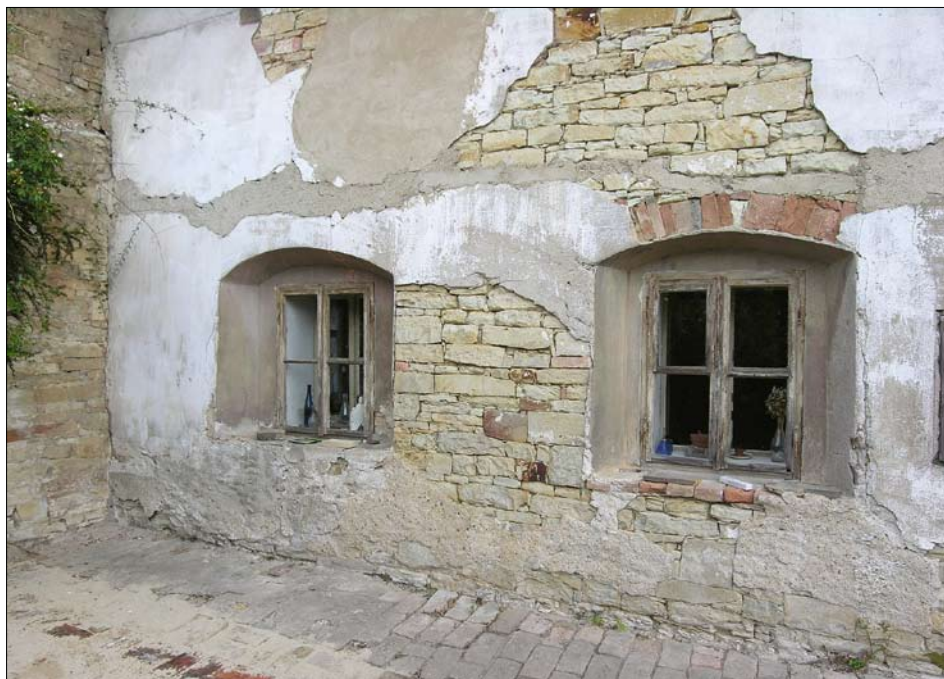
Obr. 18: Lukov, hostinec čp. 4. Jižní strana, okna místnosti č. 1.04 (foto J. Kypta, 2020).

Okna patrové části jsou rovněž různorodá, byť ne v takové míře jako u přízemní části. Jeden z otvorů dvorní fasády v patře je dodatečný. Dané okno nahradilo vstup na zaniklou pavlač. V tvarově autentické podobě se dochovaly dva okenní otvory v přízemní úrovni dvorní fasády (místnosti č. 1.04). Oba jsou špaletovány i do exteriéru

(obr. 18). Oboustranné špaletování souvisí s funkčním charakterem dané místnosti – vy dřevěné světnice. Jsou to právě exteriérové okenní niky, které představují jeden z charakteristických znaků dřevem izolovaných prostor středověkého a raně novověkého stáří. O čtveřici oken štítového průčelí, z něhož omítky téměř kompletně opadaly, lze říci s jistotou, že jsou původní a tvarově v podstatě nezměněné, byť s v 1. polovině 20. století výrazně přezděnými vnějšími hranami. Na severní, do polí obrácené straně se nacházejí čtyři okenní otvory. Tři z nich, dva v přízemí a jeden v patře, jsou drobné. U okna místnosti č. 1.06 je díky narušení fasádních omítek patrné, že jeho dnešní tvar původní není; zřejmě došlo k posunu otvoru k severu v souvislosti s dodatečným zbudováním záchodového rizalitu (viz níže). Větší okno v patře je nepochybně původní. Víme to proto, že v místnosti č. 2.05 jsou osekány omítky na severní a západní stěně. Na první pohled je přitom patrné, že obě okenní niky jsou integrální součástí obvodového zdiva.

Abb. 18: Lukov, Wirtshaus Nr.-Konskr. 4, Südseite, die Fenster des Raums 1.04.

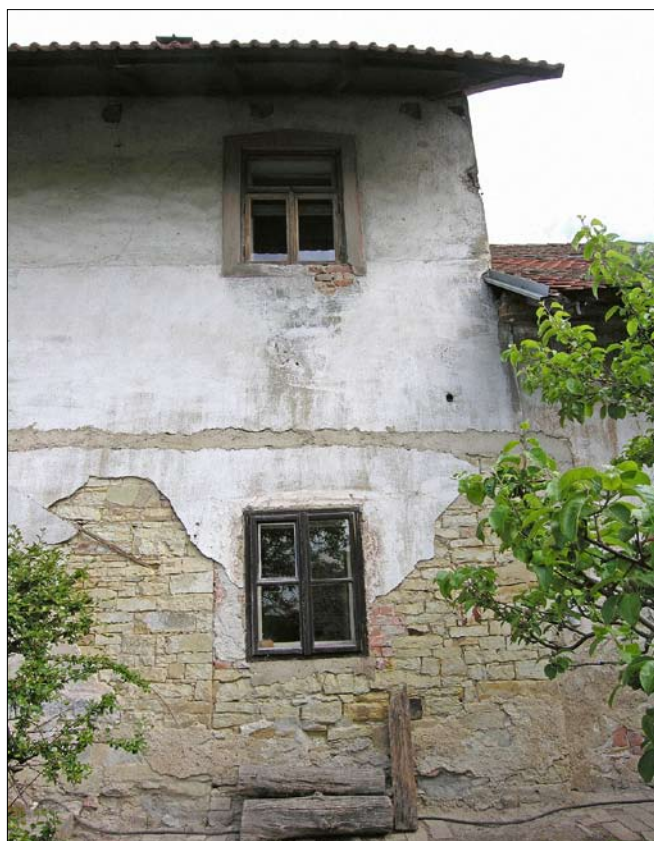
Obr. 19: Lukov, hostinec čp. 4. Jižní strana, okna místností č. 1.03 a 1.16. Vlevo od okna v přízemí probíhá svislá stavební spára (foto J. Kypta, 2020).

v úrovni přízemí, při západní hraně okna kuchyně (obr. 19). Starší je úsek zdiva směřující k západu (na této straně je ve spáře patrná omítka), a to zřejmě v celém rozsahu navazující světnice, tedy až k ohradní zdi. Nezdá se však (jak bychom očekávali), že by okna světnice byla do tohoto staršího zdiva dodatečně vlámaná (obr. 18). Tuto otázku ponecháváme otevřenou. Nicméně hypoteticky musíme připustit možnost, že jižní světnice (včetně táflování) představuje pozůstatek stavby vzniklé někdy před rokem 1685. Překvapivé je, že spára v interiéru polohově nekoresponduje s lícem nějaké kolmé zdi.

Abb. 19: Lukov, Wirtshaus Nr.-Konskr. 4, Südseite, Fenster der Räume 1.03 und 1.16. Links vom Fenster im Erdgeschoss läuft eine vertikale Baufuge.

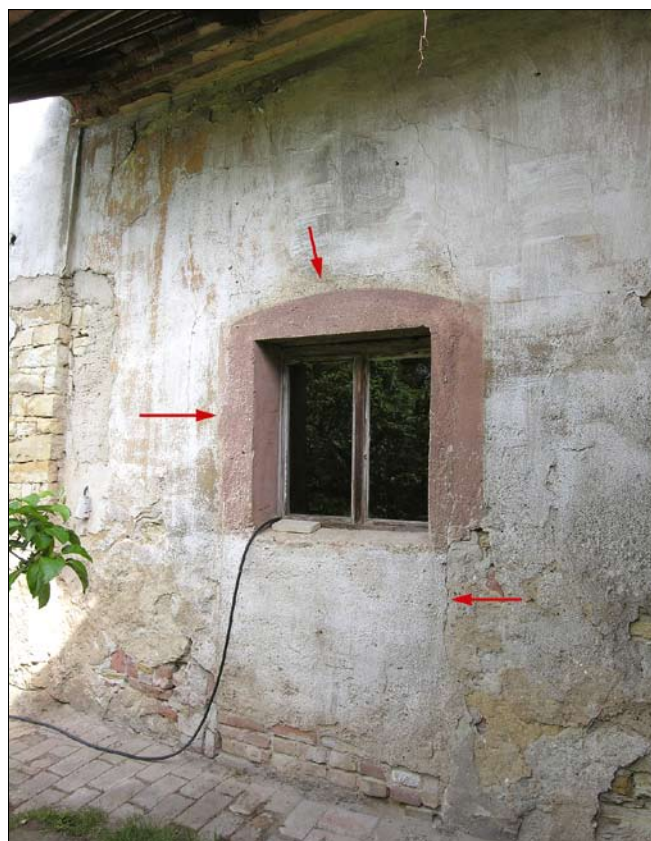
Obr. 20: Lukov, hostinec čp. 4. Jižní strana, okno místnosti č. 1.02. Okno se nachází v místě zrušeného barokního vstupu, jehož obrys je vyznačen šipkami. Portál vstupu je zachycen ještě na historické fotografii – obr. 1 zcela vpravo (foto J. Kypta, 2020).

není původní (kolem zárubně jsou zčásti obnaženy cihelné zazdívky). Niku tohoto vstupu naopak považujeme za původní. Domníváme se tedy, že sál byl přímo z exteriéru zpřístupněn od počátku, čemuž nasvědčuje je polohová symetrie oken vůči osově umístěnému vstupu. Do chodby dříve vedl ještě jeden vstup ze dvora, situovaný při jejím západním konci. Zřetelně se „propisuje“ trhlínami na fasádě (obr. 20). Po zazdění byl změněn v okno.

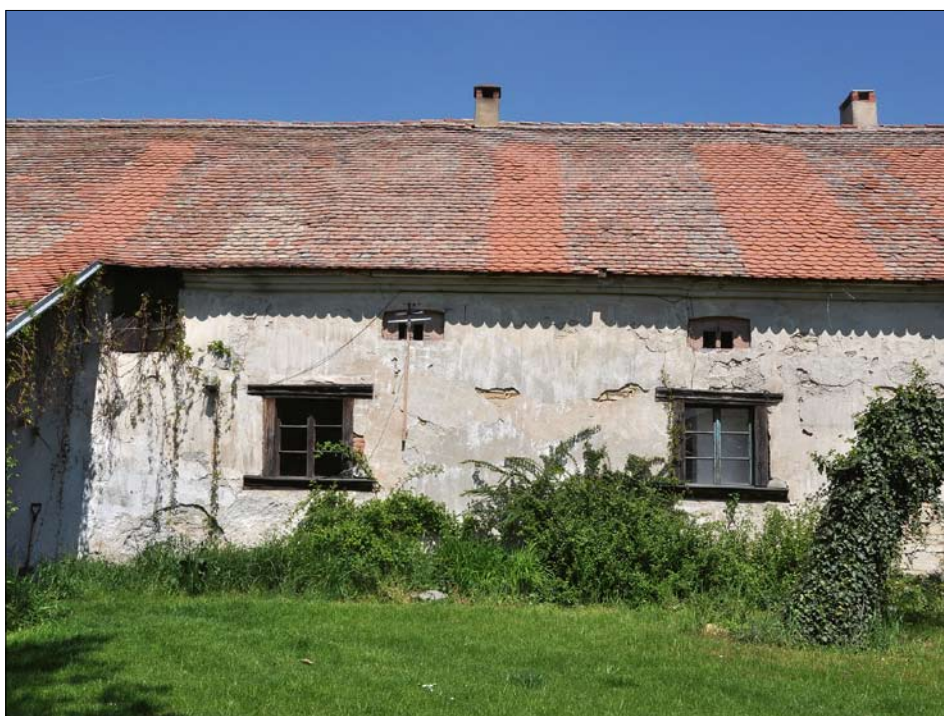
Obr. 21: Lukov, hostinec čp. 4. Jižní strana, okna místnosti č. 1.01 (foto J. Veselý, 2016).

Abb. 21: Lukov, Wirtshaus Nr.-Konskr. 4, Südseite, die Fenster des Raums 1.01.

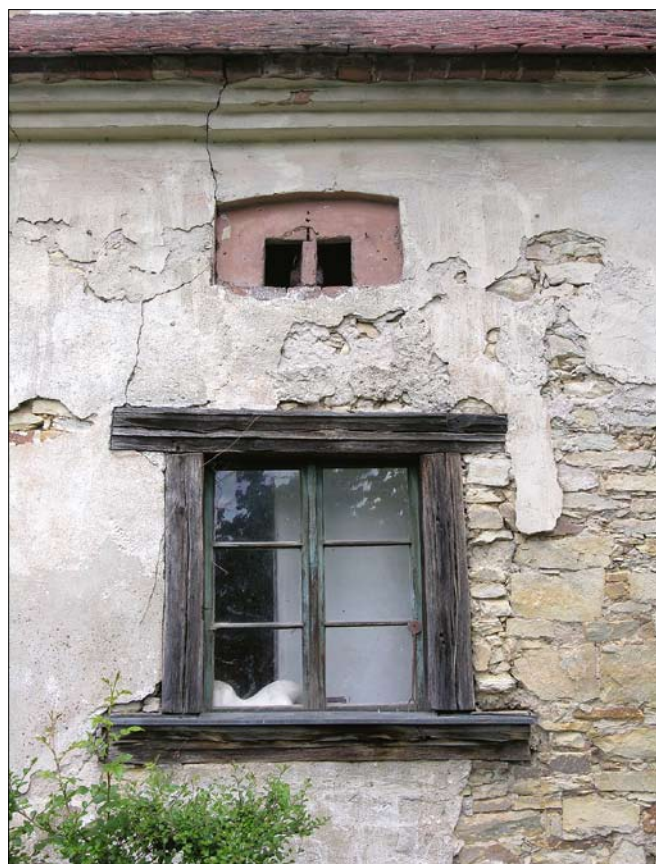
Obr. 22: Lukov, hostinec čp. 4. Jižní strana, východní okno místnosti č. 1.01 (foto J. Kypta, 2020).

Abb. 22: Lukov, Wirtshaus Nr.-Konskr. 4, Südseite, östliches Fenster vom Raum 1.01.

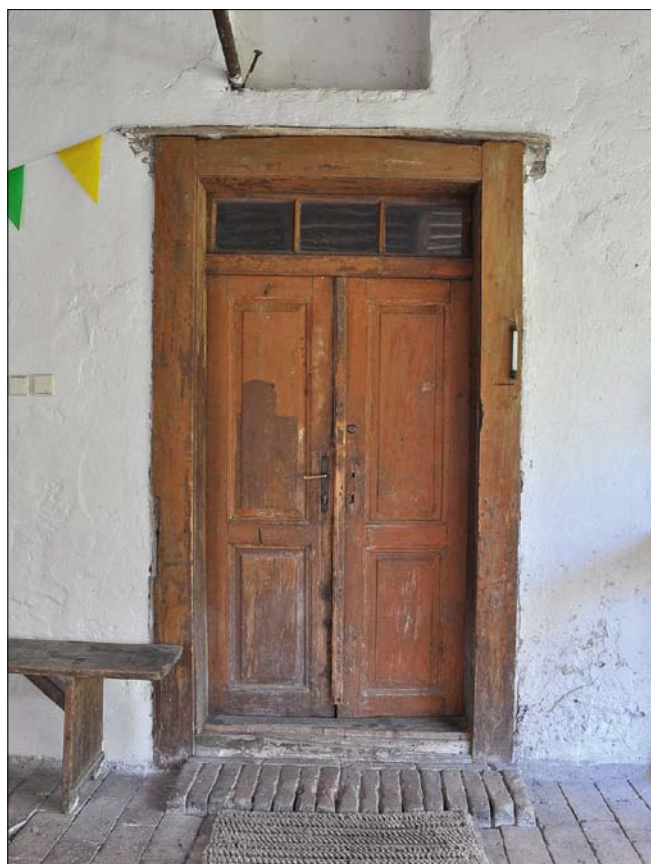
Obr. 23: Lukov, hostinec čp. 4. Jižní strana, exteriérový vstup do místnosti č. 1.01. Zpoza obložek vyčnívají konce překladu barokního dřevěného portálu s odtesanou profilací.

U stávajícího vstupu ze dvora do chodby se pod prkennými obložkami z 1. poloviny 20. století skrývá torzo barokního dubového portálu, sestaveného z neprofilovaných stojek a dvou profilovaných překladů, resp. jednoho nadpražního dílu a jednoho překladu. Nadpra-

ží je vytržené, překlad se dochoval, ovšem s odtesanou profilací. Konce překladu vyčnívají zpoza obložek, přičemž je patrná boční hrana odtesané profilace (obr. 23). Tento detail odpovídá sérii čtyř dochovaných portálů v interiéru. Podle nich si tedy můžeme učinit představu o původní podobě portálů na dvorní fasádě. Západněji situovaný, dnes zazděný exteriérový vstup byl opatřen stejným portálem, což je patrné na historické fotografii. Také se tedy shodoval s portály, které vedou do jednotlivých místností severního traktu v přízemní části budovy. Otázkou, k níž se ještě vrátíme, je relativní chronologie dvojice vstupů ze dvora do chodby, situovaných překvapivě blízko sebe.

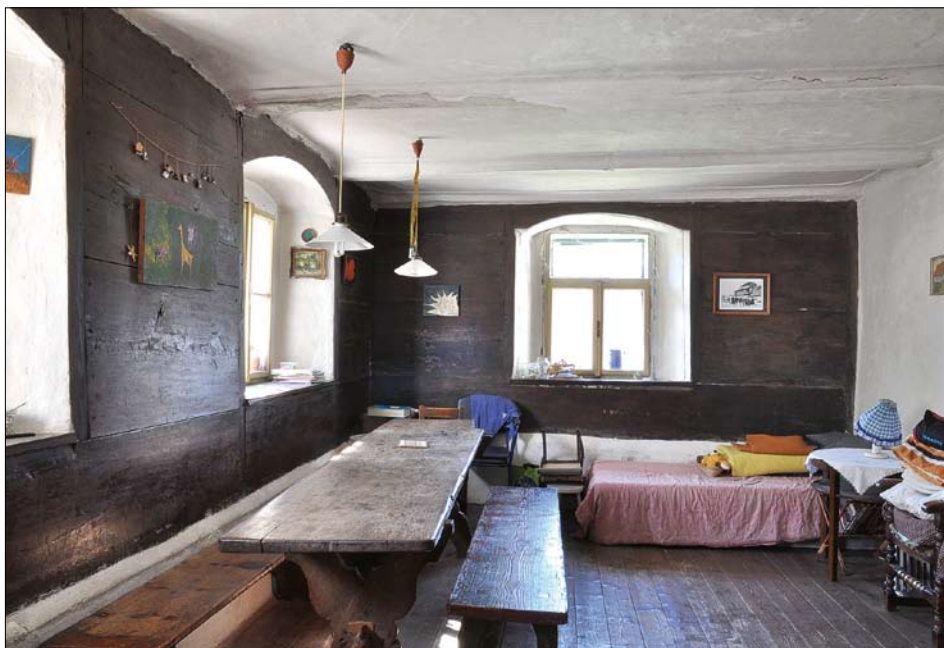
Obr. 24: Lukov, hostinec čp. 4. Místnost č. 1.04, pohled k západu.

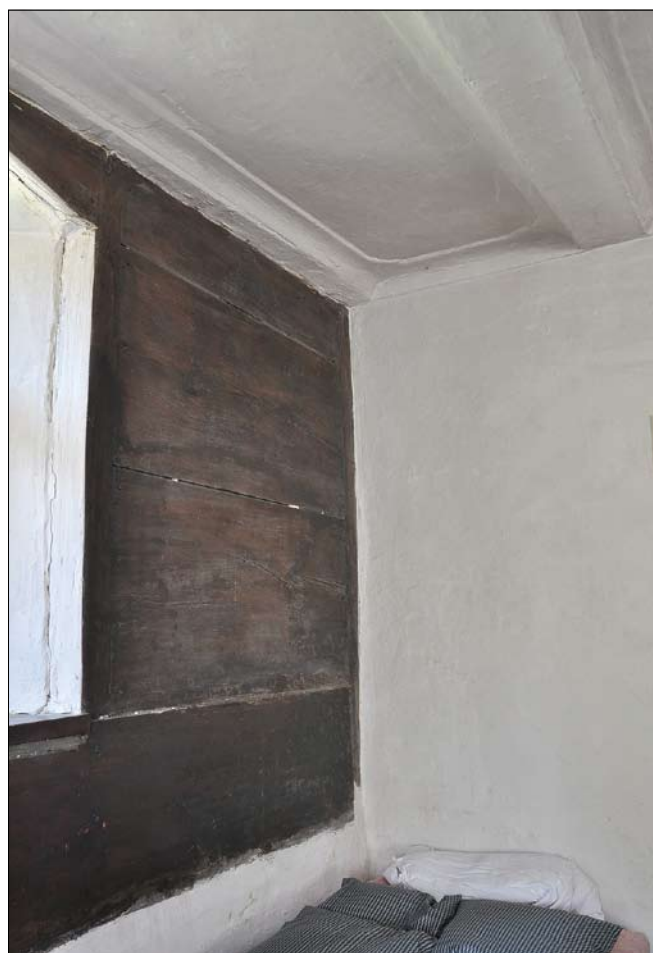
Obr. 25: Lukov, hostinec čp. 4. Místnost č. 1.04, severozápadní kout s detailem táflování a nástropního zrcadla.

Abb. 25: Lukov, Wirtshaus Nr.-Konskr. 4, Raum 1.04, Nordwestecke mit Detail der Täfelung und des Deckenspiegels.

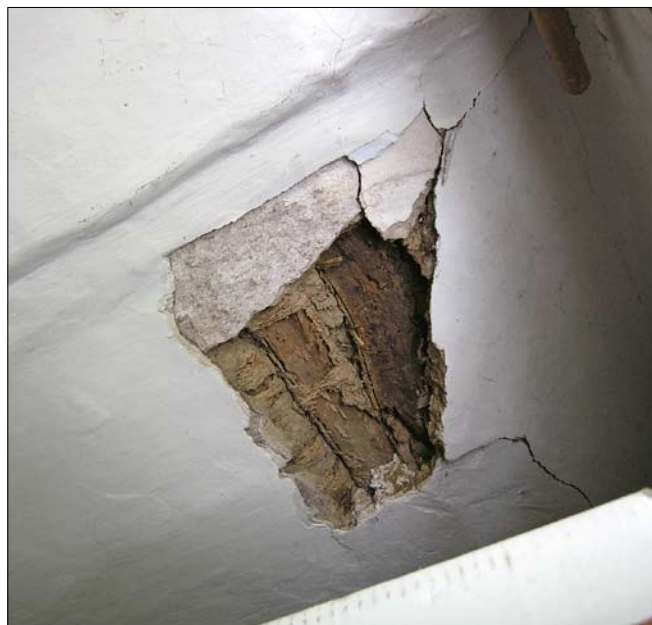
Obr. 26: Lukov, hostinec čp. 4. Detail konstrukce stropu v místnosti č. 1.05 (foto J. Kypta, 2020).

Severní světnice se od jižní odlišuje absencí táflování, obě místnosti jsou ale opatřeny zdobně omítanými stropy stejné konstrukce. V severní světnici omítka na dvou místech odpadla, takže si můžeme učinit přesnější představu o komponentách stropní konstrukce (obr. 26). Jejími základními prvky jsou trámy, po stranách s drážkami, do kterých jsou vsazeny hrubě otesané hranoly, jež jsou obaleny povříslý omazanými hlínou. Celá tato konstrukce je zakryta asi 5 cm silnou vrstvou hliněné malty. V ní jsou vytvořeny

Abb. 26: Lukov, Wirtshaus Nr.-Konskr. 4, Raum 1.05, Detail der Deckenkonstruktion.

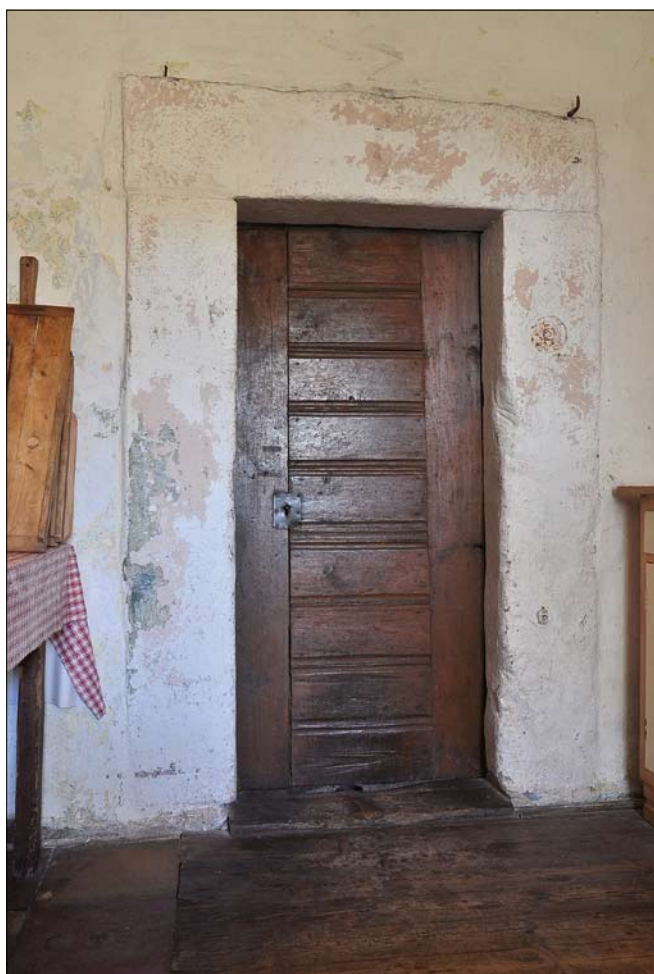
Obr. 27: Lukov, hostinec čp. 4. Jižní strana vstupu do místnosti č. 1.06.

Abb. 27: Lukov, Wirtshaus Nr.-Konskr. 4, Eingang in den Raum 1.06, Südseite.

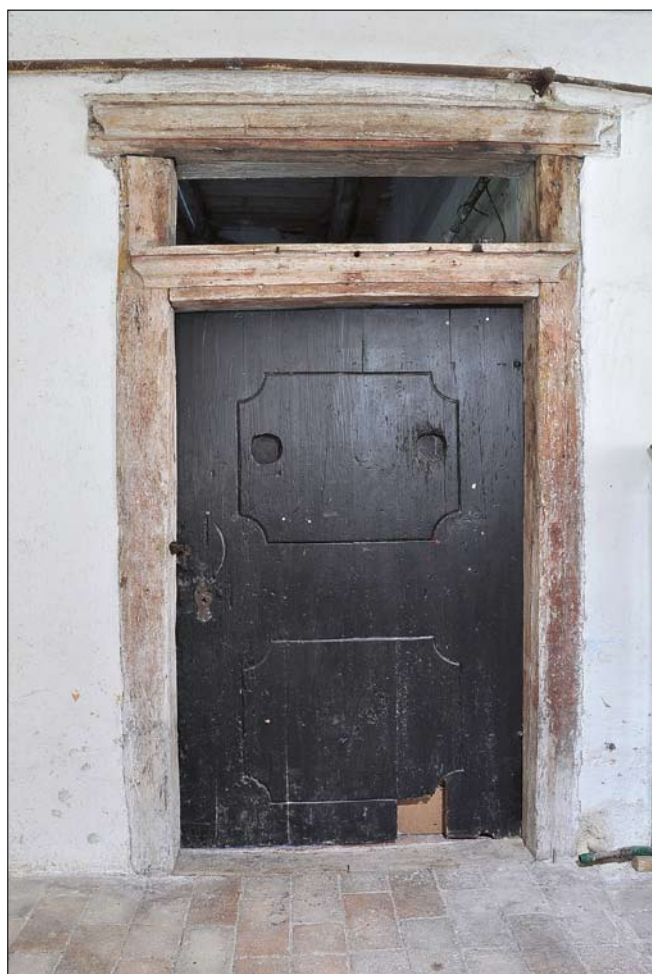
Obr. 28: Lukov, hostinec čp. 4. Jižní strana vstupu do místnosti č. 1.09.

monochromního nátěru červenorůžového odstínu. Jak už bylo řečeno, shodují se s původní podobou exteriérového portálu chodby. Interiérové portály se dochovaly v různé míře autentičnosti, v kompletním stavu přetrval jen jeden, zpřístupňující místnost č. 1.09. Portál místnosti č. 1.07 má odstraněné nadpraží, portál místnosti č. 1.10 překlad, u portálu místnosti č. 1.11 je odstraněno nadpraží, odesána je profilace překladu a téměř zcela jej zakrývají obložky. U jednoho z portálů se dochovaly buď stejně staré, nebo mladší, avšak ještě barokní svlakové dveře, a sice ve vstupu do místnosti č. 1.09. Na lící straně jsou zdobeny dvěma rytými obdélnými poli s vykrojenými rohy (obr. 28); dochovaný

Abb. 28: Lukov, Wirtshaus Nr.-Konskr. 4, Eingang in den Raum 1.09, Südseite.

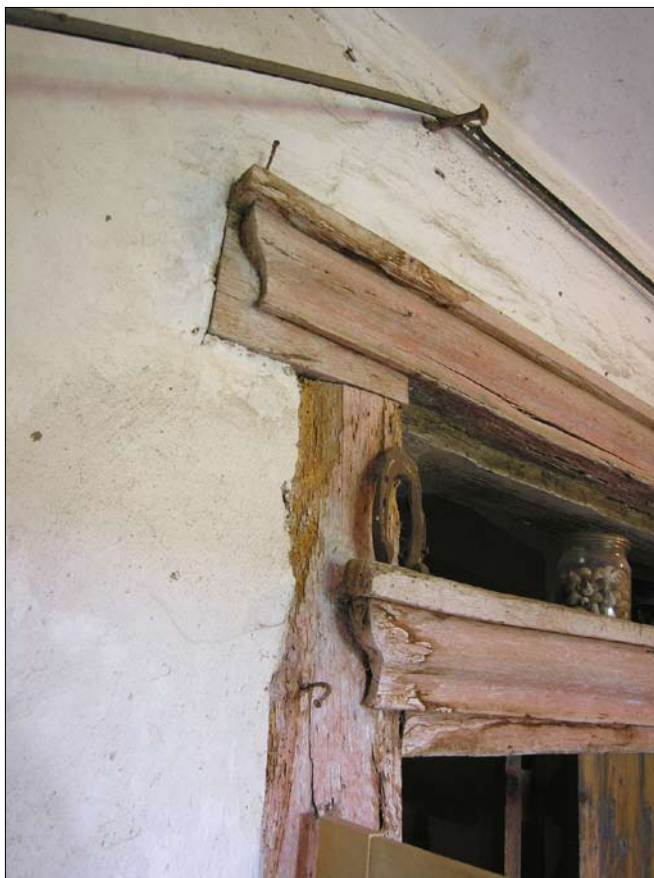
Obr. 29: Lukov, hostinec čp. 4. Jižní strana vstupu do místnosti č. 1.07, detail dubového portálu (foto J. Kypta, 2020).

Abb. 29: Lukov, Wirtshaus Nr.-Konskr. 4, Eingang in den Raum 1.07, Südseite, Eichenholzportal, Detail.

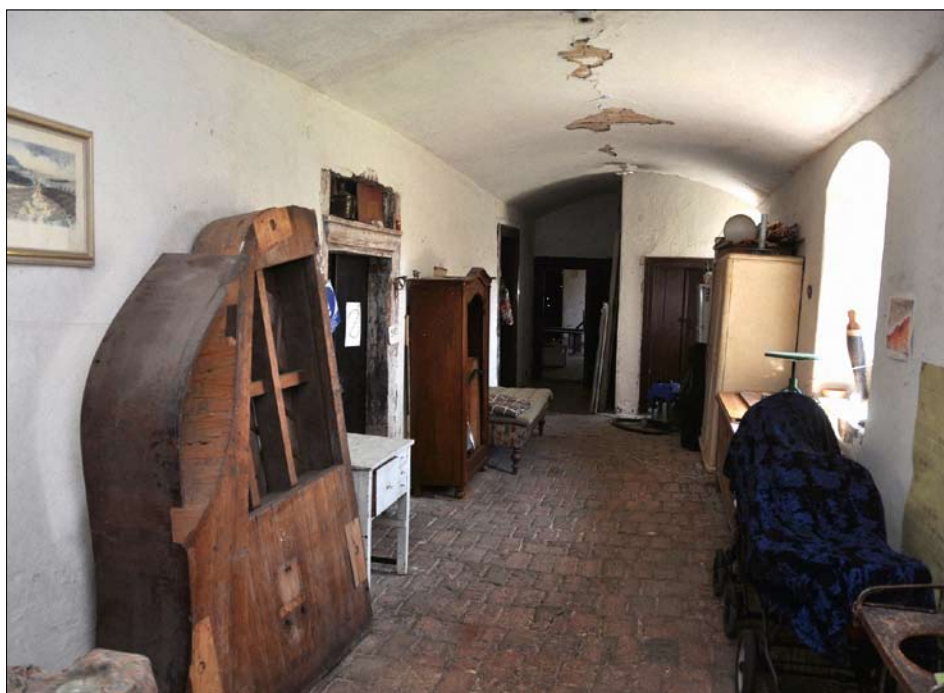
Obr. 30: Lukov, hostinec čp. 4. Místnost č. 1.01, pohled k východu (foto J. Veselý, 2016).

Abb. 30: Lukov, Wirtshaus Nr.-Konskr. 4, Raum 1.01, Blick nach Osten.

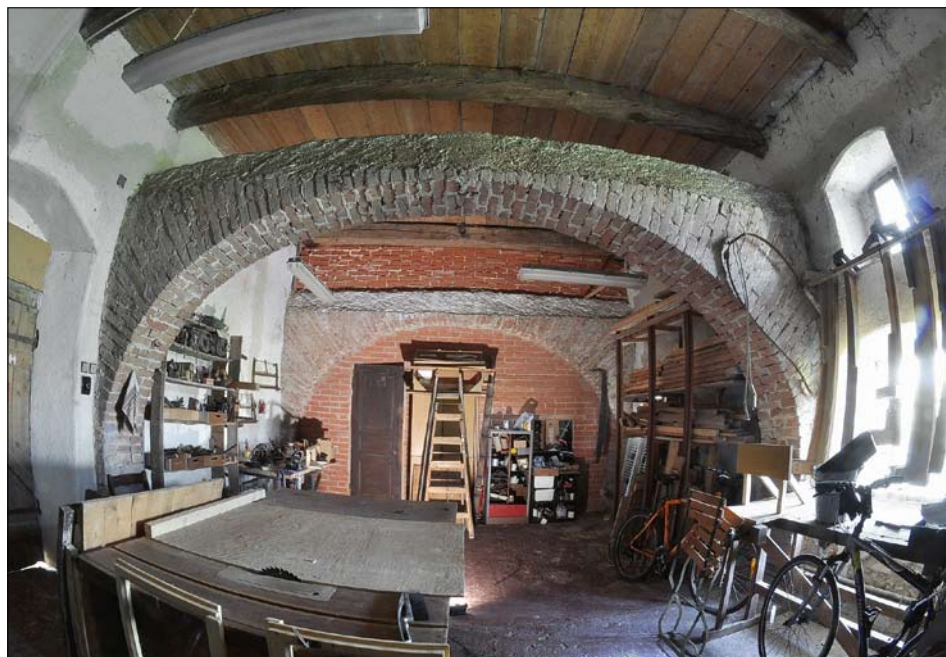
Obr. 31: Lukov, hostinec čp. 4. Místnost č. 1.10, pohled k západu. Cihelné pasy byly určeny pro nerealizované segmentové klenby.

Abb. 31: Lukov, Wirtshaus Nr.-Konskr. 4, Raum 1.10, Blick nach Westen. Die Ziegelgurtbogen waren für nicht ausgeführte Segmentgewölbe bestimmt.

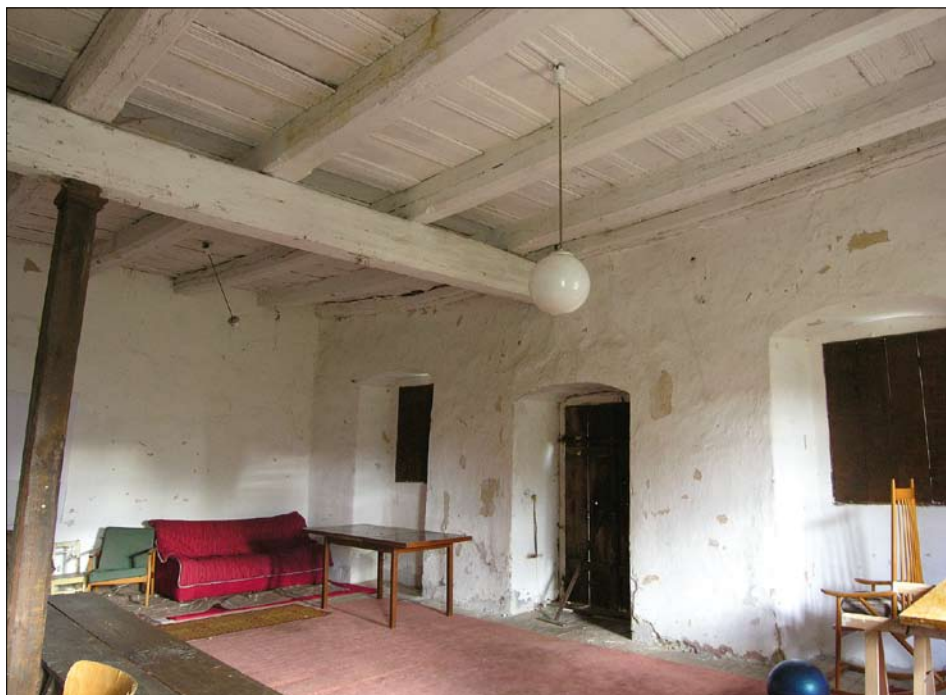
Obr. 32: Lukov, hostinec čp. 4. Místnost č. 1.12, pohled do severovýchodního koutu (foto J. Kypta, 2016).

Abb. 32: Lukov, Wirtshaus Nr.-Konskr. 4, Raum 1.12, Nordostecke.
