DĚJINY A STAVEBNÍ PODOBA BAROKNÍHO ZÁJEZDNÍHO HOSTINCE V LUKOVĚ V DOLNÍM POOHŘÍ

History and Architecture of the Baroque Inn in Lukov in the Low Ohře Region

The article primarily seeks to present the results of building history research of the Baroque inn in Lukov Village (Central Bohemian Region, Kladno District). Archival research is also part of the presentation. Built of stone, the inn originated in the mid-1680s and later was significantly reconstructed. Nevertheless, its current appearance to a large extent corresponds with the original structure. Concerning the comparative viewpoint, it is important that reconstructions did not significantly change the interior layout from the Baroque period. Many original structures (e.g. ceilings, wainscoting) and architectural elements (e.g. wooden portals) have survived in the interior.

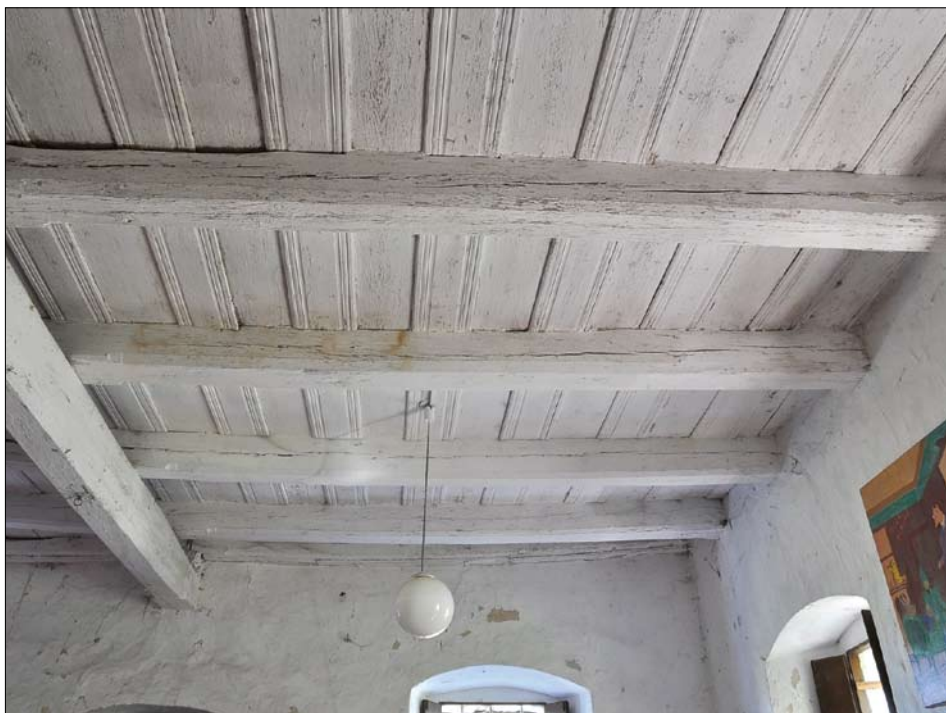
Obr. 33: Lukov, hostinec čp. 4. Místnost č. 1.12, detail stropu.

Abb. 33: Lukov, Wirtshaus Nr.-Konskr. 4, Raum 1.12, Detail der Decke.

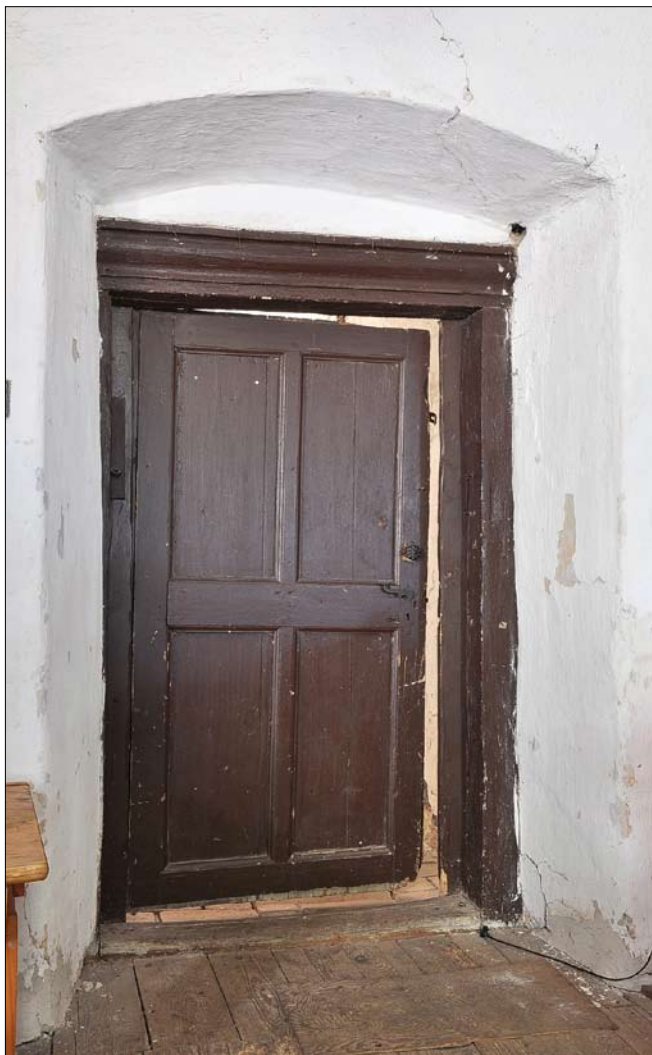
Obr. 34: Lukov, hostinec čp. 4. Východní strana průchodu mezi místnostmi č. 1.12 a 1.01.

Abb. 34: Lukov, Wirtshaus Nr.-Konskr. 4, Durchgang zwischen den Räumen 1.12 und 1.01, östliche Seite.

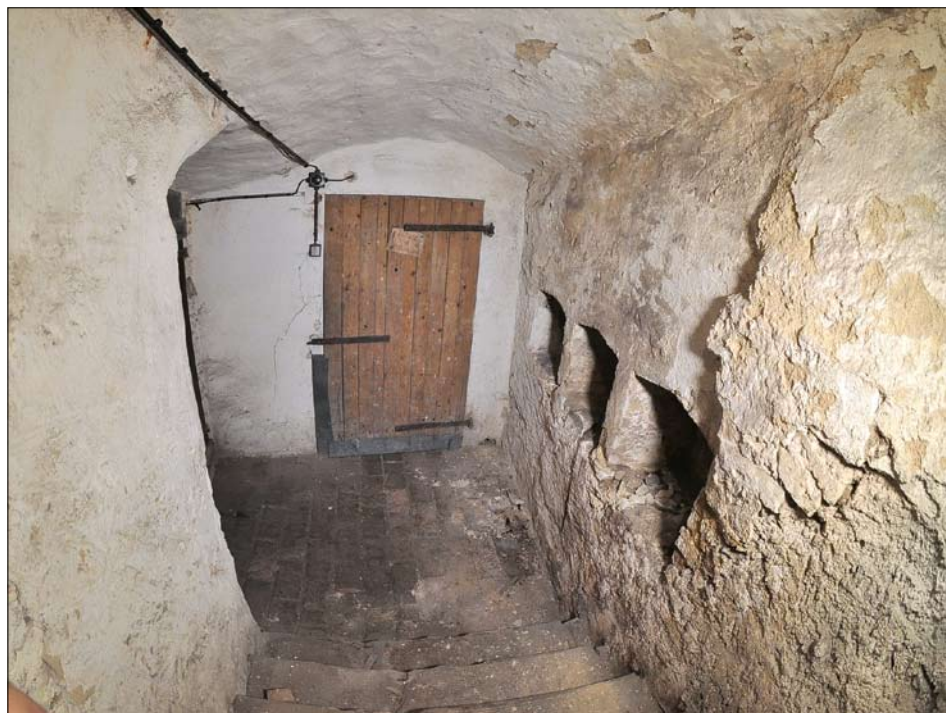
Obr. 35: Lukov, hostinec čp. 4. Pohled ze vstupní šje do místnosti č. 0.01.

Ze spojovací chodby jsou přístupné sklepní prostory situované pod východním závěrem domu, resp. pod velkým sálem. Vstupní šije sklepa se nachází v jihovýchodním koutu chodby; obestavěna je tenkými příčkami. Sklepní, dvoutraktoře řešené podlaží sestává z trojice zaklenutých prostor různé velikosti. Oba trakty jsou stejně dlouhé. Z chodby se po betonových schodech sestupuje do stísněných prostorů se segmentovou klenbou, která plní komunikační úlohu (obr. 35). Z ní se vchází do vlastních sklepních prostor, završených valenými

Složitější vývoj sledujeme ve sklepním podlaží. Jeho dnešní dispozici pokládáme za původní, resp. z fáze kolem roku 1685. Valená klenba místnosti č. 0.05 je však zčásti mladší, dodatečná je partie vyskládaná z pískovcových kvádrů. Oproti tomu nejasný je vývoj vstupní šje a na ni navazující drobné prostory (obr. 35).

Abb. 35: Lukov, Wirtshaus Nr.-Konskr. 4, Blick vom Eingangshals in den Raum 0.01.

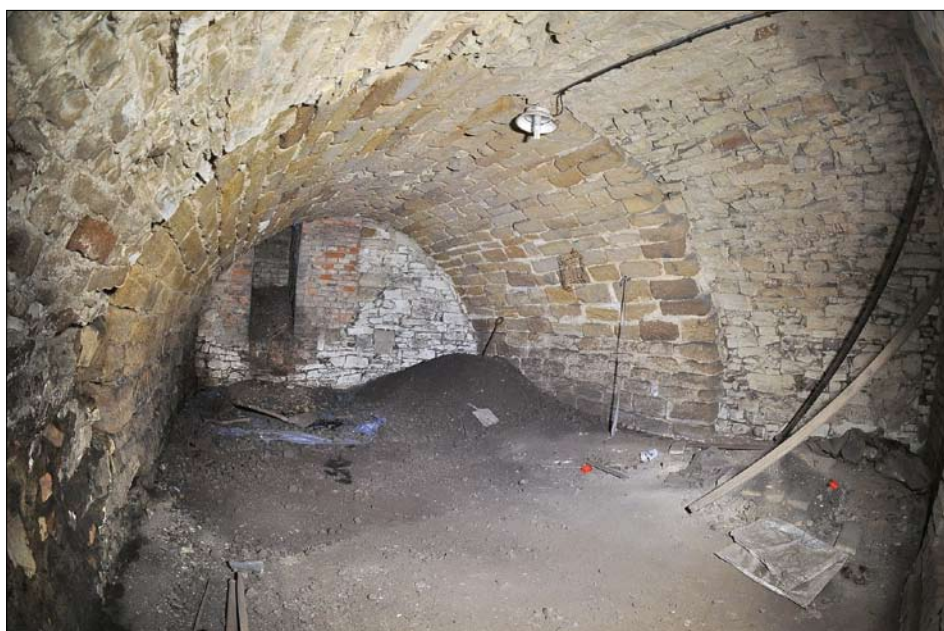
Obr. 36: Lukov, hostinec čp. 4. Sklepní místnost č. 0.05, pohled k východu.

Abb. 36: Lukov, Wirtshaus Nr.-Konskr. 4, Kellerraum 0.05, Blick nach

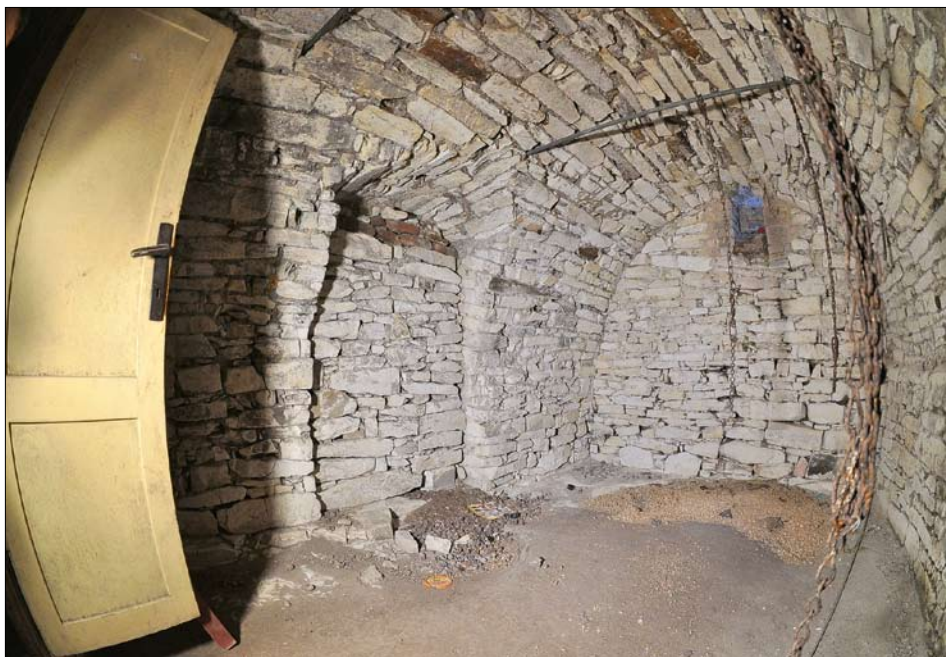
Obr. 37: Lukov, hostinec čp. 4. Sklepní místnost č. 0.03, pohled k východu. Vlevo zazděný vstup do místnosti č. 0.05.

Abb. 37: Lukov, Wirtshaus Nr.-Konskr. 4, Kellerraum 0.03, Blick nach Osten. Links der verblendete Durchgang in den Raum 0.05.

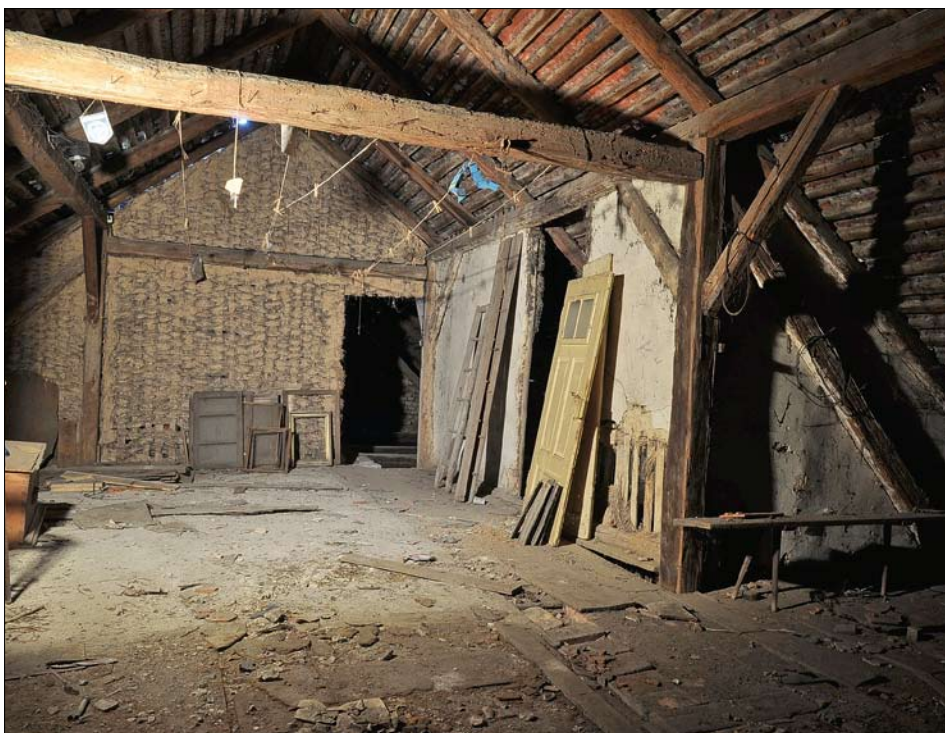
Obr. 38: Lukov, hostinec čp. 4. Lícové strany stěn nedokončené vestavby v podkroví nad přízemní částí budovy, prostora č. 2.07, pohled k východu.

V podkroví přízemní části budovy se nacházejí pozůstatky vestaveb ze dvou vývojových fází, přičemž ani jedna nebyla dokončena. K starší (zřejmě barokní) etapě patří torzo hrázděné příčky z nepálených cihel, spočívající na koruně příčné zdi, která odděluje velký sál od chodby a místnosti č. 1.11 (obr. 41; 42). Líce z nepálených cihel patrně nikdy nebyly omítnuty, což svědčí o nedokončeném stavebním záměru. Ze skeletu hrázděné konstrukce se dochovaly dva prvky – rozpěra a vzpěra. Podle otisků lze určit polohu zaniklé zárubně dveřního otvoru a polohu krokve odstraněného krovu. Mladší etapa vestavby, která byla realizována – ale také zůstala nedokončena – v západní polovině půdorysu přízemní části budovy, souvisí se současným krovem z přelomu 19. a 20. století. Na jeho konstrukci jsou upevněny tenké stěny tvořené hustě vedle sebe umístěnými svislými latěmi s výpletem z povřísel, omazaným hlínou (obr. 38; 39). Některé ze stěn jsou finálně upraveny, tzn. omítnuty a obíleny, na dalších ale

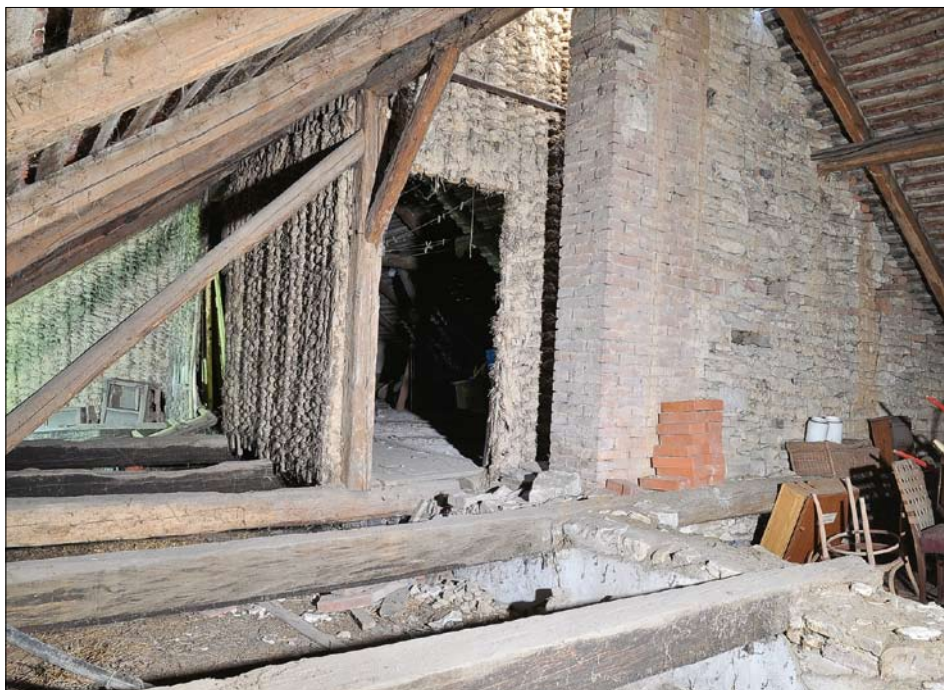
Obr. 39: Lukov, hostinec čp. 4. Rubové strany stěn nedokončené vestavby (prostory č. 2.07) v podkroví nad přízemní částí budovy, pohled z prostoru č. 2.08–2.09 k západu.

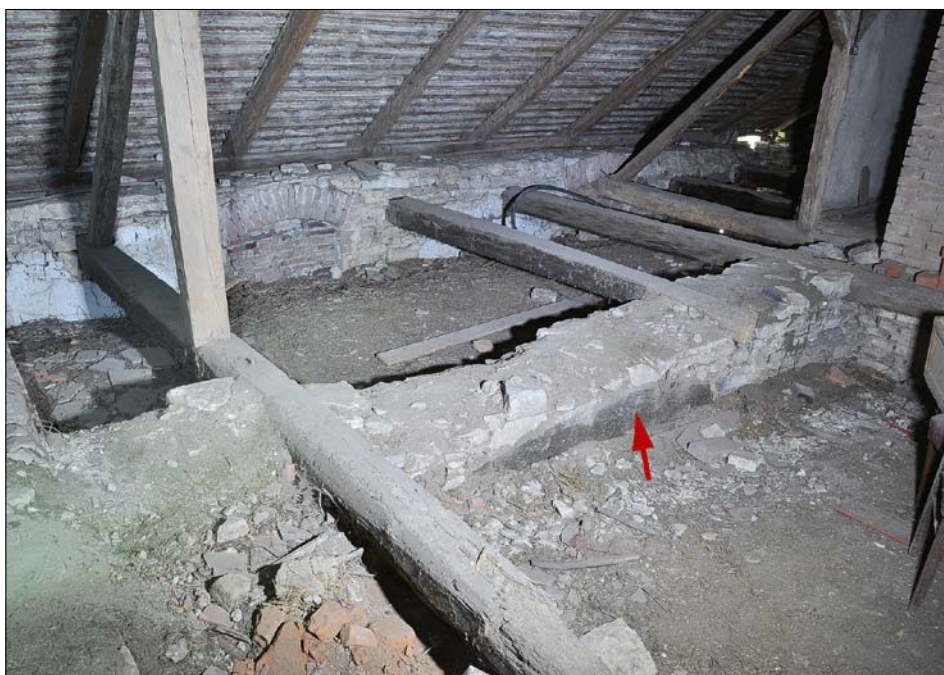
Obr. 40: Lukov, hostinec čp. 4. Podkroví nad přízemní částí budovy, pohled k jihozápadu. Uprostřed snímku probíhá koruna zdi, která odděluje místnosti č. 1.11 a 1.01, v pozadí koruna dvorní zdi s omítkou místnosti č. 1.01. Šipkou vyznačen zbytek silně zadehtované omítky nad rubem dnešní klenby místnosti č. 1.11.

Klenby v krajních místnostech, zrcadlová v č. 1.11 a segmentová v č. 1.07, jsou dodatečné, z konce 19. století. Místnosti severního traktu byly původně kryty dřevěnými stropy, dnes funkčními v místnostech č. 1.09 a 1.10. Tento prostor měl být také dodatečně, na konci 19. století, zaklenut klenbami, o čemž vypovídají dva nevyužité cihelné klenební pasy s kónickými korunami (obr. 31). Co se týče původní podoby místností severního traktu, důležitou výpověď poskytují nálezové situace na půdě. Nad rubem klenby místnosti č. 1.11 jsou patrné úseky líce zdiva a stropní trámy. U trámů je překvapivé, že jejich úseky nad místností č. 1.11 nevykazují vůbec žádné známky povrchové úpravy (obr. 41). A přitom ty samé trámy nad sousední chodbou jsou nejen okosené, ale i natřené. Dále je podstatné, že na líci mezitraktové zdi se nad rubem zrcadlové klenby dochovala silně zadehtovaná omítka s otiskem stržené klenby, případně dymníku (obr. 40). Tato místnost tedy v určitém období fungovala jako ku-

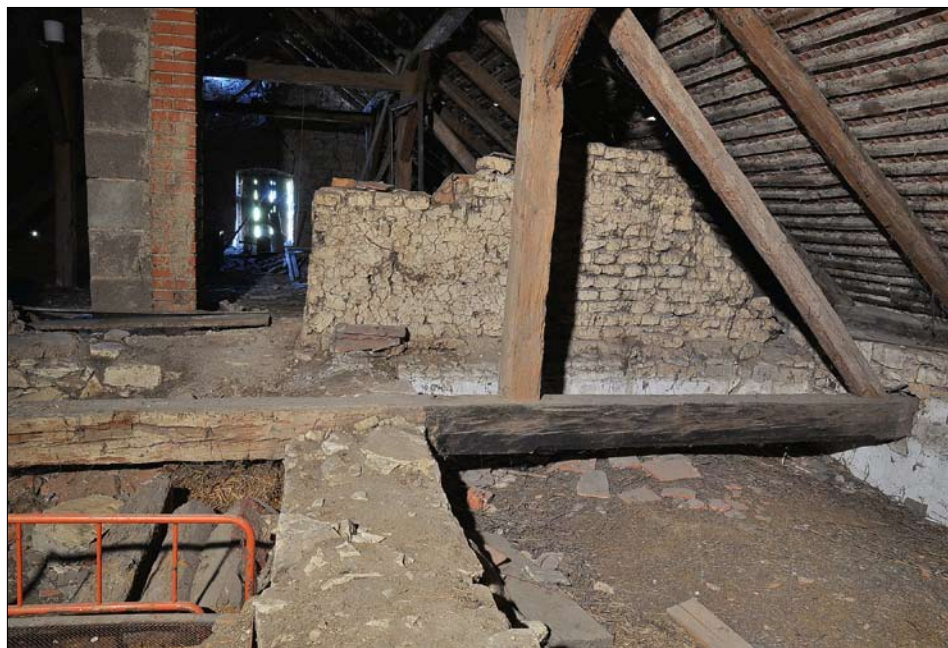
Obr. 41: Lukov, hostinec čp. 4. Podkroví nad přízemní částí budovy, pohled k východu. Kolmo na spodní okraj snímku probíhá koruna zdi mezi místnostmi č. 1.01 a 1.11. Na této zdi spočívá původní stropní trám. Dobře je patrný kontrast úpravy trámu: vpravo (nad místností č. 1.01) je natřen a okosen, vlevo (nad místností č. 1.11) bez pohledové úpravy. Na koruně zdi za vazbou krovu se dochoval fragment hrázděné příčky nedokončené (patrně ještě barokní) vestavby – druhá strana viz obr. 42.

Chodba tvořící jižní trakt je dnes završena segmentovou cihelnou klenbou. Původně ji kryl dřevěný strop, jehož pozůstatky jsou patrné na půdě. Zde se dochovaly nosné trámy stropu, probíhající přes oba trakty. Nad chodbou jsou trámy okosené a tmavě natřené (obr. 41). Na severní stěně chodby je osazena série čtyř stejných dubových portálů, jimiž se vchází do jednotlivých místností severního traktu. Všechny portály nesou zbytky původního

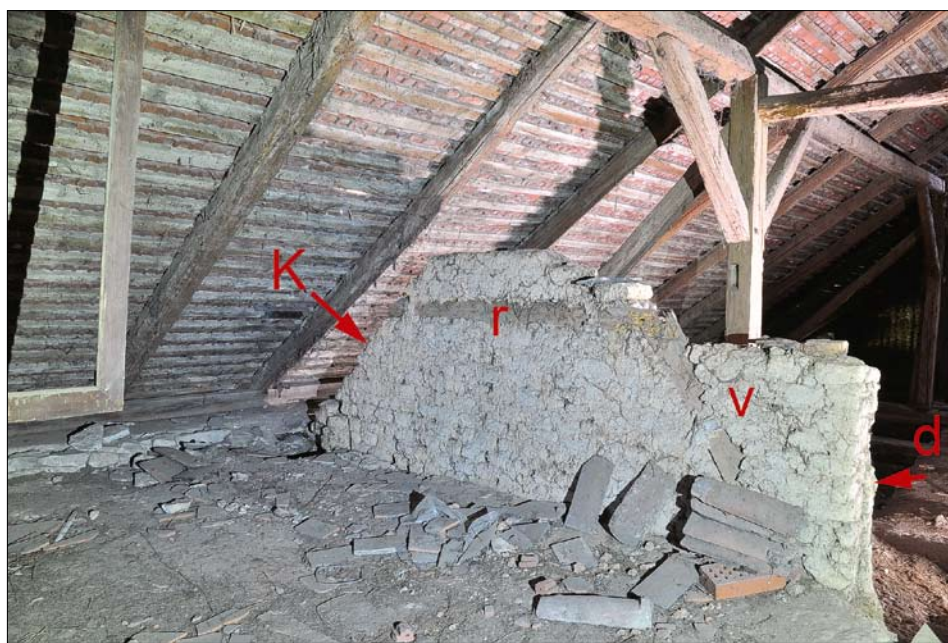
Obr. 42: Lukov, hostinec čp. 4. Podkroví nad přízemní částí budovy. Východní strana fragmentu hrázděné příčky na koruně zdi mezi místnostmi č. 1.01 a 1.12, západní strana viz obr. 41. K – otisk krokve; r – rozpěra; V – vzpěra; d – otisk dveřní zárubně.
