# STŘEDOVĚKÉ A RANĚ NOVOVĚKÉ DŘEVĚNÉ KONSTRUKCE KOSTELA SV. MARTINA V SEDLČANECH SE ZVLÁŠTNÍM ZŘETELEM K POZDNĚ GOTICKÉMU KROVU NAD LODÍ

**Medieval and Early Modern Wooden Structures of Saint Martin's Church in Sedlčany**

**With Special Regard to the Late Gothic Truss above the Nave**

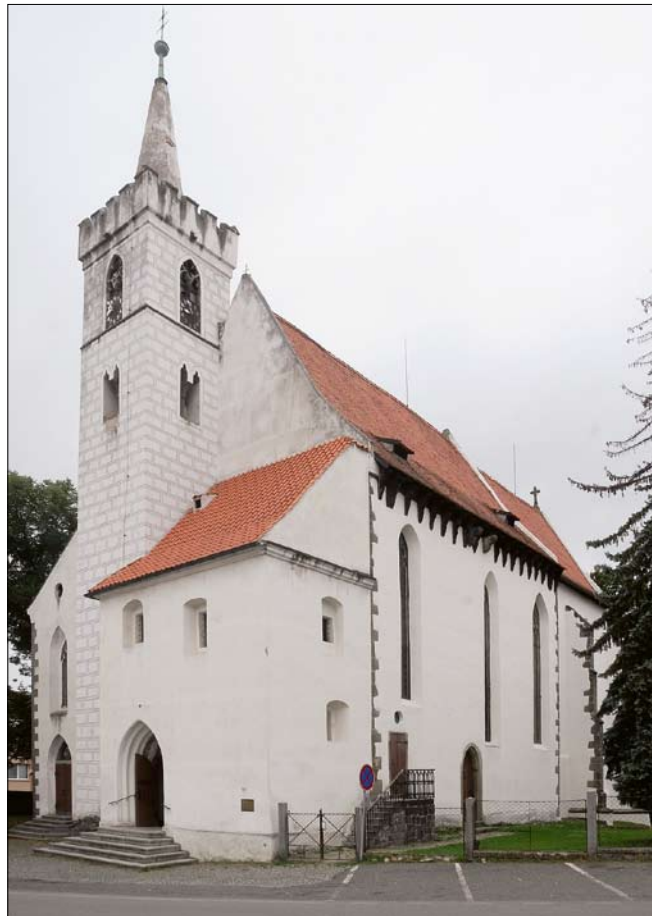
Obr. 1: Sedlčany, kostel sv. Martina. Celkový pohled od jihozápadu (všechny fotografie J. Veselý, 2021, není-li uvedeno jinak).

kví, vazného trámu a poměrně vysokých námětků tři patra hambalků a krátké patní vzpěry. Vazné trámy jsou nakamponovány na masivní pozednice, umístěné na obou stranách po dvojicích. Pozednice lícují s obvodovým zdívem. Plné a mezilehlé vazby se střídají v rytmu A–B–A. Plné vazby mají centrální sloupek s krátkými patními vzpěrami a dvě úrovně klasových vzpěr. V mezilehlých vazbách, kde sloupky chybějí, jsou klasové vzpěry redukovány na krátké vzpěry mezi hambalky a krokvi. Vazné trámy všech vazeb výrazně přesahují přes obvodové zdi a jsou opatřeny profilovanými svislými závlačkami s krátkými šikmými vzpěrkami (obr. 1; 3; 6; 8).<sup>6)</sup>

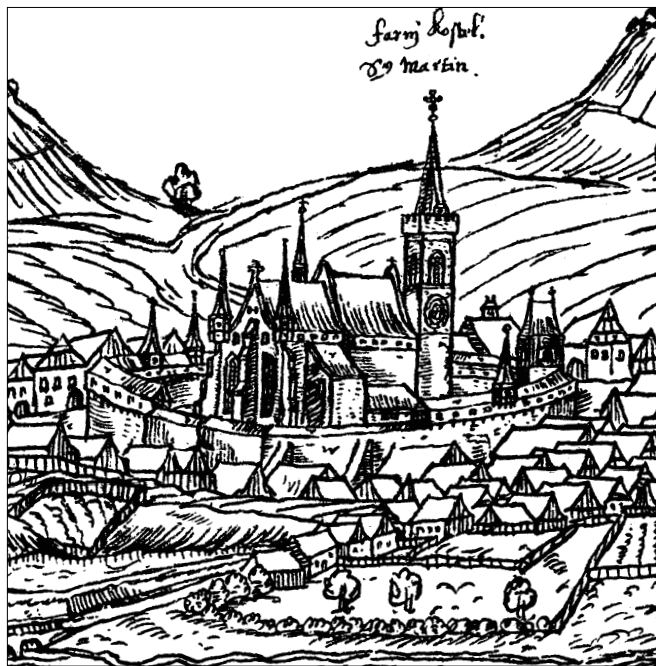
Obr. 2: Výřez z veduty Sedlčan od Jana Willenberga z roku 1602, zachycující opevněný areál kostela. Stopy ochozů se dochovaly na krovu lodi, který vznikl v roce 1441 (převzato z: Podlaha – Zahradník 1901).

Krov nad lodí vznikl v roce 1441, nebo nedlouho poté.<sup>1)</sup> Konstrukce typologicky patří k široké skupině vrcholně a pozdně gotických kroekvních hambalkových krovů s klasovými vzpěrami a s podélným vázáním pod hřebem střechy. Jeho charakteristickým detailem jsou přes obvodové zdi výrazně vyčnívající vazné trámy, zakončené svislými závlačky se vzpěrkami. Zvláštní zajímavost tohoto krovu představují stopy po konstrukci obranného „ochozu“, který zachytil na veduté Sedlčan z roku 1602 Jan Willenberg (obr. 2).<sup>2)</sup>

U problematiky zastřešení sedláčského kostela jsou zásadní otázky stran stáří a podoby obranných „ochozů“. Klíčovou výpověď o fortifikačních aspektech kostelního areálu jako celku skýtá známá Willenbergova veduta z roku 1602 (obr. 2). Při pohledu od severovýchodu je na ní zachycen celý areál chráněný mohutnou hradbou okrouhlého průběhu. Na její koruně, nikoli ale po celém obvodu, byly osazeny kryté ochozy, z nichž vyrůstalo několik vížek čtyřbokého, nebo polygonálního tvaru. Do opevněného areálu se vstupovalo od severozápadu, kde v linii hradby stála věžová brána, jež se v pozmeněné podobě dochovala jako samostatná zvonice dodnes. Mohutná okružní zeď z větší části zanikla v 18. a 19. století. Jelikož Sedlčany

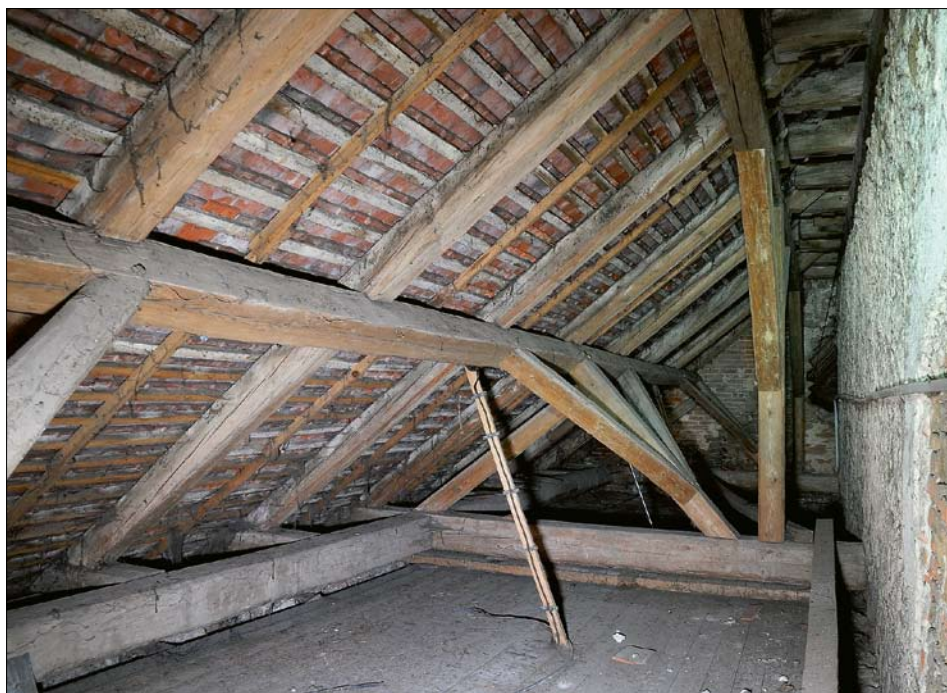
Obr. 5: Krov nad severní přístavbou z 60. let 19. století. Vpravo severní zeď hlavní lodi s vrcholně gotickou omítkou a mladší zazdívkou barokního okna z roku 1668.

Abb. 5: Sedlčany, St. Martinskirche. Nördlicher Zubau, Dachstuhl aus den 1860er Jahren.

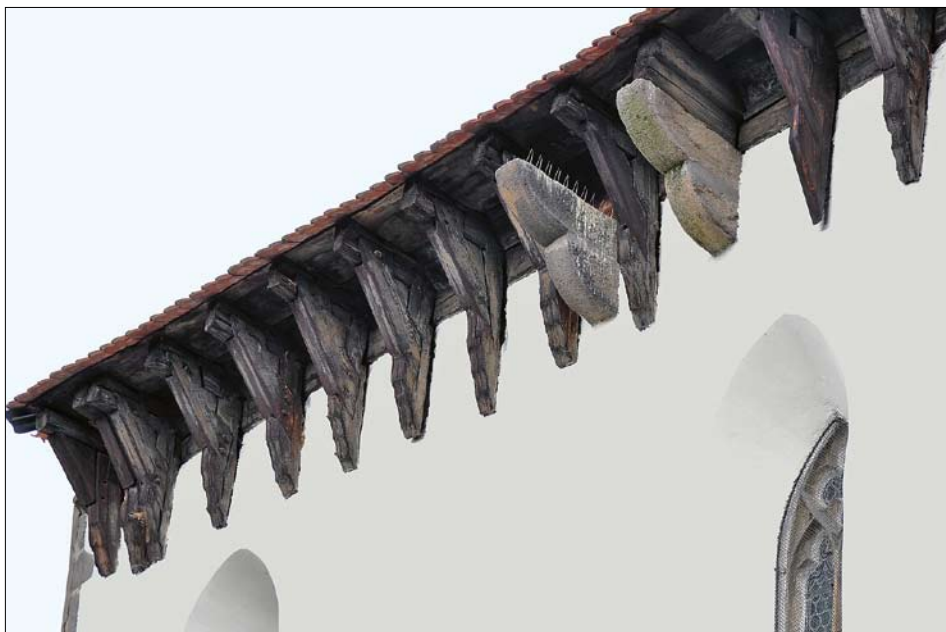
Obr. 8: Detail koruny jižní obvodové zdi lodi s přečnávajícími konci vazných trámů krovu, které jsou opatřeny závlačovými konzolami. Uprostřed dva kamenné krakorce, z nichž levý se nachází mimo rytmus vazeb dnešního krovu.

Loď je završena sedlovou střechou mezi dvěma zděnými štíty, krytou dnes bobrovkami na hustém latění. Střecha má poměrně velký sklon – 57°. Na jižní straně se v úrovni koruny zdíva pohledově uplatňuje přesah střechy nesený přečnívajícími zhlavími vazných trámů se závlačemi a vzpěrkami. Mezi nimi se nacházejí mimo rytmus vazeb dnešního krovu dva kamenné dvoudílné krakorce se zaoblenými čely (obr. 8), které spolu s dalšími nálezoými

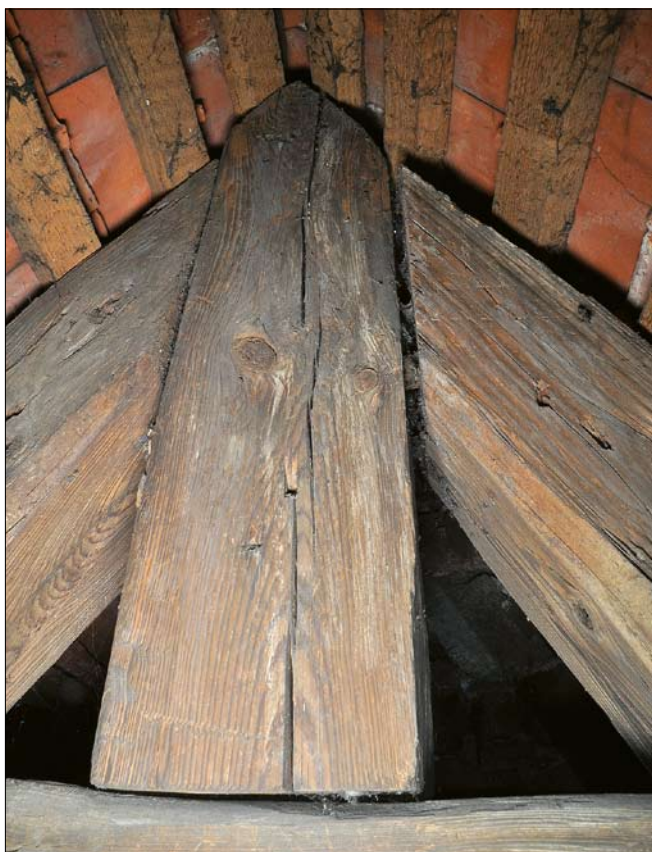
Obr. 9: Krov nad lodí, způsob napojení krokvi a sloupku ve vrcholu vazby č. 1. V pravé spáře je partný dřevěný hřeb, jímž je krokev přibita ke sloupku.

Podélné vázání sestává ze sloupků plných vazeb, krátkých vodorovných rozpěr mezi sloupky (situovaných vždy těsně pod hambalky) a z dlouhých ondřejských křížů, které probíhají mezi sloupky sousedních plných vazeb a převazují spodní dvě úrovně rozpěr (obr. 3; 7). Spoje mají většinou formu jednostranných rybinových plátů. Převaha spojů je nekrytých; kryté pláty jsou použity pouze ve třech místech: 1) u závlačí a jejich vzpěrek na koncích vazných trámů (obr. 17); 2) u spojů pásků a patních vzpěr s vazným trámem (obr. 14) u ondřejských křížů a nejhořejších rozpěr na krajních vazbách (obr. 3; 7; 15). Čepované jsou spoje mezi krokvi a vazným trámem, mezi sloupky a vazným trámem a mezi rozpěrami a sloupky v první a druhé úrovni (zde mají čepy šikmá čela, aby čep sousedních rozpěr probíhal vždy napříč celého sloupku, a proto jsou zajišťovací dřevěné hřeby umístěny střídavě nahoře a dole) (obr. 7). Ve třetí horizontální úrovni jsou rozpěry na sloupky plátované (obr. 7; 15). Ve vrcholech mezilehlých vazeb je poloplát probitý hřebem (obr. 10), ve vrcholech plných vazeb probíhá sloupek až do vrcholu a krokve jsou k němu pouze přiloženy a přibity každá jedním masivním dřevěným hřebem (obr. 9).

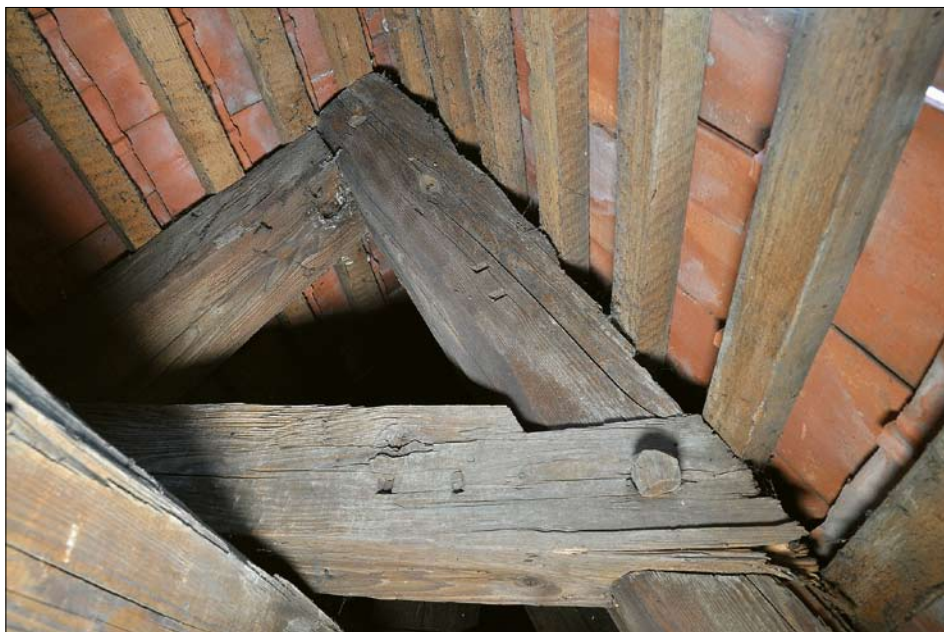
Obr. 10: Krov nad lodí, vrchol vazby č. 2 se značkami prvního typu (tzv. *ďubkami*).

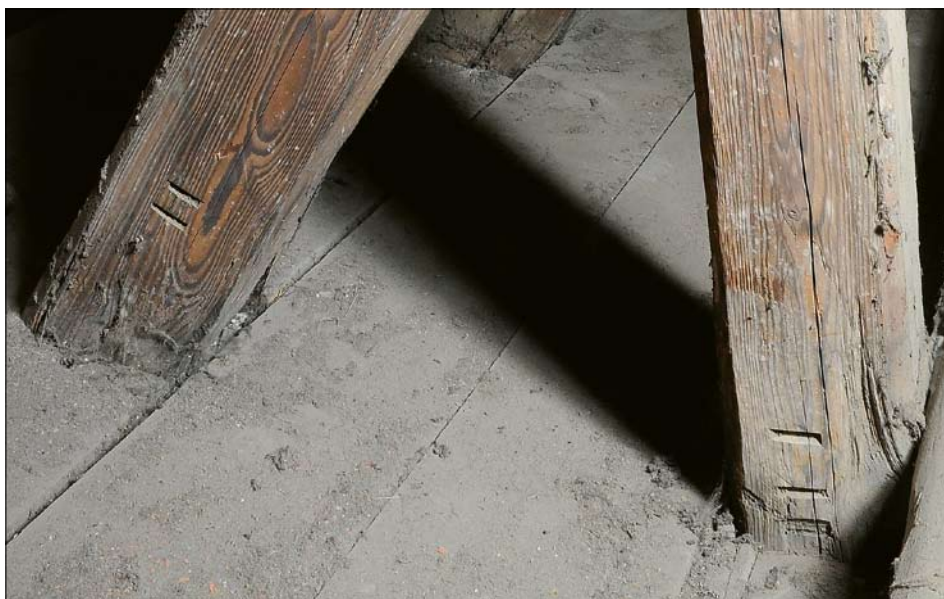
Obr. 11: Krov nad lodí, jižní pata vazby č. 12 se značkami druhého typu.

kreslených značek. Značky se většinou nalézají na čelním, vazebném líci prvků, jinde jsou ale i na spodních lících. Na několika prvcích je pak značení zdvojené: kromě tesařsky provedené značky je na jiném místě nakresleno číslo uhlem či olůvkem. Na některých vazbách je zřetelně odlišena pravá a levá strana, například použitím dlouhých tenkých záseků na levé a „*ďubek*“ na pravé straně, odlišným způsobem uspořádání záseků do řádek, případně umístěním značek na levé straně na spodních lících prvků, jinde nejsou strany odlišeny vůbec. Zvláštní je také podoba značení od vazby X výše, kde na většině ze sedmi následujících vazeb není desítka nijak vyjádřena, nebo se nachází pouze u některých značek a ostatní značky na téže vazbě mají pouze formu jednotek nad 10 (obr. 11; 14).

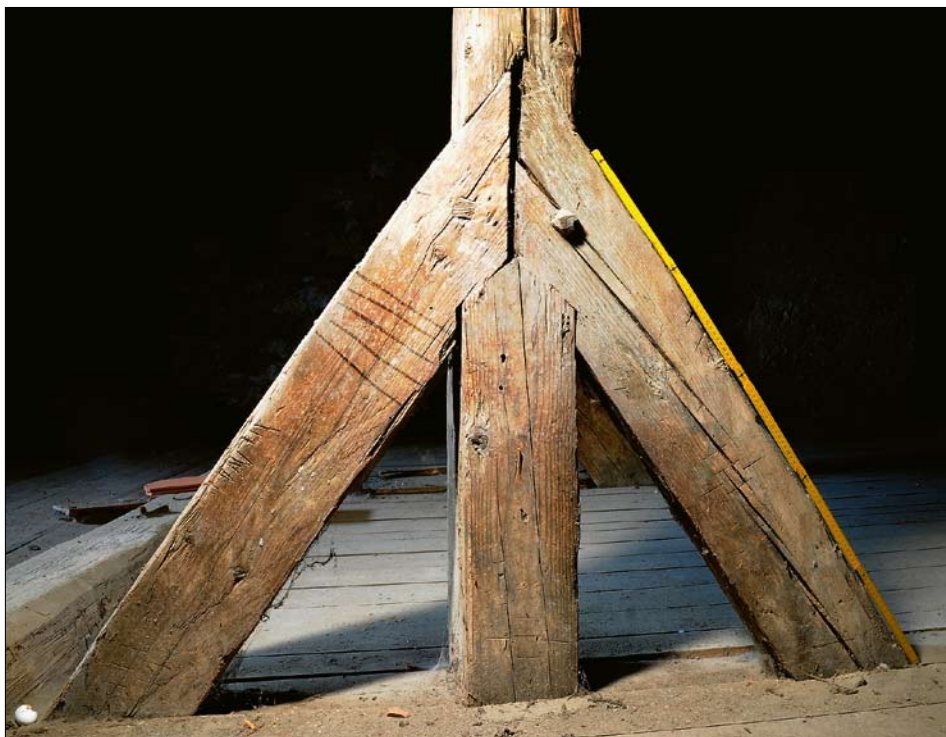
Obr. 12: Krov nad lodí, pata sloupku vazby č. 5 se značkami třetího typu v různém uspořádání na všech prvcích, na levé vzpěře dokonce zdvojeným – tesařským i malovaným (černá malovaná značka na snímku počítačově zvýrazněna).

Všechny prvky krovu byly opracovány tzv. vysokou prací – na lícování byla použita širočina. Kvalitu tesařské práce na krovové konstrukci lze označit za vysokou. Většina prvků je ostře hraněná a má minimum oblin. Tím spíše překvapí poněkud chaotický způsob značení jednotlivých vazeb a prvků. V konstrukci jsou užity dvě samostatné číselné řady. První, pro příčné vazby, začíná jedničkou u západního štítu a končí sedmnáctkou u štítu východního. Druhá pro podélnou vazbu začíná naopak u štítu východního a má pouze devět čísel, odpovídajících rytmu příčných plných vazeb. Z hlediska provedení shledáváme dvě základní podoby značení. Buď tesařské, a tedy zhotovené sekyrou, příp. dlátem, nebo kreslené. U tesařsky provedených značek lze rozlišit tři formy: 1) hluboké záseky úzkým dlátem se šířkou břitu 2 cm, tzv. *ďubky* (obr. 10; 14); 2) delší a mělčí, ale stále velmi výrazné záseky dlátem se šířkou břitu 4 cm (obr. 11); 3) jemnější záseky tímtéž širším dlátem (obr. 12). Pouze u vazby č. 10 jsou některé značky X vyseknuty sekerou (obr. 13). Kreslené značky jsou buď červené, provedené rudkou (obr. 15), nebo černé, provedené uhlem, nebo olůvkem (obr. 12). Mají podobu dlouhých čar kreslených ve směru přibližně kolmém na podélnou osu prvků. Čáry jsou řazeny hustě vedle sebe, někdy patrně s přeškrtnutím, nebo „praporkem“, nejasného významu. Kreslené značky jsou velmi špatně viditelné, zejména u černé varianty (obr. 12; 15).

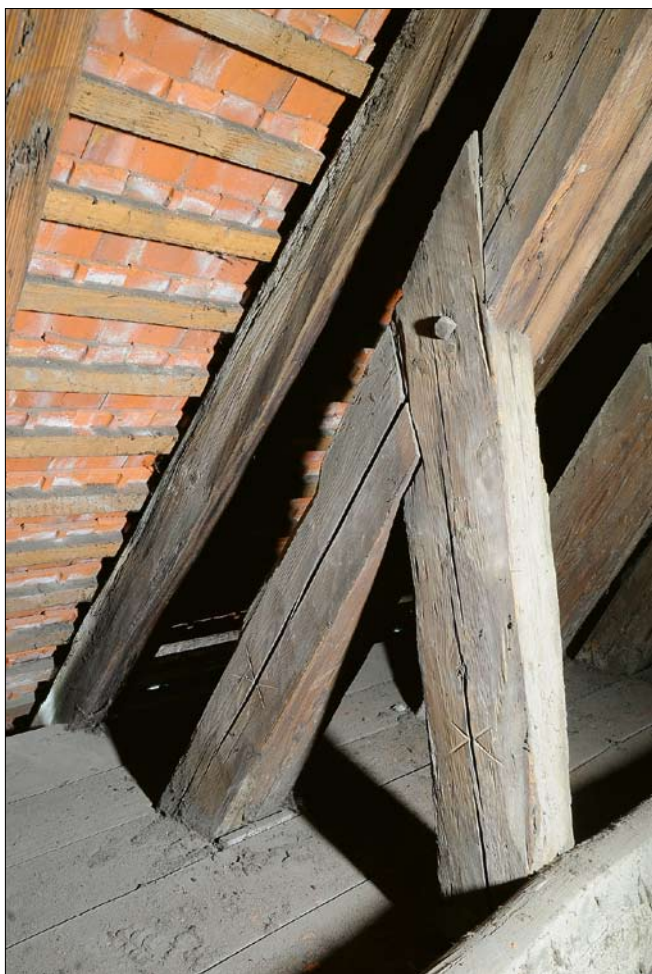
Obr. 13: Krov nad lodí, jižní pata vazby č. 10 se značkou vyseknutou sekýrou.

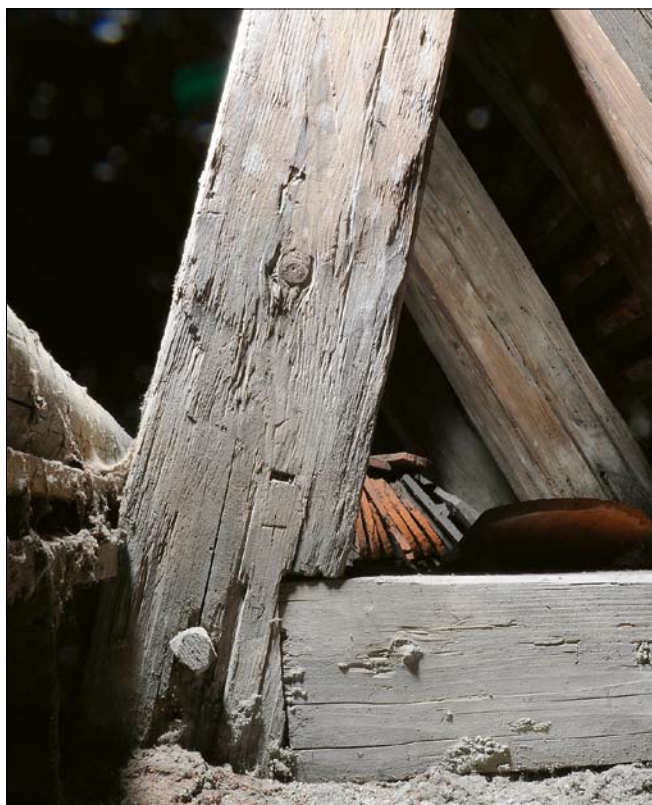
Obr. 14: Krov nad lodí, krytý plátový spoj patní vzpěry a vazného trámu na severní straně vazby č. 11. Nad spojem patrná značka s téměř nezřetelnou malou desítkou (x).

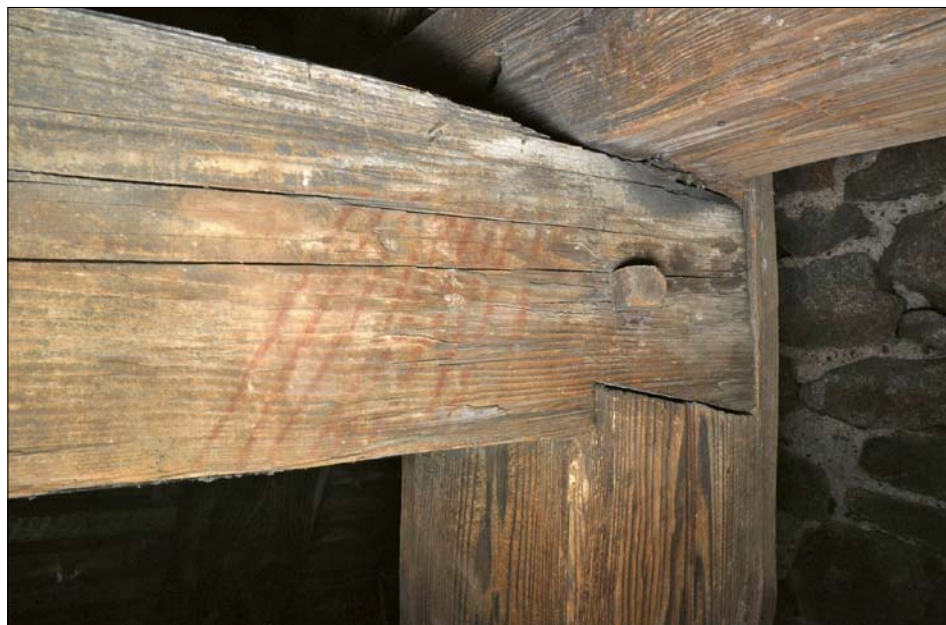
Obr. 15: Krov nad lodí, krytý plátový spoj mezi sloupkem vazby č. 1 a rozpěrou pod horními hambalky. Vlevo je patrná rudková značka č. 9 – jedna z nejlépe viditelných na celé konstrukci podélného rámu.

ném líci sloupků, rozpěr a ondřejských křížů, vždy na každém prvku u daného tesařského spoje (obr. 7; 15). V úrovni rozpěr pod prvními hambalky jsou značky černé a mají formu hustě řazených řad paralelních čar. Ve střední a horní úrovni jsou značky kreslené rudkou, na některých ondřejských křížích však také jemným rytím jehlou nebo břitkem knejpu.

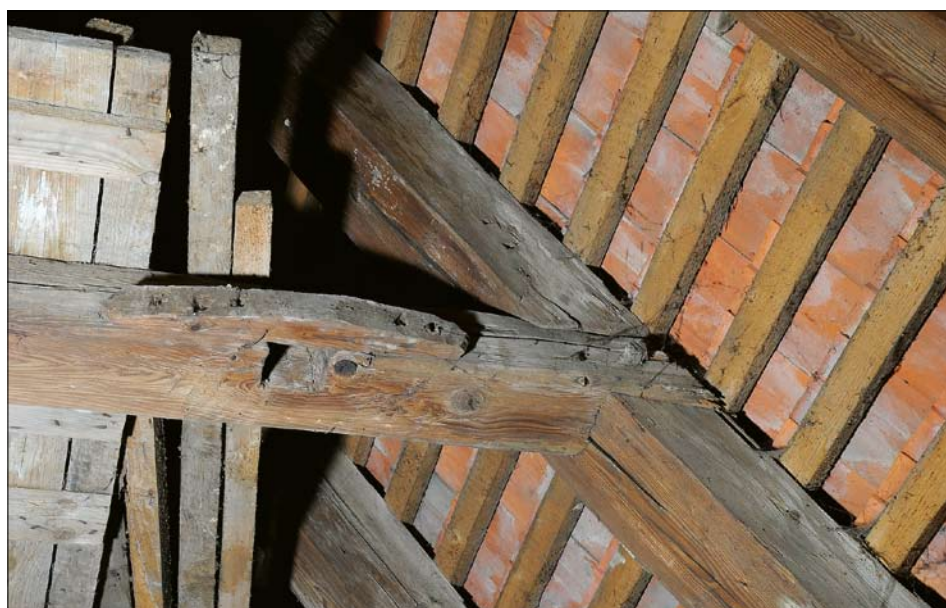
Obr. 16: Krov nad lodí; detail ložiska svislého bubnu vrátku na prvním hambalku vazby č. 2 (na krokvi patrná značka).

K podobě předchozího krovu můžeme učinit jen několik poznámek, vyplývajících ze sporých nálezových situací. V jižní patě štítu nad vítězným obloukem se dochoval otisk starší střechy v podobě kapes po šesti silných střešních latích (obr. 3: 1). Pod těmito otisky probíhá ve zdivu nerovný ústupek, který by mohl být pozůstatkem redukované vazby, jejíž krokve by byly uloženy přímo na zdivu štítu. Celá sekvence zachovaných otisků je dlouhá 242 cm. Vyplývá z ní, že plocha starší střechy ležela proti dnešní střeše o 14–15 cm níže a měla nejspíše jen velice nízké námětky. Průměrná vzdálenost mezi hranami střešních latí činila 36 cm.<sup>7)</sup> Další indicií mohou být dva výše zmíněné kamenné krakorce pod přesahem střechy na jižní straně, z nichž první se nalézají mezi závlačovými konzolami 7. a 8. vazby a druhá přesně pod přečnávajícím zhlavím 9. vazby krovu lodi, u níž závlačová konzola chybí (obr. 3: Kr; 8). Osová vzdálenost krakorců činí 130 cm, což víceméně koresponduje s roztečí kapes po vazných trámech staršího krovu presbytáře (viz dále v textu a na obr. 23). Ztotožňujeme se s názorem D. Prixe, jenž je považuje za pozůstatek transportního vikýře (Prixe 2017, 20). I stávající krov měl v historii svůj transportní vikýř, který se ale nacházel na severní straně, mezi 2. a 3. vazbou, což dokládá ložisko svislého bubnu vrátku, zachované na prvním hambalku 2. vazby (obr. 3: v; 6; 16).

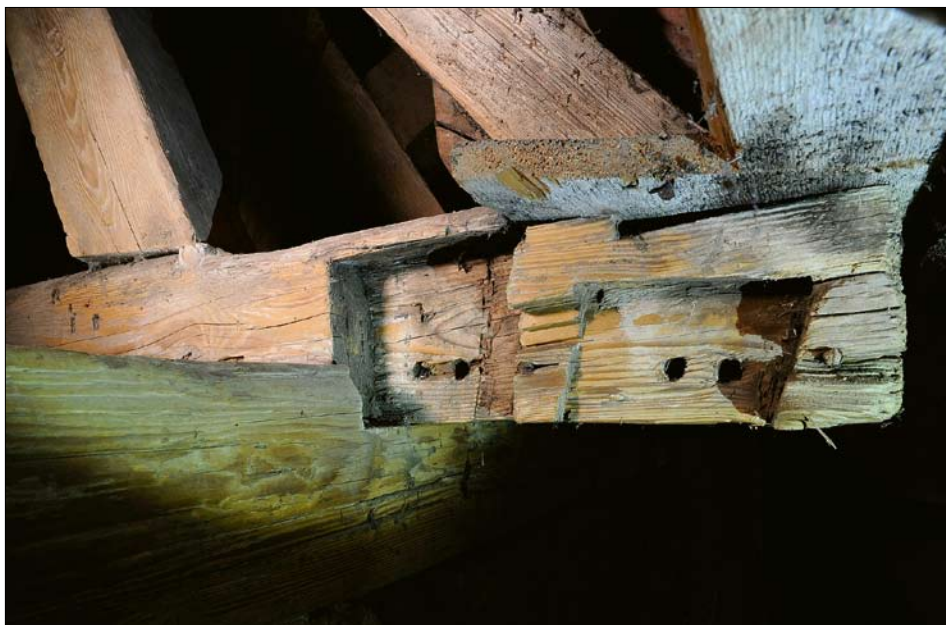
Obr. 17: Krov nad lodí; severní zhlaví vazného trámu vazby č. 2, s prázdnými dlaby po závlači a vzpěrci konzoly. Na horním lici vazného trámu patrný dlab pro práh ochozu.

Všechny konzoly na severní straně byly odstraněny nejspíše během výstavby severní lodi a zbyly po nich pouze rybinové dlaby na východních lících přechýlujících zhlaví vazných trámů (obr. 17; 18). Pod zhlavím 1. vazby při západní věži spatřujeme v omítce skutečně zřetelný otisk závlače, zdivo je zde však částečně přezděno z cihel a omítka s otiskem je druhotně doplněna na cihelné dozdvíce a v jejím bezprostředním okolí. Zhlaví vazného trámu 1. vazby krovu lodi je vyměněné a zhlaví souběžného trámu, o němž jsme se zmínili v popisu krovu, zcela chybí. Na pozednici i námětku 1. vazby jsou navíc patrné stopy ohorení.<sup>8)</sup> V úseku navazujícím směrem k výcho-

Vzdor skromnému rázu stop „ochozů“ na dochovaném krovu lodi si můžeme učinit alespoň rámcovou představu o jejich podobě. Jak jsme již zmínili, jedná se o vodorovné dlaby na krokvicích plných vazeb (obr. 6; 20), rybinové kamy na přečnívajících koncích vazných trámů (obr. 17) a otvory po hřebcích, někde včetně zachovaných zbytků hřebců, jimiž byly přibity námětky zastřešující „ochoz“ (obr. 21). Z těchto stop dokážeme dovodit, že čelní stěna „ochozů“ byla založena na 19,5 cm širokém prahu položeném na

Způsob konstrukčního napojení ochozu na krov měl u sedlčanského kostela zásadní dopad na komunikační řešení. Krokve výrazně zasahovaly do prostoru ochozu (mezi patou krokví a čelní stěnou ochozu byl volný pruh v šíři 50 cm) a vodorovné prvky byly situovány velmi nízko (podchodná výška 144 cm), což plynulý průchod ve směru západ – východ silně komplikovalo. Nejednalo se tedy o klasickou chodbu jako u většiny výše uvedených příkladů (obr. 17; 22).

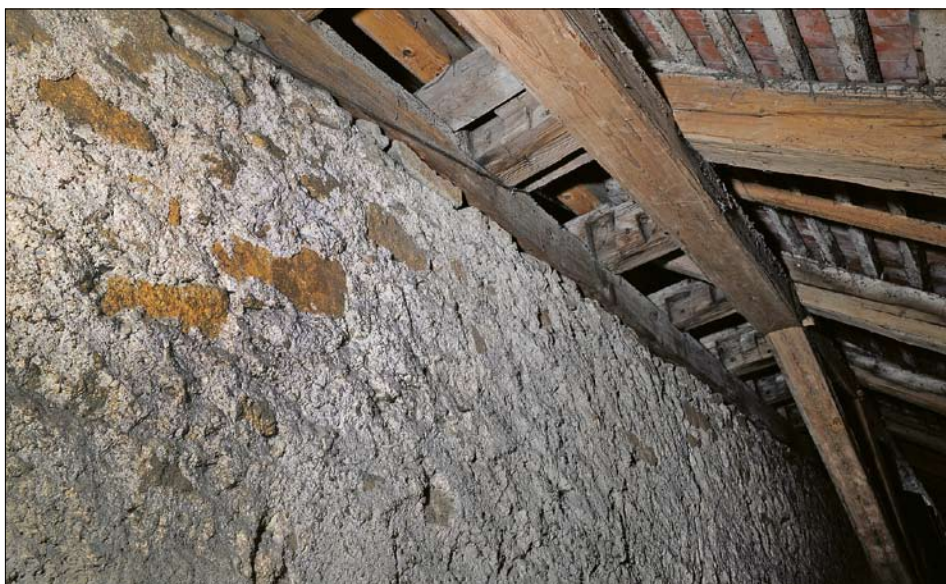
Obr. 18: Detail severní zdi lodi v podstřeší přístavku z 60. let 19. století. Nad plochou pokrytou vrcholně gotickou hrubou omítkou je pozednice dnešního krovu uložena na mírně rozvolněné koruně zdiva. Nahoře zhlaví vazných trámů s prázdnými dlaby po prvcích konzol.

Nálezová situace na někdejší severní fasádě, skryté dnes v podstřeší severní lodi z 60. let 19. století, přináší další dílek do pomyslné skládky. Je zde dochována vrcholně gotická úprava fasády (z přelomu 70. a 80. let 14. století), která byla v ploše pokryta jenom hrubě hozenou nenatíranou omítkou okrové barvy. Stejnou úpravu jižní fasády kostela dokládají historické fotografie, které zachycují tmavší plochu fasády s výraznými bílými paspartami kolem hrotitých oken (Nádvořík 2015, 164, 166, 169). Podstatné ale je, že koruna severní obvodové zdi lodi, na jejíž líc navazuje vnější pozednice krovu ze 40. let 15. století, je pod touto pozednicí v celém průběhu (v pásu o výšce cca 10 cm) rozvolněna. Zakončení omítky je zde olámané a ani pozednice evidentně nikdy nepřišla do styku s omítkou fasády (obr. 18). Na vrcholně gotické omítce nejsou nikde otisky závlačí. Otisky, zmiňované Janem Žiž-

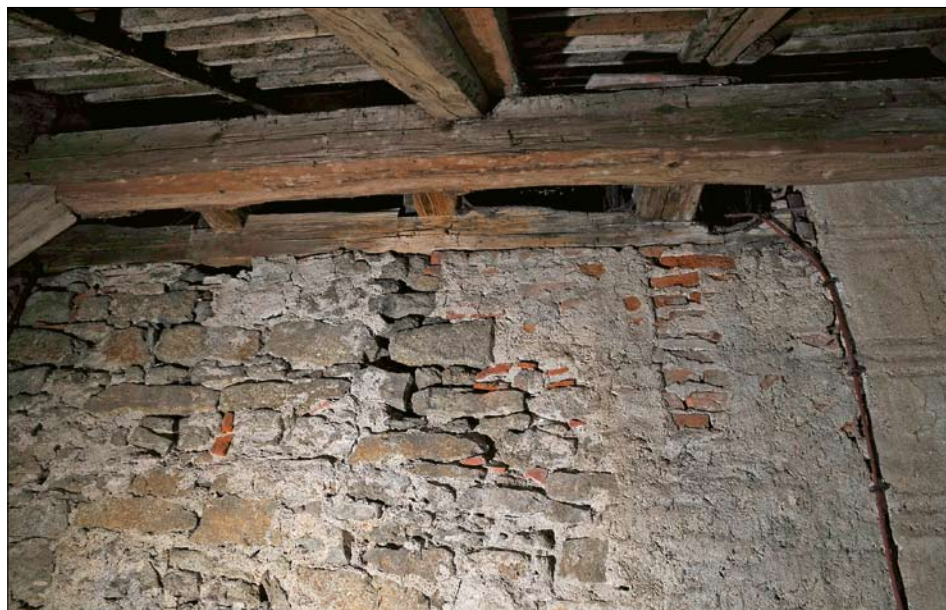
Obr. 19: Detail severní zdi lodi v podstřeší přístavky z 60. let 19. století. Vpravo zdivo věže, vlevo část zdiva pod vazbami č. 1–3. Cihelná vysprávka s otiskem konzoly vazby č. 1 byla zjevně vyzdívána ze strany interiéru lodi. S dozdívkou souvisí i ostrůvky malty kolem stínů konzol vazeb č. 2 a 3 na vymytém kamenném zdivu. Vpravo nahoře ohořelá část pozednice.

du, odpovídajícím 2. a 3. vazbě, je zdivo od koruny až do úrovně cca 1 m pod ní z větší části bez omítky a v místě někdejších konzol je vymyto i pojivo mezi kameny zdiva. „Stíny“ konzol vznikly patrně lokálním vyplněním nejvíce uvolněných částí zdiva, provedeným současně s výše popsanou cihelnou dozdvíčkou (obr. 19).

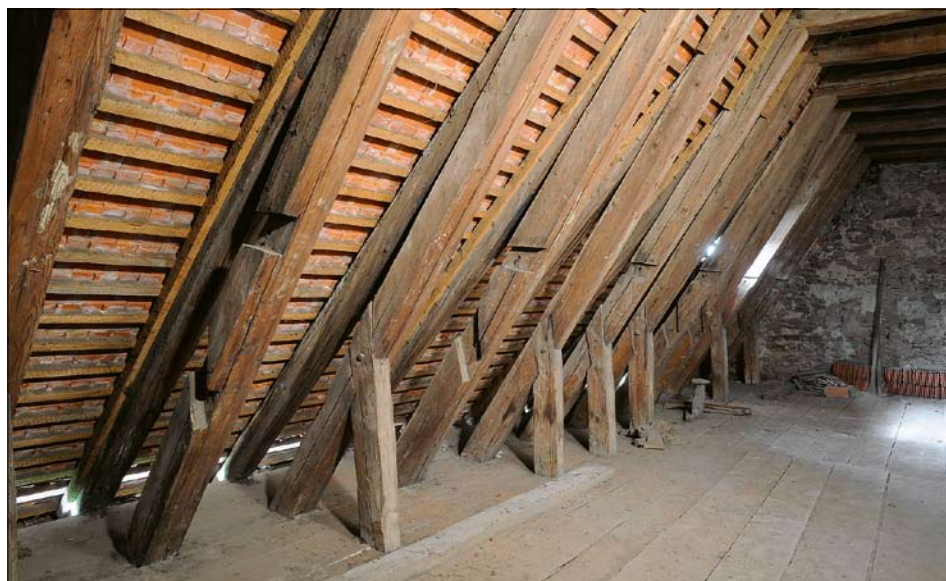
Obr. 20: Krov nad lodí, paty vazeb na jižní straně. Patrné jsou prázdné dlaby po vodorovných vazných prvcích zaniklého obranného ochozu. Pohled k západu.

Na krokvičích plných vazeb jsou ve výšce 145–160 cm nad podlahou půdy prázdné rybinové dlaby po vodorovných prvcích, které bezpochyby patřily konstrukci zaniklého obranného „ochozu“ (obr. 6; 20). S ním zjevně souvisely také otvory kruhového profilu, vrtané do krokvi shora. Tyto otvory, vyskytující se po dvojicích, nebo trojicích, se nacházejí 28 až 60 cm nad prvními hambalky; v některých jsou dosud zachovány zalomené zbytky hřebů, jimiž byly shora přibity námětky / krokve zastřešení „ochozů“ (obr. 21). S obrannými „ochozy“ zřejmě také souviselo zdvojení vazných trámů první a poslední vazby: mezi vazný trám a zdivo štítu byl vložen další trám obdobných rozměrů, jenž byl na koncích rovněž opatřen závlačkami se

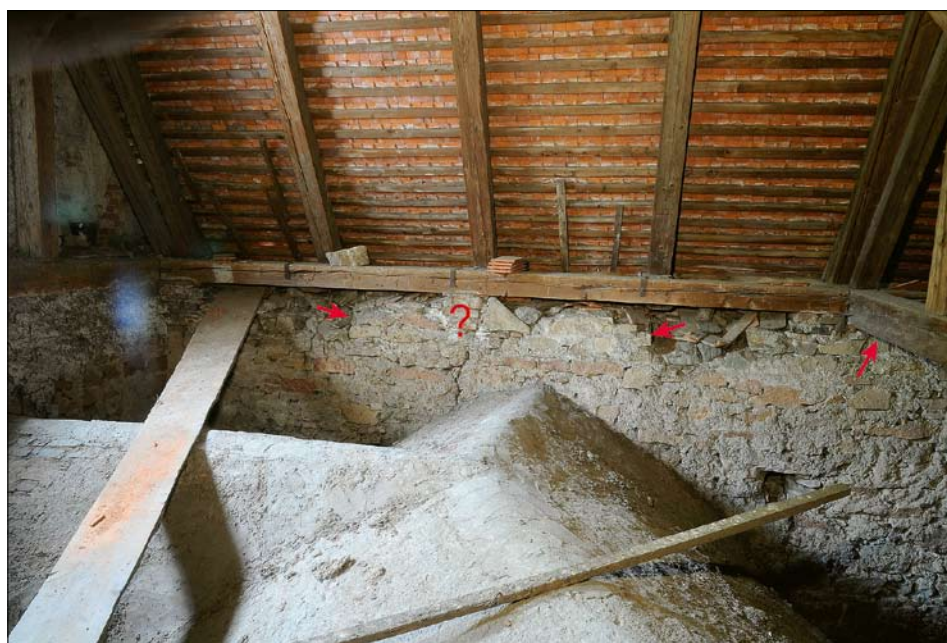
Obr. 23: Podstřeší presbytáře; detail koruny jižní obvodové zdi. Šípkami vyznačeny zbytky kapes po vazných trámech staršího krovu, otazníkem vyznačeno místo se zazdívkou, kde není otisk přímo patrný.

Stopy po nedochovaném středověkém krovu presbytáře jsou minimální. Koruny podélných obvodových zdí jsou ve velké míře přezděny v souvislosti s výstavbou stávajícího pozdně barokního krovu. Starší zdivo obvodových zdí i štítu je mírně zarudlé, patrně v důsledku ohně. Na jižní straně se podařilo identifikovat části pěti až šesti kapes s otisky vazných trámů (obr. 3; k; 23). Ty se v porovnání s vaznými trámy lodi kostela nacházejí o nejméně

Abb. 23: Sedlčany, St. Martinskirche. Chordachraum, Mauerkrone der südlichen Umfassungsmauer. Pfeile bezeichnen Positionen der Binderbalkenlagerreste nach dem älteren Dachstuhl.

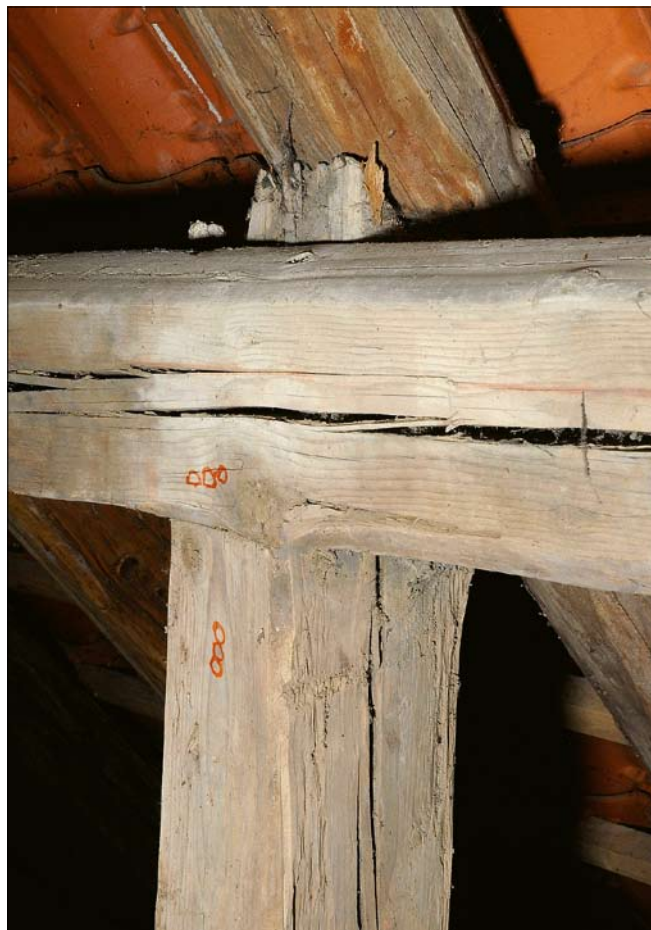
Obr. 26: Krov nad západní předsíní lodi, detail sloupku a ližiny střední stojaté stolice s rudkovými značkami.

Krov pultové střechy předsíně vznikl v roce 1603, nebo v letech bezprostředně následujících. Datuje tak i vznik celého západního přístavku, jenž spadá do éry, kdy Sedlčany patřily Jakubu Krčínovi z Jelčan. Vlastní krov má masivní konstrukci s trojicí stojatých stolic vynášejících krokve. Má čtyři plné a tři mezilehlé vazby. Původně měly pravděpodobně všechny vazby vazné trámy, dnes tyto v jižnějších dvou mezilehlých vazbách nad klenbou depozitáře chybí. Vazné trámy jsou uloženy na dvojici patních podélných trámů – pozednici uložené na koruně západní zdi přístavku a trámu probíhající s odstupem 16 cm podél západní zdi lodi a uložené na jihu na zeď přístavku a na severu v kapse zapuštěné do staršího zdiva věže. V plných příčných vazbách je tuhost konstrukce zajištěna převázáním mezi vazným trámem, sloupky stolic a krokvi v podobě ondrejského kříže a patní vzpěry. V podélném směru zajišťují tuhost konstrukce pásy mezi sloupky a vaznicemi dvou vyšších stojatých stolic, u nejnižší stolice nikdy nebyly (obr. 3; 24; 25). Profily krovu jsou masivní, většinou ostře hraněné, opracované tzv. vysokou prací. Spoje jsou většinou plátové, na sloupcích a vazných trámech a vaznicích kryté, na krokvicích nekryté. Zajištěny byly obligátně dřevěnými hřeby. Čepové spoje jsou užity pouze mezi sloupky stolic a vaznými trámy i vaznicemi (ližinami). Vazné roviny jsou na příčných vazbách otočeny k jihu, na podélných k východu, což souvisí s technologickým postupem výstavby. Na příčných vazbách se nepodařilo nalézt tesařské značení, na podélných vazbách je u obou vyšších stolic použito značení rudkou kreslenými kroužky, v případě nejvyšší stolice přeškrtnutými, vždy na všech stýkajících se prvcích (obr. 24; 26). Zajímavým konstrukčním detailem jsou čepy na sloupcích stolic, procházejí skrz vaznice až pod krokve; čepy jsou šikmo zaříznuty ve spádu střechy (obr. 26). Také tento detail souvisí s technologií vázání a vztyčování krovu.<sup>12)</sup>

Abb. 26: Sedlčany, St. Martinskirche. Westliche Schiffsvorhalle, Dachstuhl, axiale Stuhlwand, Detail der Stuhlsäule und des -rähms mit Rötels-Abbundzeichen.

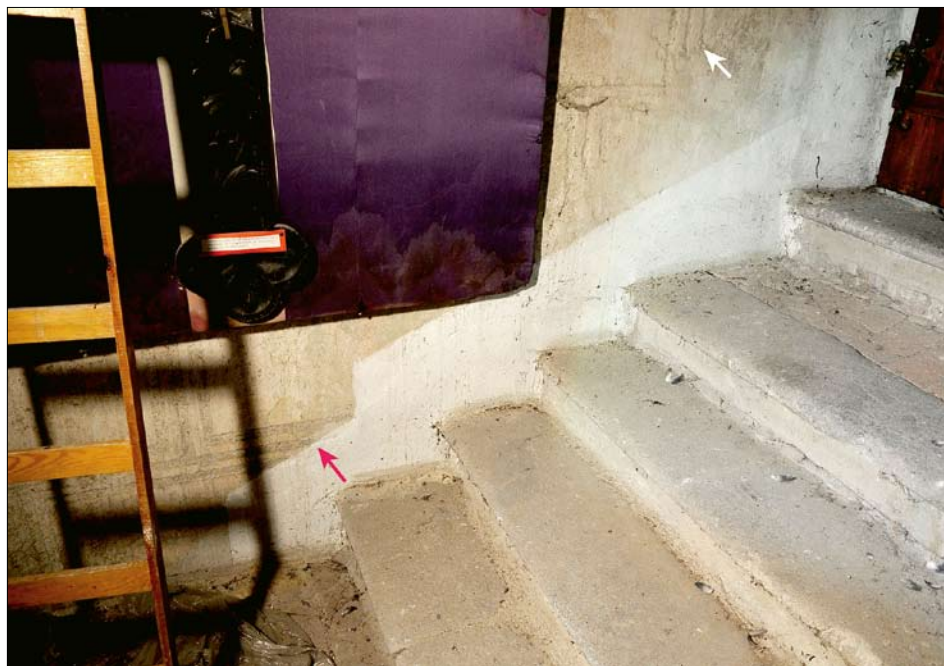
Obr. 27: Patro západní předsíně lodí; detail severní stěny s původně fasádní sgrafitovou omítkou věže. Šipkami vyznačeno šikmé rozhraní rustiky a hladké omítky, značí otisk střechy starší předsíně (srov. obr. 3:o; 24:o).

přenesen v roce 1864 (*Podlaha – Šittler 1898, 97*). Stáří samotné předsíně, která je tu stroze označena za „*nevkusný přístavek*“, zde není nijak upřesněno. Vzhledem k tvarosloví valečných kleneb (s trojúhelnými výsečemi a hřebínky na hranách) v přízemí i v patře ale není pochyb, že předsíň pochází z raného novověku. Při orientačním stavebněhistorickém průzkumu kostela ji takto jasně označil Jan Žižka. Uvedl, že má „*ještě pozdněrenesační charakter*“, její výstavbu ale hypoteticky spojil s úpravami kostela ve 2. polovině 17. století (*Žižka 1996, 10*). Tehdy byly ve stavební praxi stále běžné trojúhelné klenební výseče s hřebínky. Jak ale uvádíme výše, přístavba vznikla již v předbělohorském období, a to na místě starší předsíně, nebo spíše nepoměrně skromnějšího přístřešku lehké konstrukce, jak napovídá otisk jeho střechy dochovaný na jižní stěně věže, viditelný v patře dnešního přístavku. Otisk má podobu šikmého ukončení sgrafitové rustiky, pod ním pokračuje jen hladká omítka (obr. 3: o; 24: o; 27).

Abb. 27: Sedlčany, St. Martinskirche. Westliche Schiffsvorhalle, Obergeschoss, Detail der nördlichen Außenwand, ursprünglich mit Sgraffitoverputz. Pfeile zeigen zur Trennlinie zwischen dem Sgraffito und dem glatten Putz – dem Dachumriss der älteren Vorhalle.
