The article presents the discovered fragments of the Early Gothic exterior entrance on the south side of three-aisled Saint Bartholomew Church in Kolín. The portal was most likely removed around the early 15<sup>th</sup> century, making way to the side chapel. The jamb fragments of the cancelled entrance are found under the threshold between three aisles and the chapel.

Obr. 1: Kolín, kostel sv. Bartoloměje. Pohled k severovýchodu na jižní stranu chrámu, uprostřed tzv. Kokovská kaple (foto J. Kypta, 2023).

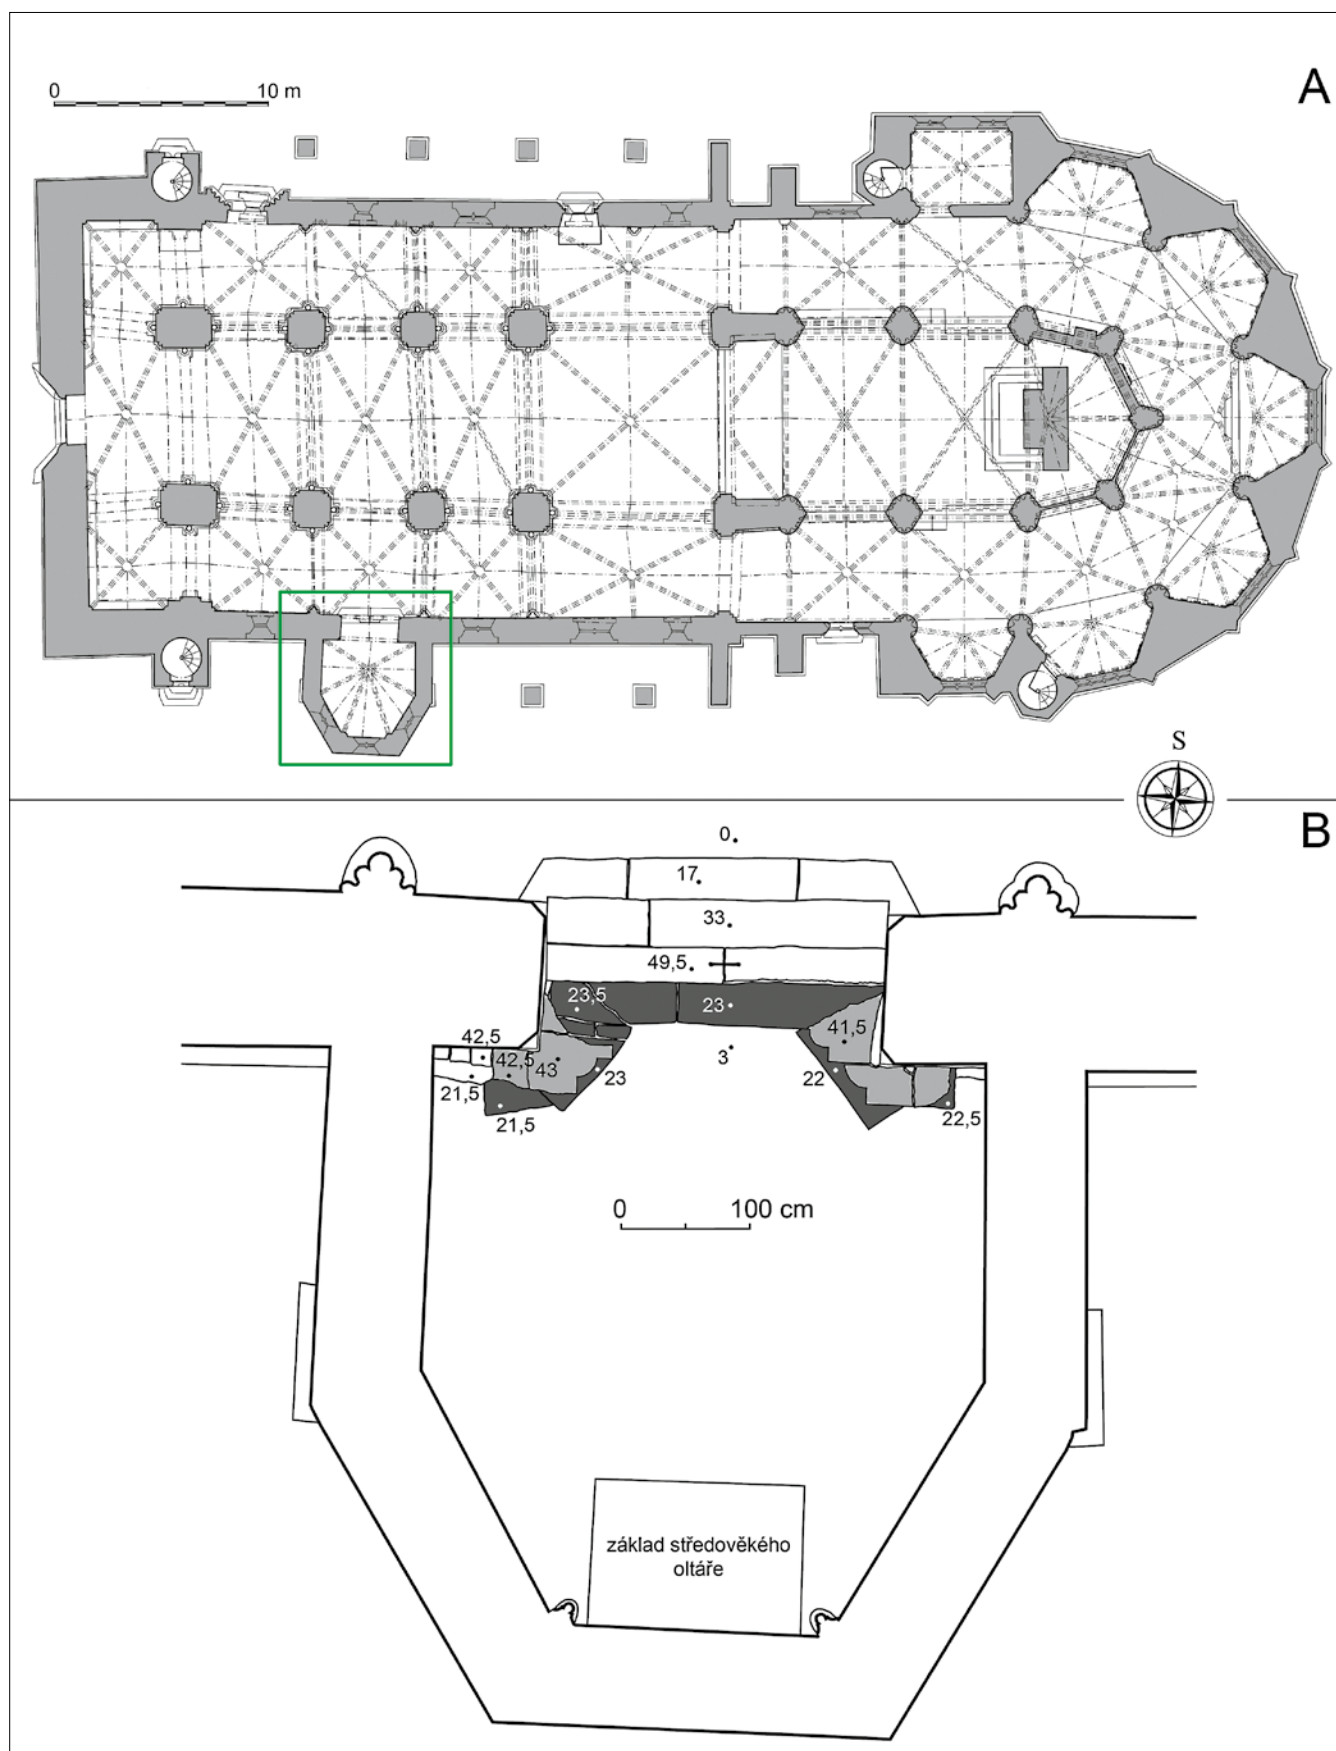
Obr. 2: A – celkový půdorys chrámu, v zeleném rámečku tzv. Kokovská kaple (geodetické zaměření GEKON, s. r. o.; úprava L. Chotěborská). B – půdorys tzv. Kokovské kaple; šedě zvýrazněny fragmenty zrušeného raně gotického portálu: tmavý odstín – podkladové desky, světlý odstín – fragmenty stojek (zaměření a kresba autoři, 2021).

- Abb. 1: Kolín, Kirche des hl. Bartholomäus, Südseite, in der Mitte die sog. Kokovská Kapelle. Blick nach Nordosten (Foto J. Kypta, 2023).  
Abb. 2: Kolín, Kirche des hl. Bartholomäus: A – gesamter Kirchengrundriss, grüne Umrahmung – sog. Kokovská Kapelle (geodätische Aufnahme GEKON GmbH, Gestaltung L. Chotěborská); B – Grundriss der sog. Kokovská Kapelle; Fragmente des aufgehobenen frühgotischen Portals sind grau ersichtlich gemacht: dunkle Tönung – Grundplatten; helle Tönung – Pfostenfragmente in der Mitte unten Fundament des mittelalterlichen Altars (Aufnahme und Zeichnung der Autoren, 2021).  
Abb. 3: Kolín, Kirche des hl. Bartholomäus, südliche Laibung des Eingangs in die sog. Kokovská Kapelle mit Durchblick in den dreischiffigen Hallenbau. Unter den Pfosten des heutigen Durchgangs befinden sich deutliche Fragmente des aufgehobenen frühgotischen Außenportals (alle Fotos Z. Neustupný, 2021, falls nicht anders angeführt).

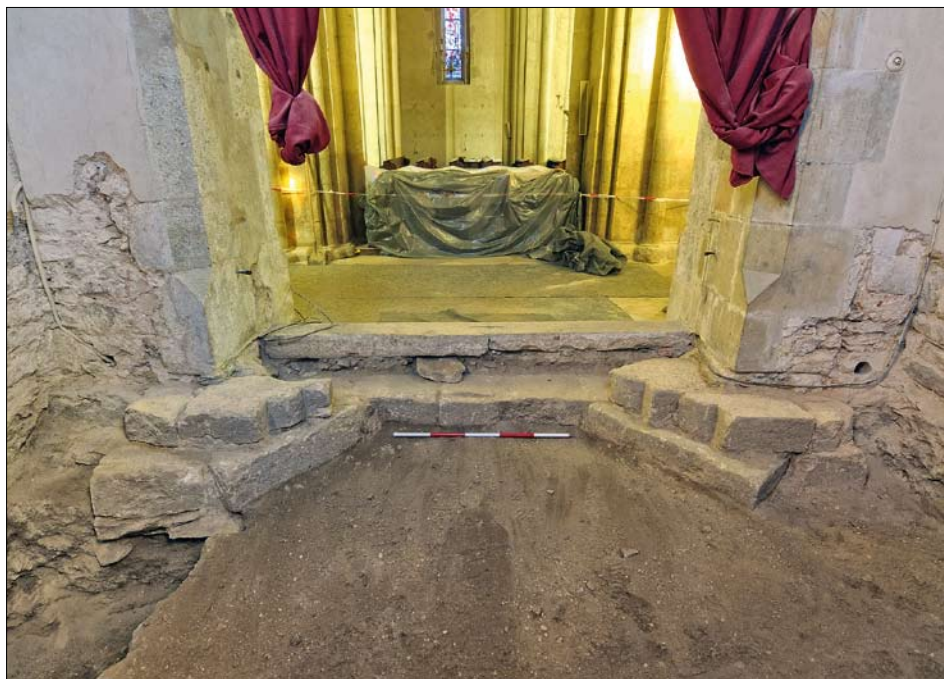
Obr. 3: Jižní strana vstupu do tzv. Kokovské kaple s průhledem do trojlodí. Pod stojkami současného prů-  
chodu jsou patrné fragmenty zrušeného raně gotického exteriérového portálu (všechna foto Z. Neustupný,  
2021, není-li uvedeno jinak).

Z boční lodi se do kaple vstupuje hrotitě završeným průcho-  
dem s tesaným ostěním, které  
je profilováno na obou stranách  
stejným způsobem – jednodu-  
chým okosením hran s trojúhel-  
nými náběžnými štítky. Některé  
prvky ostění průchodu byly vy-  
měněny při historizující úpravě,  
průchod jako celek je nicméně  
autentický. Bezprostředně pod  
prahem a stojkami průchodu se  
dochovaly fragmenty raně gotic-  
kého portálu. Z jeho ostění zby-  
lo torzo soklu, dále se dochoval  
jeden stupeň prahu. Torzo por-  
tálu je tvořeno dvěma vrstvami  
článků. Spodní vrstva sestává  
z desek. Na nich spočívají pro-  
filované prvky, z jejichž formy  
jasně vyplývá, že stojky portálu  
byly dvakrát odstupněny. Kou-  
ty obou ústupků jsou vyplněny  
čtvrtválcovými segmenty. Z po-  
lohy tesaných prvků je zřejmé,  
že těleso portálu předstupovalo  
před líc obvodového zdiva.

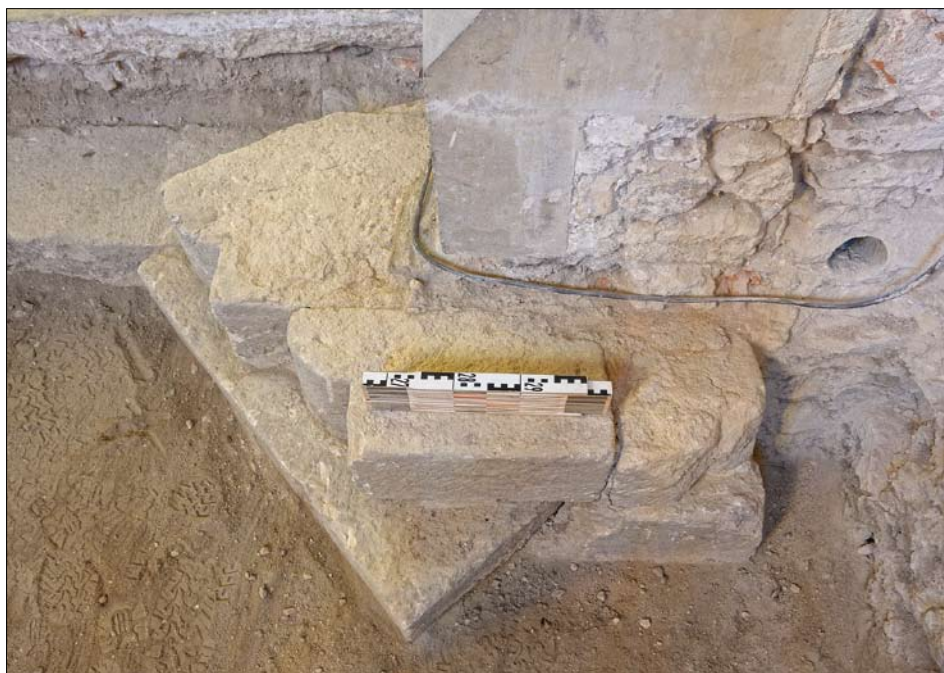
Obr. 4: Fragmenty východní strany zrušeného raně gotického exteriérového portálu, situovaného v místě  
dnešního průchodu do tzv. Kokovské kaple.

Abb. 4: Kolín, Kirche des hl. Bartholomäus, Fragmente der Ostseite des aufgehobenen frühgotischen Außenportals an Stelle des heutigen Durchgangs in die sog. Kokovská Kapelle.  
Abb. 5: Kolín, Kirche des hl. Bartholomäus, Befund in der sog. Kokovská Kapelle, links die Ost-, rechts die Südwand: 1 – Fundamentmauerwerk vom Strebepfeiler des Hallenbaus der Kirche; 2 – Werksteine vom Strebepfeiler der äußeren Hülle des Hallenbaus; 3 – Fragment vom profilierten Strebepfeilersockelgesims.  
Abb. 6: Kolín, Kirche des hl. Bartholomäus, Befund in der sog. Kokovská Kapelle, links die Südwest-, rechts die Westwand: 1 – Fuge zwischen dem Fundamentmauerwerk vom Hallenbau der Kirche (links) und dem späteren Mauerwerk; 2 – Werksteine des Strebepfeilers.  
Abb. 7: Kolín, Kirche des hl. Bartholomäus, sog. Kokovská Kapelle, Altarfundamentmauerwerk an der Südwand.

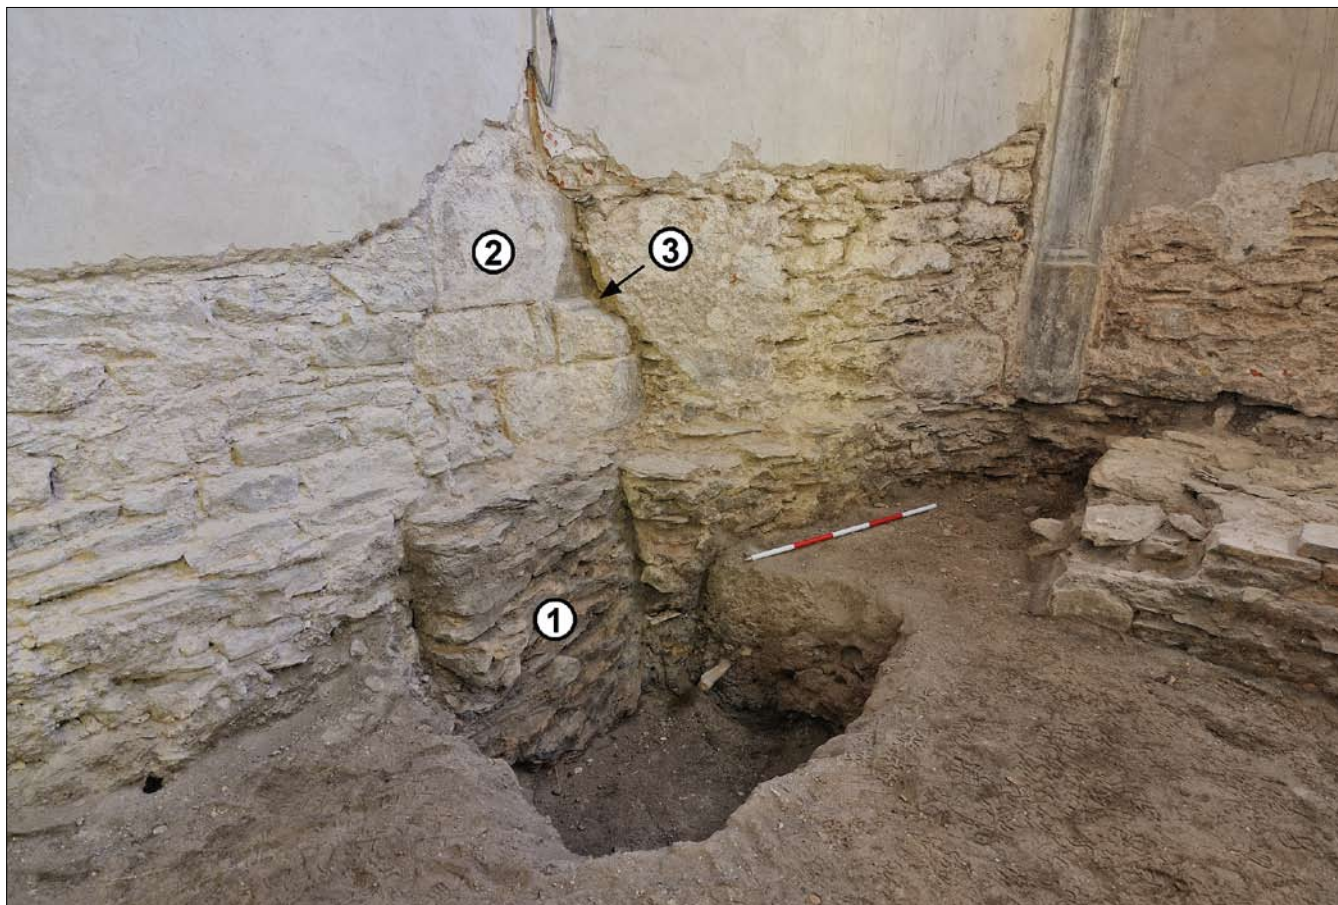
Obr. 5: Nálezové situace v tzv. Kokovské kapli, vlevo východní stěna, vpravo jižní stěna. 1 – základové zdivo opěrného pilíře trojlodí; 2 – tesané kvádry opěrného pilíře pláště trojlodí; 3 – fragment profilované soklové římsy opěrného pilíře.

Jak už bylo řečeno, v plášti kap-  
le jsou zakomponována tělesa  
opěrných pilířů boční lodi. Ty-  
to starší bloky zdiva se nachá-  
zejí na jižních koncích bočních  
(severo jižních) zdí kaple. Oba  
pilíře bylo možné jasně iden-  
tifikovat při poslední stavební  
obnově, a to nejen v kopaných  
sondách v úrovni základového  
zdiva, ale i díky částečnému  
osekání interiérových omítek.  
Rozsah základového zdiva pi-  
lírů lze postihnout díky výraz-  
ným svislým spárám a změně  
tloušťky zdiva (mladší zákla-  
dové zdivo je slabší). Nadzemní  
partie tělesa pilíře byly mno-  
hem lépe patrné na východní  
straně, bližšímu ohledání na  
západní straně bránily kusy ponechaných omítek a ci-  
helná plenta vyrovnávající líc zdiva. V koutu na rozhra-  
ní východní a jihovýchodní stěny kaple došlo po osekání  
omítek k obnažení několika tesaných kvádrů opěrného  
pilíře, včetně fragmentu soklové profilované římsy. Zby-

tek profilace se dochoval v místě, kde římsa zabíhá za  
jihovýchodní stěnu kaple. Profilace v rozsahu východní  
stěny kaple byla kompletně osekána v době její výstavby,  
což souviselo s vyrovnáním interiérového koutu. Prostě  
zkosená soklová římsa je shora lemována poměrně sub-  
tilním oblounem.

Nepočítáme-li bloky tvořené staršími opěrnými pilíři, po-  
zorujeme v obvodovém zdivu kaple nápadnou změnu  
struktury kamenného líce. Zdivo závěru kaple je vy-  
skládáno odlišným způsobem než vyzdívky pod oblou-  
ky opěrných pilířů (viz obr. 5). Proto předpokládáme, že  
vyzdívky souvisejí se stavební etapou, která předcházela  
vzniku kaple. Je-li naše domněnka správná, pak by ta-  
to skutečnost dokládala existenci předsíně, zrušené při  
výstavbě kaple.

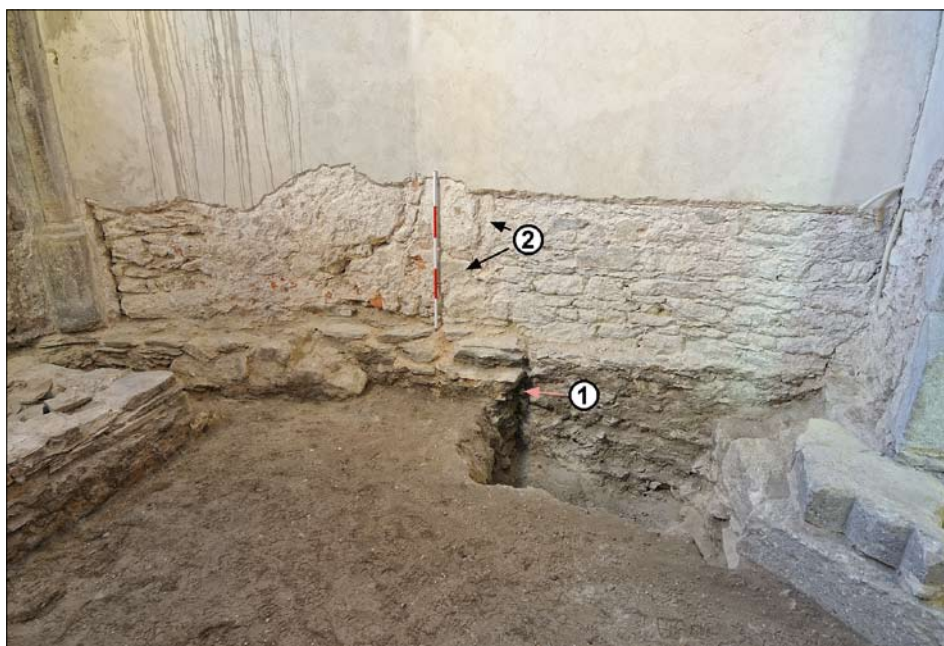
Obr. 6: Nálezové situace v tzv. Kokovské kapli, vlevo jihozápadní stěna, vpravo západní stěna. 1 – spára mezi základovým zdivem opěrného pilíře pláště trojlodí (vlevo) a mladším zdivem; 2 – tesané kvádry opěrného pilíře.

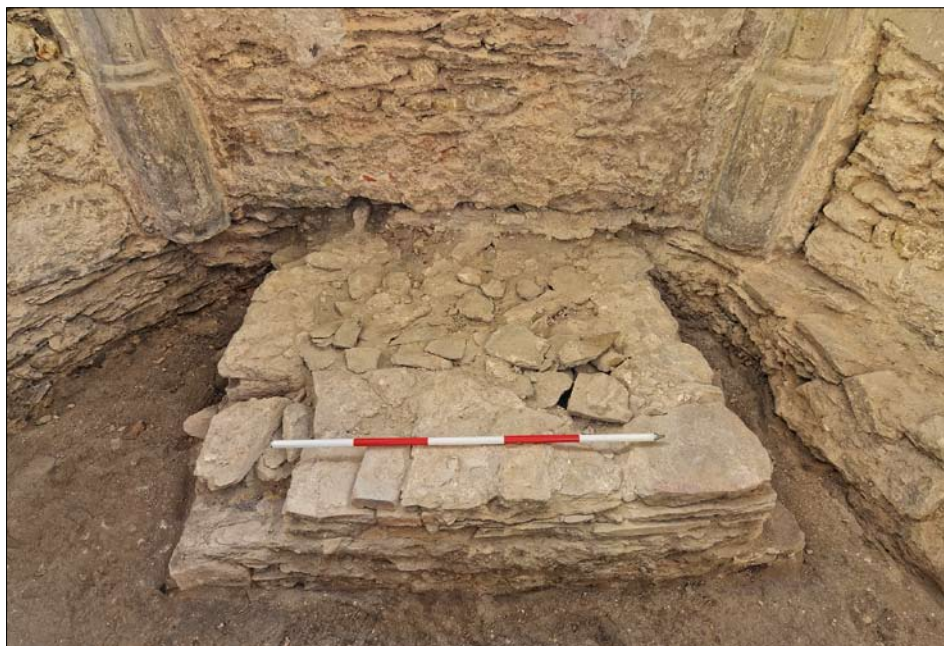
Obr. 7: Základové zdivo středověkého oltáře při jižní stěně tzv. Kokovské kaple.
