# ROŽMBERSKÉ PALÁCE HRADŮ DÍVČÍHO KAMENE (MENŠTEJNA) A HELFENBURKU U BAVOROVA

## PŘÍSPĚVEK K VÝZKUMU KULTURY BYDLENÍ VE STŘEDOVĚKU

VLADISLAV RAZÍM

**The Rožmberk Palaces of Dívčí Kámen (Menštejn) Castle and Helfenburk Castle near Bavorov  
Contribution to Research of Housing Culture in the Middle Ages**

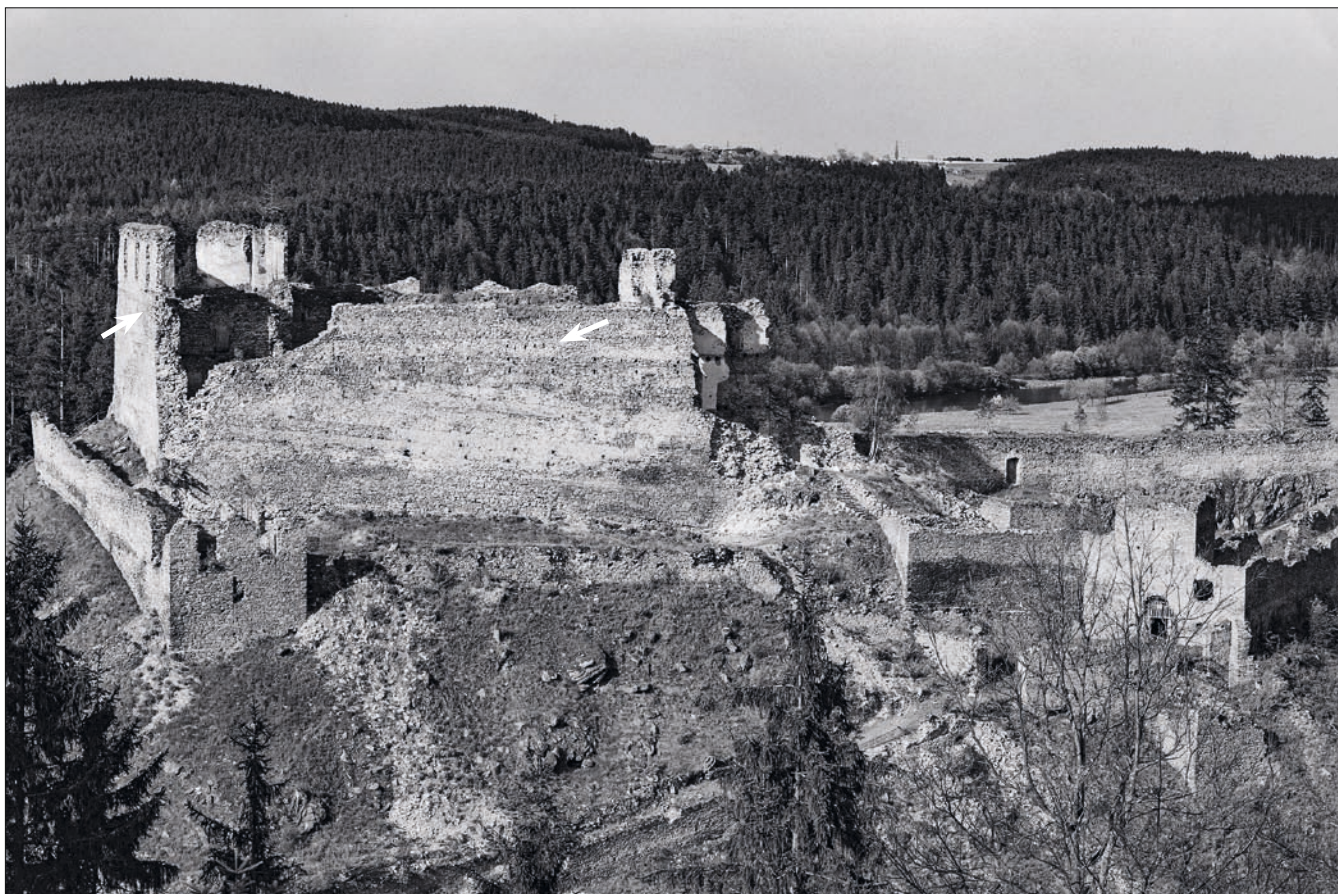
Obr. 2: Dívčí Kámen, celkový pohled na jádro hradu od jihu. Vlevo rozsáhlý palác chráněný parkánovou zdí, dole přístupový koridor zakončený věžovou branou (vpravo). Palác je charakteristický průčelím bez oken, na kterém lze dobře rozeznat v dolní části šikmo probíhající vrstvy zdiva a v části horní vrstvy vodorovné, s otvory po ochozu a sedlové věžici (označ. šipkou). Nad touto jižní spojovací zdí je v pozadí vidět koruna severní zdi, s pozůstatky předprvní zídky, event. cimbuří. Vlevo vyvýšená západní obytná část paláce. Šipkou vlevo označeno lokální šikmé založení horního, sálového patra. Vpravo (uprostřed snímku) vyčnívá horní patro východní obytné části (foto V. Hyhlík, 1963, archiv NPÚ GnŘ, č. 96139).

Obr. 17: Dívčí Kámen, dnešní pohled na palác od jihu umožňuje oproti snímku z roku 1963 (srov. obr. 2) nahlédnout do zbytků východní obytné části, s vodorovnými řadami stropních trámů. V horních úrovních stejné části stavby ubýly partie zdiva, také zanikly zbytky předprsně severní spojovací zdi. Dobře jsou čitelné otvory po nosnících předsazeného ochozu na jižní zdi (srov. obr. 20). Před palácem vyrostly stromy, které mohou ohrozit stabilitu a soudržnost zdiva, stav 2015.

Vlevo řez západní zdi paláce. Šipka označuje nepravidelnost nasazení zdi-  
va 3. patra, související s jeho dodatečným vznikem (srov. obr. 2 a 17).

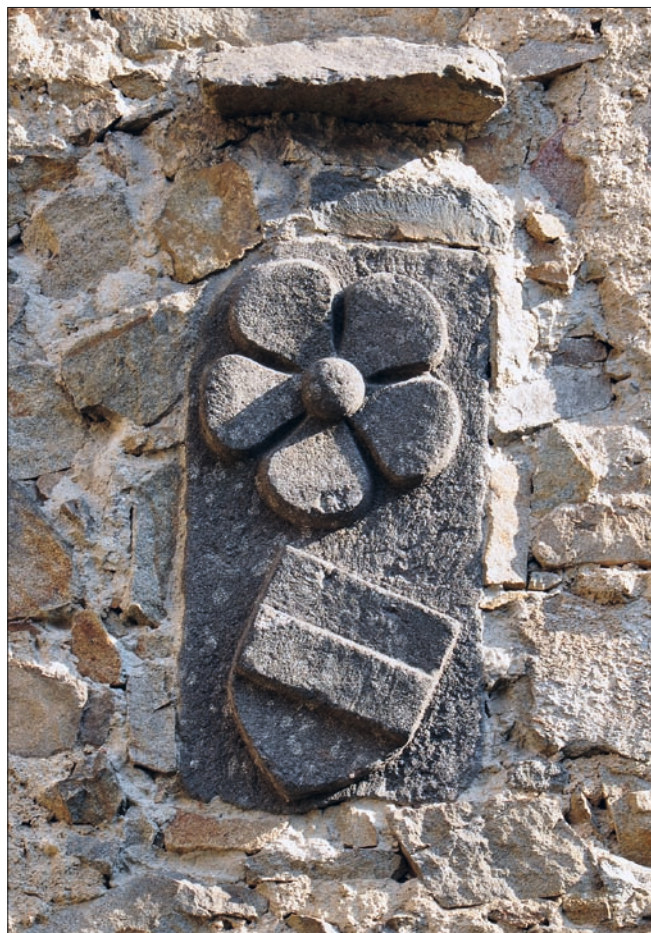
Obr. 4: Helfenburk, kamenný alianční znak manželů Jana z Rožmberka a Alžběty z Halsu, umístěný v druhotné poloze v severní zdi palácového nádvoří (srov. obr. 63d a 91). Původně byl patrně nad vchodem v jižním průčelí, stav 2016 (všechny snímky V. Razím, není-li uvedeno jinak).

Obr. 63d: Helfenburk, geodetické zaměření, podélný řez palácem s pohledem k severu (srov. obr. 62a). 41 – kamenný znak (obr. 4); 42 – pozůstatky valené klenby; 43 – kapsy po stropních trámech dolního sklepa; 44 – šije ke vchodu do dolního sklepa.

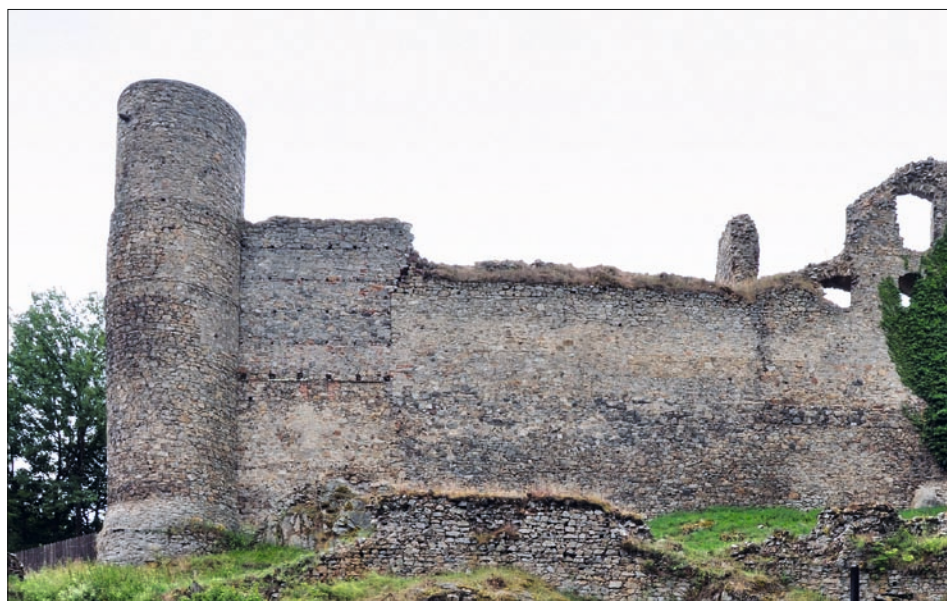
Obr. 9: Helfenburk, menší válcová věž a úsek hradby mezi ní a palácem, pohled od severu, z dolního hradu (srov. obr. 8). Horní část věže novodobá. S věží byl vystavěn krátký úsek hradby, zakončený cimbuřím se dvěma stínkami a jednou mezilehlou prolukou (vlevo dole). Teprve následně byla k této hradbě připojena podstatně vyšší a širší zeď, tvořící zároveň severní obvodovou zeď paláce (uprostřed a vpravo). Původní úsek hradby u věže byl poté výrazně zvýšen. V popředí relikty parkánové hradby, stav 2015.

ni navazující úsek hradby s cimbuřím na Helfenburku byly podle stavebního rozboru vztyčeny zároveň s palácem, event. dokonce o něco dříve (srov. obr. 9), na Dívčím Kamenu byl stavební postup zřejmě podobný. Dosavadní studium poukazuje i na další shodné či velmi podobné fortifikační prvky na obou hradech. Nejmarkantnější je svého druhu sedlová věžice s předsazeným dřevěným ochozem (srov. níže).<sup>12)</sup> Naproti tomu bylo zjištěno, že cimbuří obvodové hradby na Helfenburku nemělo střilny, zatímco ve stínkách přibližně stejně starého cimbuří na Dívčím

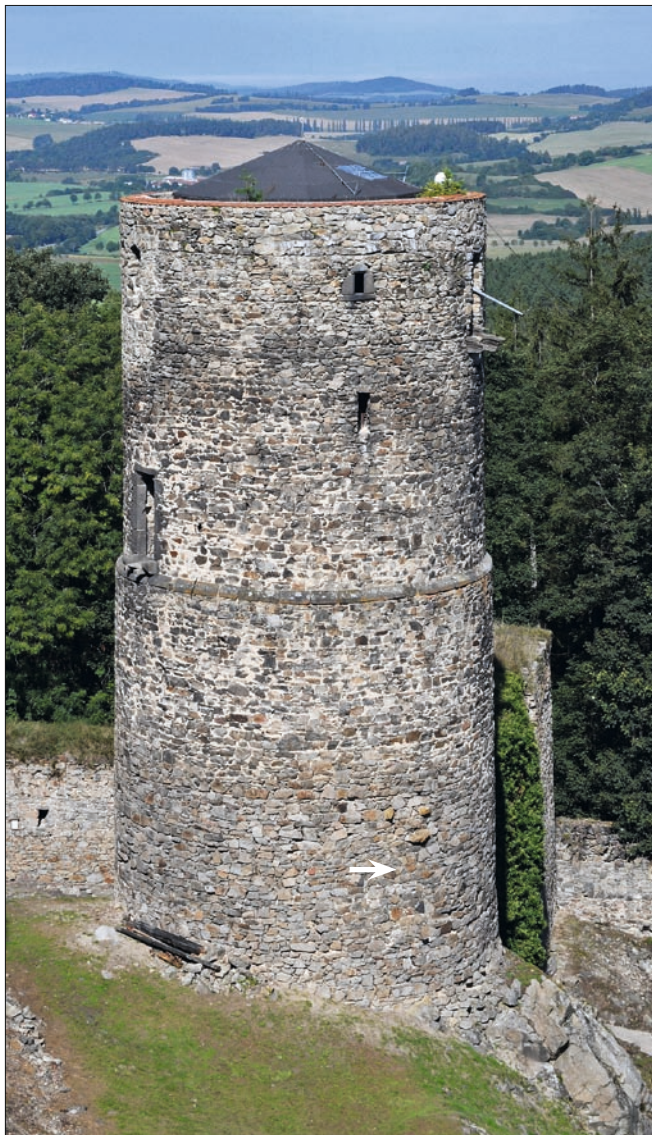
Obr. 10: Helfenburk, velká válcová věž v pohledu z paláce. Vysoká přízemní část je zakončená římsou, nad níž zdivo ustupuje. Vpravo dole „šmorce“ připravené k navázání zdi, k němuž nedošlo (označeno šipkou). Sedlový portálek do 1. patra je vybaven dvěma konzolami, ve kterých však nebyla připravena ložiska pro točnice padacího můstku. Nahoře okénka jednotlivých pater a vstup do zaniklého arkýřového prevetu, s dřevěnými konzolami. Svrchní část zdiva a partie s okénkem vlevo jsou dílem novodobé rekonstrukce, stav 2022.

Kameni střílny identifikovány byly. Nejmarkantnějším specifikem opevnění Helfenburku je další, velká válcová věž, chránící z boku, i když s určitým odstupem, první bránu z poloviny 14. století (po pozdně gotickém rozšíření třetí brána). Věž, stojící ve vyvýšené poloze a zároveň zčásti chránící také palác v pozadí, nepochybně vznikla současně s branou, neboť úsek hradby ve směru od brány je k ní přiložen na spáru (srov. obr. 10).<sup>13)</sup>

13) Jeden z dubových nosníků (krakorců) arkýřového prevetu v posledním patře věže (srov. obr. 10 vpravo nahoře) byl dendrochronologicky datován 1422–1427, druhý nosník po roce 1397 (srov. pozn. 5). Nelze však vyloučit pozdější výměnu nosníků, nebo delší období výstavby věže.

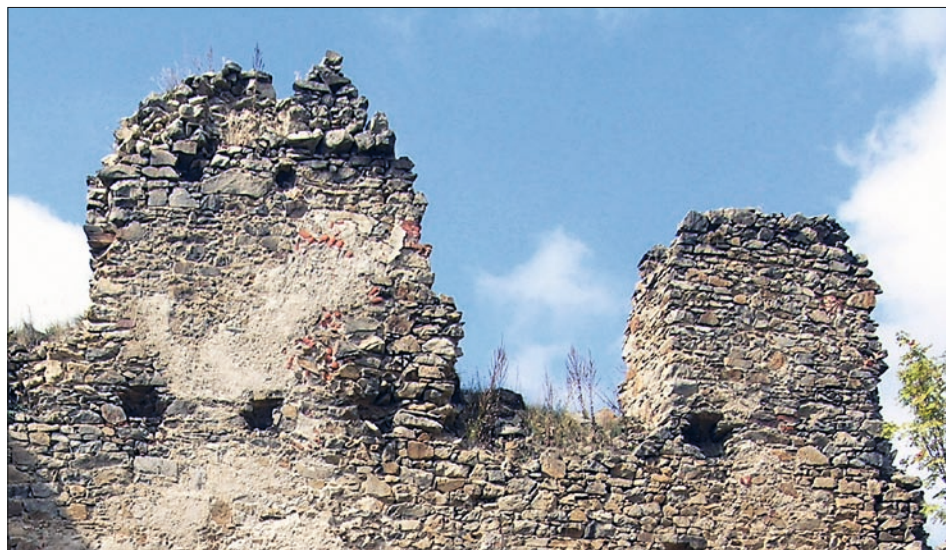
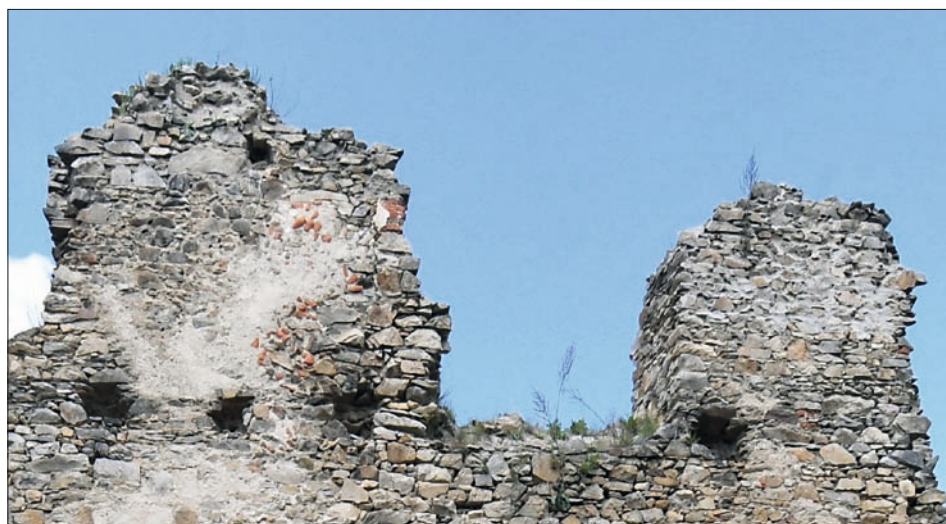
Obr. 11a, b: Helfenburk, porovnání detailů horní části západního nádvorního průčelí, stav 2008 a 2017 (srov. obr. 65). Při důležitém stavebním zabezpečení v mezidobí zanikl důležitý fragment římsy z několika lomových kamenů, úbytkem zdiva a nevhodnou povrchovou úpravou byl postižen i blok zdiva vpravo od proluky.

a fotografická dokumentace zdaleka neodpovídá dnešním potřebám.<sup>20)</sup> V dosavadních publikacích se objevuje až překvapivě nízký počet spíše ilustrativních záběrů, chybí zaměření nádvorních fasád, o detailech nemluvě. Patříčná pozornost nebyla věnována – jako obvykle – zejména problematice obytného komfortu paláců, v závěrech je řada omylů a povrchních soudů. Dopady tohoto stavu a akutní nebezpečí z prodlení nejlépe dokládá zjištění, že jen během našeho zkoumání paláců v několika etapách došlo k zániku některých důležitých náleзовých situací, případně ke zkomolení při důležitých opravách (srov. obr. 11 a 12).

souvislosti výklad několika předstupujících kamenů nad střední částí západního nádvorního průčelí na **H**, které zmizely teprve v posledních letech (srov. obr. 11). Lze je pokládat za fragment vodorovné římsy, která snad souvisela s uvažovaným podstřešním podlažím, event. nesla vaznici krovu pultové střechy nádvorní pavlače.

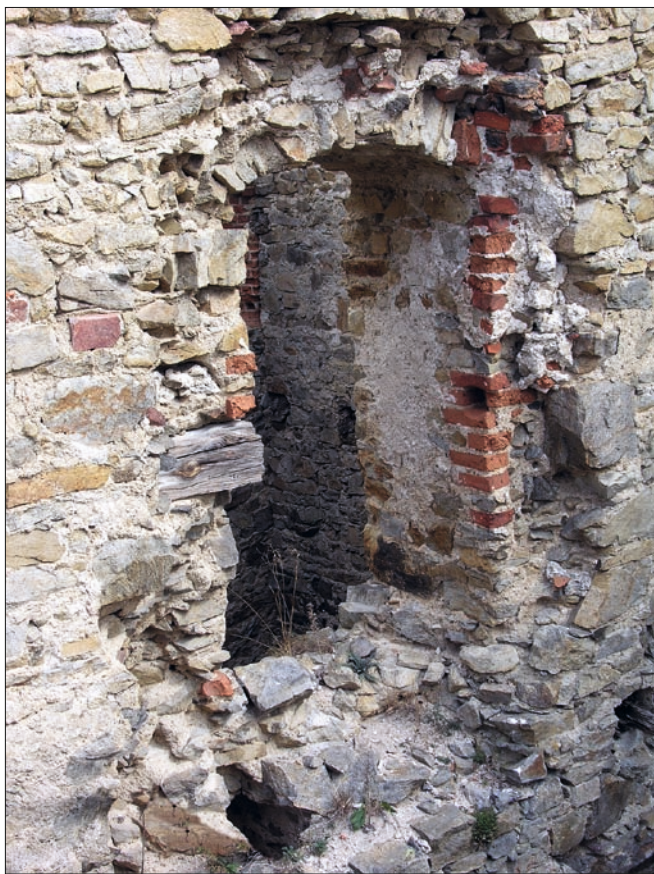
Obr. 12a, b: Helfenburk, porovnání průchodu v 1. patře mezitraktové zdi západní obytné části paláce, pohled z jižní místnosti, stav 2008 a 2015 (srov. obr. 69). Přes zánik ostění měl otvor velkou vypovídací schopnost, která se rasančně snížila způsobem jeho stavebního zajištění s využitím cementové malty (na druhém snímku nahoře). Pod průchodem v 1. patře otvory stejného účelu v úrovni přízemí a sklepa, zatím bez zajištění.

Obr. 69: Helfenburk, západní obytná část paláce, pohled z horní části jihovýchodního kouta do jižního traktu (srov. obr. 64c). Dole sklep a přízemí, nad nimi první patro s rekonstruovaným velkým oknem a také nově vyzděným průchodem do severní místnosti (srov. obr. 12b). Nahoře sálové podlaží s koutovou skříňkou (zcela vlevo), výraznou prolukou po zaniklém zdivu a špaletou okna se stopami dřevěného sedátka i zbytkem ostění. V pozadí vpravo další, stejně provedené okno sálu. U obou oken jsou vidět také otvory pochev pro závoru ve špaletách, stav 2015.

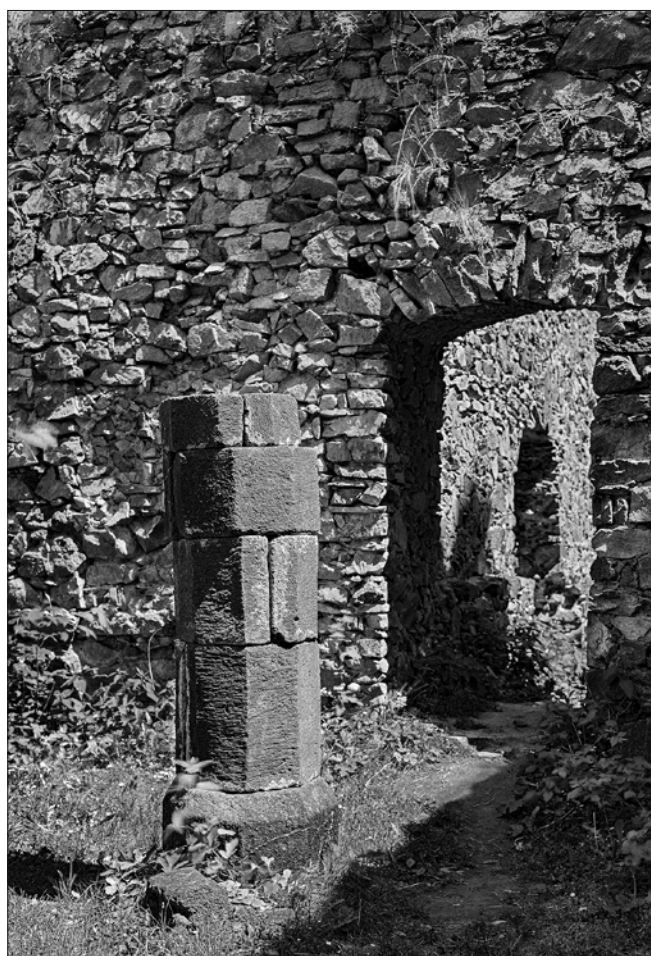
Obr. 13: Helfenburk, anastyloza části polygonálního sloupu arkády na nádvoří z fragmentů nalezených při výkopu. V pozadí vstup do jižní místnosti východní obytné části paláce. Dnes sloup neexistuje (foto V. Obereigner, 1963, archiv NPÚ GnŘ, č. 94979).

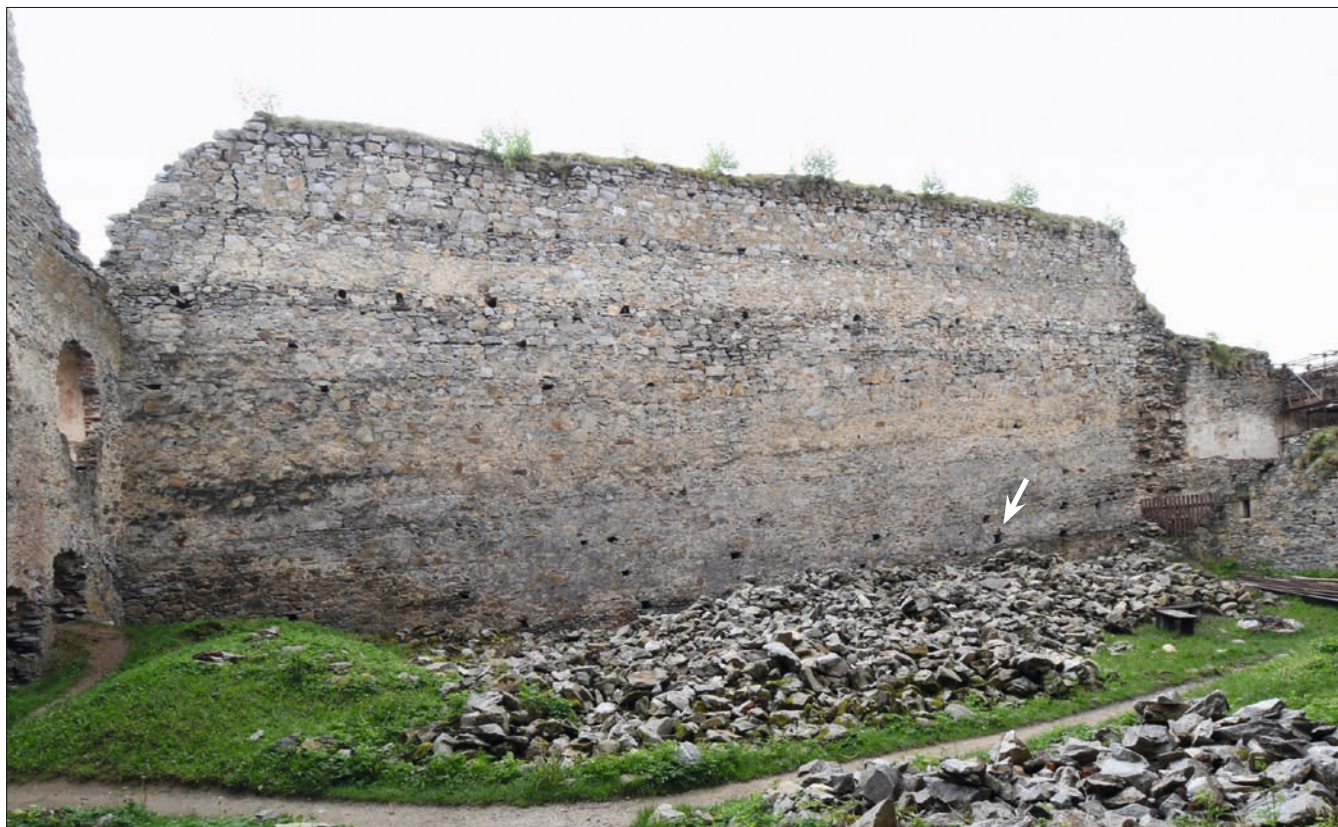
Obr. 18: Dívčí Kámen, nádvorní, severní strana jižní spojovací zdi (srov. obr. 21). Dole šikmo skloněné vrstvy zdiva, výše vodorovné. Šipkou označeno vnitřní ústí výlevky (srov. obr. 21/4). Vpravo stopy návaznosti západní nádvorní zdi (obr. 19), od ní vpravo dole ostění okénka do jižního sklepa (obr. 34). Vlevo východní nádvorní zeď, nad ní několik vázacích kamenů z doby po zvýšení spojovací zdi (obr. 21/17, 52), stav 2024.

jinak nedoložené kuchyně v parkánu.<sup>30)</sup> Detailní nálezo­vá situace, zejména četné změny ve vývoji vnějšího a vnitřního líce zdi, nasvědčuje opaku. Za jediný původní vstup obvodovou zdi na **DK** lze nadále považovat východní bránu, ovšem s výjimkou jednoho zajímavého prvku. Ve vzdálenosti asi 530 cm od nádvorní zdi západní obytné části najdeme v jižní spojovací zdi v průřezu přibližně čtvercový (cca 15 × 15 cm), nepochybně původní otvor, který prochází celou tloušťkou zdi, směrem ven mírně klesá a je zakončen zbytky chrliče z neopracovaného, lomového kamene. Výšku otvoru nad původní úroveň nádvoří dnes nelze pro destrukci stanovit, podle vchodu do přízemí obytné části ji však můžeme odhadovat na cca 100–150 cm. Evidentně jde o výlevku, kterou bychom mohli hypoteticky spojit právě s kuchyní. Stavba tohoto účelu mohla mít lehčí konstrukci, po níž se na líci obvodové zdi paláce nezachovaly stopy (ty lze reálně předpokládat pod destrukcí v ploše nádvoří) (srov. obr. 16/4, 18, 21, 24).

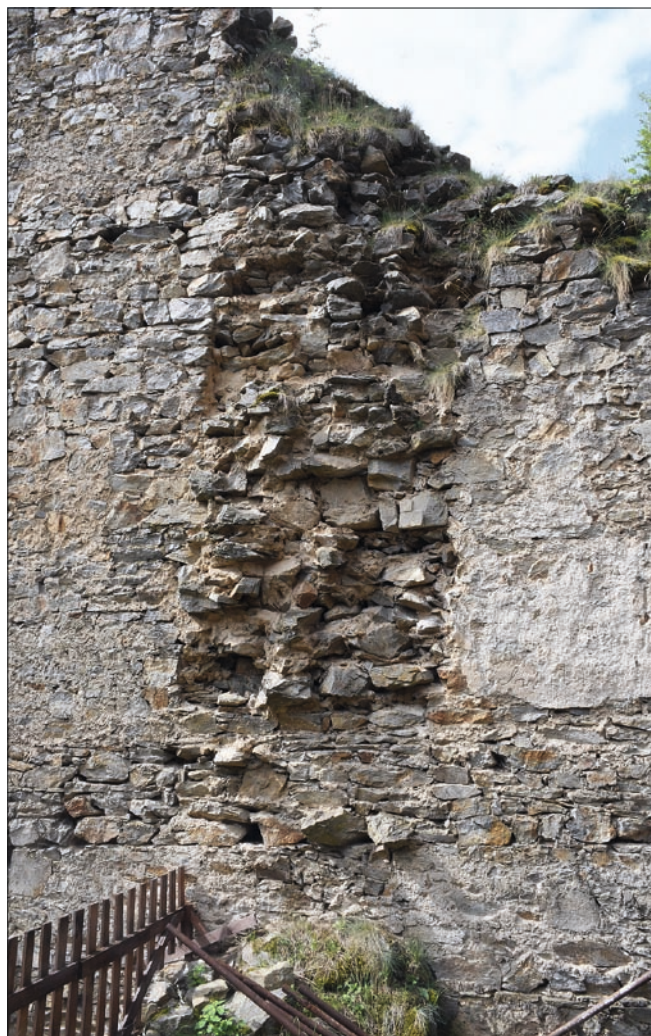
Obr. 19: Dívčí Kámen, detail návaznosti zaniklé nádvorní zdi západní obytné části na zeď jižní – vpravo interiérová stěna přízemí (bez omítky dole) a 1. patra (s omítkou), vlevo jižní spojovací zeď. V rozsahu přízemí byla nádvorní zeď připojena na připravené šmorce (nad plotem), výše jsou zdi už plně provázané, tedy stavěné současně (srov. obr. 18 a 21/16), stav 2024.

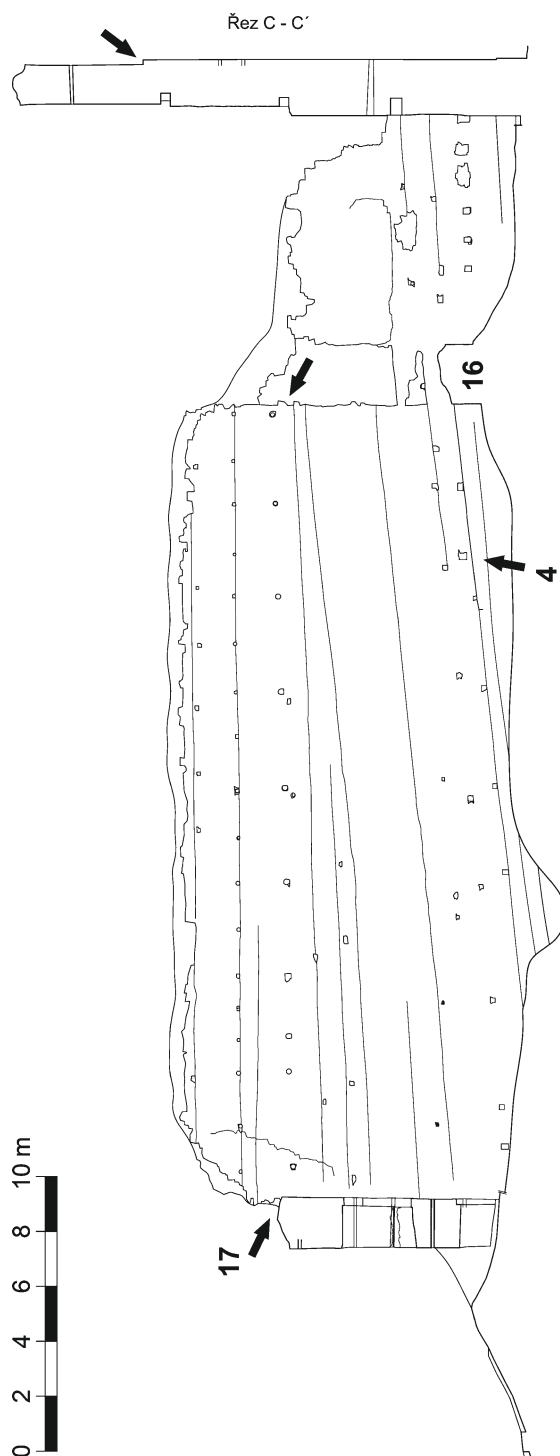
Obr. 21: Divčů Kámen, geodetické zaměření, pohled na nádvoří, severní stranu jižní spojovací zdi paláce (srov. 16a). Dole šikmo probíhající vrstvy zdíva, ve vyšší úrovni jsou vrstvy vodorovné. Šipkou naznačena přibližná výšková úroveň koruny hradby před 1. zvýšením (srov. obr. 20/15). 4 – vnitřní ústí výlevky; 16 – místo návaznosti kolmé, nádvoří zdi západní obytné části paláce; 17 – několik kamenů návaznosti východní nádvoří zdi (srov. obr. 52).

Vpravo řez západní zdi paláce. Šipka označuje nepravidelnost nasazení zdiva 3. patra, související s jeho dodatečným vznikem (srov. obr. 2, 20).

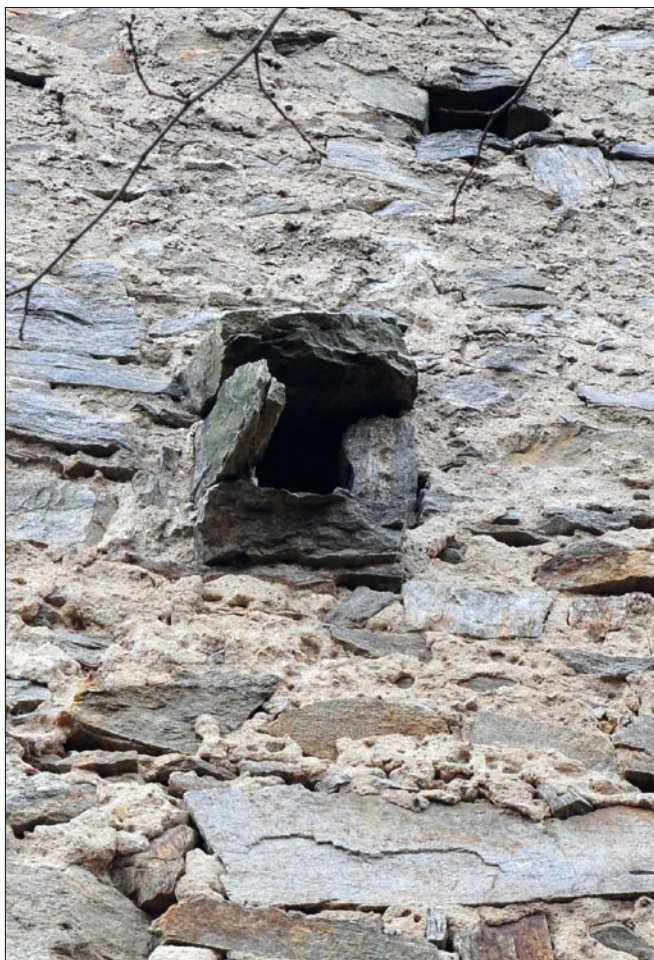
Obr. 24: Dívčí Kámen, chrič (4) v jižní spojovací zdi, podhled z parkánu. Pravý a dolní kámen tvořící chrič jsou ураžené, stav 2013.

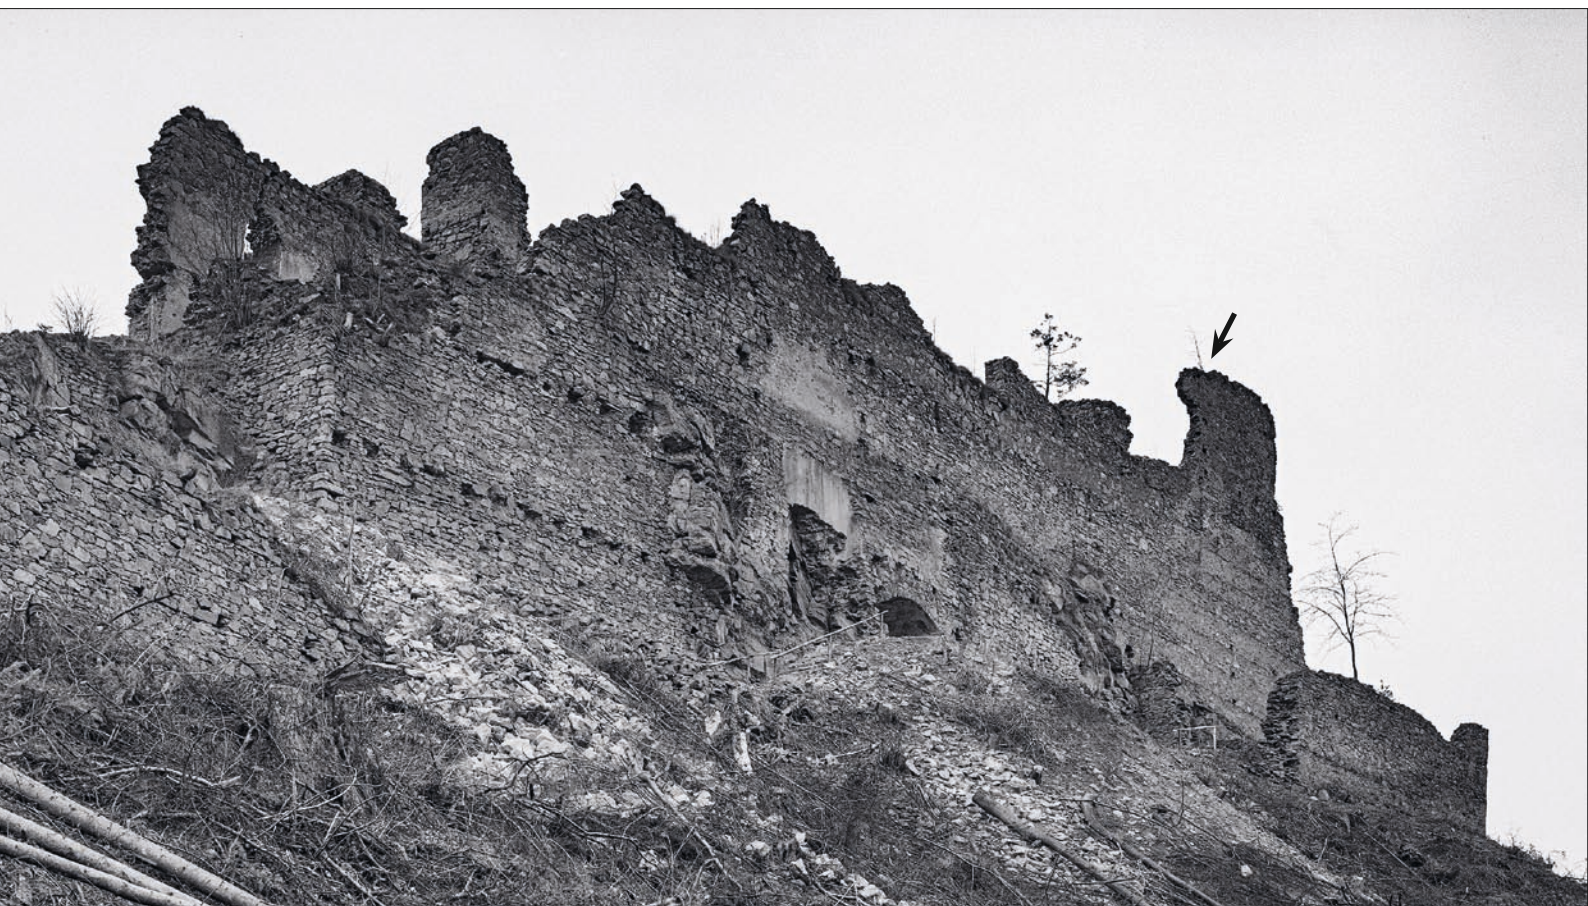
Obr. 25: Dívčí Kámen, pohled na palácový komplex od severovýchodu (srov. obr. 22). Vlevo v popředí přezděná nárožní část paláce se dvěma řadami dodatečných otvorů, souvisejících s objekty v parkánu. Vpravo od nich zbytek interiérové omítky dalšího zaniklého objektu a horní část průchodu do nádvoří (se segmentovým záklenkem) (srov. obr. 26). Vpravo úsek parkánové zdi. Nad průchodem je zřetelné dodatečné zesílení líce zdiva oproti původnímu stavu. Nahoře zbytky členění předprsně spojovací zdi se svislou špaletou (na obr. 22 již neexistuje). Vpravo tenká zeď sálavého patra s reliktem šikmé zdi trojbokého závěru kaple (označeno šipkou), dnes již tento relikt neexistuje (foto Č. Šíla, 1962, archiv NPÚ GnŘ, č. 91843).

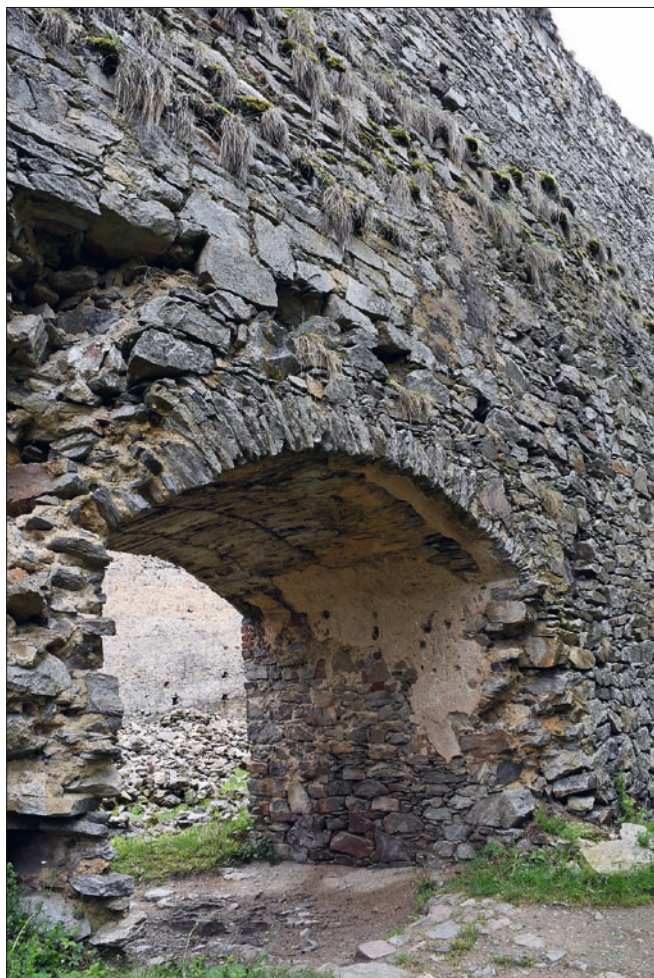
Obr. 26: Dívčí Kámen, průchod v severní spojovací zdi (4), šikmý pohled z parkánu od severovýchodu. Nad záklenkem zdi zesilující zeď, původní líc zcela nahoře (srov. obr. 22/3 a 25), stav 2024.

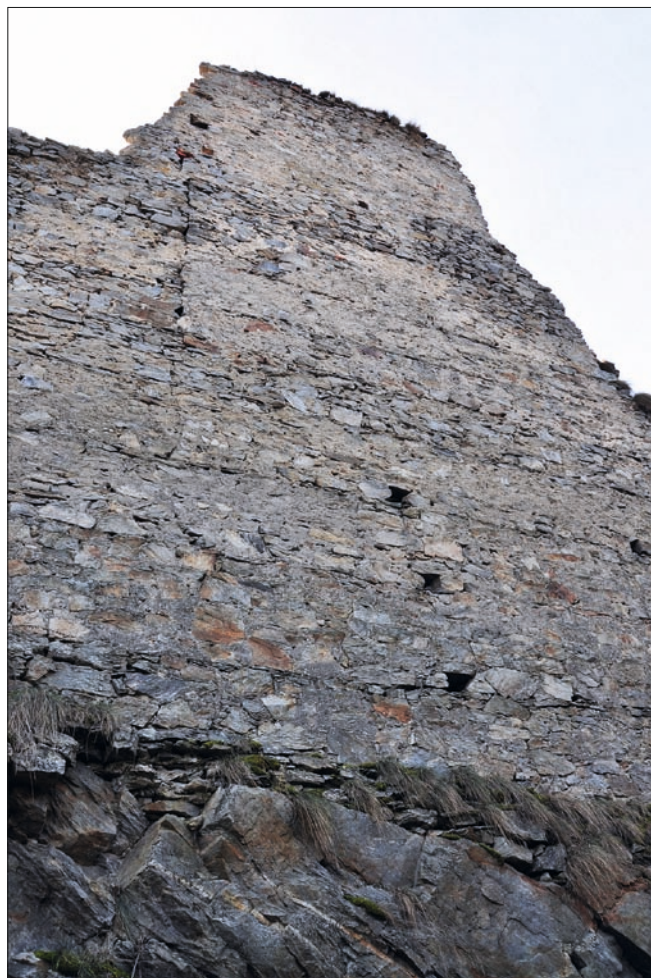
Obr. 27: Dívčí Kámen, severní průčelí paláce, detail rozhraní mezi západní obytnou částí (uprostřed) a spojovací zdi (vlevo). Uvedené části stavby vzájemně odděluje svislá spára (vlevo nahoře), srov. obr. 22/20, stav 2011.

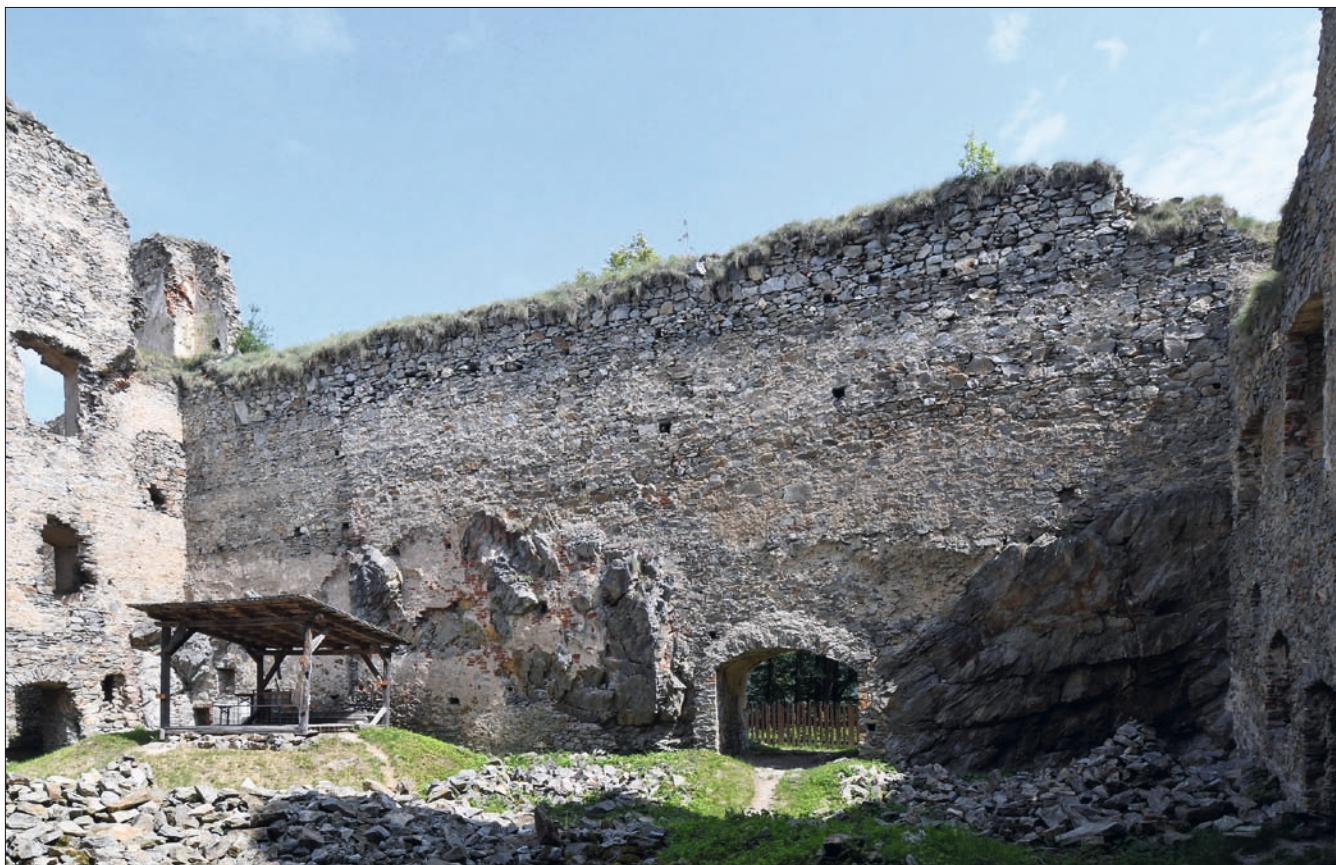
Obr. 28: Dívčí Kámen, celkový pohled z nádvoří na severní spojovací zeď (srov. obr. 23). Dole uprostřed dodatečný průraz do severního parkánu. Nerovnosti líce v sousedství průrazu podporují závěr o dodatečném vzniku otvoru. Po stranách dochované části rostlé skály, využité při stavbě zdi. Vlevo (nad dřevěným přístřeškem) je patrný mírný zlom v průběhu líce. Vlevo v nádvoří zdi západní obytné části zazděný otvor (7), patrně původní vchod z ochozu spojovací zdi (obr. 35). Otvor byl nejspíše zazděn při prvním zvýšení této zdi. V pozadí nad koutem styku spojovací zdi a průčelí obytné části relikv kaple s koutem jejího interiéru, kde lze rozeznat zbytky cihelné klenby (12), stav 2024.

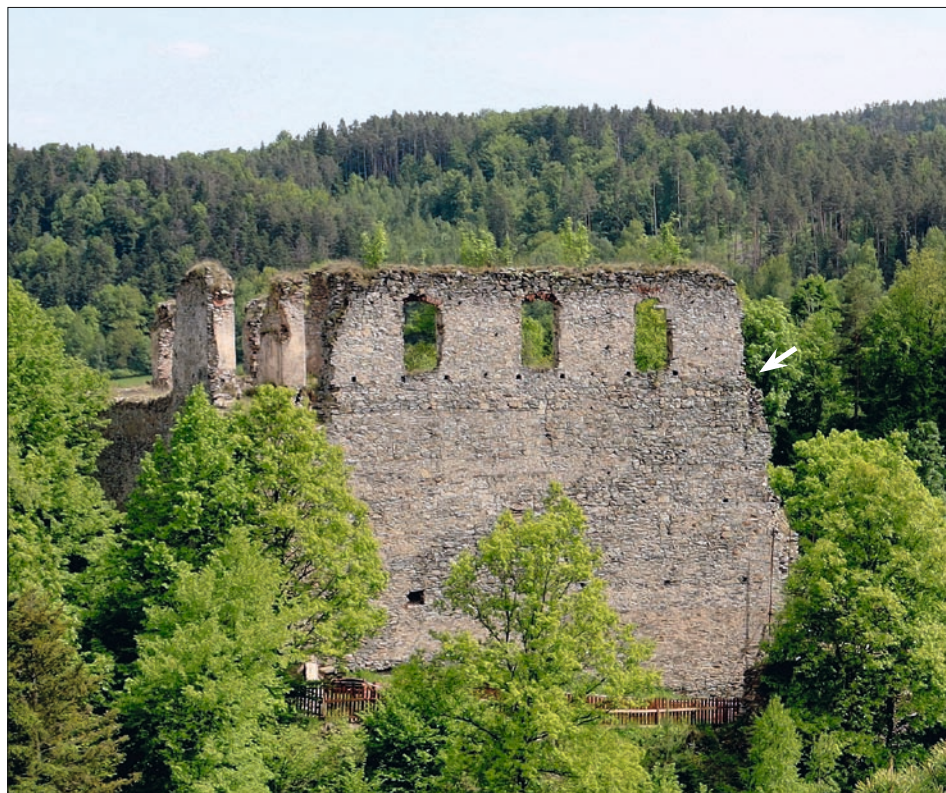
Obr. 29: Dívčí Kámen, západní průčelí paláce se třemi okny sálového prostoru 3. patra. Těsně pod okny probíhá vodorovná řada otvorů po nosnících zaniklého dřevěného ochozu. Zcela upravo se v této úrovni rýsuje poněkud šikmé nasazení lince zdiva horního patra (označeno šipkou, srov. obr. 2, 20, 21) (snímek J. Hansová, 2021).

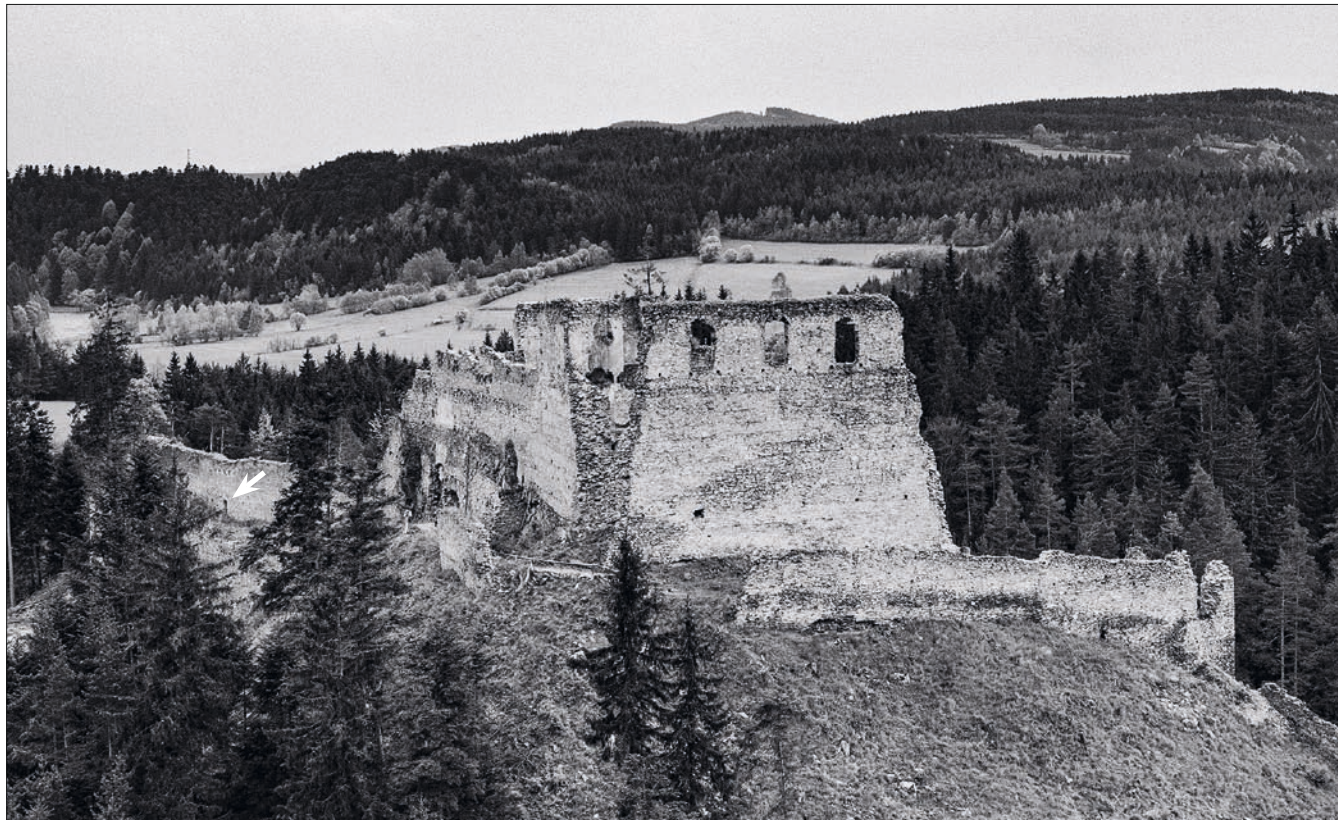
Obr. 30a: Dívčí Kámen, palác od severozápadu. Vpravo západní průčelí s třemi okny sálu a zřícenými nárožími (srov. obr. 29), vlevo severní průčelí, v dolní polovině zvenku zesílené i jinak upravované (srov. obr. 25). Dole uprostřed tohoto průčelí, nad úsekem parkánové zdi, vyčnívá horní část průchodu do parkánu (3). Vlevo od paláce hradba běžící po skalním hřebeni k válcové věži (není vidět). Uprostřed hradby (šipka) jedna z branek, nad ní otvory po nosnících předpokládané sedlové věžice (foto Vl. Hyhlík, 1962, archiv NPÚ GnŘ, č. 96134).

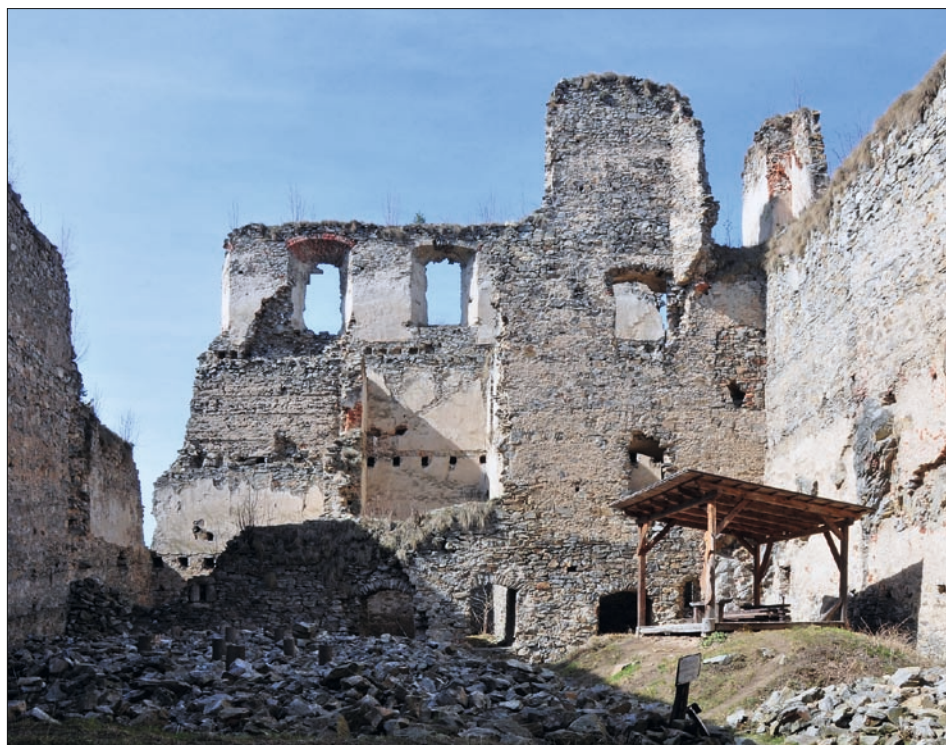
Obr. 32: Dívčí Kámen, pohled z nádvoří na západní obytnou část paláce (srov. obr. 31 a 33). Vpravo nejlépe dochovaný severní trakt s předstupujícím zbytkem arkýře kaple (11). Pod ním zazděný původní vchod z ochozu severní spojovací zdi do 2. patra (7). Nádvorní zeď středního a jižního traktu nad úrovní přízemí zanikla. V 2. patře jižního traktu zbytek dřevem zateplené světnice (8), obslužný otvor jejích kamen (9), nahoře dvě západní okna sálu (10), stav 2024.

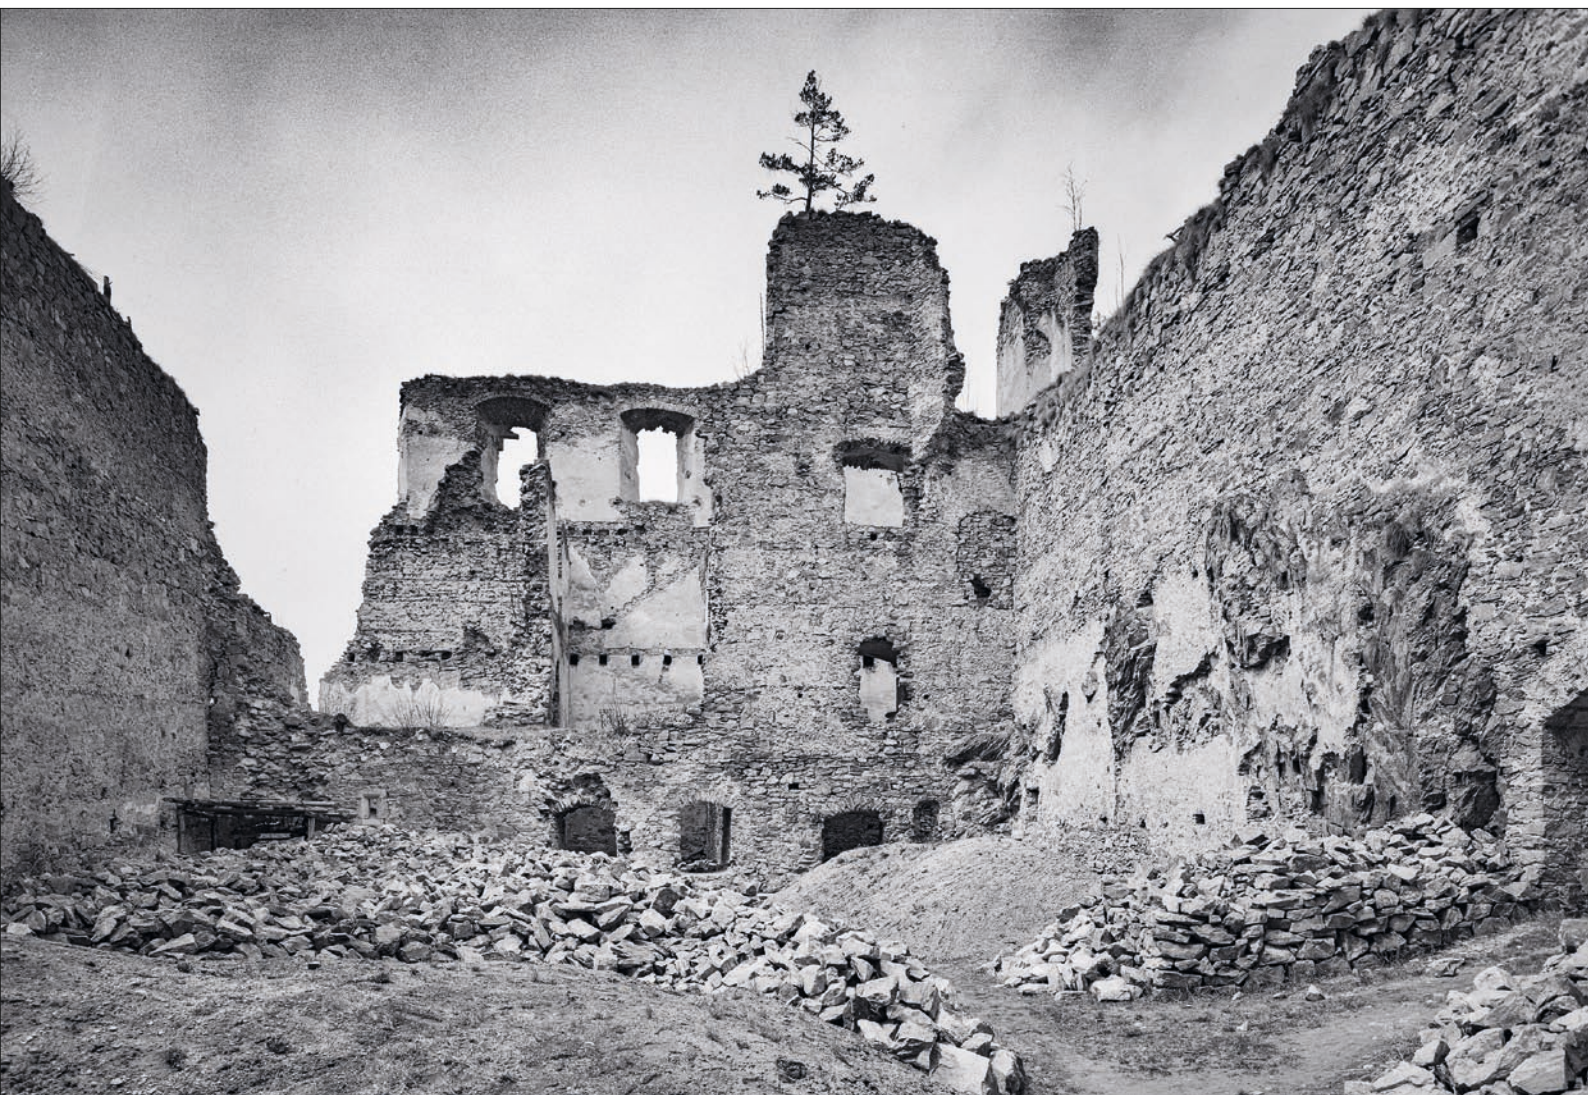
Obr. 33: Dívčí Kámen, takřka stejný pohled (srov. obr. 32, též 28) na archivním snímku poskytuje představu o postupné destrukci od 60. let 20. století do současnosti (foto Č. Šíla, 1962, archiv NPÚ GnR, č. 91857).

Abb. 33: Dívčí Kámen, die fast gleiche Ansicht (vgl. Abb. 32, auch 28) auf der Archivfotografie bietet die Vorstellung von der sukzessiven Destruktion seit den 1960er Jahren bis in die Gegenwart (Foto Č. Šíla, 1962, NPÚ GnŘ, Archiv, Nr. 91857).

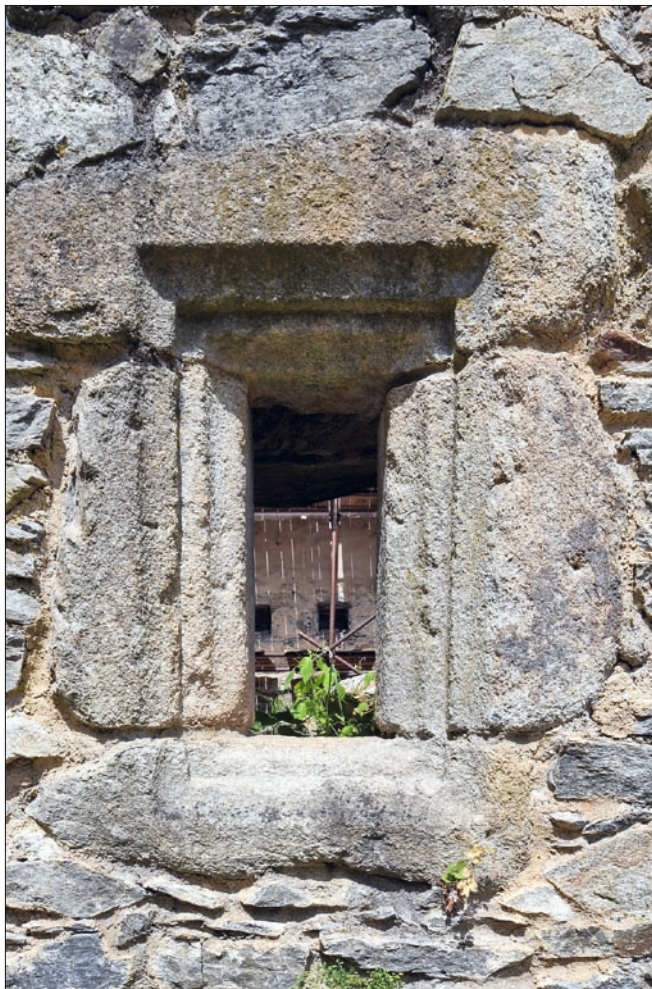
Obr. 34: Dívčí Kámen, ostění přízemního okénka jižního traktu západní obytné části paláce (23), stav 2024.

Abb. 34: Dívčí Kámen, Gewände vom Fensterchen im Erdgeschoss des südlichen Trakts vom westlichen Wohnteil des Palas (23), Zustand 2024.

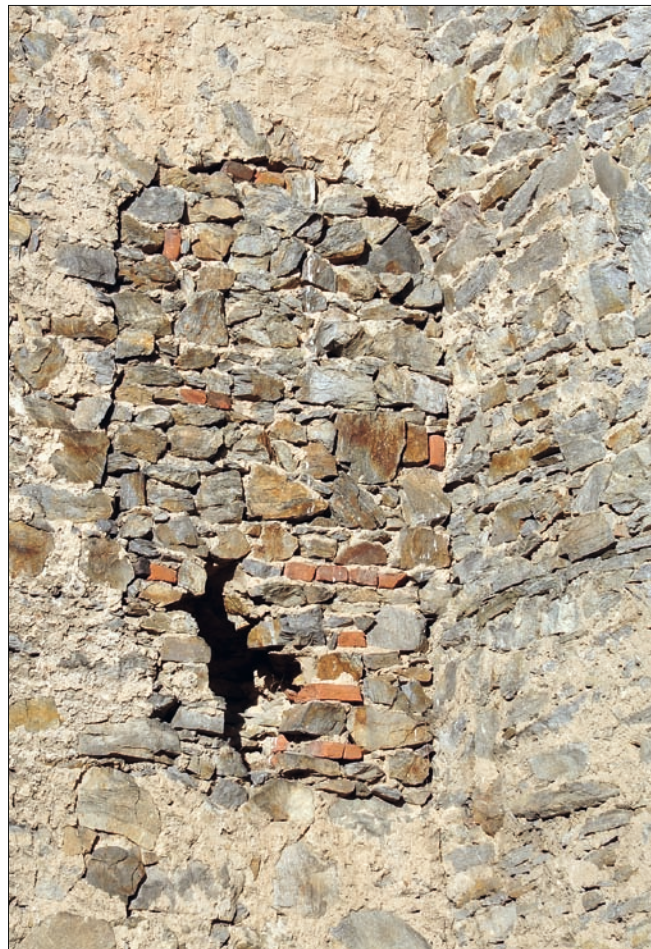
Obr. 35: Dívčí Kámen, detail zazděného vchodu (7) z původního ochozu severní spojovací zdi (uvnitř 2. patra v dolní části křbu). Vpravo je vidět nechtěné odstupňování této zdi v důsledku dodatečného zvyšování, stav 2017 (srov. obr. 31–33).

Abb. 35: Dívčí Kámen, Detail vom verblendeten Eingang(?), 7 aus dem ursprünglichen Wehrgang der nördlichen Verbindungsmauer (im Innenraum des 2. Stockwerks im Unterteil des Kamins). Rechts ist die ungewollte Abstufung dieser Mauer infolge ihrer nachträglichen Erhöhung sichtbar, Zustand 2017 (vgl. Abb. 31–33).

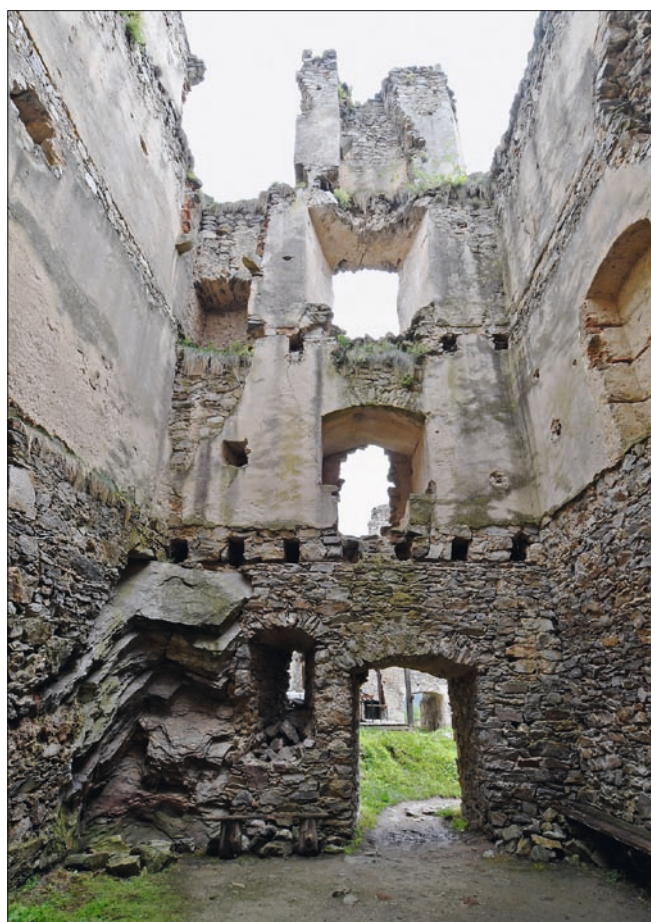
Obr. 37: Divčí Kámen, severní trakt západní obytné části paláce, průhled interiérem k východu (srov. obr. 36 vlevo). Dole neomítnuté přízemí s vchodem z nádvoří a jediným osvětlovacím okénkem, zhlaví stropních trámů byla podložena tzv. polštářem. Stejně zakončené 1. patro mělo na straně nádvorní okno s postranními sedátkem, vlevo od okna hluboký čtvercový výklenek nejasného účelu. V jižní stěně segmentově zaklenutý výklenek s otisky polic. V ose 3. patra větší okno se sedátkem, vlevo od něj zazdě-

ný průchod z ochozu severní spojovací zdi, vzápětí využitý pro krb, jehož kamenné konzoly a zbytky cihelného pláště vidíme výše. Kouřovod krbu zanikl nejpозději nástavbou 3. sálového patra. Nad krbem široký vstup do vysunutě kaple, jejíž triumfální oblouk je doložen ozubem vpravo a výběhem zdiva vlevo. Vpravo od kaple krb s jednou dochovanou konzolou (vlevo) a zbytkem sbíhavého dýmníku (srov. obr. 36). Stav 2024.
