# ROŽMBERSKÉ PALÁCE HRADŮ DÍVČÍHO KAMENE (MENŠTEJNA) A HELFENBURKU U BAVOROVA

## PŘÍSPĚVEK K VÝZKUMU KULTURY BYDLENÍ VE STŘEDOVĚKU

VLADISLAV RAZÍM

**The Rožmberk Palaces of Dívčí Kámen (Menštejn) Castle and Helfenburk Castle near Bavorov  
Contribution to Research of Housing Culture in the Middle Ages**

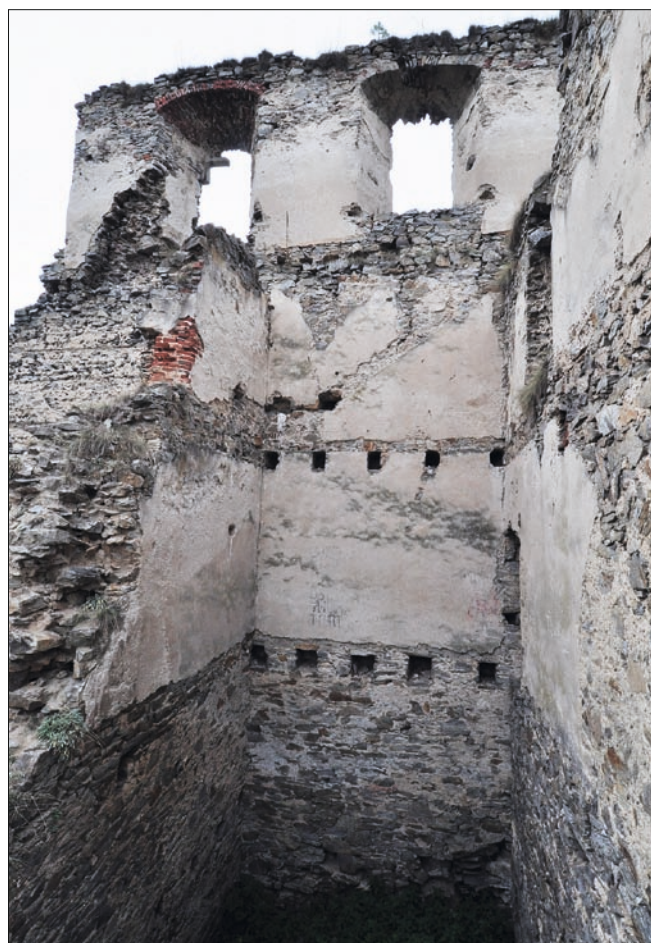
Obr. 39: Dívčí Kámen, střední trakt západní obytné části paláce, průhled interiérem k západu (srov. obr. 38 uprostřed). Dole neomítnuté přízemí, nad ním 1. patro s průchodem do severního traktu (vpravo), s otvorem po pochvě závory. Výše 2. patro s otiskem schodiště a jeho podesty, vpravo průchod do severního traktu, vlevo cihelná stojka obslužného otvoru kamen v jižním traktu. Nahoře okna sálu 3. patra se zbytkem ostění (srov. obr. 50) a několika otvory v místech zazdění nosníků ven předsazeného ochozu, stav 2013.

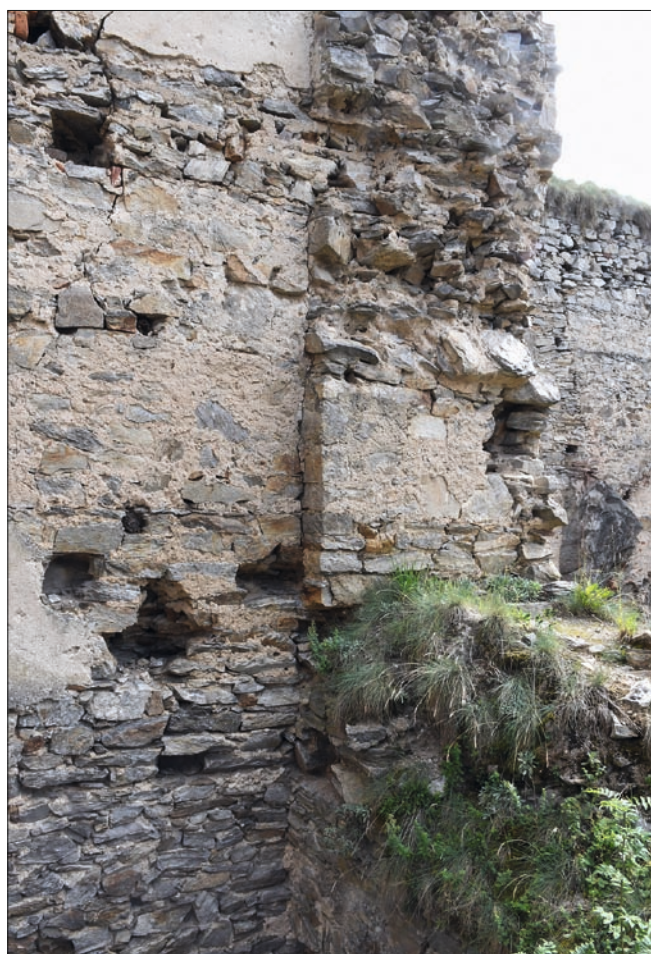
Obr. 41: Dívčí Kámen, detail severní stěny 1. patra středního traktu v západním dílu paláce. Vpravo špaleta okénka v nádvorní zdi (5). Zřetelná je původní úroveň parapetu i patky záklenku, pod níž nepřehlédneme otvor pochvy pro závory, stav 2024 (srov. obr. 40 vpravo).

Obr. 16b: Dívčí Kámen, geodetické zaměření půdorysu v úrovni 1. patra (srov. 16a). 5 – špaleta okénka střední místnosti západní obytné části (srov. obr. 40, 41 a 47); 6 – zazděný otvor s lomeným záklenkem, v zazdivce výklenkové police v severní místnosti (srov. obr. 40 a 42).

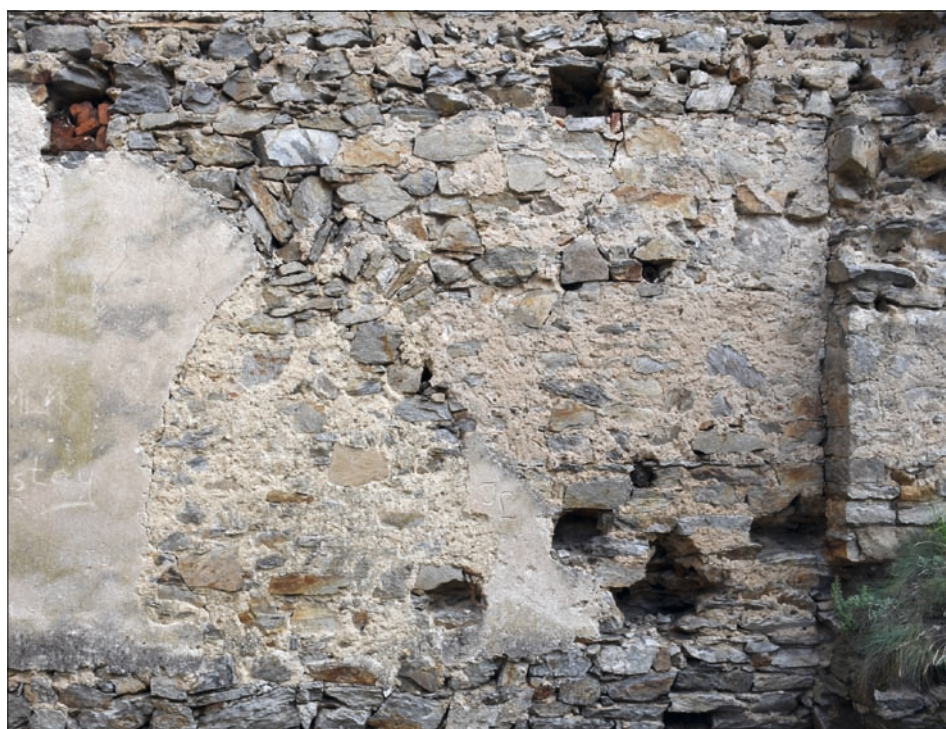
Obr. 42: Dívčí Kámen, detail severní stěny 1. patra středního traktu v západním dílu paláce (srov. obr. 40 a 41). Uprostřed (vpravo od plochy omítky) zazděný původní otvor s hrotitým záklenkem (6), vpravo část špalety okénka (5) v nádvorní zdi. Stav 2024.

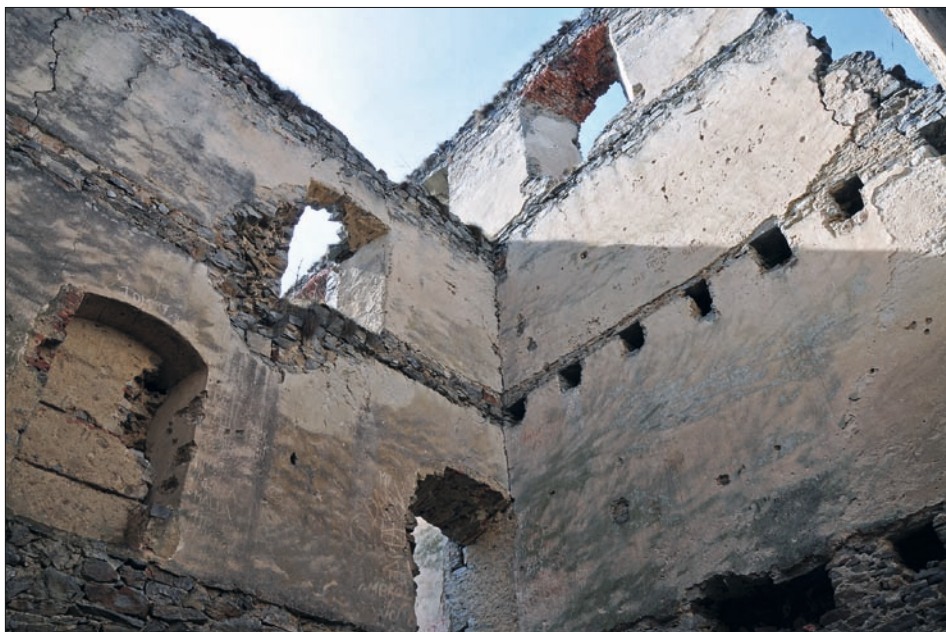
Obr. 43: Dívčí Kámen, detail interiéru severního traktu západní obytné části. Vlevo mezitraktová zeď s úložným výklenkem a průchodem v 1. patře, další průchod o patro výše. Vpravo nahoře okno v západní zdi sálu. Stěny pater jsou na rozdíl od přízemí omítnuté, stav 2011.

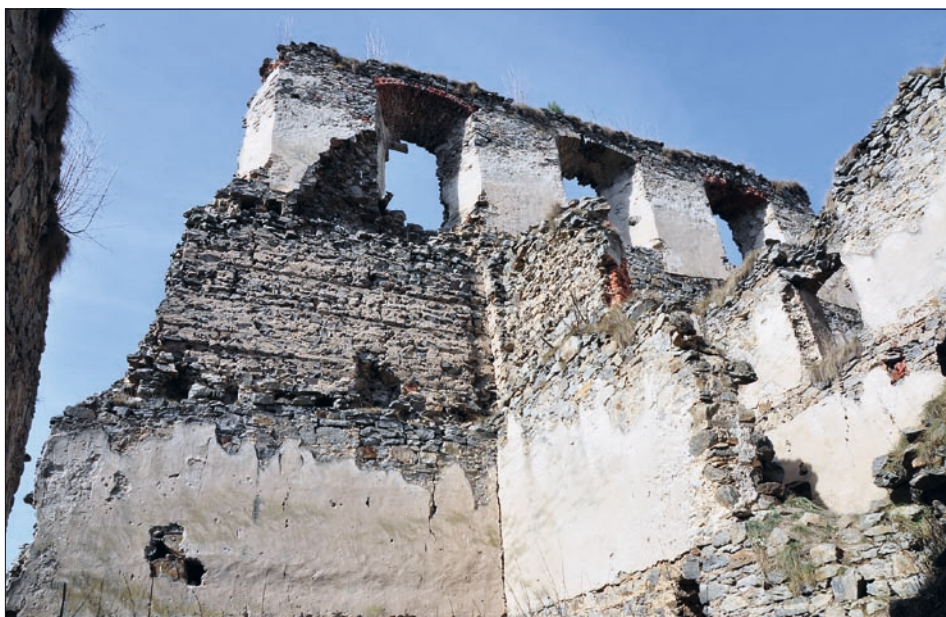
Obr. 44: Dívčí Kámen, detailní pohled z nádvoří do jižního traktu západní obytné části paláce s otiskem výdřevy světnice ve 2. patře (srov. obr. 38 vlevo). V mezitraktové zdi vidíme zbytek cihelné špalety obsluhujícího otvoru kamen (9), stav 2011.

Obr. 16c: Dívčí Kámen, geodetické zaměření půdorysu v úrovni 2. patra (srov. 16a). 7 – zazděný otvor v dolní části krbu (srov. obr. 35–37); 8 – původně vydlážděná místnost (srov. obr. 44); 9 – obslužný otvor kamen ve vydlážděné místnosti (srov. obr. 47).

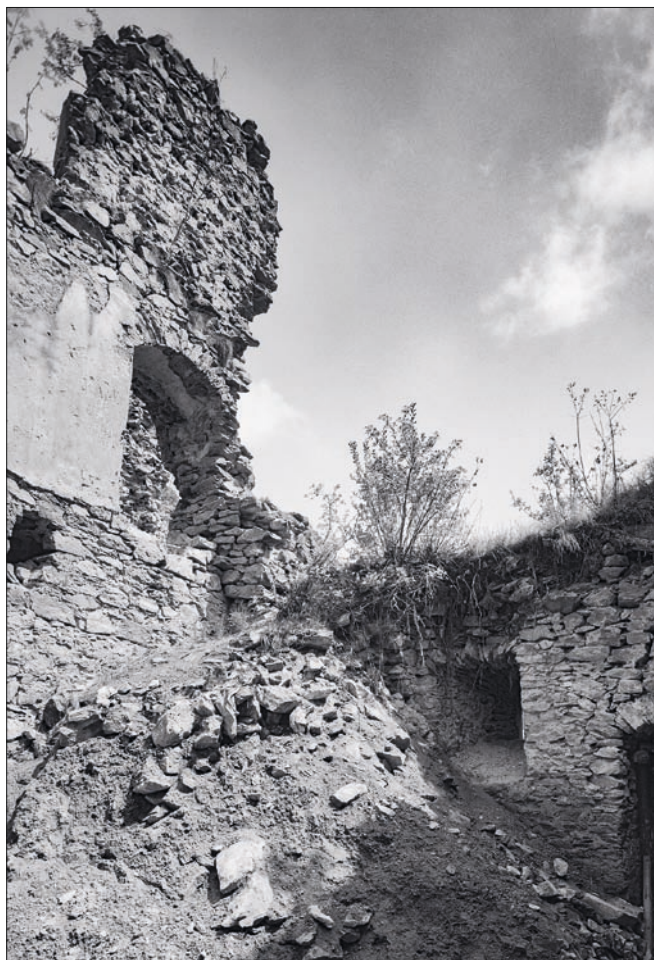
Obr. 45: Dívčí Kámen, detail dnes již zaniklé části zdi mezi středním a jižním traktem západní obytné části paláce, pohled z jižní místnosti přízemí. Vpravo nádvoří zeď s dosud dochovaným okénkem (23; obr. 34). Vlevo průchod v 1. patře, nahoře otisk výdřevy ve 2. patře a relikv východní špalety obslužného otvoru kamen, srov. s obr. 47 (foto Vl. Hyhlík, 1963, archiv NPÚ GnŘ, č. 96162).

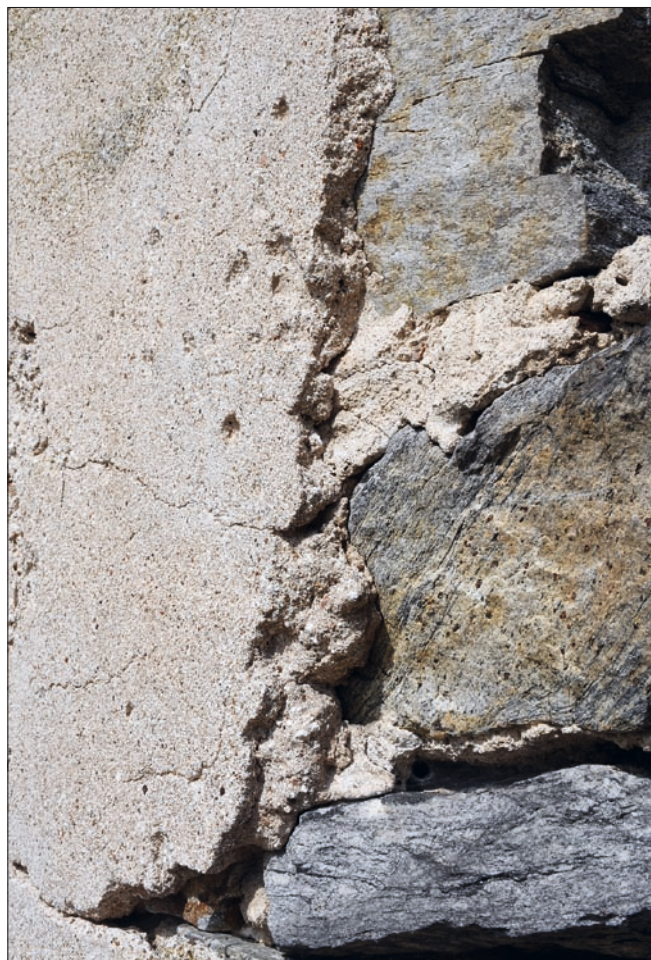
Obr. 46: Dívčí Kámen, detail jednovrstvé omítky ve 2. patře západní obytné části paláce, stav 2024.

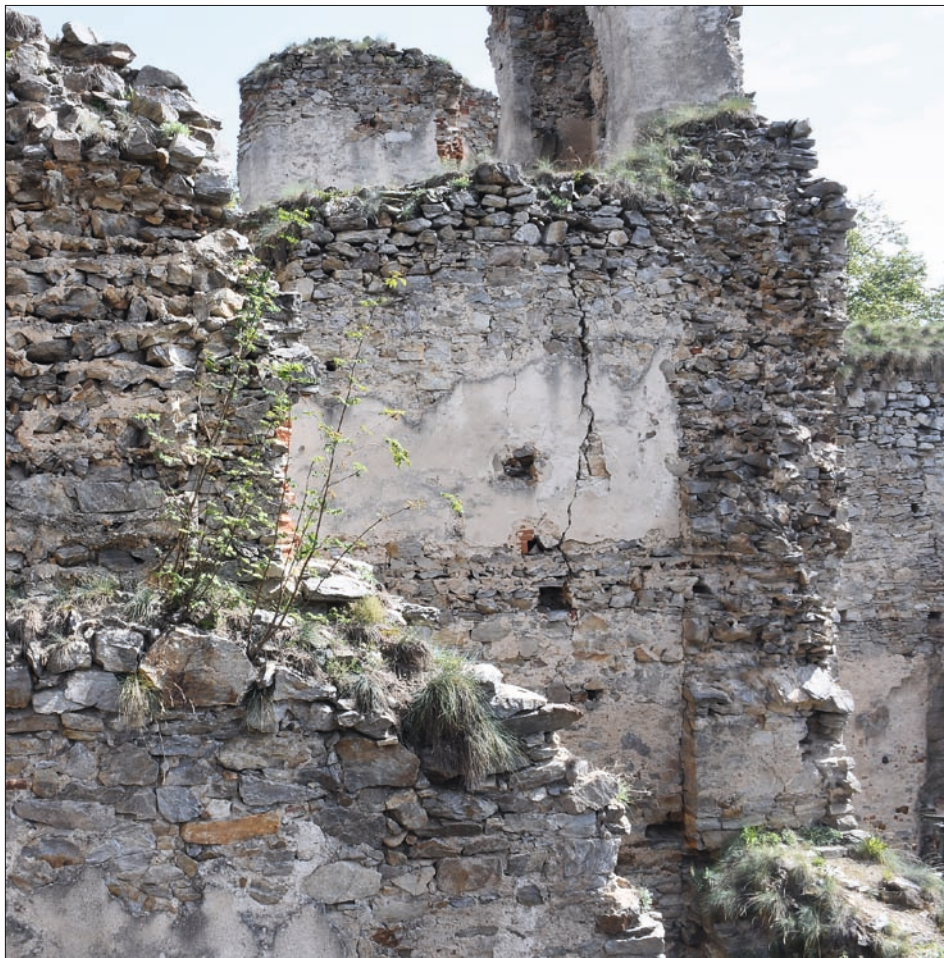
Obr. 47: Dívčí Kámen, západní obytná část paláce, pohled z 2., původně vydřeveného patra jižního traktu k severu. V popředí vlevo (za náletovou vegetací) část stěny jižní místnosti s otiskem výdřevy a stojkou jinak zaniklého obslužného otvoru kamen (9). Rozeznat lze i stopu napojení kamen na otvor a na dřevěné zateplení (vlevo uprostřed výšky snímku). V pozadí severní stěna středního traktu – dole 1. patro se špaletou nádvorního okénka, nahoře 2. patro se zbytky plošné omítky (srov. obr. 41). Nahoře v pozadí zdívo s krbem a špaletou severního okna sálu (vedle kaple), stav 2024.

kouře z kamen do dýmníku ve střední místnosti (zanikl beze stop). Parapet otvoru byl vyvýšen asi 20 cm nad podlahou. Vlevo od špalety lze rozeznat mělké ustoupení v otisku dřevěné konstrukce zateplení, nejspíše negativ části kamen. Celé 2. patro uzavíral strop s trámy hustě kladenými ve směru východ – západ.

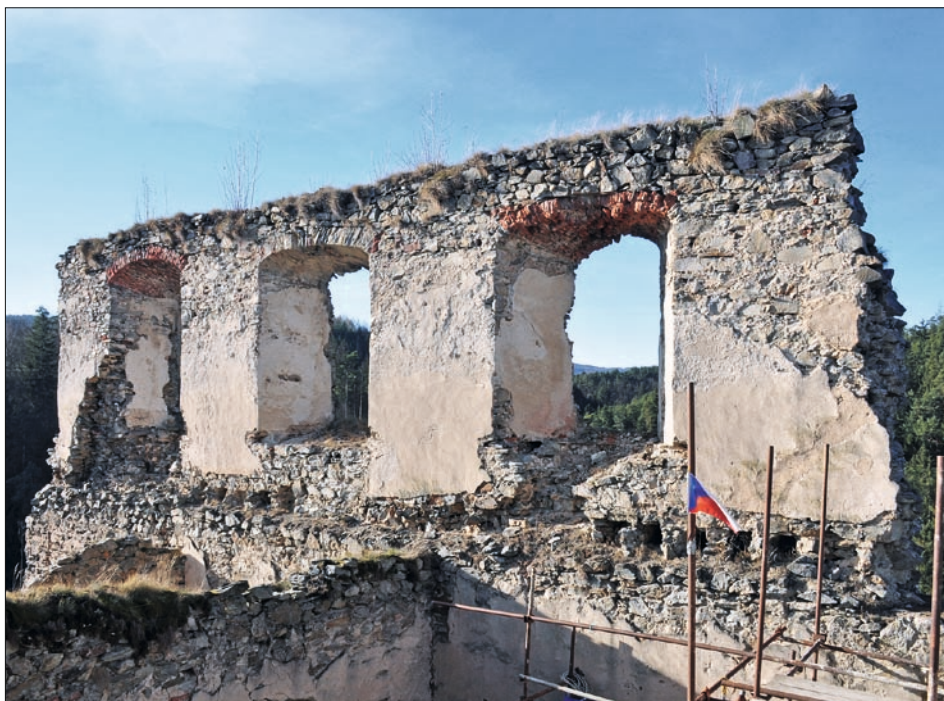
Obr. 48: Dívčí Kámen, pohled od kaplového arkýře na západní zeď paláce se třemi okny (srov. obr. 38 a 44), stav 2017.

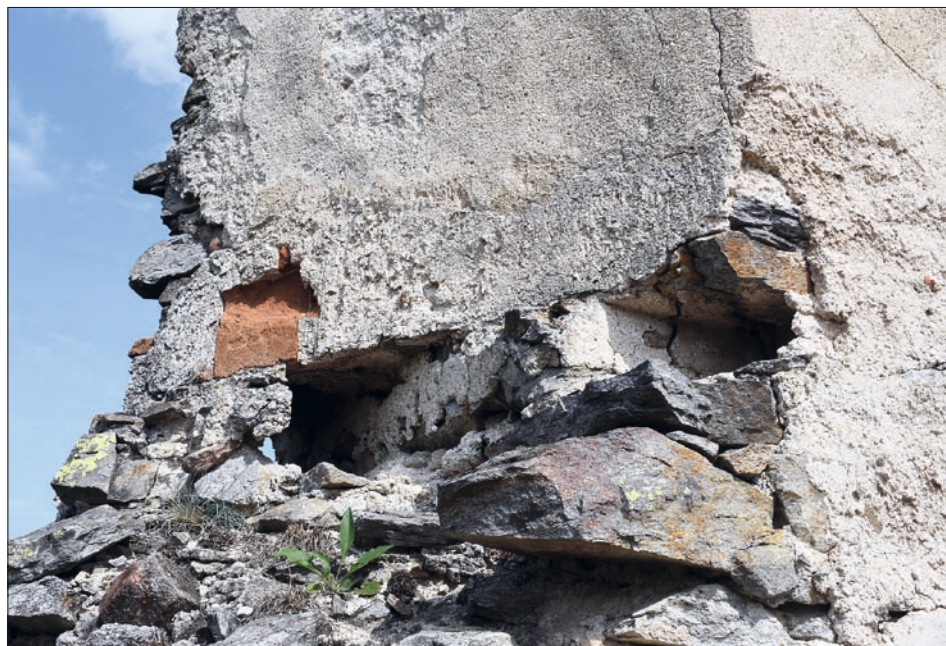
Obr. 49: Dívčí Kámen, detail jednoho se západních oken sálu v západní obytné části paláce, pohled z interiéru. Nahoře dolní část šikmé špalety, pod ní otvory po vzájemně kolmých vodorovných trámech, které se protínaly. Levý z nich byl nosníkem vnějšího ochozu, pravý kotvil jeho vnitřní konec (srov. obr. 32 vlevo nahoře a 38/10), stav 2024.

Obr. 16d: Dívčí Kámen, geodetické zaměření půdorysu v úrovni 3. patra (srov. obr. 16a). 10 – okna sálu západní obytné části paláce (situace na obr. 49); 11 – konzoly vynášející závěr kaple; 12 – severozápadní kout kaple s výběhem klenby; 13 – krb.

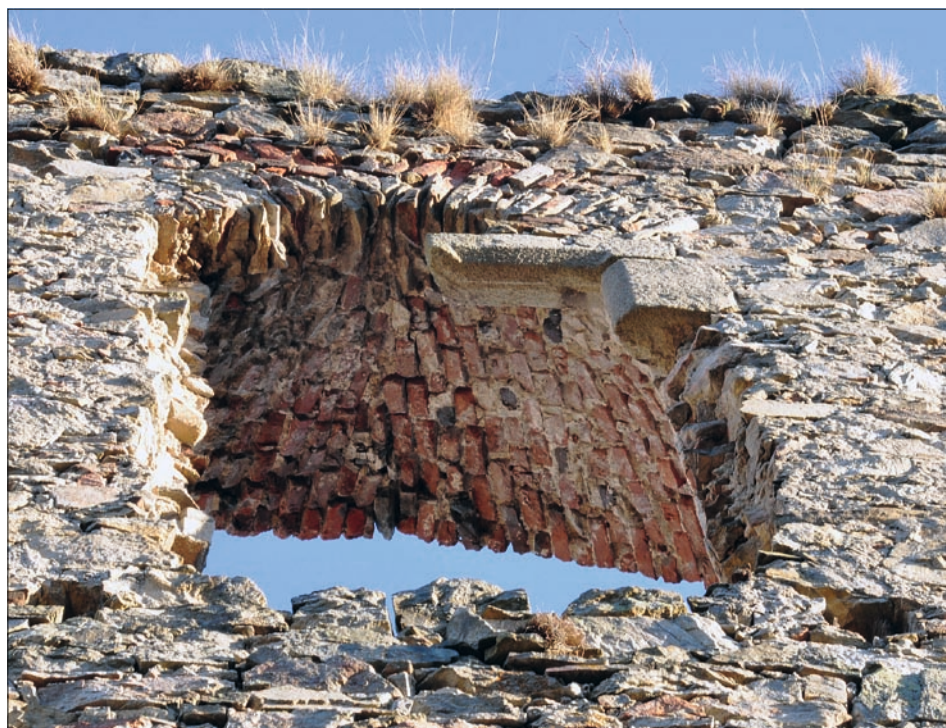
Obr. 50: Dívčí Kámen, jedno se západních oken sálu v západní obytné části paláce, pohled z exteriéru (srov. obr. 29, první okno zprava). V horní části zbytek stojky a překladu ostění, zjevně původně děleného křížem. V ostění je vidět drážka pro pevné zasklení. Záklenek niky okna je cihelný, stav 2017.

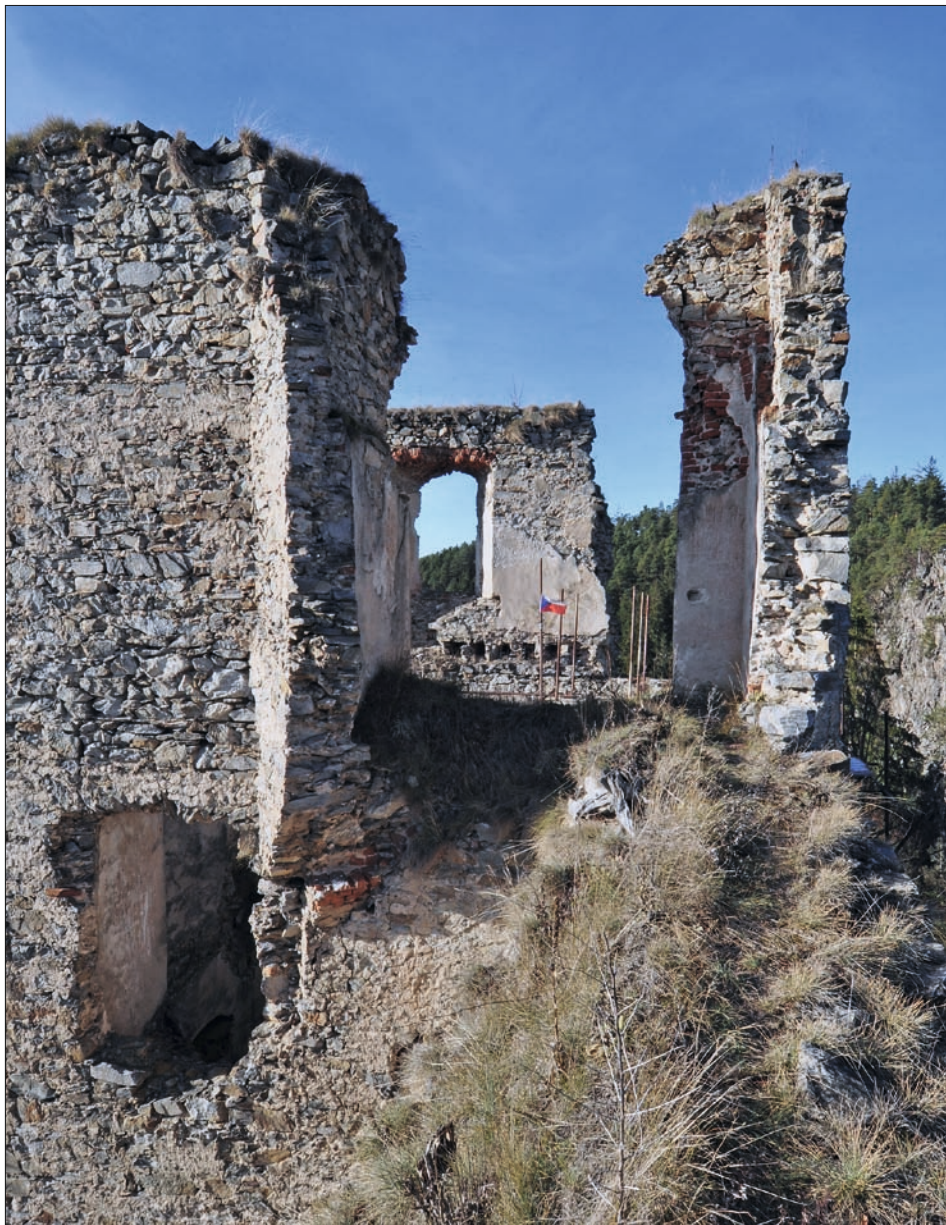
Obr. 51: Dívčí Kámen, pohled z koruny severní spojovací zdi směrem ke zřícenému kaplovému arkýři. V popředí zbytky tenkých zdí arkýře a náběhy triumfálního oblouku, v pozadí část západní zdi sálu s jedním oknem (srov. obr. 31–33, 38, 48), stav 2017.

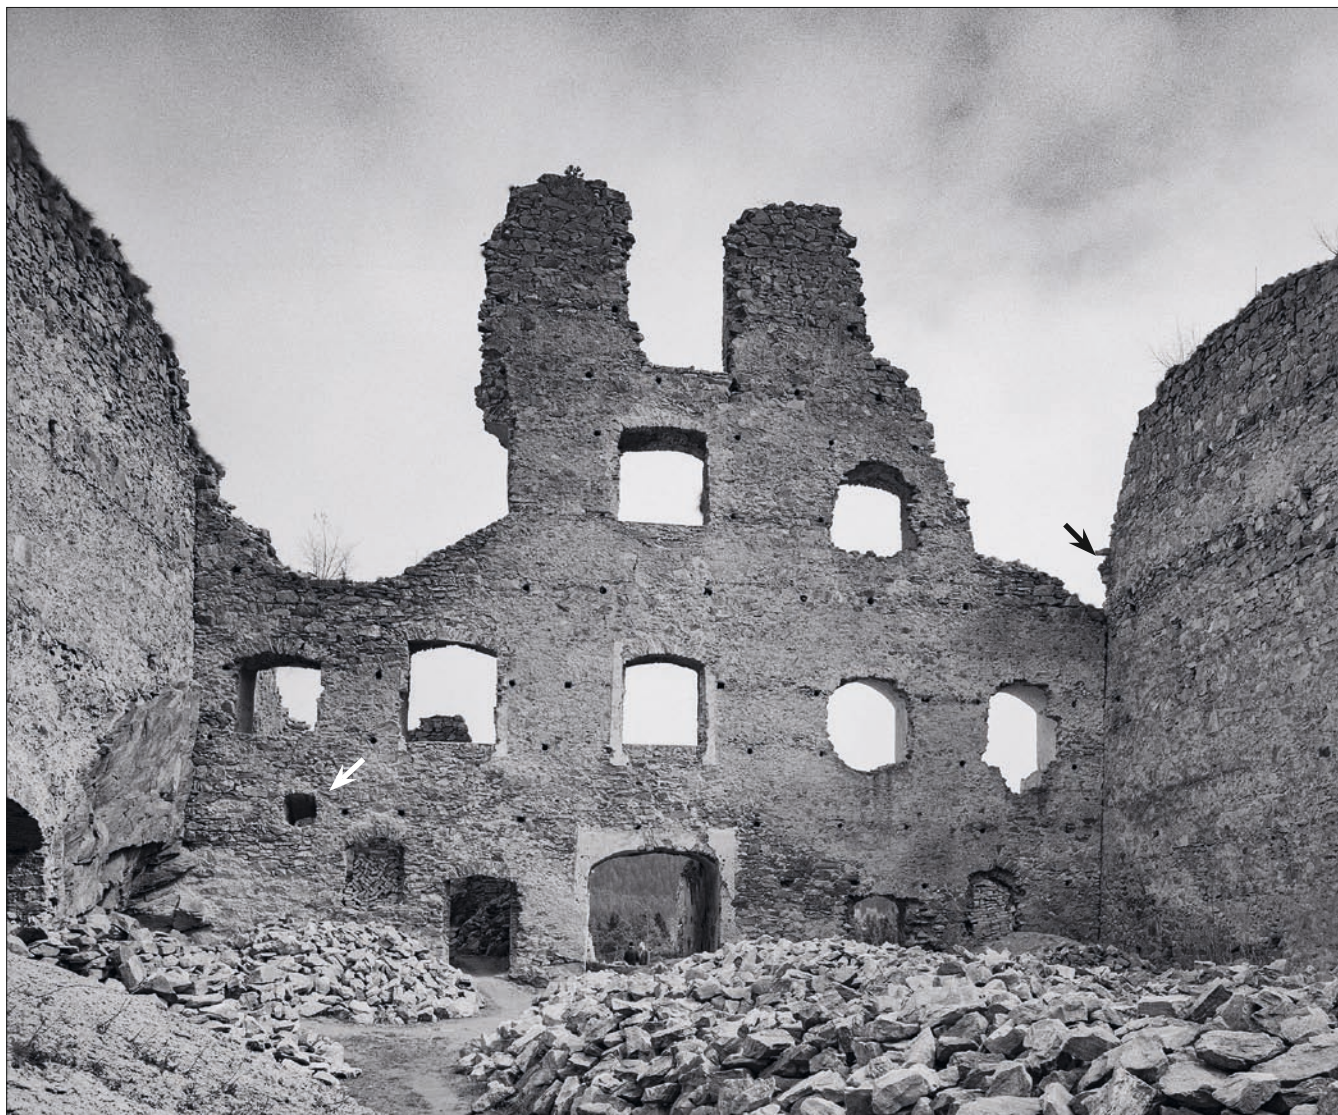
Obr. 52: Divčí Kámen, nádvorní průčelí východní obytné části. Okna všech čtyř podlaží přišla o ostění, místy se však dochovaly omítkové pasparty na jejich obvodu. Hlazená pasparta lemuje také vjezd do průjezdu. Průčelní zeď je k obvodové zdi přiložena oběma svými konci na spáru. Nad horním koncem pravé spáry vystupuje několik vazacích kamenů (označ. šipkou), jsou však součástí teprve dodatečného zvýšení obvodové zdi (srov. obr. 18 a 21). Vlevo dole přibližně čtvercové okénko (označ. šipkou), snad související s topením v přízemí severní místnosti (2) (foto Č. Šíla, 1962, archiv NPÚ GnŘ, č. 91863).

původní součástí východní obvodové zdi paláce. Vnitřní nároží niky, vyzděné z tesaných kvádrů, stěna průjezdu nerespektuje – mírně před ně předstupuje (obr. 57 a 59). Konečně je třeba upozornit na zřetelné spáry mezi obvodovou zdi a nádvorní zdi východní obytné části, nasvědčující absenci šmorců a vzájemného provázání zdiva. Všechny tyto detaily lze spolu se stropními trámy kladenými v severojižním směru považovat za indicie druhotného vzniku této části paláce (srov. též níže). Ke spojovacím zdem **H** se vracíme ještě níže (obr. 18 a 52).

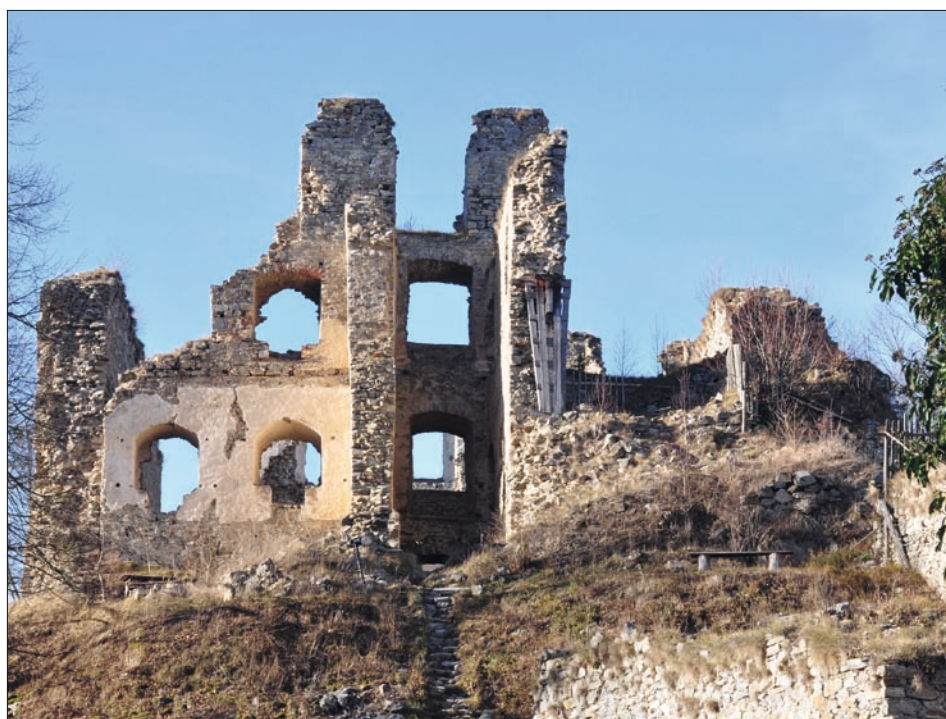
Obr. 54: Dívčí Kámen, celkový pohled na palácové jádro od východu. Destrukce východní partie stavby otevřela pohled do interiéru. Uprostřed úzký trakt průjezdu se třemi velkými okny směrem do nádvoří, vlevo interiérová stěna nádvorní zdi jižního traktu s omítkou, zřetelně přiložená na spáru k obvodové zdi (zcela vlevo), upravo podstatně méně dochovaný severní trakt (srov. obr. 53), stav 2017.

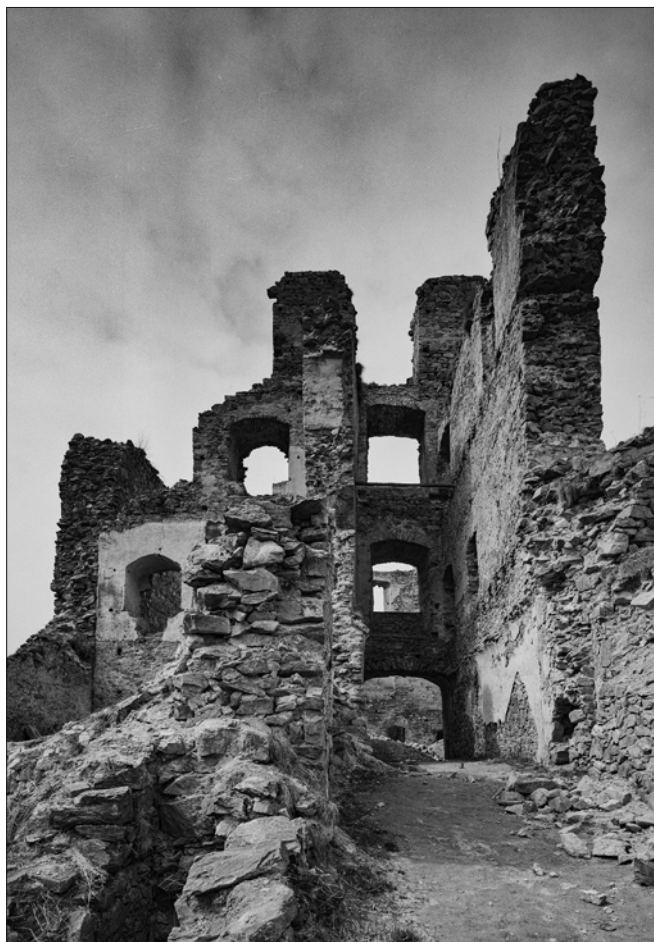
Obr. 55: Dívčí Kámen, pohled od východu k průjezdu brány. V popředí předpokládané předbrání s „výřezem“ nejasného účelu vlevo. Vpravo nahoře otisk zaniklé obvodové zdi (v rozsahu 1. patra severní mezitraktové zdi), srov. obr. 14, 17, 54 a 56 (foto Č. Šíla, 1962, archiv NPÚ GnŘ, č. 91867).

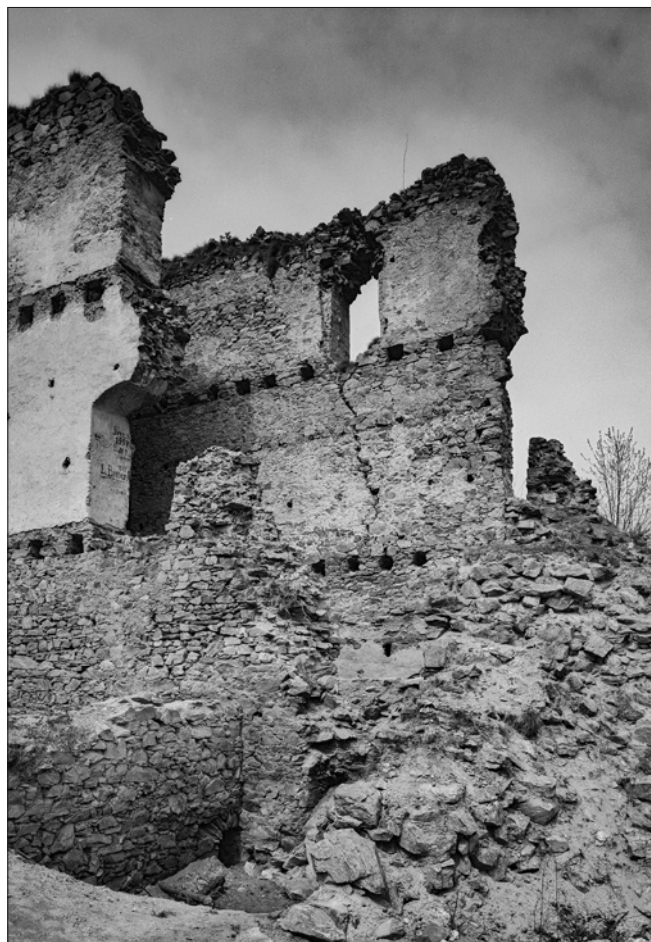
Obr. 56: Dívčí Kámen, pohled od jihovýchodního nároží ke vstupní partii paláce (srov. obr. 55). V popředí nárožní suterénní prostora jižního traktu, dnes zasypaná, s úzkým klenutým otvorem neznámého účelu ve zdi oddělující menší místnost pod vrátnicí (?) od větší místnosti (vlevo dole, srov. obr. 14). Výše dvě zdi vymezující v přízemí průjezd. Svislé zakončení severní z nich vpravo prozrazuje primární vznik obvodové zdi paláce přibližně do výšky podlahy 2. patra (25) (foto Č. Šíla, 1962, archiv NPÚ GnŘ, č. 91868).

Stavební charakteristiku interiérů obytných částí paláců zahájme sklepy. V obou hradech zde zůstaly skalní bloky, omezující využitelnost prostor. Podle charakteru otvorů po stropních trámech a konfliktu jejich výškové úrovně s otvory stropních trámů přízemí byly sklepy středního a jižního dílu západní obytné části paláce **DK**, dnes z většiny zasypané, zřízeny dodatečně. Proto také nebyly osvětleny okénky a vcházet do nich zřejmě bylo možno blíže nejasným způsobem jen z upravených přízemí. Doba zřízení těchto sklepů je nejasná. Severní místnost zůstala podle všeho nepodsklepena, čemuž odpovídá také velký objem v přízemí ponechané rostlé skály. O sklepech ve východním paláci nevíme, s výjimkou prakticky neznámého prostoru jižně od brány (srov. obr. 56).

V severní stěně průjezdu najdeme dvě svislá střílnovitá okénka, mířící sem ze sousední místnosti. Severní stěnu této prostory tvoří rostlá skála, na niž výše nasedá obvodová zeď paláce, která se ve fragmentu uplatňuje také na východní straně. V západní stěně této severní místnosti je vlevo vchod, uprostřed okénko a vpravo nahoře menší, směrem ven stoupající otvor se segmentovým záklenkem. Bez stop dalších souvislostí můžeme funkci otvoru jen hypoteticky spojovat s nějakým otopným zařízením v této místnosti, které mohlo event. sloužit k vyhřívání vyššího podlaží. Podobně byla pojata jižní přízemní místnost, přístupná a osvětlená opět jen z nádvoří (ale bez šikmého otvoru). Okení otvory si uchovaly niky se segmentovými záklenky, ostění však zcela zanikla. Na východní straně byla místnost na rozdíl od svého severního protějšku kratší o drobný prostor při vnějším portálu průjezdu, nejspíše vrátnici (obr. 56).

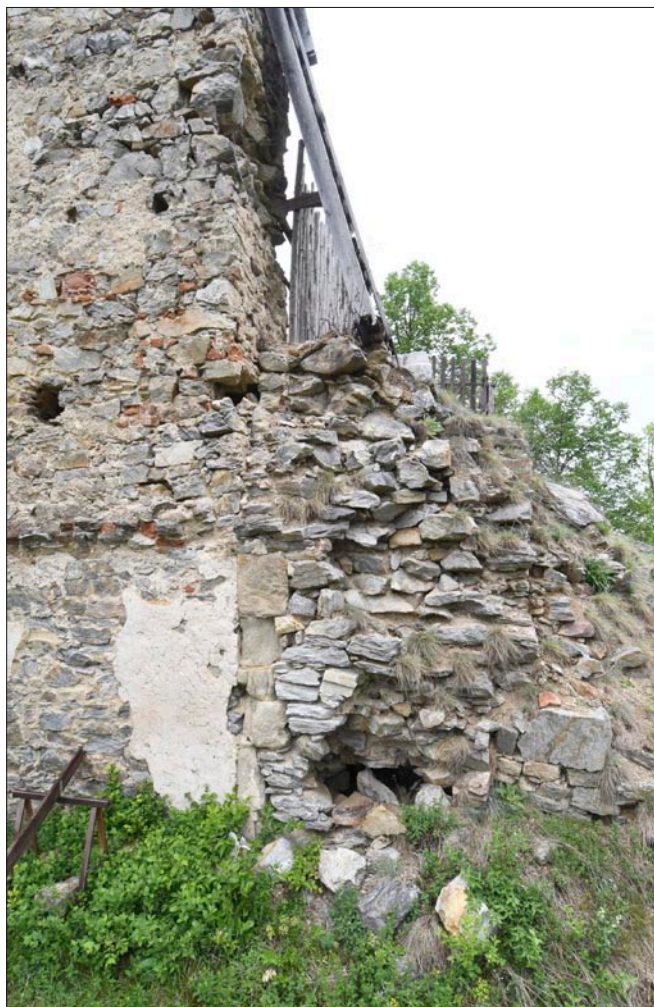
Obr. 59: Dívčí Kámen, pohled od jihu na relikt severní špalety otvoru brány do paláce (srov. obr. 57 vpravo a 17 vpravo). Vnější nároží s portálem brány zaniklo, vnitřní nároží je svázáno původními kvádry (24). Na toto nároží zleva přiléhá stěna průjezdu s výběhem stlačené valené klenby a zbytkem plošné omítky. Skutečnost, že stěna není v půdorysu odsazena od armovaného nároží, napovídá jejímu pozdějšímu vzniku. V celé výšce snímku je vidět, že boční zeď průjezdu (vlevo) byla na spáru přiložená k obvodové zdi paláce (uprostřed, srov. obr. 57), stav 2024.

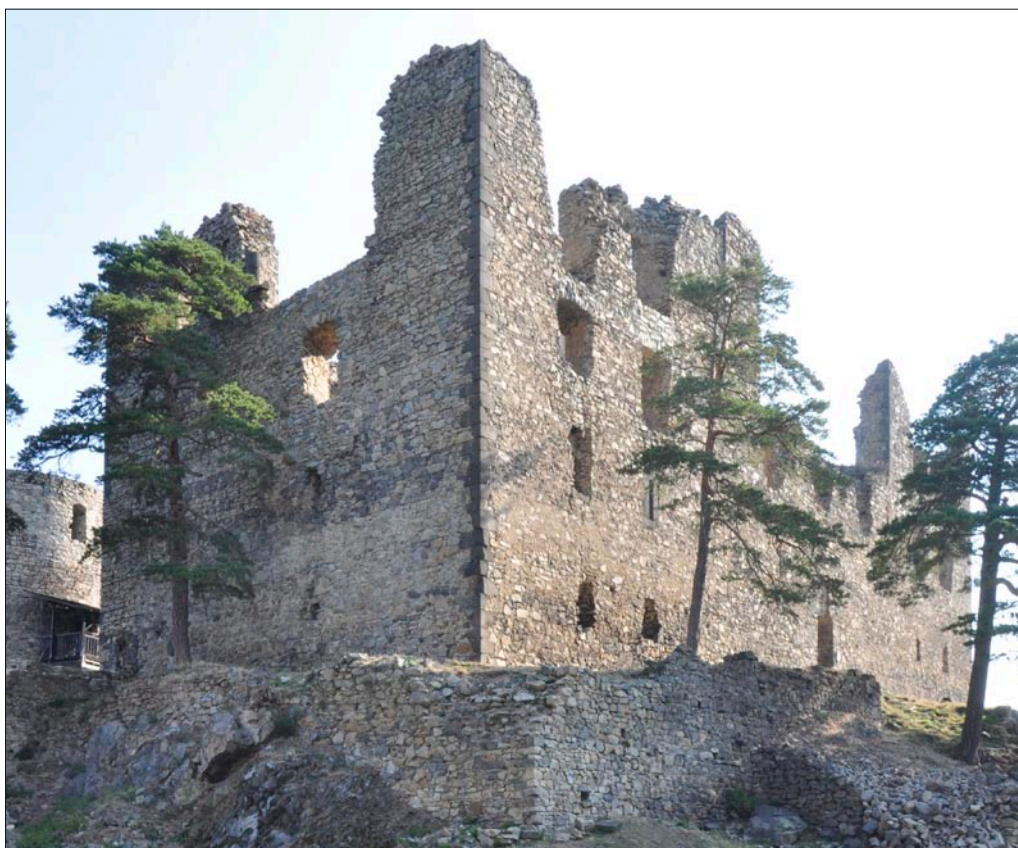
Obr. 61: Helfenburk, celkový pohled na palác od jihozápadu, s parkánovou hradbou v popředí. Vpravo hlavní, jižní průčelí s vchodem uprostřed (4). Některé záklenky oken v patrech západní obytné části (v popředí) byly v minulých desetiletích rekonstruovány, stav 2024.

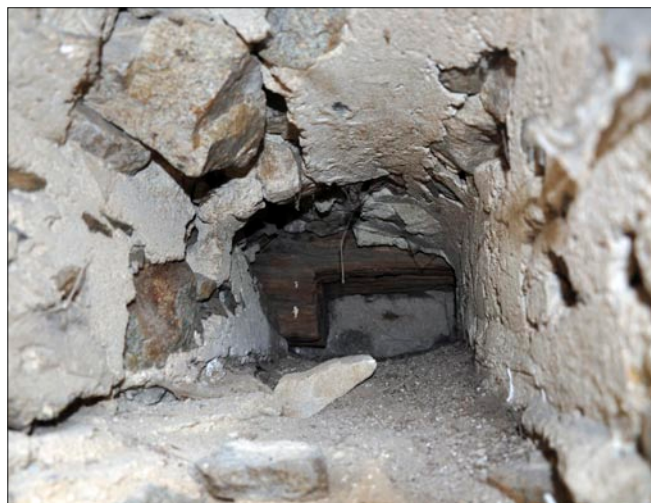
Obr. 68: Helfenburk, pohled do hluboké kapsy po zaniklém trámovém nosníku v jihozápadním koutě nádvoří (obr. 66 vlevo), který byl součástí pavlače v úrovni podlahy 1. patra západní obytné části paláce. U konce otvoru vidíme dřevěný prvek v podobě háku, který kotvil uvedený nosník, stav 2015.

Abb. 68: Helfenburk, Blick in die Tiefe des Lagers nach verschwundenem Tragbalken in der Südwestecke vom Hof (Abb. 66 links), der einen Teil der Galerie in der Fußbodenhöhe vom 1. Stockwerk des westlichen Wohnteils vom Palas bildete. In der Tiefe ist der hölzerne Ankerhaken deutlich, der den angeführten Balken ankerte, Zustand 2015.

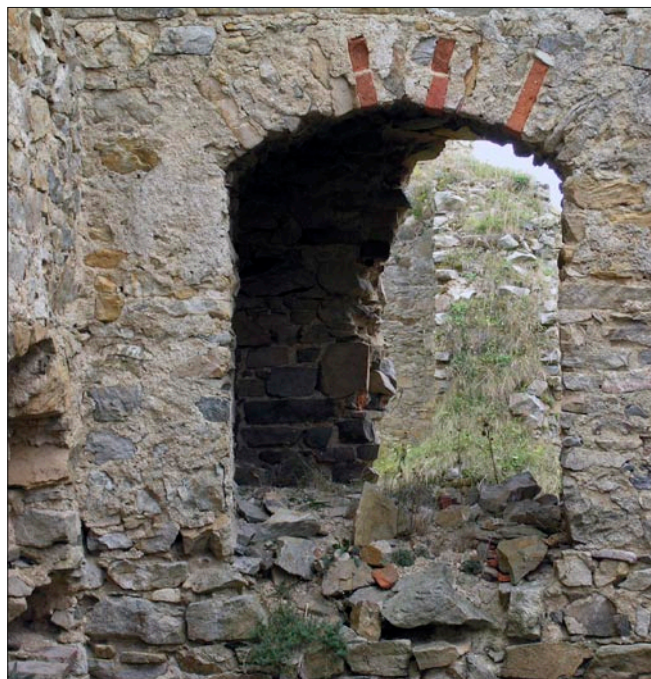
Obr. 71: Helfenburk, obslužný otvor kamen v 1. patře západního obytného dílu paláce (srov. obr. 70). Kamna v popředí zanikla beze stop. Za otvorem, jehož horní část musela sloužit také k odvodu kouře z kamen, je dutina dolní části komína. Za ní se otvírá průhled menším otvorem do nádvoří, který byl přístupný z pavlače (srov. obr. 65), stav 2008.

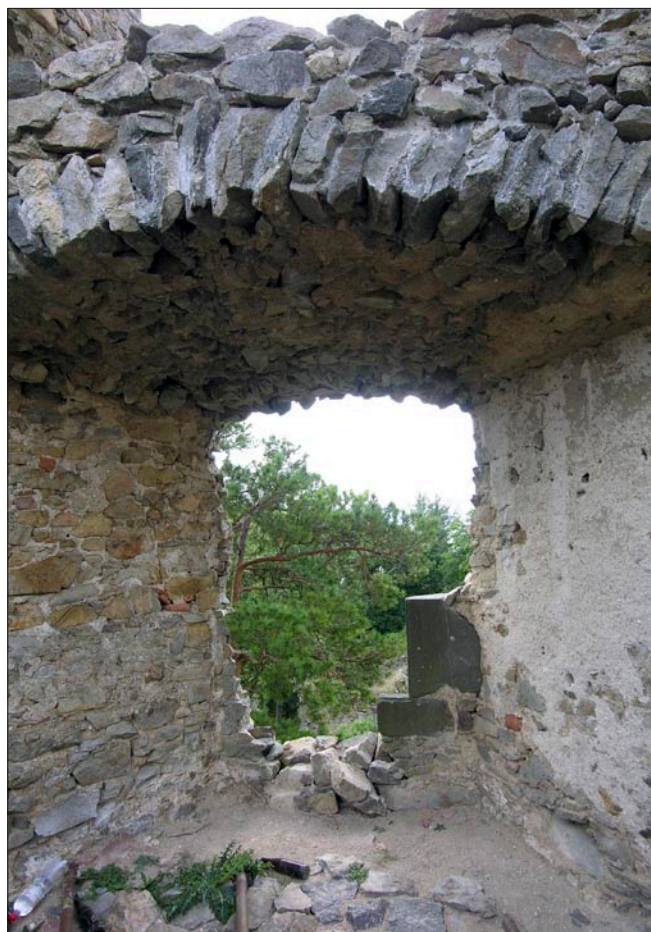
Obr. 72: Helfenburk, fragment ostění v 1. patře jižního průčelí západní obytné části. Ostění v širším prostoru okna ukazuje, že světlá šířka otvoru byla poměrně malá. Pozoruhodná je absence stop po upevnění okenice i pochvy po závoře ve špaletách. Chybí také postranní sedátka (srov. obr. 63b vpravo), stav 2008.

ve směru zvenku dovnitř okosení, mělký výžlabek a pásek. Ve špaletách oken nenacházíme stopy zasouvacích závor, kterými by zavřené okenice byly zajišťovány, muselo tedy postačovat kování na samotných okenicích. Otvary po kovaných prvcích (hácích), na nichž byly okenice zavěšeny, se však právě v dochovaných zbytcích ostění nedochovaly (obr. 72–74).

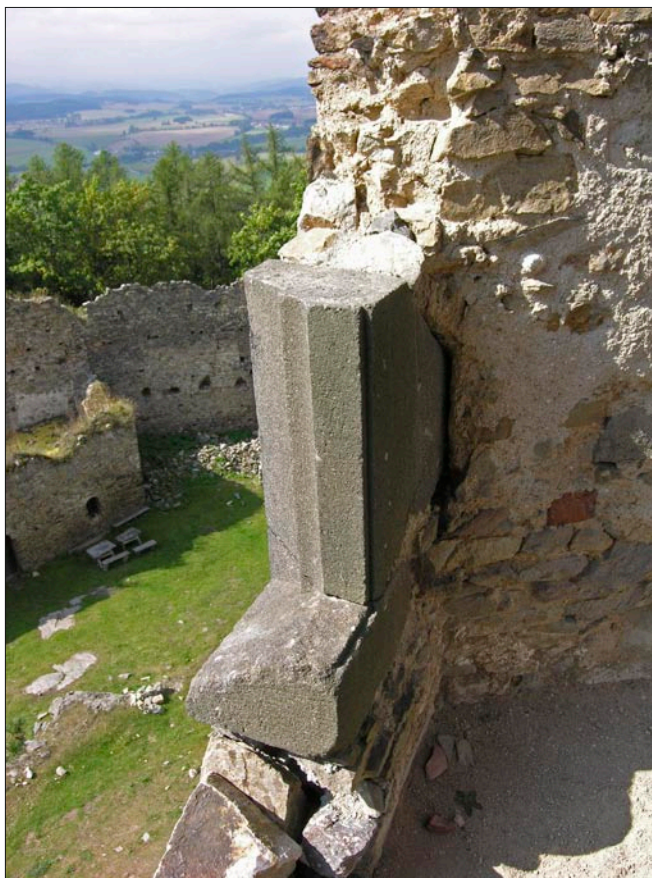
Obr. 73: Helfenburk, fragment ostění v 1. patře jižního průčelí západní obytné části (srov. obr. 72). Na vnitřní hraně je zřetelná pravoúhlá drážka pro okenici, stav 2008.

Abb. 73: Helfenburk, Palas, westlicher Wohnteil, Gewändefragment an der Südfassade im 1. Stockwerk (vgl. Abb. 72). Deutlicher Falz für die Lade an der Innenseite, Zustand 2008.

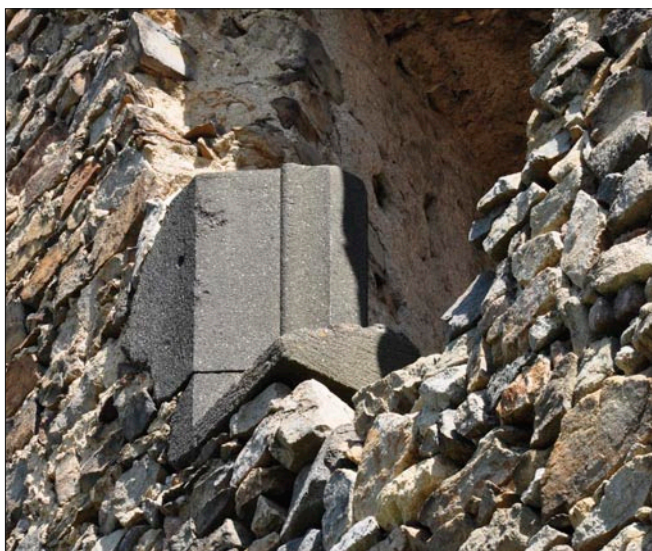
Obr. 74: Helfenburk, fragment ostění jižního okna v západní obytné části paláce, dochovaný in situ (srov. obr. 72 a 73). Zřetelná je profilace stojky nad parapetním dílem, stav 2017.

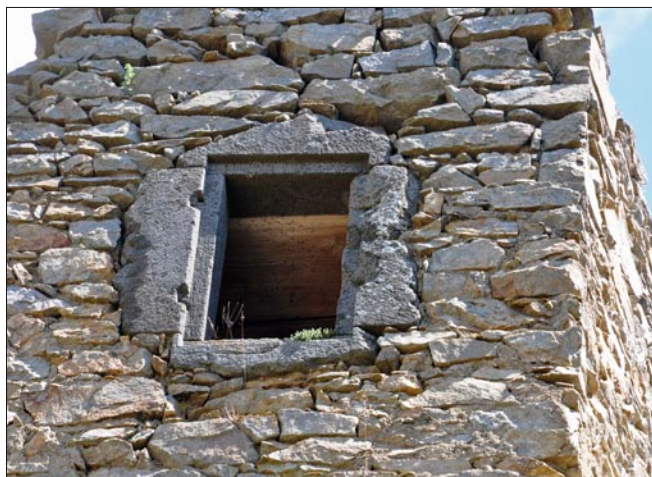
Obr. 75: Helfenburk, skříňka ve východní zdi 2. patra západní obytné části (srov. obr. 70). Na vnějším obvodu drážka a stopy závěsů pro dvířka, uvnitř zborcený prkenný překlad. Vpravo šplateta okna, stav 2017.

zdi. Opět už nepřekvapuje, že se tyto výklenky neobjevují v obvodové zdi paláce na prvním z hradů. Největší výklenek je v jižní stěně severní místnosti 1. patra na **H**. Výjimečná je drobná skříňka ve východní stěně západního sálu na **H**, jejíž kamenné ostění bylo uzpůsobeno k zavírání dvířky (obr. 75). Hypoteticky bychom mohli uvažovat o její souvislosti s eventuální arkýřovou kaplí, vystupující v sousedství do prostoru nádvoří. Mezi skříňkou a uva-

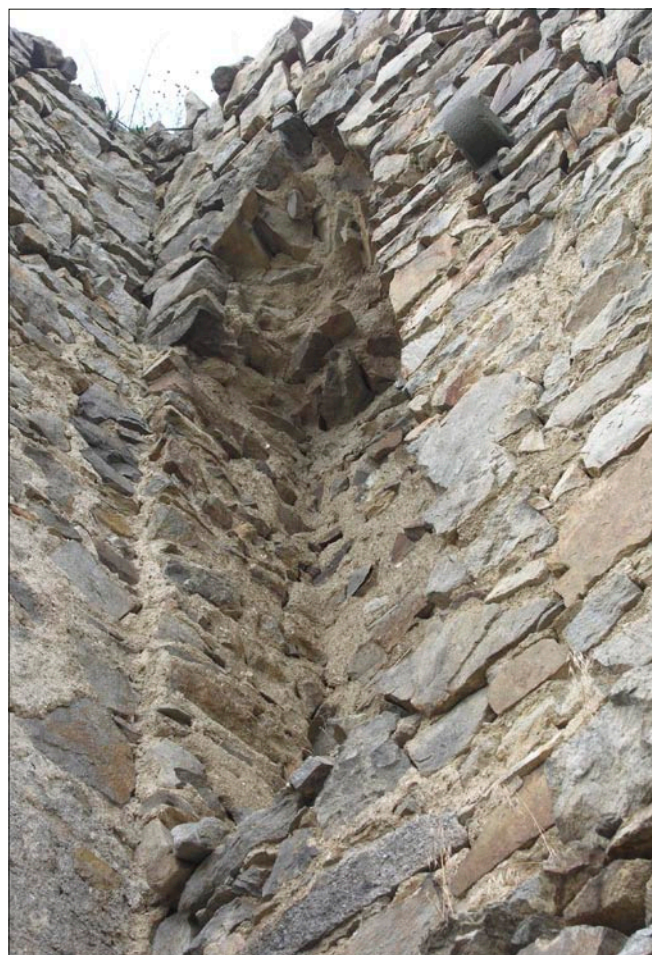
Obr. 76: Helfenburk, původně dřevem vyložená skříňka v jihozápadním rohu západního sálu paláce (nadpraží je zříceně). Vpravo od ní drobná kamenná konzola nejasného účelu (srov. obr. 64c, 69 vlevo), stav 2008.

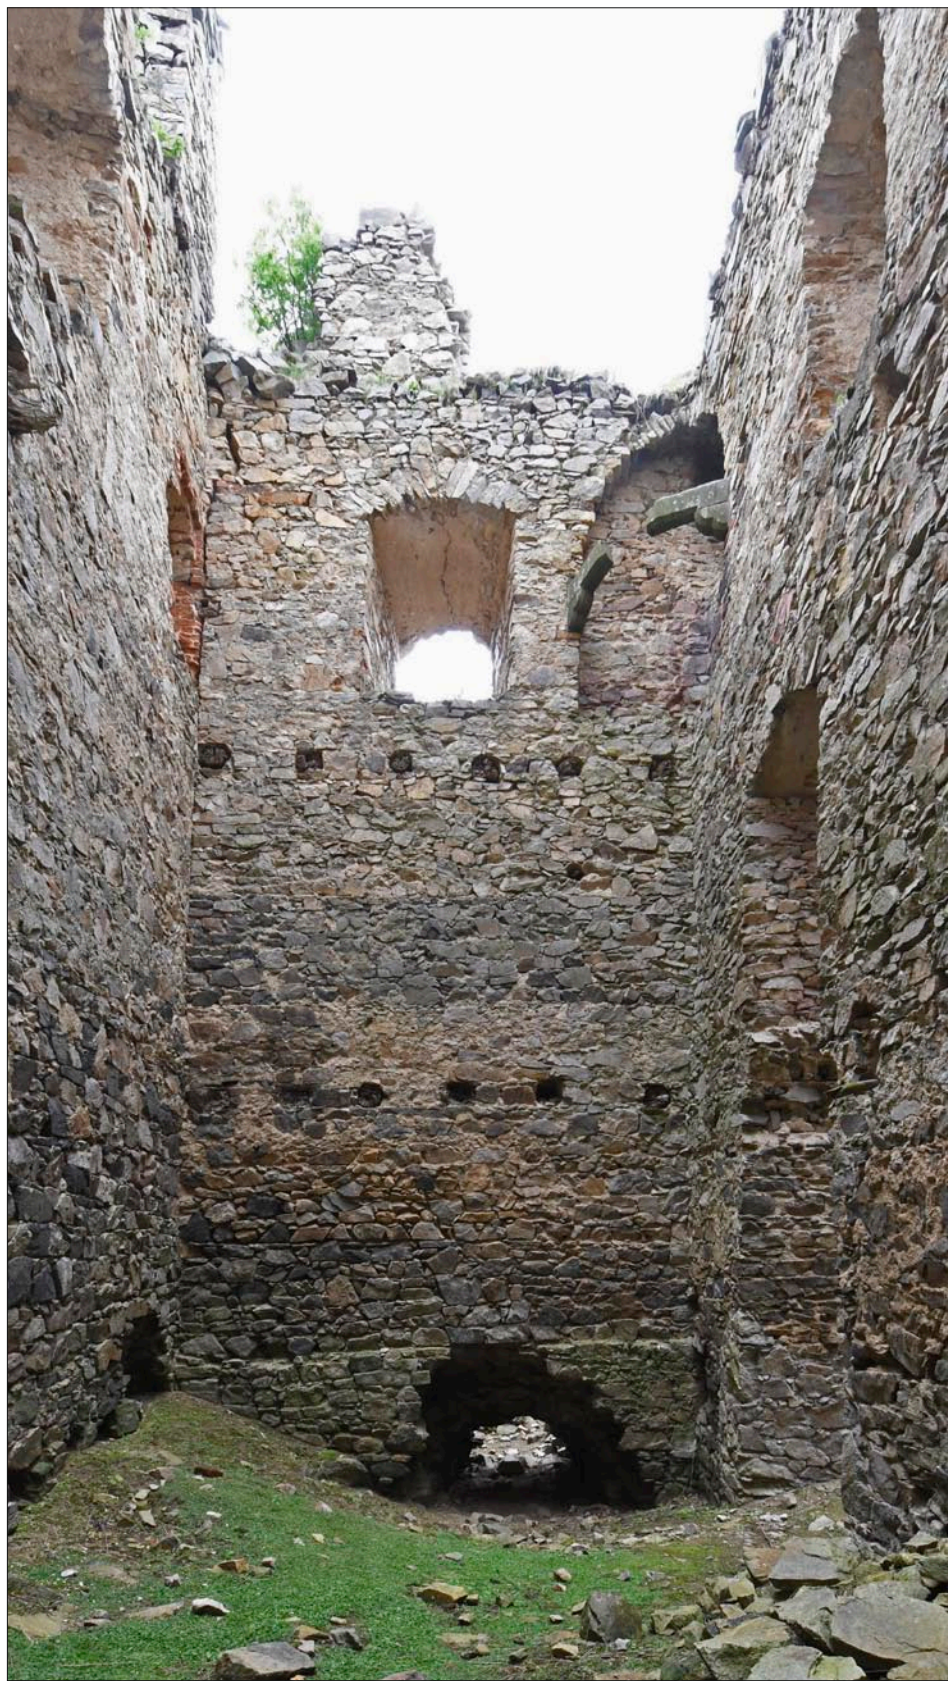
Obr. 78: Helfenburk, severní trakt západní obytné části paláce, průhled směrem k východu (srov. obr. 64b vlevo). V čele nádvoří zeď se zbytky stropních trámů nad horním sklepem a přízemím. Dole pod odsazením líce zdiva olámaný vstup z nádvoří do takřka zasypaného dolního sklepa (snímek je pořízen z povrchu tohoto zásypu). Nahoře 1. patro s oknem na ose a pozůstatky koutového krbu vpravo. Z druhého patra vidíme blok zdiva mezi vchodem na tamější prevet (v koutě) a širokým otvorem domnělé arkýřové kaple. Vlevo severní zeď se špaletou okna a vstupem do prevetu (srov. obr. 80). Dole těsně nad zásypem vlevo kapsy po stropních trámech dolního sklepa. Vpravo mezitraktová zeď s vchody do horního sklepa (prohloubení na úrovni zásypu dolního sklepa je novodobé) a přízemí. Nahoře průchod do jižní místnosti, stav 2008.

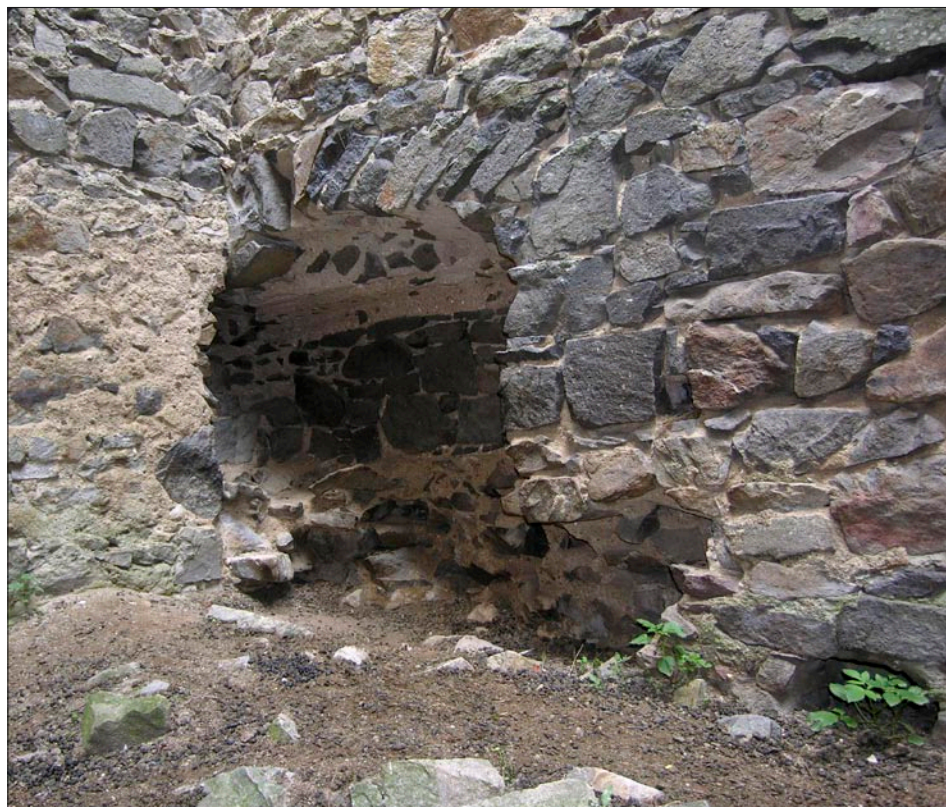
Obr. 79: Helfenburk, skříž (?) v severozápadním koutě sklepa západní obytné části paláce, úhlopříčný pohled z prostoru sklepa (srov. obr. 77 dole). Parapetní část zdiva je odlámaná, vnitřní výdřeva zanikla. Zcela vpravo dole kapsa po stropním trámu dolního sklepa, stav 2008.
