# ROŽMBERSKÉ PALÁCE HRADŮ DÍVČÍHO KAMENE (MENŠTEJNA) A HELFENBURKU U BAVOROVA

## PŘÍSPĚVEK K VÝZKUMU KULTURY BYDLENÍ VE STŘEDOVĚKU

VLADISLAV RAZÍM

**The Rožmberk Palaces of Dívčí Kámen (Menštejn) Castle and Helfenburk Castle near Bavorov  
Contribution to Research of Housing Culture in the Middle Ages**

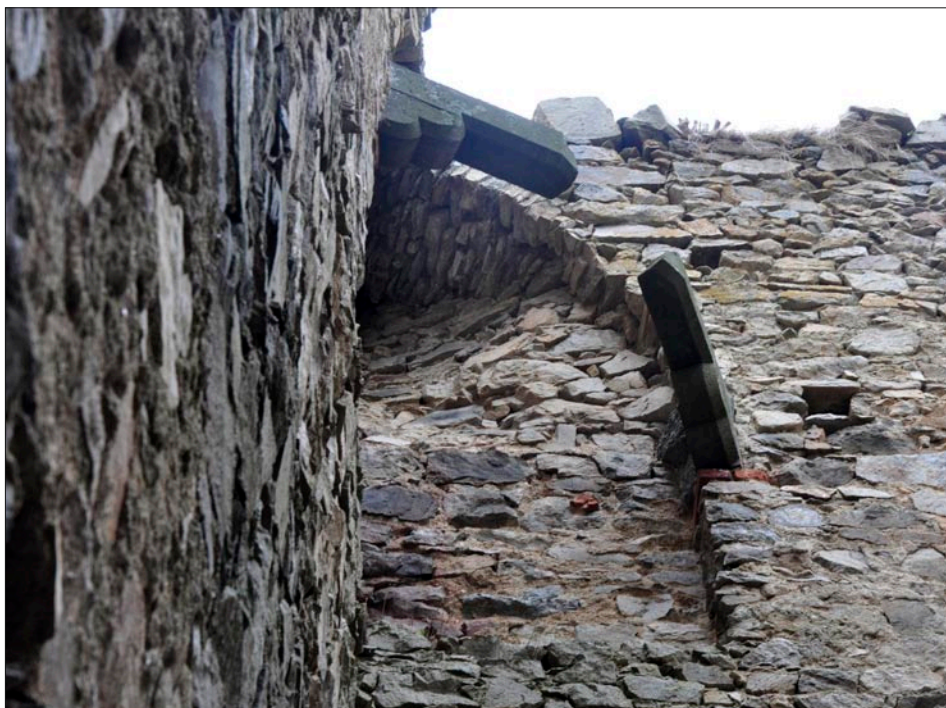
Obr. 81: Helfenburk, zbytky krbu v jiho-východním koutě severní místnosti 1. patra západní obytné části paláce. Při pohledu z přízemí vidíme dvě natočené tesané konzoly pláště dýmníku, zahýbajícího do komína, který byl společný s komínem kamen v jižní prostře, stav 2015.

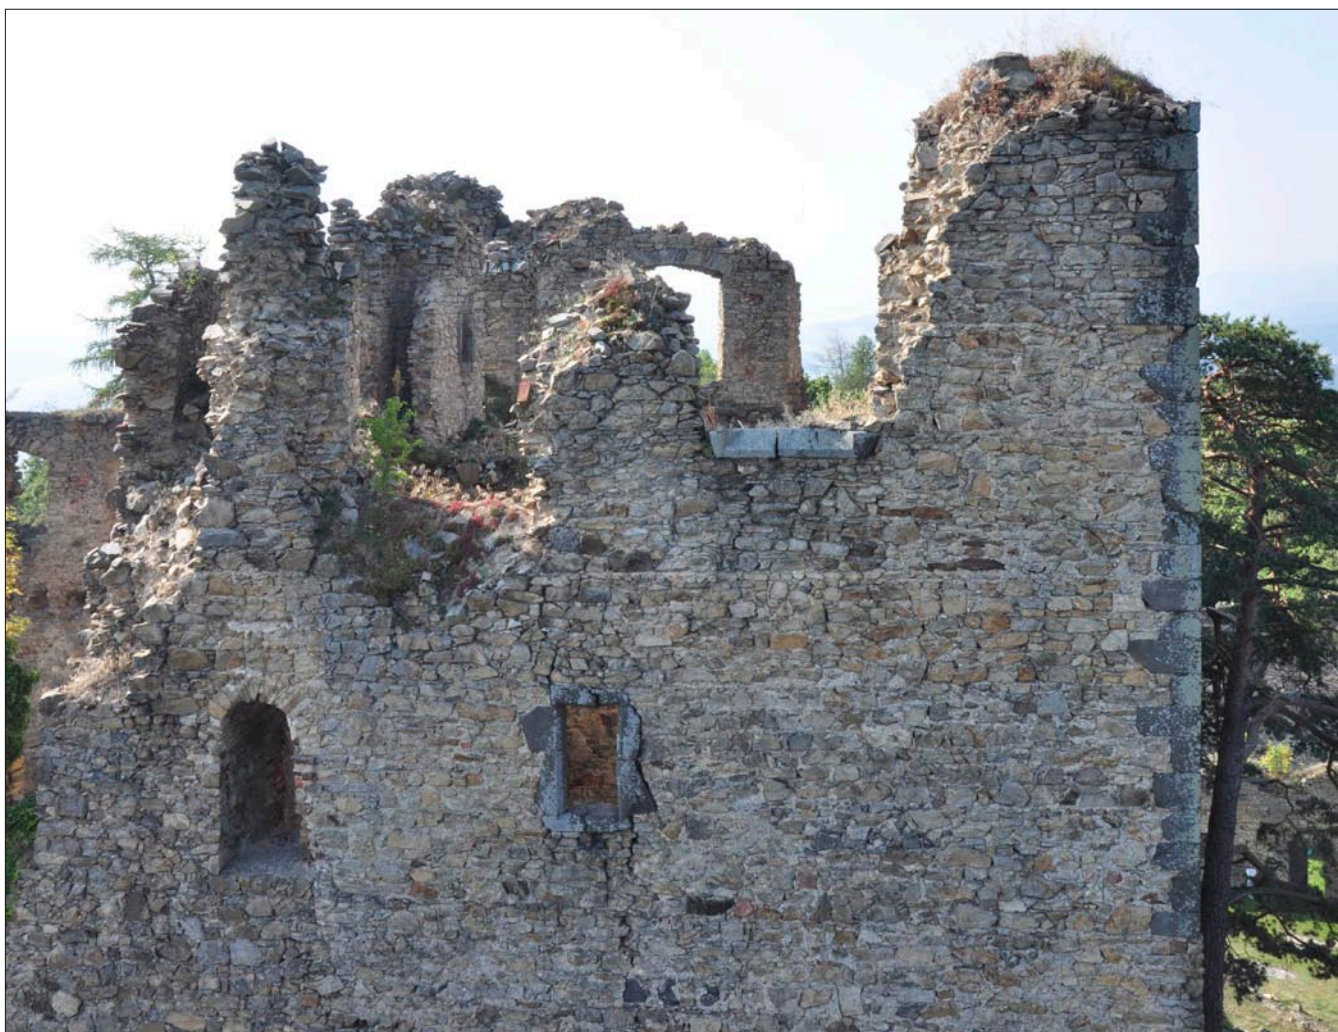
Obr. 82: Helfenburk, pohled z koruny velké válcové věže na horní partii západní obytné části paláce. Dole otvory 1. patra – vlevo vchod do zaniklého arkýře prevetu (zdívo vlevo od otvoru a pod ním přezděné), vpravo okno, původně s mříží (srov. obr. 83). Ve 2. patře vlevo chodbička do prevetu v dnes zříceném nároží. Průhledem na místě okna v popředí vidíme část nádvorní zdi sálu se skříňkou s uzavíratelným ostěním (obr. 75), vlevo od skříňky dutina komína společného krbu a kamnům v 1. patře. Pravě ze dvou oken v popředí si uchovalo tesaný parapetní díl ostění, prokazující absenci svislého středního prutu (obr. 84). V průhledu stejným oknem vidíme dvě nestejně dochovaná okna západní strany sálu, stav 2016.

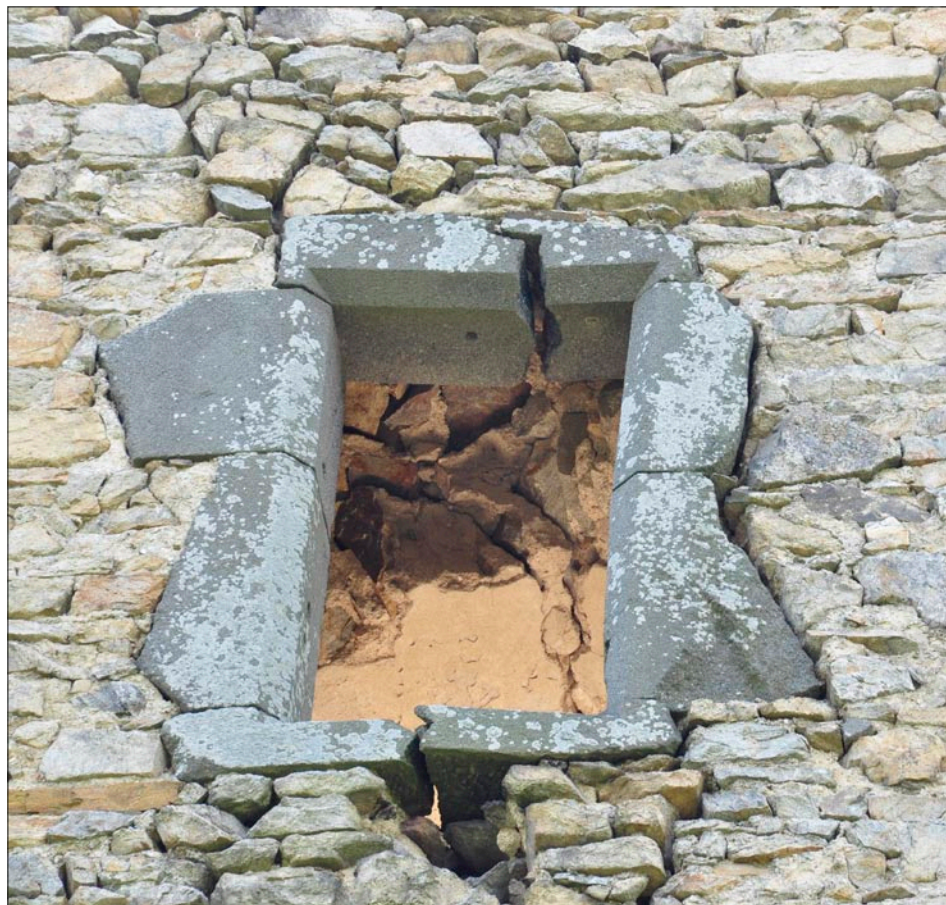
Obr. 84: Helfenburk, dochovaný parapetní díl ostění okna v severním průčelí západní obytné části paláce, osvětlujícího sál v 2. patře (srov. obr. 82). Nad široce okosenou hranou nejsou stopy svislého dělení, stav 2016.

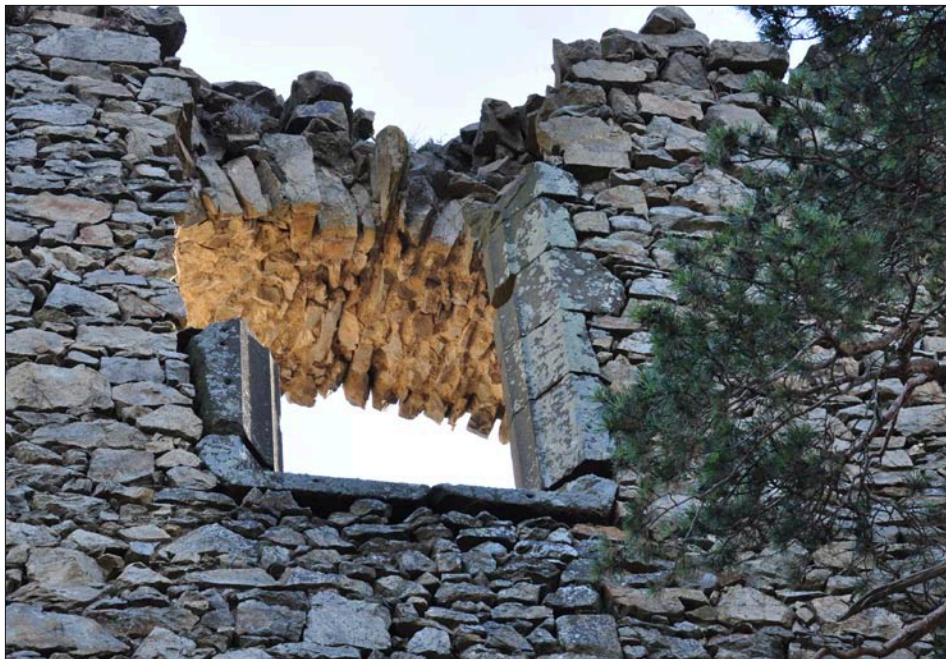
Obr. 86: Helfenburk, severní okno ve 2., sálovém patře západního průčelí paláce, se segmentovým záklenkem niky a rozsáhlými pozůstatky tesaného ostění (srov. obr. 77 nahoře). Profilace ostění sestávala z širokého okosení, před nímž představeného úzkého výžlabku a pásku, bez mříže. Patrné jsou stopy zaniklého příčníku, stav 2016.

Obr. 77: Helfenburk, průhled severním traktem západní obytné části k západu (srov. obr. 64c vpravo). V pozadí západní zeď s úzkými okénky ve sklepe a přízemí. V 1. patře okno není, ve 2. patře okno sálu s dochovanou větší částí ostění, které bylo děleno jen vodorovným příčnickem v horní části (srov. obr. 86). Vpravo od okna koutová skříňka, jejíž dřevěné obložení se nedochovalo. Vpravo severní zeď s koutovou nikou (skrýš?) v úrovni sklepa a nikami oken v obou patrech. Vlevo mezitraktová zeď s průchodem a širokou nikou v 1. patře, stav 2015.

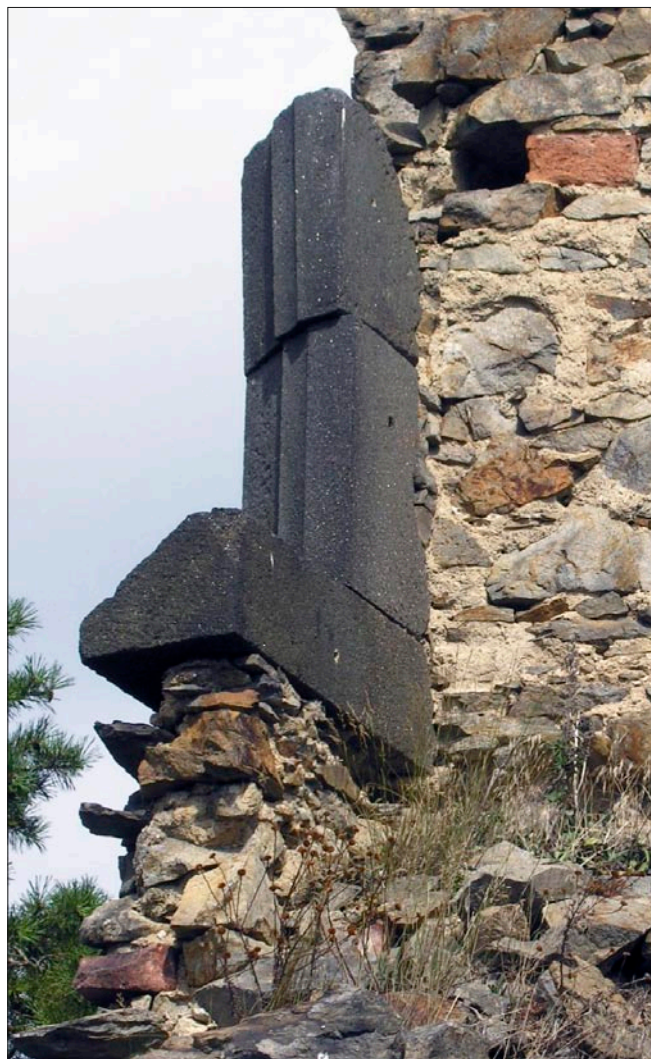
Obr. 87: Helfenburk, fragment ostění prostředního okna v západním průčelí paláce, osvětlujícího sál ve 2. patře. Na rozdíl od 1. patra nemělo ostění drážku pro okenici. Okenice zde byla zavěšená na hácích upevněných ve vnitřním líci ostění (dochované otvory) a při zavěšení zajištěná závorou zasouvanou do pochvy ve špaletě. Okno mělo postranní sedátka s dřevěnou deskou (srov. obr. 64c a 69 uprostřed nahore), stav 2008.

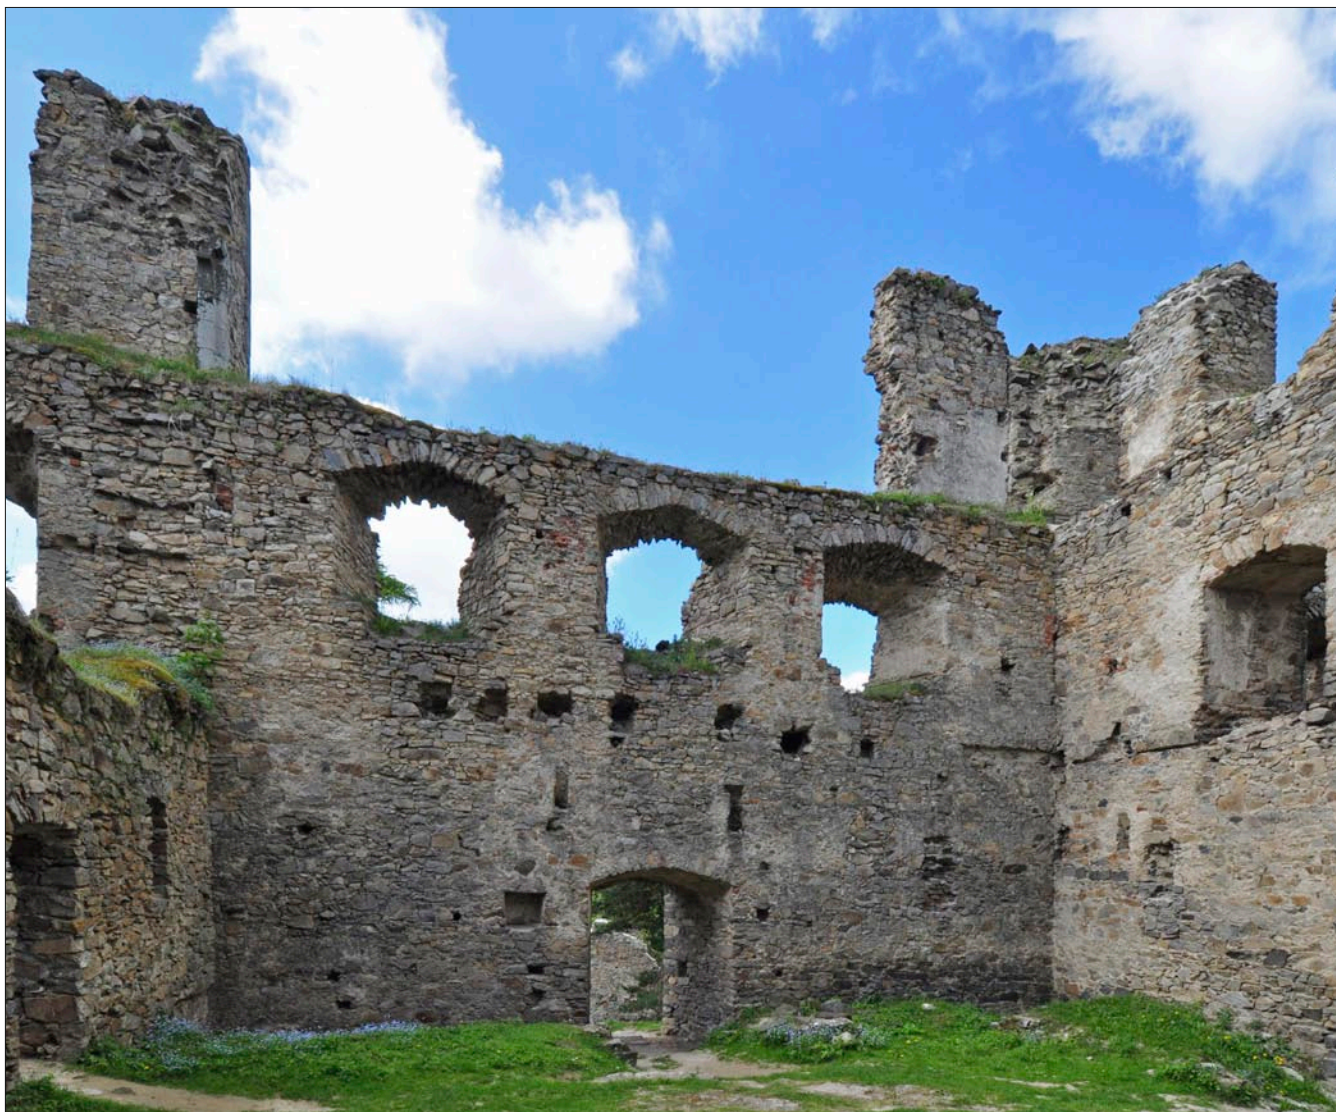
Obr. 89: Helfenburk, pohled z nádvoří paláce na jižní spojovací zeď. Uprostřed dole vchod s otvorem po závoře (srov. obr. 88), ale rekonstruovaný bez ostění. Vlevo od vchodu odkládací nika, pod ní začíná sestupová šje ke sklepu pod východní částí (vlevo). Nad vchodem dvě šikmé kapsy vzpěr nejasného účelu, výše vodorovná řada dodatečně vylámaných kapes. Nad nimi tři okna s postranními sedátky a pochvami pro závory, ostění zanikla (srov. obr. 89). Na koruně zdi probíhal ochoz, ústící oběma konci do portálků (dochovala se stojka levého a špaleta obou, s kapsami pro závory). Před stopami pravého portálku fragment druhotné nástavby spojovací zdi. Vlevo (na okraji obr.) se dobře dochovaly tzv. šmorce horní, zaniklé části nádvoří zdi. Po obou stranách jihozápadního koutu prostoru (vpravo) ve zvýšené úrovni patrně stopy návaznosti druhotné arkády, stav 2017.

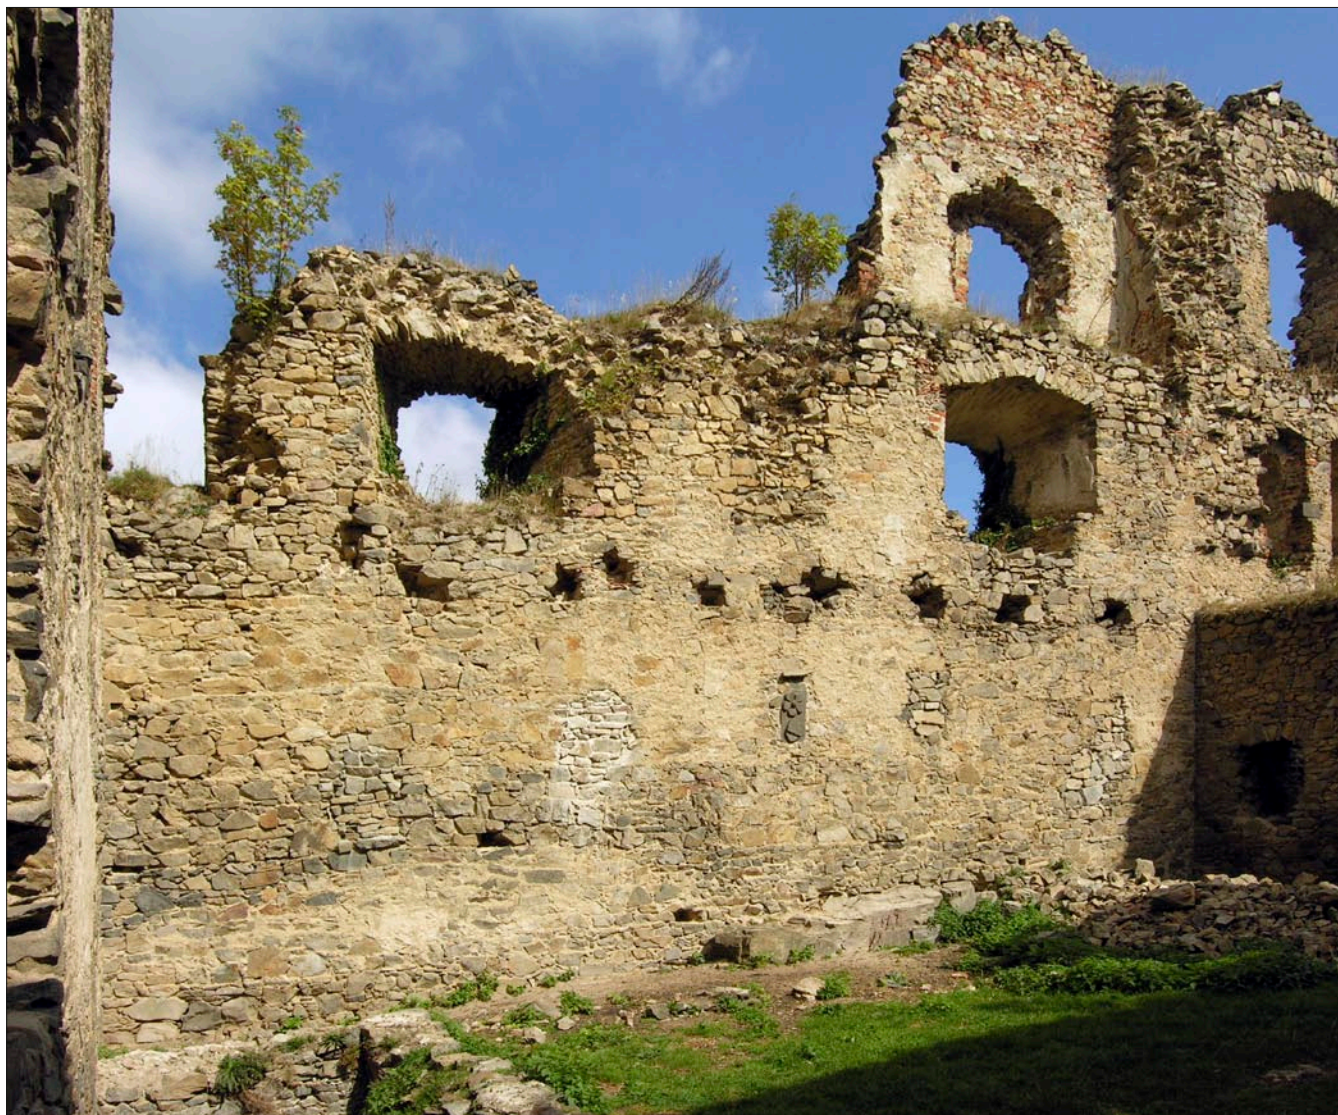
Obr. 91: Helfenburk, pohled z jihozápadního koutu nádvoří na severní spojovací zeď. Dole uprostřed druhotně umístěný kamenný znak (obr. 4), na ploše kolem najdeme stopy oprav destruktí a různých zásahů. Výše vodorovná řada druhotných otvorů, souvisejících s pozdějšími arkádami. Nad nimi zcela vlevo proluka po patrně původním prevetu, uprostřed dvě okna s postranními sedátky. Vpravo nad spojovací zdí tenčí zeď nástavby nejasného účelu, s jedním oknem se zaniklým ostěním. Vpravo od okna zbytky návaznosti horní části nádvorní zdi (níže v úrovni 1. patra tzv. šmorce, vpravo od nich vstup do prevetu ve východní obytné části paláce), stav 2008.

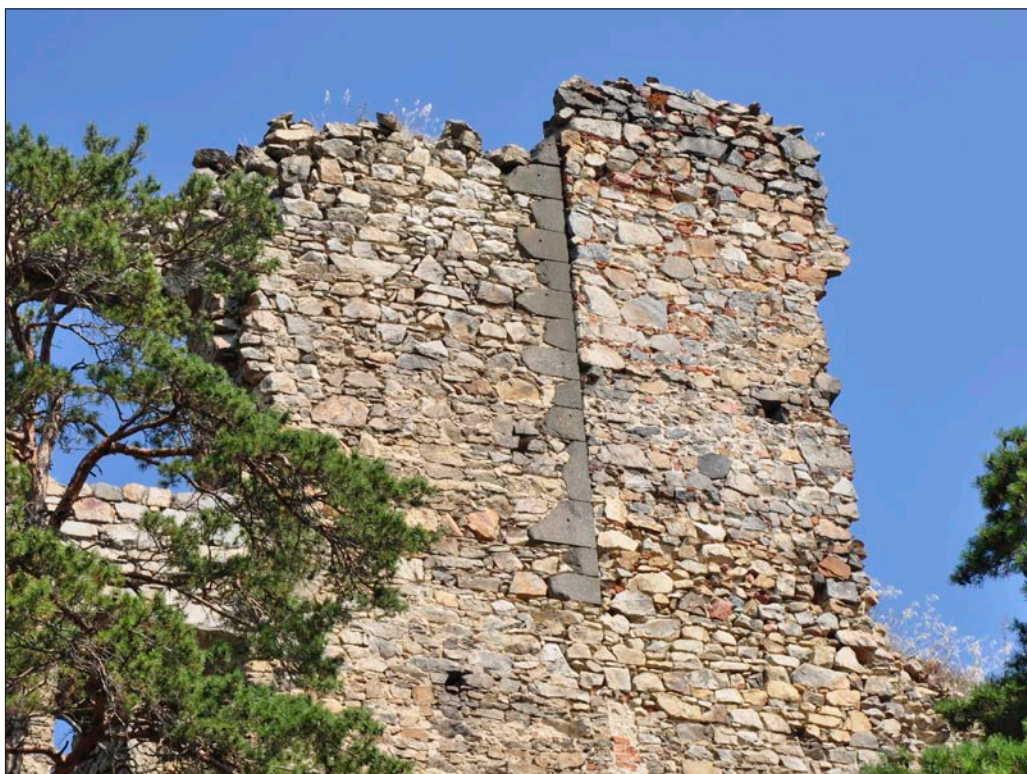
Obr. 94: Helfenburk, detail horních partií jižního průčelí paláce. Vlevo původní část 2., sálavého patra s nárožní armaturou, vpravo zbytek dodatečné, patrně pozdně gotické nástavby spojovací zdi. Dole pod původním nárožím z kvádrů najdeme drobný obdélník z cihel (u dolního okraje snímku), jehož účel je neznámý (vyskytuje se pod všemi čtyřmi nárožními sálavých pater na rozhraní spojovacích zdi a obytných částí paláce; srov. obr. 63a), stav 2016.

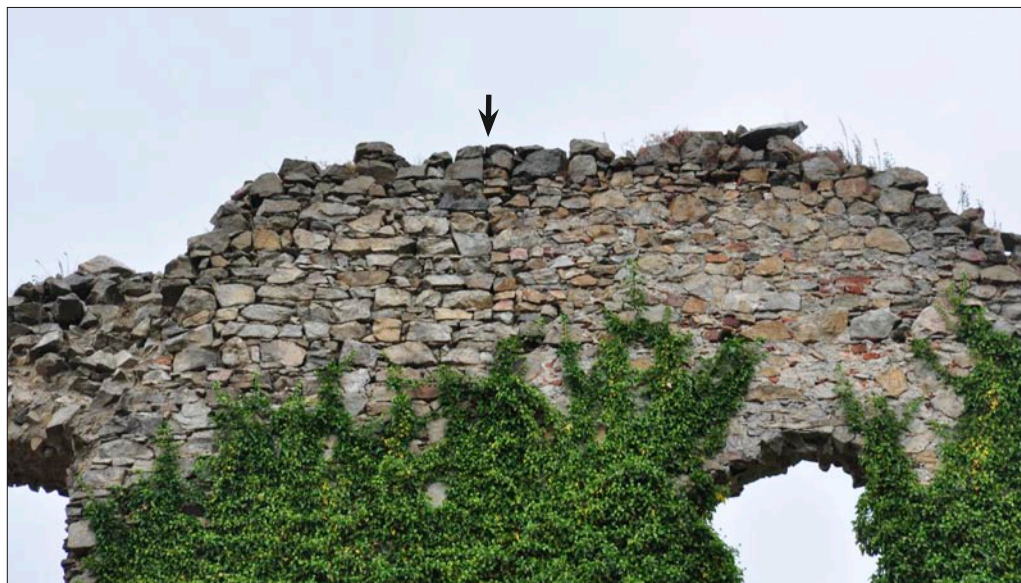
Obr. 95: Helfenburk, detail horních partií severního průčelí paláce, rozhraní (šipka) mezi nárožím sálového patra východní obytné části (vlevo) a pozdější nástavbou spojovací zdi (vpravo). Líce různého původu se vzájemně liší strukturou (v pravé je větší obsah úlomků páleného materiálu), starší nároží zde však nemá (na rozdíl od jižního fragmentu nástavby na obr. 94) kvádrou armaturu, stav 2017.

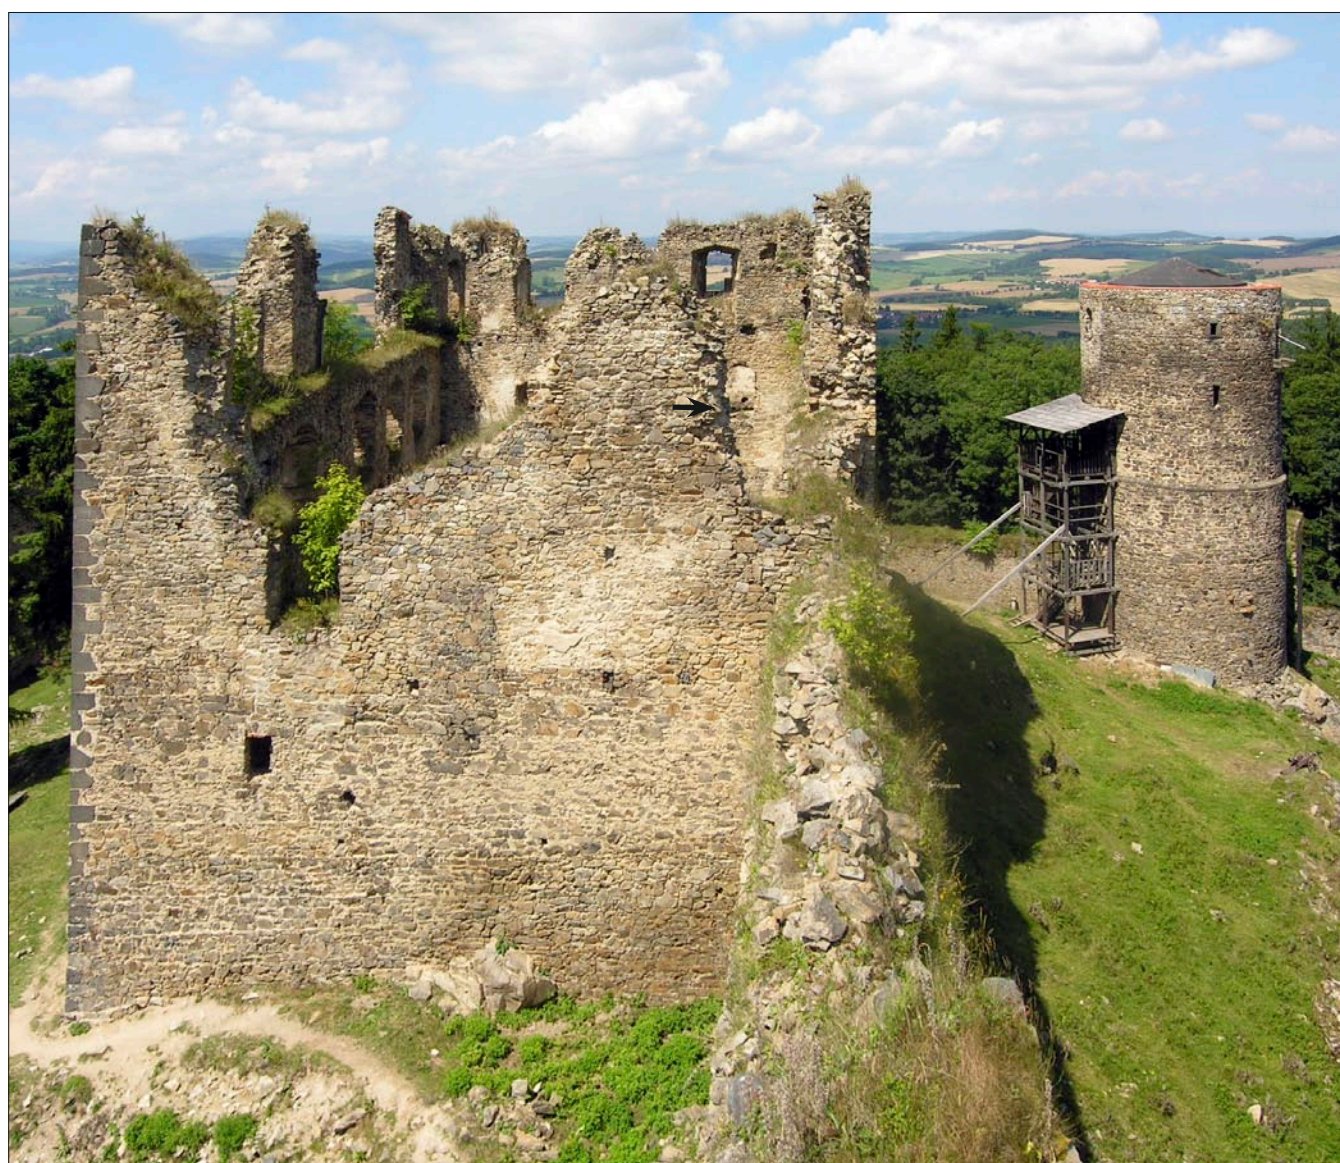
Obr. 96: Helfenburk, východní průčelí paláce v pohledu z menší válcové věže. Vpravo v pozadí větší válcová věž. Průčelí paláce je pod oknem 1. patra a vpravo od něj částečně přezděné. Upravené je také drobné okénko přízemí. Na vyvýšeném bloku zdiva vpravo od okna lze rozeznat část špalety jednoho z oken sálu a předstupující lomové kameny, které jsou zřejmě pozůstatkem mírně předsazené chodbičky v tloušťce zdiva k prevetu na severní fasádě (označeno šipkou). Vpravo na „řezu“ severní obvodovou zdí paláce se dochoval fragment špalety zaniklého okna v 2. patře. Vlevo uvnitř paláce najdeme zejména korunu jižní spojovací zdi se stojkou sedlového portálu do východního sálu, stav 2010.

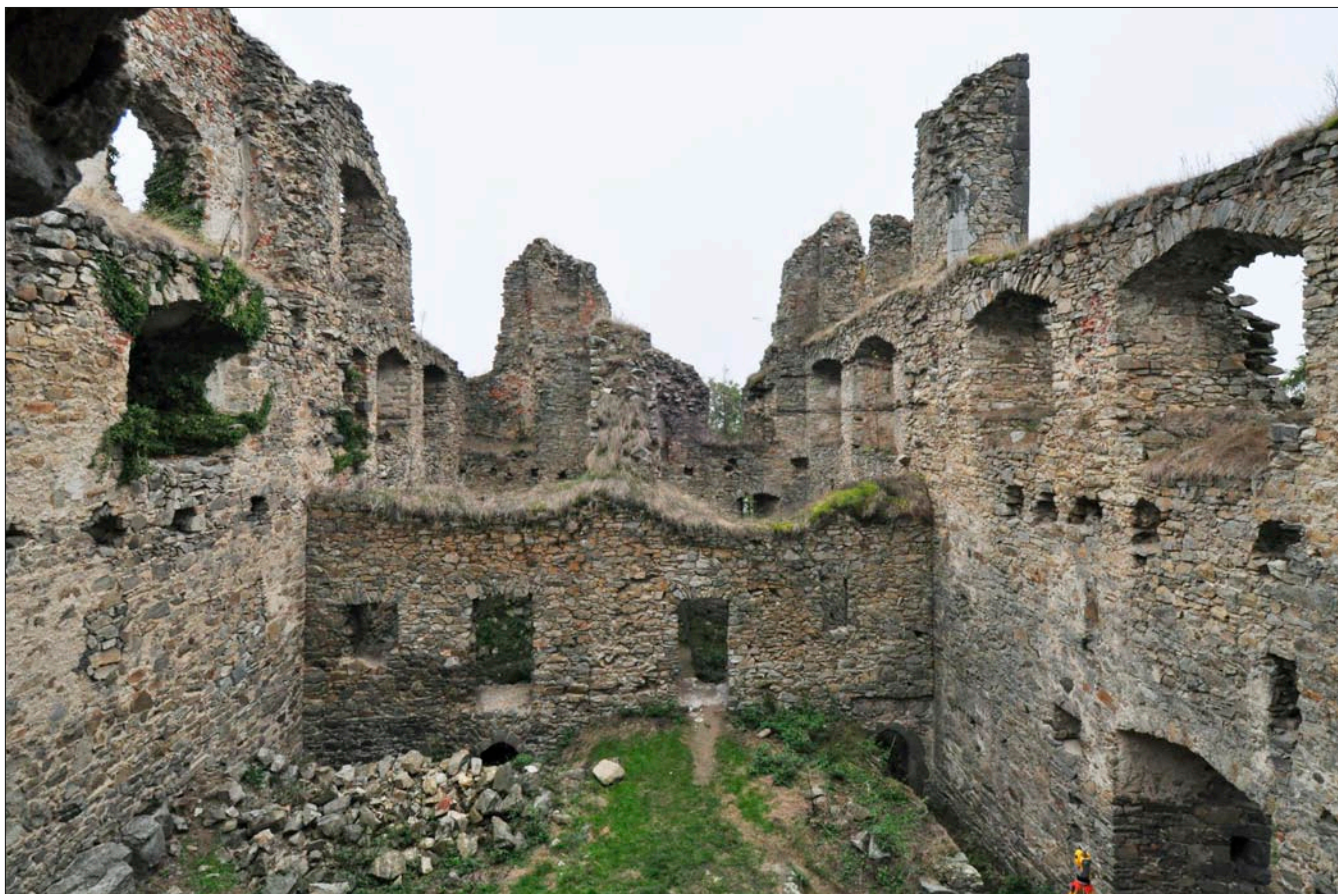
Obr. 97: Helfenburk, celkový pohled přes nádvoří na východní obytnou část paláce. Uprostřed nádvoří zeď, dochovaná jen v rozsahu přízemí. Před ní vlevo a vpravo šije ke vchodům do sklepů. Vpravo v patře okna s lištami někdejšího deštění (srov. obr. 101–103). Vpravo dole vchod do nádvoří od jihu, stav 2015.

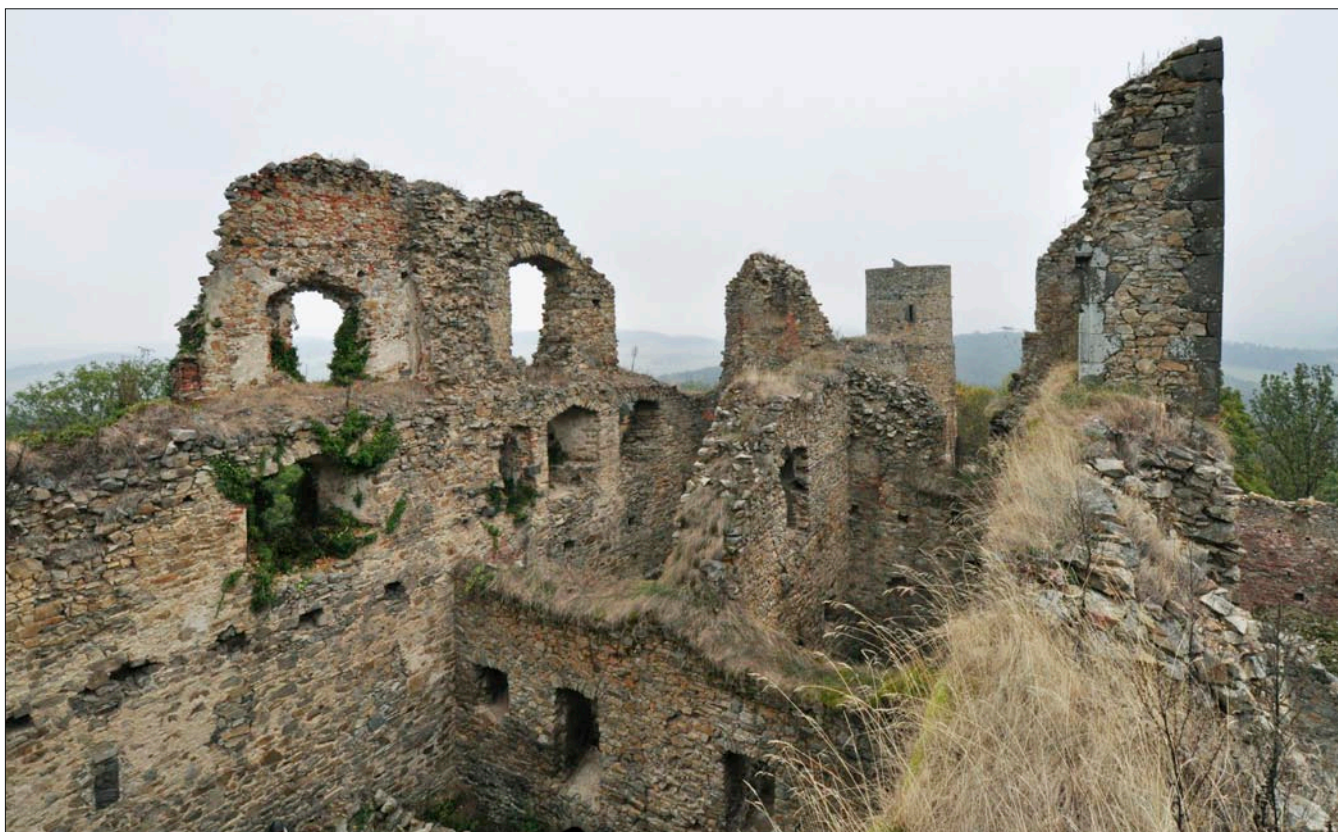
Obr. 98: Helfenburk, pohled z koruny západního konce jižní spojovací zdi na východní obytnou část paláce (srov. obr. 97). V popředí dole dochovaná přízemní část nádvoří zeď, nad ní mezitraktová zeď. Vpravo nad spojovací zdi torzo sedlového portálku do sálu v 2. patře. Vlevo nahoře severní zeď 2. patra, vlevo od ní zeď dodatečné nástavby (srov. obr. 91). V pozadí menší válcová věž, stav 2015.

mauer vom 2. Stockwerk, links von ihr die nachträgliche Aufmauerung (vgl. Abb. 91). Im Hintergrund der kleinere runde Turm, Zustand 2015.

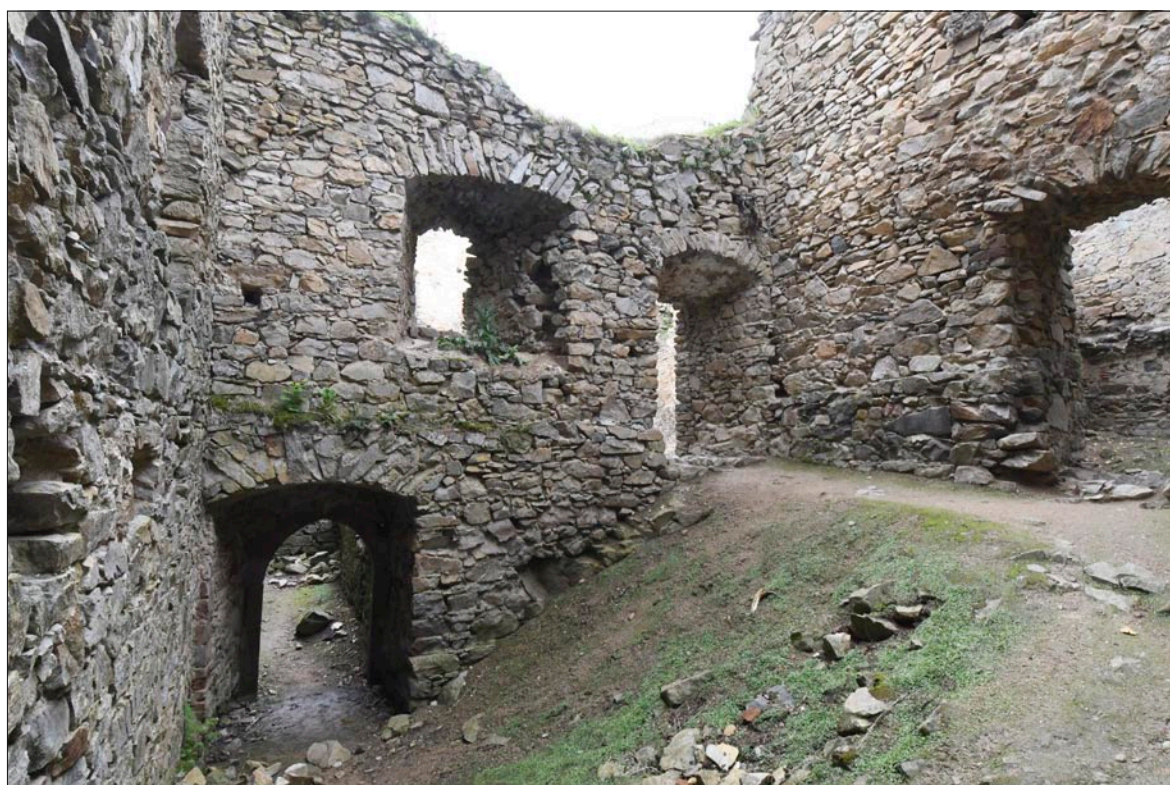
Obr. 101: Helfenburk, pohled z přízemí na jižní okna východní obytné části paláce. Niky oken v 1. patře jsou pozoruhodné původními vodorovnými lištami pro upevnění deštění (podobné řešení se uplatňuje na hradě Cornštejně na Znojemsku). Nahoře pozůstatky různě dochovaných nik dvou oken 2. patra. Vpravo „šmorce“ k připojení nádvoří zdi, která však nad úroveň přízemí zanikla. Nad šmorci relikv sedlového portálu s otvorem pro závoru. Dole zbytky zhlaví dvou průvlaktí trémového stropu přízemí, stav 2015.

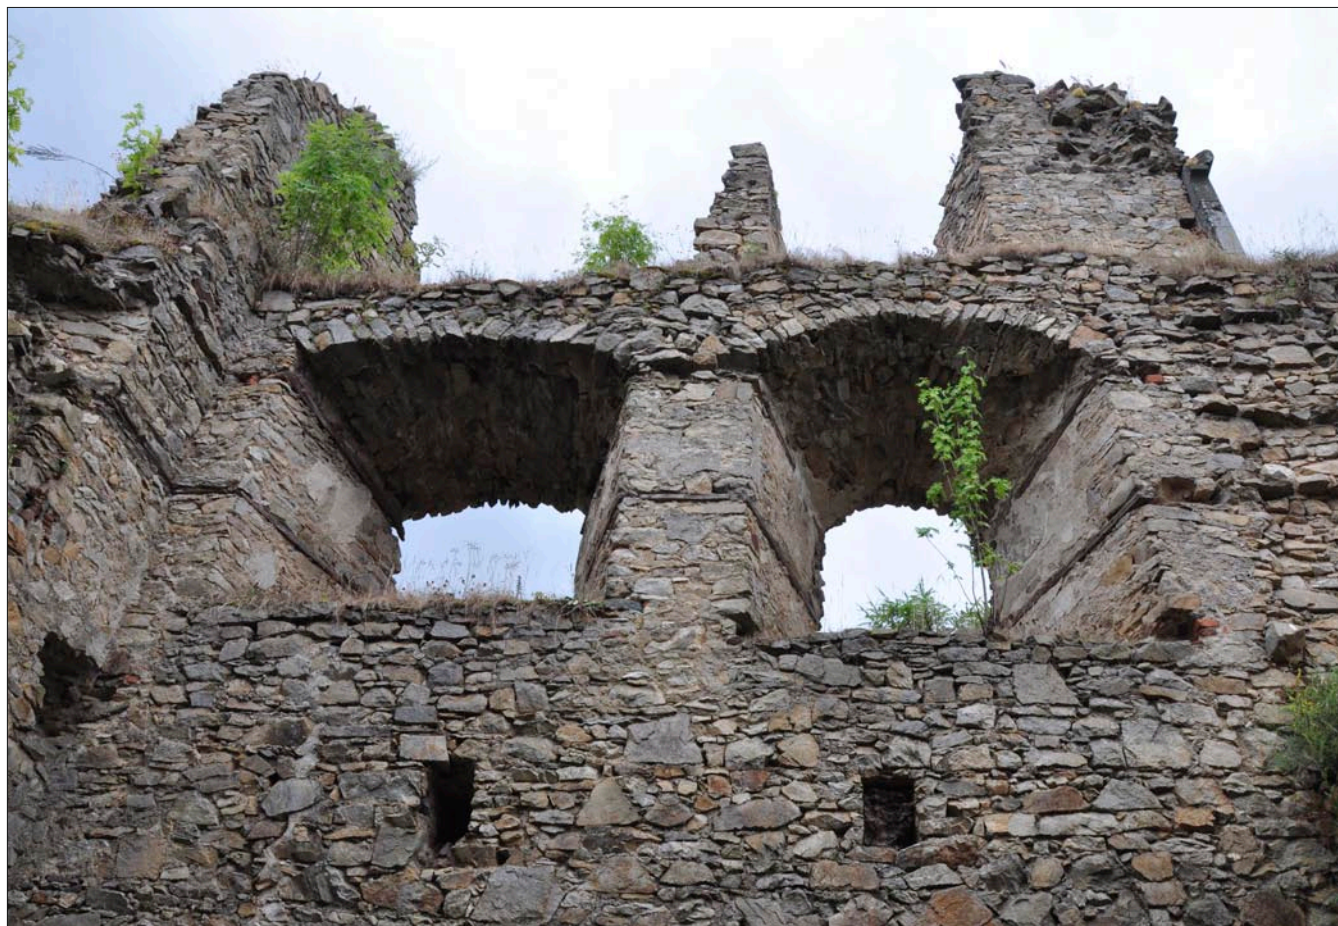
Obr. 102: Helfenburk, detailní šikmý pohled na dvě jižní okna v 1. patře (srov. obr. 101). V horní části špalety v popředí jedna z lišt deštění, kterou zakrývá pozdější omítka s nátěrem. Tato omítka byla nahozena po zániku deštění, k němuž zjevně došlo ještě v pozdním středověku, stav 2016.

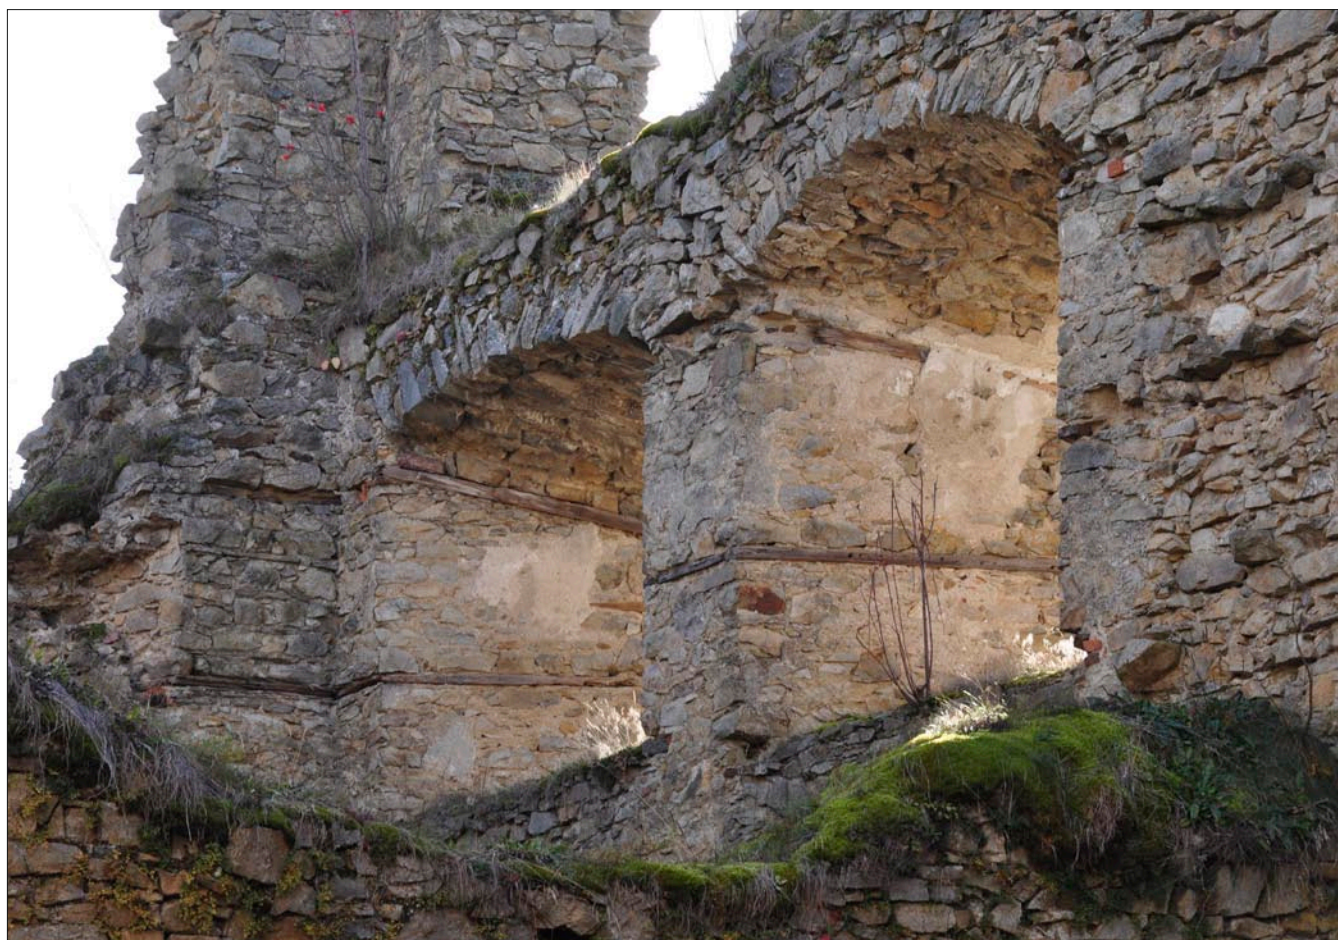
Obr. 103: Helfenburk, detail jedné z lišt deštění (srov. obr. 102) s otvory a zbytky dřevěných upevňovacích kolíků, stav 2015.

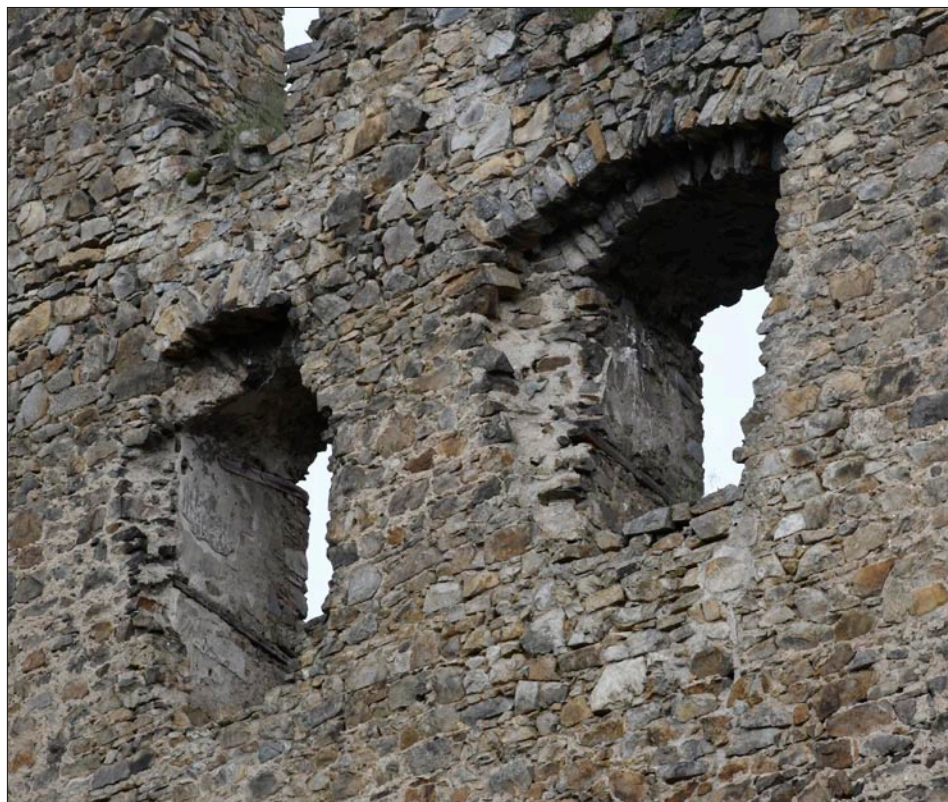
Obr. 105: Helfenburk, dvojice oken 1. patra v jižním průčelí východní obytné části paláce (srov. obr. 102). Dochované negativy zaniklých ostění napovídají, že samotné okenní otvory byly i přes široce rozevřené špalety na straně interiéru poměrně malé (stejně jako v západní obytné části). Ve špaletách jsou vidět lišty po deštění, částečně zakryté pozdější omítkou (vlevo). Vlevo nahoře spodní část okna ve 2. patře, s pozůstatky postranních sedátek, stav 2024.

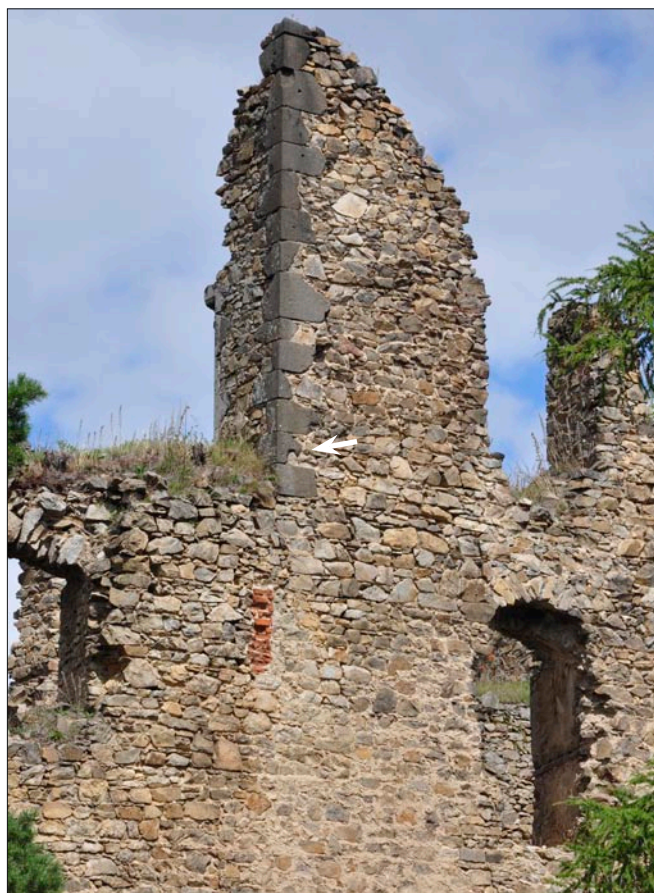
Obr. 106: Helfenburk, detail horních partií jižního průčelí paláce (srov. obr. 63a). Původní jihozápadní nároží východního sálu s armaturou a zbytkem sedlového portálku. V dolní části armatury kvádr profilovaný výžlabkem (označeno šipkou), původně určený na jinou část stavby (římso). Dole pod nárožím drobný obdélník z cihel, jehož účel je neznámý (vyskytuje se pod všemi čtyřmi nárožími sálových pater na rozhraní spojovacích zdí a obytných částí paláce), stav 2017.

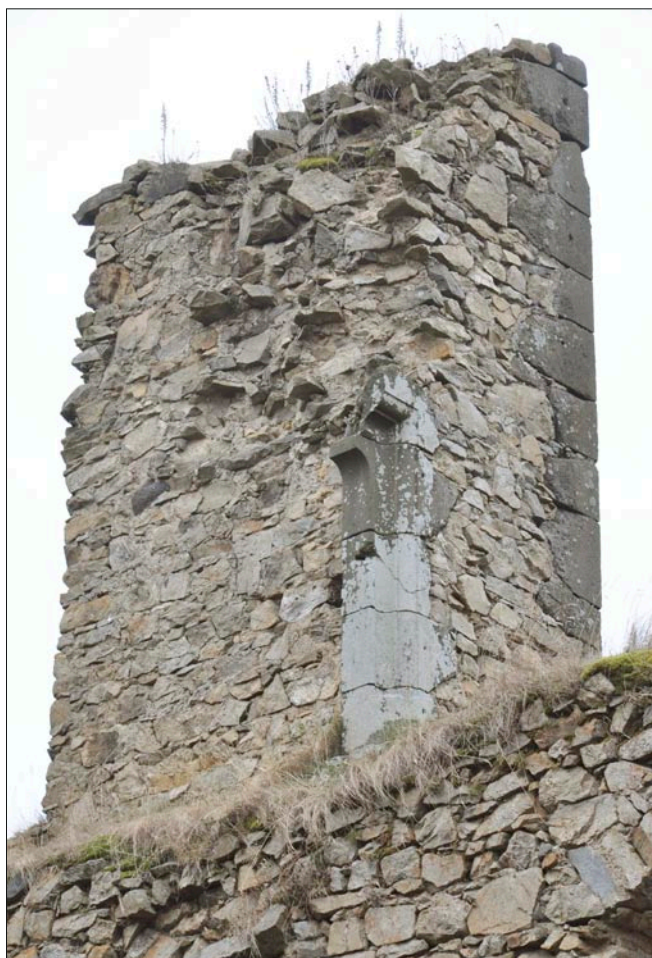
Obr. 107: Helfenburk, pohled z nádvoří na dochovanou část sedlového portálku z jižní spojovací zdi do 2. patra východní obytné části (srov. obr. 97 a 98). Za portálkem je vidět špaletu se stopami záklenku a ústím pochvy závory, stav 2015.

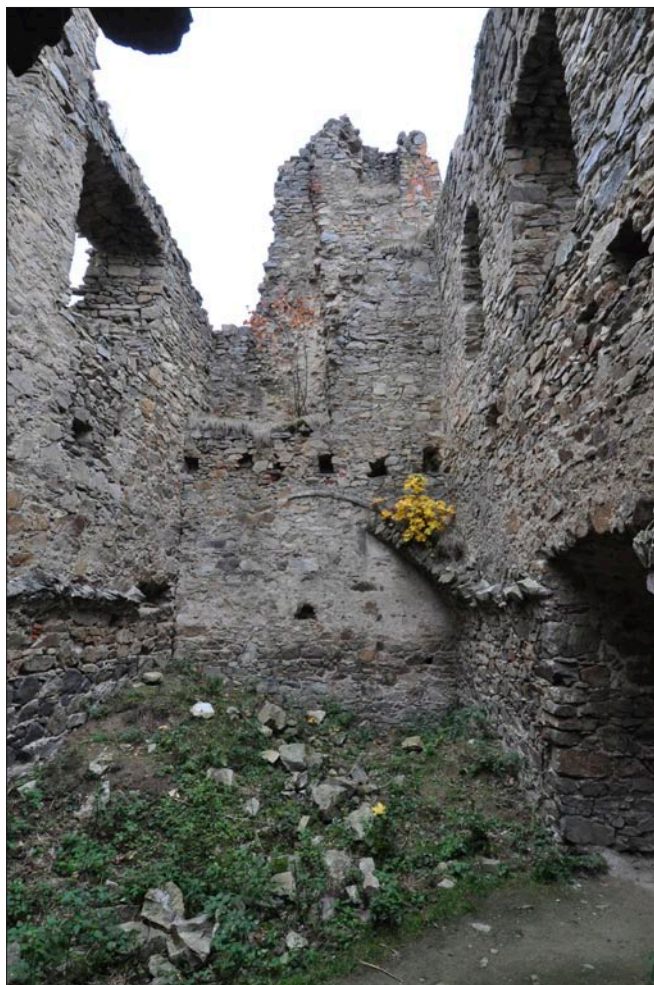
Obr. 108: Helfenburk, pohled od západu do severního traktu východní obytné části (srov. obr. 99). V přízemí zbytky valené klenby, nad ní kapsy trámů dodatečného stropu. Na ními prohlubeň krbu, vedle ní v 2. patře drobný výklenek. Vpravo v 1. patře průchod do jižní místnosti a výklenek skříňky, vlevo okno 1. patra k severu, jehož ostění zaniklo, stav 2015.
