# BAROKNÍ BAZÉNY V ZÁMECKÝCH ZAHRADÁCH V DOBŘÍŠI A VE SMILKOVĚ

## Baroque Pools in Castle Gardens in Dobříš and Smilkov

Relics of Baroque pools with complex ground plan layouts have recently been discovered in the ornamental gardens of the castles in Dobříš and Smilkov (both in Central Bohemia). In Dobříš, depictions of erstwhile pools are found in the print of the garden around 1770. The pool in Smilkov, which was backfilled in the second half of the 20th century, is partly visible in historical photographs. Archaeological surveys in both localities contributed to the overall reconstruction of the ground plans of the pools. Interestingly, the historical depiction of the Dobříš garden reveals that the shapes of the pools are distorted.

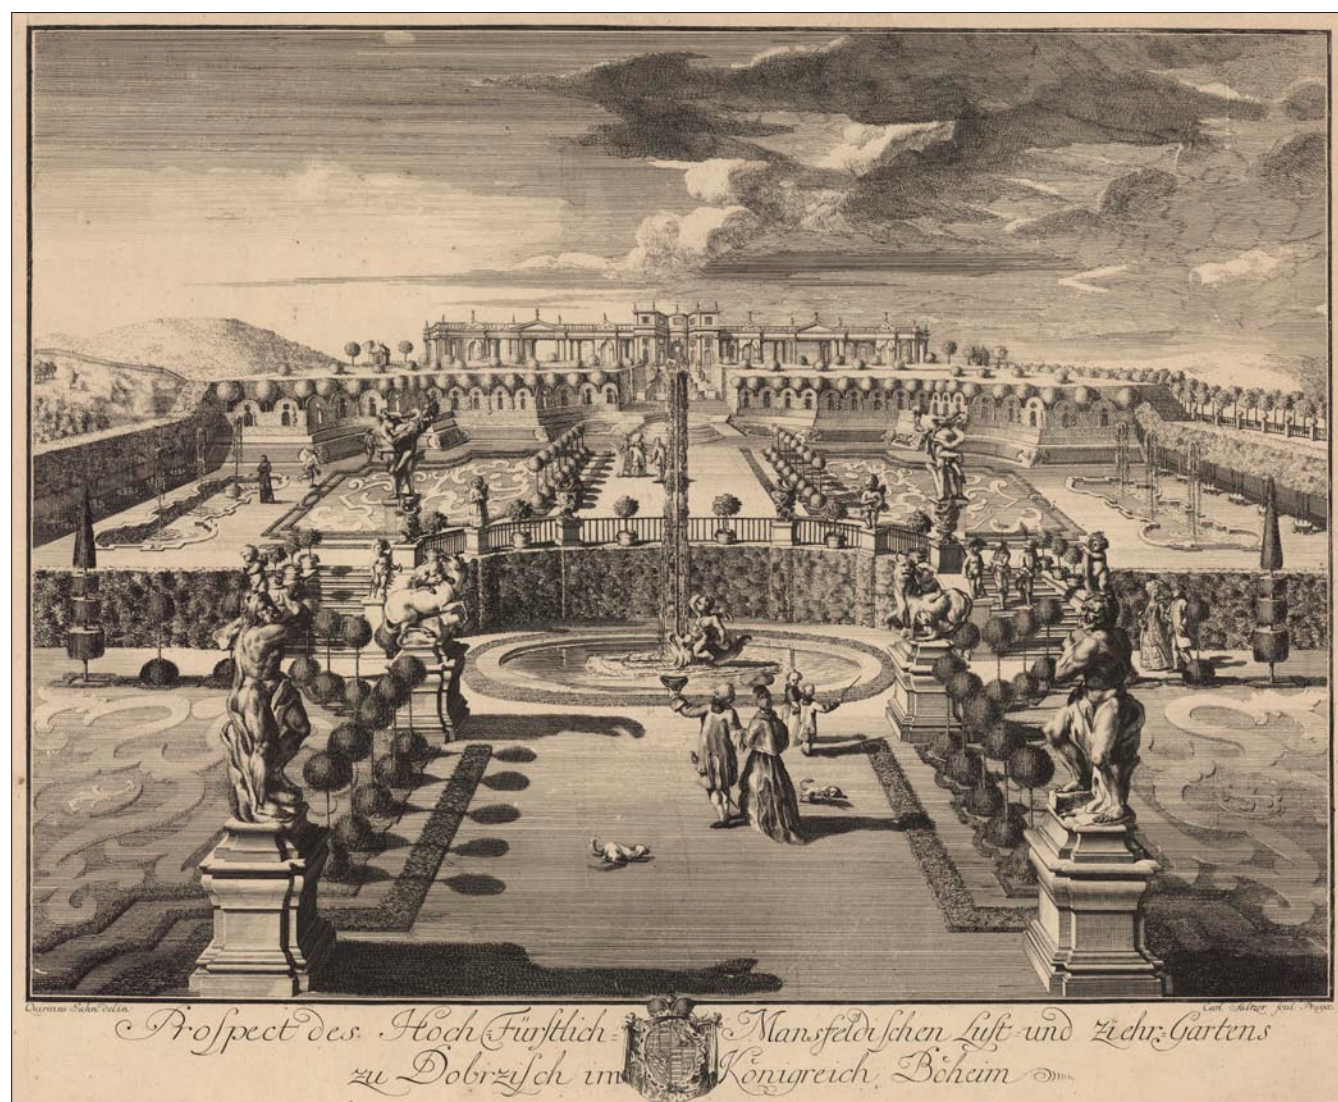
Obr. 1: Dobříš (okres Příbram), celkový pohled na zámeckou zahradu z balkónu zámku k oranžérii. Archeologicky zkoumané bazény jsou znázorněny po stranách druhého terénního stupně (mědiryt, kreslíř: Jan Jakub Quirin Jahn, rytec: Karel Saltzer, cca 1770; Národní muzeum, Praha).

dateli datovaná nejčastěji do doby kolem roku 1770, tj. do doby krátce po výstavbě zámku a přilehlé zahrady. Jedná se o celkový perspektivní pohled na zahradu z balkonu na jižním průčelí zámku. V popředí je zachycena větší část parteru s oválnou vodní nádrží, v jejímž středu byla instalována sochařská výzdoba s vodotryskem. Kolem tohoto bazénu vede dvouramenné, v půdorysu zaoblené schodiště na první terasu, situovanou do středního plánu obrazového pole grafiky. Tato partie zahrady je z našeho pohledu zásadní, protože se zde nachází dvojice vzájemně shodných bazénů, které se staly předmětem archeologického výzkumu. V půdorysu složitě tvarované protáhlé nádrže jsou umístěny po stranách terasy tak, že svou orientací korespondují s hlavní osou zahrady (orientace bazénů se od reality odlišuje, viz níže). Opatřeny jsou trojicemi vodotrysků. Byť grafika zachycuje celkovou kompozici zahrady, tři vyšší terasové stupně z perspektivních důvodů v podstatě splynuly do jedné úrovně. Scenérii uzavírá dlouhá oranžerie s bohatou sestavou architektonických výzdobných prvků na fasádě. Na vyobrazení je dobře patrná osová symetrie celkového uspořádání zahrady.

Na příkladu dobříšských bazénů lze dobře demonstrovat limity výpovědních schopností dobových ikonografických pramenů. Grafický list zachycující barokní podobu zdejší zámecké zahrady je dosti věrný, v detailech ale na něj spoléhat nemůžeme. Znázorněné půdorysy bazénů sice v celkovém tvaru vycházejí ze skutečnosti, průběh obvodového zdiva se však dosti liší od správné geometrie půdorysu.

Abb. 1: Dobříš (Bez. Příbram), Gesamtansicht des Schlossgartens, Blick vom Schlossbalkon hin in der Richtung zur Orangerie. Die archäologisch geforschten Becken sind an Flanken der zweiten Geländestufe abgebildet (Kupferstich, Zeichnung Joh. Jakob Quirin Jahn, gestochen von Karl Saltzer, ca. 1770; Nationalmuseum Prag).

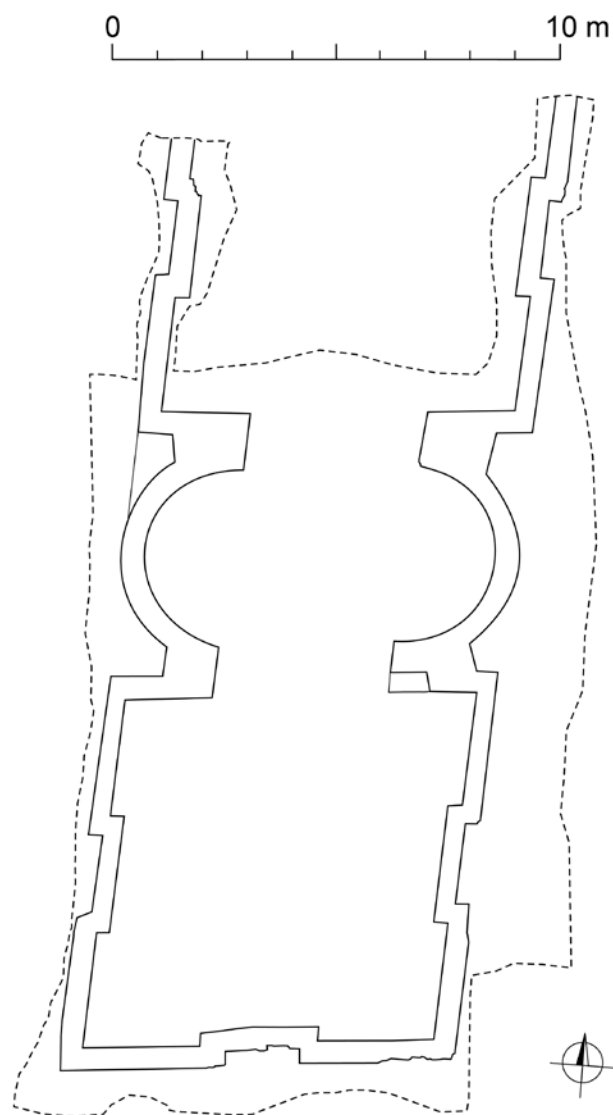
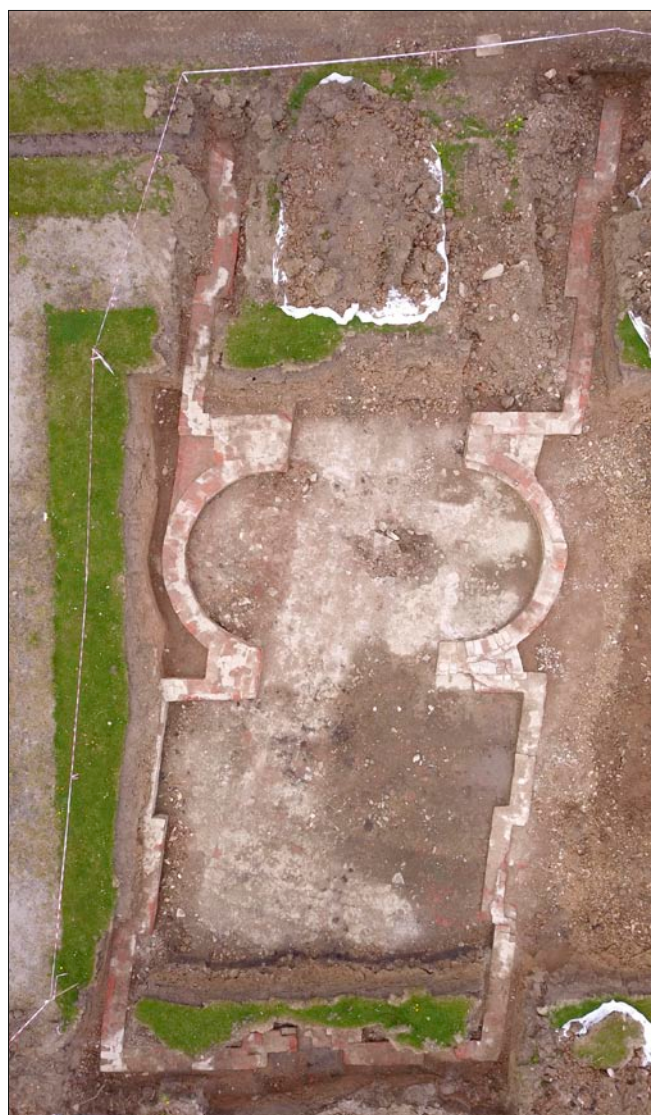
Obr. 4: Dobříš, zámecká zahrada, západní barokní bazén (kresba F. Laval; foto V. Snášel, 2019).

kořespondovaly i svou orientací; vůči hlavní půdorysné ose zahrady byly natočeny šikmo, a to ve stejném úhlu. Obvodové zdivo zaujme vysoce precizním řemeslným provedením. Naprosto v něm převažují (pečlivě skládané) cihly, jen ojediněle byly použity kameny a cihelné dlaždice většího čtvercového formátu. Jako pojivo posloužila pevná bílá malta, líce zdiva pokryla tenká vrstva bílé omítky. Dno bazénů bylo tvořeno souvislou a pevnou maltovou vrstvou s cihlami a plochými kameny. Původní koruna zdiva se nedochovala, výška reliktů činí maximálně 50 cm. Obvodové zdivo je z obou stran pečlivě lícováno (na některých místech bylo z vnější strany „obkládáno“ cihelnými dlaždicemi); na stěnách sond bylo dobře patrné, že barokní stavební jáma v některých místech i o více jak 1 m přesahovala půdorysy vyzdívaných nádrží.

Celkové půdorysy bazénů jsou v zásadě kosodélné. Centrální část je tvořena výsečemi oválu, na které jsou z obou stran napojeny kosočtverečné útvary. Strany těchto postranních útvarů jsou rozděleny na třetiny, přičemž středové úseky zdí předstupují do vnitřku bazénu. Nutno zdůraznit, že tvary bazénů na barokní grafice jen zhruba odpovídají jejich reálným půdorysům. Zcela mylně jsou zobrazeny konvexní úseky u koncových částí půdorysů. Na mědirytině jsou v každém z bazénů znázorněny trojice vodotrysků. Stopy těchto zařízení se při archeologickém výzkumu nepodařilo zachytit. Stejně tak zůstává nejasné, jakým způsobem byly bazény napouštěny. Vzhledem k výškovému utváření celé zahrady dedukujeme, že voda byla přiváděna z jihu. U západnějšího bazénu byly při výzkumu na této straně zachyceny bahnitě sedimenty přiléhající zvnějšku k obvodovému zdivu, což očividně souviselo s přívodem vody. Koruna zdiva je přesně uprostřed této strany proražena úzkým žlábkem. Otisky cihel na dně žlábků ale jasně vypovídají, že se nejedná o původní konstrukční detail. Jak konkrétně voda do bazénů vtékala původně, nedokážeme určit kvůli nedochovaným vrchním partiím zdiva. Východní bazén byl značně poškozen v souvislosti se zřizováním větracích průduchů v klenbě podzemních, pod ním umístěných rozsáhlých prostor, jež v určité době sloužily jako pivovarské sklepy.

Abb. 4: Dobříš, Schlossgarten, das westliche Barockbecken (Zeichnung F. Laval, Foto V. Snášel, 2019).

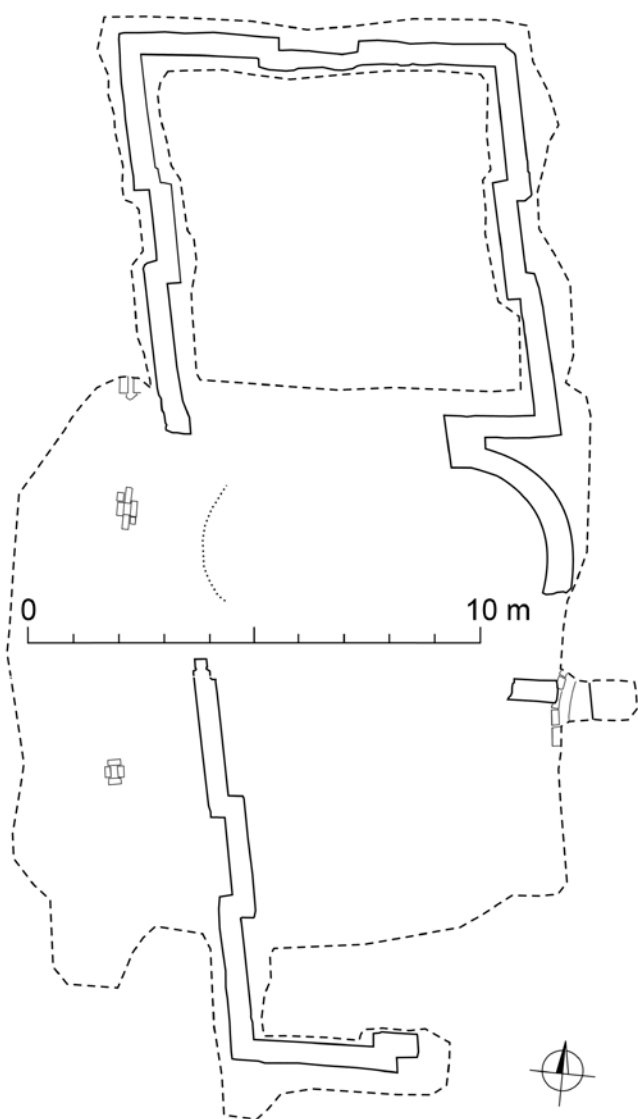
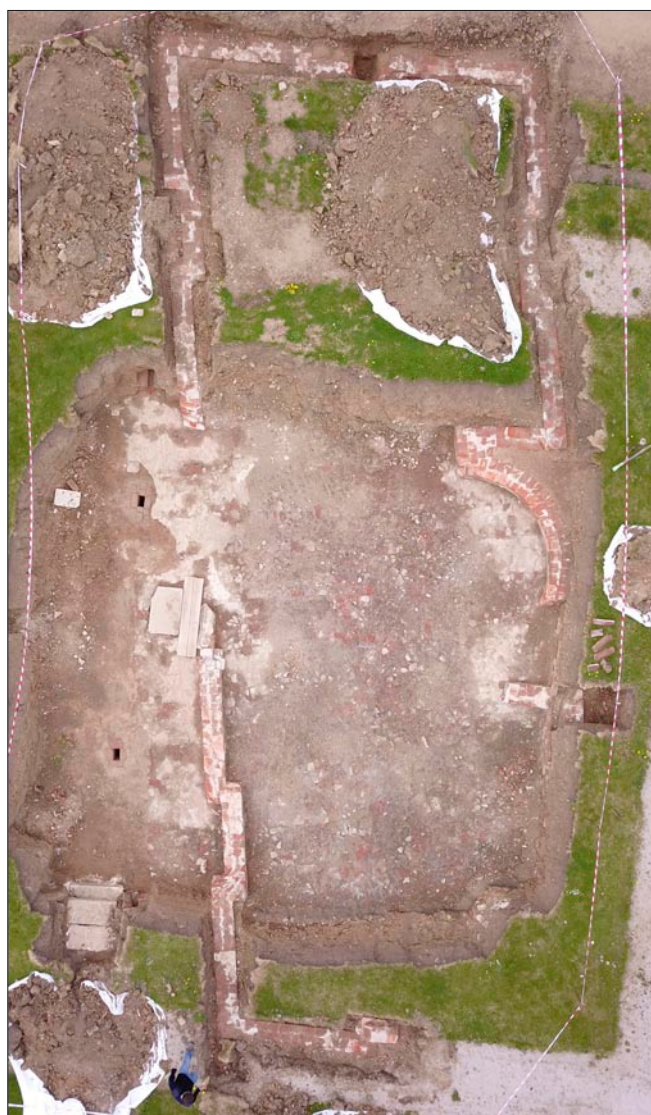
Obr. 5: Dobříš, zámecká zahrada, východní barokní bazén (kresba F. Laval; foto V. Snášel, 2019).

Abb. 5: Dobříš, Schlossgarten, das östliche Barockbecken (Zeichnung F. Laval, Foto V. Snášel, 2019).

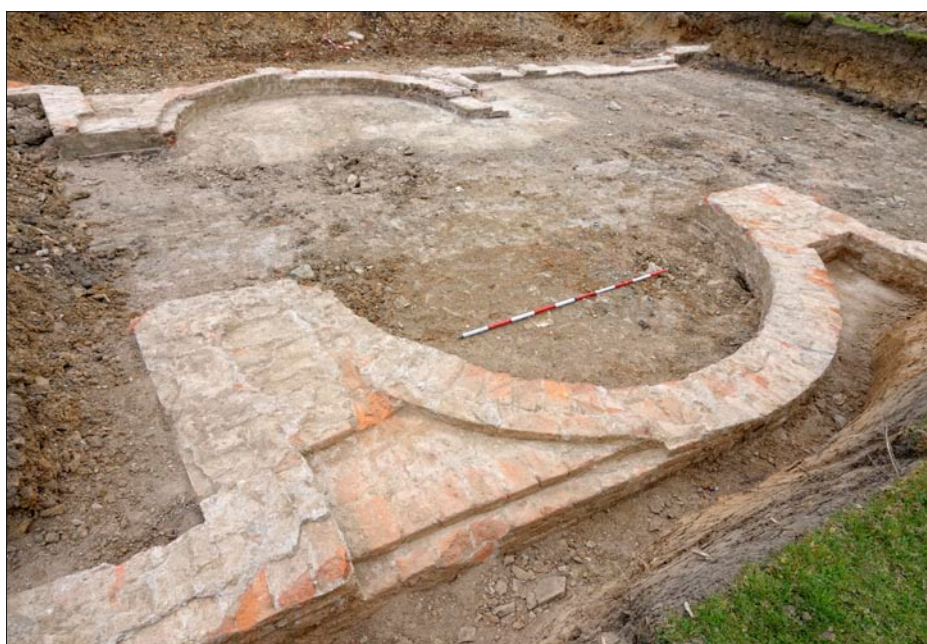
Obr. 6: Dobříš, zámecká zahrada, západní barokní bazén. Pohled k severozápadu na střední část (foto Z. Neustupný, 2019).

Abb. 6: Dobříš, Schlossgarten, das westliche Barockbecken. Mittlere Partie, Blick nach Nordwesten (Foto Z. Neustupný, 2019).

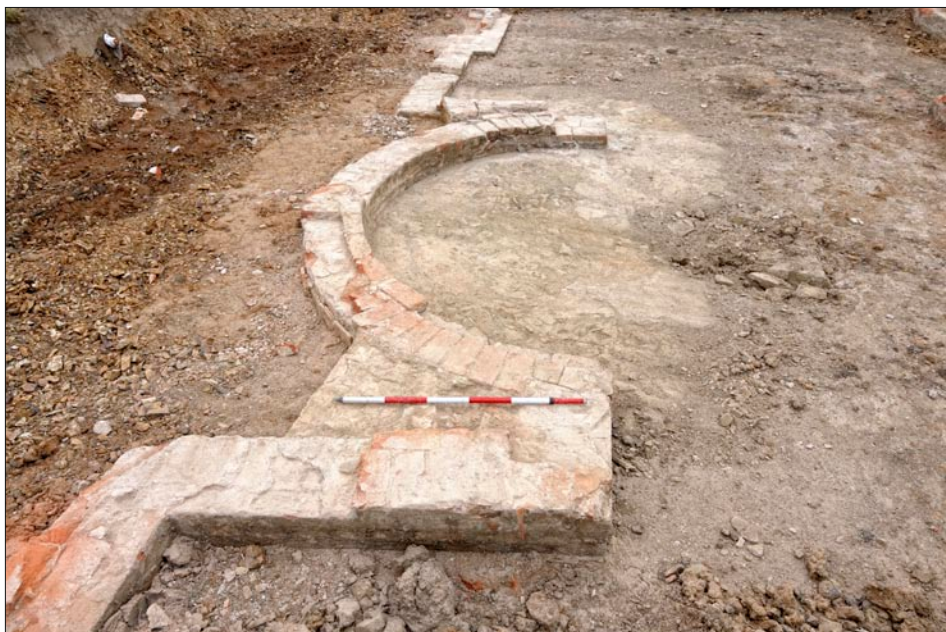
Obr. 7: Dobříš, zámecká zahrada, západní barokní bazén. Pohled k severu na střední část západní strany (foto Z. Neustupný, 2019).

Abb. 7: Dobříš, Schlossgarten, westliches Barockbecken. Mittlere Partie der Westseite, Blick nach Norden (Foto Z. Neustupný, 2019).

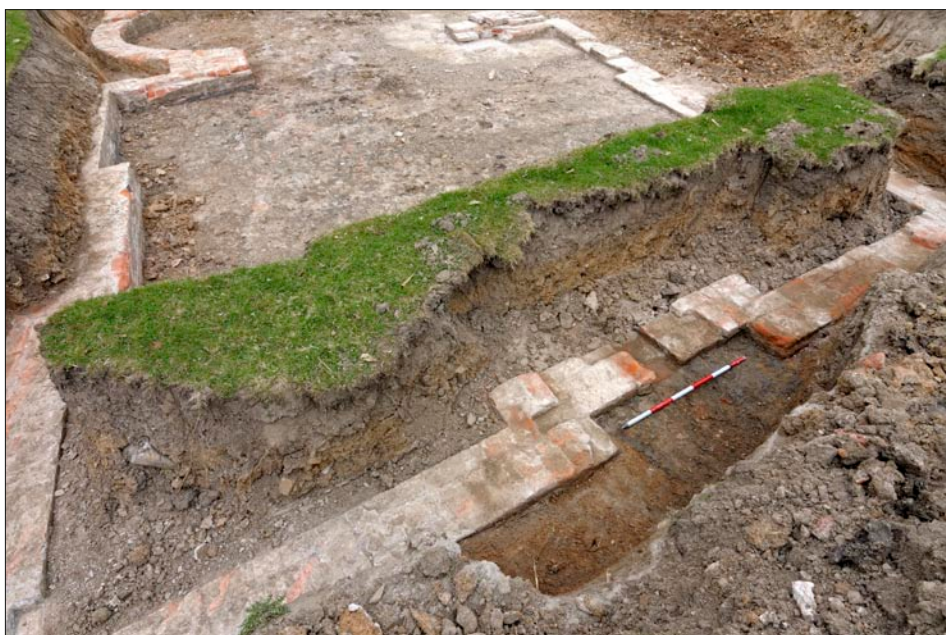
Obr. 8: Dobříš, zámecká zahrada, západní barokní bazén. Pohled k severovýchodu na jižní část (foto Z. Neustupný, 2019).

Abb. 8: Dobříš, Schlossgarten, westliches Barockbecken. Südlicher Teil, Blick nach Nordosten (Foto Z. Neustupný, 2019).

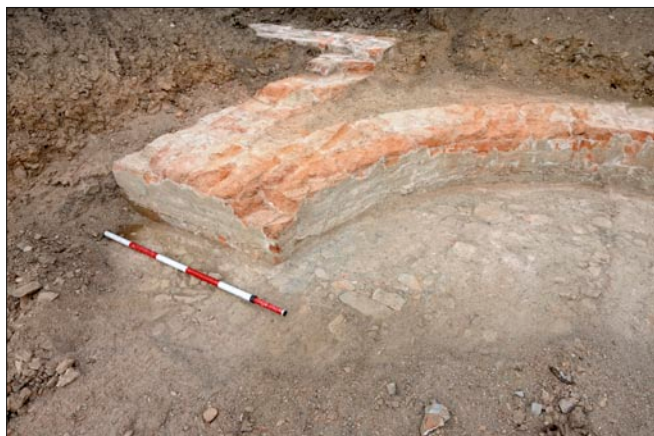
Obr. 9: Dobříš, zámecká zahrada, východní barokní bazén. Detail východní strany střední části, pohled k severovýchodu. Partie se souvisleji dochovanou omítkou obvodového zdiva a dobře patrnou strukturou maltového dna nádrže (foto Z. Neustupný, 2019).

Abb. 9: Dobříš, Schlossgarten, östliches Barockbecken. Östliche Seite vom Mittelteil, Detailansicht nach Nordosten. Deutliche Partien mit dem im größeren Ausmaß zusammenhängenden Verputz des Umfassungsmauerwerks und der gut deutlichen Struktur vom Mörtelboden des Beckens (Foto Z. Neustupný, 2019).

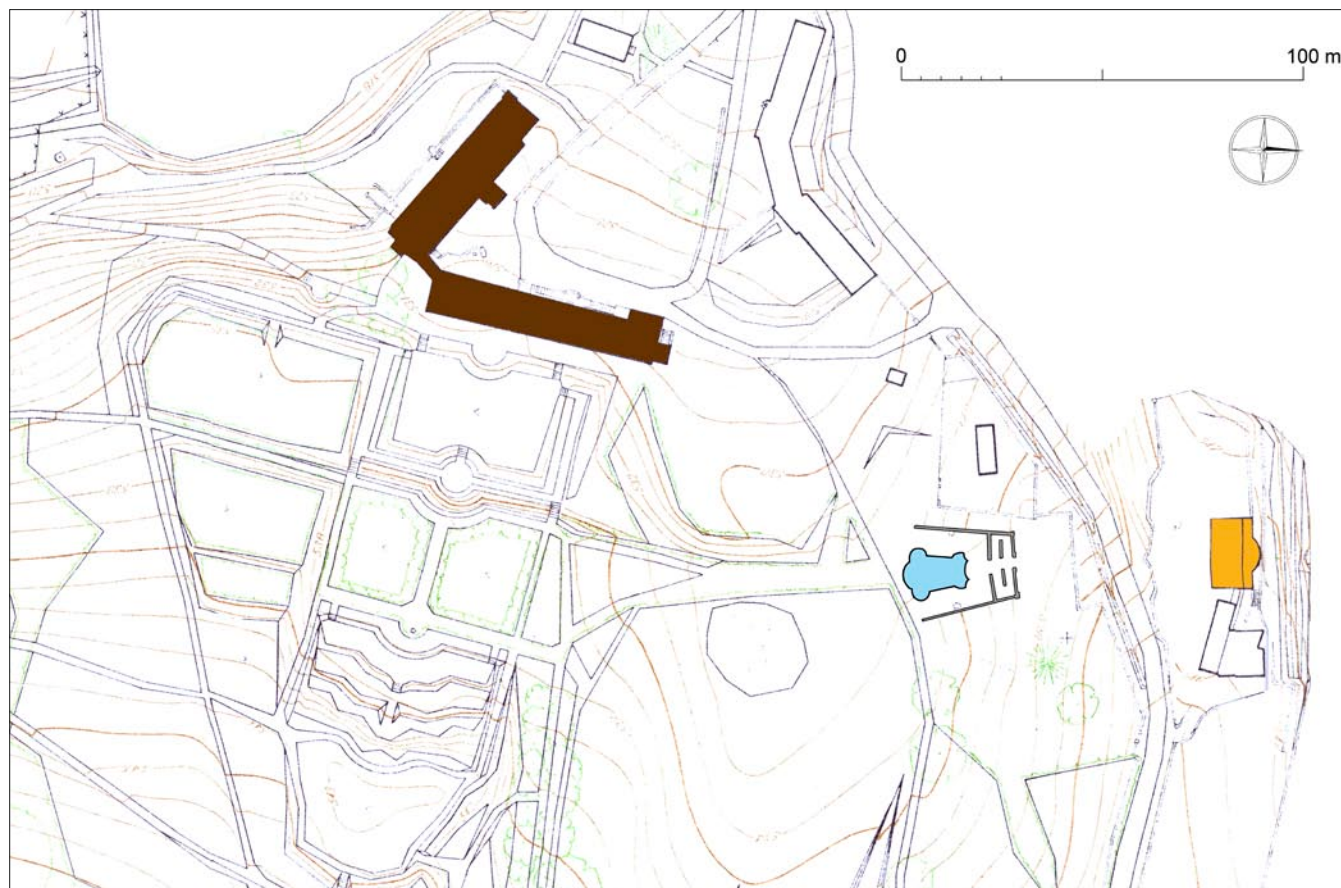
Obr. 10: Smilkov (okres Benešov), část zámeckého areálu; hnědá – zámek, žlutooranžová – oranžerie, modrá – odkrytý barokní bazén, šedá – zdivo ve spodní části tzv. teatronu (jako podklad použit plán z roku 1973, vyhotovil B. Kmoch, archiv NPÚ ÚOP SČ v Praze; úprava F. Laval).

Abb. 10: Smilkov (Bez. Benešov), Teil der Schlossanlage: braun – Schlossgebäude; gelborange – Orangerie; blau – das freigelegte Barockbecken; grau – Mauerwerk im unteren Teil vom sog. Theatron (Unterlage – Plan aus dem Jahr 1973, B. Kmoch, NPÚ ÚOP SČ, Archiv, Gestaltung F. Laval).

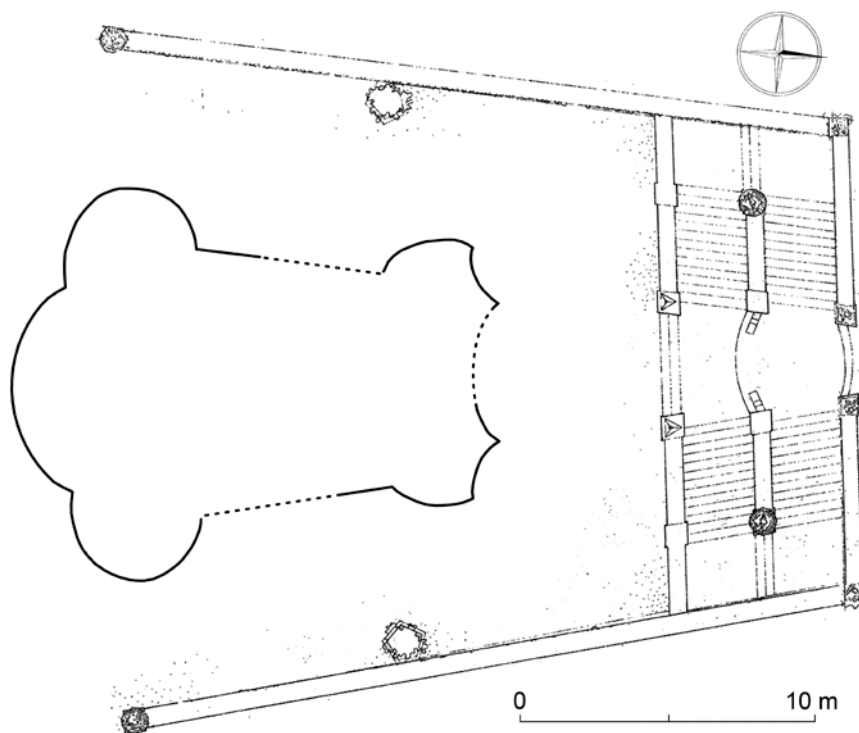
Obr. 11: Smilkov, zámecká zahrada. Spodní část tzv. teatronu s bazénem. Silnou linií vyznačen průběh líce kamenného zdiva bazénu; přerušovanou linií vyznačeny rekonstruované partie (zdívo opěrných zdí a schodiště převzato z plánu z roku 1970, vyhotovila Cupová; zaměření bazénu autoři článku, 2021; úprava plánu F. Laval).

Při odkryvu bazénu v roce 2021 se ukázalo, že se jeho obvodové zdivo dochovalo ve značně torzovitém stavu. Silně destruovalo hlavně proto, že je vyskládáno bez použití malty. Pojeno je jílem, jímž bylo zároveň vymazáno dno nádrže. Původní koruna zdiva se nikde nedochovala. Navzdory silnému stupni destrukce zdiva lze bezpečně rekonstruovat celkový půdorys bazénu; geometrický obrazec vychází z tvarů kasulových oken. Nepodařilo se zjistit, jakým způsobem byla nádrž napouštěna. Její hloubka činila cca 0,5 m.

Abb. 11: Smilkov, Schlossgarten. Unterteil vom sog. Theatron mit dem Wasserbecken. Starke Linie – Mauerhaupt vom Steinmauerwerk des Beckens; Strichlinie – rekonstruierte Partien (das Mauerwerk der Stützwände und der Stiege übernommen aus dem Plan aus dem Jahr 1970, Cupová; Vermessung des Beckens – Autoren des Beitrags, 2021, Gestaltung des Plans F. Laval).

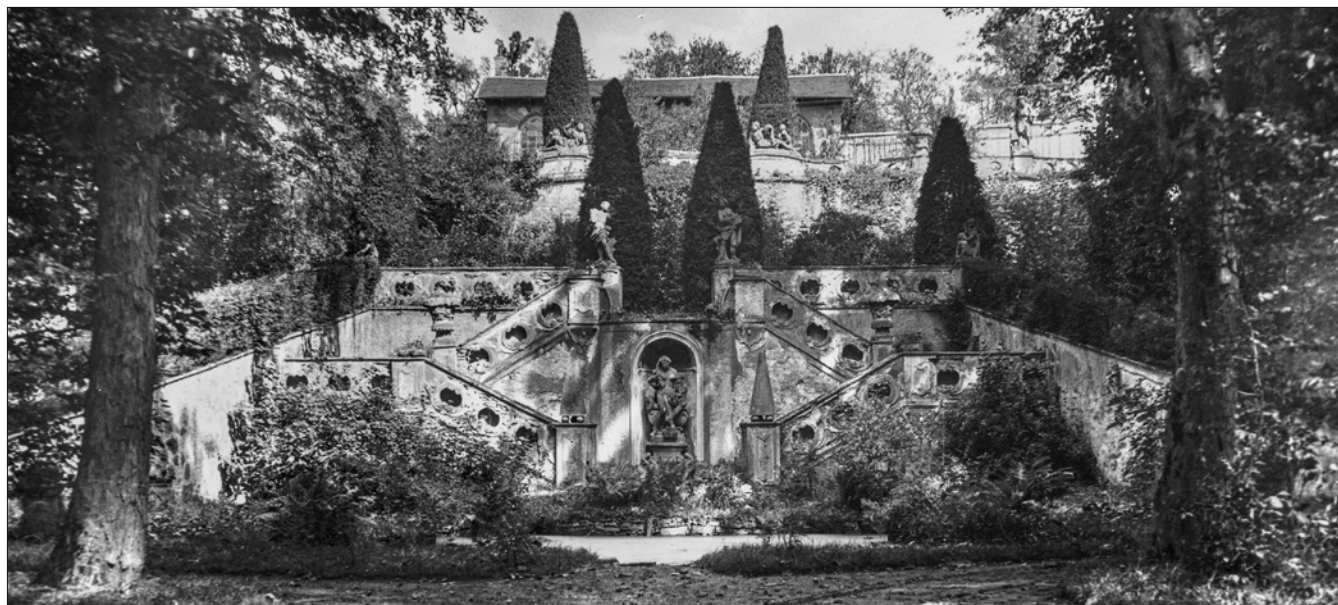
Obr. 12: Smilkov, zámecká zahrada, tzv. teatron. Pohled k severu, v pozadí částečně vystupuje neogotická oranžerie, v popředí je trochu patrný bazén (foto A. Vyšata, 1930; sbírka fotografické dokumentace NPÚ GnŘ; výřez).

Obrazových pramenů zachycujících podobu bazénu není mnoho, omezují se pouze na historické fotografie. Tvar nádrže je částečně patrný na fotografii z konce 19. století (Podlaha – Šittler 1898, 111). Tomuto záběru dominuje spodní schodiště teatronu, z bazénu je zachycena pouze přilehlá jižní strana. Korunu zdiva bazénu tehdy krásila socha dnes ztracené mušle, umístěné v hlavní půdorysné ose. Na pozdějších fotografiích (uložených ve sbírkách národního památkového ústavu) už mušle schází. Na historických fotografiích lze rozpoznat, že koruna obvodového zdiva bazénu byla tvořena tesanými deskami se zaoblenými čely.

Abb. 12: Smilkov, Schlossgarten, sog. Theatron. Blick nach Norden, im Hintergrund neogotische Orangerie zum Teil deutlich, im Vordergrund weniger sichtbares Becken (Foto A. Vyšata, 1930, Fotografische Dokumentationssammlung, NPÚ GnŘ/Generaldirektion des Nationalinstituts für Denkmalpflege, Ausschnitt).

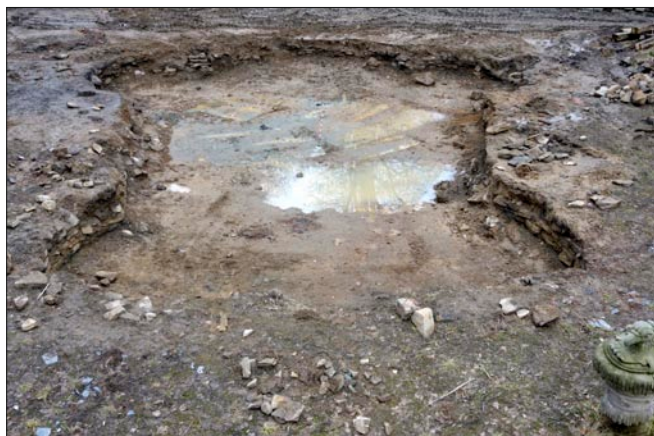
Obr. 13: Smilkov, zámecká zahrada, celkový pohled na relikty bazénu, pohled k jihu (foto Z. Neustupný, 2021).

Abb. 13: Smilkov, Schlossgarten, Gesamtansicht der Beckenrelikte, Blick nach Süden (Foto Z. Neustupný, 2021).

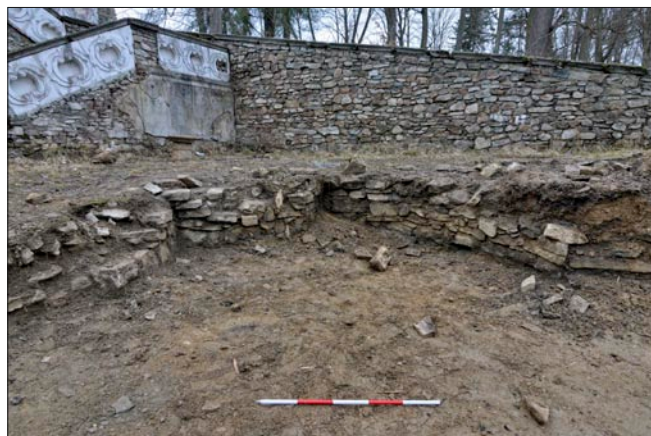
Obr. 14: Smilkov, zámecká zahrada, severovýchodní nároží bazénu (foto Z. Neustupný, 2021).

Abb. 14: Smilkov, Schlossgarten, nordöstliche Ecke des Beckens (Foto Z. Neustupný, 2021).

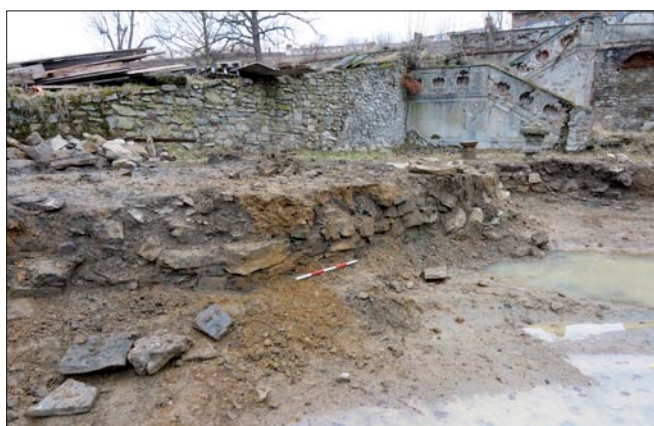
Obr. 15: Smilkov, zámecká zahrada, západní strana bazénu, pohled k severozápadu (foto Z. Neustupný, 2021).

Abb. 15: Smilkov, Schlossgarten, westliche Seite des Beckens, Blick nach Nordwesten (Foto Z. Neustupný, 2021).
